**IDENTIFICAÇÃO E LOCALIZAÇÃO**

**Município:** Roseira **Nome da área:** ROS/001 **Setor de Risco:** ROS/001/001/INU/R1/V1  
**Endereço:** Rua João Miguel **Bairro:** Pedro Leme  
**Condições de acesso:** Livre para ambulância, ônibus e caminhões **Data:** 29/04/2022  
**Equipe:** Leonardo Dias, Mario Rubens **Latitude:** 7468947 **Longitude:** 468840 **Sirgas 2000/UTM 23S**  
**Município fronteira:** Roseira 100%

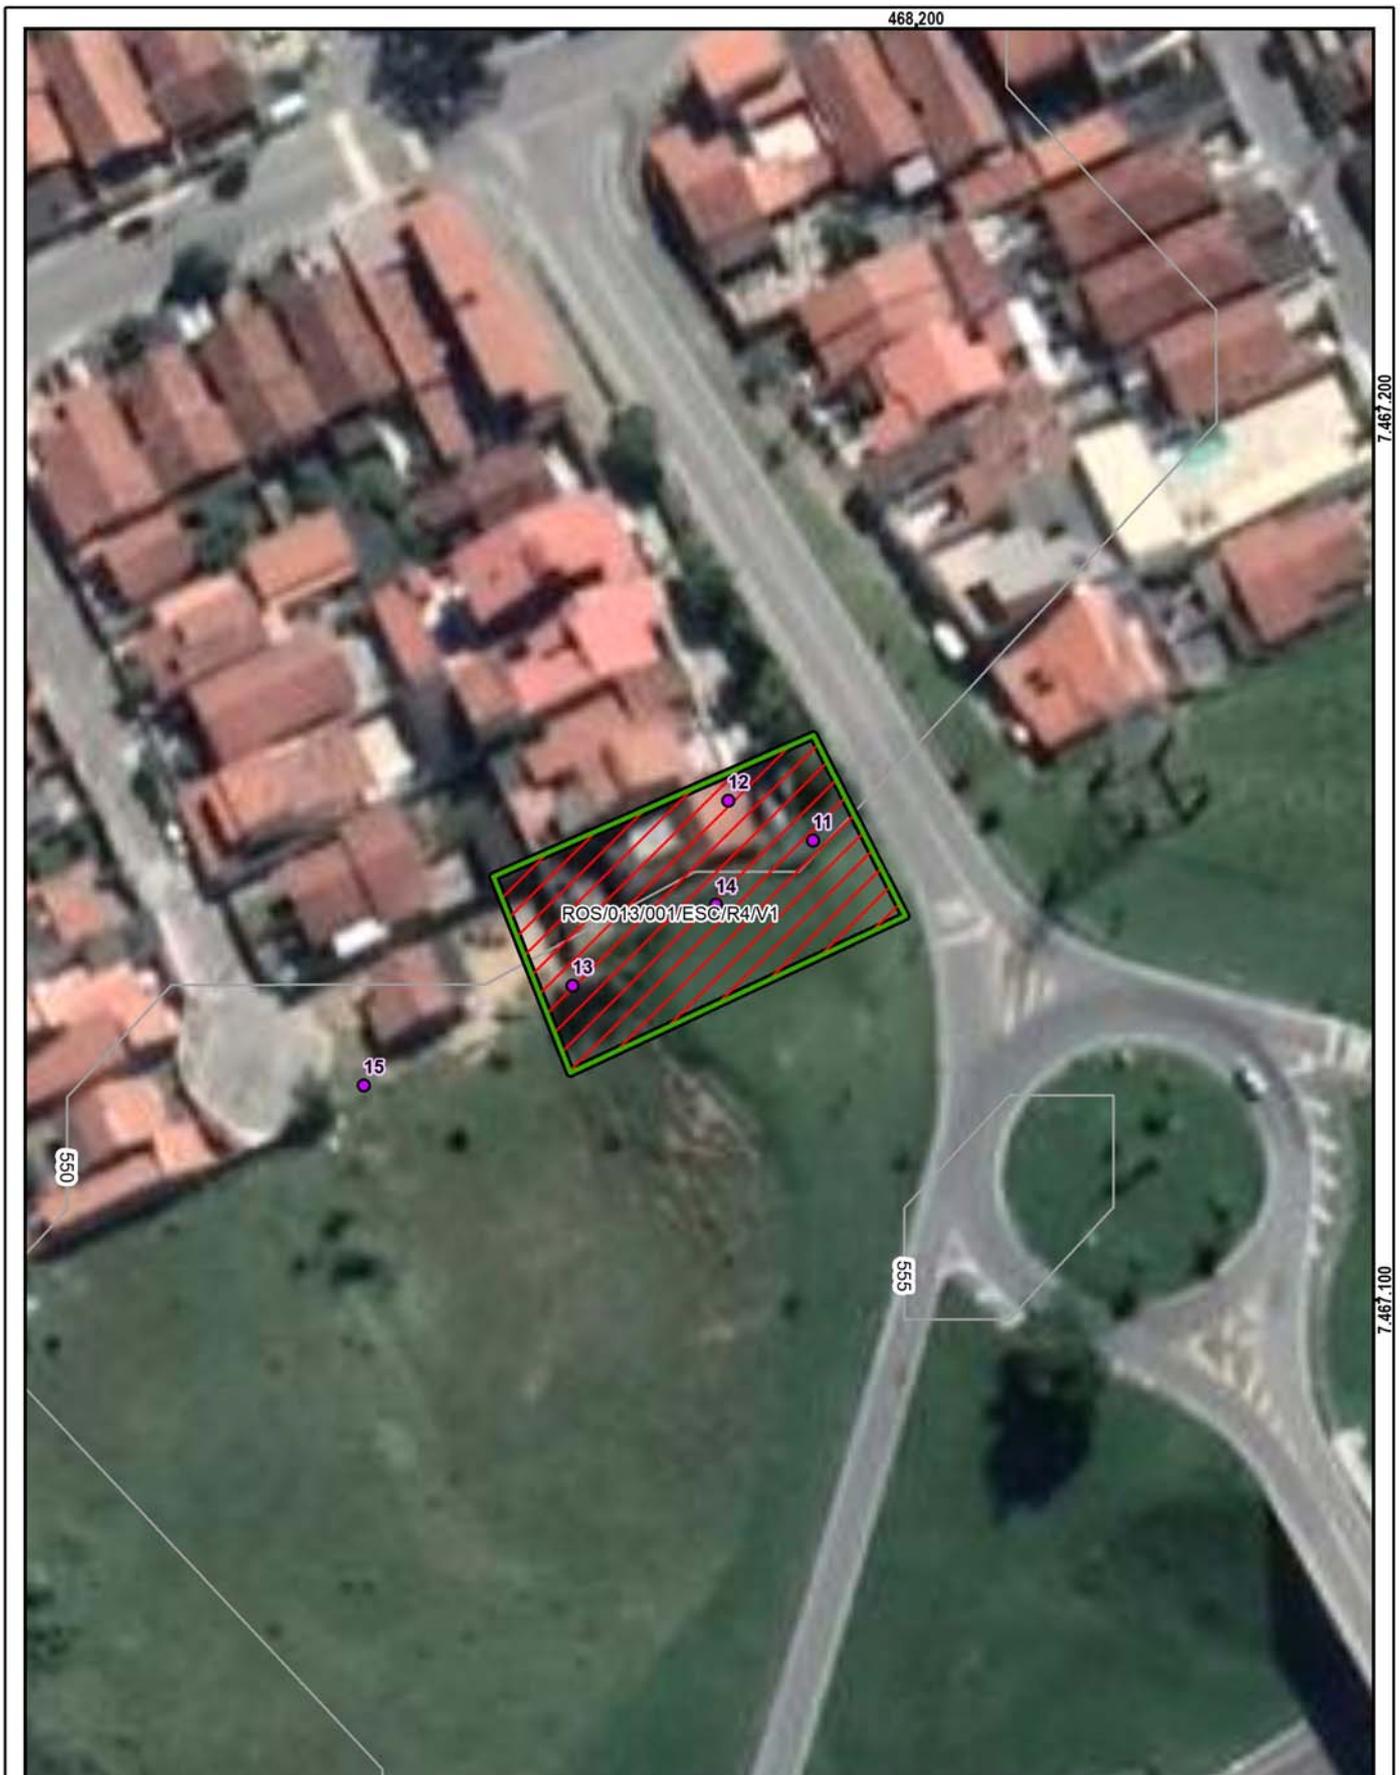
**Setor mapeado**  
**ROS/013/001/ESC/R4/V1**

Grau de risco: R4 - Muito Alto Nº de moradias em risco: 1 Nº de moradores em risco: 3  
 Perigo: P3 - Alto Vulnerabilidade: V1 - Baixa  
**Obs.:**

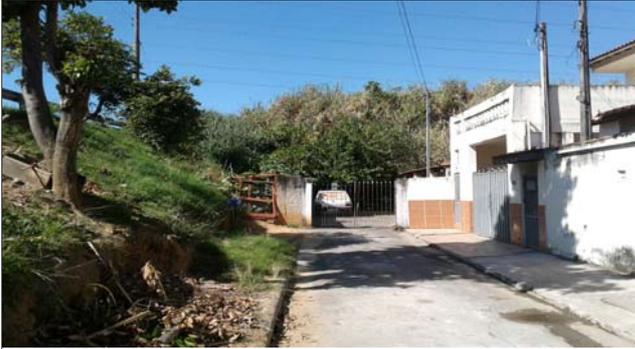
Foto: 1651151570401.jpg ID: 11  
Visão geral do setor
