IDENTIFICAÇÃO E LOCALIZAÇÃO

Município: Santa Isabel Nome da área: STI/001 Setor de Risco: STI/001/001/ESC/SM/V2
Equipe: Cleilson Lopes, Vital Assano Latitude: 7422255 Longitude: 375306 Sirgas 2000/ UTM 23S Data: 26/07/2022
Endereço: Rua Prefeito Osvaldo Dias da Silva, Eldorado Condições da via/Tipo de pavimentação: Pavimentada
Condições de acesso: Livre para ambulância, ônibus e caminhões/ Asfalto Município Fronteira: Santa Isabel 100%

Setor mapeado
STI/001/001/ESC/SM/V2

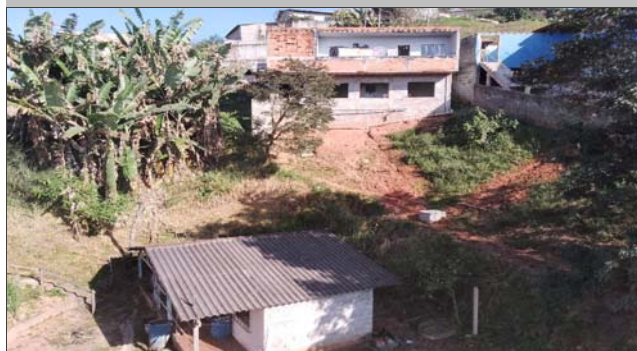
Foto: 1658838596221.jpg ID: 11
Visão geral do setor, Presença de árvore inclinada, Talude de corte com solo exposto

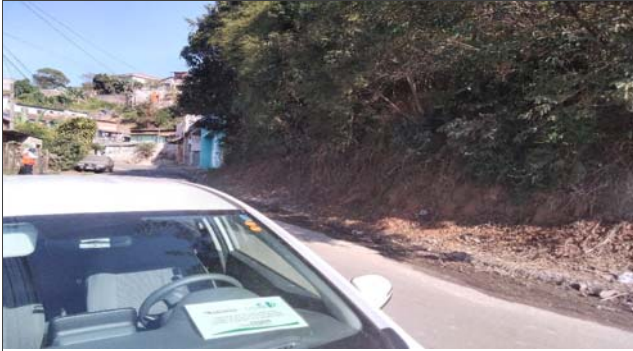
Foto: 1658848021103.jpg ID: 22
Talude de corte com solo exposto

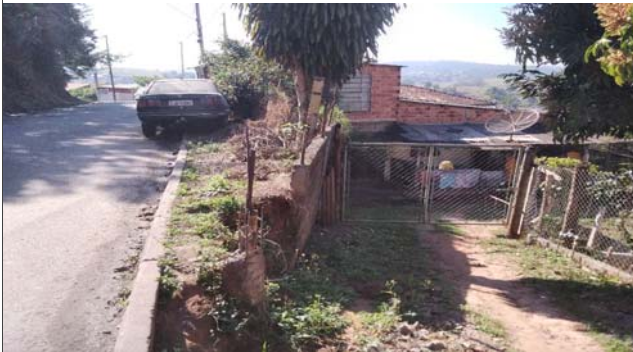
Foto: 1658848081477.jpg ID: 23
Evidência de movimentação em estruturas

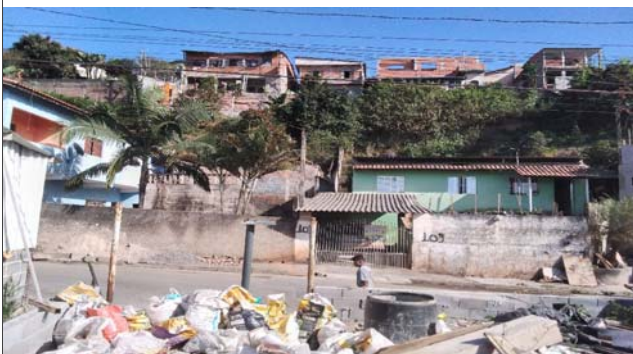
Foto: 1658848144377.jpg ID: 24
Moradia sujeita a risco de escorregamento

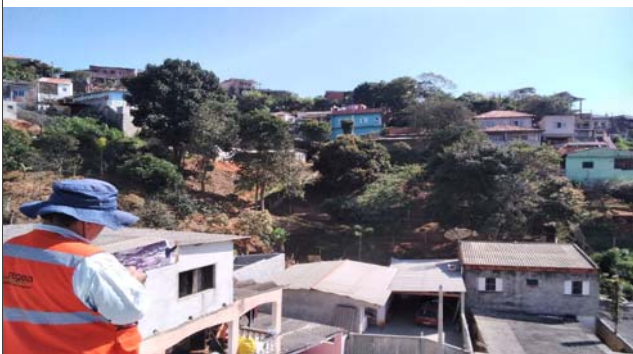
Foto: 1658848487737.jpg ID: 26
Talude de corte com solo exposto

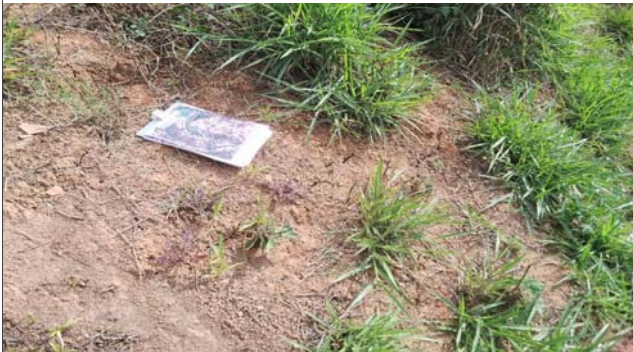
Foto: 1658926161330.jpg ID: 12
Evidência de movimentação no terreno

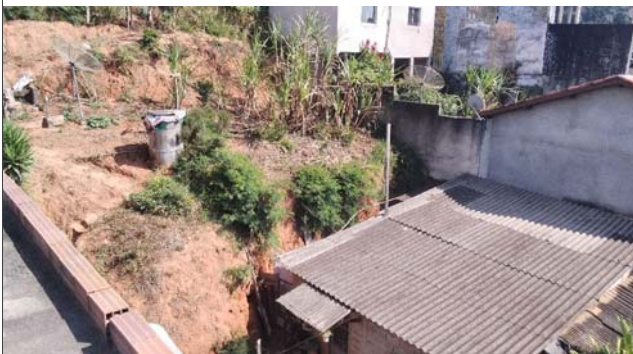
Foto: 1658947843333.jpg ID: 14
Moradia sujeita a risco de escorregamento, Talude de corte com solo exposto

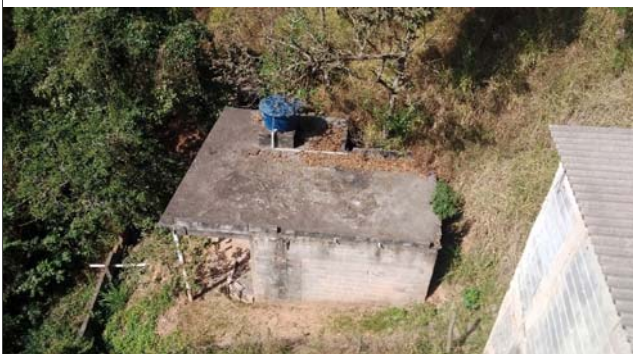
Foto: 1658947918063.jpg ID: 15
Moradia sujeita a risco de escorregamento, Talude de corte com solo exposto

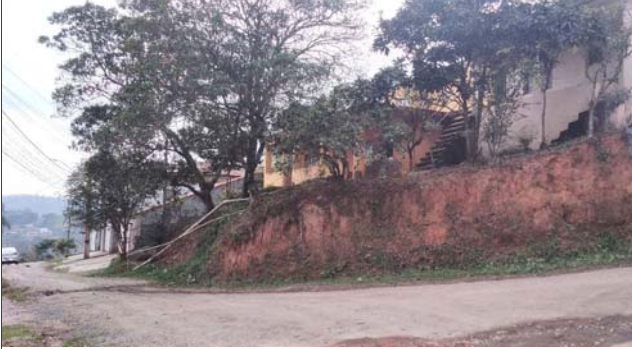
Foto: 1658931663775.jpg ID: 31
Visão geral do setor, Formação de processo erosivo, Talude de corte com solo exposto

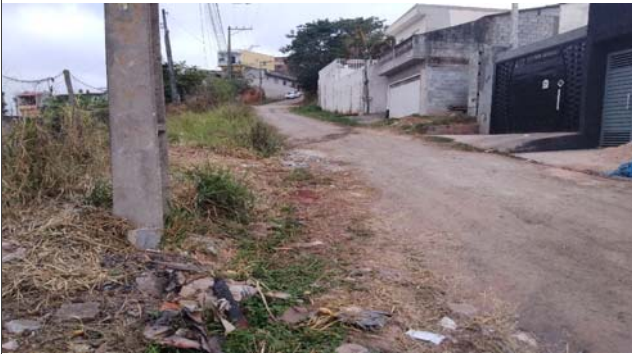
Foto: 1658931711407.jpg ID: 32
Detalhe para sistema de drenagem superficial, Lançamento de águas/esgoto na superfície

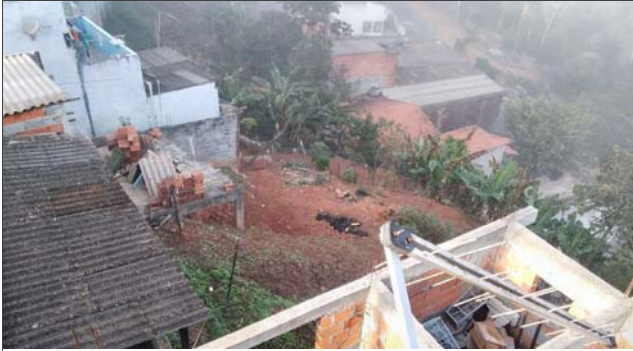
Foto: 1659007762342.jpg ID: 11
Visão geral do setor, Talude de corte com solo exposto

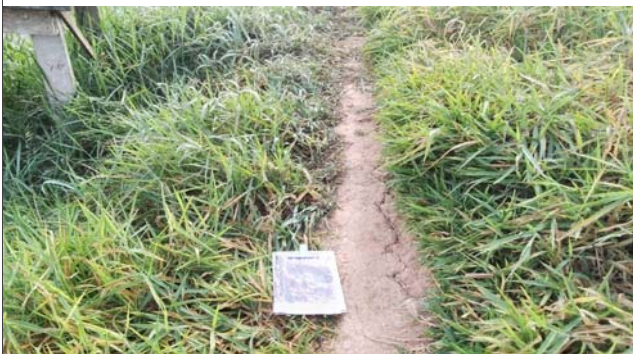
Foto: 1659008489832.jpg ID: 14
Evidência de movimentação no terreno

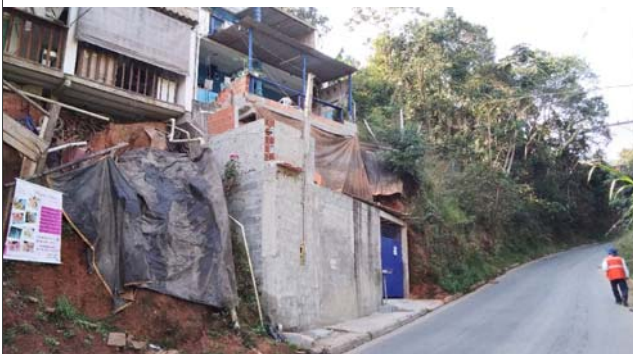
Foto: 1659011897924.jpg ID: 15
Depósito de escorregamento pretérito, Moradia sujeita a risco de escorregamento, Presença de cicatriz de escorregamento pretérito, Talude de corte com solo exposto

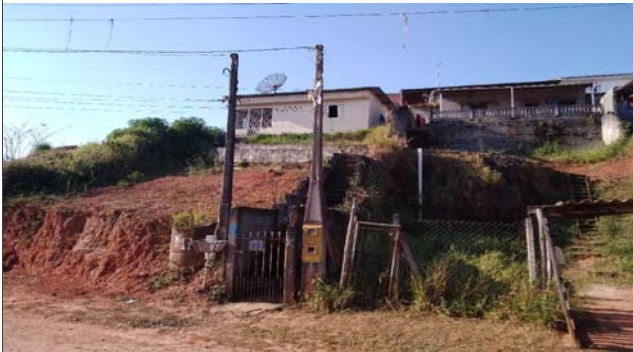
Foto: 1658859707260.jpg ID: 12
Talude de corte com solo exposto

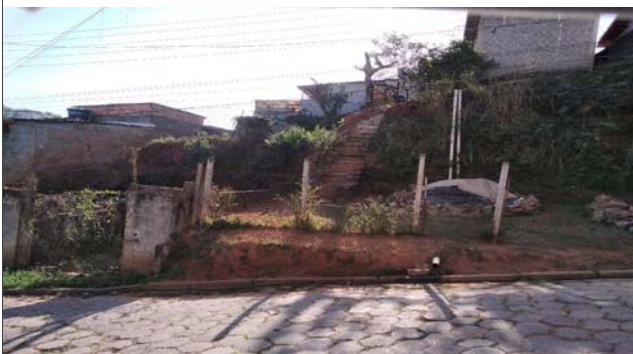
Foto: 1658859975229.jpg ID: 13
Moradia sujeita a risco de escorregamento, Talude de corte com solo exposto

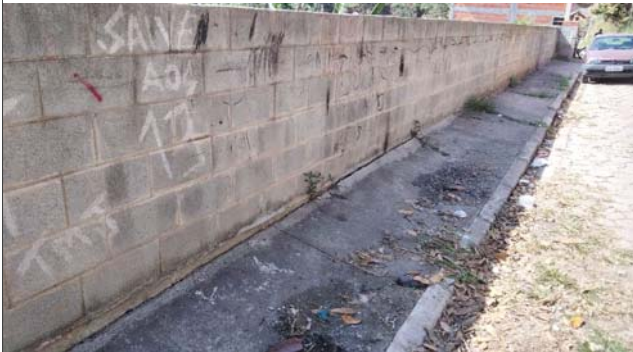
Foto: 1659358934001.jpg ID: 43
Evidência de movimentação em estruturas

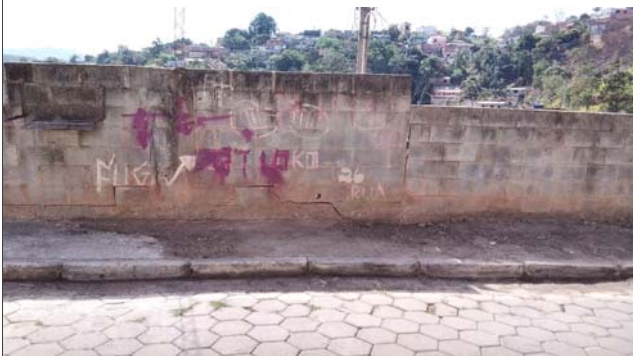
Foto: 1659359044956.jpg ID: 44
Evidência de movimentação em estruturas

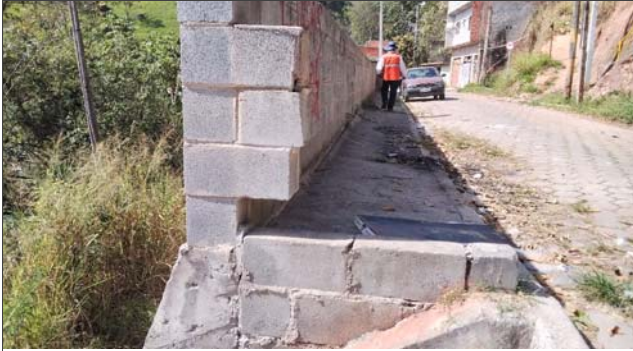
Foto: 1659020754384.jpg ID: 32
Evidência de movimentação em estruturas

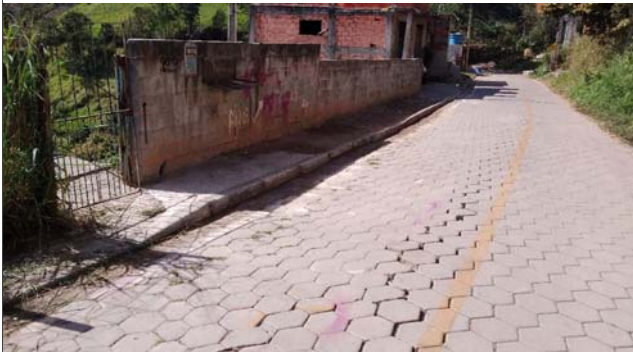
Foto: 1659021133619.jpg ID: 33
Evidência de movimentação em estruturas, Evidência de movimentação no terreno

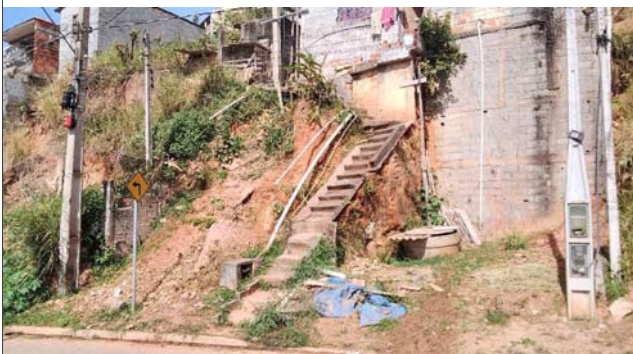
Foto: 1659021627457.jpg ID: 34
Formação de processo erosivo, Lançamento de águas/esgoto na superfície, Moradia sujeita a risco de escorregamento, Talude de corte com solo exposto

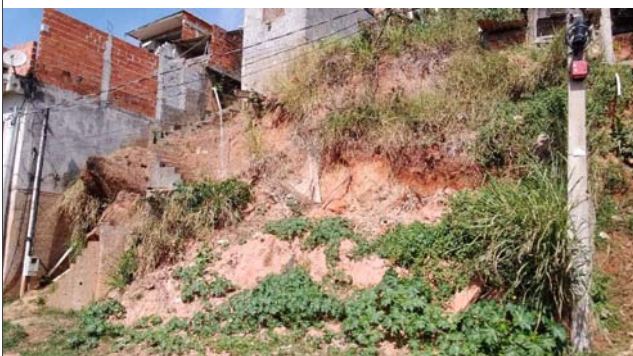
Foto: 1659022209596.jpg ID: 35
Depósito de escorregamento pretérito, Formação de processo erosivo, Lançamento de águas/esgoto na superfície, Moradia sujeita a risco de escorregamento, Presença de cicatriz de escorregamento pretérito, Talude de corte com solo exposto

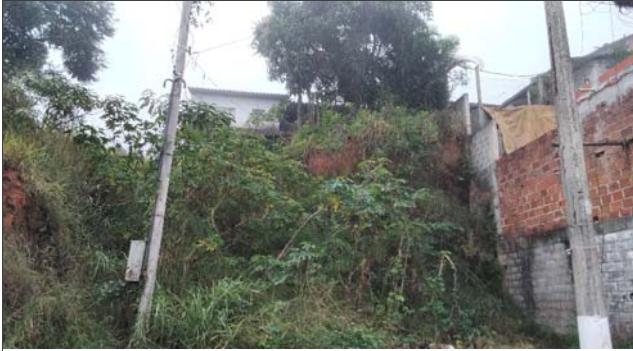
Foto: 1659354021275.jpg ID: 22
Talude de corte com solo exposto

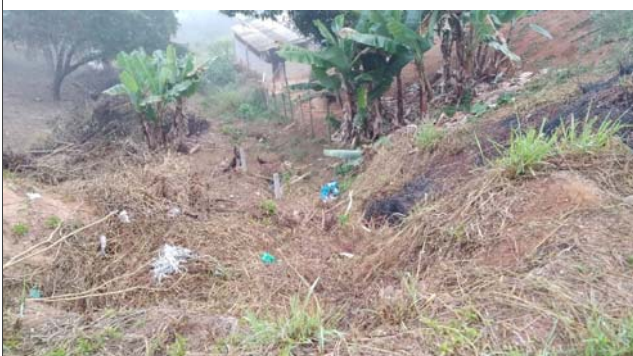
Foto: 1659355131739.jpg ID: 25
Formação de processo erosivo, Lançamento de águas/esgoto na superfície

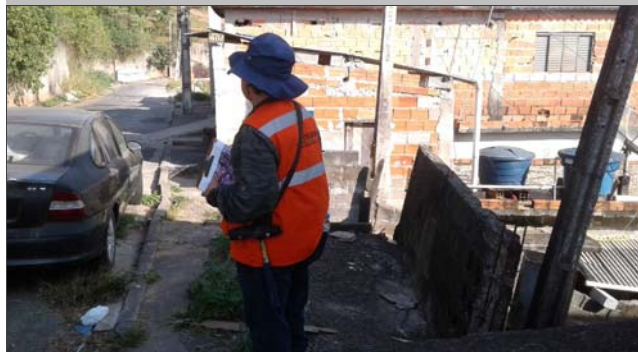
Foto: 1658243768266.jpg ID: 11
Evidência de movimentação em estruturas, Evidência de movimentação no terreno, Presença de árvore inclinada

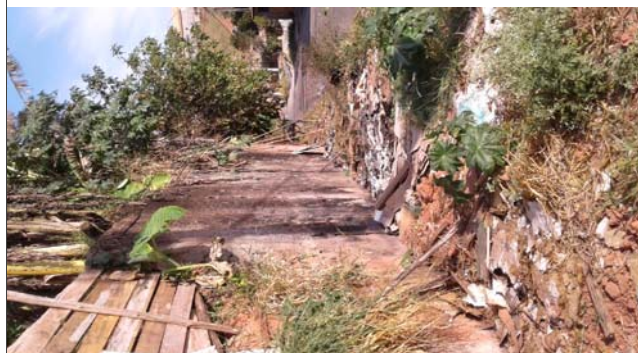
Foto: 1658243984499.jpg ID: 12
Evidência de movimentação em estruturas

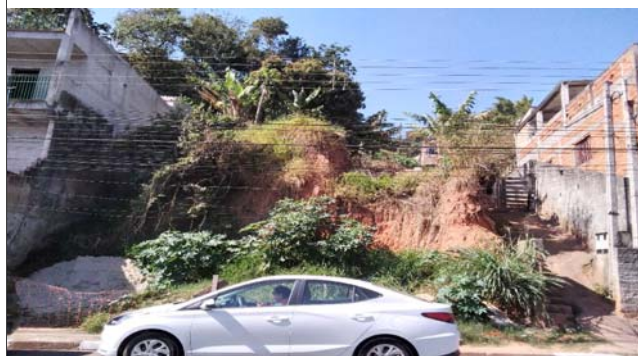
Foto: 1658243094758.jpg ID: 14
Talude de corte com solo exposto

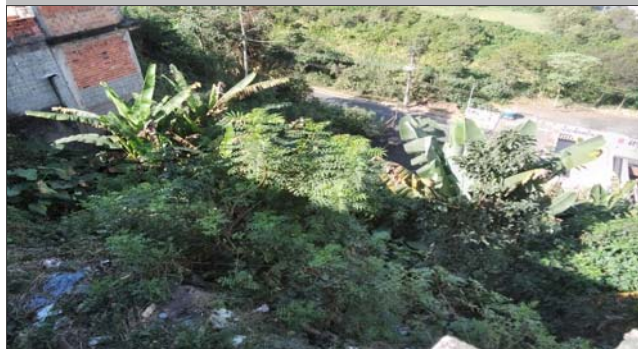
Foto: 1658335601160.jpg ID: 22
Depósito de escorregamento pretérito, Moradia sujeita a risco de escorregamento, Talude de corte com solo exposto

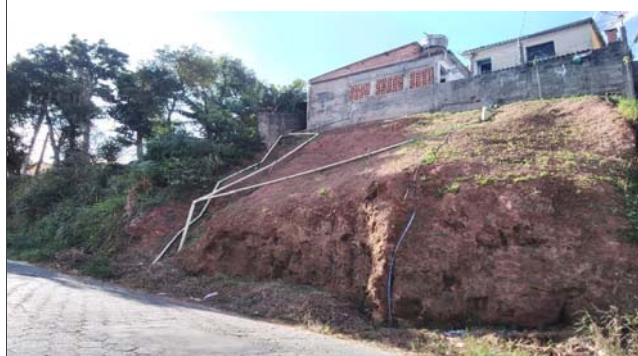
Foto: 1658345366728.jpg ID: 24
Formação de processo erosivo, Moradia sujeita a risco de escorregamento, Presença de árvore inclinada, Talude de corte com solo exposto

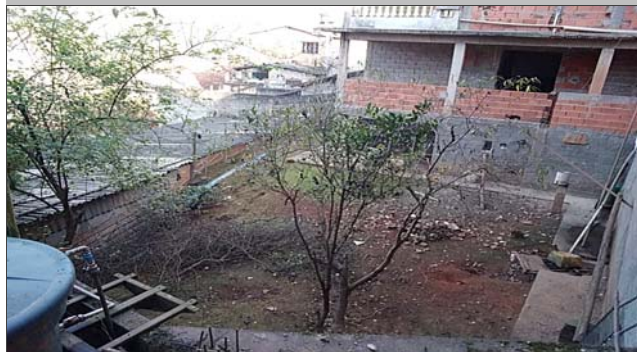
Foto: 1658748411773.jpg ID: 11
Visão geral do setor, Formação de processo erosivo, Lançamento de águas/esgoto na superfície, Moradia sujeita a risco de escorregamento

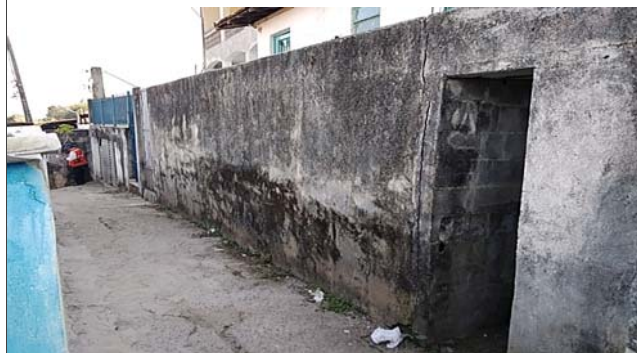
Foto: 1658748680031.jpg ID: 12
Evidência de movimentação em estruturas

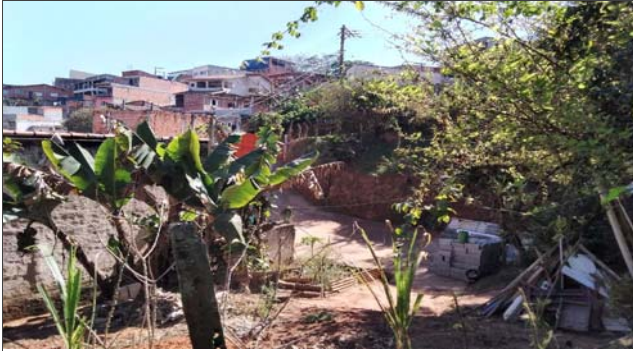
Foto: 1658762329040.jpg ID: 11
Talude de corte com solo exposto

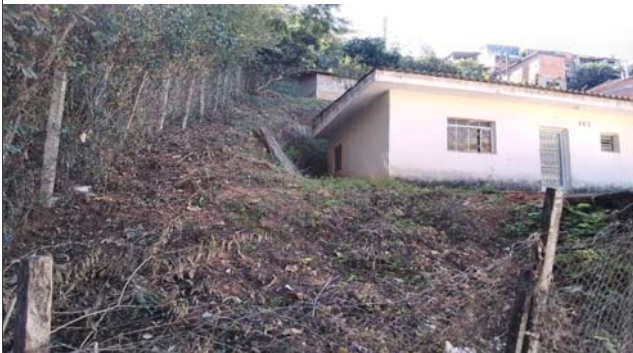
Foto: 1658769035475.jpg ID: 13
Moradia sujeita a risco de escorregamento, Talude de corte com solo exposto

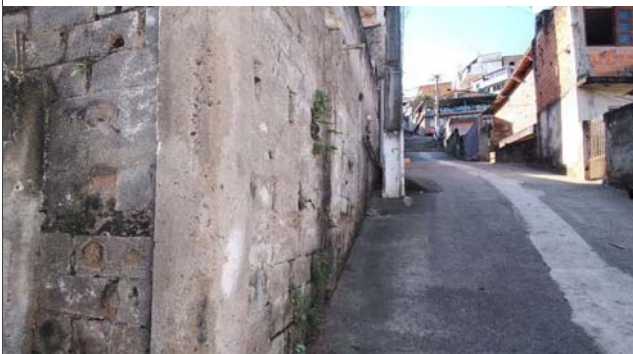
Foto: 1658769955729.jpg ID: 14
Evidência de movimentação em estruturas

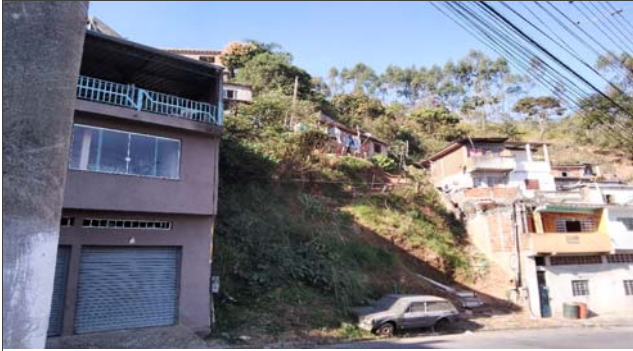
Foto: 1658774716245.jpg ID: 22
Visão geral do setor, Talude de corte com solo exposto

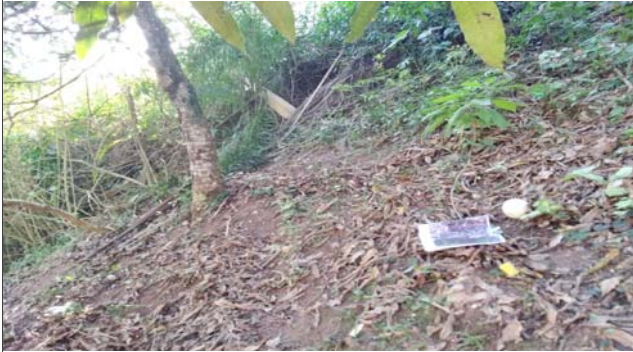
Foto: 1658774766085.jpg ID: 23
Evidência de movimentação no terreno, Presença de árvore inclinada

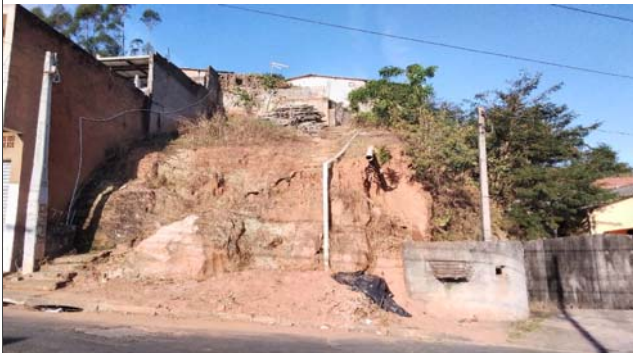
Foto: 1658775992691.jpg ID: 24
Formação de processo erosivo, Talude de corte com solo exposto

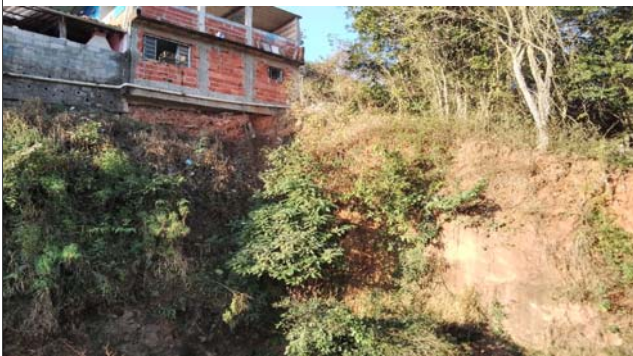
Foto: 165877599935.jpg ID: 25
Depósito de escorregamento pretérito, Evidência de movimentação em estruturas, Formação de processo erosivo, Moradia sujeita a risco de escorregamento, Presença de cicatriz de escorregamento pretérito, Talude de corte com solo exposto

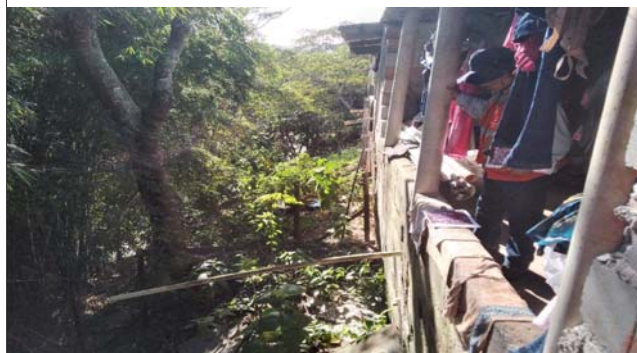
Foto: 1658325614394.jpg ID: 12
Lançamento de águas/esgoto na superfície, Moradia sujeita a risco de escorregamento

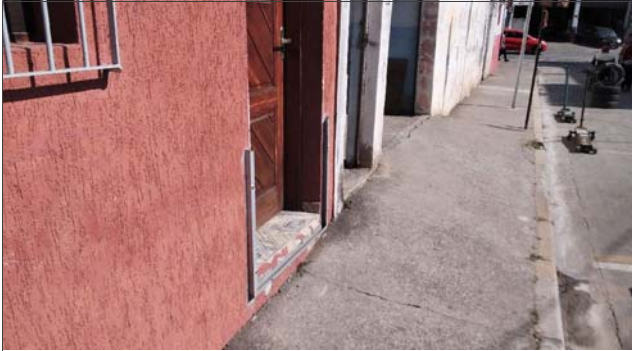
Foto: 1659447939763.jpg ID: 22
Detalhe para comporta

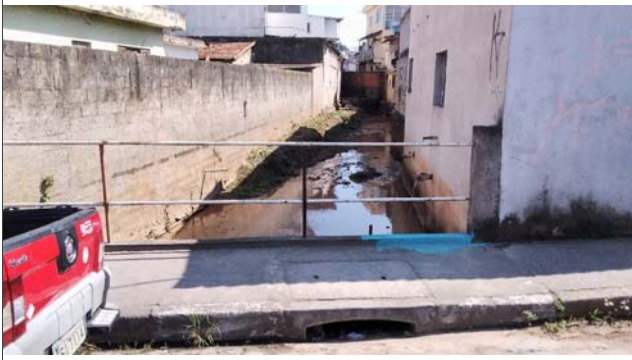
Foto: 1659448584230.jpg ID: 24
Detalhe do canal

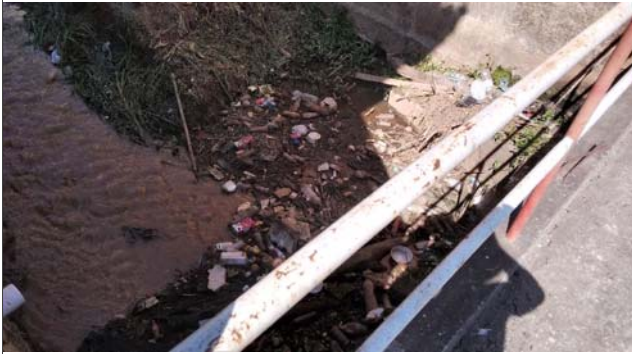
Foto: 1659449362458.jpg ID: 25
Detalhe do canal

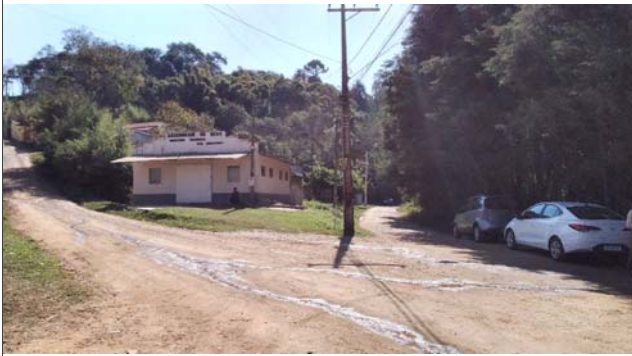
Foto: 1663790477292.jpg ID: 12
Visão geral da área, Vista de jusante para montante

- Controle da drenagem superficial e erosão do solo (melhoria na infiltração, disciplinamento das águas, estabilização de taludes)
- Intervenções no canal para redução da vazão (recomposição do canal ou modificações na forma e trajeto; exige estudos hidrológicos e projetos específicos)
