IDENTIFICAÇÃO E LOCALIZAÇÃO

Município: São Luiz do Paraitinga **Nome da área:** SLP/001 **Setor de Risco:** SLP/001/001/INU/R2/V1
Endereço: Rua Coronel Jordão Monteiro **Bairro:** Catuçaba
Condições de acesso: Livre para ambulância, ônibus e caminhões **Data:** 02/06/2022
Equipe: Leonardo Dias, Mario Rubens **Latitude:** 7429427 **Longitude:** 479344 **Sirgas 2000/UTM 23S**
Município fronteira: São Luiz do Paraitinga 100%

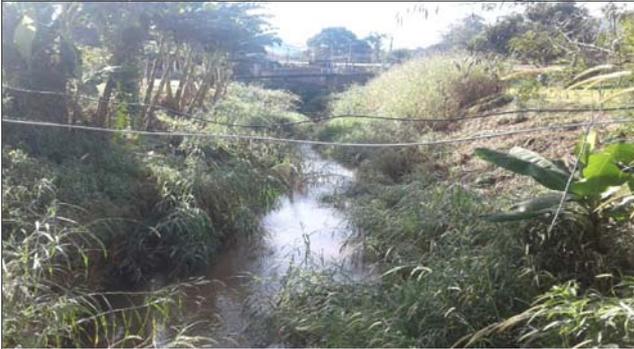
Foto: 1654172958654.jpg ID: 11
Visão geral da drenagem, Detalhe do canal

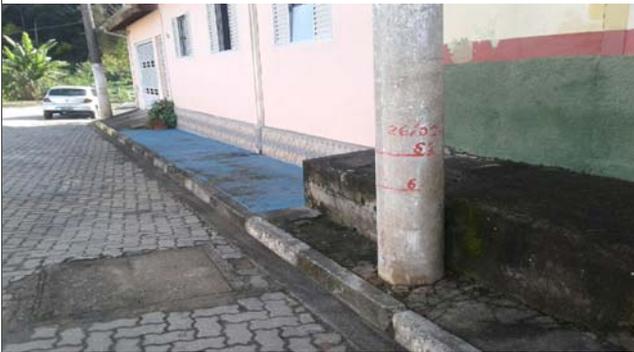
Foto: 1654173114129.jpg ID: 12
Detalhe para marca de água

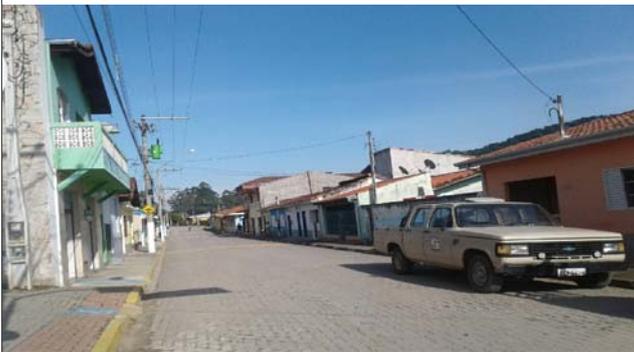
Foto: 1654173164023.jpg ID: 13
Visão geral da área, Limite da área atingida pelo processo, Imóveis afetados pelo processo

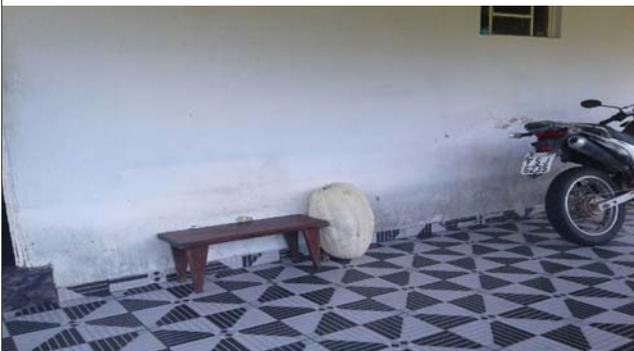
Foto: 1654173574952.jpg ID: 14
Imóveis afetados pelo processo, Detalhe para marca de água

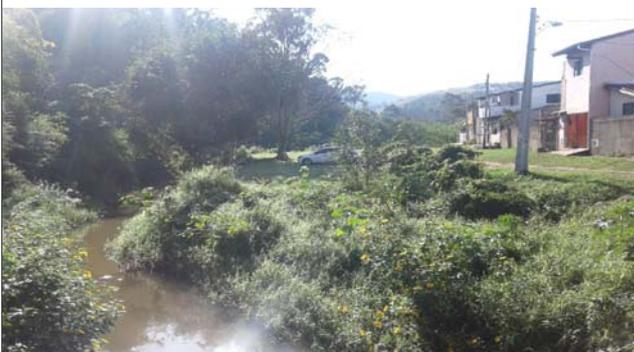
Foto: 1654174544292.jpg ID: 15
Visão geral da área, Visão geral da drenagem, Imóveis afetados pelo processo, Detalhe do canal

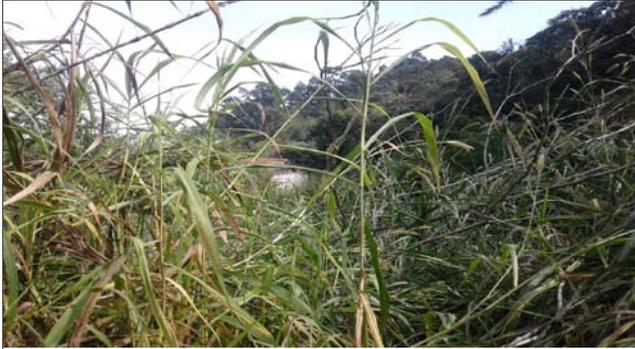
ID: 21

Visão geral do setor, Formação de processo erosivo, Moradia sujeita a risco de solapamento

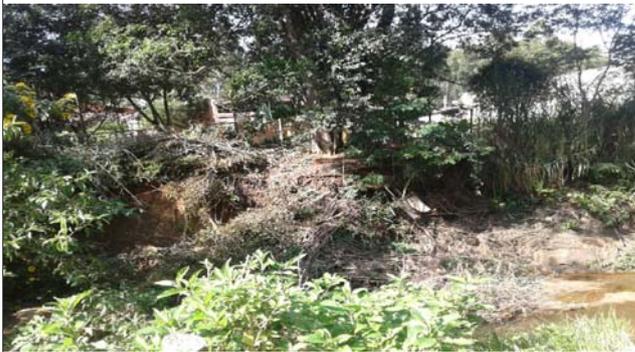
ID: 22

Visão geral da drenagem, Detalhe do canal, Detalhe para processo de solapamento no talude, Presença de cicatriz de escorregamento pretérito, Evidência de movimentação em estruturas, Formação de processo erosivo

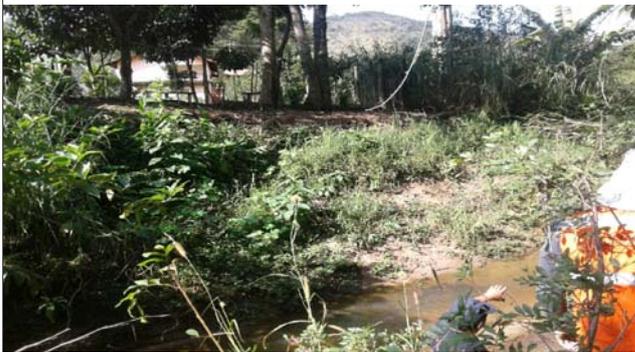
ID: 23

Detalhe do canal, Detalhe para processo de solapamento no talude, Presença de cicatriz de escorregamento pretérito, Evidência de movimentação em estruturas

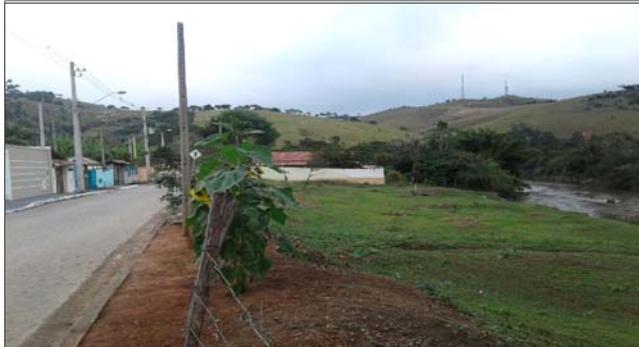
Foto: 1654523581715.jpg ID: 11
Visão geral da área, Imóveis afetados pelo processo, Detalhe do canal, Detalhe para marca de água

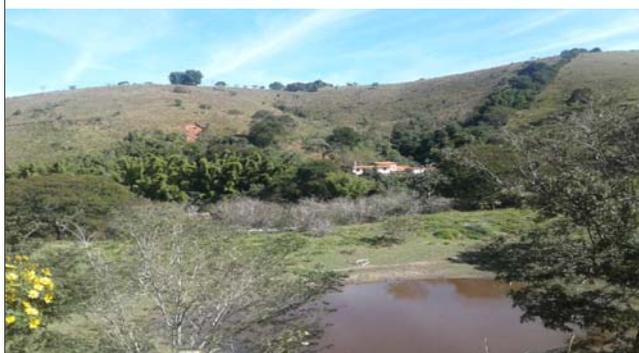
Foto: 1654524726572.jpg ID: 13
Imóveis afetados pelo processo, Detalhe do canal

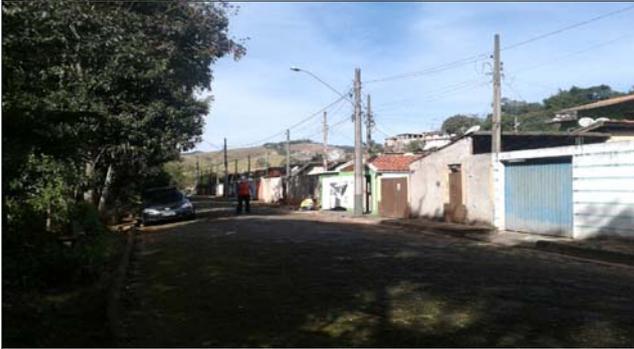
Foto: 1654534946900.jpg ID: 21
Imóveis afetados pelo processo

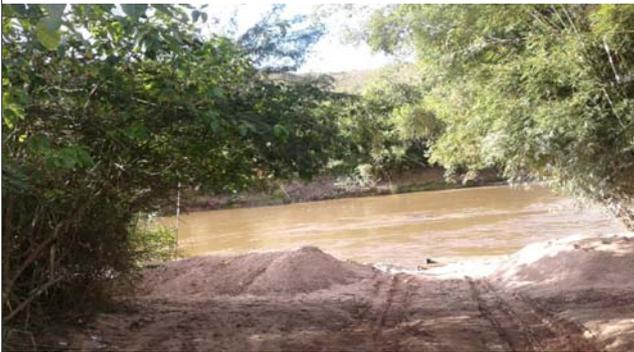
Foto: 1654536982399.jpg ID: 22
Visão geral da drenagem, Detalhe do canal

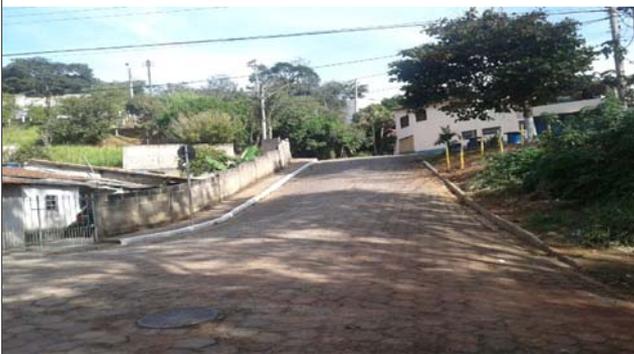
Foto: 1654535103078.jpg ID: 23
Limite da área atingida pelo processo, Imóveis afetados pelo processo

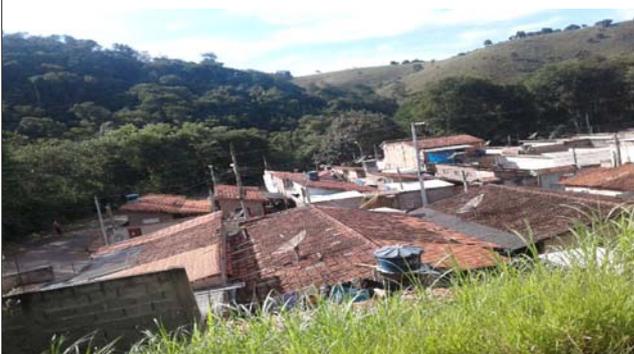
Foto: 1654535217064.jpg ID: 24
Visão geral da área, Imóveis afetados pelo processo

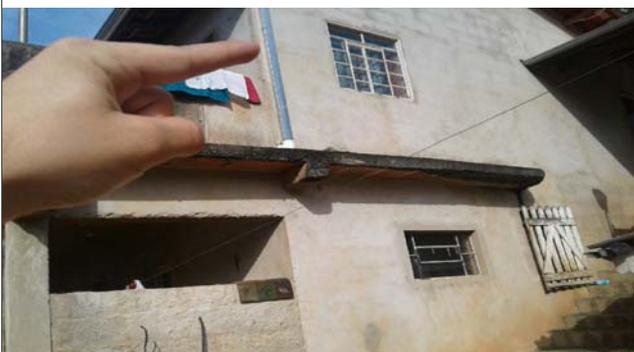
Foto: 1654536812190.jpg ID: 25
Imóveis afetados pelo processo, Detalhe para marca de água

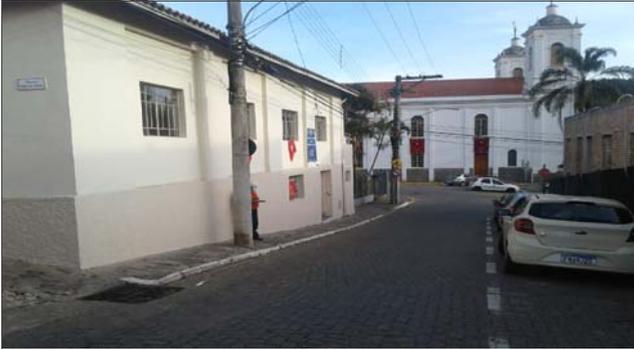
Foto: 1654542022068.jpg ID: 31

Limite da área atingida pelo processo, Imóveis afetados pelo processo

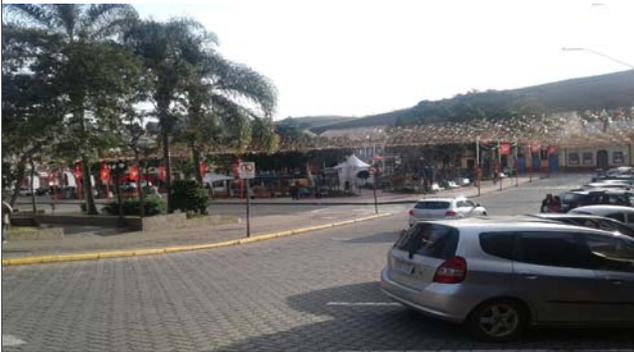
Foto: 1654542485174.jpg ID: 32

Visão geral da área, Imóveis afetados pelo processo

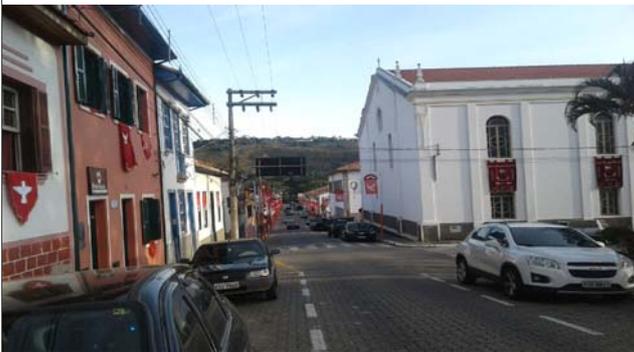
Foto: 1654542670849.jpg ID: 33

Limite da área atingida pelo processo, Imóveis afetados pelo processo

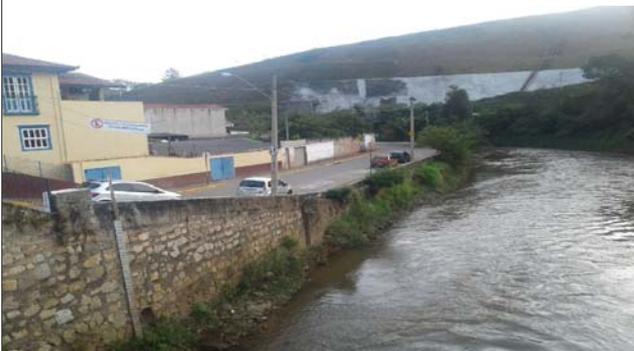
Foto: 1654542922814.jpg ID: 34

Visão geral da drenagem, Imóveis afetados pelo processo, Detalhe do canal

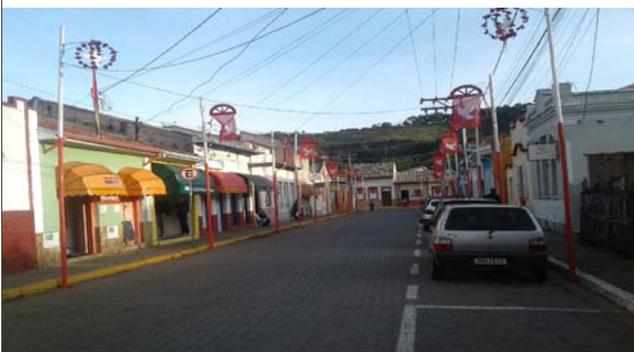
Foto: 1654543165409.jpg ID: 35

Imóveis afetados pelo processo

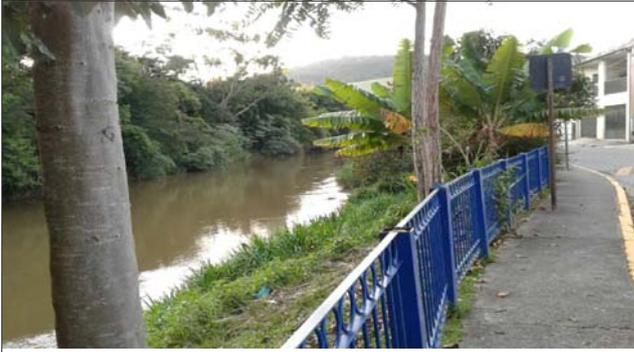
Foto: 1654544979890.jpg ID: 41
Visão geral da drenagem, Detalhe do canal

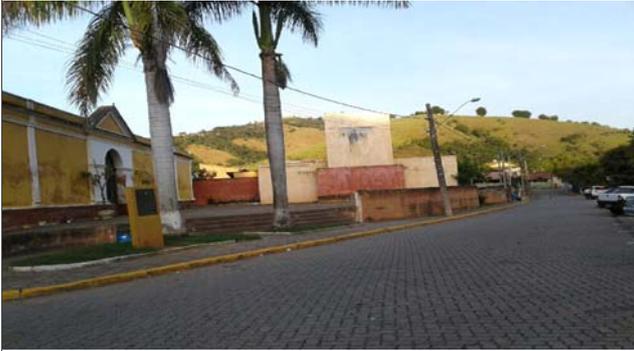
Foto: 1654545119896.jpg ID: 42
Limite da área atingida pelo processo, Imóveis afetados pelo processo

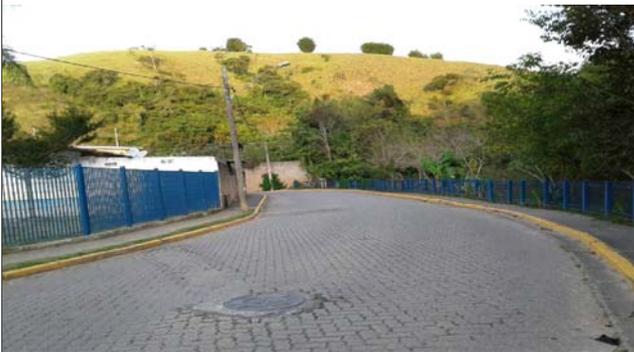
Foto: 1654545678110.jpg ID: 43
Limite da área atingida pelo processo, Imóveis afetados pelo processo

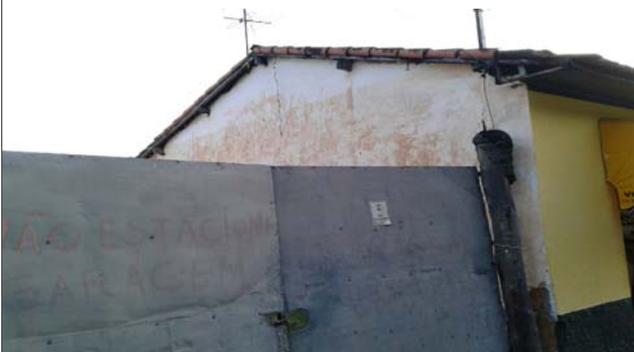
Foto: 1654546402107.jpg ID: 44
Imóveis afetados pelo processo, Detalhe para marca de água

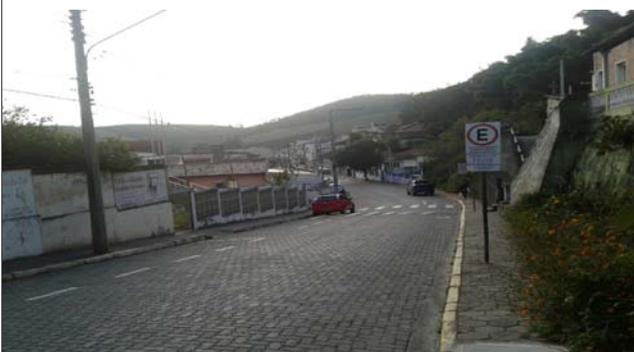
Foto: 1654546673662.jpg ID: 45
Limite da área atingida pelo processo, Imóveis afetados pelo processo

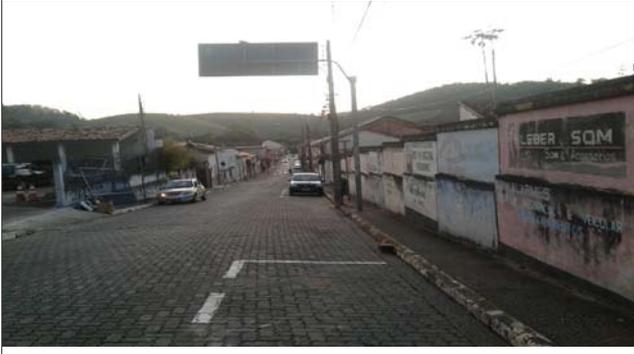
Foto: 1654546862943.jpg ID: 46

Limite da área atingida pelo processo, Imóveis afetados pelo processo

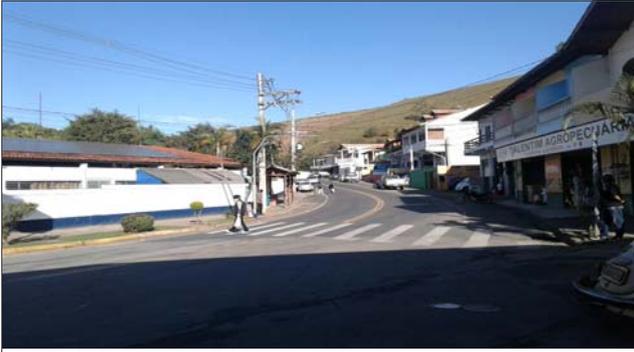
Foto: 1654603378459.jpg ID: 51
Visão geral da área

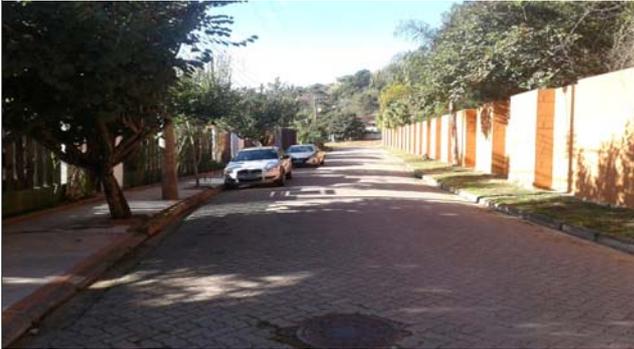
Foto: 1654604035723.jpg ID: 52
Limite da área atingida pelo processo

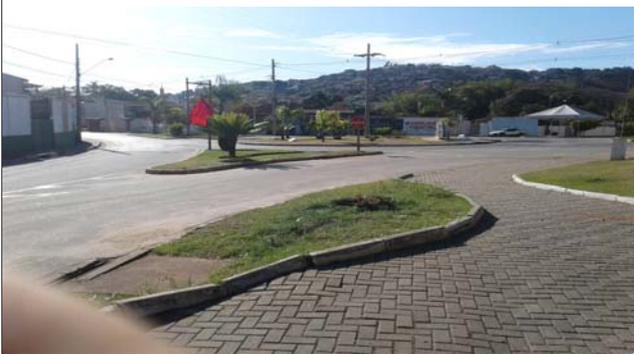
Foto: 1654604315938.jpg ID: 53
Visão geral da área

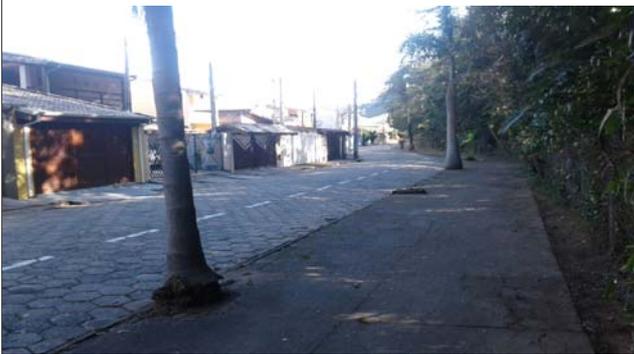
Foto: 1654604613871.jpg ID: 54
Visão geral da área

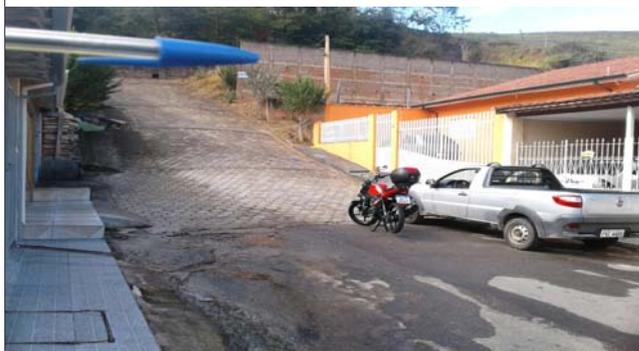
Foto: 1654607145642.jpg ID: 63
Limite da área atingida pelo processo, Imóveis afetados pelo processo, Detalhe para marca de água, Detalhe para nível de atingimento

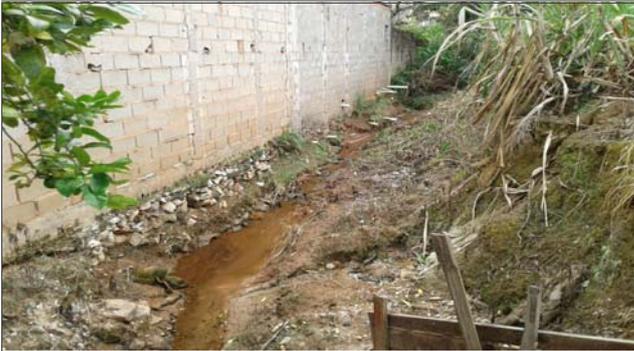
Foto: 1654261506072.jpg ID: 11
Detalhe do canal

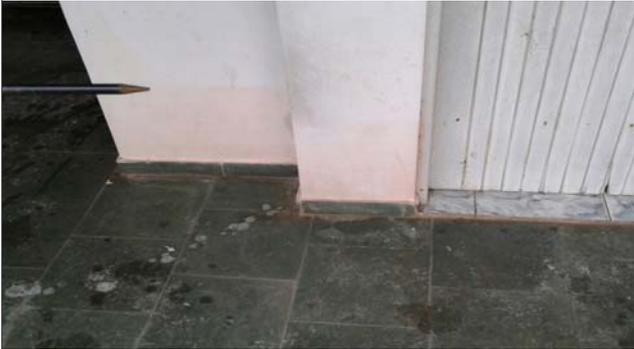
Foto: 1654261095909.jpg ID: 12
Detalhe para marca de água, Detalhe para nível de atingimento

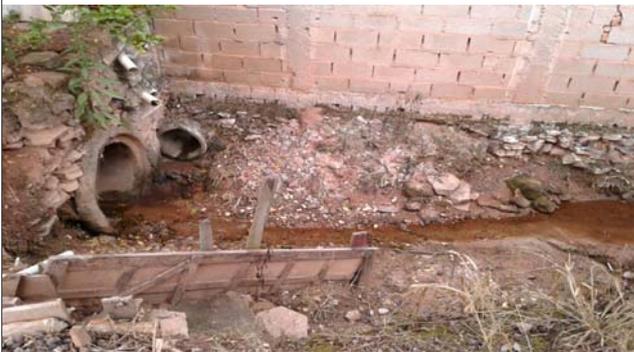
Foto: 1654261732107.jpg ID: 13
Detalhe do canal

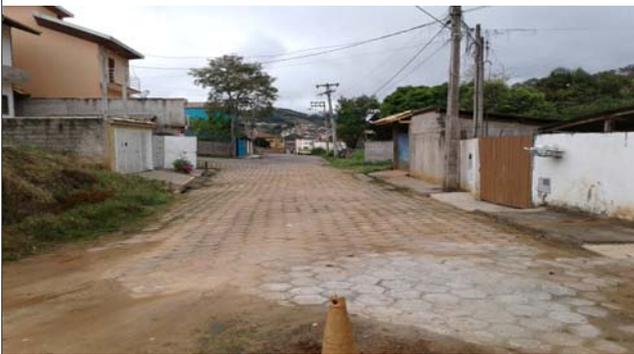
Foto: 1654261824577.jpg ID: 14
Imóveis afetados pelo processo

- Controle da drenagem superficial e erosão do solo (melhoria na infiltração, disciplinamento das águas, estabilização de taludes)
- Intervenções no canal para redução da vazão (recomposição do canal ou modificações na forma e trajeto; exige estudos hidrológicos e projetos específicos)

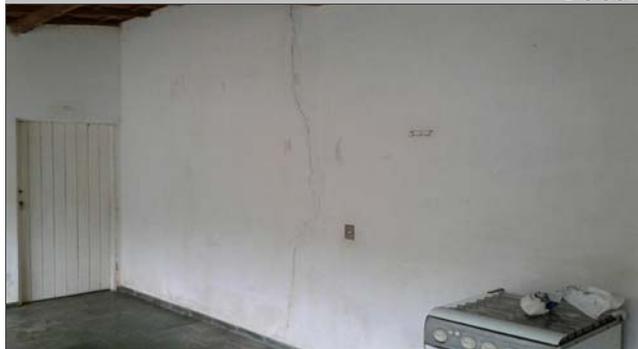
Foto: 1654260332921.jpg ID: 21

Moradia sujeita a risco de solapamento, Detalhe para evidência de movimentação em estruturas

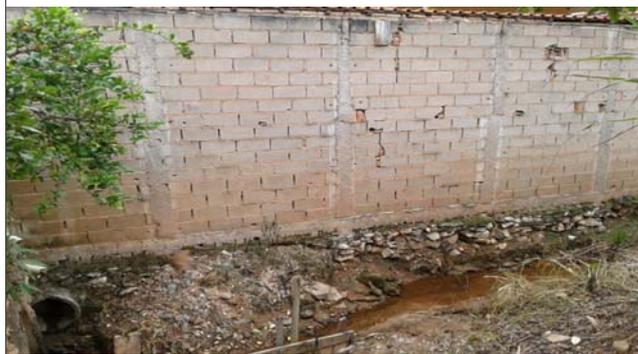
Foto: 1654262208731.jpg ID: 23

Presença de cicatriz de escorregamento pretérito, Lançamento de águas/esgoto na superfície, Moradia sujeita a risco de solapamento

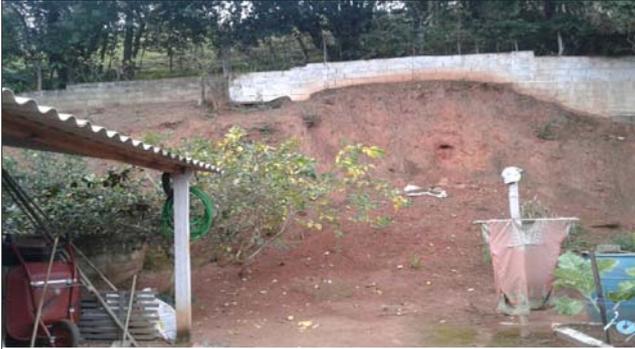
Foto: 1654194758268.jpg ID: 11

Visão geral do setor, Depósito de escorregamento pretérito, Evidência de movimentação no terreno, Formação de processo erosivo, Moradia sujeita a risco de escorregamento, Presença de cicatriz de escorregamento pretérito, Talude de corte com solo exposto

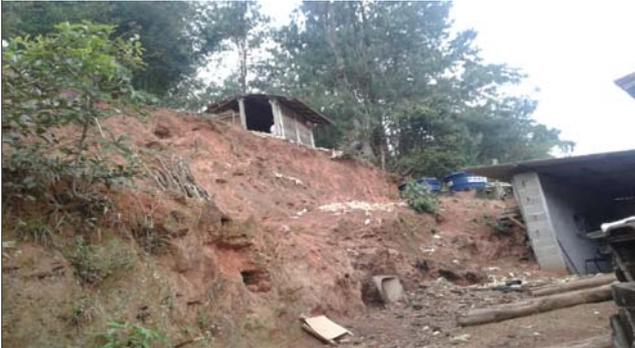
Foto: 1654195450373.jpg ID: 12

Visão geral do setor, Evidência de movimentação no terreno, Formação de processo erosivo, Talude de corte com solo exposto

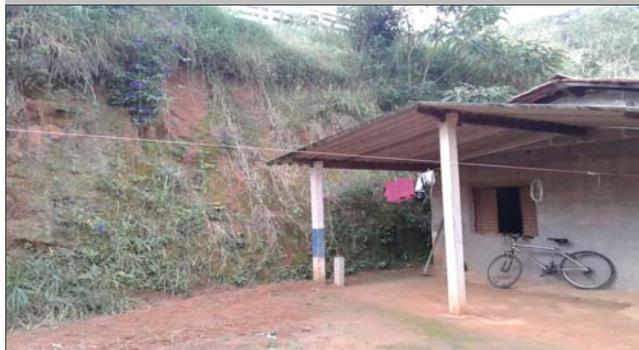
Foto: 1654109571540.jpg ID: 11
Formação de processo erosivo, Moradia sujeita a risco de escorregamento, Talude de corte com solo exposto

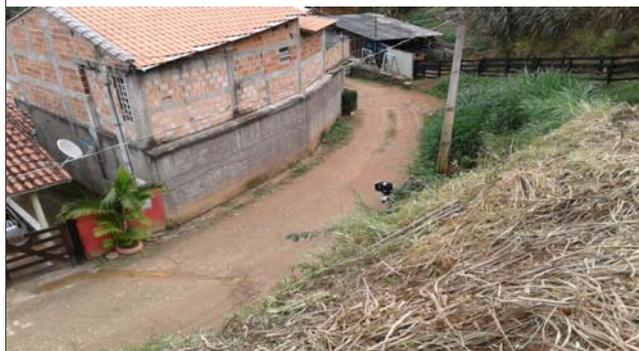
Foto: 1654109749857.jpg ID: 12
Formação de processo erosivo, Presença de cicatriz de escorregamento pretérito, Talude de corte com solo exposto

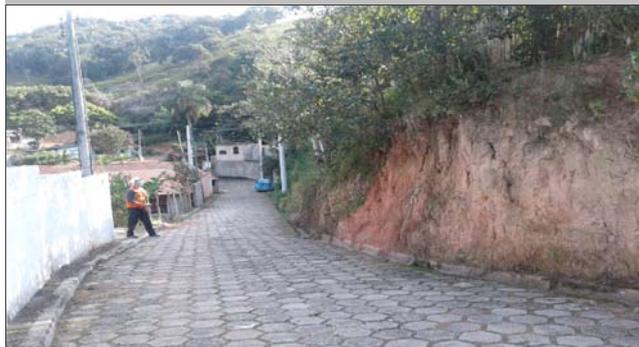
ID: 11

Visão geral do setor, Evidência de movimentação no terreno, Formação de processo erosivo, Presença de cicatriz de escorregamento pretérito, Talude de corte com solo exposto

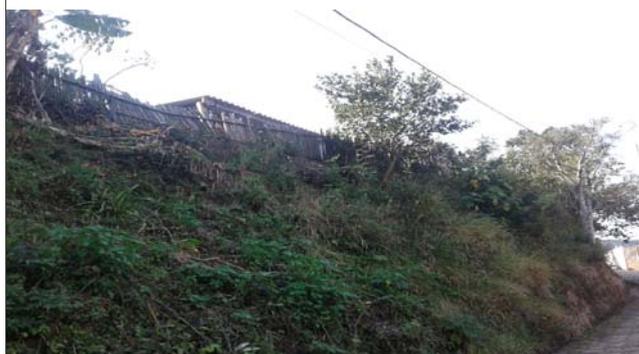
ID: 12

Evidência de movimentação em estruturas e no terreno, Formação de processo erosivo, Moradia sujeita a risco de escorregamento, Presença de árvore inclinada, Presença de cicatriz de escorregamento pretérito, Talude de corte com solo exposto

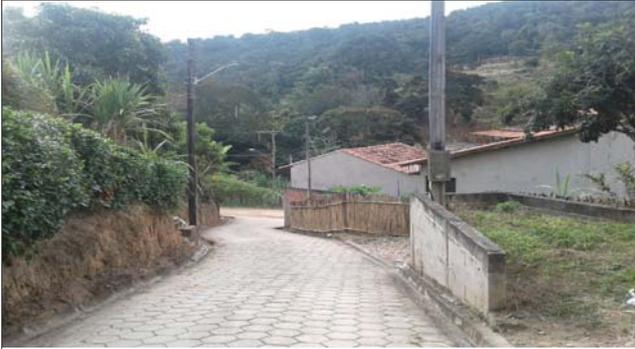
Foto: 1654192272408.jpg ID: 21
Visão geral do setor, Evidência de movimentação no terreno, Formação de processo erosivo, Talude de corte com solo exposto

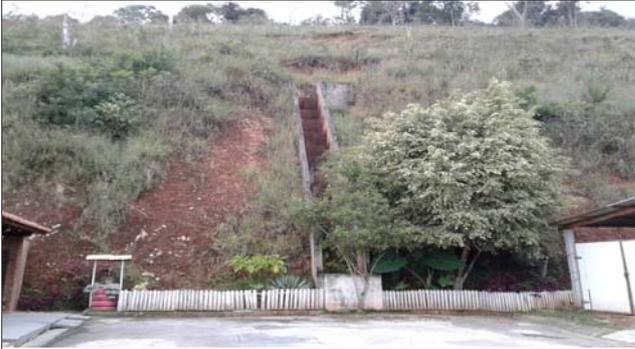
Foto: 1654263140459.jpg ID: 11
Formação de processo erosivo, Talude de corte com solo exposto

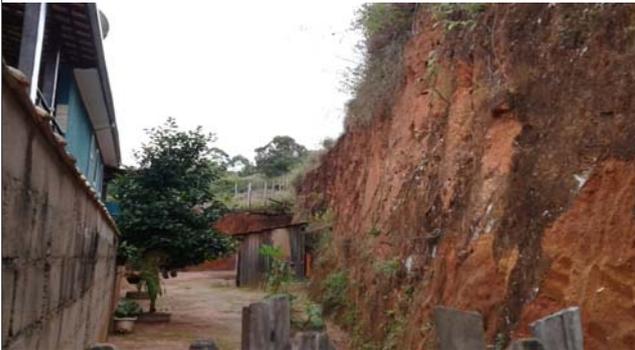
Foto: 1654263642938.jpg ID: 12
Formação de processo erosivo, Talude de corte com solo exposto

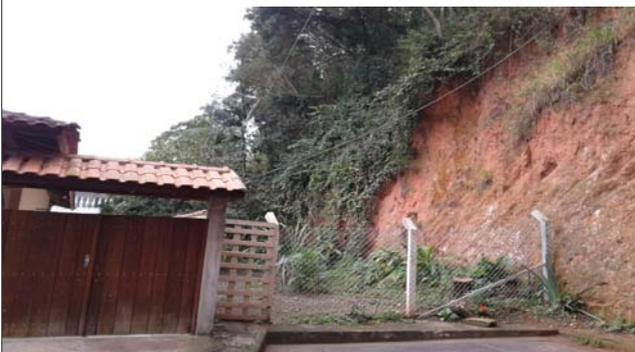
Foto: 1654263837859.jpg ID: 13
Formação de processo erosivo, Talude de corte com solo exposto

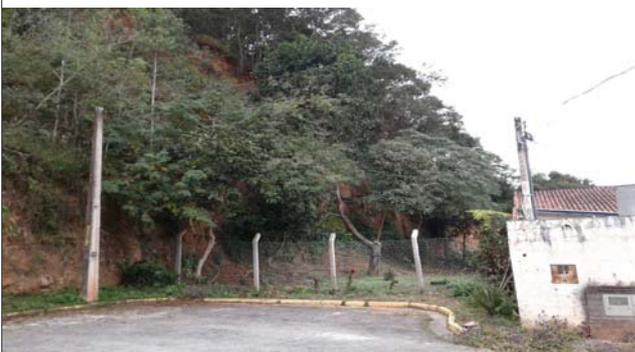
Foto: 1654267295626.jpg ID: 14
Formação de processo erosivo, Talude de corte com solo exposto

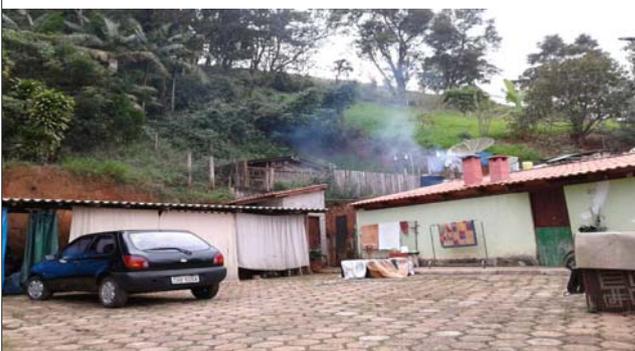
Foto: 1654268637211.jpg ID: 15
Formação de processo erosivo, Moradia sujeita a risco de escorregamento,
Talude de corte com solo exposto

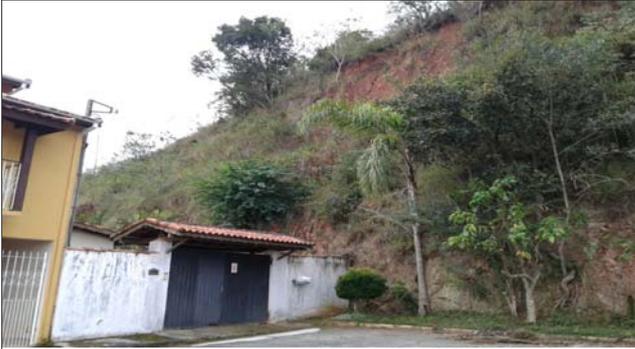
Foto: 1654264155988.jpg ID: 31
Formação de processo erosivo, Moradia sujeita a risco de escorregamento, Presença de cicatriz de escorregamento pretérito, Talude de corte com solo exposto

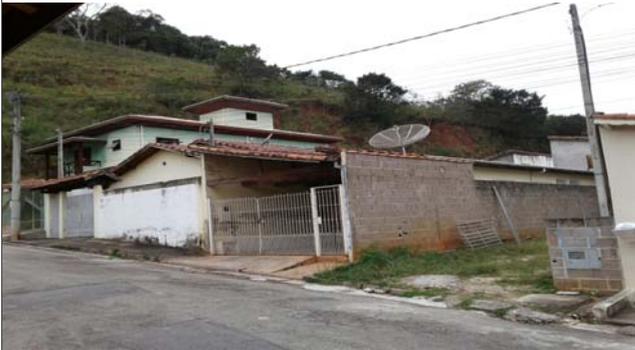
Foto: 1654267219811.jpg ID: 32
Formação de processo erosivo, Moradia sujeita a risco de escorregamento, Talude de corte com solo exposto

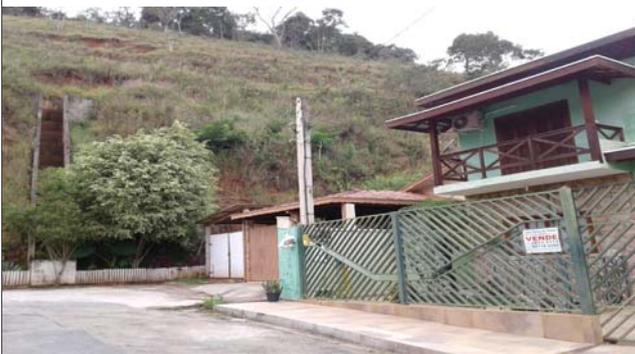
Foto: 1654266976141.jpg ID: 33
Formação de processo erosivo, Moradia sujeita a risco de escorregamento, Presença de cicatriz de escorregamento pretérito, Talude de corte com solo exposto

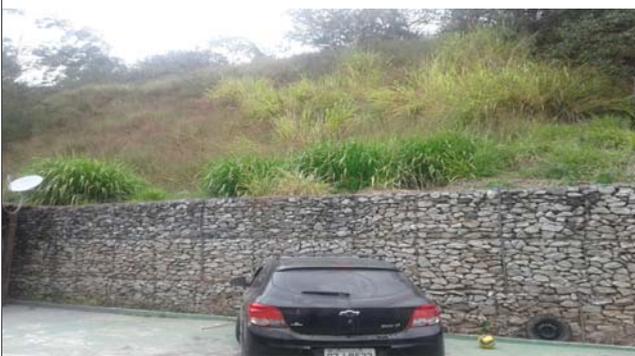
Foto: 1653921932515.jpg ID: 13
Visão geral do setor, Detalhe para intervenção estrutural realizada para mitigação do risco

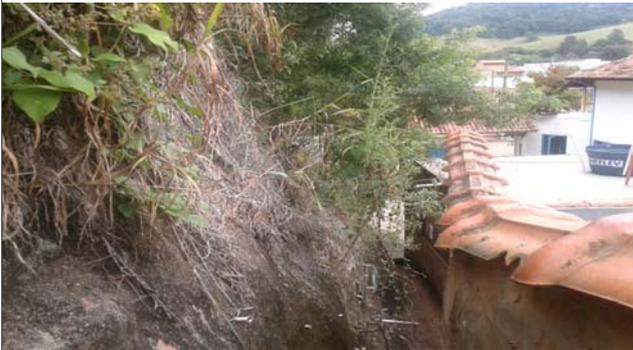
Foto: 1653923970841.jpg ID: 22
Visão geral do setor, Detalhe para intervenção estrutural realizada para mitigação do risco

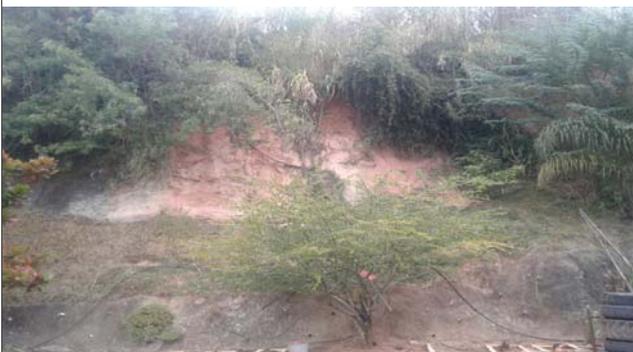
Foto: 1653924209572.jpg ID: 23
Formação de processo erosivo, Presença de cicatriz de escorregamento pretérito, Talude de corte com solo exposto

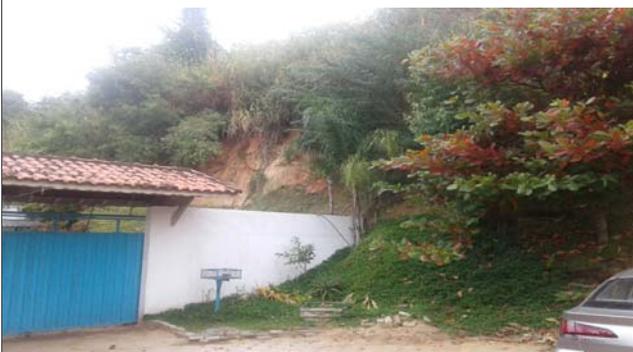
Foto: 1653924440453.jpg ID: 24
Formação de processo erosivo, Presença de cicatriz de escorregamento pretérito, Talude de corte com solo exposto

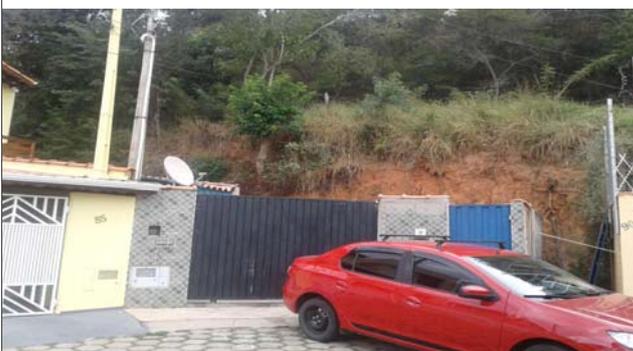
Foto: 1653929929511.jpg ID: 25
Formação de processo erosivo, Moradia sujeita a risco de escorregamento, Presença de cicatriz de escorregamento pretérito, Talude de corte com solo exposto

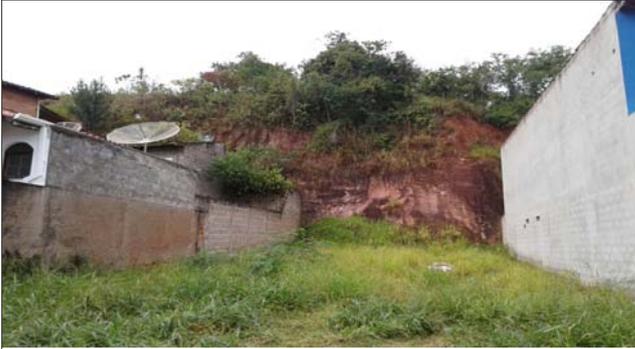
Foto: 1654085496287.jpg ID: 11

Formação de processo erosivo, Moradia sujeita a risco de escorregamento, Presença de cicatriz de escorregamento pretérito, Talude de corte com solo exposto

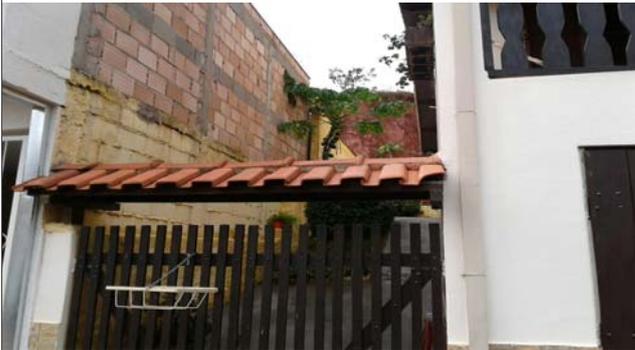
Foto: 1654086439850.jpg ID: 12

Formação de processo erosivo, Moradia sujeita a risco de escorregamento, Presença de cicatriz de escorregamento pretérito, Talude de corte com solo exposto

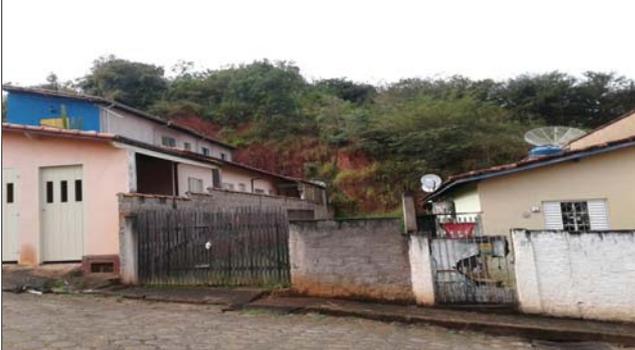
Foto: 1654086522055.jpg ID: 13

Formação de processo erosivo, Moradia sujeita a risco de escorregamento, Presença de cicatriz de escorregamento pretérito, Talude de corte com solo exposto

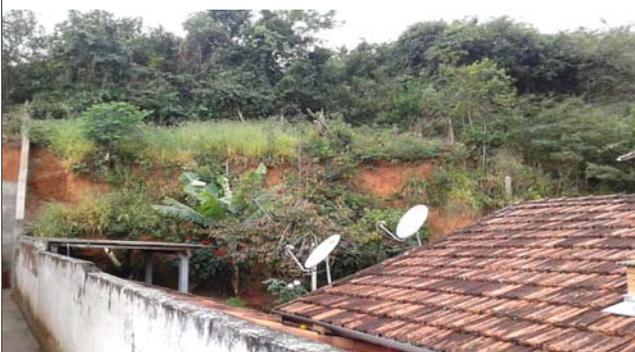
Foto: 1654088678758.jpg ID: 14

Formação de processo erosivo, Moradia sujeita a risco de escorregamento, Presença de cicatriz de escorregamento pretérito, Talude de corte com solo exposto

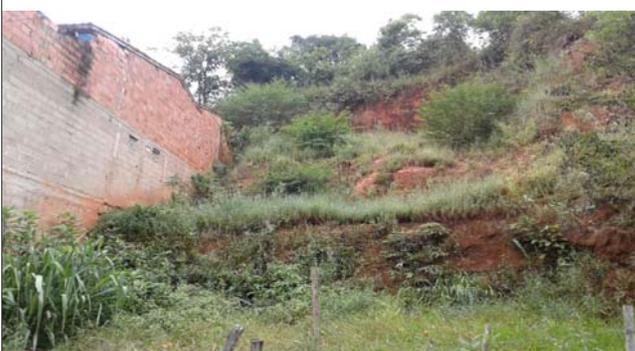
Foto: 1654088768445.jpg ID: 15

Formação de processo erosivo, Moradia sujeita a risco de escorregamento, Presença de cicatriz de escorregamento pretérito, Talude de corte com solo exposto

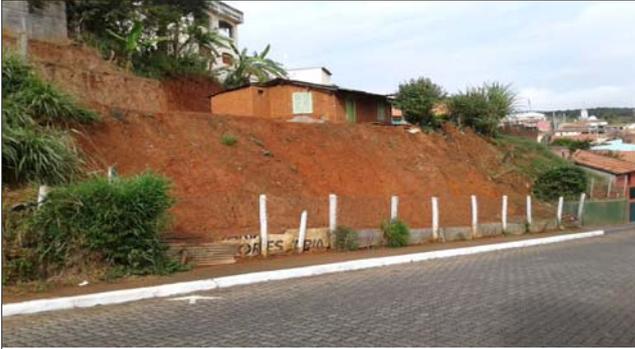
Foto: 1654090057447.jpg ID: 21

Formação de processo erosivo, Moradia sujeita a risco de escorregamento, Presença de cicatriz de escorregamento pretérito, Talude de corte com solo exposto

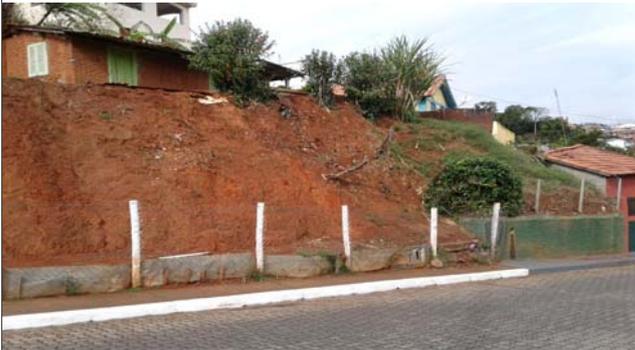
Foto: 1654090148399.jpg ID: 22

Formação de processo erosivo, Moradia sujeita a risco de escorregamento, Presença de cicatriz de escorregamento pretérito, Talude de corte com solo exposto

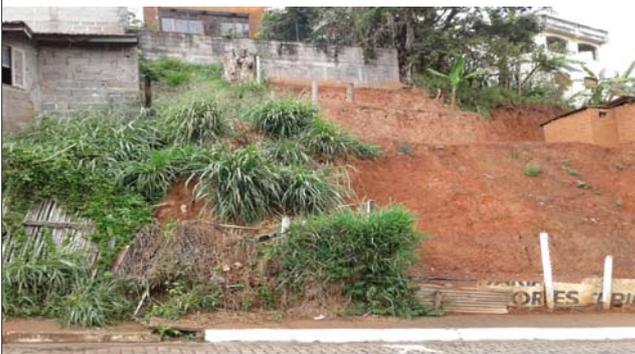
Foto: 1654090200105.jpg ID: 23

Formação de processo erosivo, Talude de corte com solo exposto

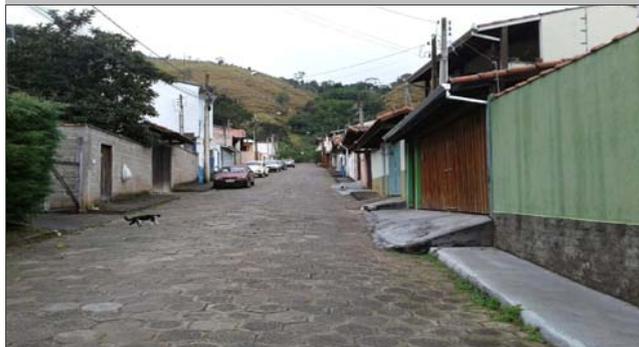
Foto: 1654001703440.jpg ID: 11
Visão geral do setor, Moradia sujeita a risco de escorregamento

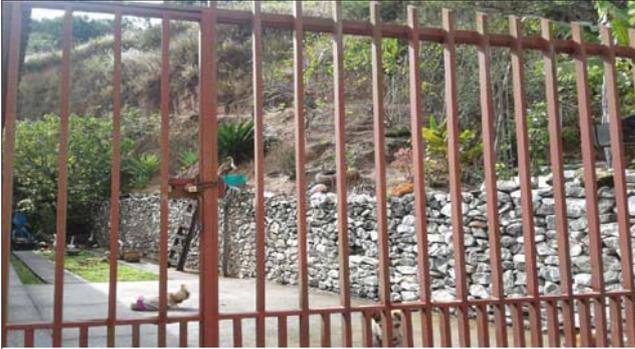
Foto: 1654003077353.jpg ID: 21

Visão geral do setor, Depósito e cicatriz de escorregamento pretérito, Detalhe de intervenção para mitigação do risco, Evidência de movimentação no terreno, Processo erosivo, Moradia sujeita a risco de escorregamento, Talude de corte com solo exposto

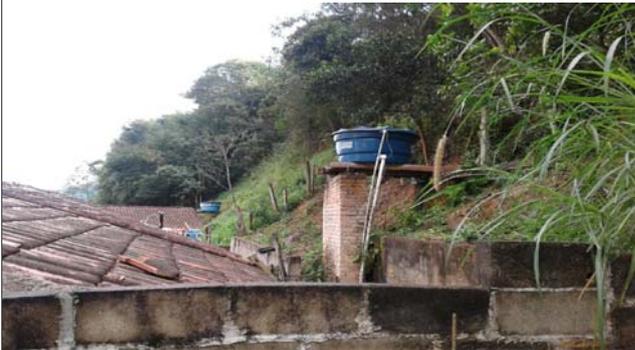
Foto: 1654003565947.jpg ID: 22

Depósito e cicatriz de escorregamento pretérito, Detalhe de intervenção realizada para mitigação do risco, Evidência de movimentação em estruturas e no terreno, Processo erosivo, Moradia sujeita a risco de escorregamento, Talude de corte com solo exposto

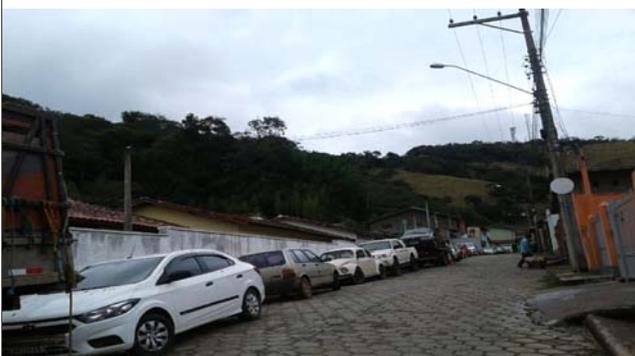
Foto: 1654005724959.jpg ID: 23

Visão geral do setor, Moradia sujeita a risco de escorregamento

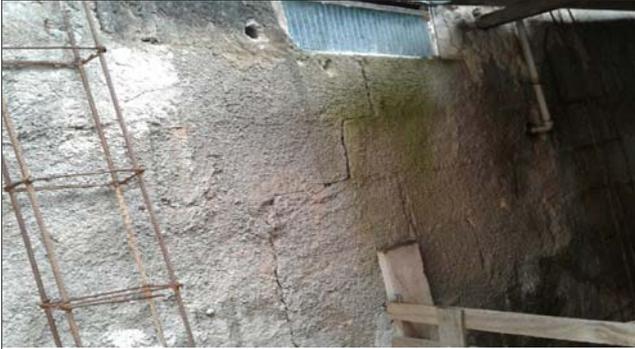
Foto: 1654004781762.jpg ID: 31

Evidência de movimentação em estruturas, Moradia sujeita a risco de escorregamento

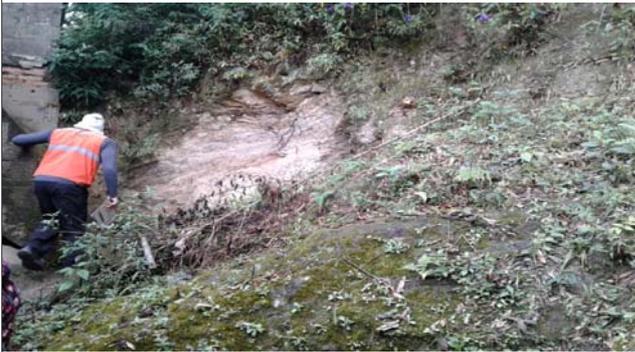
Foto: 1654004982404.jpg ID: 32

Visão geral do setor, Depósito e cicatriz de escorregamento pretérito, Evidência de movimentação no terreno, Formação de processo erosivo, Moradia sujeita a risco de escorregamento, Presença de árvore inclinada, Talude de corte com rocha exposta

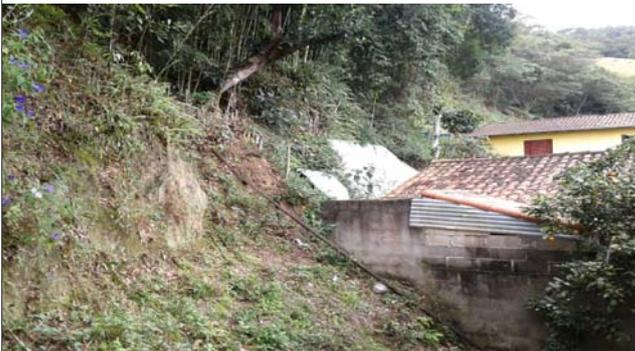
Foto: 1654005087568.jpg ID: 33

Visão geral do setor, Depósito e cicatriz de escorregamento pretérito, Evidência de movimentação em estruturas, Evidência de movimentação no terreno, Formação de processo erosivo, Moradia sujeita a risco de escorregamento, Talude de corte com solo exposto

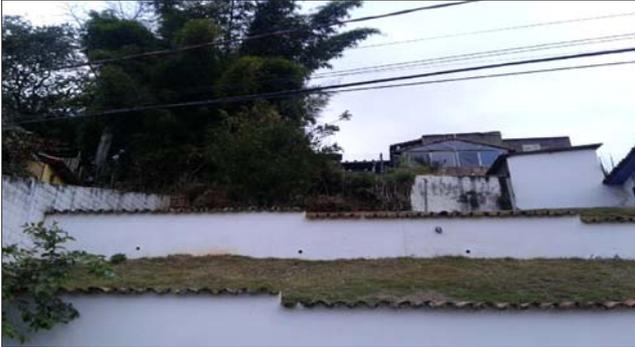
Foto: 1654027987313.jpg ID: 31

Visão geral do setor, Formação de processo erosivo

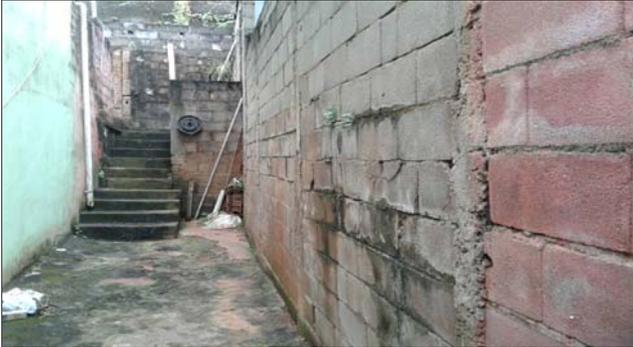
Foto: 1654020430031.jpg ID: 61

Detalhe para intervenção estrutural realizada para mitigação do risco, Evidência de movimentação em estruturas, Evidência de movimentação no terreno, Moradia sujeita a risco de escorregamento

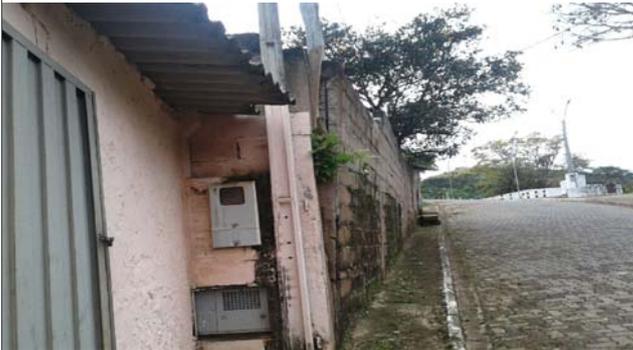
Foto: 1654020581435.jpg ID: 62

Evidência de movimentação em estruturas, Moradia sujeita a risco de escorregamento, Detalhe para muro com embarrigamento.

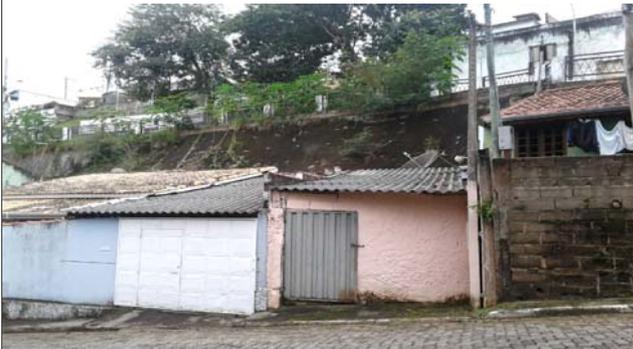
Foto: 1654020683988.jpg ID: 63

Visão geral do setor, Detalhe para intervenção estrutural realizada para mitigação do risco, Evidência de movimentação no terreno, Moradia sujeita a risco de escorregamento

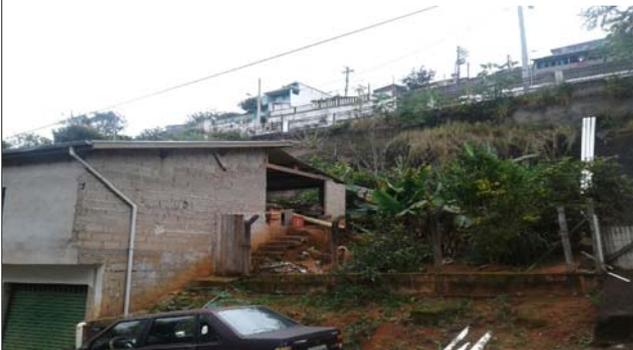
Foto: 1654020758469.jpg ID: 64

Visão geral do setor, Detalhe para intervenção estrutural realizada para mitigação do risco, Evidência de movimentação em estruturas, Moradia sujeita a risco de escorregamento

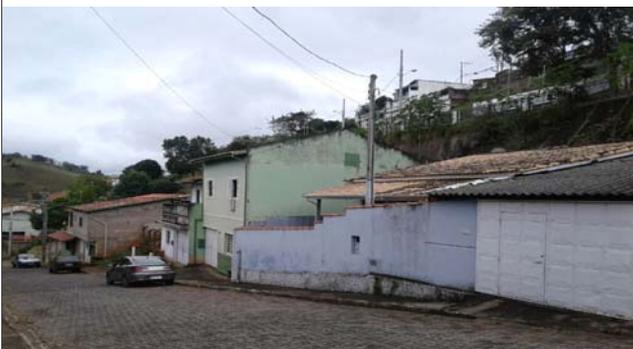
Foto: 1654020848621.jpg ID: 65

Visão geral do setor, Moradia sujeita a risco de escorregamento

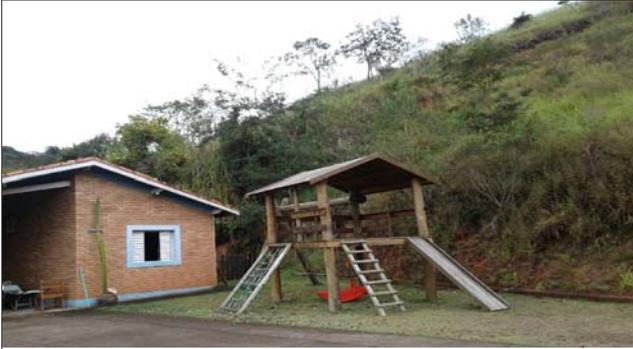
Foto: 1654006952093.jpg ID: 41

Visão geral do setor, Depósito de escorregamento pretérito, Evidência de movimentação no terreno, Formação de processo erosivo, Moradia sujeita a risco de escorregamento, Presença de cicatriz de escorregamento pretérito, Talude de corte com solo exposto

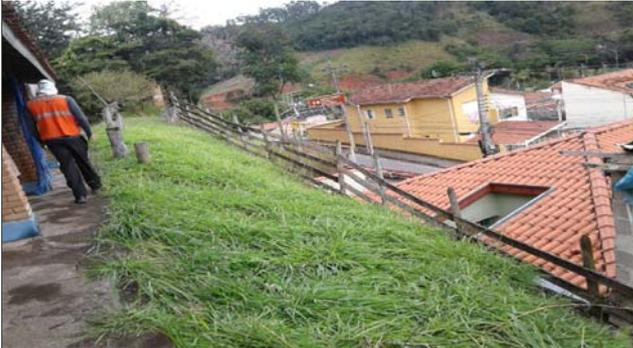
Foto: 1654007027845.jpg ID: 42

Visão geral do setor, Moradia sujeita a risco de escorregamento

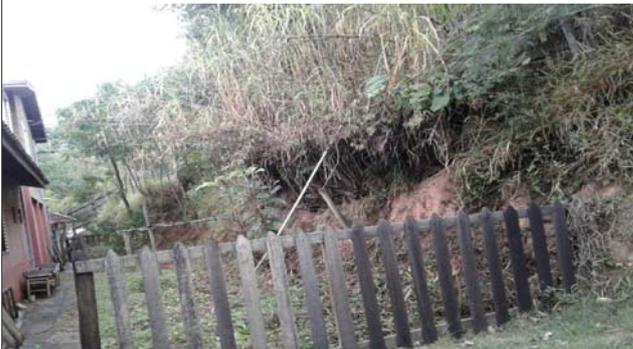
Foto: 1654007076973.jpg ID: 43

Depósito de escorregamento pretérito, Evidência de movimentação no terreno, Formação de processo erosivo, Moradia sujeita a risco de escorregamento, Presença de cicatriz de escorregamento pretérito, Talude de corte com solo exposto

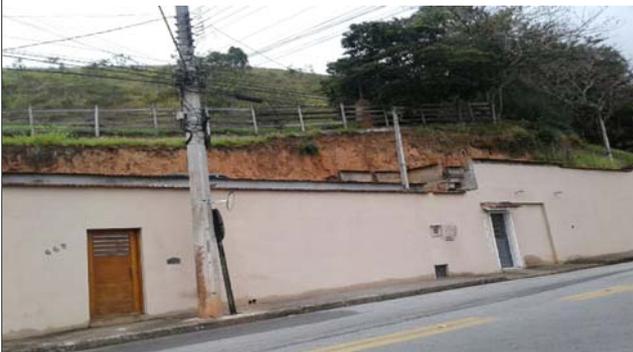
Foto: 1654007165924.jpg ID: 44

Visão geral do setor, Evidência de movimentação no terreno, Moradia sujeita a risco de escorregamento, Talude de corte com solo exposto

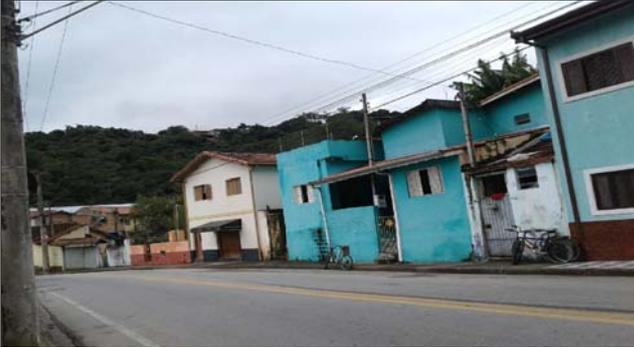
Foto: 1654007268224.jpg ID: 51
Visão geral do setor, Moradia sujeita a risco de escorregamento

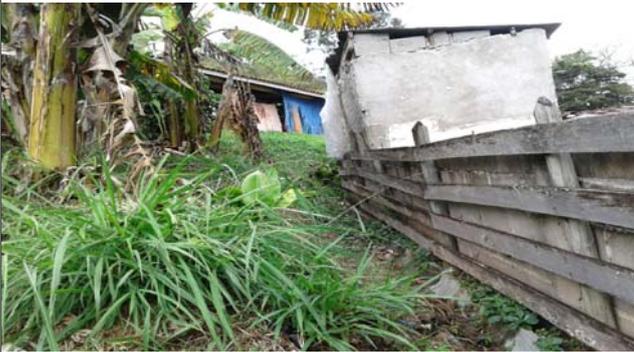
Foto: 1654007324502.jpg ID: 52
Visão geral do setor, Moradia sujeita a risco de escorregamento

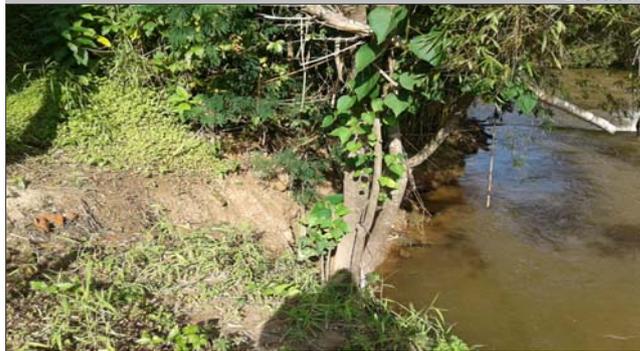
Foto: 1654104138162.jpg ID: 11
Detalhe do canal, Detalhe para processo de solapamento no talude

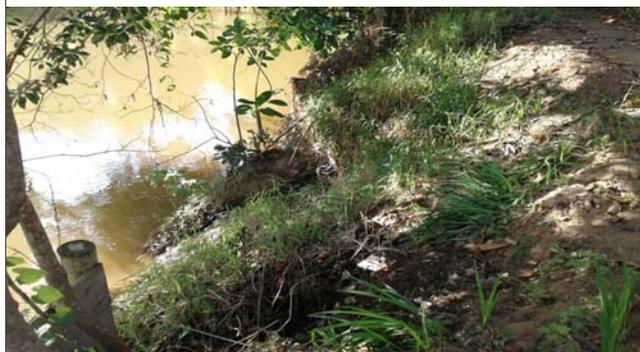
Foto: 1654105031798.jpg ID: 13
Detalhe para processo de solapamento no talude

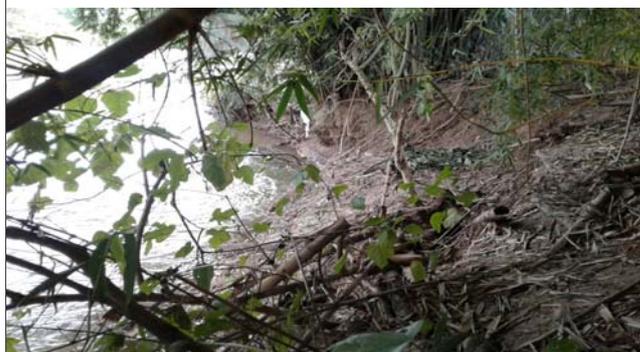
Foto: 1654107018811.jpg ID: 14
Detalhe do canal, Detalhe para processo de solapamento no talude
