IDENTIFICAÇÃO E LOCALIZAÇÃO

Município: São Luiz do Paraitinga **Nome da área:** SLP/001 **Setor de Risco:** SLP/001/001/INU/R2/V1
Endereço: Rua Coronel Jordão Monteiro **Bairro:** Catuçaba
Condições de acesso: Livre para ambulância, ônibus e caminhões **Data:** 02/06/2022
Equipe: Leonardo Dias, Mario Rubens **Latitude:** 7429427 **Longitude:** 479344 **Sirgas 2000/UTM 23S**
Município fronteira: São Luiz do Paraitinga 100%

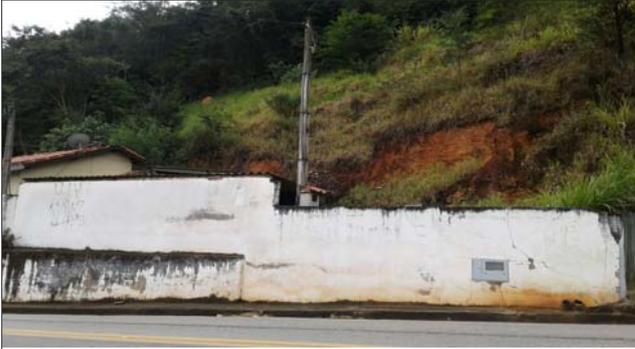
Foto: 1654093751827.jpg ID: 11
Formação de processo erosivo, Moradia sujeita a risco de escorregamento, Presença de cicatriz de escorregamento pretérito, Talude de corte com solo exposto

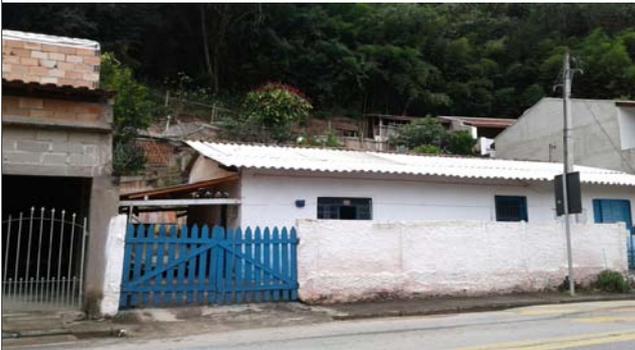
Foto: 1654093912000.jpg ID: 12
Formação de processo erosivo, Moradia sujeita a risco de escorregamento, Talude de corte com solo exposto

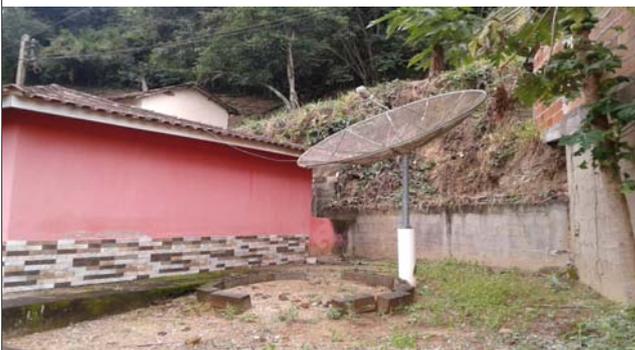
Foto: 1654093966899.jpg ID: 13
Formação de processo erosivo, Moradia sujeita a risco de escorregamento, Presença de cicatriz de escorregamento pretérito, Talude de corte com solo exposto

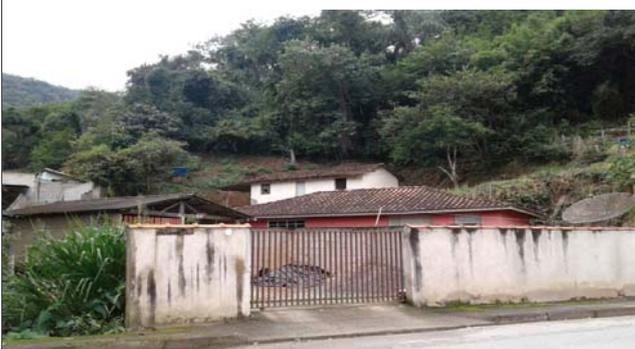
Foto: 1654094768614.jpg ID: 14
Formação de processo erosivo, Moradia sujeita a risco de escorregamento, Presença de cicatriz de escorregamento pretérito, Talude de corte com solo exposto

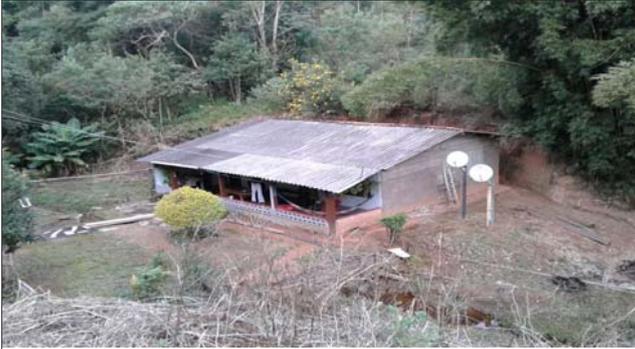
Foto: 1654110465115.jpg ID: 21

Formação de processo erosivo, Moradia sujeita a risco de escorregamento, Presença de cicatriz de escorregamento pretérito, Talude de corte com solo exposto

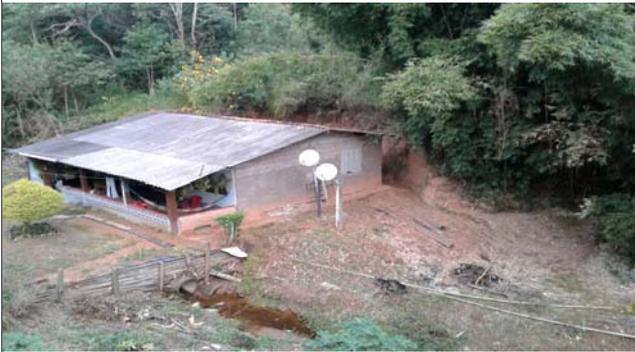
Foto: 1654111500551.jpg ID: 22

Formação de processo erosivo, Moradia sujeita a risco de escorregamento, Presença de cicatriz de escorregamento pretérito, Talude de corte com solo exposto

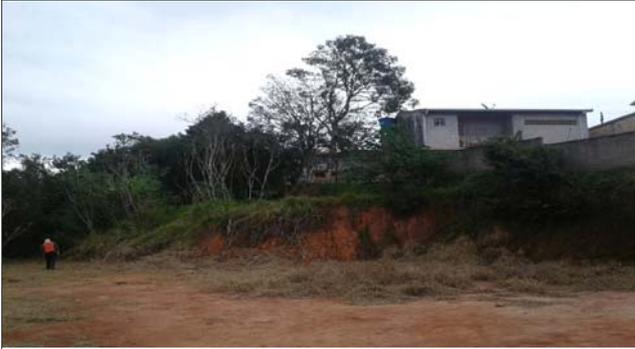
Foto: 1654198203120.jpg ID: 11

Visão geral do setor, Evidência de movimentação no terreno, Formação de processo erosivo, Talude de corte com solo exposto

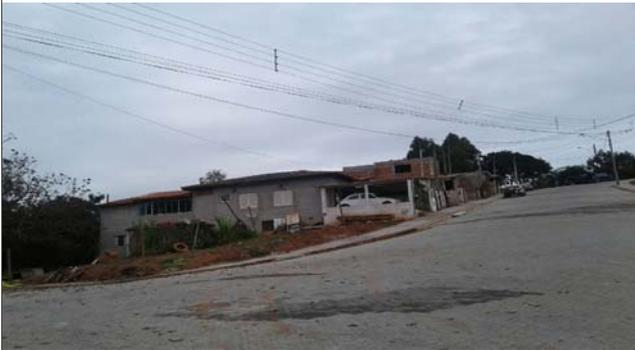
Foto: 1654199646793.jpg ID: 12

Visão geral do setor, Talude de corte com solo exposto

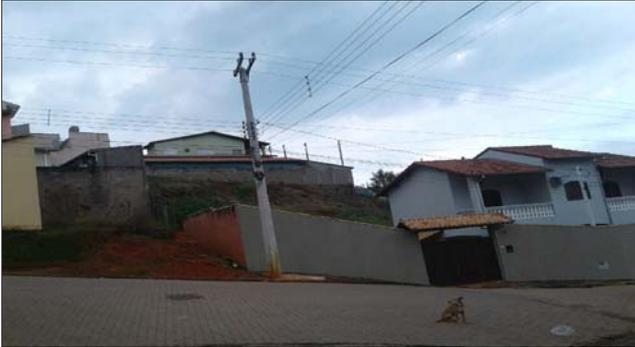
Foto: 1654201335363.jpg ID: 21

Evidência de movimentação no terreno, Formação de processo erosivo, Talude de corte com solo exposto

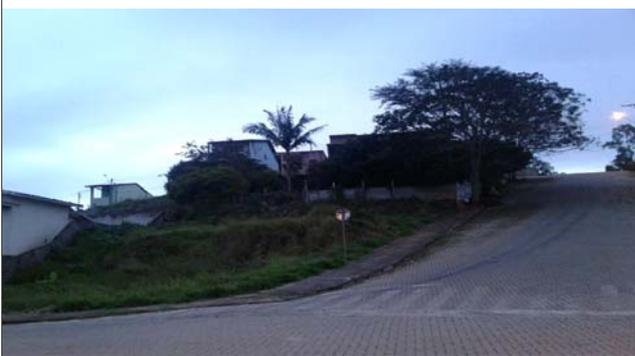
Foto: 1654201616071.jpg ID: 23

Formação de processo erosivo, Talude de corte com solo exposto

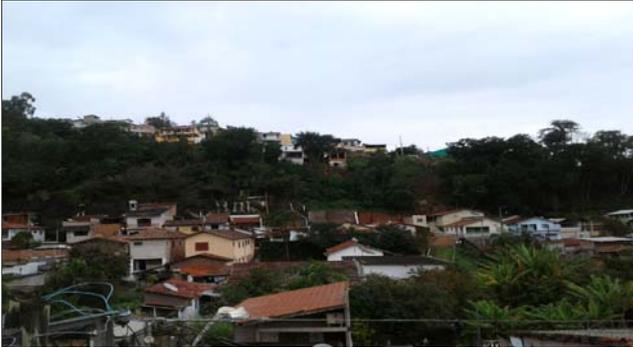
Foto: 1654088561259.jpg ID: 11

Visão geral do setor, Depósito de escorregamento pretérito, Evidência de movimentação no terreno, Formação de processo erosivo, Moradia sujeita a risco de escorregamento, Presença de cicatriz de escorregamento pretérito

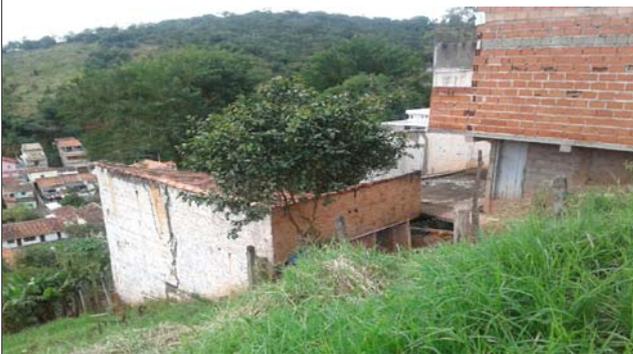
Foto: 1654018547554.jpg ID: 12

Visão geral do setor, Evidência de movimentação em estruturas, Evidência de movimentação no terreno, Formação de processo erosivo, Moradia sujeita a risco de escorregamento

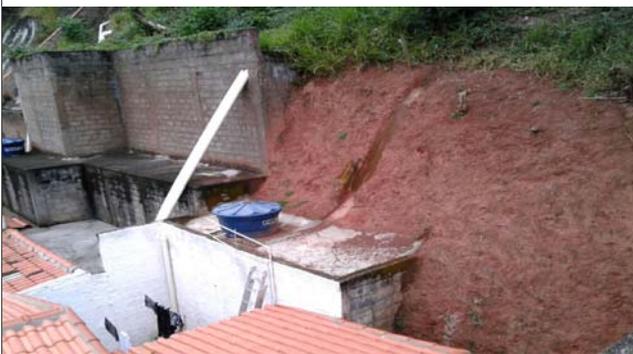
Foto: 1654024239483.jpg ID: 13

Visão geral do setor, Evidência de movimentação no terreno, Formação de processo erosivo, Moradia sujeita a risco de escorregamento, Talude de corte com solo exposto

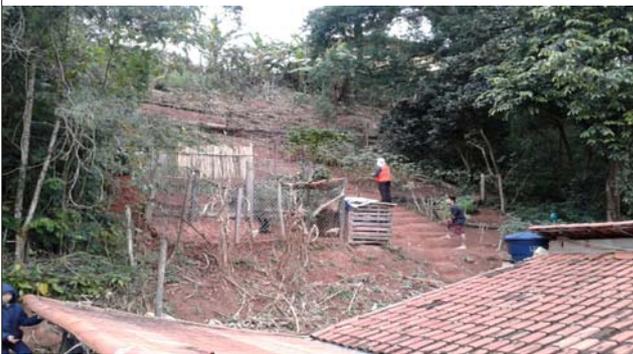
Foto: 1654024128070.jpg ID: 14

Visão geral do setor, Evidência de movimentação em estruturas, Formação de processo erosivo, Moradia sujeita a risco de escorregamento, Presença de árvore inclinada

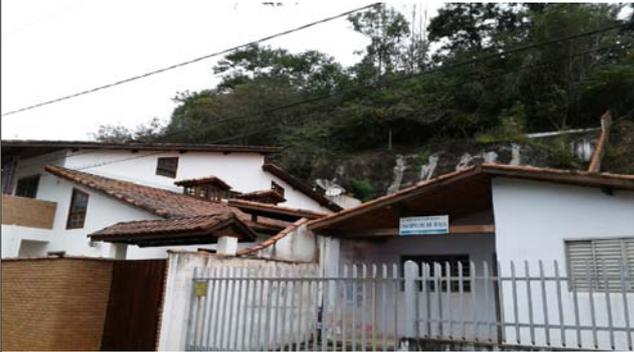
Foto: 1654023571597.jpg ID: 22

Visão geral do setor, Detalhe para intervenção estrutural realizada para mitigação do risco, Moradia sujeita a risco de escorregamento

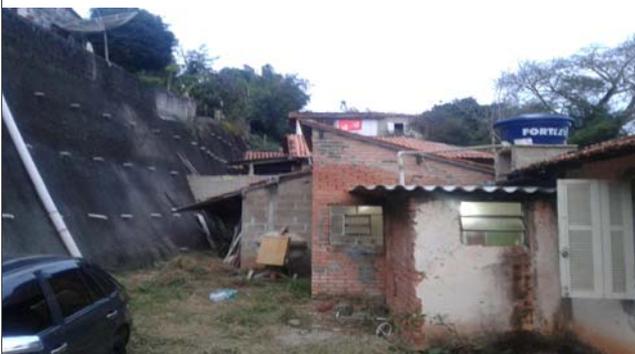
Foto: 1653942129428.jpg ID: 14
Visão geral do setor, Detalhe para intervenção estrutural realizada para mitigação do risco

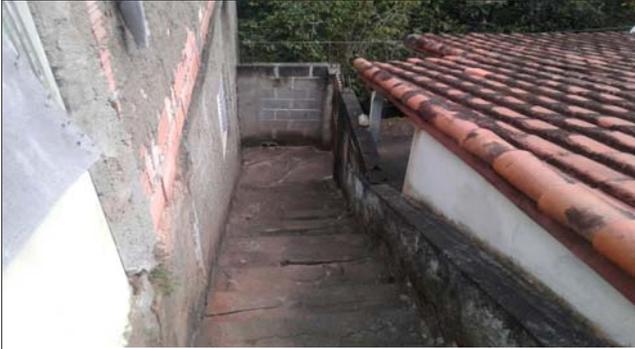
Foto: 1653940841807.jpg ID: 21

Evidência de movimentação em estruturas, Moradia sujeita a risco de escorregamento

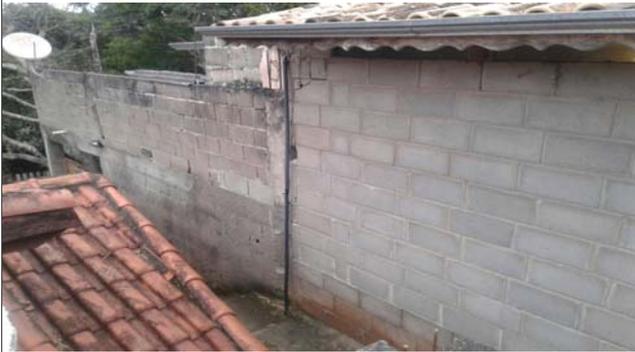
Foto: 1653940968095.jpg ID: 22

Evidência de movimentação em estruturas, Moradia sujeita a risco de escorregamento

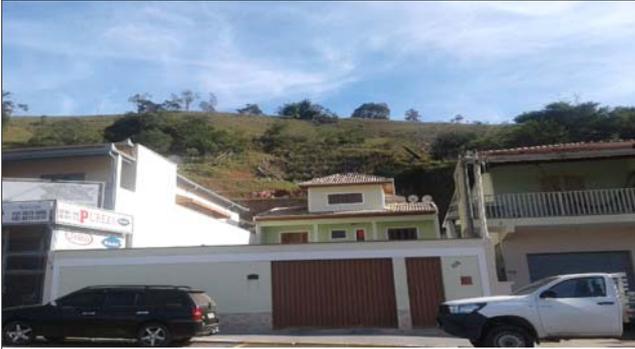
Foto: 1654519678967.jpg ID: 11

ANÁLISE DE RISCO
 Grau de risco: R2 - Médio Nº de moradias em risco: 5 Nº de moradores em risco: 15
 Perigo: P3 - Alto Vulnerabilidade: V1 - Baixa
Obs.: As obras mitigaram em grande parte o risco de escorregamento. As evidências atuais estão nos taludes de corte (cerca de 30m das moradias, próximos ao topo da cicatriz no trecho retaludado). Retaludamento próximo às moradias mitigou em grande parte o risco

Detalhe de intervenção para mitigação do risco, Evidência de movimentação no terreno, Formação de processo erosivo, Moradia sujeita a risco de escorregamento, Presença de árvore inclinada, Presença de cicatriz de escorregamento pretérito

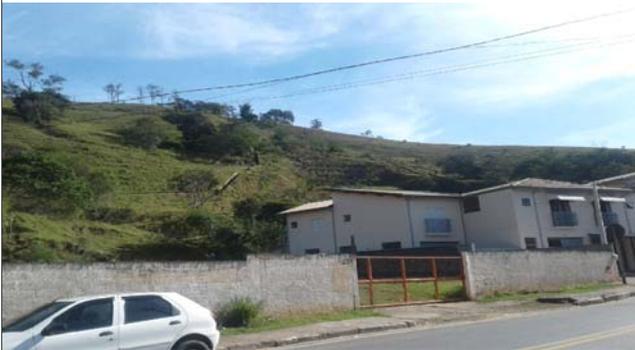
Foto: 1654519800155.jpg ID: 12

Detalhe de intervenção para mitigação do risco, Evidência de movimentação em estruturas, Formação de processo erosivo, Moradia sujeita a risco de escorregamento, Presença de árvore inclinada, Presença de cicatriz de escorregamento pretérito

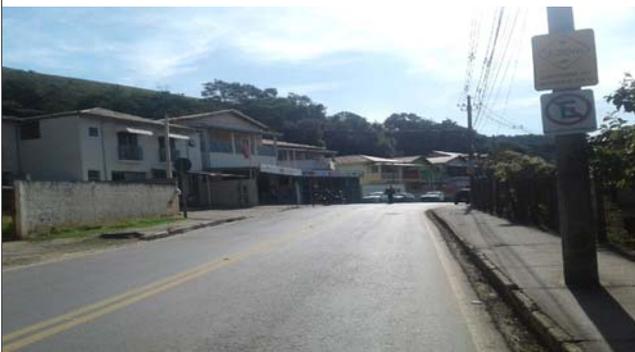
Foto: 1654519898398.jpg ID: 13

Moradia sujeita a risco de escorregamento

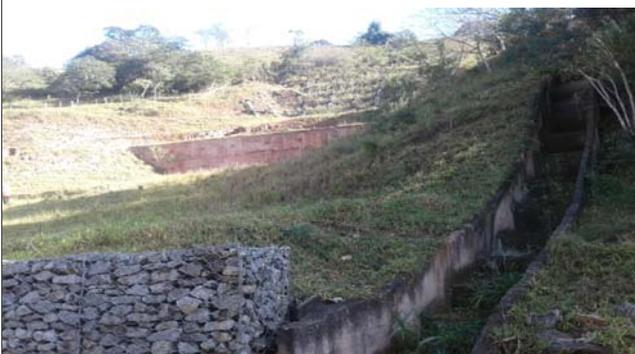
Foto: 1654520806267.jpg ID: 14

Detalhe para intervenção estrutural realizada para mitigação do risco, Evidência de movimentação em estruturas, Formação de processo erosivo, Presença de cicatriz de escorregamento pretérito

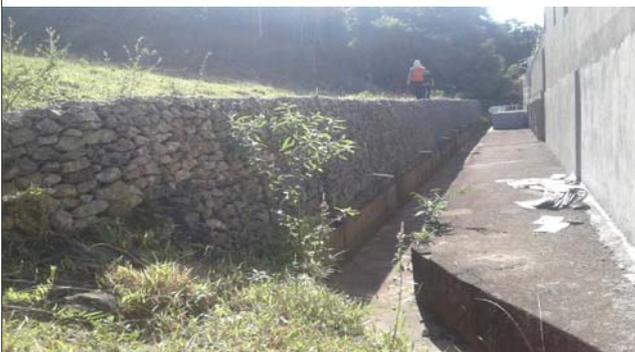
Foto: 1654520675950.jpg ID: 15

Detalhe para intervenção estrutural realizada para mitigação do risco, Moradia sujeita a risco de escorregamento

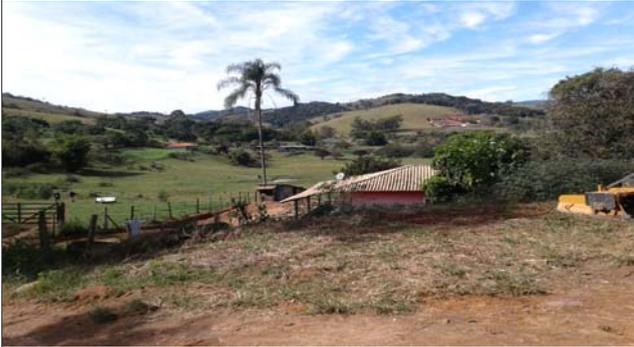
Foto: 1655130306103.jpg ID: 11
Visão geral da drenagem, Imóveis afetados pelo processo

- Controle da drenagem superficial e erosão do solo (melhoria na infiltração, disciplinamento das águas, estabilização de taludes)
- Intervenções no canal para redução da vazão (recomposição do canal ou modificações na forma e trajeto; exige estudos hidrológicos e projetos específicos)

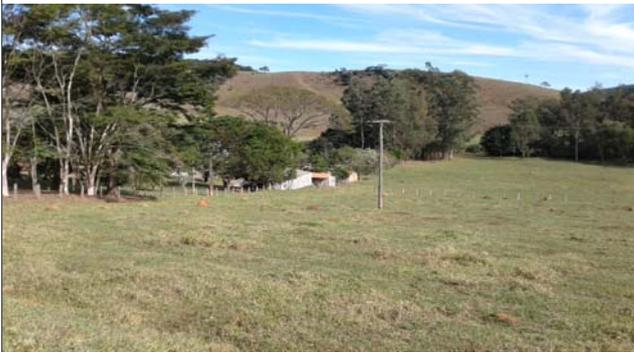
Foto: 1655131541485.jpg ID: 14
Visão geral da área, Imóveis afetados pelo processo

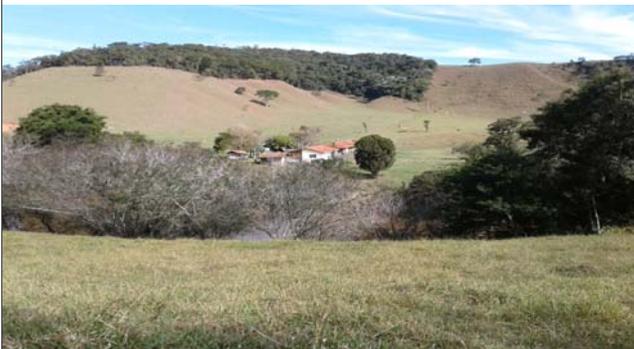
Foto: 1655131724919.jpg ID: 15
Imóveis afetados pelo processo
