IDENTIFICAÇÃO E LOCALIZAÇÃO

Município: Silveiras **Nome da área:** SIL/001 **Setor de Risco:** SIL/001/001/INU/R2/V2
Endereço: Estrada vicinal da Cascata **Bairro:** Bairro da Cascata
Condições de acesso: Com veículos de tipo 1.0 **Data:** 03/11/2021
Equipe: Mario Rubens, Mikhael **Latitude:** 7494756 **Longitude:** 515294 **Sirgas 2000/UTM 23S**
Município fronteira: Silveiras 100%

Setor mapeado
SIL/001/001/INU/R2/V2

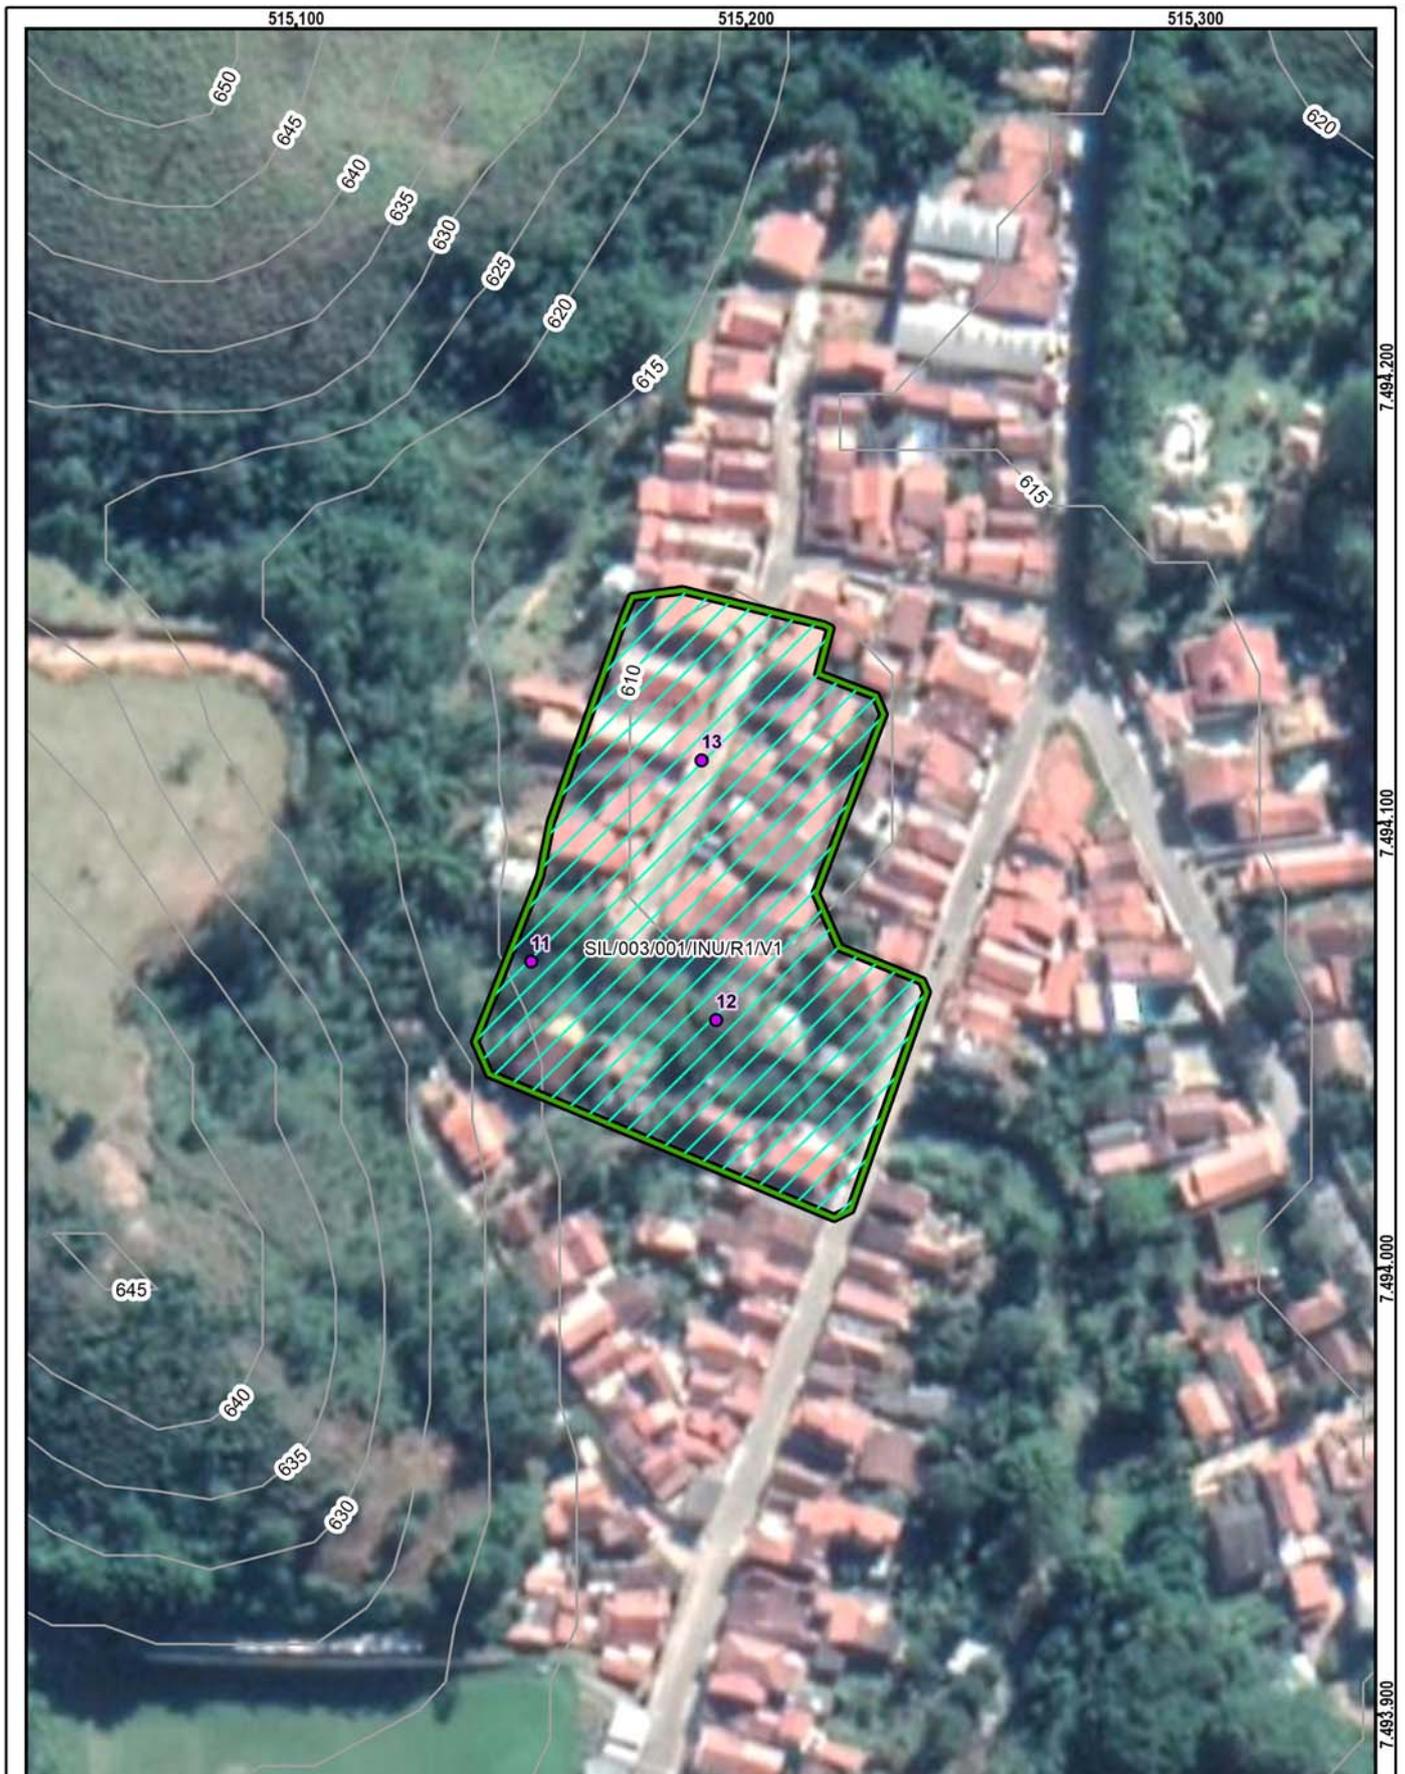
Setor mapeado
SIL/003/001/INU/R1/V1

Grau de risco: R1 - Risco Baixo **Moradias:** **Vias de acesso (%):**
Vulnerabilidade: VO2 (Médio a bom padrão construtivo) **Há moradias em risco?** Sim **Pavimentadas:** 90
Periculosidade: PI2 (Baixa possibilidade de impacto) **Nº de moradias:** 22 **Não pavimentadas:** 10
Processo Hidrológico: PH2 (alta energia cinética) **Nº de moradores:** 71

- Controle da drenagem superficial e erosão do solo (melhoria na infiltração, disciplinamento das águas, estabilização de taludes)
- Intervenções no canal para redução da vazão (recomposição do canal ou modificações na forma e trajeto; exige estudos hidrológicos e projetos específicos)

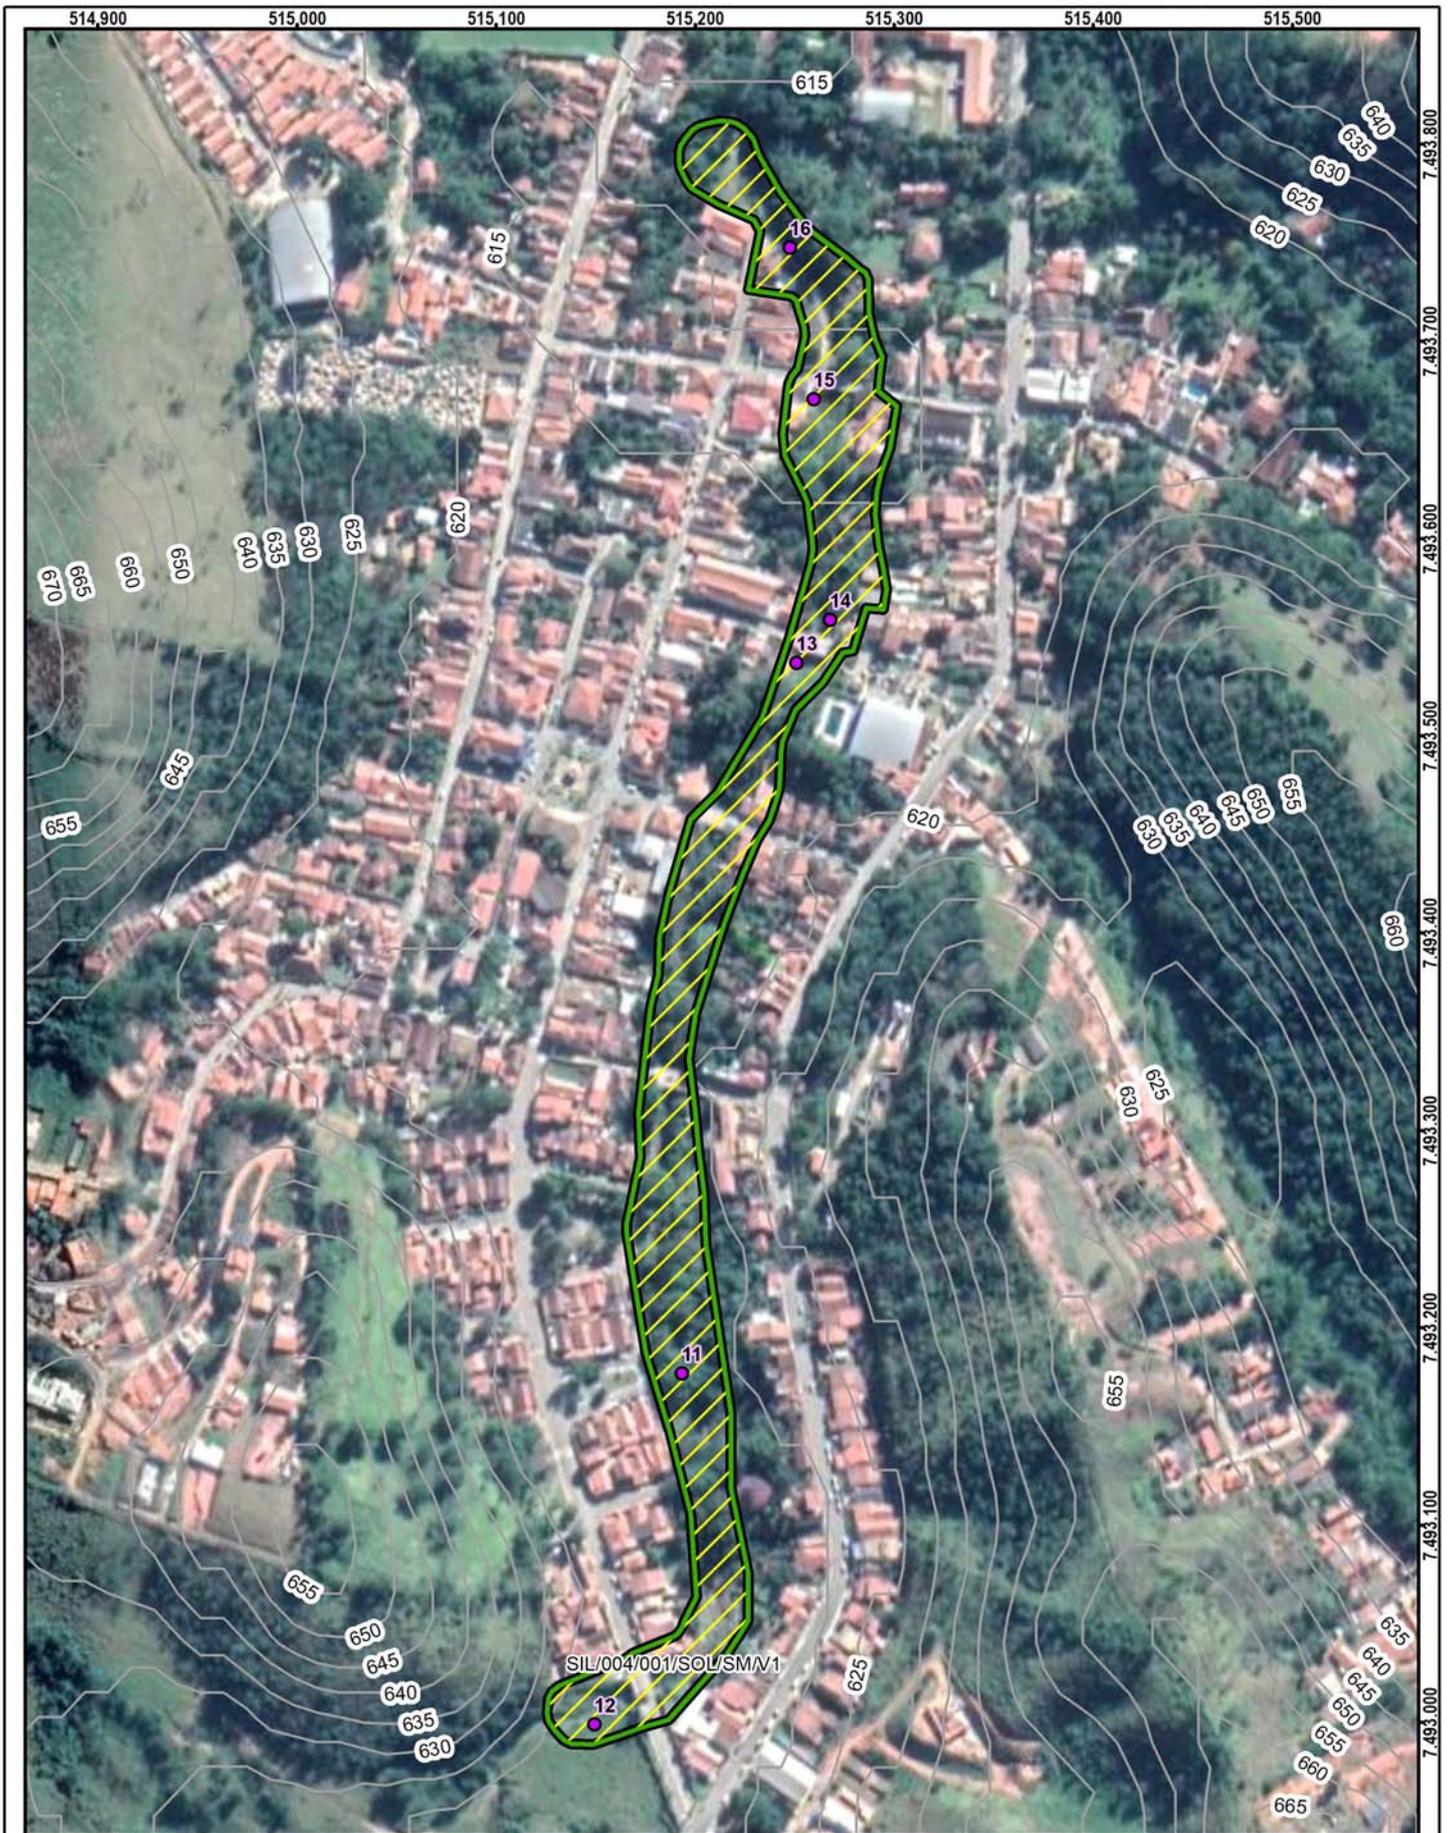
Setor mapeado
SIL/004/001/SOL/SM/V1

Observações: Indicação de manutenção e reparo de gabiões caixa. Movimentação de trincas após a execução das obras.

Evidência de movimentação no terreno

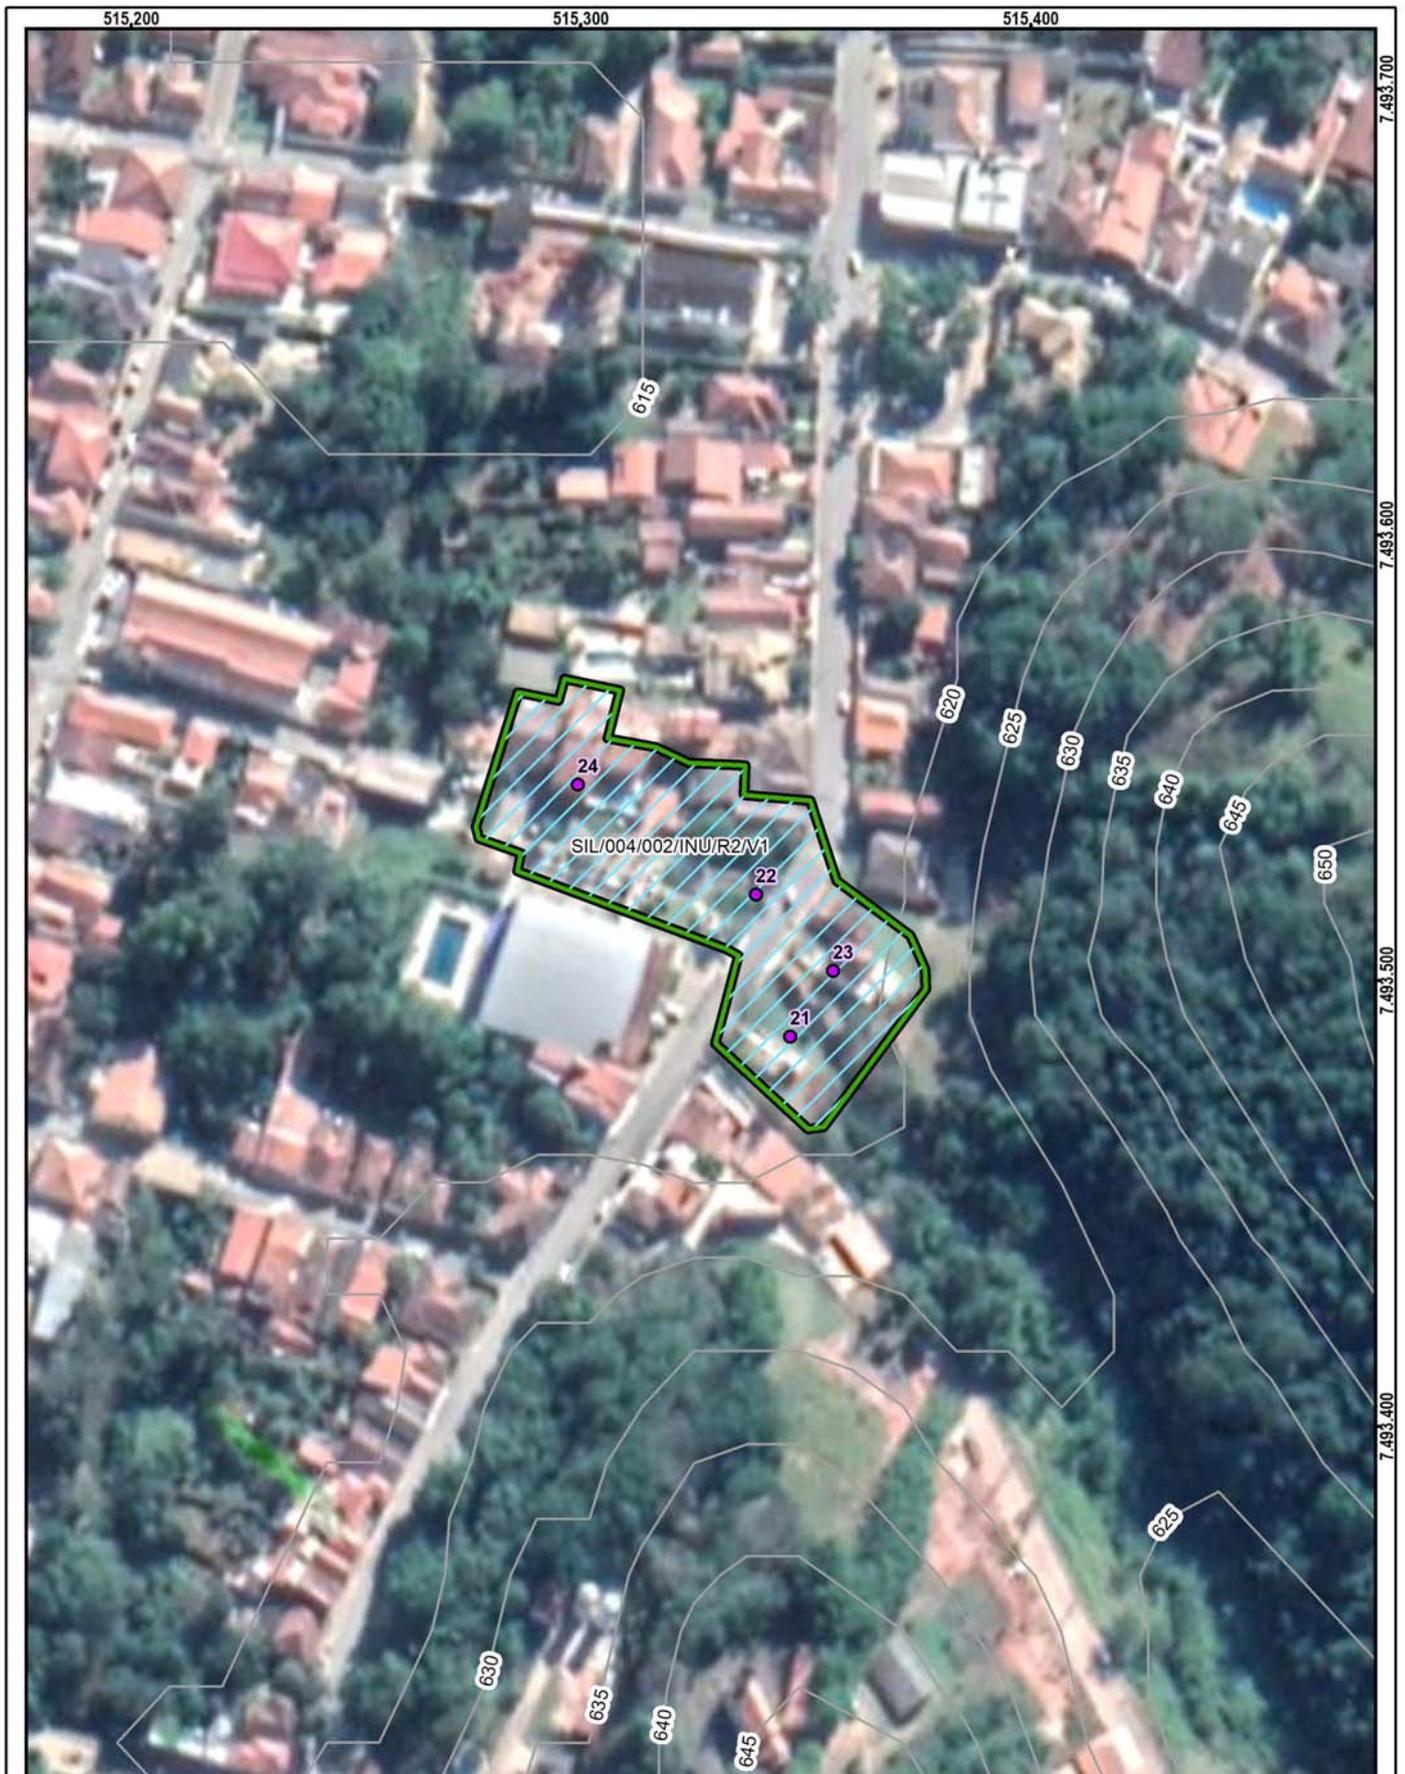
Setor mapeado
SIL/004/002/INU/R2/V1

Grau de risco: R2 - Risco Médio **Moradias:** **Vias de acesso (%):**
Vulnerabilidade: VO2 (Médio a bom padrão construtivo) Há moradias em risco? Sim Pavimentadas: 100
Periculosidade: PI1 (Alta possibilidade de impacto) **Nº de moradias:** 9 Não pavimentadas: 0
Processo Hidrológico: PH2 (alta energia cinética) **Nº de moradores:** 29

- Controle da drenagem superficial e erosão do solo (melhoria na infiltração, disciplinamento das águas, estabilização de taludes)
- Intervenções no canal para redução da vazão (recomposição do canal ou modificações na forma e trajeto; exige estudos hidrológicos e projetos específicos)

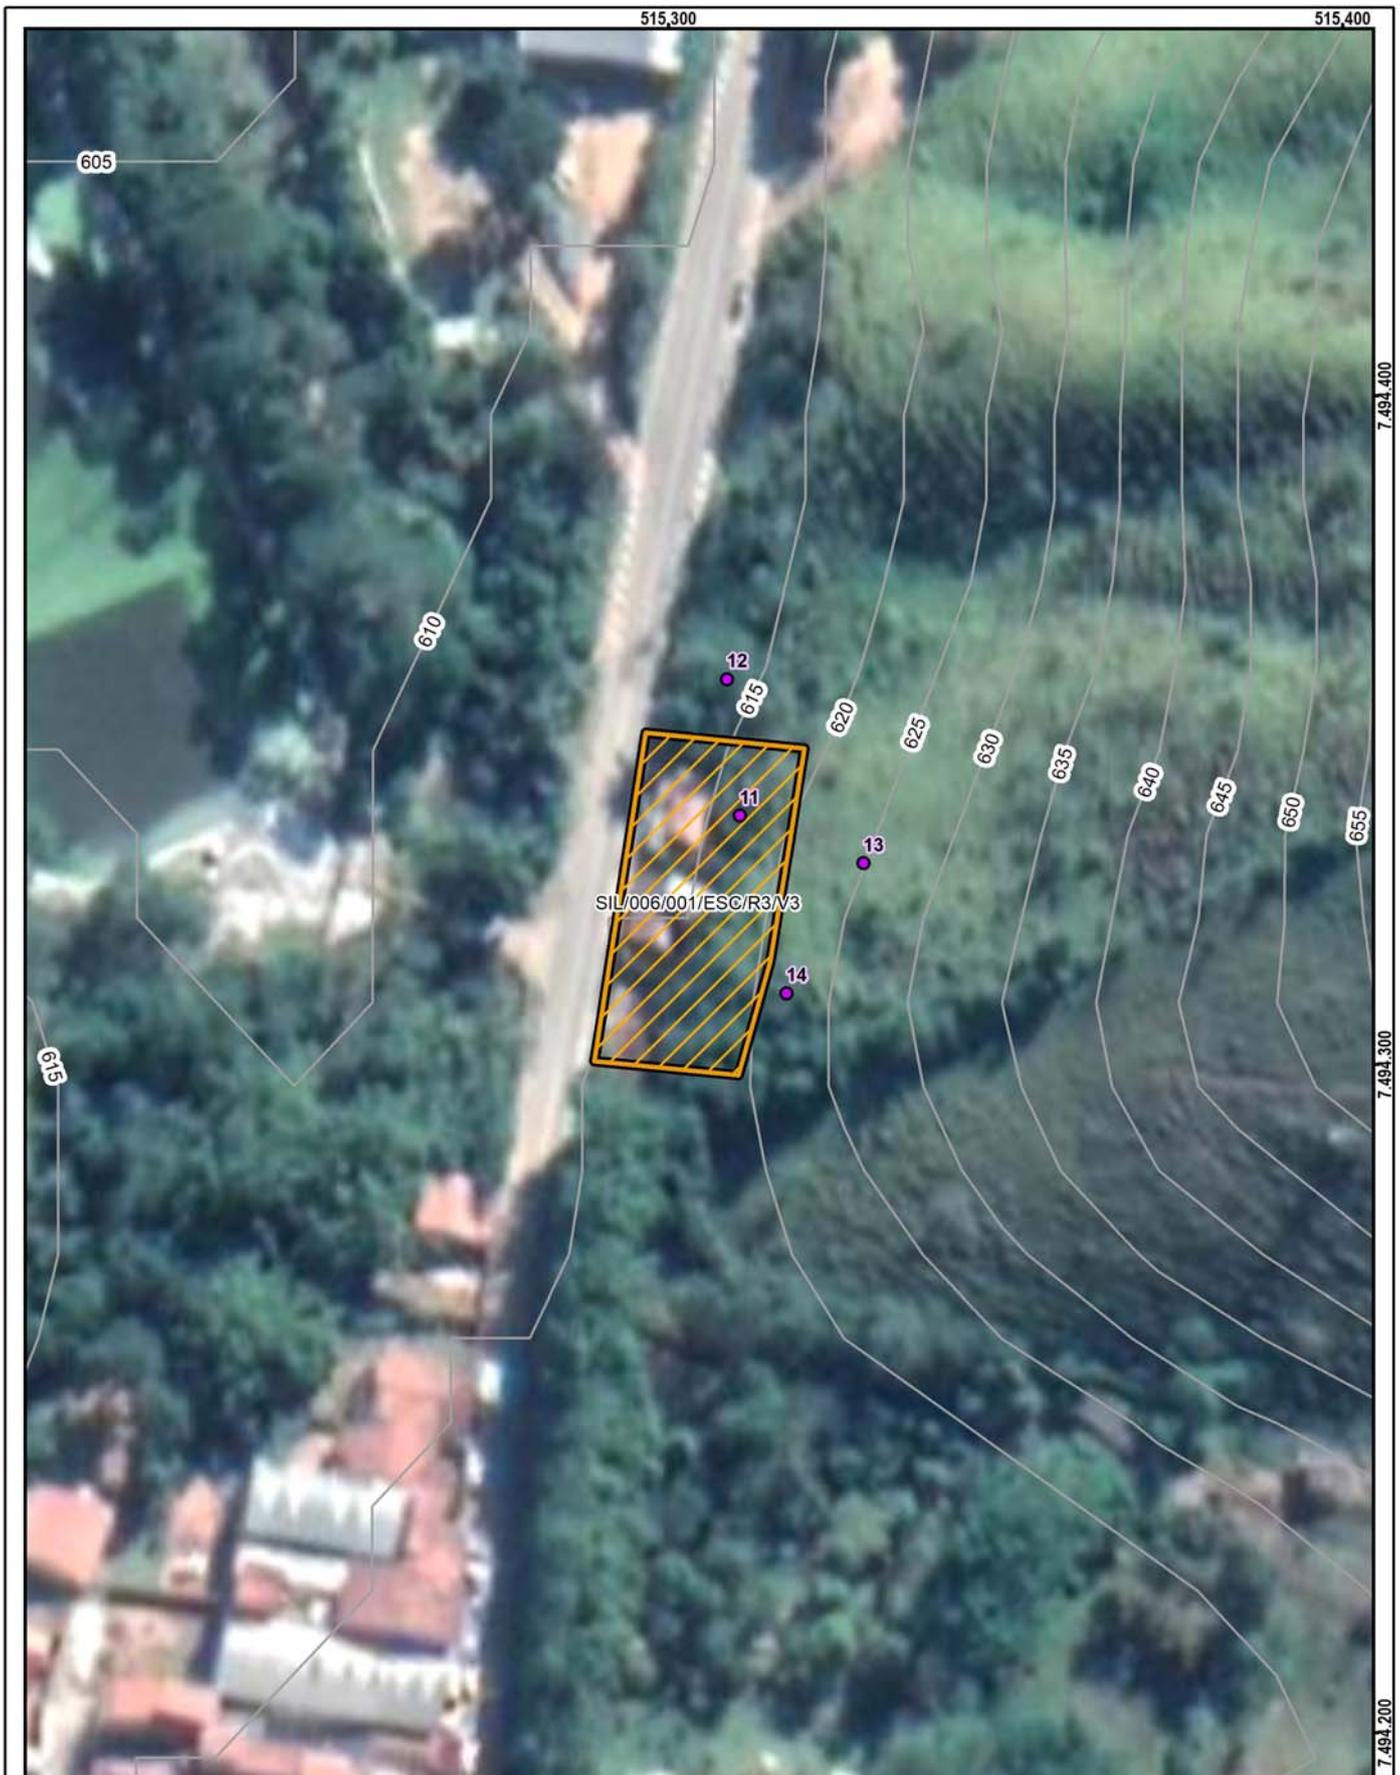
Setor mapeado
SIL/006/001/ESC/R3/V3

Perigo: P3 - Alto Vulnerabilidade: V3 - Alta
