IDENTIFICAÇÃO E LOCALIZAÇÃO

Município: Taubaté

Equipe: Leonardo Dias, Mario Rubens

Data: 16/05/2022

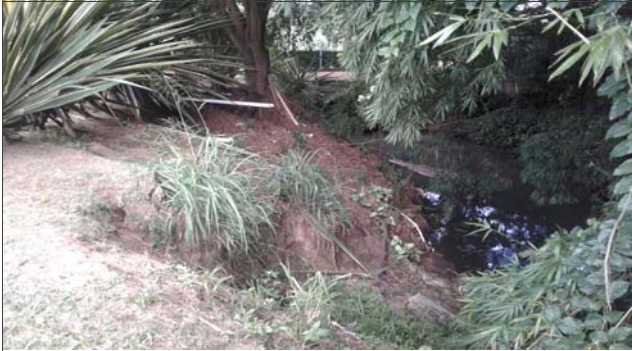
Foto: 1652721513331.jpg ID: 11
Visão geral da drenagem

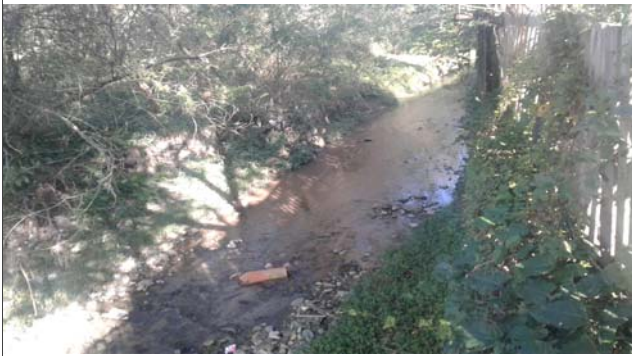
Foto: 1652896995236.jpg ID: 14
Visão geral da drenagem
