IDENTIFICAÇÃO E LOCALIZAÇÃO

Município: Tremembé **Nome da área:** TRE/001 **Setor de Risco:** TRE/001/001/INU/R1/V1
Endereço: Rua Osvaldo Teodoro da Silva **Bairro:** Aterrado
Condições de acesso: Livre para ambulância, ônibus e caminhões **Data:** 10/05/2022
Equipe: Leonardo Dias, Mario Rubens **Latitude:** 7460693 **Longitude:** 441743 **Sirgas 2000/UTM 23S**
Município fronteira: Tremembé 100%

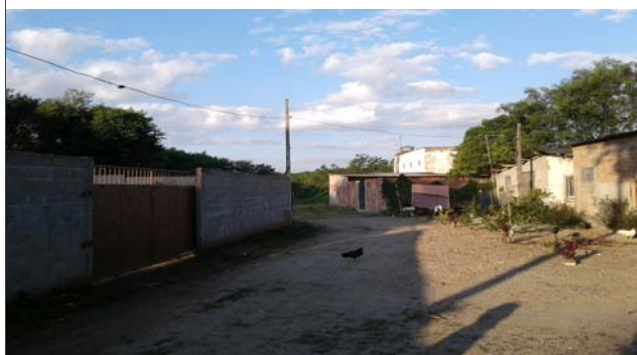
Foto: 1652211306029.jpg ID: 13
Imóveis afetados pelo processo

RECOMENDAÇÕES DE MEDIDAS ESTRUTURAIS E NÃO ESTRUTURAIS:

- Proteção superficial das margens (intervenções de pequeno porte; gabião, manta, impermeabilização asfáltica, solo-cimento, argamassa, tela ou outros métodos)

- Controle da drenagem superficial e erosão do solo (melhoria na infiltração, disciplinamento das águas, estabilização de taludes)
- Intervenções no canal para redução da vazão (recomposição do canal ou modificações na forma e trajeto; exige estudos hidrológicos e projetos específicos)

- Intervenções no canal para aumento da vazão (como redução da rugosidade do leito; ou drenagem, ou alteração de estruturas, demanda estudos hidrológicos e projetos específicos)

- Construção de piscinões (reservatórios de amortização) e/ou parques lineares e áreas de lazer (áreas de acumulação local)
- Proteção superficial das margens (recuperação e proteção vegetal)

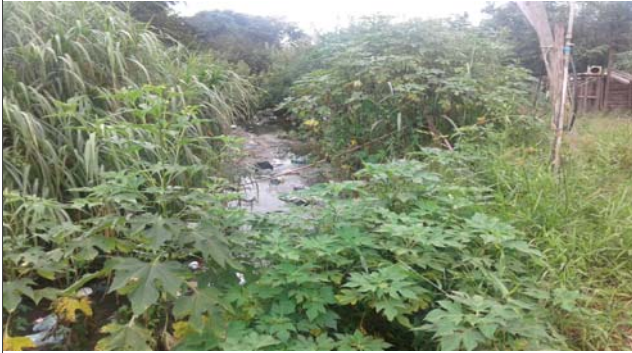
Foto: 1652359889397.jpg ID: 12
Detalhe do canal

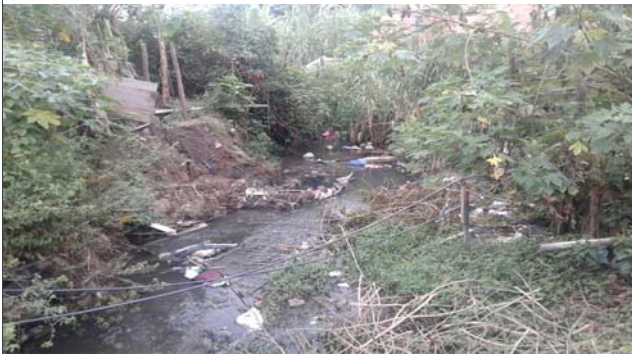
Foto: 1652362118959.jpg ID: 14
Detalhe do canal

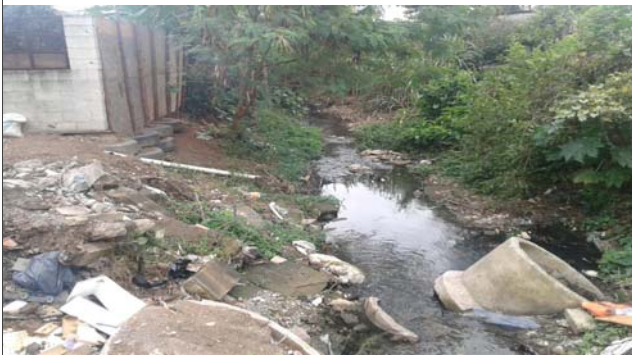
Foto: 1652362227479.jpg ID: 15
Detalhe do canal

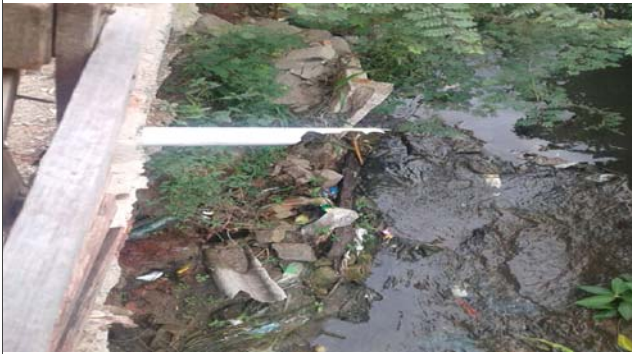
Foto: 1652360213837.jpg ID: 23
Presença de cicatriz de escorregamento pretérito, Evidência de movimentação em estruturas

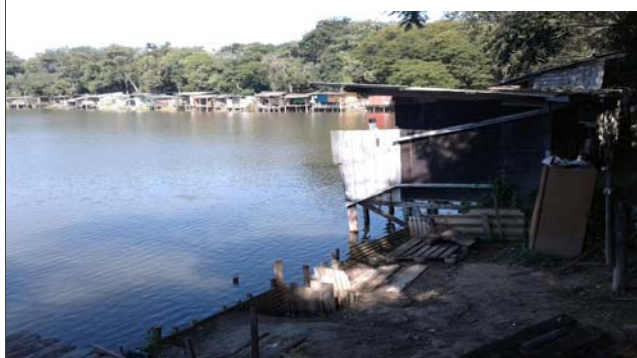
Foto: 1652189111728.jpg ID: 24
Visão geral da área, Imóveis afetados pelo processo

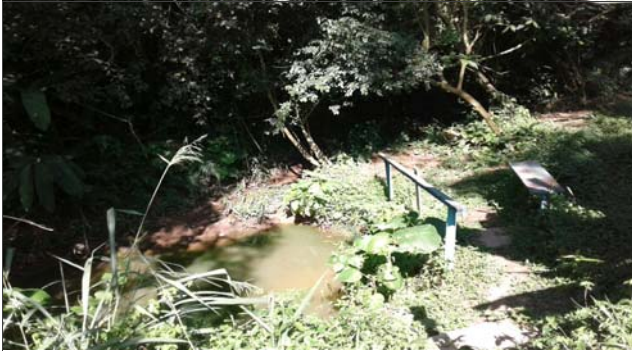
Foto: 1652200034775.jpg ID: 31
Detalhe do canal

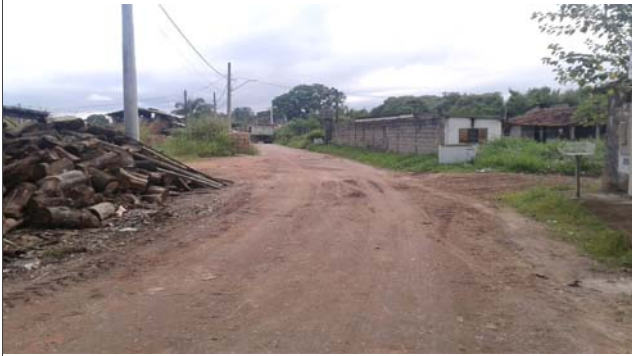
Foto: 1652366927060.jpg ID: 12
Visão geral da drenagem

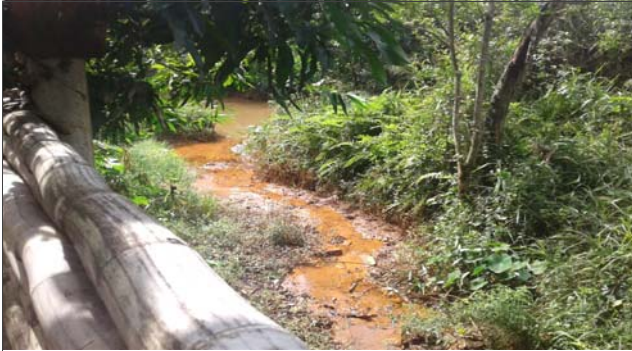
Foto: 1652367666542.jpg ID: 21
Detalhe do canal

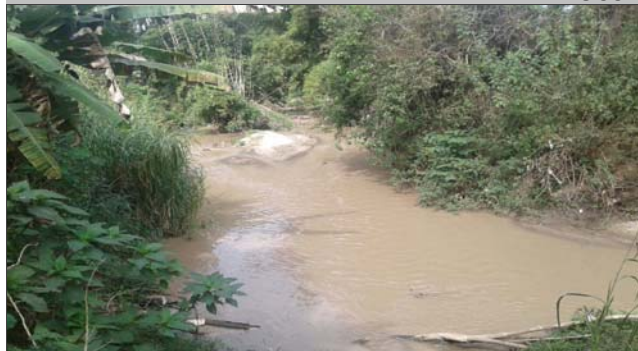
Foto: 1652280311078.jpg ID: 11
Visão geral do setor, Visão geral da drenagem, Detalhe do canal

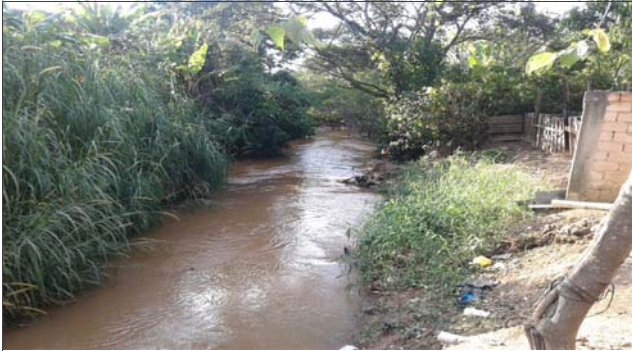
Foto: 1651602806946.jpg ID: 11
Visão geral da drenagem

- Controle da drenagem superficial e erosão do solo (melhoria na infiltração, disciplinamento das águas, estabilização de taludes)
- Intervenções no canal para redução da vazão (recomposição do canal ou modificações na forma e trajeto; exige estudos hidrológicos e projetos específicos)

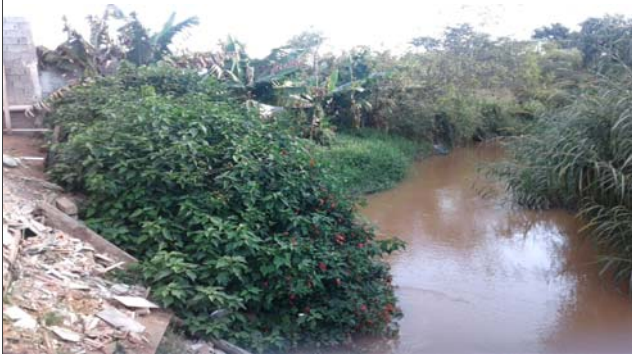
Foto: 1651602847206.jpg ID: 12
Visão geral da drenagem

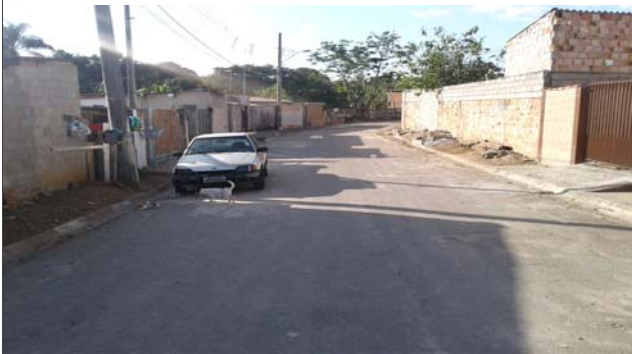
Foto: 1651603606533.jpg ID: 13
Imóveis afetados pelo processo

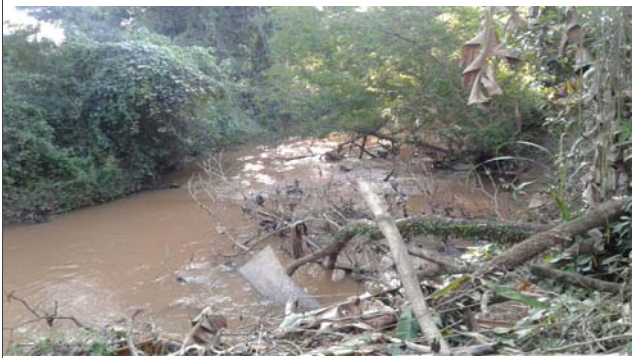
Foto: 1651604004507.jpg ID: 14
Visão geral da drenagem

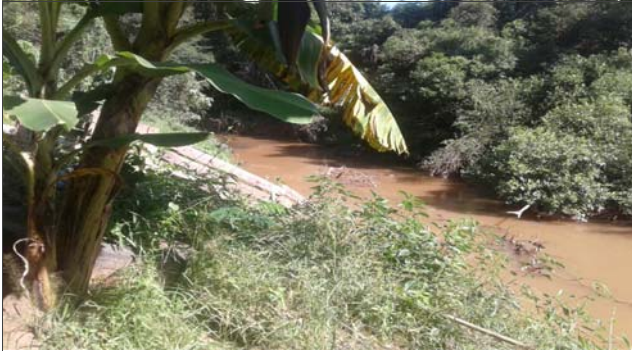
Foto: 1652114101173.jpg ID: 11
Visão geral da drenagem, Detalhe do canal

- Controle da drenagem superficial e erosão do solo (melhoria na infiltração, disciplinamento das águas, estabilização de taludes)
- Intervenções no canal para redução da vazão (recomposição do canal ou modificações na forma e trajeto; exige estudos hidrológicos e projetos específicos)
