IDENTIFICAÇÃO E LOCALIZAÇÃO

Município: Paraibuna **Nome da área:** PAR/001 **Setor de Risco:** PAR/001/001/INU/R2/V1
Endereço: Estrada Laranjeiras **Bairro:** Laranjeiras
Condições de acesso: Livre para ambulância, ônibus e caminhões **Data:** 09/03/2022
Equipe: Mario Rubens, Mikhael **Latitude:** 7412615 **Longitude:** 432347 **Sirgas 2000/UTM 23S**
Município fronteira: Paraibuna 100%

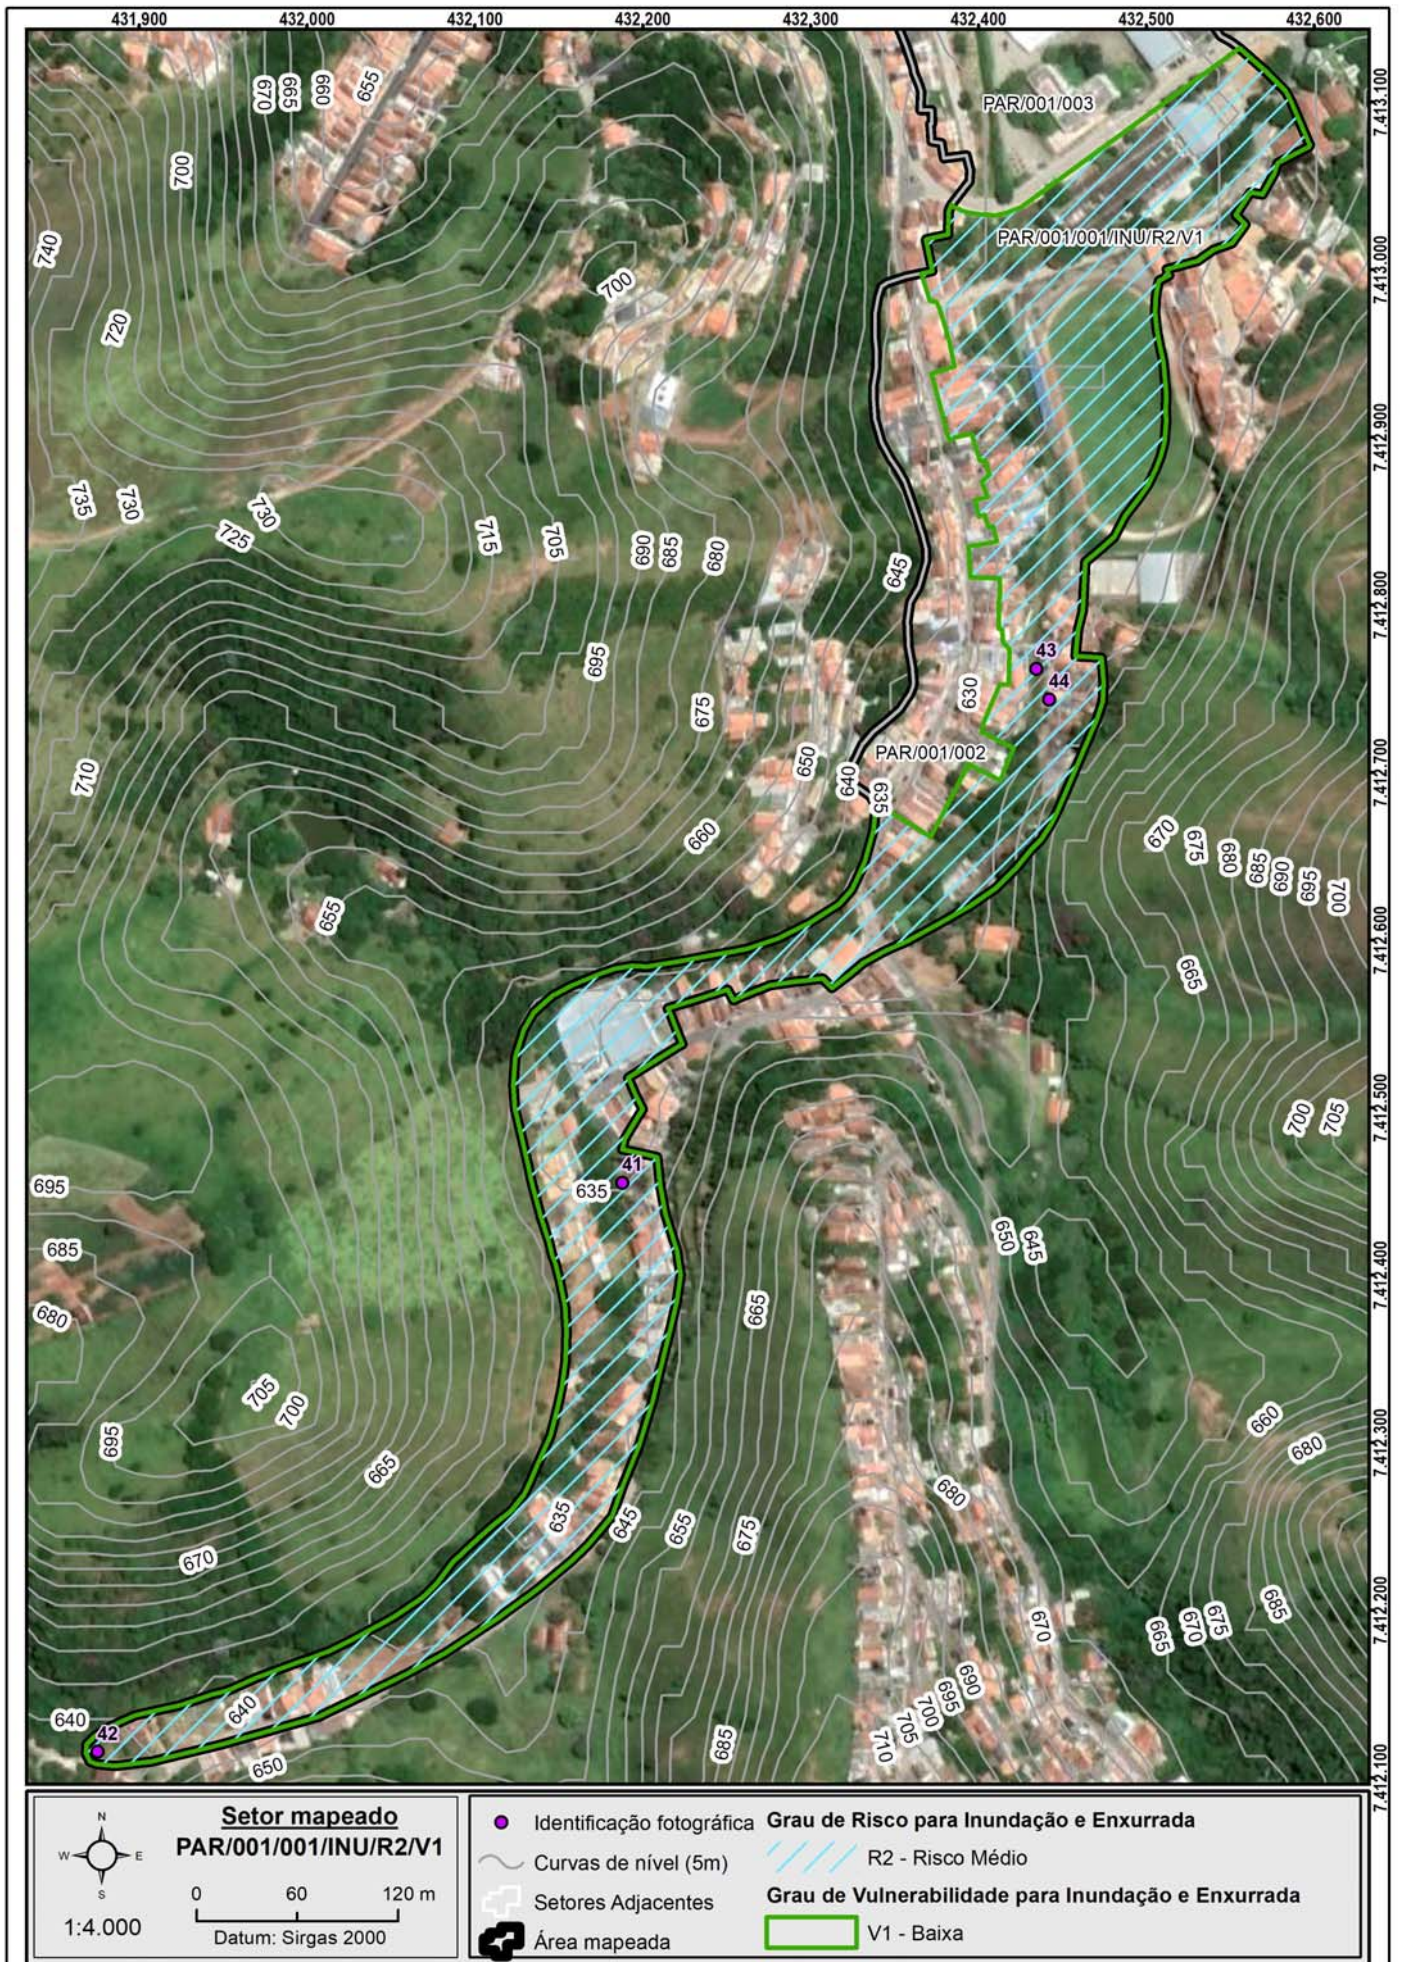
Sector mapeado
PAR/001/001/INU/R2/V1

Grau de Vulnerabilidade para Inundação e Enxurrada
 V1 - Baixa

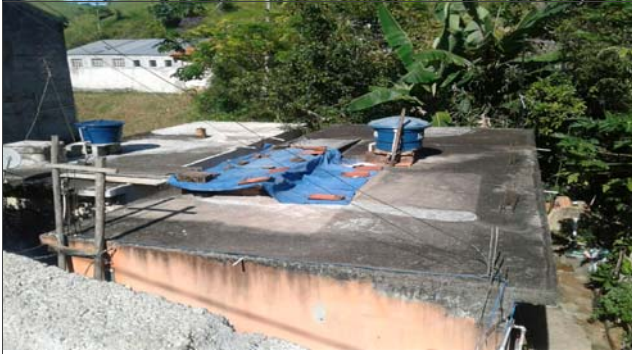
Foto: 1646827514966.jpg ID: 41

Visão geral da área, Imóveis afetados pelo processo

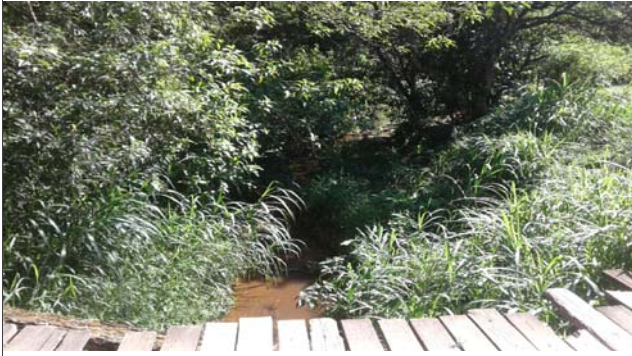
Foto: 1646829364959.jpg ID: 42

Visão geral da drenagem

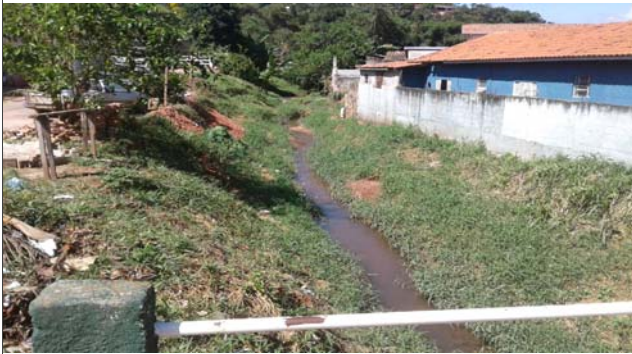
Foto: 1646833243312.jpg ID: 43

Visão geral da área, Detalhe do canal,

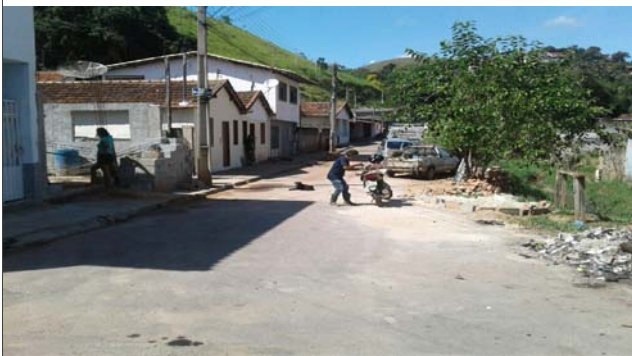
Foto: 1646833405684.jpg ID: 44

Visão geral da área, Imóveis afetados pelo processo

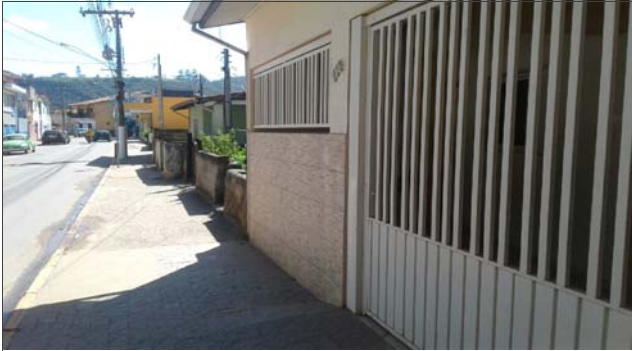
Foto: 1646831096337.jpg ID: 51

Visão geral da área, Imóveis afetados pelo processo

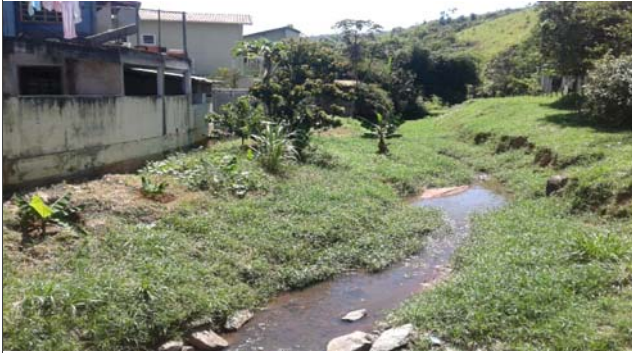
Foto: 1646834427362.jpg ID: 52

Visão geral da drenagem,

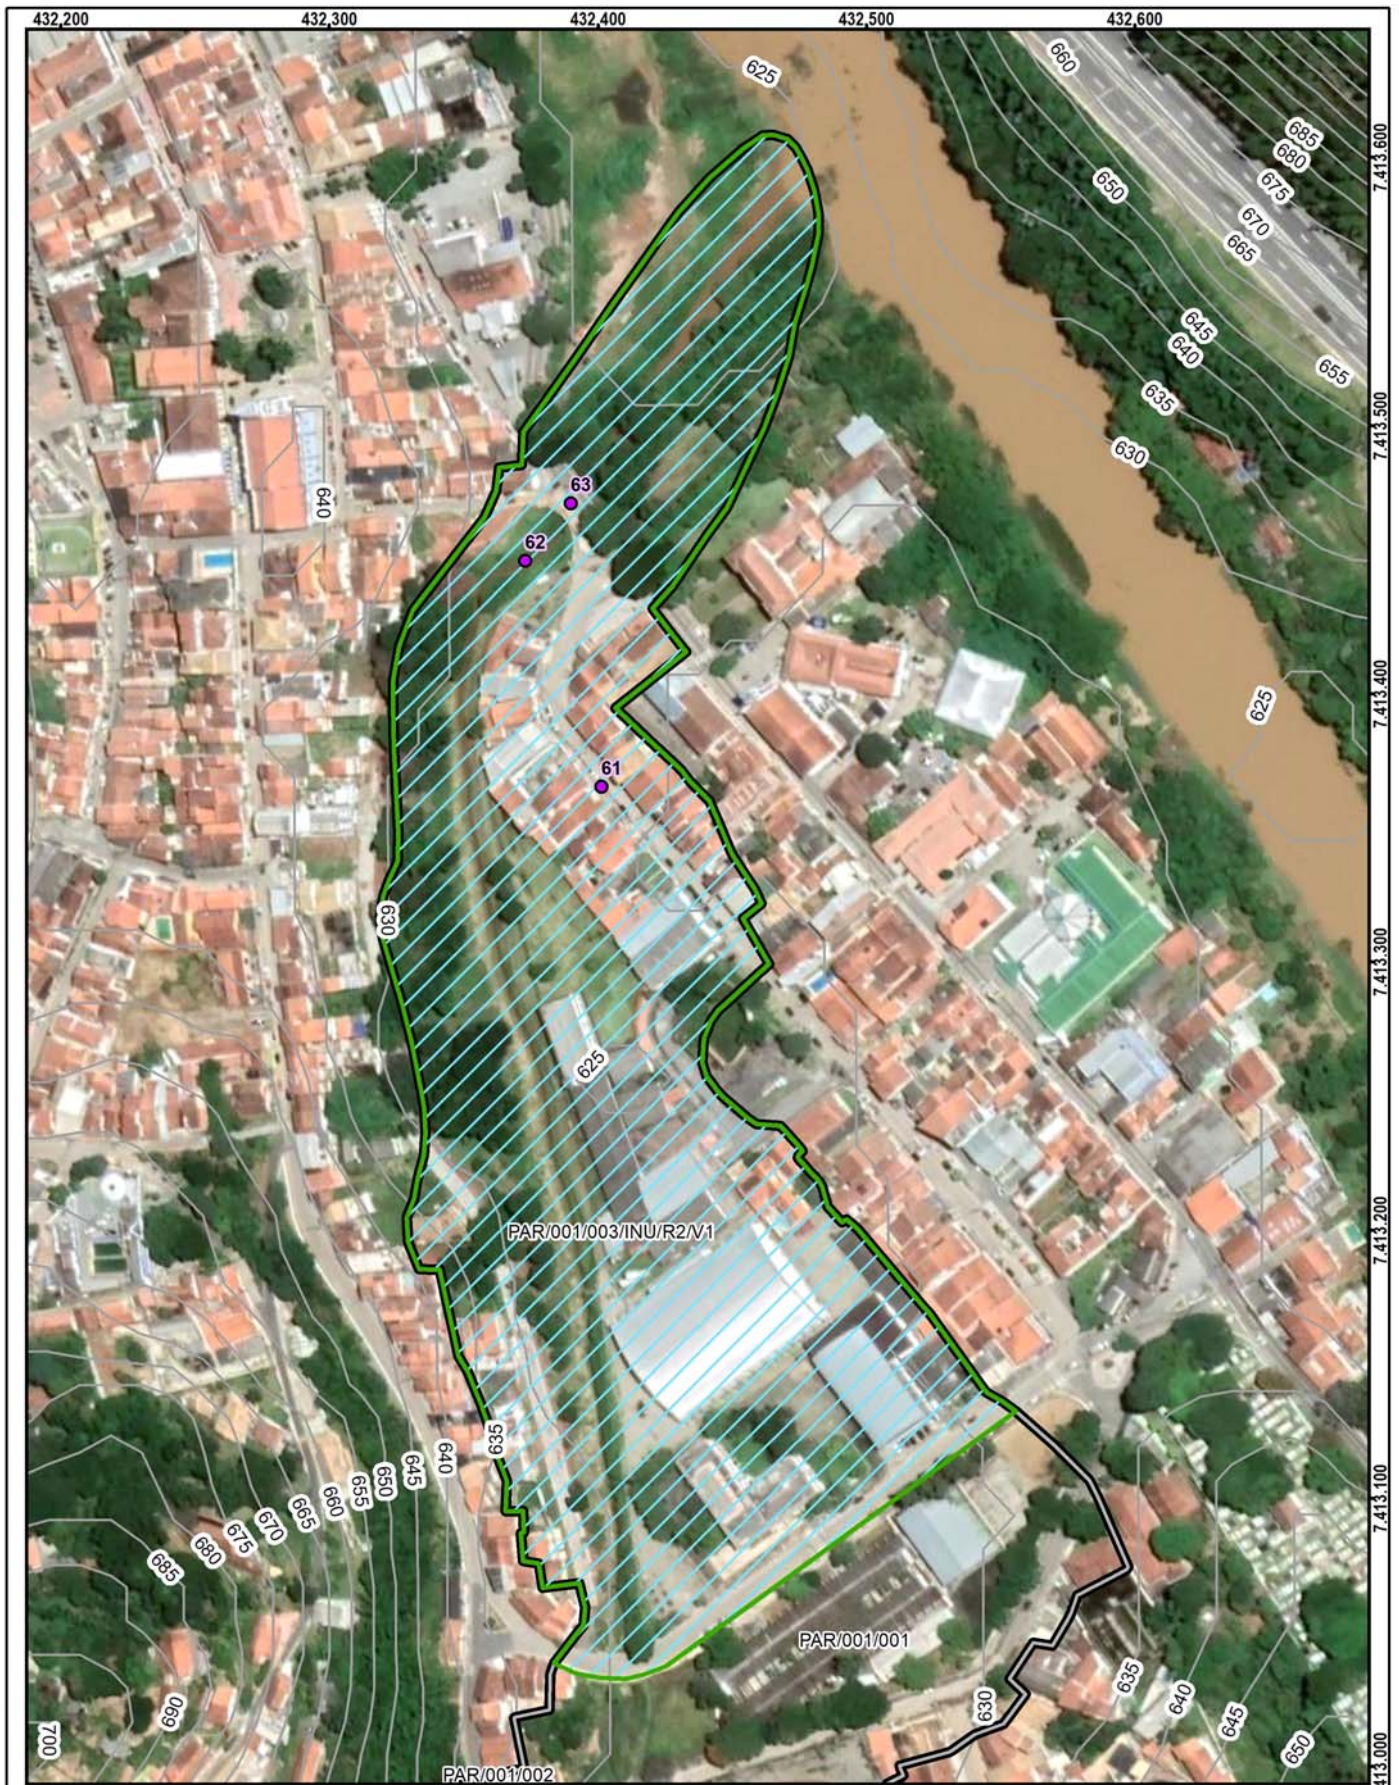
Sector mapeado
PAR/001/003/INU/R2/V1

Grau de Vulnerabilidade para Inundação e Enxurrada
V1 - Baixa

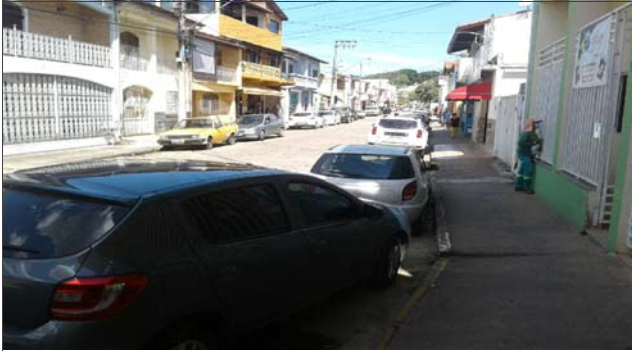
Foto: 1646846626899.jpg ID: 61

Visão geral da área, Imóveis afetados pelo processo

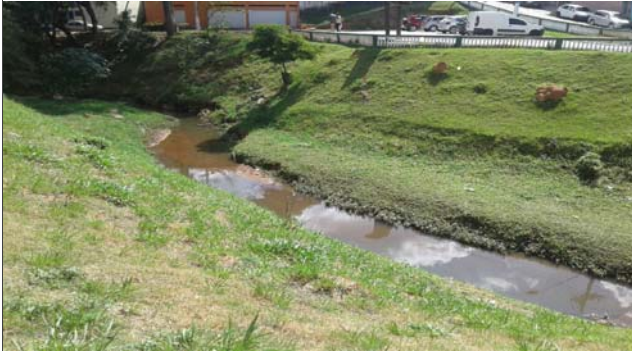
Foto: 1646846935214.jpg ID: 62

Visão geral da drenagem, Detalhe do canal,

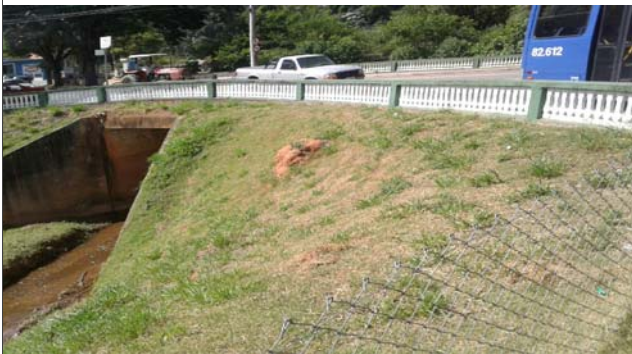
Foto: 1646847293521.jpg ID: 63

detalhe para intervenções no canal,

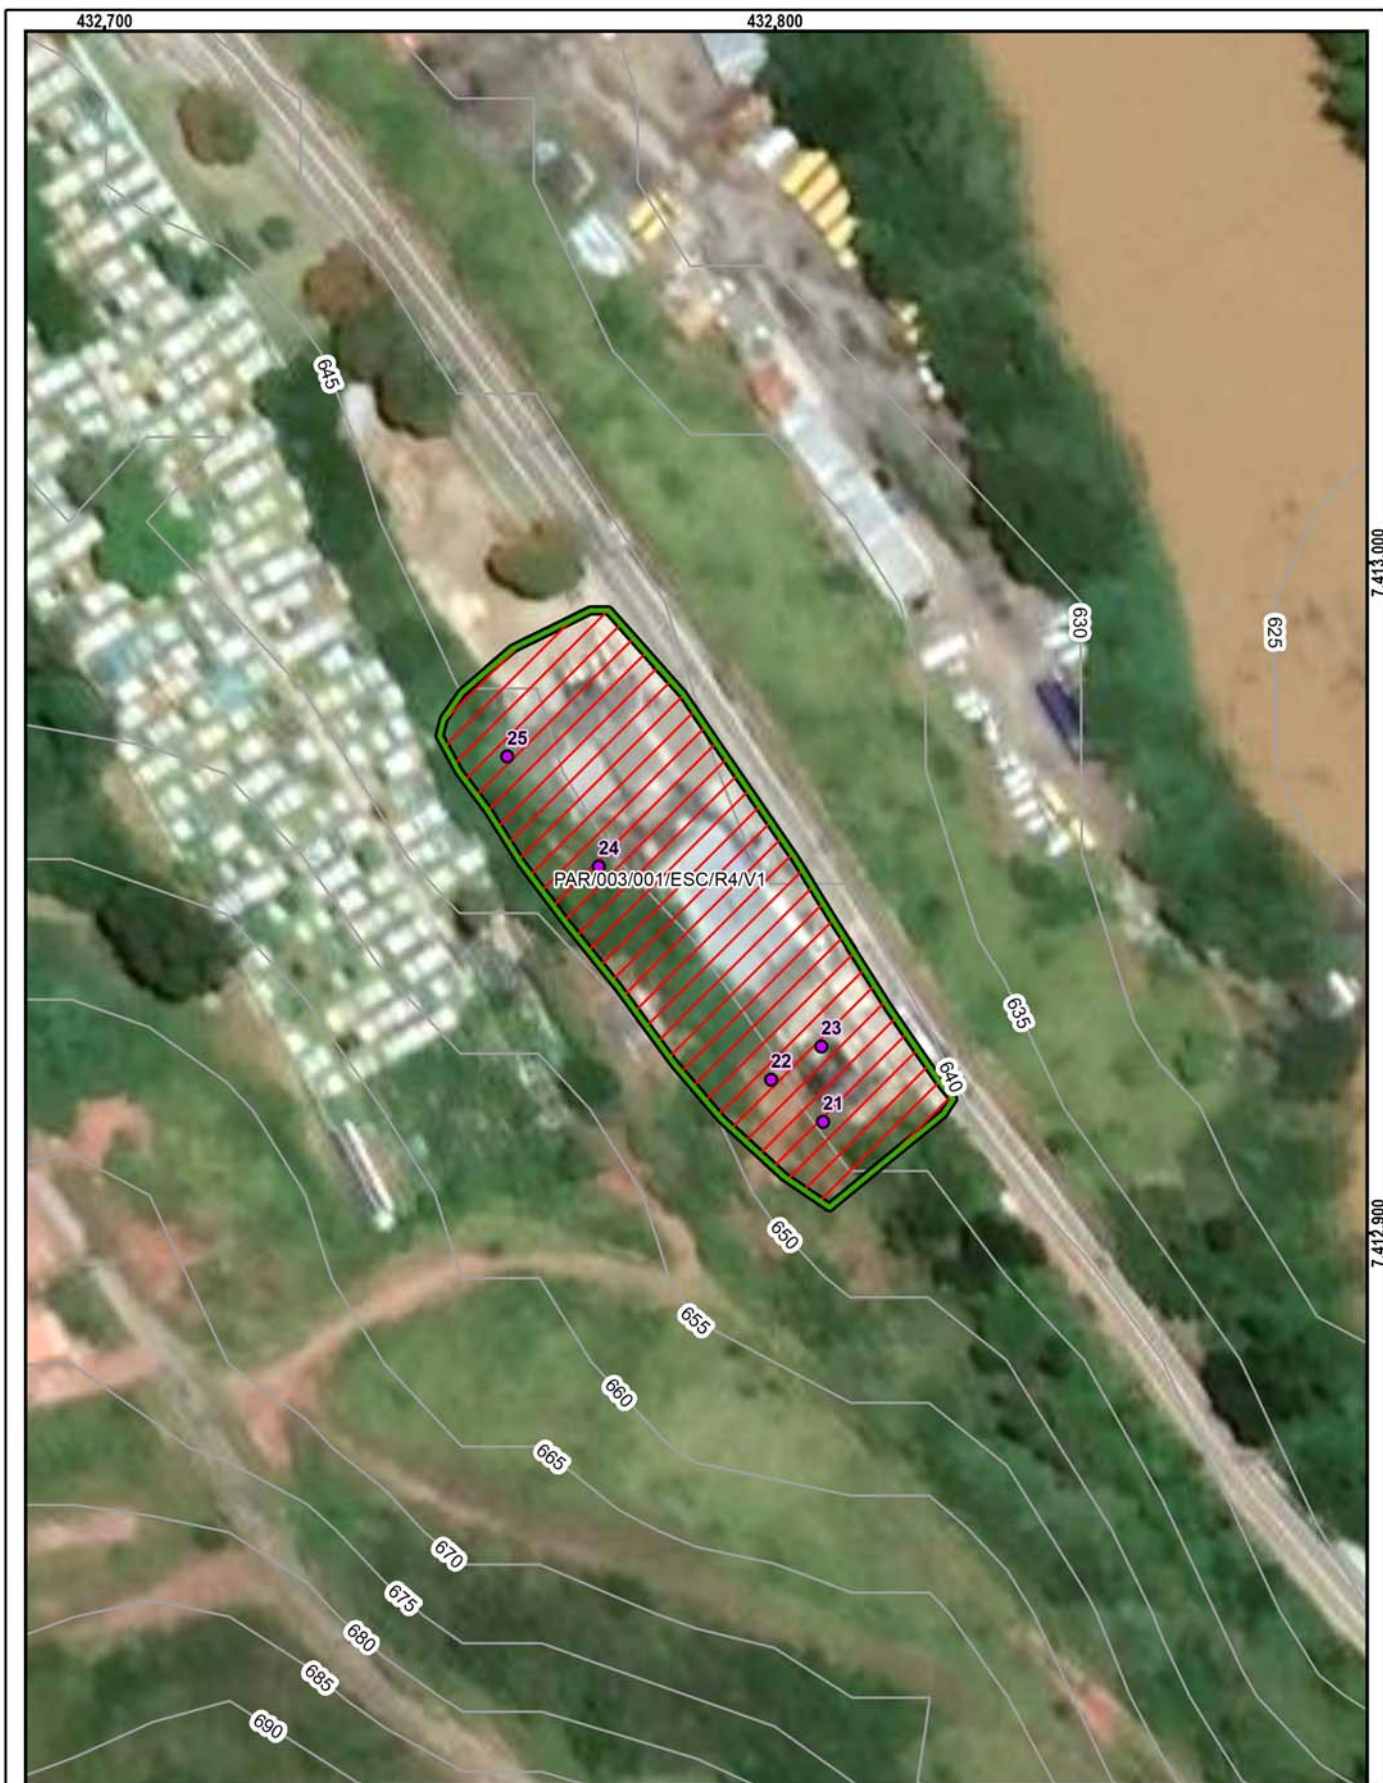
Setor mapeado
PAR/003/001/ESC/R4/V1

Grau de Vulnerabilidade para Escorregamento
 V1 - Baixa

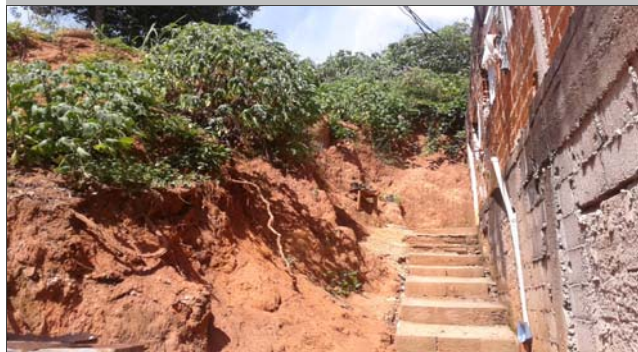
Foto: 1645794341755.jpg ID: 21
Talude de corte com solo exposto

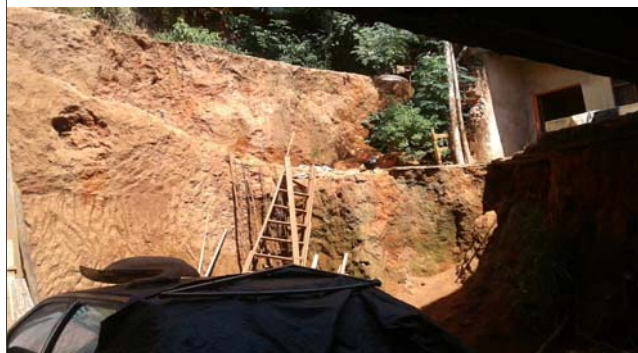
Foto: 1645795015466.jpg ID: 22
Formação de processo erosivo, Moradia sujeita a risco de escorregamento, Presença de cicatriz de escorregamento pretérito, Talude de corte com solo exposto

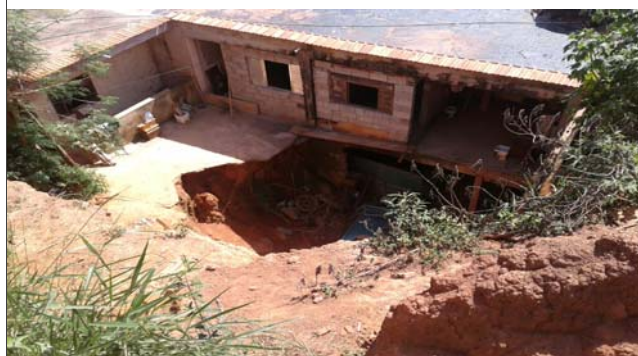
Foto: 1645795150726.jpg ID: 23
Evidência de movimentação no terreno, Formação de processo erosivo, Moradia sujeita a risco de escorregamento, Presença de cicatriz de escorregamento pretérito, Talude de corte com solo exposto

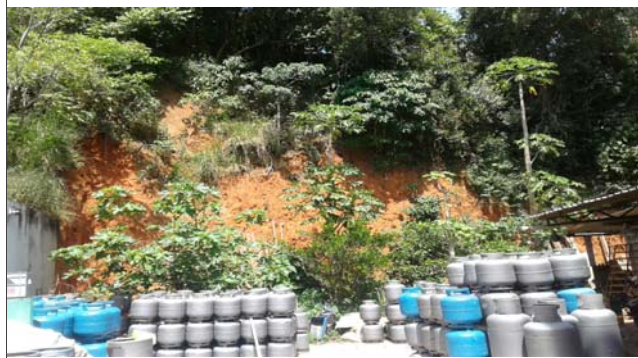
Foto: 1645796954864.jpg ID: 25
Formação de processo erosivo, Presença de cicatriz de escorregamento pretérito, Talude de corte com solo exposto

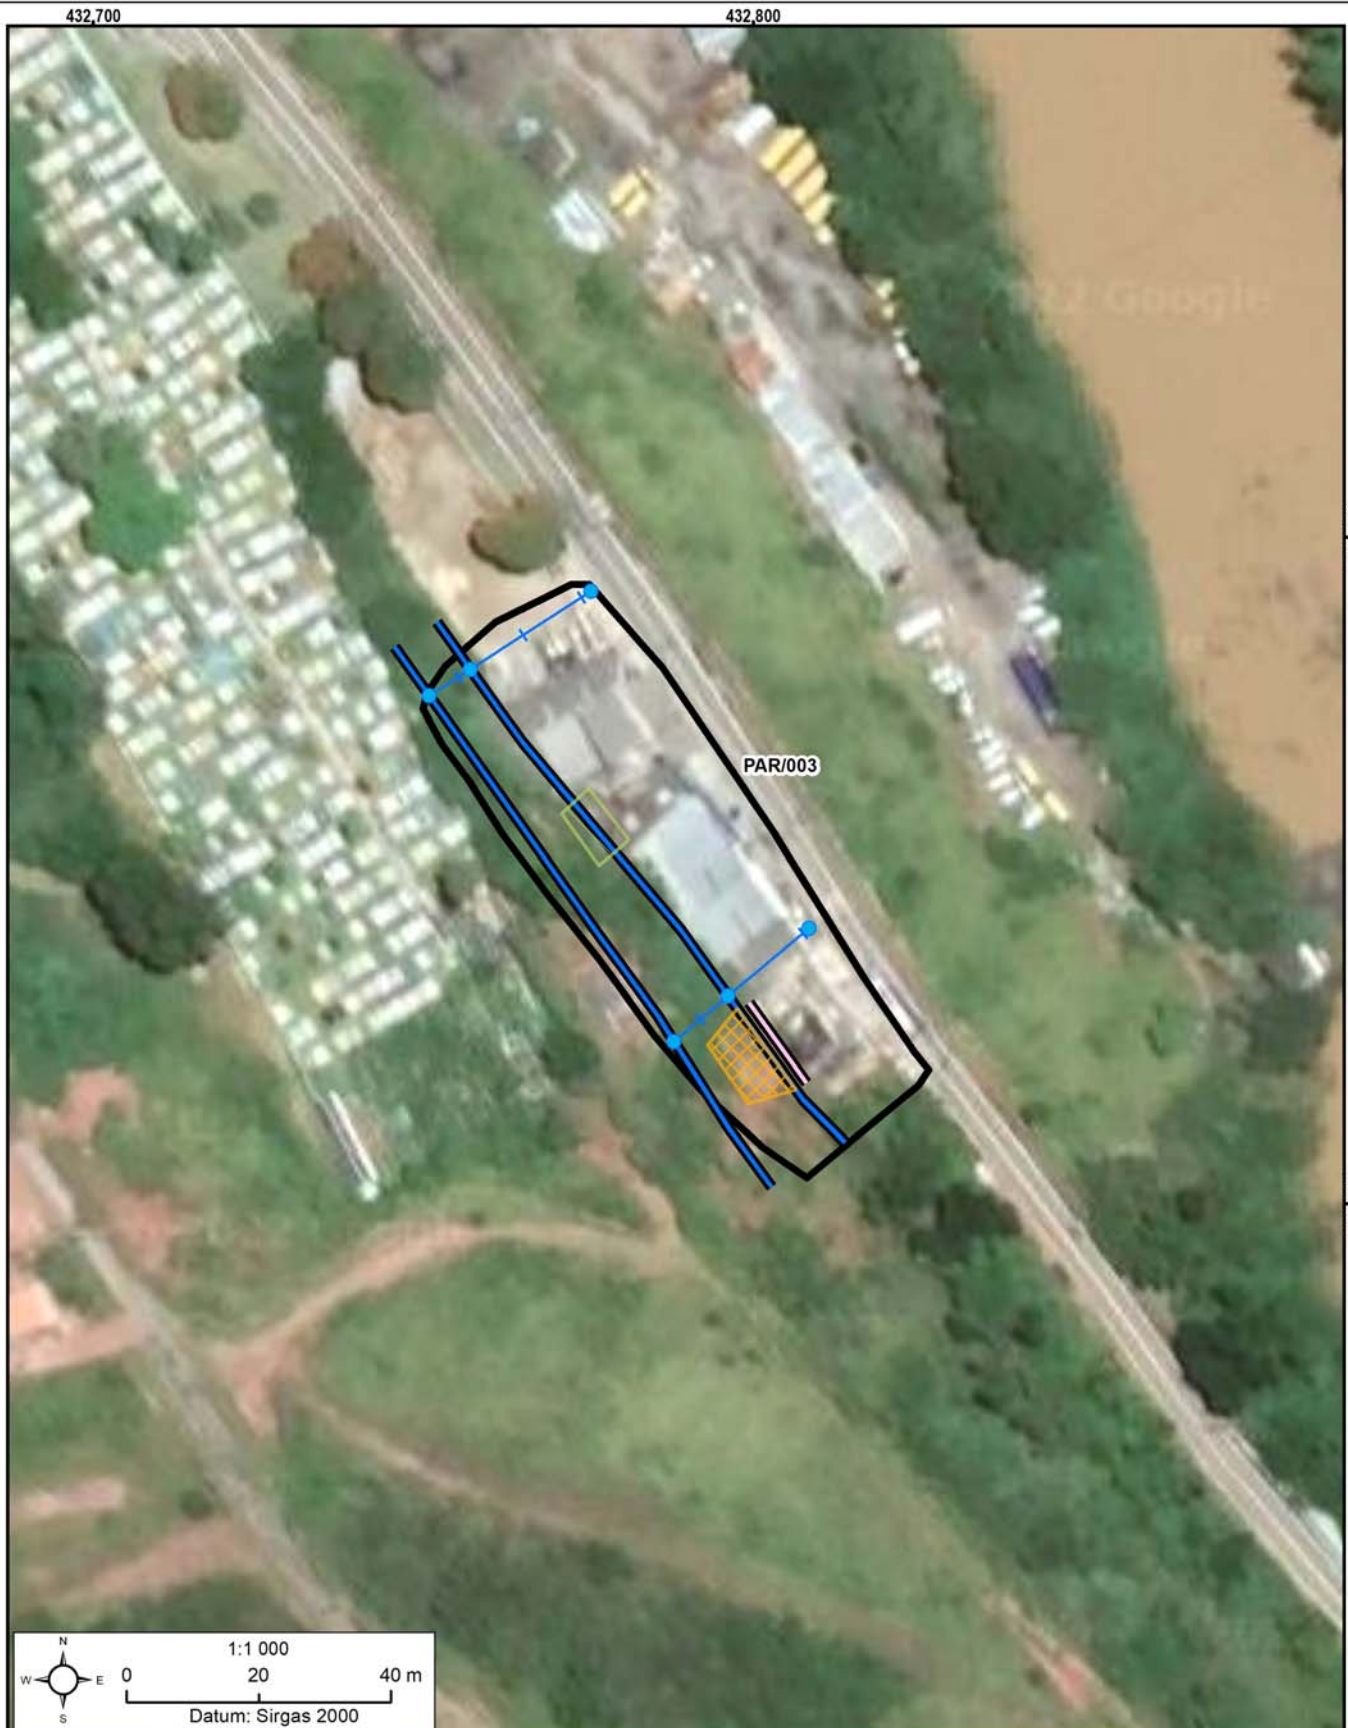
Área mapeada: PAR/003

As concepções da tipologia de obras e sua distribuição em cada área devem obrigatoriamente ser validados em estudo de projeto básico ou executivo, antes de qualquer tipo de uso, exceto o de estimativa dos custos de obras.

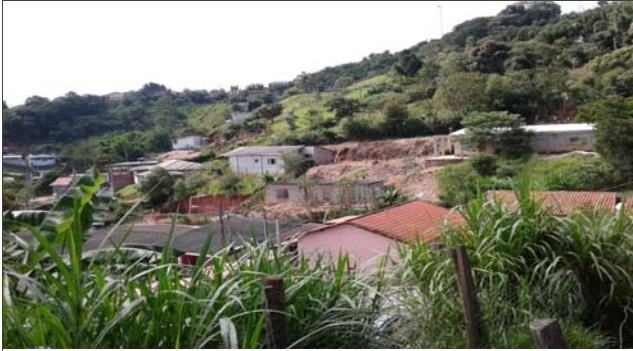
Foto: 1647263631216.jpg ID: 21
Visão geral do setor, Talude de corte com solo exposto

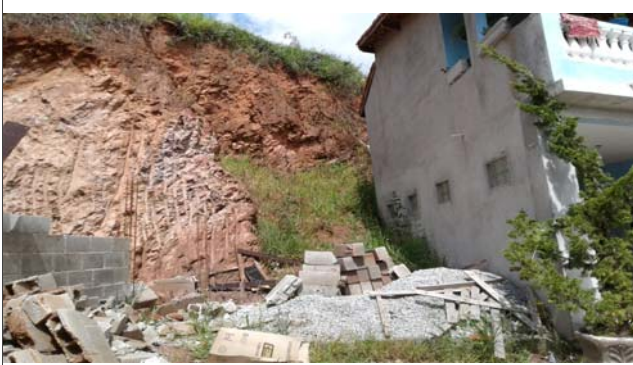
Foto: 1647266164828.jpg ID: 23
Talude de corte com solo exposto

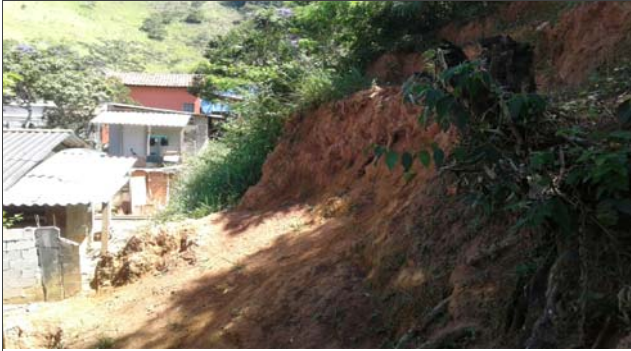
Foto: 1646662266832.jpg

Depósito de escorregamento pretérito, Formação de processo erosivo, Presença de cicatriz de escorregamento pretérito, Talude de corte com solo exposto

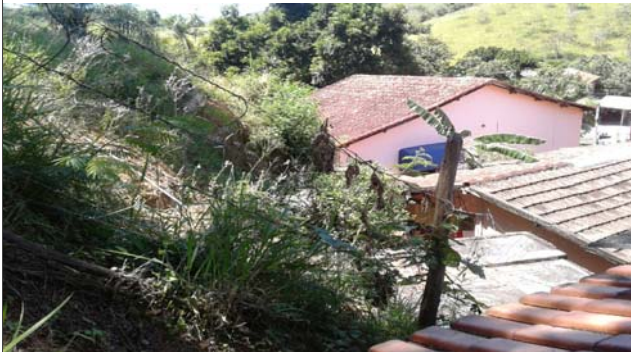
Foto: 1646662516418.jpg

Moradia sujeita a risco de escorregamento, Talude de corte com solo exposto

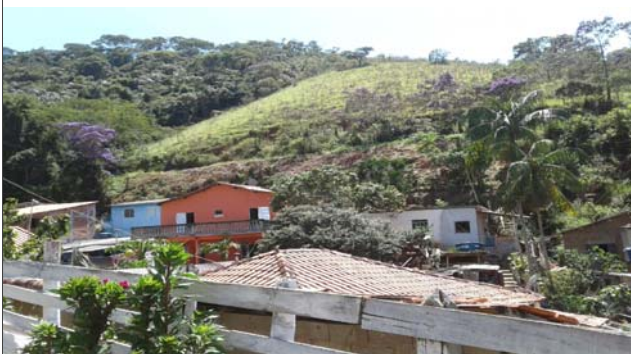
Foto: 1646663396341.jpg

Visão geral do setor, Moradia sujeita a risco de escorregamento

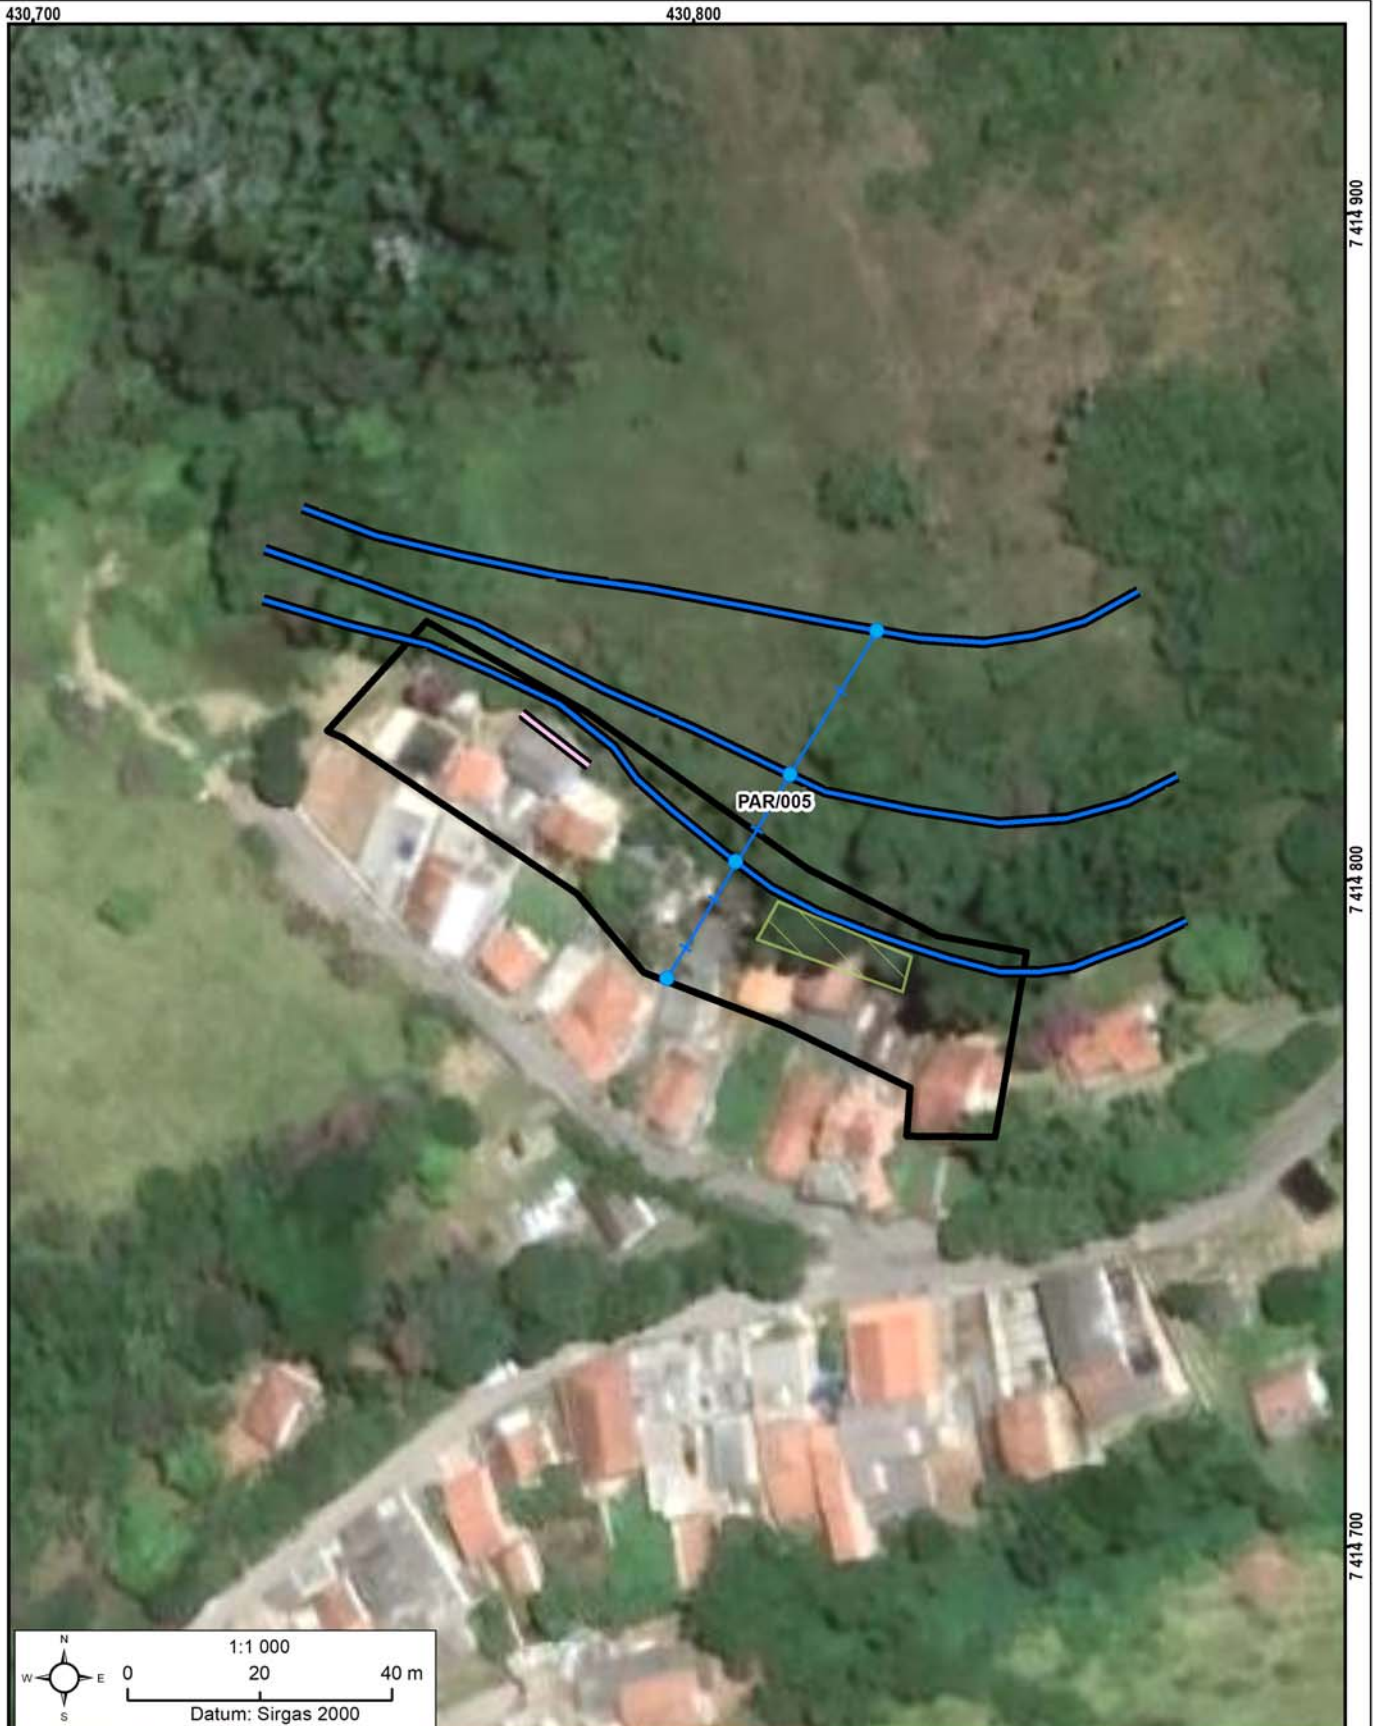
Área mapeada: PAR/005

As concepções da tipologia de obras e sua distribuição em cada área devem obrigatoriamente ser validados em estudo de projeto básico ou executivo, antes de qualquer tipo de uso, exceto o de estimativa dos custos de obras.

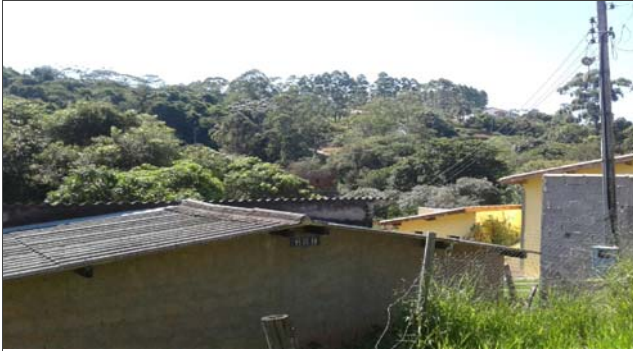
Foto: 1646658313044.jpg ID: 11
Visão geral do setor, Moradia sujeita a risco de escorregamento

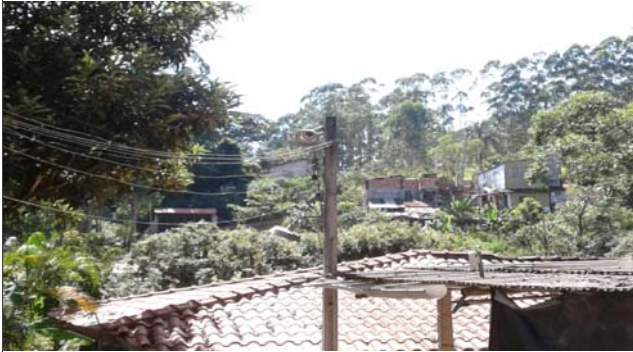
Foto: 1646658451669.jpg ID: 12
Visão geral do setor, Moradia sujeita a risco de escorregamento

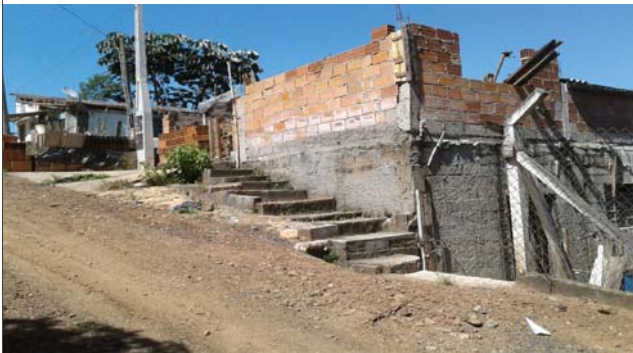
Foto: 1646659598620.jpg ID: 13
Visão geral do setor, Moradia sujeita a risco de escorregamento

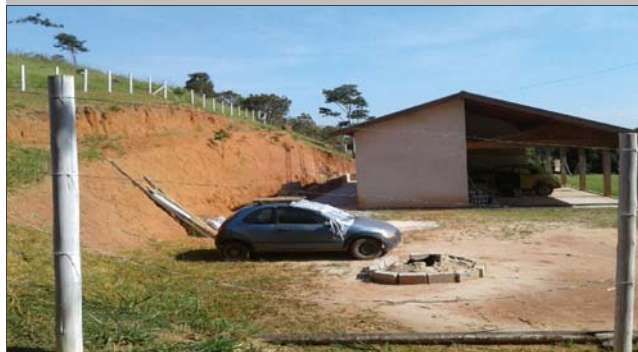
Foto: 1646741705203.jpg ID: 11

Moradia sujeita a risco de escorregamento, Talude de corte com solo exposto

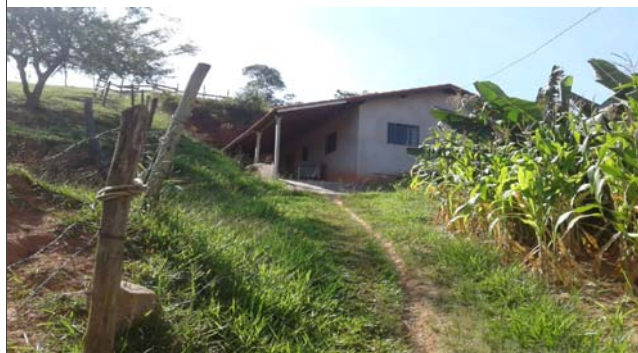
Foto: 1646742925147.jpg ID: 12

Moradia sujeita a risco de escorregamento, Talude de corte com solo exposto

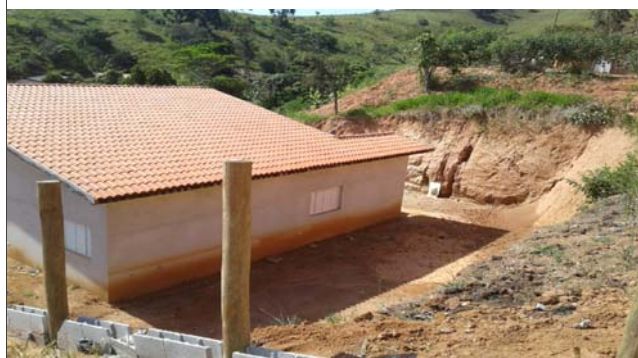
Foto: 1646743298869.jpg ID: 13

Moradia sujeita a risco de escorregamento, Talude de corte com solo exposto

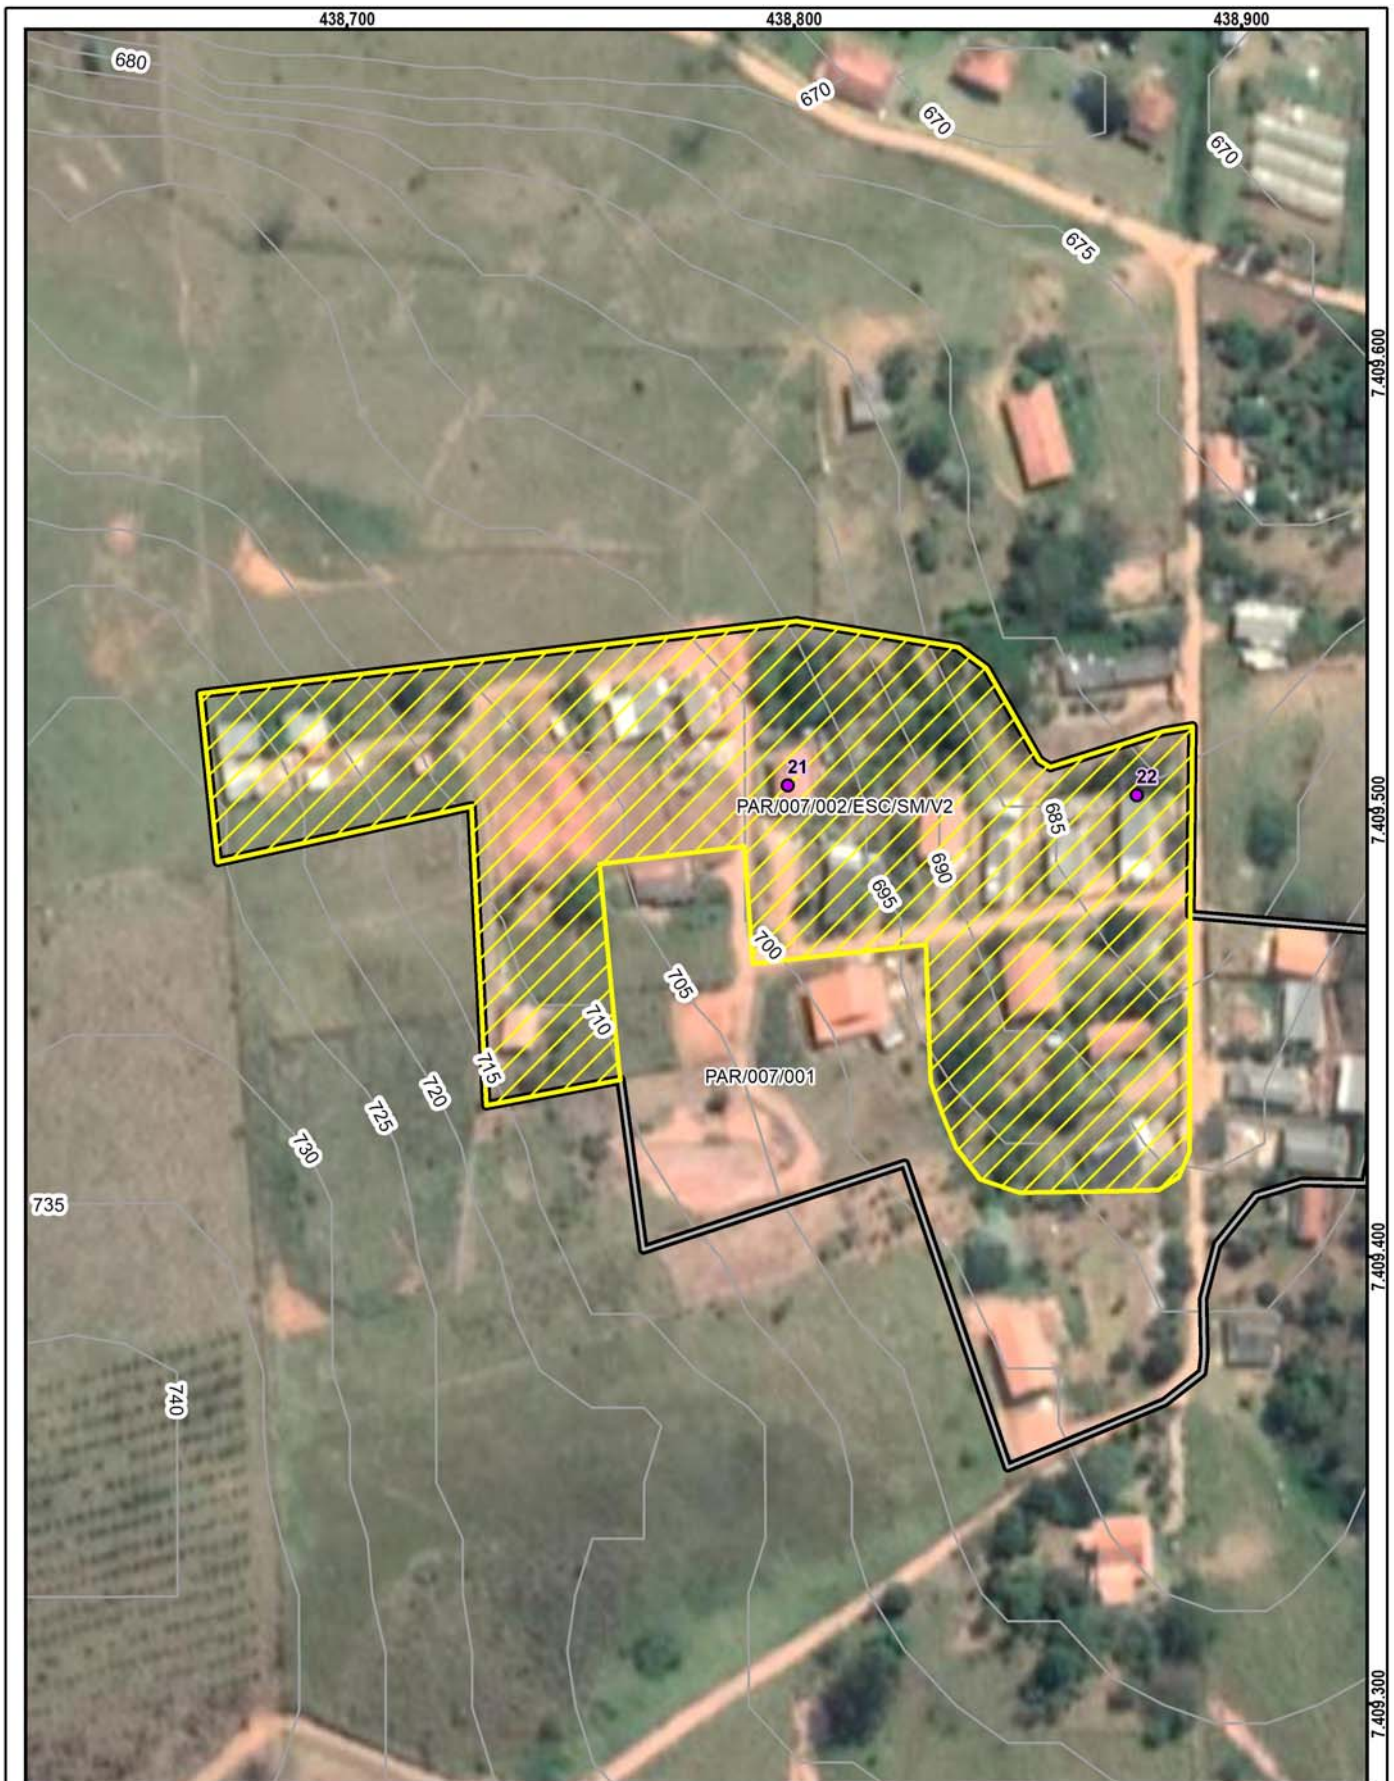
Setor mapeado
PAR/007/002/ESC/SM/V2

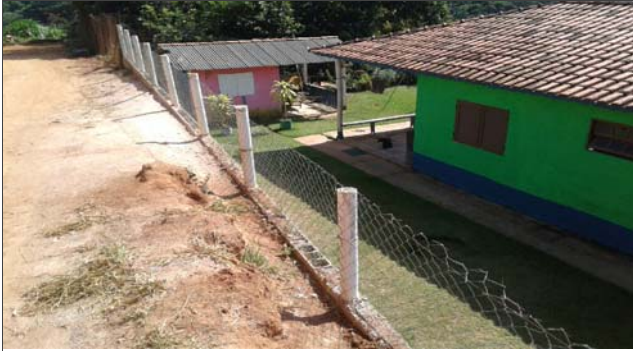
Foto: 1646744141358.jpg ID: 21
Detalhe para intervenção estrutural realizada para mitigação do risco,
