IDENTIFICAÇÃO E LOCALIZAÇÃO

Município: Paraibuna **Nome da área:** PAR/001 **Setor de Risco:** PAR/001/001/INU/R2/V1
Endereço: Estrada Laranjeiras **Bairro:** Laranjeiras
Condições de acesso: Livre para ambulância, ônibus e caminhões **Data:** 09/03/2022
Equipe: Mario Rubens, Mikhael **Latitude:** 7412615 **Longitude:** 432347 **Sirgas 2000/UTM 23S**
Município fronteira: Paraibuna 100%

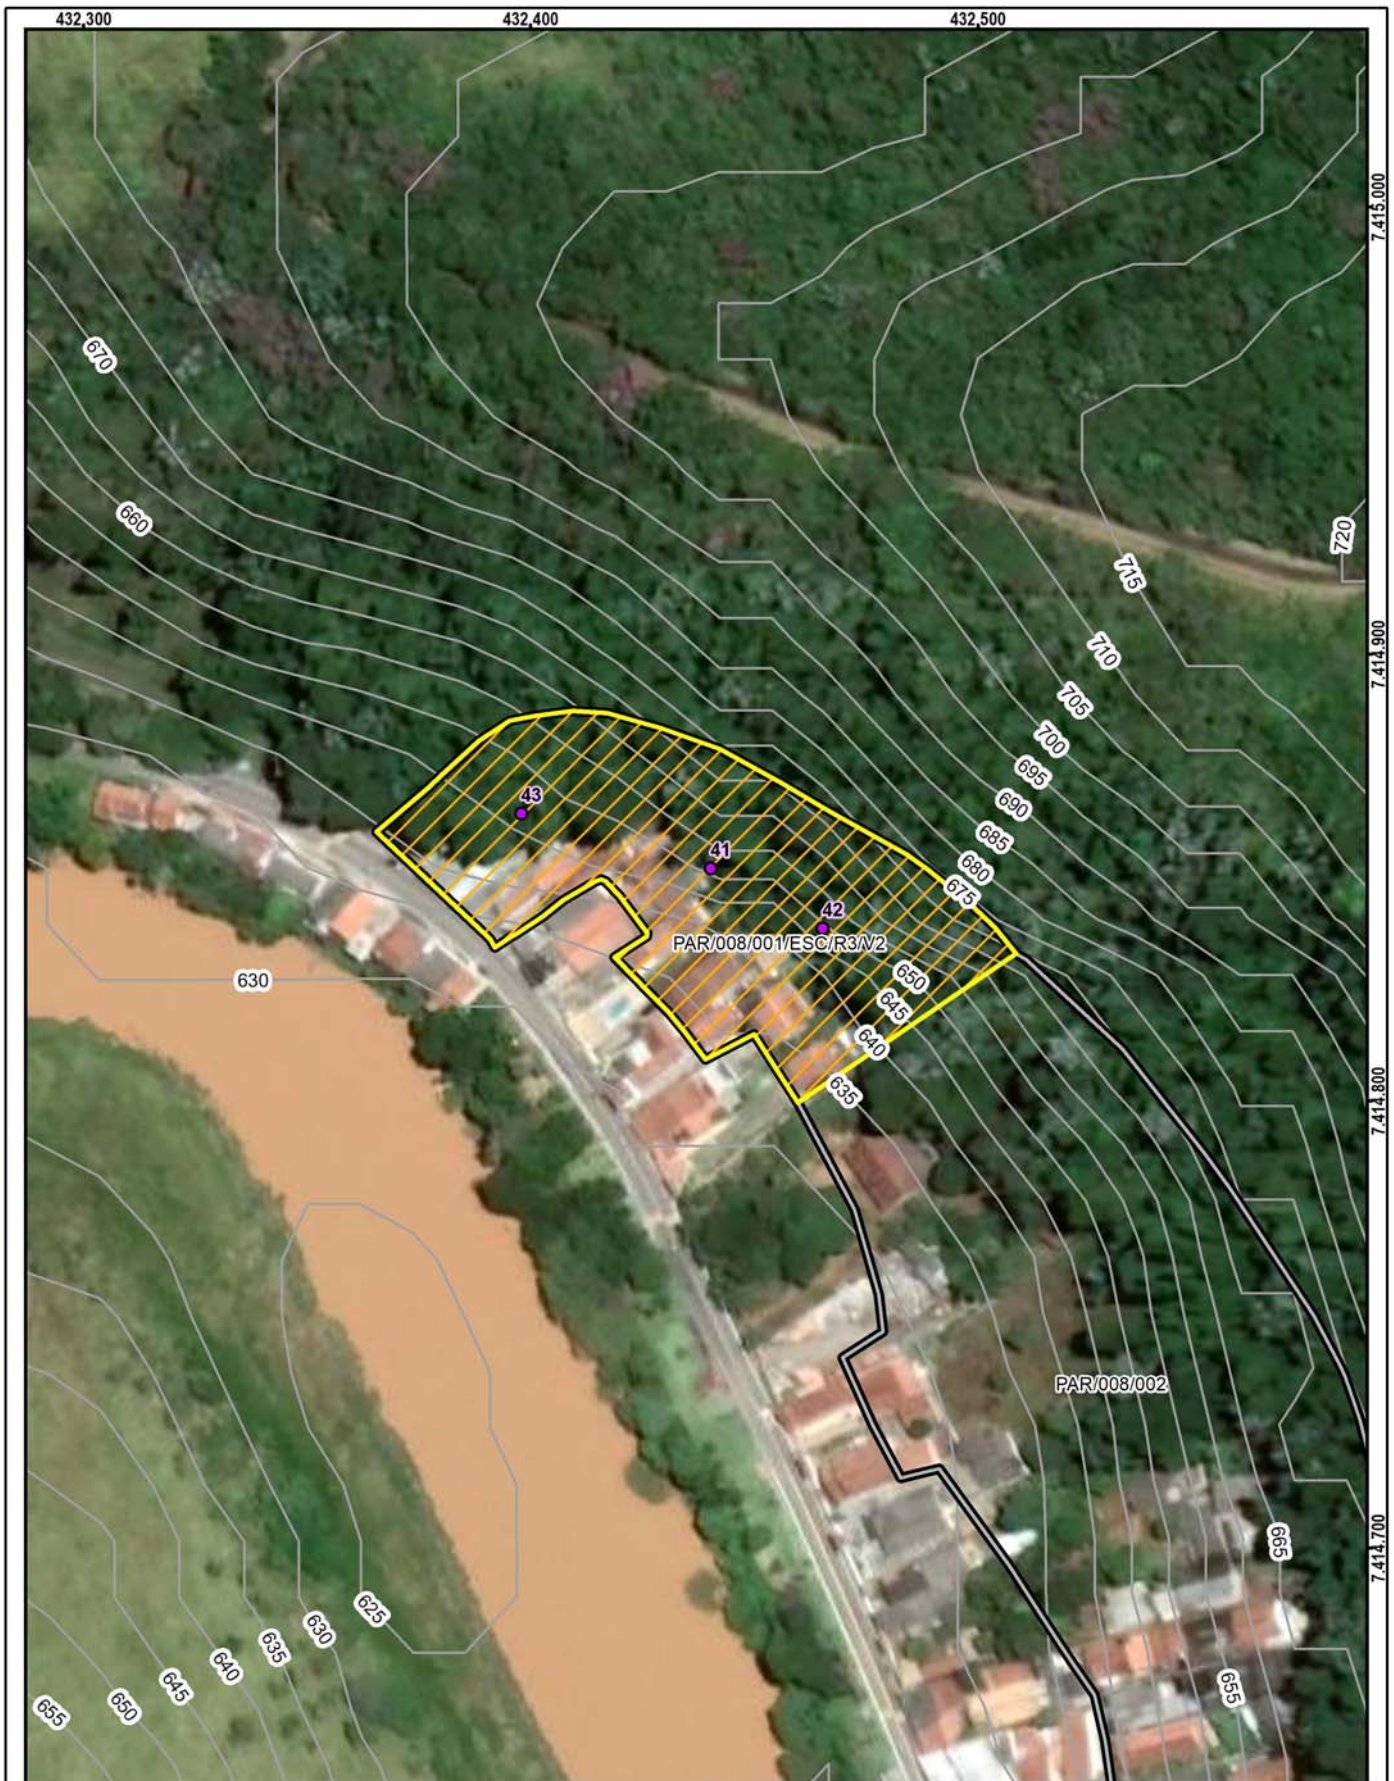
Setor mapeado
PAR/008/001/ESC/R3/V2

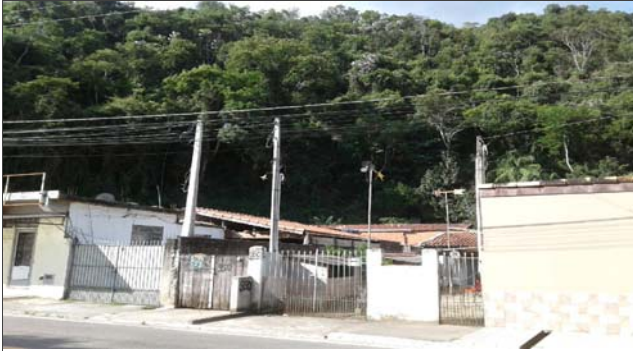
Foto: 1646678969867.jpg ID: 41
Depósito de escorregamento pretérito, Presença de cicatriz de escorregamento pretérito

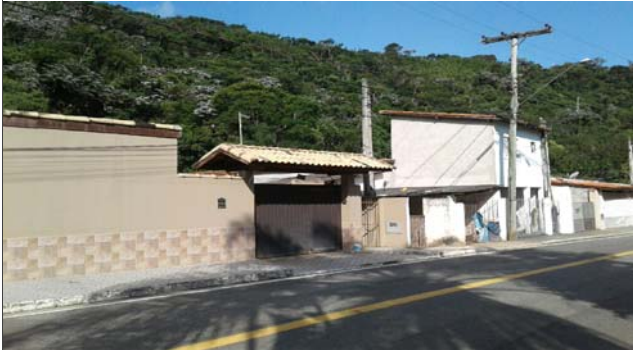
Foto: 1646679093031.jpg ID: 42
Visão geral do setor, Moradia sujeita a risco de escorregamento, Talude natural

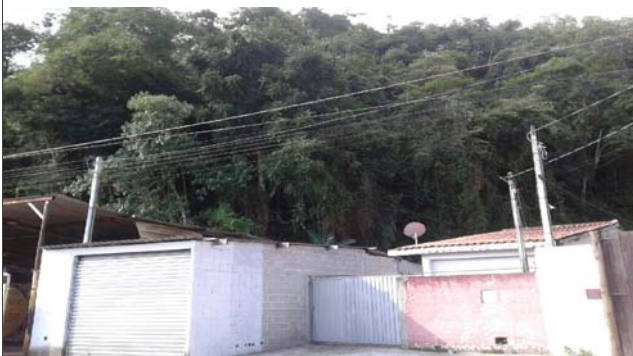
Foto: 1646679359308.jpg ID: 43
Depósito de escorregamento pretérito, Moradia sujeita a risco de escorregamento, Presença de cicatriz de escorregamento pretérito, Talude natural

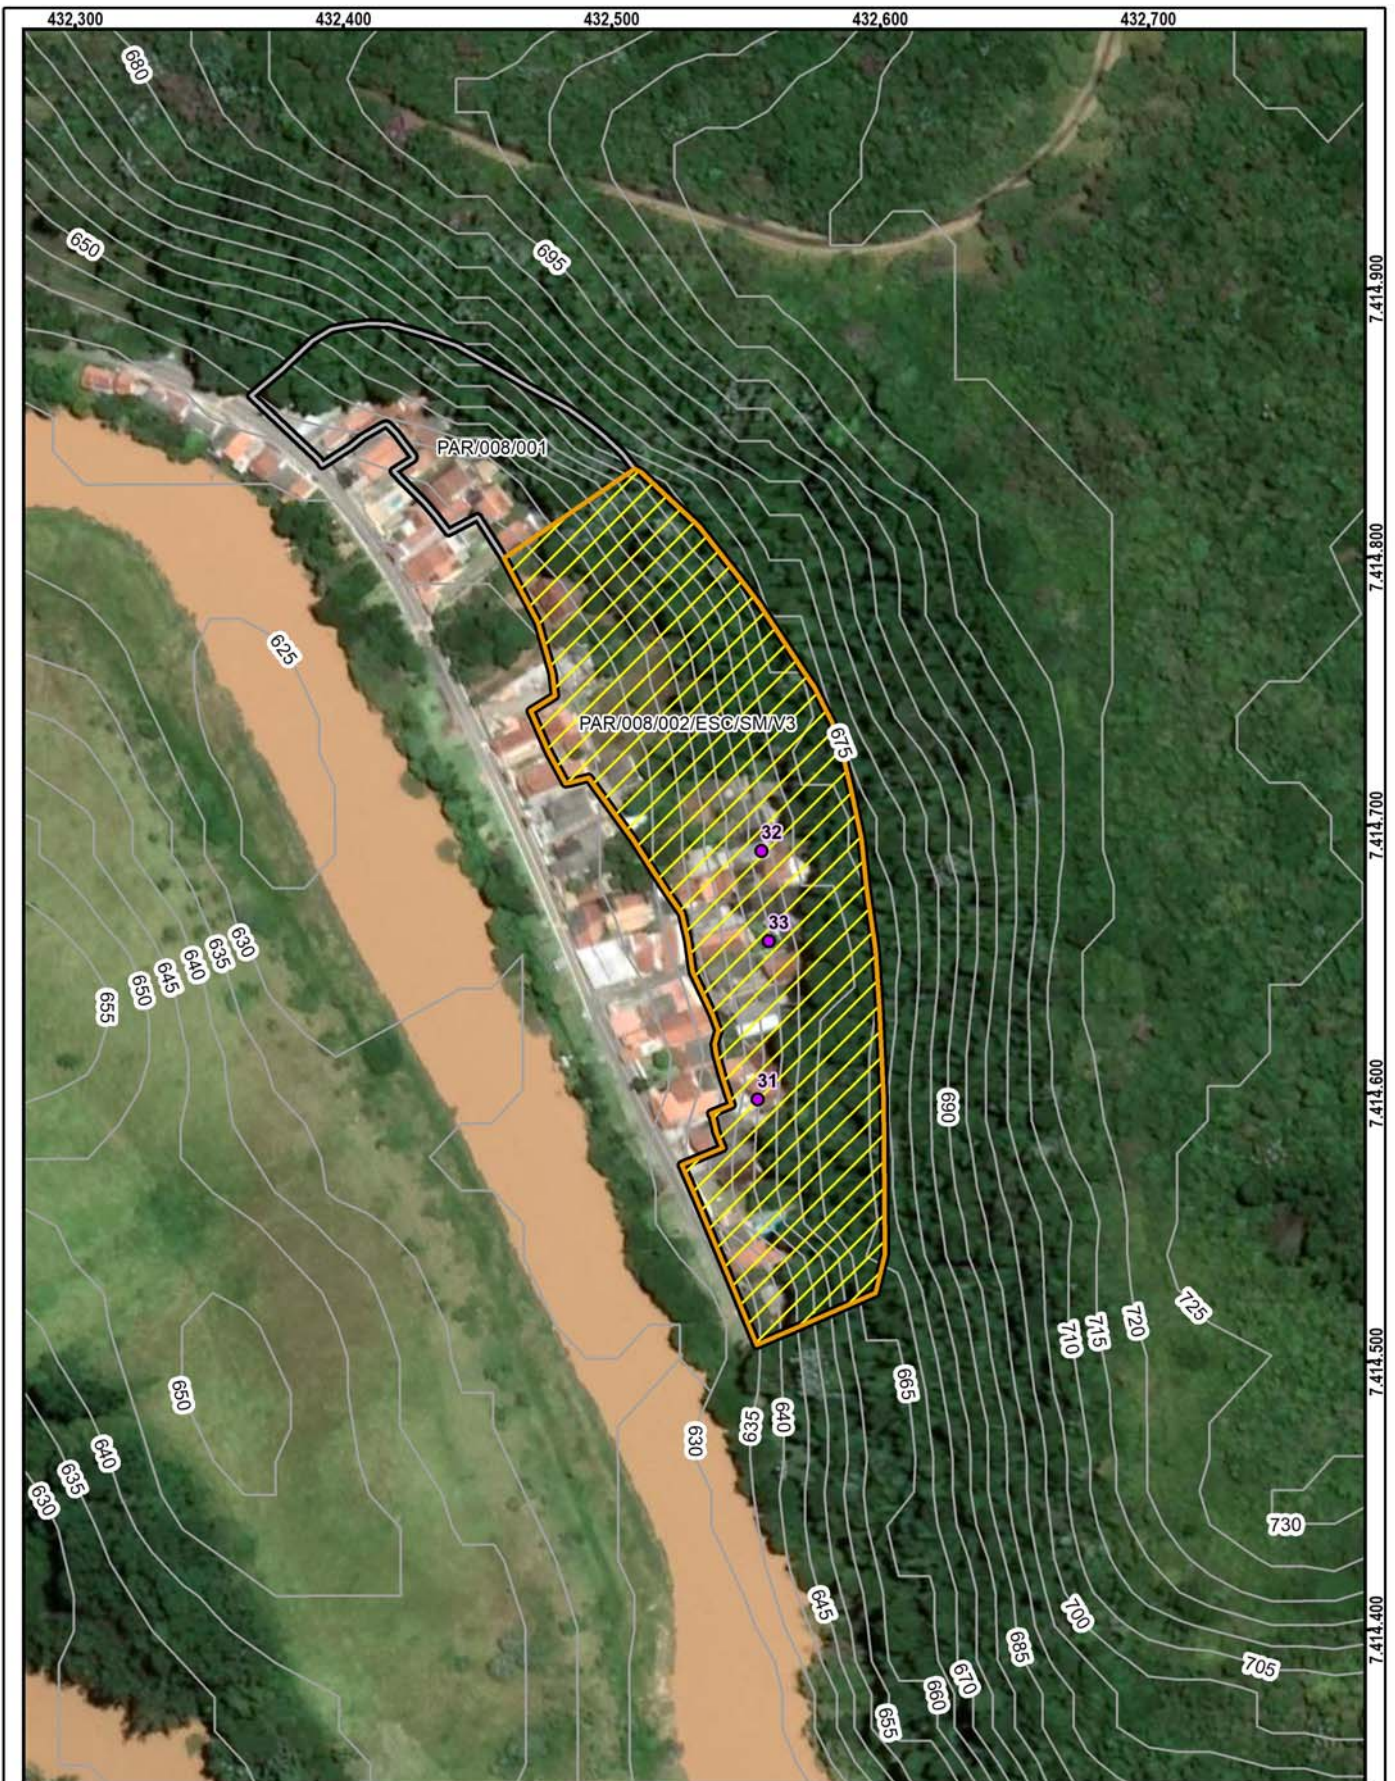
Setor mapeado
PAR/008/002/ESC/SM/V3

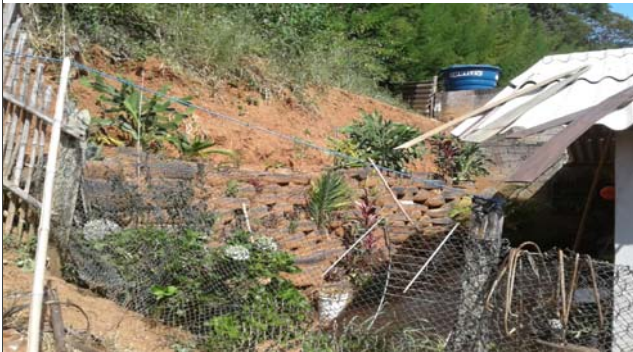
Foto: 1646678135776.jpg ID: 32
Talude de corte com solo exposto

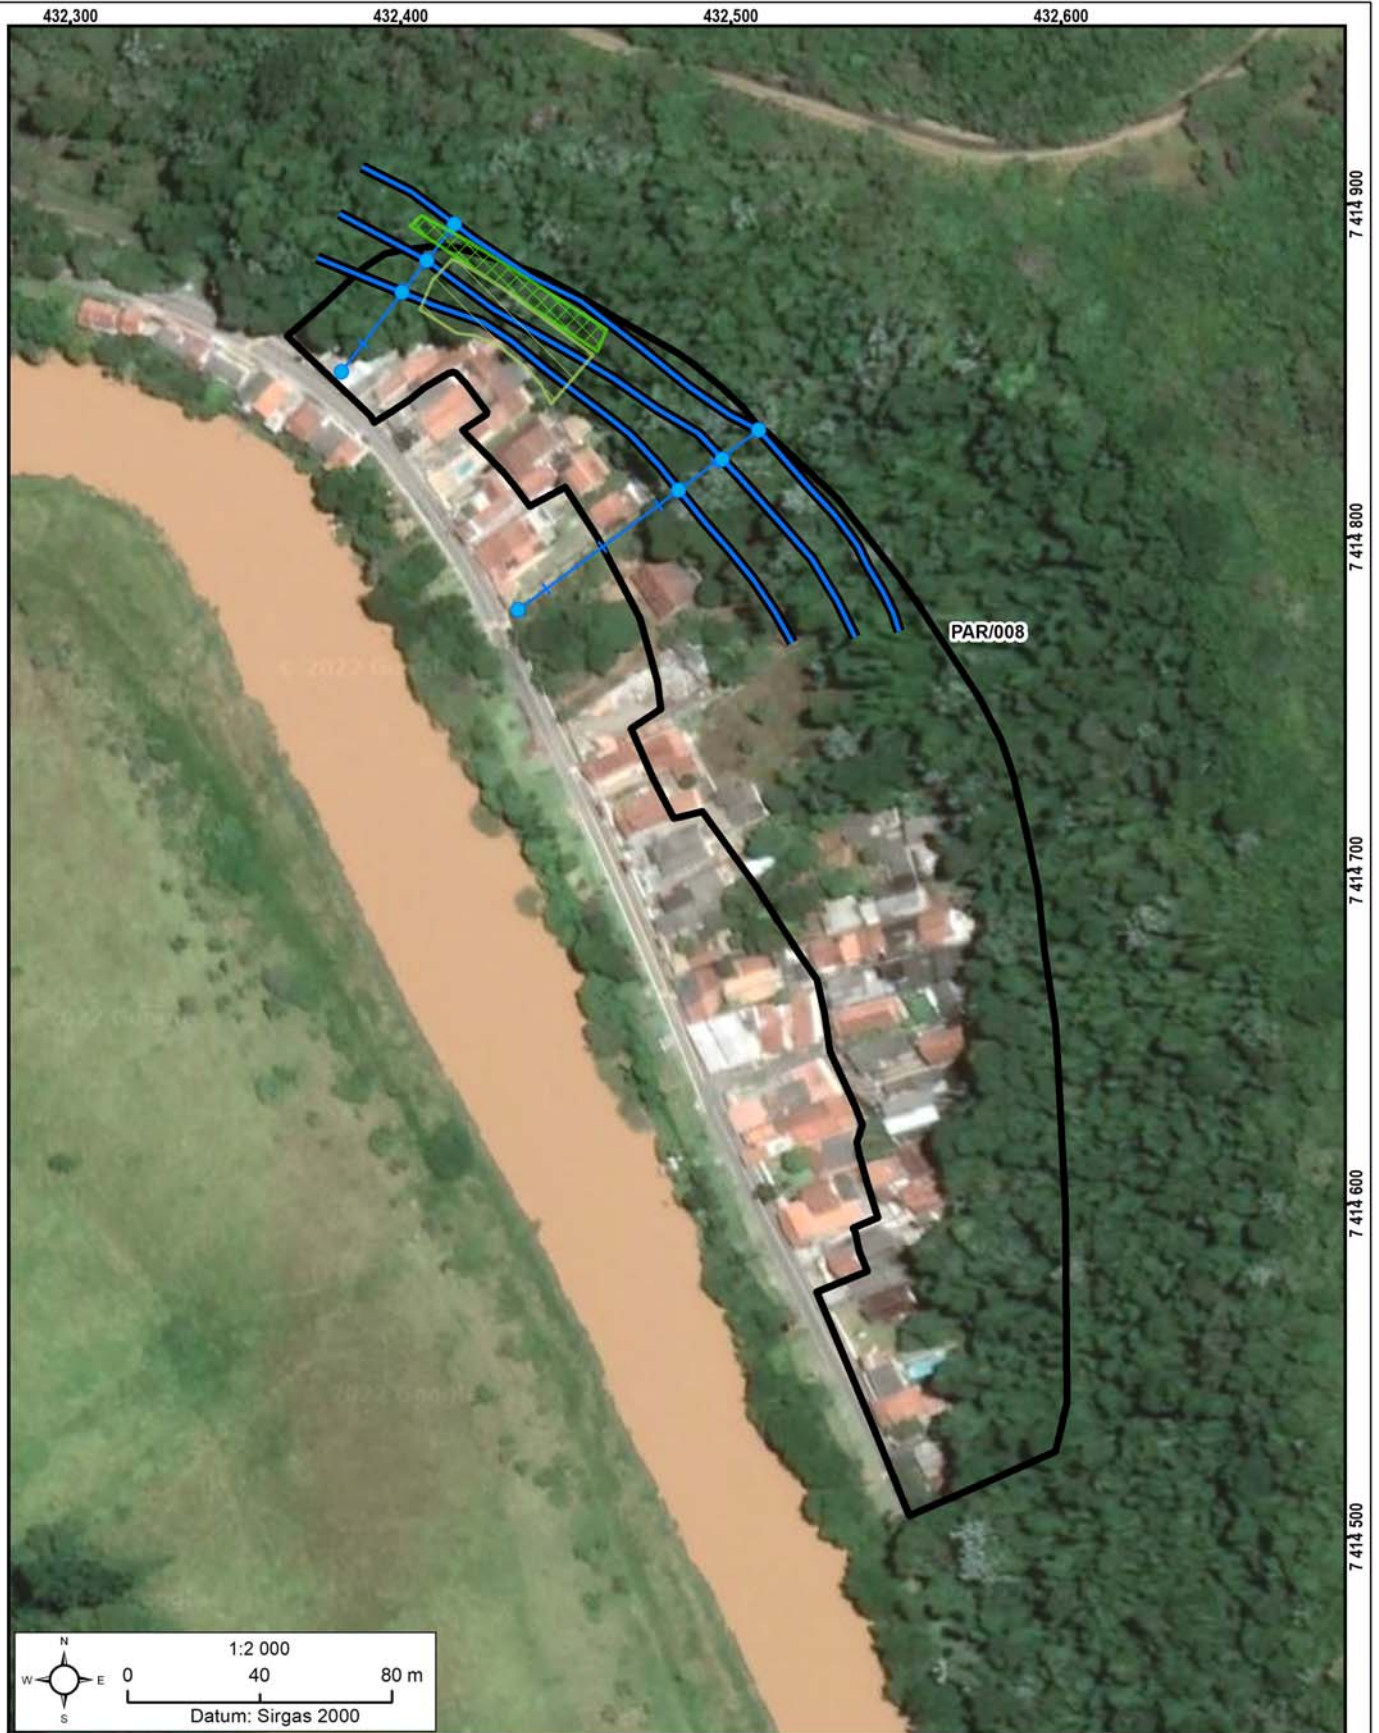
Área mapeada: PAR/008

As concepções da tipologia de obras e sua distribuição em cada área devem obrigatoriamente ser validados em estudo de projeto básico ou executivo, antes de qualquer tipo de uso, exceto o de estimativa dos custos de obras.

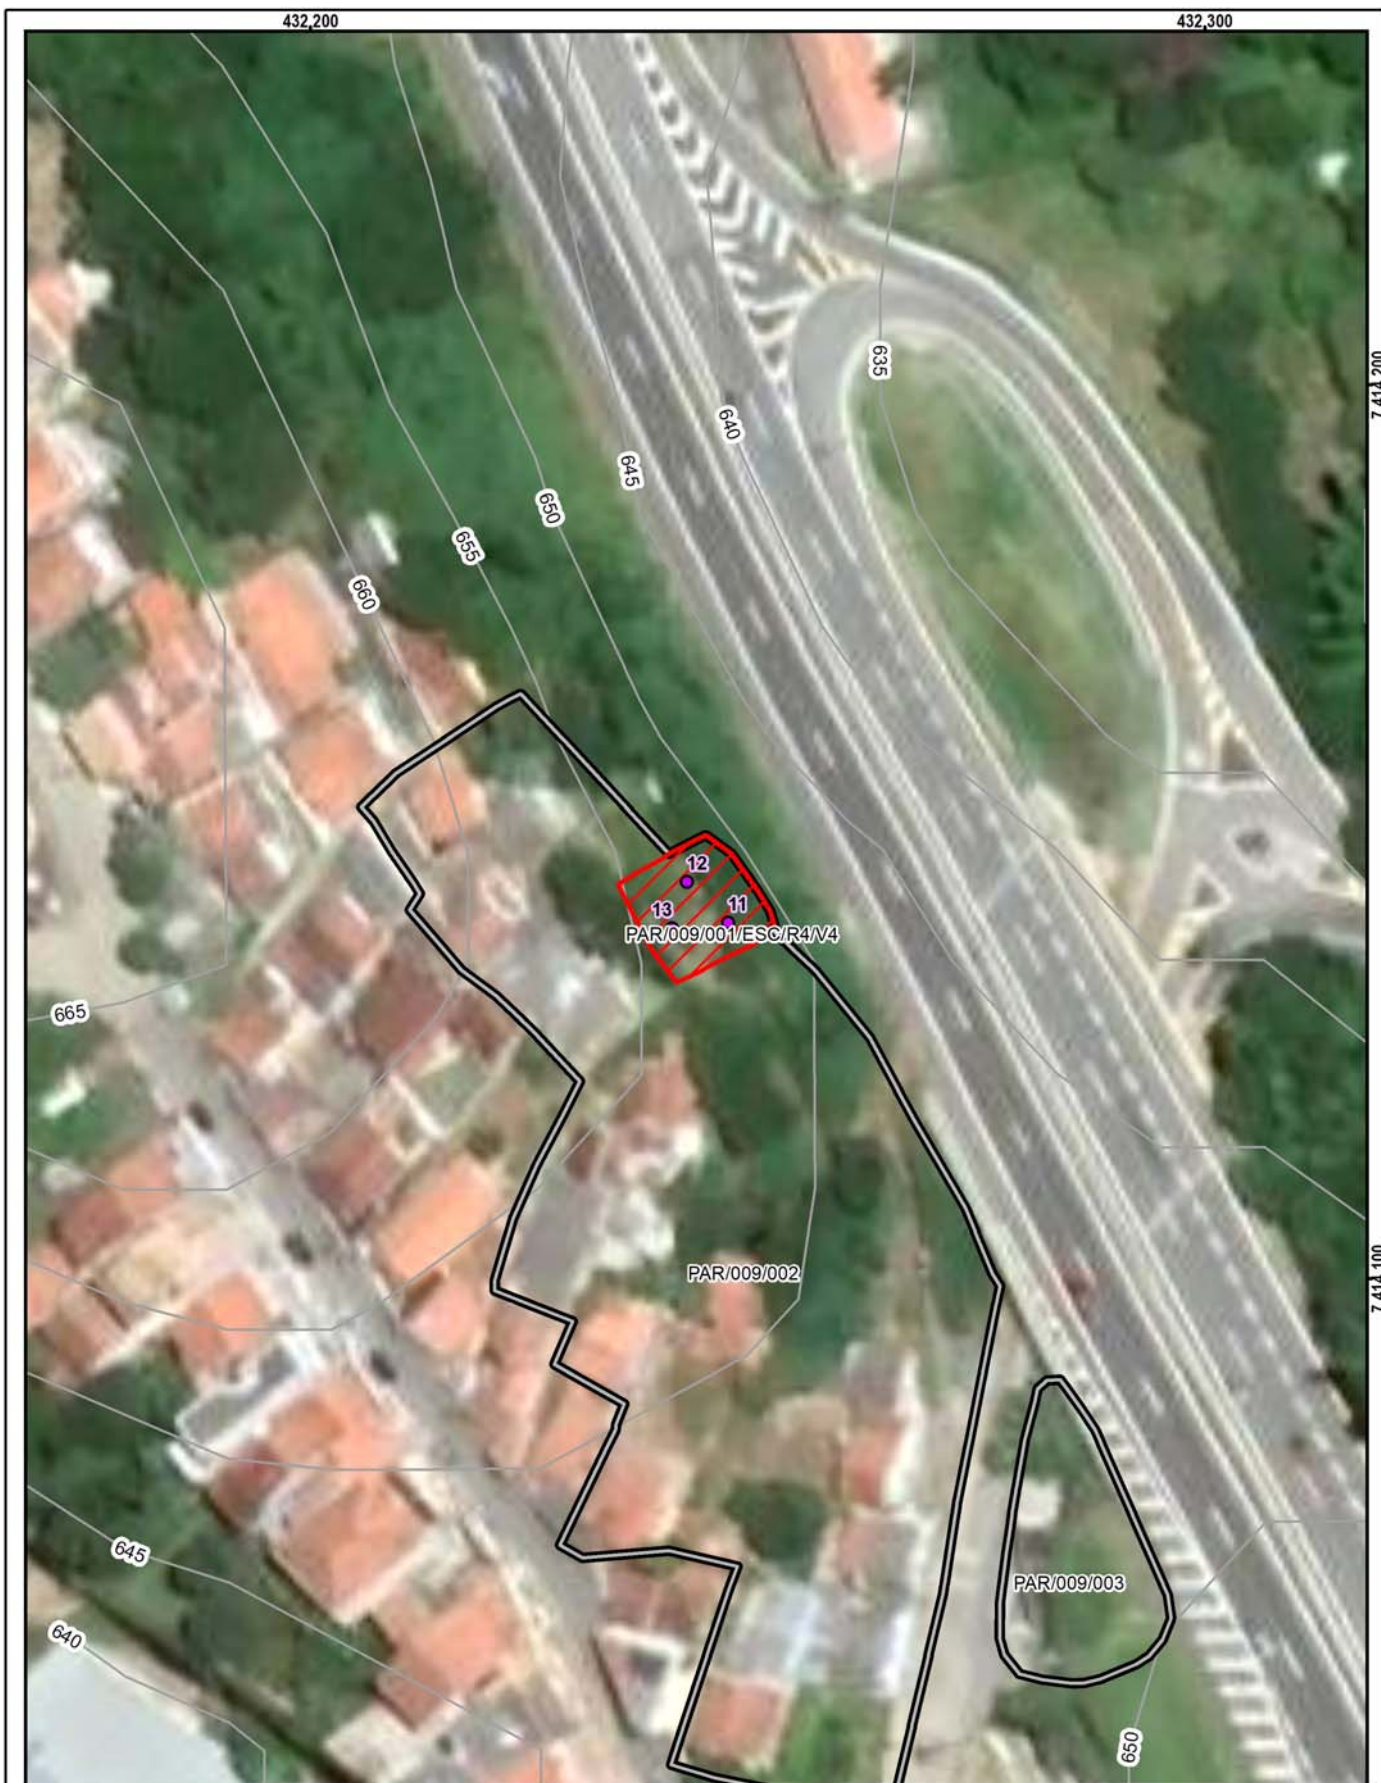
Setor mapeado
PAR/009/001/ESC/R4/V4

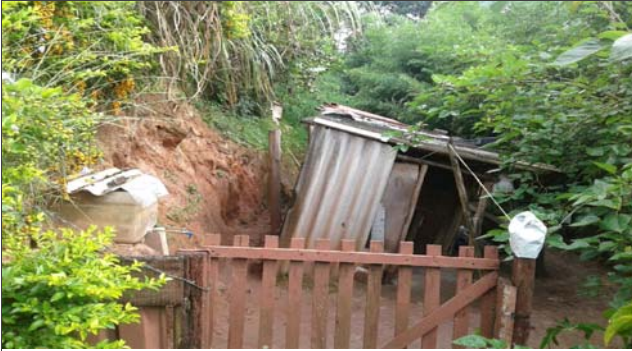
Foto: 1647000647005.jpg ID: 11

Visão geral do setor, Evidência de movimentação em estruturas, Moradia sujeita a risco de escorregamento, Talude de corte com solo exposto,

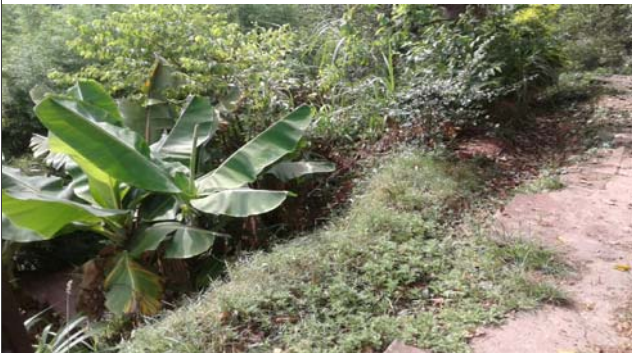
Foto: 1647001700825.jpg ID: 13

Detalhe para sistema de drenagem superficial

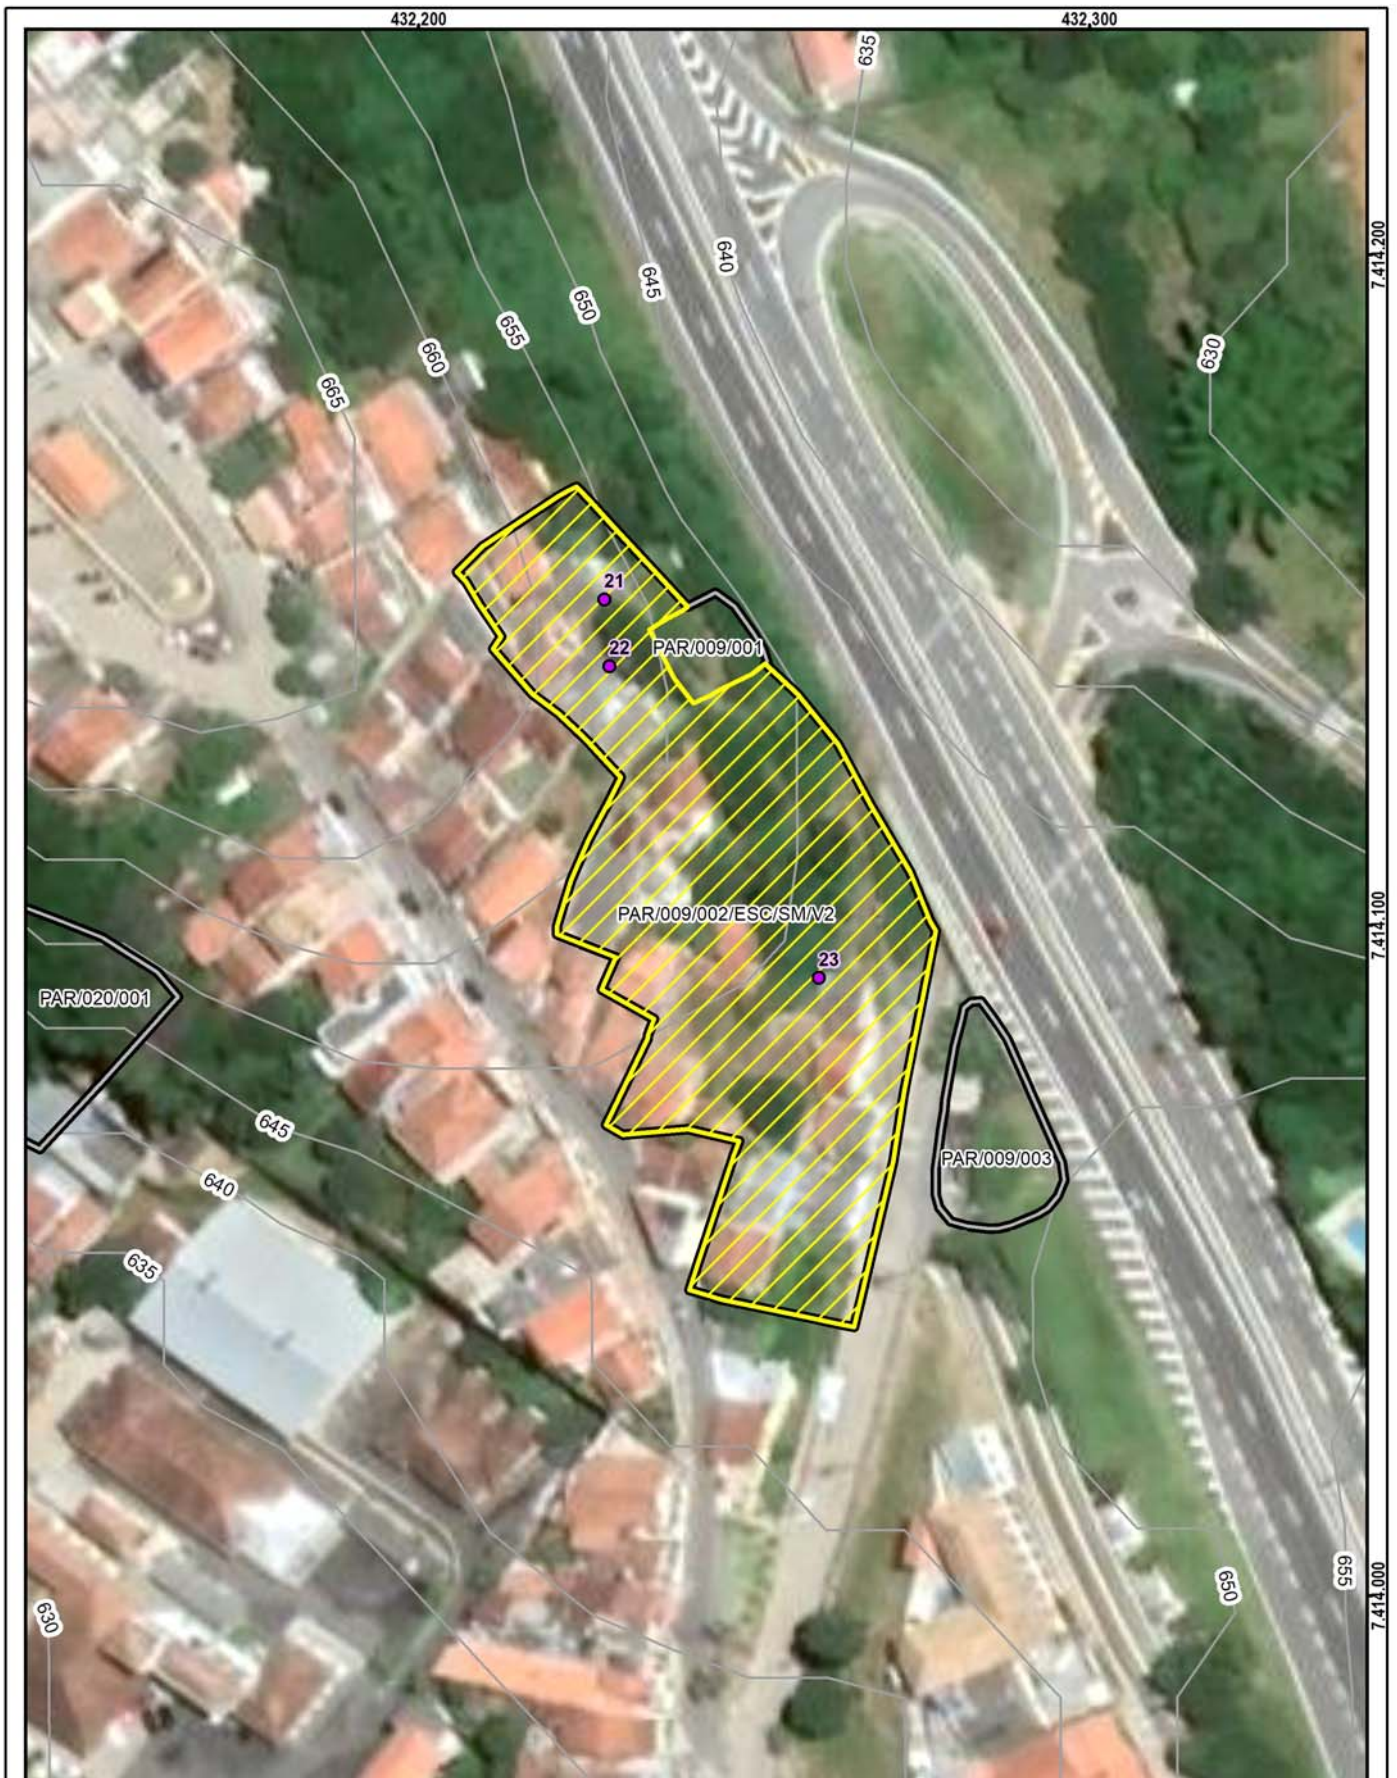
Setor mapeado
PAR/009/002/ESC/SM/V2

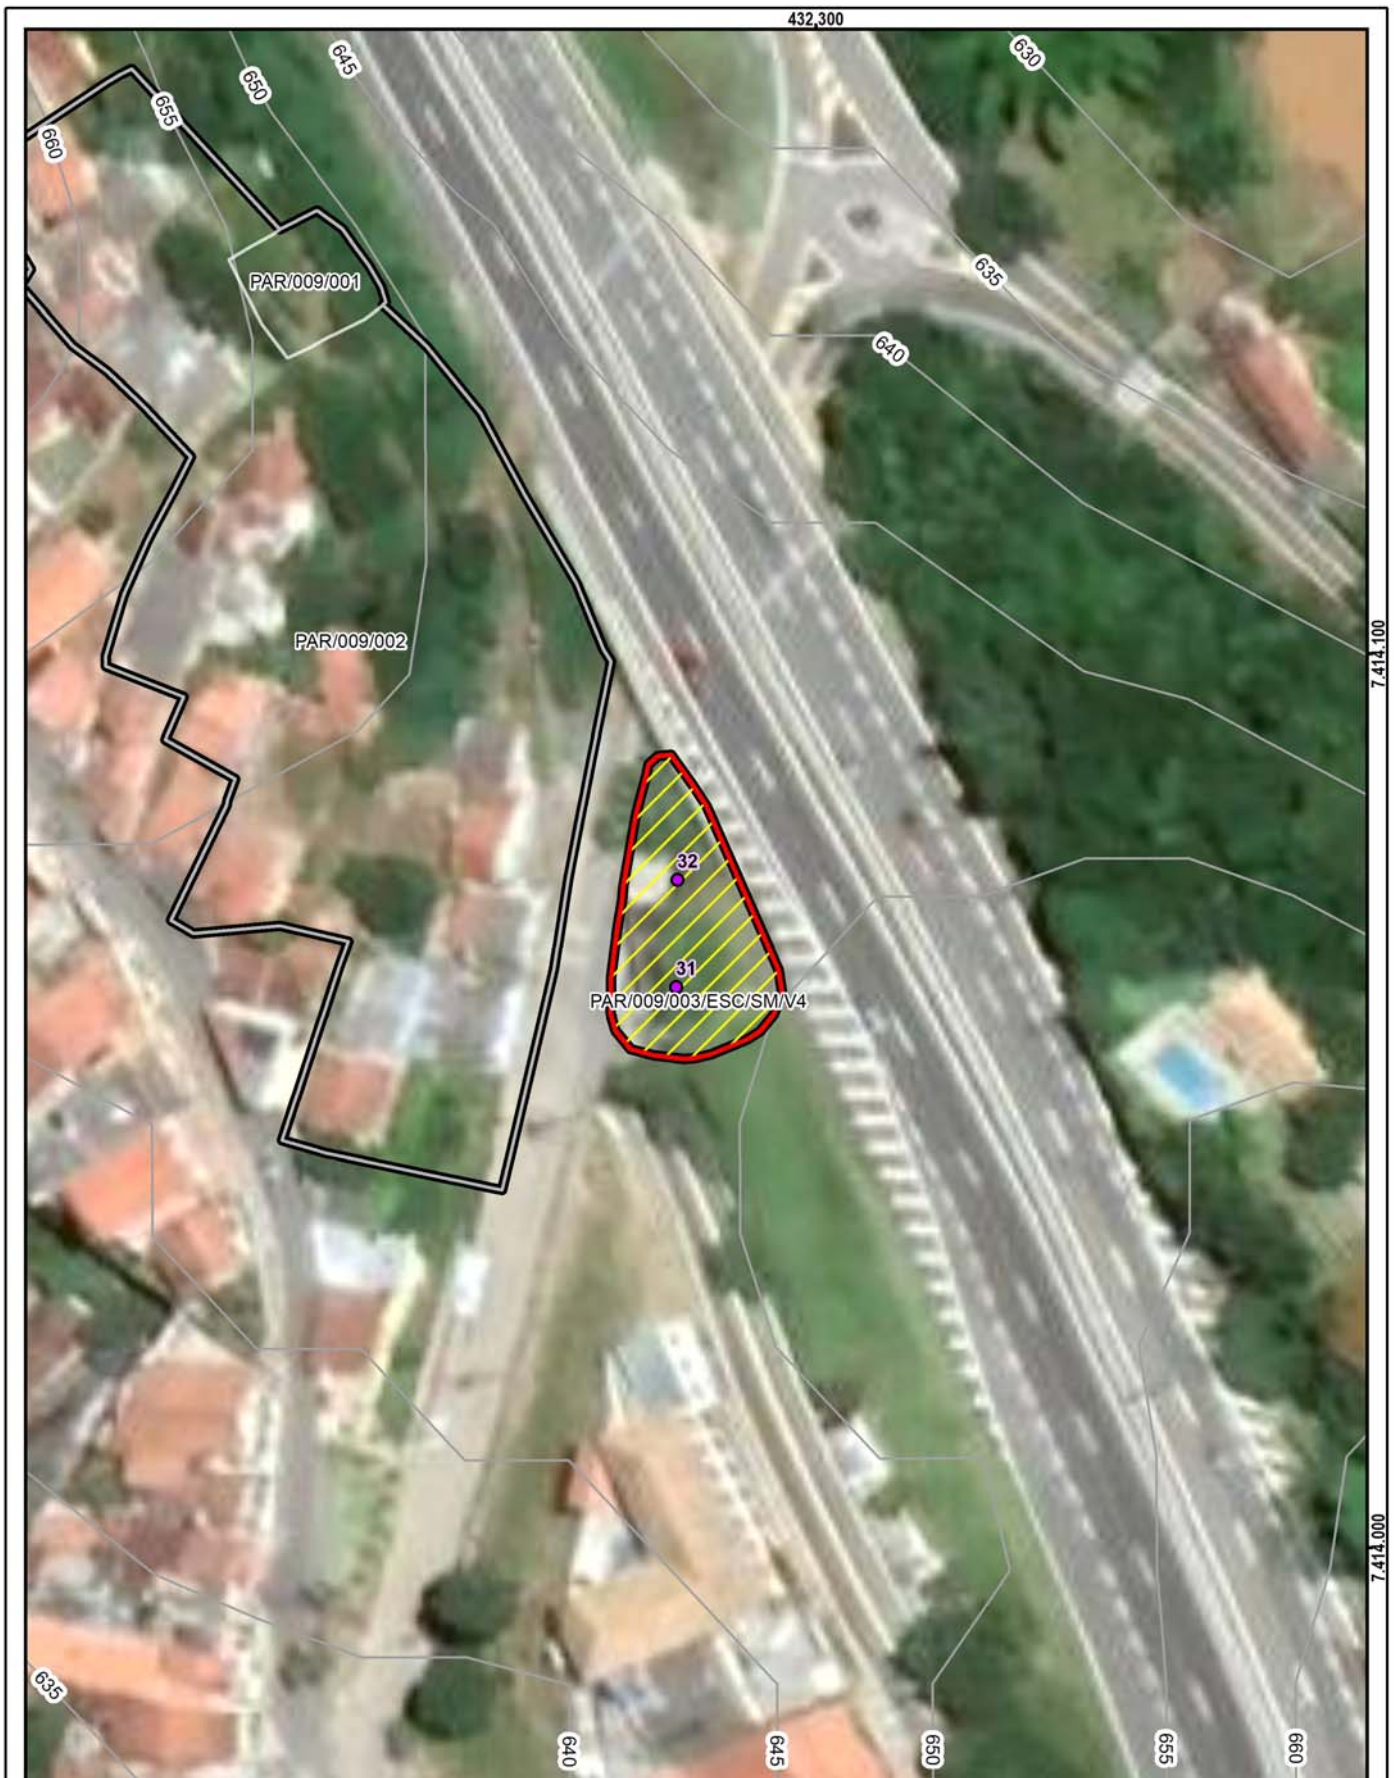
Setor mapeado
PAR/009/003/ESC/SM/V4

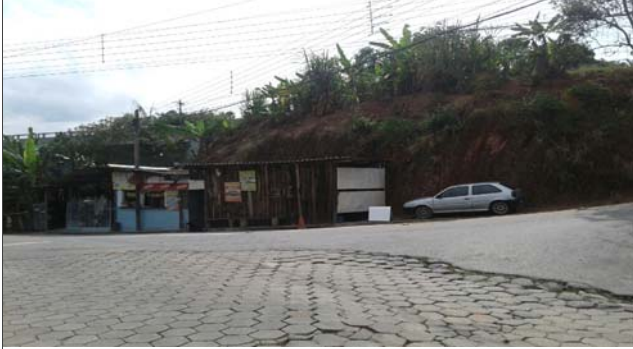
Foto: 1647003057931.jpg ID: 31

Visão geral do setor, Moradia sujeita a risco de escorregamento, Talude de corte com solo exposto

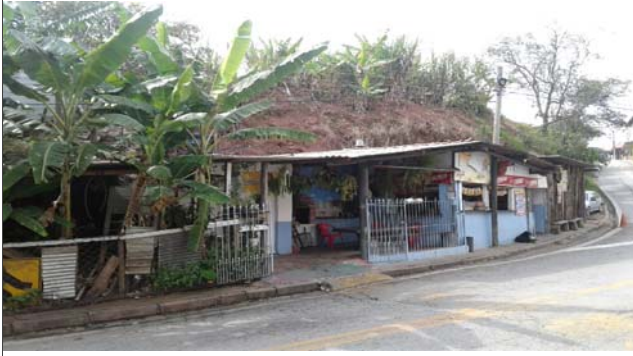
Foto: 1647003152418.jpg ID: 32

Visão geral do setor, Talude de corte com solo exposto

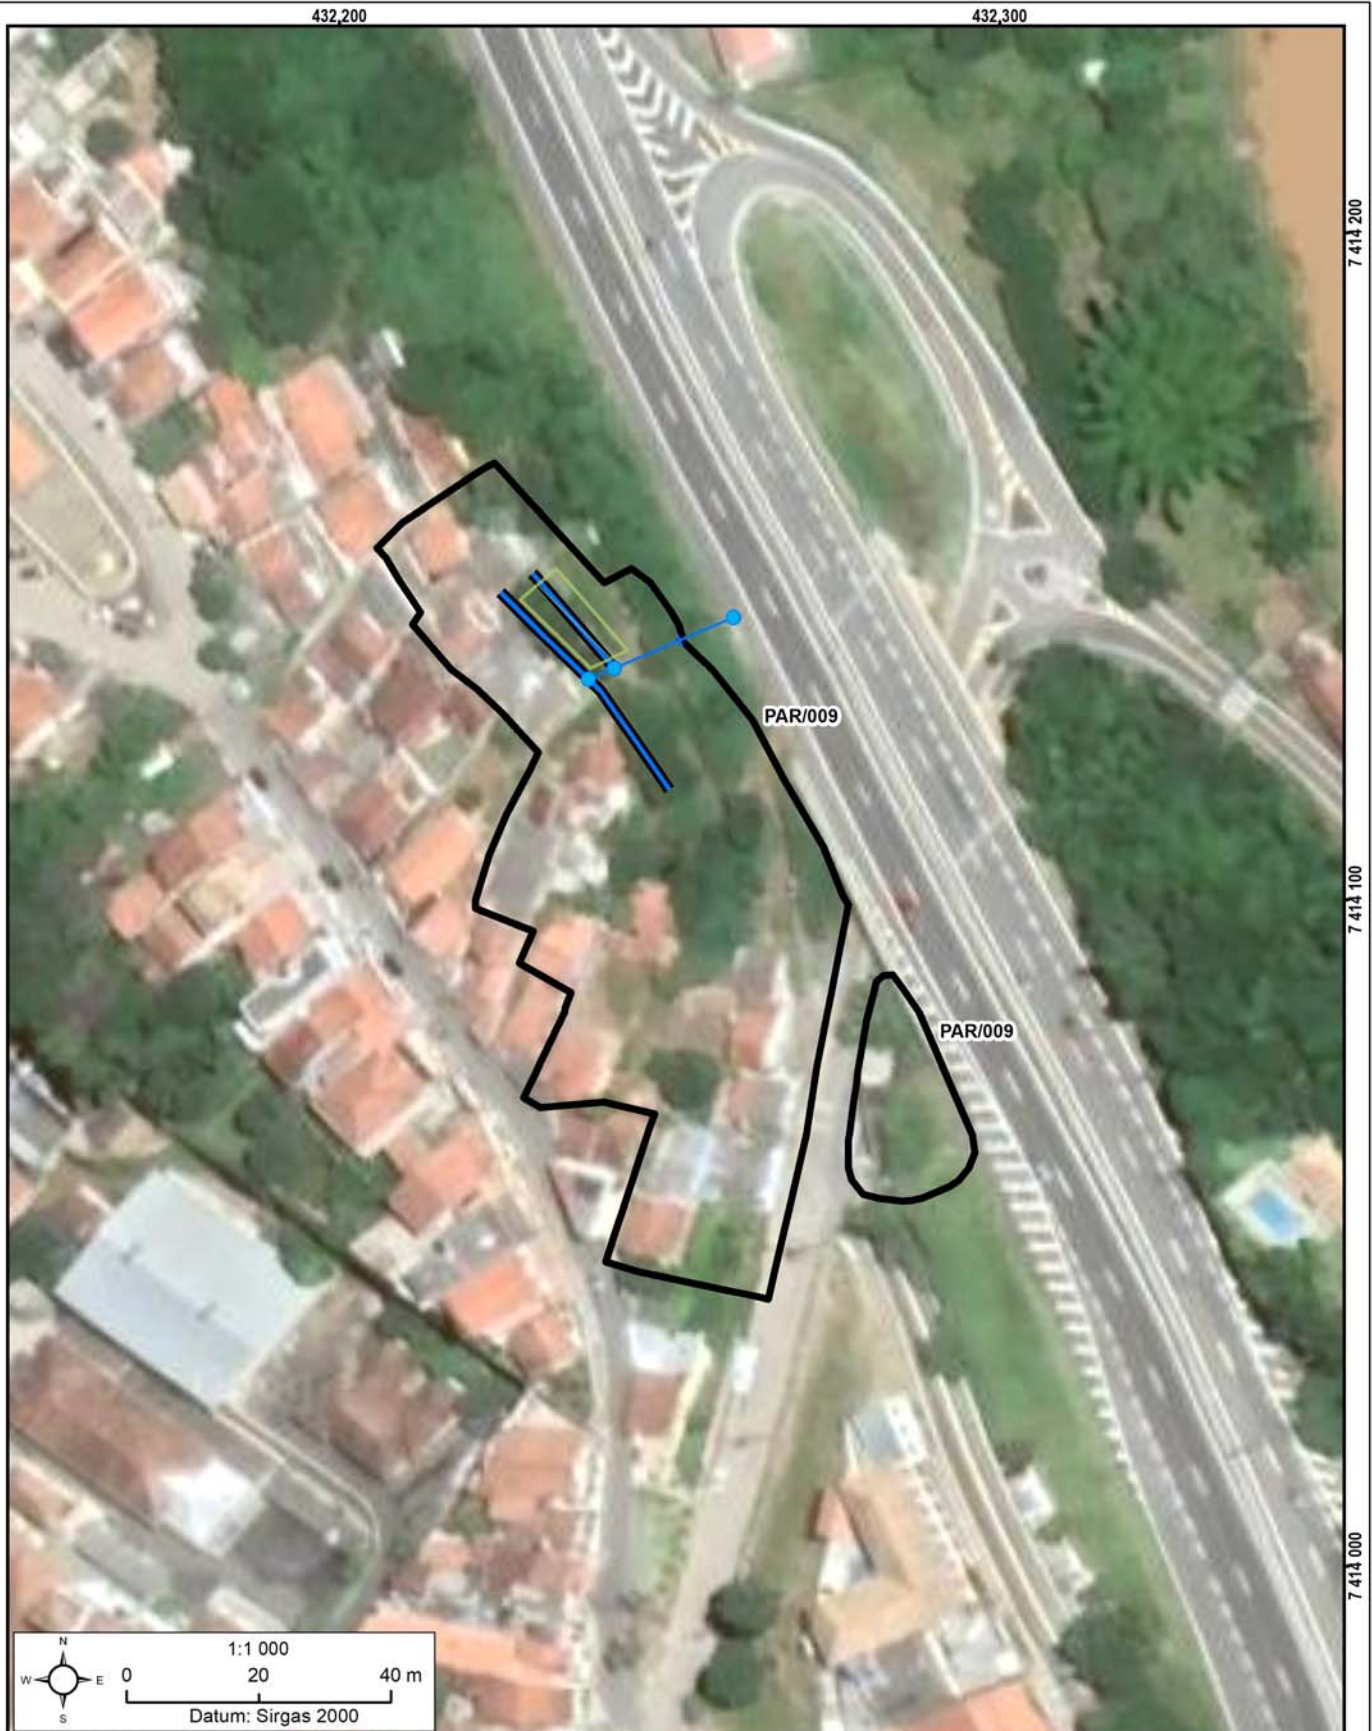
Área mapeada: PAR/009

As concepções da tipologia de obras e sua distribuição em cada área devem obrigatoriamente ser validados em estudo de projeto básico ou executivo, antes de qualquer tipo de uso, exceto o de estimativa dos custos de obras.

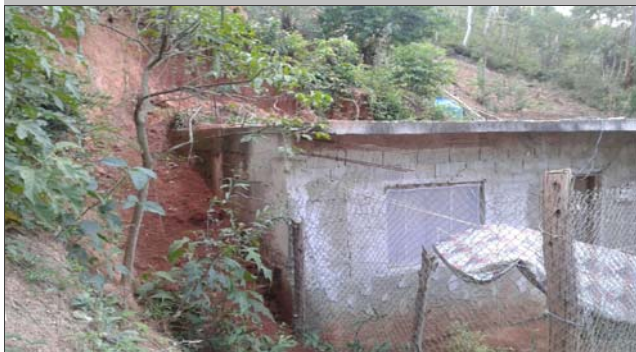
Foto: 1646767318389.jpg ID: 11
Depósito de escorregamento pretérito, Moradia sujeita a risco de escorregamento, Presença de cicatriz de escorregamento pretérito

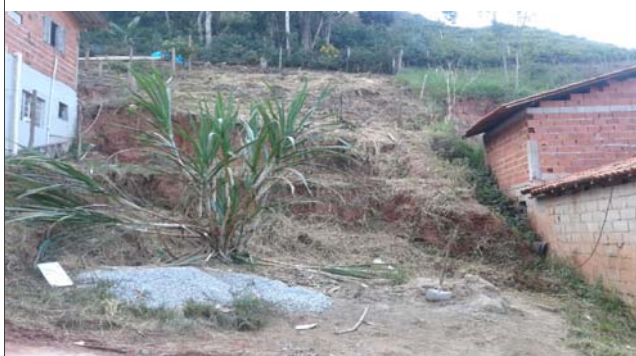
Foto: 1646768415465.jpg ID: 13
Moradia sujeita a risco de escorregamento, Presença de cicatriz de escorregamento pretérito, Talude de corte com solo exposto

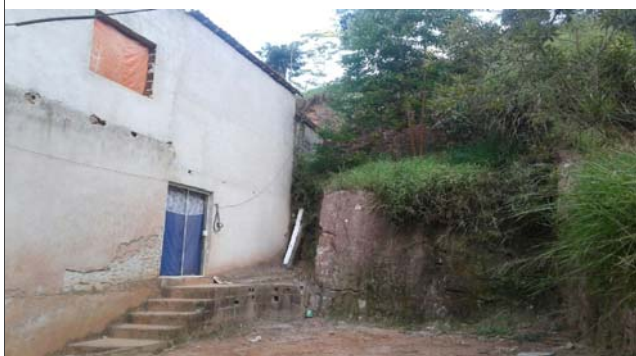
Foto: 1646770265288.jpg ID: 15
Talude de corte com solo exposto, Presença de estrutura desfavorável à segurança

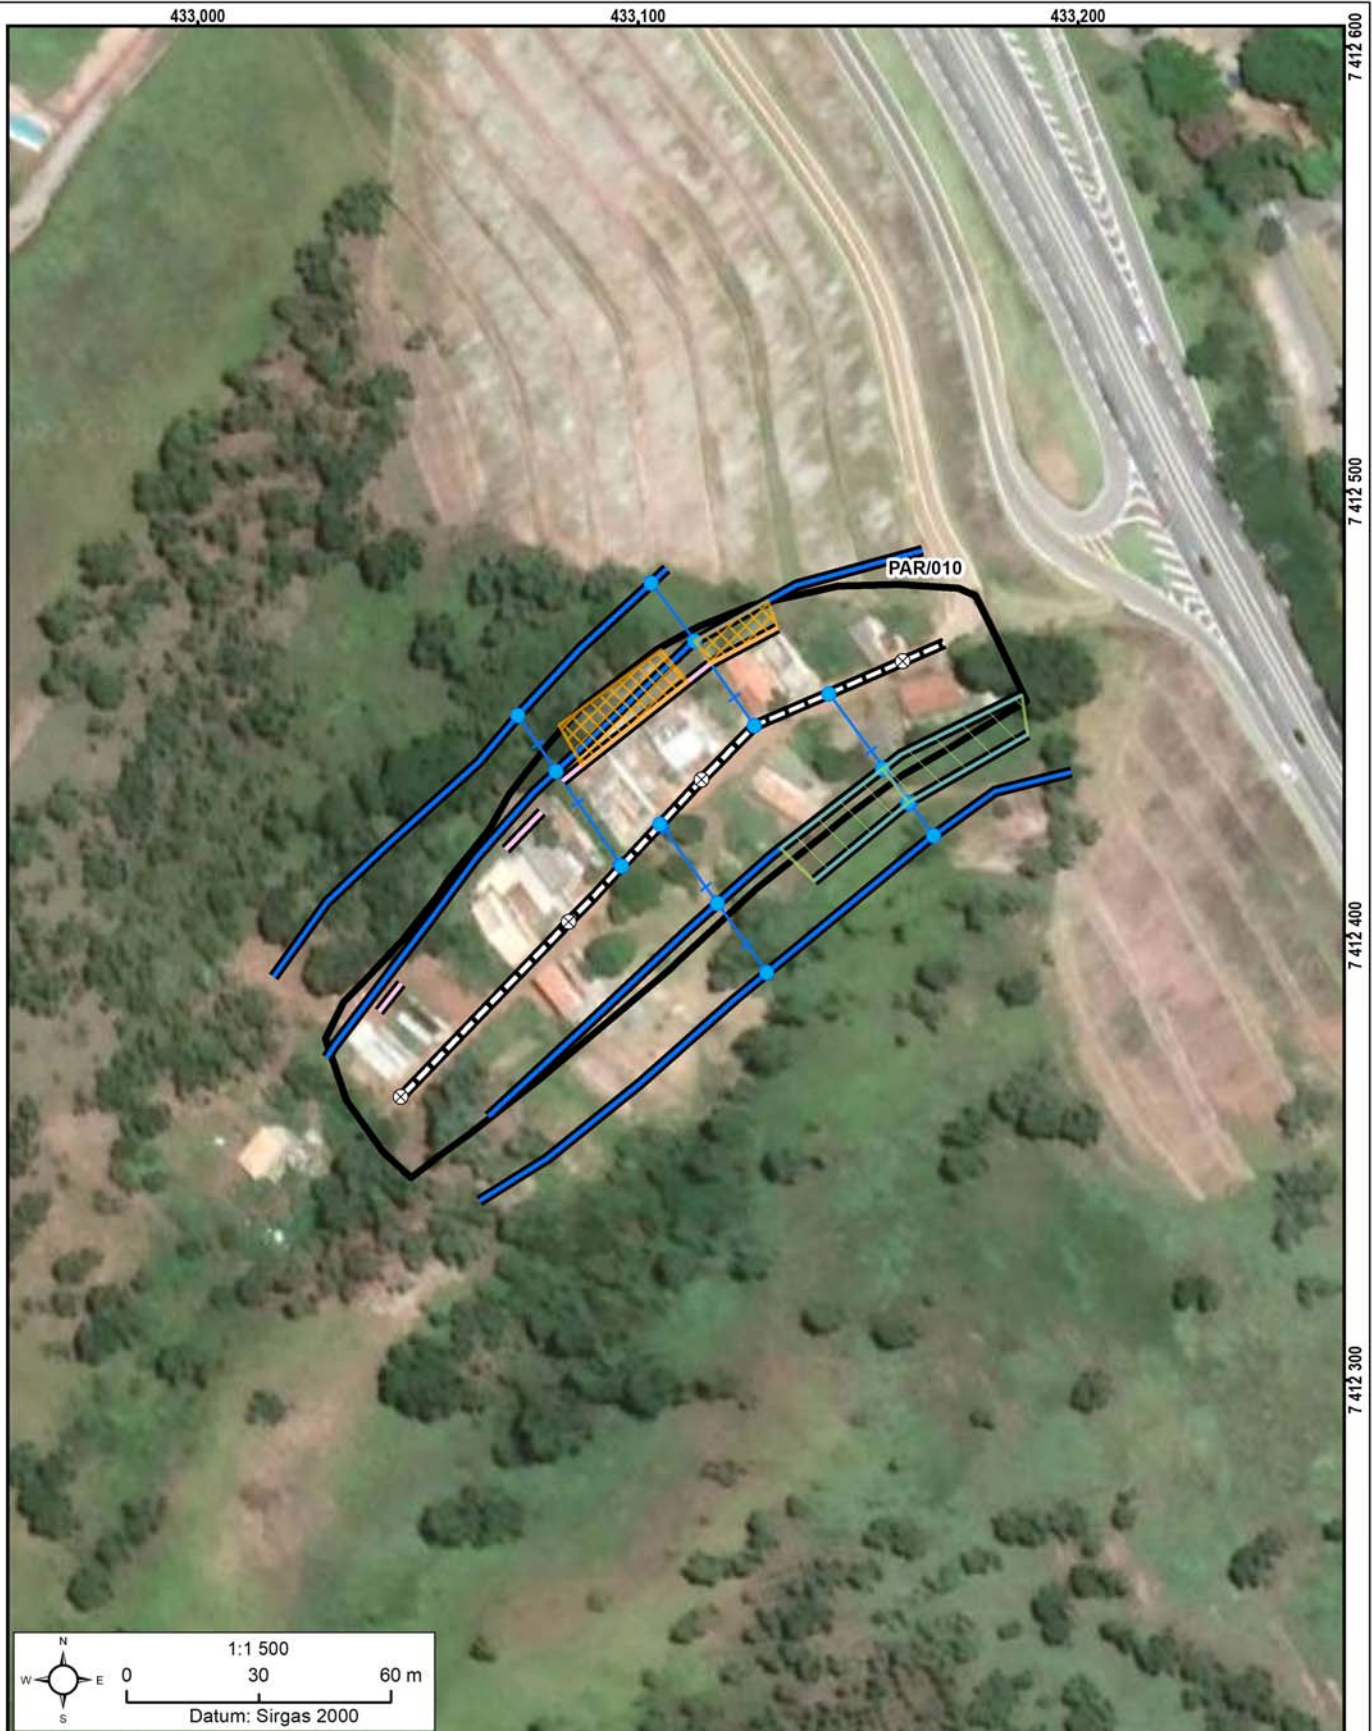
Área mapeada: PAR/010

As concepções da tipologia de obras e sua distribuição em cada área devem obrigatoriamente ser validados em estudo de projeto básico ou executivo, antes de qualquer tipo de uso, exceto o de estimativa dos custos de obras.
