IDENTIFICAÇÃO E LOCALIZAÇÃO

Município: Paraibuna **Nome da área:** PAR/001 **Setor de Risco:** PAR/001/001/INU/R2/V1
Endereço: Estrada Laranjeiras **Bairro:** Laranjeiras
Condições de acesso: Livre para ambulância, ônibus e caminhões **Data:** 09/03/2022
Equipe: Mario Rubens, Mikhael **Latitude:** 7412615 **Longitude:** 432347 **Sirgas 2000/UTM 23S**
Município fronteira: Paraibuna 100%

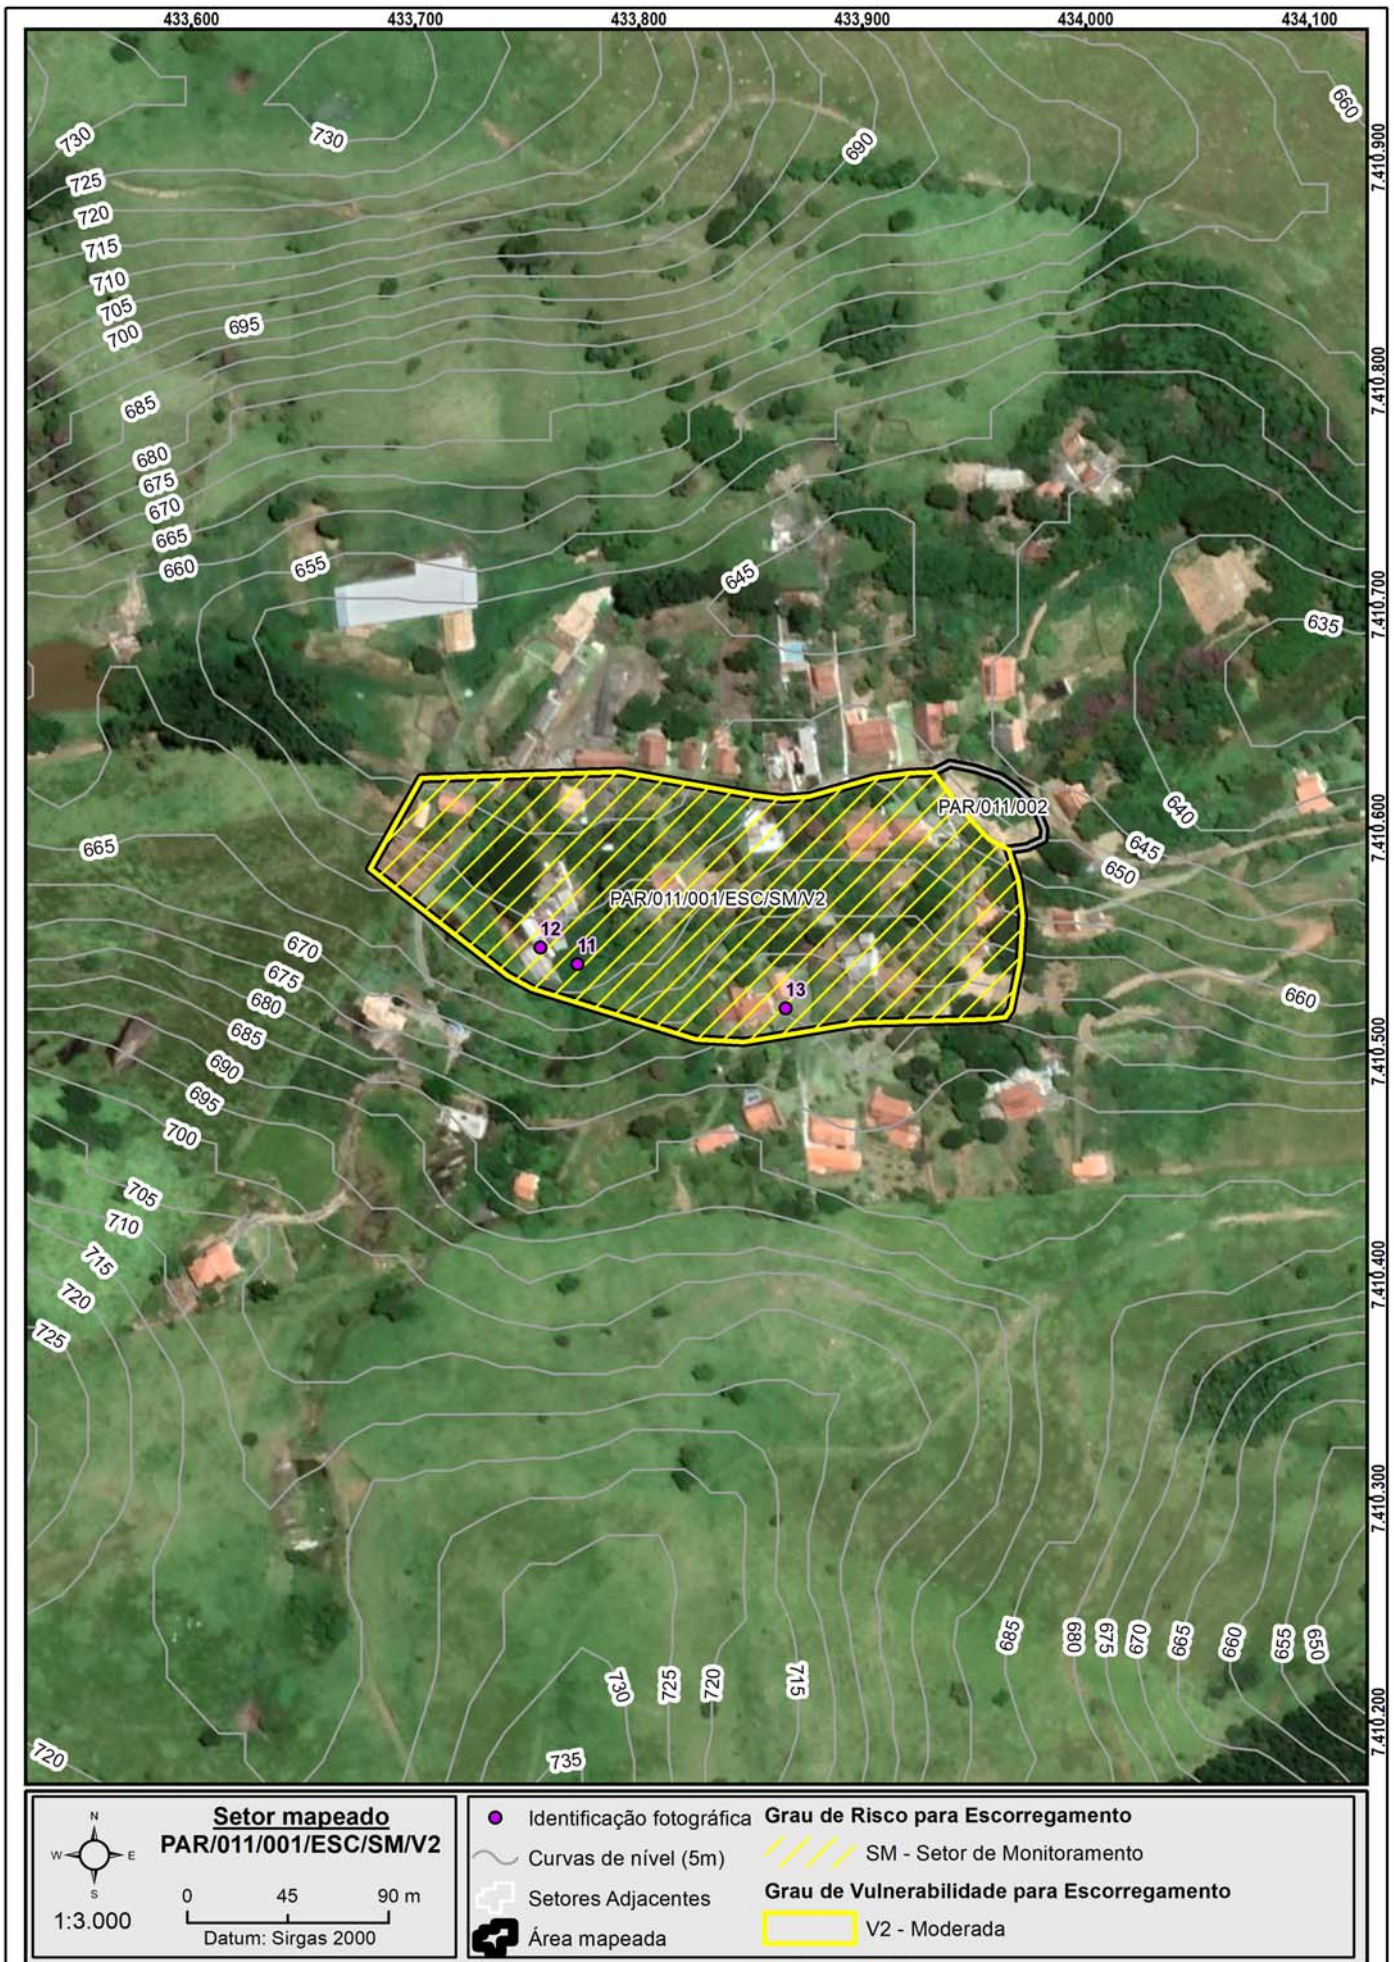
Setor mapeado
PAR/011/001/ESC/SM/V2

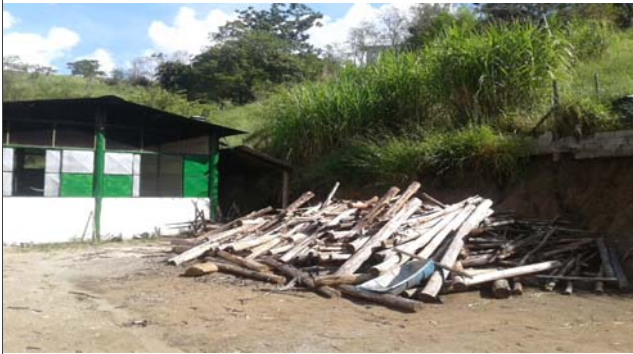
Foto: 1646763178819.jpg ID: 12
Talude de corte com solo exposto

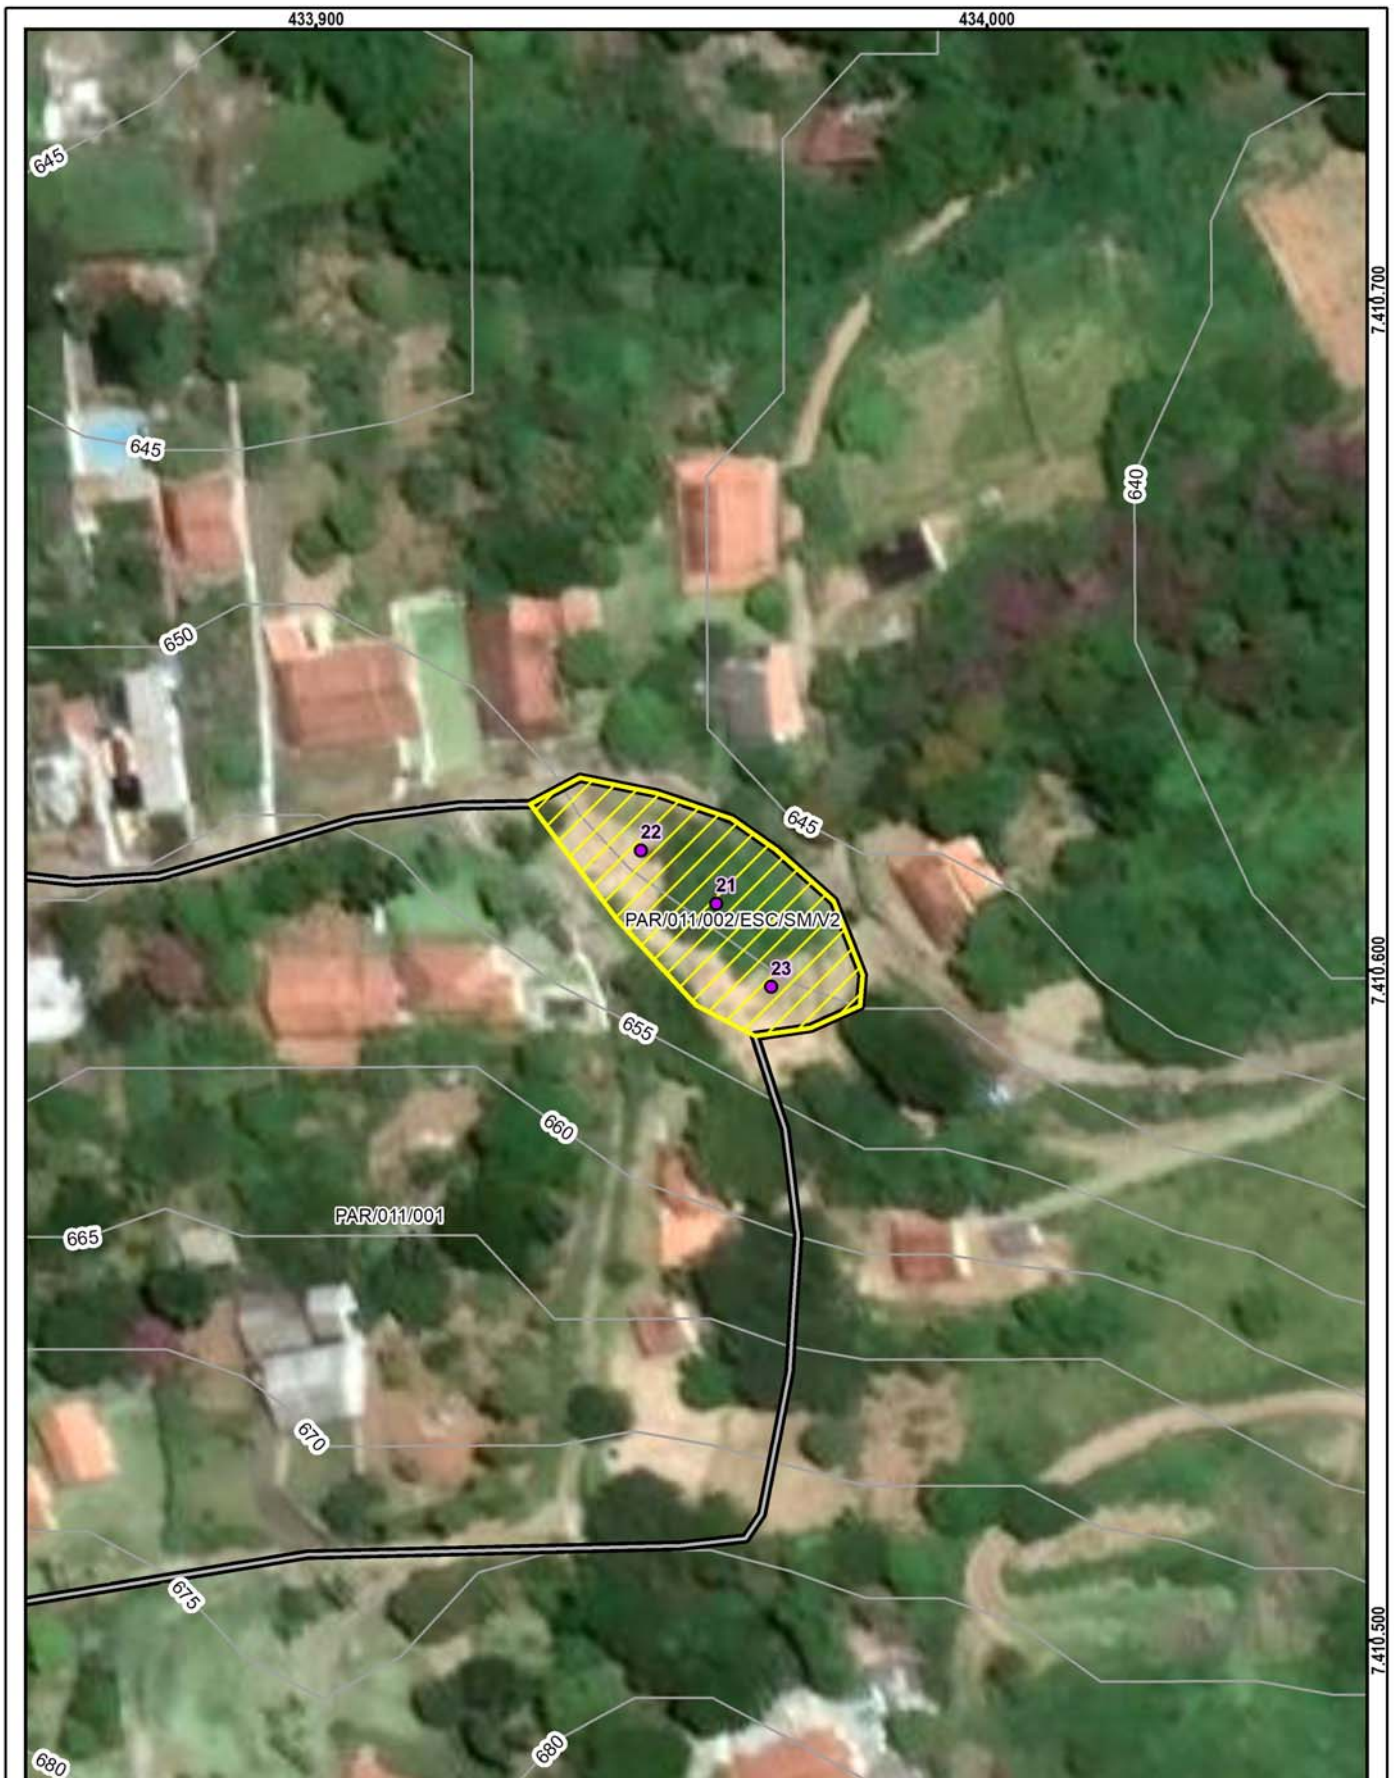
Setor mapeado
PAR/011/002/ESC/SM/V2

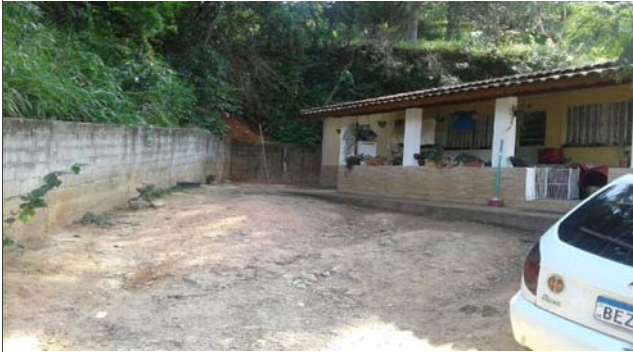
Foto: 1646764419342.jpg ID: 22
Formação de processo erosivo, Talude de corte com solo exposto

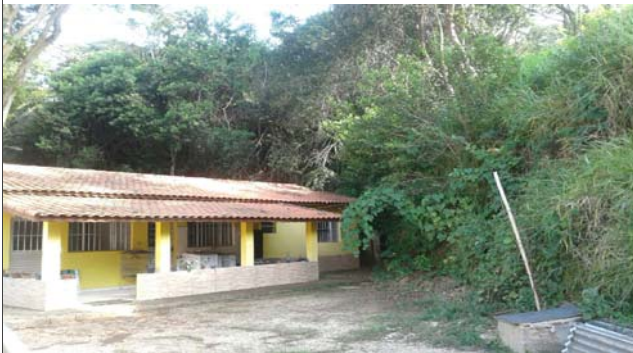
Foto: 1646764630135.jpg ID: 23
Formação de processo erosivo, Moradia sujeita a risco de escorregamento,
Talude de corte com solo exposto

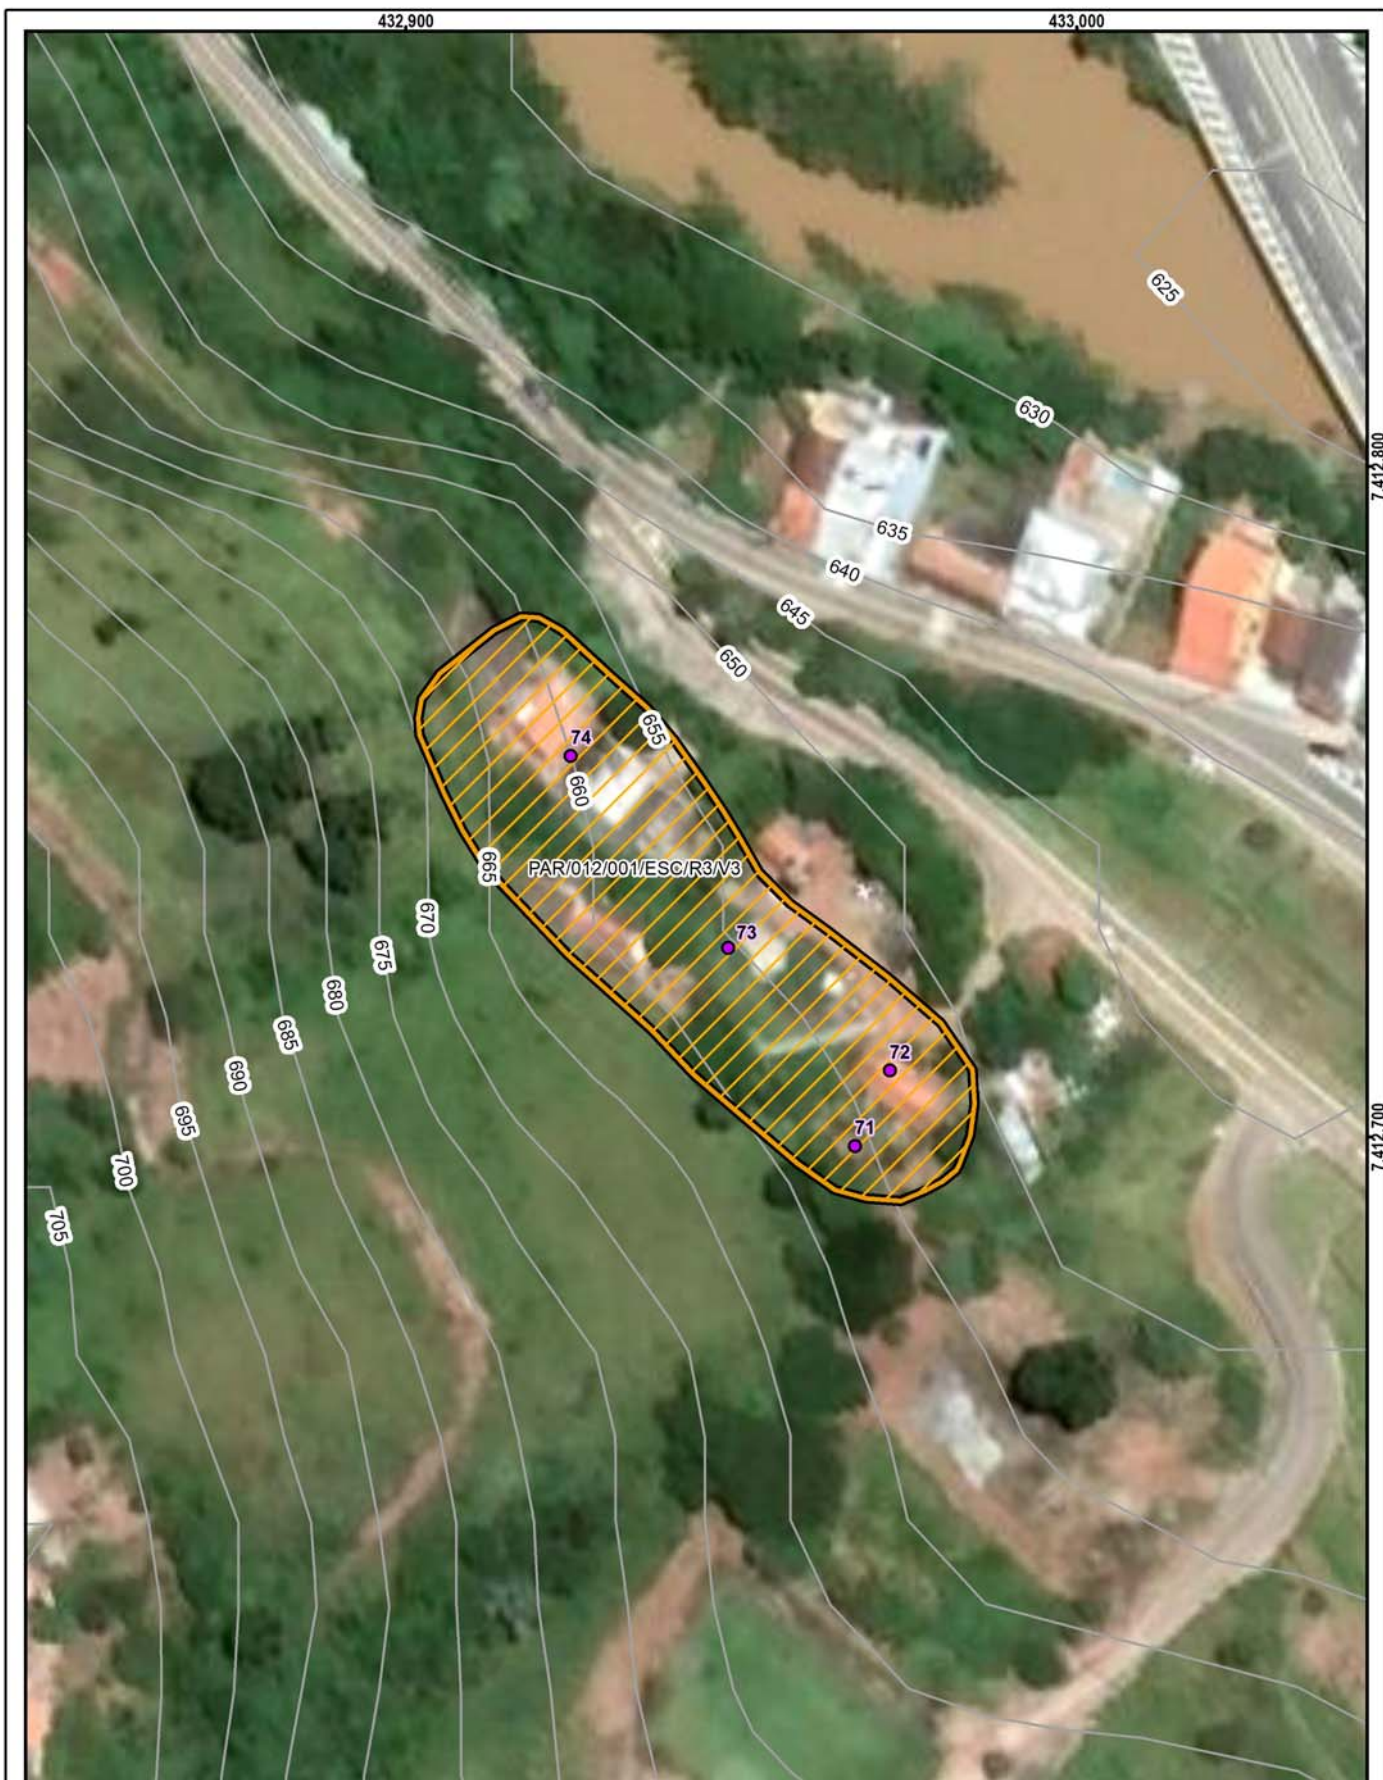
Setor mapeado
PAR/012/001/ESC/R3/V3

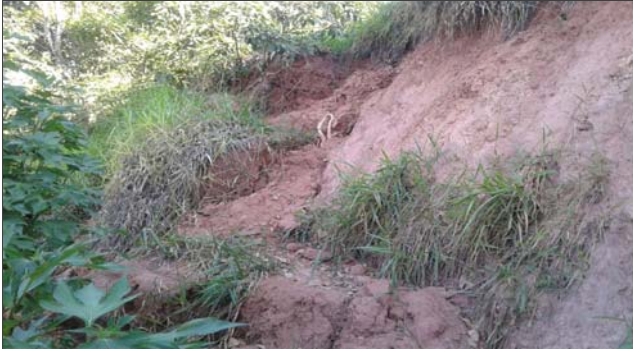
Foto: 1646853107942.jpg ID: 71
Depósito de escorregamento pretérito, Presença de cicatriz de escorregamento pretérito

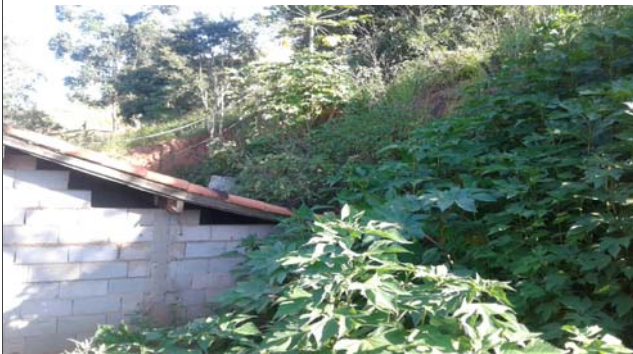
Foto: 1646853320329.jpg ID: 72
Talude de corte com solo exposto

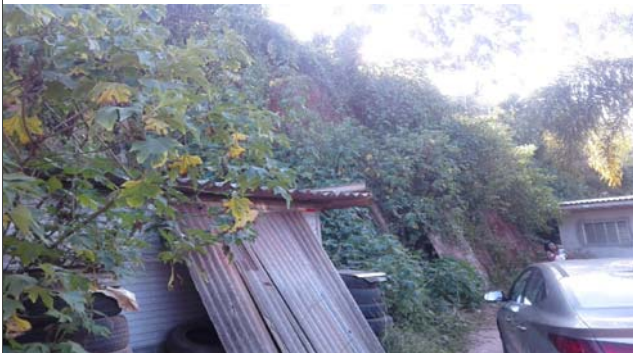
Foto: 1646854017526.jpg ID: 73
Moradia sujeita a risco de escorregamento, Presença de cicatriz de escorregamento pretérito, Talude de corte com solo exposto

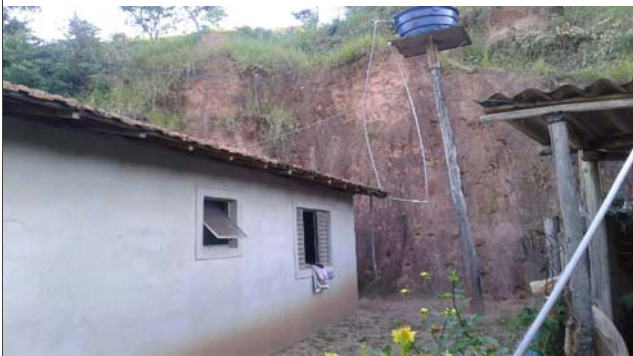
Foto: 1646854647124.jpg ID: 74
Moradia sujeita a risco de escorregamento, Talude de corte com solo exposto

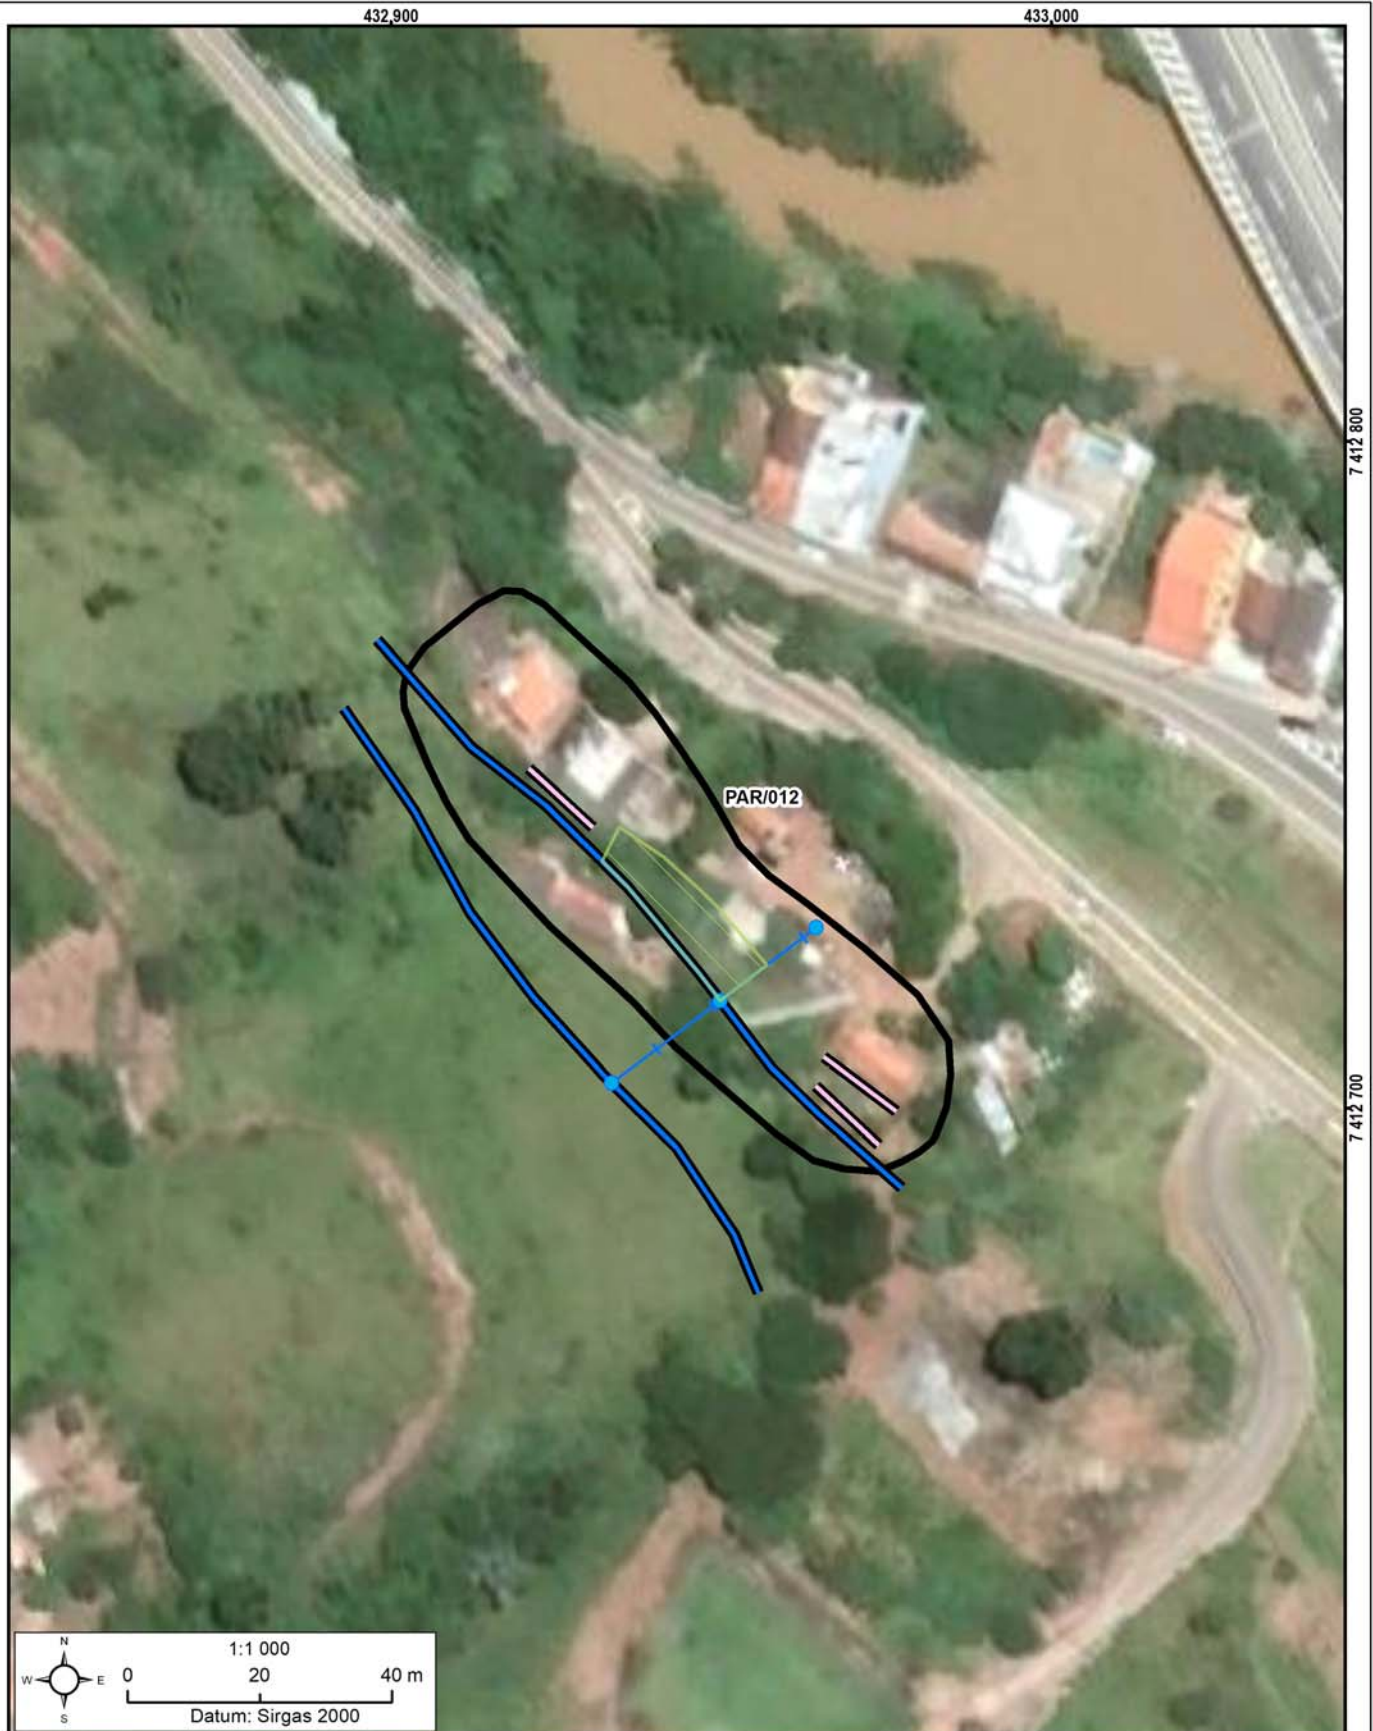
Área mapeada: PAR/012

Obras:

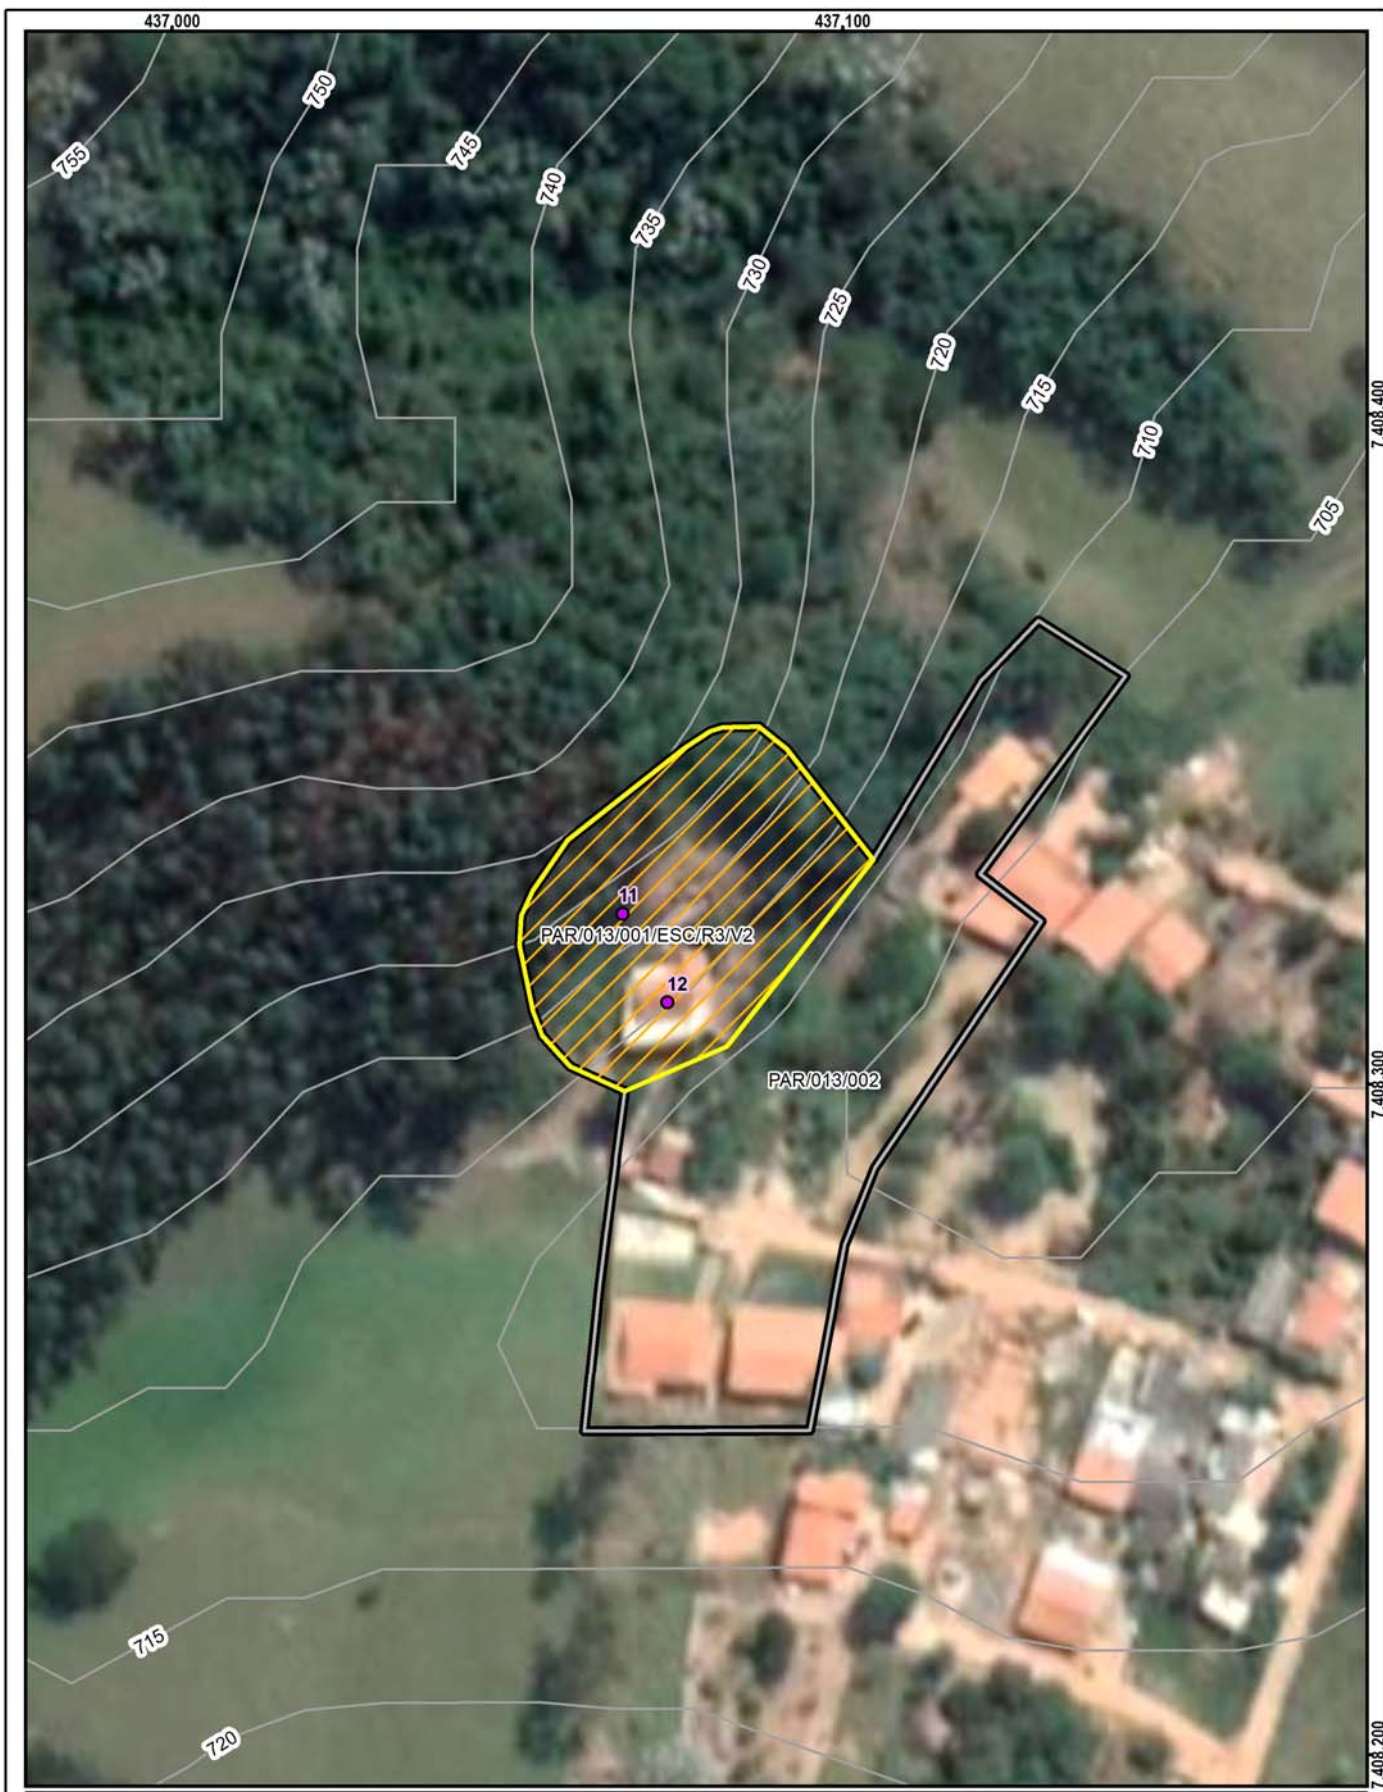
Setor mapeado
PAR/013/001/ESC/R3/V2

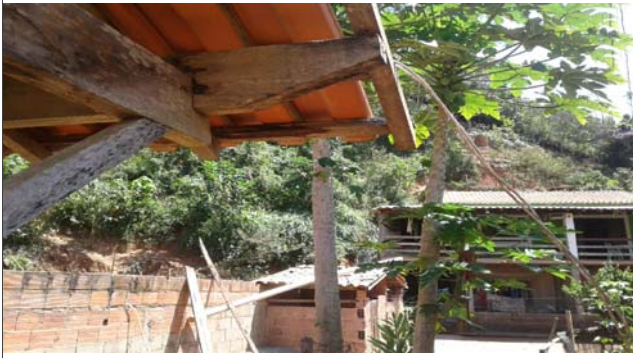
Foto: 1646749912574.jpg ID: 12

Moradia sujeita a risco de escorregamento, Presença de cicatriz de escorregamento pretérito, Talude de corte com solo exposto

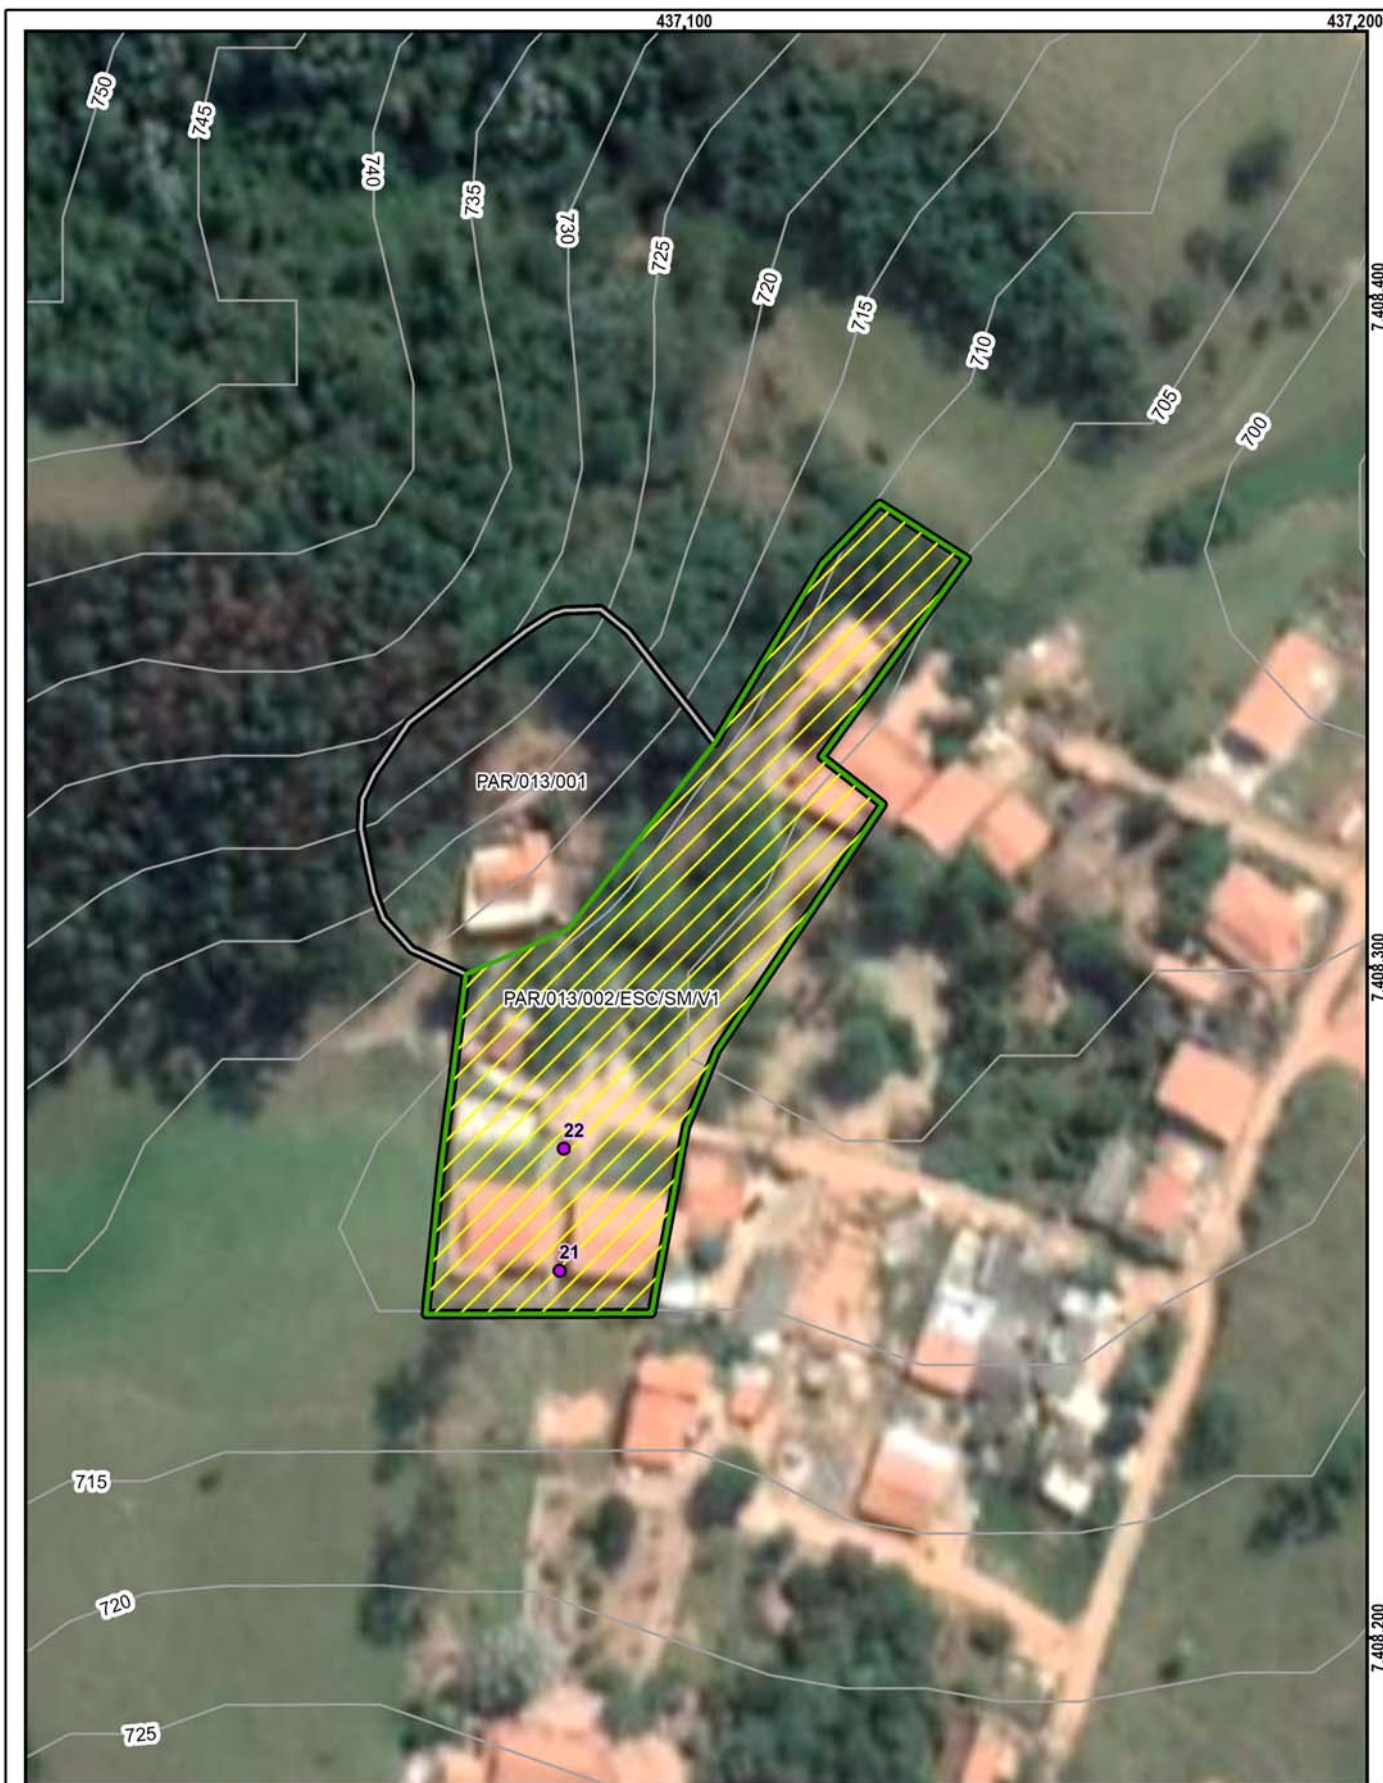
Setor mapeado
PAR/013/002/ESC/SM/V1

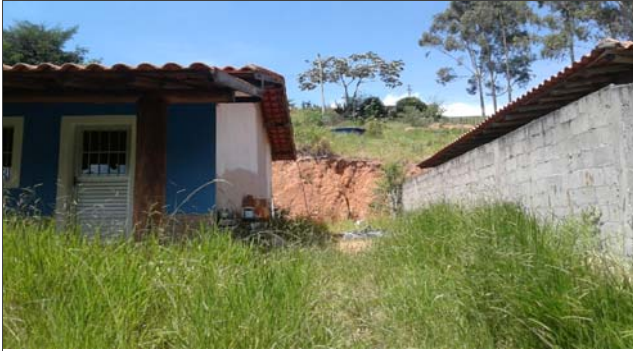
Foto: 1646750152108.jpg ID: 21
Moradia sujeita a risco de escorregamento, Talude de corte com solo exposto

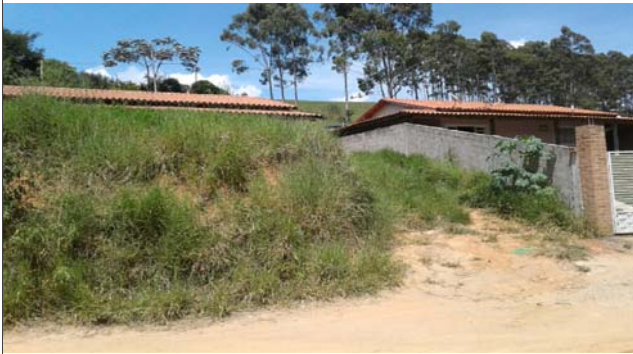
Foto: 1646750375143.jpg ID: 22
Visão geral do setor, Moradia sujeita a risco de escorregamento

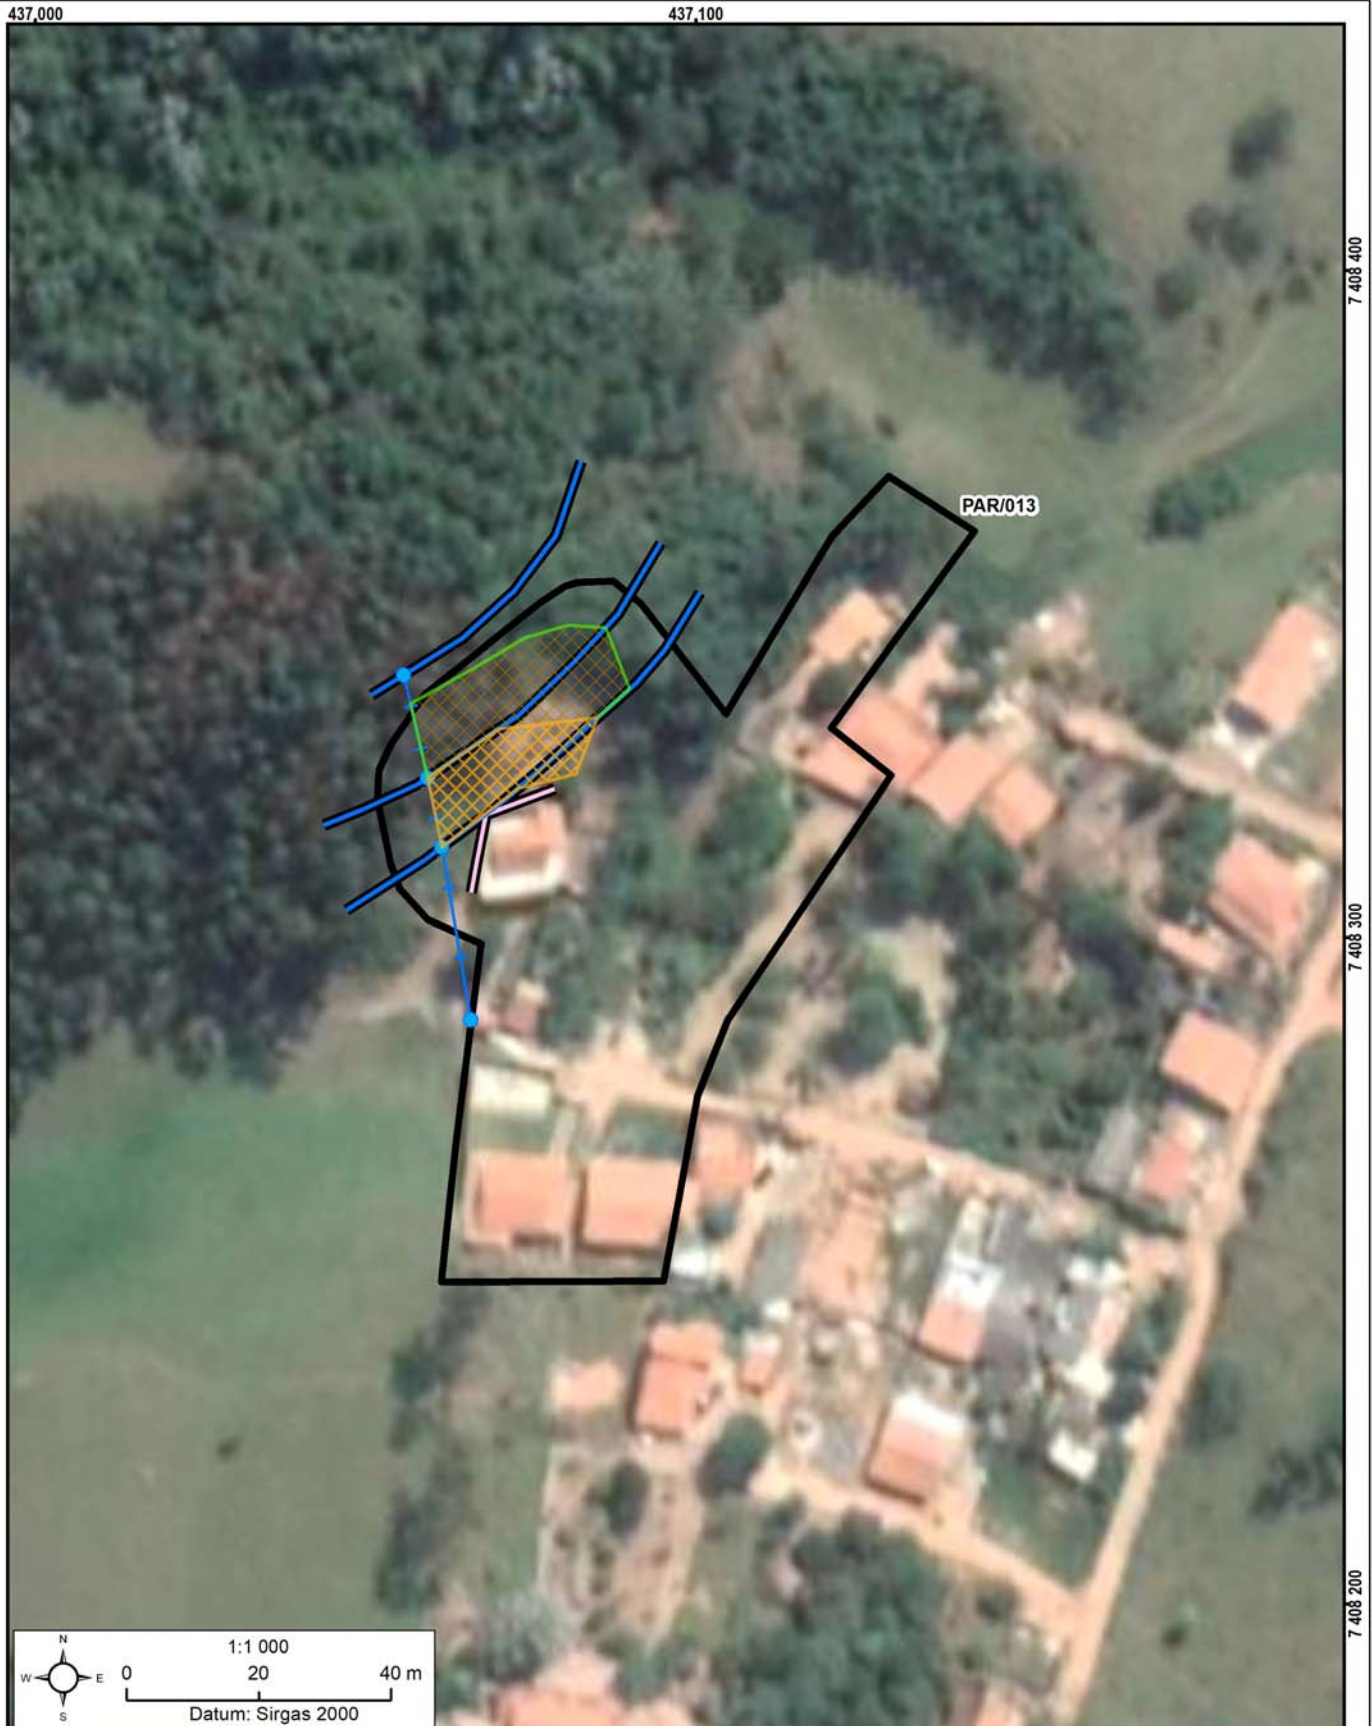
Área mapeada: PAR/013

| Canaleta de drenagem | Muro de arrimo | Plantio de vegetação (tela biodegradável) | |

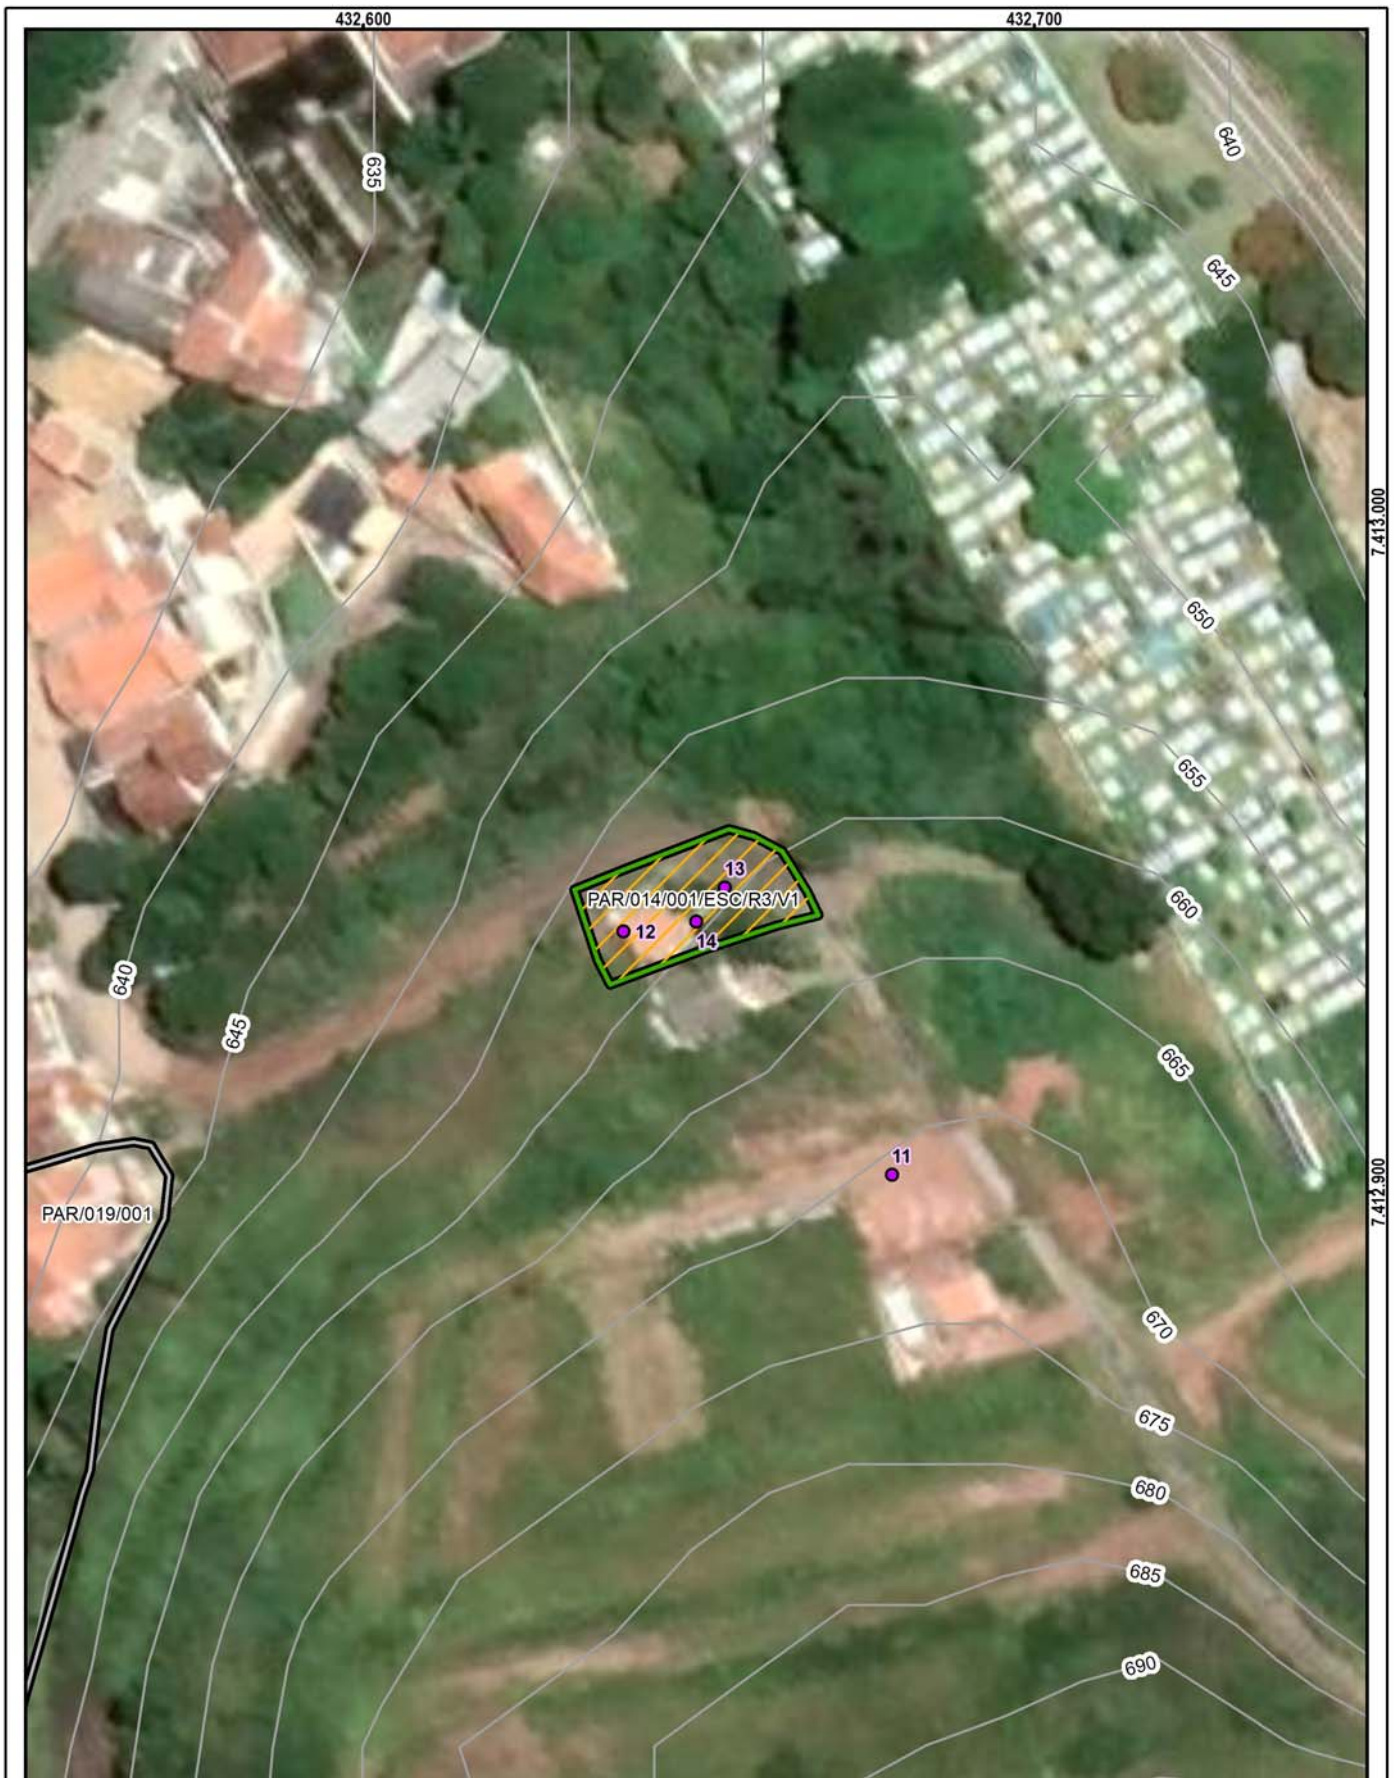
Setor mapeado
PAR/014/001/ESC/R3/V1

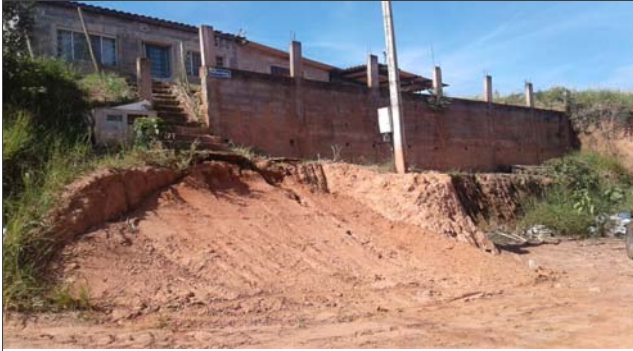
Foto: 1645791291829.jpg ID: 11
Visão geral do setor, Talude de corte com solo exposto

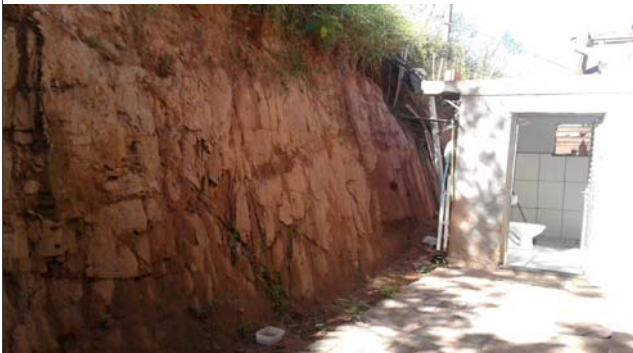
Foto: 1645792559782.jpg ID: 13
Formação de processo erosivo, Moradia sujeita a risco de escorregamento, Presença de cicatriz de escorregamento pretérito, Talude de corte com solo exposto

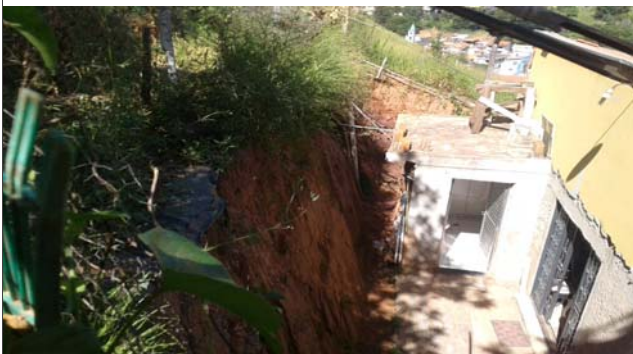
Foto: 1645792949627.jpg ID: 14
Formação de processo erosivo, Moradia sujeita a risco de escorregamento, Presença de cicatriz de escorregamento pretérito, Talude de corte com solo exposto
