IDENTIFICAÇÃO E LOCALIZAÇÃO

Município: Paraibuna **Nome da área:** PAR/001 **Setor de Risco:** PAR/001/001/INU/R2/V1
Endereço: Estrada Laranjeiras **Bairro:** Laranjeiras
Condições de acesso: Livre para ambulância, ônibus e caminhões **Data:** 09/03/2022
Equipe: Mario Rubens, Mikhael **Latitude:** 7412615 **Longitude:** 432347 **Sirgas 2000/UTM 23S**
Município fronteira: Paraibuna 100%

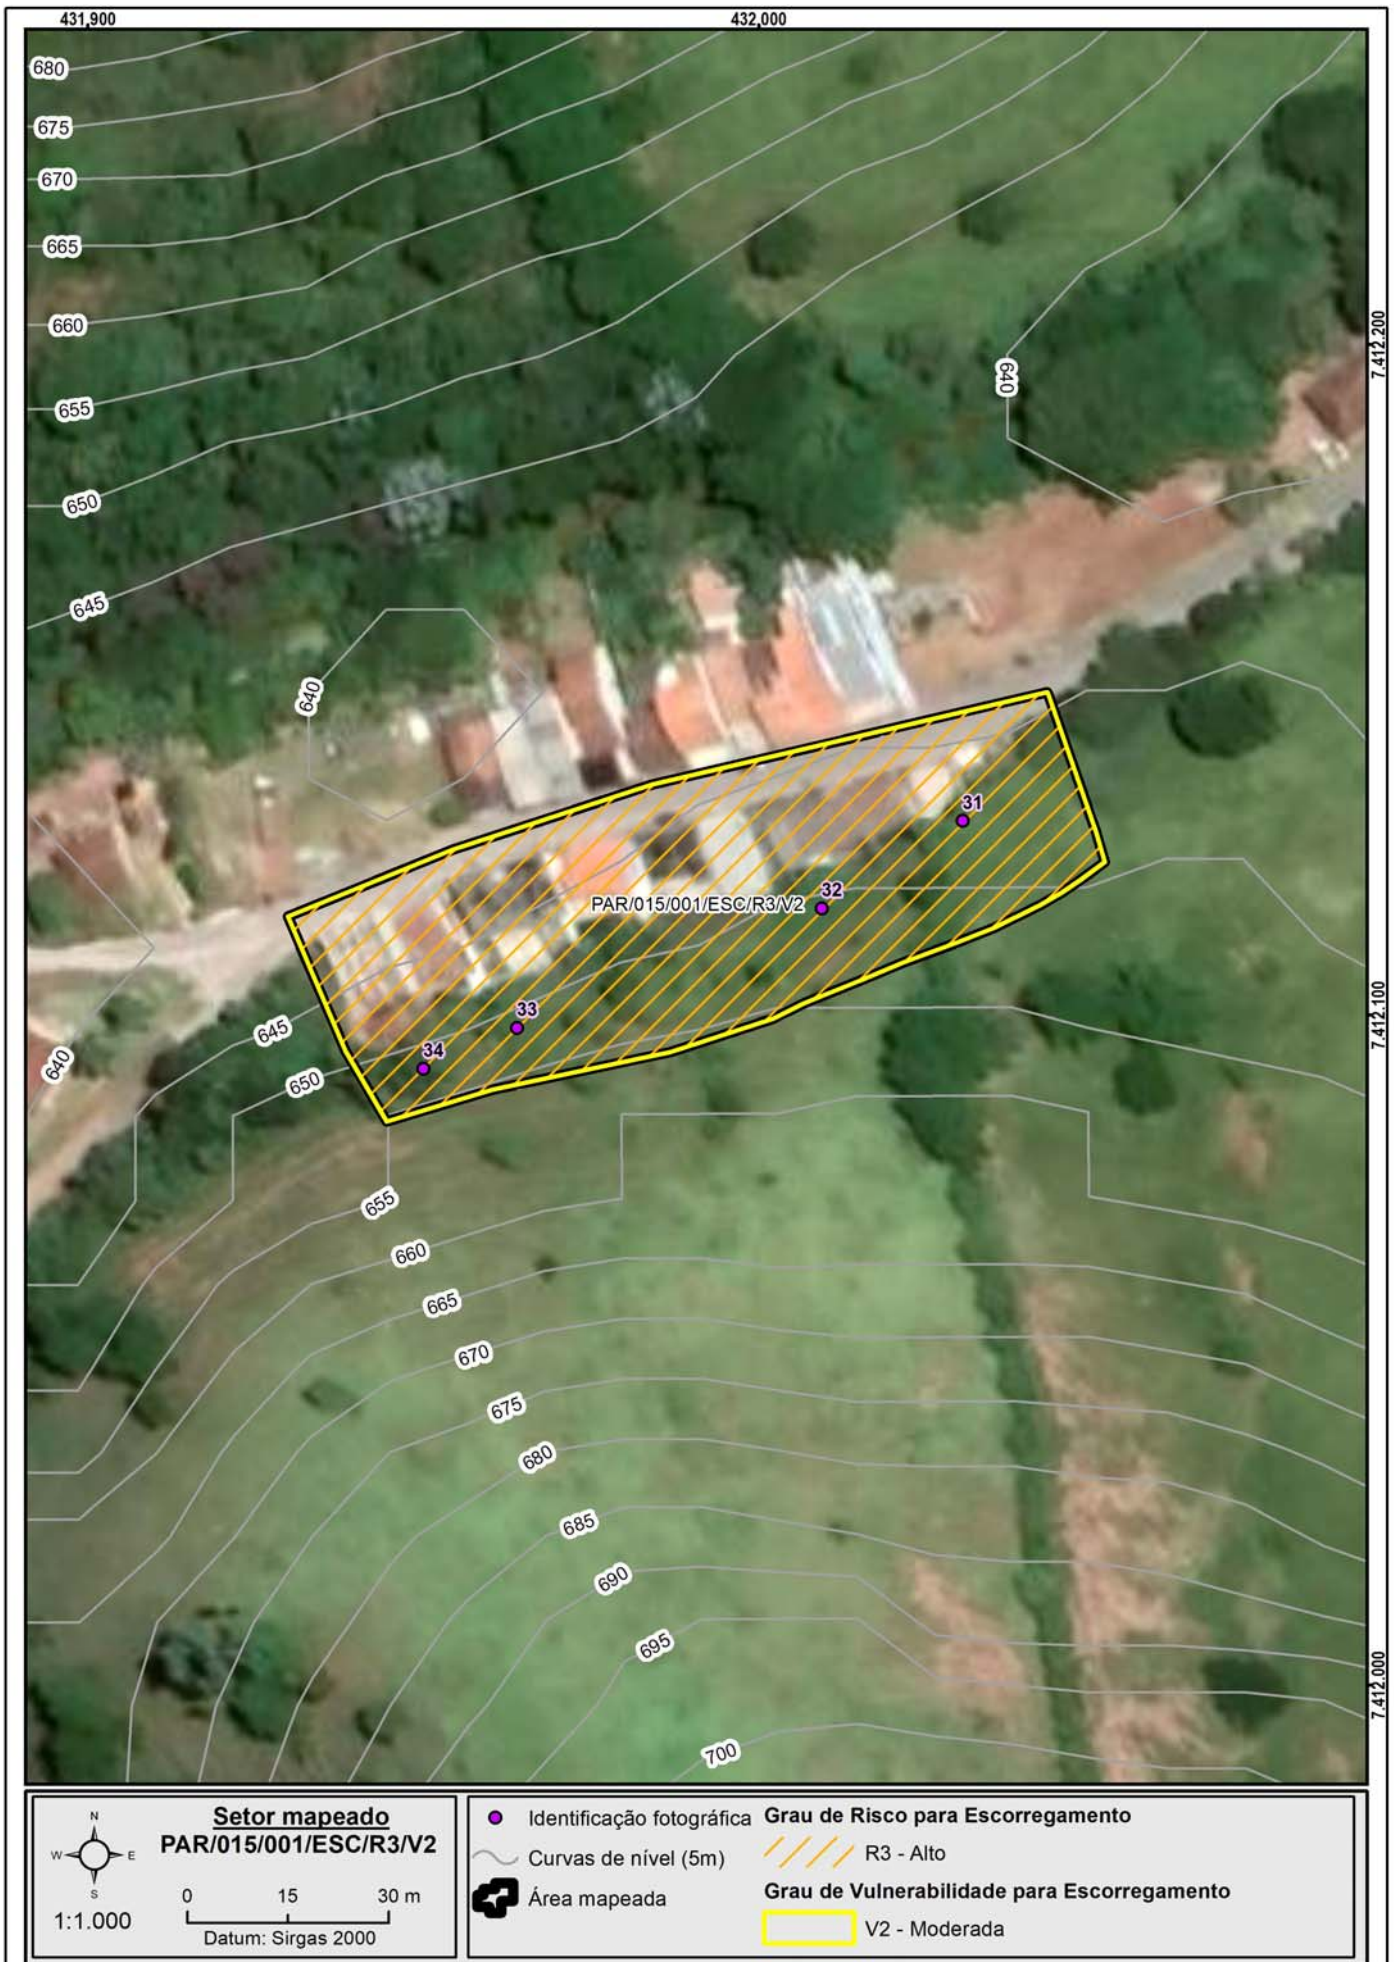
Setor mapeado
PAR/015/001/ESC/R3/V2

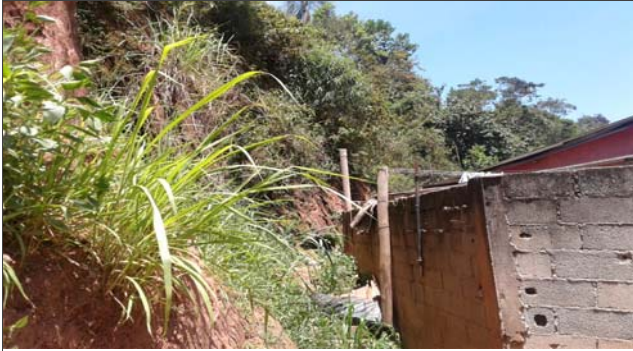
Foto: 1645800121899.jpg ID: 31

Formação de processo erosivo, Moradia sujeita a risco de escorregamento, Presença de cicatriz de escorregamento pretérito, Talude de corte com solo exposto

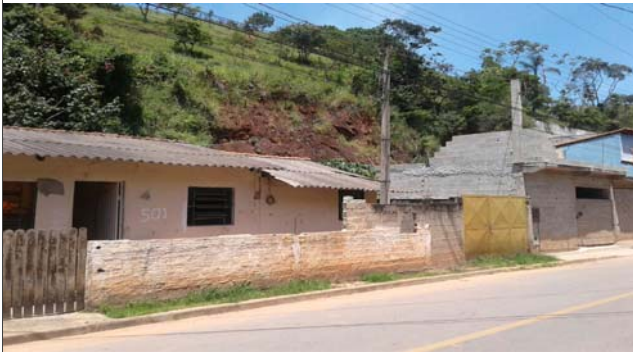
Foto: 1645800259839.jpg ID: 32

Formação de processo erosivo, Moradia sujeita a risco de escorregamento, Presença de cicatriz de escorregamento pretérito, Talude de corte com solo exposto

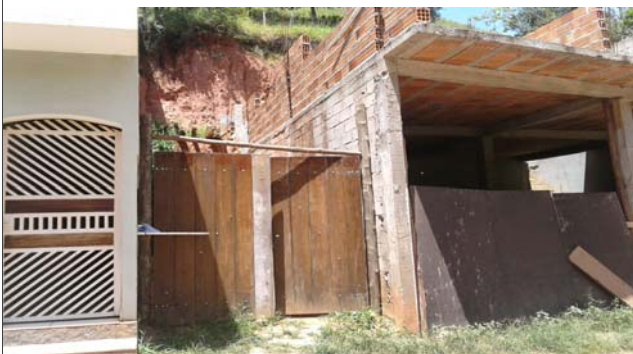
Foto: 1645800397879.jpg ID: 33

Formação de processo erosivo, Presença de cicatriz de escorregamento pretérito, Talude de corte com solo exposto

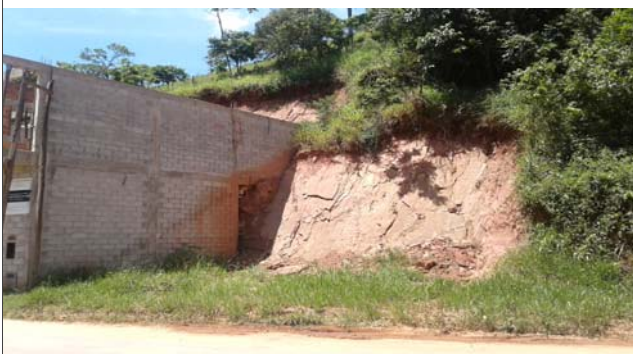
Foto: 1645800561884.jpg ID: 34

Formação de processo erosivo, Moradia sujeita a risco de escorregamento, Presença de cicatriz de escorregamento pretérito, Talude de corte com solo exposto

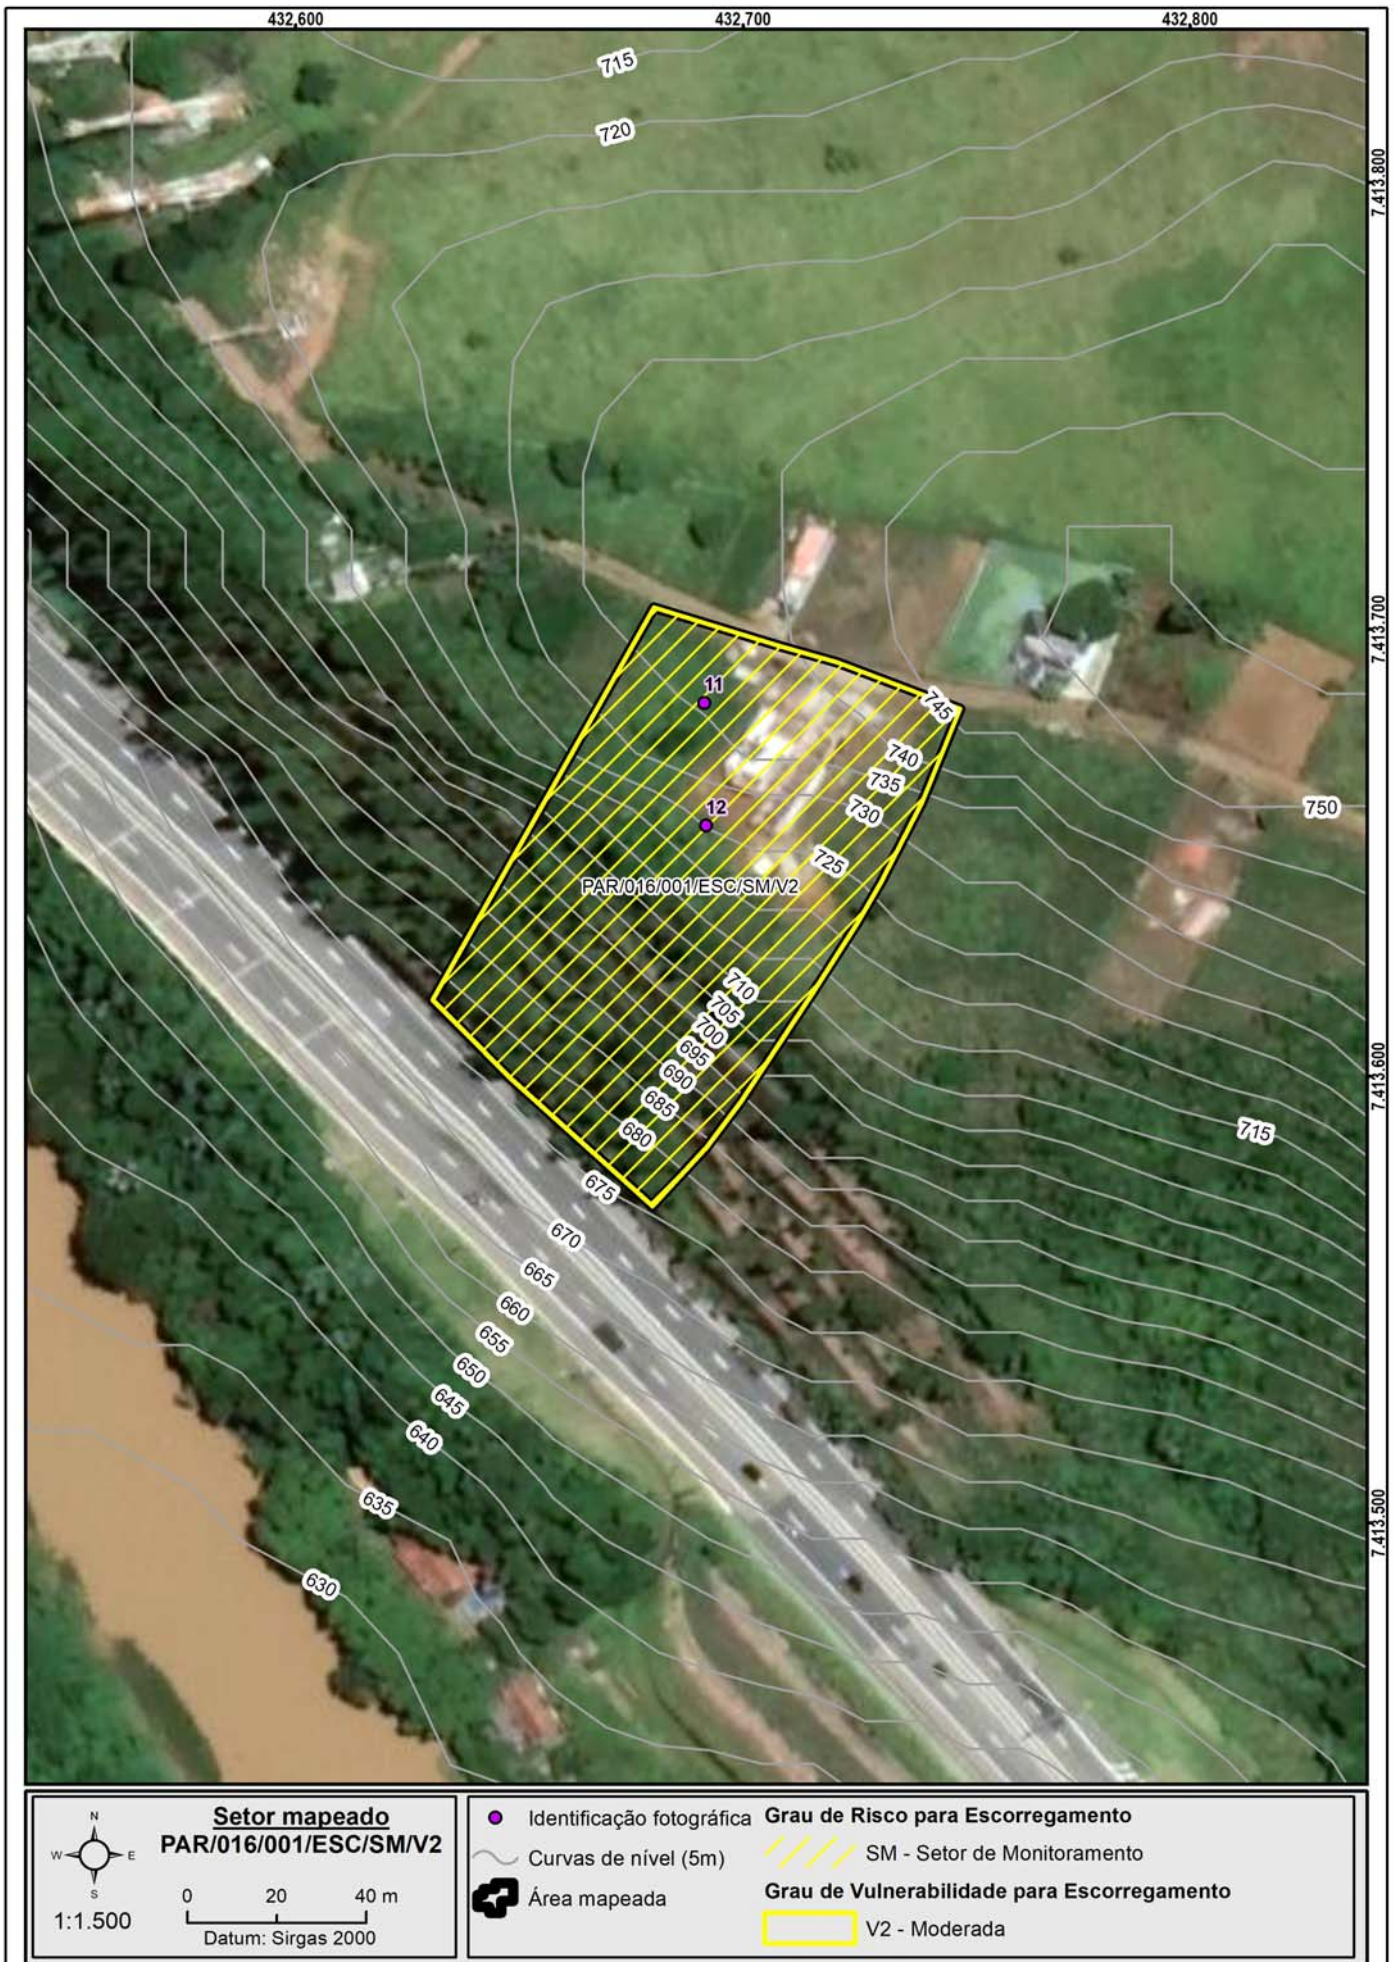
Setor mapeado
PAR/016/001/ESC/SM/V2

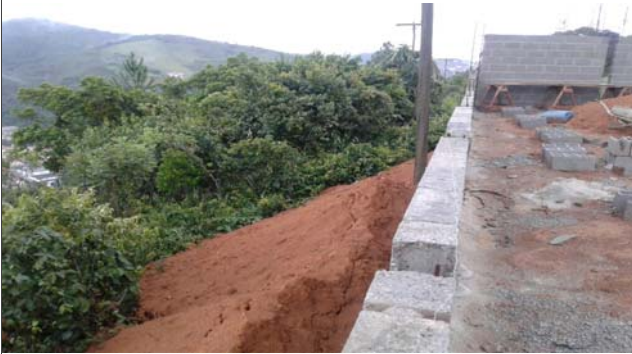
Foto: 1647374824067.jpg ID: 12

Visão geral do setor, Presença de cicatriz de escorregamento pretérito,
Talude de corte com solo exposto

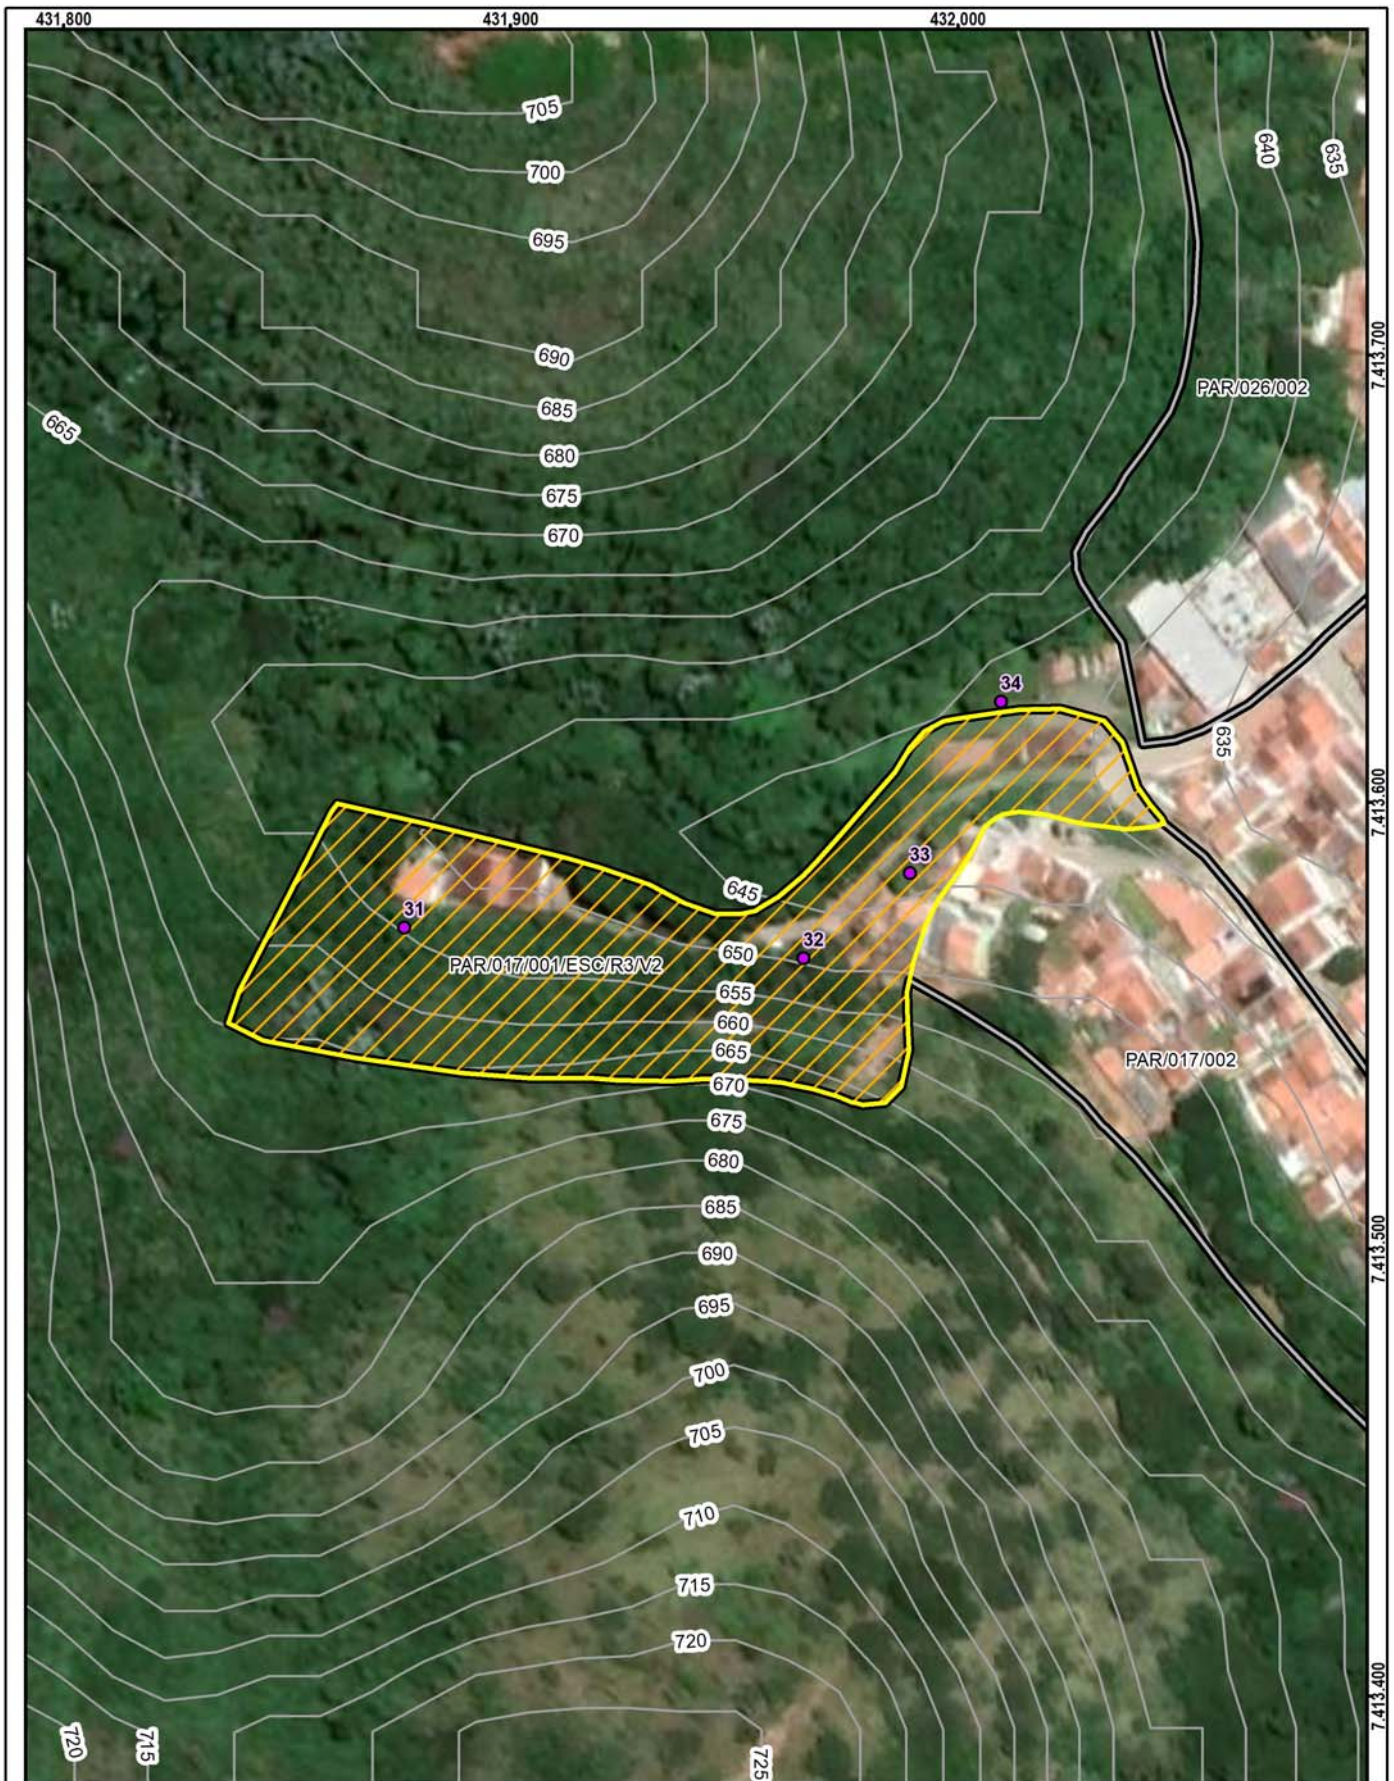
Setor mapeado
PAR/017/001/ESC/R3/V2

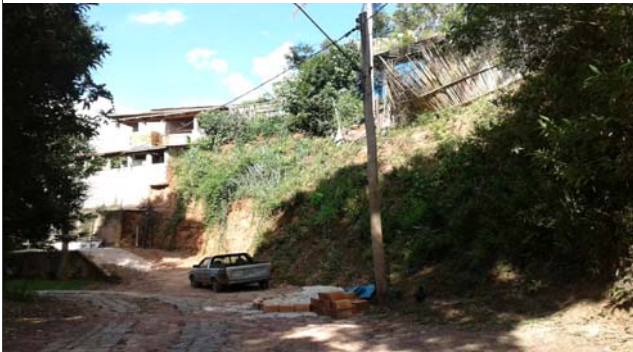
Foto: 1647540671439.jpg ID: 32
Talude de corte com solo exposto

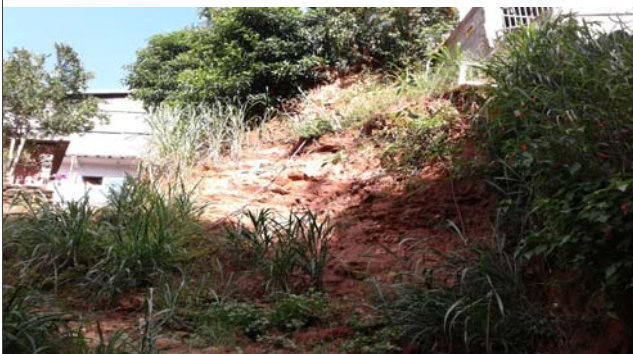
Foto: 1647541633489.jpg ID: 33
Moradia sujeita a risco de escorregamento, Presença de cicatriz de escorregamento pretérito, Talude de corte com solo exposto

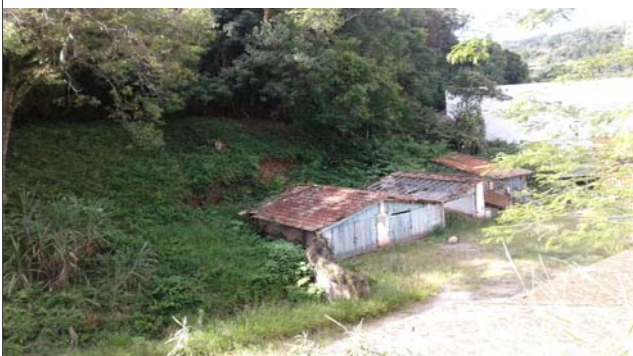
Foto: 1647541831732.jpg ID: 34
Formação de processo erosivo, Moradia sujeita a risco de escorregamento, Presença de cicatriz de escorregamento pretérito, Talude de corte com solo exposto

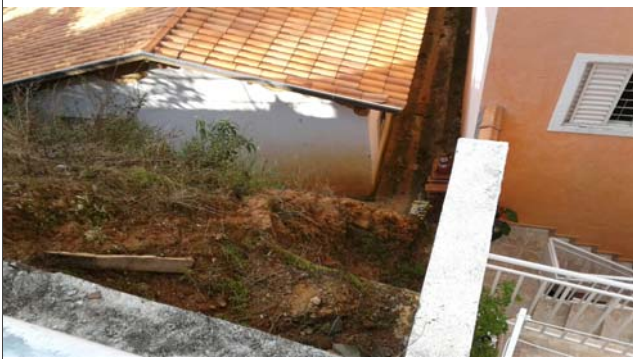
Foto: 1647544326616.jpg ID: 43
Talude de corte com solo exposto

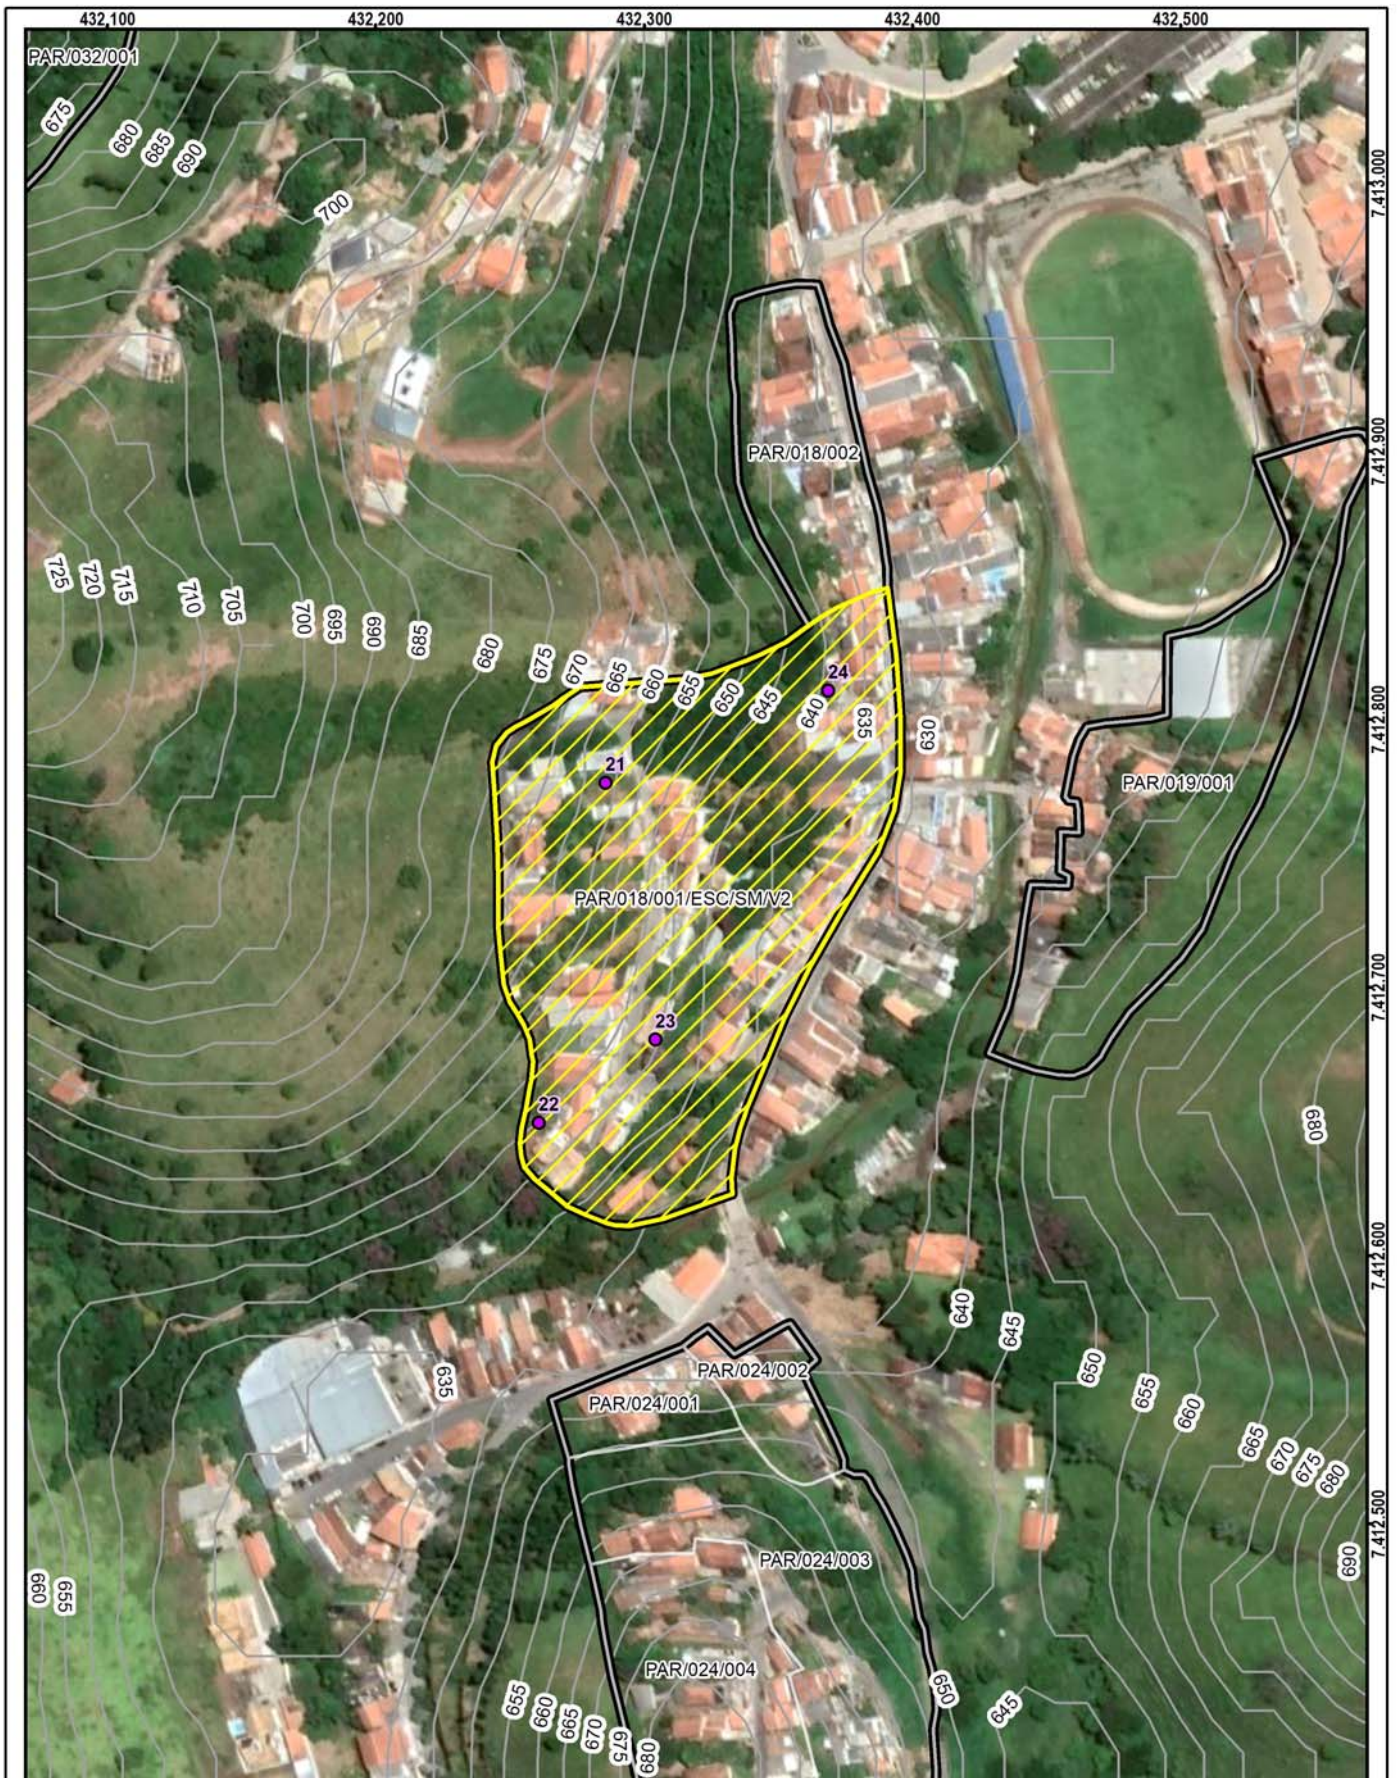
Setor mapeado
PAR/018/001/ESC/SM/V2

Grau de risco: R2 - Médio **Nº de moradias em risco:** 47 **Nº de moradores em risco:** 141
 Perigo: P2 - Médio **Vulnerabilidade:** V2 - Moderada

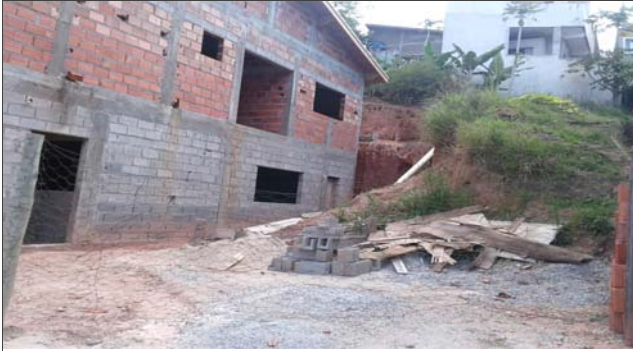
Foto: 1645641398065.jpg ID: 21
Presença de árvore inclinada, Talude de corte com solo exposto

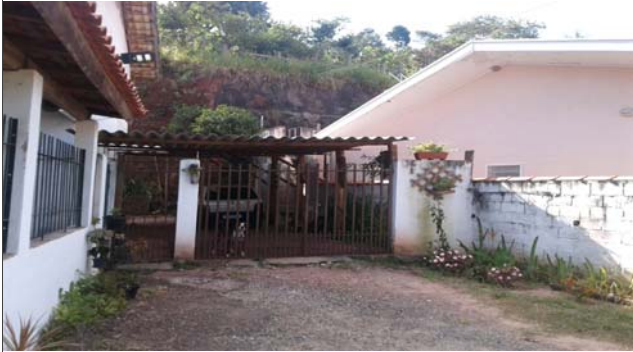
Foto: 1645641659577.jpg ID: 22
Talude de corte com solo exposto

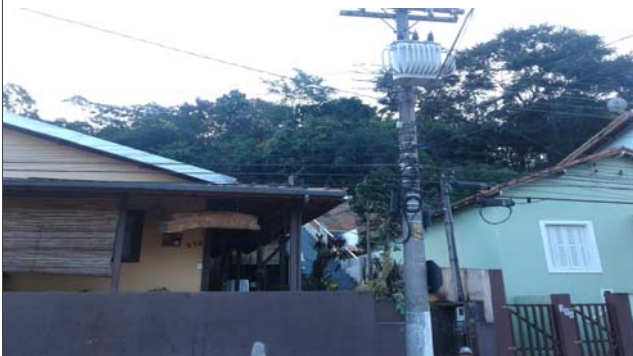
Foto: 1645643271618.jpg ID: 24
Talude de corte com solo exposto

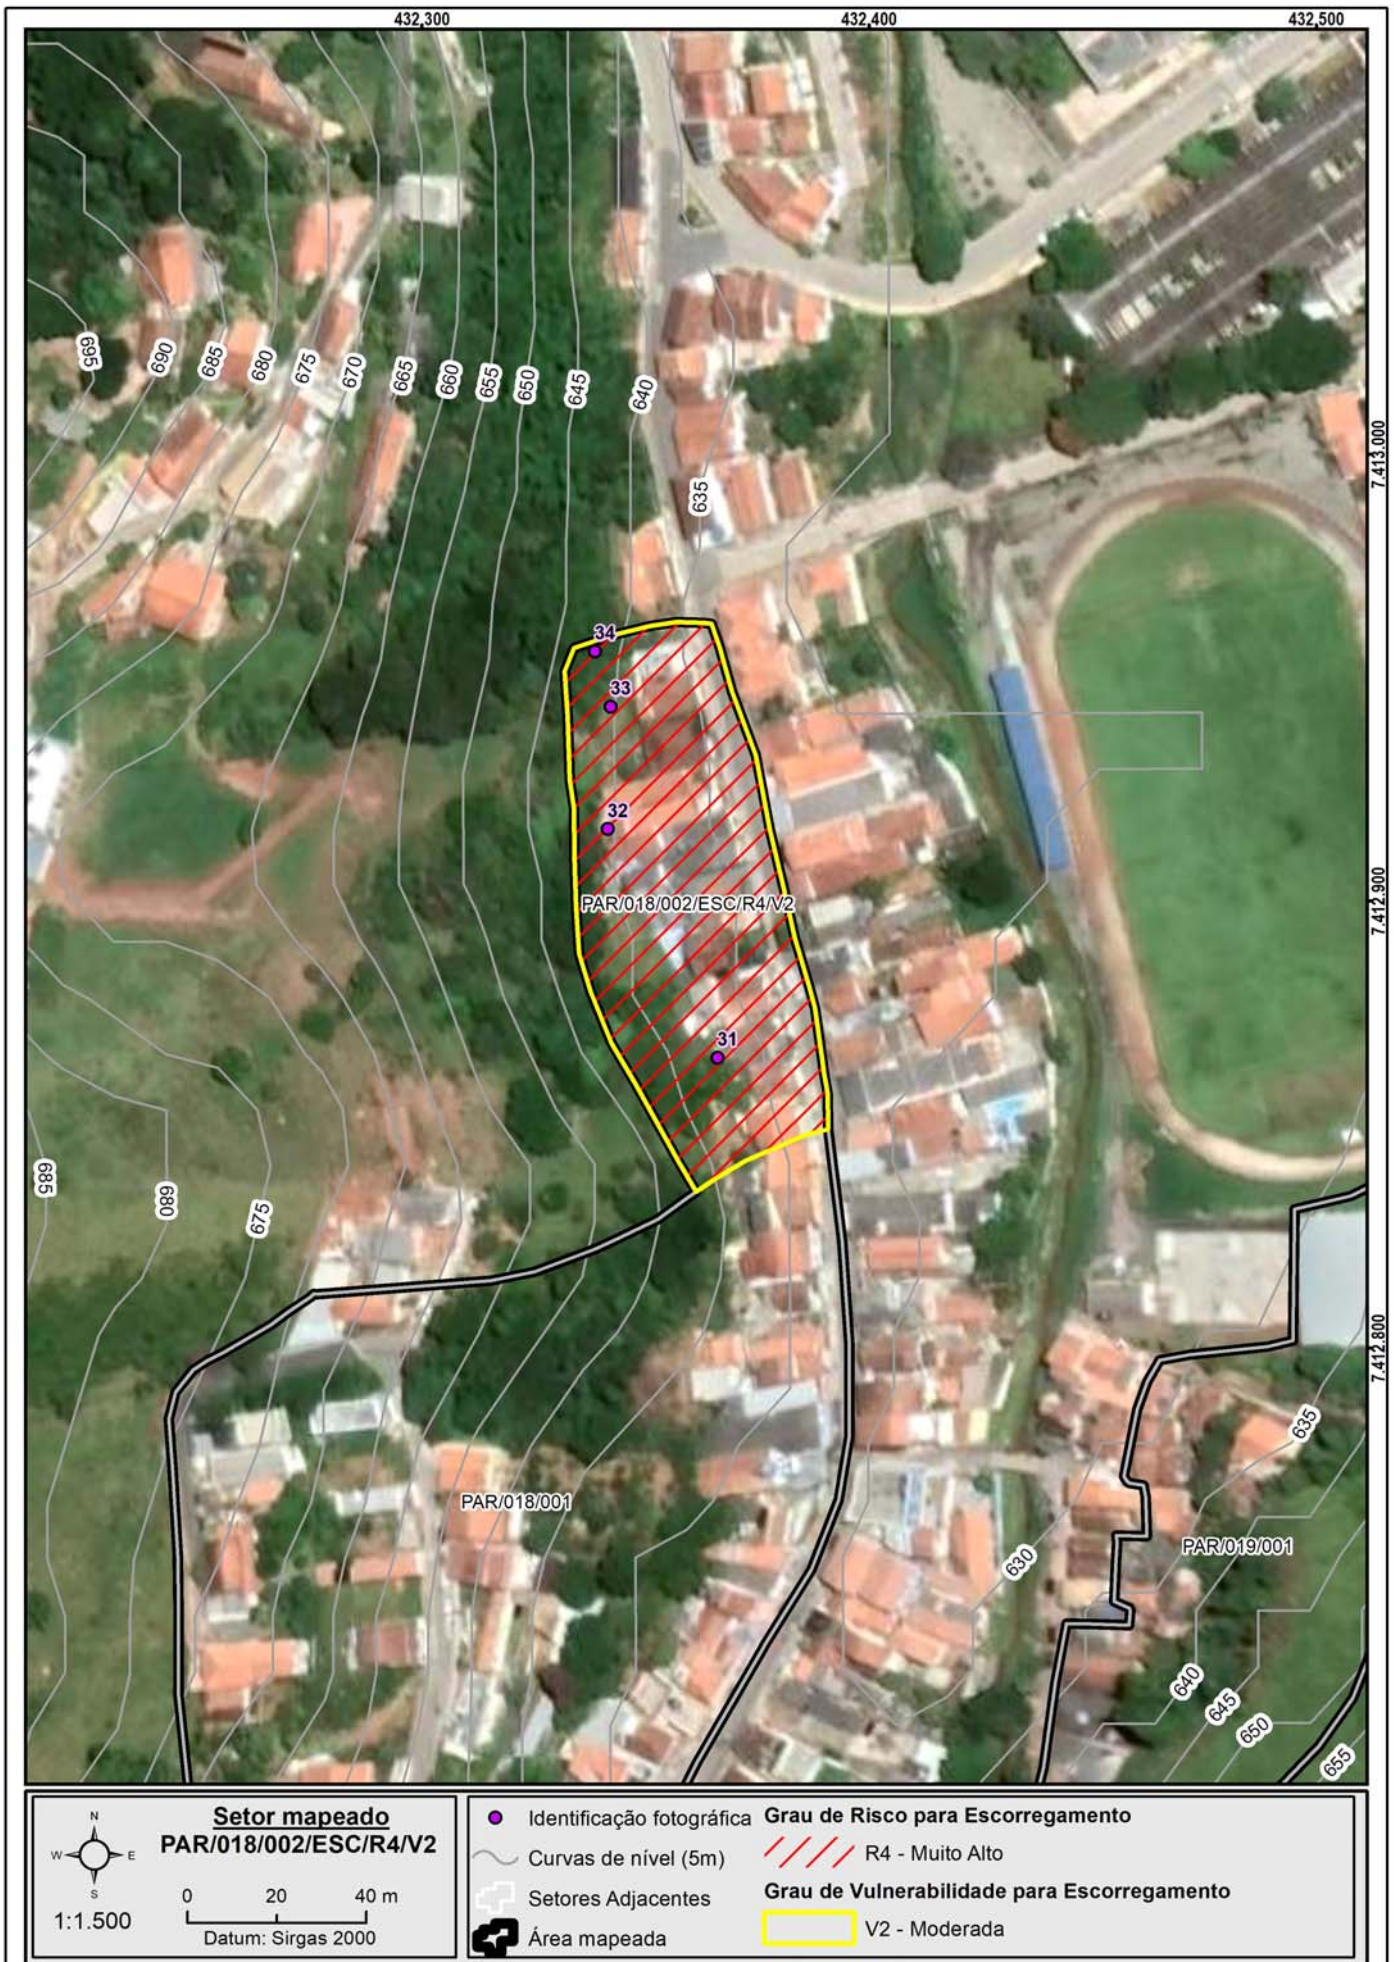
Setor mapeado
PAR/018/002/ESC/R4/V2

Grau de risco: R4 - Muito Alto Nº de moradias em risco: 18 Nº de moradores em risco: 54
 Perigo: P3 - Alto Vulnerabilidade: V2 - Moderada
Obs.:

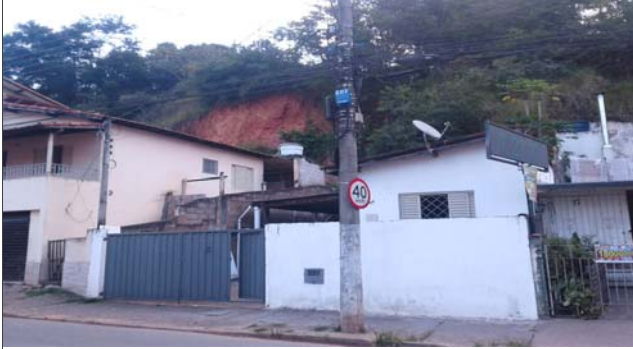
Foto: 1645643754906.jpg ID: 31

Formação de processo erosivo, Moradia sujeita a risco de escorregamento, Presença de cicatriz de escorregamento pretérito, Talude de corte com solo exposto

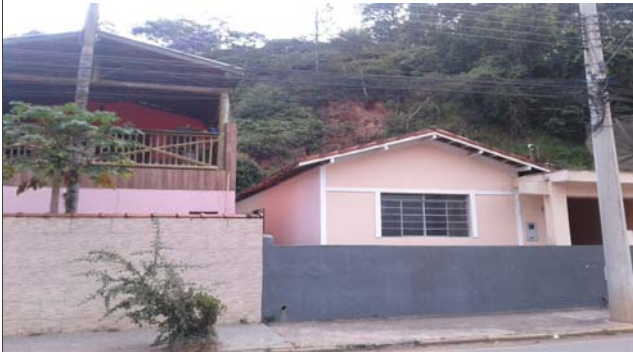
Foto: 1645644586934.jpg ID: 32

Formação de processo erosivo, Moradia sujeita a risco de escorregamento, Presença de cicatriz de escorregamento pretérito, Talude de corte com solo exposto

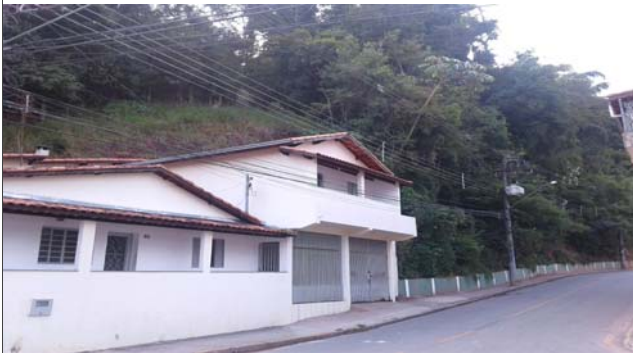
Foto: 1645644961753.jpg ID: 33

Formação de processo erosivo, Talude de corte com solo exposto

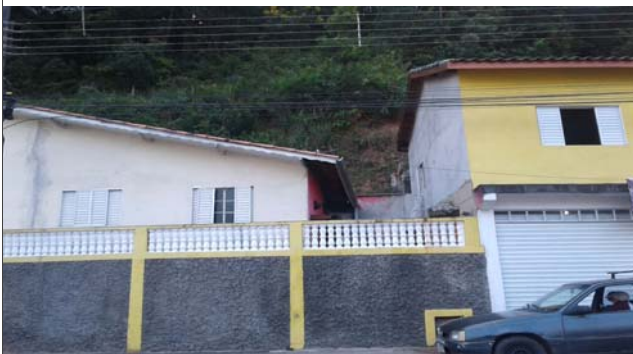
Foto: 1645645394950.jpg ID: 34

Formação de processo erosivo, Talude de corte com solo exposto

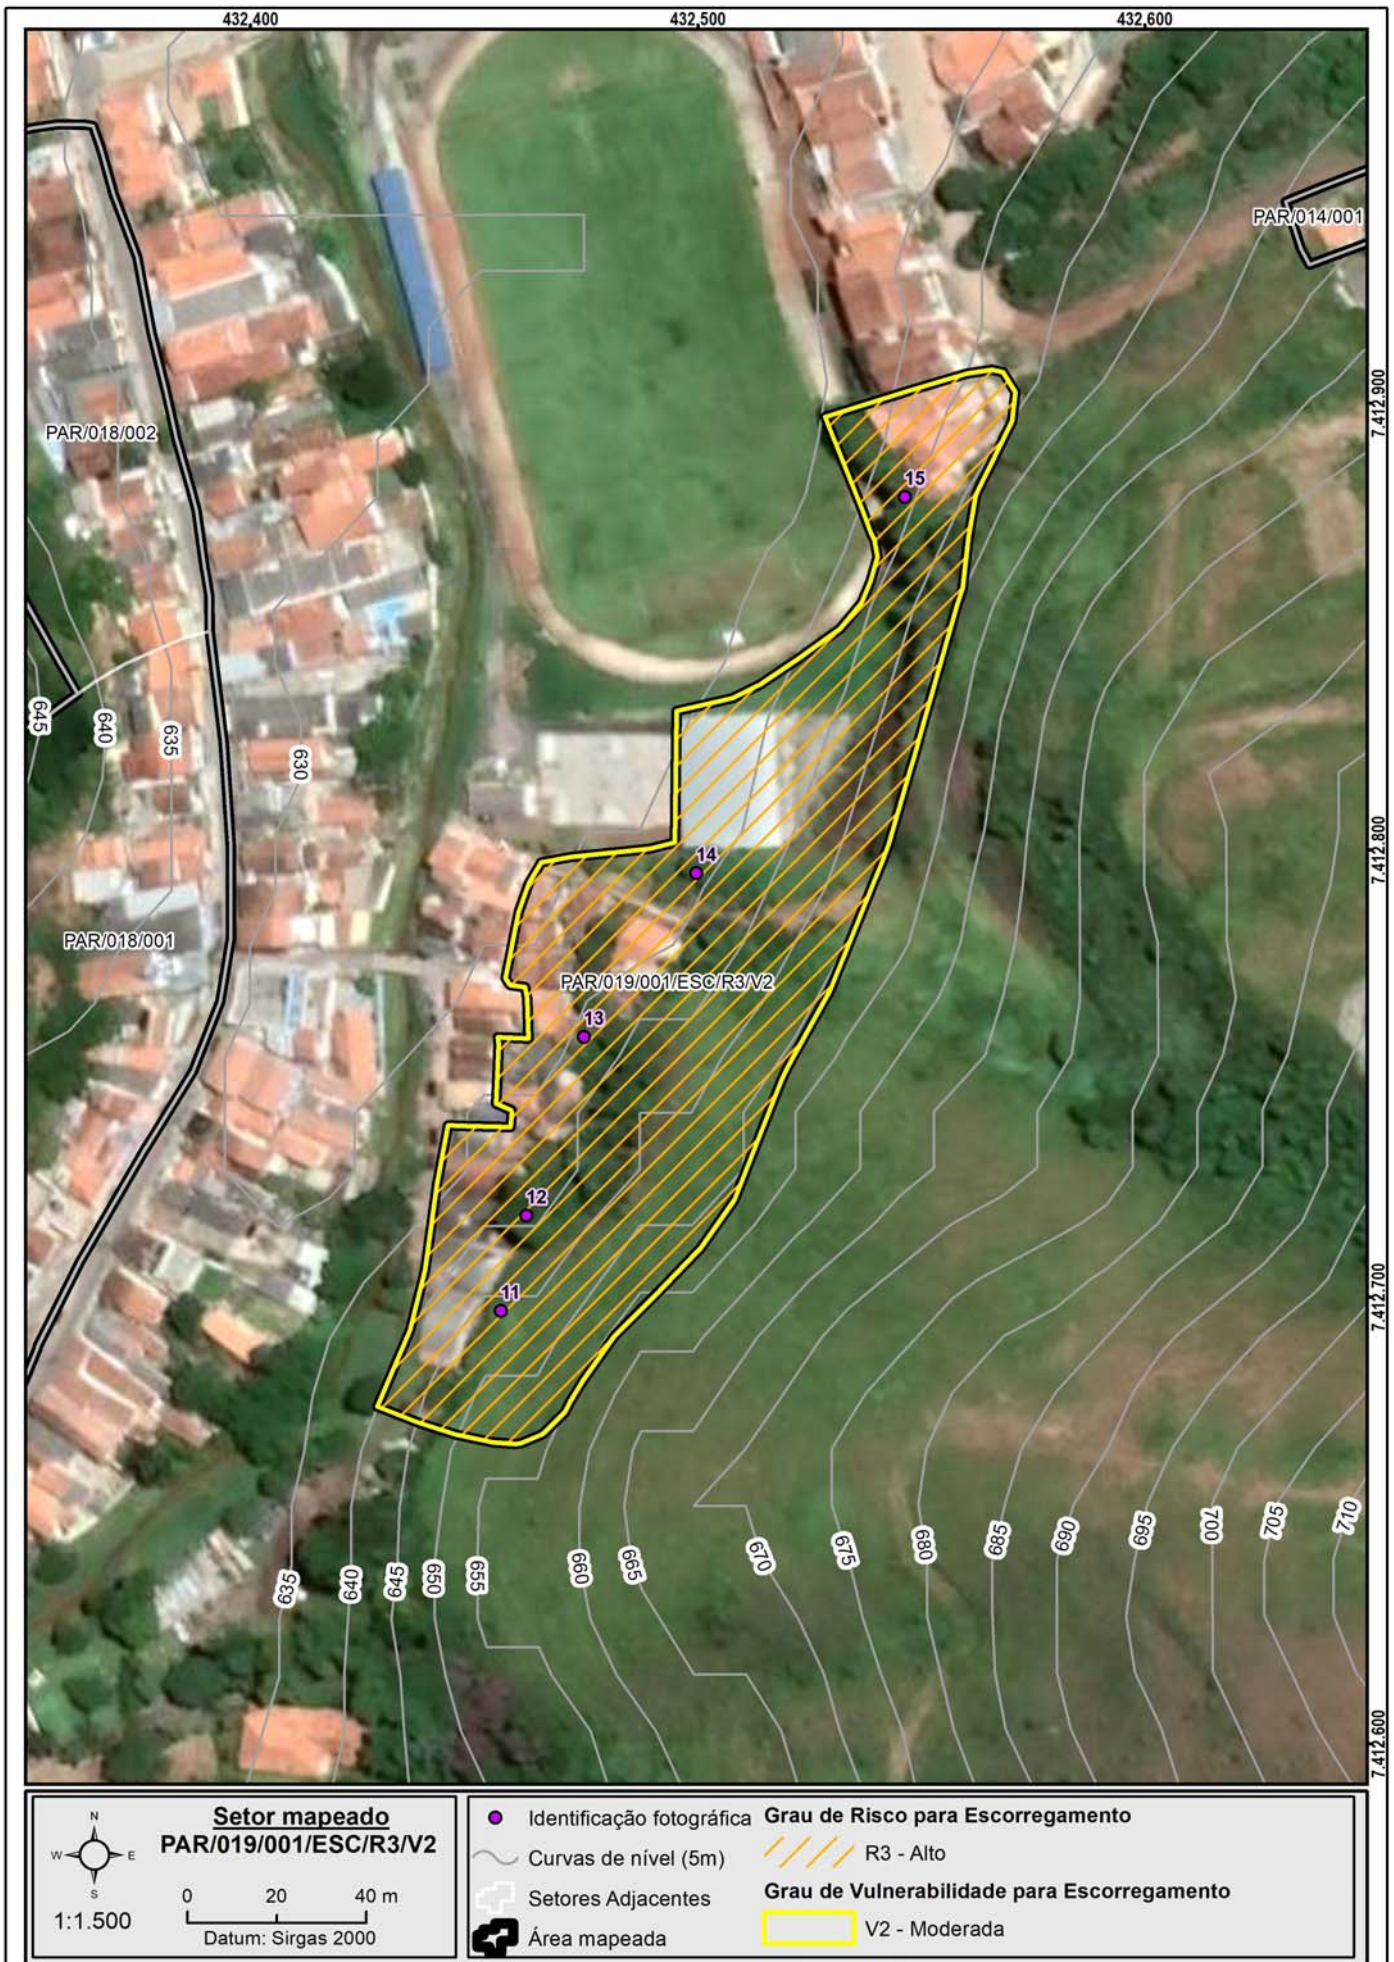
Setor mapeado
PAR/019/001/ESC/R3/V2

Grau de risco: R3 - Alto **Nº de moradias em risco: 18** **Nº de moradores em risco: 54**
 Perigo: P3 - Alto **Vulnerabilidade: V2 - Moderada**
Obs.:

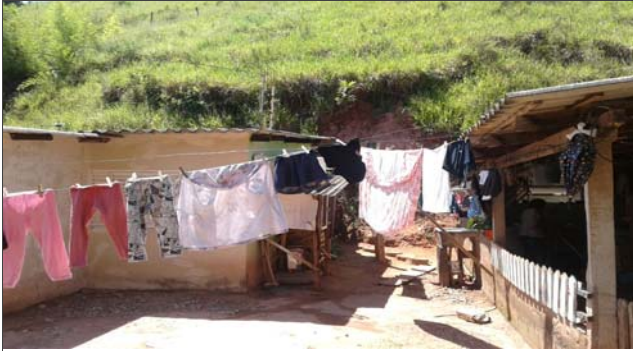
Foto: 1645625020508.jpg ID: 11

Depósito de escorregamento pretérito, Formação de processo erosivo, Moradia sujeita a risco de escorregamento, Presença de cicatriz de escorregamento pretérito, Talude de corte com solo exposto

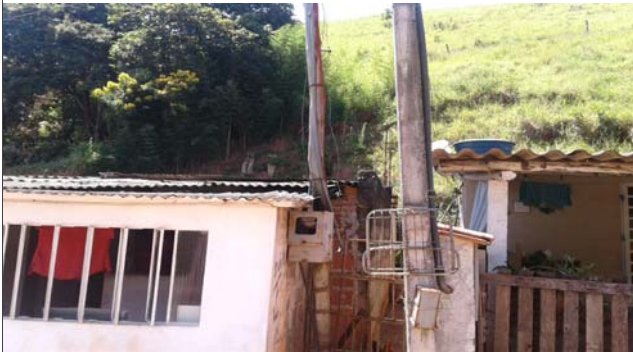
Foto: 1645625091826.jpg ID: 12

Formação de processo erosivo, Moradia sujeita a risco de escorregamento, Presença de cicatriz de escorregamento pretérito, Talude de corte com solo exposto

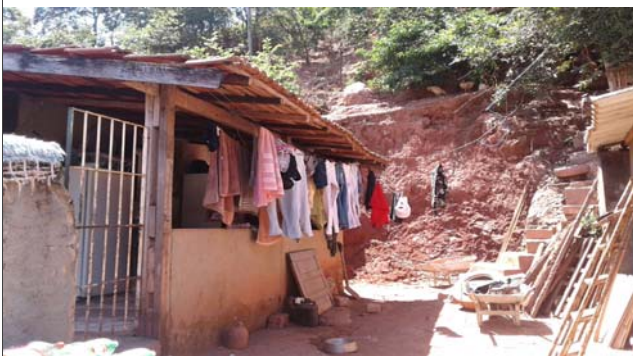
Foto: 1645625435243.jpg ID: 13

Depósito de escorregamento pretérito, Formação de processo erosivo, Moradia sujeita a risco de escorregamento, Presença de cicatriz de escorregamento pretérito, Talude de corte com solo exposto

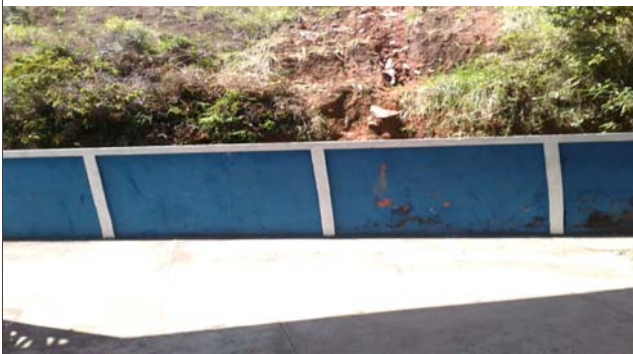
Foto: 1645626760259.jpg ID: 14

Depósito de escorregamento pretérito, Formação de processo erosivo, Presença de cicatriz de escorregamento pretérito, Talude de corte com solo exposto

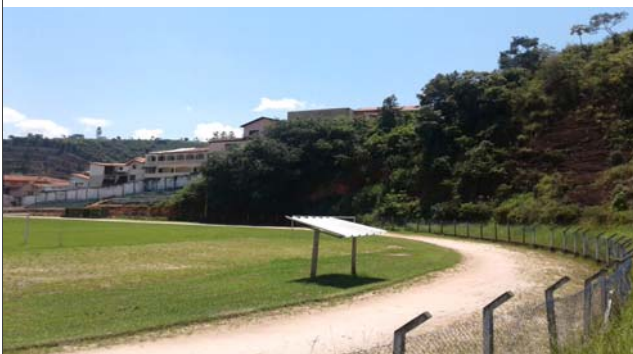
Foto: 1645626816939.jpg ID: 15

Formação de processo erosivo, Moradia sujeita a risco de escorregamento, Presença de cicatriz de escorregamento pretérito, Talude de corte com solo exposto
