IDENTIFICAÇÃO E LOCALIZAÇÃO

Município: Paraibuna **Nome da área:** PAR/001 **Setor de Risco:** PAR/001/001/INU/R2/V1
Endereço: Estrada Laranjeiras **Bairro:** Laranjeiras
Condições de acesso: Livre para ambulância, ônibus e caminhões **Data:** 09/03/2022
Equipe: Mario Rubens, Mikhael **Latitude:** 7412615 **Longitude:** 432347 **Sirgas 2000/UTM 23S**
Município fronteira: Paraibuna 100%

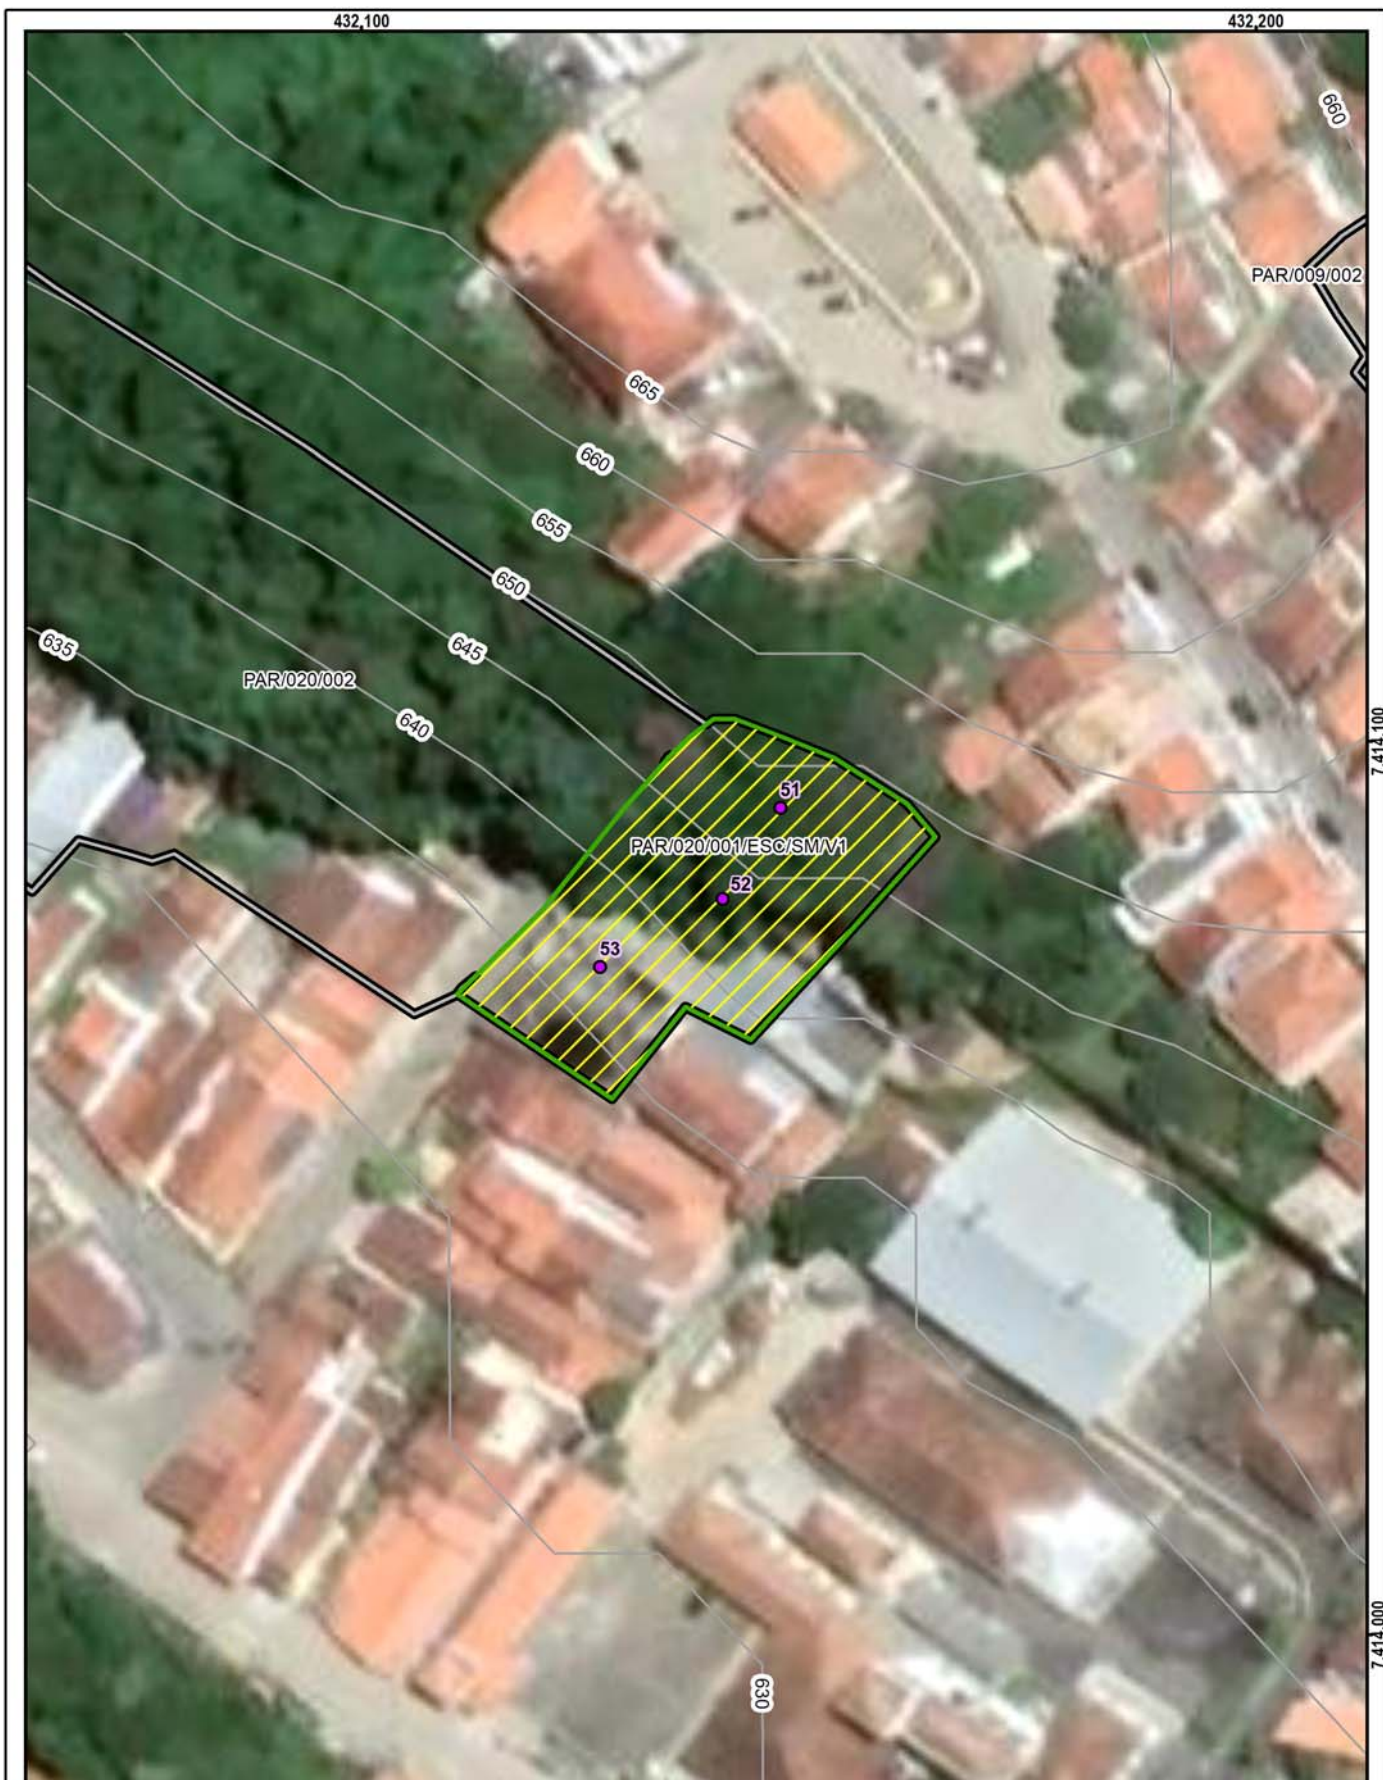
Setor mapeado
PAR/020/001/ESC/SM/V1

Perigo: P2 - Médio Vulnerabilidade: V1 - Baixa

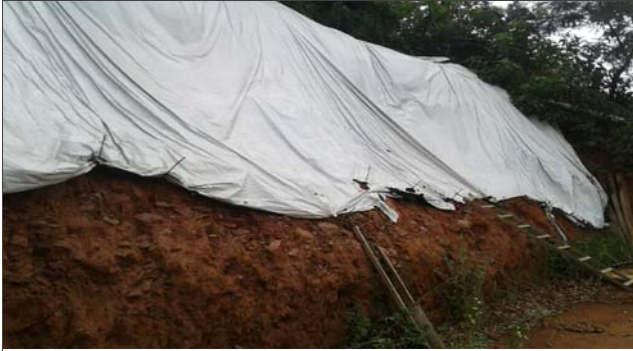
Foto: 1647006878527.jpg ID: 51
Presença de cicatriz de escorregamento pretérito, Talude de corte com solo exposto,

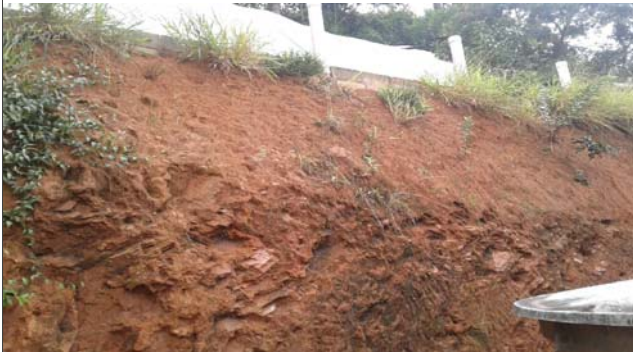
Foto: 1647007036746.jpg ID: 52
Talude de corte com solo exposto, Presença de berma

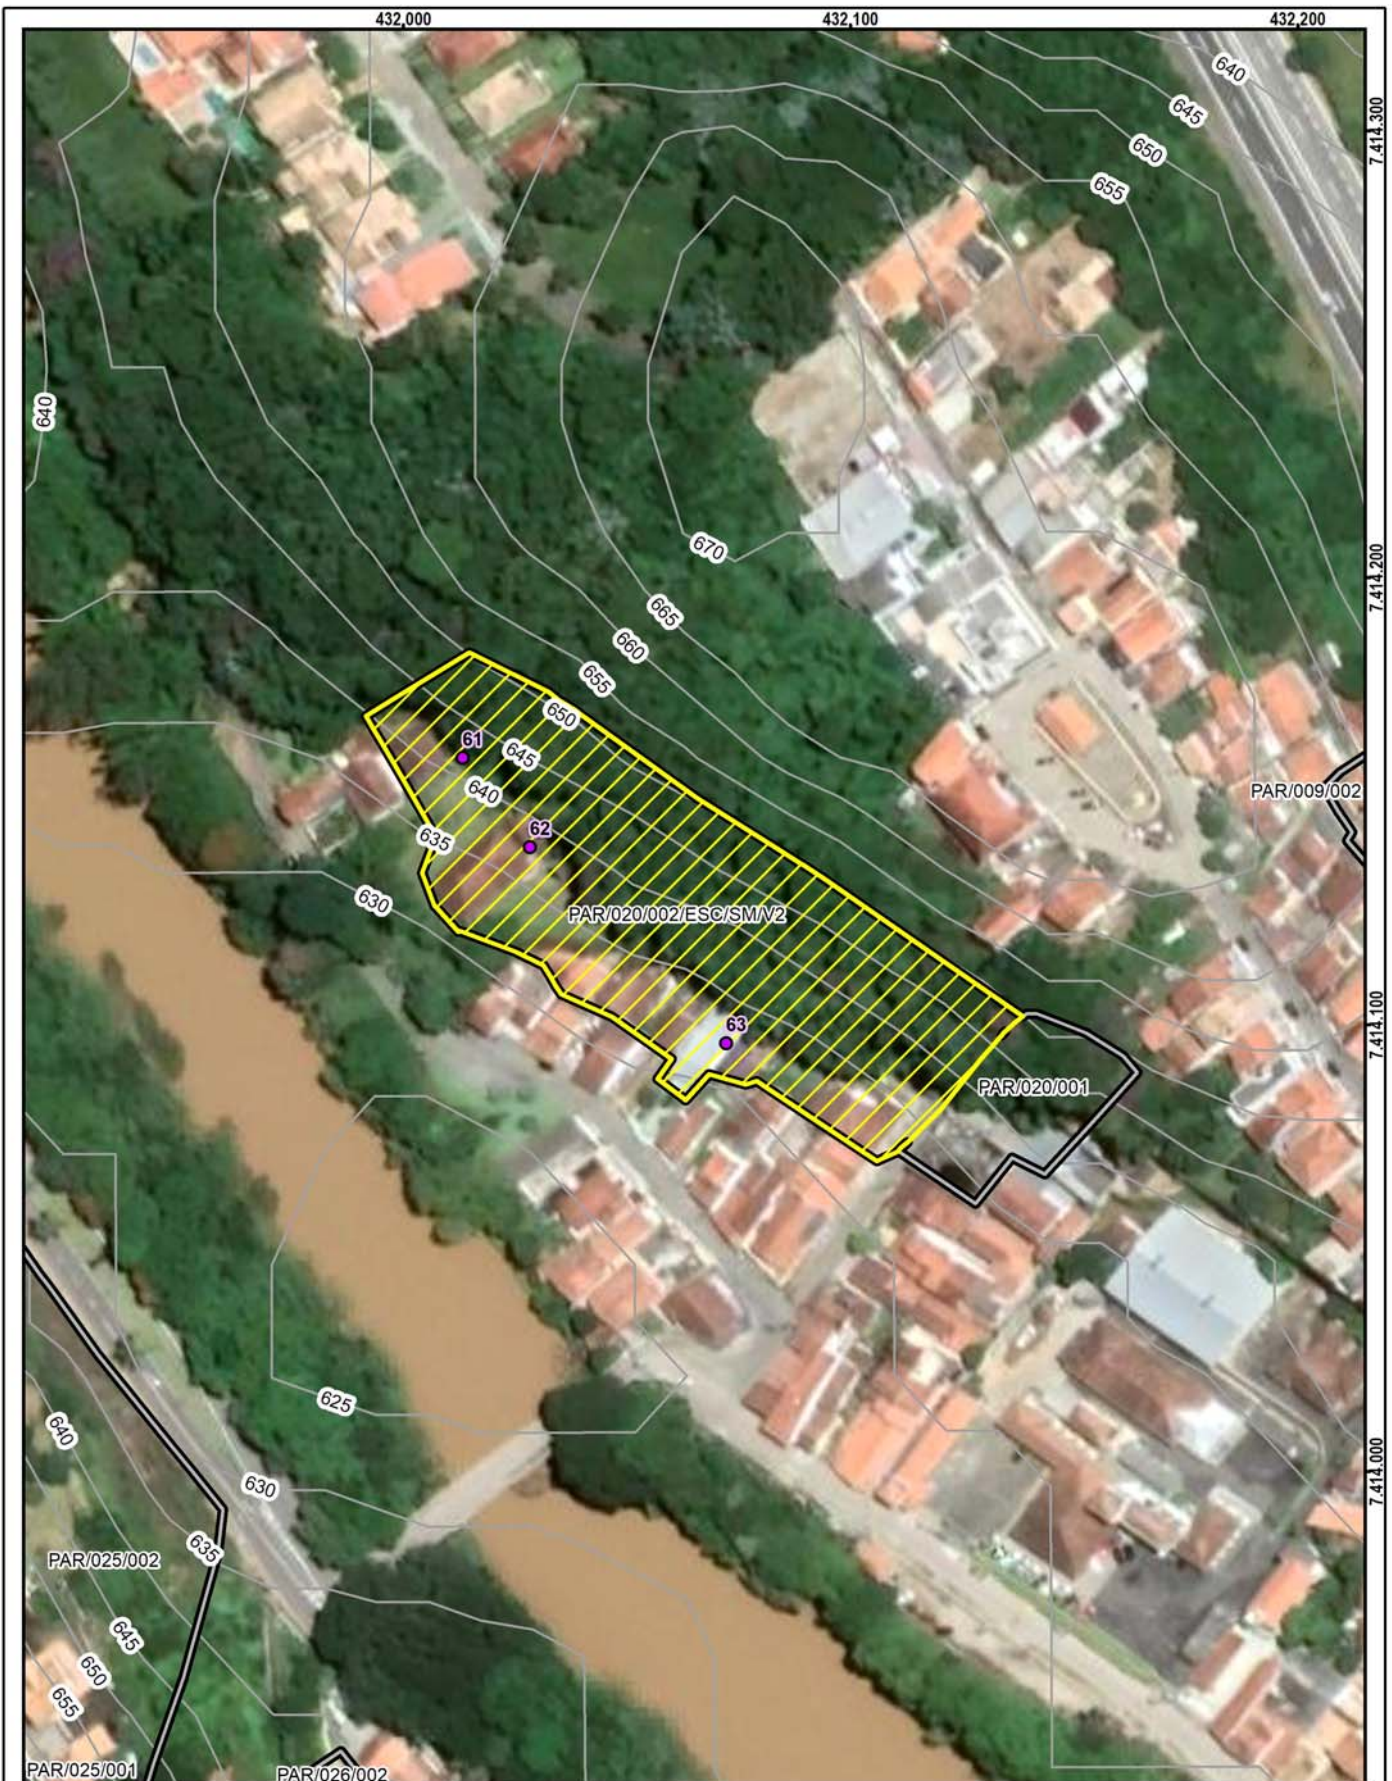
Setor mapeado
PAR/020/002/ESC/SM/V2

Obs.: Distância de 10 metros para talude de corte com evidências de movimentação para moradias. E cortes escalonados apresentam bermas de 3 metros de largura.

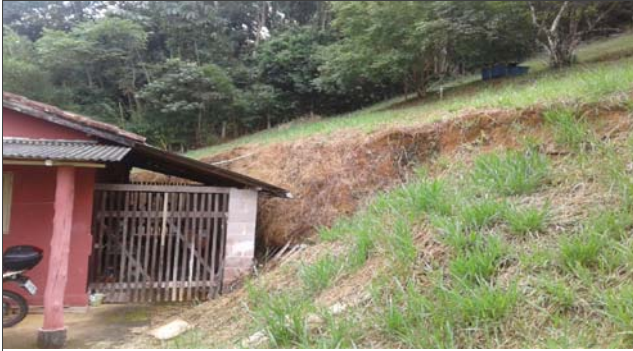
Foto: 1647007155203.jpg ID: 61

Moradia sujeita a risco de escorregamento, Talude de corte com solo exposto

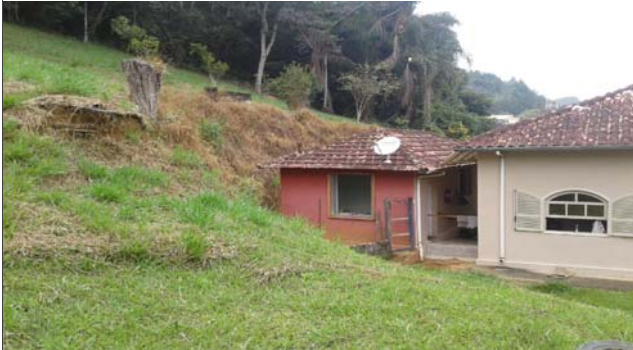
Foto: 1647007269389.jpg ID: 62

Moradia sujeita a risco de escorregamento, Talude de corte com solo exposto

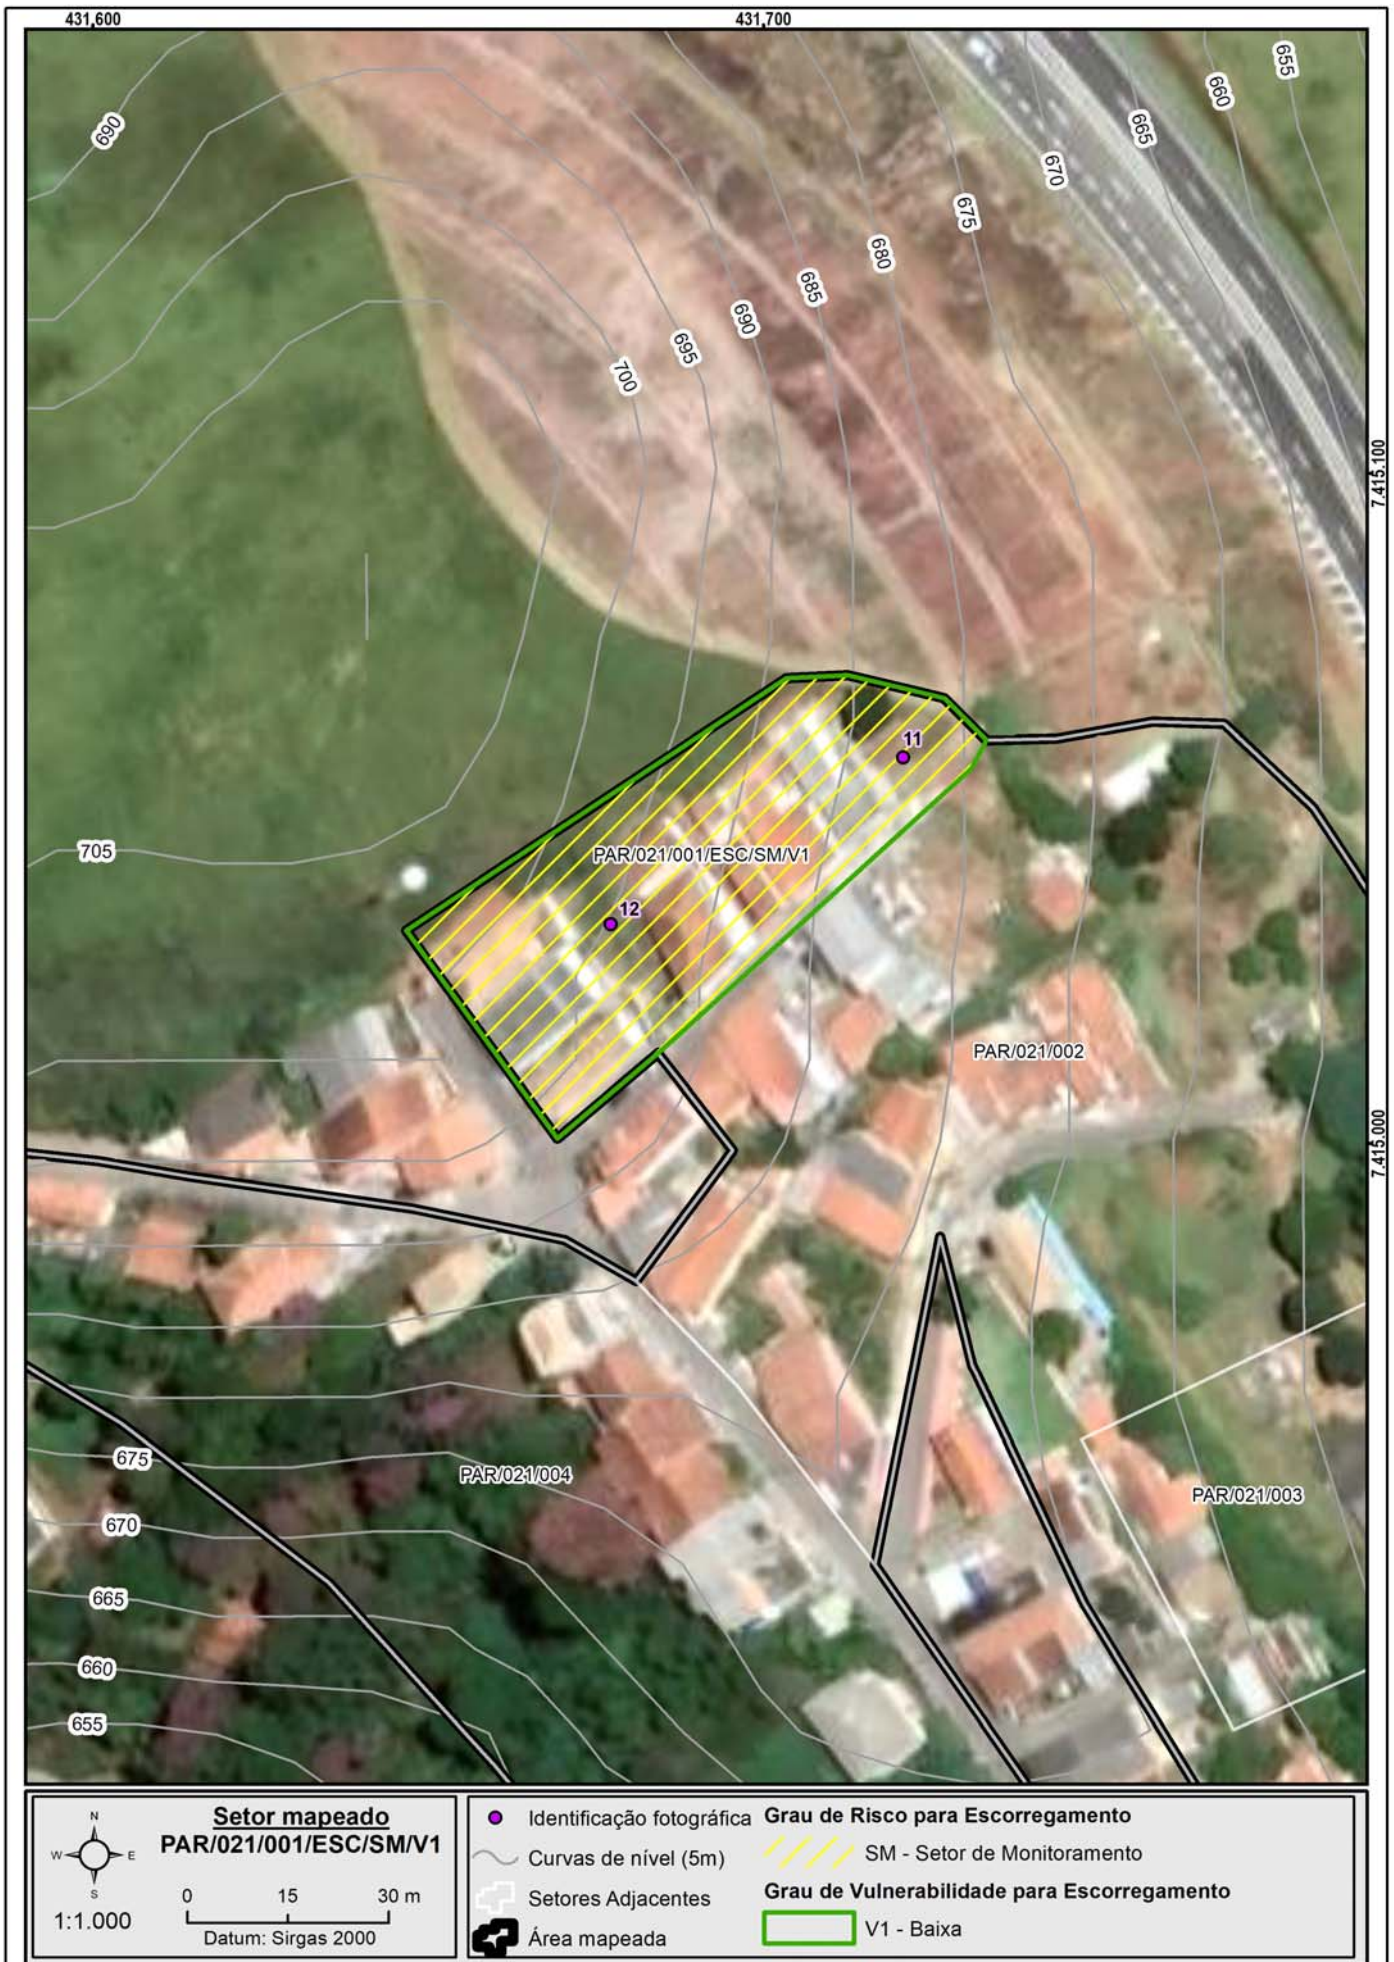
Grau de risco: R2 - Médio Nº de moradias em risco: 7 Nº de moradores em risco: 21
 Perigo: P2 - Médio Vulnerabilidade: V1 - Baixa
Obs.:

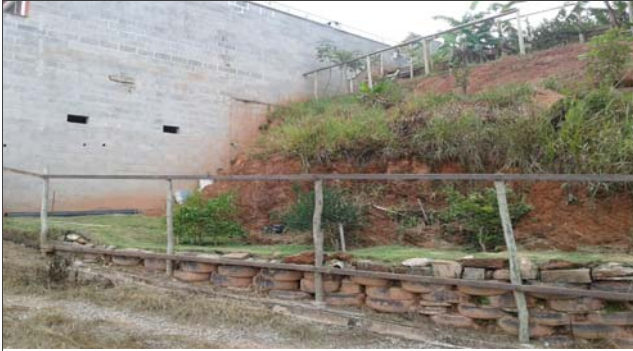
Foto: 1647361276514.jpg ID: 11
Talude de corte com solo exposto

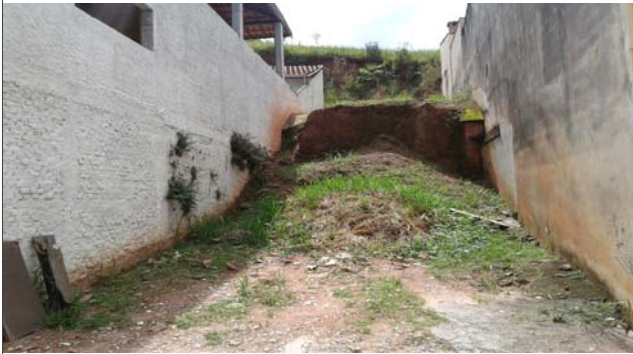
Foto: 1647362243976.jpg ID: 12
Formação de processo erosivo, Talude de corte com solo exposto

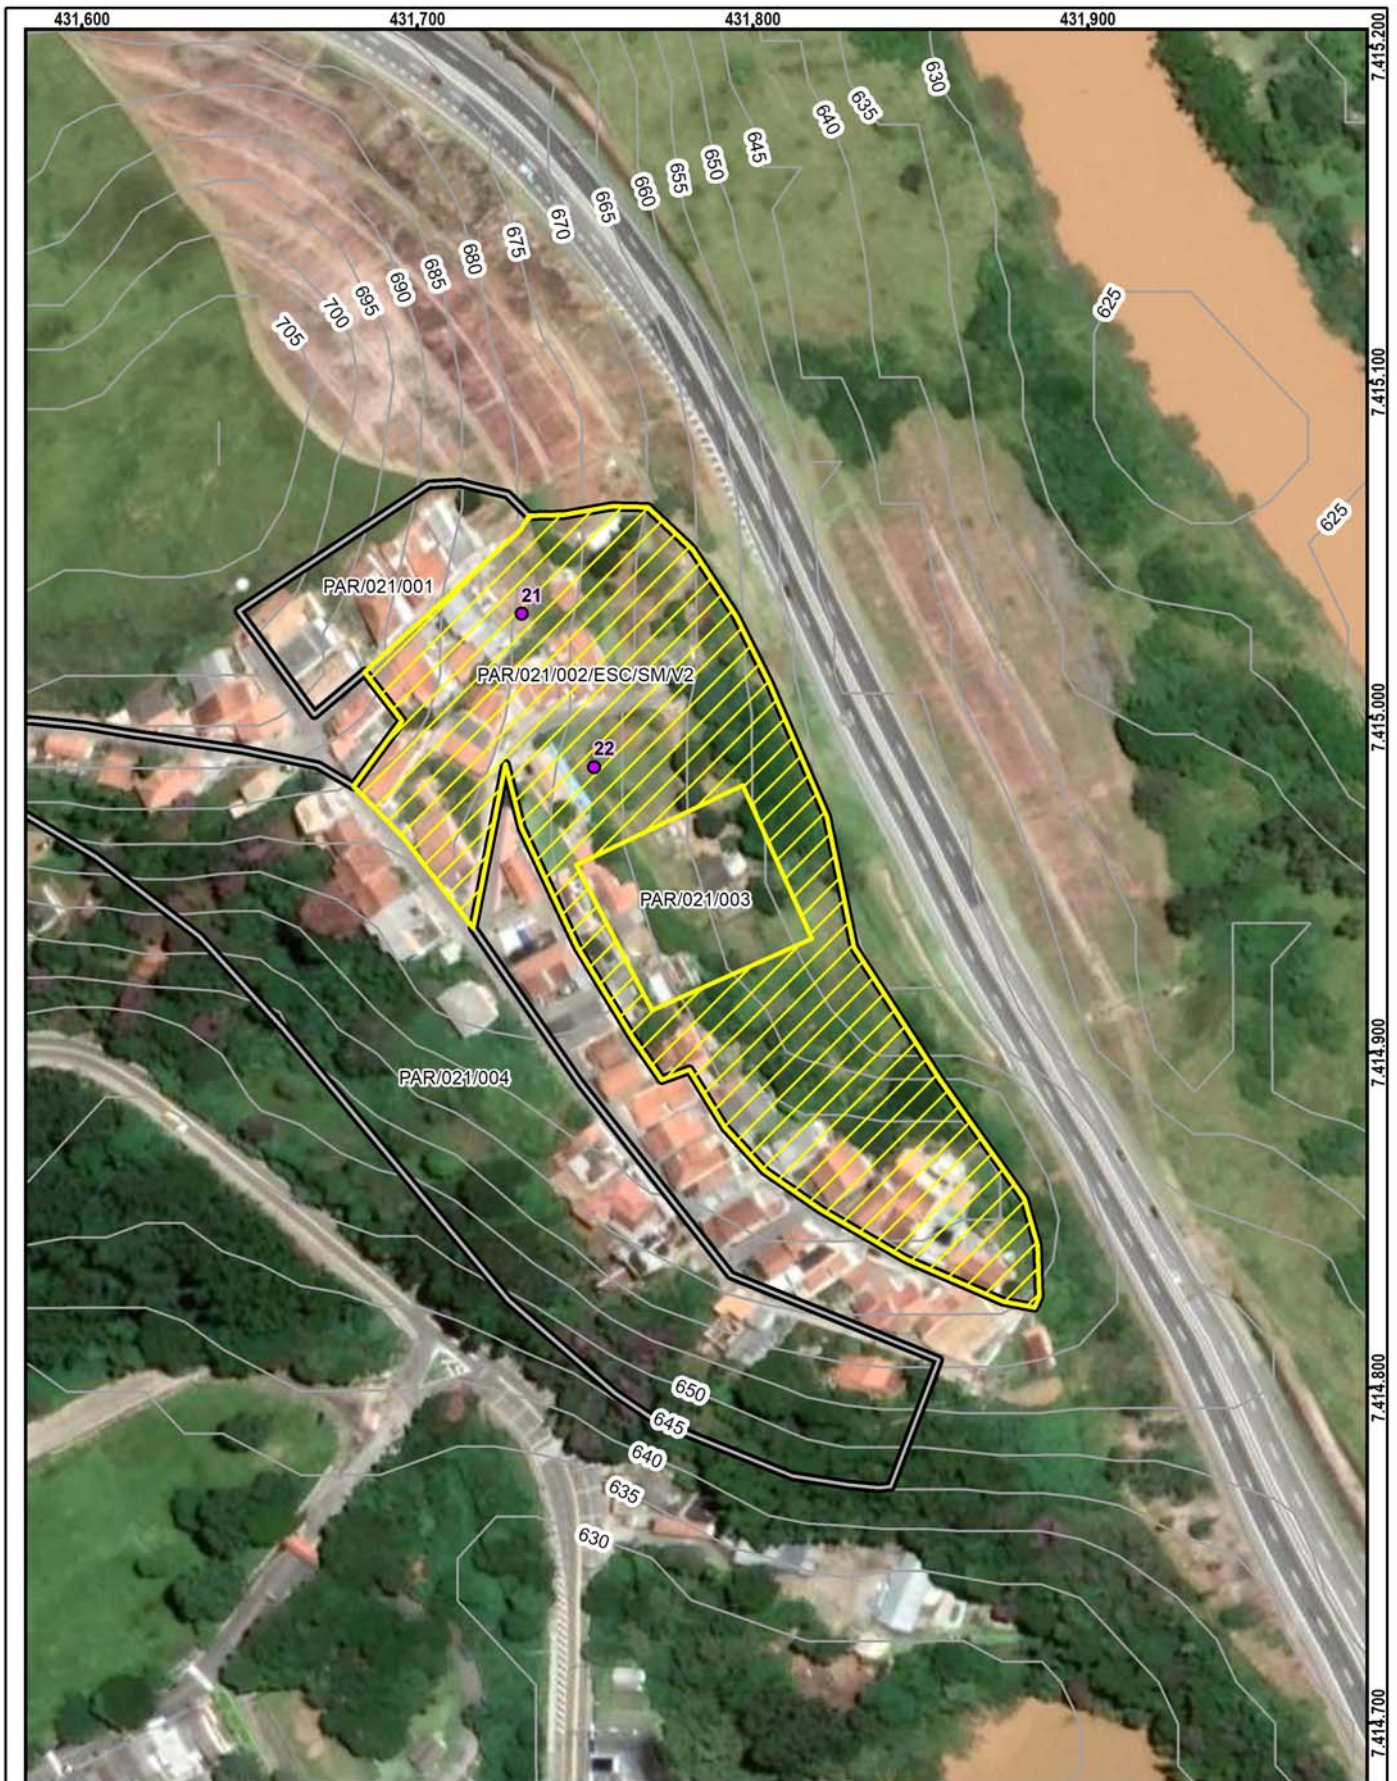
Setor mapeado
PAR/021/002/ESC/SM/V2

Grau de risco: R2 - Médio **Nº de moradias em risco:** 30 **Nº de moradores em risco:** 90
 Perigo: P2 - Médio **Vulnerabilidade:** V2 - Moderada

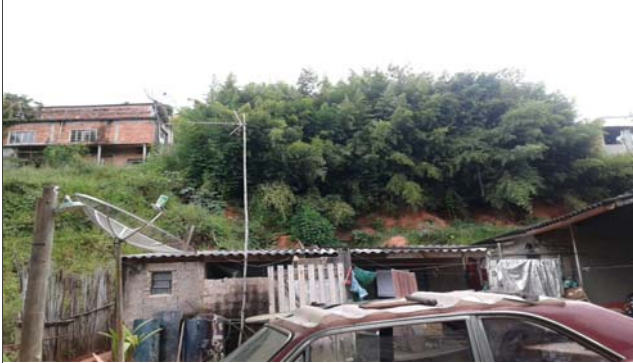
Foto: 1647364389843.jpg ID: 32
Depósito de escorregamento pretérito, Formação de processo erosivo, Moradia sujeita a risco de escorregamento, Presença de cicatriz de escorregamento pretérito, Talude de corte com solo exposto

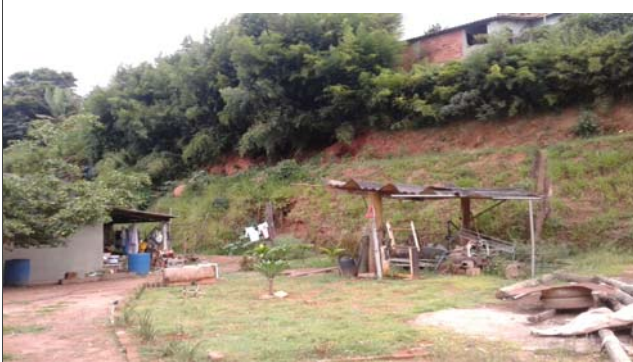
Foto: 1647364493581.jpg ID: 33
Formação de processo erosivo, Moradia sujeita a risco de escorregamento, Presença de cicatriz de escorregamento pretérito, Talude de corte com solo exposto

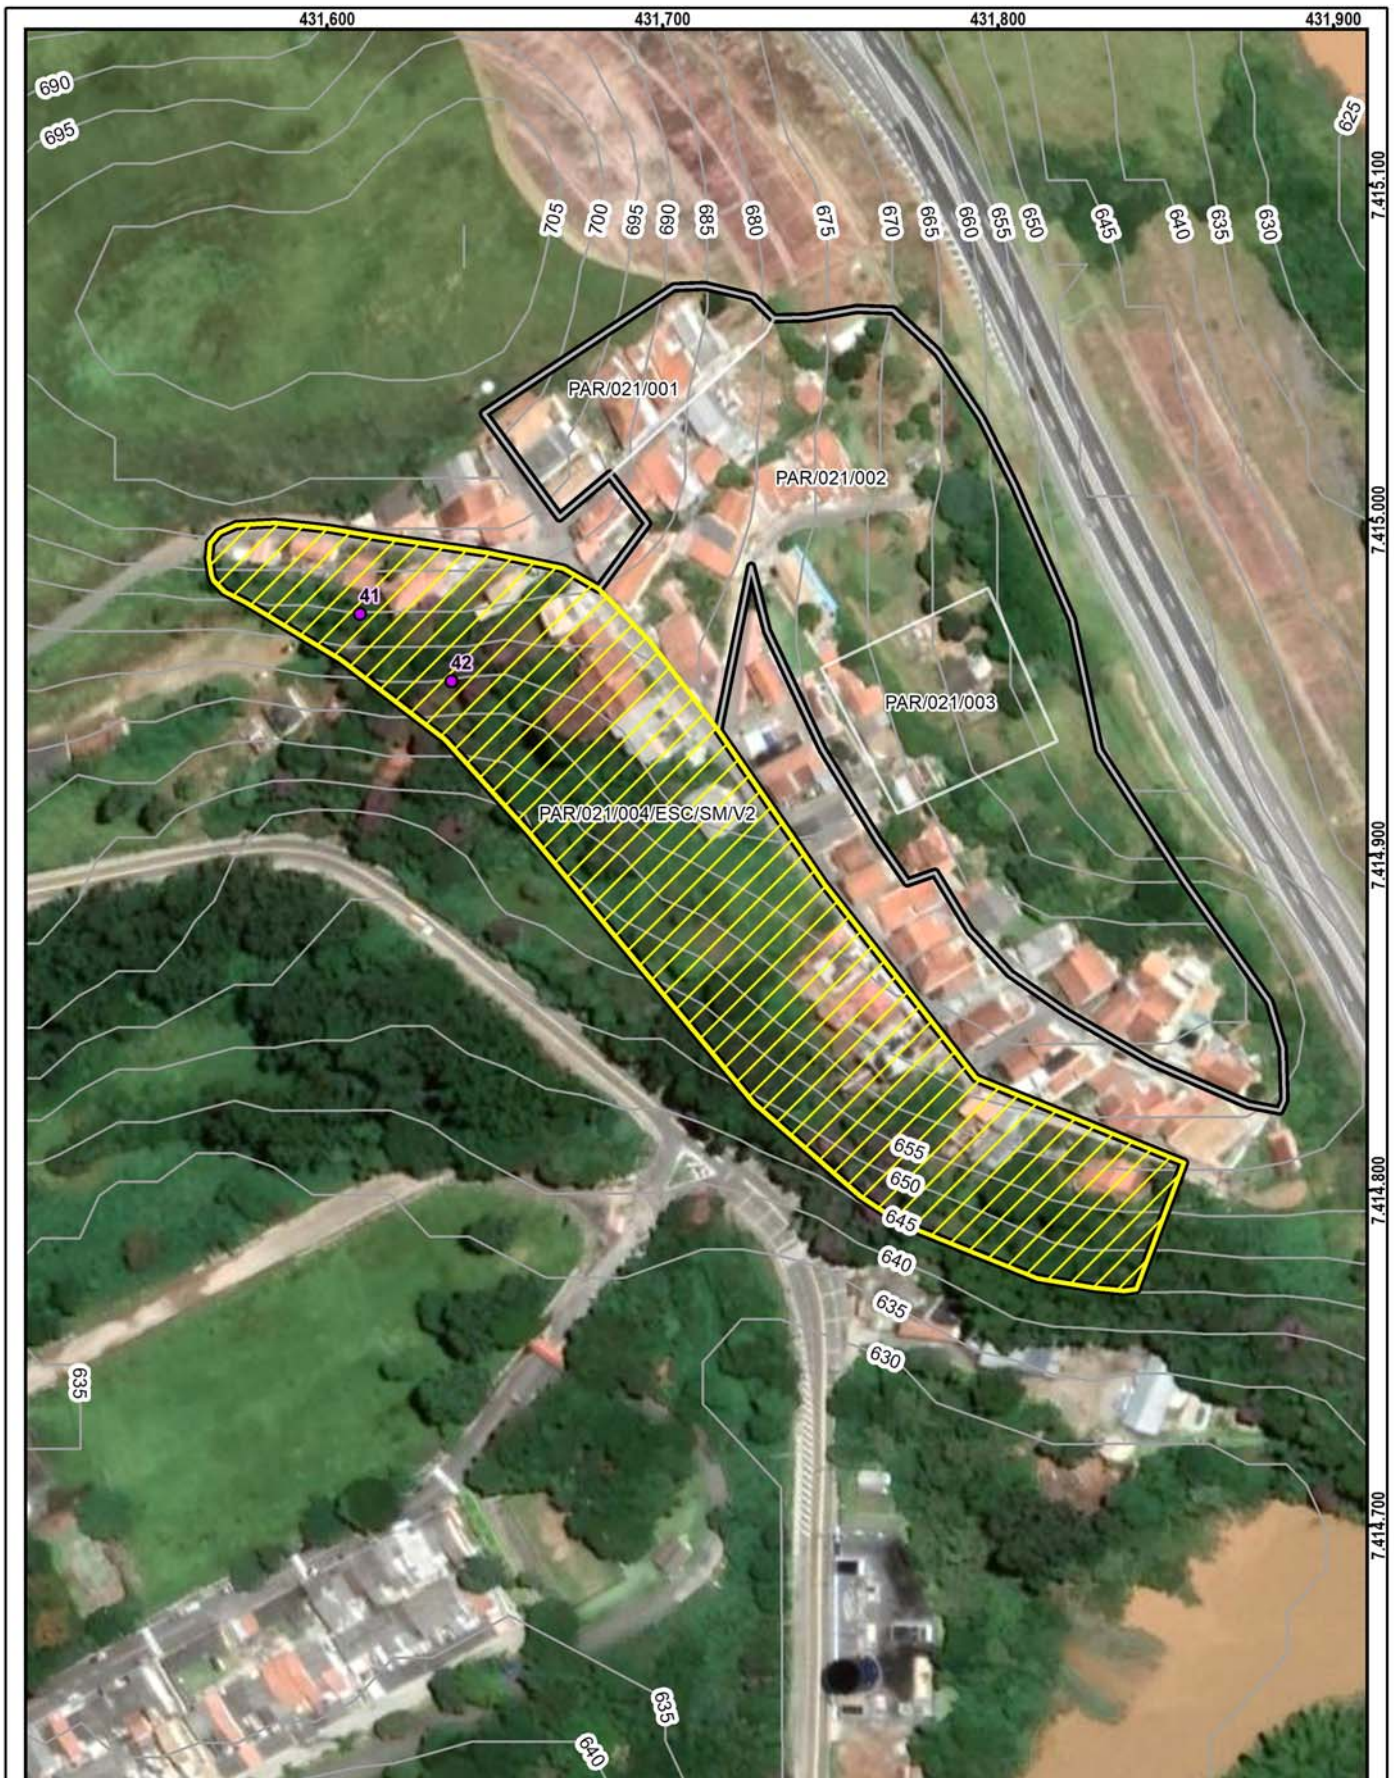
Setor mapeado
PAR/021/004/ESC/SM/V2

Grau de risco: R2 - Médio Nº de moradias em risco: 19 Nº de moradores em risco: 57
 Perigo: P1 - Muito Baixo e Baixo Vulnerabilidade: V2 - Moderada
Obs.:

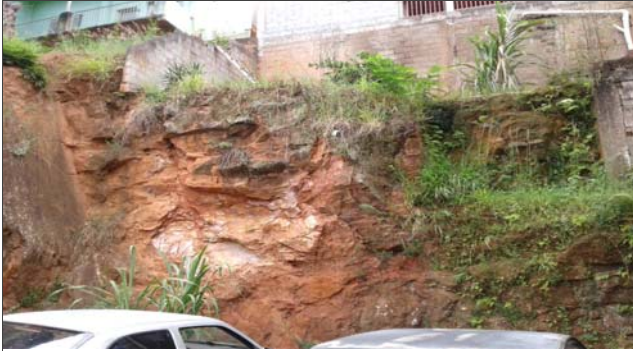
Foto: 1647275181418.jpg ID: 11
Talude de corte com solo exposto

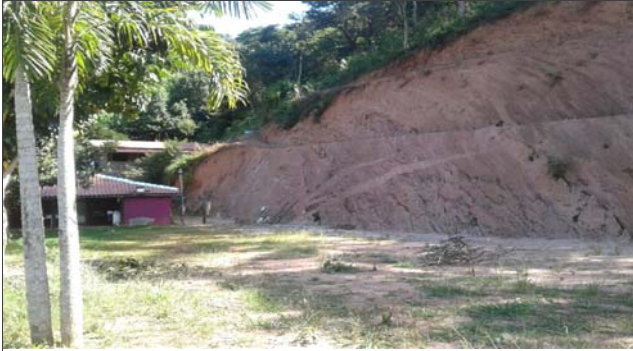
Foto: 1646934815045.jpg ID: 21
Talude de corte com solo exposto

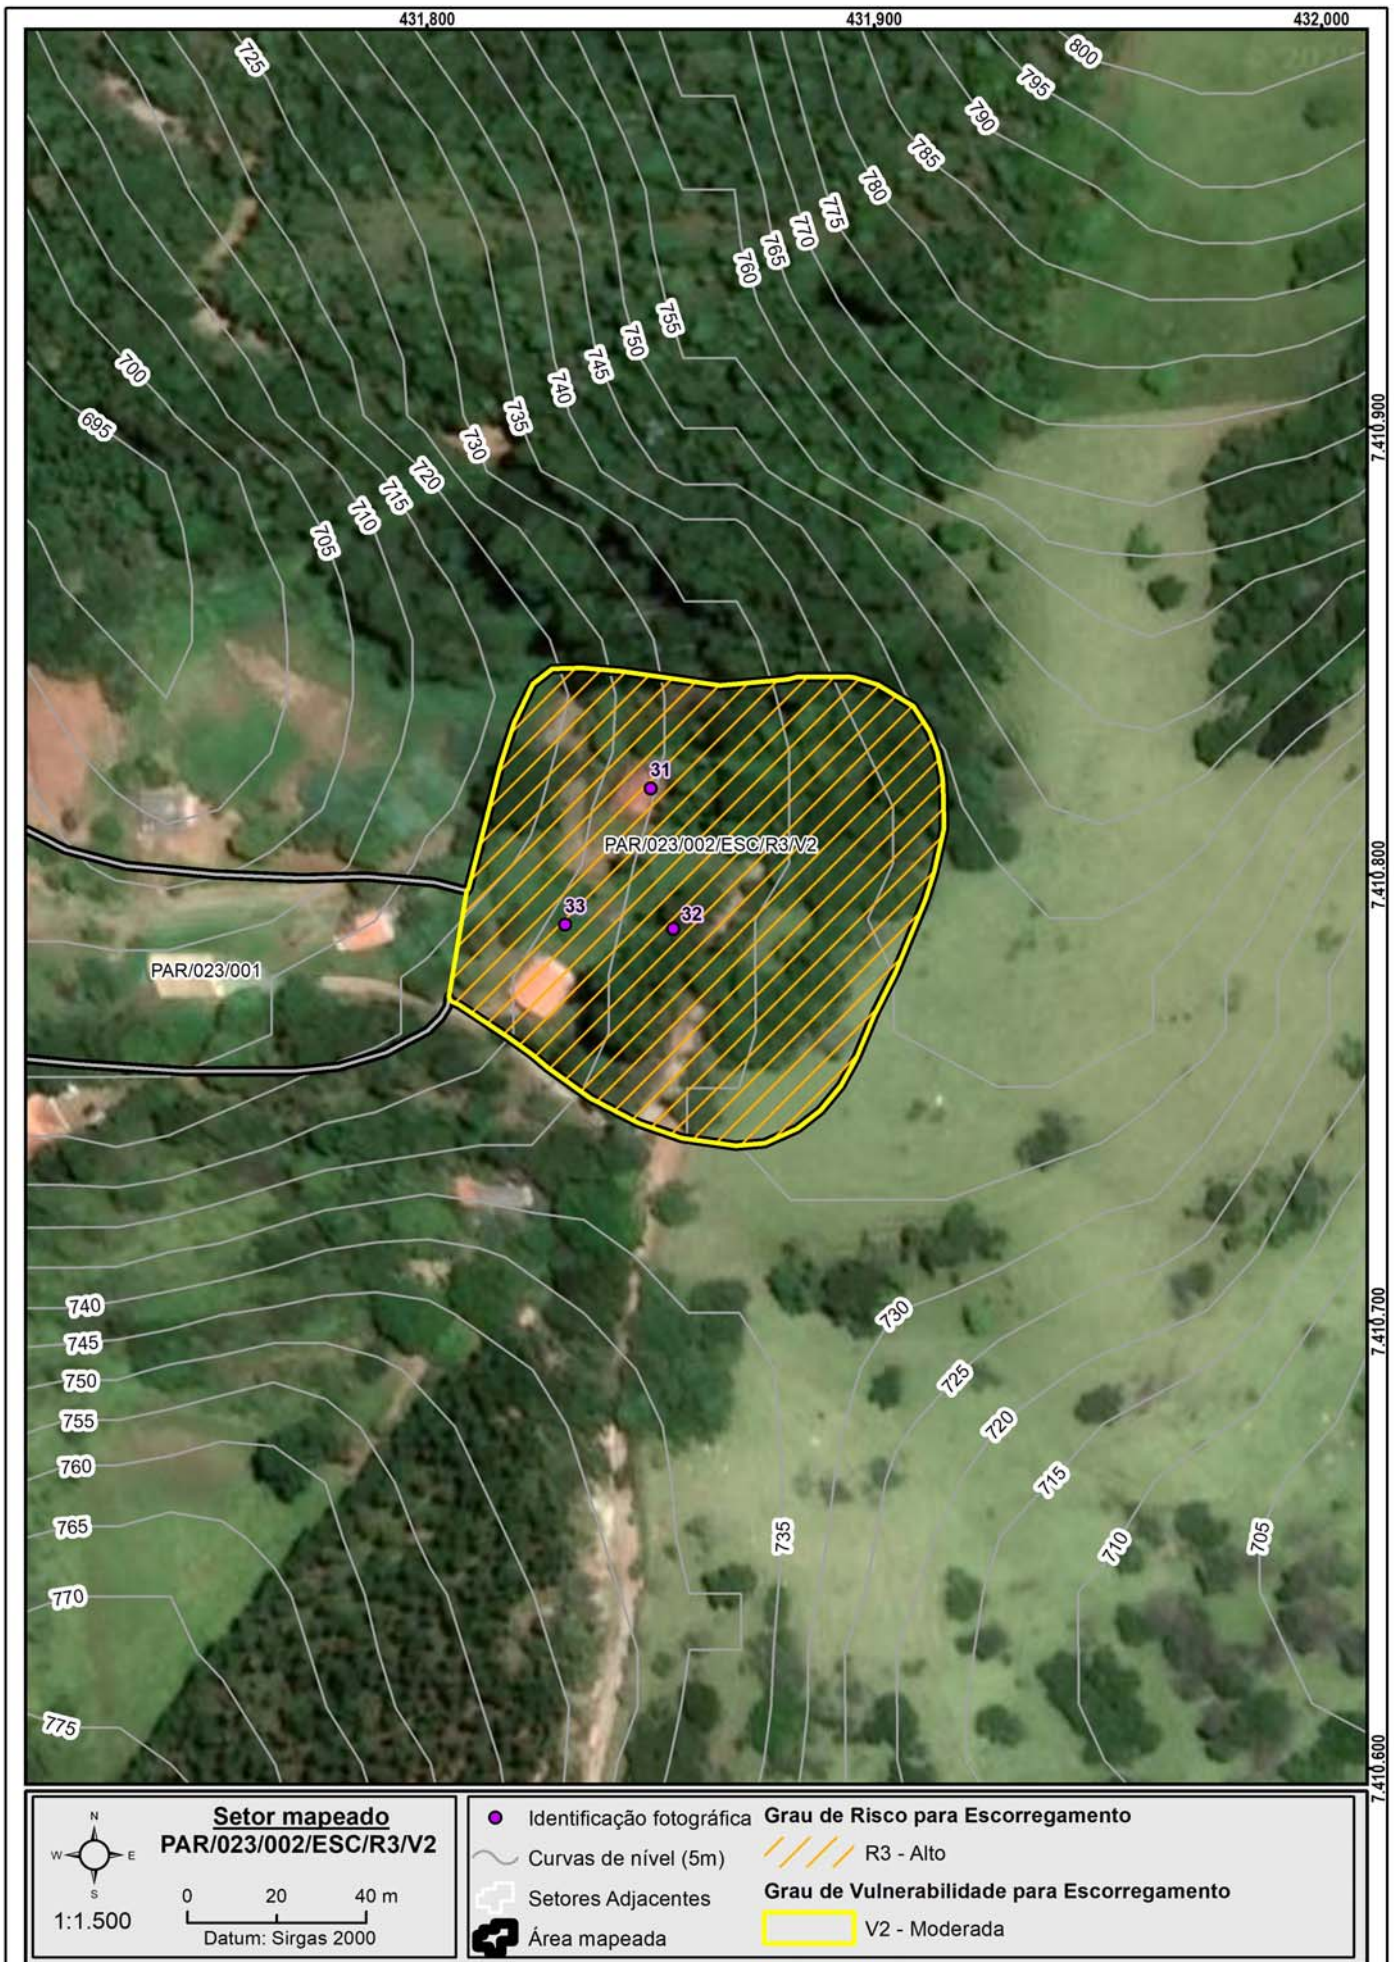
Setor mapeado
PAR/023/002/ESC/R3/V2

- Identificação fotográfica
- Curvas de nível (5m)
- Setores Adjacentes
- Área mapeada
- Grau de Risco para Escorregamento**
- R3 - Alto
- Grau de Vulnerabilidade para Escorregamento**
- V2 - Moderada

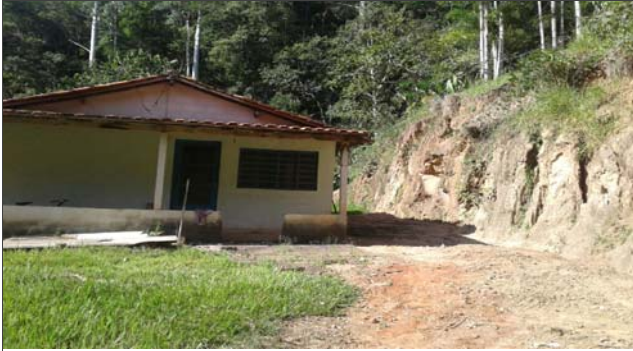
Foto: 1646936222192.jpg ID: 31
Moradia sujeita a risco de escorregamento, Talude de corte com solo exposto

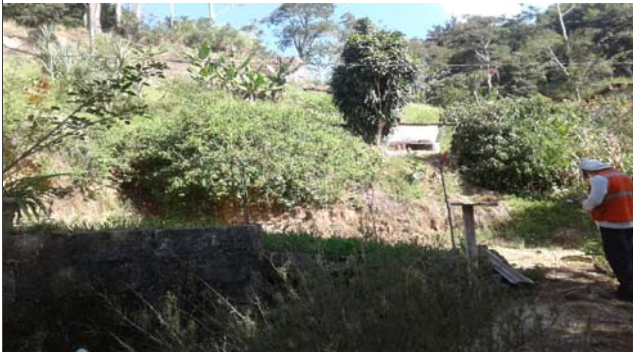
Foto: 1646936360904.jpg ID: 32
Presença de matações no topo do talude

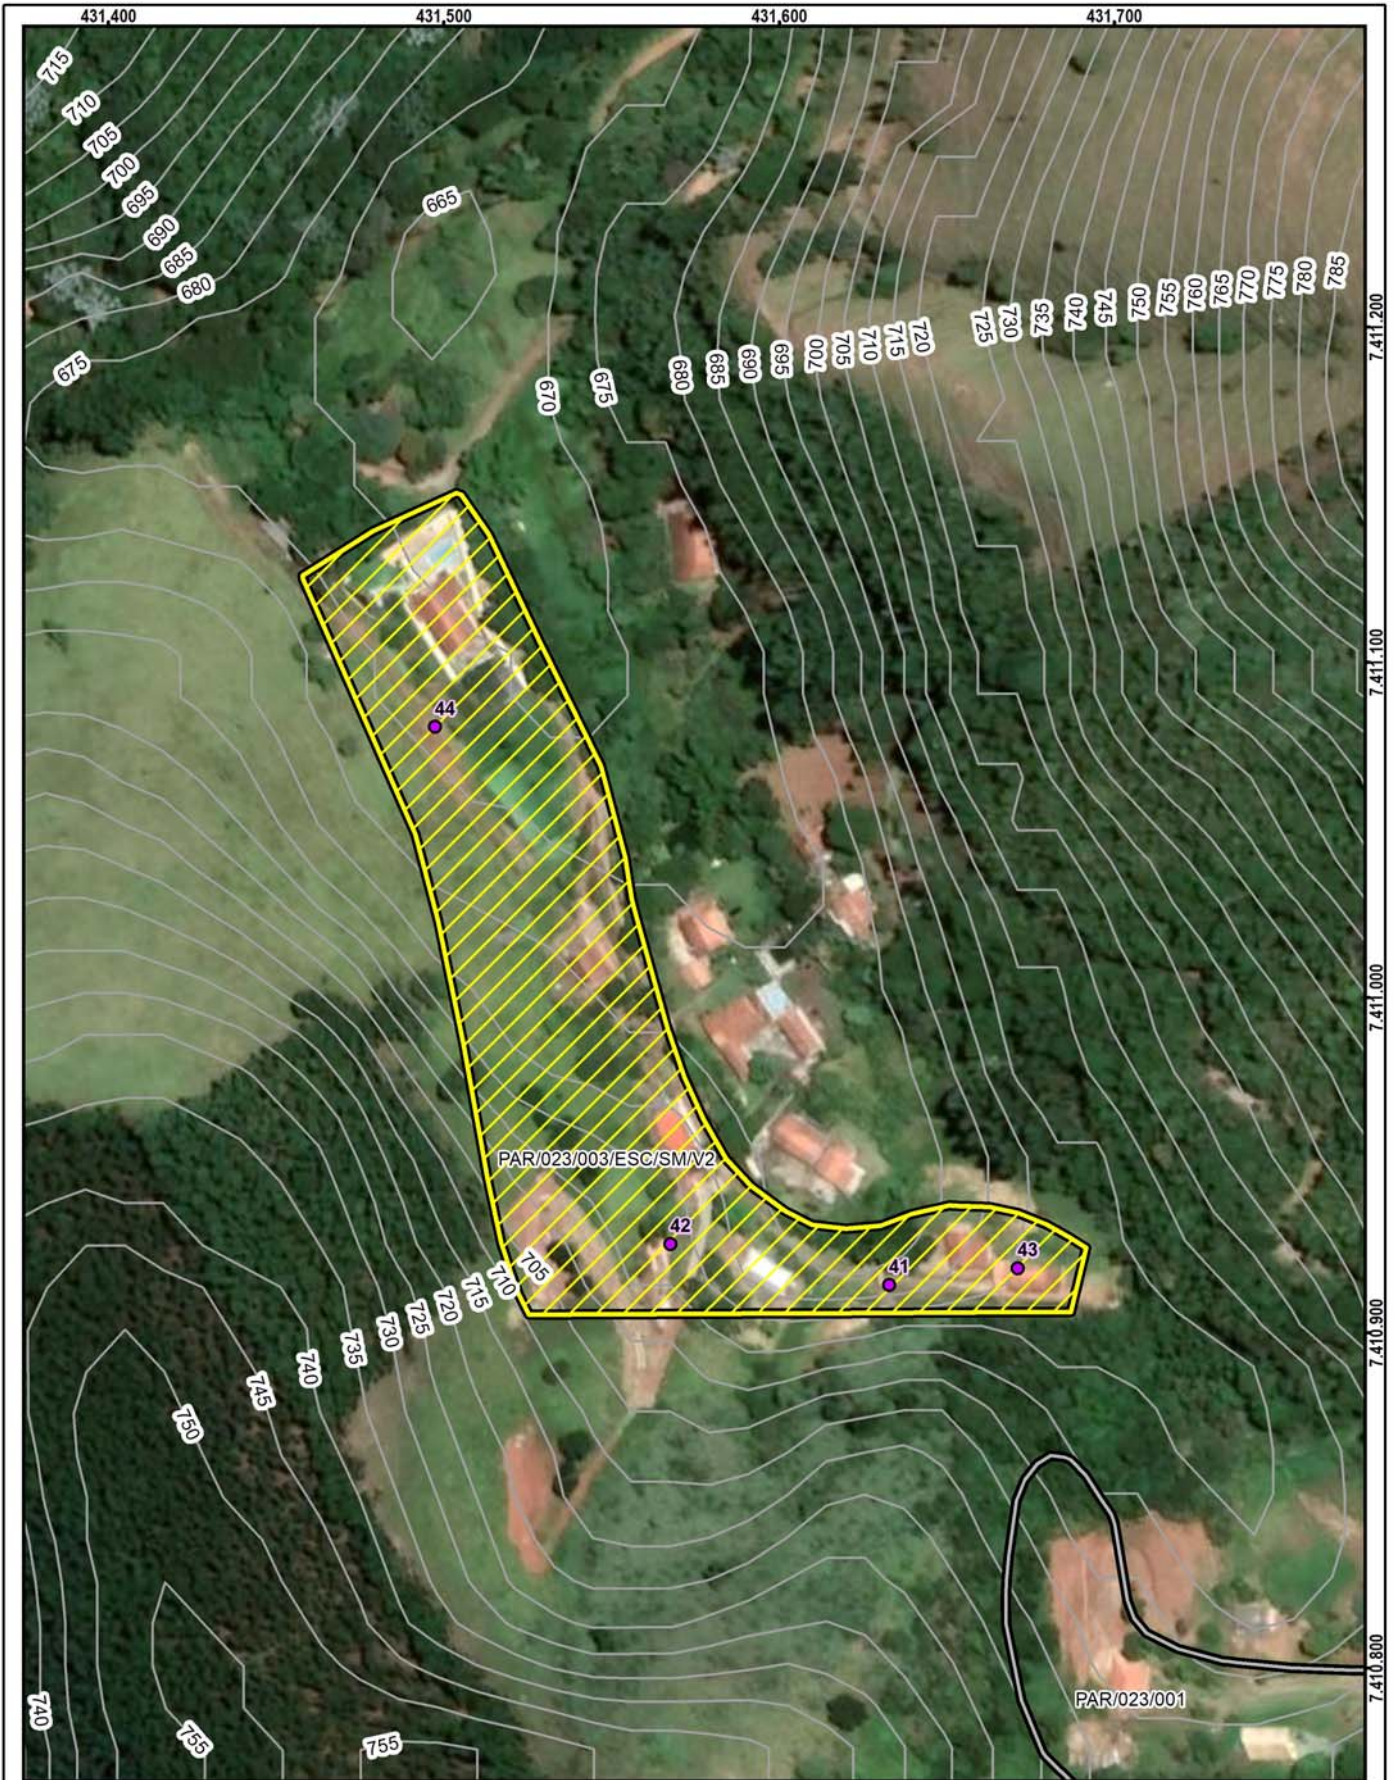
Setor mapeado
PAR/023/003/ESC/SM/V2

<ul style="list-style-type: none"> Identificação fotográfica Curvas de nível (5m) Setores Adjacentes Área mapeada 	<p>Grau de Risco para Escorregamento</p> <ul style="list-style-type: none"> SM - Setor de Monitoramento <p>Grau de Vulnerabilidade para Escorregamento</p> <ul style="list-style-type: none"> V2 - Moderada
---	---

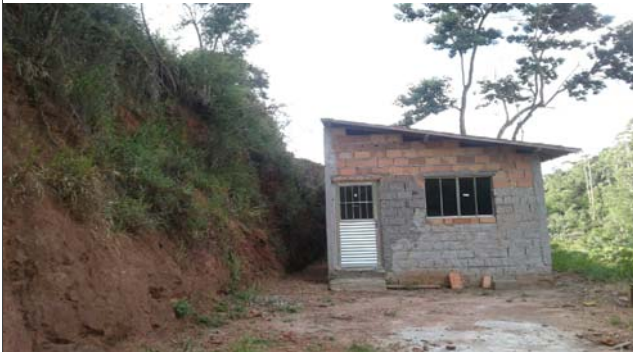
Foto: 1646939628799.jpg ID: 42
Talude de corte com solo exposto

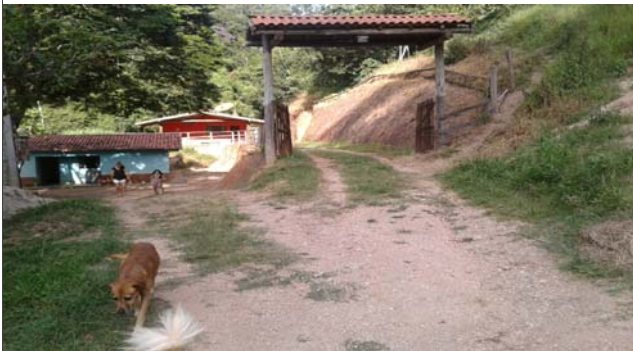
Foto: 1646940132466.jpg ID: 43
Moradia sujeita a risco de escorregamento, Talude de corte com solo exposto

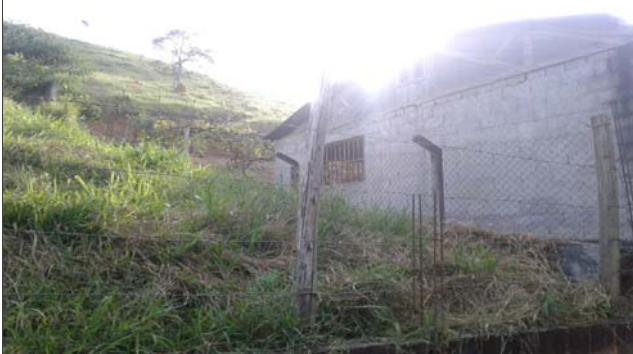
Foto: 1646941257382.jpg ID: 44
Visão geral do setor, Moradia sujeita a risco de escorregamento, Talude de corte com solo exposto
