IDENTIFICAÇÃO E LOCALIZAÇÃO

Município: Paraibuna **Nome da área:** PAR/001 **Setor de Risco:** PAR/001/001/INU/R2/V1
Endereço: Estrada Laranjeiras **Bairro:** Laranjeiras
Condições de acesso: Livre para ambulância, ônibus e caminhões **Data:** 09/03/2022
Equipe: Mario Rubens, Mikhael **Latitude:** 7412615 **Longitude:** 432347 **Sirgas 2000/UTM 23S**
Município fronteira: Paraibuna 100%

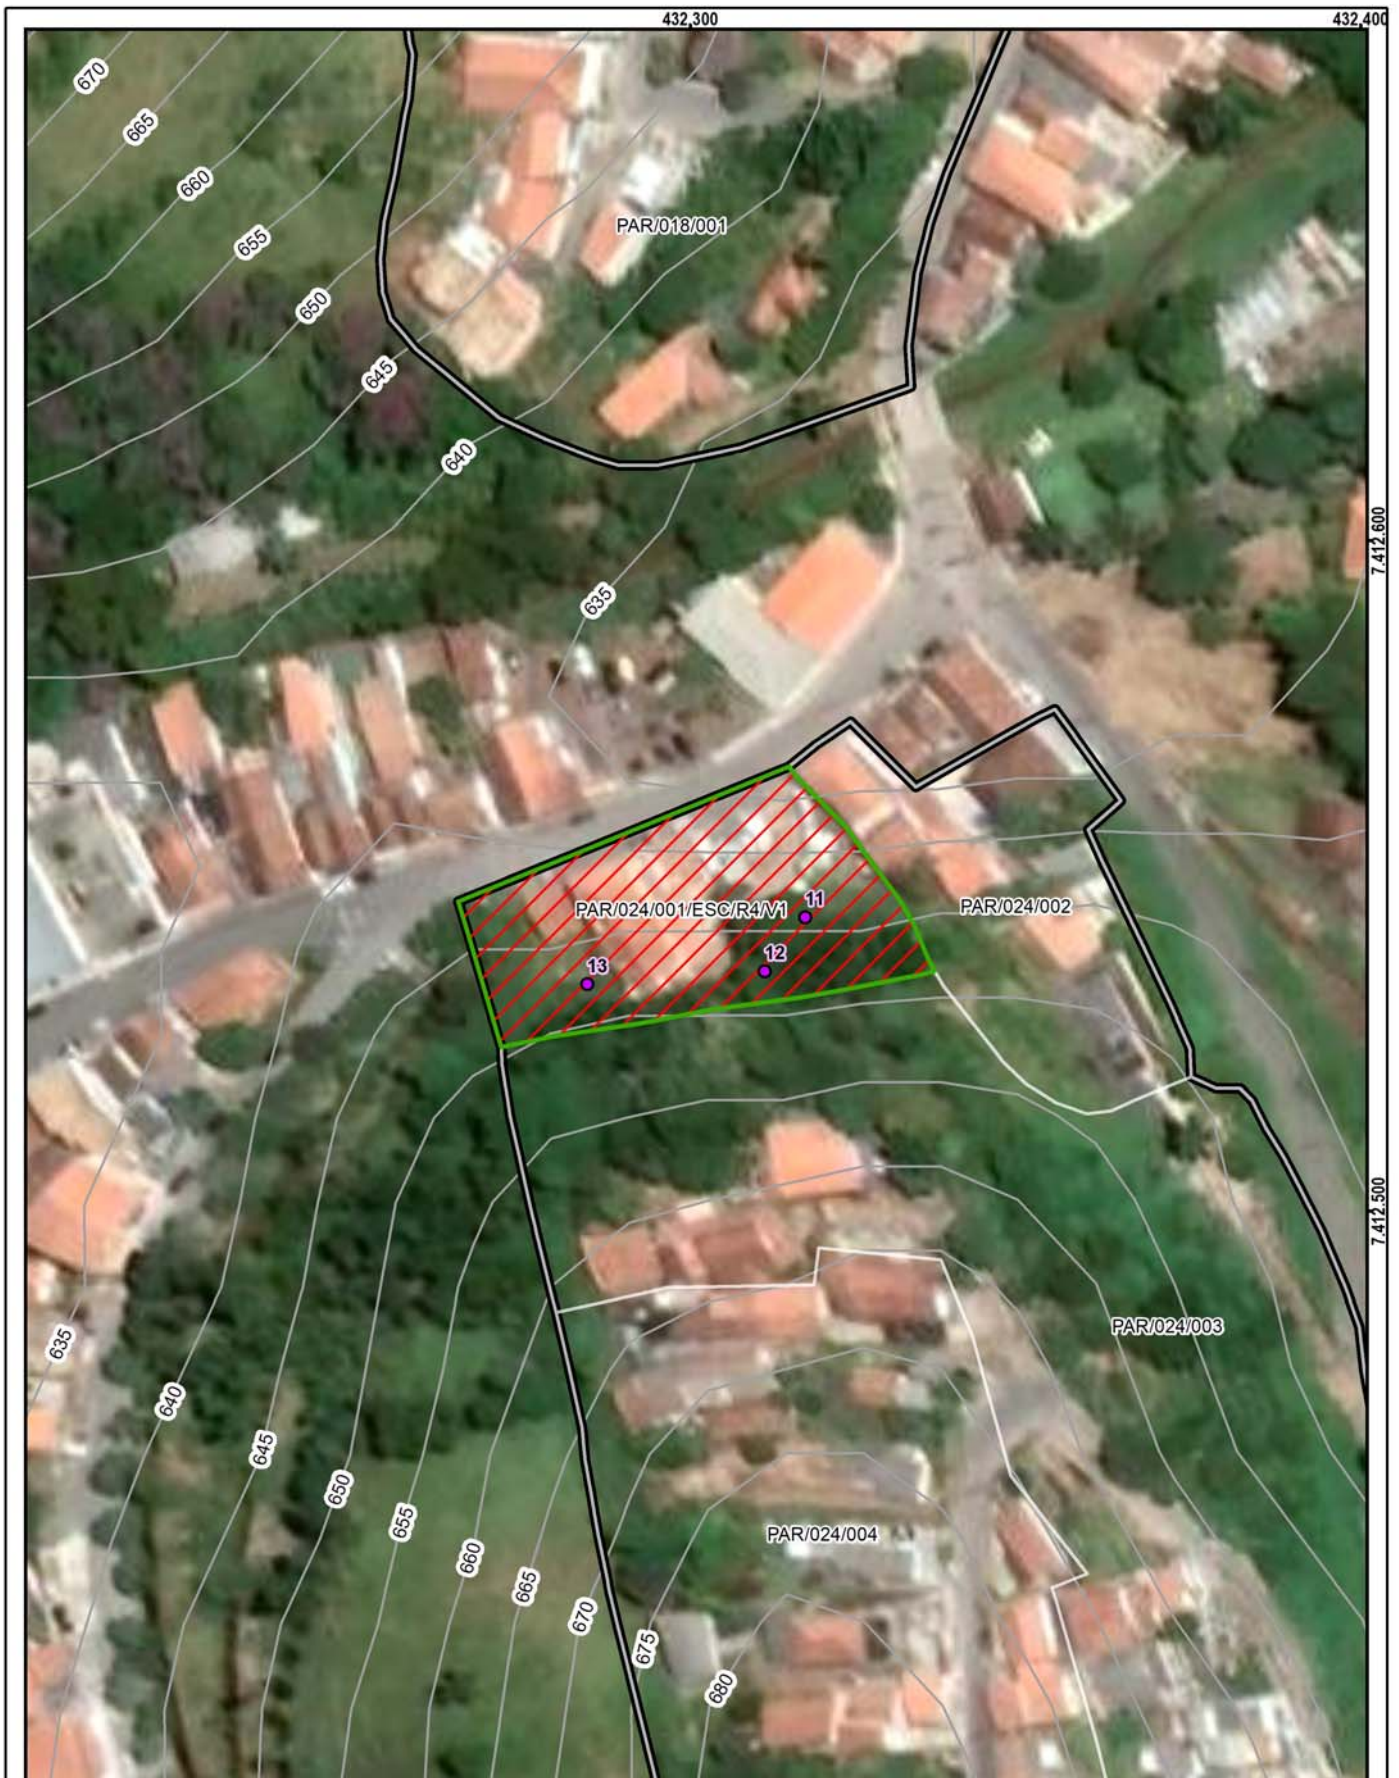
Setor mapeado
PAR/024/001/ESC/R4/V1

● Identificação fotográfica	Grau de Risco para Escorregamento
~ Curvas de nível (5m)	/// R4 - Muito Alto
⊕ Setores Adjacentes	Grau de Vulnerabilidade para Escorregamento
⊞ Área mapeada	▭ V1 - Baixa

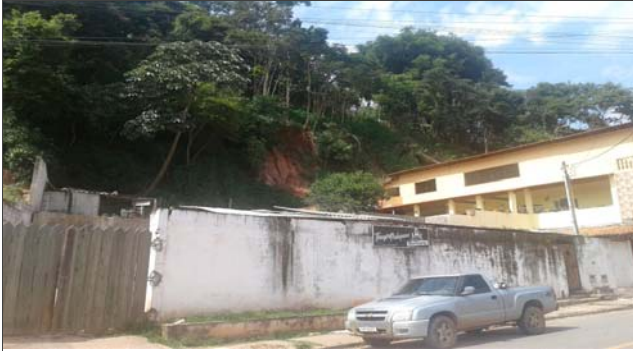
Foto: 1645707871704.jpg ID: 11

Depósito de escorregamento pretérito, Formação de processo erosivo, Moradia sujeita a risco de escorregamento, Presença de cicatriz de escorregamento pretérito, Talude de corte com solo exposto

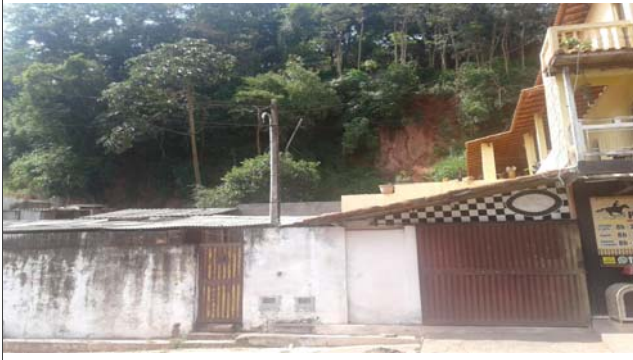
Foto: 1645707922046.jpg ID: 12

Formação de processo erosivo, Moradia sujeita a risco de escorregamento, Presença de cicatriz de escorregamento pretérito, Talude de corte com solo exposto

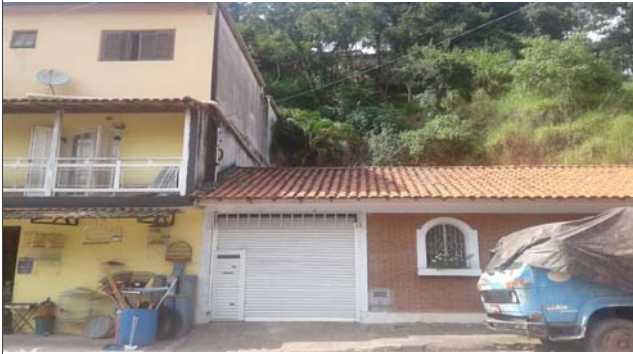
Foto: 1645707966089.jpg ID: 13

Formação de processo erosivo, Moradia sujeita a risco de escorregamento, Presença de cicatriz de escorregamento pretérito, Talude de corte com solo exposto

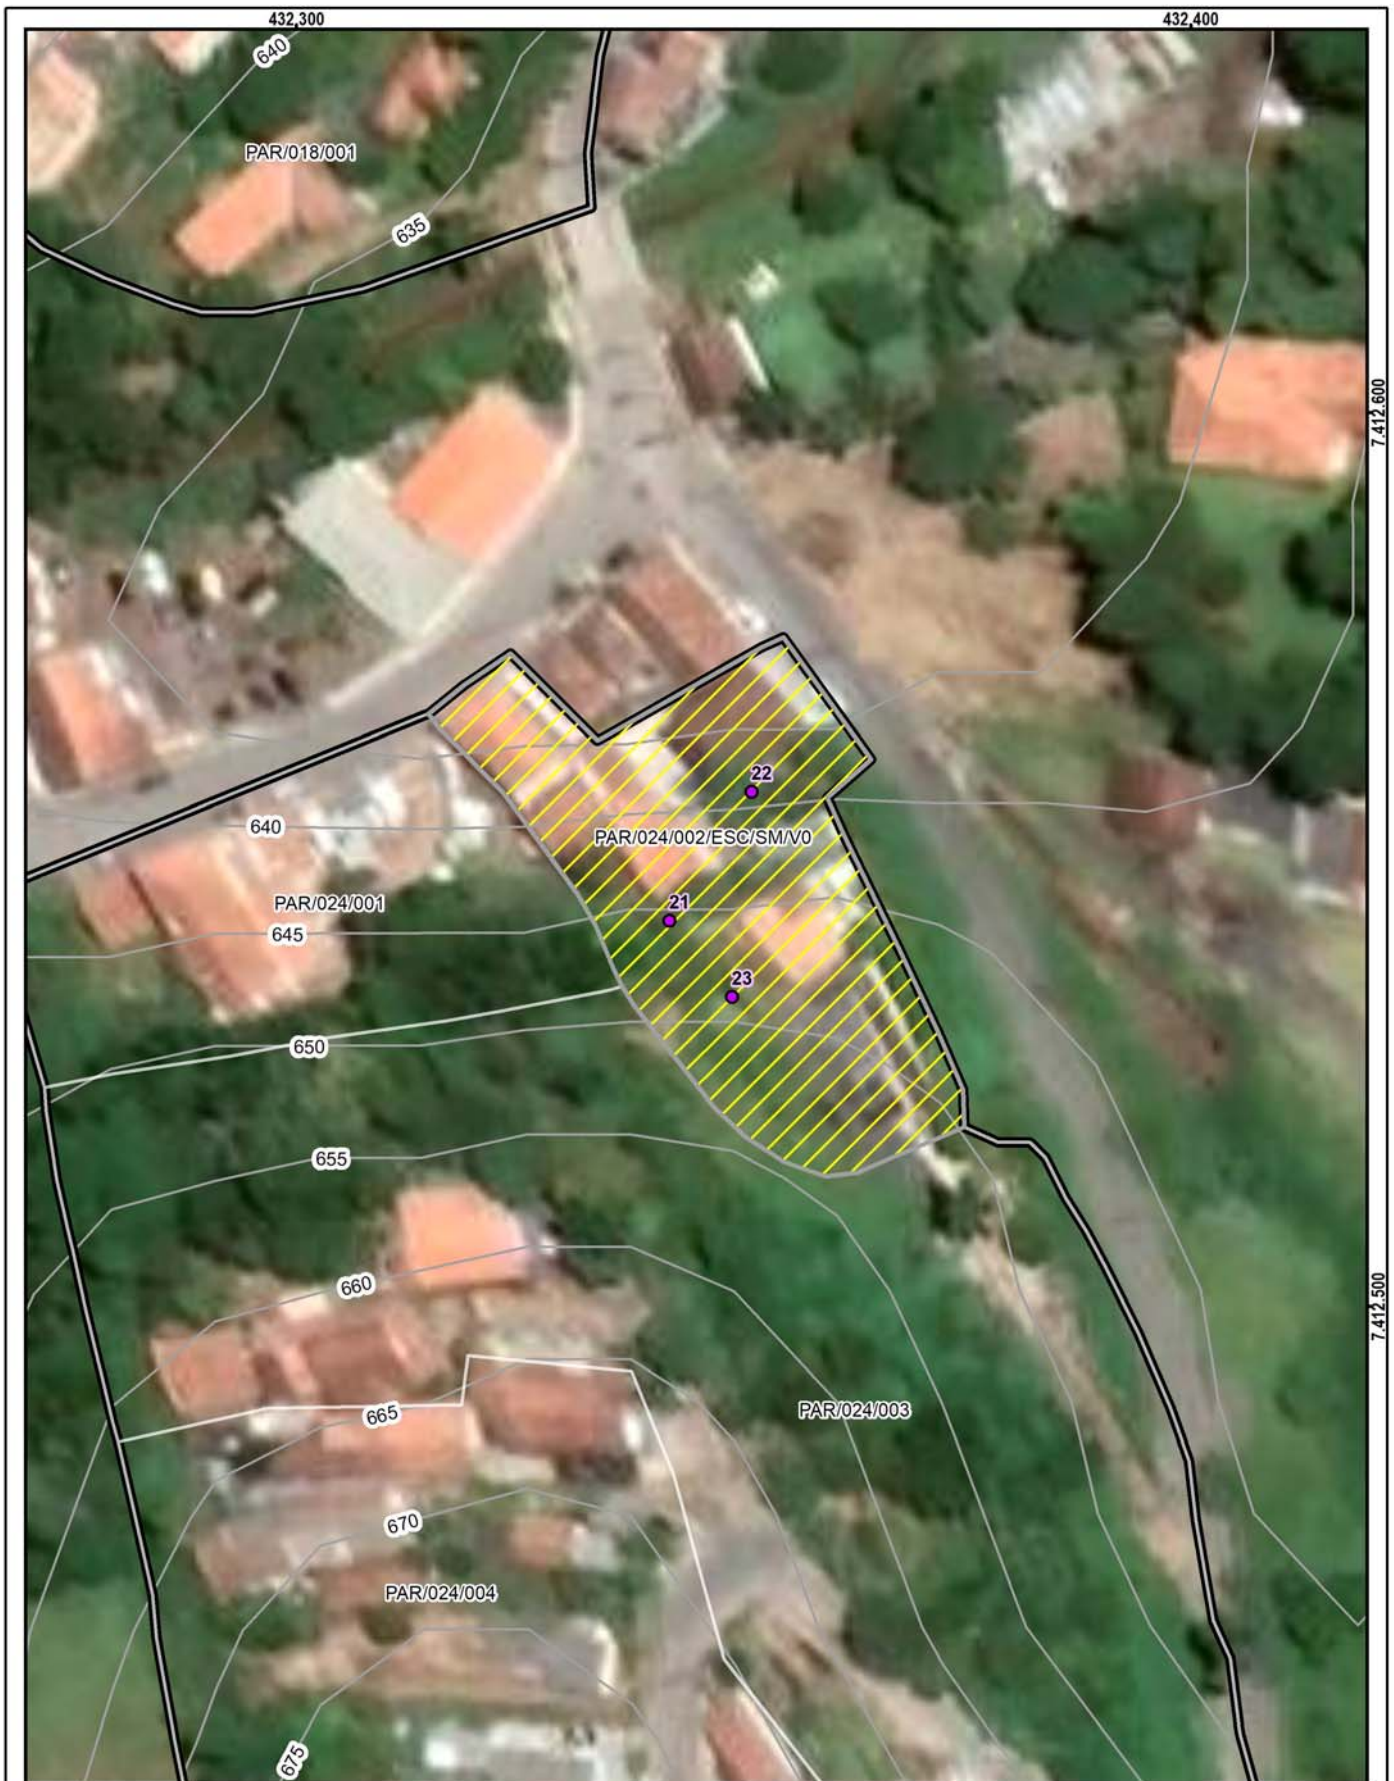
Setor mapeado
PAR/024/002/ESC/SM/V0

<ul style="list-style-type: none"> Identificação fotográfica Curvas de nível (5m) Setores Adjacentes Área mapeada 	<p>Grau de Risco para Escorregamento</p> <ul style="list-style-type: none"> SM - Setor de Monitoramento <p>Grau de Vulnerabilidade para Escorregamento</p> <ul style="list-style-type: none"> V0 - Nula
---	---

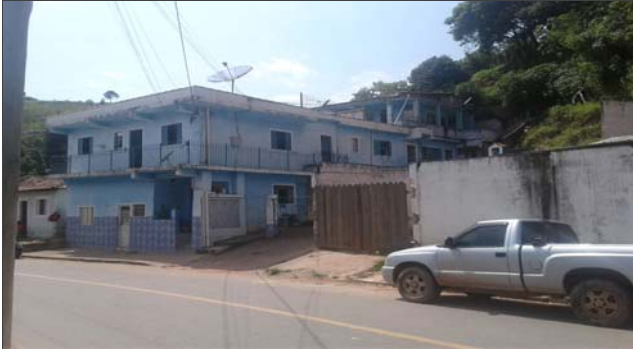
Foto: 1645709022705.jpg ID: 21
Visão geral do setor, Talude de corte com solo exposto

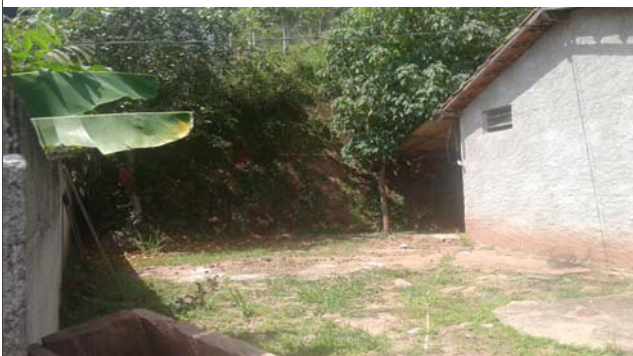
Foto: 1645710131012.jpg ID: 23
Talude de corte com solo exposto

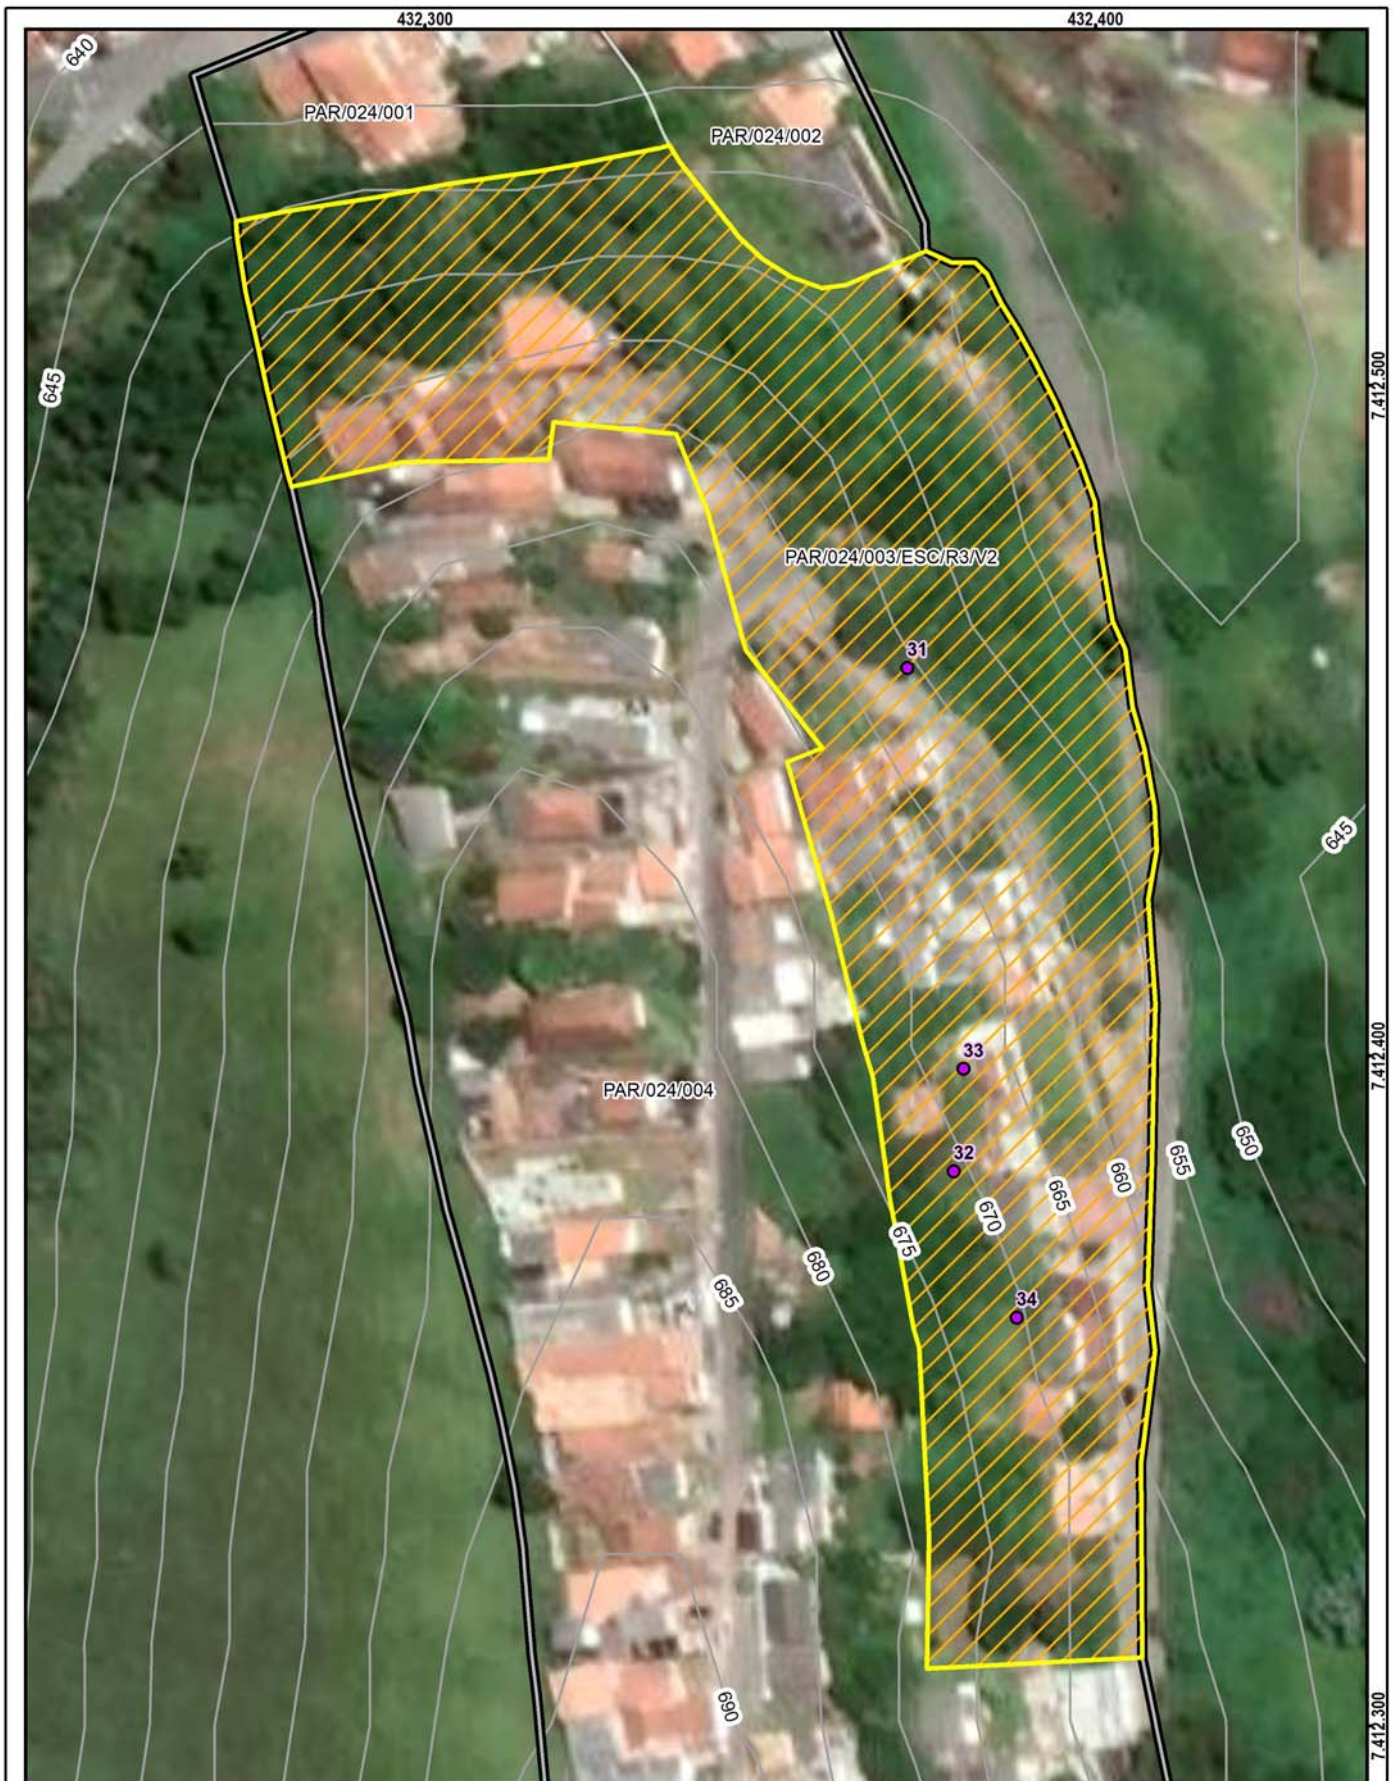
Setor mapeado
PAR/024/003/ESC/R3/V2

● Identificação fotográfica	Grau de Risco para Escorregamento
~ Curvas de nível (5m)	/// R3 - Alto
⊕ Setores Adjacentes	Grau de Vulnerabilidade para Escorregamento
⊞ Área mapeada	▭ V2 - Moderada

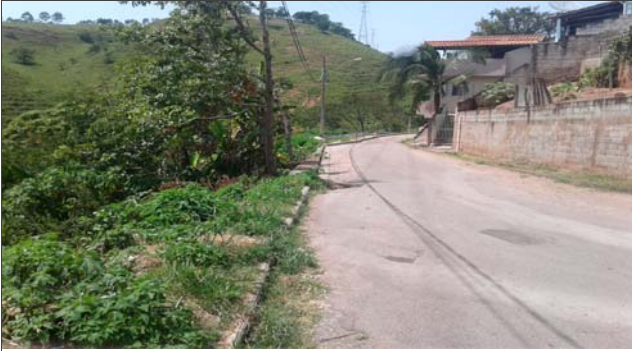
Foto: 1645711923538.jpg ID: 31
Evidência de movimentação no terreno

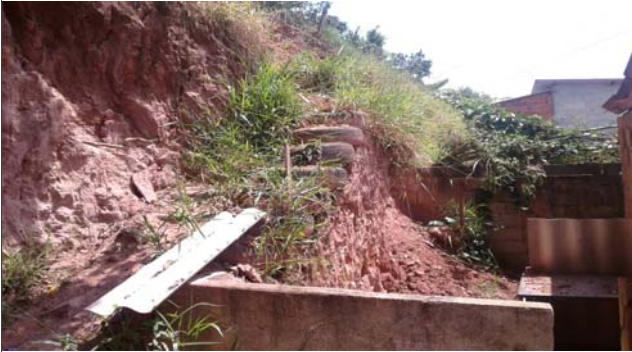
Foto: 1645712427593.jpg ID: 32
Depósito de escorregamento pretérito, Formação de processo erosivo, Moradia sujeita a risco de escorregamento, Presença de cicatriz de escorregamento pretérito, Talude de corte com solo exposto

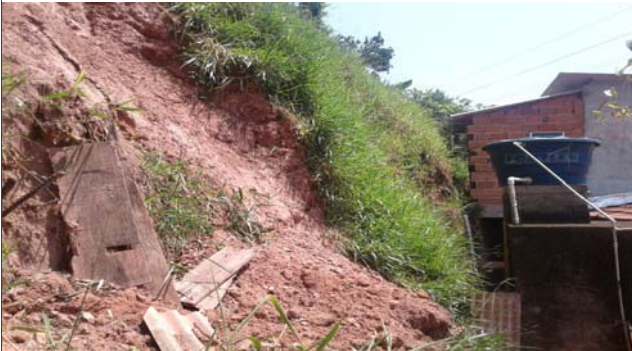
Foto: 1645712481554.jpg ID: 33
Depósito de escorregamento pretérito, Formação de processo erosivo, Moradia sujeita a risco de escorregamento, Presença de cicatriz de escorregamento pretérito, Talude de corte com solo exposto

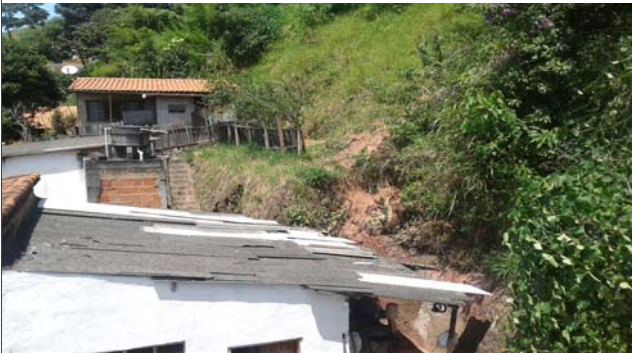
Foto: 1645712754003.jpg ID: 34
Depósito de escorregamento pretérito, Formação de processo erosivo, Moradia sujeita a risco de escorregamento, Presença de cicatriz de escorregamento pretérito, Talude de corte com solo exposto

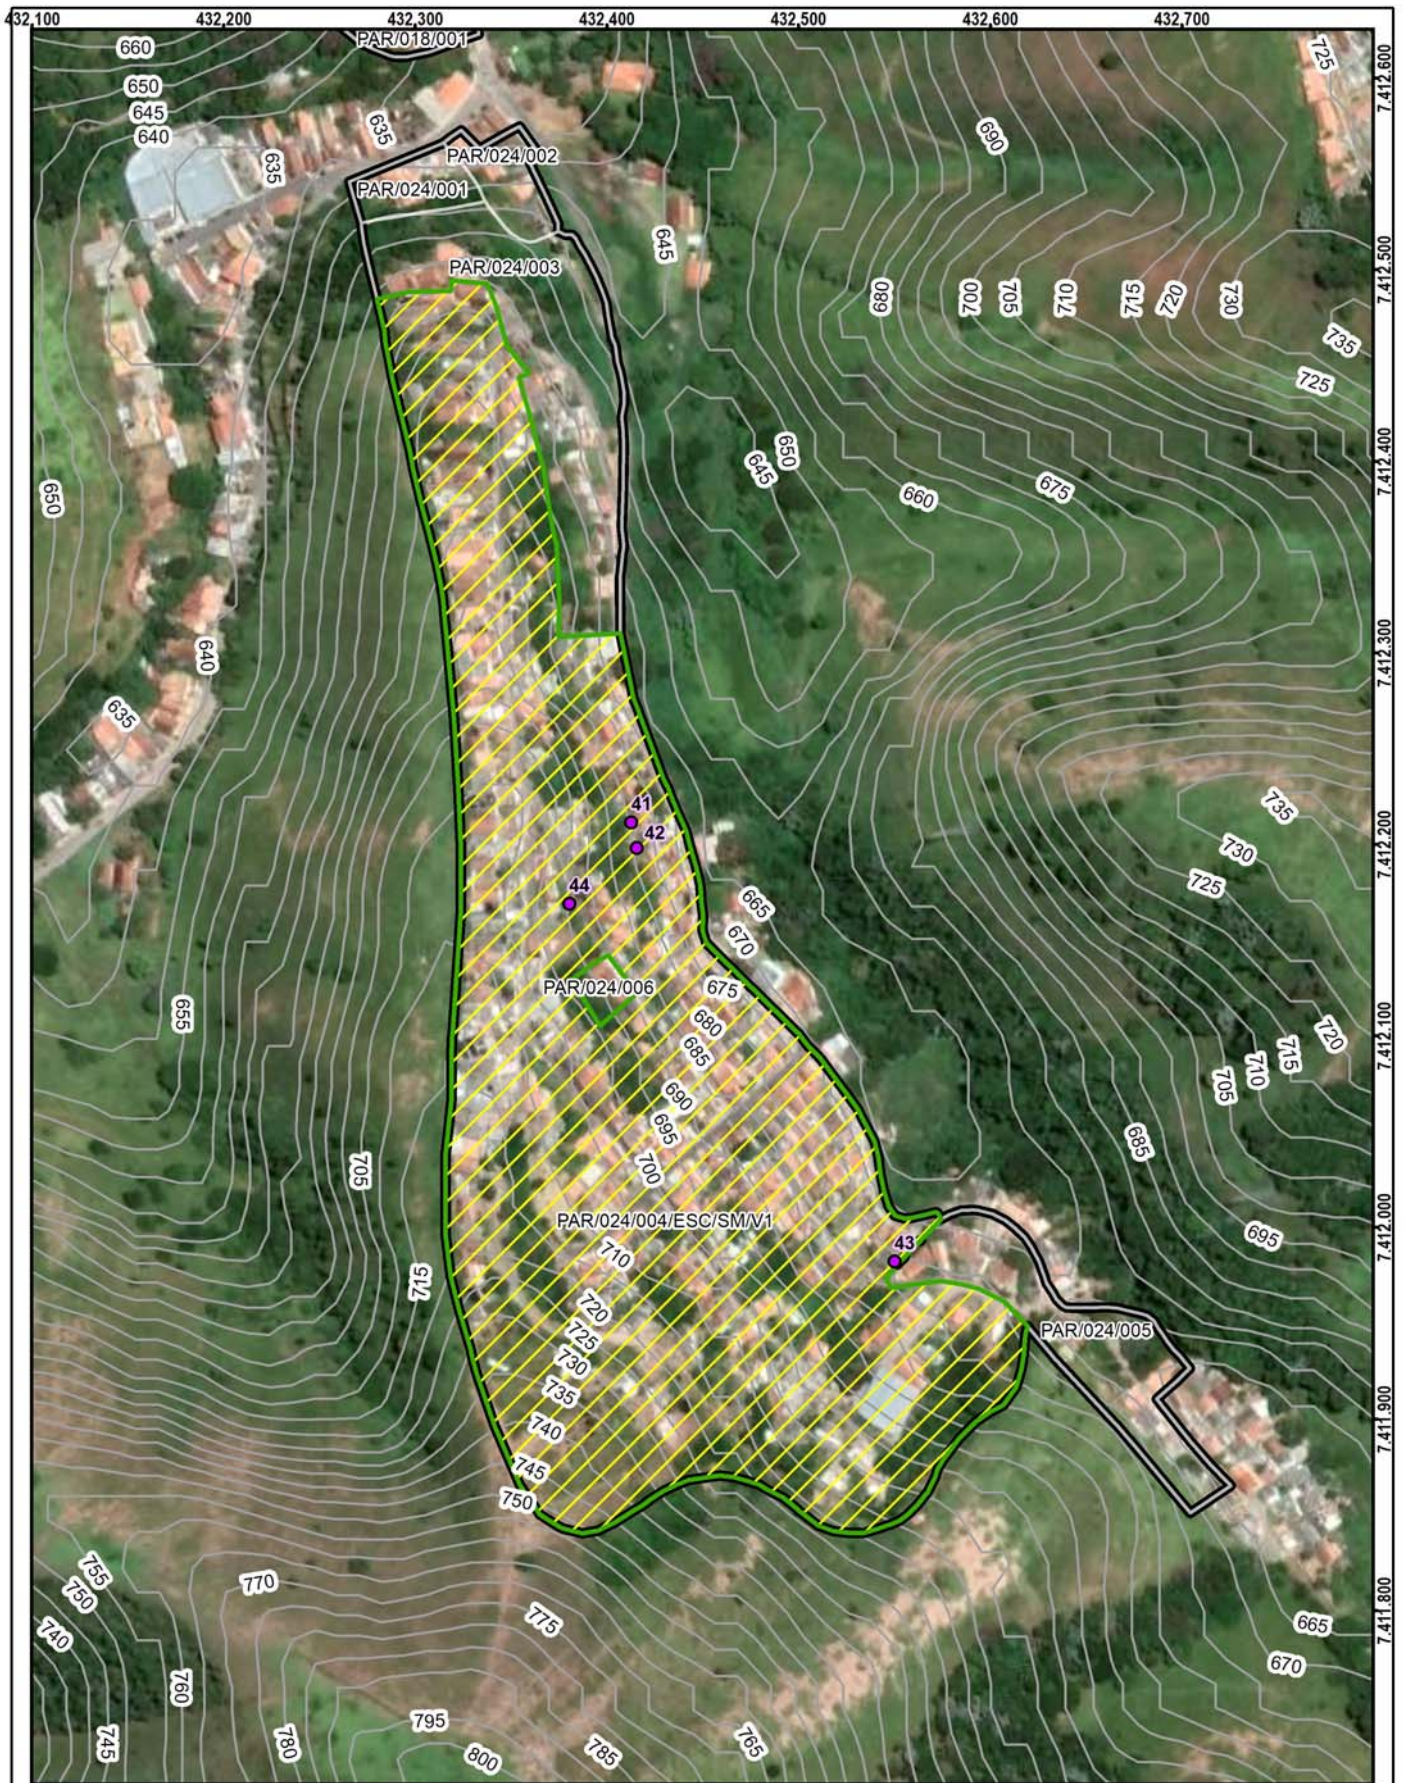
Setor mapeado
PAR/024/004/ESC/SM/V1

<ul style="list-style-type: none"> Identificação fotográfica Curvas de nível (5m) Setores Adjacentes Área mapeada 	<p>Grau de Risco para Escorregamento</p> <ul style="list-style-type: none"> SM - Setor de Monitoramento <p>Grau de Vulnerabilidade para Escorregamento</p> <ul style="list-style-type: none"> V1 - Baixa
---	--

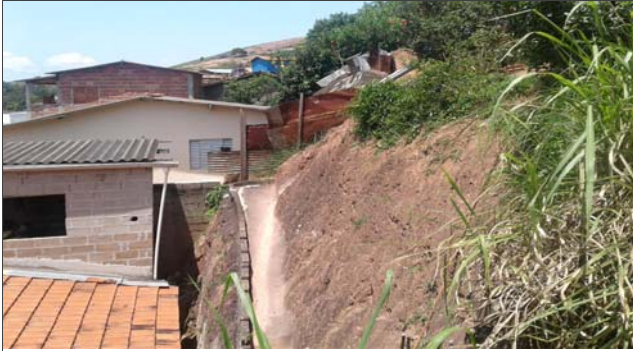
Foto: 1645722897079.jpg ID: 41
Talude de corte com solo exposto

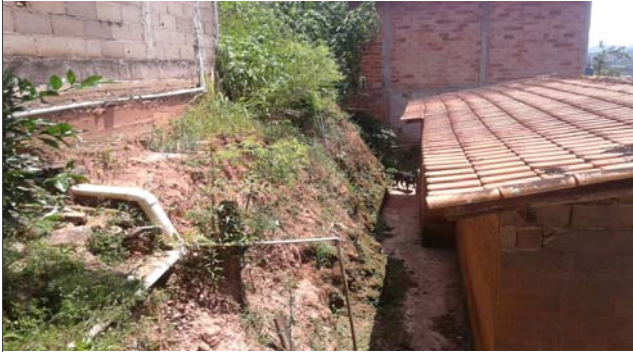
Foto: 1645722924037.jpg ID: 42
Talude de corte com solo exposto

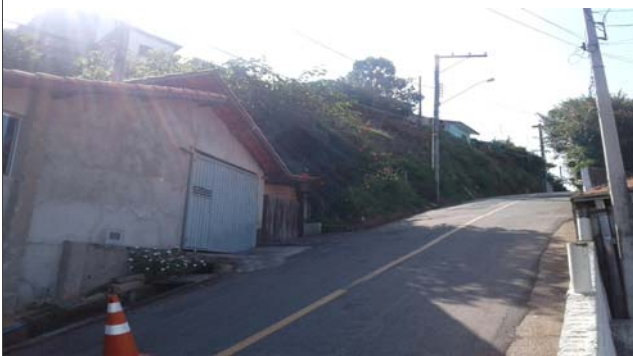
Foto: 1645727368030.jpg ID: 44
Talude de corte com solo exposto

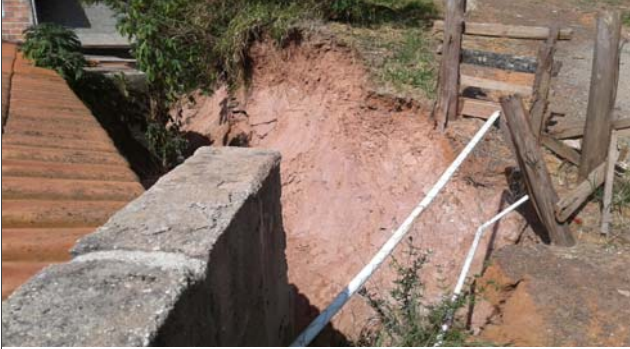
Foto: 1645725275787.jpg ID: 51
Formação de processo erosivo, Moradia sujeita a risco de escorregamento, Presença de cicatriz de escorregamento pretérito, Talude de corte com solo exposto

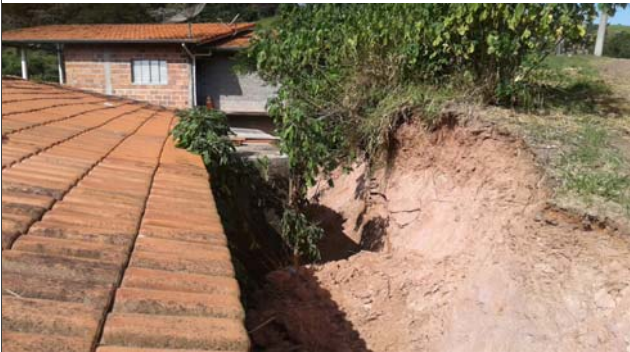
Foto: 1645725306669.jpg ID: 52
Depósito de escorregamento pretérito, Formação de processo erosivo, Moradia sujeita a risco de escorregamento, Presença de cicatriz de escorregamento pretérito, Talude de corte com solo exposto

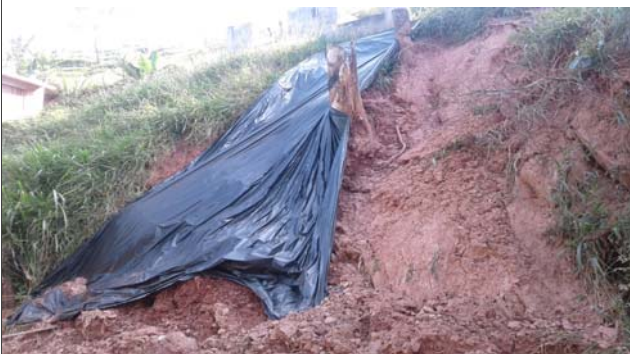
Foto: 1645728561529.jpg ID: 53
Evidência de movimentação no terreno, Formação de processo erosivo, Presença de cicatriz de escorregamento pretérito, Talude de corte com solo exposto

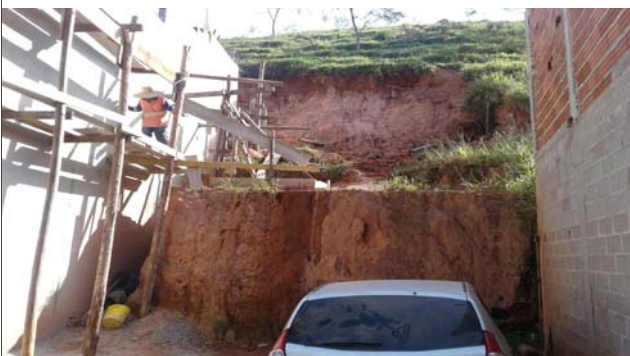
Foto: 1645728683199.jpg ID: 54
Formação de processo erosivo, Moradia sujeita a risco de escorregamento, Presença de cicatriz de escorregamento pretérito, Talude de corte com solo exposto

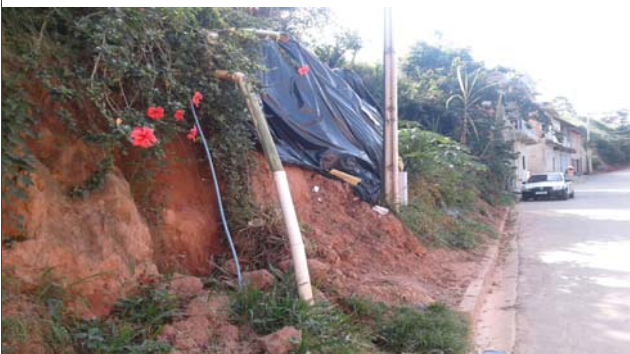
Foto: 1645728916856.jpg ID: 55
Formação de processo erosivo, Moradia sujeita a risco de escorregamento, Presença de cicatriz de escorregamento pretérito, Talude de corte com solo exposto

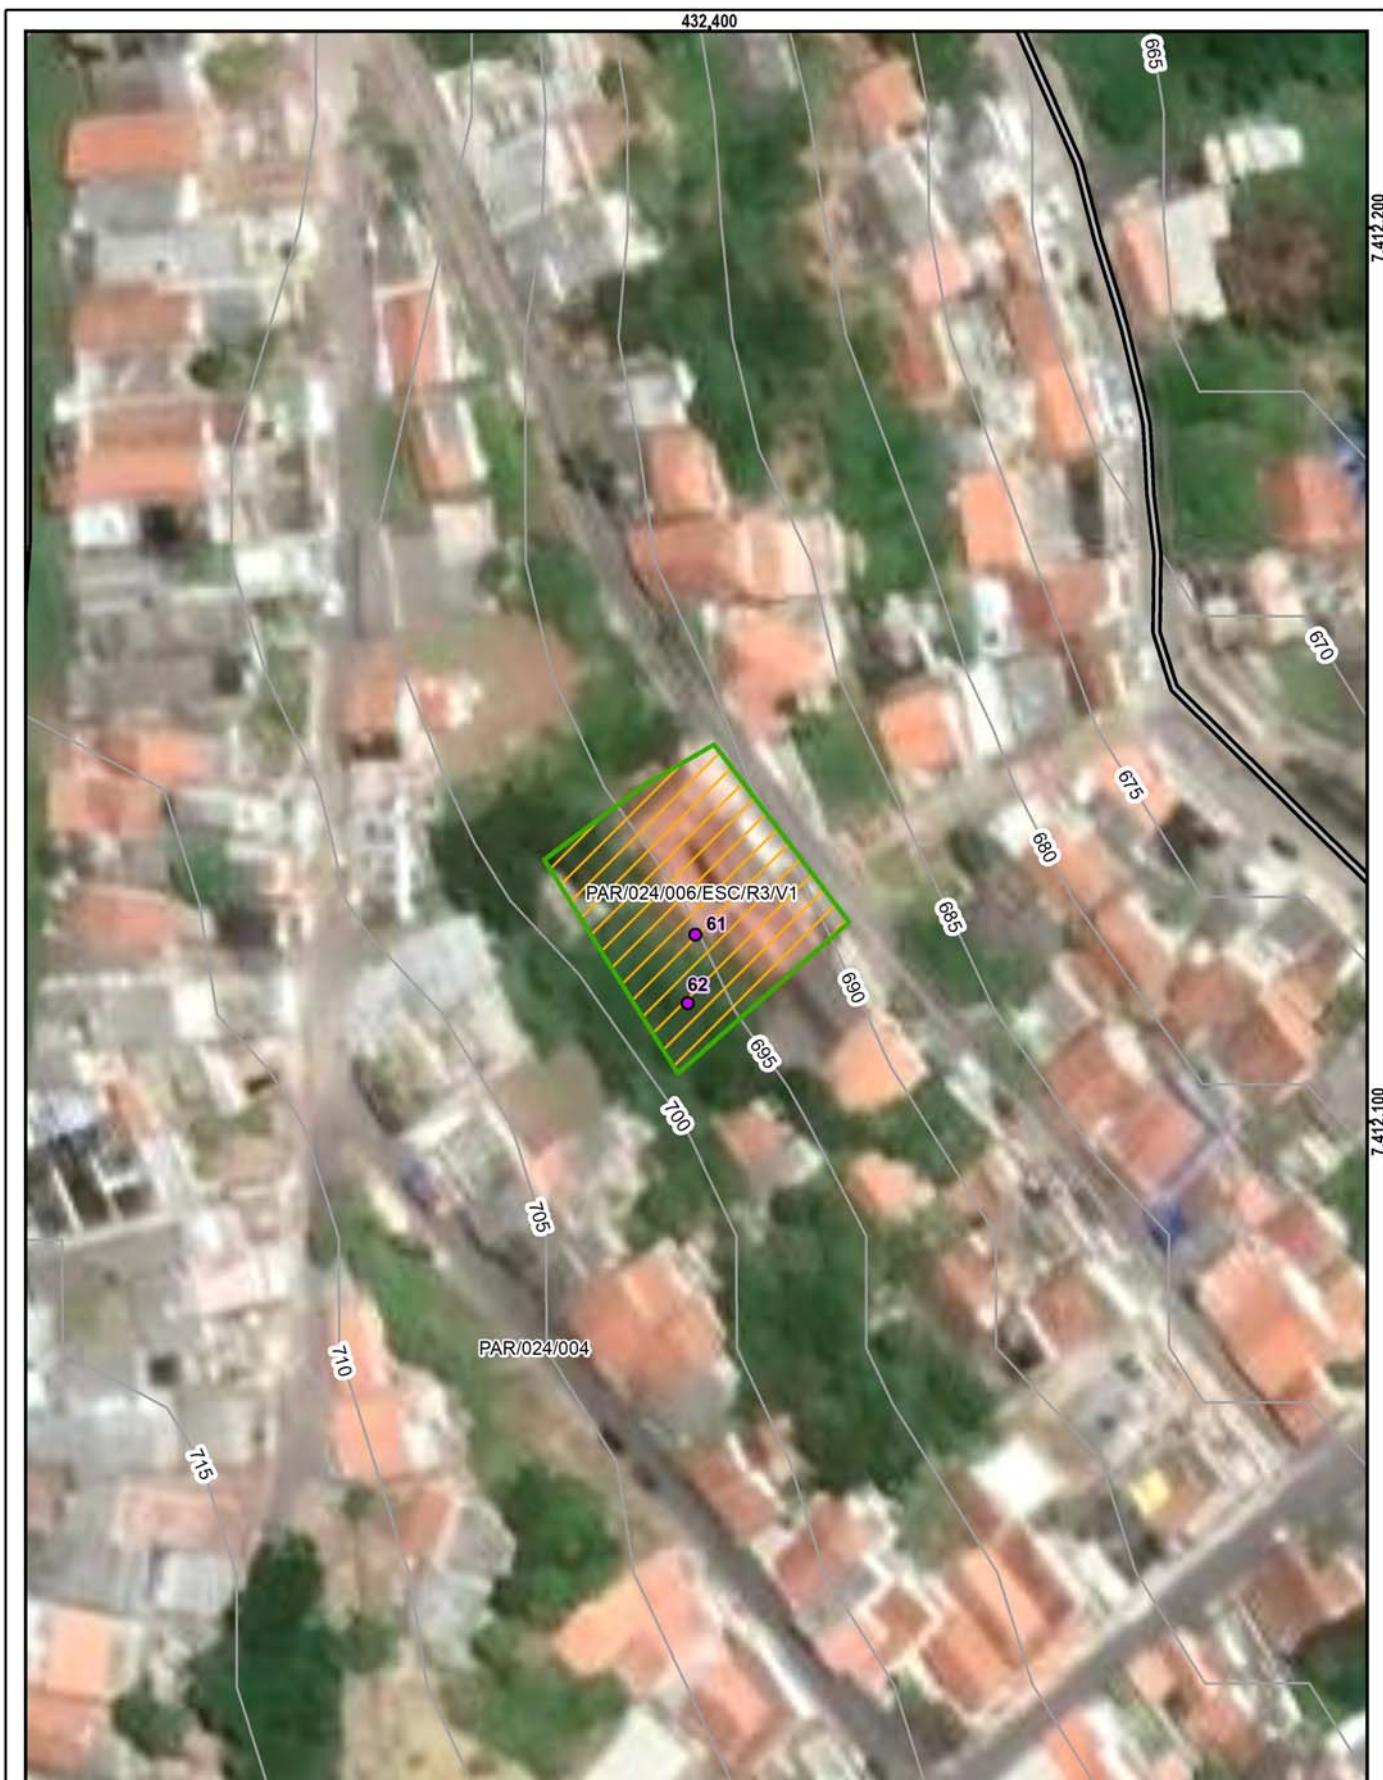
Setor mapeado
PAR/024/006/ESC/R3/V1

Grau de risco: R3 - Alto Nº de moradias em risco: 2 Nº de moradores em risco: 6
 Perigo: P3 - Alto Vulnerabilidade: V1 - Baixa
Obs.:

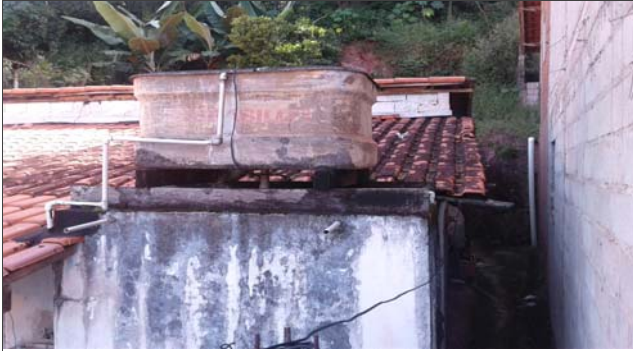
Foto: 1645726407613.jpg ID: 61

Moradia sujeita a risco de escorregamento, Presença de cicatriz de escorregamento pretérito, Talude de corte com solo exposto

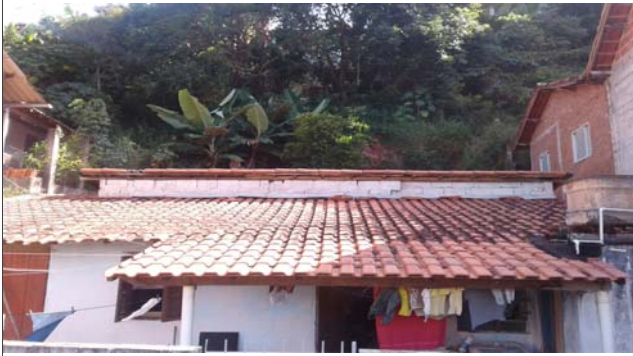
Foto: 1645726466331.jpg ID: 62

Formação de processo erosivo, Moradia sujeita a risco de escorregamento, Presença de cicatriz de escorregamento pretérito, Talude de corte com solo exposto

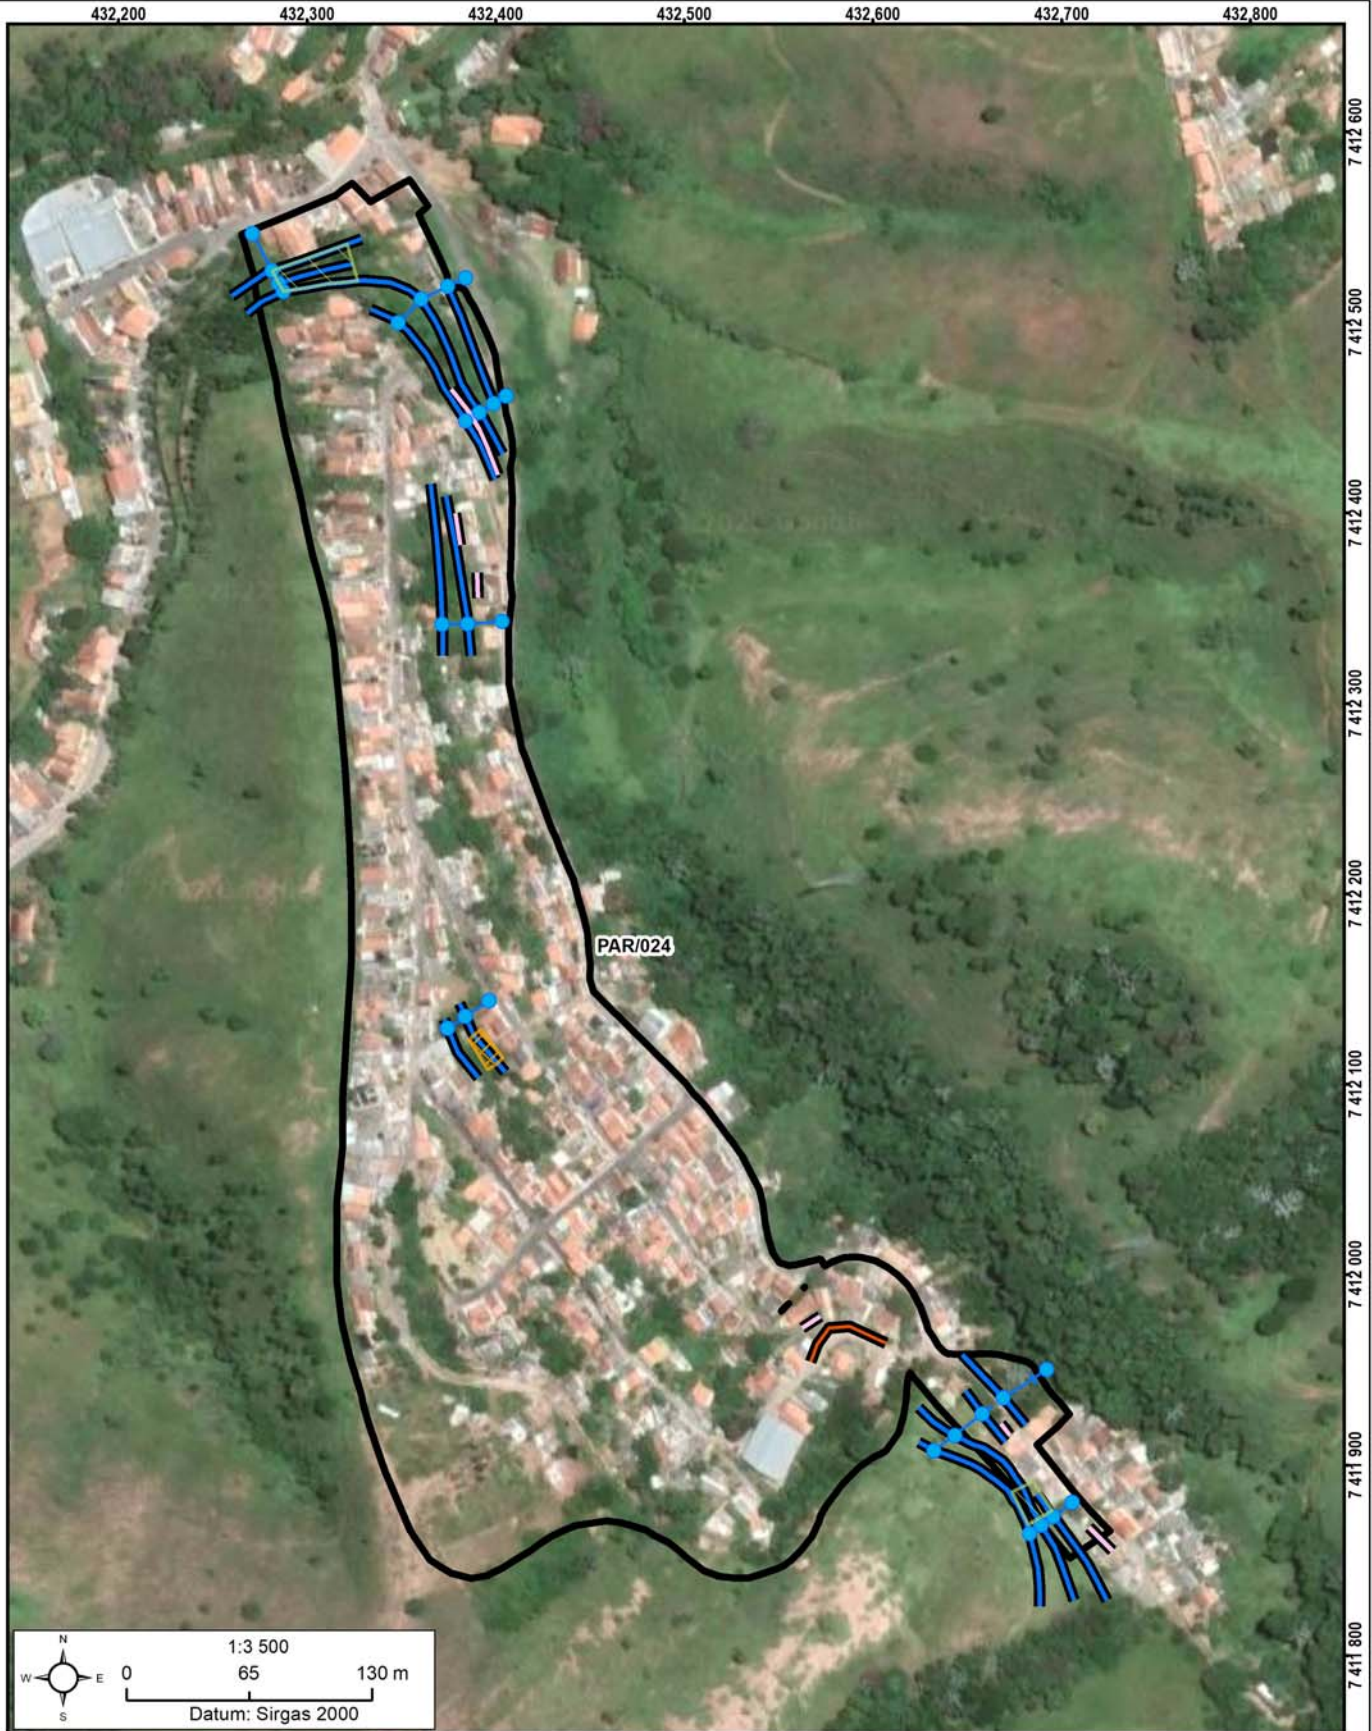
Área mapeada: PAR/024

As concepções da tipologia de obras e sua distribuição em cada área devem obrigatoriamente ser validados em estudo de projeto básico ou executivo, antes de qualquer tipo de uso, exceto o de estimativa dos custos de obras.

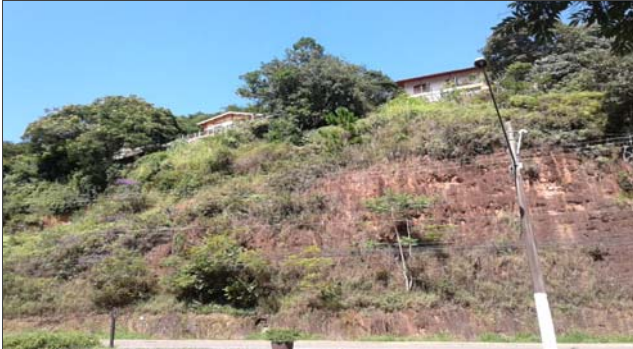
Foto: 1647522711481.jpg ID: 21
Visão geral do setor, Talude de corte com solo exposto

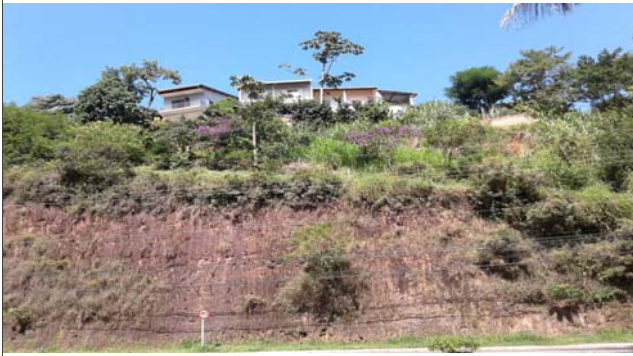
Foto: 1647523191767.jpg ID: 22
Visão geral do setor, Talude de corte com solo exposto
