IDENTIFICAÇÃO E LOCALIZAÇÃO

Município: Paraibuna **Nome da área:** PAR/001 **Setor de Risco:** PAR/001/001/INU/R2/V1
Endereço: Estrada Laranjeiras **Bairro:** Laranjeiras
Condições de acesso: Livre para ambulância, ônibus e caminhões **Data:** 09/03/2022
Equipe: Mario Rubens, Mikhael **Latitude:** 7412615 **Longitude:** 432347 **Sirgas 2000/UTM 23S**
Município fronteira: Paraibuna 100%

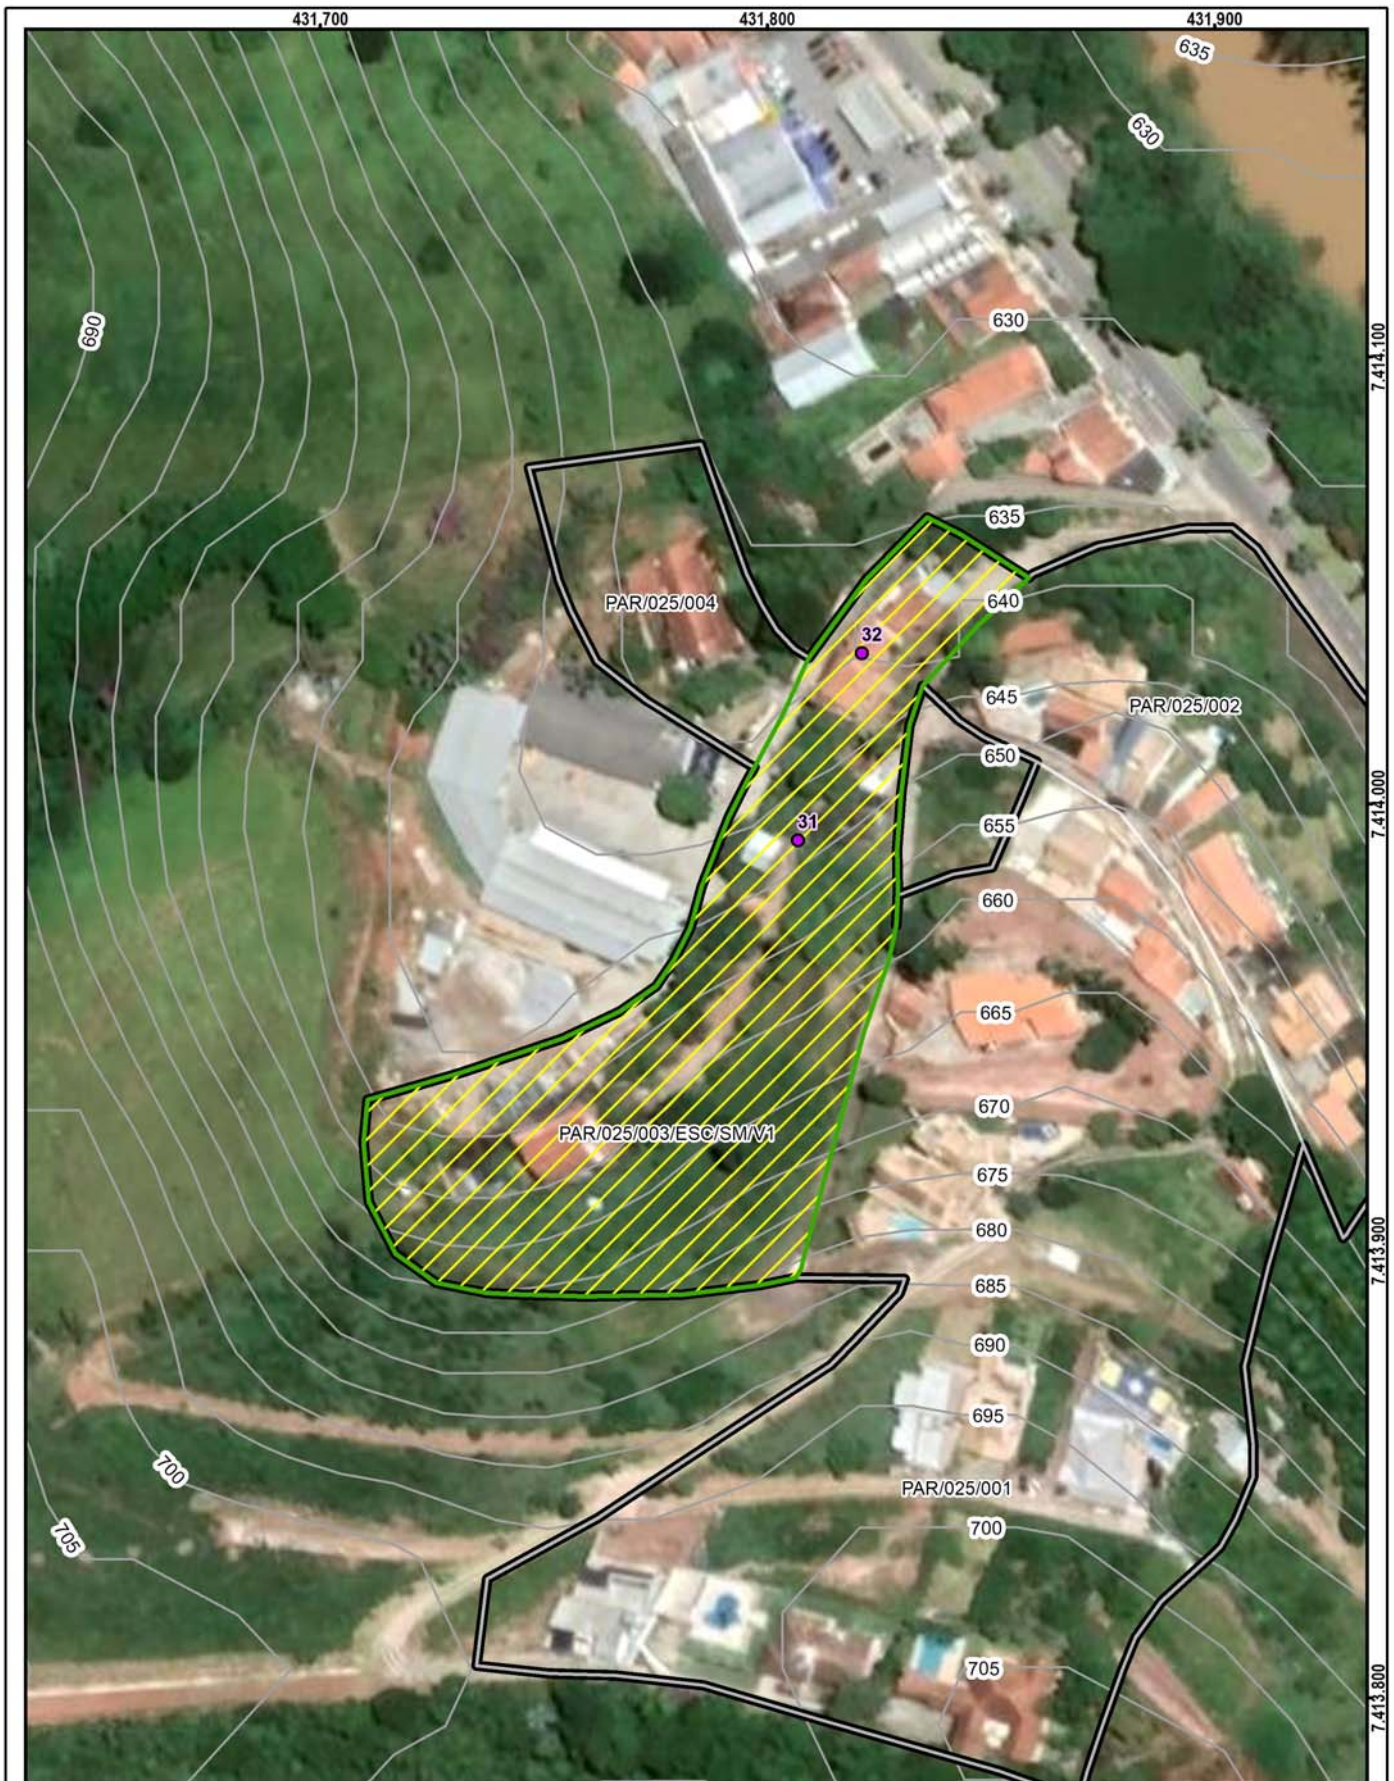
Setor mapeado
PAR/025/003/ESC/SM/V1

<ul style="list-style-type: none"> Identificação fotográfica Curvas de nível (5m) Setores Adjacentes Área mapeada 	<p>Grau de Risco para Escorregamento</p> <ul style="list-style-type: none"> SM - Setor de Monitoramento <p>Grau de Vulnerabilidade para Escorregamento</p> <ul style="list-style-type: none"> V1 - Baixa
---	--

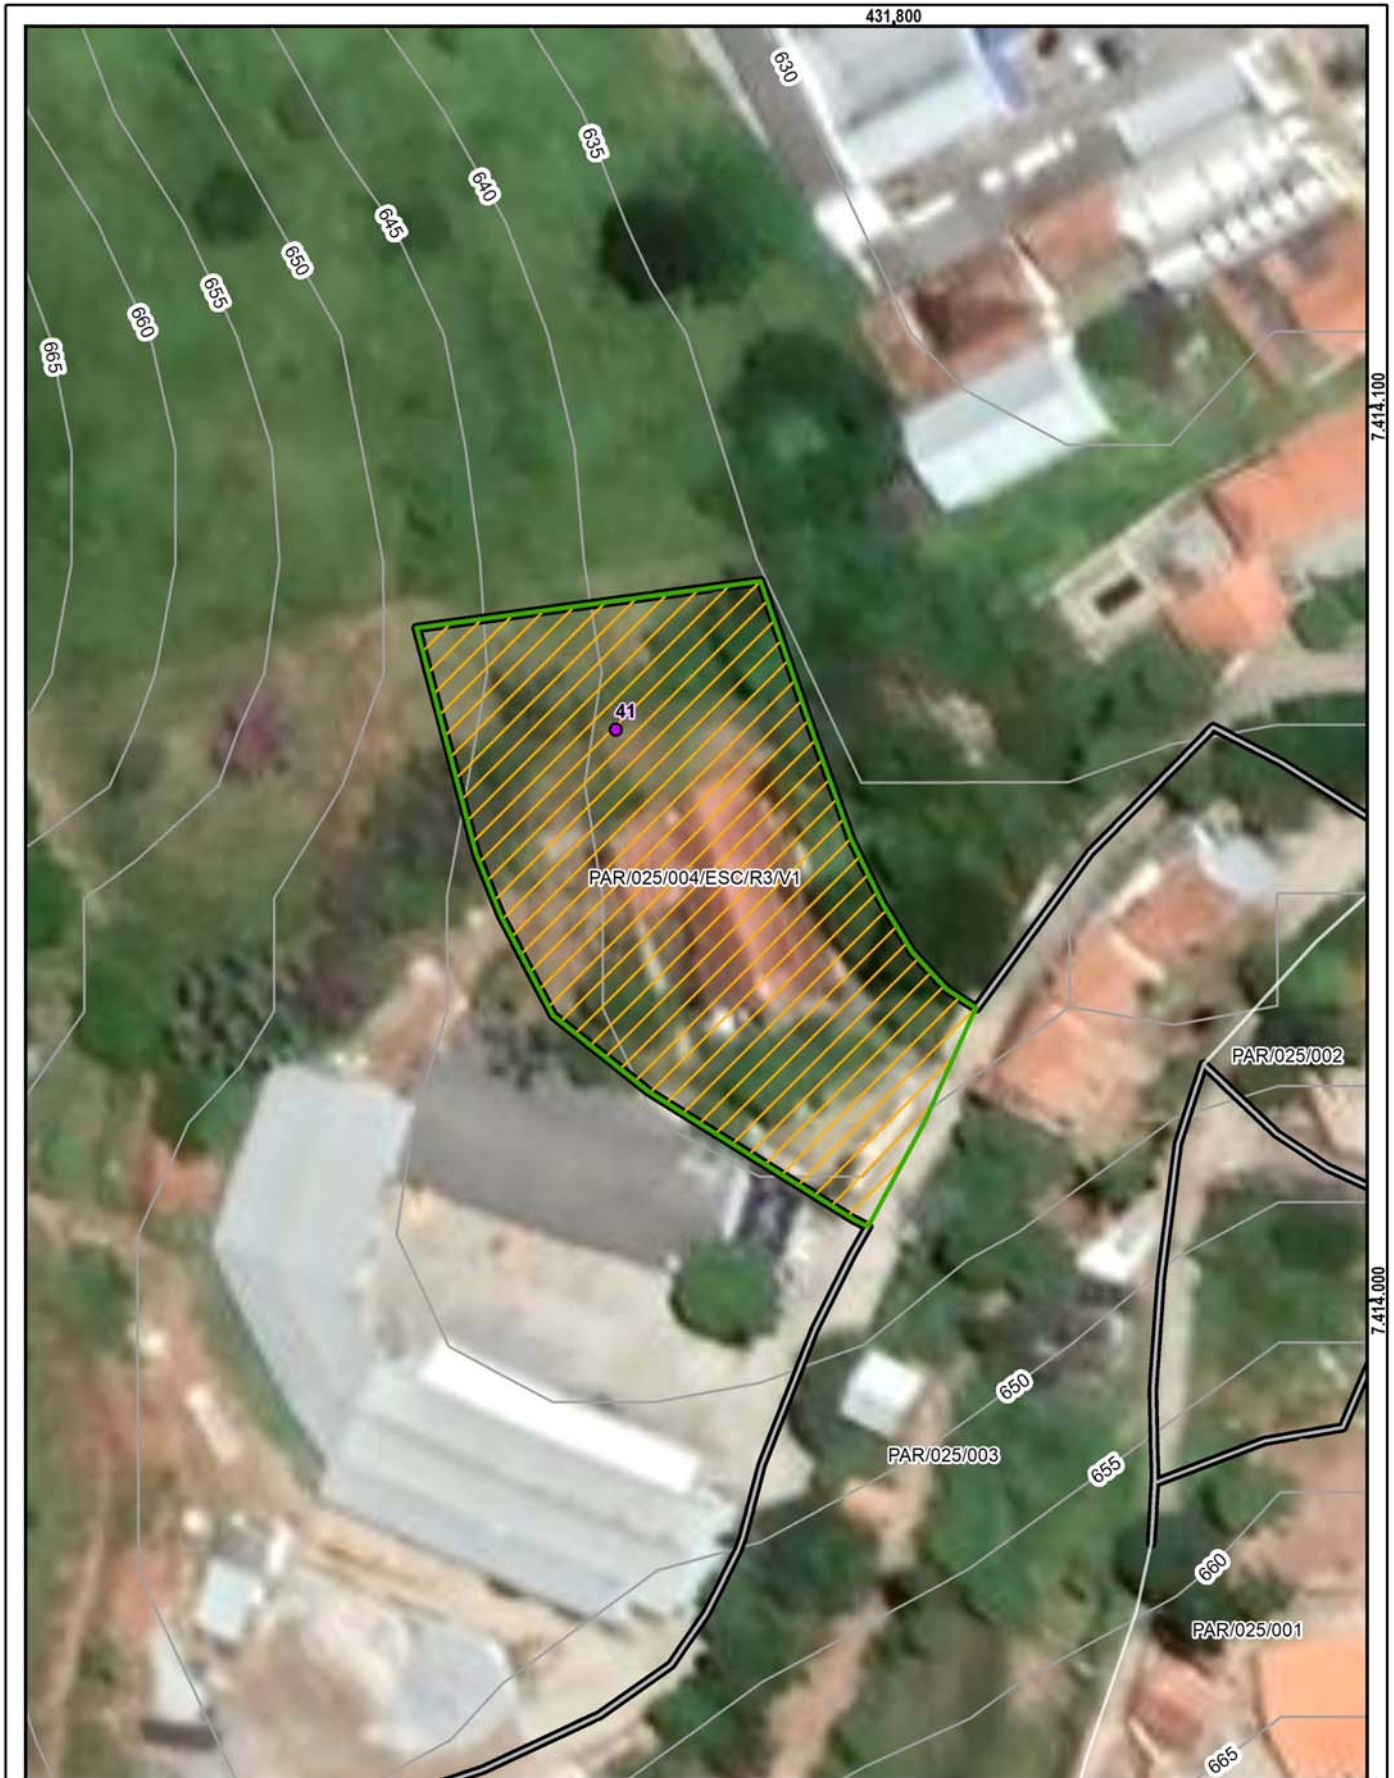
Setor mapeado
PAR/025/004/ESC/R3/V1

Grau de risco: R3 - Alto Nº de moradias em risco: 1 Nº de moradores em risco: 3
 Perigo: P3 - Alto Vulnerabilidade: V1 - Baixa
Obs.:

<ul style="list-style-type: none"> Identificação fotográfica Curvas de nível (5m) Setores Adjacentes Área mapeada 	<p>Grau de Risco para Escorregamento</p> <p> R3 - Alto</p> <p>Grau de Vulnerabilidade para Escorregamento</p> <p> V1 - Baixa</p>
---	--

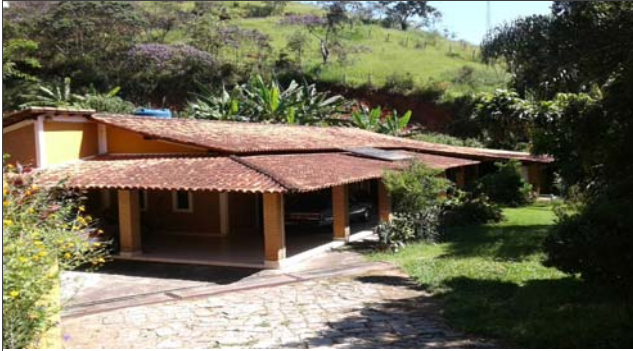
Foto: 1647525143500.jpg ID: 41

Depósito de escorregamento pretérito, Formação de processo erosivo, Moradia sujeita a risco de escorregamento, Presença de cicatriz de escorregamento pretérito, Talude de corte com solo exposto

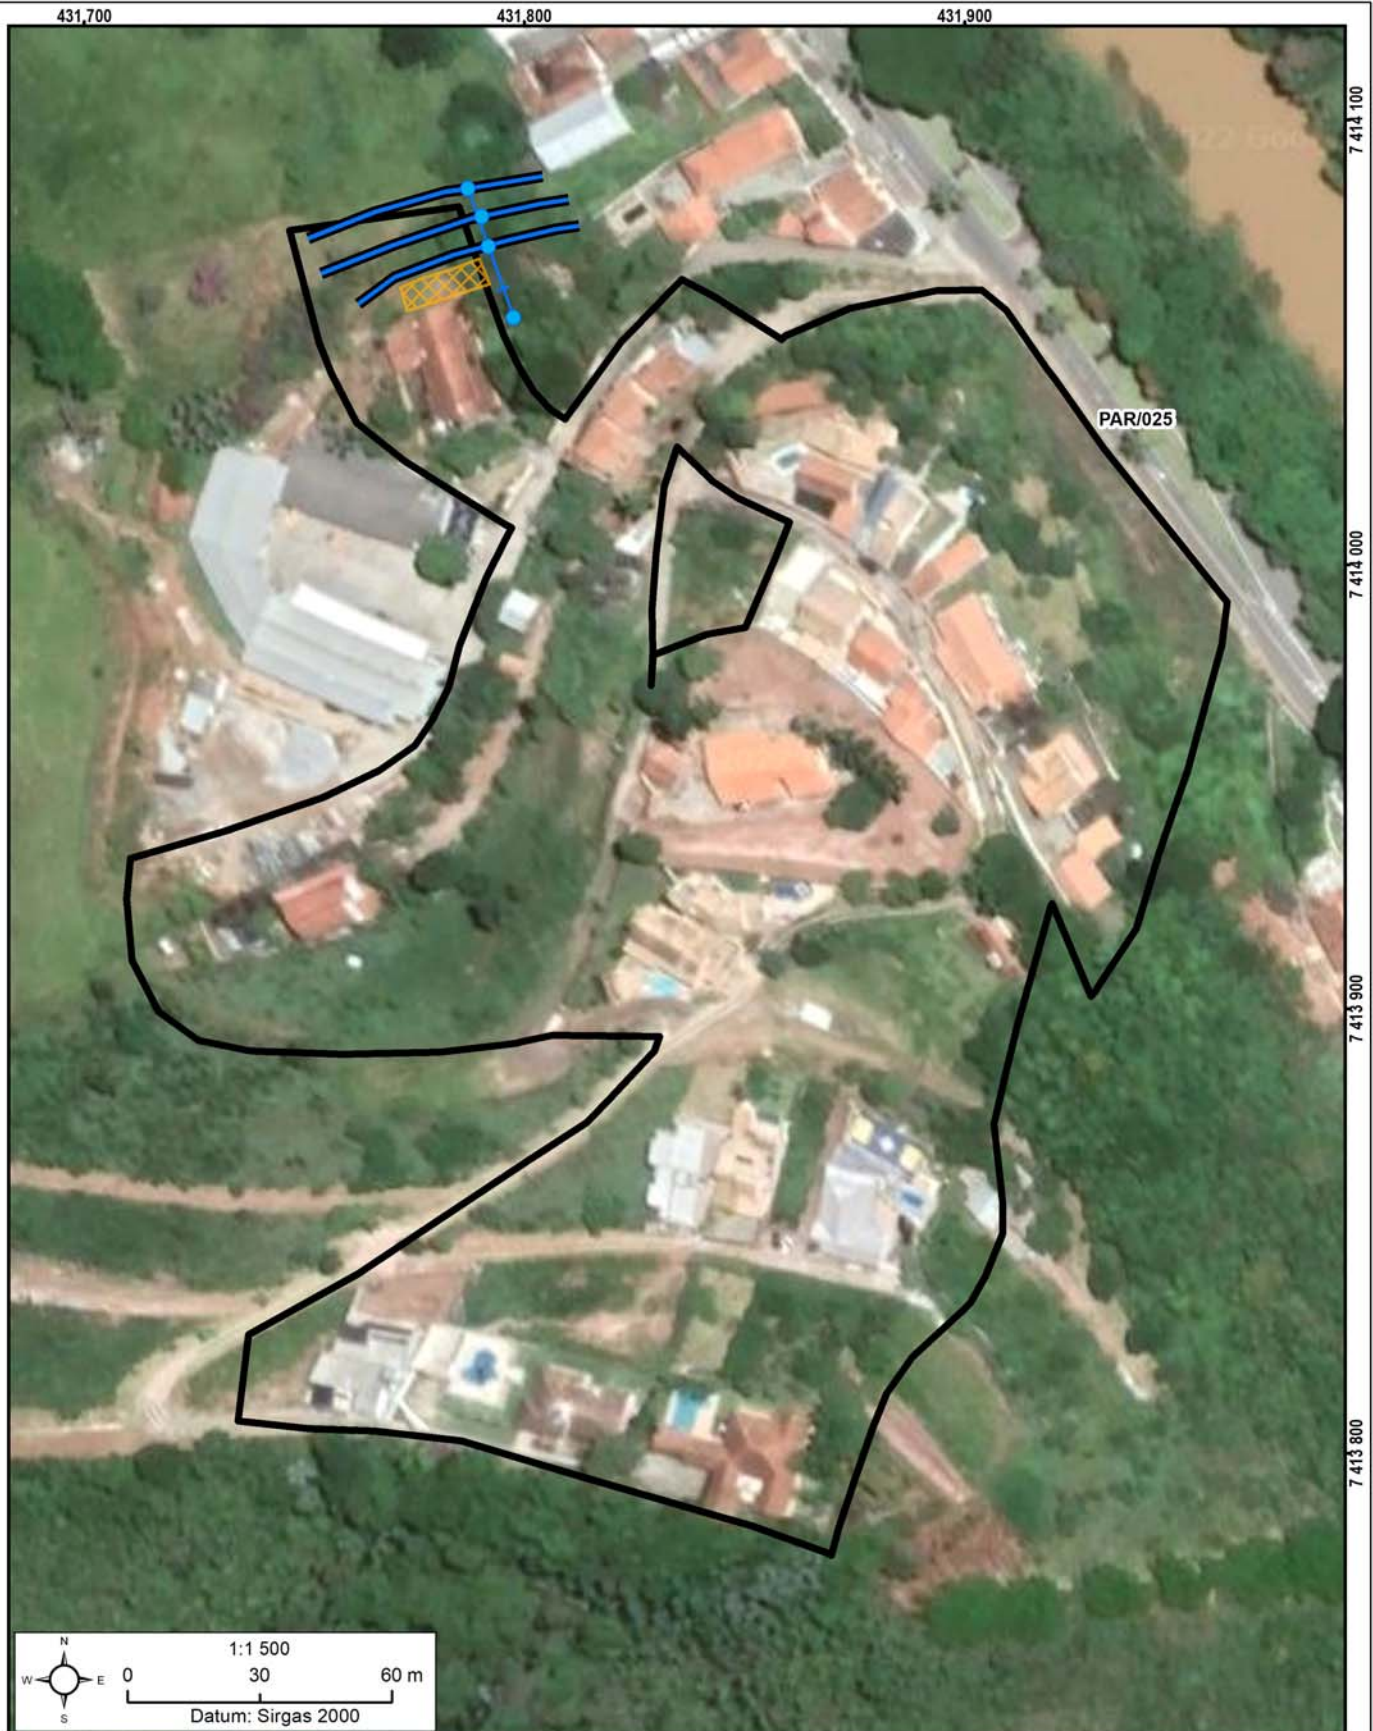
Área mapeada: PAR/025

As concepções da tipologia de obras e sua distribuição em cada área devem obrigatoriamente ser validados em estudo de projeto básico ou executivo, antes de qualquer tipo de uso, exceto o de estimativa dos custos de obras.

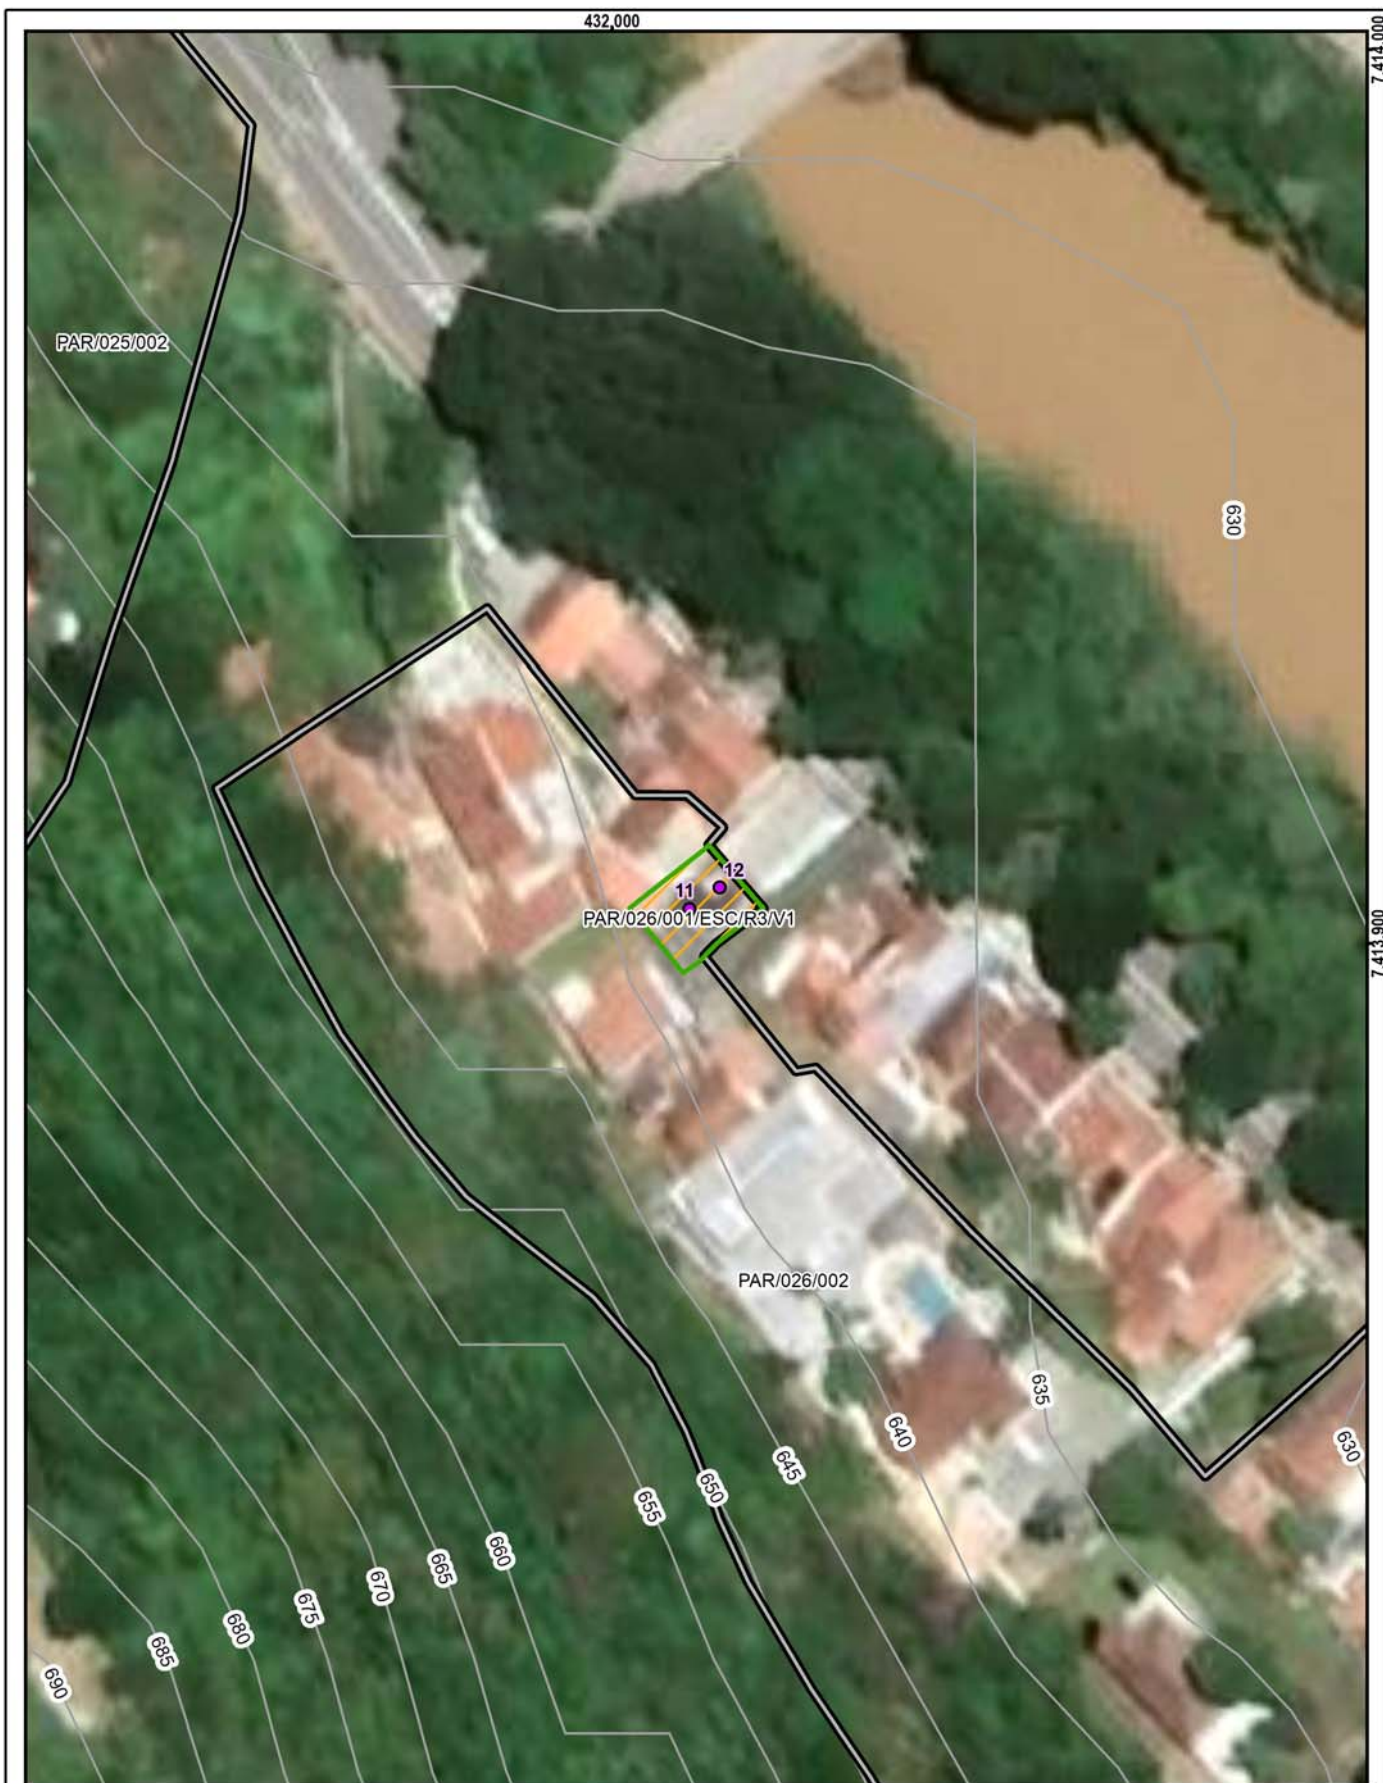
Setor mapeado
PAR/026/001/ESC/R3/V1

<ul style="list-style-type: none"> Identificação fotográfica Curvas de nível (5m) Setores Adjacentes Área mapeada 	<p>Grau de Risco para Escorregamento</p> <ul style="list-style-type: none"> R3 - Alto <p>Grau de Vulnerabilidade para Escorregamento</p> <ul style="list-style-type: none"> V1 - Baixa
---	--

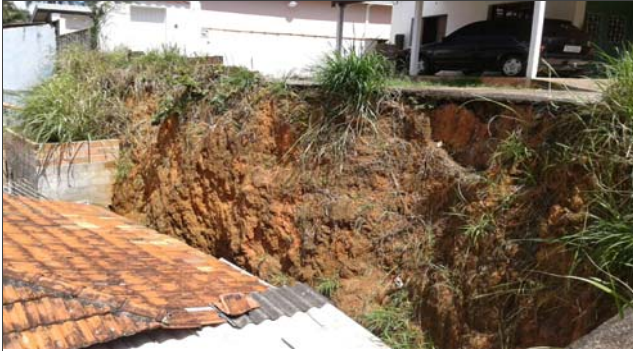
Foto: 1647533753086.jpg ID: 11

Evidência de movimentação no terreno, Formação de processo erosivo, Presença de cicatriz de escorregamento pretérito, Talude de corte com solo exposto

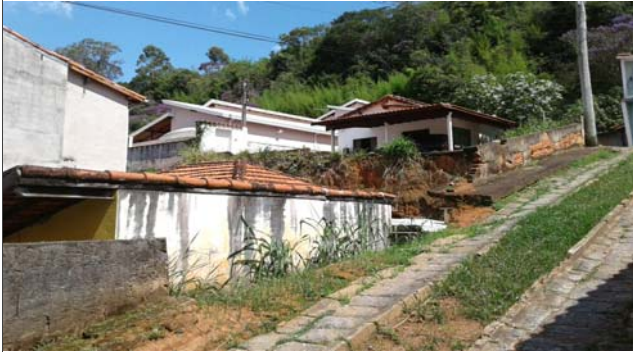
Foto: 1647534416214.jpg ID: 12

Formação de processo erosivo, Moradia sujeita a risco de escorregamento, Presença de cicatriz de escorregamento pretérito, Talude de corte com solo exposto

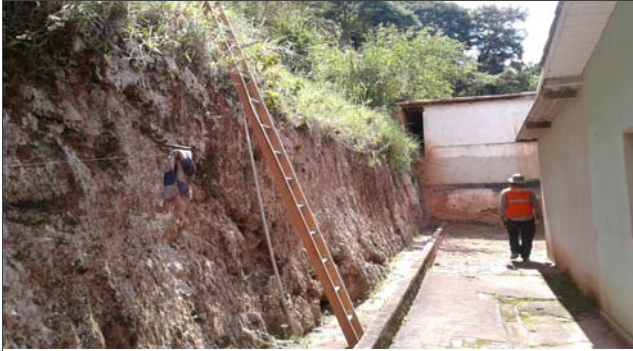
Foto: 1647534237754.jpg ID: 21
Talude de corte com solo exposto

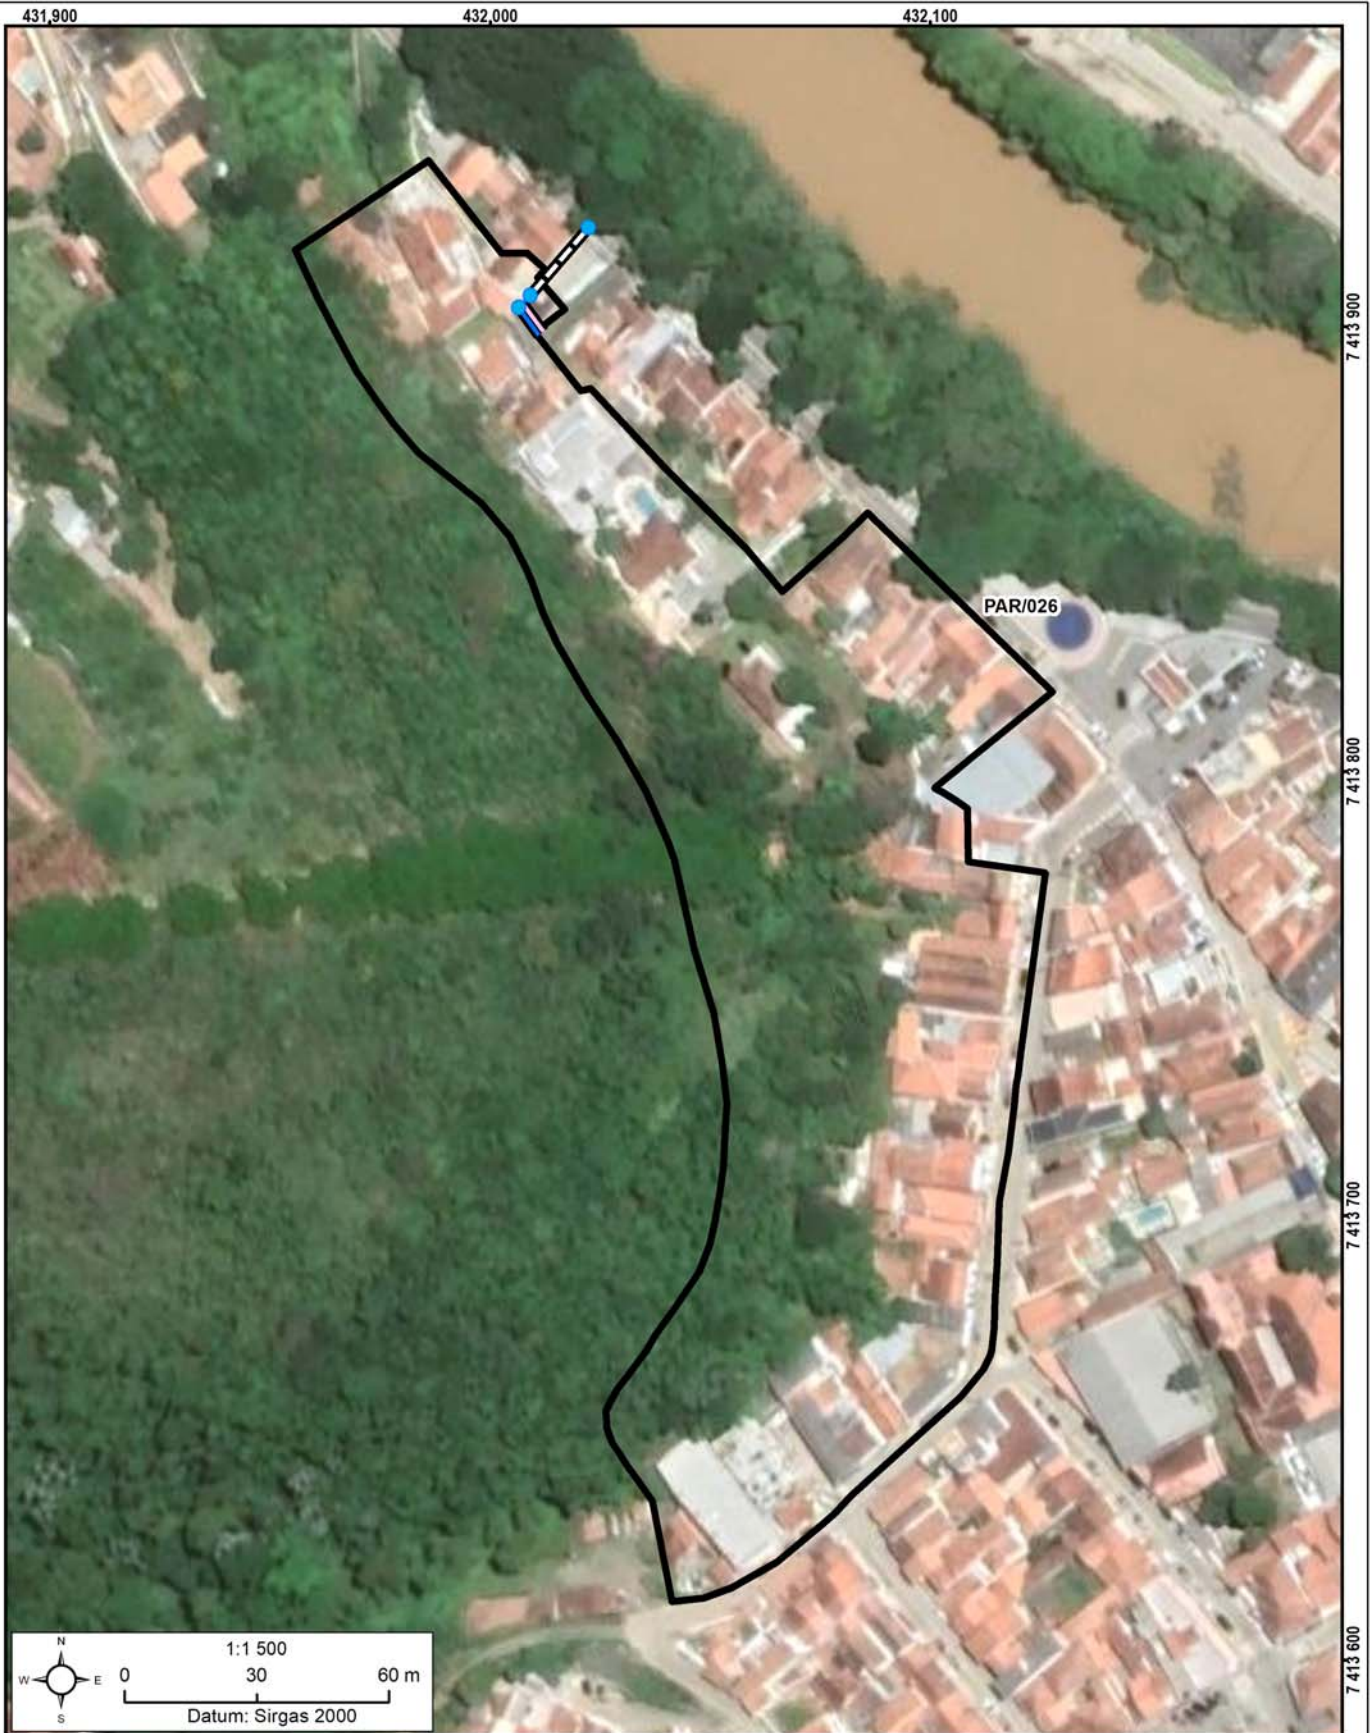
Área mapeada: PAR/026

As concepções da tipologia de obras e sua distribuição em cada área devem obrigatoriamente ser validados em estudo de projeto básico ou executivo, antes de qualquer tipo de uso, exceto o de estimativa dos custos de obras.

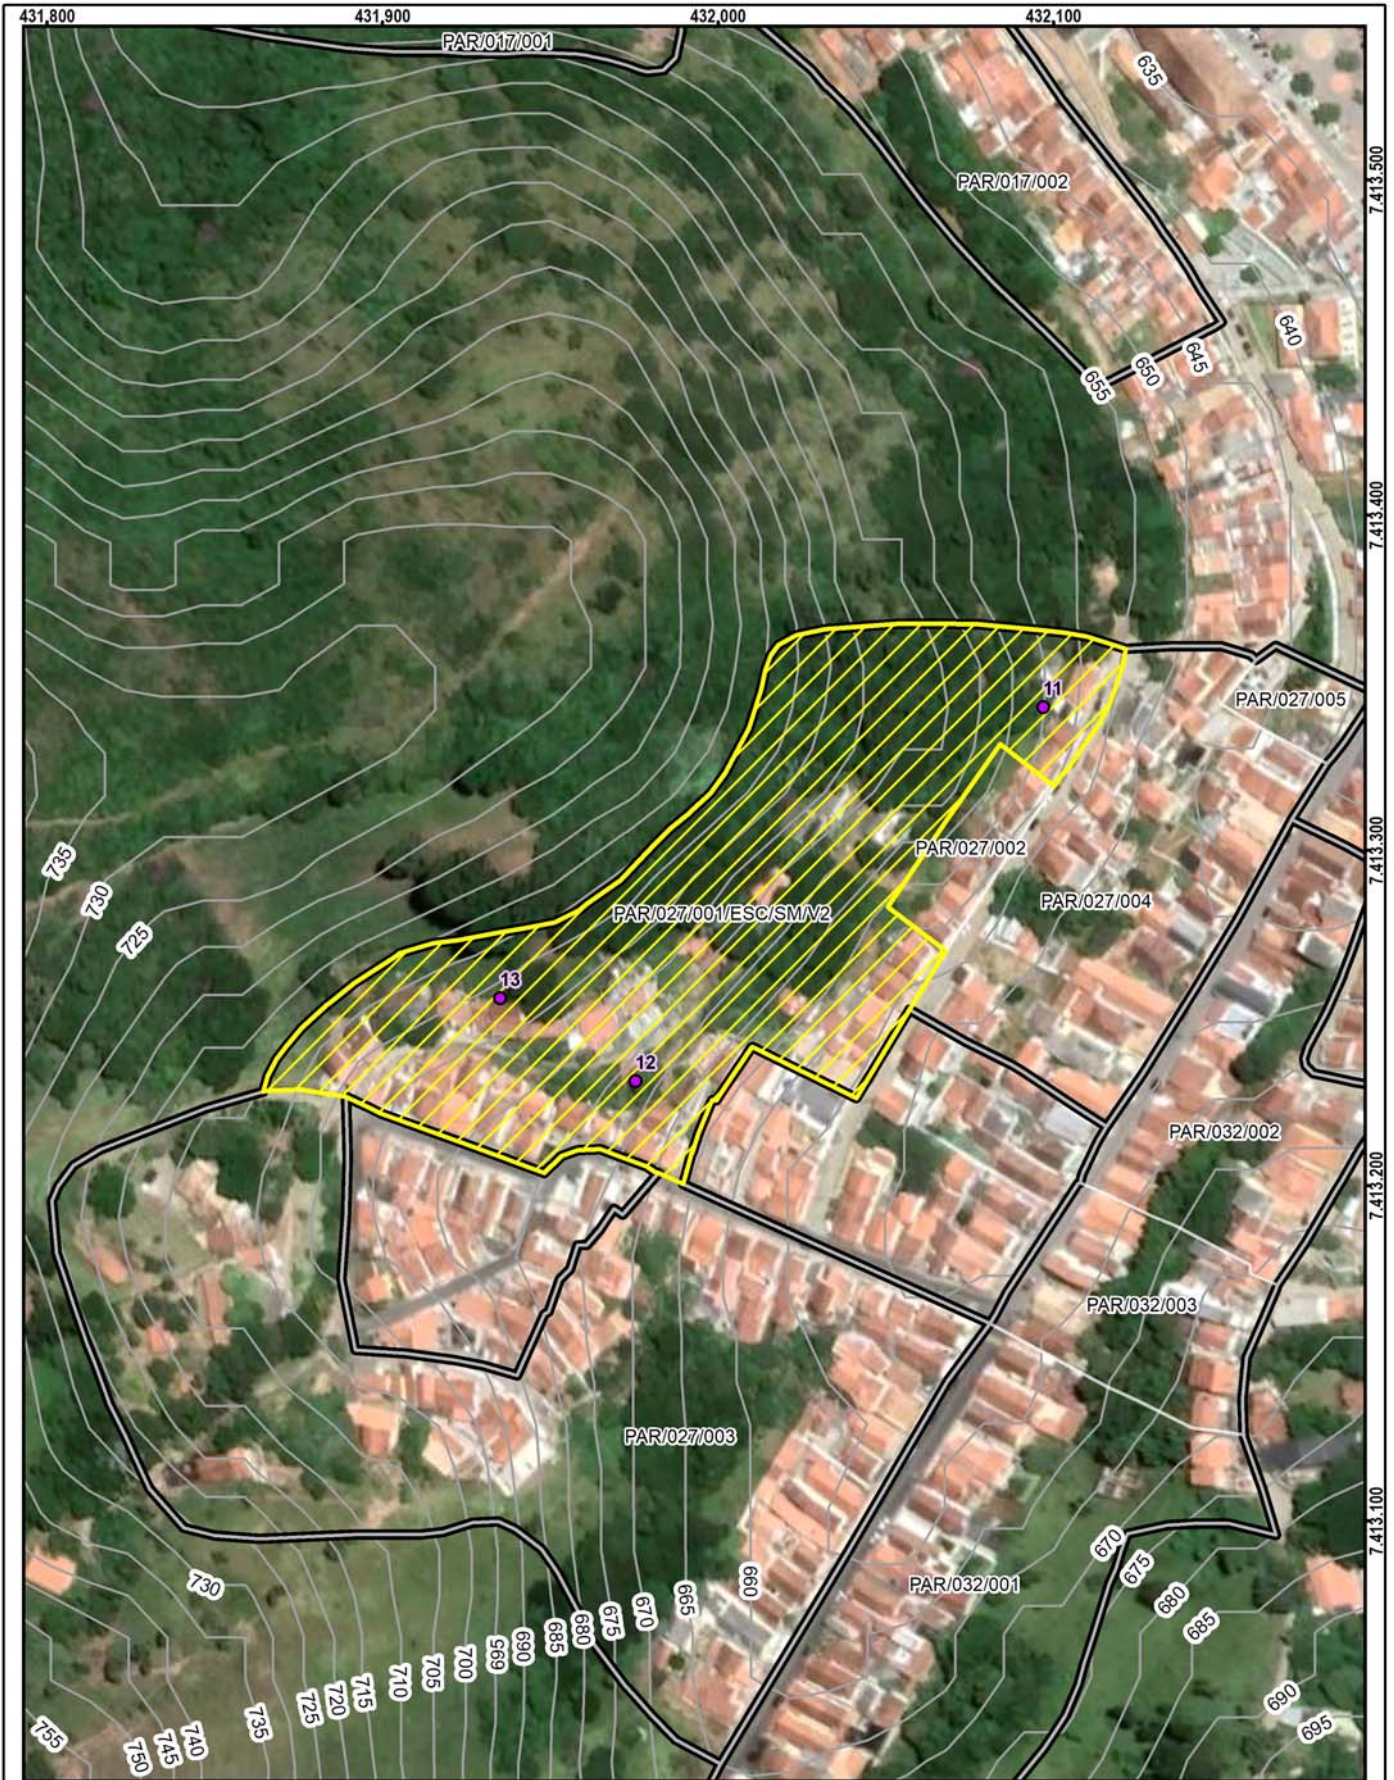
Setor mapeado
PAR/027/001/ESC/SM/V2

ANÁLISE DE RISCO
 Grau de risco: R2 - Médio Nº de moradias em risco: 37 Nº de moradores em risco: 111
 Perigo: P2 - Médio Vulnerabilidade: V2 - Moderada
Obs.:

<ul style="list-style-type: none"> Identificação fotográfica Curvas de nível (5m) Setores Adjacentes Área mapeada 	<p>Grau de Risco para Escorregamento</p> <ul style="list-style-type: none"> SM - Setor de Monitoramento <p>Grau de Vulnerabilidade para Escorregamento</p> <ul style="list-style-type: none"> V2 - Moderada
---	---

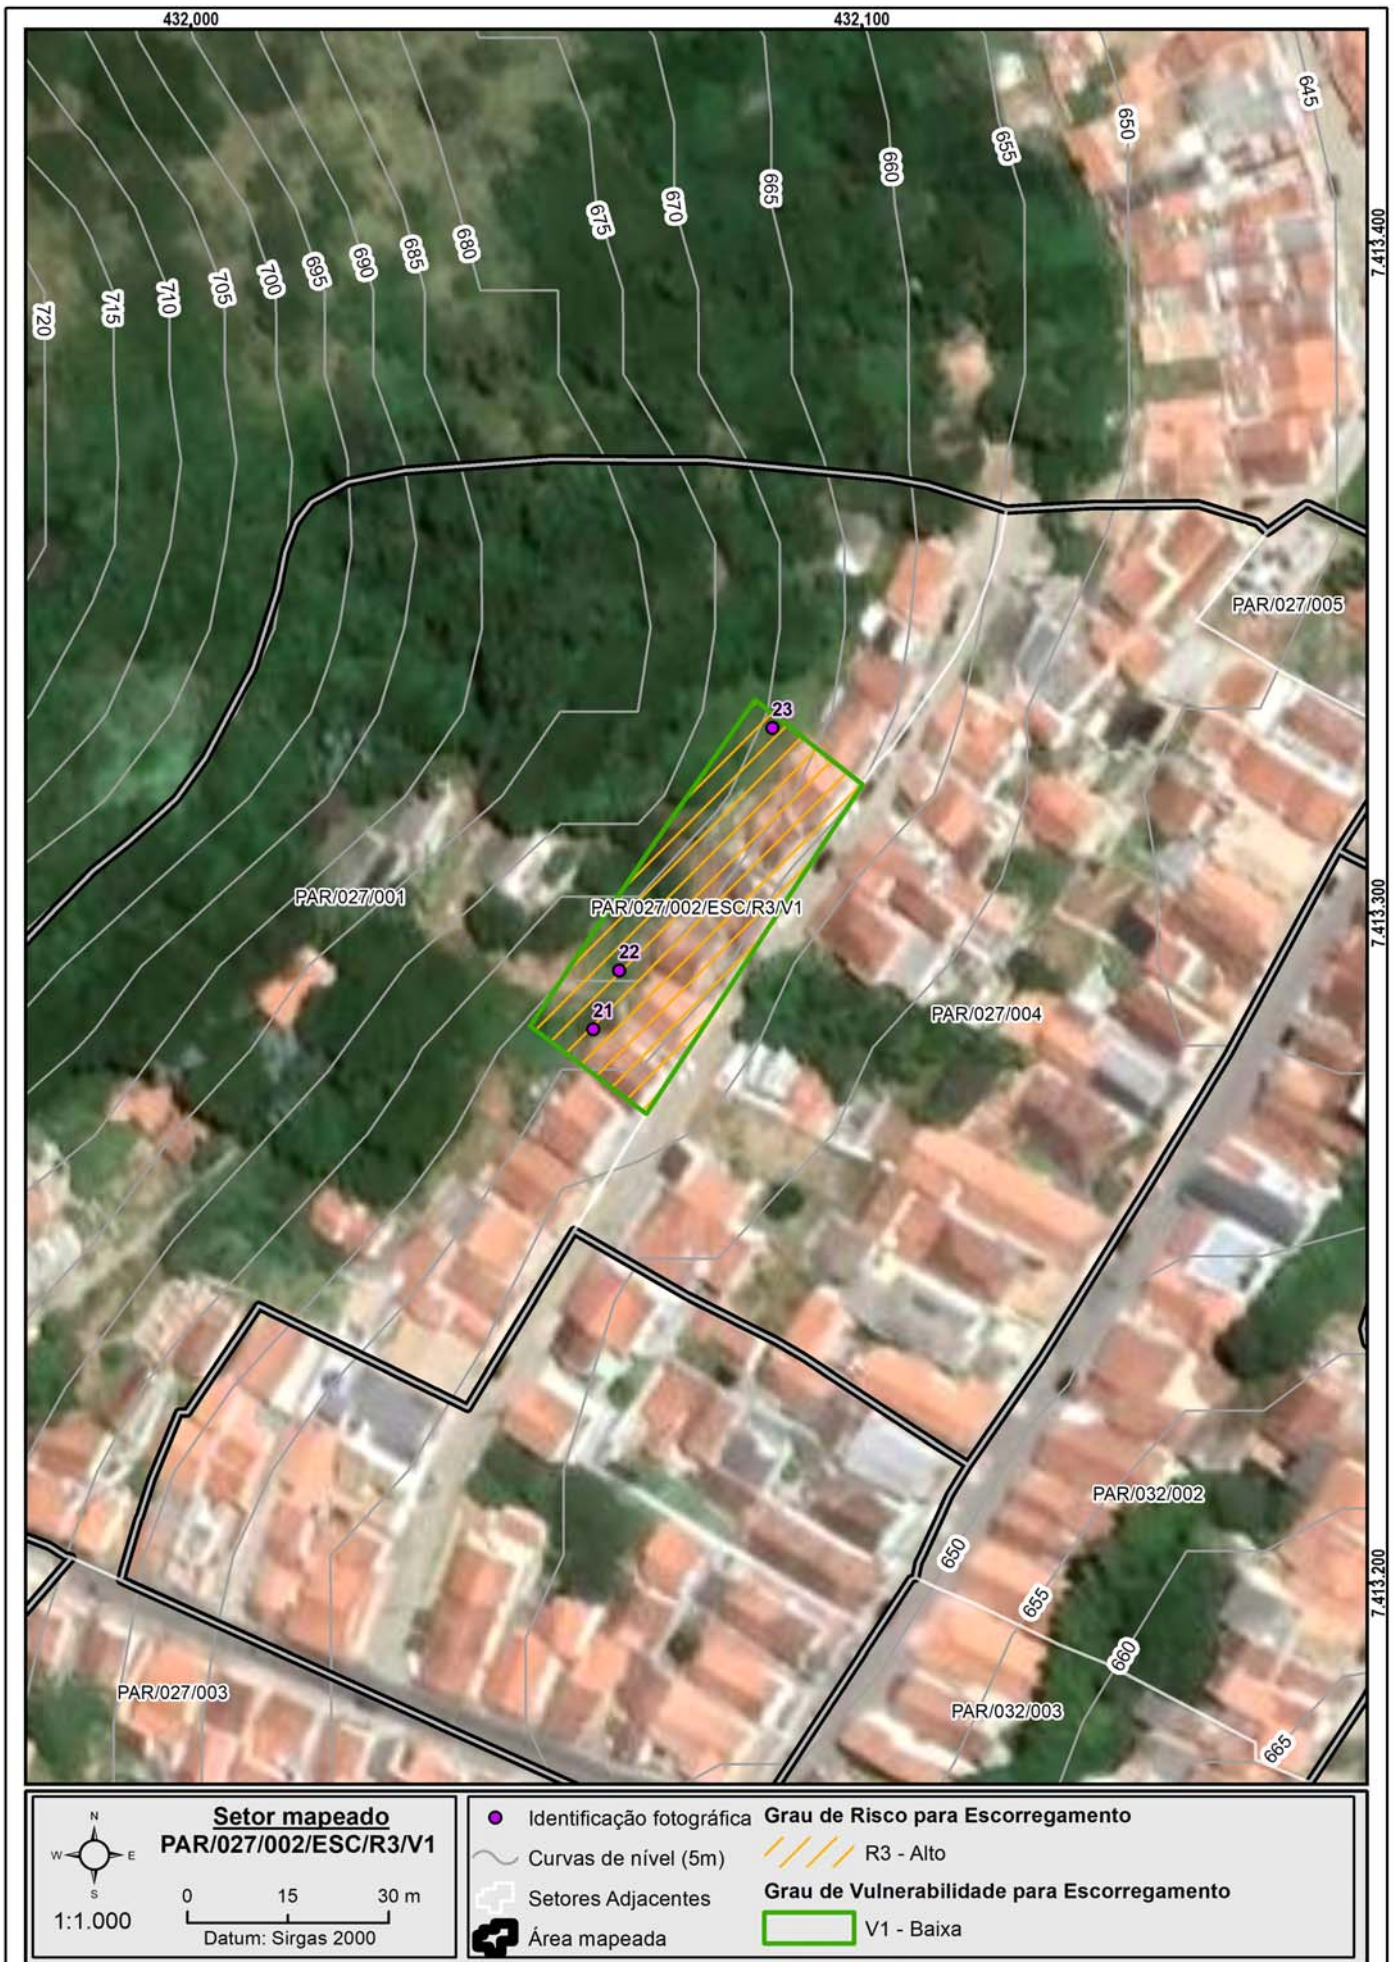
Setor mapeado
PAR/027/002/ESC/R3/V1

Grau de risco: R3 - Alto **Nº de moradias em risco:** 6 **Nº de moradores em risco:** 18
 Perigo: P3 - Alto **Vulnerabilidade:** V1 - Baixa

Grau de Risco para Escorregamento
▨ R3 - Alto
Grau de Vulnerabilidade para Escorregamento
▭ V1 - Baixa

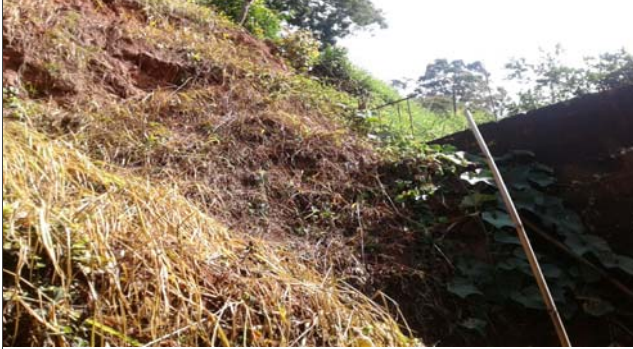
Foto: 1647435618774.jpg ID: 21

Formação de processo erosivo, Presença de cicatriz de escorregamento pretérito, Talude de corte com solo exposto

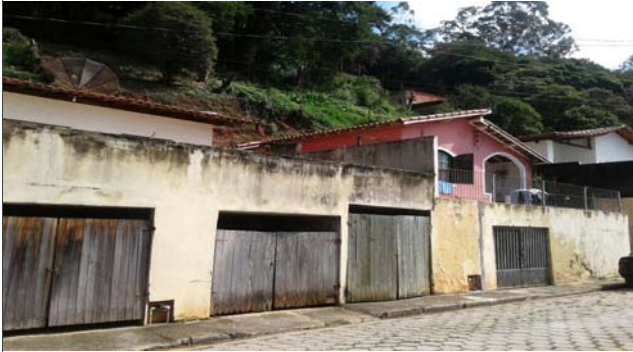
Foto: 1647436315372.jpg ID: 22

Formação de processo erosivo, Moradia sujeita a risco de escorregamento, Talude de corte com solo exposto

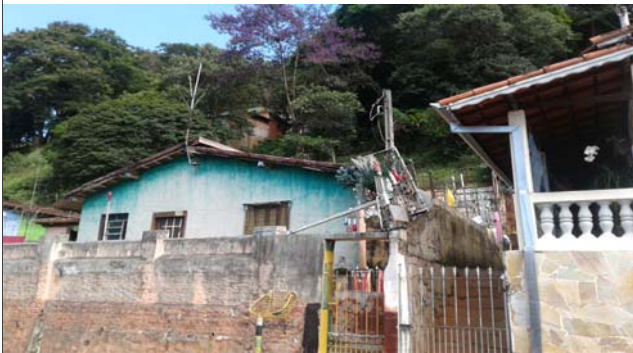
Foto: 1647436812671.jpg ID: 23

Moradia sujeita a risco de escorregamento

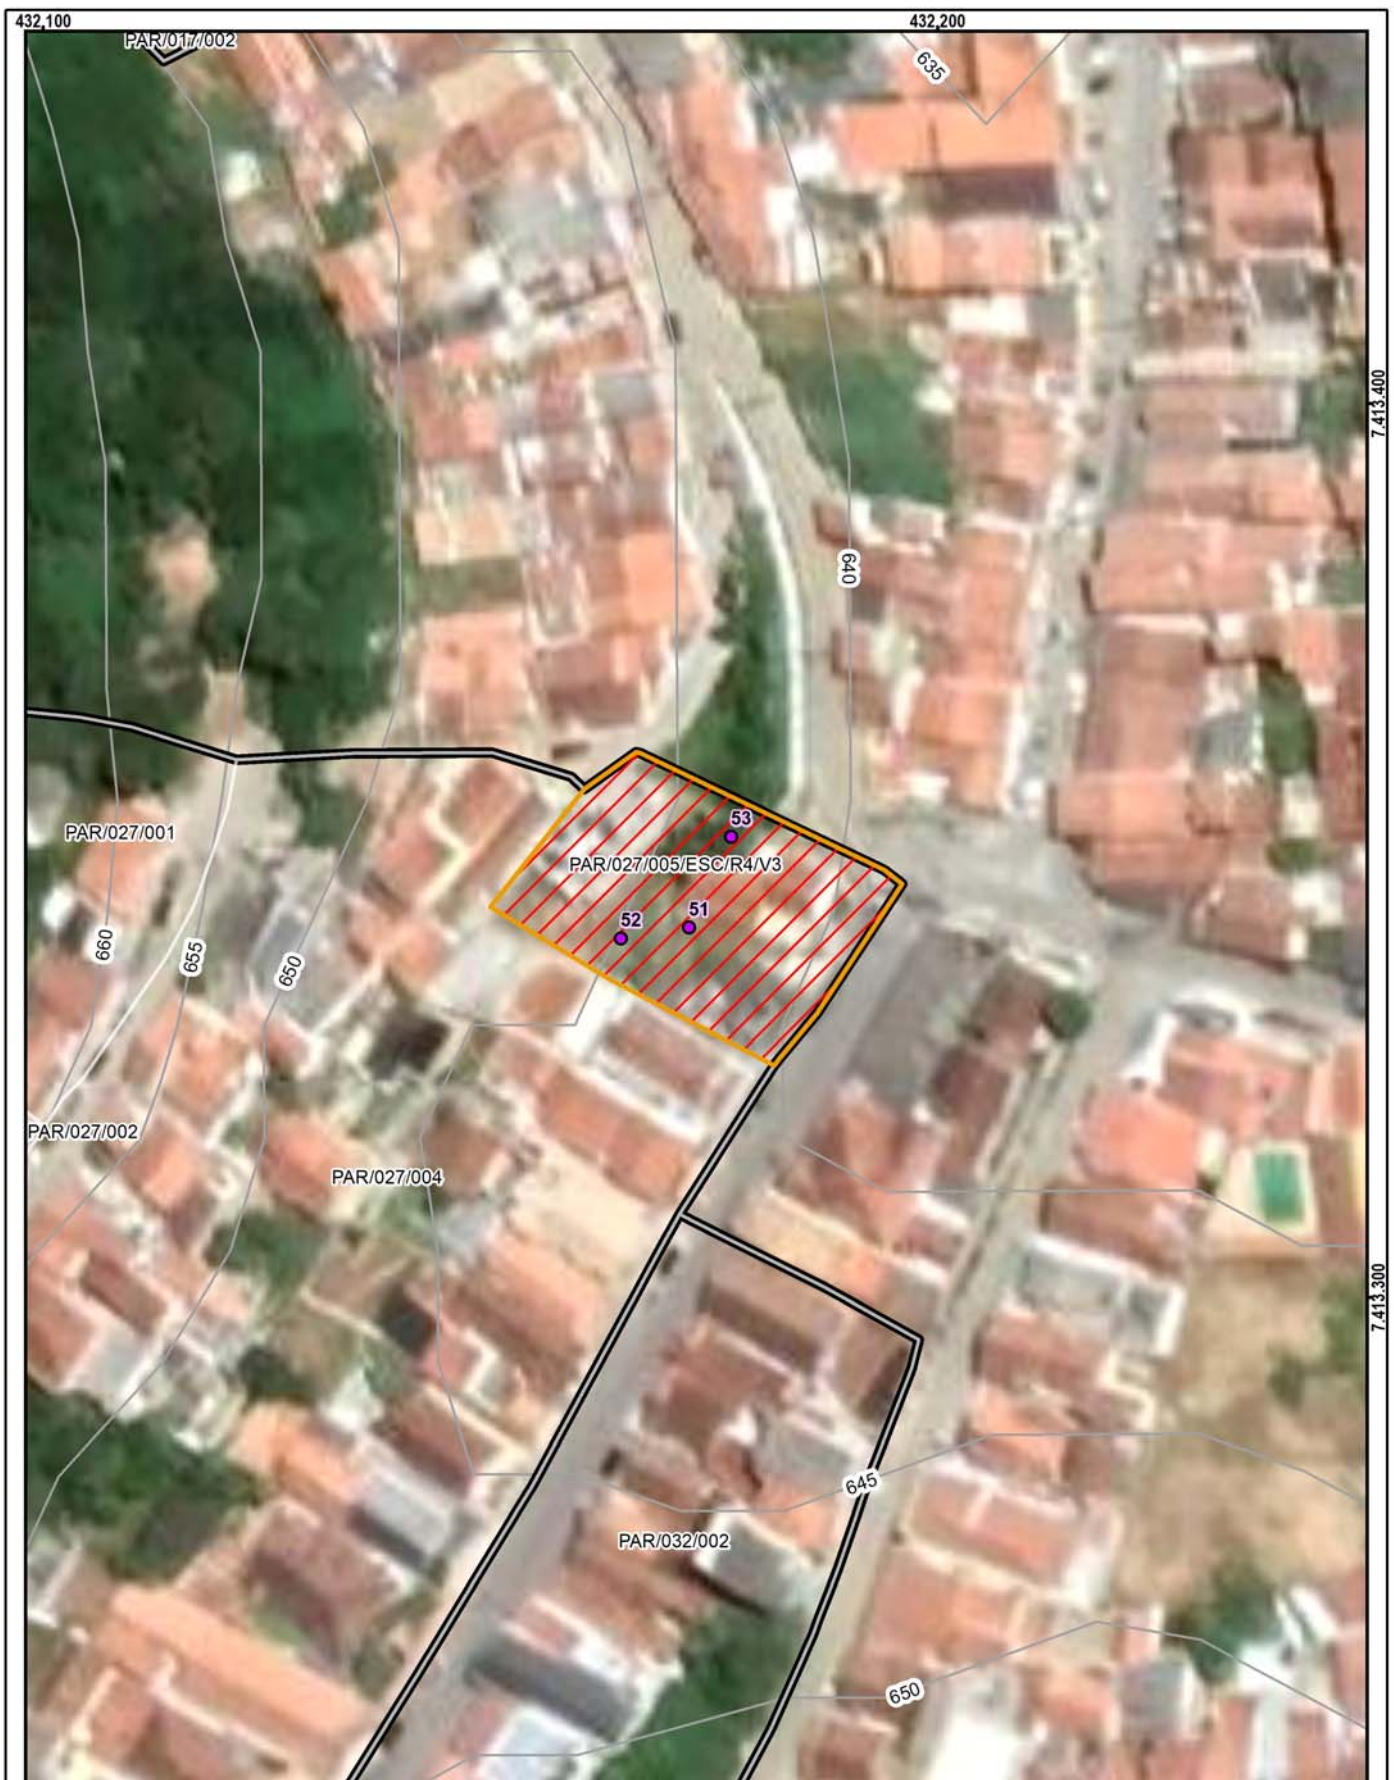
Setor mapeado
PAR/027/005/ESC/R4/V3

● Identificação fotográfica	Grau de Risco para Escorregamento
~ Curvas de nível (5m)	/// R4 - Muito Alto
⊕ Setores Adjacentes	Grau de Vulnerabilidade para Escorregamento
⊞ Área mapeada	▭ V3 - Alta

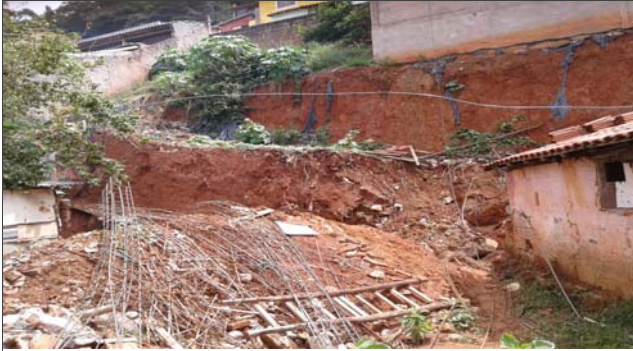
Foto: 1647443450439.jpg

Depósito de escorregamento pretérito, Evidência de movimentação em estruturas, Formação de processo erosivo, Moradia sujeita a risco de escorregamento, Presença de cicatriz de escorregamento pretérito, Talude de corte com solo exposto

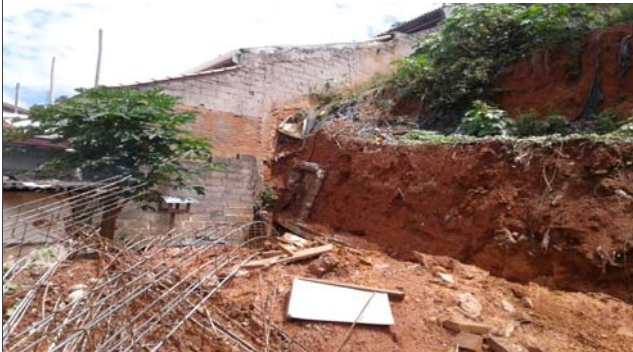
Foto: 1647443591101.jpg

Depósito de escorregamento pretérito, Evidência de movimentação em estruturas, Formação de processo erosivo, Moradia sujeita a risco de escorregamento, Presença de cicatriz de escorregamento pretérito, Talude de corte com solo exposto
