IDENTIFICAÇÃO E LOCALIZAÇÃO

Município: Paraibuna **Nome da área:** PAR/001 **Setor de Risco:** PAR/001/001/INU/R2/V1
Endereço: Estrada Laranjeiras **Bairro:** Laranjeiras
Condições de acesso: Livre para ambulância, ônibus e caminhões **Data:** 09/03/2022
Equipe: Mario Rubens, Mikhael **Latitude:** 7412615 **Longitude:** 432347 **Sirgas 2000/UTM 23S**
Município fronteira: Paraibuna 100%

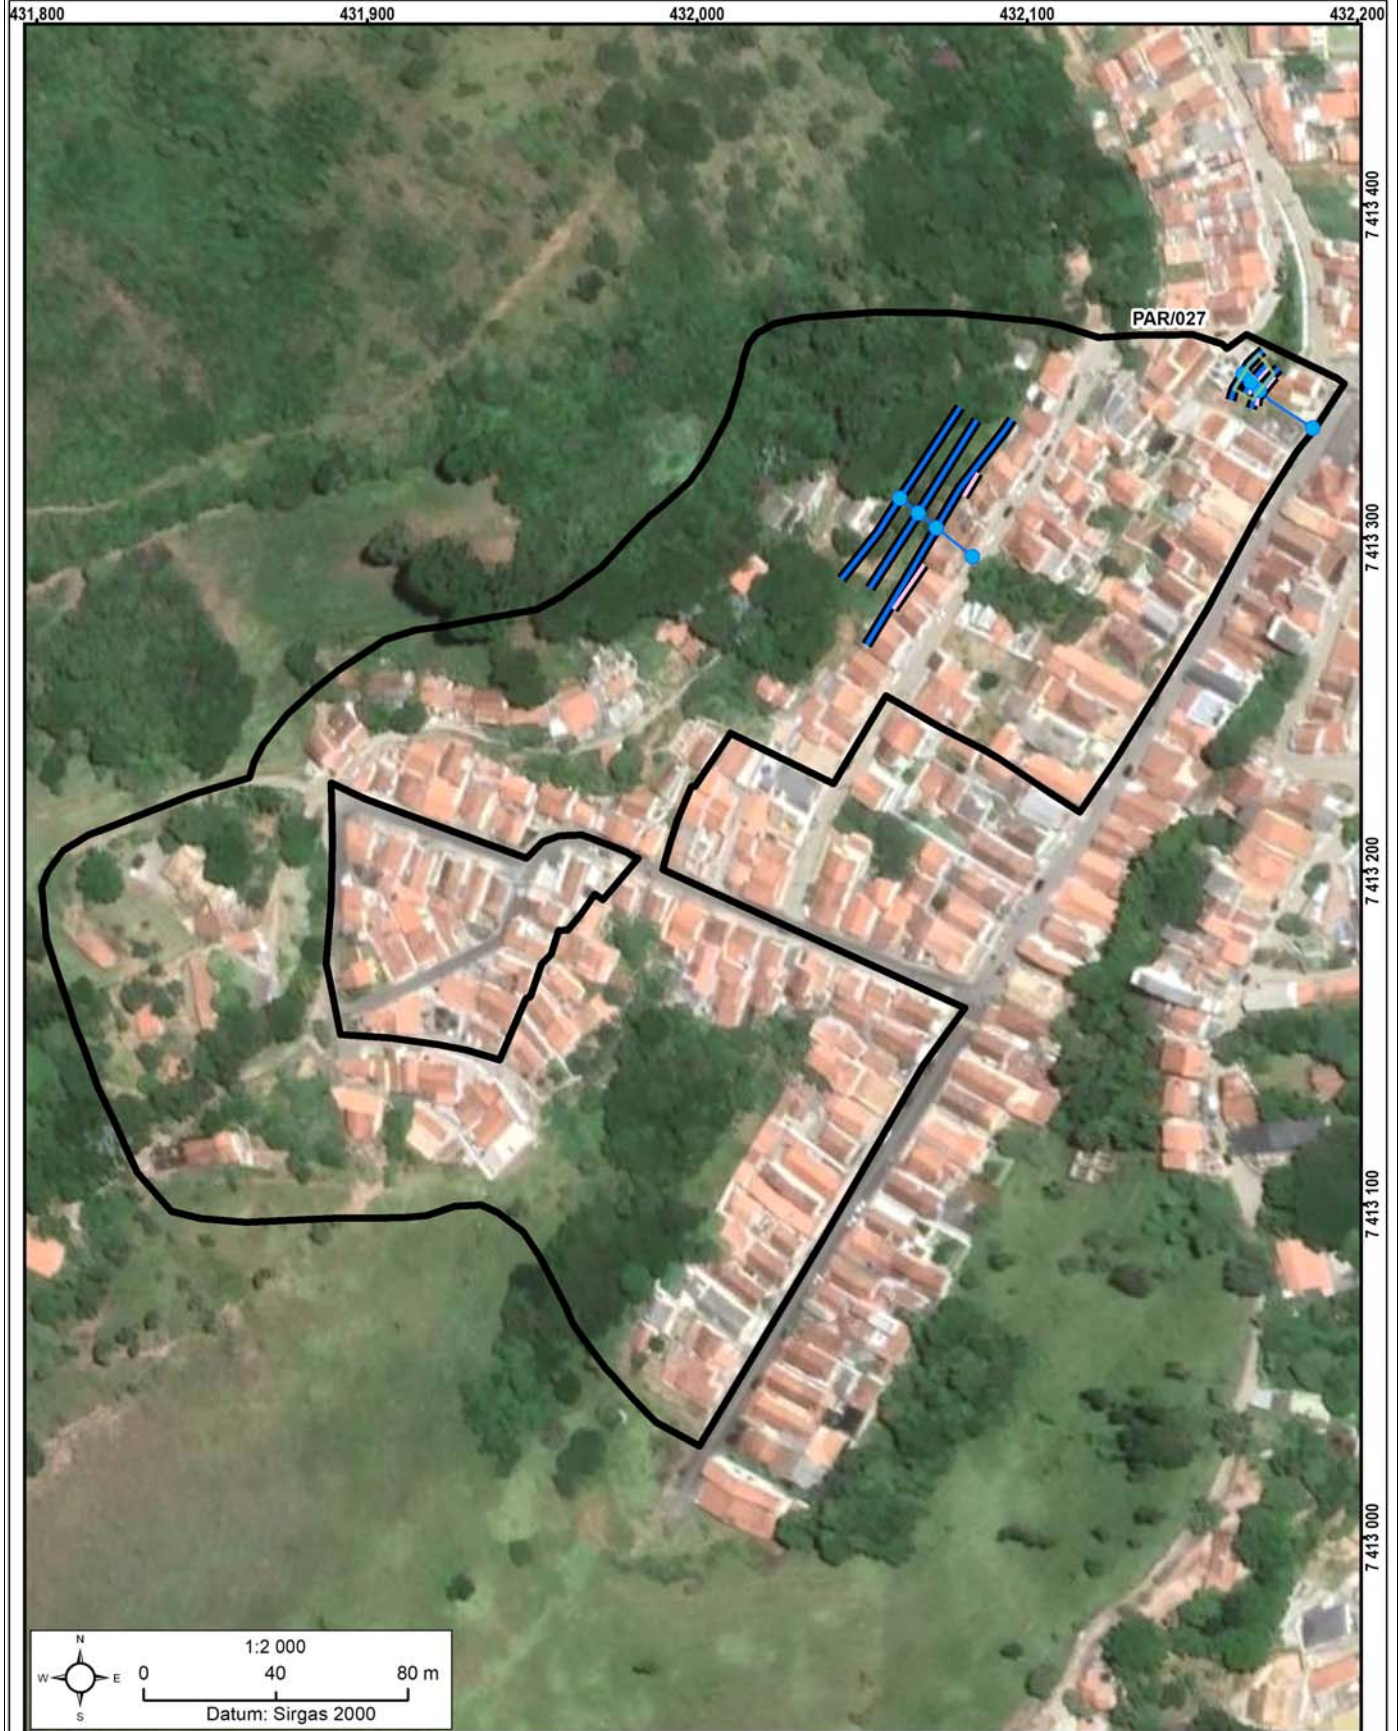
Área mapeada: PAR/027

As concepções da tipologia de obras e sua distribuição em cada área devem obrigatoriamente ser validados em estudo de projeto básico ou executivo, antes de qualquer tipo de uso, exceto o de estimativa dos custos de obras.

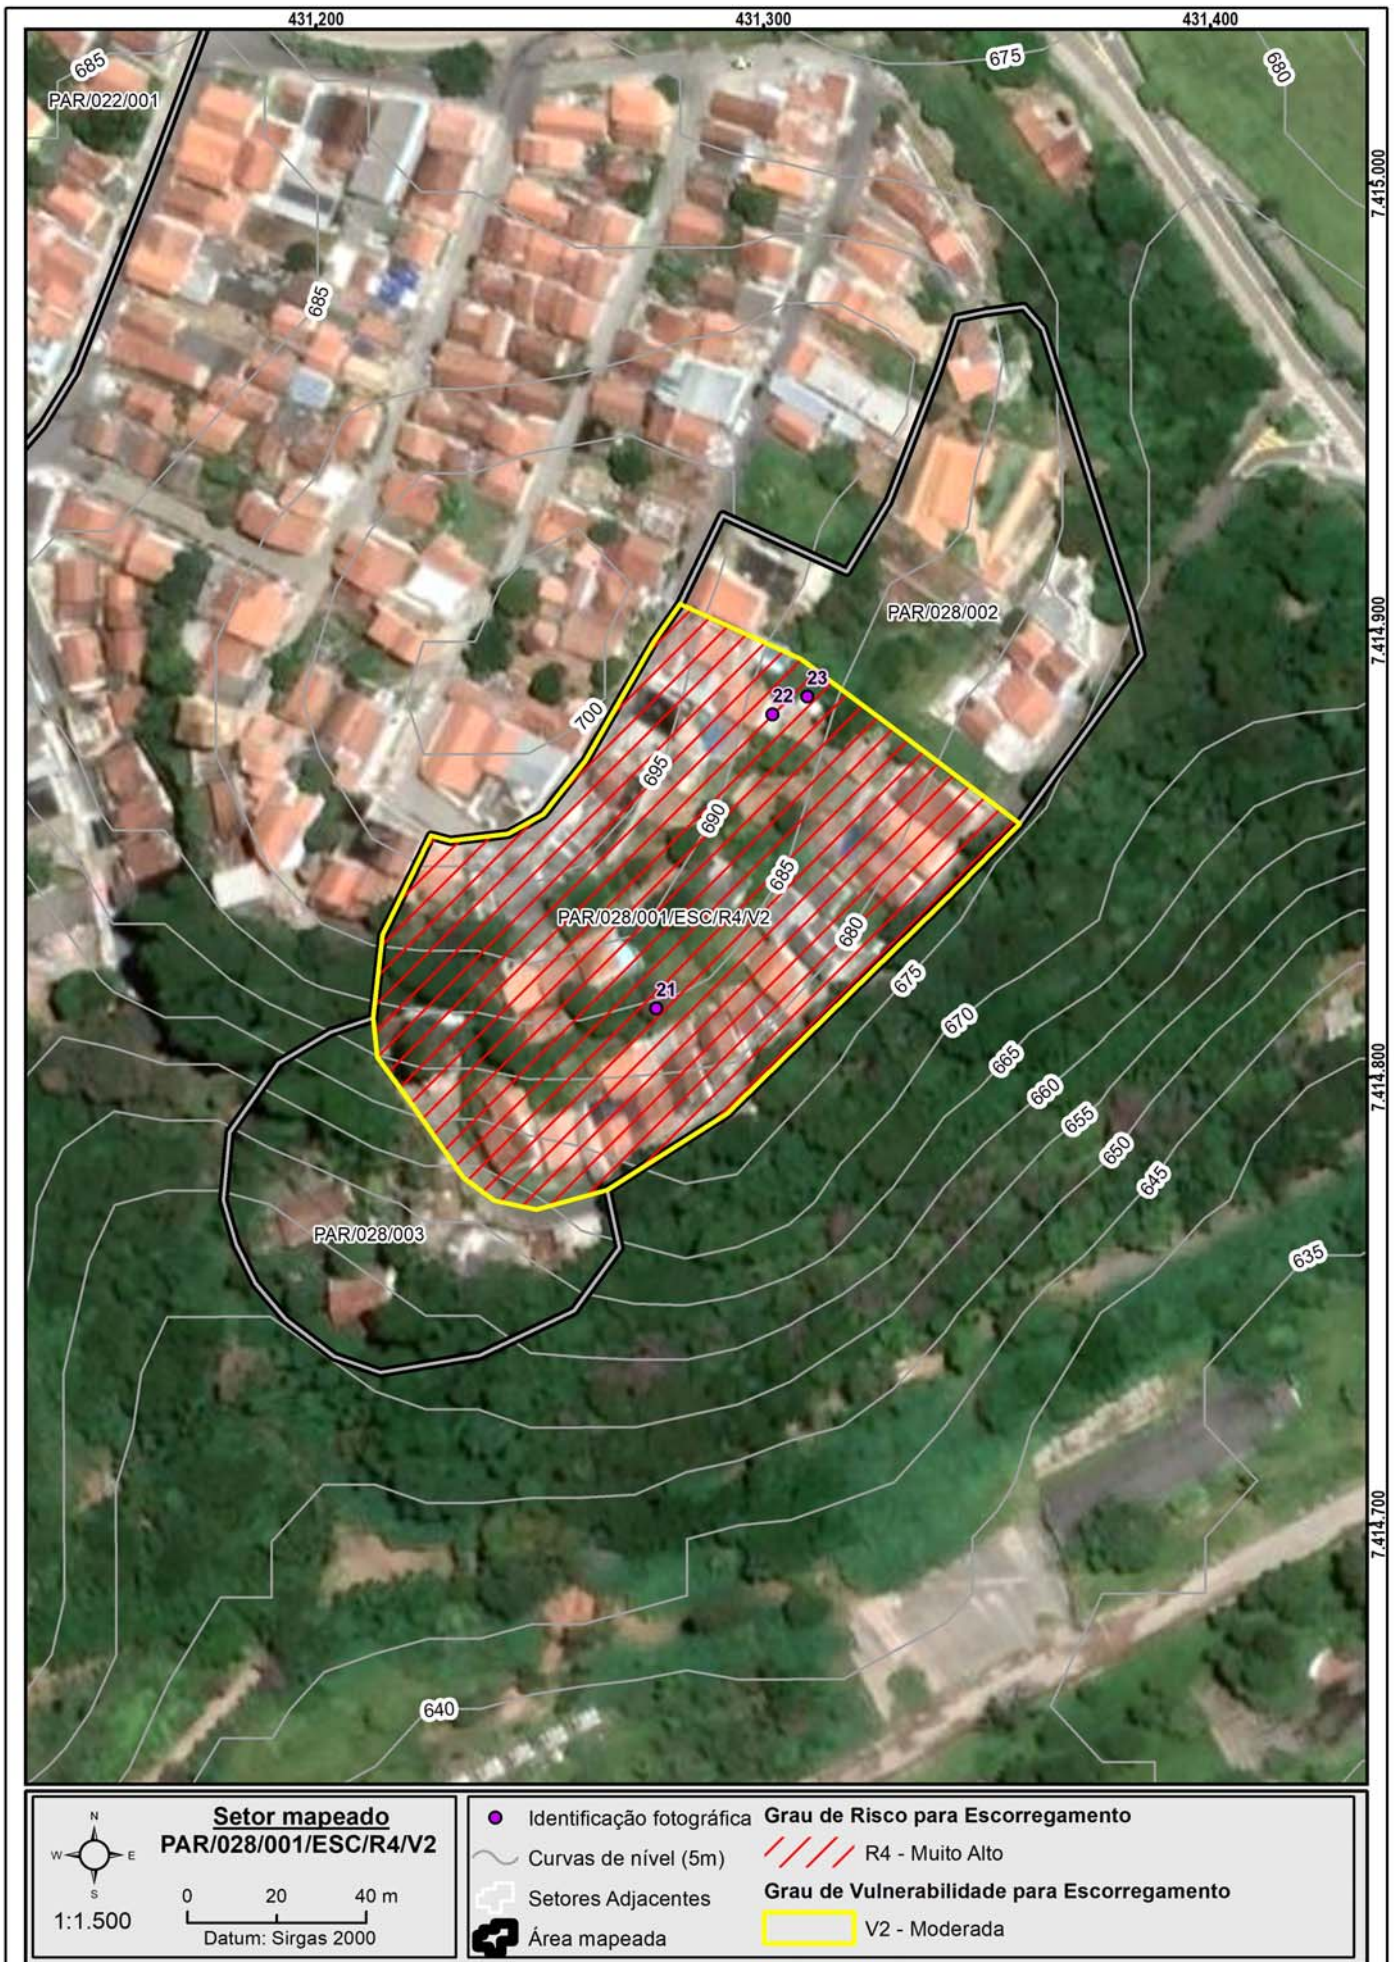
Setor mapeado
PAR/028/001/ESC/R4/V2

Grau de Vulnerabilidade para Escorregamento
 V2 - Moderada

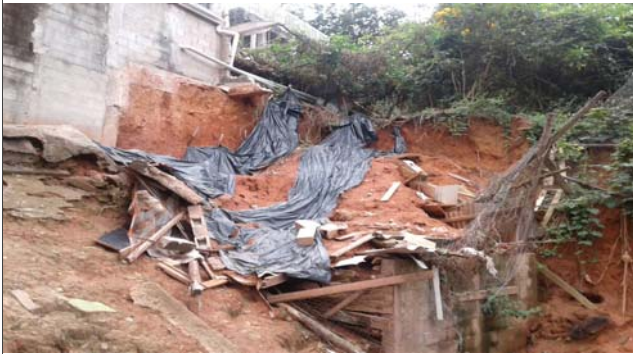
Foto: 1647281557520.jpg ID: 22
Depósito de escorregamento pretérito, Formação de processo erosivo, Moradia sujeita a risco de escorregamento, Presença de cicatriz de escorregamento pretérito, Talude de corte com solo exposto

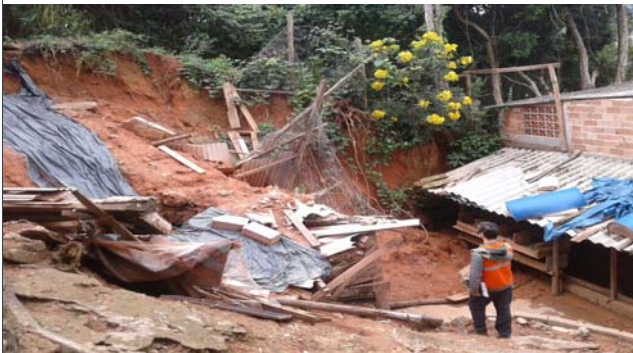
Foto: 1647281672949.jpg ID: 23
Depósito de escorregamento pretérito, Formação de processo erosivo, Moradia sujeita a risco de escorregamento, Presença de cicatriz de escorregamento pretérito, Talude de corte com solo exposto

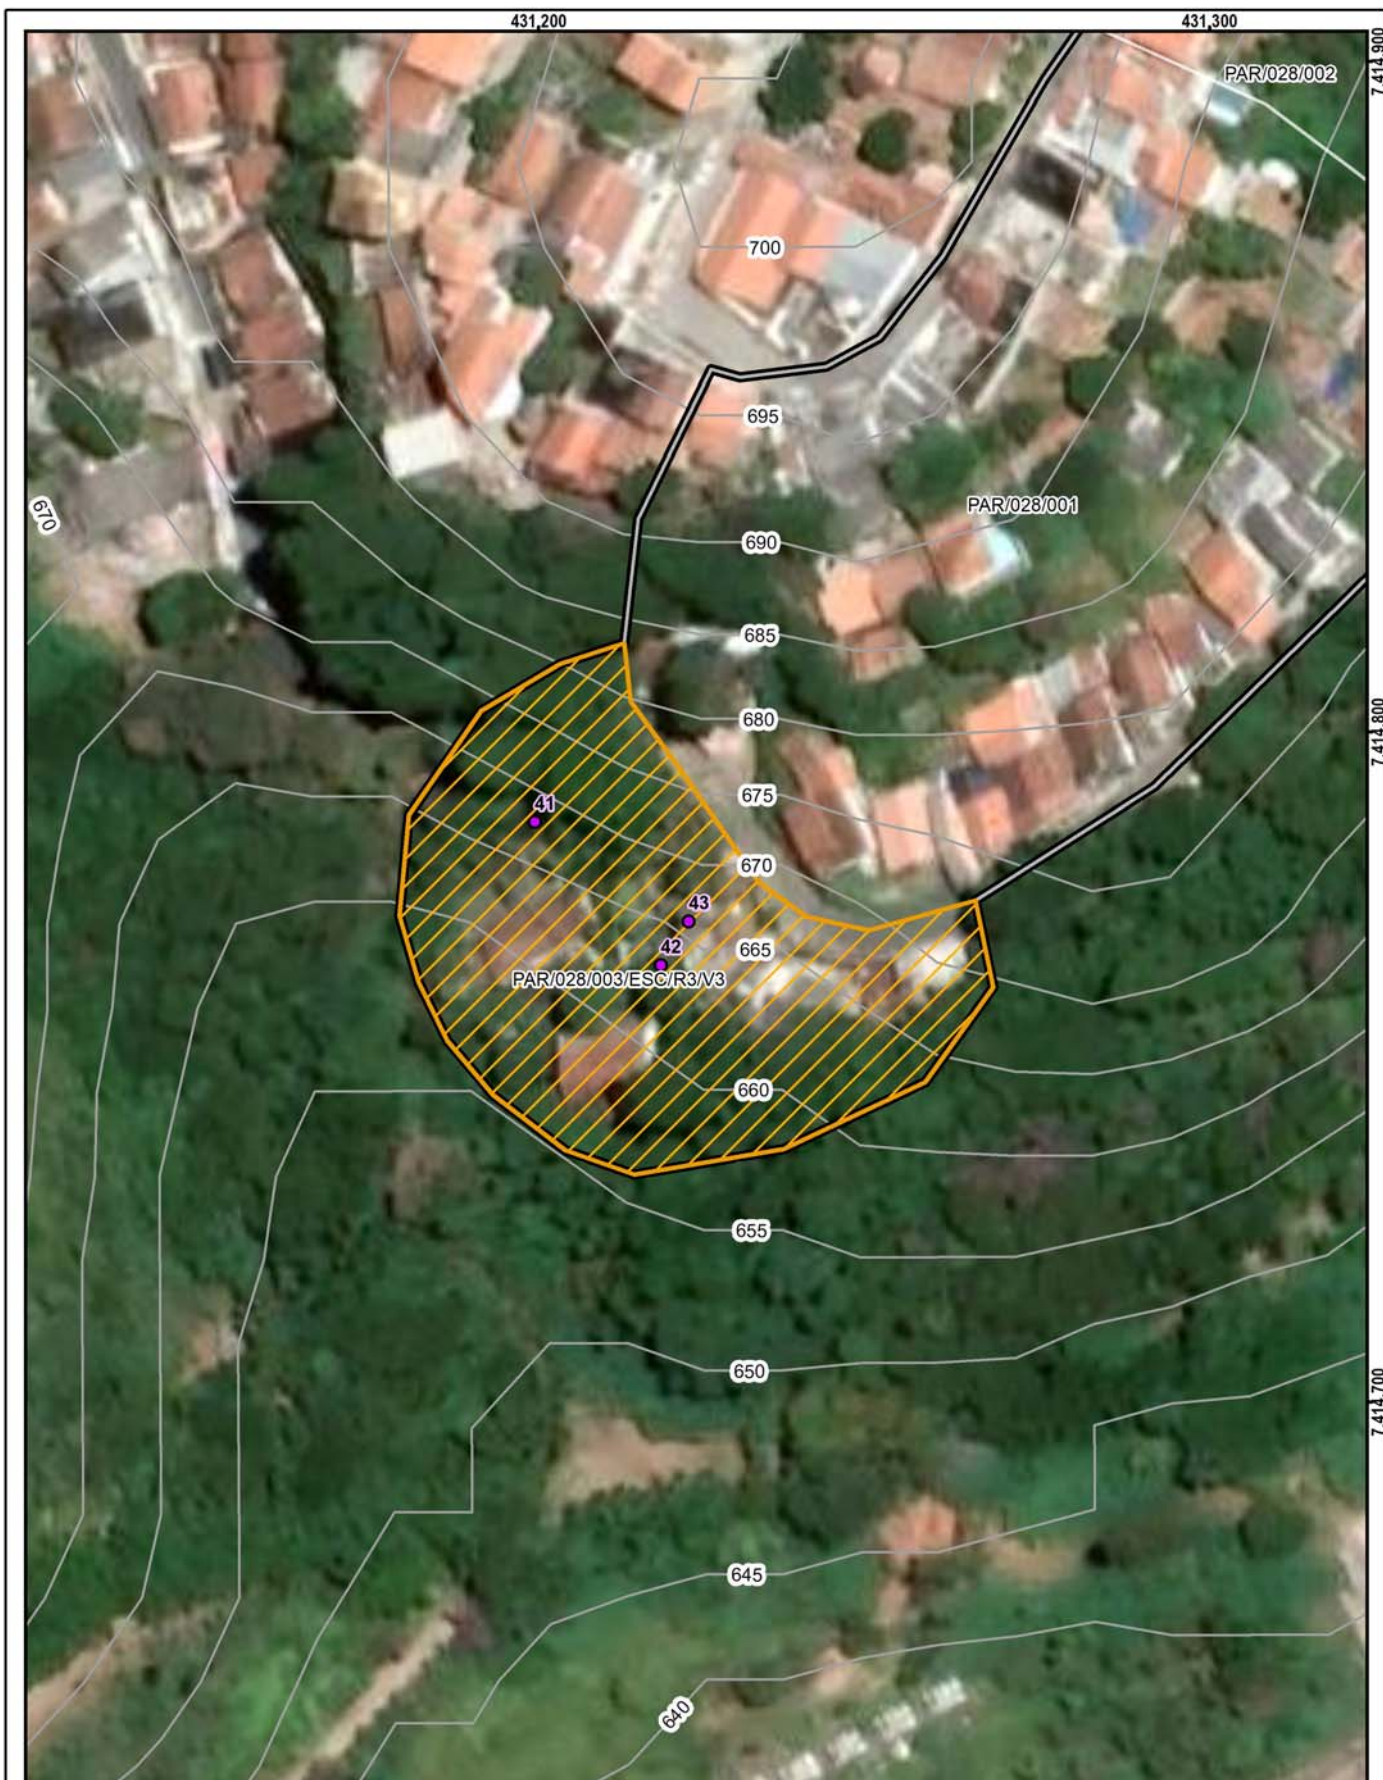
Setor mapeado
PAR/028/003/ESC/R3/V3

● Identificação fotográfica	Grau de Risco para Escorregamento
~ Curvas de nível (5m)	/// R3 - Alto
⊕ Setores Adjacentes	Grau de Vulnerabilidade para Escorregamento
⊞ Área mapeada	▭ V3 - Alta

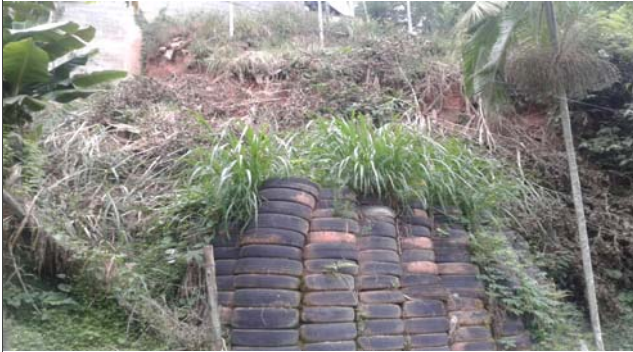
Foto: 1647285650834.jpg ID: 42
Depósito de escorregamento pretérito, Formação de processo erosivo, Moradia sujeita a risco de escorregamento, Presença de cicatriz de escorregamento pretérito, Talude de corte com solo exposto

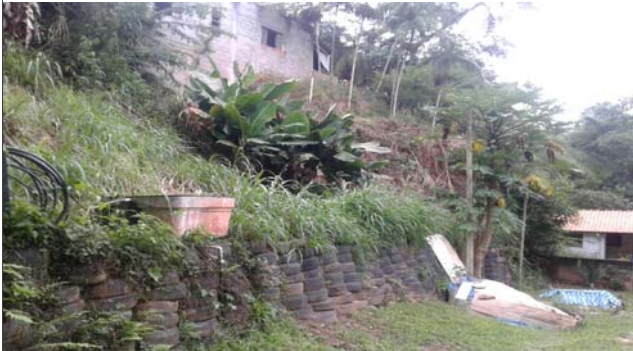
Foto: 1647286269695.jpg ID: 43
Depósito de escorregamento pretérito, Formação de processo erosivo, Moradia sujeita a risco de escorregamento, Presença de cicatriz de escorregamento pretérito, Talude de corte com solo exposto

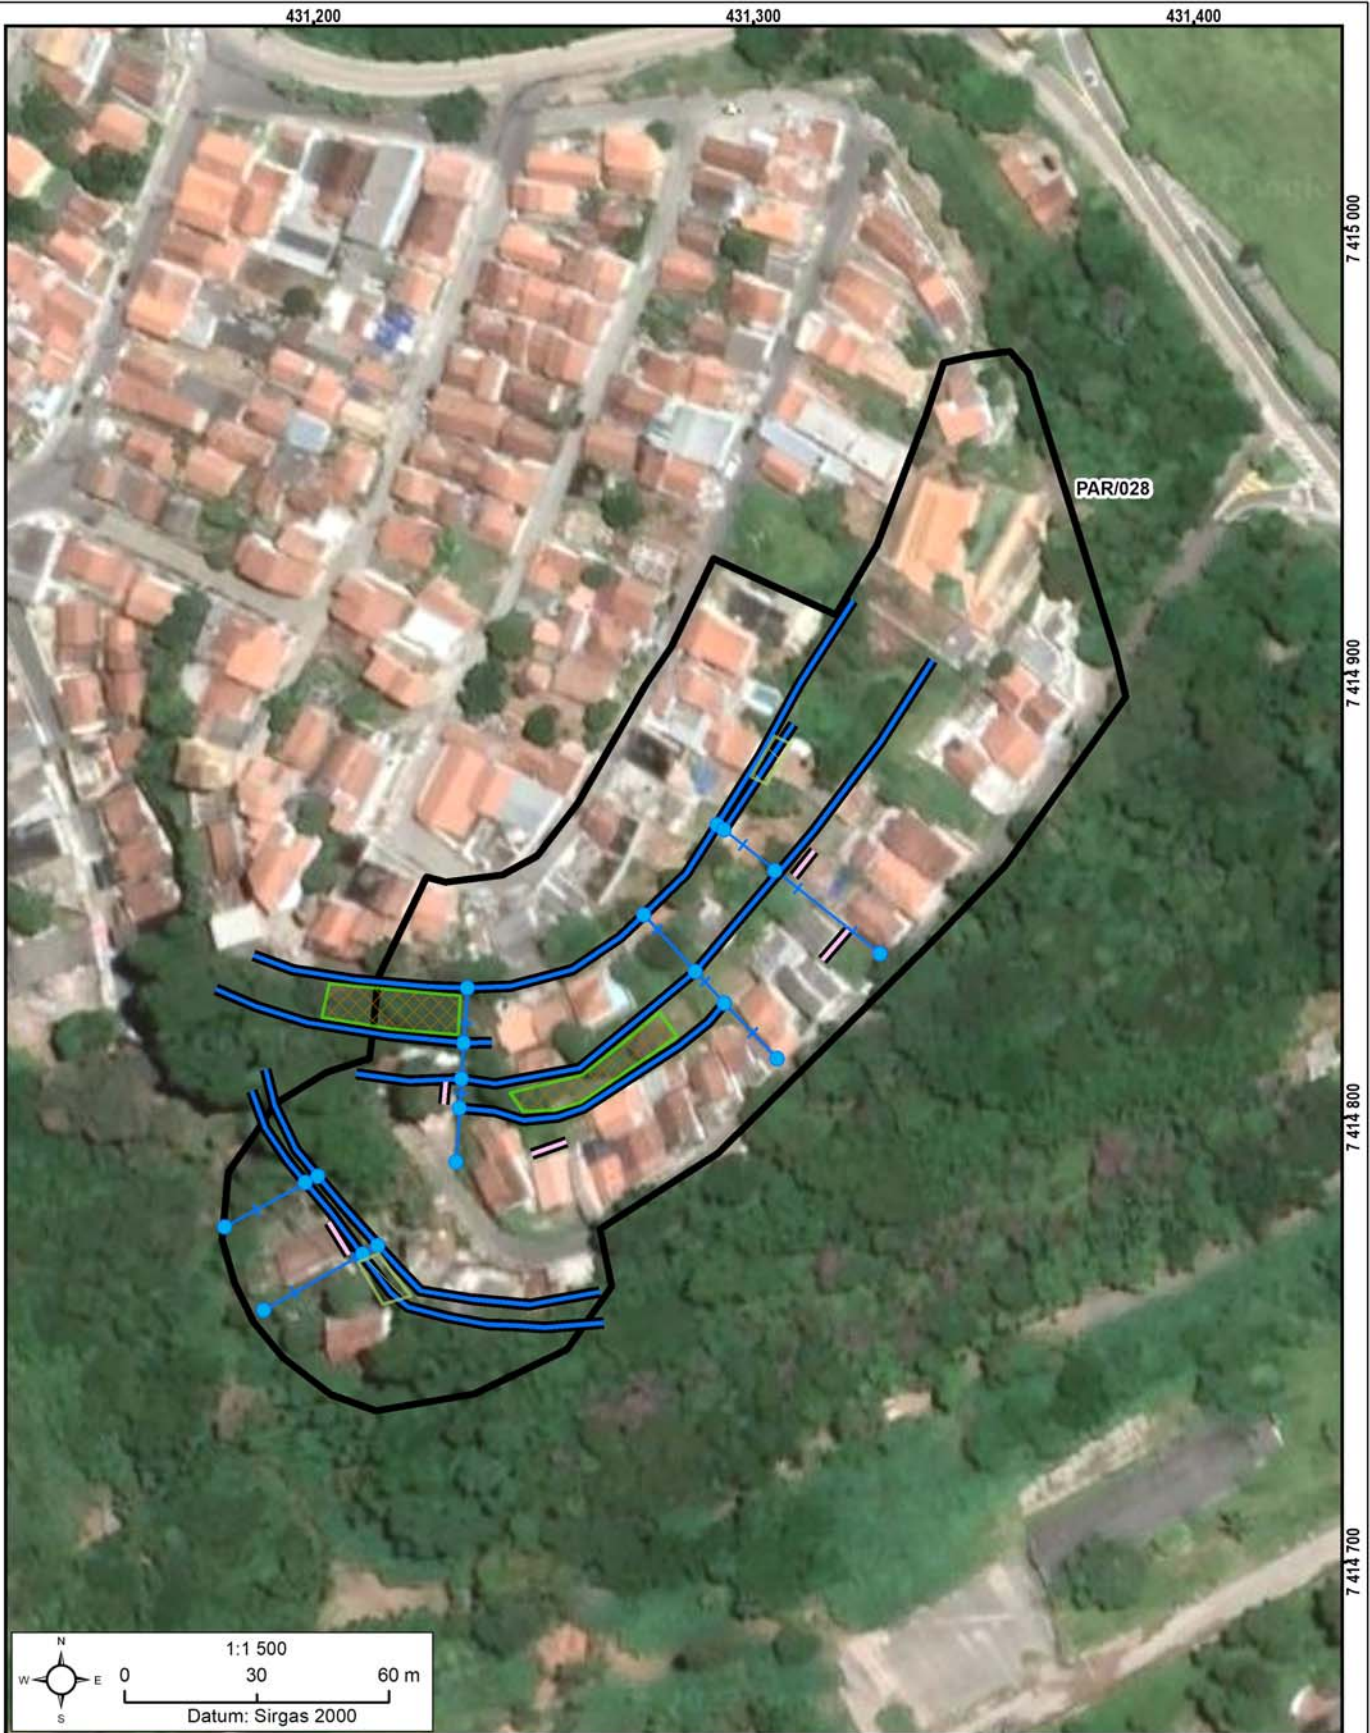
Área mapeada: PAR/028

P3	Plantio de vegetação (Tela biodegradável) - m ² <i>Obs: Valores não incluem a manutenção do plantio</i>	636,00	13.102,00
Revestimento do Talude -Tela + Concreto Projetado	T1	Execução de revestimento com tela metálica - m ²		
	T2	Execução de revestimento com concreto projetado -m ²		
	T3	Reconstituicao de talude -m ³	2.946,00	536.290,00
Sistema de Drenagem Superficial e Subsuperficial	D1	Canaleta de drenagem meia cana- m	724,87	261.519,00
	D2	Caixa de passagem - unidade	19,00	20.166,00
	D3	Escada d'água - m	261,00	652.372,00
	D4	Guia -m		
	D5	Sarjeta - m		
	D6	Rede de esgoto - m		
	D7	Dreno Horizontal Profundo (5m) - uni		
	D8	Galeria de água pluvial Subterrânea-m		
	D9	Trincheira Drenante - m ³		
	D10	Pavimentação de rua - m ²		
	D11	Bueiro - unidade		
Canalização de Córrego	C1	Gabião Caixa- m ³ Altura: Largura:		
	C2	Gabiao - Colchao - m ³		
Estrutura de Contenção	E1	Muros de arrimo - m ²	115,00	108.339,00

- Caixa de passagem
- Escada d'água
- ▨ Plantio de vegetação (tela biodegradável)
- ⊕ Área Mapeada
- Canaleta de drenagem
- Muro de arrimo
- ▨ Reconstituição de talude

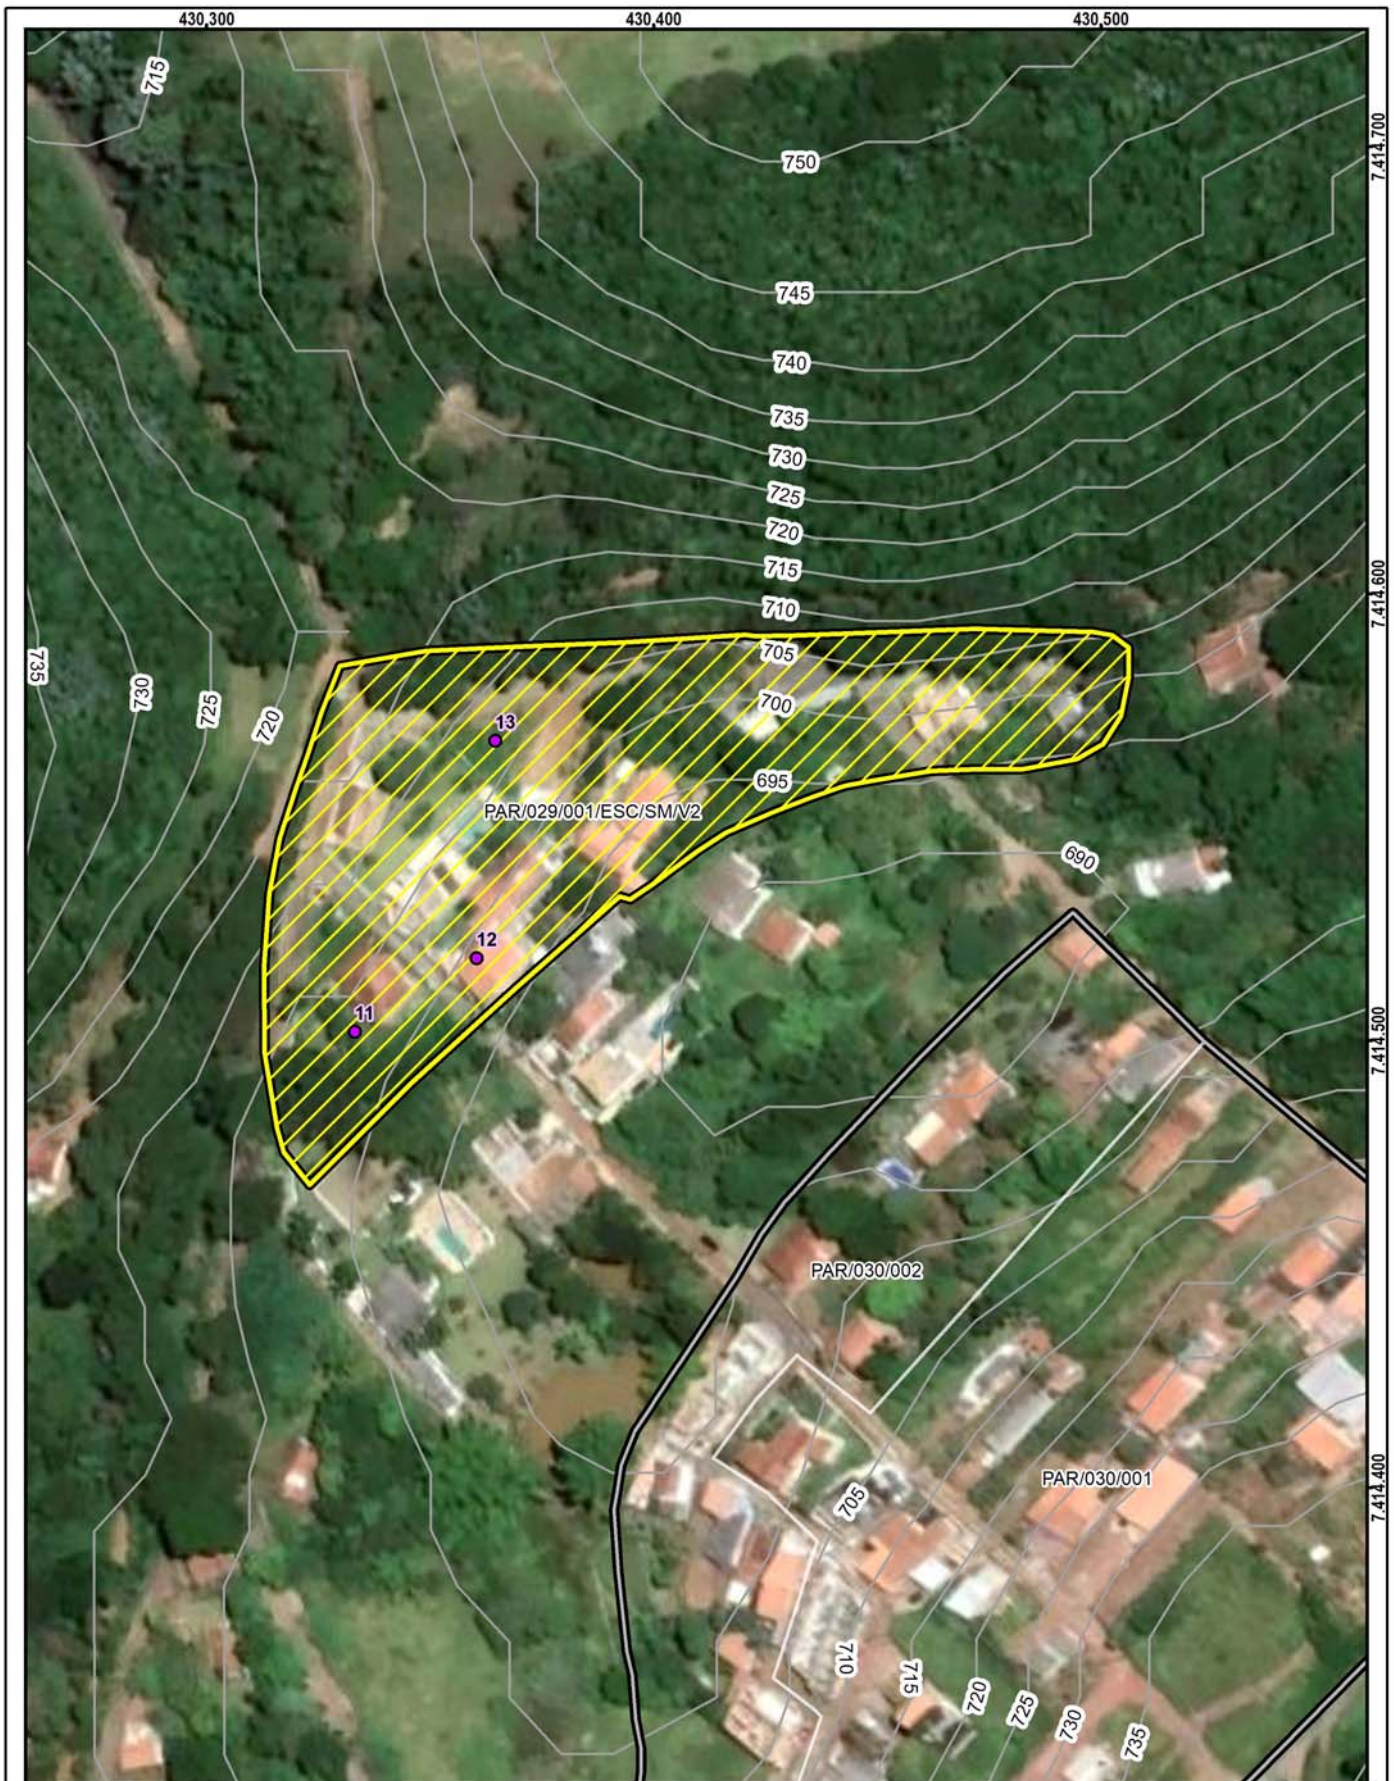
Setor mapeado
PAR/029/001/ESC/SM/V2

● Identificação fotográfica	Grau de Risco para Escorregamento
~ Curvas de nível (5m)	SM - Setor de Monitoramento
⊕ Setores Adjacentes	Grau de Vulnerabilidade para Escorregamento
⊞ Área mapeada	V2 - Moderada

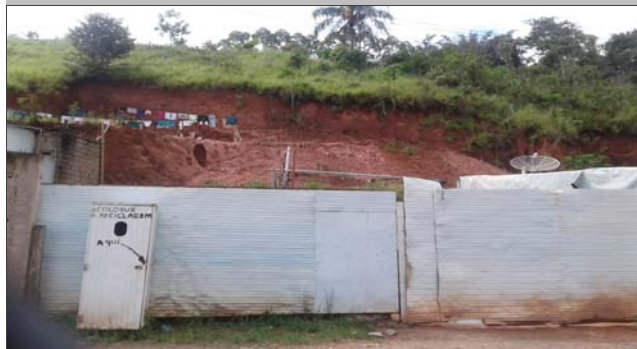
Foto: 1647349598573.jpg ID: 21
Formação de processo erosivo, Presença de cicatriz de escorregamento pretérito, Talude de corte com solo exposto

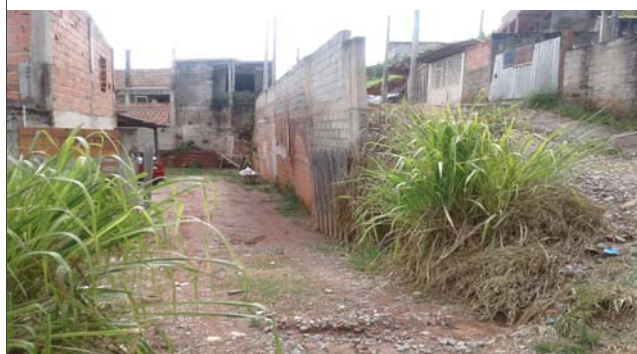
Foto: 1647350398938.jpg ID: 22
Evidência de movimentação em estruturas

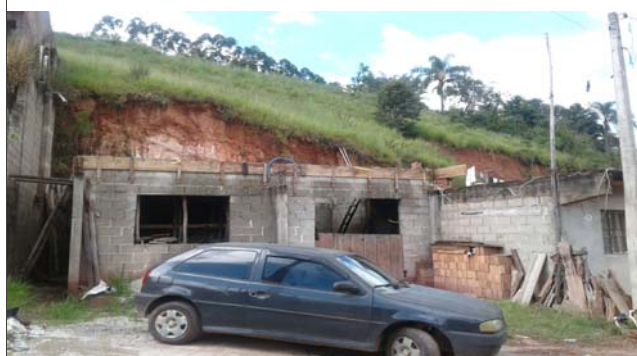
Foto: 1647350491423.jpg ID: 23
Formação de processo erosivo, Talude de corte com solo exposto

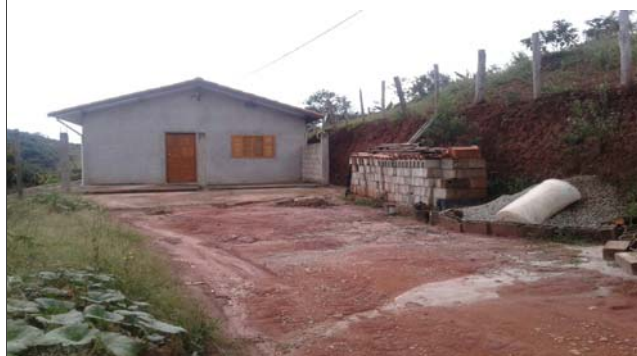
Foto: 1647350828023.jpg ID: 24
Formação de processo erosivo, Talude de corte com solo exposto

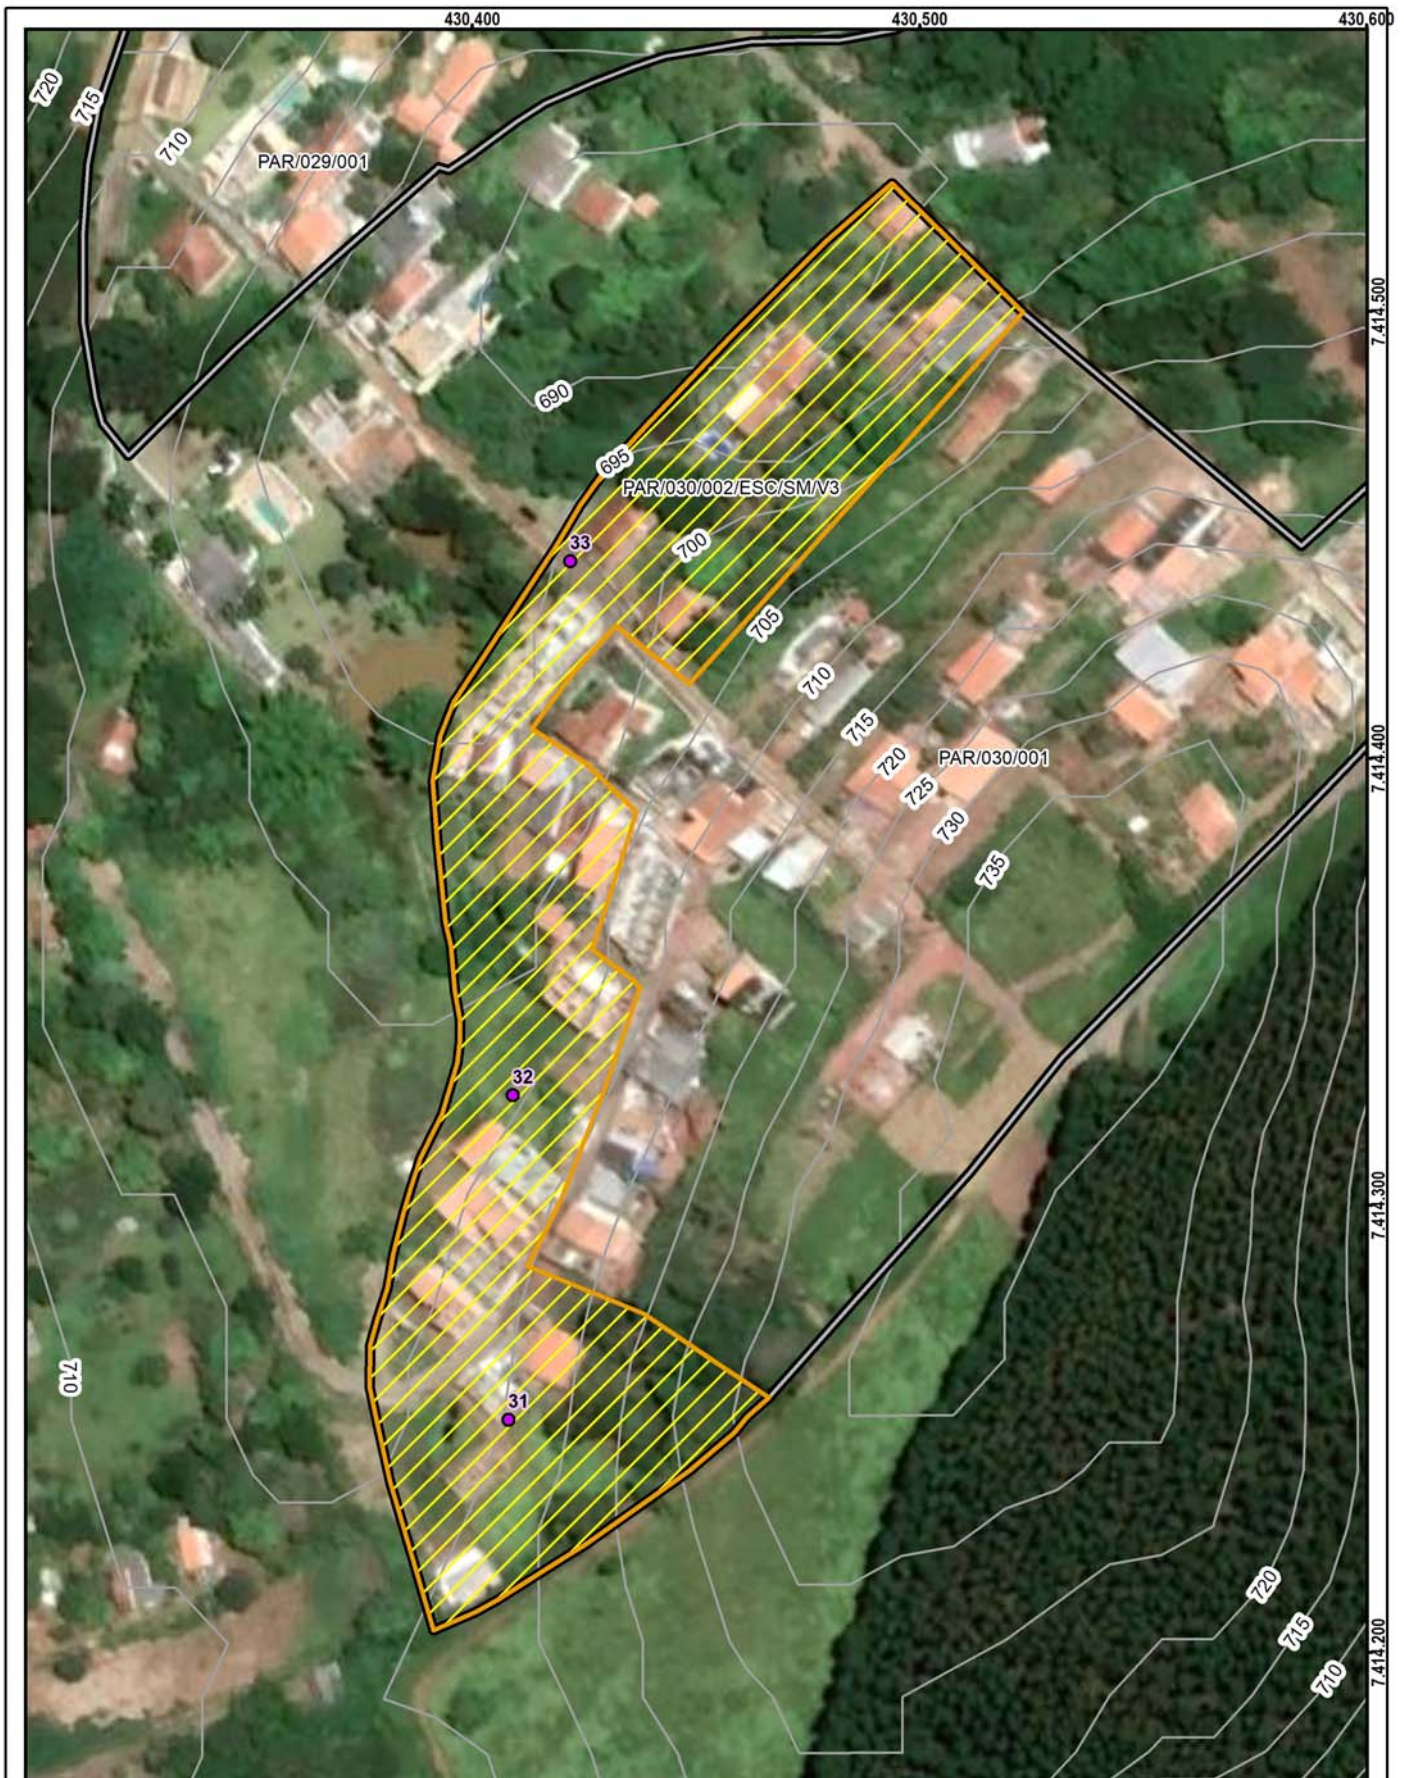
Setor mapeado
PAR/030/002/ESC/SM/V3

<ul style="list-style-type: none"> Identificação fotográfica Curvas de nível (5m) Setores Adjacentes Área mapeada 	<p>Grau de Risco para Escorregamento</p> <ul style="list-style-type: none"> SM - Setor de Monitoramento <p>Grau de Vulnerabilidade para Escorregamento</p> <ul style="list-style-type: none"> V3 - Alta
---	---

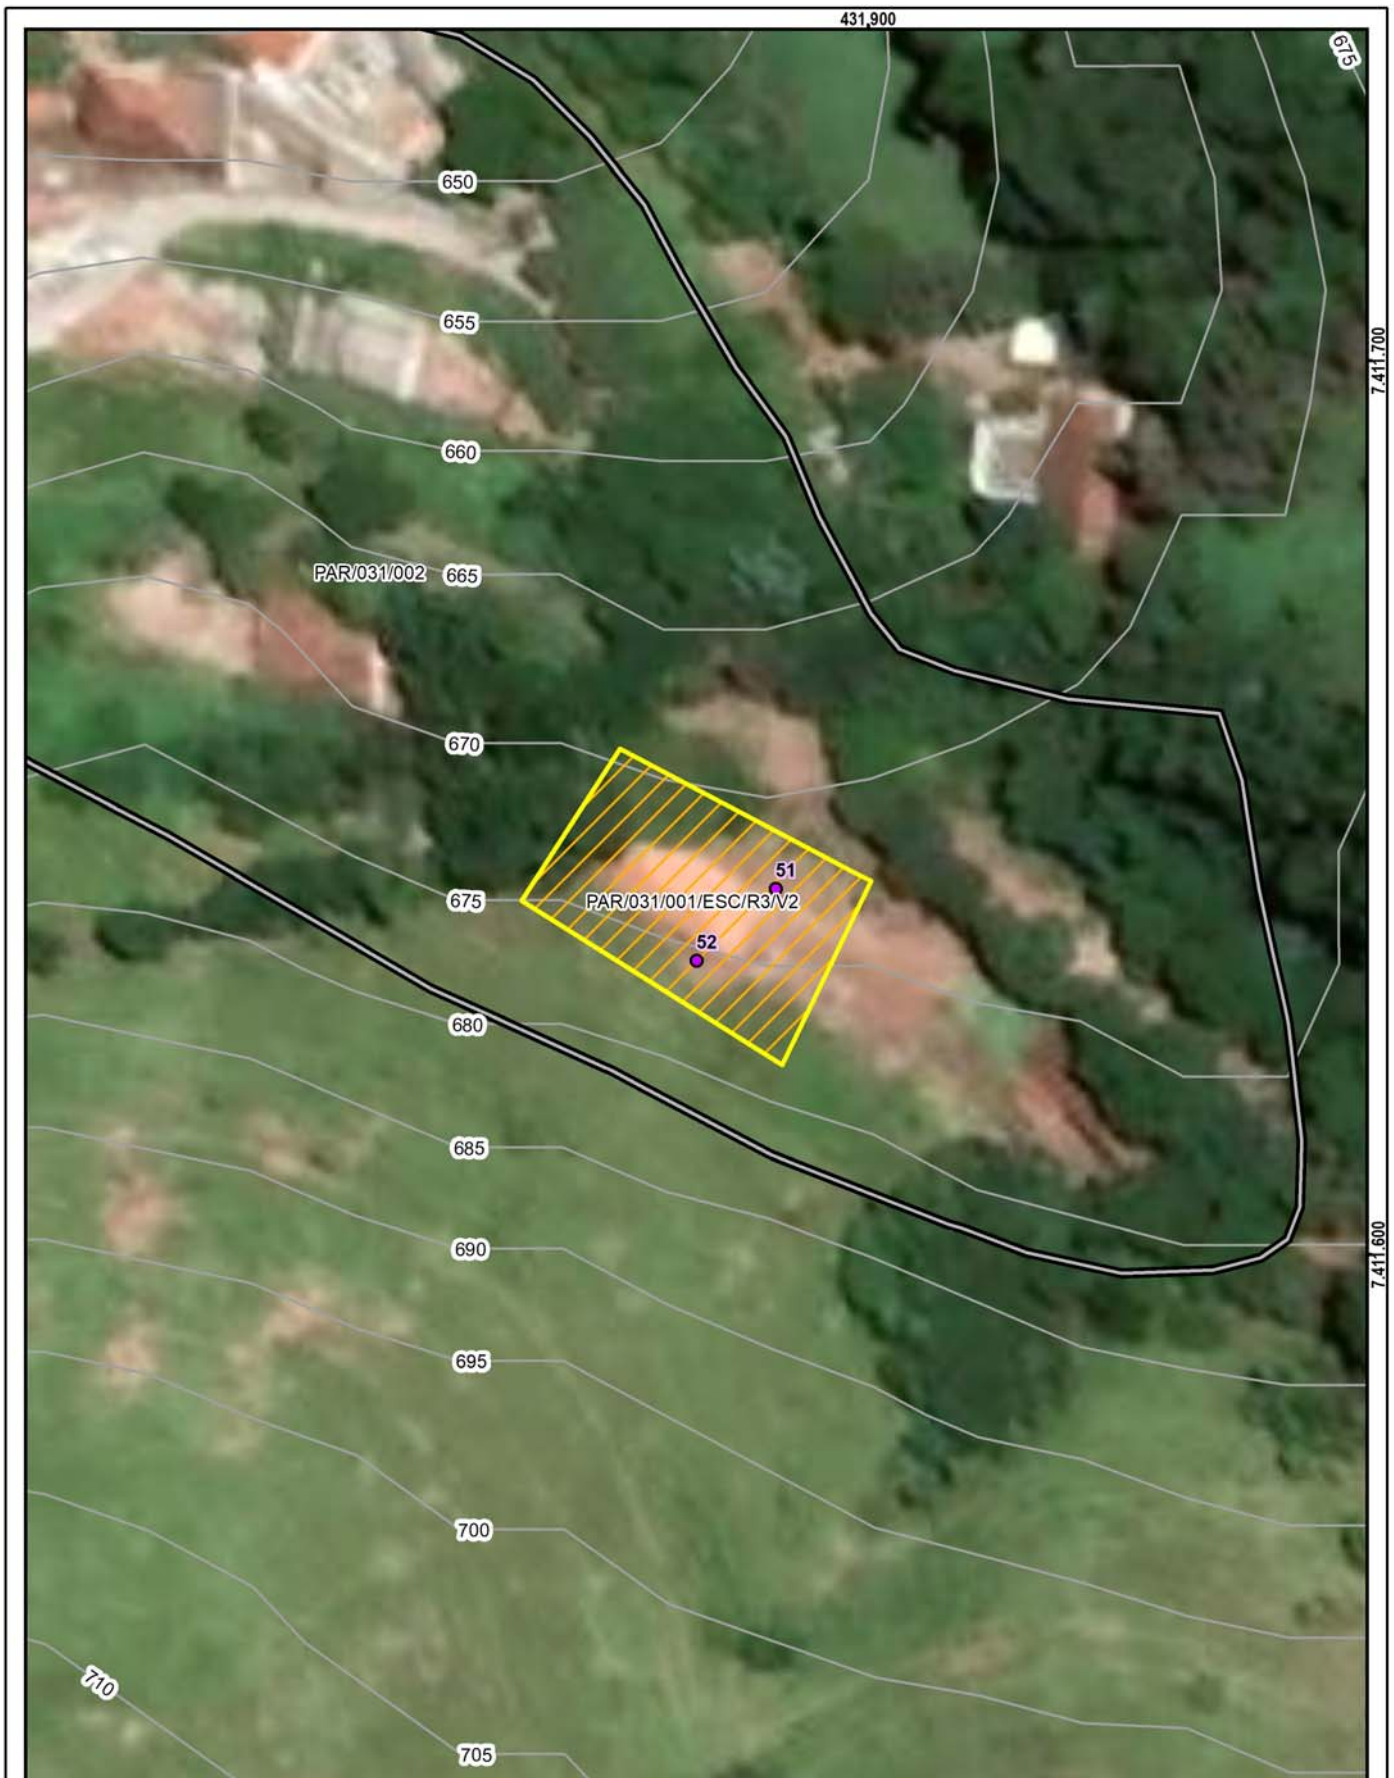
Setor mapeado
PAR/031/001/ESC/R3/V2

<ul style="list-style-type: none"> Identificação fotográfica Curvas de nível (5m) Setores Adjacentes Área mapeada 	<p>Grau de Risco para Escorregamento</p> <ul style="list-style-type: none"> R3 - Alto <p>Grau de Vulnerabilidade para Escorregamento</p> <ul style="list-style-type: none"> V2 - Moderada
---	---

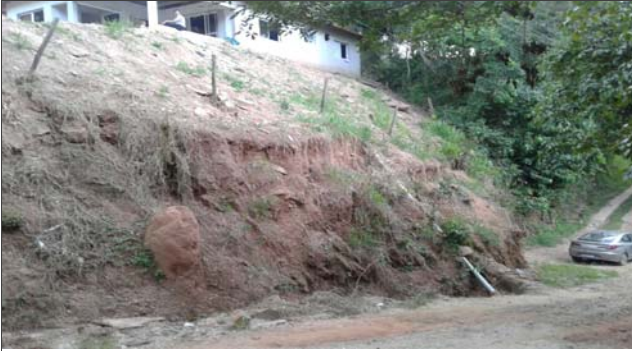
Foto: 1646942696008.jpg ID: 51

Depósito de escorregamento pretérito, Presença de cicatriz de escorregamento pretérito, Talude de corte com solo exposto

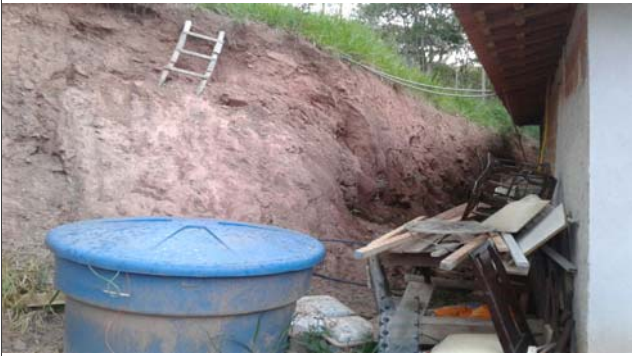
Foto: 1646942865093.jpg ID: 52

Talude de corte com solo exposto

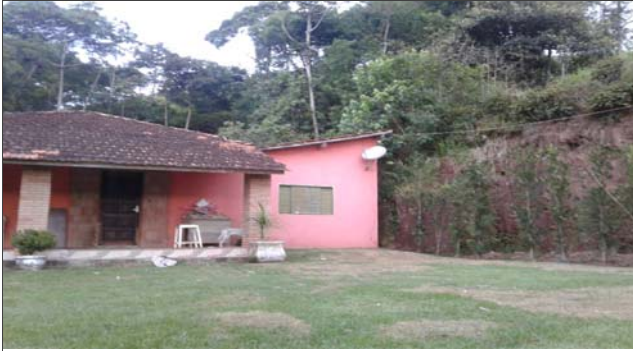
Foto: 1646943042552.jpg ID: 61
Talude de corte com solo exposto

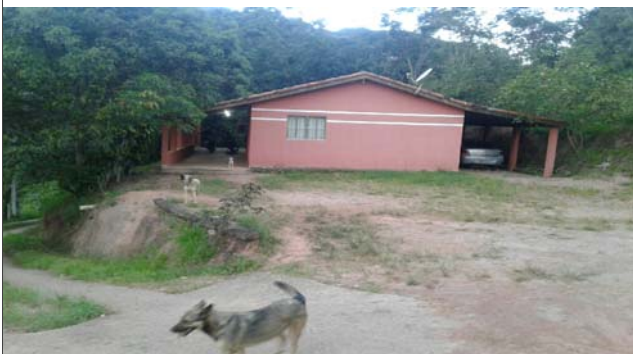
Foto: 1646943657646.jpg ID: 63
Moradia sujeita a risco de escorregamento, Talude de corte com solo exposto

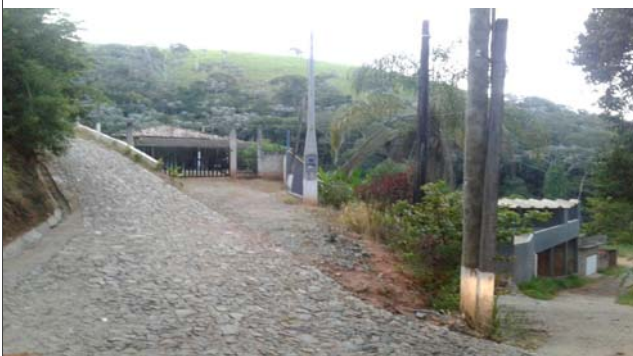
Foto: 1646944008388.jpg ID: 64
Visão geral do setor, Moradia sujeita a risco de escorregamento

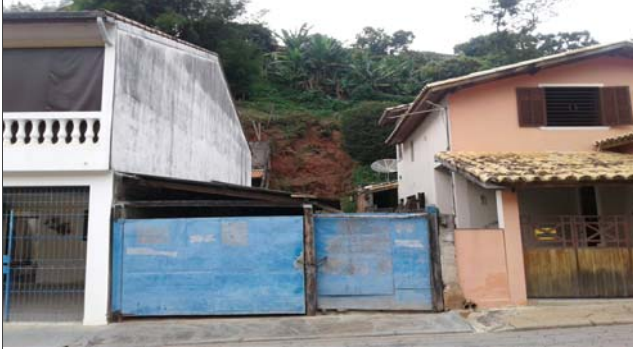
Foto: 1647454124782.jpg ID: 81

Formação de processo erosivo, Moradia sujeita a risco de escorregamento, Presença de cicatriz de escorregamento pretérito, Talude de corte com solo exposto

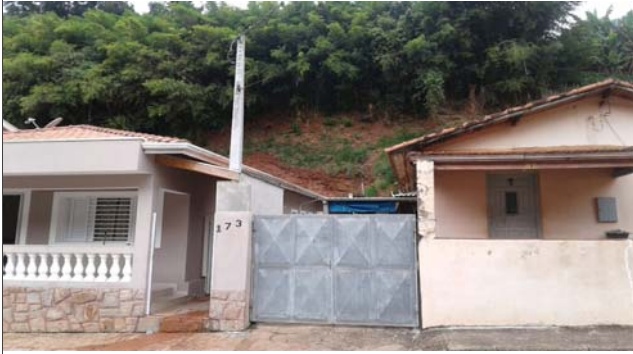
Foto: 1647454105424.jpg ID: 82

Formação de processo erosivo, Moradia sujeita a risco de escorregamento, Presença de cicatriz de escorregamento pretérito, Talude de corte com solo exposto

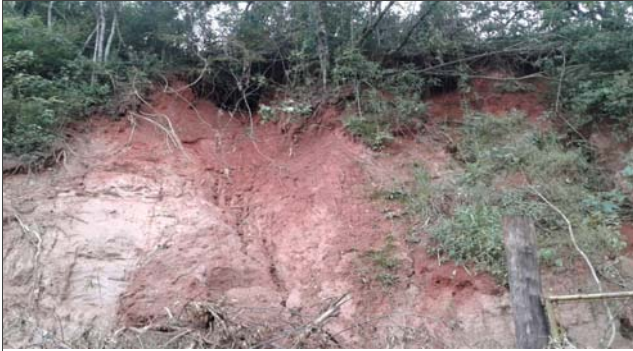
Foto: 1647460071898.jpg ID: 21

Depósito de escorregamento pretérito, Formação de processo erosivo, Presença de cicatriz de escorregamento pretérito, Talude de corte com solo exposto

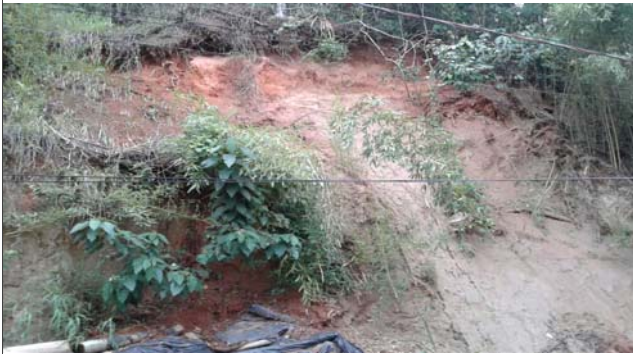
Foto: 1647460298369.jpg ID: 22

Depósito de escorregamento pretérito, Formação de processo erosivo, Moradia sujeita a risco de escorregamento, Presença de cicatriz de escorregamento pretérito, Talude de corte com solo exposto

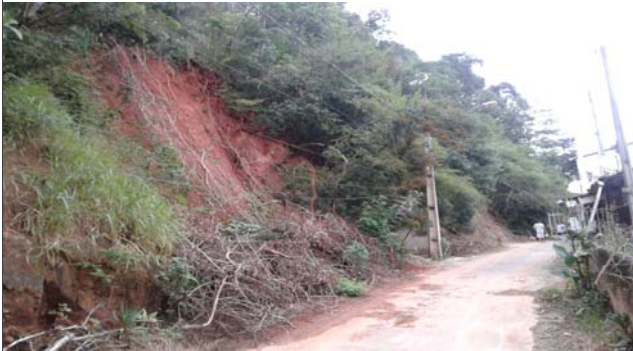
Foto: 1647460385191.jpg ID: 23

Visão geral do setor, Depósito de escorregamento pretérito, Formação de processo erosivo, Moradia sujeita a risco de escorregamento, Presença de cicatriz de escorregamento pretérito, Talude de corte com solo exposto
