IDENTIFICAÇÃO E LOCALIZAÇÃO

Município: Paraibuna **Nome da área:** PAR/001 **Setor de Risco:** PAR/001/001/INU/R2/V1
Endereço: Estrada Laranjeiras **Bairro:** Laranjeiras
Condições de acesso: Livre para ambulância, ônibus e caminhões **Data:** 09/03/2022
Equipe: Mario Rubens, Mikhael **Latitude:** 7412615 **Longitude:** 432347 **Sirgas 2000/UTM 23S**
Município fronteira: Paraibuna 100%

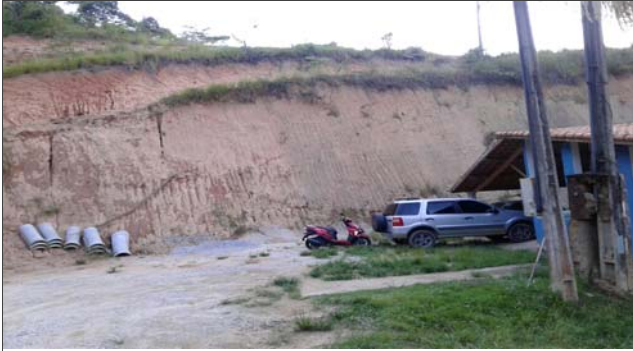
Foto: 1647546903961.jpg ID: 51
Visão geral do setor, Talude de corte com solo exposto

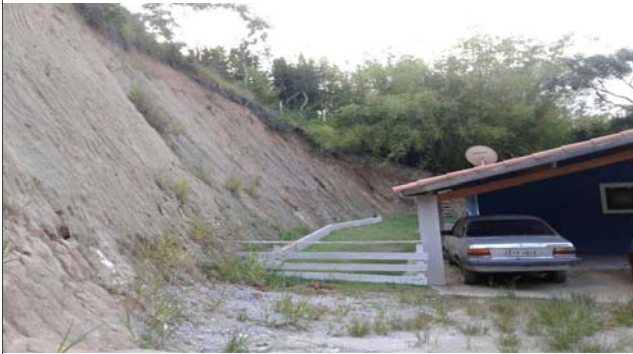
Foto: 1647547489285.jpg ID: 52
Talude de corte com solo exposto
