IDENTIFICAÇÃO E LOCALIZAÇÃO

Município: Bananal **Nome da área:** BAN/001 **Setor de Risco:** BAN/001/001/INU/R2/V1
Endereço: Rua Prefeito Washington Luiz de Carvalho Bruno **Bairro:** Vila Bom Jardim
Condições de acesso: Apenas a pé, com estrutura precária **Data:** 10/11/2021
Equipe: Mario Rubens, Mikhael **Latitude:** 7489494 **Longitude:** 569656 **Sirgas 2000/UTM 23S**
Município fronteira: Bananal 100%

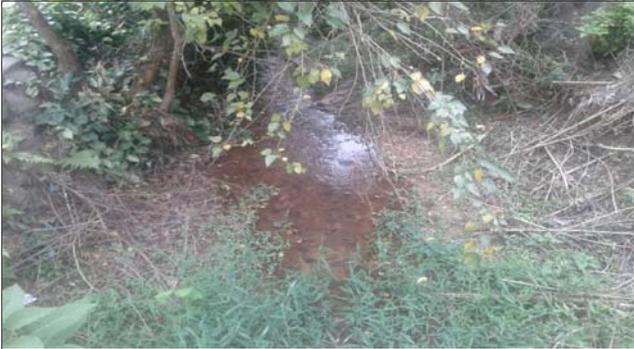
Foto: 1636542322178.jpg ID: 21
Visão geral da drenagem

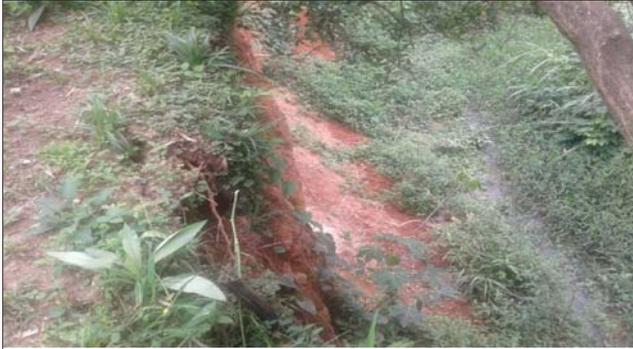
Foto: 1636541130490.jpg ID: 11
Detalhe para processo de solapamento no talude

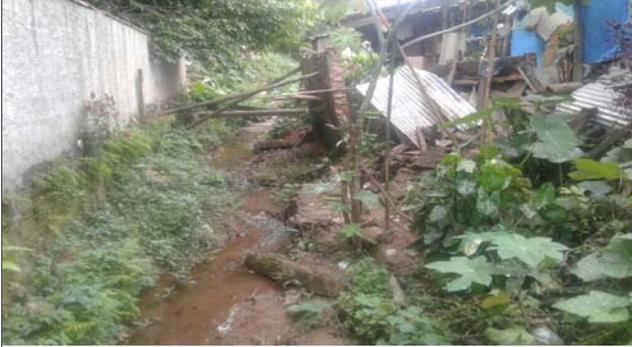
Foto: 1636543967370.jpg ID: 31

Visão geral da drenagem, Detalhe do canal, Detalhe para processo de solapamento no talude, Evidência de movimentação em estruturas, Lançamento de águas/esgoto na superfície, Moradia sujeita a risco de solapamento

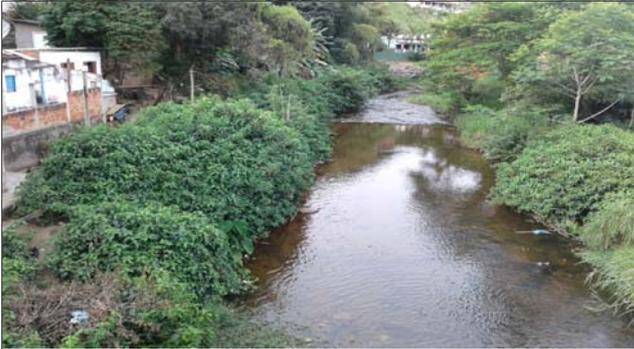
Foto: 1636394868765.jpg ID: 41
Visão geral da drenagem

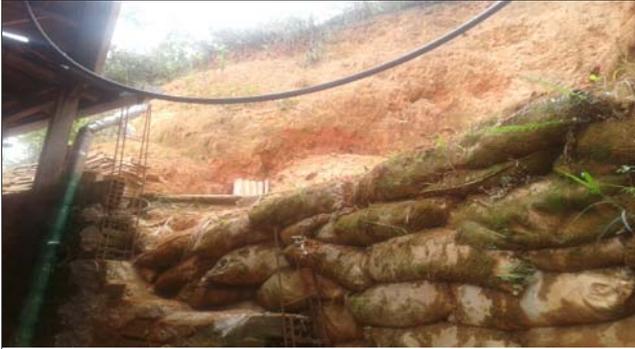
Foto: 1636549101980.jpg ID: 41
Detalhe para intervenção estrutural realizada para mitigação do risco, Talude de corte com solo exposto

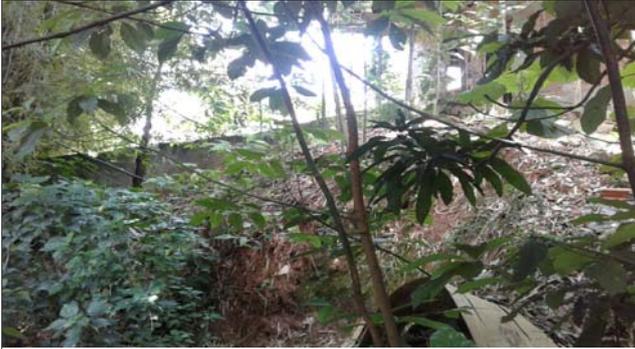
Foto: 1636380866567.jpg ID: 21
Moradia sujeita a risco de escorregamento, Talude natural com solo exposto

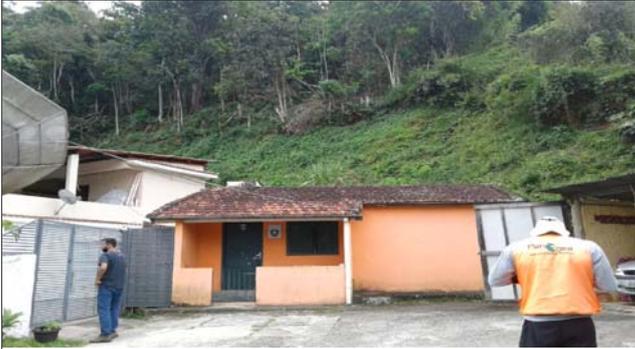
Foto: 1636397401200.jpg ID: 51
Visão geral do setor, Talude natural

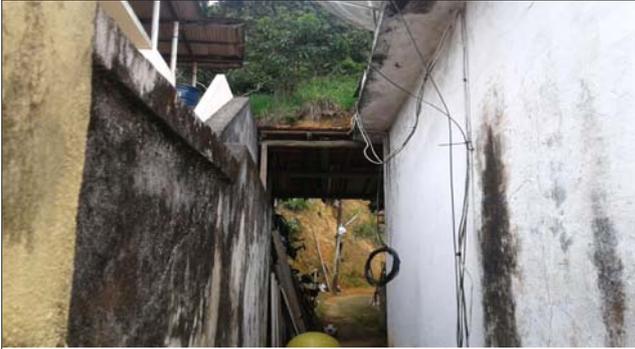
Foto: 1636454754698.jpg ID: 11
Talude de corte com solo exposto

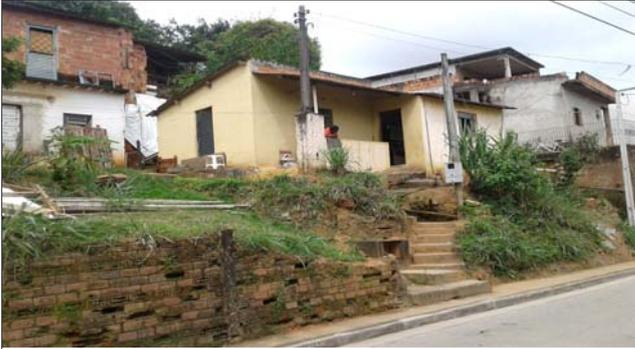
Foto: 1636456419809.jpg ID: 21

Depósito de escorregamento pretérito, Moradia sujeita a risco de escorregamento, Talude de corte com solo exposto

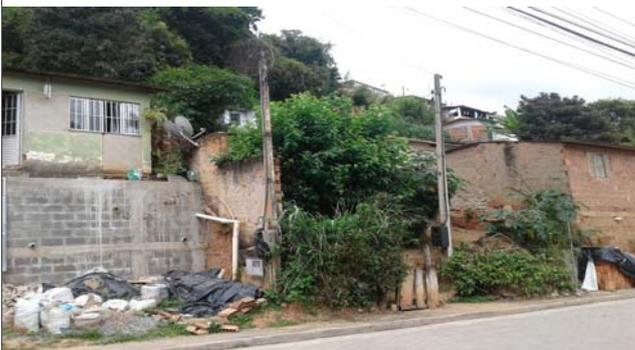
Foto: 1636458882779.jpg ID: 23

Formação de processo erosivo

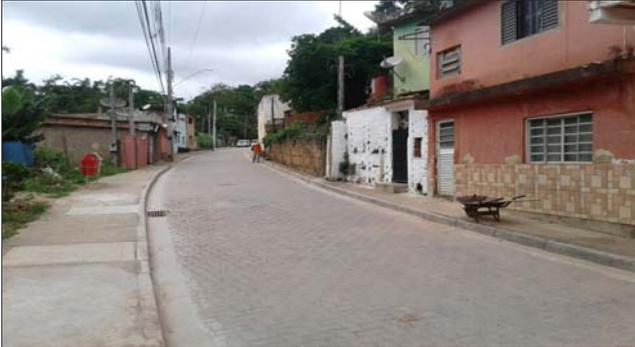
Foto: 1636462900503.jpg ID: 32
Visão geral do setor

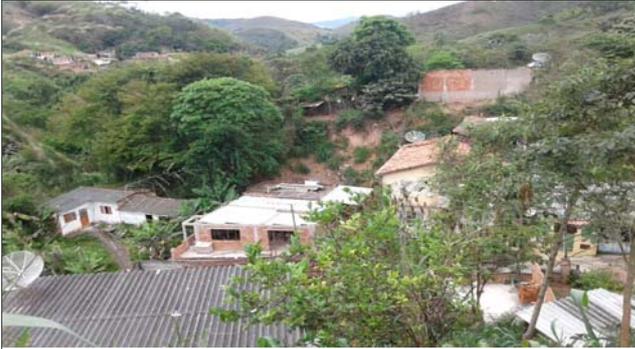
Foto: 1636460051965.jpg ID: 41

Depósito de escorregamento pretérito, Formação de processo erosivo, Moradia sujeita a risco de escorregamento, Presença de cicatriz de escorregamento pretérito, Talude de corte com solo exposto

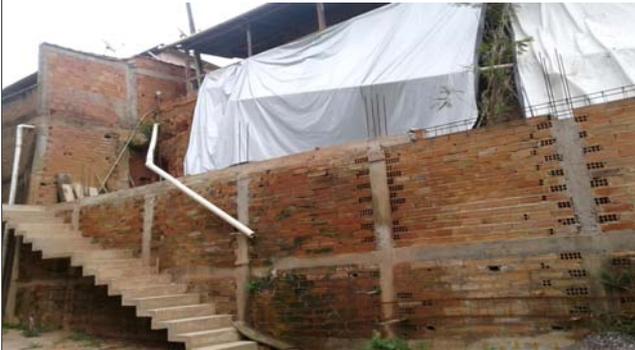
Foto: 1636460089269.jpg ID: 42

Moradia sujeita a risco de escorregamento, Presença de cicatriz de escorregamento pretérito, Talude de corte com solo exposto

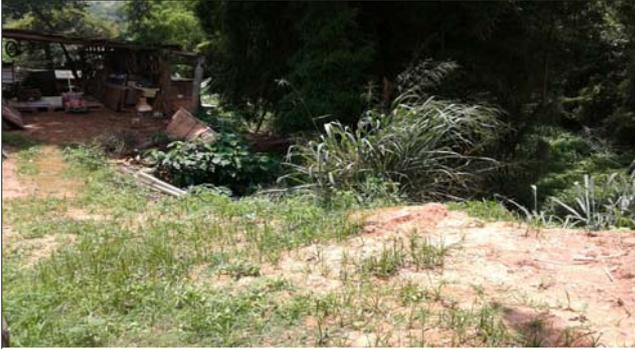
Foto: 1636464675991.jpg ID: 51
Visão geral do setor

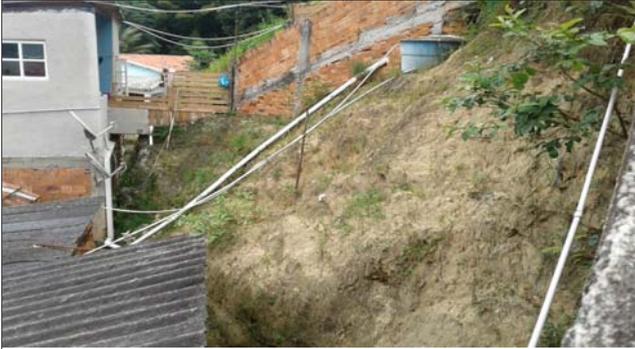
Foto: 1636477186084.jpg ID: 31
Formação de processo erosivo, Talude de corte com solo exposto

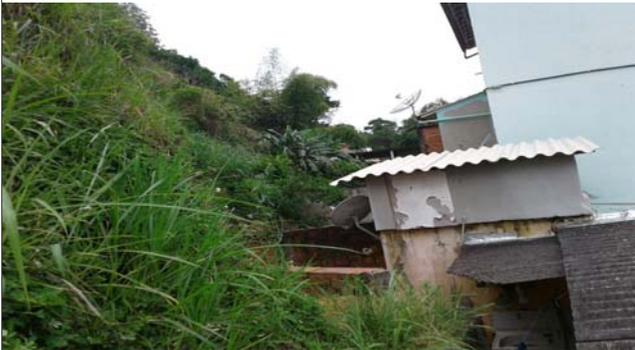
Foto: 1636477393292.jpg ID: 32
Talude de corte com solo exposto

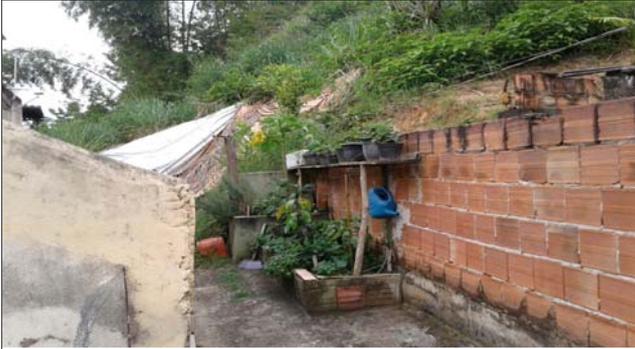
Foto: 1636478440791.jpg

Formação de processo erosivo, Moradia sujeita a risco de escorregamento, Presença de cicatriz de escorregamento pretérito, Talude de corte com solo exposto

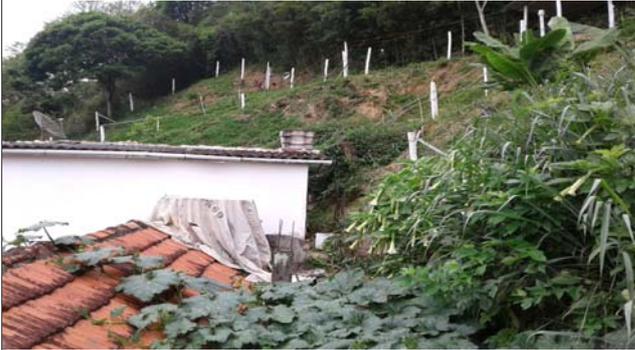
Foto: 1636478587208.jpg

Formação de processo erosivo, Presença de cicatriz de escorregamento pretérito, Talude de corte com solo exposto

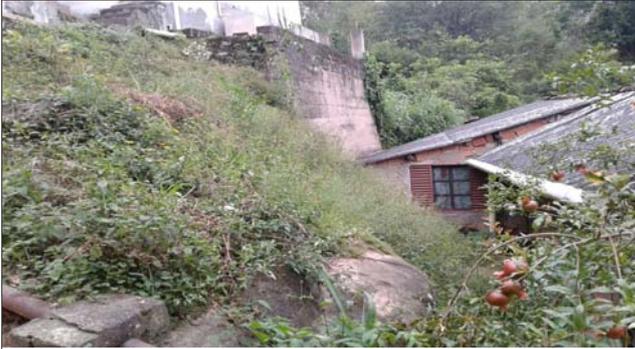
Foto: 1636480867893.jpg ID: 61
Talude de corte com solo exposto

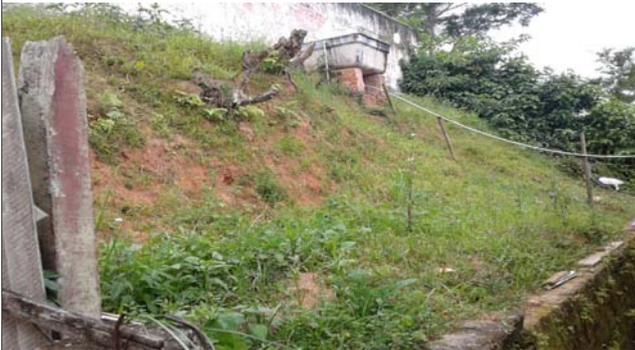
Foto: 1636480897364.jpg ID: 62
Talude de corte com solo exposto

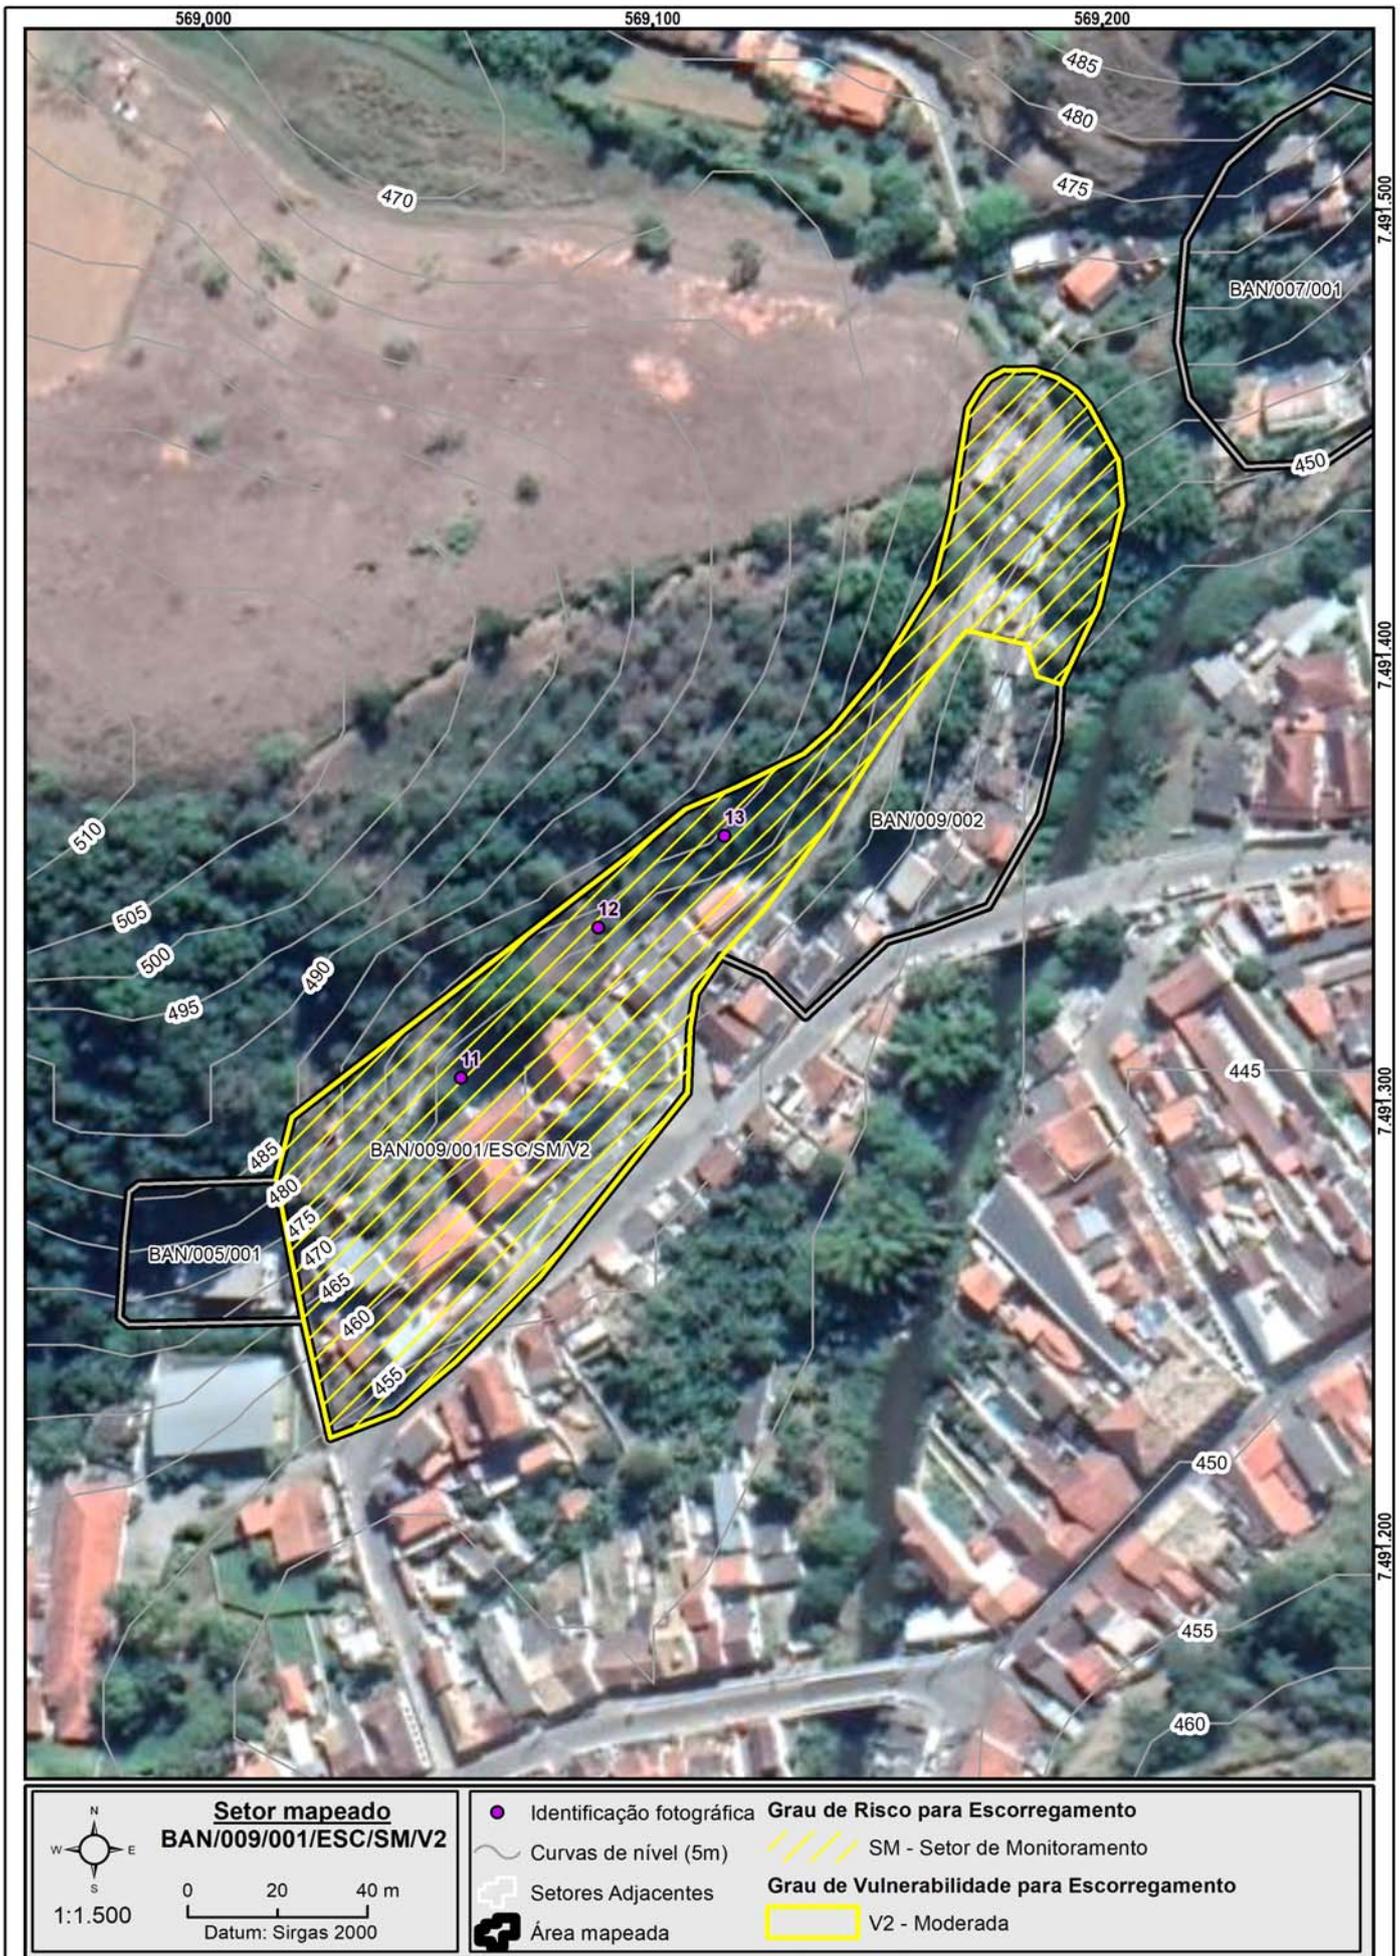
Setor mapeado
BAN/009/001/ESC/SM/V2

Grau de risco: R2 - Médio Nº de moradias em risco: 15 Nº de moradores em risco: 45
 Perigo: P2 - Médio Vulnerabilidade: V2 - Moderada
Obs.:

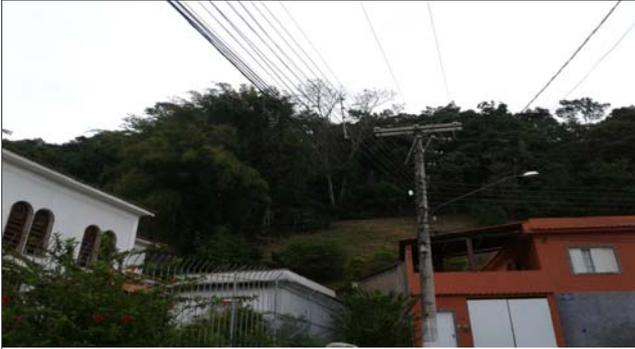
Foto: 1636471784617.jpg ID: 11
Visão geral do setor

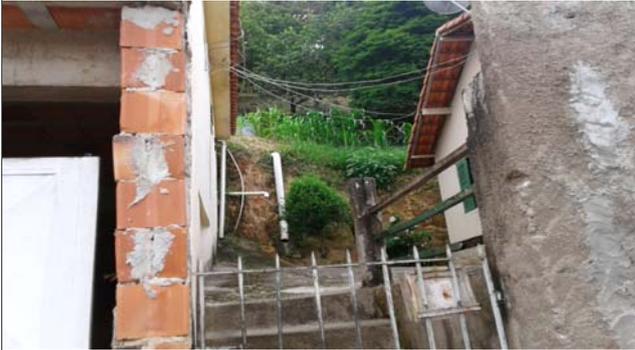
Foto: 1636471802602.jpg ID: 12
Talude de corte com solo exposto

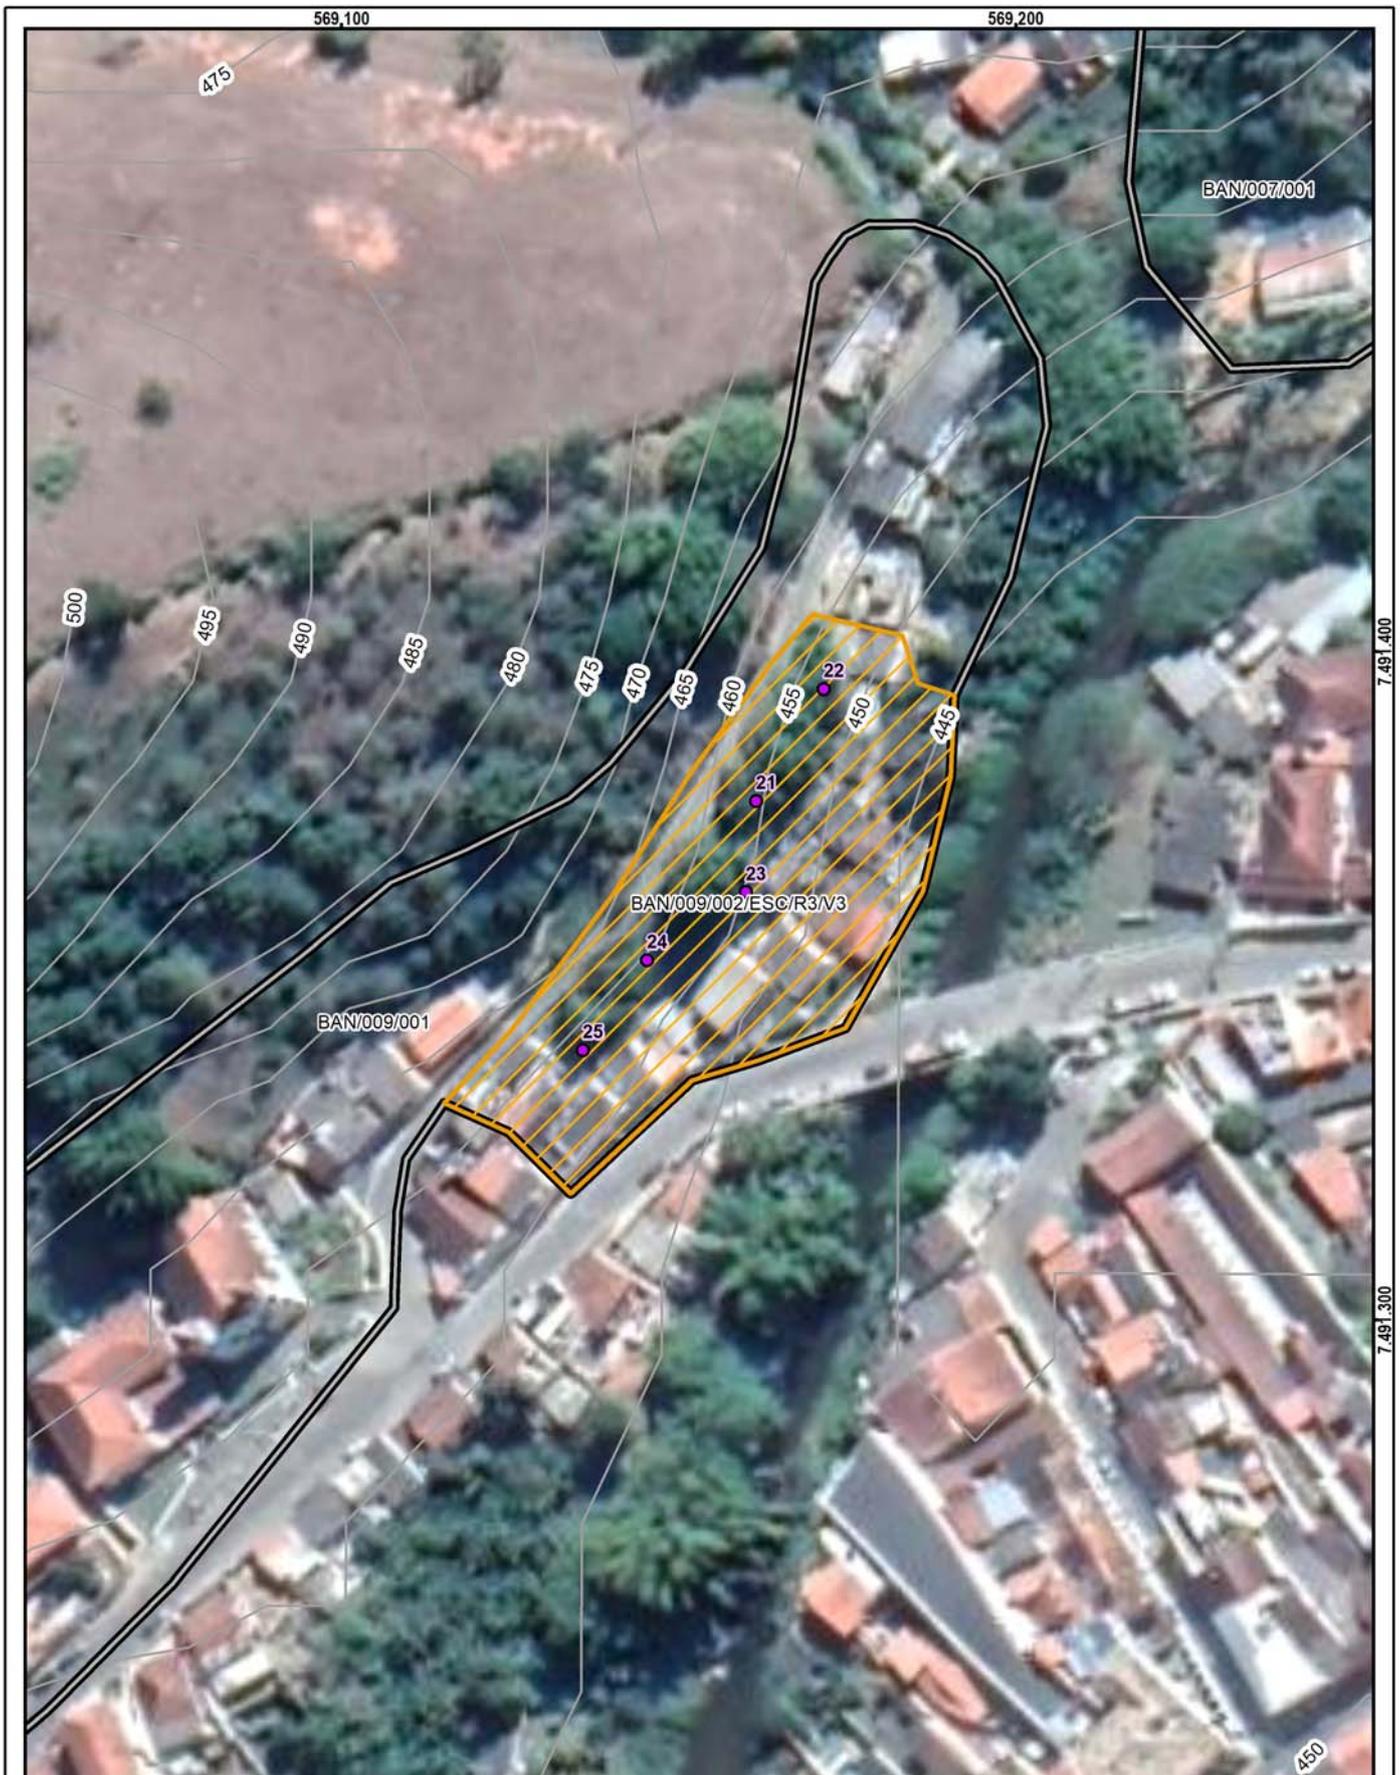
Setor mapeado
BAN/009/002/ESC/R3/V3

Grau de risco: R3 - Alto **Nº de moradias em risco:** 7 **Nº de moradores em risco:** 21
 Perigo: P3 - Alto **Vulnerabilidade:** V3 - Alta
Obs.:

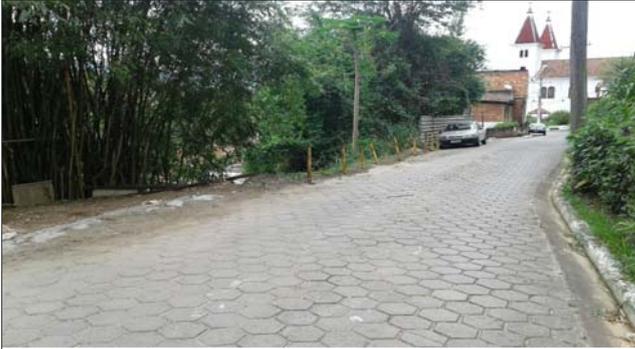
Foto: 1636473133075.jpg ID: 21
Evidência de movimentação no terreno

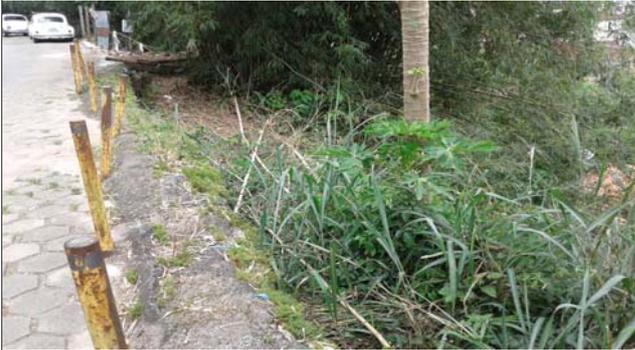
Foto: 1636473188077.jpg ID: 22
Evidência de movimentação no terreno, Presença de cicatriz de escorregamento pretérito

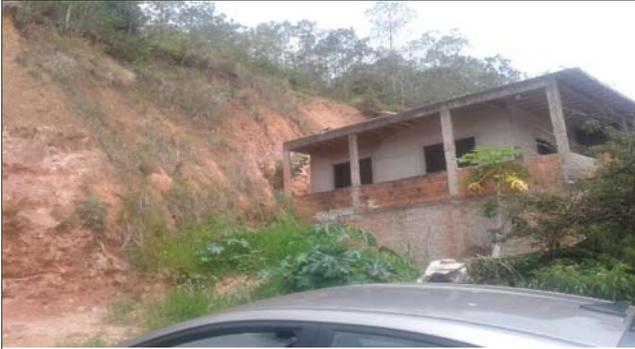
Foto: 1636556808027.jpg ID: 51
Talude de corte com solo exposto

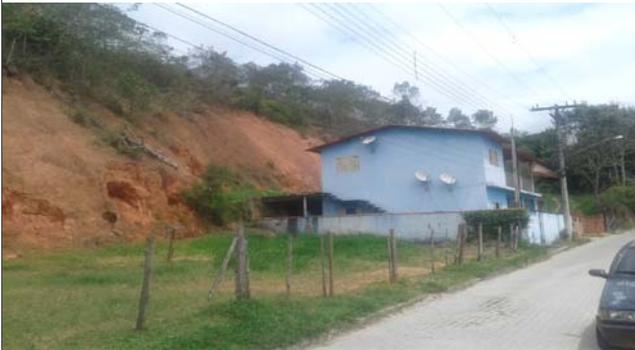
Foto: 1636556874612.jpg ID: 52
Formação de processo erosivo, Moradia sujeita a risco de escorregamento,
Talude de corte com solo exposto

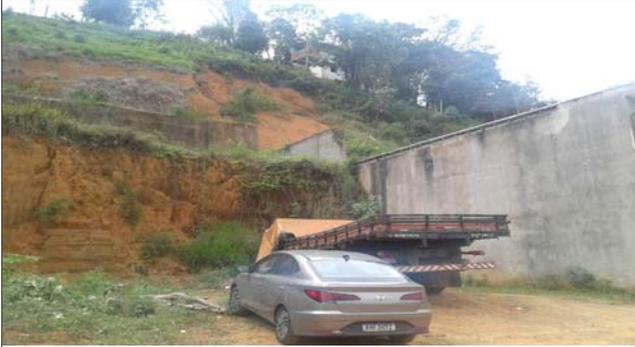
Foto: 1636559318726.jpg ID: 61

Moradia sujeita a risco de escorregamento, Talude de corte com solo exposto
