IDENTIFICAÇÃO E LOCALIZAÇÃO

Município: Caçapava **Nome da área:** CAC/001 **Setor de Risco:** CAC/001/001/INU/R2/V1
Endereço: Avenida Brasil **Bairro:** Centro
Condições de acesso: Livre para ambulância, ônibus e caminhões **Data:** 19/05/2022
Equipe: Leonardo Dias, Mario Rubens **Latitude:** 7444551 **Longitude:** 427298 **Sirgas 2000/UTM 23S**
Município fronteira: Caçapava 100%

Setor mapeado
CAC/001/001/INU/R2/V1

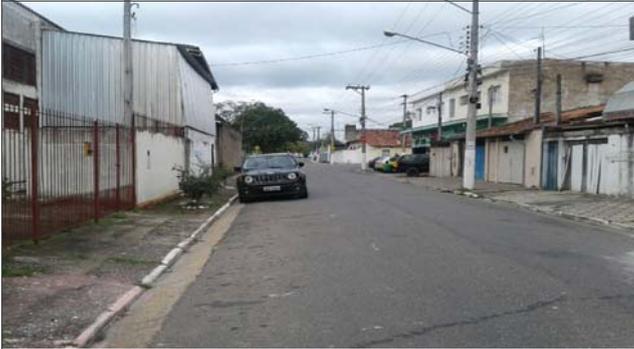
Foto: 1652966629905.jpg ID: 11

Visão geral da área, Limite da área atingida pelo processo

- Controle da drenagem superficial e erosão do solo (melhoria na infiltração, disciplinamento das águas, estabilização de taludes)
- Intervenções no canal para redução da vazão (recomposição do canal ou modificações na forma e trajeto; exige estudos hidrológicos e projetos específicos)

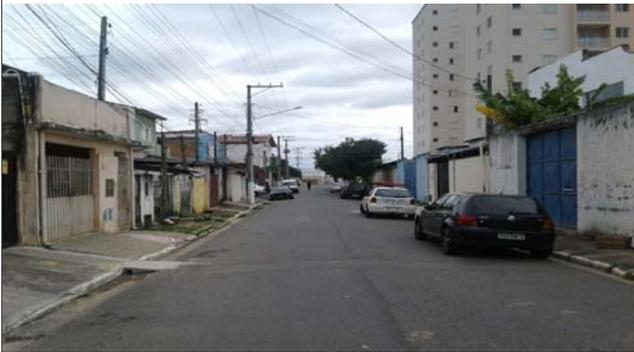
Foto: 1652966678588.jpg ID: 12

Visão geral da área, Limite da área atingida pelo processo, Imóveis afetados pelo processo

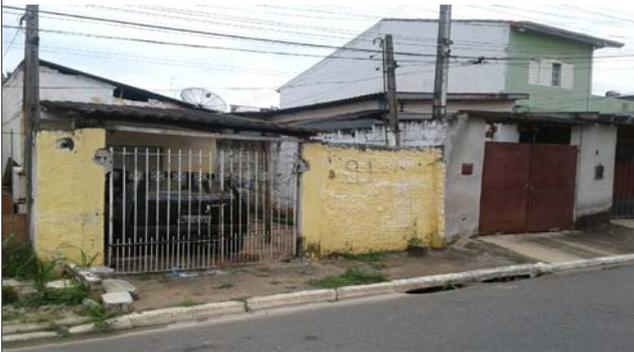
Foto: 1652966763092.jpg ID: 13

Imóveis afetados pelo processo

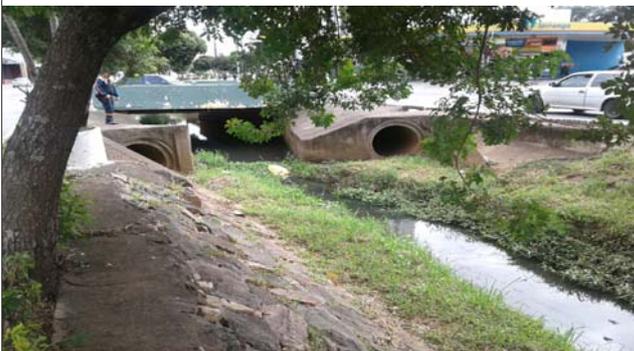
Foto: 1652967314803.jpg ID: 14

Visão geral da drenagem, Detalhe do canal, Detalhe para intervenções no canal

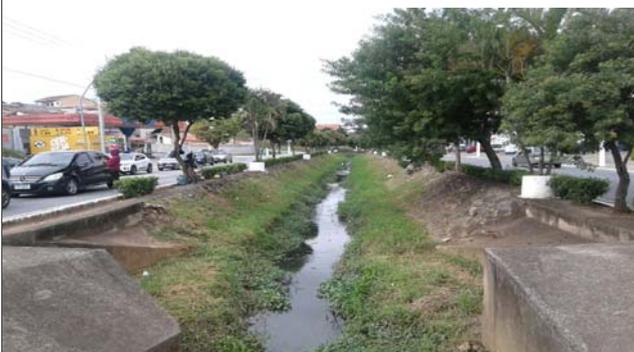
Foto: 1652967418098.jpg ID: 15

Visão geral da área, Visão geral da drenagem, Detalhe do canal

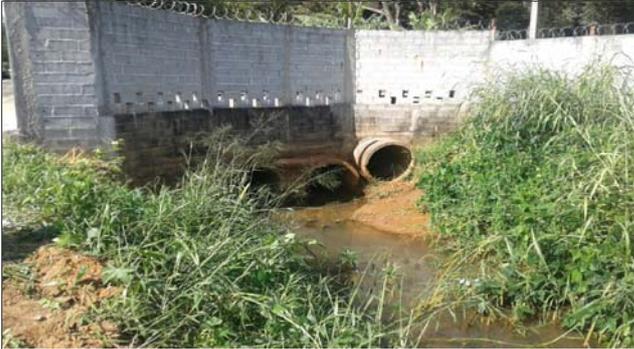
Foto: 1653055575010.jpg ID: 11
Detalhe do canal

- Controle da drenagem superficial e erosão do solo (melhoria na infiltração, disciplinamento das águas, estabilização de taludes)
- Intervenções no canal para redução da vazão (recomposição do canal ou modificações na forma e trajeto; exige estudos hidrológicos e projetos específicos)

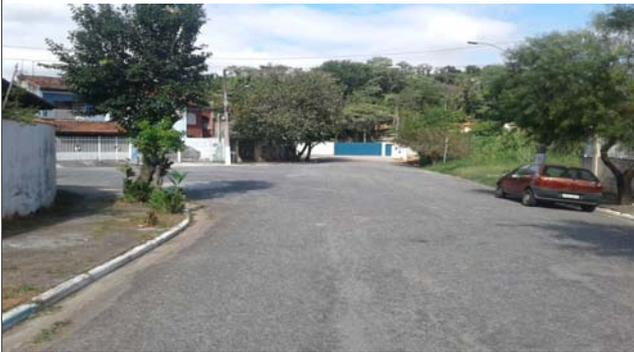
Foto: 1653056174338.jpg ID: 12
Visão geral da área

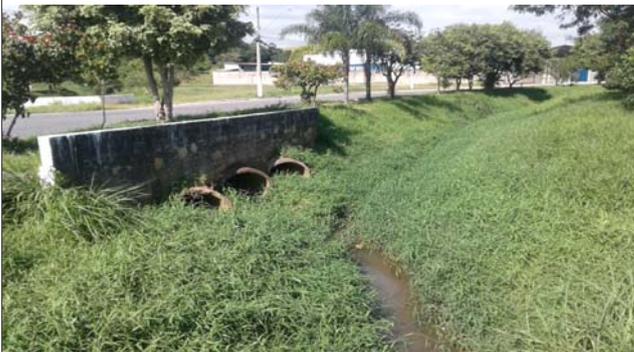
Foto: 1653056443624.jpg ID: 13
Detalhe do canal

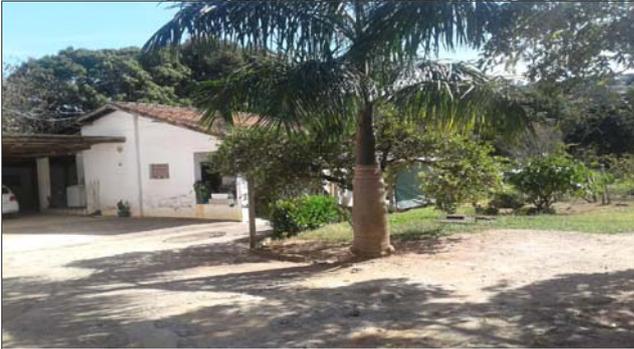
Foto: 1653667350816.jpg ID: 11

Visão geral da área, Imóveis afetados pelo processo

- Controle da drenagem superficial e erosão do solo (melhoria na infiltração, disciplinamento das águas, estabilização de taludes)
- Intervenções no canal para redução da vazão (recomposição do canal ou modificações na forma e trajeto; exige estudos hidrológicos e projetos específicos)

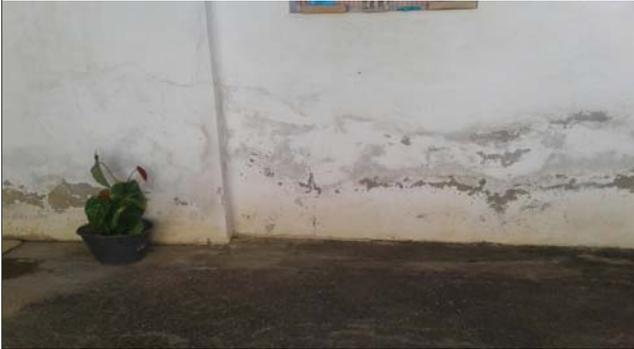
Foto: 1653667425269.jpg ID: 12

Detalhe para marca de água

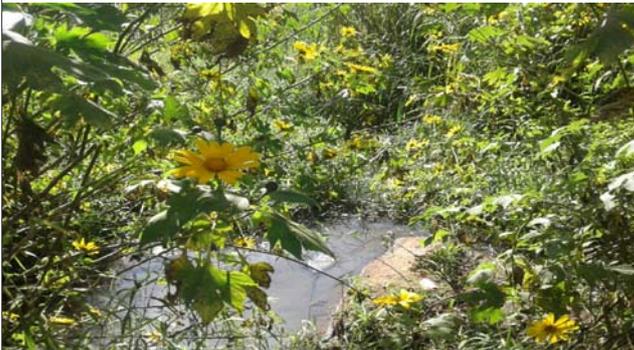
Foto: 1653667570388.jpg ID: 13

Visão geral da drenagem, Detalhe do canal

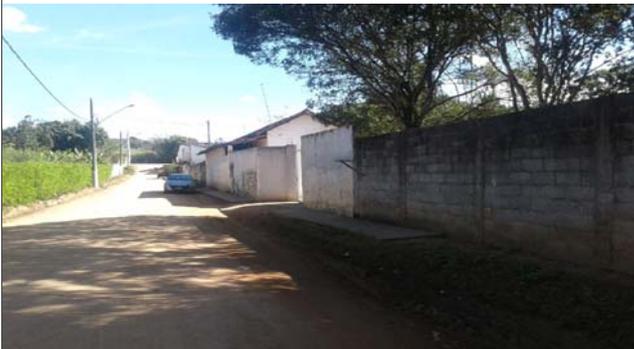
Foto: 1653667624095.jpg ID: 14

Visão geral da área, Limite da área atingida pelo processo, Imóveis afetados pelo processo

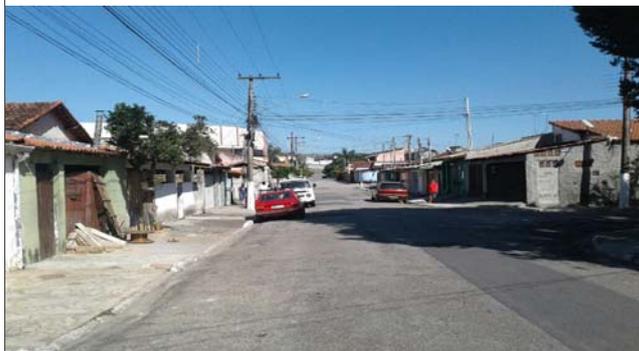
Foto: 1653488232652.jpg ID: 14

Visão geral da área, Limite da área atingida pelo processo, Imóveis afetados pelo processo

- Controle da drenagem superficial e erosão do solo (melhoria na infiltração, disciplinamento das águas, estabilização de taludes)
- Intervenções no canal para redução da vazão (recomposição do canal ou modificações na forma e trajeto; exige estudos hidrológicos e projetos específicos)

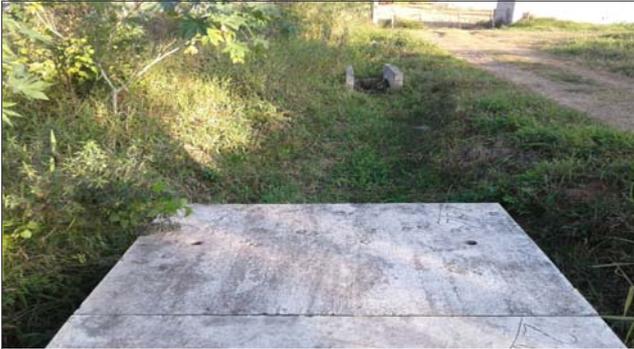
Foto: 1653420635941.jpg ID: 11
Detalhe do canal, Detalhe para intervenções no canal

- Controle da drenagem superficial e erosão do solo (melhoria na infiltração, disciplinamento das águas, estabilização de taludes)
- Intervenções no canal para redução da vazão (recomposição do canal ou modificações na forma e trajeto; exige estudos hidrológicos e projetos específicos)

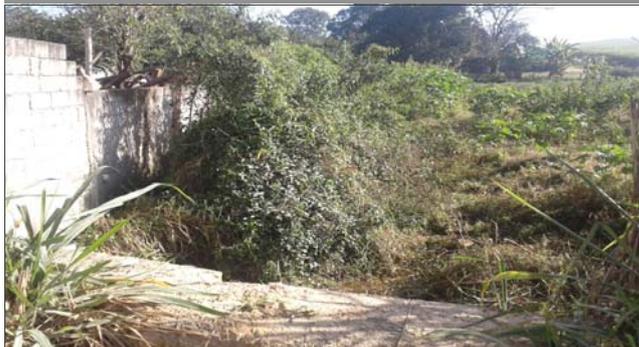
Foto: 1653049108420.jpg ID: 11
Visão geral da drenagem

- Controle da drenagem superficial e erosão do solo (melhoria na infiltração, disciplinamento das águas, estabilização de taludes)
- Intervenções no canal para redução da vazão (recomposição do canal ou modificações na forma e trajeto; exige estudos hidrológicos e projetos específicos)

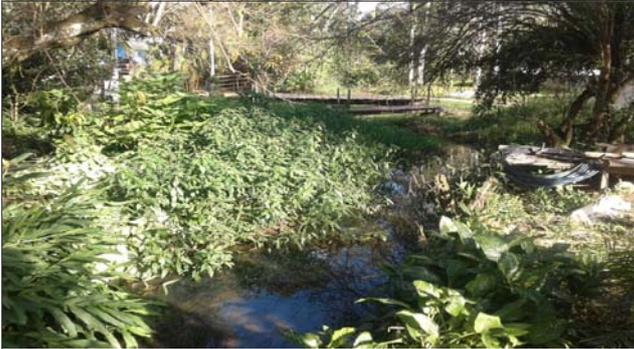
Foto: 1653588856137.jpg ID: 11
Detalhe do canal

- Controle da drenagem superficial e erosão do solo (melhoria na infiltração, disciplinamento das águas, estabilização de taludes)
- Intervenções no canal para redução da vazão (recomposição do canal ou modificações na forma e trajeto; exige estudos hidrológicos e projetos específicos)

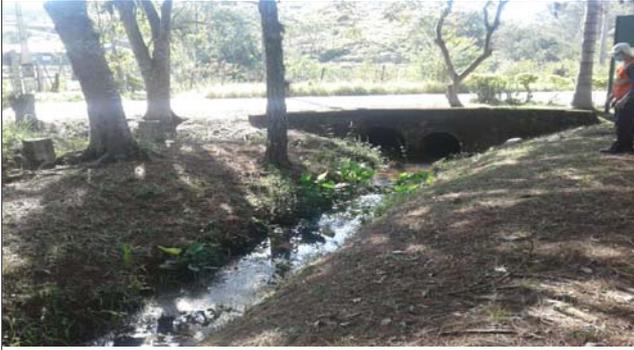
Foto: 1653312073560.jpg ID: 11

Visão geral da drenagem, Detalhe do canal

- Controle da drenagem superficial e erosão do solo (melhoria na infiltração, disciplinamento das águas, estabilização de taludes)
- Intervenções no canal para redução da vazão (recomposição do canal ou modificações na forma e trajeto; exige estudos hidrológicos e projetos específicos)

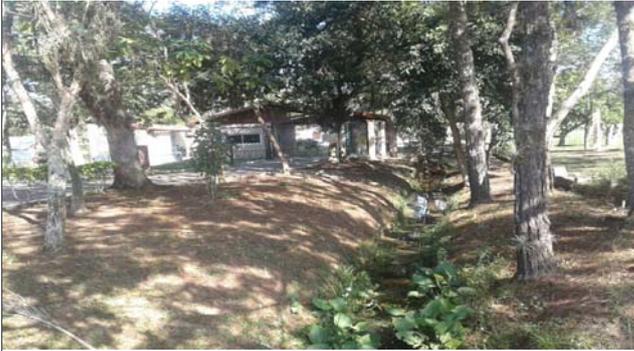
Foto: 1653312175531.jpg ID: 12

Visão geral da drenagem, Imóveis afetados pelo processo, Detalhe do canal

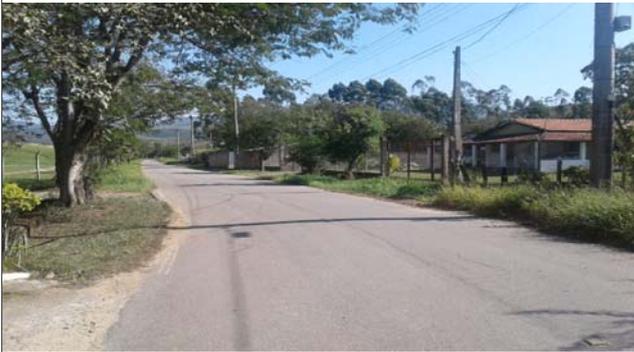
Foto: 1653312260604.jpg ID: 13

Visão geral da área, Imóveis afetados pelo processo

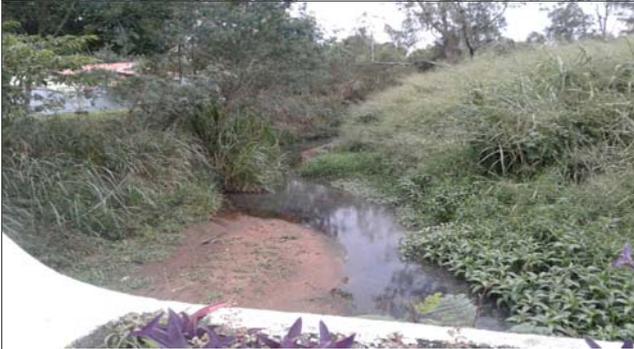
Foto: 1652984878364.jpg ID: 11

Visão geral da drenagem, Detalhe do canal

- Controle da drenagem superficial e erosão do solo (melhoria na infiltração, disciplinamento das águas, estabilização de taludes)
- Intervenções no canal para redução da vazão (recomposição do canal ou modificações na forma e trajeto; exige estudos hidrológicos e projetos específicos)

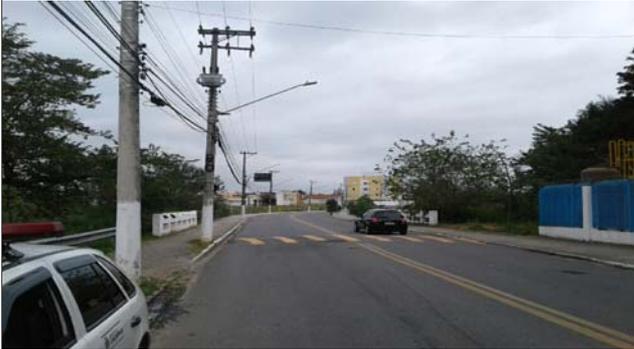
Foto: 1652985233954.jpg ID: 12

Visão geral da área, Limite da área atingida pelo processo

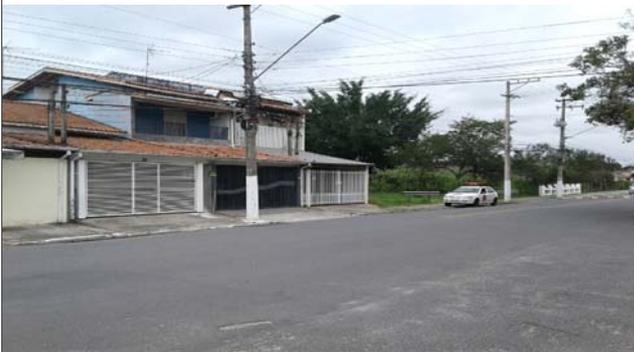
Foto: 1652985328862.jpg ID: 13

Imóveis afetados pelo processo

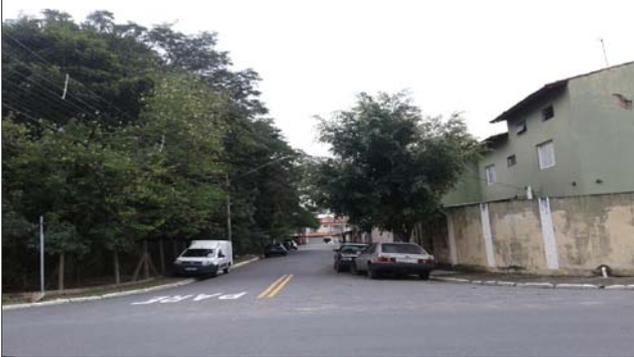
Foto: 1652985544744.jpg ID: 14

Visão geral da área, Limite da área atingida pelo processo, Imóveis afetados pelo processo

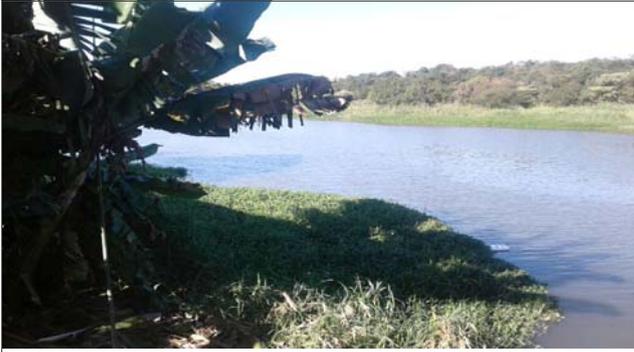
Foto: 1653500828158.jpg ID: 11

Visão geral da drenagem, Detalhe do canal

- Controle da drenagem superficial e erosão do solo (melhoria na infiltração, disciplinamento das águas, estabilização de taludes)
- Intervenções no canal para redução da vazão (recomposição do canal ou modificações na forma e trajeto; exige estudos hidrológicos e projetos específicos)

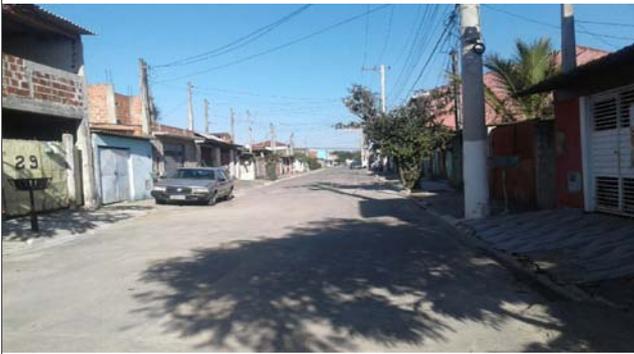
Foto: 1653501520524.jpg ID: 14

Visão geral da área, Imóveis afetados pelo processo

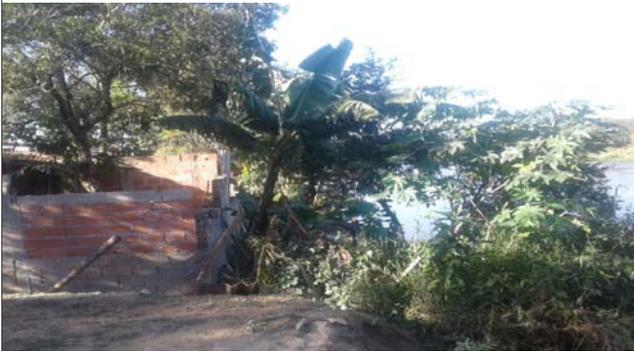
Foto: 1653503005141.jpg ID: 15

Visão geral da área, Visão geral da drenagem, Imóveis afetados pelo processo, Detalhe do canal

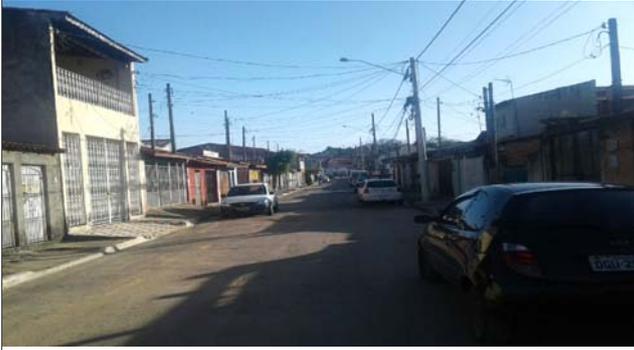
Foto: 1653504449369.jpg ID: 21
Visão geral da área, Limite da área atingida pelo processo, Imóveis afetados pelo processo

- Controle da drenagem superficial e erosão do solo (melhoria na infiltração, disciplinamento das águas, estabilização de taludes)
- Intervenções no canal para redução da vazão (recomposição do canal ou modificações na forma e trajeto; exige estudos hidrológicos e projetos específicos)

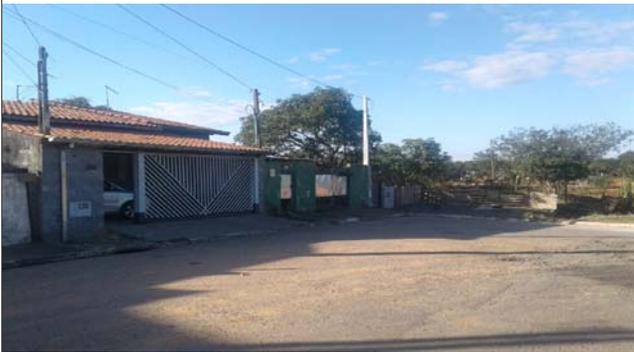
Foto: 1653504503744.jpg ID: 22
Visão geral da área, Imóveis afetados pelo processo

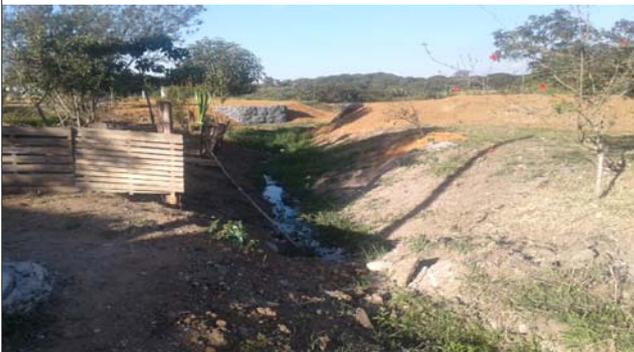
Foto: 1653504557741.jpg ID: 23
Visão geral da drenagem, Detalhe do canal

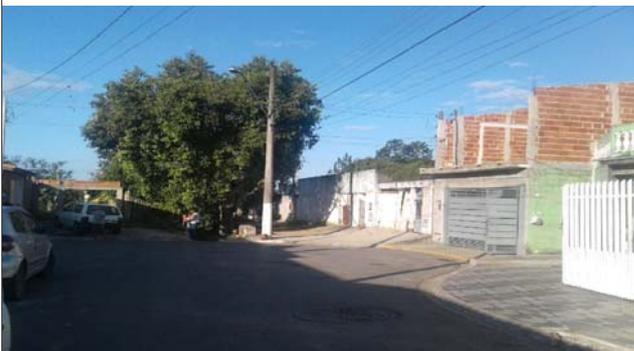
Foto: 1653505484307.jpg ID: 24
Visão geral da área, Imóveis afetados pelo processo

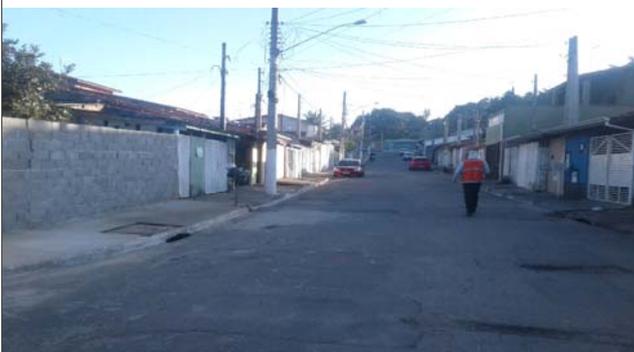
Foto: 1653506279560.jpg ID: 25
Visão geral da área, Limite da área atingida pelo processo, Imóveis afetados pelo processo

- Proteção superficial das margens (intervenções de pequeno porte; gabião, manta, impermeabilização asfáltica, solo-cimento, argamassa, tela ou outros métodos)

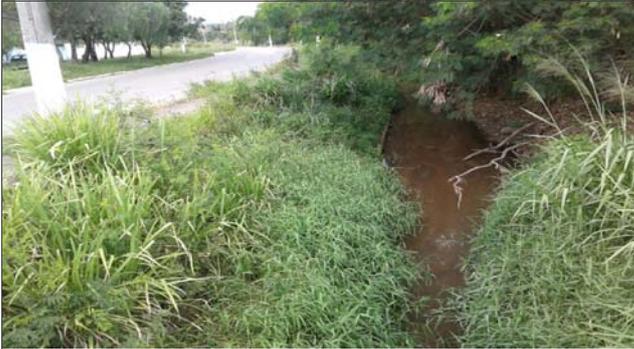
Foto: 1652970215210.jpg ID: 11
Visão geral da drenagem, Detalhe do canal

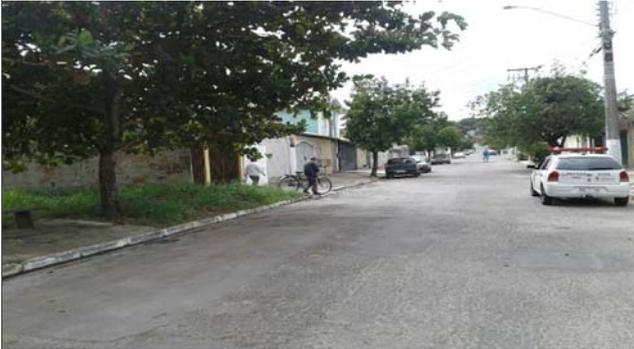
Foto: 1652970375418.jpg ID: 12
Visão geral da área, Imóveis afetados pelo processo

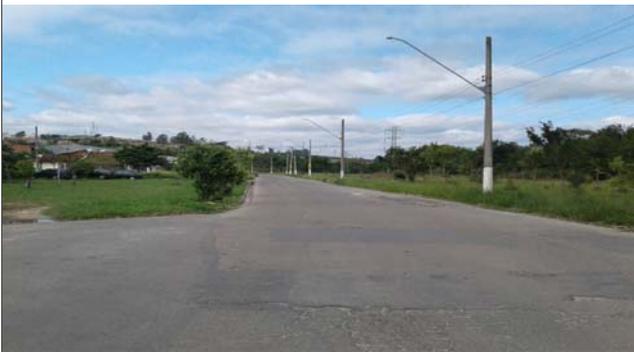
Foto: 1652970845499.jpg ID: 13
Visão geral da área

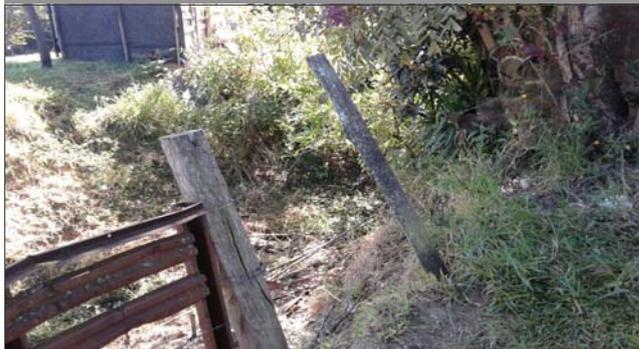
Foto: 1653398862146.jpg ID: 11
Detalhe do canal

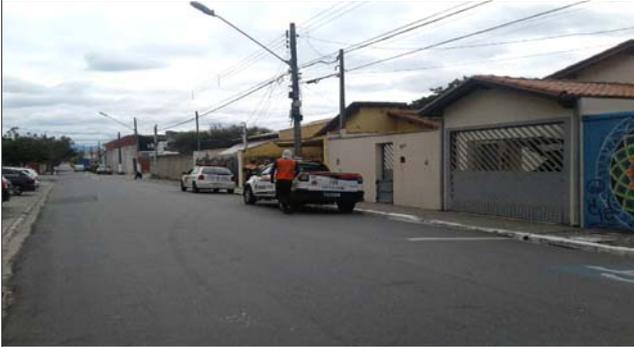
Foto: 1652968987323.jpg ID: 11

Visão geral da área, Limite da área atingida pelo processo, Imóveis afetados pelo processo, Detalhe para comportas nos portões das moradias

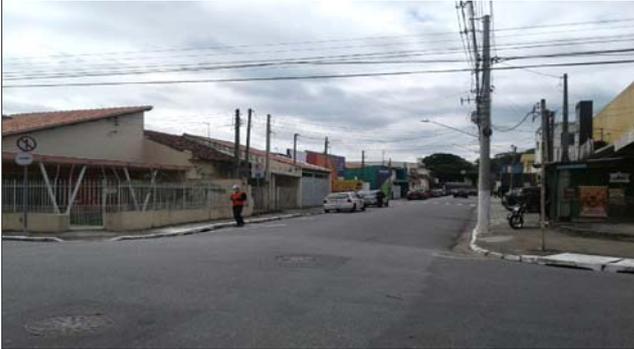
Foto: 1652969333555.jpg ID: 12

Visão geral da área, Limite da área atingida pelo processo, Imóveis afetados pelo processo

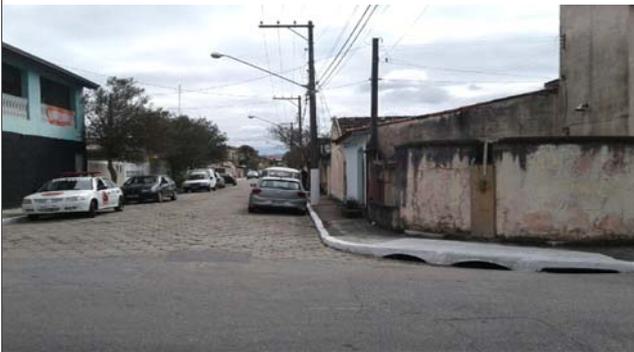
Foto: 1652969690666.jpg ID: 13

Visão geral da área, Limite da área atingida pelo processo, Imóveis afetados pelo processo

- Controle da drenagem superficial e erosão do solo (melhoria na infiltração, disciplinamento das águas, estabilização de taludes)
- Intervenções no canal para redução da vazão (recomposição do canal ou modificações na forma e trajeto; exige estudos hidrológicos e projetos específicos)

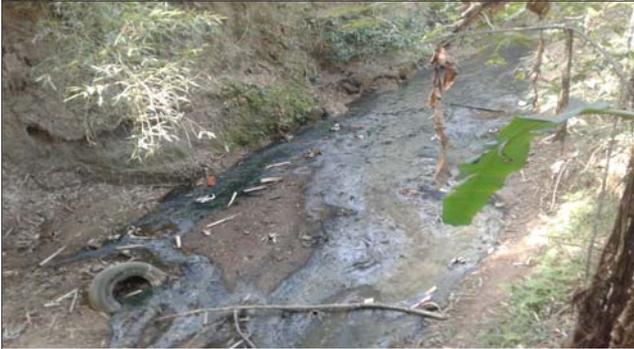
Foto: 1653583894124.jpg ID: 11
Detalhe do canal

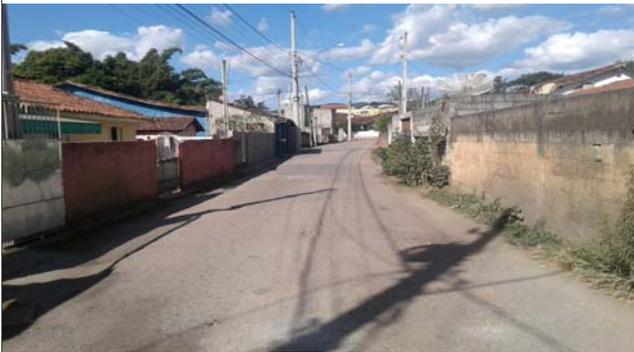
Foto: 1653583373384.jpg ID: 12
Imóveis afetados pelo processo

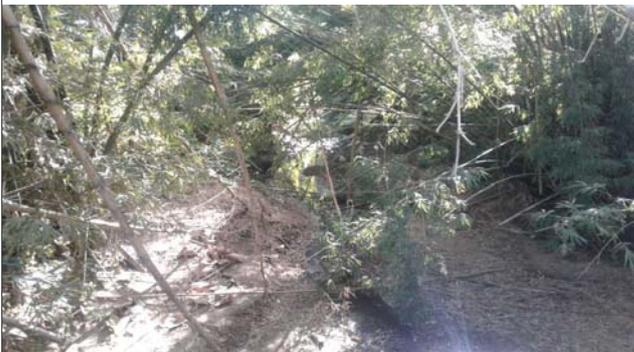
Foto: 1653584720004.jpg ID: 13
Detalhe do canal

- Controle da drenagem superficial e erosão do solo (melhoria na infiltração, disciplinamento das águas, estabilização de taludes)
- Intervenções no canal para redução da vazão (recomposição do canal ou modificações na forma e trajeto; exige estudos hidrológicos e projetos específicos)

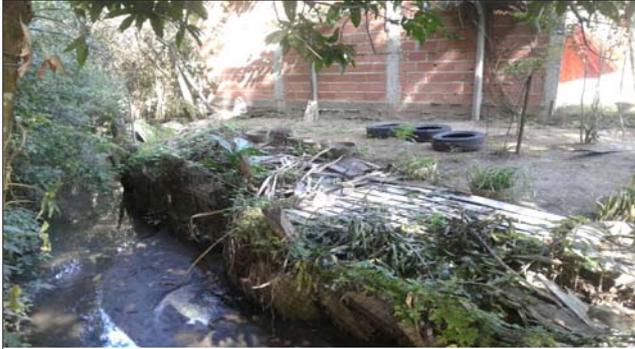
Foto: 1653491191746.jpg ID: 11
Visão geral do setor, Visão geral da drenagem, Detalhe do canal

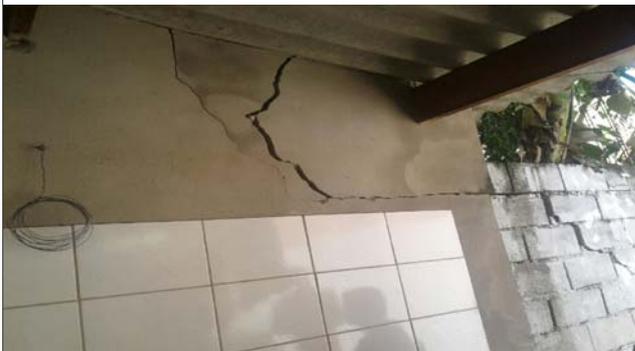
Foto: 1653491433843.jpg ID: 14
Evidência de movimentação em estruturas, Moradia sujeita a risco de solapamento

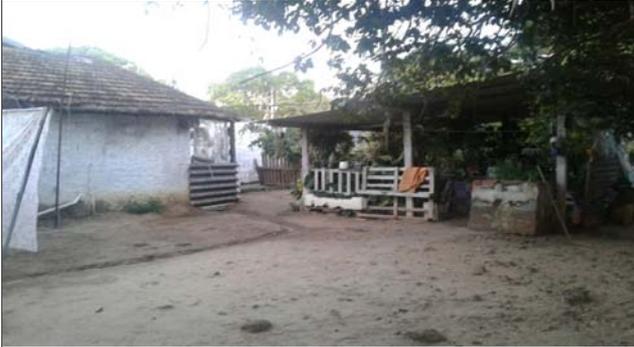
Foto: 1653510593105.jpg ID: 11
Imóveis afetados pelo processo

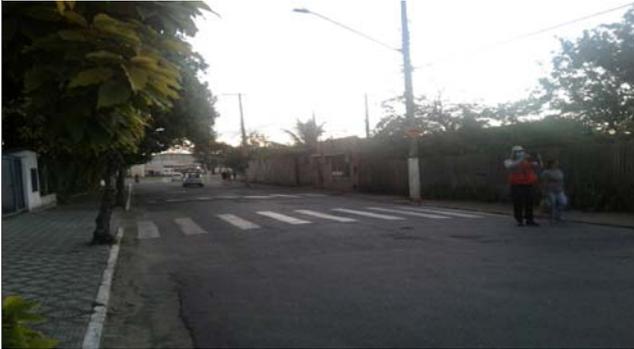
Foto: 1653510731541.jpg ID: 12
Visão geral da área, Limite da área atingida pelo processo, Imóveis afetados pelo processo

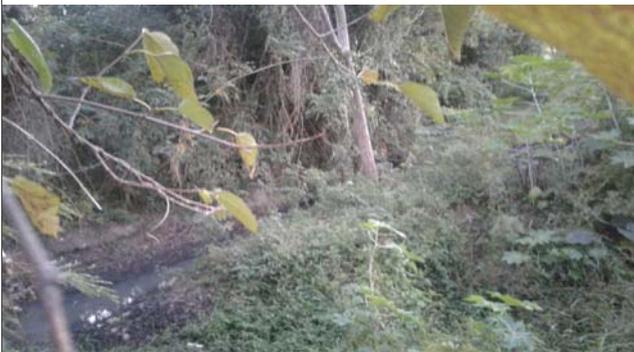
Foto: 1653510813255.jpg ID: 13
Visão geral da drenagem, Detalhe do canal

- Controle da drenagem superficial e erosão do solo (melhoria na infiltração, disciplinamento das águas, estabilização de taludes)
- Intervenções no canal para redução da vazão (recomposição do canal ou modificações na forma e trajeto; exige estudos hidrológicos e projetos específicos)

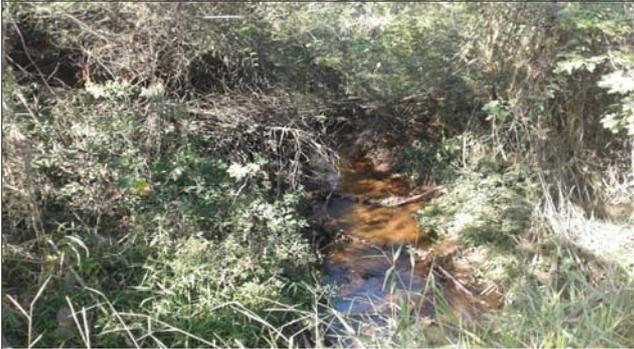
Foto: 1653567147795.jpg ID: 11
Visão geral da drenagem

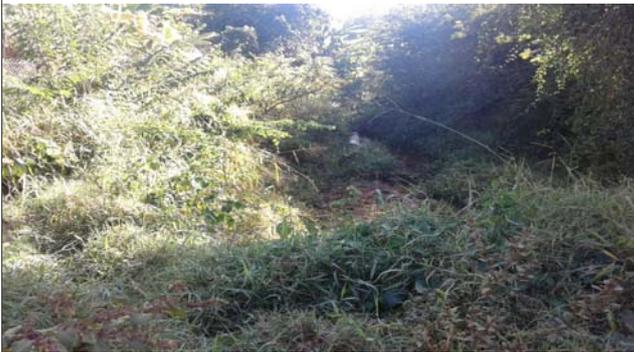
Foto: 1653567434950.jpg ID: 12
Visão geral da drenagem

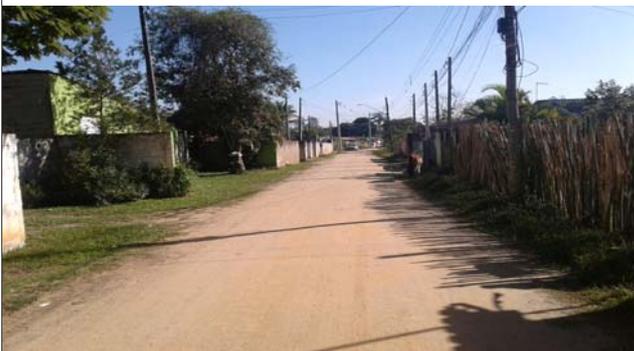
Foto: 1653568877412.jpg ID: 14
Visão geral da área

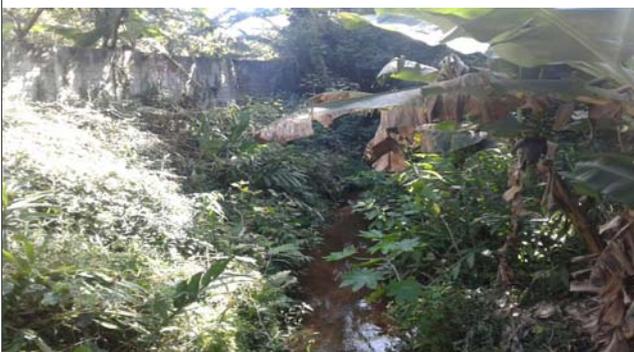
Foto: 1653571393526.jpg ID: 15
Visão geral da drenagem

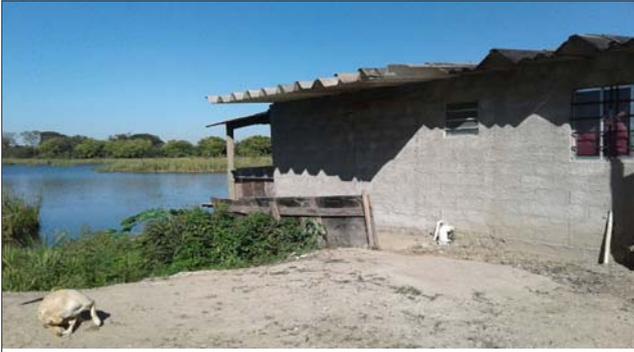
Foto: 1653485190584.jpg ID: 11
Limite da área atingida pelo processo, Imóveis afetados pelo processo, Detalhe do canal

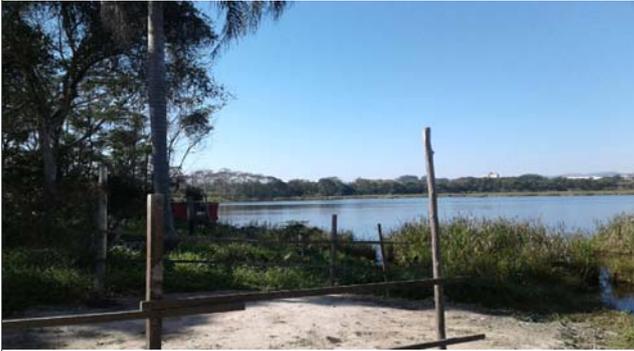
Foto: 1653485327668.jpg ID: 12
Visão geral da drenagem, Detalhe do canal

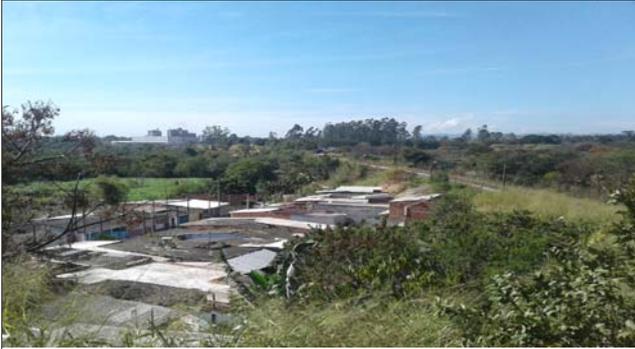
Foto: 1653661406463.jpg ID: 11

Visão geral do setor, Evidência de movimentação no terreno, Formação de processo erosivo, Moradia sujeita a risco de escorregamento, Talude de corte com solo exposto

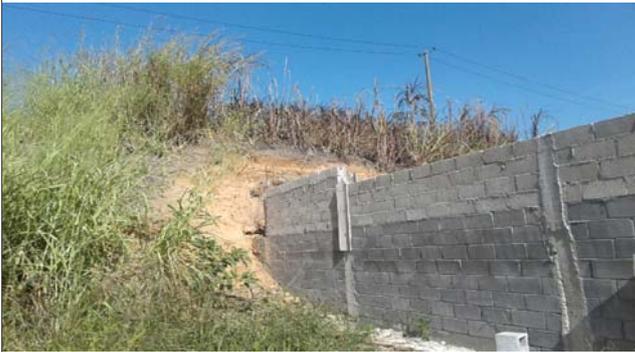
Foto: 1653661885622.jpg ID: 12

Formação de processo erosivo, Moradia sujeita a risco de escorregamento, Talude de corte com solo exposto

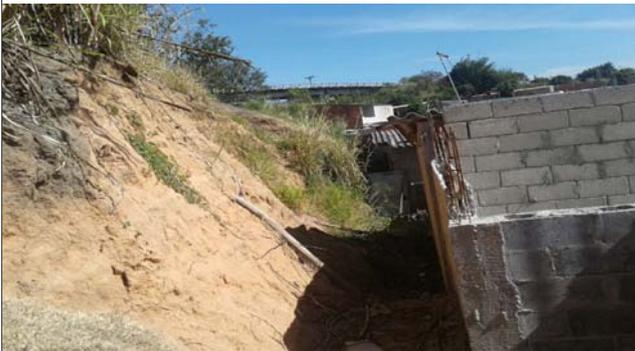
Foto: 1653662032392.jpg ID: 13

Visão geral do setor, Formação de processo erosivo, Talude de corte com solo exposto

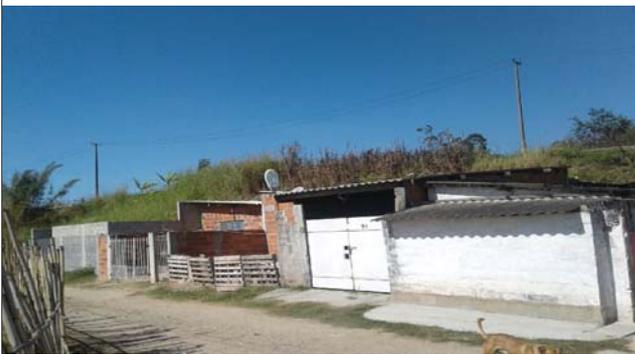
Foto: 1653662337714.jpg ID: 14

Visão geral do setor, Moradia sujeita a risco de escorregamento

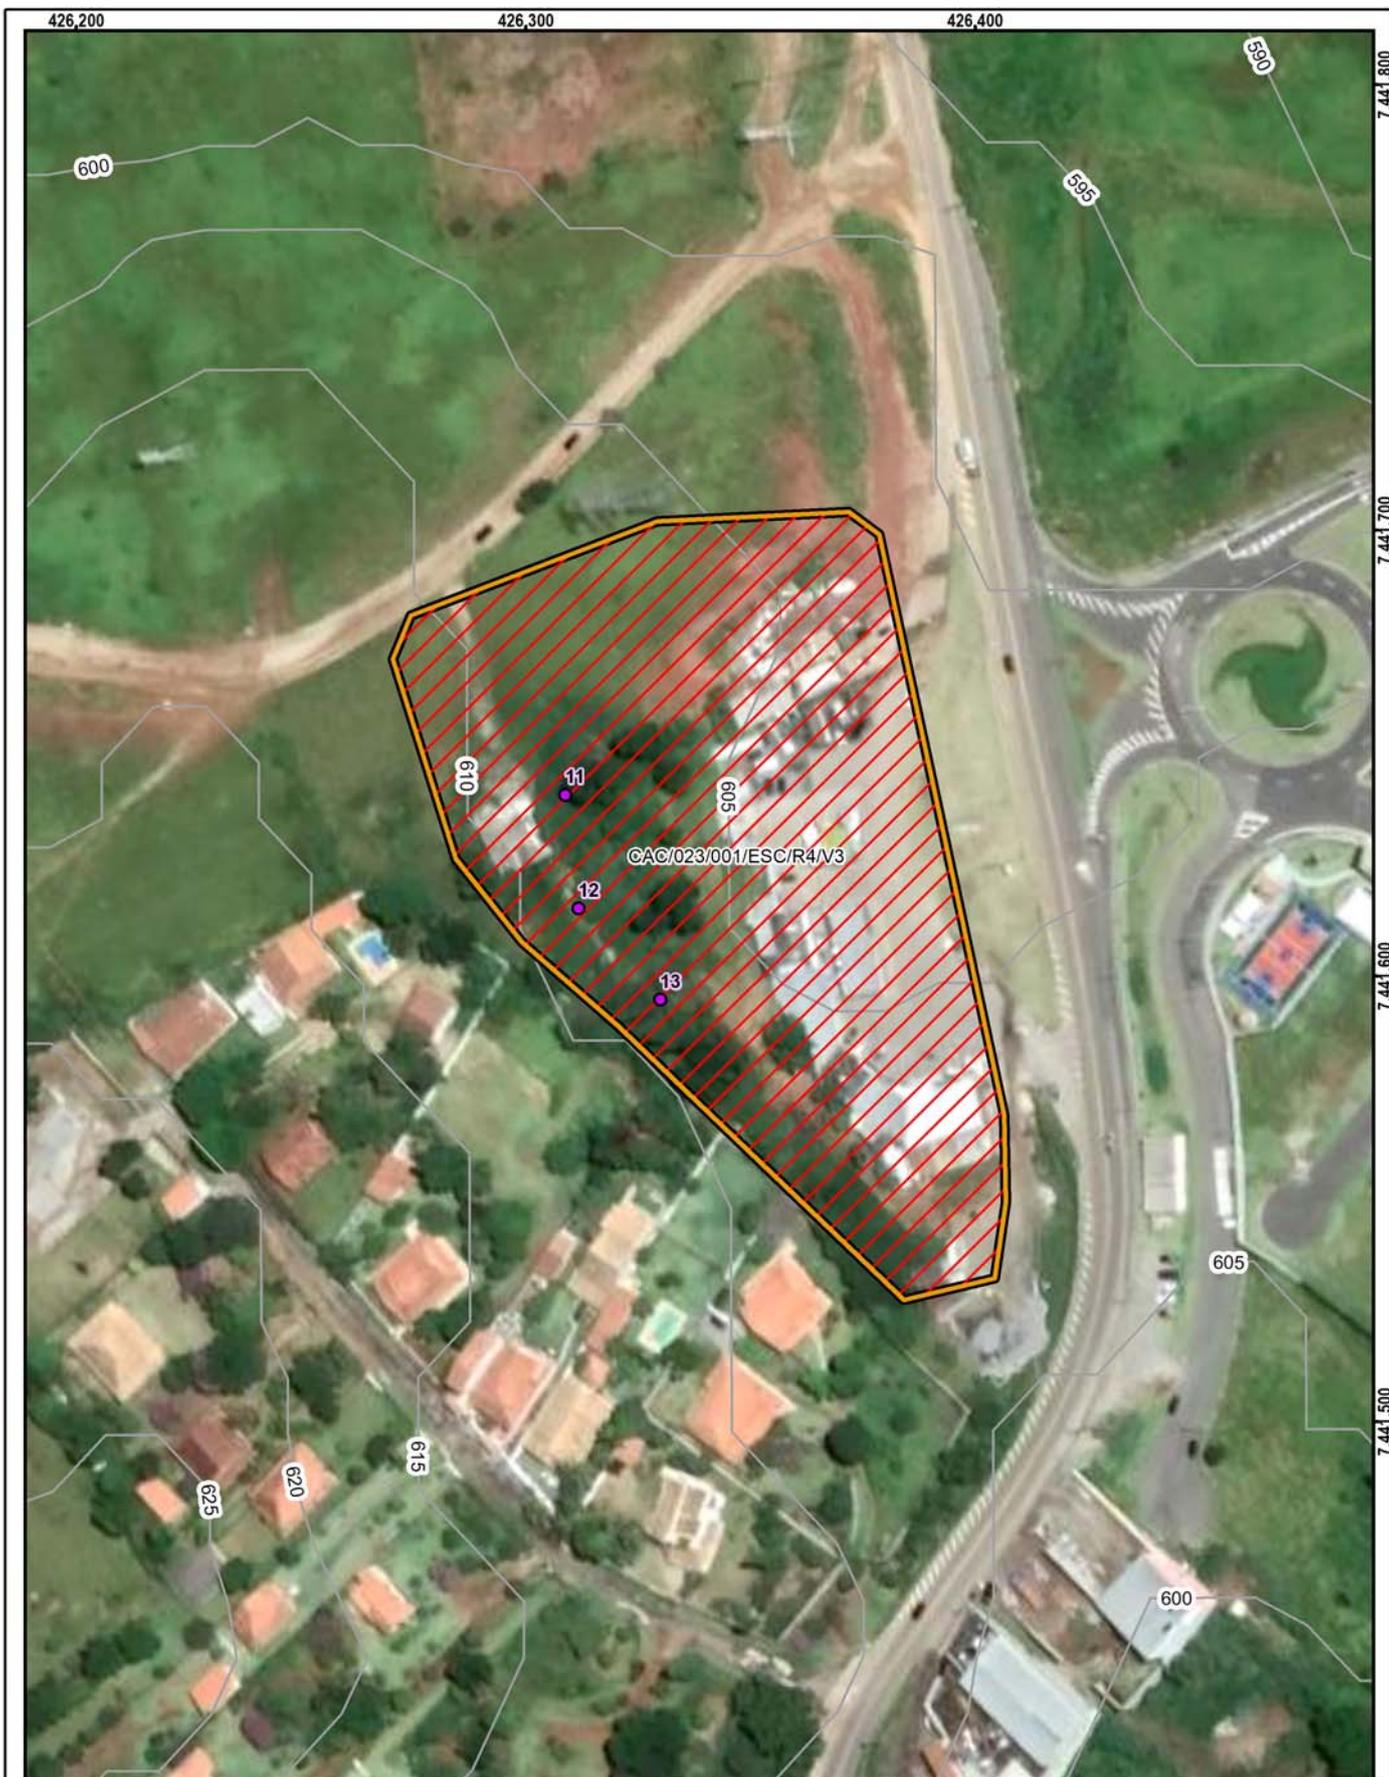
Setor mapeado
CAC/023/001/ESC/R4/V3

Grau de risco: R4 - Muito Alto Nº de moradias em risco: 1 Nº de moradores em risco: 3
 Perigo: P2 - Médio Vulnerabilidade: V3 - Alta
Obs.:

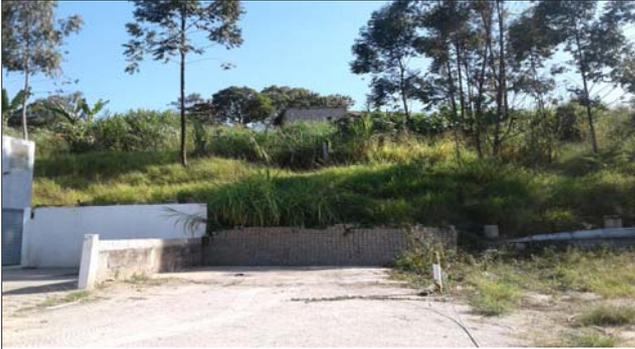
Foto: 1653411747976.jpg ID: 11
Visão geral do setor

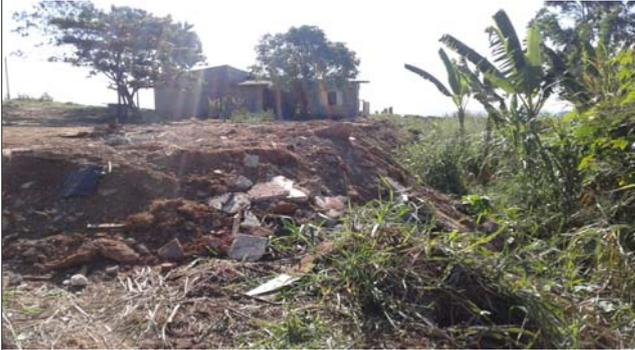
Foto: 1653412433261.jpg ID: 12
Talude de aterro inconsolidado

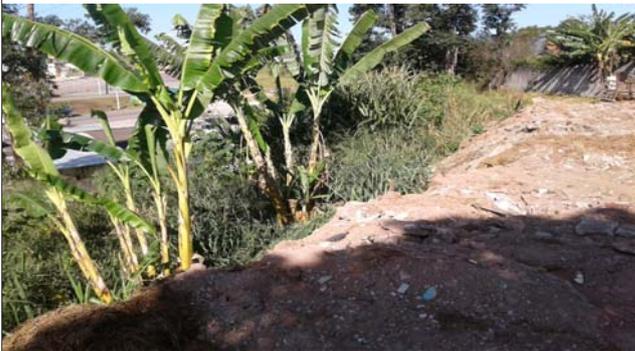
Foto: 1653412717393.jpg ID: 13
Talude de aterro inconsolidado

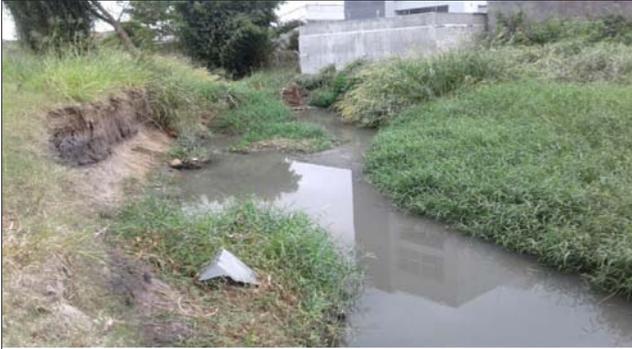
Foto: 1652981660699.jpg ID: 11
Visão geral do setor, Visão geral da drenagem, Detalhe do canal, Detalhe para processo de erosão, Depósito de escorregamento pretérito, Presença de cicatriz de escorregamento pretérito, Evidência de movimentação em estruturas, Formação de processo erosivo

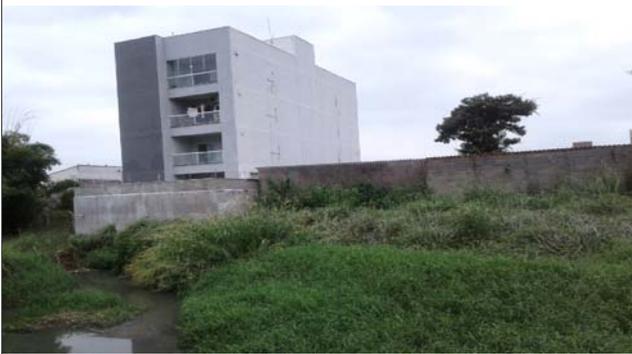
Foto: 1652981704376.jpg ID: 12
Moradia sujeita a risco de solapamento

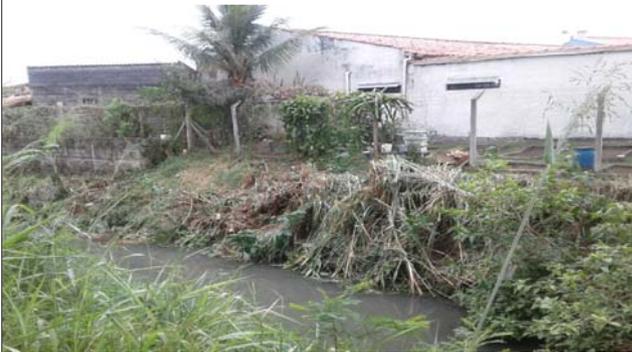
Foto: 1652982175454.jpg ID: 13
Detalhe do canal, Detalhe para processo de erosão, Detalhe para processo de solapamento no talude, Presença de cicatriz de escorregamento pretérito, Evidência de movimentação no terreno, Formação de processo erosivo, Moradia sujeita a risco de solapamento

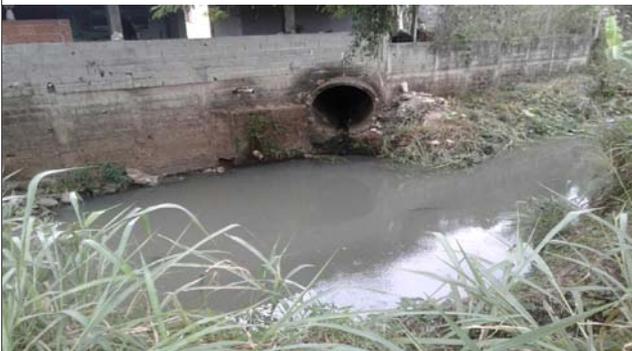
Foto: 1652982524409.jpg ID: 14
Detalhe do canal, Detalhe para processo de solapamento no talude, Formação de processo erosivo, Lançamento de águas/esgoto na superfície, Moradia sujeita a risco de solapamento

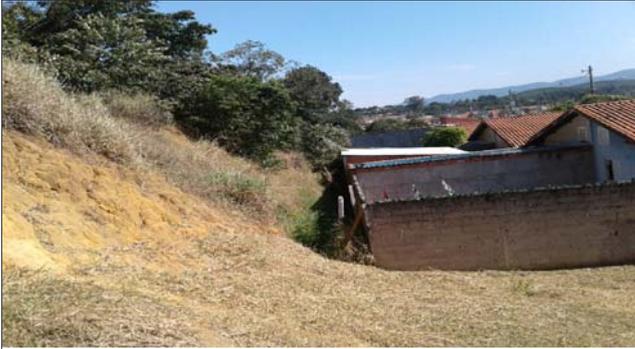
Foto: 1653316184125.jpg ID: 11

Visão geral do setor, Evidência de movimentação no terreno, Formação de processo erosivo, Moradia sujeita a risco de escorregamento

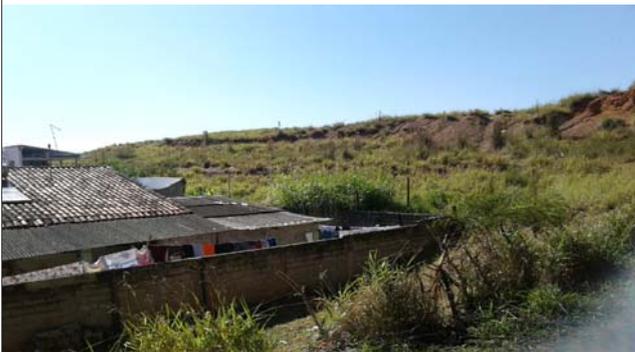
Foto: 1653316332978.jpg ID: 12

Visão geral do setor, Evidência de movimentação no terreno, Formação de processo erosivo, Moradia sujeita a risco de escorregamento

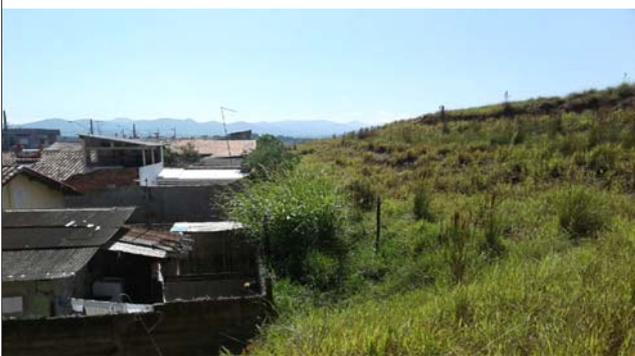
Foto: 1653316529885.jpg ID: 13

Visão geral do setor, Evidência de movimentação no terreno, Formação de processo erosivo, Moradia sujeita a risco de escorregamento

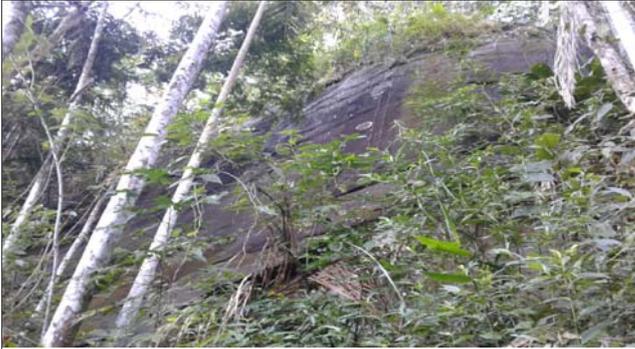
Foto: 1653329595973.jpg ID: 11
Visão geral do setor, Evidência de movimentação no terreno,

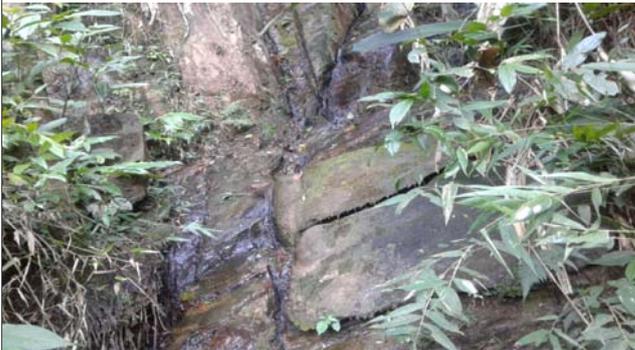
Foto: 1653329711993.jpg ID: 12
Visão geral do setor, Detalhe para drenagem natural
