IDENTIFICAÇÃO E LOCALIZAÇÃO

Município: Caçapava **Nome da área:** CAC/001 **Setor de Risco:** CAC/001/001/INU/R2/V1
Endereço: Avenida Brasil **Bairro:** Centro
Condições de acesso: Livre para ambulância, ônibus e caminhões **Data:** 19/05/2022
Equipe: Leonardo Dias, Mario Rubens **Latitude:** 7444551 **Longitude:** 427298 **Sirgas 2000/UTM 23S**
Município fronteira: Caçapava 100%

Setor mapeado
CAC/001/001/INU/R2/V1

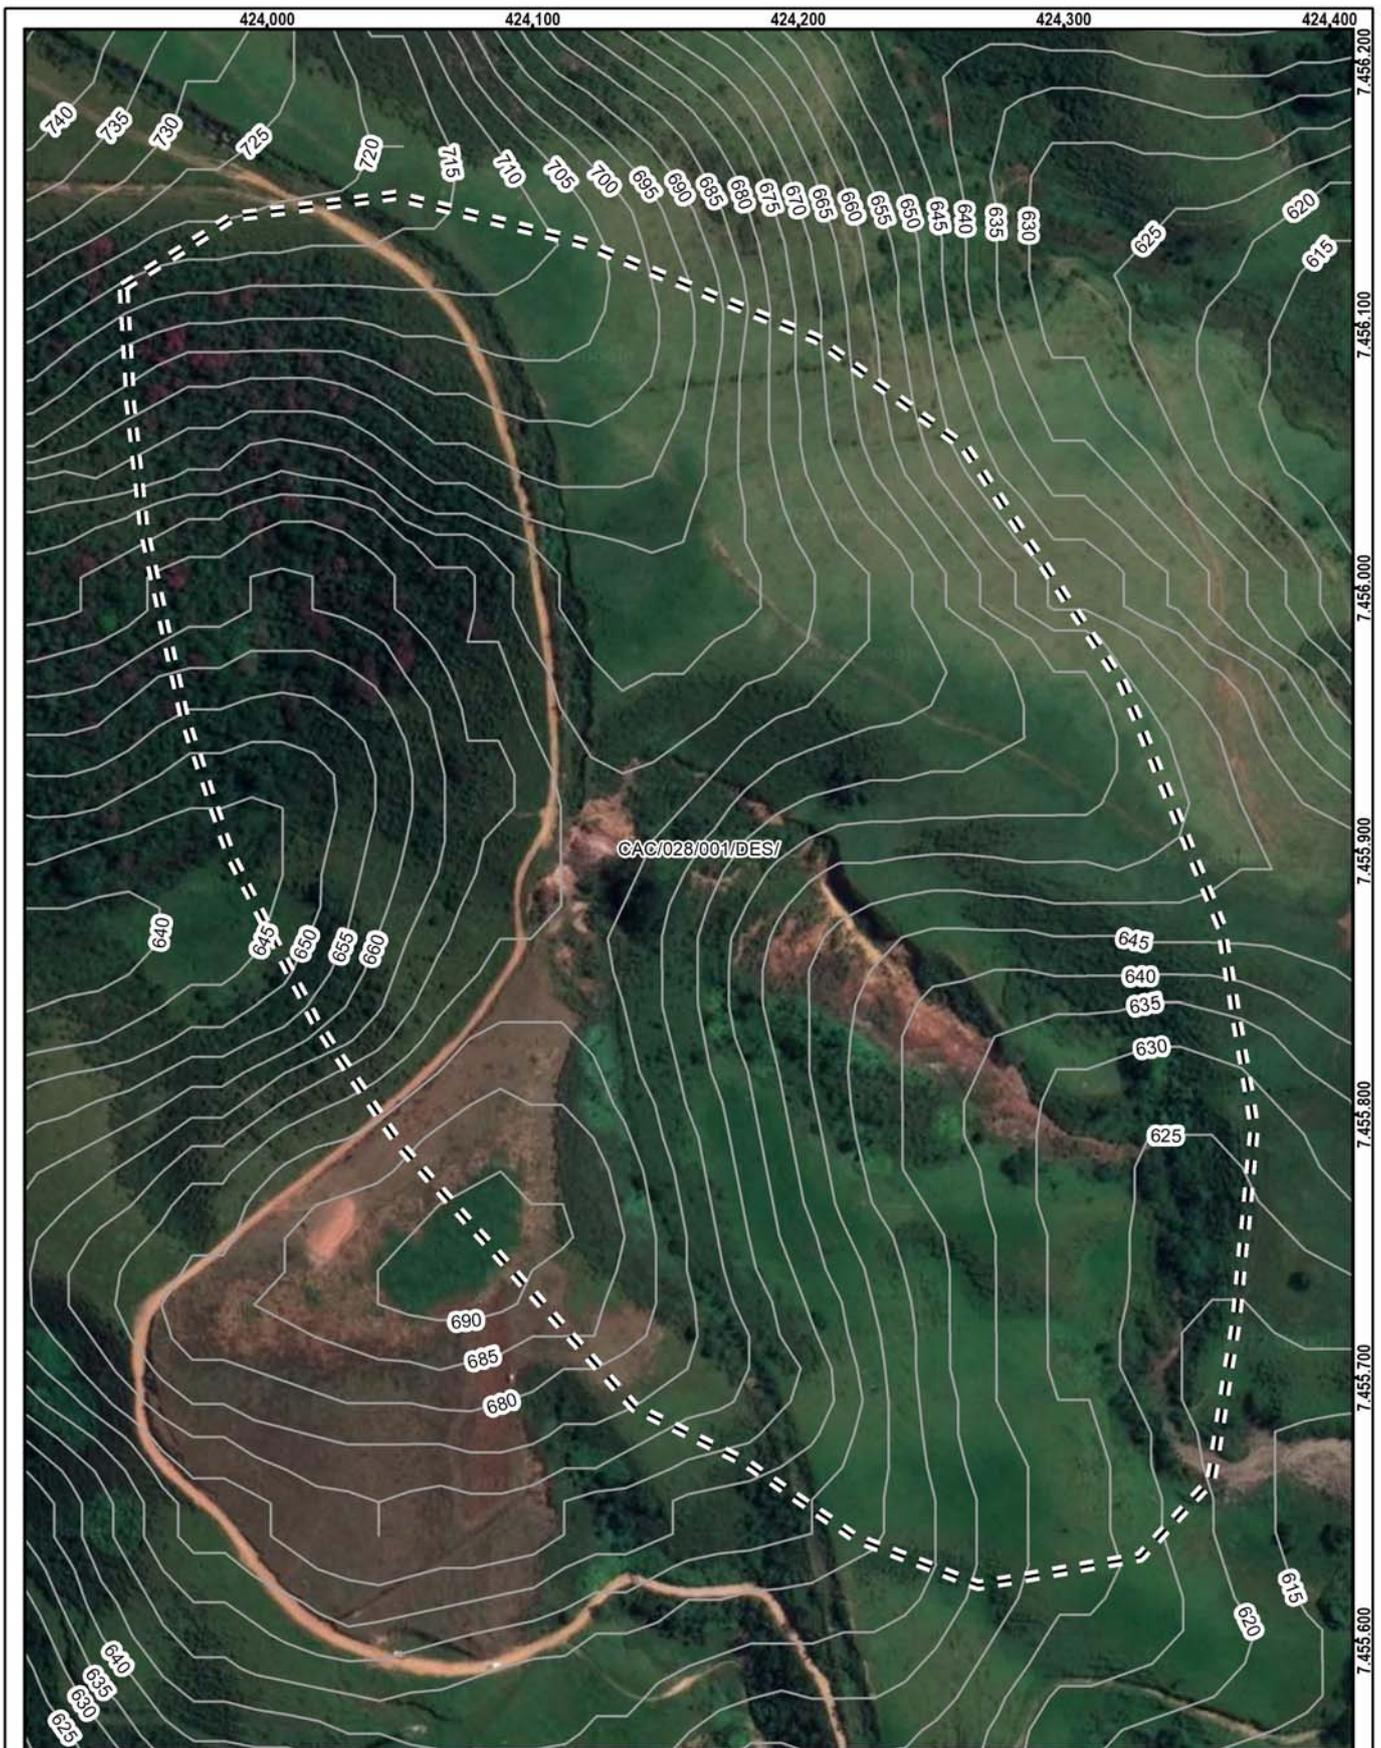
Área
CAC/028/001/DES

Observação: Processo de ravinamento avançado com estágio de evolução lento de dimensões de 100 metros de comprimento, largura de 30 metros e 40 metros de altura.

Solo areno siltoso, medianamente compactado com feições erosivas de alta frequência e cicatrizes de escorregamento pretérito de média frequência. Processo avança no sentido da estrada. Moradia distante 50 metros do ravinamento.

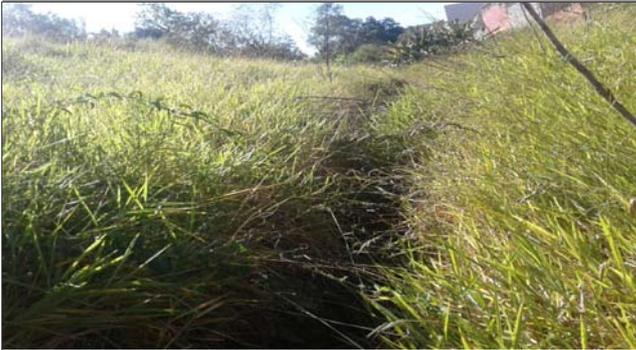
Foto: 1653658452944.jpg ID: 11
Visão geral do setor, Detalhe para processo de erosão, Detalhe para processo de ravinamento, Evidência de movimentação no terreno, Formação de processo erosivo, Moradia sujeita a processos de erosão
