IDENTIFICAÇÃO E LOCALIZAÇÃO

Município: Cachoeira Paulista **Nome da área:** CAP/001 **Setor de Risco:** CAP/001/001/INU/R1/V1
Endereço: Travessa 3 **Bairro:** Embauzinho
Condições de acesso: Livre para ambulância, ônibus e caminhões **Data:** 21/12/2021
Equipe: Mario Rubens, Mikhael **Latitude:** 7499493 **Longitude:** 499633 **Sirgas 2000/UTM 23S**
Município fronteira: Cachoeira Paulista 61.85%, Cruzeiro

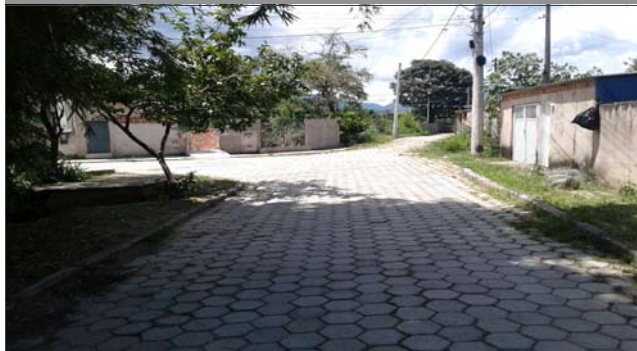
Foto: 1640100272199.jpg ID: 11
Visão geral da área

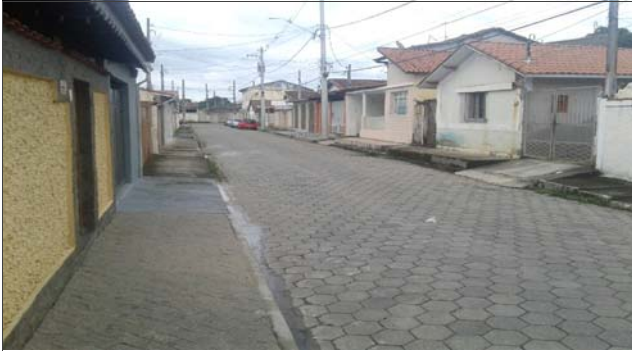
Foto: 1641383906925.jpg ID: 11
Visão geral da área

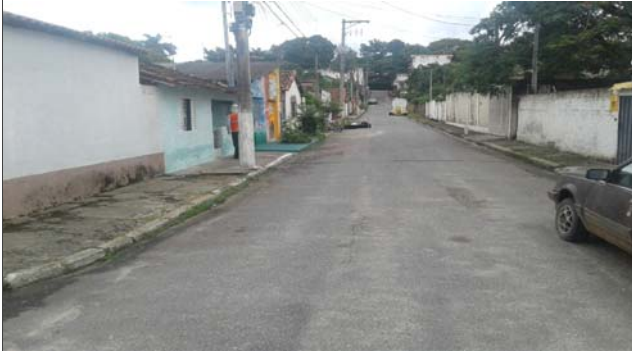
Foto: 1641384034476.jpg ID: 12
Limite da área atingida pelo processo

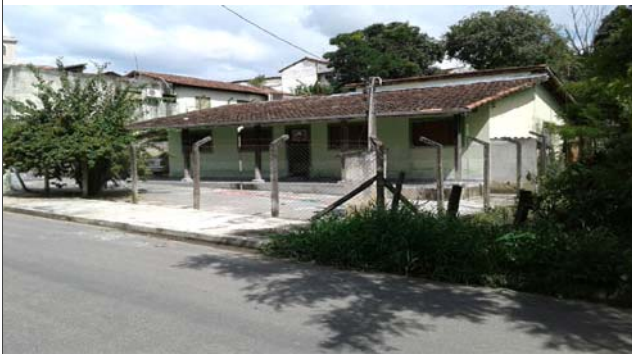
Foto: 1641227907230.jpg ID: 13
Imóveis afetados pelo processo

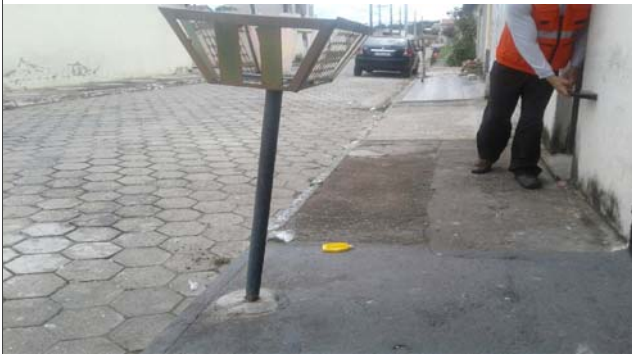
Foto: 1641312596311.jpg ID: 12
Detalhe para nível de atingimento

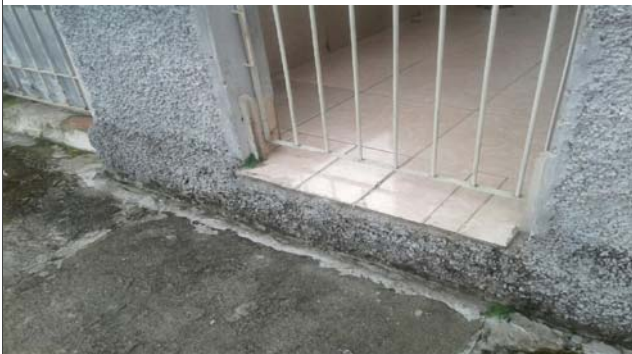
Foto: 1641316624551.jpg ID: 13
Detalhe para comporta

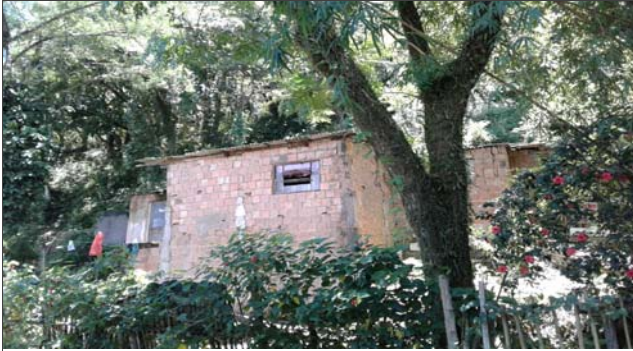
Foto: 1641218570174.jpg ID: 21

Visão geral do setor, Moradia sujeita a risco de escorregamento, Moradia sujeita a rolamento de blocos

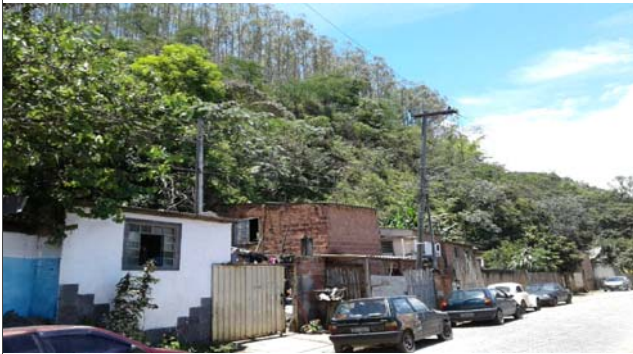
Foto: 1641219612345.jpg ID: 22

Visão geral do setor, Moradia sujeita a risco de escorregamento, Presença de árvore inclinada, Moradias sujeitas a risco de rolamento de blocos

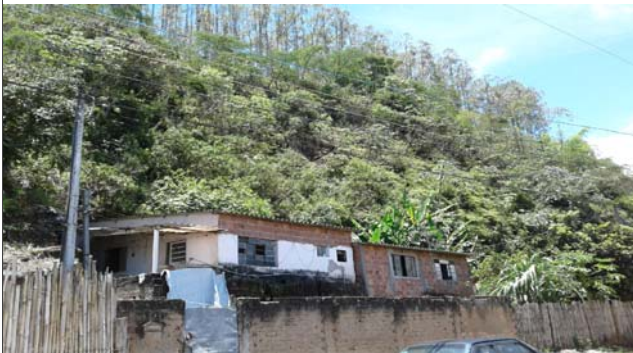
Foto: 1641219838066.jpg ID: 23

Visão geral do setor, Moradia sujeita a risco de escorregamento

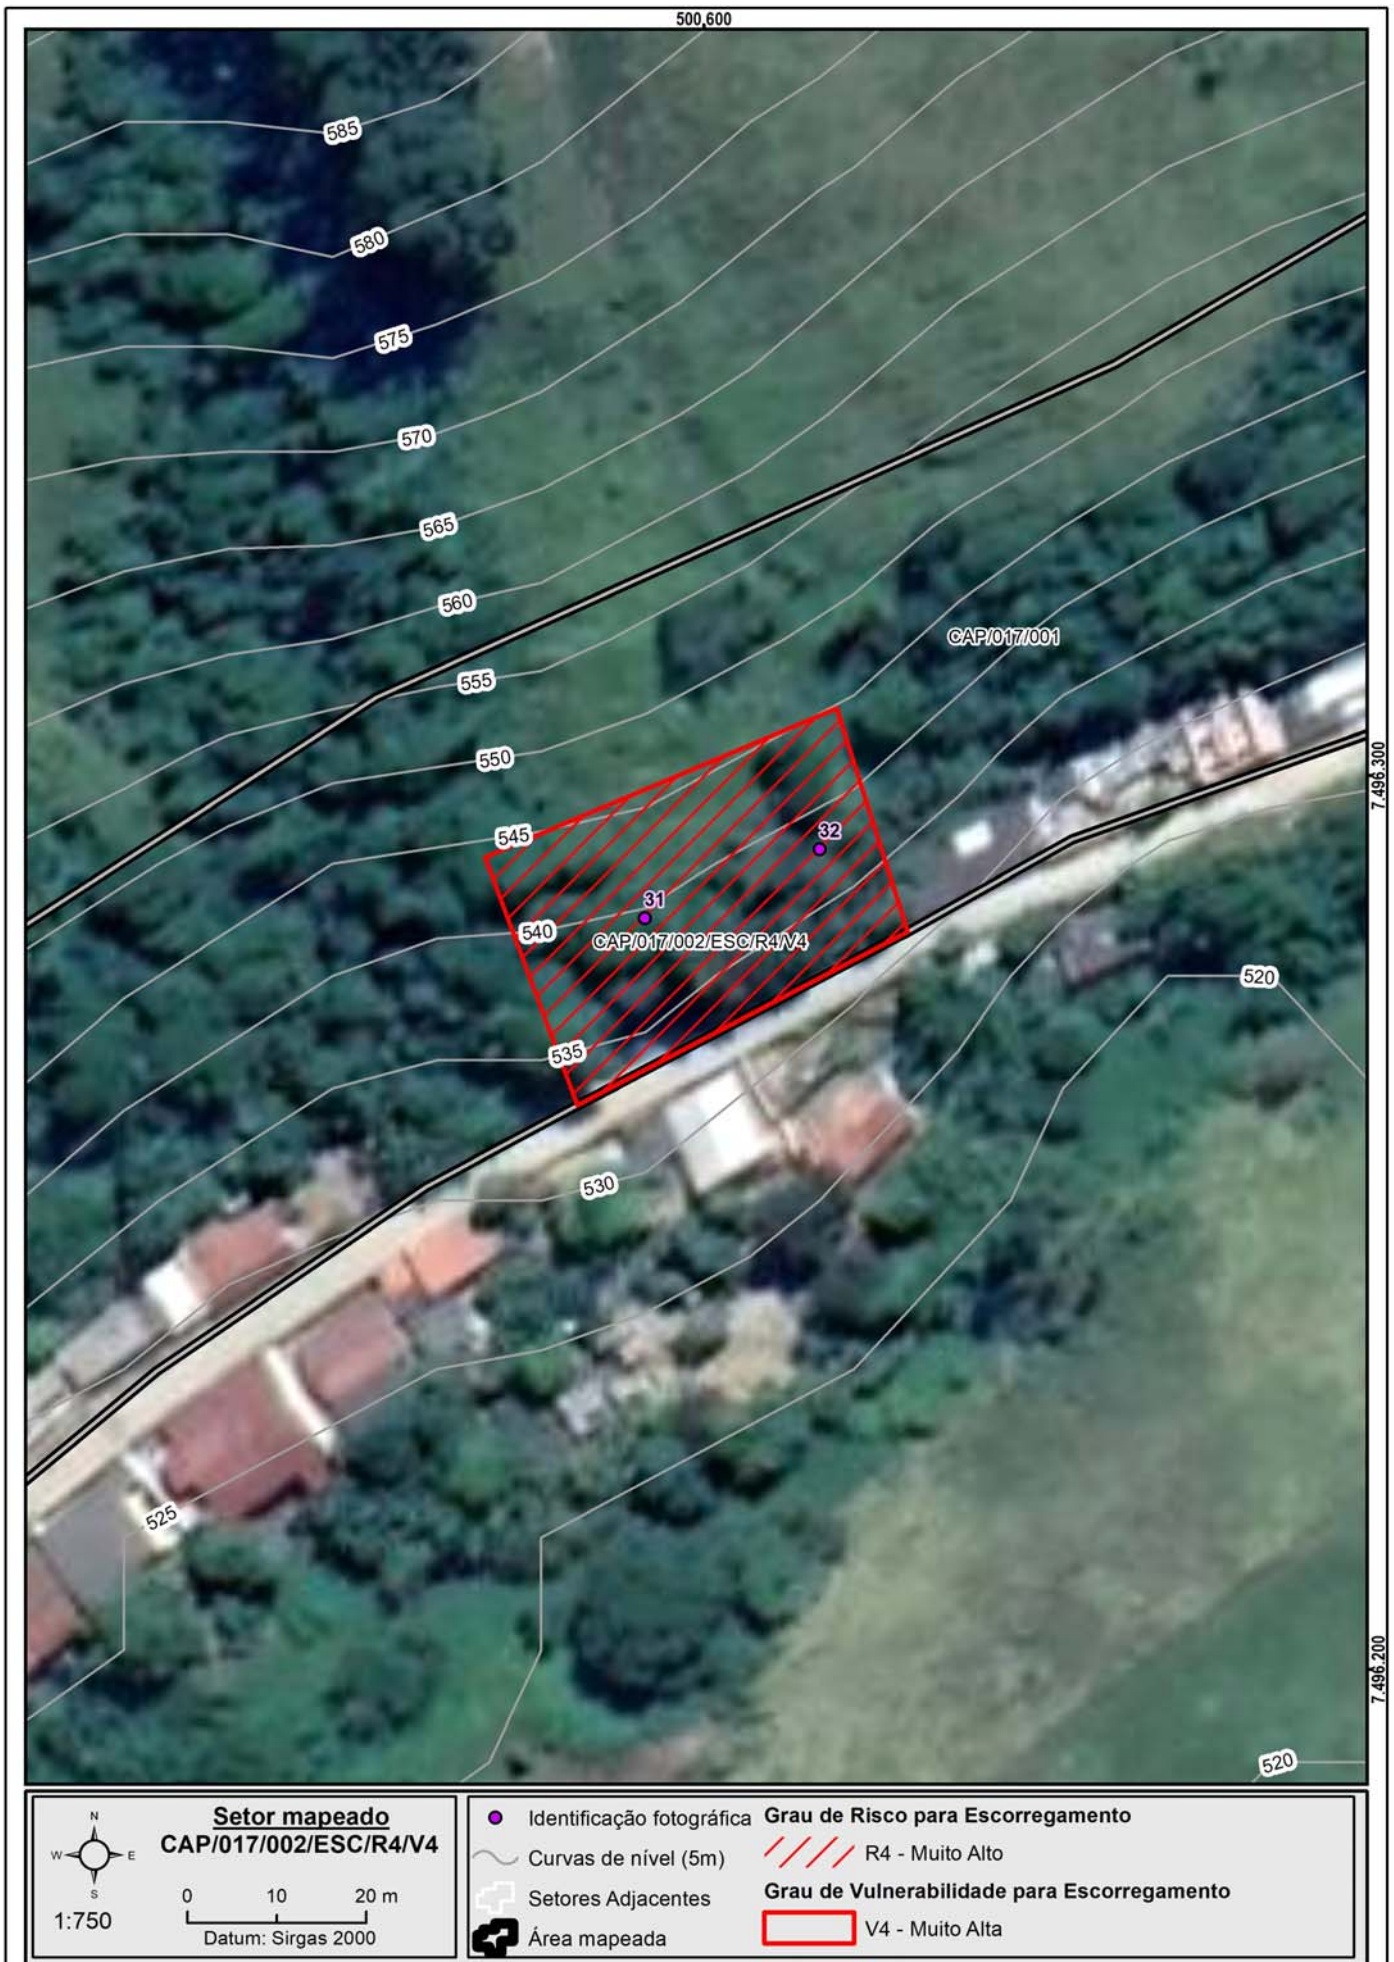
Setor mapeado
CAP/017/002/ESC/R4/V4

Grau de risco: R4 - Muito Alto Nº de moradias em risco: 1 Nº de moradores em risco: 3
 Perigo: P3 - Alto Vulnerabilidade: V4 - Muito Alta
Obs.:

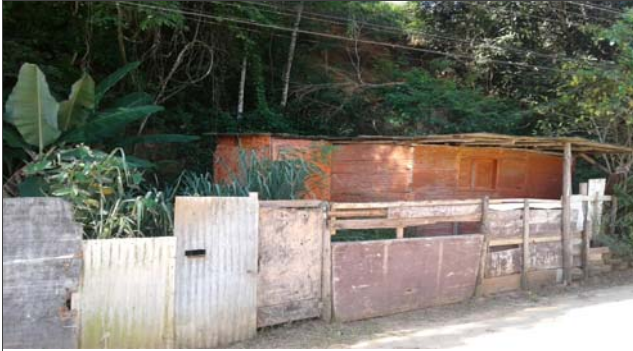
Foto: 1640110487362.jpg ID: 31

Visão geral do setor, Formação de processo erosivo, Moradia sujeita a risco de escorregamento, Presença de cicatriz de escorregamento pretérito, Talude de corte com solo exposto

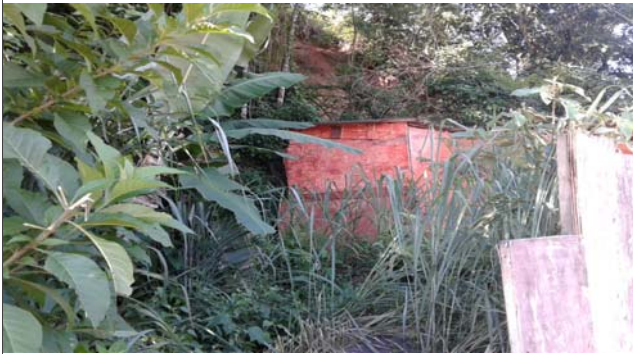
Foto: 1640110540834.jpg ID: 32

Formação de processo erosivo, Moradia sujeita a risco de escorregamento, Presença de cicatriz de escorregamento pretérito, Talude de corte com solo exposto

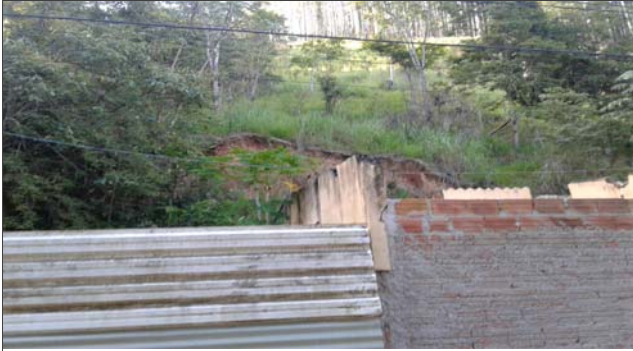
Foto: 1640112109646.jpg ID: 41

Moradia sujeita a risco de escorregamento, Presença de cicatriz de escorregamento pretérito, Talude de corte com solo exposto

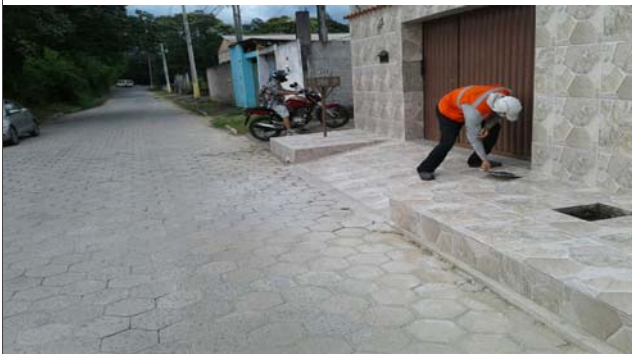
Foto: 1641235584009.jpg ID: 23
Detalhe para nível de atingimento

- Controle da drenagem superficial e erosão do solo (melhoria na infiltração, disciplinamento das águas, estabilização de taludes)
- Intervenções no canal para redução da vazão (recomposição do canal ou modificações na forma e trajeto; exige estudos hidrológicos e projetos específicos)

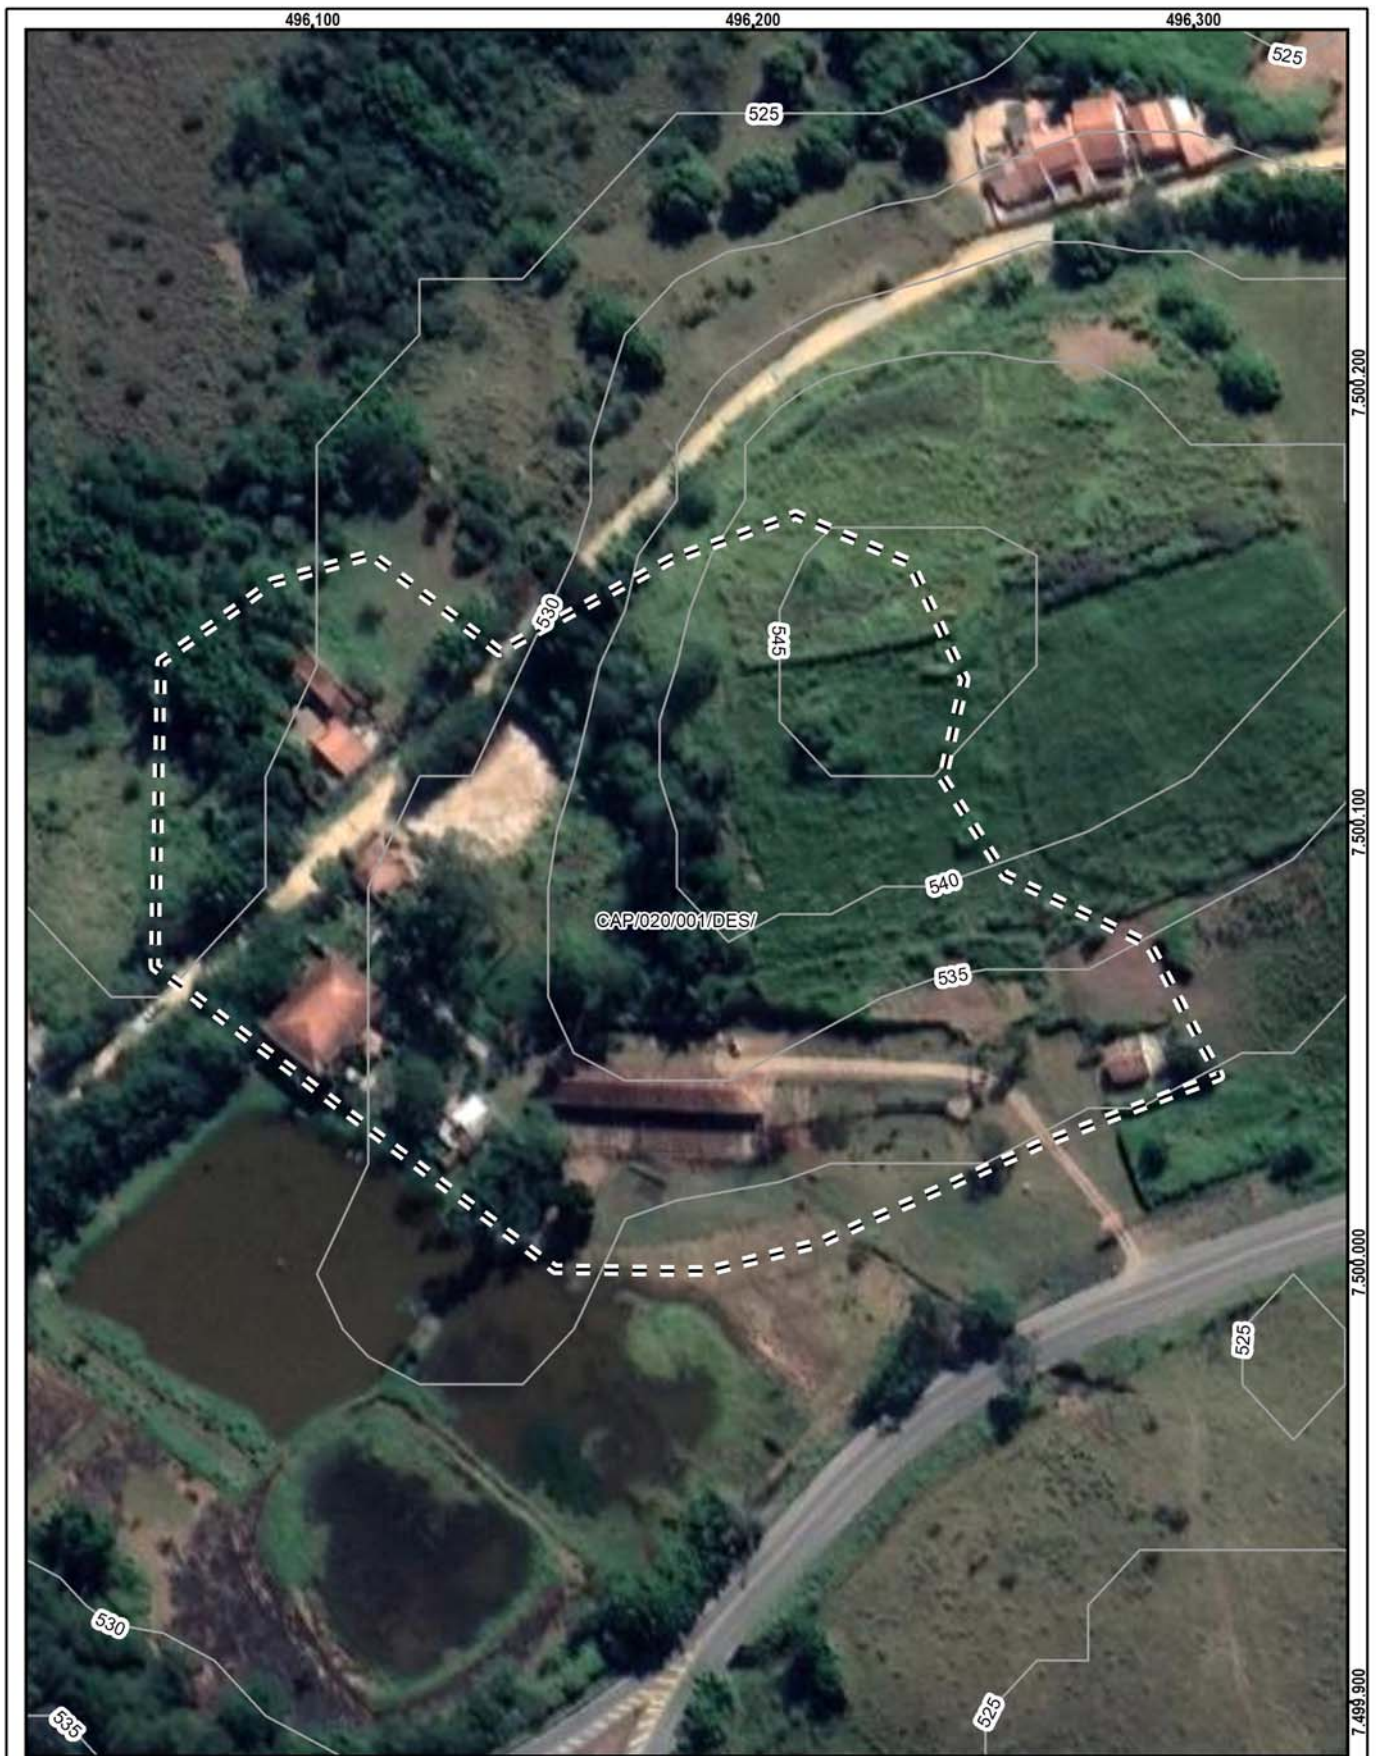
Área
CAP/020/001/DES

Observação: O processo de inundação não atinge moradias.

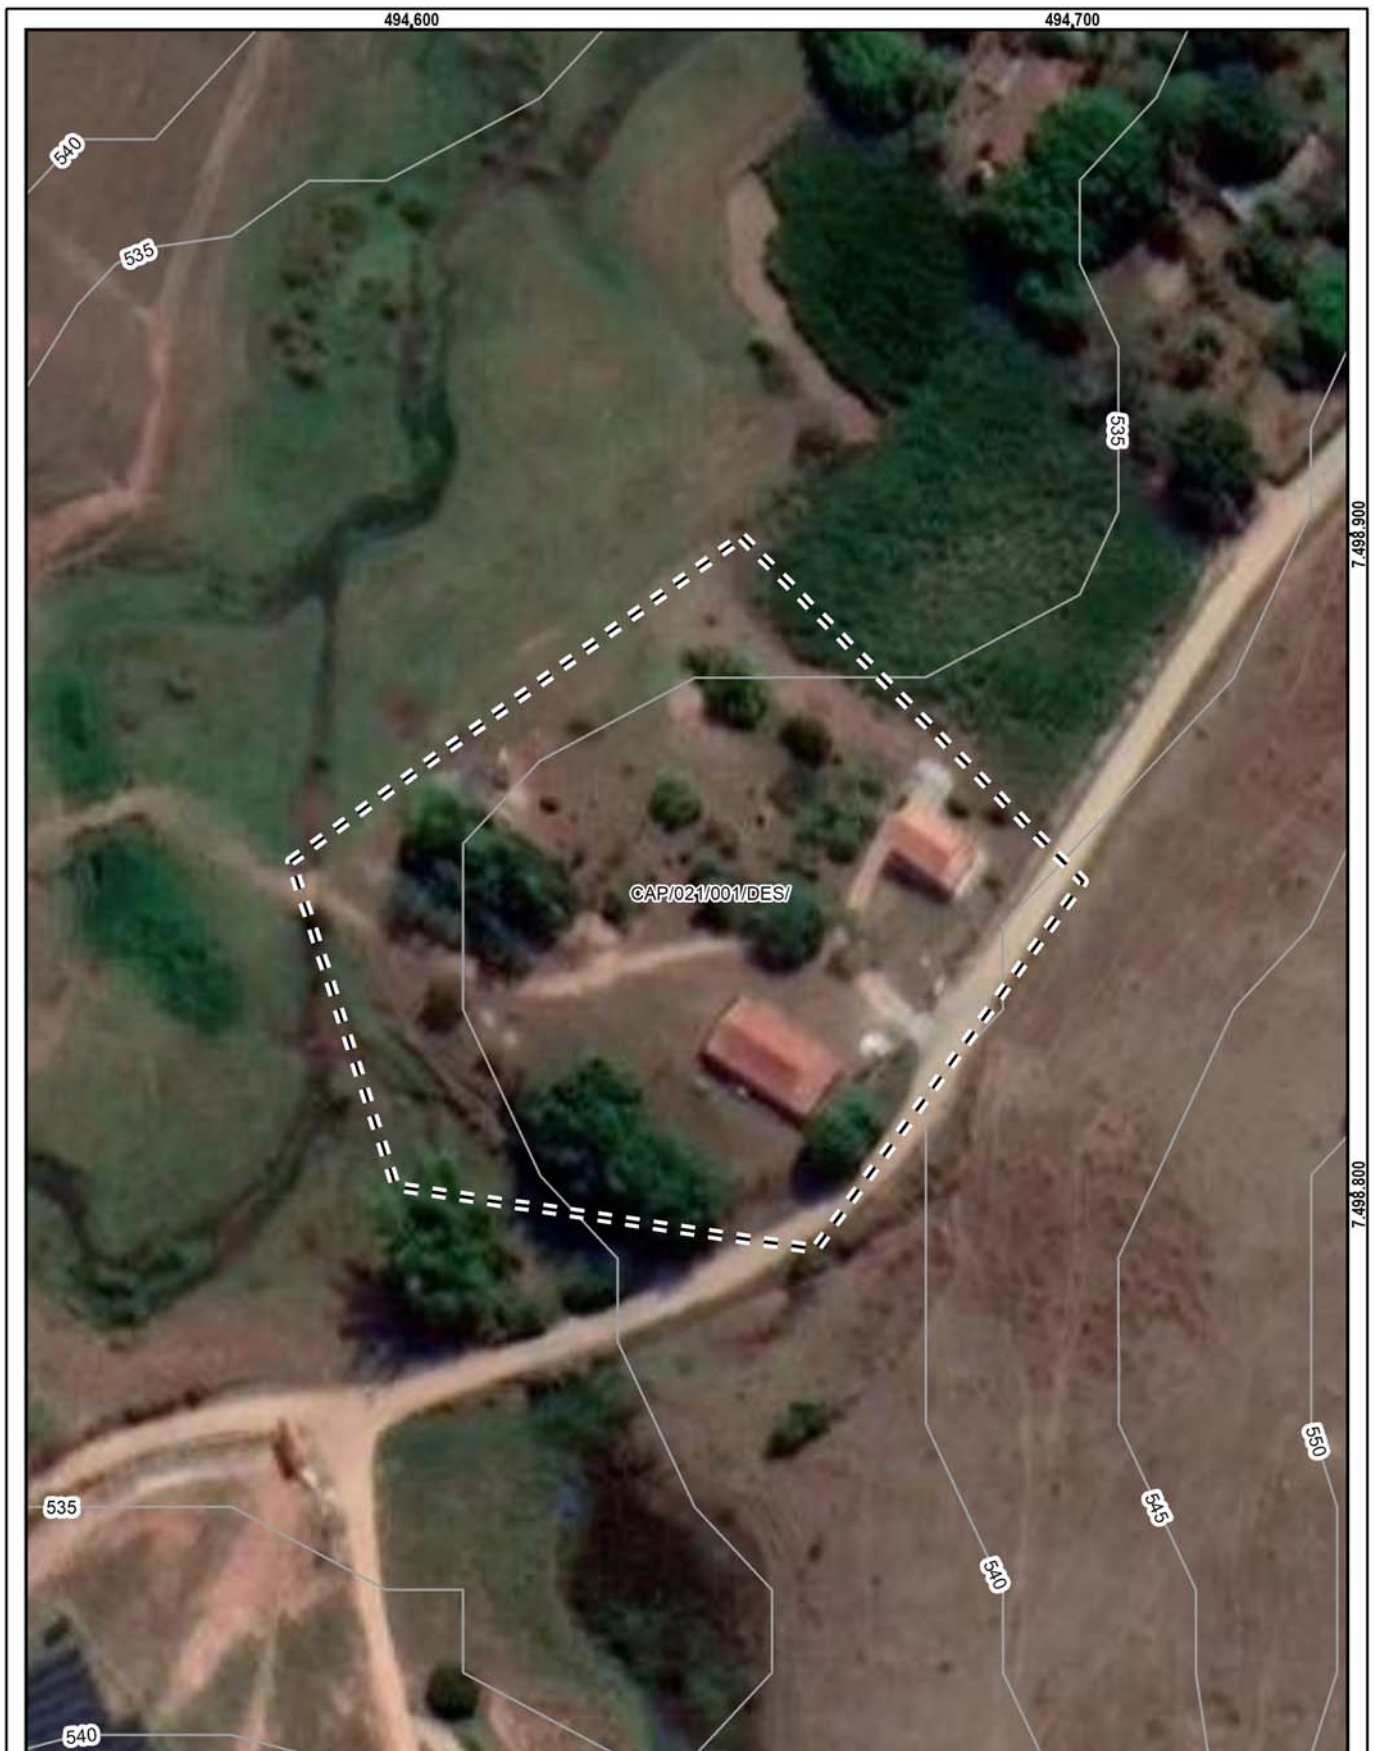
Área
CAP/021/001/DES

Observação: Processo de inundação afeta a ponte, acesso às moradias. Processo não afeta moradias.

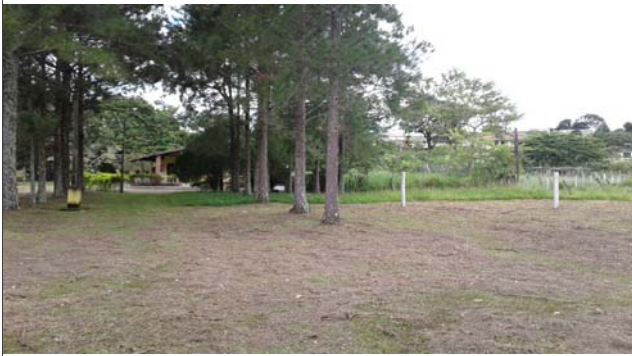
Foto: 1641228997822.jpg ID: 14

Imóveis afetados pelo processo

- Controle da drenagem superficial e erosão do solo (melhoria na infiltração, disciplinamento das águas, estabilização de taludes)
- Intervenções no canal para redução da vazão (recomposição do canal ou modificações na forma e trajeto; exige estudos hidrológicos e projetos específicos)
