IDENTIFICAÇÃO E LOCALIZAÇÃO

Município: Cruzeiro **Nome da área:** CRU/001 **Setor de Risco:** CRU/001/001/INU/R2/V1
Endereço: Avenida Luís Bettencourt **Bairro:** Itagaçaba
Condições de acesso: Livre para ambulância, ônibus e caminhões **Data:** 15/12/2021
Equipe: Mario Rubens, Mikhael **Latitude:** 7502935 **Longitude:** 504669 **Sirgas 2000/UTM 23S**
Município fronteira: Cruzeiro 100%

Setor mapeado
CRU/001/001/INU/R2/V1

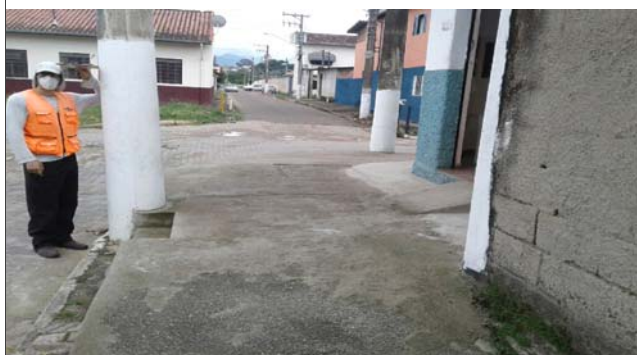
Foto: 1639567823727.jpg ID: 13
Detalhe para nível de atingimento

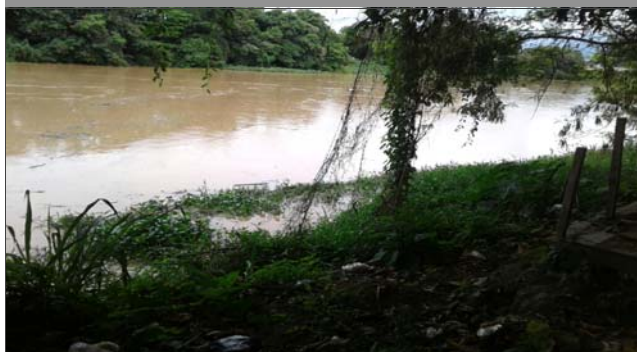
Foto: 1639570482435.jpg ID: 21

Visão geral da drenagem, Detalhe do canal

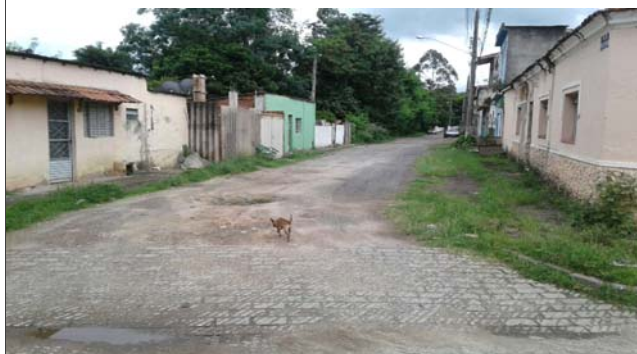
Foto: 1639570532777.jpg ID: 22

Visão geral da área, Imóveis afetados pelo processo

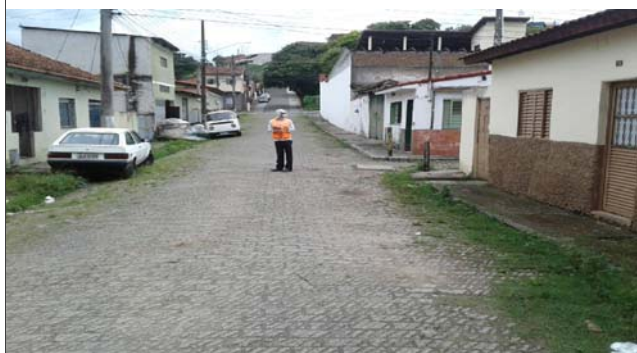
Foto: 1639570619001.jpg ID: 23

Visão geral da área, Imóveis afetados pelo processo

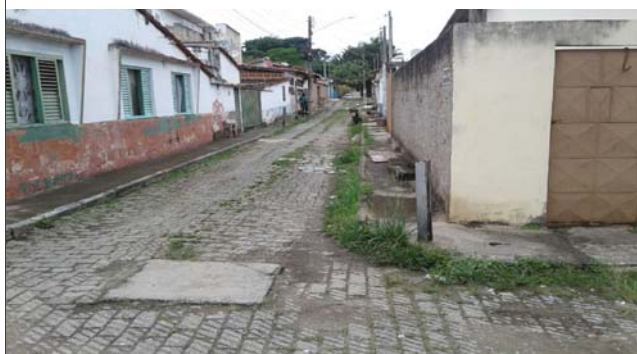
Foto: 1639570711841.jpg ID: 24

Visão geral da área, Limite da área atingida pelo processo, Imóveis afetados pelo processo

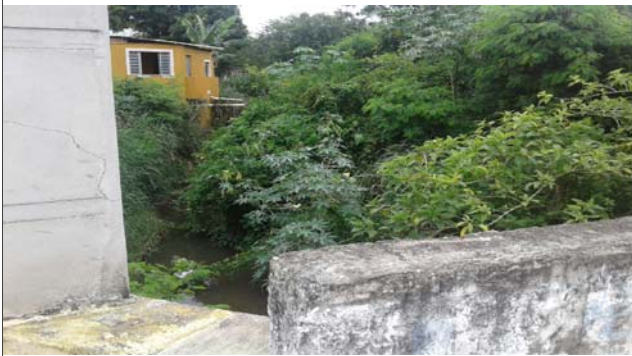
Foto: 1639481418471.jpg ID: 13
Limite da área atingida pelo processo, Imóveis afetados pelo processo

- Controle da drenagem superficial e erosão do solo (melhoria na infiltração, disciplinamento das águas, estabilização de taludes)
- Intervenções no canal para redução da vazão (recomposição do canal ou modificações na forma e trajeto; exige estudos hidrológicos e projetos específicos)

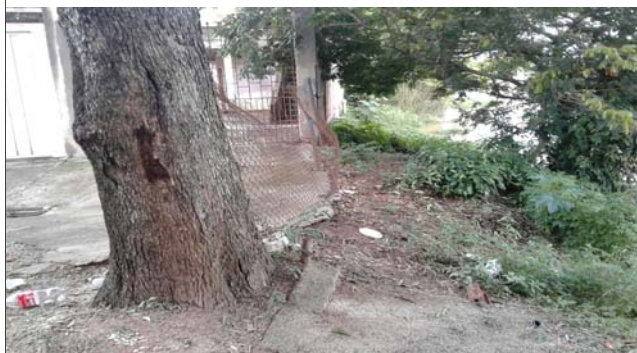
Foto: 1639072105985.jpg ID: 13
Visão geral da área

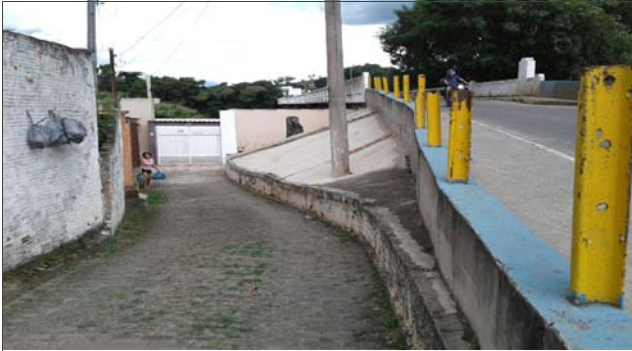
Foto: 1639678416709.jpg ID: 41
Visão geral da área

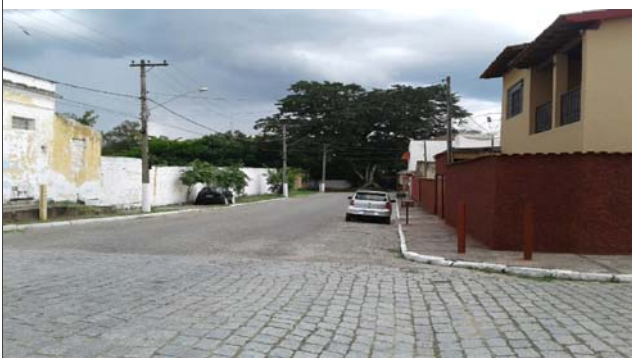
Foto: 1639680108849.jpg ID: 43
Visão geral da área, Limite da área atingida pelo processo, Imóveis afetados pelo processo

- Controle da drenagem superficial e erosão do solo (melhoria na infiltração, disciplinamento das águas, estabilização de taludes)
- Intervenções no canal para redução da vazão (recomposição do canal ou modificações na forma e trajeto; exige estudos hidrológicos e projetos específicos)

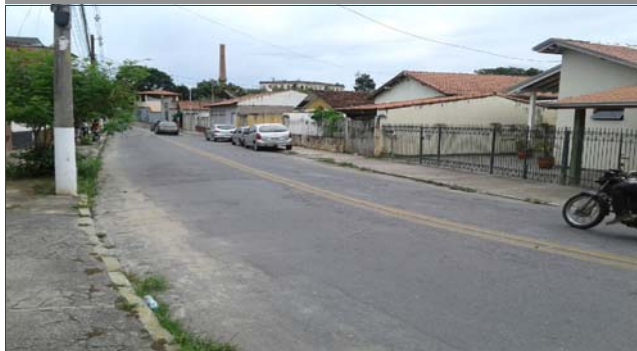
Foto: 1639590898159.jpg ID: 61

Visão geral da área, Imóveis afetados pelo processo

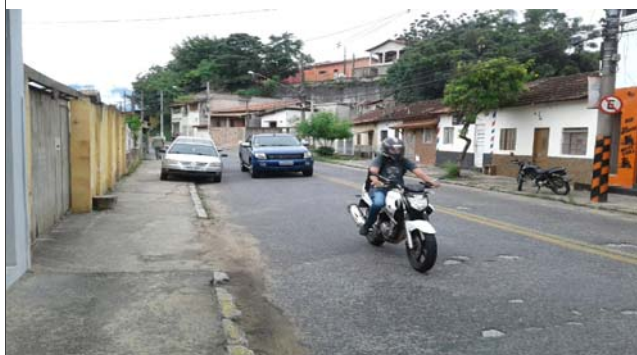
Foto: 1639591010967.jpg ID: 63

Visão geral da área, Imóveis afetados pelo processo

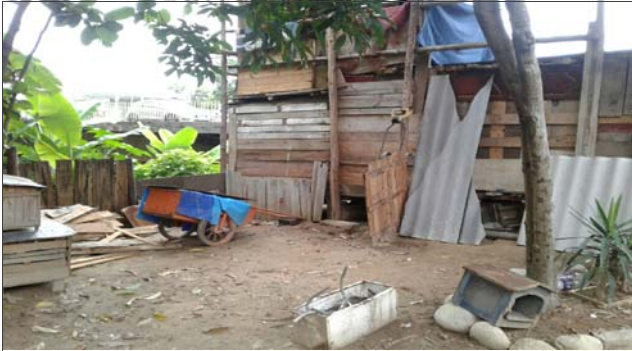
Foto: 1639591443764.jpg ID: 71

Imóveis afetados pelo processo, Imóvel de madeira

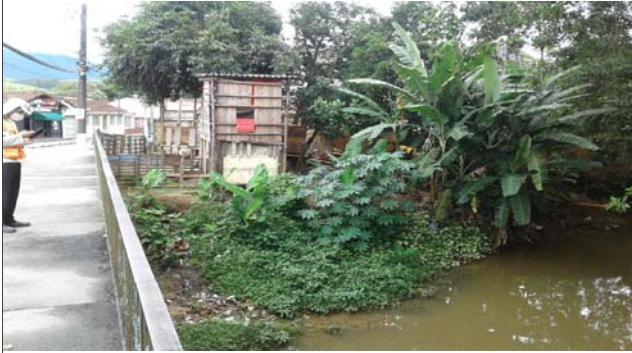
Foto: 1639591530611.jpg ID: 72

Visão geral da área, Visão geral da drenagem, Imóveis afetados pelo processo, Detalhe do canal, detalhe para intervenções no canal,

- Controle da drenagem superficial e erosão do solo (melhoria na infiltração, disciplinamento das águas, estabilização de taludes)
- Intervenções no canal para redução da vazão (recomposição do canal ou modificações na forma e trajeto; exige estudos hidrológicos e projetos específicos)

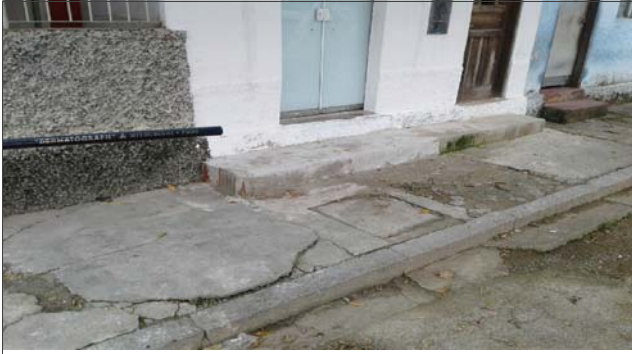
Foto: 1639592734729.jpg ID: 81
Detalhe para nível de atingimento

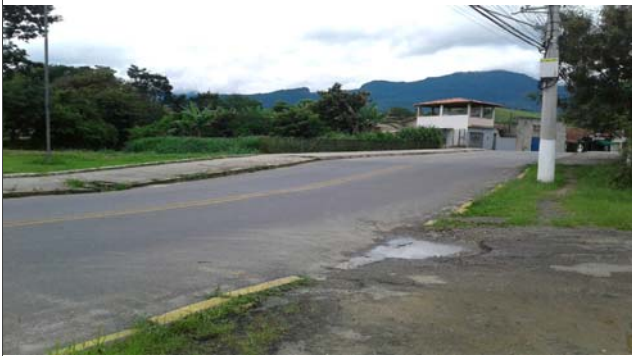
Foto: 1639592804960.jpg ID: 83
Visão geral da área

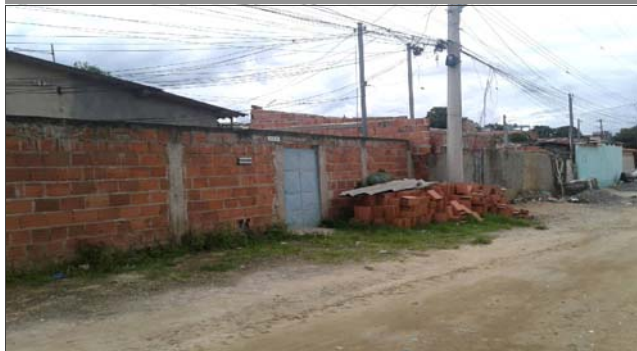
Foto: 1639503545313.jpg ID: 51

Visão geral da área, Imóveis afetados pelo processo

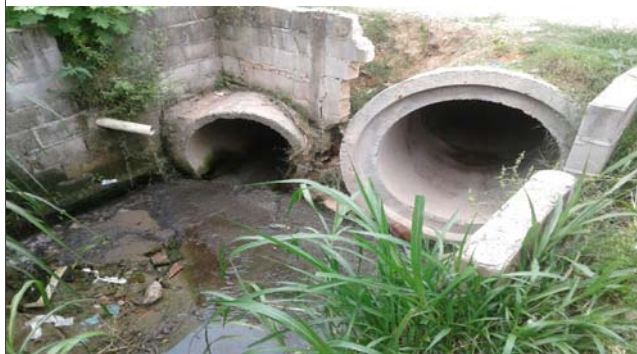
Foto: 1639503894642.jpg ID: 52

Visão geral da drenagem, detalhe para intervenções no canal,

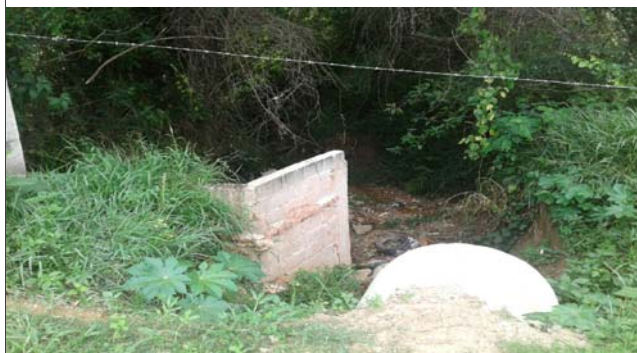
Foto: 1639503973880.jpg ID: 53

Visão geral da drenagem,

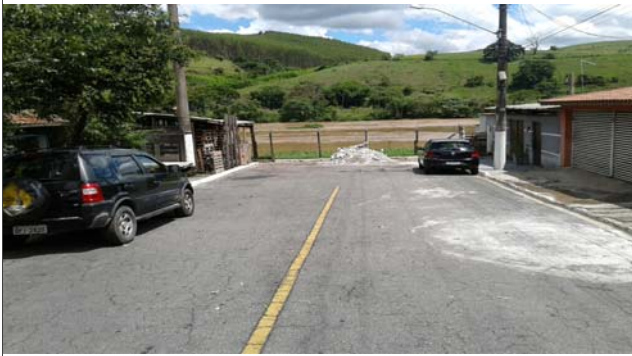
Foto: 1639063986299.jpg ID: 12
Visão geral da área

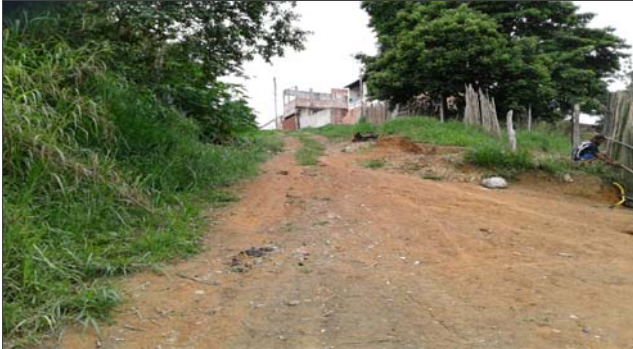
Foto: 1639659577873.jpg ID: 41

Visão geral do setor, Moradia sujeita a risco de escorregamento, Talude natural

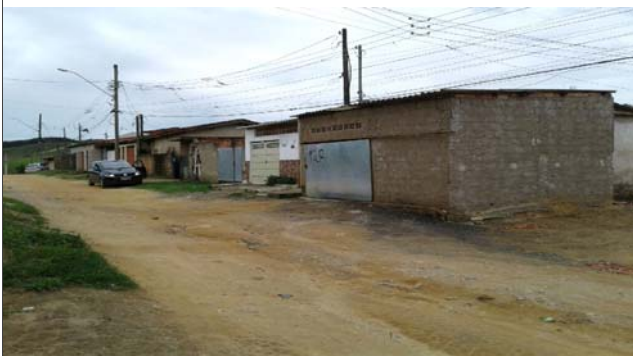
Foto: 1639659706264.jpg ID: 42

Moradia sujeita a risco de escorregamento

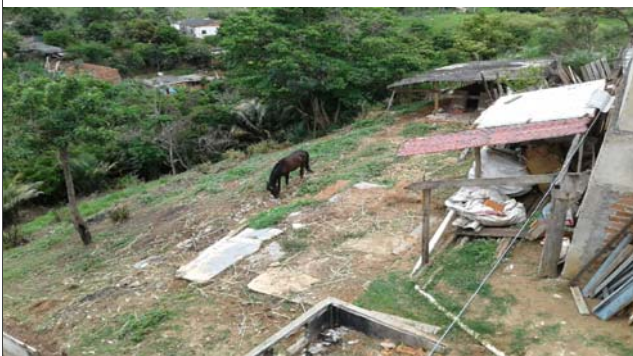
Foto: 1639659836361.jpg ID: 43

Talude natural

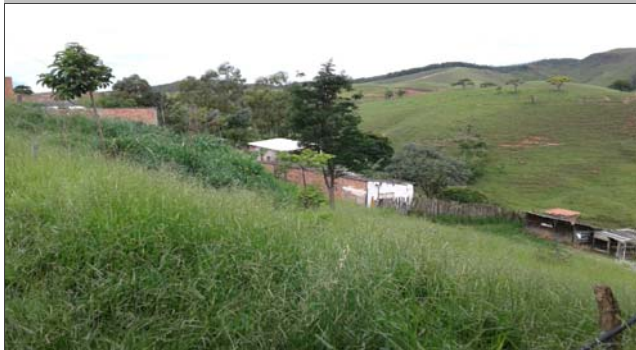
Foto: 1639667687121.jpg ID: 51
Visão geral do setor

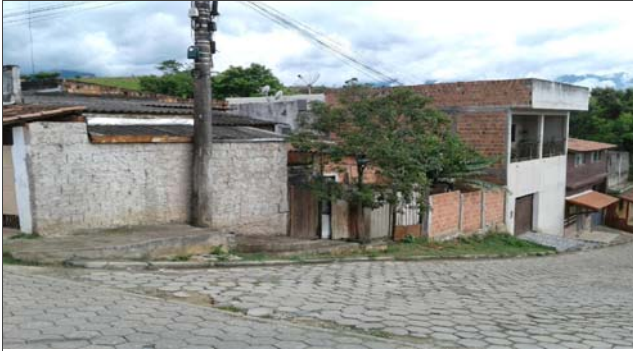
Foto: 1639651877013.jpg ID: 11

Visão geral do setor, Moradia sujeita a risco de escorregamento

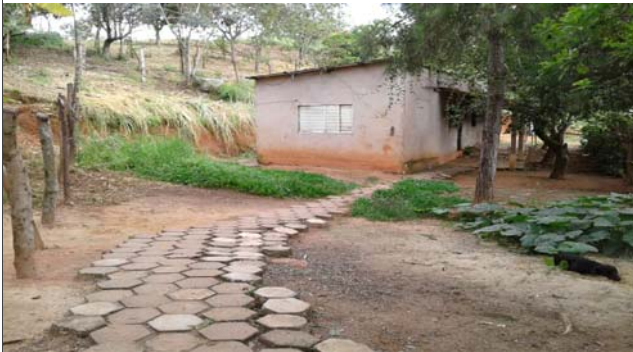
Foto: 1639652398101.jpg ID: 12

Talude de corte com solo exposto

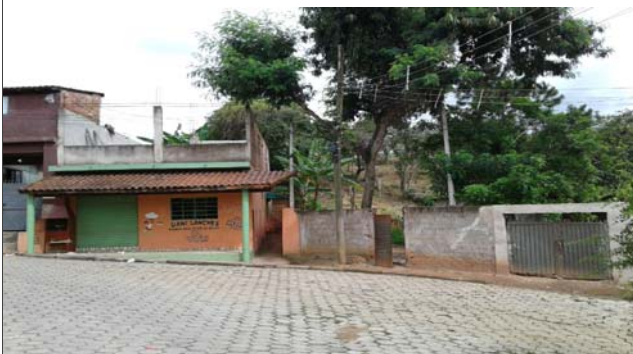
Foto: 1639652469303.jpg ID: 13

Moradia sujeita a risco de escorregamento, Talude natural

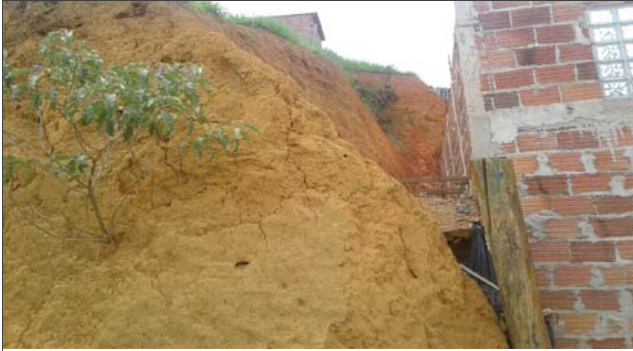
Foto: 1639400091470.jpg

Formação de processo erosivo, Moradia sujeita a risco de escorregamento, Talude de corte com solo exposto

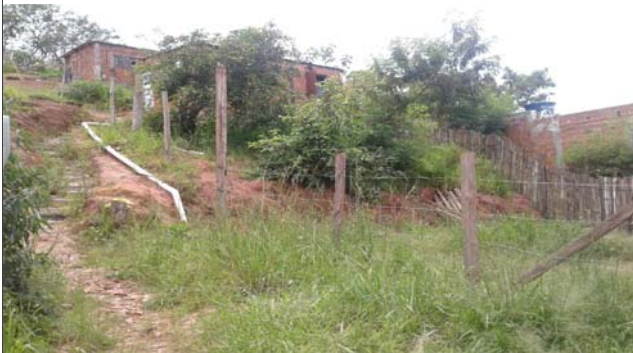
Foto: 1639400649485.jpg

Visão geral do setor, Moradia sujeita a risco de escorregamento, Talude de corte com solo exposto

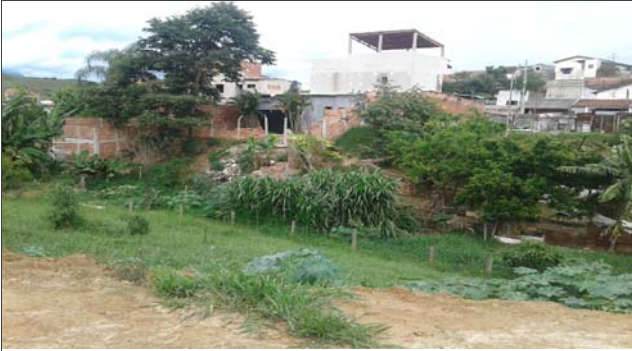
Foto: 1639421083724.jpg ID: 51

Visão geral do setor, Moradia sujeita a risco de escorregamento, Talude de aterro

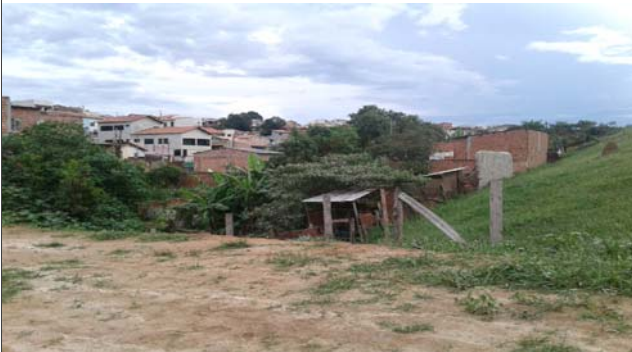
Foto: 1639421164777.jpg ID: 52

Visão geral do setor, Moradia sujeita a risco de escorregamento, Talude de corte com solo exposto

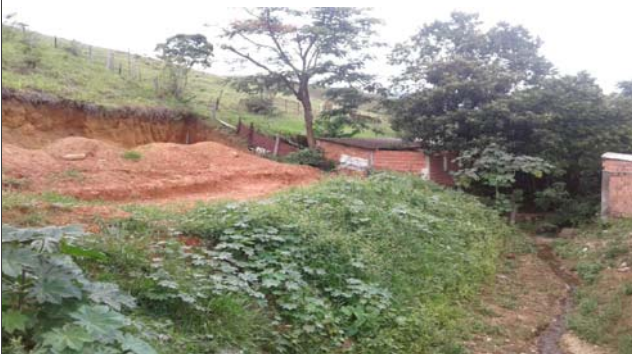
Foto: 1639421356400.jpg ID: 53

Moradia sujeita a risco de escorregamento, Talude de corte com solo exposto

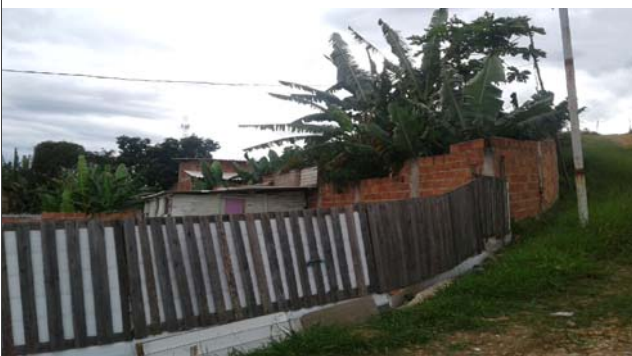
Foto: 1639421371641.jpg ID: 54

Moradia sujeita a risco de escorregamento

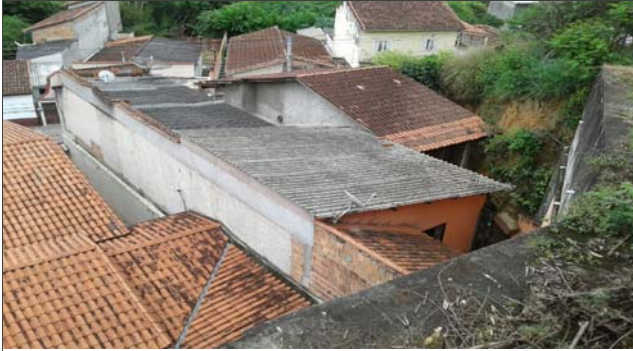
Foto: 1639594536950.jpg ID: 91

Detalhe para sistema de drenagem superficial, Detalhe para intervenção estrutural realizada para mitigação do risco

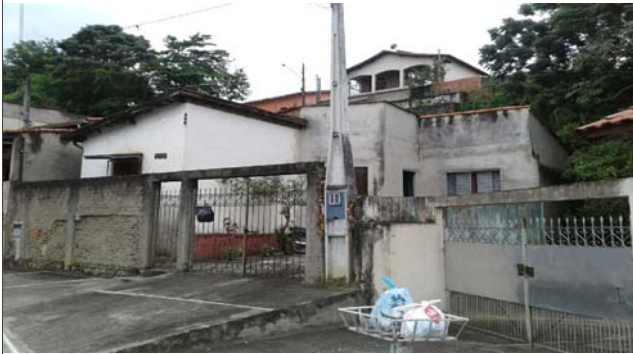
Foto: 1639594638129.jpg ID: 92

Visão geral do setor, Moradia sujeita a risco de escorregamento

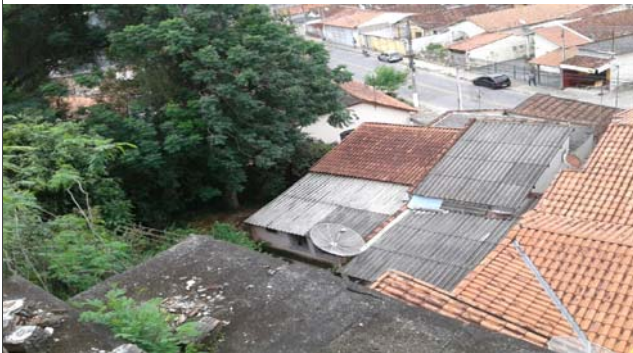
Foto: 1639594704411.jpg ID: 93

Moradia sujeita a risco de escorregamento, Talude de corte com solo exposto

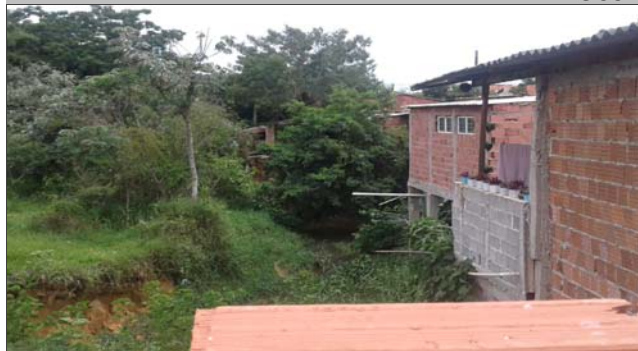
Foto: 1639408956902.jpg ID: 21

Detalhe para processo de solapamento no talude, Moradia sujeita a risco de solapamento

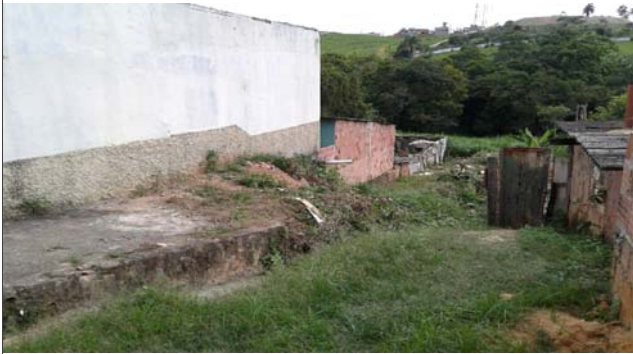
Foto: 1639672392098.jpg ID: 82

Visão geral do setor, Talude natural

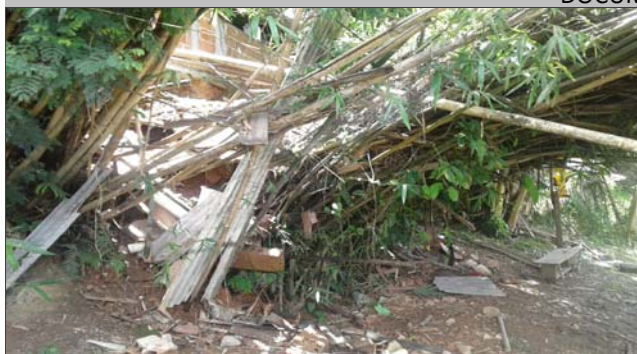
Foto: 1639143223154.jpg ID: 21

Detalhe para processo de solapamento no talude, Presença de cicatriz de escorregamento pretérito, Formação de processo erosivo

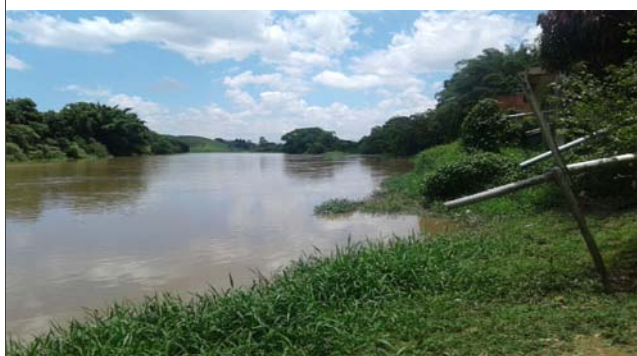
Foto: 1639143315452.jpg ID: 22

Visão geral da drenagem, Lançamento de águas/esgoto na superfície

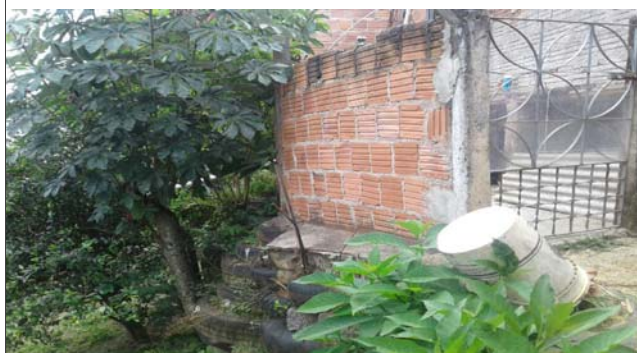
Foto: 1639143464178.jpg ID: 23

Evidência de movimentação em estruturas

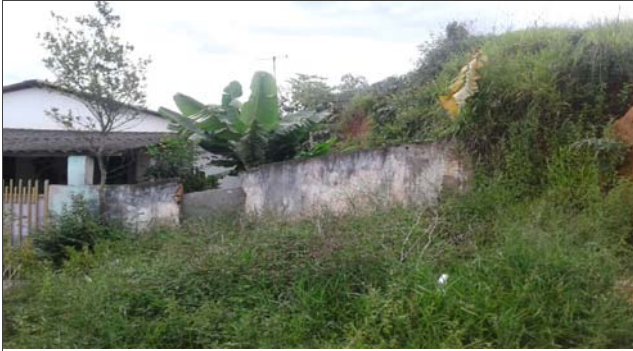
Foto: 1639418152019.jpg ID: 41

Visão geral do setor, Moradia sujeita a risco de escorregamento, Presença de cicatriz de escorregamento pretérito, Talude de corte com solo exposto

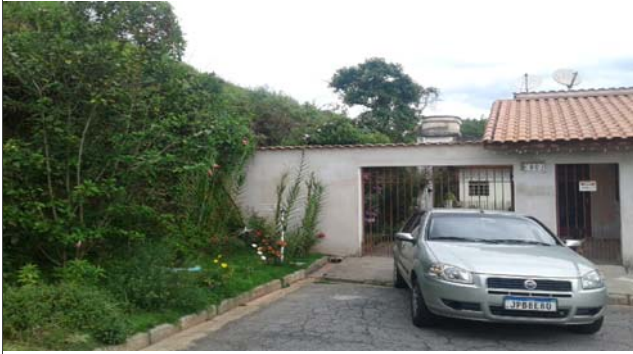
Foto: 1639418298191.jpg ID: 42

Visão geral do setor, Moradia sujeita a risco de escorregamento, Presença de cicatriz de escorregamento pretérito, Talude de corte com solo exposto
