IDENTIFICAÇÃO E LOCALIZAÇÃO

Município: Guararema **Nome da área:** GUA/001 **Setor de Risco:** GUA/001/001/ESC/R3/V2
Equipe: Cleilson Lopes, Vital Assano **Latitude:** 7421008 **Longitude:** 387016 **Sirgas 2000/ UTM 23S Data:** 12/08/2022
Endereço: Rua Benedito Pedro de Oliveira, Paratei **Condições da via/Tipo de pavimentação:** Pavimentada
Condições de acesso: Livre para ambulância, ônibus e caminhões/ Asfalto **Município Fronteira:** Guararema 100%

Setor mapeado
GUA/001/001/ESC/R3/V2

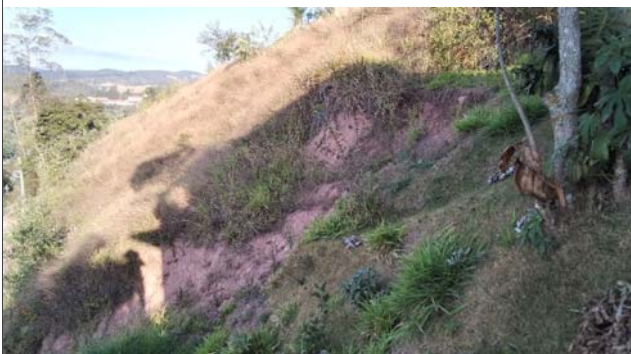
Foto: 1659557363319.jpg ID: 46
Presença de cicatriz de escorregamento pretérito

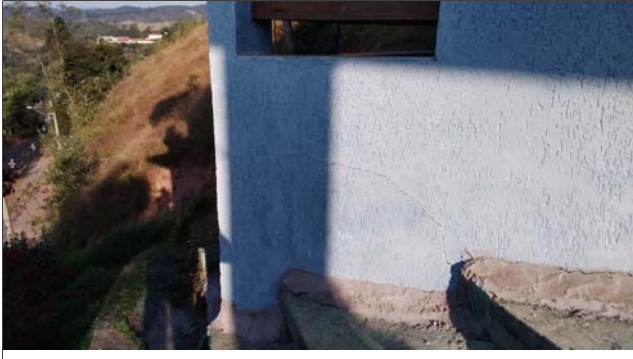
ID: 47

Evidência de movimentação em estruturas, Trinca na parede

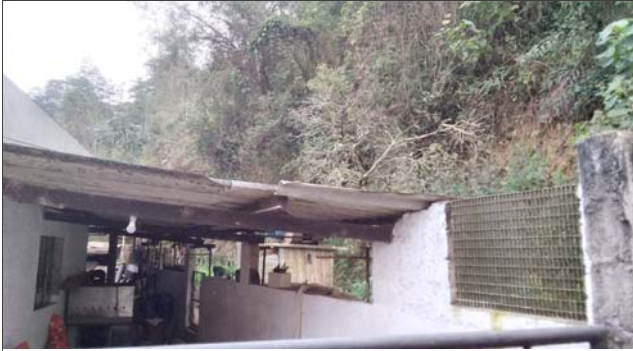
Foto: 1659620981560.jpg ID: 53

Moradia sujeita a risco de escorregamento, Talude de corte com solo exposto

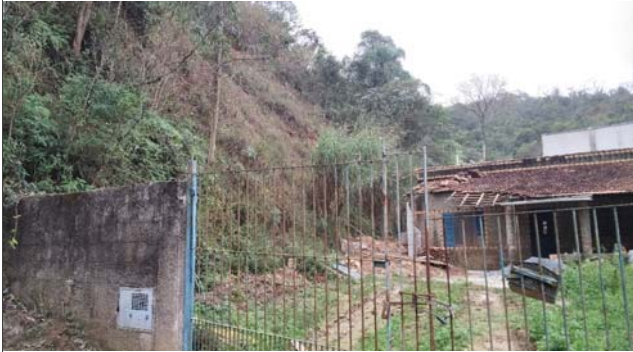
Foto: 1659621029334.jpg ID: 54

Depósito de escorregamento pretérito, Moradia sujeita a risco de escorregamento, Presença de cicatriz de escorregamento pretérito

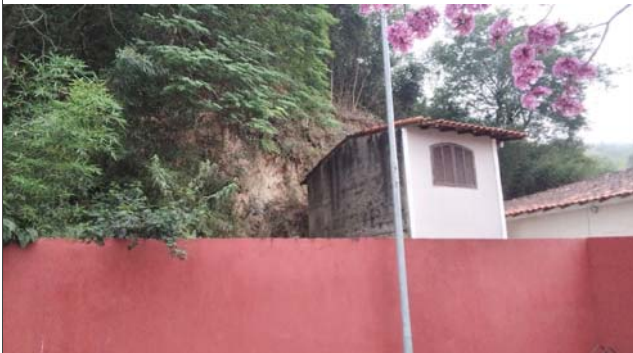
Foto: 1659621090213.jpg ID: 55

Moradia sujeita a risco de escorregamento, Talude de corte com solo exposto

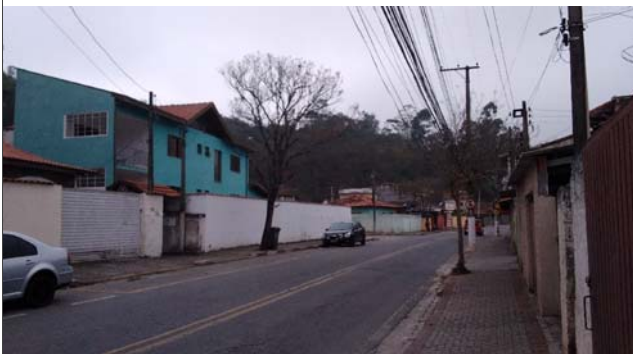
Foto: 1659620745965.jpg ID: 65
Visão geral do setor

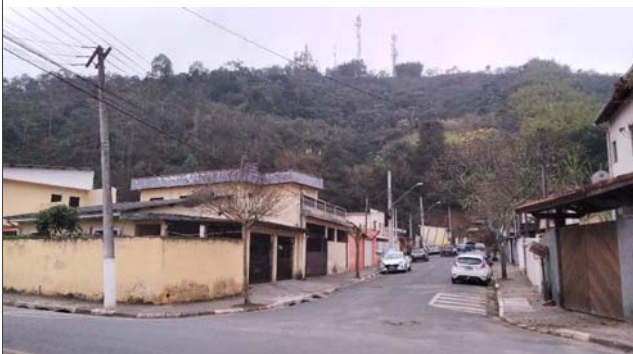
Foto: 1659620860910.jpg ID: 66
Visão geral do setor

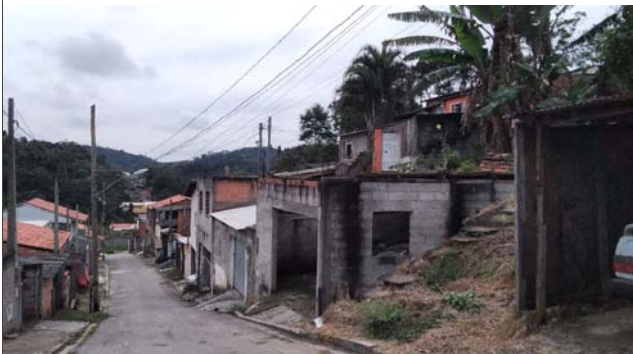
Foto: 1660059150217.jpg ID: 23
Visão geral do setor

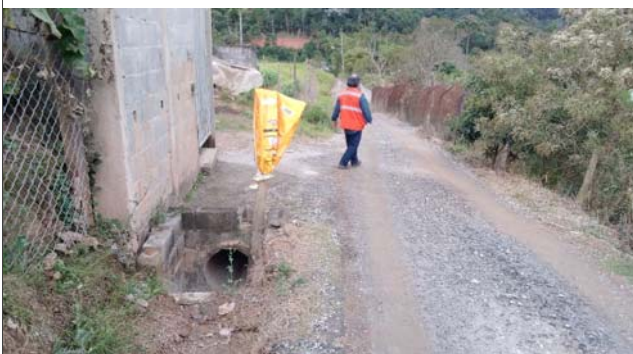
Foto: 1660073860189.jpg ID: 14
Detalhe para sistema de drenagem superficial

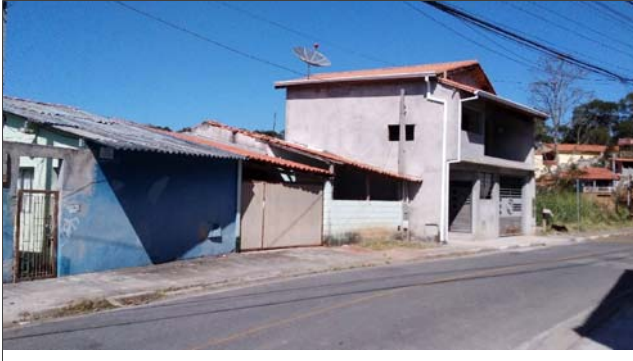
Foto: 1660585253383.jpg ID: 27

Moradia sujeita a risco de escorregamento

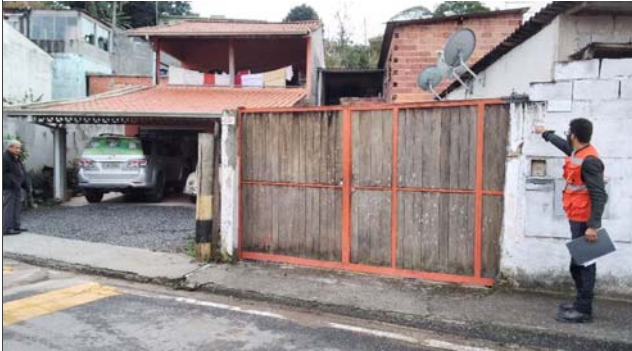
Foto: 1660217862150.jpg ID: 12
Detalhe para nível de atingimento

- Controle da drenagem superficial e erosão do solo (melhoria na infiltração, disciplinamento das águas, estabilização de taludes)
- Intervenções no canal para redução da vazão (recomposição do canal ou modificações na forma e trajeto; exige estudos hidrológicos e projetos específicos)

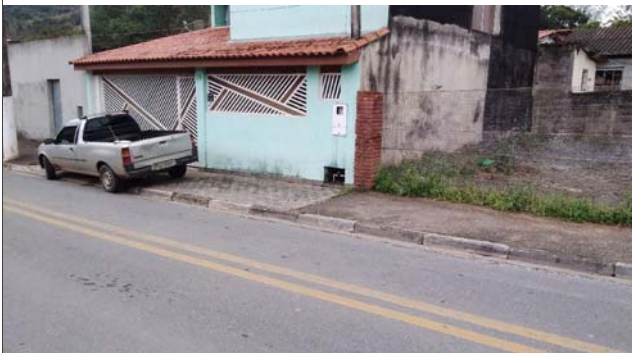
Foto: 1660218097131.jpg ID: 15
Limite da área atingida pelo processo

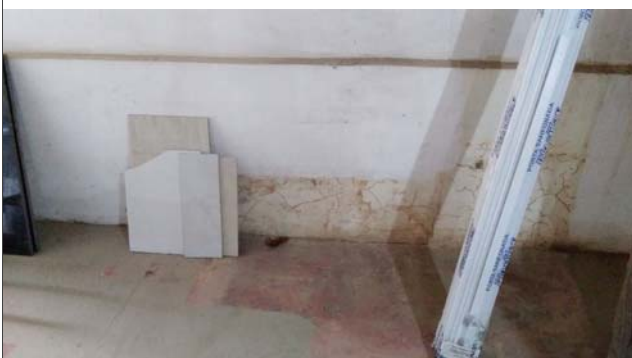
Foto: 1660223319131.jpg ID: 24
Detalhe para nível de atingimento

- Controle da drenagem superficial e erosão do solo (melhoria na infiltração, disciplinamento das águas, estabilização de taludes)
- Intervenções no canal para redução da vazão (recomposição do canal ou modificações na forma e trajeto; exige estudos hidrológicos e projetos específicos)

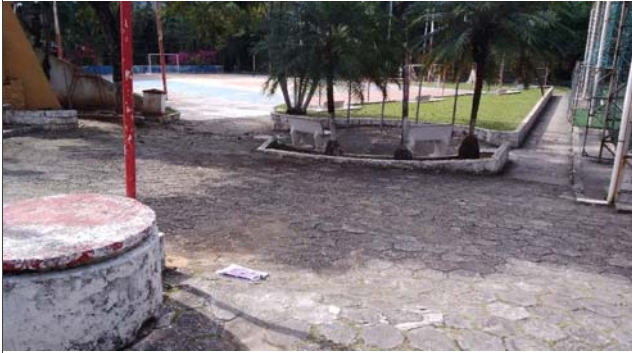
Foto: 1660677550370.jpg ID: 12
Detalhe para nível de atingimento

- Controle da drenagem superficial e erosão do solo (melhoria na infiltração, disciplinamento das águas, estabilização de taludes)
- Intervenções no canal para redução da vazão (recomposição do canal ou modificações na forma e trajeto; exige estudos hidrológicos e projetos específicos)

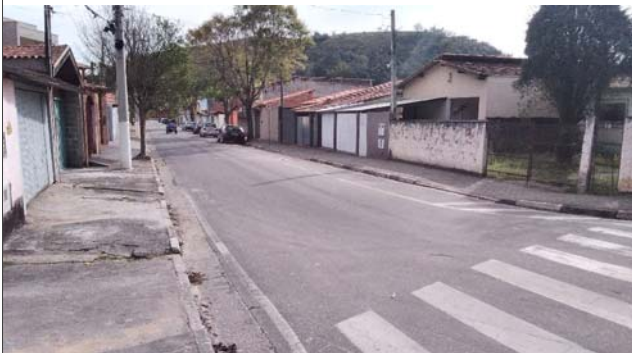
Foto: 1660678159228.jpg ID: 14
detalhe para intervenções no canal

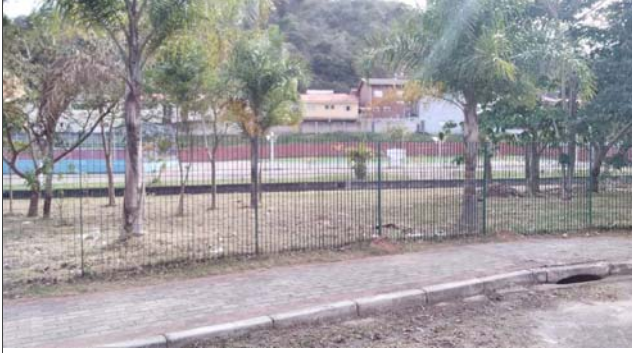
Foto: 1660678287857.jpg ID: 15
Limite da área atingida pelo processo

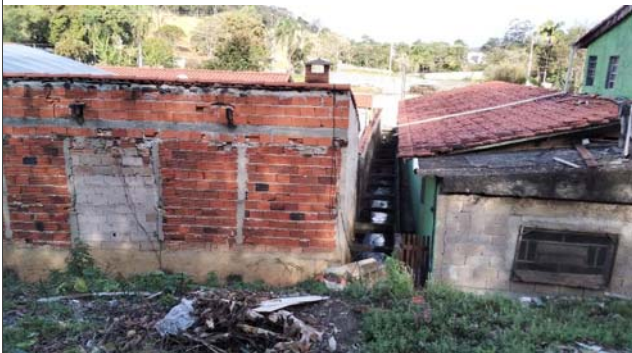
Foto: 1660244435585.jpg ID: 15
detalhe para intervenções no canal

- Controle da drenagem superficial e erosão do solo (melhoria na infiltração, disciplinamento das águas, estabilização de taludes)
- Intervenções no canal para redução da vazão (recomposição do canal ou modificações na forma e trajeto; exige estudos hidrológicos e projetos específicos)

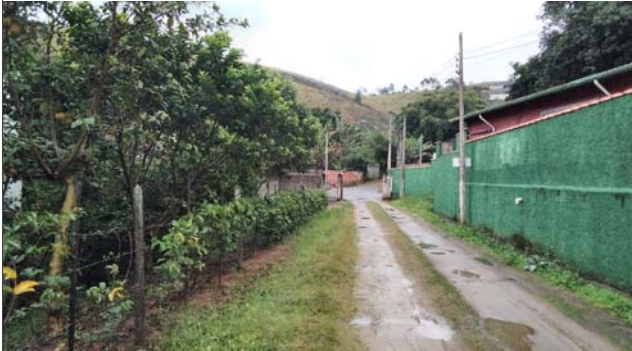
Foto: 1659966837391.jpg ID: 12
Limite da área atingida pelo processo

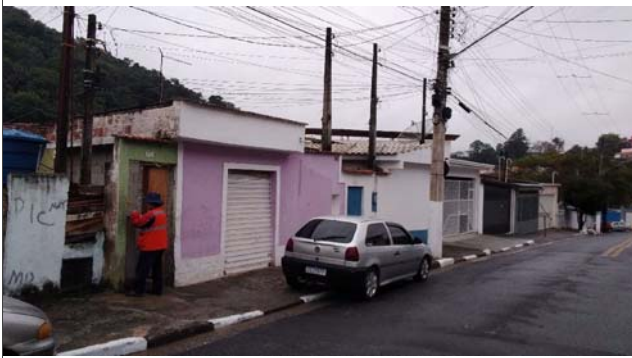
Foto: 1659966984977.jpg ID: 14
Imóveis afetados pelo processo

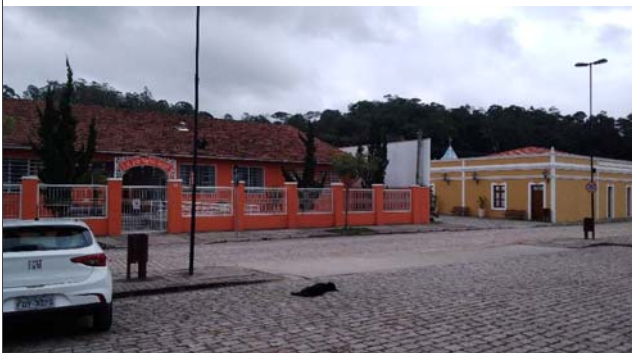
Foto: 1660053188998.jpg ID: 14
Imóveis afetados pelo processo

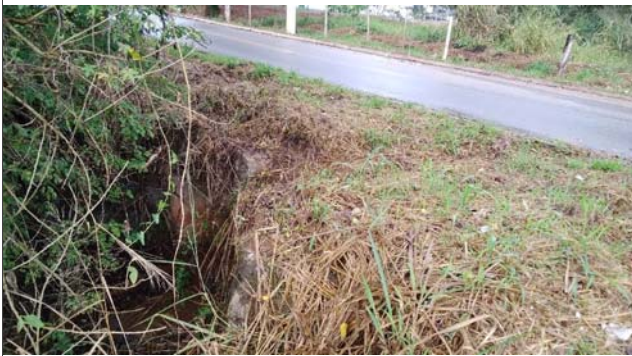
Foto: 1660135022870.jpg ID: 13
detalhe para intervenções no canal

- Controle da drenagem superficial e erosão do solo (melhoria na infiltração, disciplinamento das águas, estabilização de taludes)
- Intervenções no canal para redução da vazão (recomposição do canal ou modificações na forma e trajeto; exige estudos hidrológicos e projetos específicos)

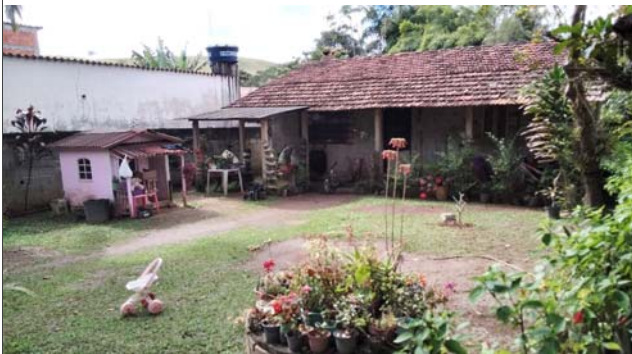
Foto: 1660226180902.jpg ID: 13
Imóveis afetados pelo processo

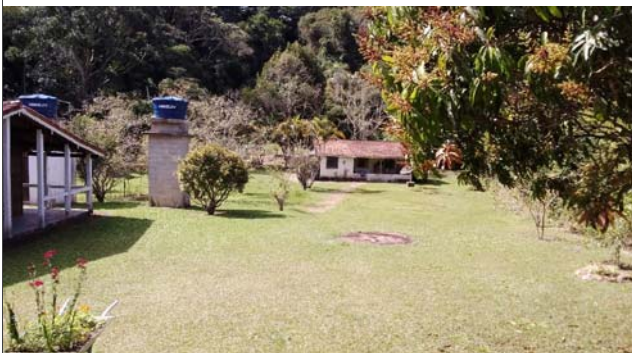
Foto: 1660234853559.jpg ID: 14
Imóveis afetados pelo processo

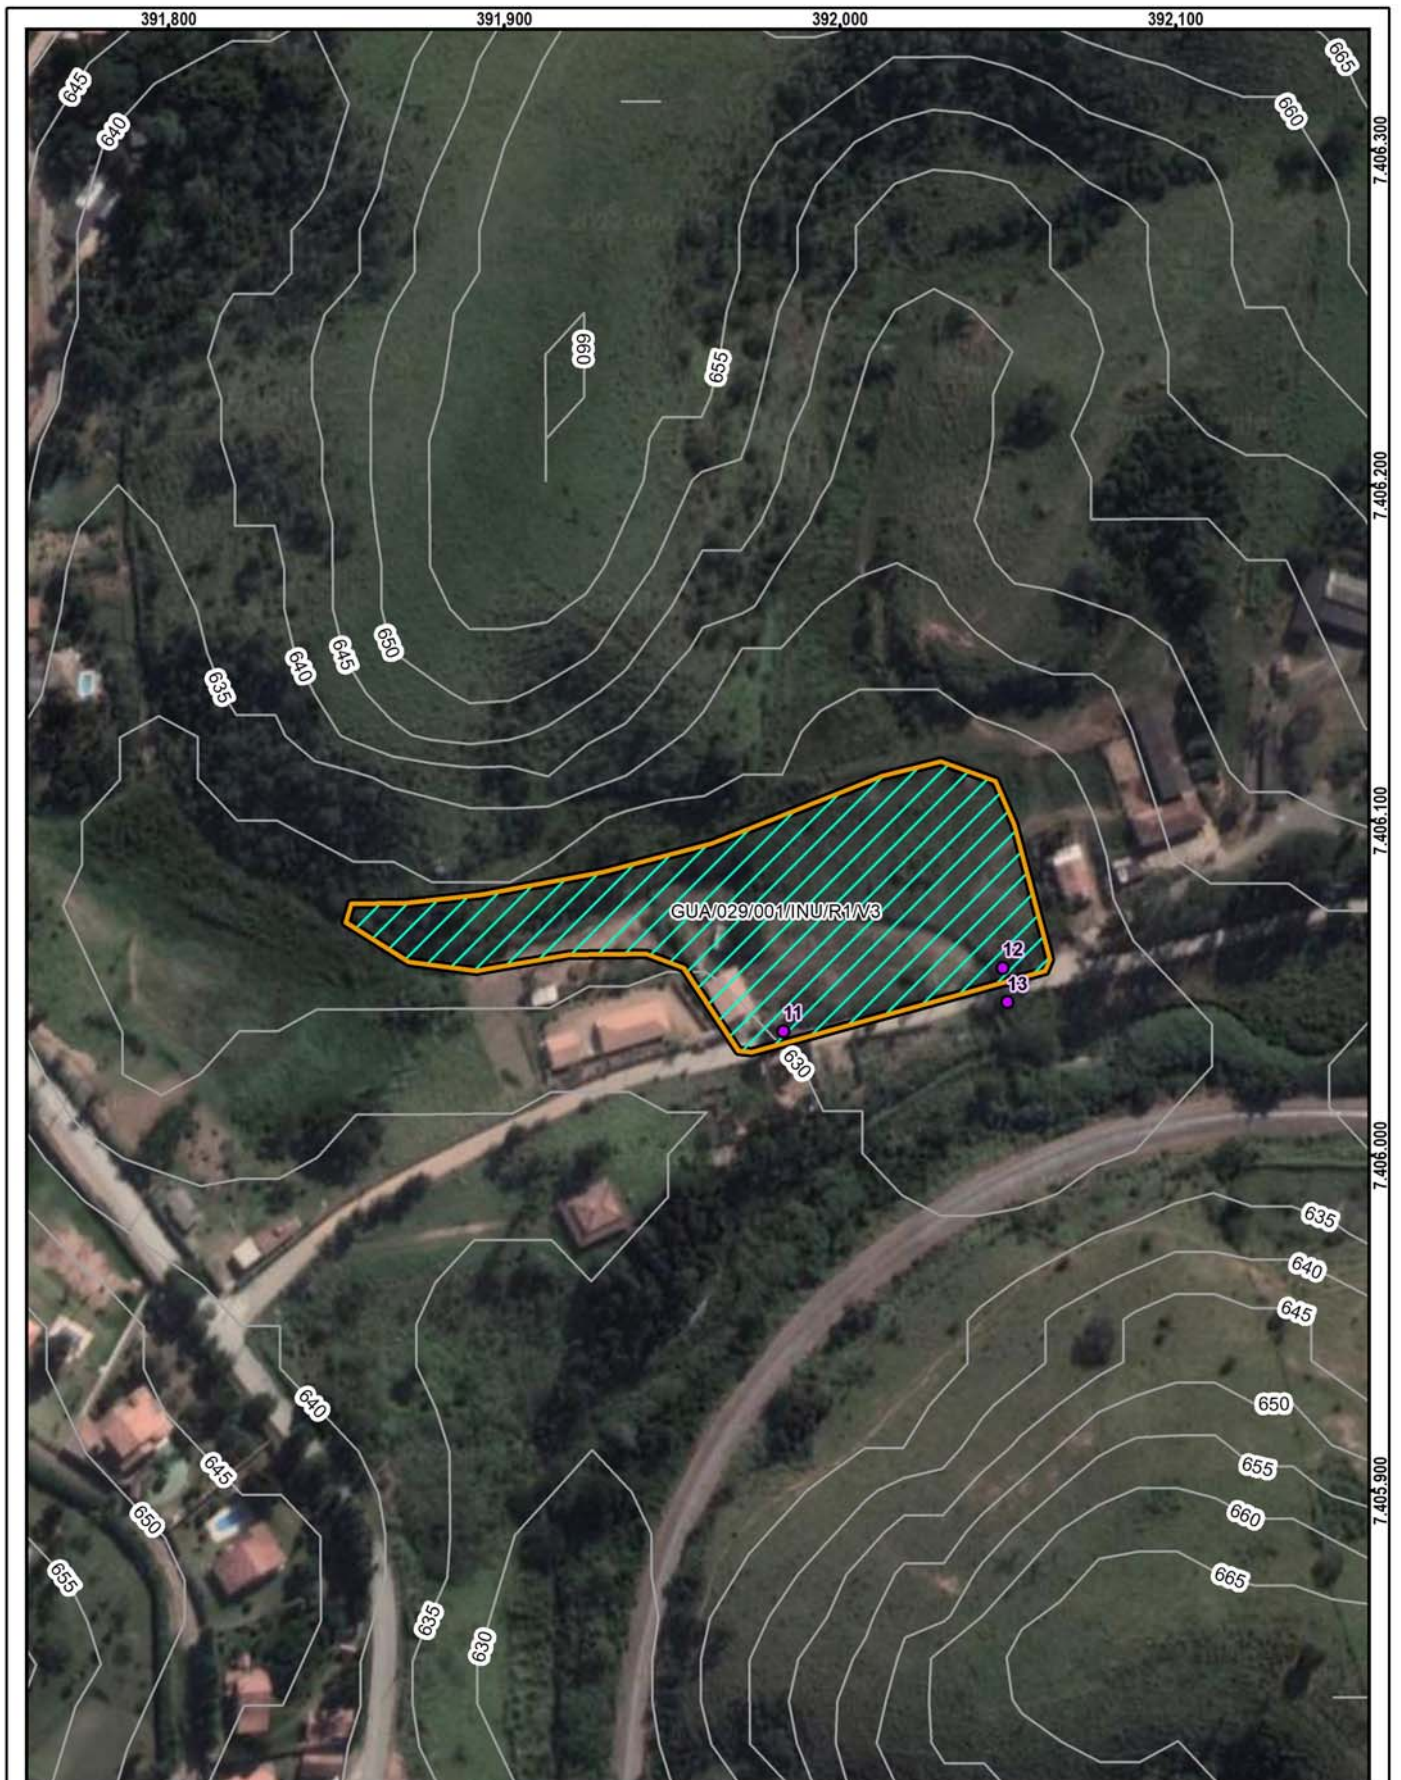
Setor mapeado
GUA/029/001/INU/R1/V3

Grau de risco: R1 - Risco Baixo **Moradias:** Há moradias em risco? Sim **Vias de acesso (%):** Pavimentadas: 0 Não pavimentadas: 100
Vulnerabilidade: VO2 (Médio a bom padrão construtivo) **Nº de moradias:** 1
Periculosidade: PI2 (Baixa possibilidade de impacto) **Nº de moradores:** 3
Processo Hidrológico: PH1 (Enchente e inundação lenta)

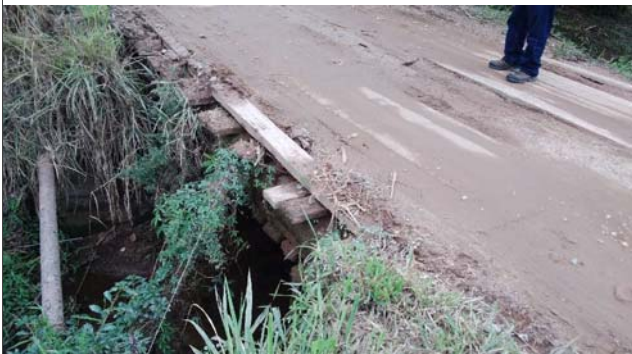
Foto: 1660071449592.jpg ID: 13
detalhe para intervenções no canal

- Controle da drenagem superficial e erosão do solo (melhoria na infiltração, disciplinamento das águas, estabilização de taludes)
- Intervenções no canal para redução da vazão (recomposição do canal ou modificações na forma e trajeto; exige estudos hidrológicos e projetos específicos)

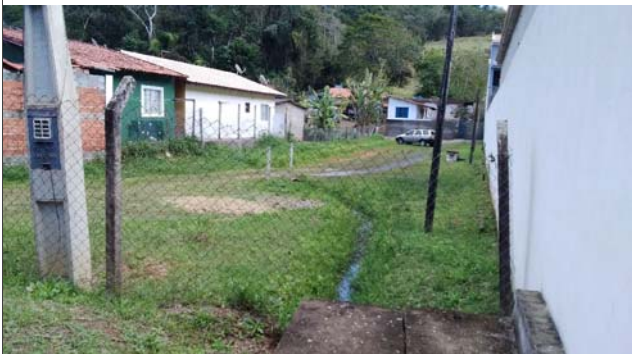
Foto: 1660230142051.jpg ID: 13
detalhe para intervenções no canal

- Controle da drenagem superficial e erosão do solo (melhoria na infiltração, disciplinamento das águas, estabilização de taludes)
- Intervenções no canal para redução da vazão (recomposição do canal ou modificações na forma e trajeto; exige estudos hidrológicos e projetos específicos)

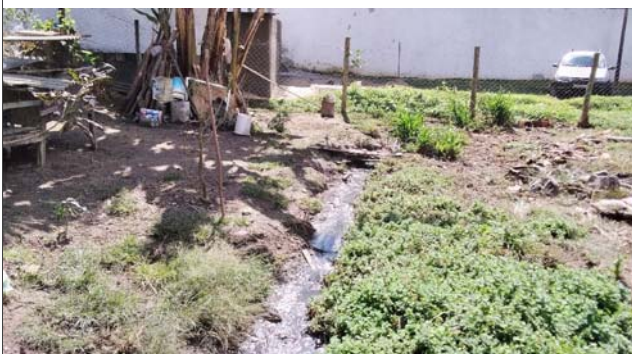
Foto: 1660230270401.jpg ID: 15
detalhe para intervenções no canal

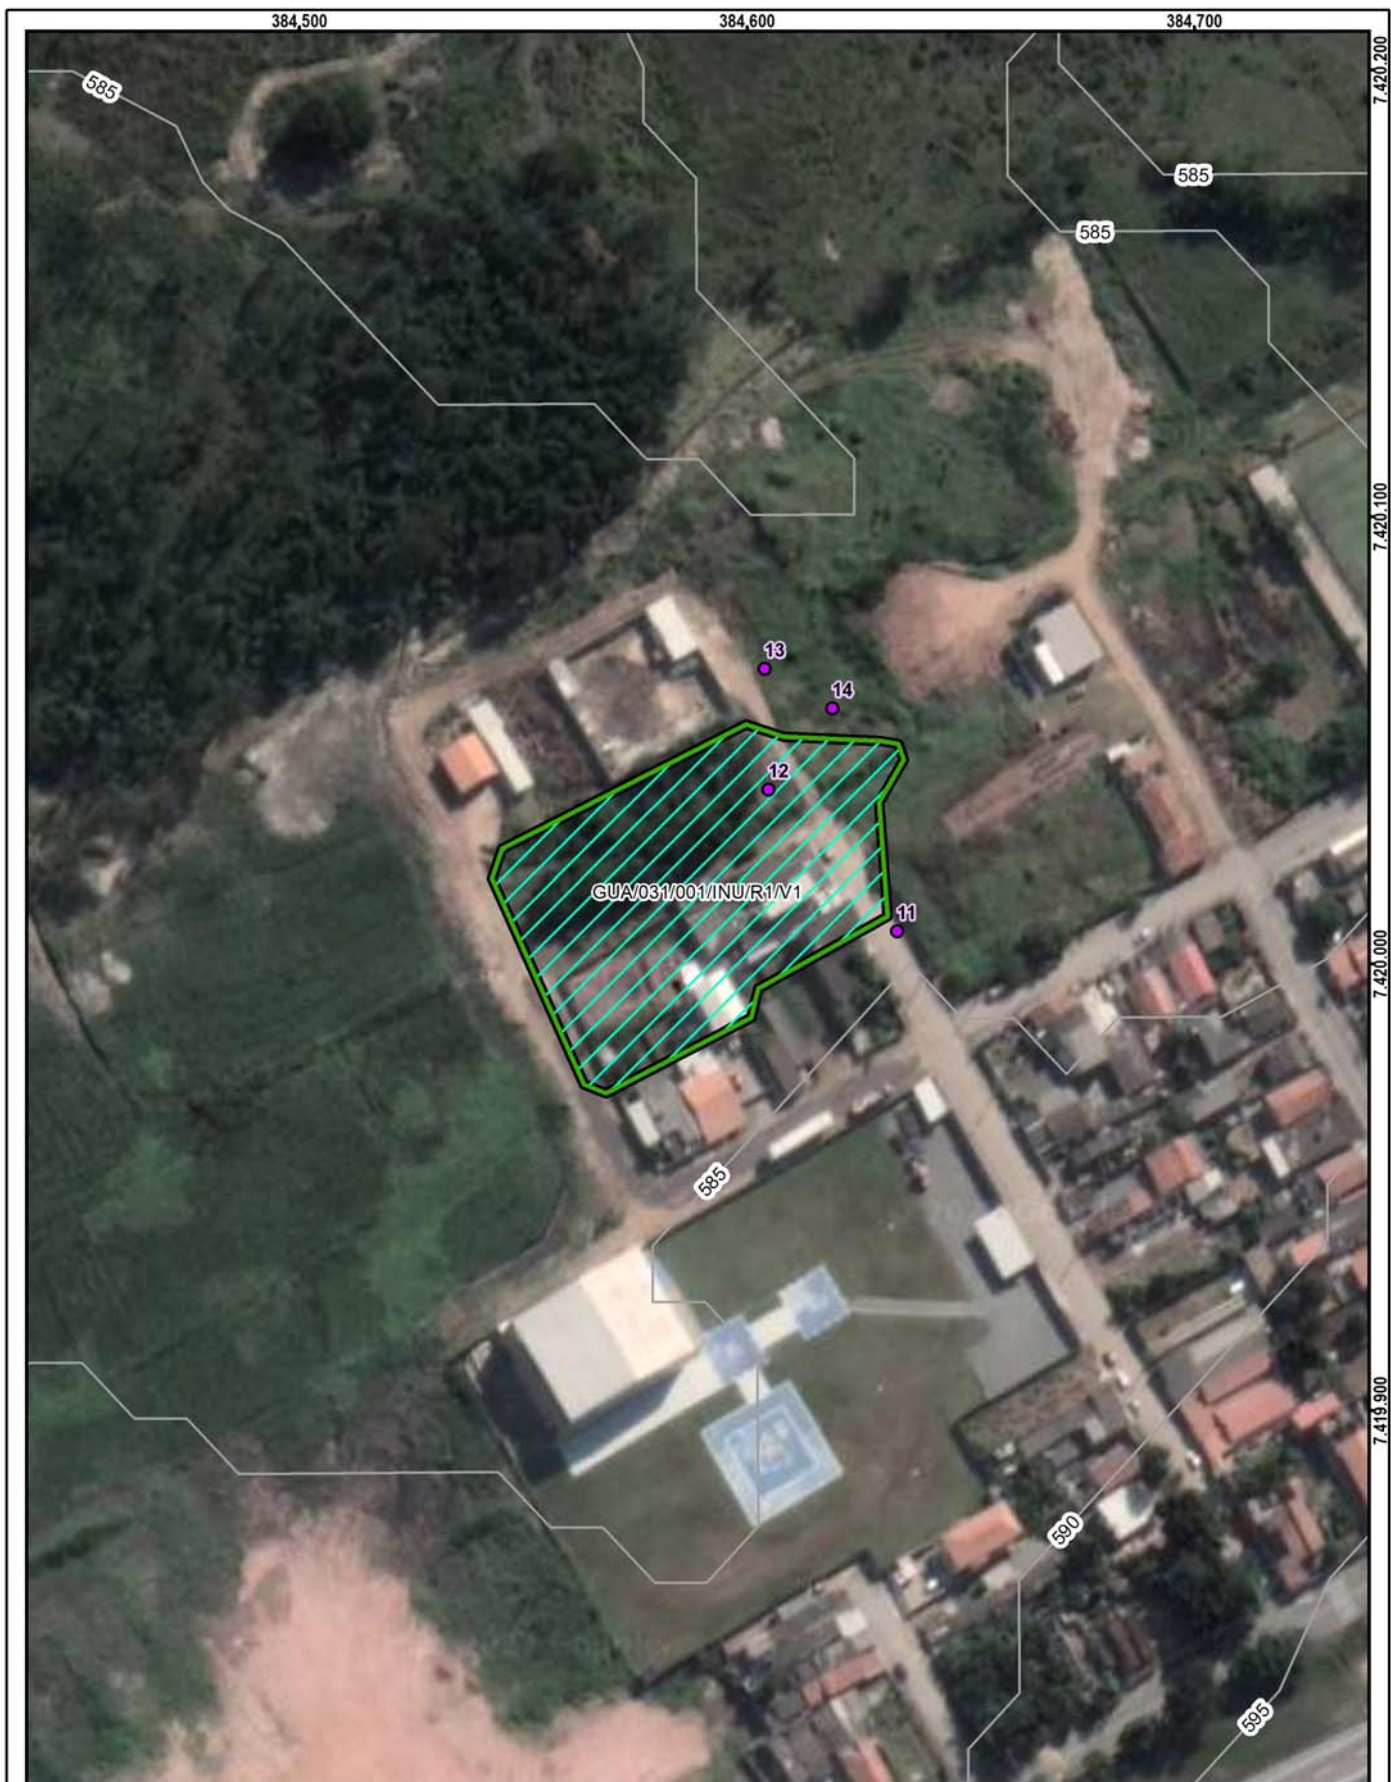
Setor mapeado
GUA/031/001/INU/R1/V1

Grau de risco: R1 - Risco Baixo **Moradias:** **Vias de acesso (%):**
Vulnerabilidade: VO2 (Médio a bom padrão construtivo) **Há moradias em risco?** Sim **Pavimentadas:** 90
Periculosidade: PI2 (Baixa possibilidade de impacto) **Nº de moradias:** 4 **Não pavimentadas:** 10
Processo Hidrológico: PH1 (Enchente e inundação lenta) **Nº de moradores:** 13

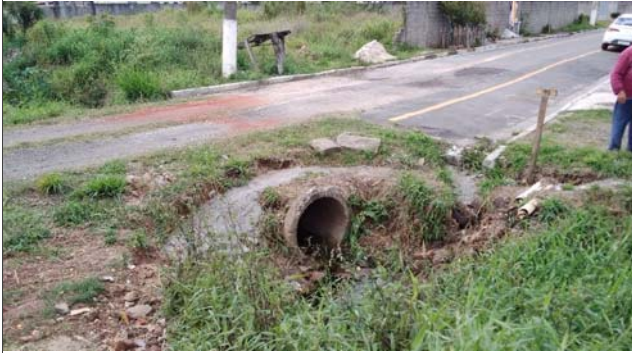
Foto: 1660317318127.jpg ID: 12
detalhe para intervenções no canal

- Controle da drenagem superficial e erosão do solo (melhoria na infiltração, disciplinamento das águas, estabilização de taludes)
- Intervenções no canal para redução da vazão (recomposição do canal ou modificações na forma e trajeto; exige estudos hidrológicos e projetos específicos)

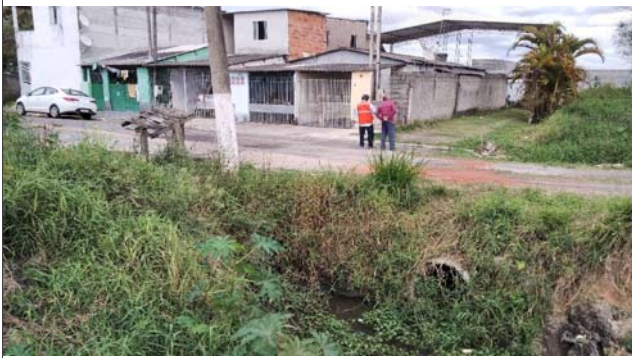
Foto: 1660317434722.jpg ID: 14
detalhe para intervenções no canal

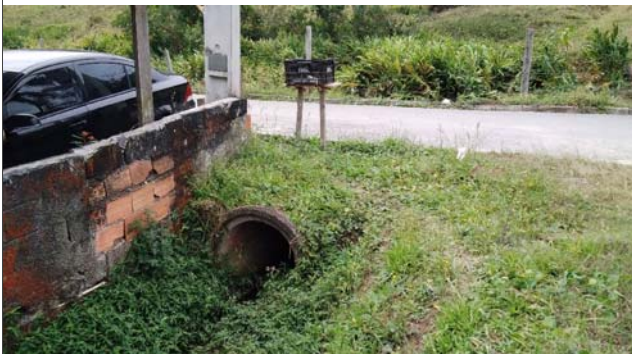
Foto: 1660058408345.jpg ID: 13
detalhe para intervenções no canal

- Controle da drenagem superficial e erosão do solo (melhoria na infiltração, disciplinamento das águas, estabilização de taludes)
- Intervenções no canal para redução da vazão (recomposição do canal ou modificações na forma e trajeto; exige estudos hidrológicos e projetos específicos)

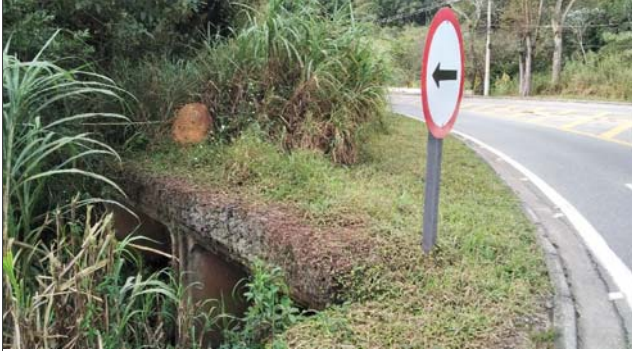
Foto: 1660068117675.jpg ID: 12
detalhe para intervenções no canal

- Controle da drenagem superficial e erosão do solo (melhoria na infiltração, disciplinamento das águas, estabilização de taludes)
- Intervenções no canal para redução da vazão (recomposição do canal ou modificações na forma e trajeto; exige estudos hidrológicos e projetos específicos)

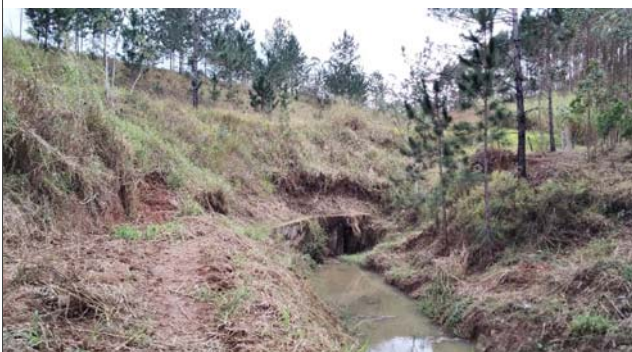
Foto: 1660140548803.jpg ID: 37
detalhe para intervenções no canal

- Controle da drenagem superficial e erosão do solo (melhoria na infiltração, disciplinamento das águas, estabilização de taludes)
- Intervenções no canal para redução da vazão (recomposição do canal ou modificações na forma e trajeto; exige estudos hidrológicos e projetos específicos)

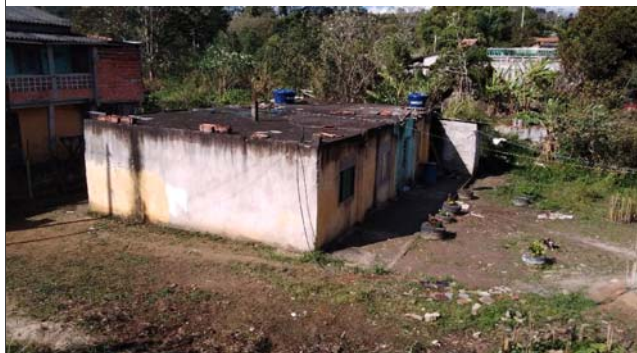
Foto: 1660153083393.jpg ID: 14
Imóveis afetados pelo processo

- Controle da drenagem superficial e erosão do solo (melhoria na infiltração, disciplinamento das águas, estabilização de taludes)
- Intervenções no canal para redução da vazão (recomposição do canal ou modificações na forma e trajeto; exige estudos hidrológicos e projetos específicos)

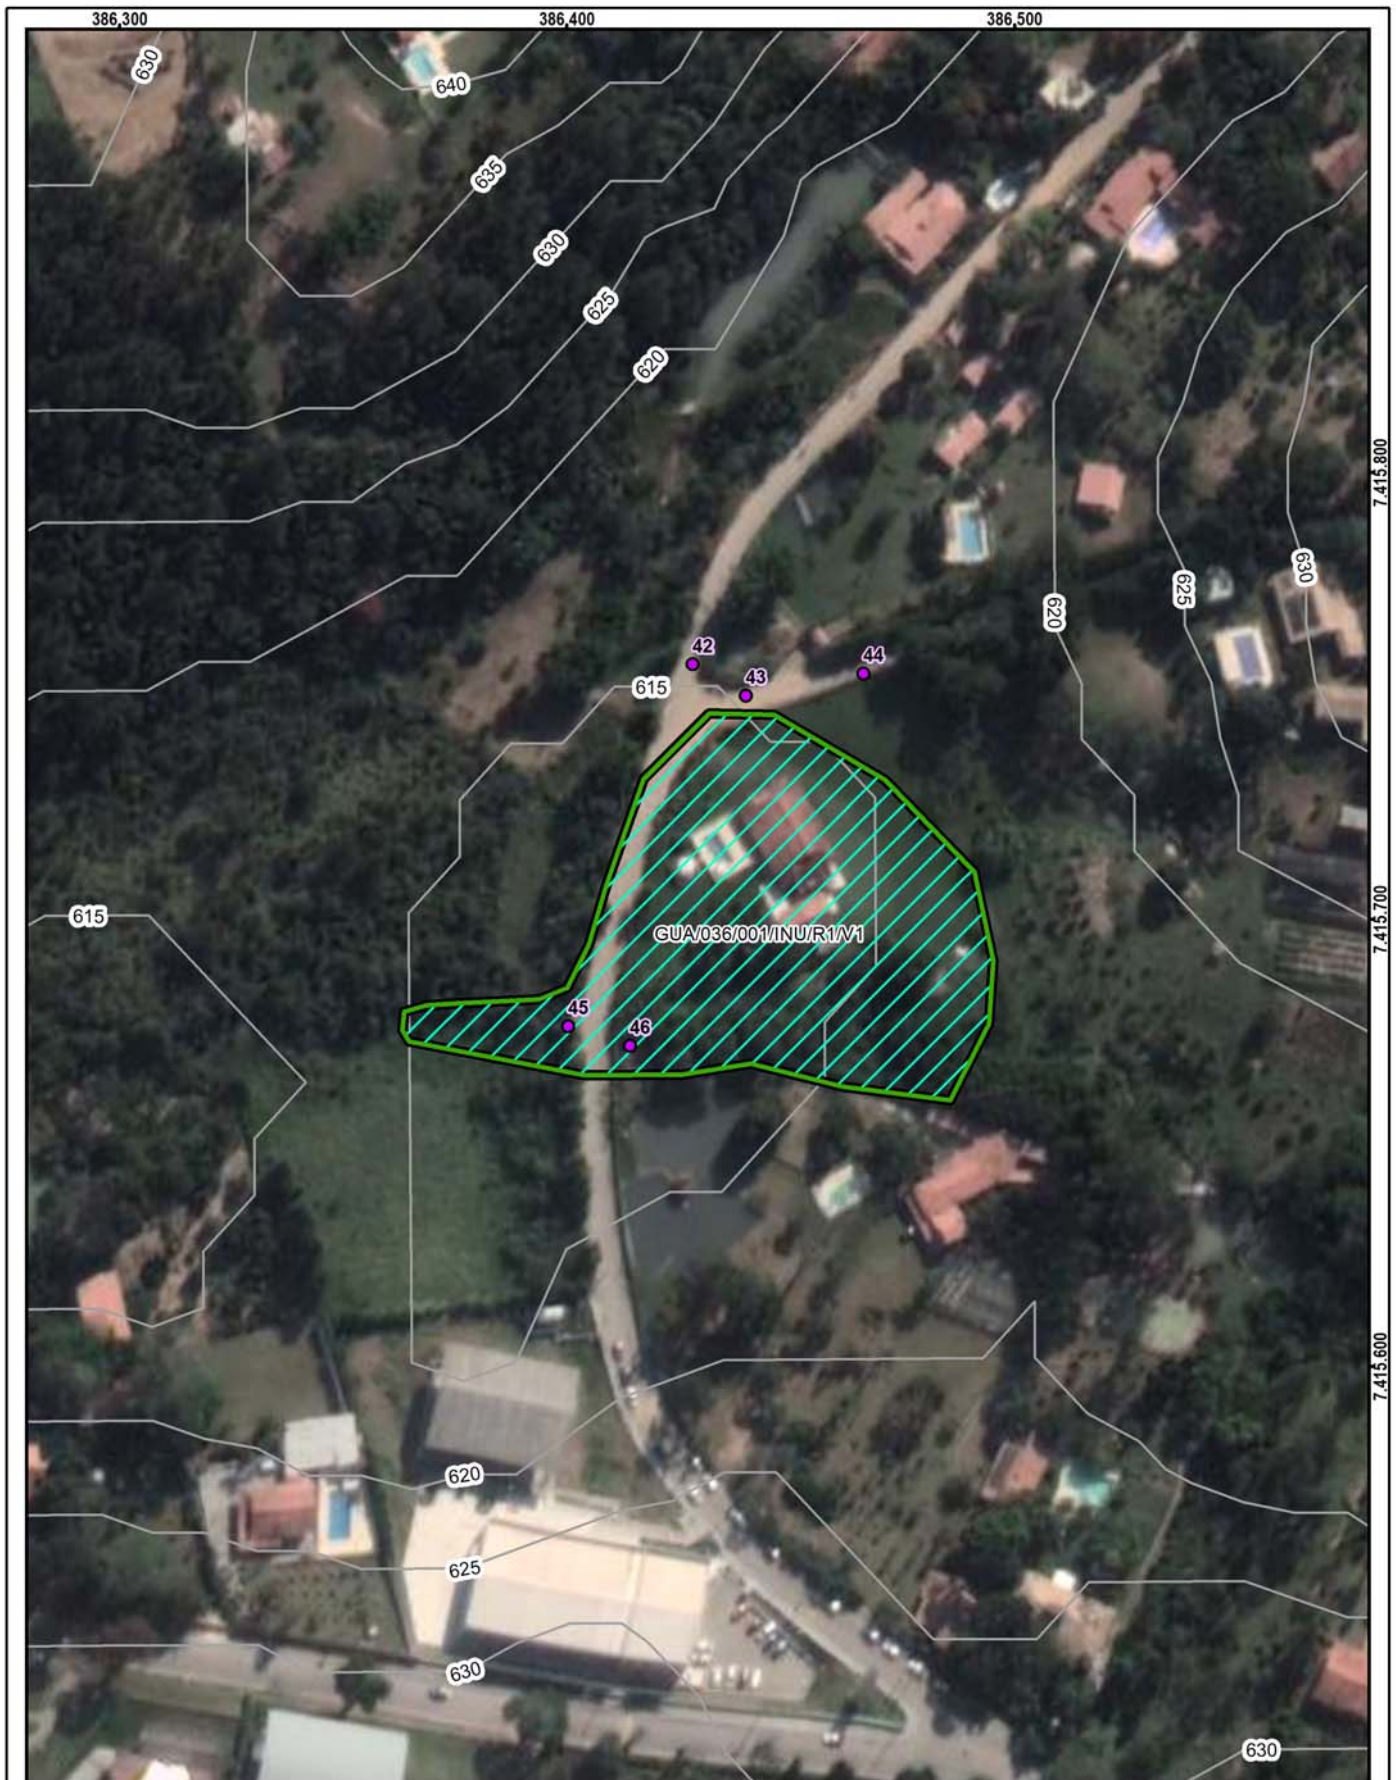
Setor mapeado
GUA/036/001/INU/R1/V1

Grau de risco: R1 - Risco Baixo **Moradias:** **Vias de acesso (%):**
Vulnerabilidade: VO2 (Médio a bom padrão construtivo) **Há moradias em risco?** Sim **Pavimentadas:** 100
Periculosidade: PI2 (Baixa possibilidade de impacto) **Nº de moradias:** 1 **Não pavimentadas:** 0
Processo Hidrológico: PH1 (Enchente e inundação lenta) **Nº de moradores:** 3

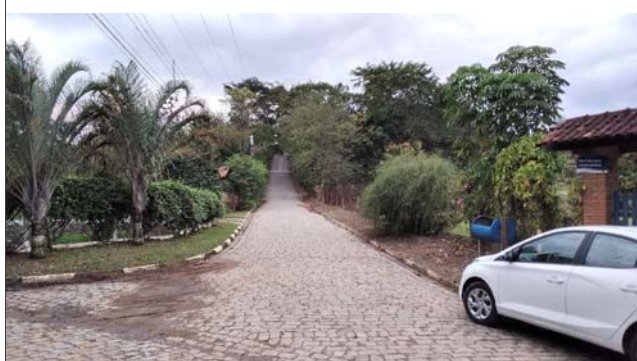
Foto: 1660142231788.jpg ID: 43
Visão geral da área

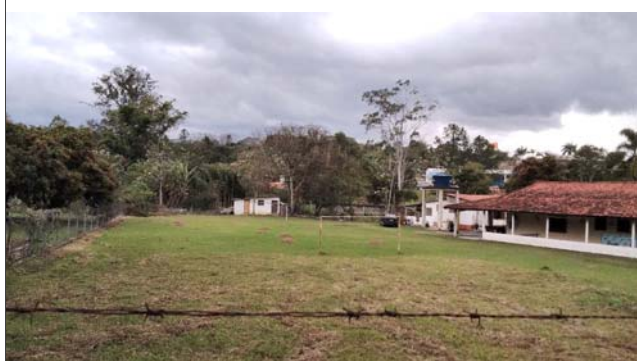
Foto: 1660142282796.jpg ID: 44
Visão geral da área

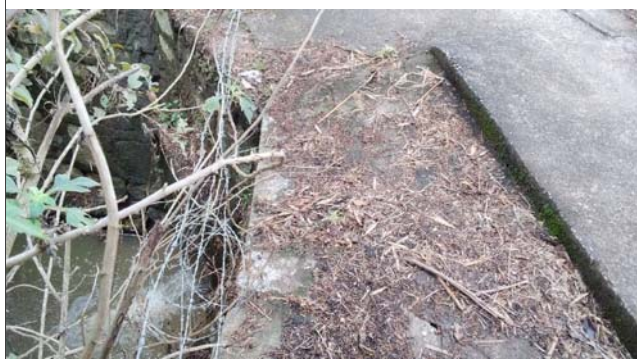
Foto: 1660142332217.jpg ID: 45
detalhe para intervenções no canal

- Controle da drenagem superficial e erosão do solo (melhoria na infiltração, disciplinamento das águas, estabilização de taludes)
- Intervenções no canal para redução da vazão (recomposição do canal ou modificações na forma e trajeto; exige estudos hidrológicos e projetos específicos)

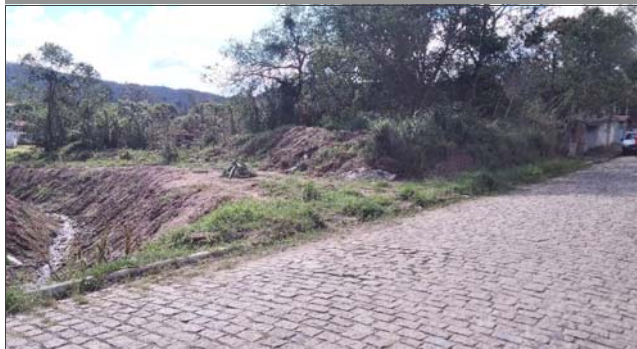
Foto: 1660152116198.jpg ID: 22
Visão geral da área

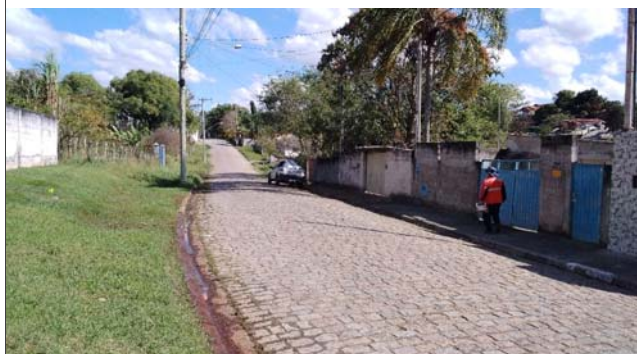
Foto: 1660152177444.jpg ID: 23
Visão geral da área

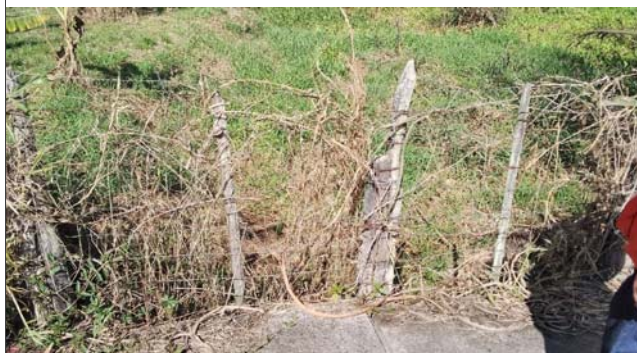
Foto: 1660152252799.jpg ID: 24
detalhe para intervenções no canal

- Controle da drenagem superficial e erosão do solo (melhoria na infiltração, disciplinamento das águas, estabilização de taludes)
- Intervenções no canal para redução da vazão (recomposição do canal ou modificações na forma e trajeto; exige estudos hidrológicos e projetos específicos)

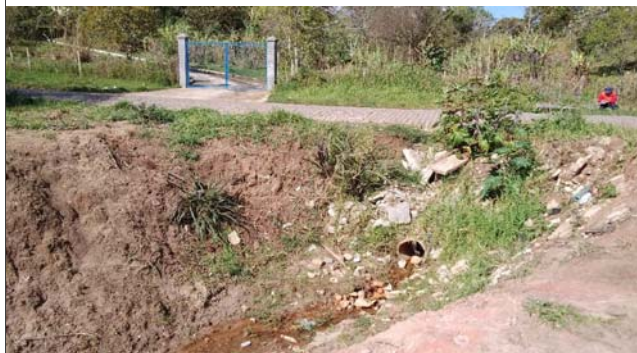
Foto: 1660152363384.jpg ID: 25
detalhe para intervenções no canal

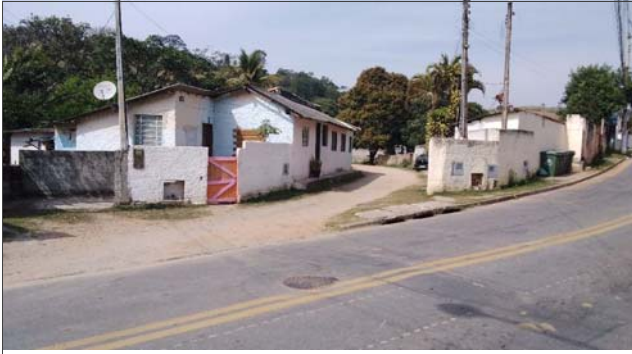
Foto: 1659627322025.jpg ID: 11
Visão geral da área

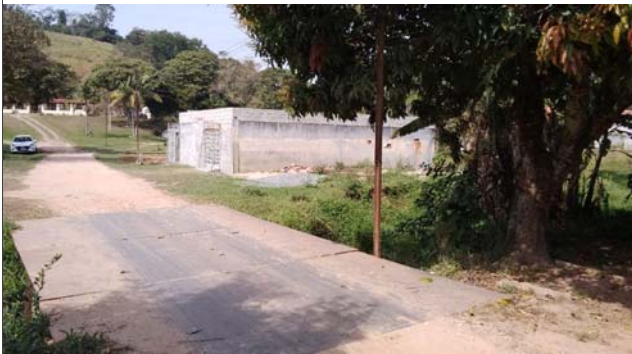
Foto: 1659627362616.jpg ID: 12
detalhe para intervenções no canal

- Controle da drenagem superficial e erosão do solo (melhoria na infiltração, disciplinamento das águas, estabilização de taludes)
- Intervenções no canal para redução da vazão (recomposição do canal ou modificações na forma e trajeto; exige estudos hidrológicos e projetos específicos)

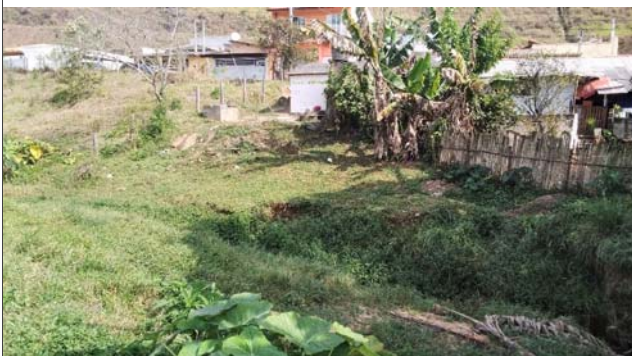
Foto: 1659627433029.jpg ID: 13
Imóveis afetados pelo processo

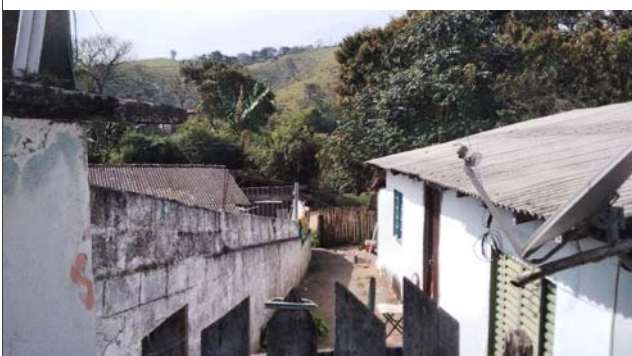
Foto: 1659627638101.jpg ID: 15
Imóveis afetados pelo processo

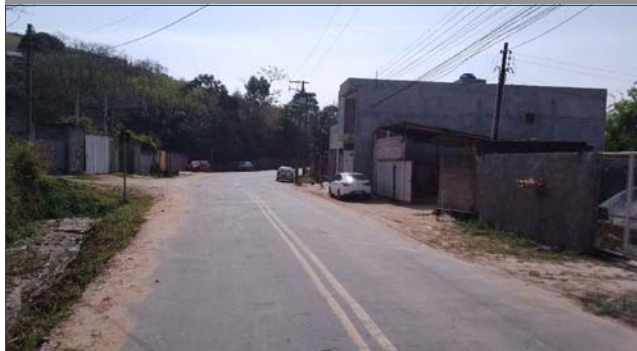
Foto: 1659629247439.jpg ID: 22
Visão geral da área

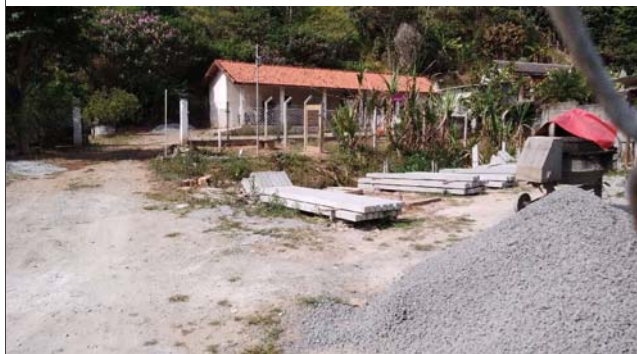
Foto: 1659629458895.jpg ID: 23
Imóveis afetados pelo processo

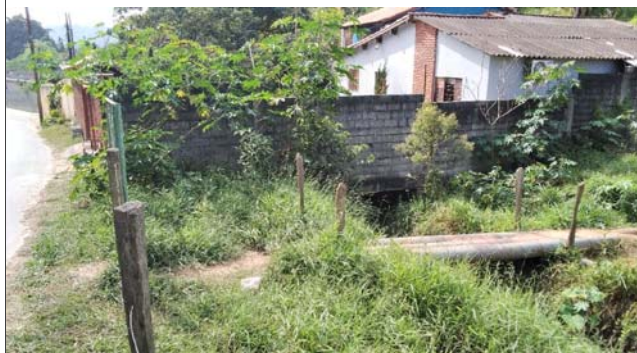
Foto: 1659629526331.jpg ID: 24
detalhe para intervenções no canal

- Controle da drenagem superficial e erosão do solo (melhoria na infiltração, disciplinamento das águas, estabilização de taludes)
- Intervenções no canal para redução da vazão (recomposição do canal ou modificações na forma e trajeto; exige estudos hidrológicos e projetos específicos)

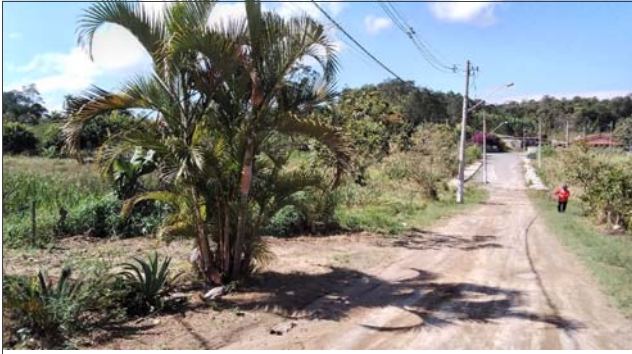
Foto: 1660148173171.jpg ID: 11
Visão geral da área

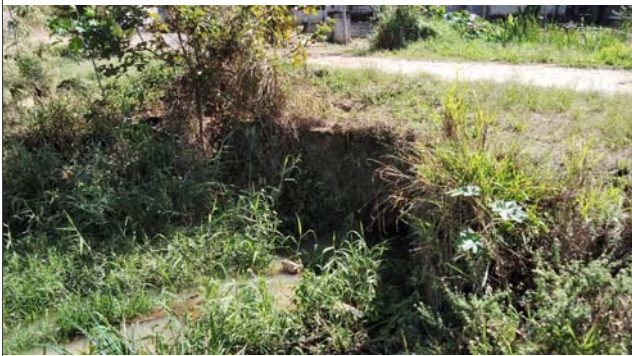
Foto: 1660148247502.jpg ID: 13
detalhe para intervenções no canal

- Controle da drenagem superficial e erosão do solo (melhoria na infiltração, disciplinamento das águas, estabilização de taludes)
- Intervenções no canal para redução da vazão (recomposição do canal ou modificações na forma e trajeto; exige estudos hidrológicos e projetos específicos)

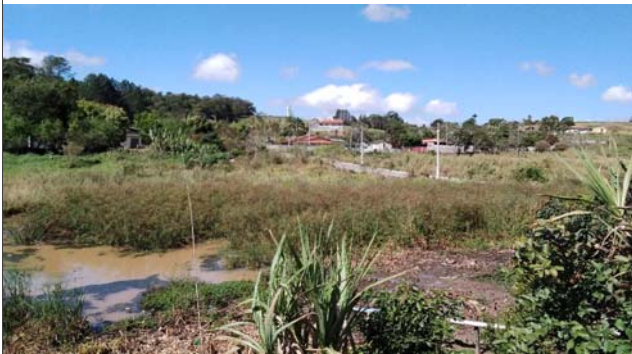
Foto: 1660148455682.jpg ID: 14
Visão geral da área

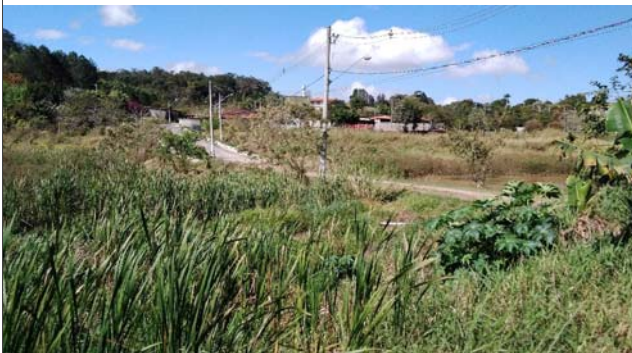
Foto: 1660148567926.jpg ID: 15
Visão geral da área

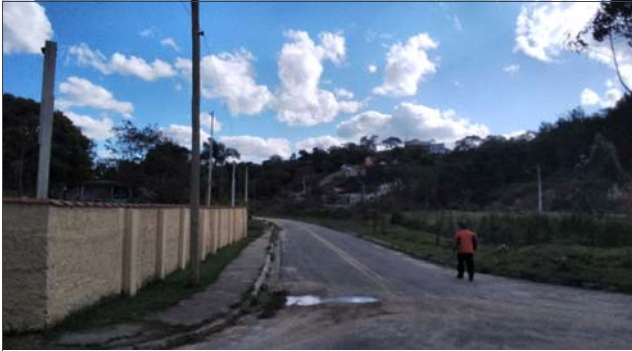
Foto: 1660155953521.jpg ID: 11
Visão geral da área

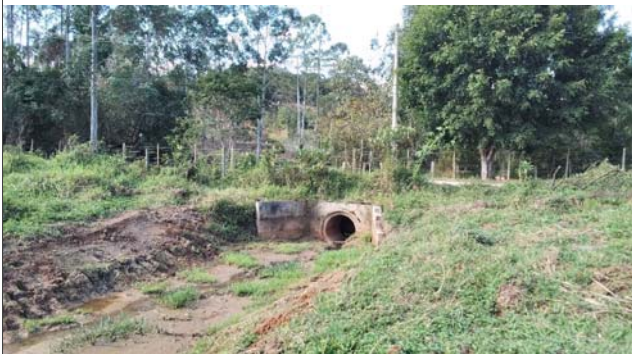
Foto: 1660156082823.jpg ID: 13
detalhe para intervenções no canal

- Controle da drenagem superficial e erosão do solo (melhoria na infiltração, disciplinamento das águas, estabilização de taludes)
- Intervenções no canal para redução da vazão (recomposição do canal ou modificações na forma e trajeto; exige estudos hidrológicos e projetos específicos)

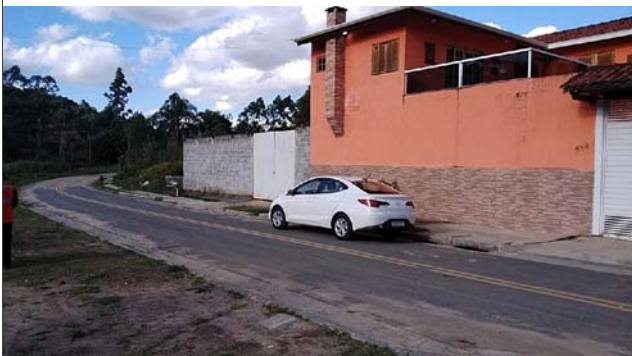
Foto: 1660156814021.jpg ID: 14
Visão geral da área

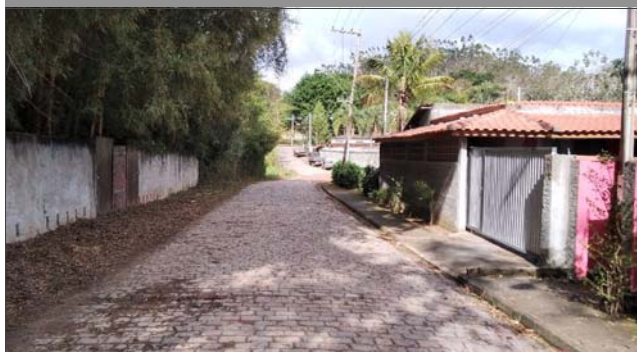
Foto: 1660136739423.jpg ID: 22
Visão geral da área

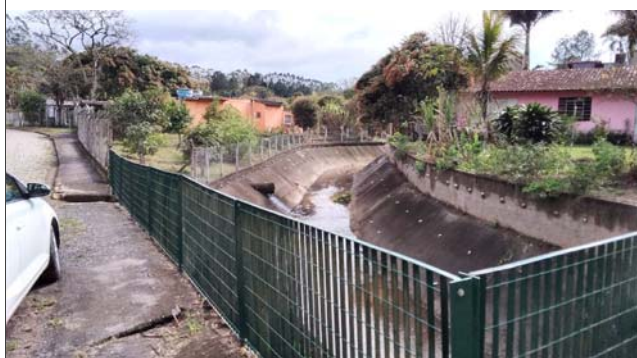
Foto: 1660136918791.jpg ID: 23
detalhe para intervenções no canal

- Controle da drenagem superficial e erosão do solo (melhoria na infiltração, disciplinamento das águas, estabilização de taludes)
- Intervenções no canal para redução da vazão (recomposição do canal ou modificações na forma e trajeto; exige estudos hidrológicos e projetos específicos)

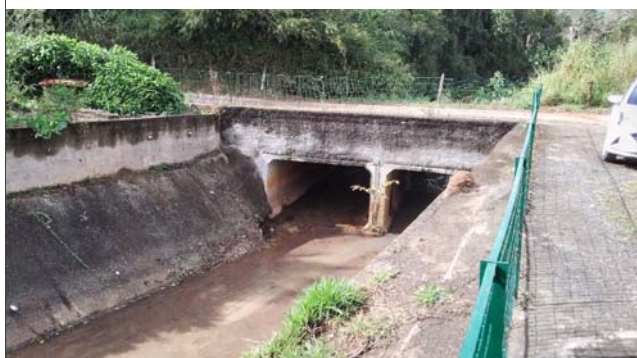
Foto: 1660137017793.jpg ID: 24
detalhe para intervenções no canal
