IDENTIFICAÇÃO E LOCALIZAÇÃO

Município: Guararema **Nome da área:** GUA/001 **Setor de Risco:** GUA/001/001/ESC/R3/V2
Equipe: Cleilson Lopes, Vital Assano **Latitude:** 7421008 **Longitude:** 387016 **Sirgas 2000/ UTM 23S Data:** 12/08/2022
Endereço: Rua Benedito Pedro de Oliveira, Paratei **Condições da via/Tipo de pavimentação:** Pavimentada
Condições de acesso: Livre para ambulância, ônibus e caminhões/ Asfalto **Município Fronteira:** Guararema 100%

Setor mapeado
GUA/001/001/ESC/R3/V2

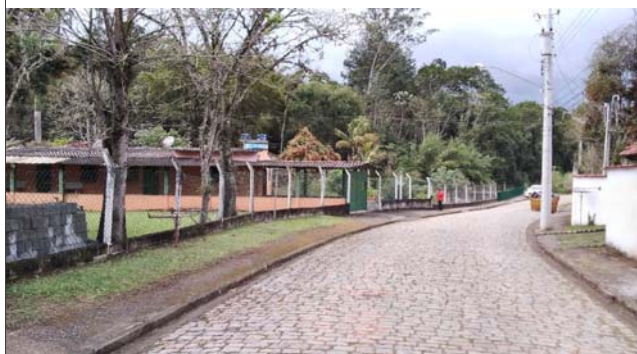
Foto: 1660137516661.jpg ID: 26
Visão geral da área
