IDENTIFICAÇÃO E LOCALIZAÇÃO

**Município:** Guaratinguetá **Nome da área:** GTG/001 **Setor de Risco:** GTG/001/001/INU/R1/V1  
**Endereço:** Estrada do Taboão **Bairro:** Rocinha  
**Condições de acesso:** Livre para ambulância, ônibus e caminhões **Data:** 26/04/2022  
**Equipe:** Leonardo Dias, Mario Rubens **Latitude:** 7466110 **Longitude:** 492317 **Sirgas 2000/UTM 23S**  
**Município fronteira:** Guaratinguetá 100%

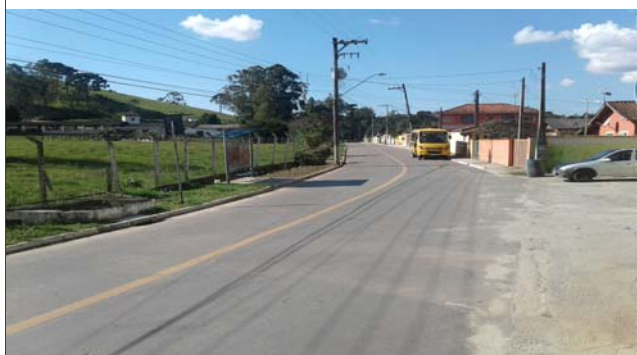
Foto: 1650994414325.jpg ID: 43  
Imóveis afetados pelo processo

- Controle da drenagem superficial e erosão do solo (melhoria na infiltração, disciplinamento das águas, estabilização de taludes)
- Intervenções no canal para redução da vazão (recomposição do canal ou modificações na forma e trajeto; exige estudos hidrológicos e projetos específicos)

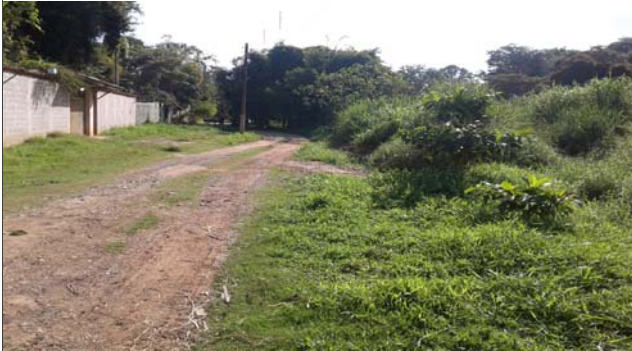
Foto: 1650392647484.jpg ID: 12  
Visão geral da área

- Controle da drenagem superficial e erosão do solo (melhoria na infiltração, disciplinamento das águas, estabilização de taludes)
- Intervenções no canal para redução da vazão (recomposição do canal ou modificações na forma e trajeto; exige estudos hidrológicos e projetos específicos)

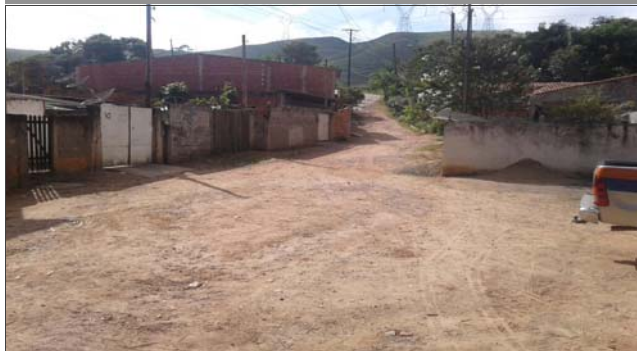
Foto: 1650977192953.jpg ID: 11  
Imóveis afetados pelo processo

- Controle da drenagem superficial e erosão do solo (melhoria na infiltração, disciplinamento das águas, estabilização de taludes)
- Intervenções no canal para redução da vazão (recomposição do canal ou modificações na forma e trajeto; exige estudos hidrológicos e projetos específicos)

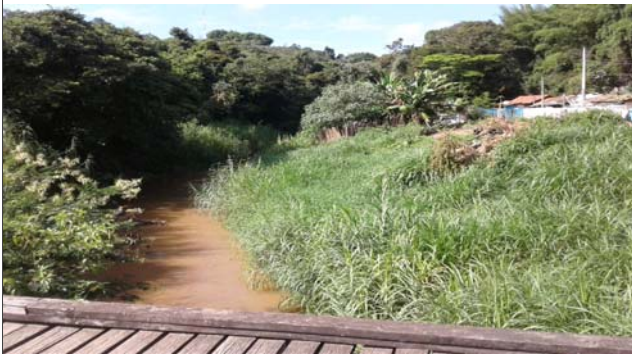
Foto: 1650372813248.jpg ID: 12  
Visão geral da área

- Controle da drenagem superficial e erosão do solo (melhoria na infiltração, disciplinamento das águas, estabilização de taludes)
- Intervenções no canal para redução da vazão (recomposição do canal ou modificações na forma e trajeto; exige estudos hidrológicos e projetos específicos)

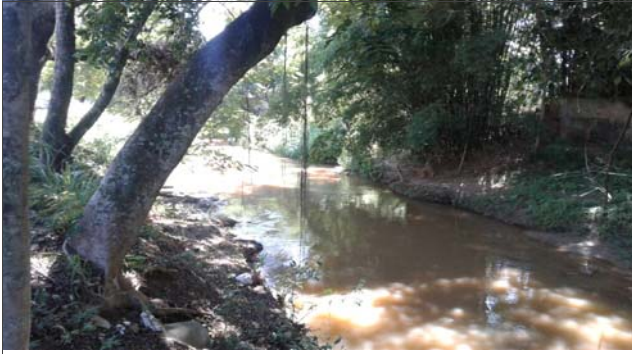
21

Visão geral da drenagem

- Controle da drenagem superficial e erosão do solo (melhoria na infiltração, disciplinamento das águas, estabilização de taludes)
- Intervenções no canal para redução da vazão (recomposição do canal ou modificações na forma e trajeto; exige estudos hidrológicos e projetos específicos)

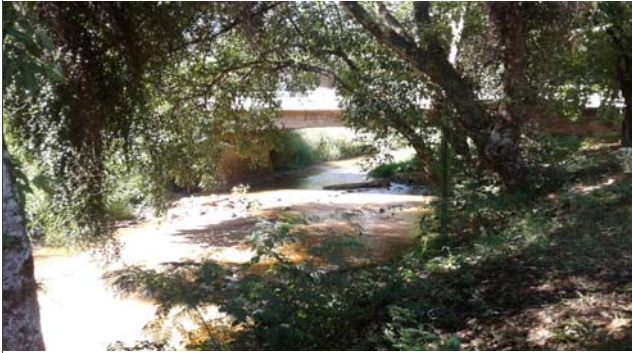
22

Visão geral da drenagem

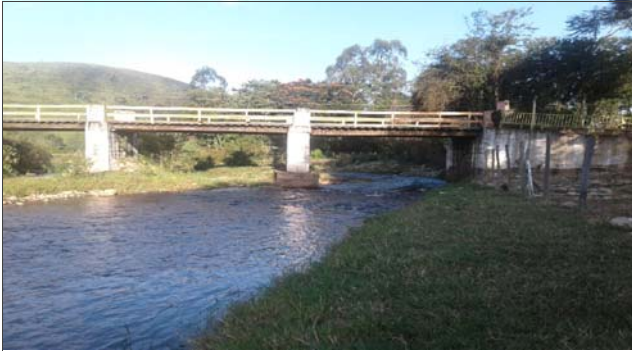
Foto: 1650917335067.jpg ID: 11

Visão geral da área, Visão geral da drenagem, Detalhe do canal, detalhe para intervenções no canal

- Controle da drenagem superficial e erosão do solo (melhoria na infiltração, disciplinamento das águas, estabilização de taludes)
- Intervenções no canal para redução da vazão (recomposição do canal ou modificações na forma e trajeto; exige estudos hidrológicos e projetos específicos)

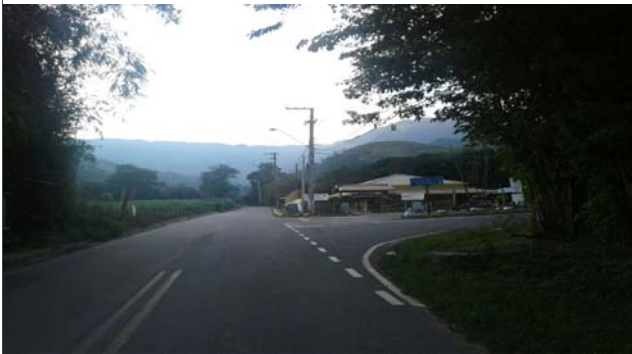
Foto: 1650917470384.jpg ID: 12

Visão geral da área, Limite da área atingida pelo processo, Imóveis afetados pelo processo

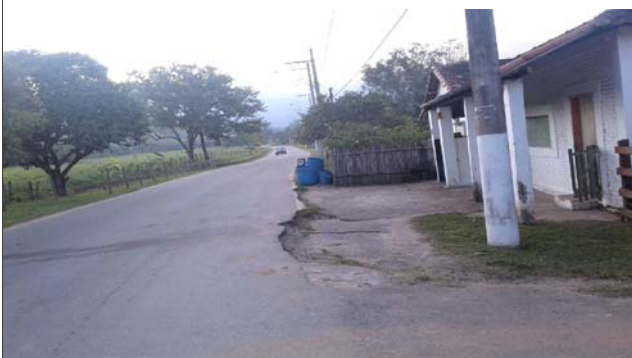
Foto: 1650916926070.jpg ID: 23  
Visão geral da área

- Controle da drenagem superficial e erosão do solo (melhoria na infiltração, disciplinamento das águas, estabilização de taludes)
- Intervenções no canal para redução da vazão (recomposição do canal ou modificações na forma e trajeto; exige estudos hidrológicos e projetos específicos)

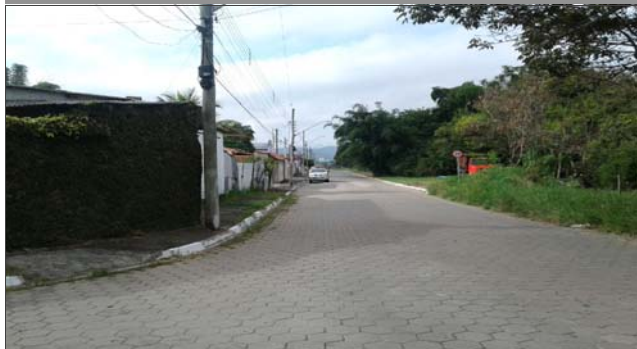
Foto: 1650458042500.jpg ID: 11

Visão geral da área, Limite da área atingida pelo processo, Imóveis afetados pelo processo

- Controle da drenagem superficial e erosão do solo (melhoria na infiltração, disciplinamento das águas, estabilização de taludes)
- Intervenções no canal para redução da vazão (recomposição do canal ou modificações na forma e trajeto; exige estudos hidrológicos e projetos específicos)

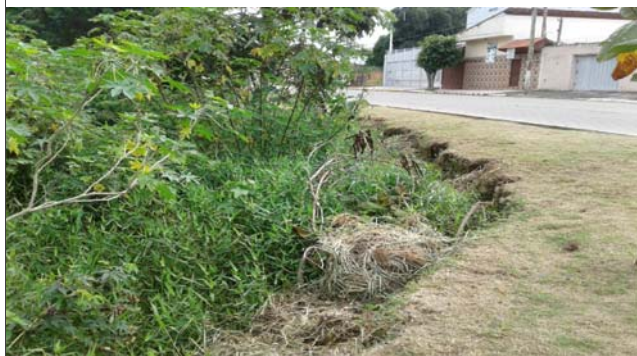
Foto: 1650458168553.jpg ID: 13

Solapamento associado ao processo de inundação

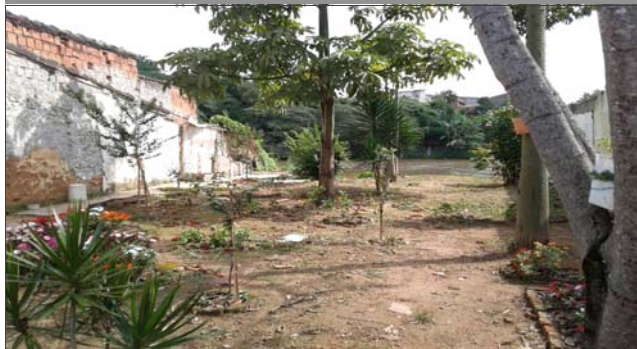
Foto: 1649944502998.jpg ID: 11  
Imóveis afetados pelo processo

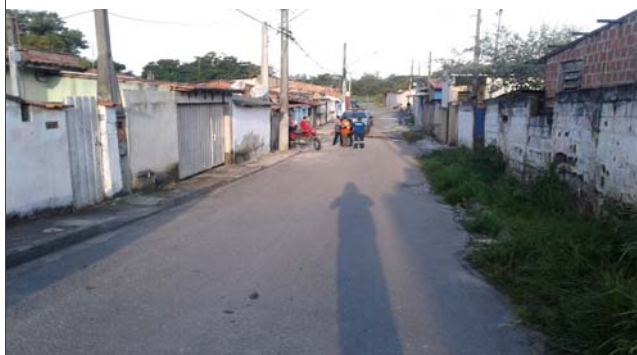
Foto: 1650397662655.jpg ID: 13  
Imóveis afetados pelo processo

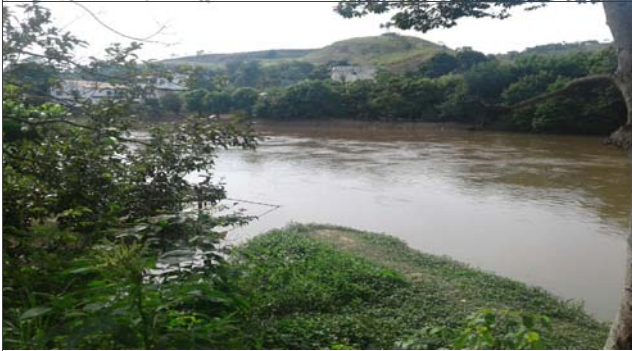
Foto: 1649766966323.jpg ID: 11  
Visão geral da área, Detalhe do canal

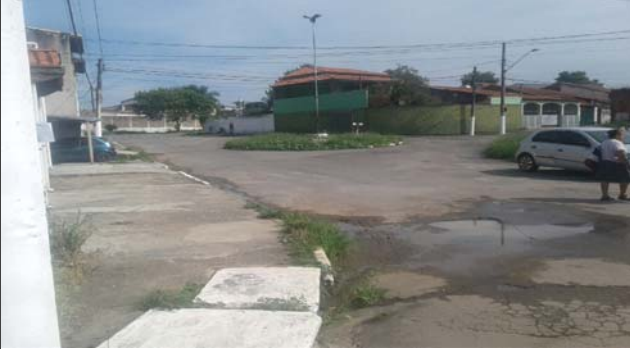
Foto: 1649782171938.jpg ID: 22

Limite da área atingida pelo processo, Imóveis afetados pelo processo

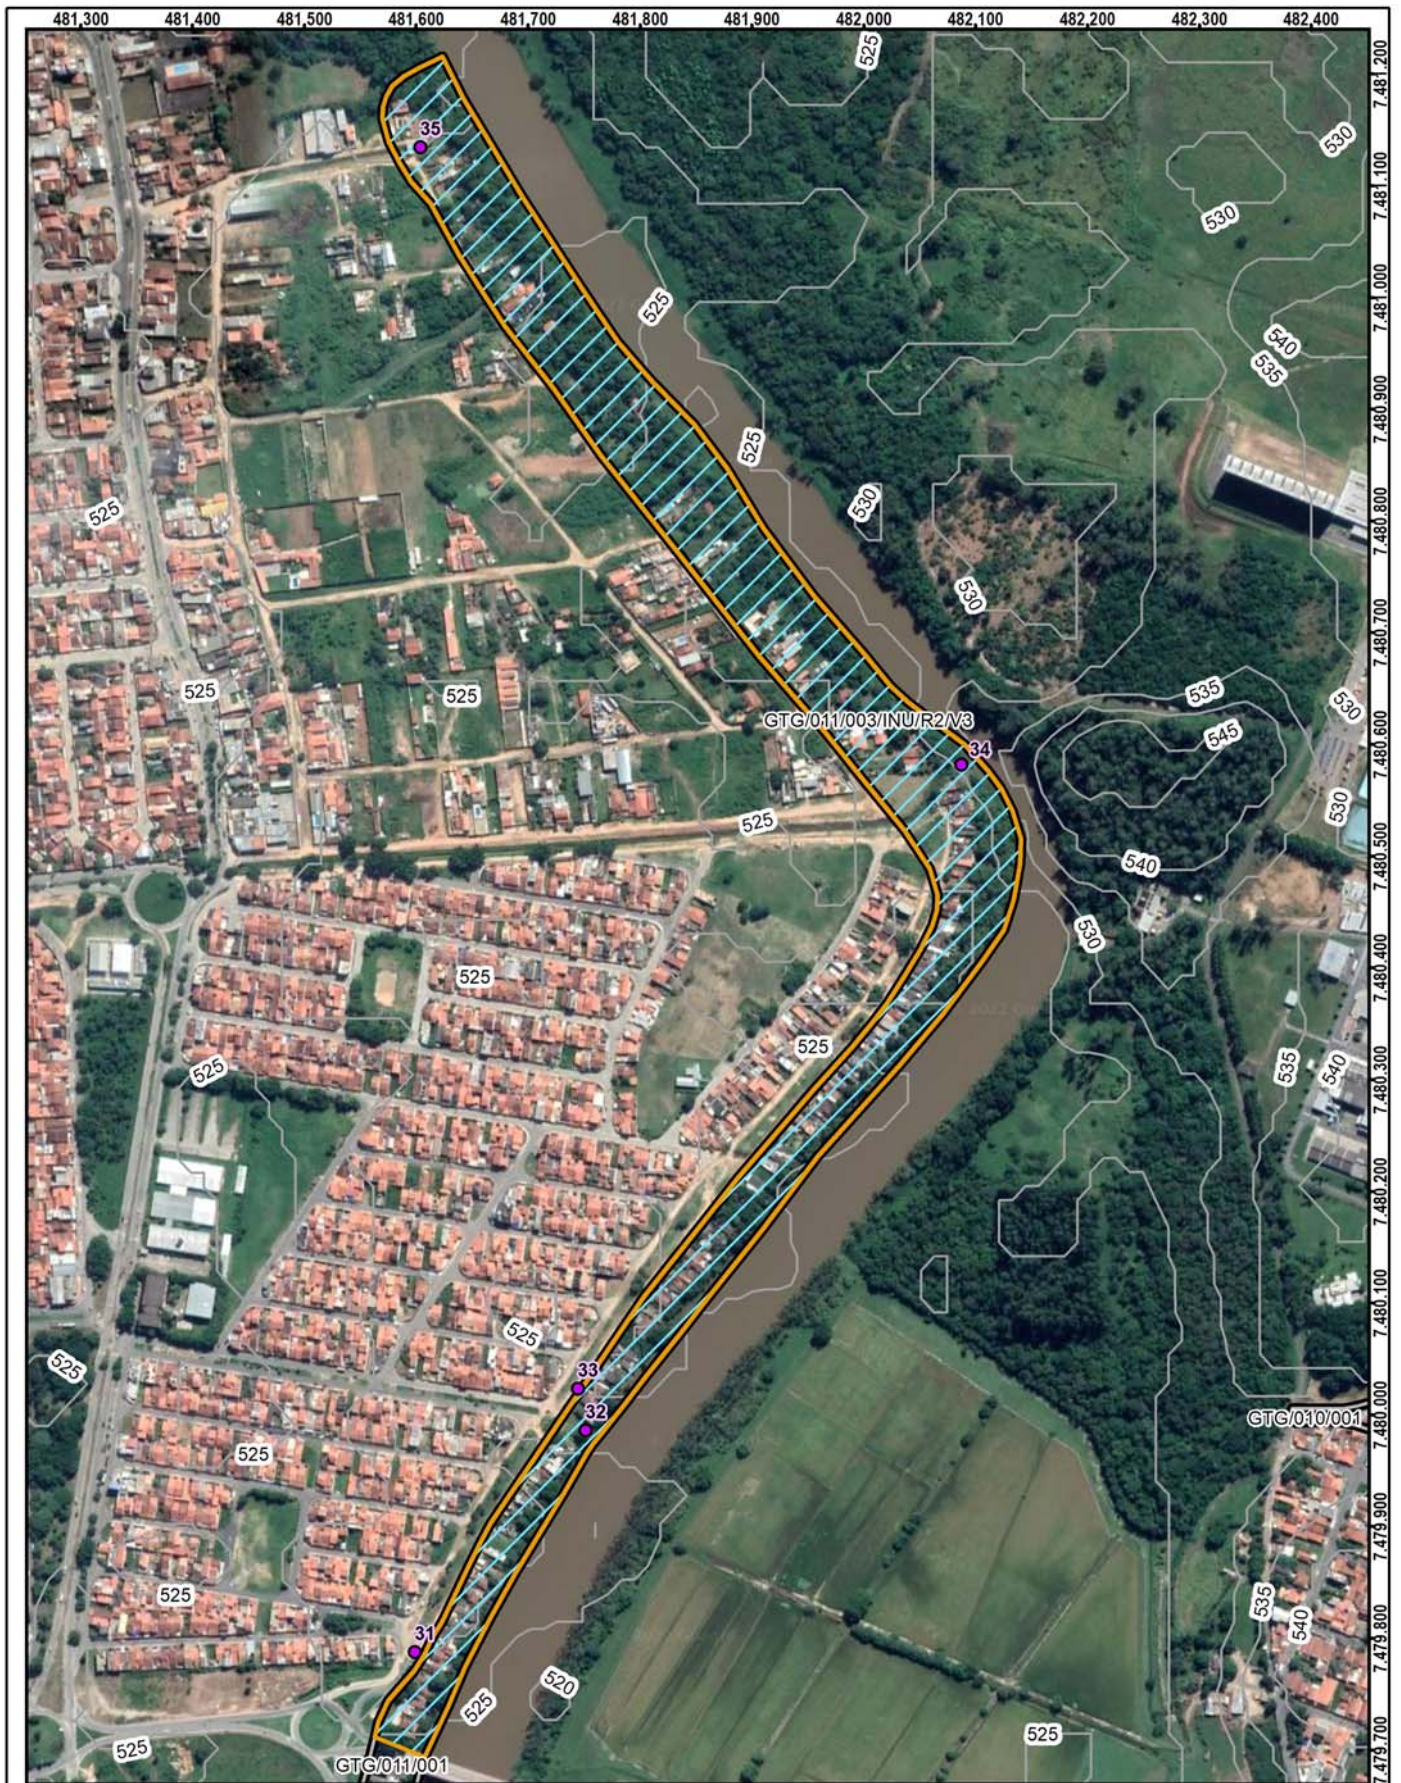
Foto: 1649771732866.jpg ID: 31

Visão geral da área, Limite da área atingida pelo processo

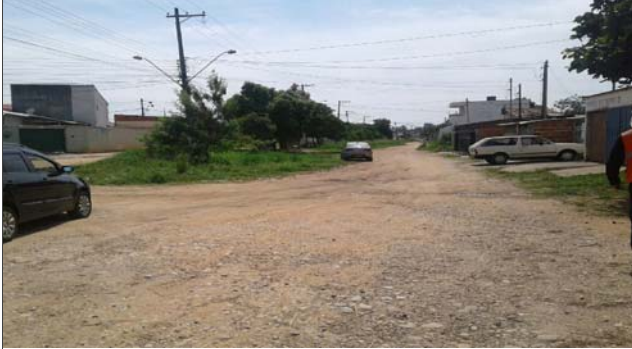
Foto: 1649772663080.jpg ID: 32

Visão geral da área, Visão geral da drenagem, Detalhe do canal

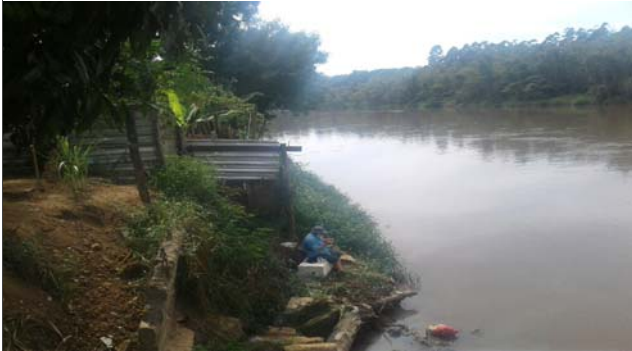
Foto: 1649773951189.jpg ID: 33

Visão geral da área, Imóveis afetados pelo processo

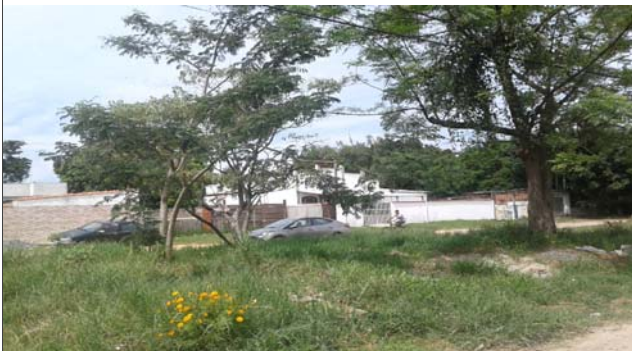
Foto: 1649774327475.jpg ID: 34

Visão geral da área, Visão geral da drenagem, Limite da área atingida pelo processo, Imóveis afetados pelo processo

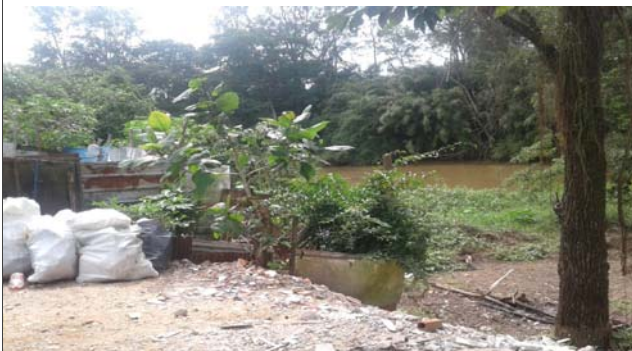
Foto: 1649775567771.jpg ID: 35

detalhe para intervenções no canal

- Controle da drenagem superficial e erosão do solo (melhoria na infiltração, disciplinamento das águas, estabilização de taludes)
- Intervenções no canal para redução da vazão (recomposição do canal ou modificações na forma e trajeto; exige estudos hidrológicos e projetos específicos)

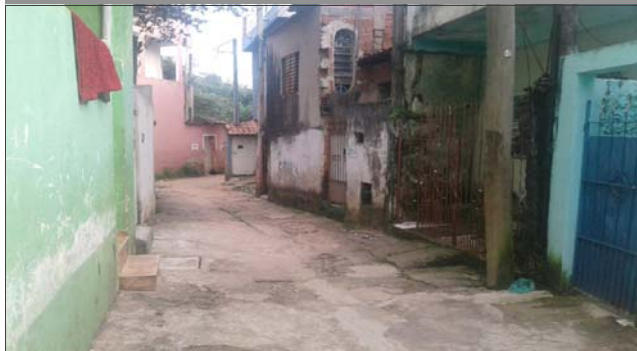
Foto: 1649786542955.jpg ID: 11

Visão geral da área, Imóveis afetados pelo processo

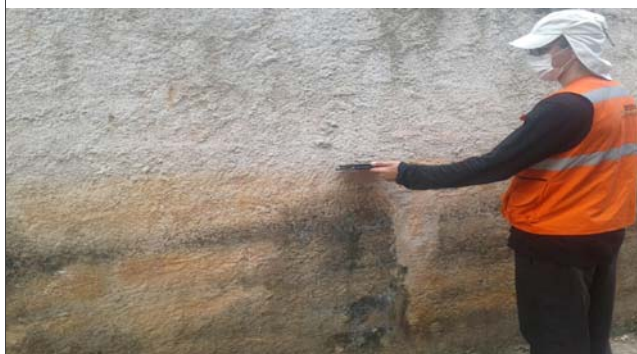
Foto: 1649786954992.jpg ID: 12

Imóveis afetados pelo processo, Detalhe para marca de água

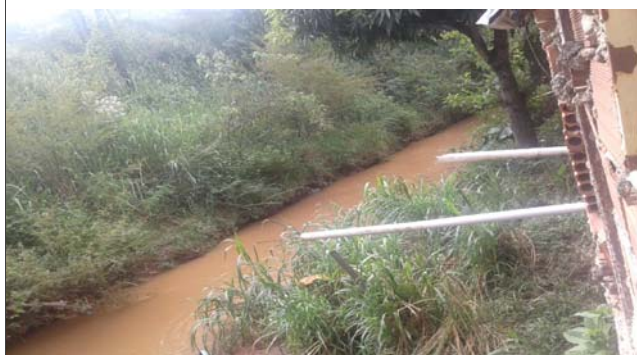
Foto: 1649787070316.jpg ID: 13

Visão geral da drenagem, Imóveis afetados pelo processo, Detalhe do canal

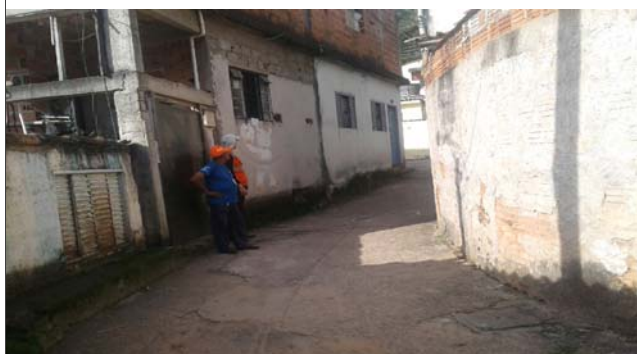
Foto: 1649788012228.jpg ID: 14

Visão geral da área, Imóveis afetados pelo processo

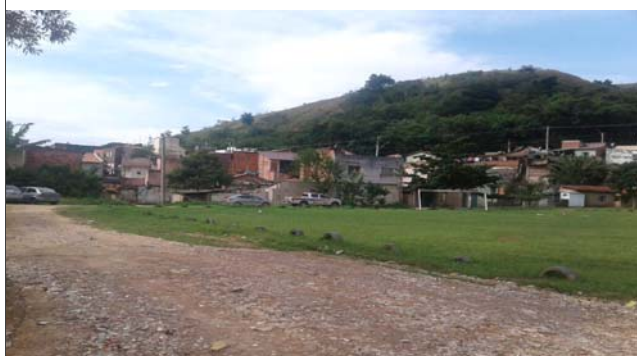
Foto: 1649788607277.jpg ID: 15

Visão geral da área, Limite da área atingida pelo processo, Imóveis afetados pelo processo

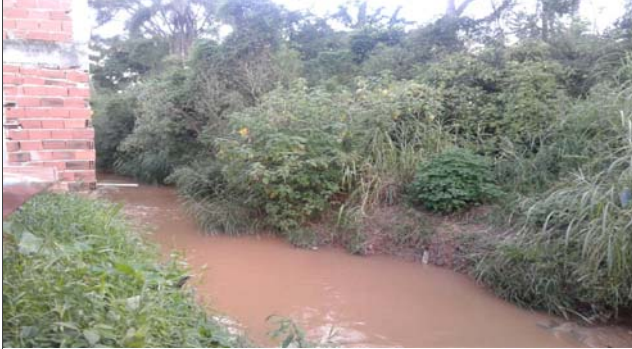
Foto: 1649790862210.jpg ID: 21

Visão geral da área, Detalhe do canal

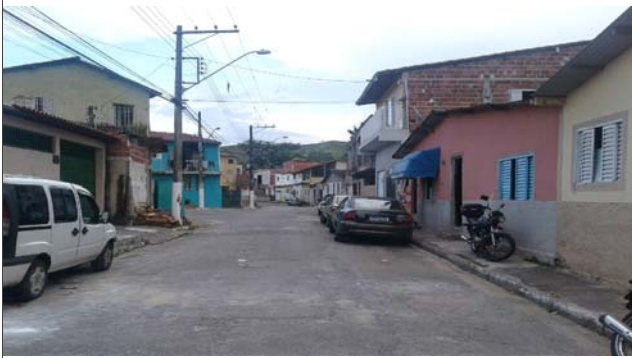
Foto: 1649790988515.jpg ID: 22

Visão geral da área, Imóveis afetados pelo processo

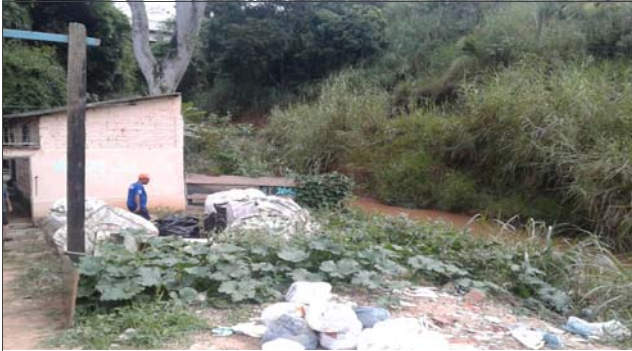
Foto: 1649793459709.jpg ID: 31

Visão geral da área, Imóveis afetados pelo processo, Detalhe do canal

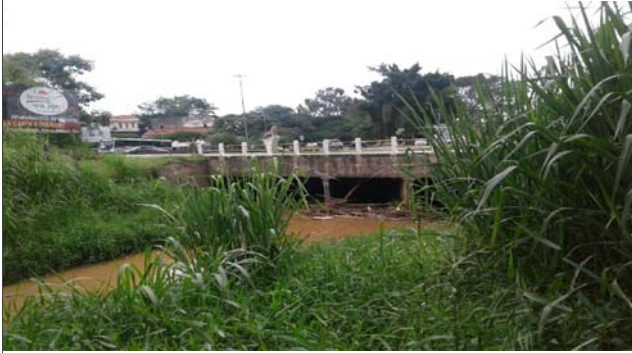
Foto: 1649794231091.jpg ID: 32

Visão geral da área, Detalhe do canal

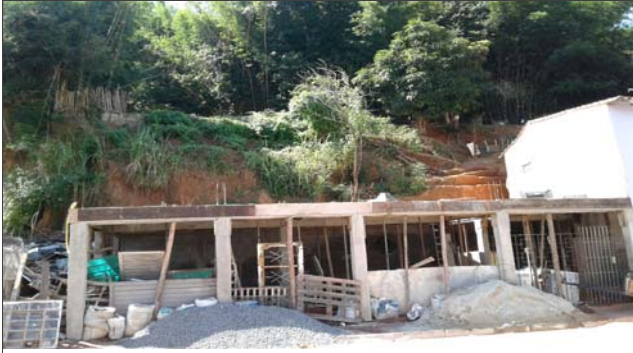
21

Formação de processo erosivo, Moradia sujeita a risco de escorregamento, Talude de corte com solo exposto

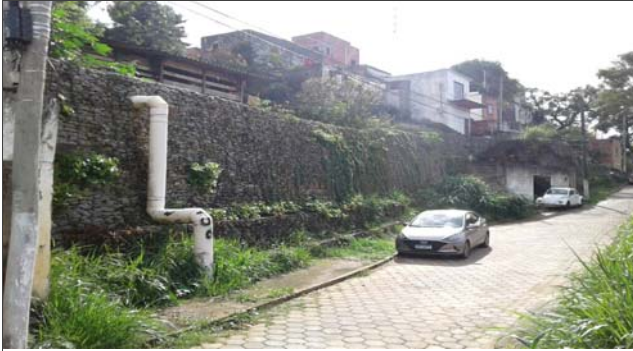
Detalhe para intervenção estrutural realizada para mitigação do risco

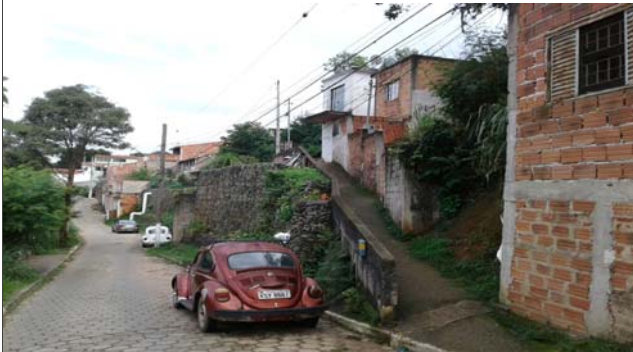
Detalhe para intervenção estrutural realizada para mitigação do risco

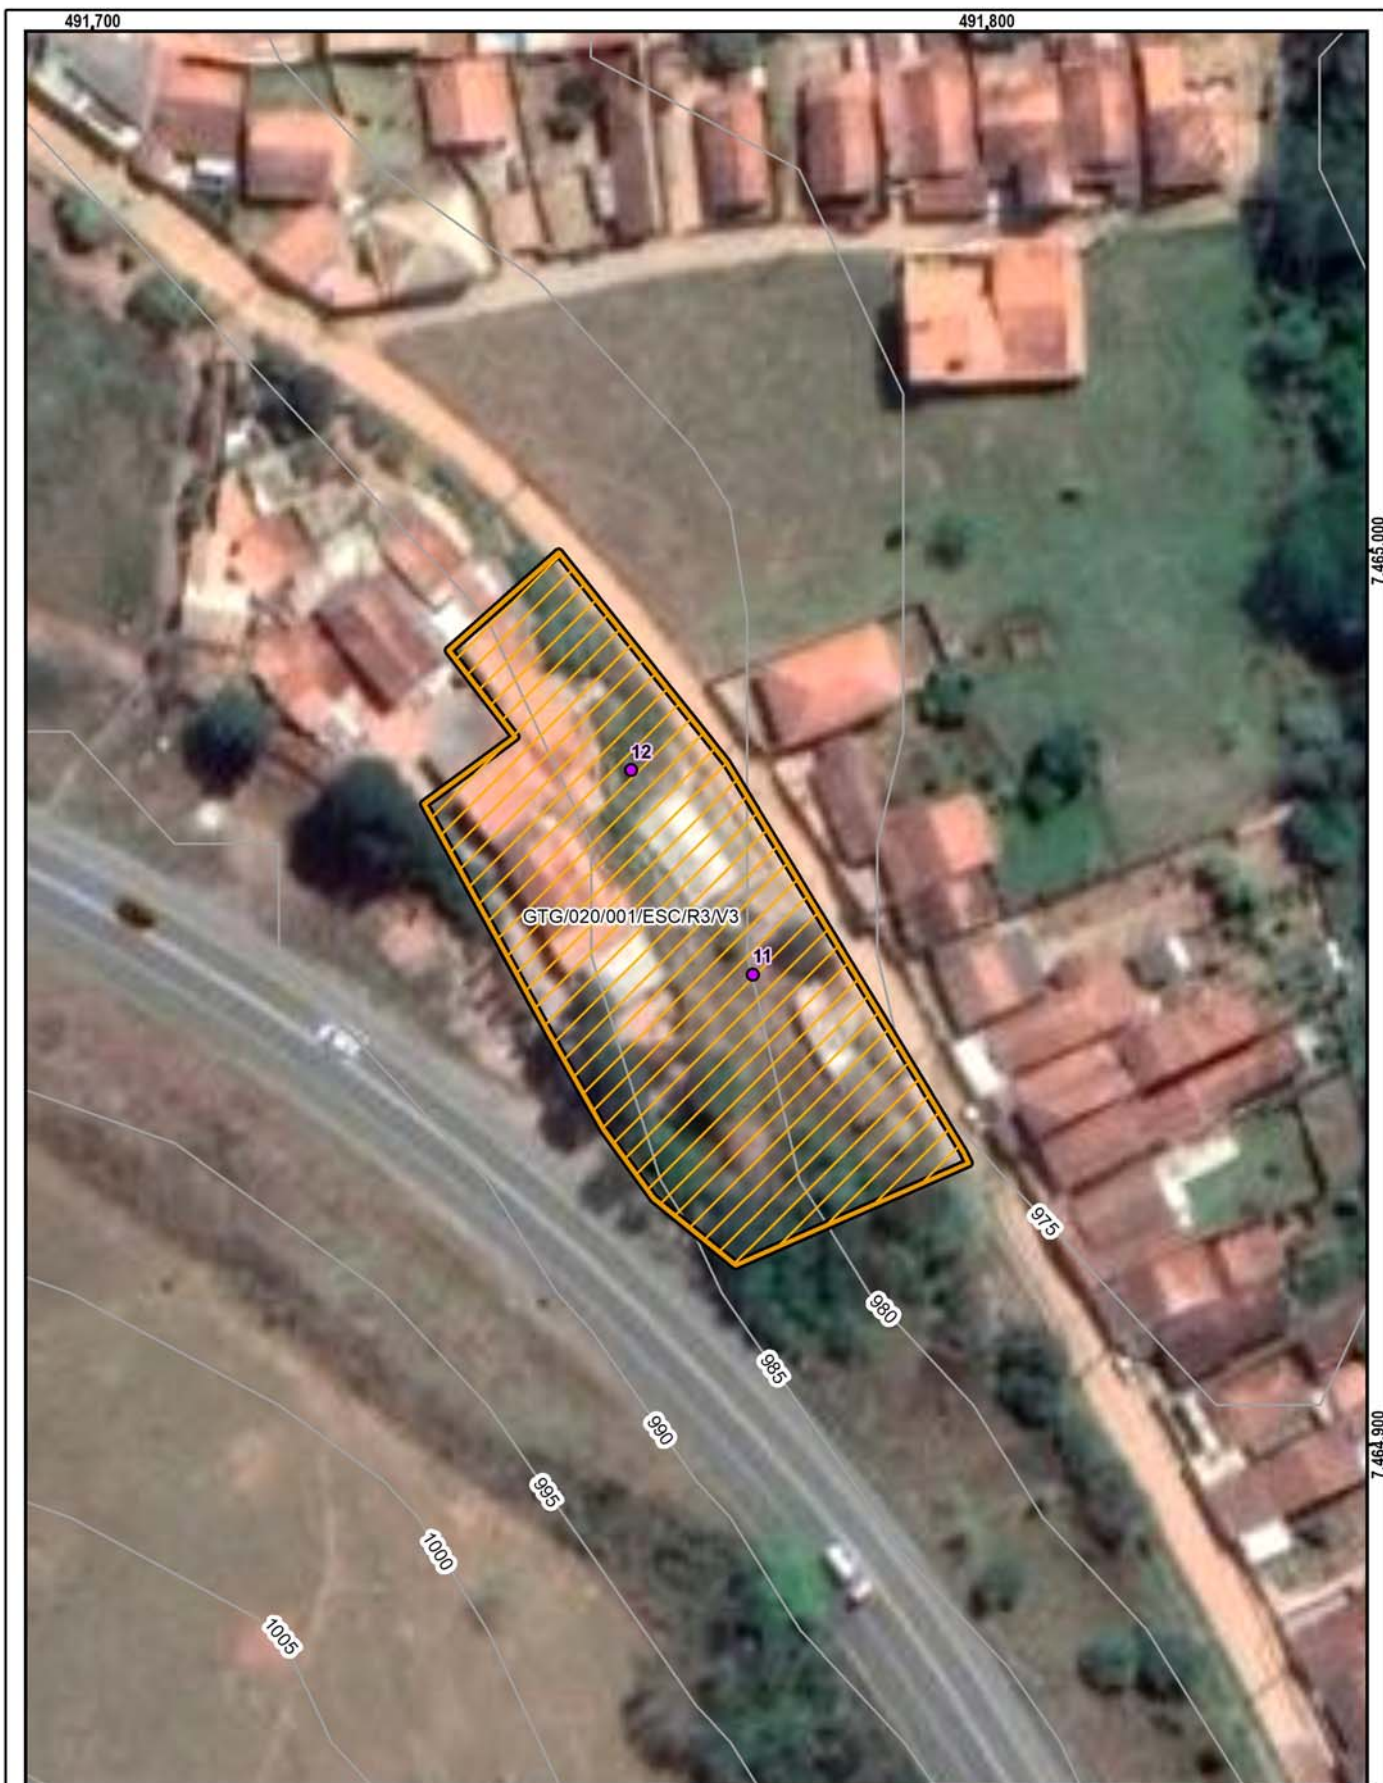
**Setor mapeado**  
GTG/020/001/ESC/R3/V3

Grau de risco: R3 - Alto Nº de moradias em risco: 8 Nº de moradores em risco: 24  
 Perigo: P3 - Alto Vulnerabilidade: V3 - Alta  
**Obs.:**

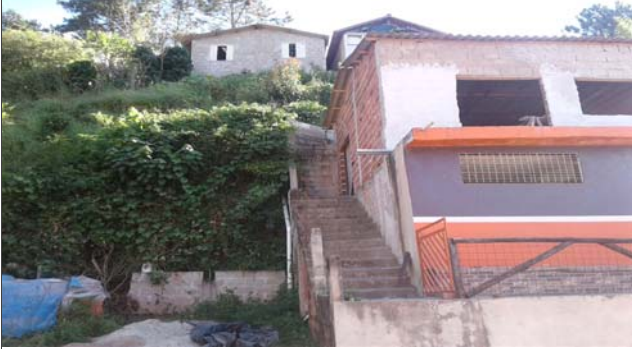
Formação de processo erosivo, Moradia sujeita a risco de escorregamento, Presença de cicatriz de escorregamento pretérito

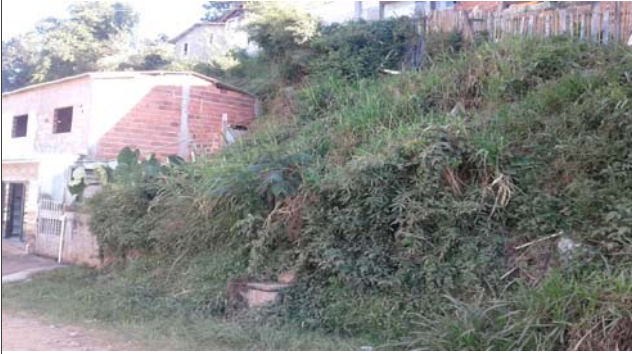
Visão geral do setor, Formação de processo erosivo, Moradia sujeita a risco de escorregamento, Presença de cicatriz de escorregamento pretérito

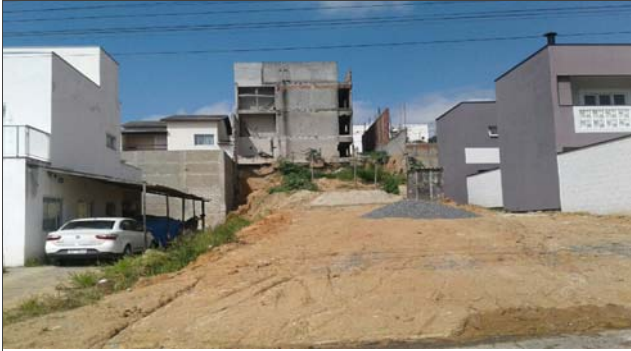
Visão geral do setor, Depósito e cicatriz de escorregamento pretérito, Evidência de movimentação em estruturas, Evidência de movimentação no terreno, Formação de processo erosivo, Moradia sujeita a risco de escorregamento, Talude de corte com solo exposto

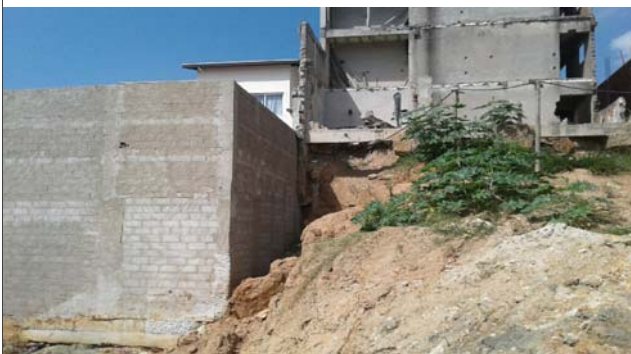
Depósito e cicatriz de escorregamento pretérito, Detalhe para intervenção estrutural realizada para mitigação do risco, Evidência de movimentação em estruturas, Processo erosivo, Moradia sujeita a risco de escorregamento, Talude de corte com solo exposto

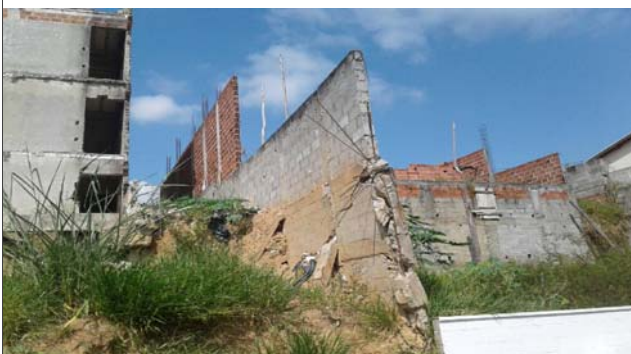
Depósito de escorregamento pretérito, Evidência de movimentação em estruturas, Evidência de movimentação no terreno, Moradia sujeita a risco de escorregamento, Presença de cicatriz de escorregamento pretérito, Talude de corte com solo exposto

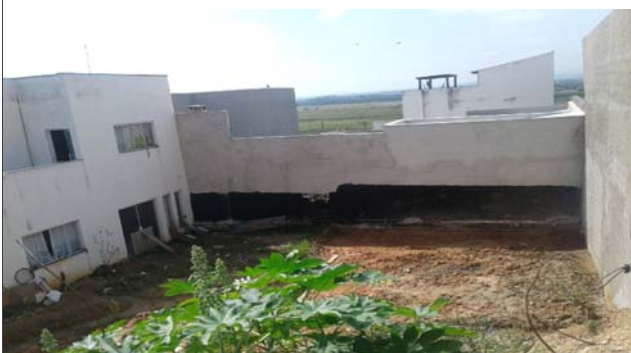
Visão geral do setor, Detalhe para intervenção estrutural realizada para mitigação do risco

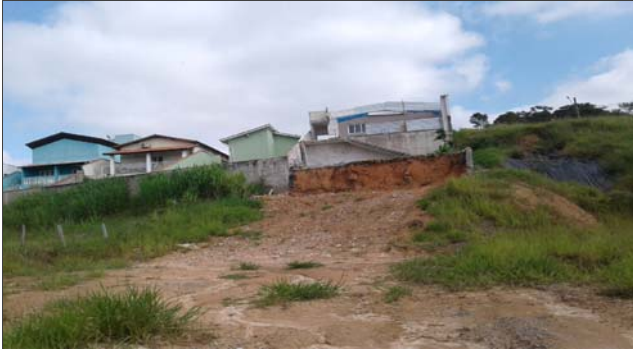
Foto: 1650460855224.jpg ID: 11

Visão geral do setor, Depósito de escorregamento pretérito, Evidência de movimentação no terreno, Formação de processo erosivo, Moradia sujeita a risco de escorregamento, Presença de cicatriz de escorregamento pretérito, Talude de corte com solo exposto

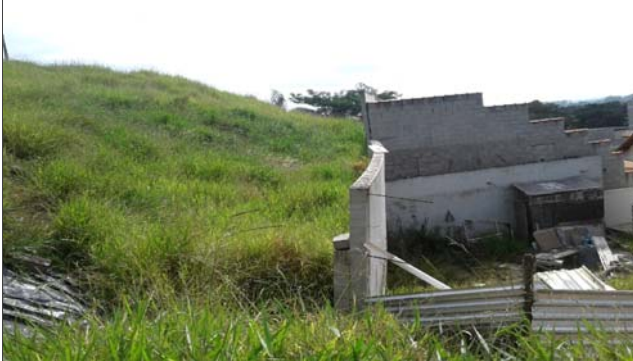
Foto: 1650460962377.jpg ID: 12

Evidência de movimentação em estruturas, Evidência de movimentação no terreno, Moradia sujeita a risco de escorregamento

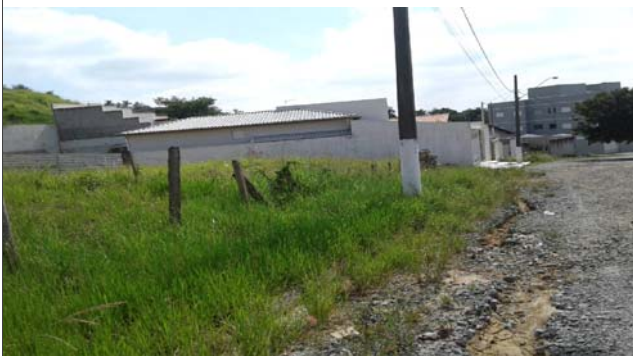
Foto: 1650461025602.jpg ID: 13

Visão geral do setor, Moradia sujeita a risco de escorregamento

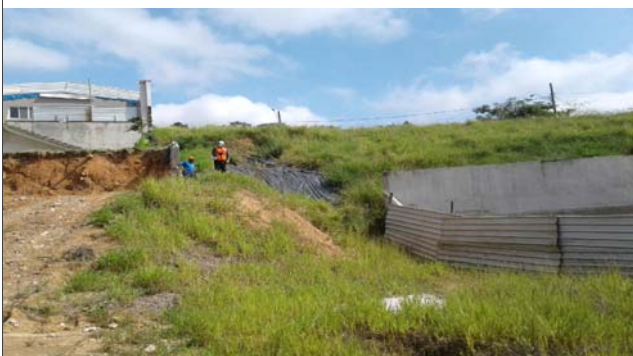
Foto: 1650461061561.jpg ID: 14

Visão geral do setor, Depósito de escorregamento pretérito, Evidência de movimentação no terreno, Formação de processo erosivo, Talude de corte com solo exposto

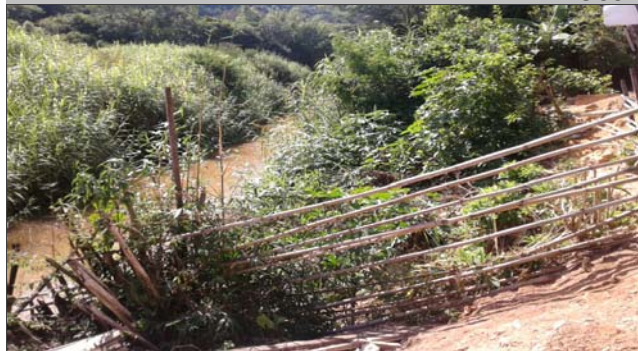
Foto: 1650374831976.jpg ID: 11

Visão geral da drenagem, Presença de cicatriz de escorregamento pretérito, Formação de processo erosivo

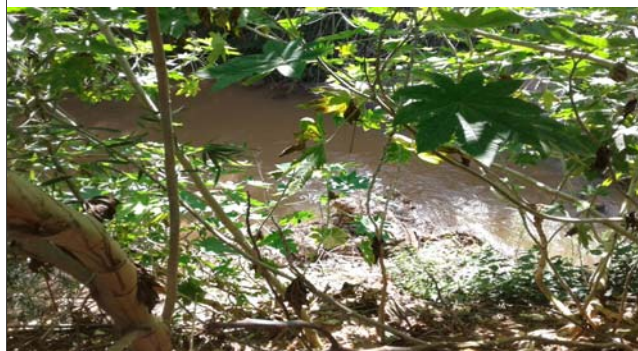
Foto: 1650374982139.jpg ID: 13

Detalhe do canal, Presença de cicatriz de escorregamento pretérito, Formação de processo erosivo

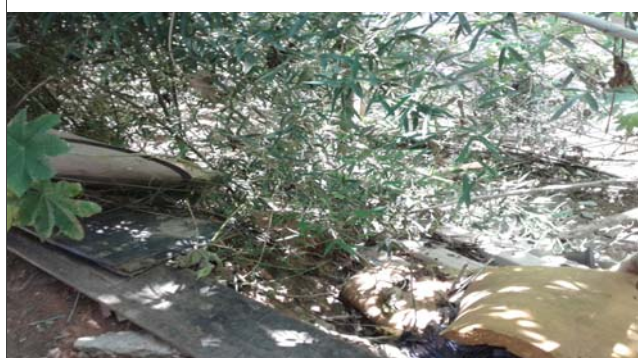
Foto: 1650375025342.jpg ID: 14

Formação de processo erosivo

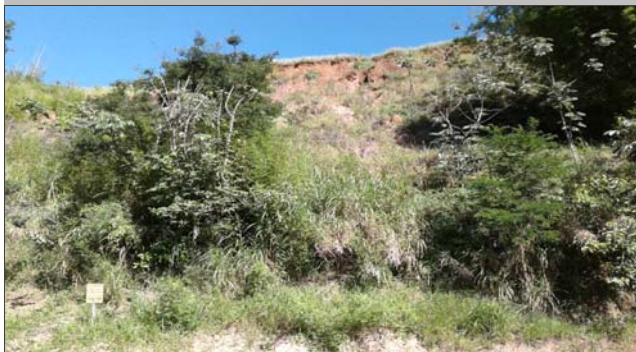
Foto: 1650285835649.jpg ID: 11

Depósito de escorregamento pretérito, Formação de processo erosivo, Presença de cicatriz de escorregamento pretérito

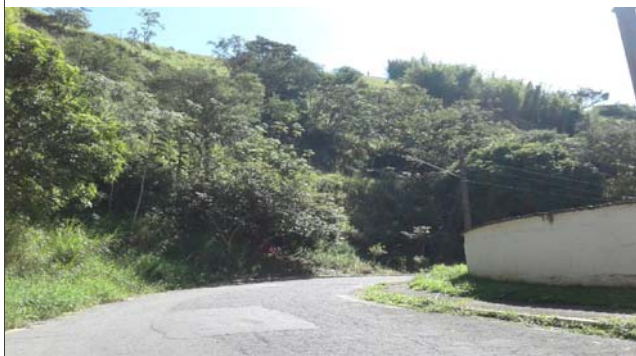
Foto: 1650286006537.jpg ID: 12

Visão geral do setor, Depósito de escorregamento pretérito, Formação de processo erosivo, Moradia sujeita a risco de escorregamento, Presença de cicatriz de escorregamento pretérito

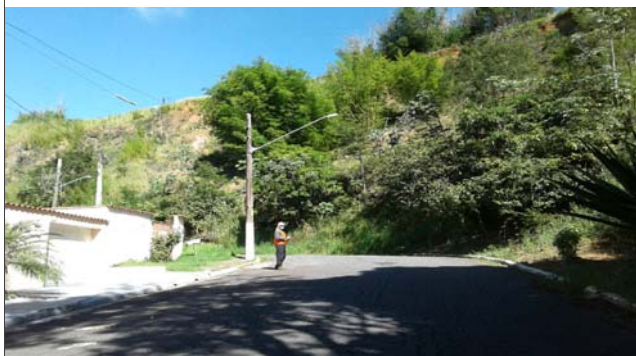
Foto: 1650286064341.jpg ID: 13

Visão geral do setor, Depósito de escorregamento pretérito, Formação de processo erosivo, Moradia sujeita a risco de escorregamento, Presença de cicatriz de escorregamento pretérito

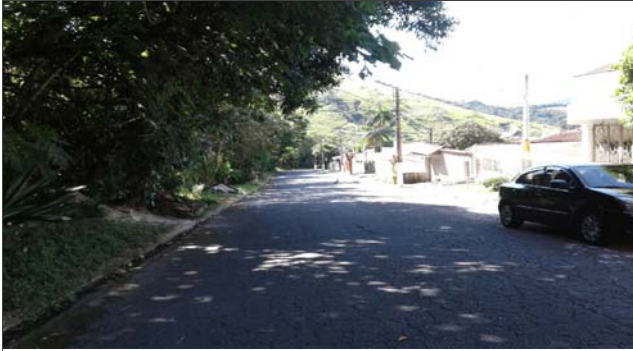
Foto: 1650286376028.jpg ID: 21

Visão geral do setor, Moradia sujeita a risco de escorregamento

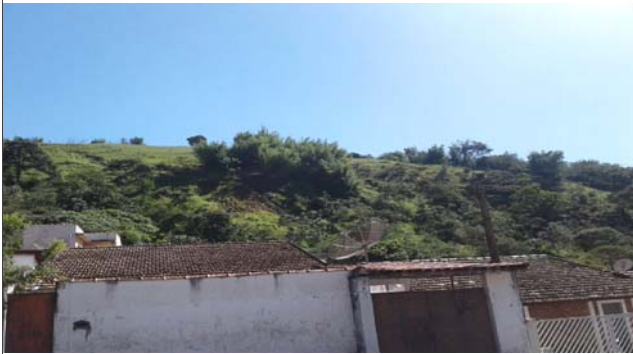
Foto: 1650287442015.jpg ID: 22

Formação de processo erosivo, Presença de cicatriz de escorregamento pretérito

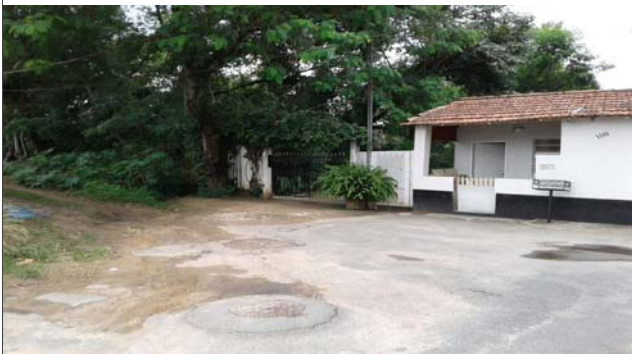
Foto: 1649950623643.jpg ID: 13  
Imóveis afetados pelo processo

- Controle da drenagem superficial e erosão do solo (melhoria na infiltração, disciplinamento das águas, estabilização de taludes)
- Intervenções no canal para redução da vazão (recomposição do canal ou modificações na forma e trajeto; exige estudos hidrológicos e projetos específicos)

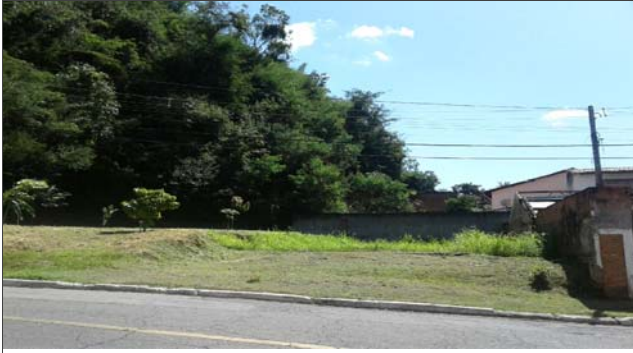
Foto: 1650296071412.jpg ID: 11

Depósito de escorregamento pretérito, Formação de processo erosivo, Lançamento de águas/esgoto na superfície, Moradia sujeita a risco de escorregamento, Presença de cicatriz de escorregamento pretérito, Talude de corte com solo exposto

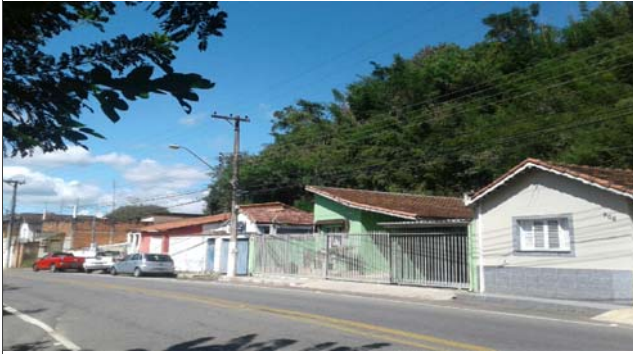
Foto: 1650296275863.jpg ID: 12

Visão geral do setor, Moradia sujeita a risco de escorregamento

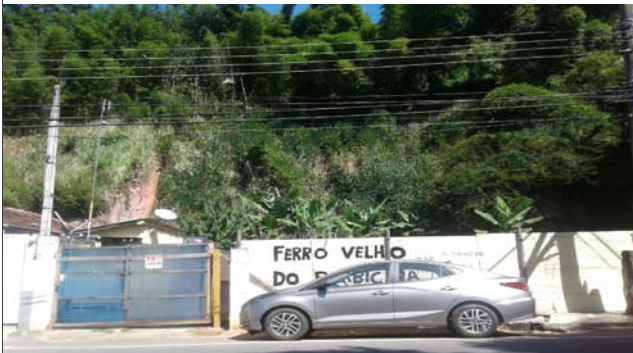
Foto: 1650296375642.jpg ID: 13

Visão geral do setor, Depósito de escorregamento pretérito, Formação de processo erosivo, Moradia sujeita a risco de escorregamento, Presença de cicatriz de escorregamento pretérito, Talude de corte com solo exposto

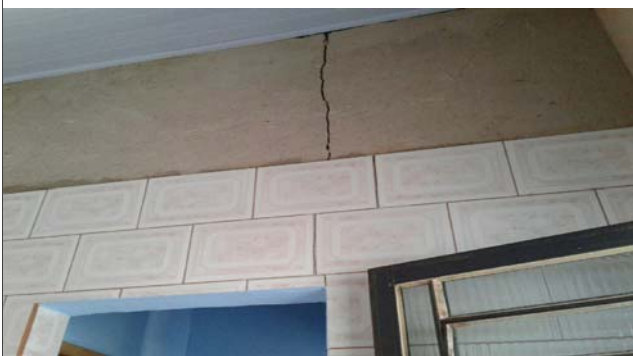
Foto: 1650300531728.jpg ID: 14

Evidência de movimentação em estruturas, Moradia sujeita a risco de escorregamento

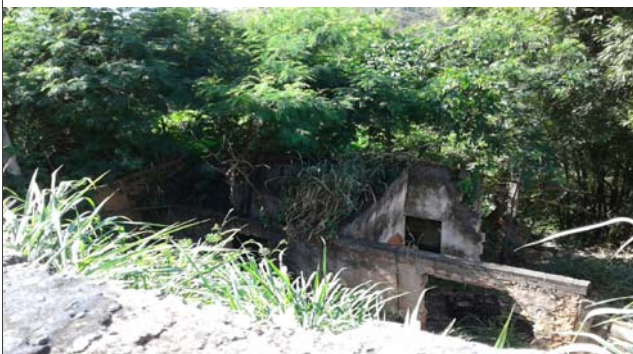
Foto: 1650300705750.jpg ID: 15

Depósito de escorregamento pretérito, Presença de cicatriz de escorregamento pretérito

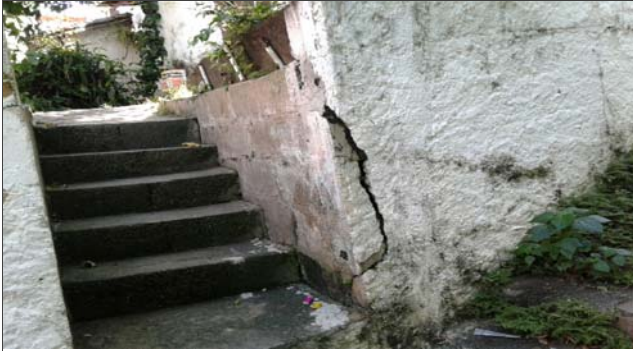
Foto: 1650304392253.jpg ID: 31

Evidência de movimentação em estruturas, Moradia sujeita a risco de escorregamento

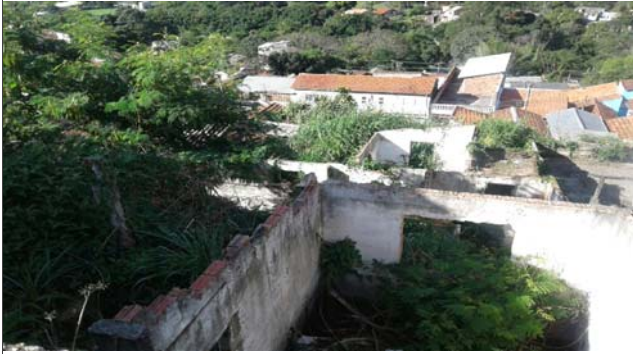
Foto: 1650305344122.jpg ID: 32

Depósito de escorregamento pretérito, Evidência de movimentação em estruturas

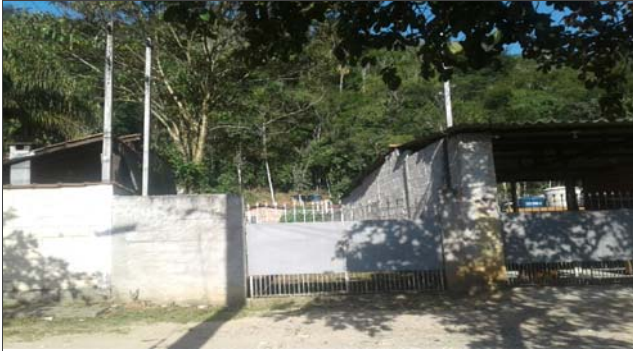
Foto: 1650911004218.jpg

Visão geral do setor, Moradia sujeita a risco de escorregamento, Talude de corte com solo exposto

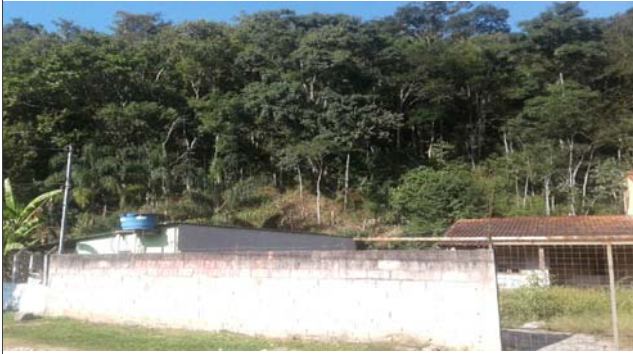
Foto: 1650911171440.jpg

Visão geral do setor, Moradia sujeita a risco de escorregamento, Talude de corte com solo exposto

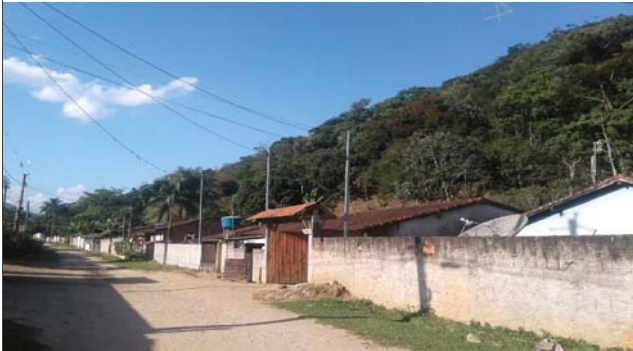
Foto: 1650911446253.jpg

Visão geral do setor, Formação de processo erosivo, Moradia sujeita a risco de escorregamento

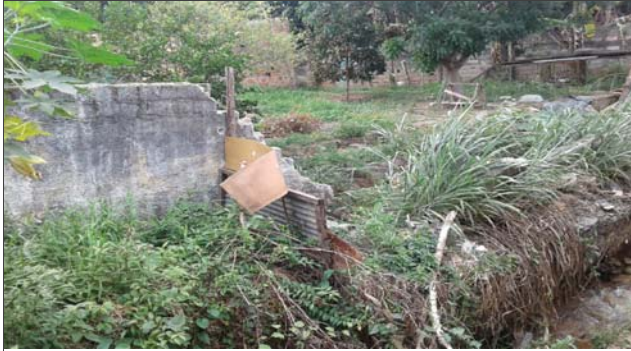
Foto: 1650892953616.jpg ID: 11

Detalhe para processo de erosão, Detalhe para processo de solapamento, Depósito de escorregamento pretérito, Evidência de movimentação em estruturas, Formação de processo erosivo, Moradia sujeita a risco de solapamento e erosão

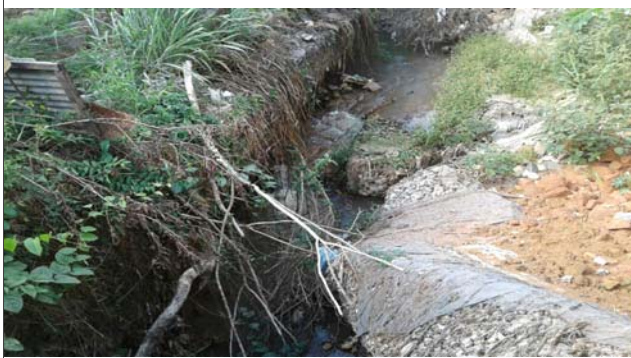
Foto: 1650893541276.jpg ID: 12

Visão geral da drenagem, Detalhe do canal, Detalhe para intervenções no canal, Detalhe para processo de solapamento no talude, Depósito de escorregamento pretérito, Formação de processo erosivo, Lançamento de águas/esgoto na superfície

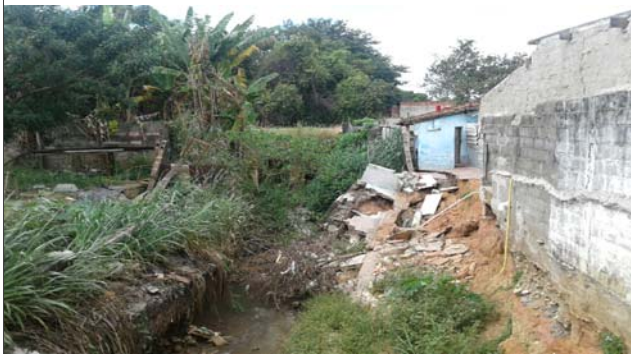
Foto: 1650893225062.jpg ID: 13

Detalhe para processo de erosão e solapamento, Depósito e cicatriz de escorregamento, Evidência de movimentação em estruturas e terreno, Processo erosivo, Lançamento de águas/esgoto na superfície, Moradia sujeita a risco de solapamento e erosão

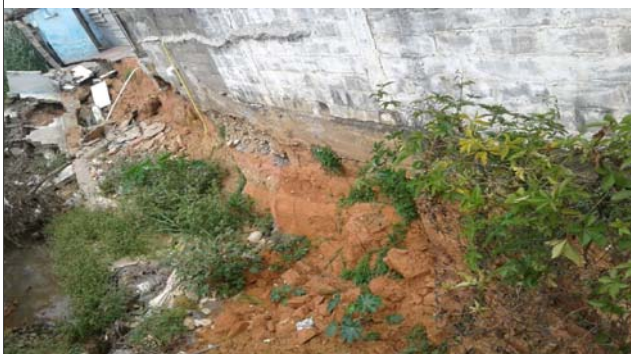
Foto: 1650893303192.jpg ID: 14

Detalhe para processo de erosão e solapamento, Depósito e cicatriz de escorregamento pretérito, Evidência de movimentação em estruturas e terreno, Processo erosivo, Lançamento de águas/esgoto na superfície, Moradia sujeita a risco de solapamento e erosão

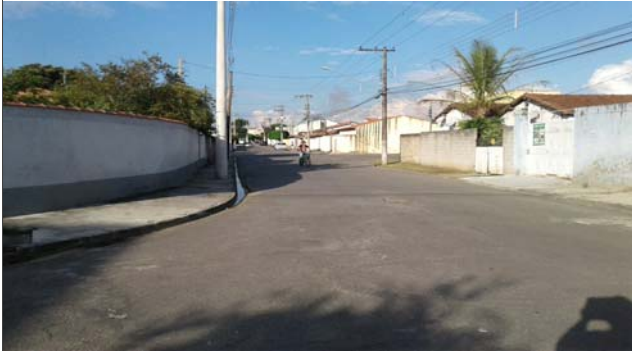
Foto: 1650395796427.jpg ID: 12  
Limite da área atingida pelo processo

- Controle da drenagem superficial e erosão do solo (melhoria na infiltração, disciplinamento das águas, estabilização de taludes)
- Intervenções no canal para redução da vazão (recomposição do canal ou modificações na forma e trajeto; exige estudos hidrológicos e projetos específicos)
