IDENTIFICAÇÃO E LOCALIZAÇÃO

**Município:** Guaratinguetá **Nome da área:** GTG/001 **Setor de Risco:** GTG/001/001/INU/R1/V1  
**Endereço:** Estrada do Taboão **Bairro:** Rocinha  
**Condições de acesso:** Livre para ambulância, ônibus e caminhões **Data:** 26/04/2022  
**Equipe:** Leonardo Dias, Mario Rubens **Latitude:** 7466110 **Longitude:** 492317 **Sirgas 2000/UTM 23S**  
**Município fronteira:** Guaratinguetá 100%

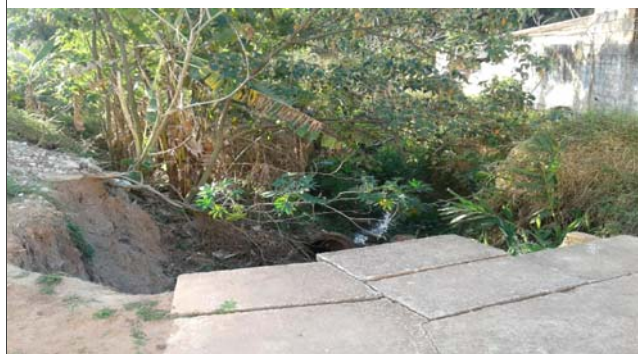
Foto: 1660851468153.jpg ID: 14  
Presença de cicatriz de escorregamento pretérito, Lançamento de águas/esgoto na superfície

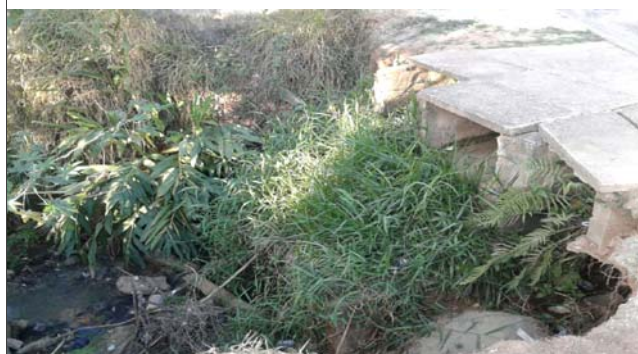
Foto: 1660851504039.jpg ID: 15  
Presença de cicatriz de escorregamento pretérito, Lançamento de águas/esgoto na superfície

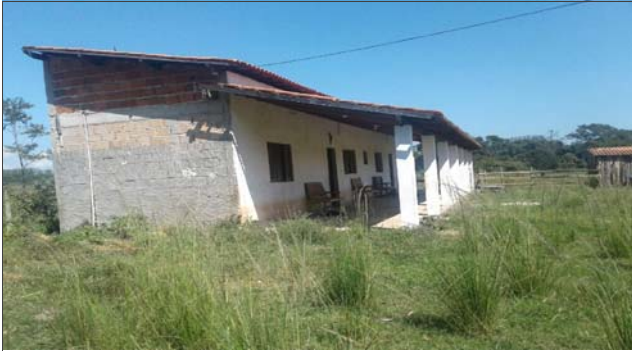
Foto: 1651071855018.jpg ID: 11

Visão geral da área, Limite da área atingida pelo processo, Imóveis afetados pelo processo, Detalhe para marca de água

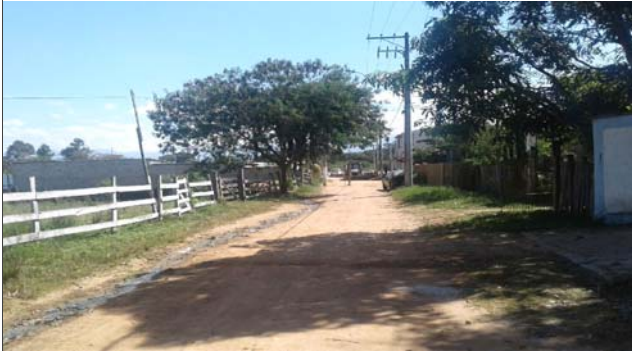
Foto: 1651071957786.jpg ID: 12

Visão geral da área, Limite da área atingida pelo processo

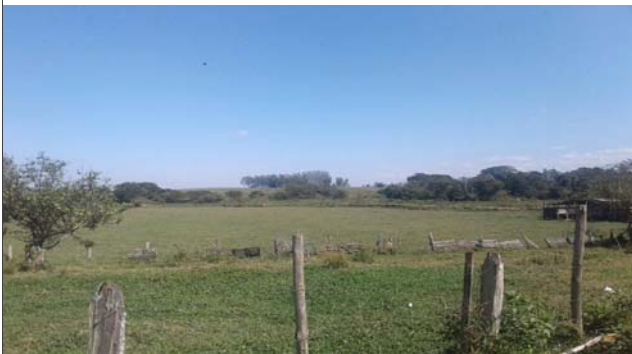
Foto: 1651071997189.jpg ID: 13

Visão geral da área, Visão geral da drenagem, Limite da área atingida pelo processo

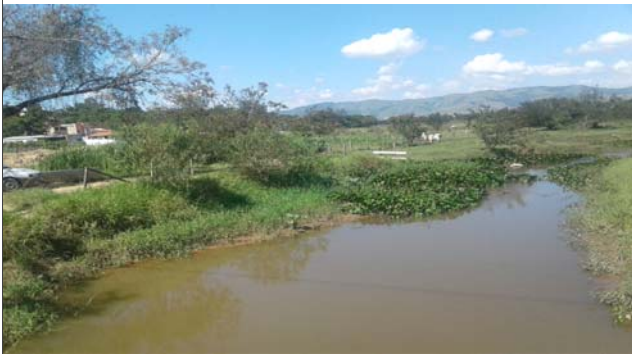
Foto: 1651072440235.jpg ID: 14

Visão geral da drenagem, Imóveis afetados pelo processo, Detalhe do canal

- Controle da drenagem superficial e erosão do solo (melhoria na infiltração, disciplinamento das águas, estabilização de taludes)
- Intervenções no canal para redução da vazão (recomposição do canal ou modificações na forma e trajeto; exige estudos hidrológicos e projetos específicos)
