IDENTIFICAÇÃO E LOCALIZAÇÃO

Município: Jacareí **Nome da área:** JAC/001 **Setor de Risco:** JAC/001/001/INU/R2/V3
Endereço: Rua Osvaldo de Andrade **Bairro:** Verraneio Itajai
Condições de acesso: Com veículos de tipo 1.0 **Data:** 17/02/2022
Equipe: Mario Rubens, Mikhael **Latitude:** 7422066 **Longitude:** 394312 **Sirgas 2000/UTM 23S**
Município fronteira: Jacareí 100%

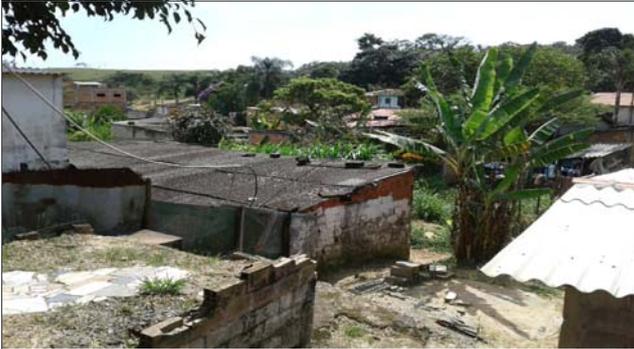
Foto: 1645100437895.jpg ID: 11

Visão geral da área, Imóveis afetados pelo processo

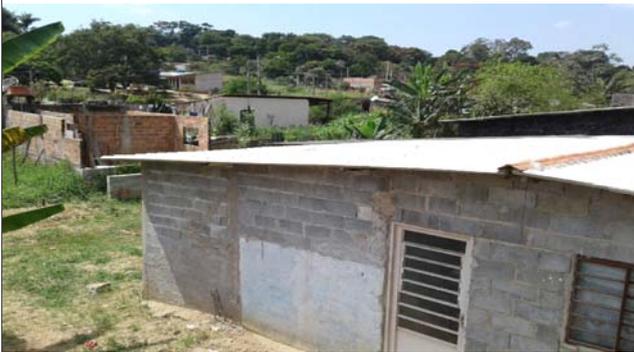
Foto: 1645100572860.jpg ID: 12

Visão geral da área, Imóveis afetados pelo processo

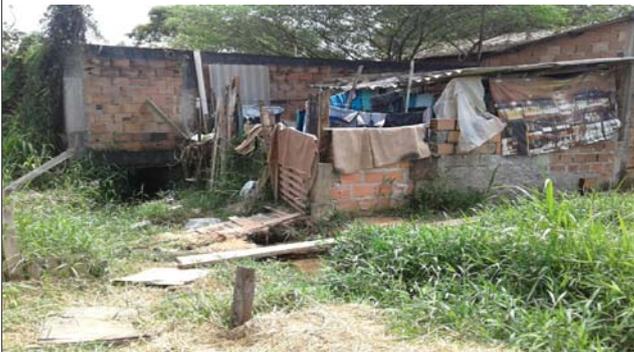
Foto: 1645100737358.jpg ID: 13

Visão geral da drenagem, Imóveis afetados pelo processo,

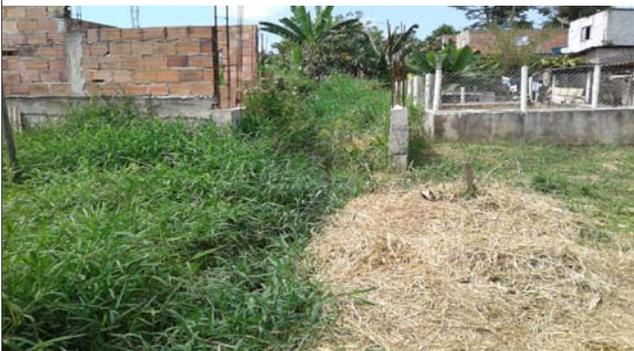
Foto: 1645100817457.jpg ID: 14

Visão geral da drenagem, Imóveis afetados pelo processo,

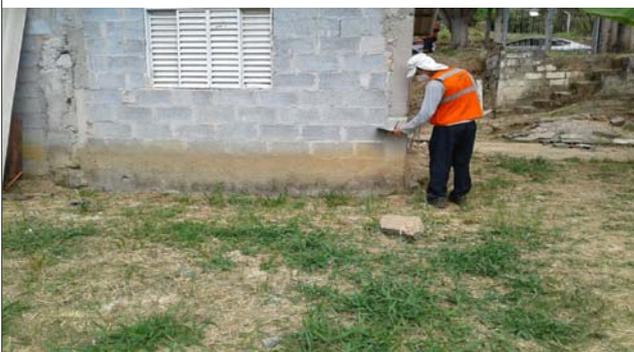
Foto: 1645100928467.jpg ID: 15

Detalhe para nível de atingimento,

- Controle da drenagem superficial e erosão do solo (melhoria na infiltração, disciplinamento das águas, estabilização de taludes)
- Intervenções no canal para redução da vazão (recomposição do canal ou modificações na forma e trajeto; exige estudos hidrológicos e projetos específicos)

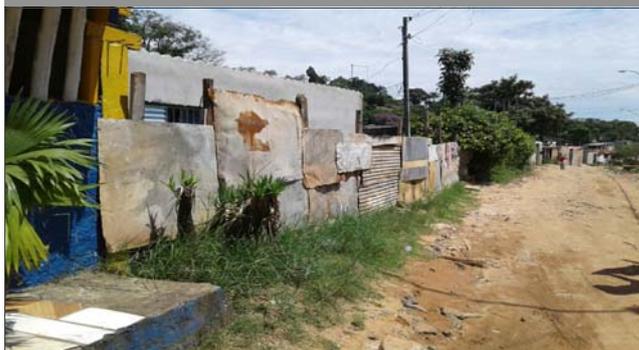
Foto: 1645102305601.jpg ID: 21

Visão geral da área, Imóveis afetados pelo processo

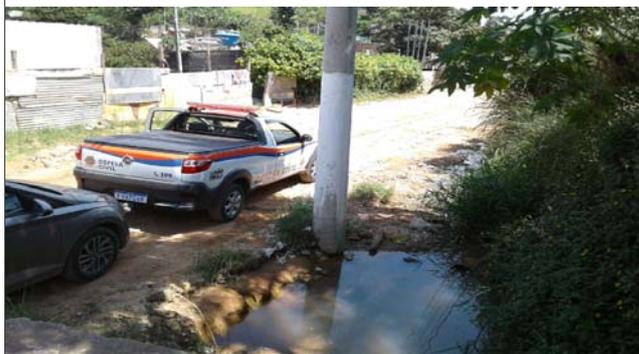
Foto: 1645102488672.jpg ID: 23

Visão geral da drenagem,

- Controle da drenagem superficial e erosão do solo (melhoria na infiltração, disciplinamento das águas, estabilização de taludes)
- Intervenções no canal para redução da vazão (recomposição do canal ou modificações na forma e trajeto; exige estudos hidrológicos e projetos específicos)

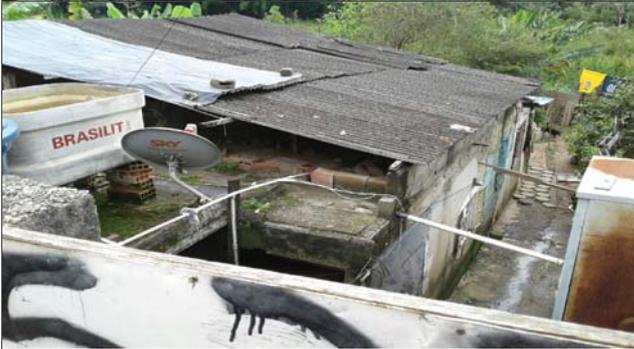
Foto: 1643981100493.jpg ID: 11
Imóveis afetados pelo processo

- Controle da drenagem superficial e erosão do solo (melhoria na infiltração, disciplinamento das águas, estabilização de taludes)
- Intervenções no canal para redução da vazão (recomposição do canal ou modificações na forma e trajeto; exige estudos hidrológicos e projetos específicos)

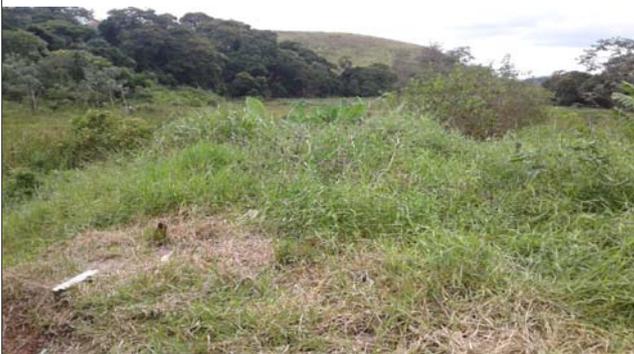
Foto: 1643981266454.jpg ID: 13
Visão geral da drenagem

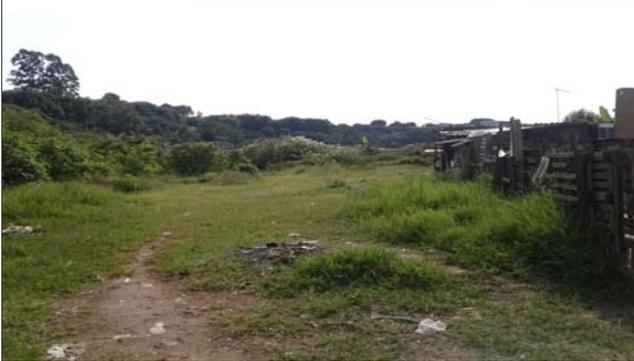
Foto: 1644923267489.jpg ID: 12
Imóveis afetados pelo processo

- Controle da drenagem superficial e erosão do solo (melhoria na infiltração, disciplinamento das águas, estabilização de taludes)
- Intervenções no canal para redução da vazão (recomposição do canal ou modificações na forma e trajeto; exige estudos hidrológicos e projetos específicos)

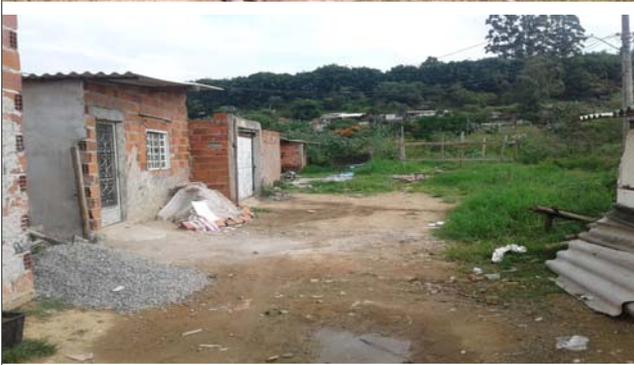
Foto: 1644924730942.jpg ID: 14
Imóveis afetados pelo processo

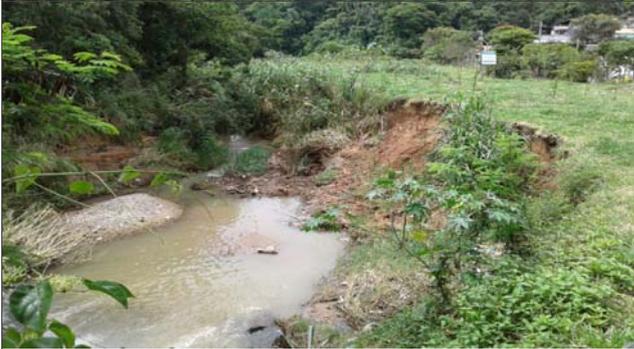
Foto: 1645200010775.jpg ID: 11

Visão geral da drenagem, Vista para jusante

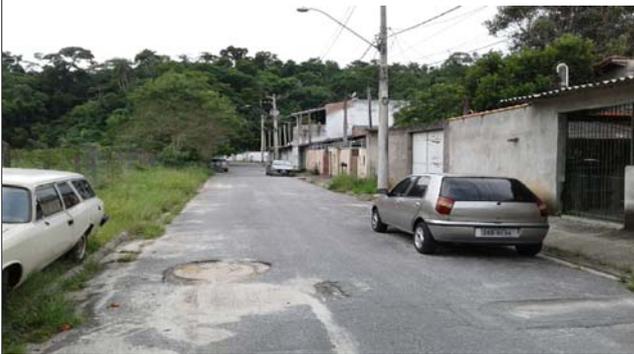
Foto: 1645200129734.jpg ID: 12

Visão geral da área, Imóveis afetados pelo processo

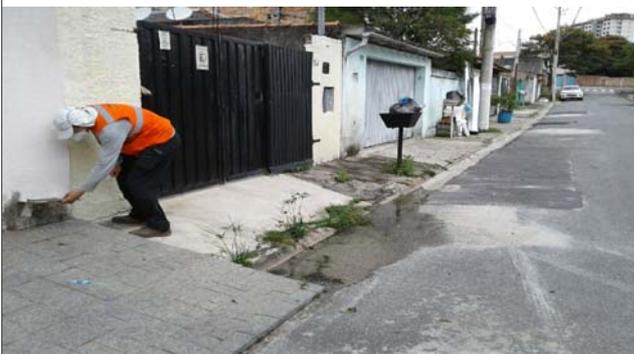
Foto: 1645200249810.jpg ID: 13

Visão geral da área, Detalhe para nível de atingimento,

- Controle da drenagem superficial e erosão do solo (melhoria na infiltração, disciplinamento das águas, estabilização de taludes)
- Intervenções no canal para redução da vazão (recomposição do canal ou modificações na forma e trajeto; exige estudos hidrológicos e projetos específicos)

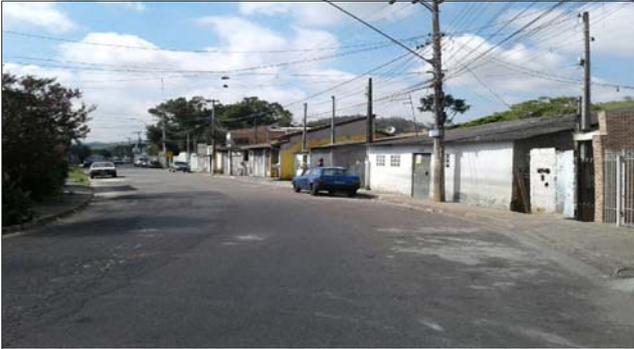
Foto: 1644838746325.jpg ID: 11
Visão geral da área, Imóveis afetados pelo processo

- Controle da drenagem superficial e erosão do solo (melhoria na infiltração, disciplinamento das águas, estabilização de taludes)
- Intervenções no canal para redução da vazão (recomposição do canal ou modificações na forma e trajeto; exige estudos hidrológicos e projetos específicos)

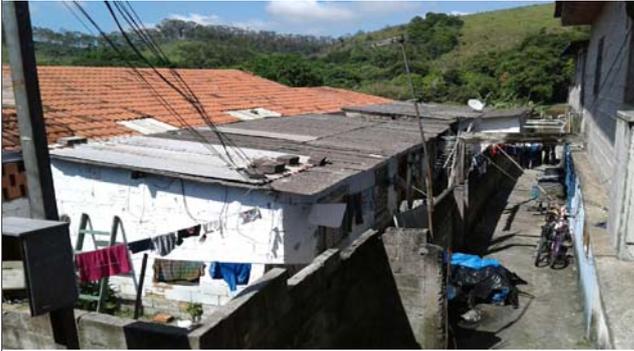
Foto: 1644840233185.jpg ID: 12
Imóveis afetados pelo processo

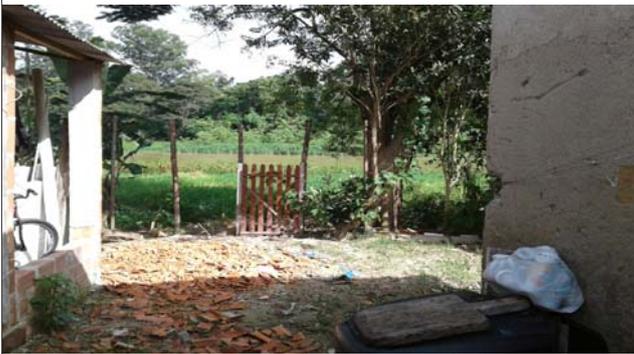
Foto: 1644840294602.jpg ID: 13
Visão geral da drenagem, Imóveis afetados pelo processo

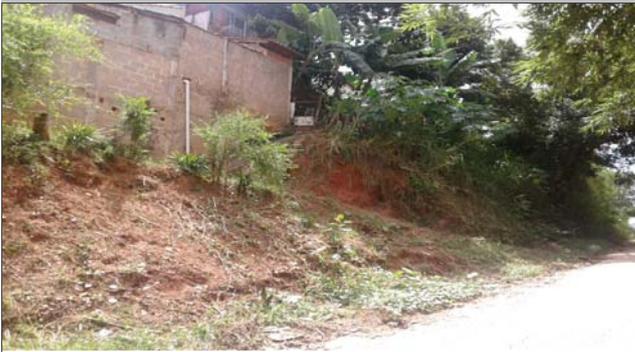
Foto: 1644508278126.jpg ID: 31
Visão geral do setor, Talude de corte com solo exposto

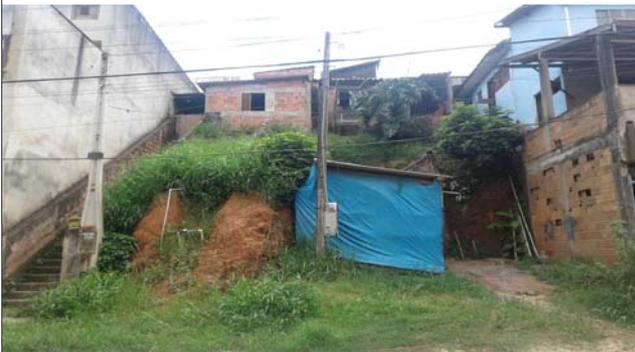
Foto: 1644508636851.jpg ID: 32
Talude de corte com solo exposto

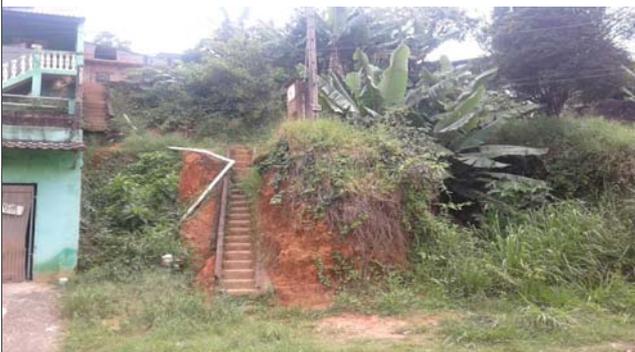
Foto: 1644508804931.jpg ID: 33
Talude de corte com solo exposto

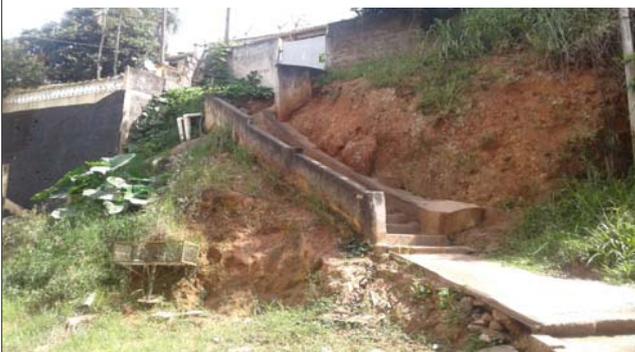
Foto: 1644511367500.jpg ID: 34
Talude de corte com solo exposto

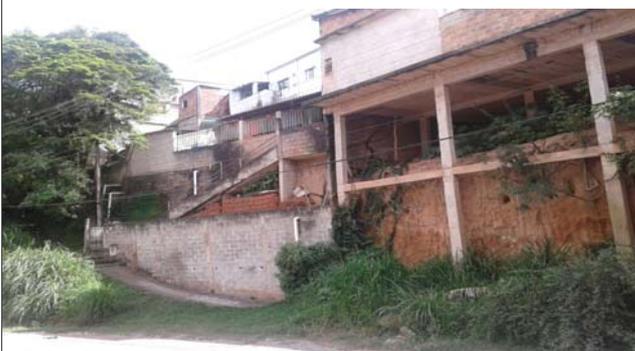
Foto: 1644511530961.jpg ID: 35
Talude de corte com solo exposto

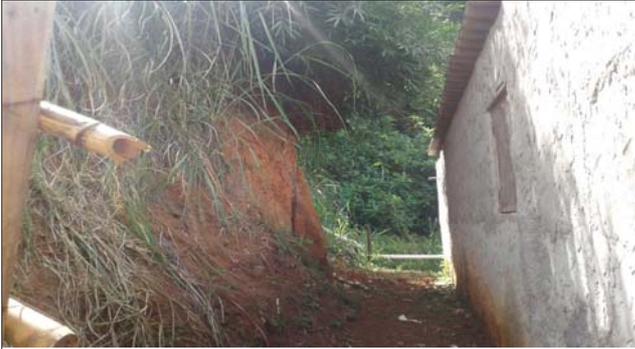
Foto: 1644511719565.jpg ID: 41
Talude de corte com solo exposto

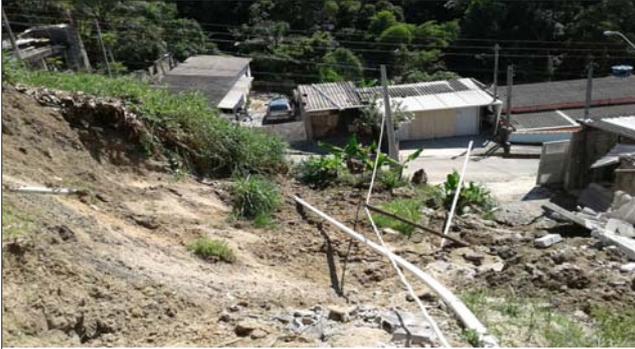
Foto: 1645445687298.jpg ID: 21
Depósito de escorregamento pretérito, Formação de processo erosivo, Presença de cicatriz de escorregamento pretérito, Talude de corte com solo exposto

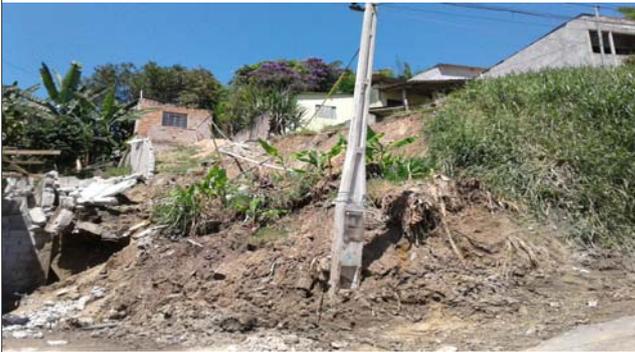
Foto: 1645446685189.jpg ID: 22
Depósito de escorregamento pretérito, Formação de processo erosivo, Moradia sujeita a risco de escorregamento, Presença de cicatriz de escorregamento pretérito, Talude de corte com solo exposto

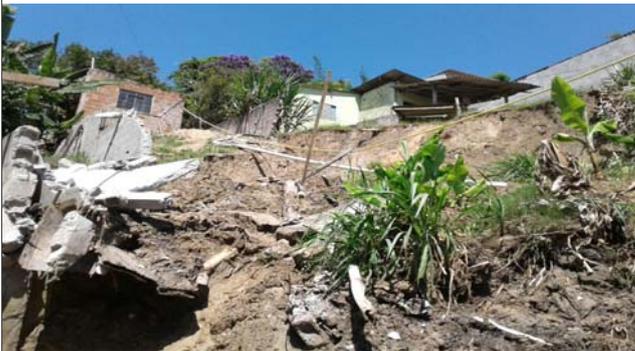
Foto: 1645446768648.jpg ID: 23
Depósito de escorregamento pretérito, Formação de processo erosivo, Moradia sujeita a risco de escorregamento, Presença de cicatriz de escorregamento pretérito, Talude de corte com solo exposto

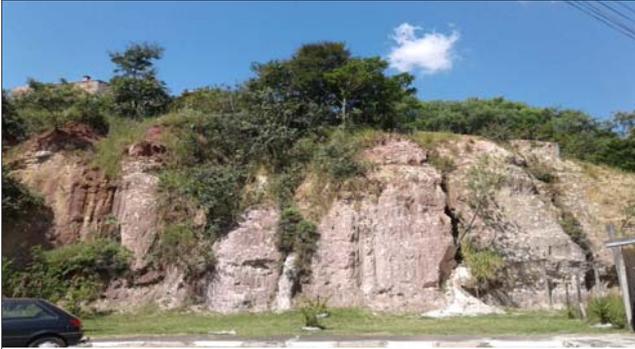
Foto: 1645463854810.jpg ID: 11
Visão geral do setor, Talude de corte com solo exposto

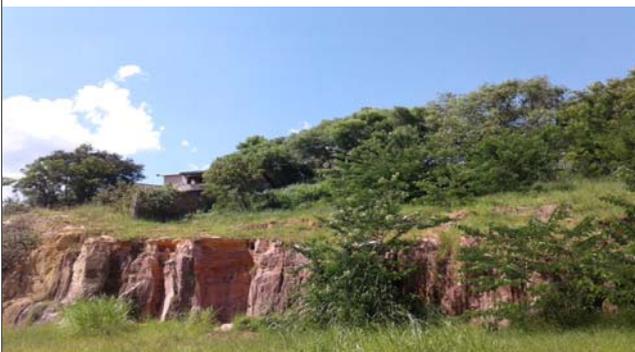
Foto: 1645464338412.jpg ID: 13
Talude de corte com solo exposto

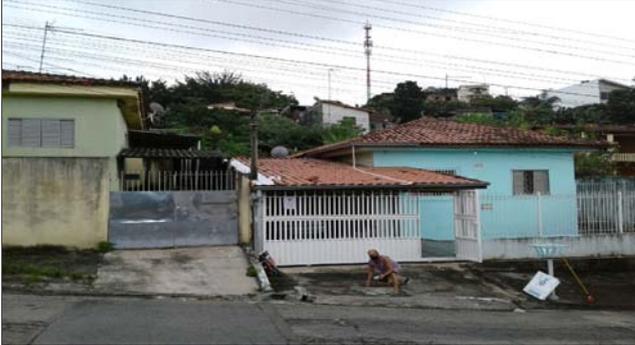
Foto: 1643976682274.jpg ID: 11

Visão geral do setor, Moradia sujeita a risco de escorregamento

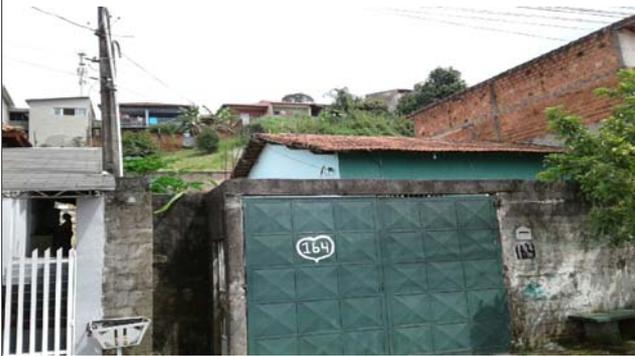
Foto: 1643976776671.jpg ID: 12

Moradia sujeita a risco de escorregamento, Taludes de corte

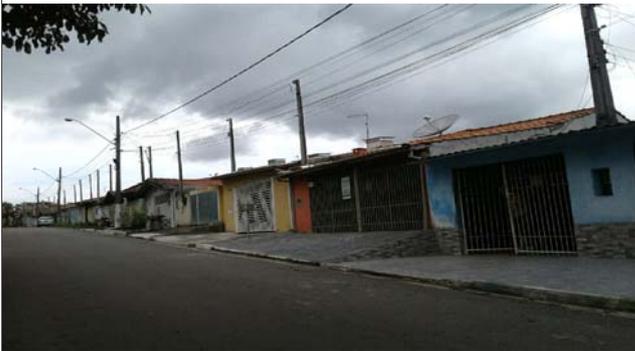
Foto: 1643978566567.jpg ID: 13

Visão geral do setor, Moradia sujeita a risco de escorregamento

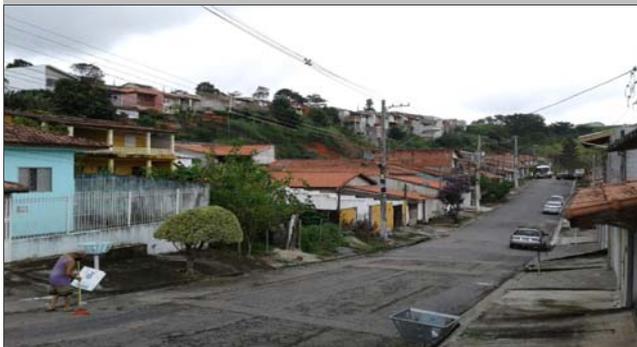
Foto: 1643975871441.jpg ID: 21

Visão geral do setor, Moradia sujeita a risco de escorregamento, Presença de cicatriz de escorregamento pretérito

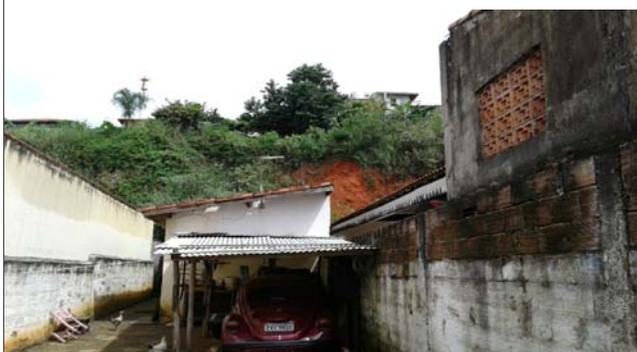
Foto: 1643976927906.jpg ID: 22

Presença de cicatriz de escorregamento pretérito

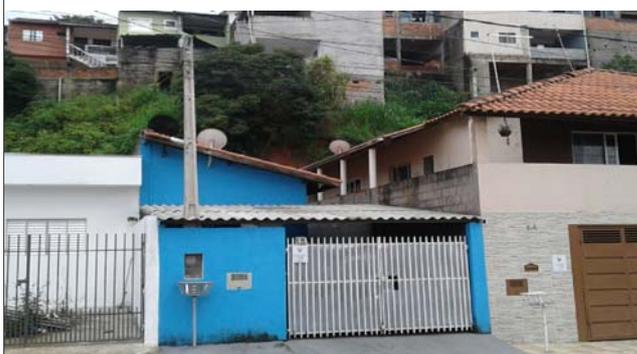
Foto: 1643977176010.jpg ID: 23

Moradia sujeita a risco de escorregamento, Presença de cicatriz de escorregamento pretérito, Talude de corte com solo exposto

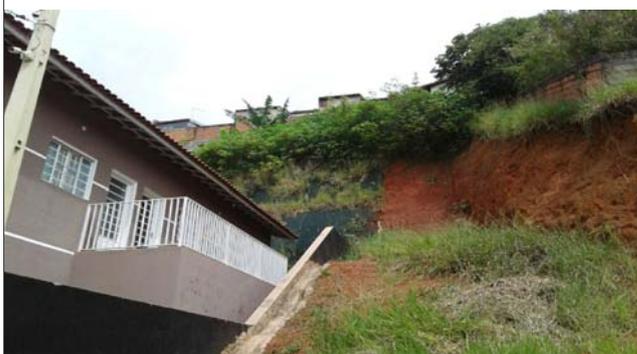
Foto: 1643977528791.jpg ID: 24

Detalhe para intervenção estrutural realizada para mitigação do risco, Talude de corte com solo exposto, Tela metálica

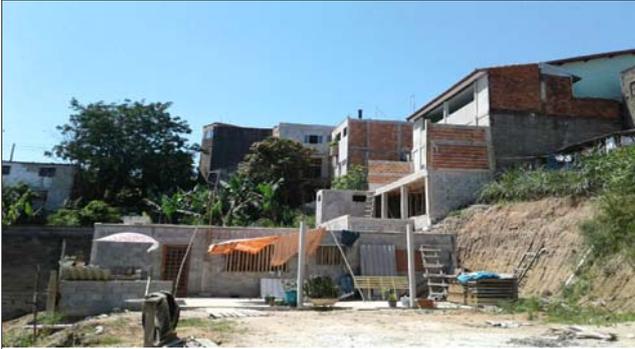
Foto: 1644854615561.jpg ID: 41

Visão geral do setor, Formação de processo erosivo, Talude de corte com solo exposto

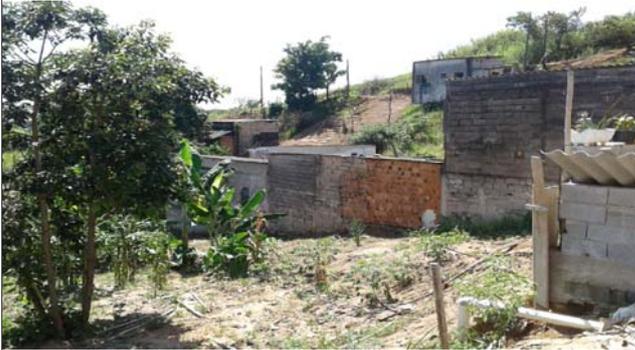
Foto: 1644854808323.jpg ID: 42

Talude de corte com solo exposto, Talude natural

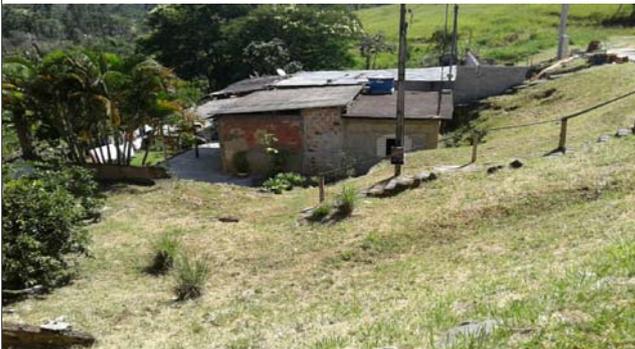
Foto: 1644855297040.jpg ID: 43

Moradia sujeita a risco de escorregamento, Taludes de corte

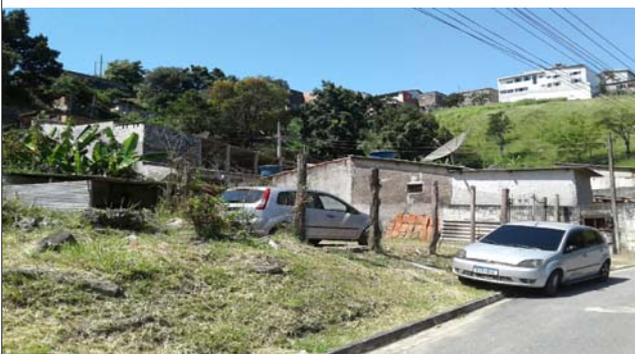
Foto: 1644855409123.jpg ID: 44

Visão geral do setor, Moradia sujeita a risco de escorregamento, Taludes de corte e talude natural

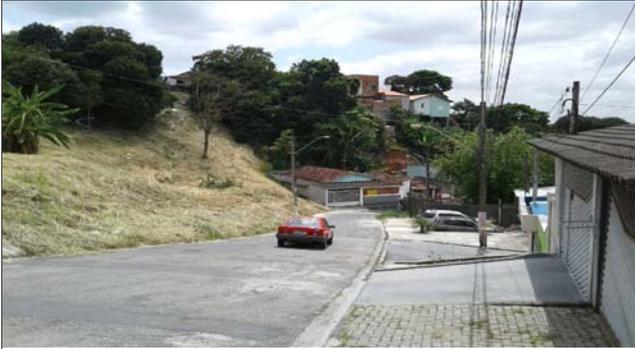
Foto: 1645016618506.jpg ID: 11
Visão geral do setor, Moradia sujeita a risco de escorregamento

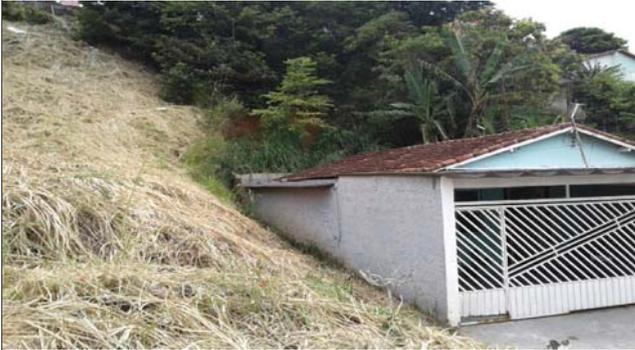
Foto: 1645017486172.jpg ID: 12
Presença de cicatriz de escorregamento pretérito, Presença de bananeiras

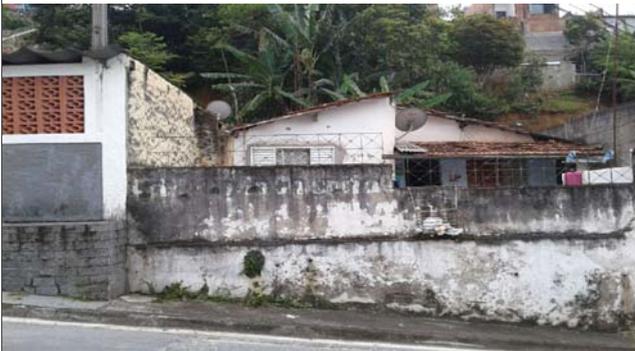
Foto: 1645017717321.jpg ID: 13
Moradia sujeita a risco de escorregamento

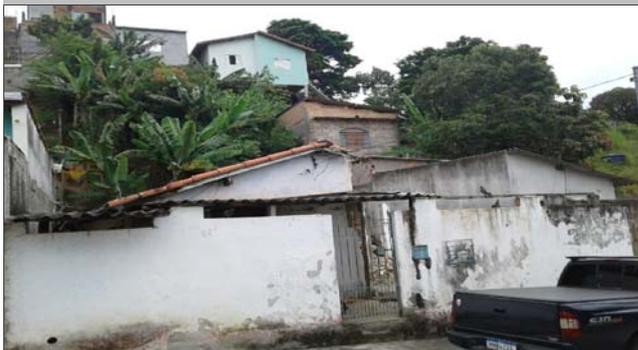
Foto: 1645017844048.jpg ID: 21

Visão geral do setor, Formação de processo erosivo, Talude de corte com solo exposto,

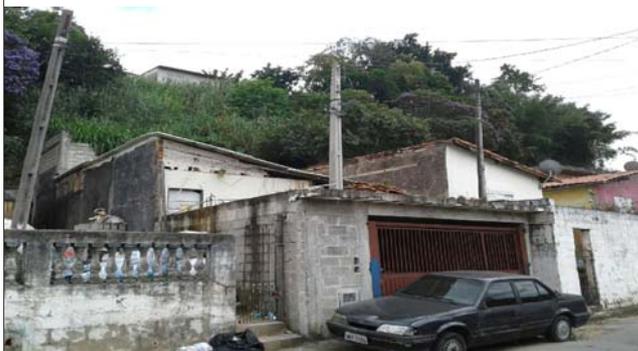
Foto: 1645018180136.jpg ID: 22

Visão geral do setor, Moradia sujeita a risco de escorregamento, Talude de corte com solo exposto

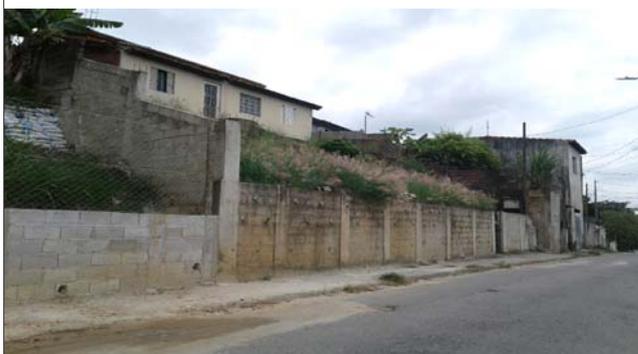
Foto: 1645019394405.jpg ID: 23

Visão geral do setor, Moradia sujeita a risco de escorregamento

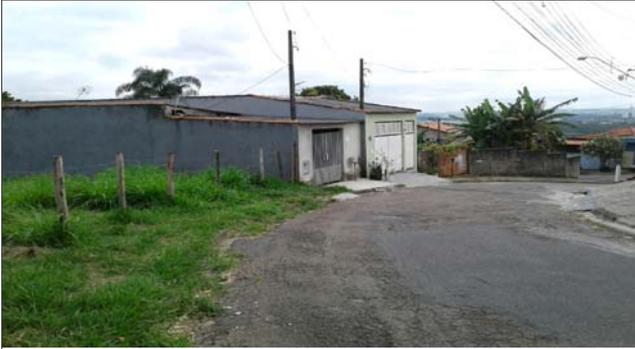
Foto: 1645010222184.jpg ID: 11

Visão geral do setor, Moradia sujeita a risco de escorregamento

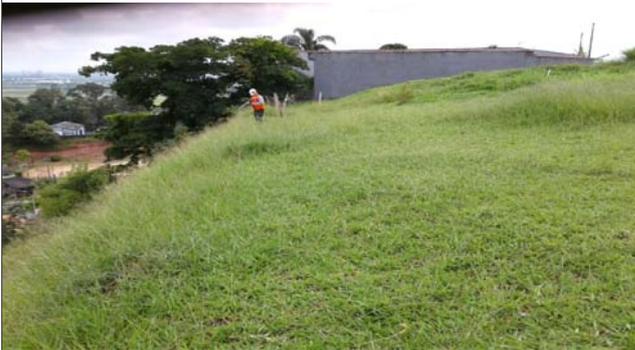
Foto: 1645010326505.jpg ID: 12

Moradia sujeita a risco de escorregamento, Talude de corte com bermas e gramíneas

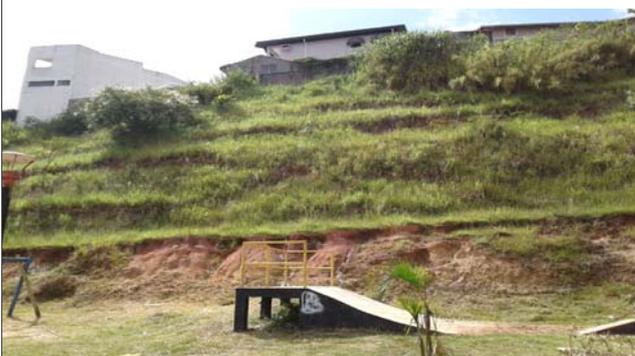
Foto: 1645012445812.jpg ID: 13

Visão geral do setor, Moradia sujeita a risco de escorregamento, Morádias próximas ao topo do talude de corte com bermas e presença de pequena surgência na base do talude.

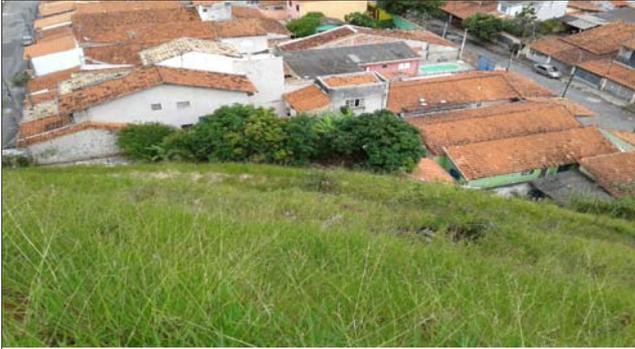
Foto: 1645013469369.jpg ID: 21

Moradia sujeita a risco de escorregamento,

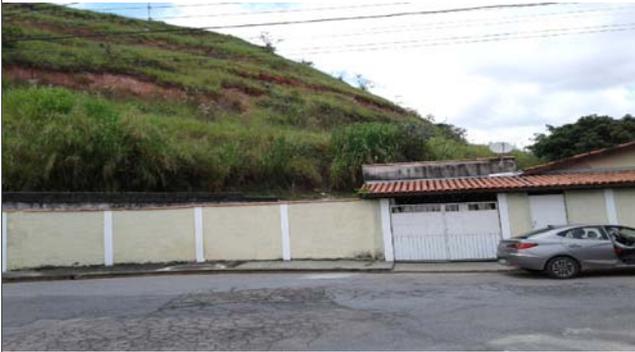
Foto: 1645014254546.jpg ID: 22

Moradia sujeita a risco de escorregamento, Talude de corte

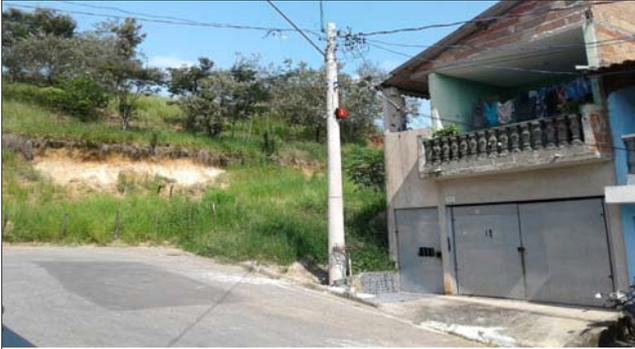
Foto: 1644944153340.jpg ID: 11
Talude de corte com solo exposto

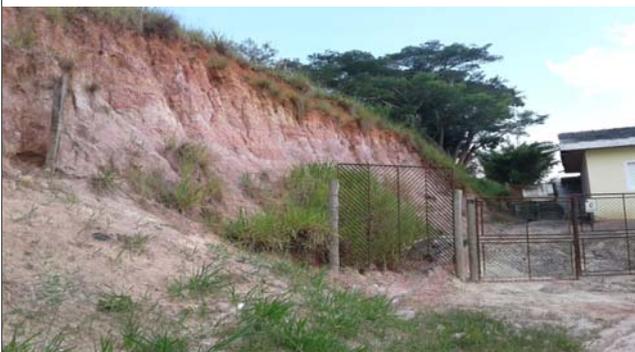
Foto: 1644945577668.jpg ID: 13
Talude de corte com solo exposto

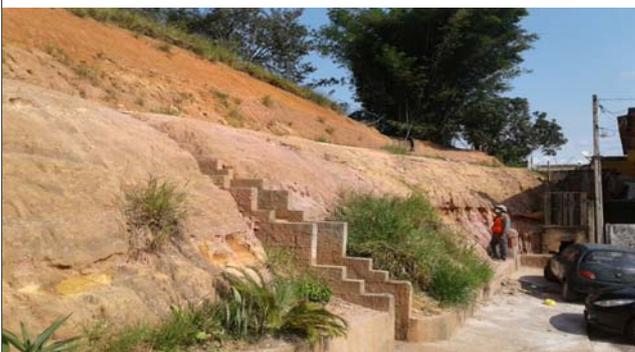
Foto: 1644946028161.jpg ID: 14
Talude de corte com solo exposto

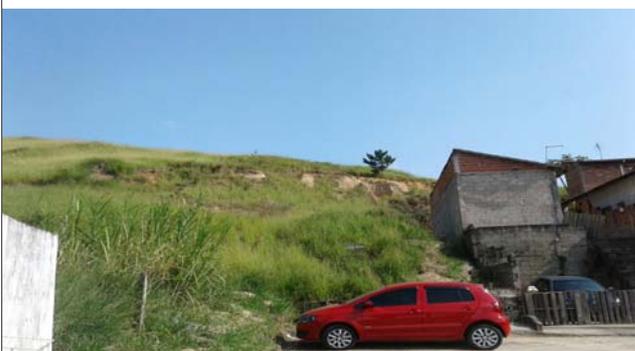
Foto: 1644947158260.jpg ID: 15
Talude de corte com solo exposto

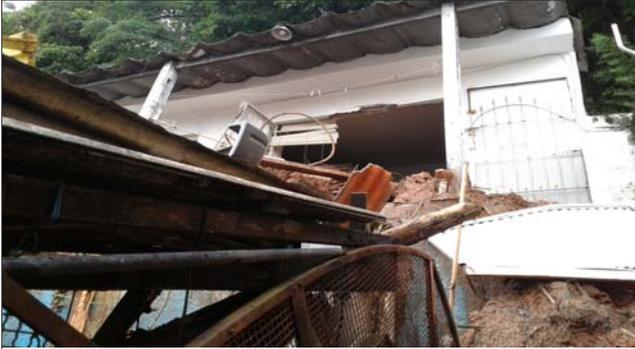
Foto: 1644492674966.jpg ID: 11
Depósito de escorregamento pretérito, Evidência de movimentação em estruturas, Moradia sujeita a risco de escorregamento

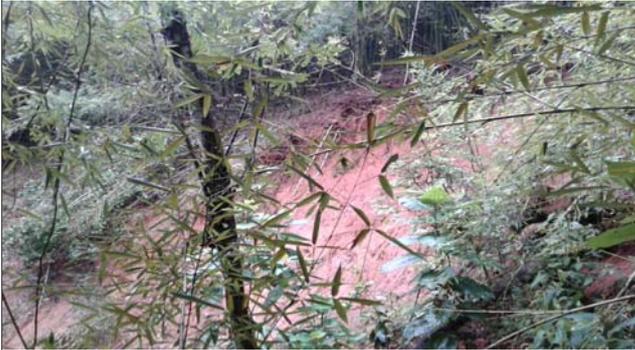
Foto: 1644492819118.jpg ID: 12
Formação de processo erosivo, Presença de cicatriz de escorregamento pretérito

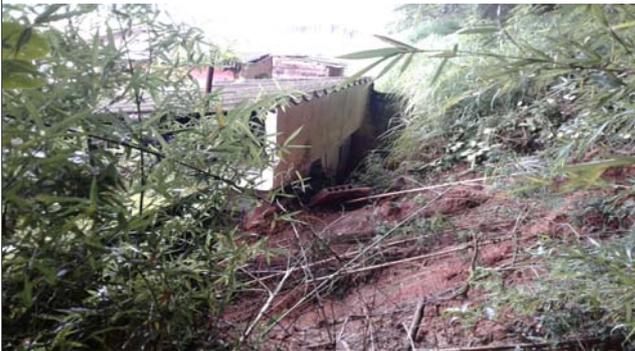
Foto: 1644492863543.jpg ID: 13
Depósito de escorregamento pretérito, Moradia sujeita a risco de escorregamento

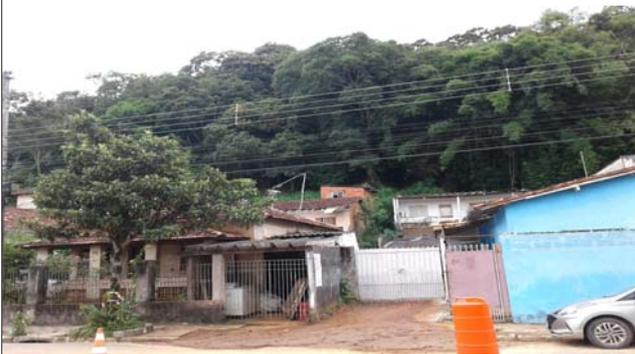
Foto: 1644493228449.jpg ID: 14
Visão geral do setor, Formação de processo erosivo, Moradia sujeita a risco de escorregamento, Presença de cicatriz de escorregamento pretérito

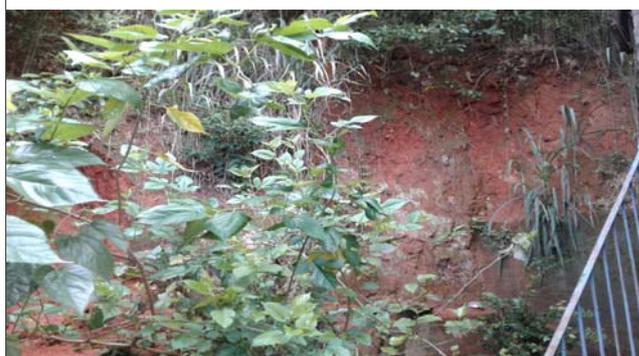
Foto: 1644495850678.jpg ID: 24
Talude de corte com solo exposto

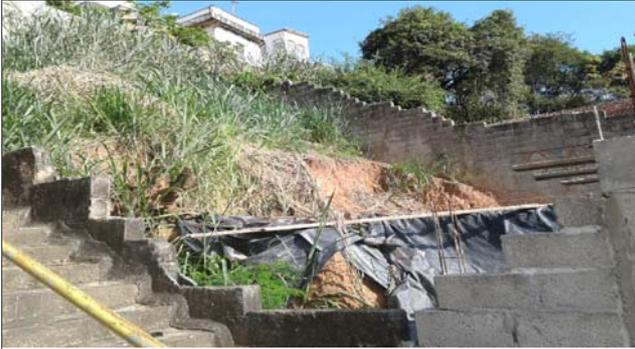
Foto: 1645035377770.jpg ID: 11
Talude de corte com solo exposto

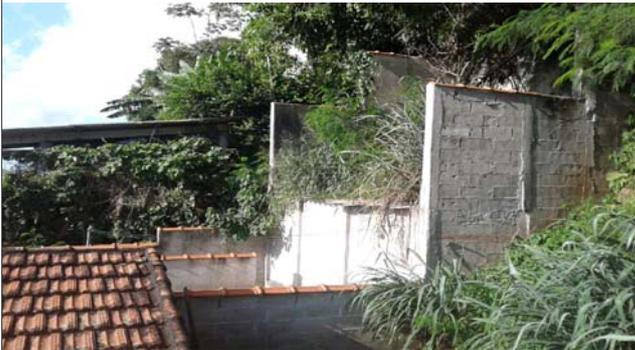
Foto: 1645035453984.jpg ID: 12
Detalhe para intervenção estrutural realizada para mitigação do risco

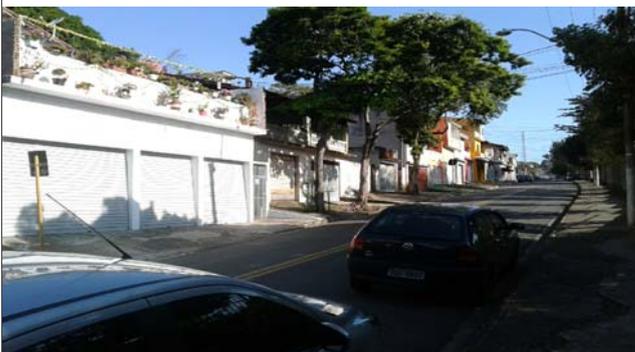
Foto: 1645036750773.jpg ID: 13
Visão geral do setor, Moradia sujeita a risco de escorregamento

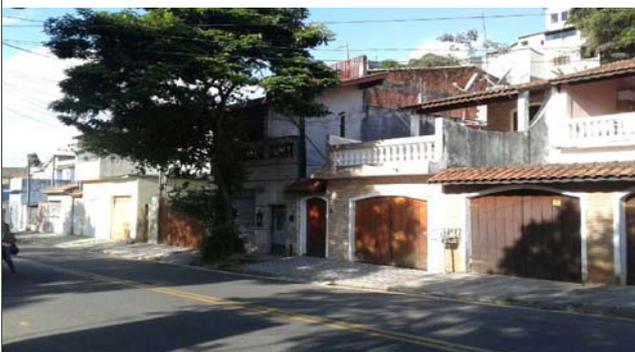
Foto: 1645036802060.jpg ID: 14
Visão geral do setor, Moradia sujeita a risco de escorregamento

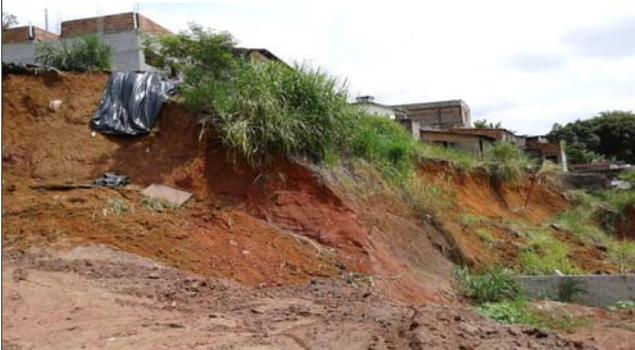
Foto: 1645189623303.jpg ID: 82

Visão geral do setor, Depósito de escorregamento pretérito, Lançamento de águas/esgoto na superfície, Moradia sujeita a risco de escorregamento, Presença de cicatriz de escorregamento pretérito, Talude de corte com solo exposto

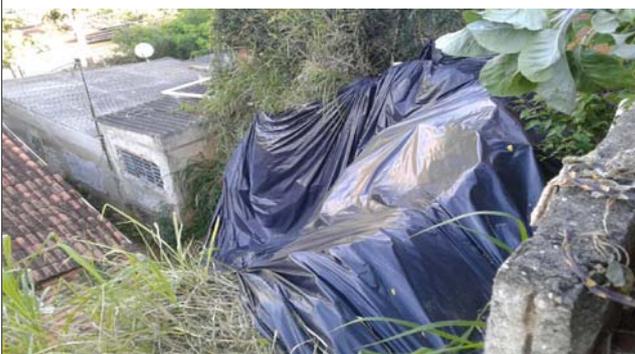
Foto: 1645190279930.jpg ID: 83

Formação de processo erosivo, Moradia sujeita a risco de escorregamento, Presença de cicatriz de escorregamento pretérito, Talude de corte com solo exposto

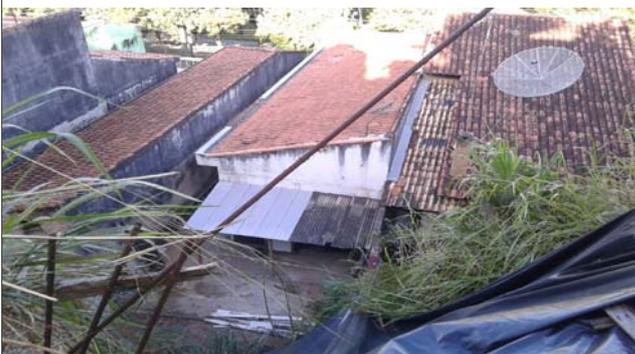
Foto: 1645190496342.jpg ID: 84

Moradia sujeita a risco de escorregamento

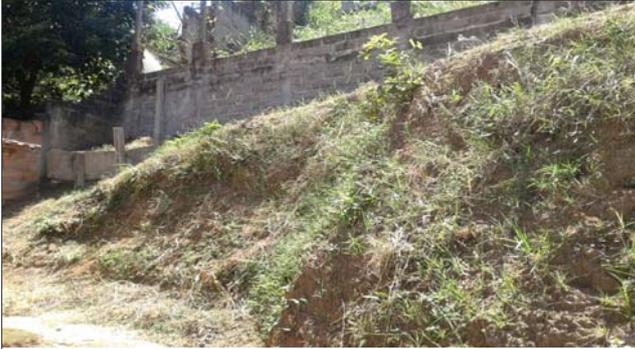
Foto: 1645547477004.jpg ID: 11
Formação de processo erosivo, Talude de corte com solo exposto

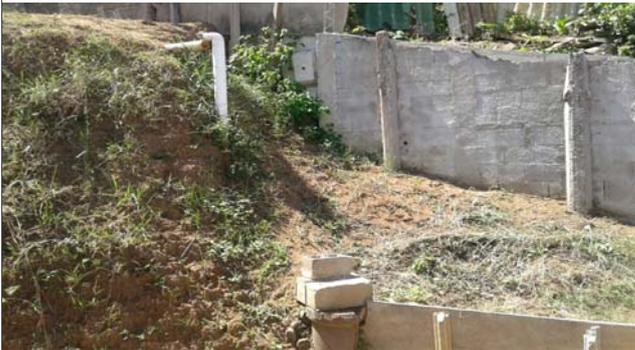
Foto: 1645547616557.jpg ID: 12
Evidência de movimentação em estruturas, Talude de corte com solo exposto

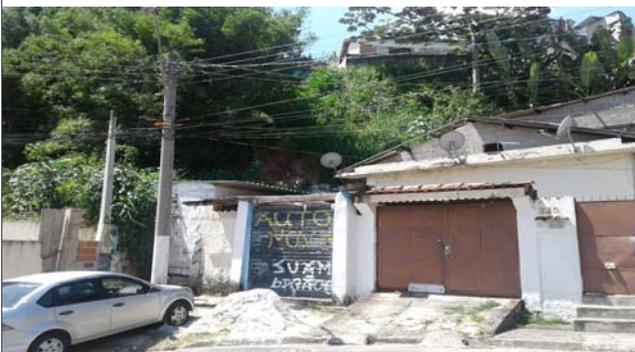
Foto: 1645548352629.jpg ID: 13
Formação de processo erosivo, Moradia sujeita a risco de escorregamento, Presença de cicatriz de escorregamento pretérito, Talude de corte com solo exposto

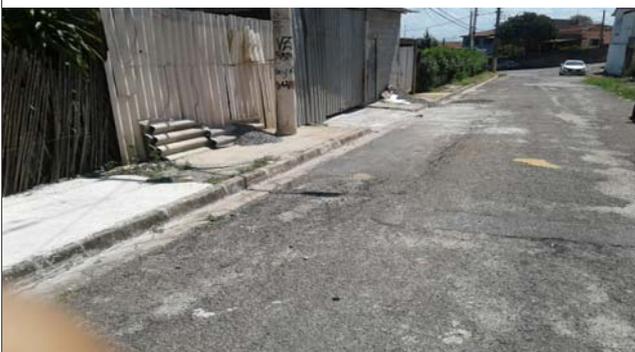
Foto: 1645549074613.jpg ID: 14
Evidência de movimentação no terreno

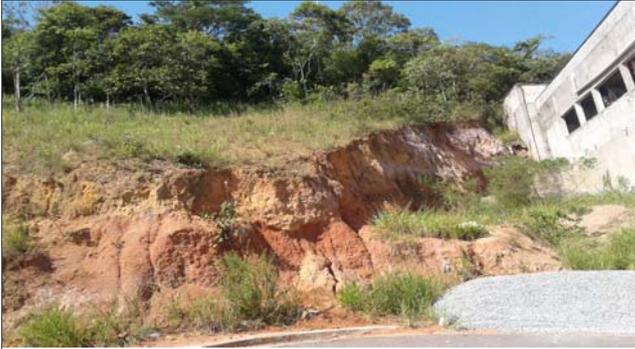
Foto: 1645551953751.jpg ID: 31
Talude de corte com solo exposto

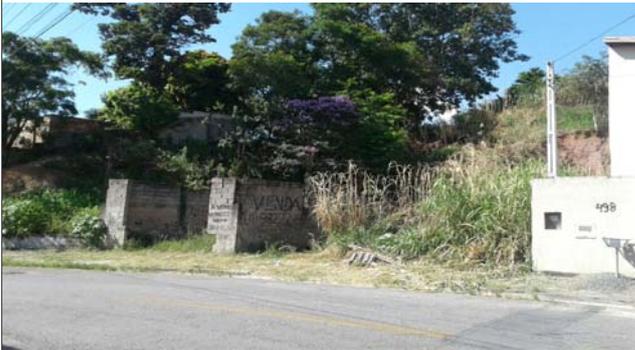
Foto: 1645553895579.jpg ID: 32
Talude de corte com solo exposto

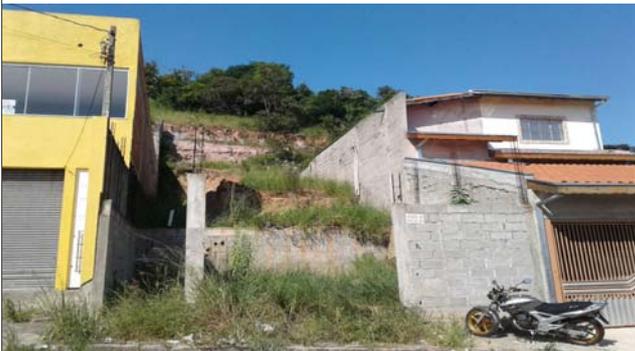
Foto: 1645554116183.jpg ID: 33
Talude de corte com solo exposto

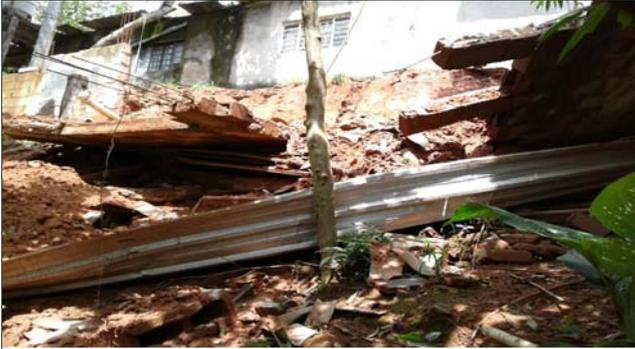
Foto: 1645201469013.jpg ID: 21
Depósito de escorregamento pretérito, Moradia sujeita a risco de escorregamento, Presença de cicatriz de escorregamento pretérito

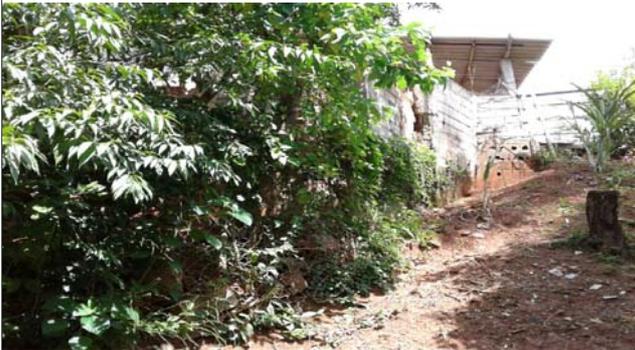
Foto: 1645201568074.jpg ID: 22
Evidência de movimentação em estruturas, Moradia sujeita a risco de escorregamento

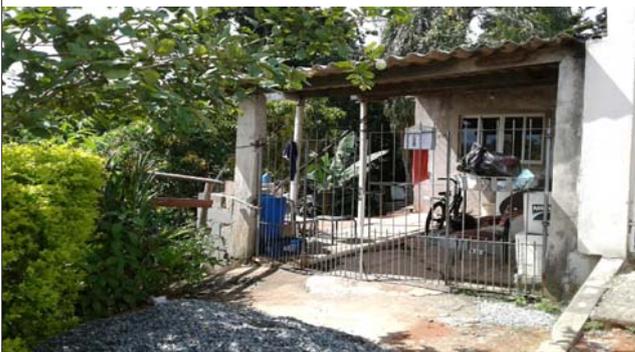
Foto: 1645201767784.jpg ID: 23
Visão geral do setor, Moradia sujeita a risco de escorregamento

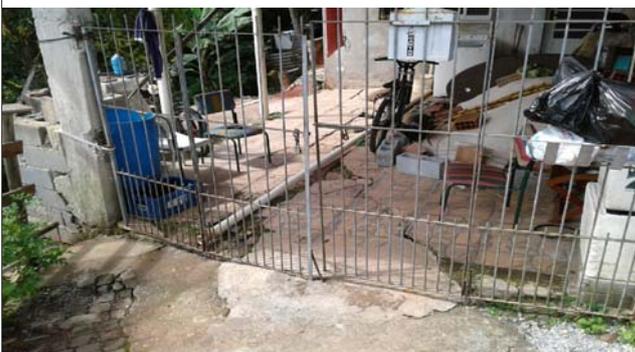
Foto: 1645201973878.jpg ID: 24
Evidência de movimentação no terreno

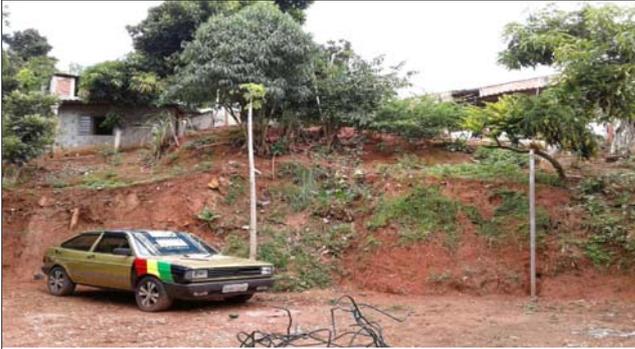
Foto: 1645202680067.jpg ID: 31

Visão geral do setor, Formação de processo erosivo, Talude de corte com solo exposto

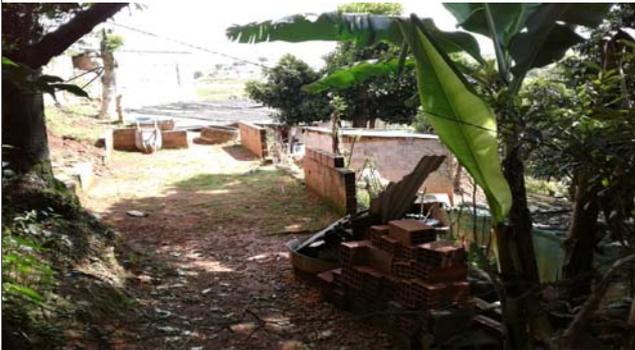
Foto: 1645202749969.jpg ID: 32

Visão geral do setor, Moradia sujeita a risco de escorregamento, Talude de corte com solo exposto

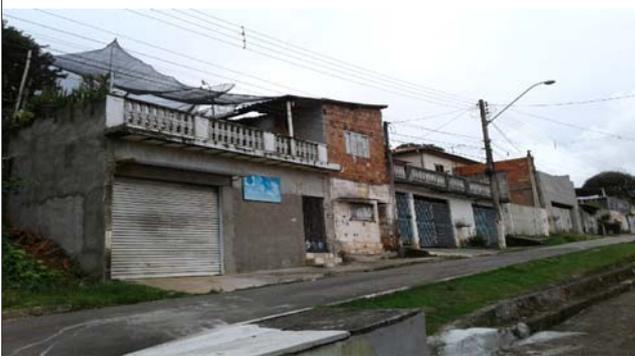
Foto: 1645204158698.jpg ID: 33

Visão geral do setor, Moradia sujeita a risco de escorregamento

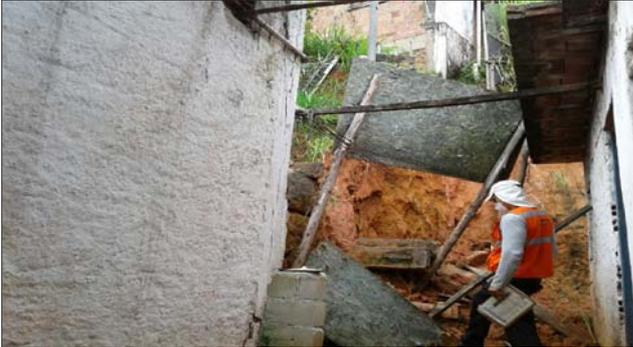
Foto: 1645203478818.jpg ID: 41
Depósito de escorregamento pretérito, Presença de cicatriz de escorregamento pretérito

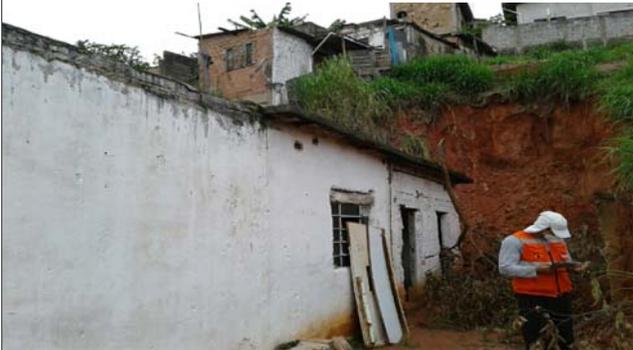
Foto: 1645203322238.jpg ID: 42
Depósito de escorregamento pretérito, Presença de cicatriz de escorregamento pretérito, Talude de corte com solo exposto

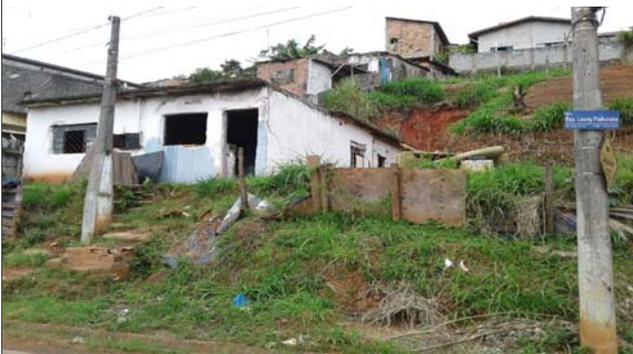
Foto: 1645203989778.jpg ID: 43
Visão geral do setor, Moradia sujeita a risco de escorregamento

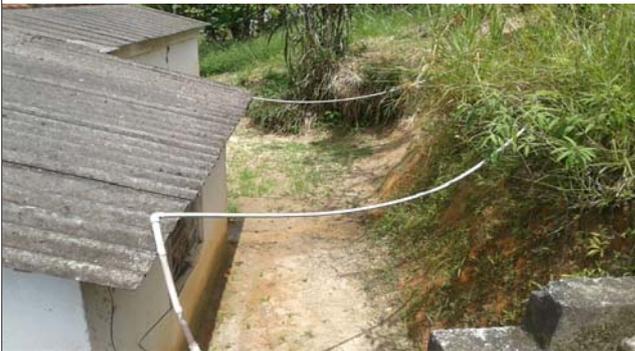
Foto: 1644584786732.jpg ID: 13
Talude de corte com solo exposto

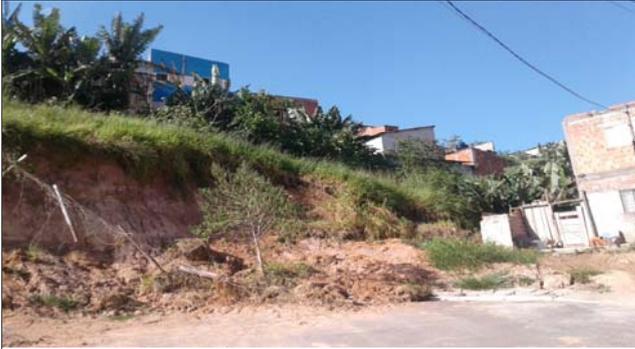
Foto: 1645556664938.jpg ID: 51
Depósito de escorregamento pretérito, Formação de processo erosivo, Presença de cicatriz de escorregamento pretérito, Talude de corte com solo exposto

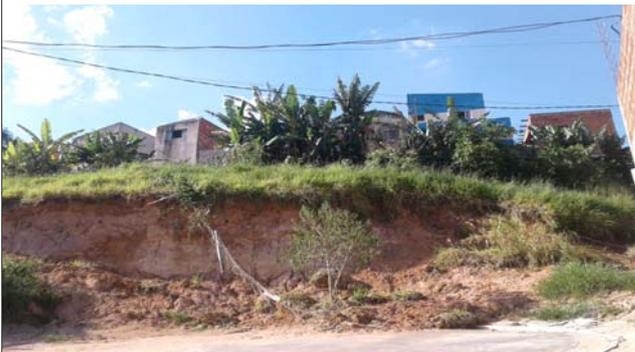
Foto: 1645556703699.jpg ID: 52
Talude de corte com solo exposto

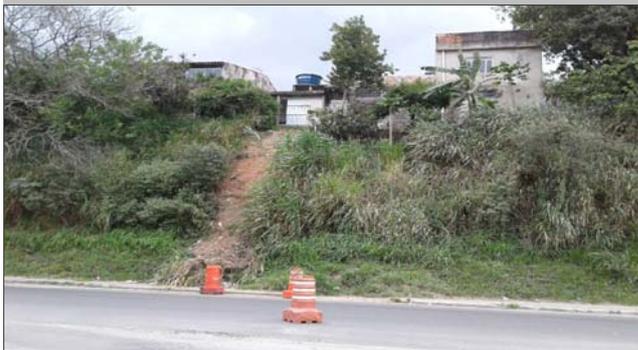
Foto: 1645122386160.jpg

Visão geral do setor, Depósito de escorregamento pretérito, Moradia sujeita a risco de escorregamento, Presença de cicatriz de escorregamento pretérito

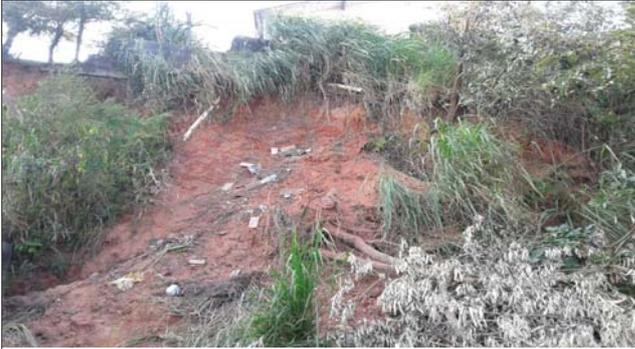
Foto: 1644950681305.jpg ID: 11

Depósito de escorregamento pretérito, Formação de processo erosivo, Moradia sujeita a risco de escorregamento, Presença de cicatriz de escorregamento pretérito, Talude de corte com solo exposto

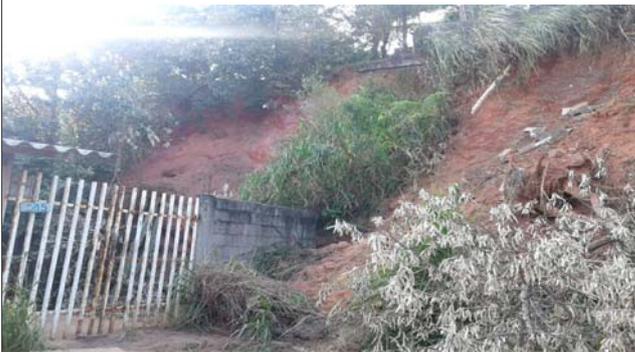
Foto: 1644950863163.jpg ID: 12

Depósito de escorregamento pretérito, Formação de processo erosivo, Presença de cicatriz de escorregamento pretérito, Talude de corte com solo exposto
