IDENTIFICAÇÃO E LOCALIZAÇÃO

Município: Jacareí **Nome da área:** JAC/001 **Setor de Risco:** JAC/001/001/INU/R2/V3
Endereço: Rua Osvaldo de Andrade **Bairro:** Verraneio Itajai
Condições de acesso: Com veículos de tipo 1.0 **Data:** 17/02/2022
Equipe: Mario Rubens, Mikhael **Latitude:** 7422066 **Longitude:** 394312 **Sirgas 2000/UTM 23S**
Município fronteira: Jacareí 100%

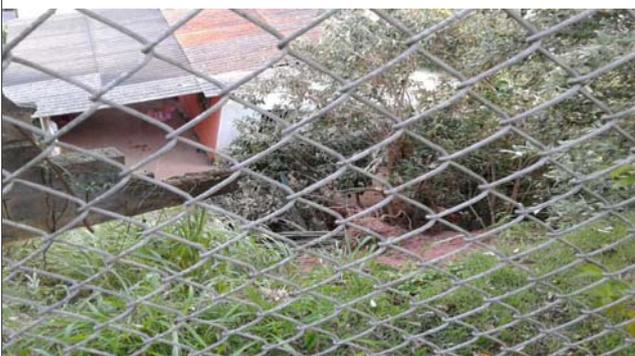
Foto: 1644951671321.jpg ID: 13

Depósito de escorregamento pretérito, Formação de processo erosivo, Moradia sujeita a risco de escorregamento, Presença de cicatriz de escorregamento pretérito, Talude de corte com solo exposto

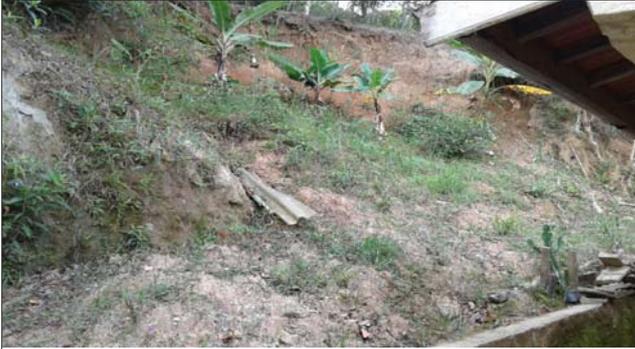
Foto: 1645117914647.jpg ID: 31

Depósito de escorregamento pretérito, Formação de processo erosivo, Presença de cicatriz de escorregamento pretérito

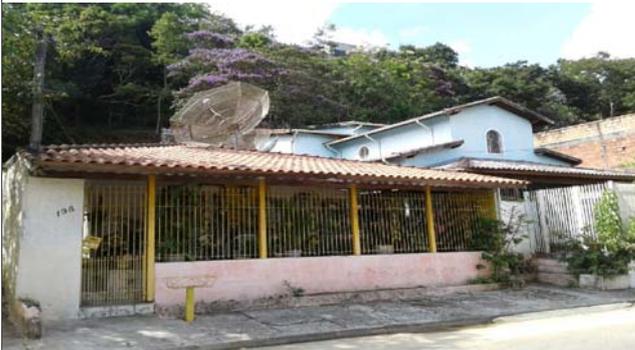
Foto: 1645118060132.jpg ID: 32

Visão geral do setor, Moradia sujeita a risco de escorregamento

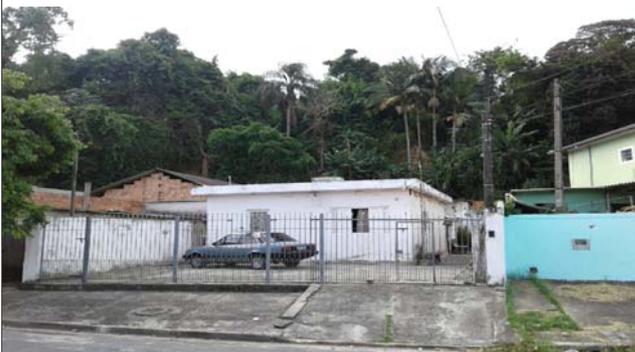
Foto: 1645118761399.jpg ID: 33

Presença de cicatriz de escorregamento pretérito

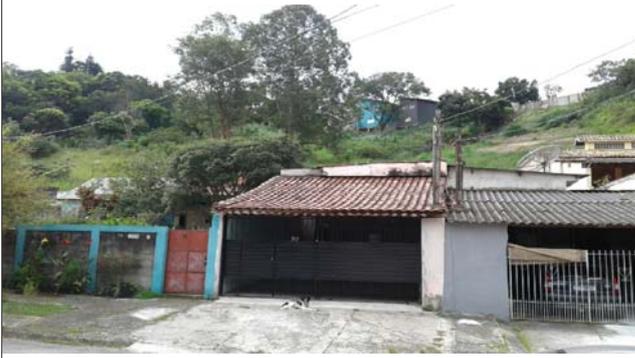
Foto: 1645120169565.jpg ID: 22
Visão geral do setor, Moradia sujeita a risco de escorregamento, Talude natural

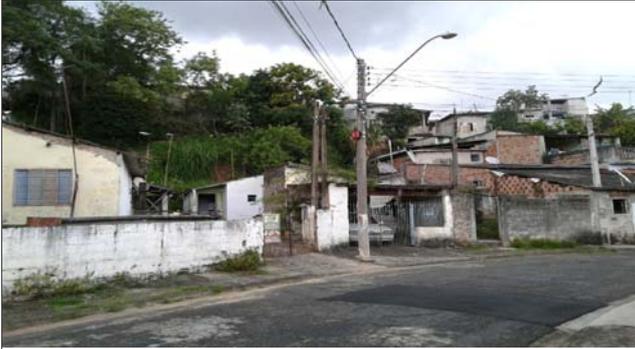
Foto: 1645124342280.jpg ID: 41

Visão geral do setor, Moradia sujeita a risco de escorregamento, Presença de cicatriz de escorregamento pretérito,

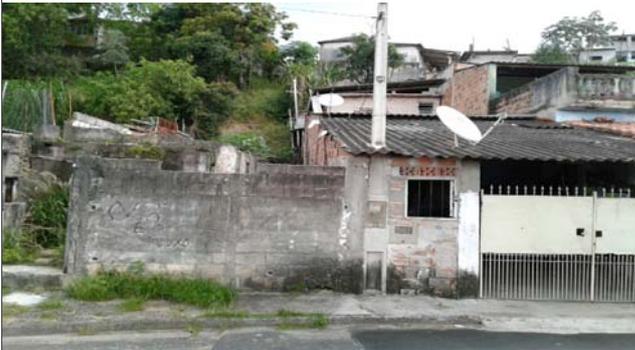
Foto: 1645124541544.jpg ID: 42

Visão geral do setor, Talude de corte com solo exposto

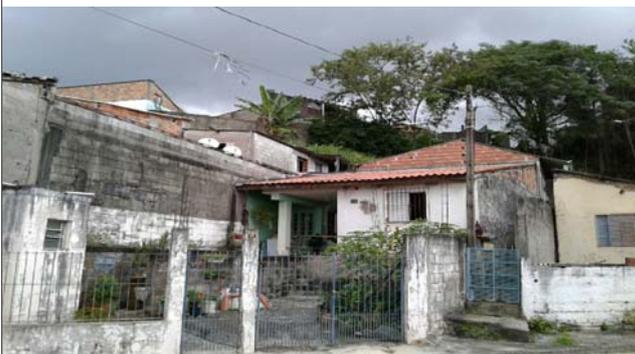
Foto: 1645124651596.jpg ID: 43

Visão geral do setor, Moradia sujeita a risco de escorregamento

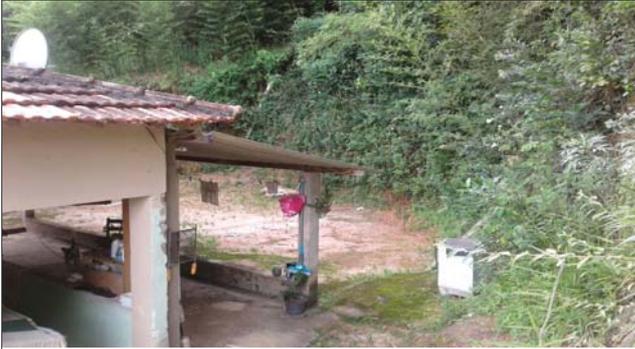
Foto: 1644516097962.jpg ID: 11
Talude de corte com solo exposto

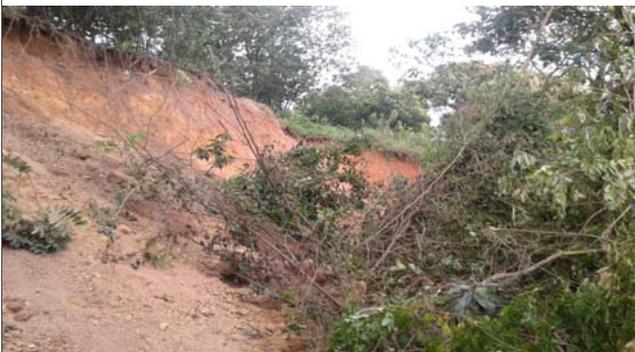
Obs.: Destaca-se que embora haja uma cicatriz de escorregamento de grande porte no setor, esta encontra-se distante das moradias no topo do talude (pelo menos 20 m) não elevando o grau de risco. Permanecendo assim, como setor de monitoramento.

Foto: 1644520660792.jpg ID: 14
Depósito de escorregamento pretérito, Formação de processo erosivo, Presença de cicatriz de escorregamento pretérito, Talude de corte com solo exposto

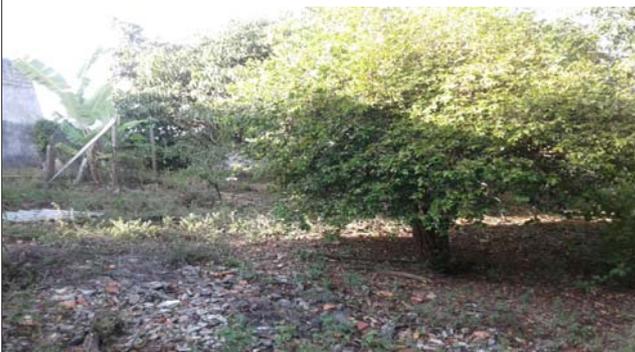
Foto: 1644520752283.jpg ID: 15
Visão geral do setor, Distância entre moradias e topo do talude de corte com cicatriz de escorregamento (12 m).

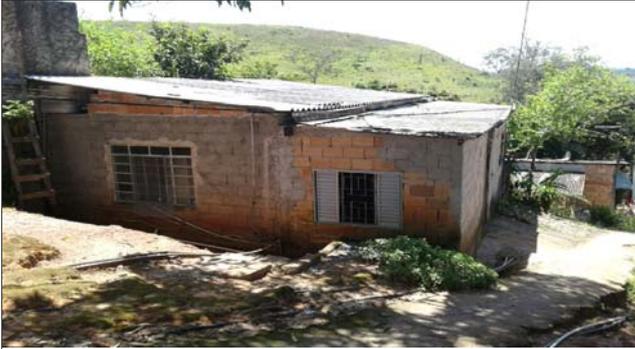
Foto: 1644844659800.jpg ID: 11
Moradia sujeita a risco de escorregamento

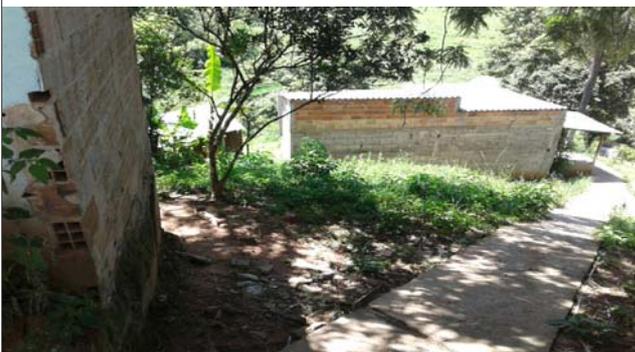
Foto: 1644845043983.jpg ID: 13
Visão geral do setor, Moradia sujeita a risco de escorregamento

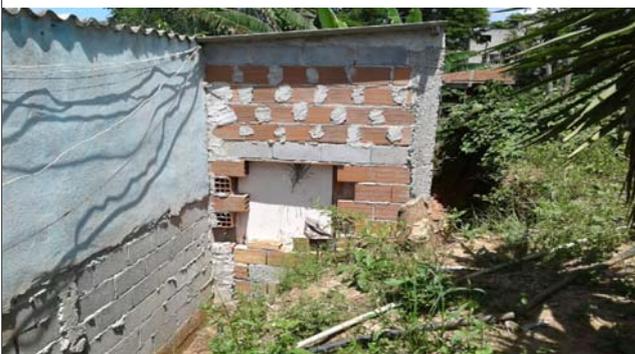
Foto: 1644845119758.jpg ID: 14
Talude de corte com solo exposto

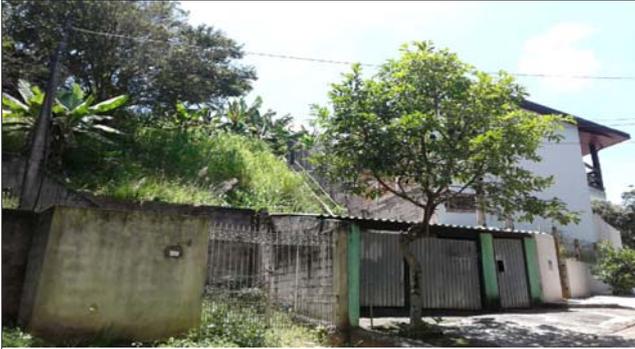
Foto: 1644846021189.jpg ID: 21
Visão geral do setor, Moradia sujeita a risco de escorregamento

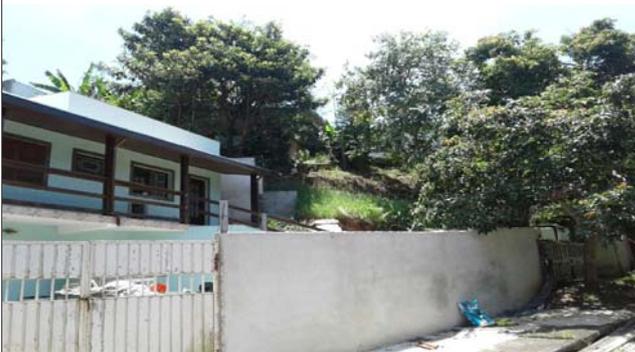
Foto: 1644846080830.jpg ID: 22
Talude de corte com solo exposto

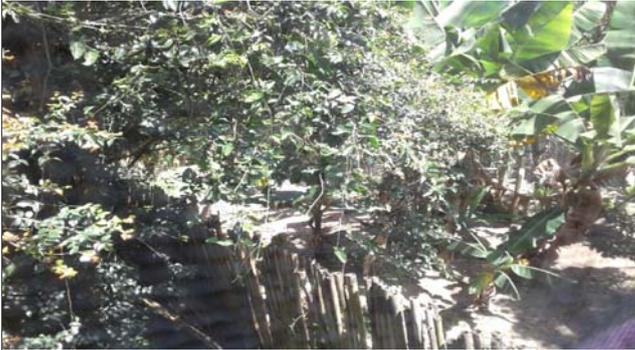
Foto: 1644846660589.jpg ID: 32
Declividade do talude natural

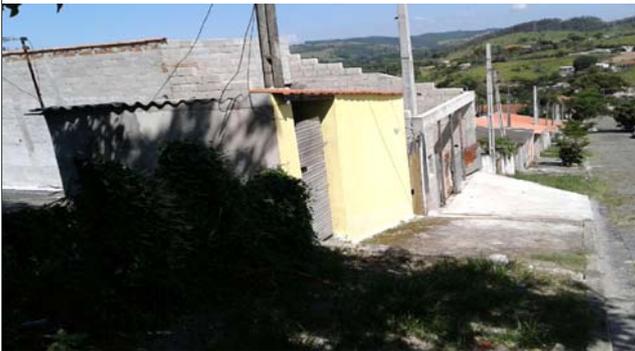
Foto: 1644856496614.jpg ID: 33
Visão geral do setor, Moradia sujeita a risco de escorregamento

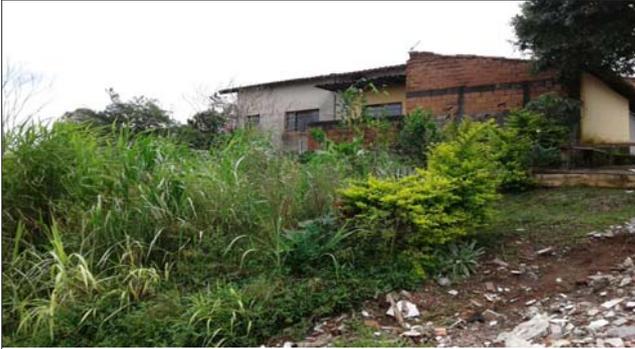
Foto: 1644497895754.jpg ID: 11
Evidência de movimentação em estruturas

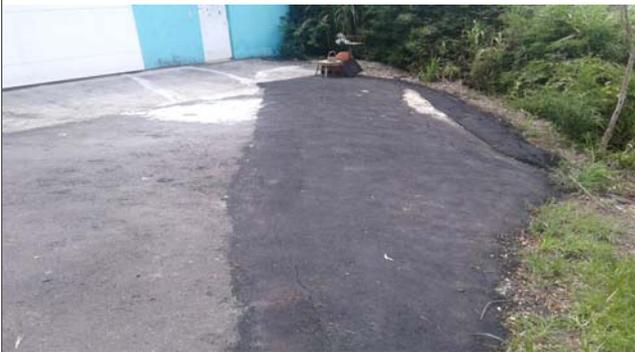
Foto: 1644497994762.jpg ID: 12
Evidência de movimentação no terreno

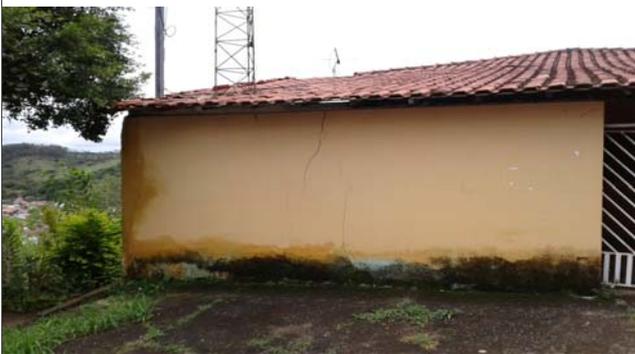
Foto: 1644498070490.jpg ID: 13
Evidência de movimentação em estruturas

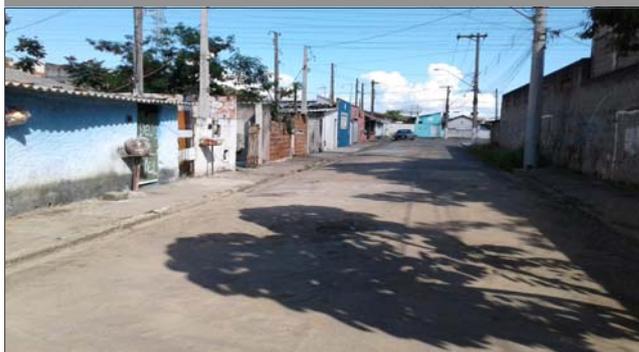
Foto: 1645468518028.jpg ID: 11
Imóveis afetados pelo processo

- Controle da drenagem superficial e erosão do solo (melhoria na infiltração, disciplinamento das águas, estabilização de taludes)
- Intervenções no canal para redução da vazão (recomposição do canal ou modificações na forma e trajeto; exige estudos hidrológicos e projetos específicos)

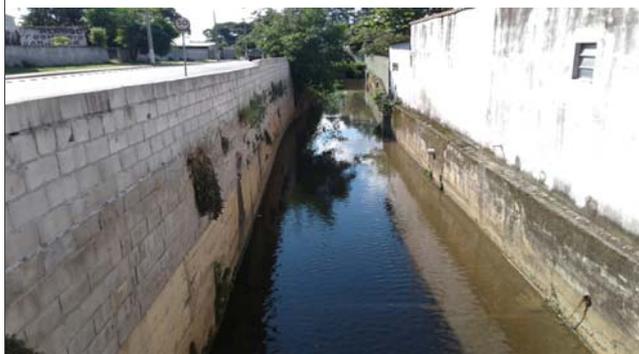
Foto: 1645469012064.jpg ID: 12
Visão geral da drenagem

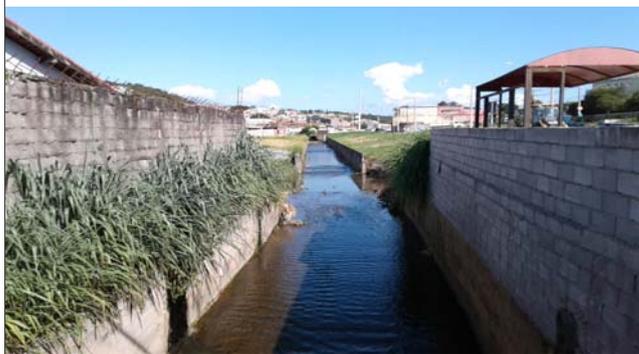
Foto: 1645469058475.jpg ID: 13
Detalhe do canal

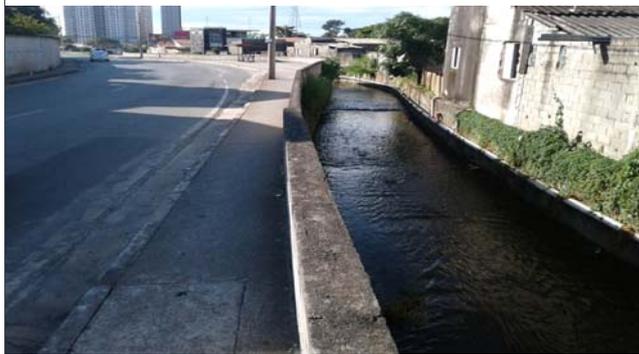
Foto: 1645471864747.jpg ID: 14
Visão geral da drenagem

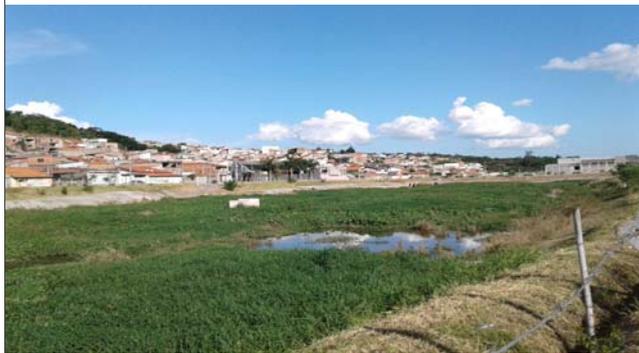
Foto: 1645472076832.jpg ID: 15
detalhe para intervenções no canal,

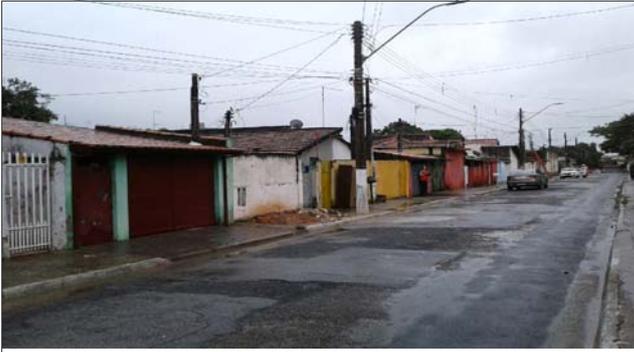
Foto: 1643829131258.jpg ID: 61

Visão geral da área, Limite da área atingida pelo processo

- Controle da drenagem superficial e erosão do solo (melhoria na infiltração, disciplinamento das águas, estabilização de taludes)
- Intervenções no canal para redução da vazão (recomposição do canal ou modificações na forma e trajeto; exige estudos hidrológicos e projetos específicos)

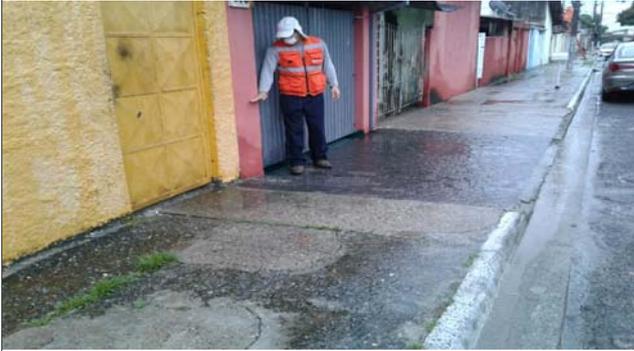
Foto: 1643829232386.jpg ID: 62

Detalhe para nível de atingimento,

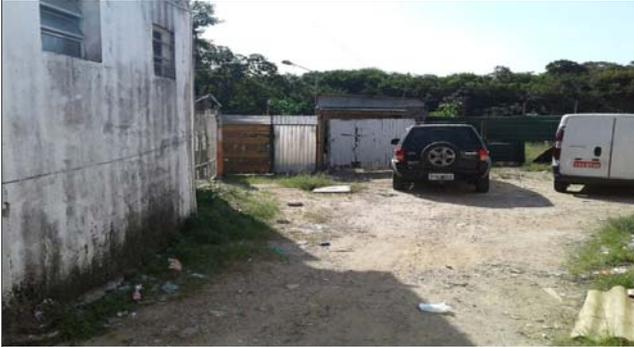
Foto: 1644861367790.jpg ID: 11

Visão geral da área, Imóveis afetados pelo processo

- Controle da drenagem superficial e erosão do solo (melhoria na infiltração, disciplinamento das águas, estabilização de taludes)
- Intervenções no canal para redução da vazão (recomposição do canal ou modificações na forma e trajeto; exige estudos hidrológicos e projetos específicos)

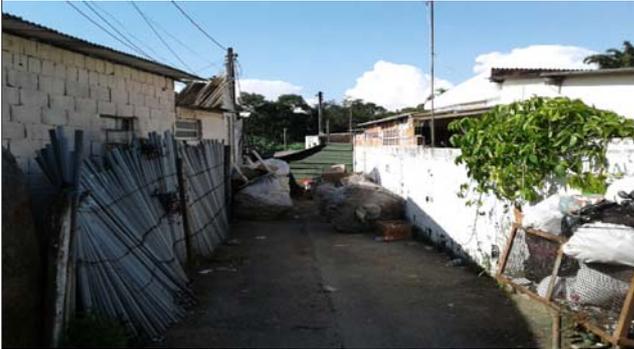
Foto: 1644861474782.jpg ID: 12

Visão geral da área, Imóveis afetados pelo processo

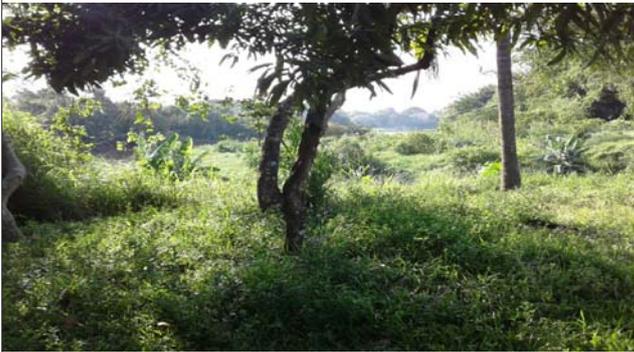
Foto: 1644865424516.jpg ID: 13

Visão geral da drenagem,

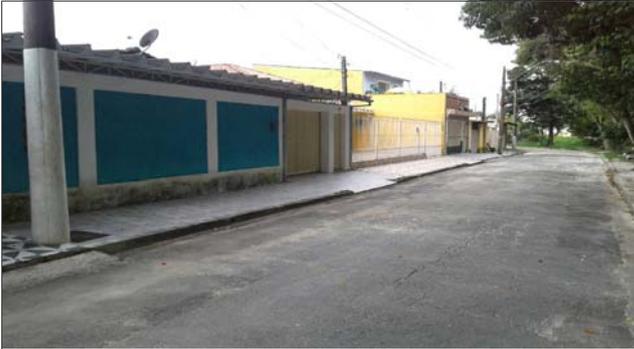
Foto: 1645112780205.jpg ID: 11
Visão geral da área, Imóveis afetados pelo processo

- Controle da drenagem superficial e erosão do solo (melhoria na infiltração, disciplinamento das águas, estabilização de taludes)
- Intervenções no canal para redução da vazão (recomposição do canal ou modificações na forma e trajeto; exige estudos hidrológicos e projetos específicos)

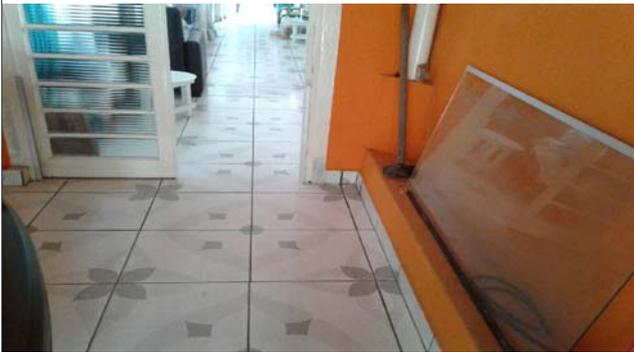
Foto: 1645112596293.jpg ID: 12
Detalhe para comporta

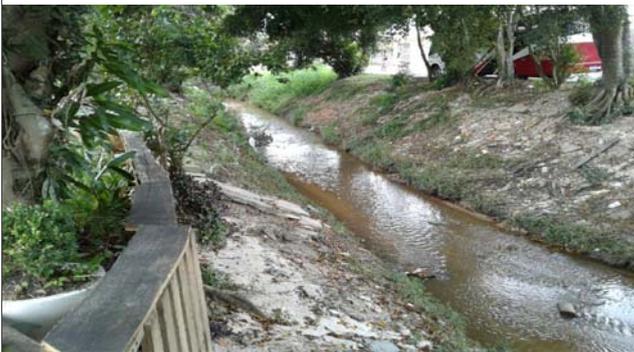
Foto: 1645112893552.jpg ID: 13
Visão geral da drenagem,

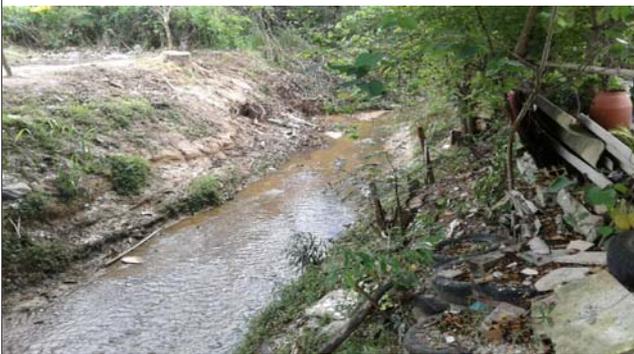
Foto: 1645112996878.jpg ID: 14
Visão geral da drenagem,

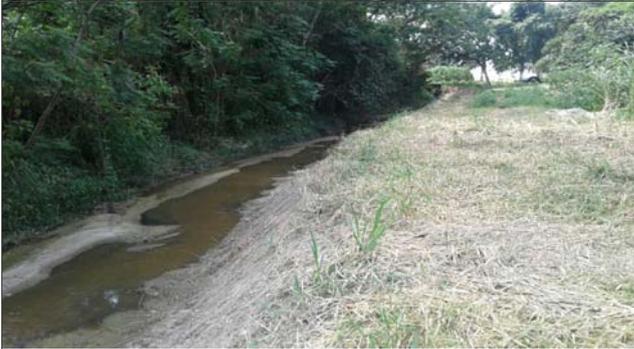
Foto: 1645029756234.jpg ID: 11
Visão geral da drenagem, Vista para jusante

- Controle da drenagem superficial e erosão do solo (melhoria na infiltração, disciplinamento das águas, estabilização de taludes)
- Intervenções no canal para redução da vazão (recomposição do canal ou modificações na forma e trajeto; exige estudos hidrológicos e projetos específicos)

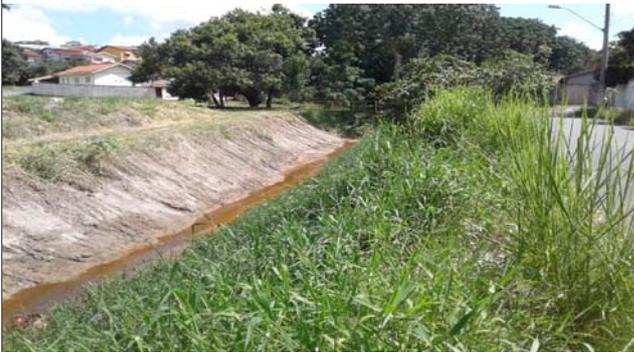
Foto: 1645030018288.jpg ID: 12
Visão geral da drenagem,

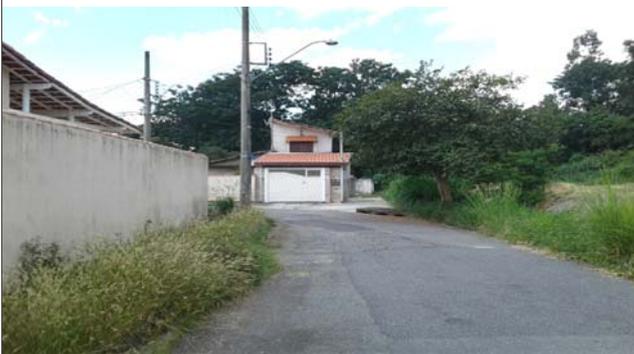
Foto: 1645030533046.jpg ID: 13
Visão geral da área, Imóveis afetados pelo processo

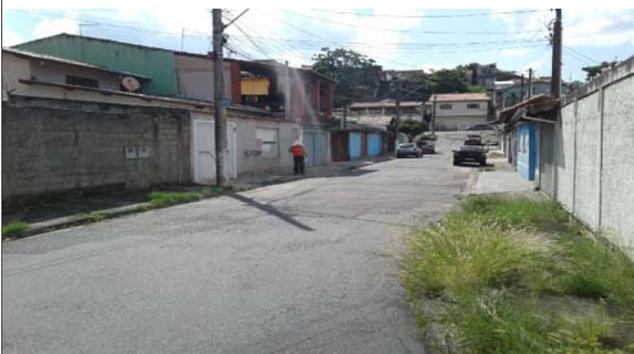
Foto: 1645031065420.jpg ID: 24
Visão geral da área, Limite da área atingida pelo processo, Imóveis afetados pelo processo

- Controle da drenagem superficial e erosão do solo (melhoria na infiltração, disciplinamento das águas, estabilização de taludes)
- Intervenções no canal para redução da vazão (recomposição do canal ou modificações na forma e trajeto; exige estudos hidrológicos e projetos específicos)

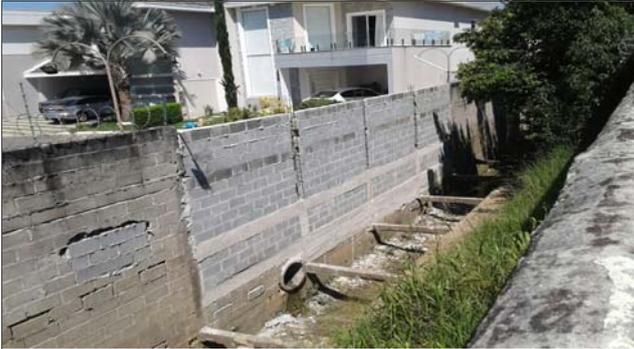
Foto: 1645536789165.jpg ID: 11
Detalhe do canal

- Controle da drenagem superficial e erosão do solo (melhoria na infiltração, disciplinamento das águas, estabilização de taludes)
- Intervenções no canal para redução da vazão (recomposição do canal ou modificações na forma e trajeto; exige estudos hidrológicos e projetos específicos)

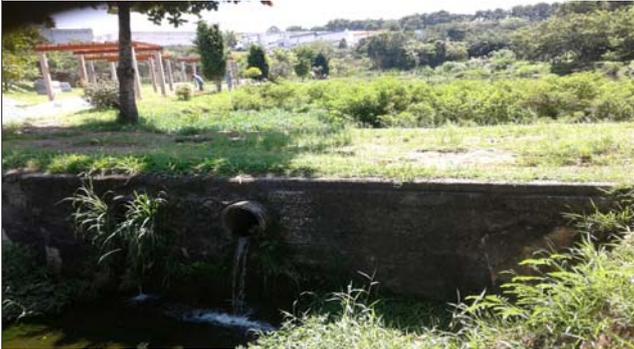
Foto: 1645536895632.jpg ID: 12
Visão geral da drenagem

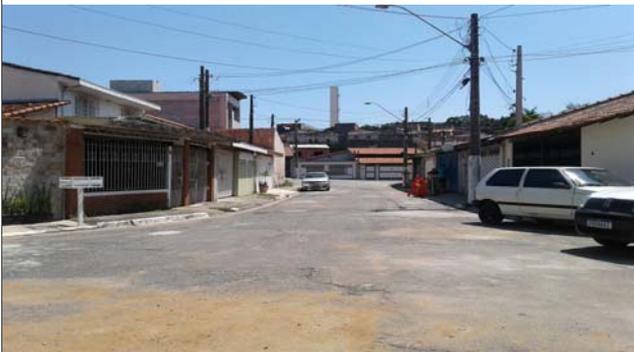
Foto: 1645536995934.jpg ID: 13
Imóveis afetados pelo processo

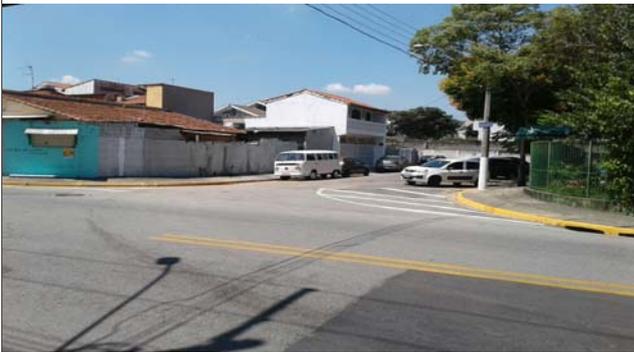
Foto: 1645538176224.jpg ID: 14
Imóveis afetados pelo processo

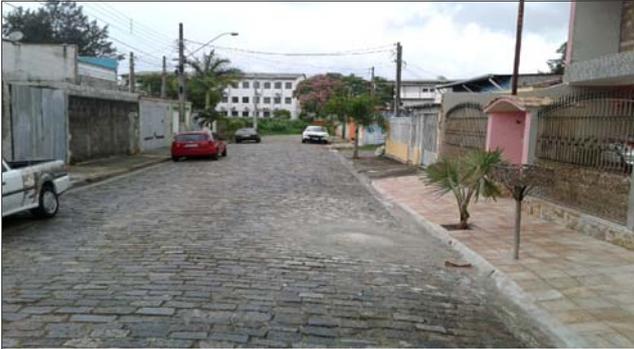
Foto: 1643816389292.jpg ID: 31

Visão geral da área, Imóveis afetados pelo processo

- Controle da drenagem superficial e erosão do solo (melhoria na infiltração, disciplinamento das águas, estabilização de taludes)
- Intervenções no canal para redução da vazão (recomposição do canal ou modificações na forma e trajeto; exige estudos hidrológicos e projetos específicos)

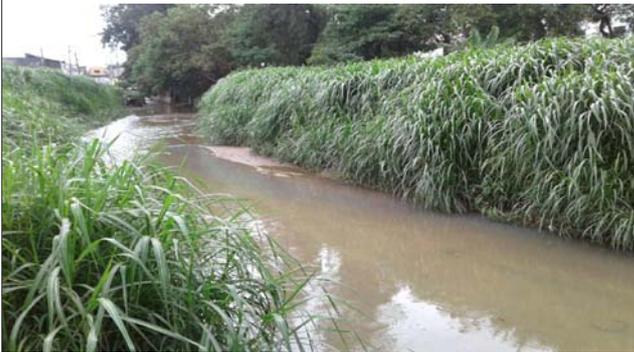
Foto: 1643816465959.jpg ID: 32

Visão geral da drenagem,

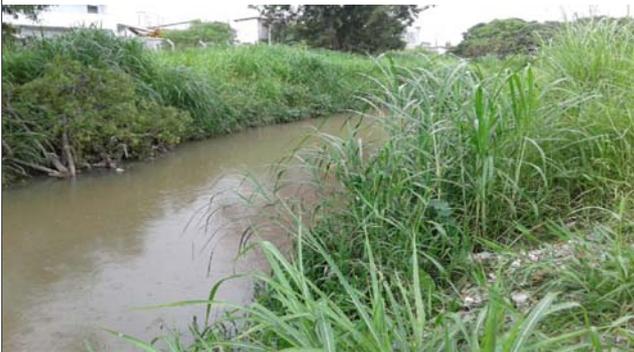
Foto: 1643816526305.jpg ID: 33

Visão geral da drenagem,

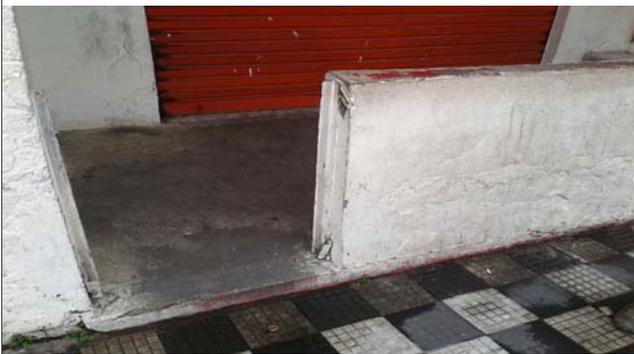
Foto: 1643820437652.jpg ID: 34

Detalhe para comporta

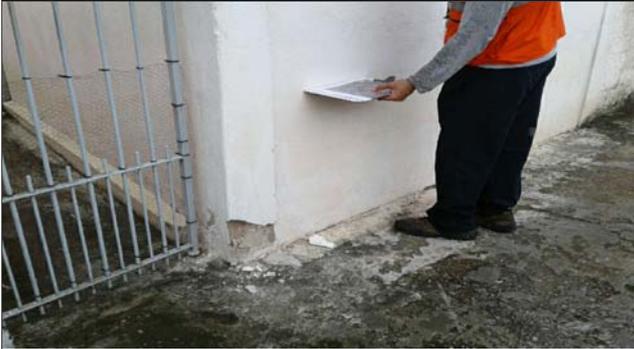
Foto: 1643818102621.png ID: 41
Detalhe para marca de água, Marca d'água de 0,9 m

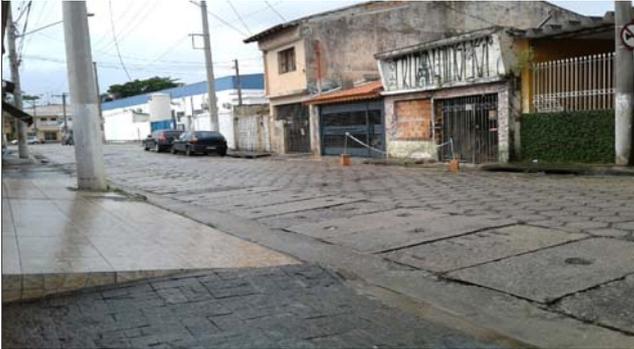
Foto: 1643818222508.jpg ID: 42
Visão geral da área, Imóveis afetados pelo processo

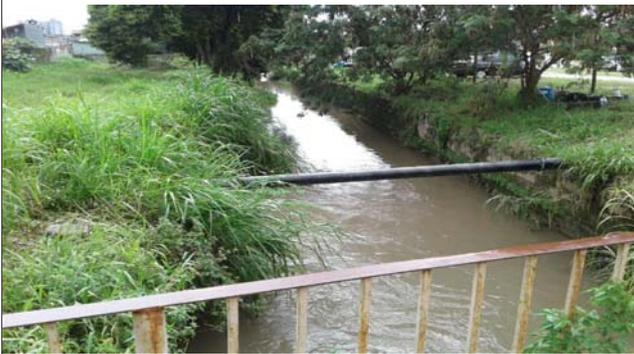
Foto: 1643818321742.jpg ID: 43
Visão geral da drenagem,

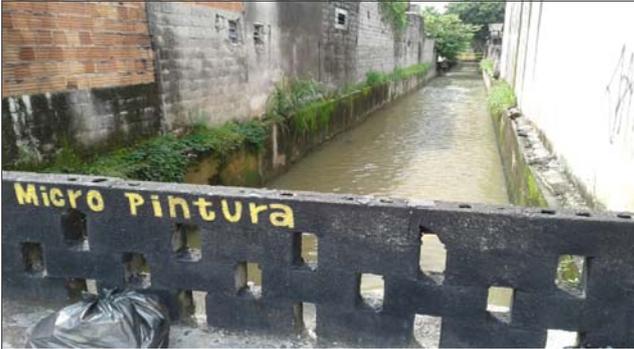
Foto: 1643801664002.jpg ID: 11

Visão geral da drenagem, Detalhe do canal, detalhe para intervenções no canal, Canalização aberta e início da canalização fechada, vista para montante

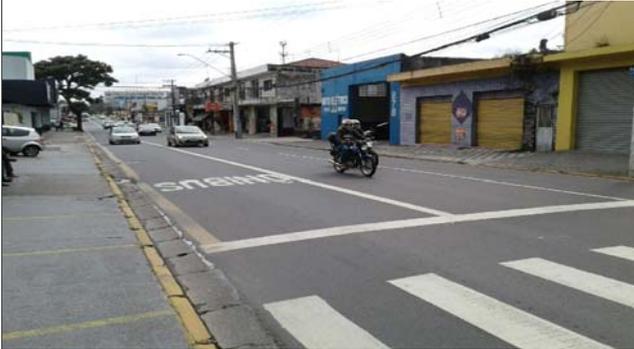
Foto: 1643802924240.jpg ID: 12

Visão geral da área

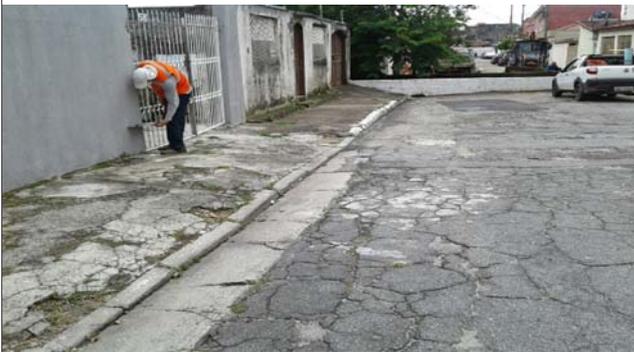
Foto: 1643803467724.jpg ID: 13

Detalhe para nível de atingimento

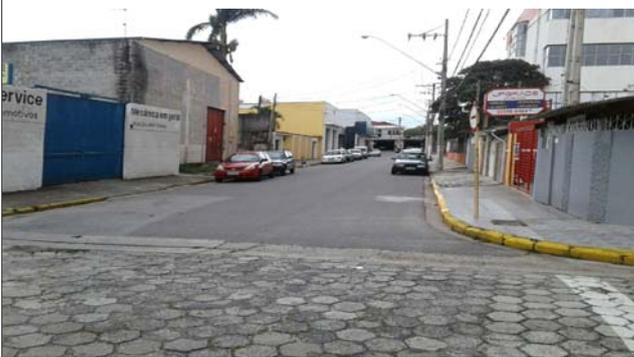
Foto: 1643813994538.jpg ID: 14

Visão geral da área, Imóveis afetados pelo processo

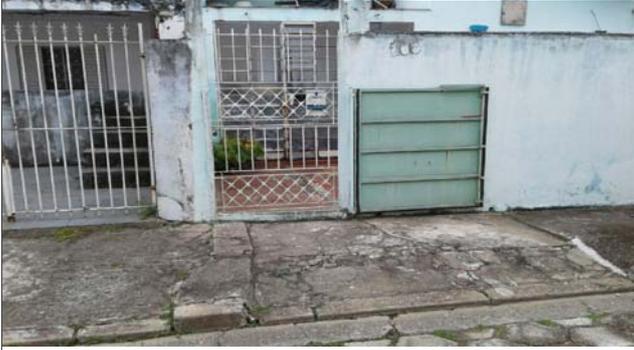
Foto: 1643804256402.jpg ID: 21
Detalhe para comporta, Comporta de 1,5 m

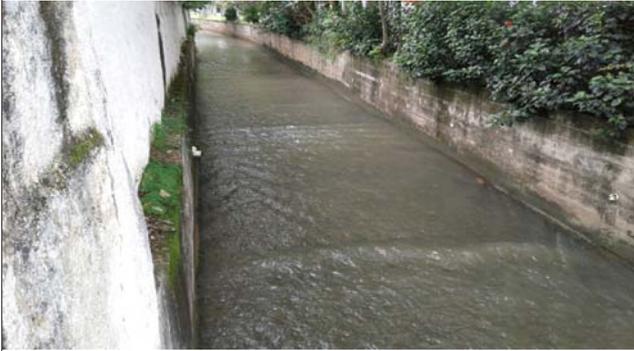
Foto: 1643804585664.jpg ID: 22
Visão geral da drenagem

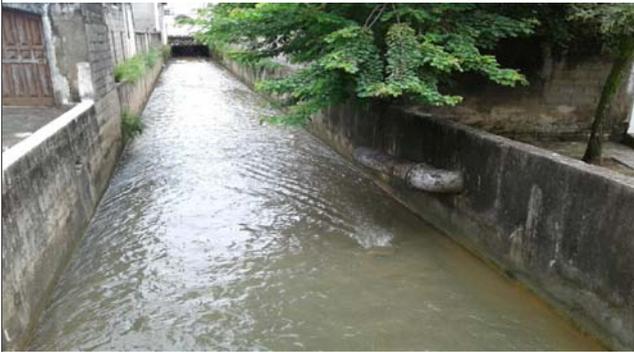
Foto: 1643804645624.jpg ID: 23
Visão geral da drenagem, detalhe para intervenções no canal

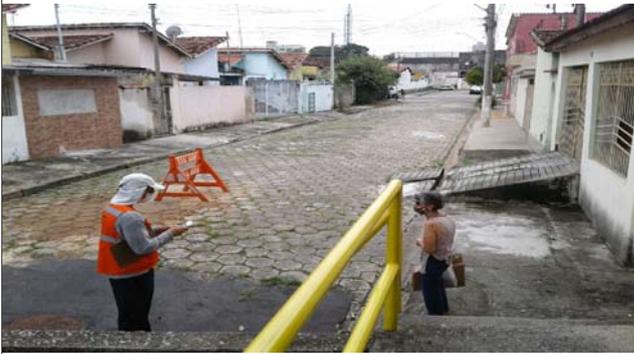
Foto: 1643804718443.jpg ID: 24
Visão geral da área

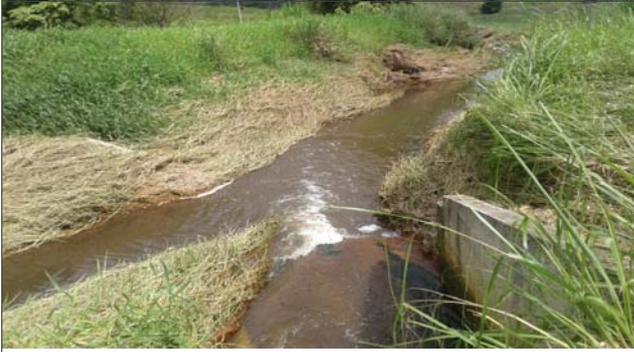
Foto: 1644581204535.jpg ID: 11
Visão geral da drenagem

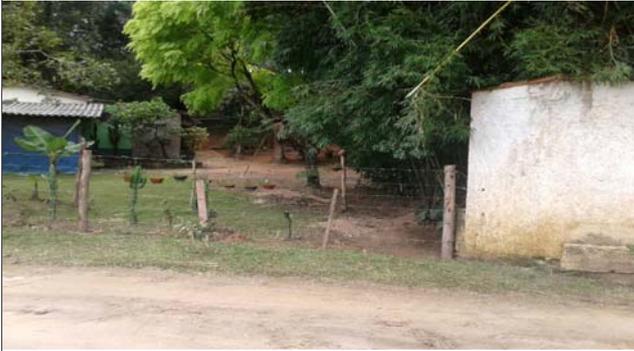
Foto: 1644582381179.jpg ID: 12
Visão geral da área

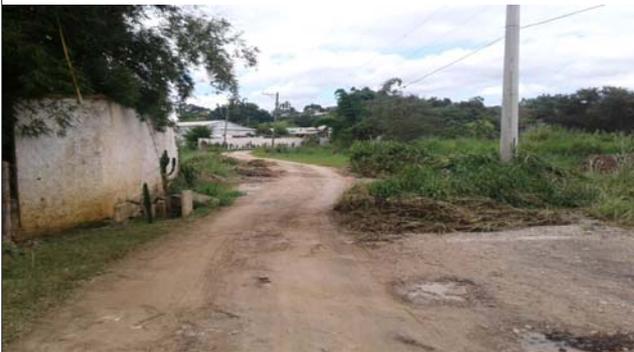
Foto: 1644582478269.jpg ID: 13
Visão geral da área

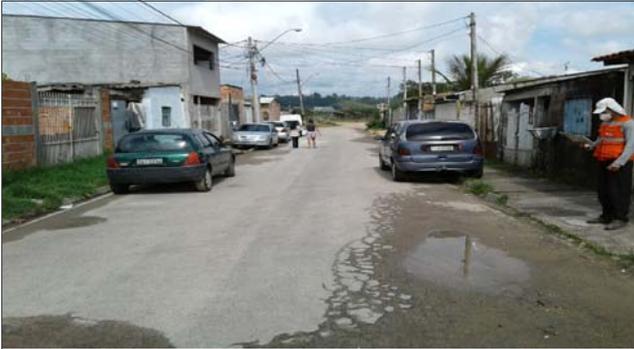
Foto: 1645184621474.jpg ID: 21

Visão geral da área, Imóveis afetados pelo processo

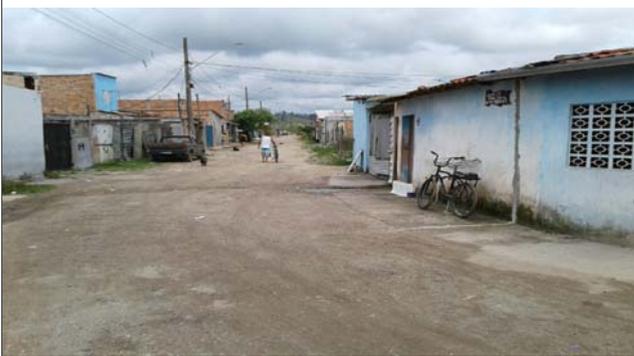
Foto: 1645185918628.jpg ID: 22

Visão geral da área, Imóveis afetados pelo processo

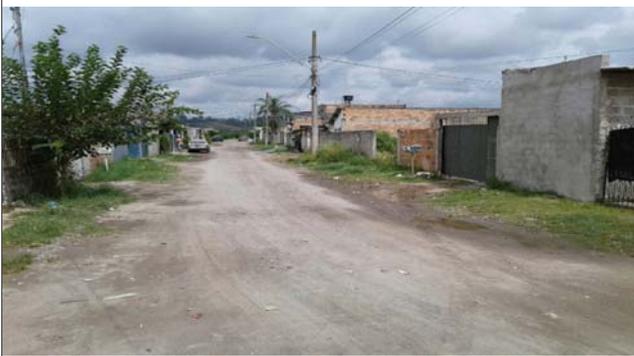
Foto: 1645186060083.jpg ID: 23

Visão geral da área, Imóveis afetados pelo processo

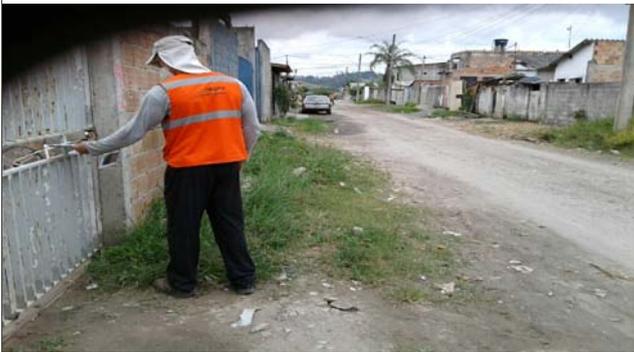
Foto: 1645186300121.jpg ID: 24

Detalhe para nível de atingimento

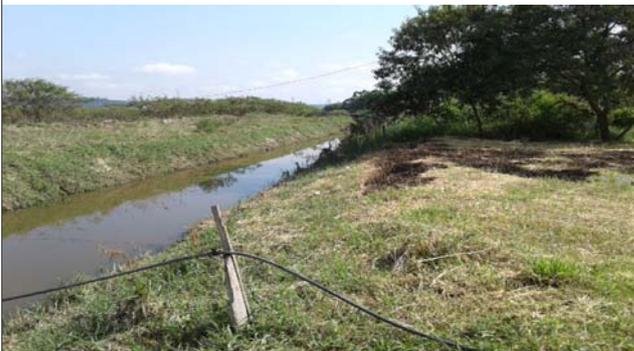
Foto: 1645187159219.jpg ID: 25

Visão geral da drenagem

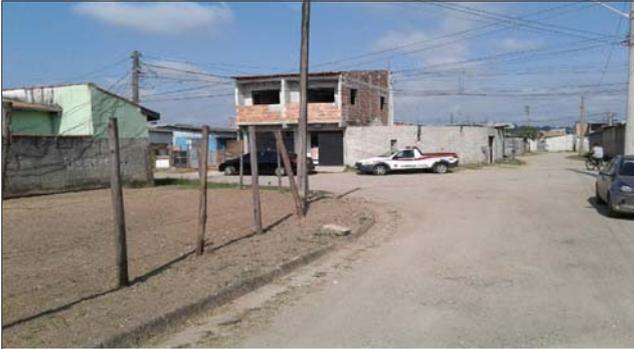
Foto: 1645095996800.jpg ID: 11
Visão geral da área

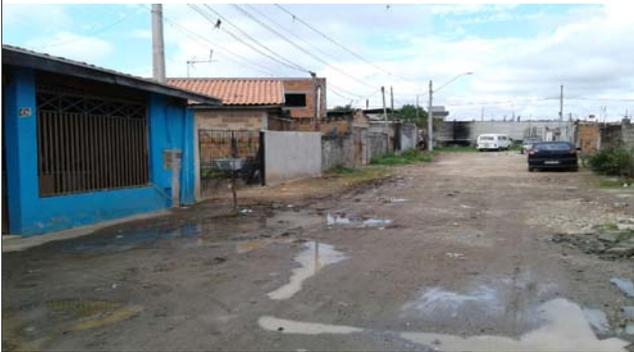
Foto: 1645183617108.jpg ID: 12
Imóveis afetados pelo processo

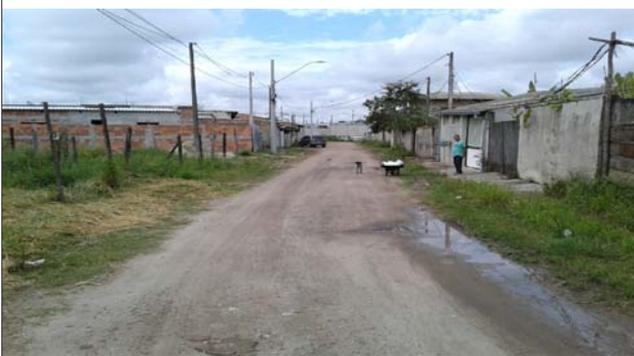
Foto: 1645183849701.jpg ID: 13
Visão geral da área, Imóveis afetados pelo processo

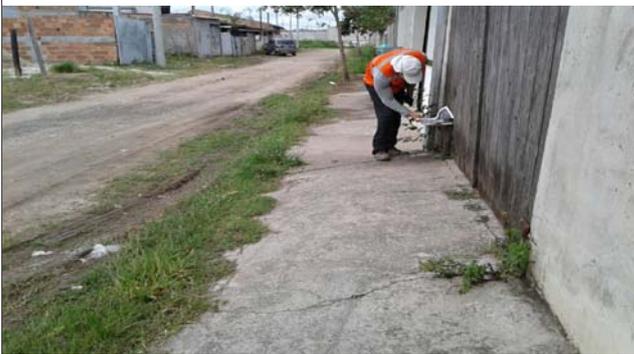
Foto: 1645183954241.jpg ID: 14
Detalhe para nível de atingimento

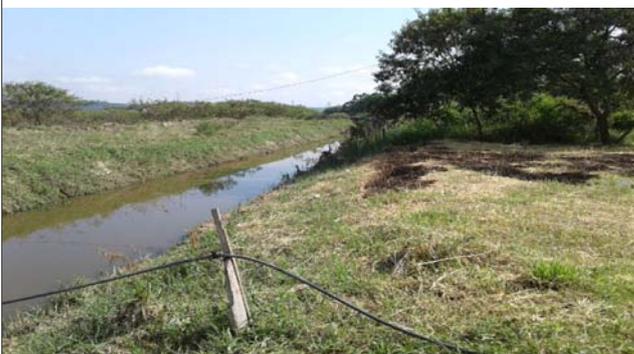
Foto: 1645187027345.jpg ID: 15
Visão geral da drenagem

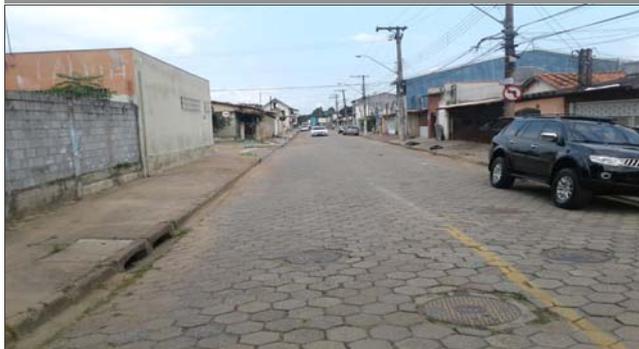
Foto: 1644926989535.jpg ID: 11

Visão geral da área

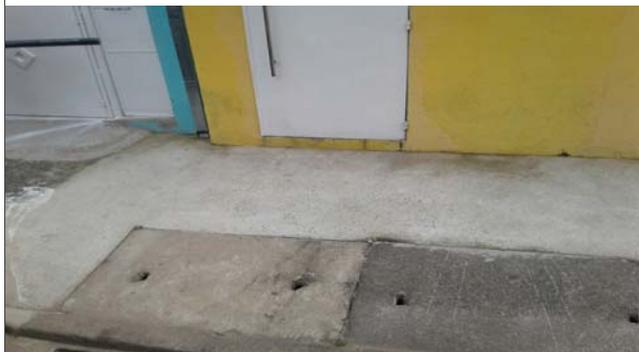
Foto: 1644927457786.jpg ID: 12

Detalhe para nível de atingimento

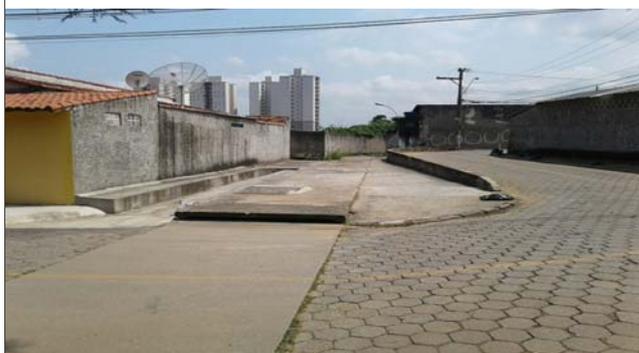
Foto: 1644928377937.jpg ID: 13

detalhe para intervenções no canal

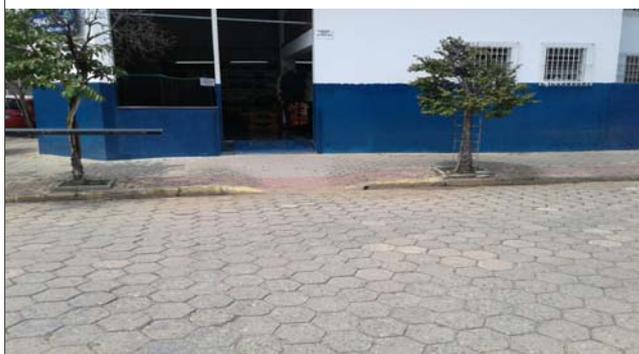
Foto: 1644930216597.jpg ID: 14

Detalhe para comporta

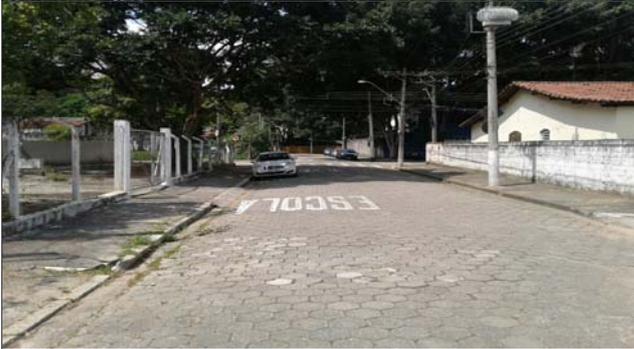
Foto: 1644929364245.jpg ID: 21
Imóveis afetados pelo processo

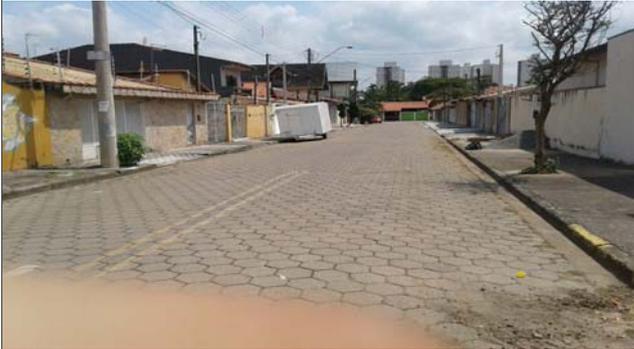
Foto: 1644929657137.jpg ID: 22
Imóveis afetados pelo processo

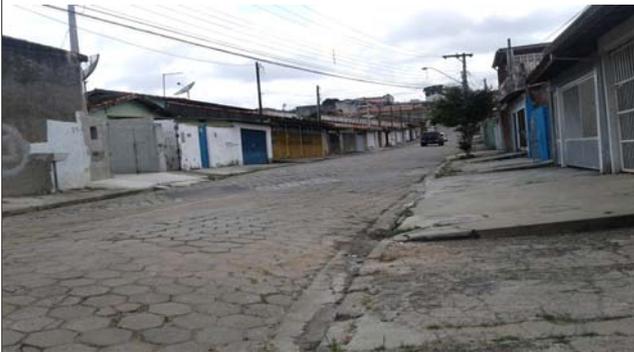
Foto: 1644930775445.jpg ID: 23
Limite da área atingida pelo processo

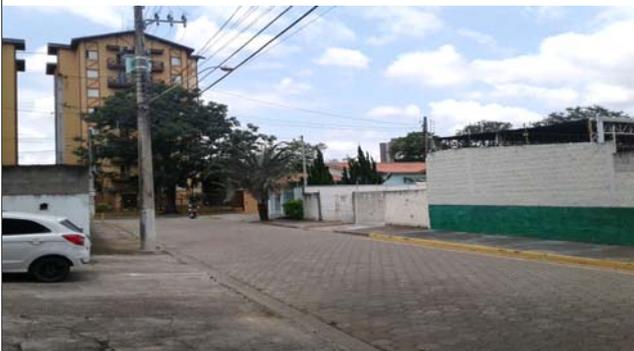
Foto: 1644931934598.jpg ID: 24
Imóveis afetados pelo processo

- Controle da drenagem superficial e erosão do solo (melhoria na infiltração, disciplinamento das águas, estabilização de taludes)
- Intervenções no canal para redução da vazão (recomposição do canal ou modificações na forma e trajeto; exige estudos hidrológicos e projetos específicos)

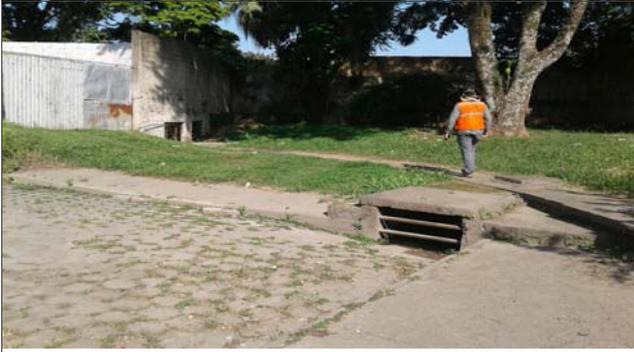
Foto: 1645617198466.jpg ID: 11
detalhe para intervenções no canal

- Controle da drenagem superficial e erosão do solo (melhoria na infiltração, disciplinamento das águas, estabilização de taludes)
- Intervenções no canal para redução da vazão (recomposição do canal ou modificações na forma e trajeto; exige estudos hidrológicos e projetos específicos)

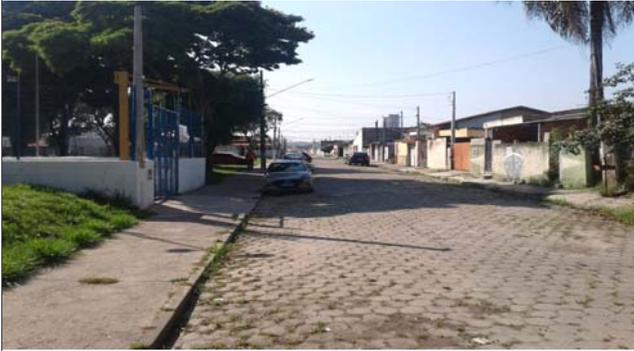
Foto: 1645617244913.jpg ID: 12
Visão geral da área

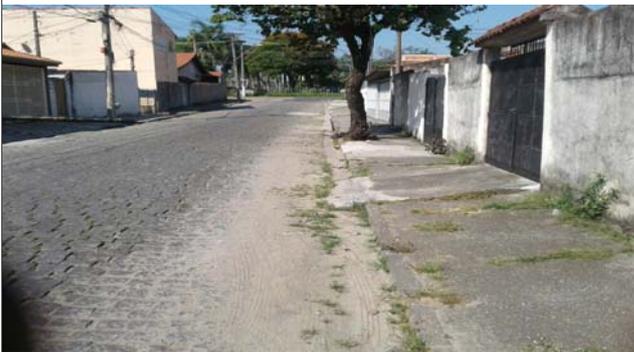
Foto: 1645618502659.jpg ID: 13
Limite da área atingida pelo processo
