IDENTIFICAÇÃO E LOCALIZAÇÃO

Município: Lavrinhas **Nome da área:** LAV/001 **Setor de Risco:** LAV/001/001/INU/R1/V1
Endereço: Rua Benjamim Constant **Bairro:** Pinheiros
Condições de acesso: Livre para ambulância, ônibus e caminhões **Data:** 07/12/2021
Equipe: Mario Rubens, Mikhael **Latitude:** 7507764 **Longitude:** 511630 **Sirgas 2000/UTM 23S**
Município fronteira: Lavrinhas 100%

Setor mapeado
LAV/001/001/INU/R1/V1

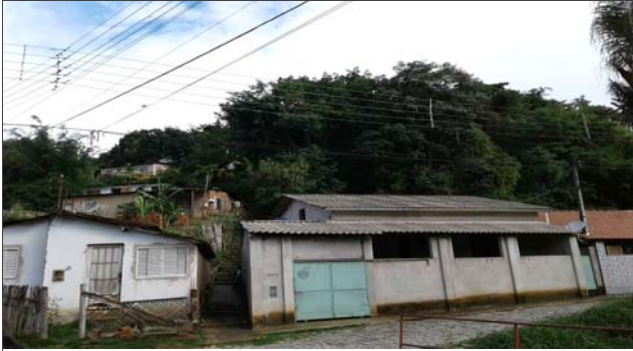
Foto: 1638898947372.jpg ID: 51
Visão geral do setor

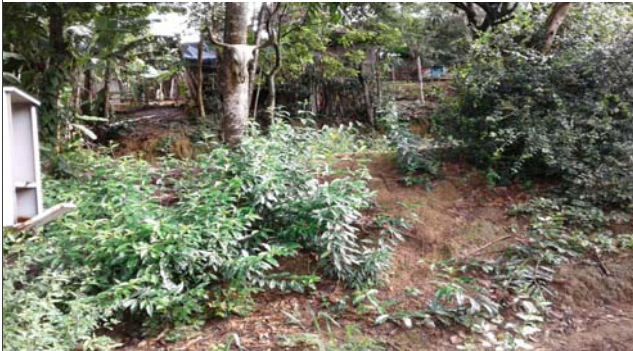
Foto: 1638899047685.jpg ID: 53
Visão geral do setor

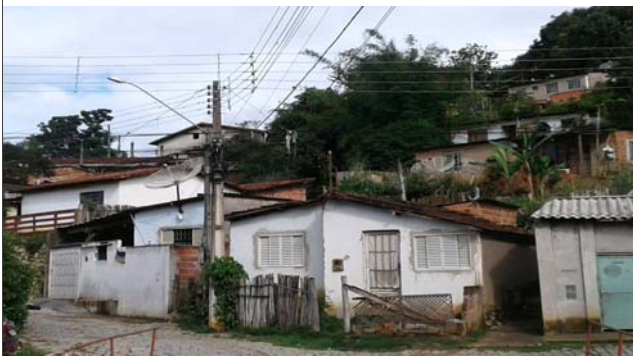
Foto: 1638899089281.jpg ID: 54
Visão geral do setor

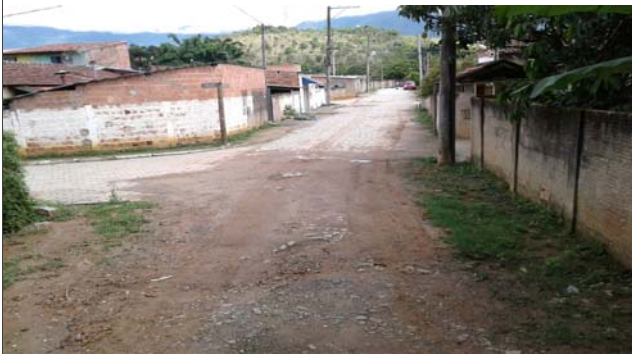
Foto: 1638878837511.jpg ID: 13
Imóveis afetados pelo processo

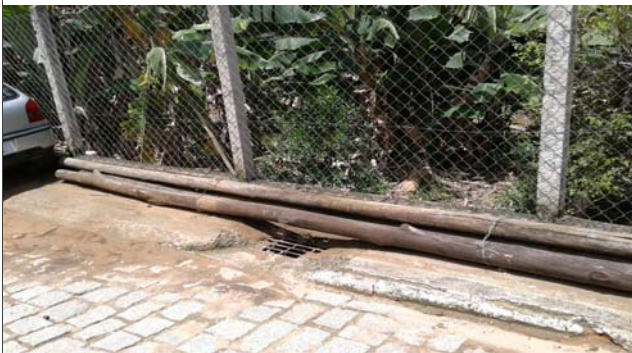
Foto: 1638881167185.jpg ID: 15
detalhe para intervenções no canal

- Controle da drenagem superficial e erosão do solo (melhoria na infiltração, disciplinamento das águas, estabilização de taludes)
- Intervenções no canal para redução da vazão (recomposição do canal ou modificações na forma e trajeto; exige estudos hidrológicos e projetos específicos)

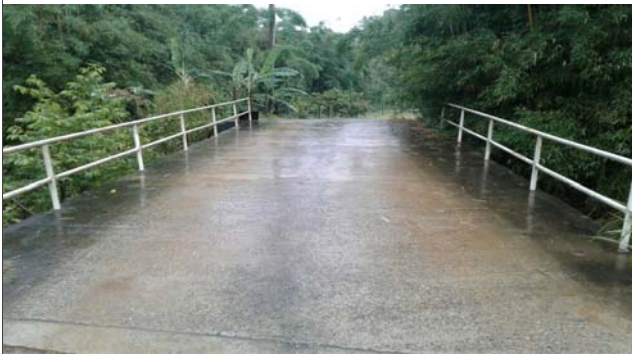
Foto: 1638798619809.jpg ID: 12
detalhe para intervenções no canal

- Controle da drenagem superficial e erosão do solo (melhoria na infiltração, disciplinamento das águas, estabilização de taludes)
- Intervenções no canal para redução da vazão (recomposição do canal ou modificações na forma e trajeto; exige estudos hidrológicos e projetos específicos)

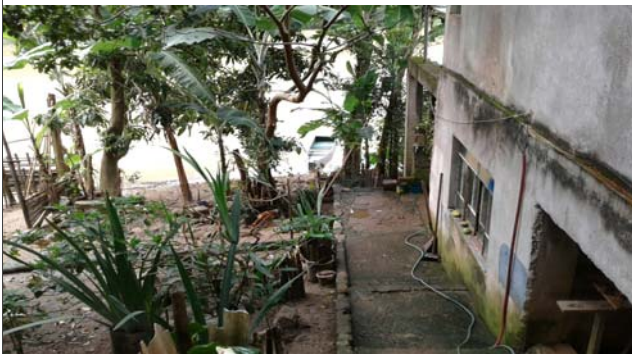
Foto: 1638960854828.jpg ID: 13
Imóveis afetados pelo processo

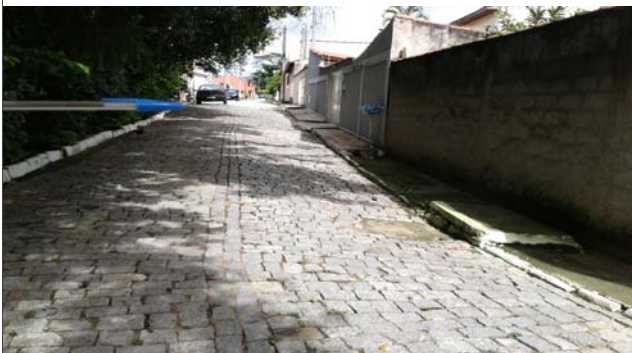
Foto: 1638960909674.jpg ID: 14
Limite da área atingida pelo processo

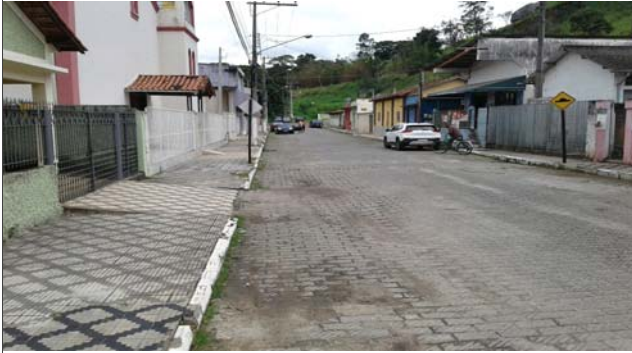
Foto: 1638963981501.jpg ID: 12
Imóveis afetados pelo processo

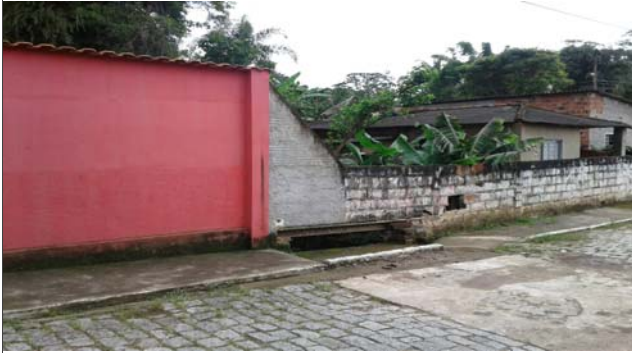
Foto: 1638902797977.jpg ID: 22
Visão geral da área

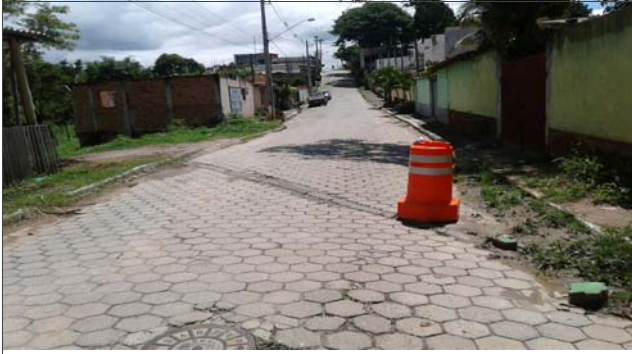
Foto: 1639052863670.jpg ID: 21
Visão geral da área

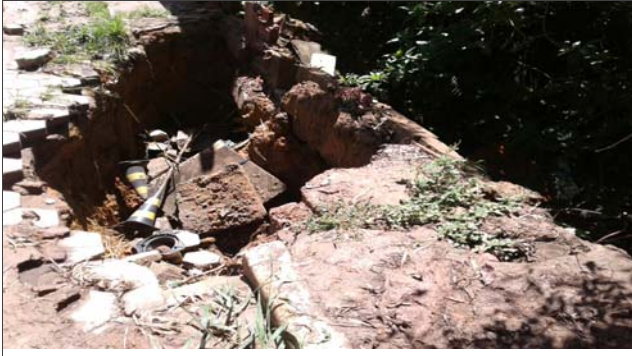
Foto: 1639053599825.jpg ID: 31

Detalhe para processo de solapamento no talude, Evidência de movimentação em estruturas

- Intervenções no canal para redução da vazão (recomposição do canal ou modificações na forma e trajeto; exige estudos hidrológicos e projetos específicos)
- Monitoramento de áreas de risco
- Outra: Canalização do córrego sob a rua, reconstrução do sistema de drenagem superficial.

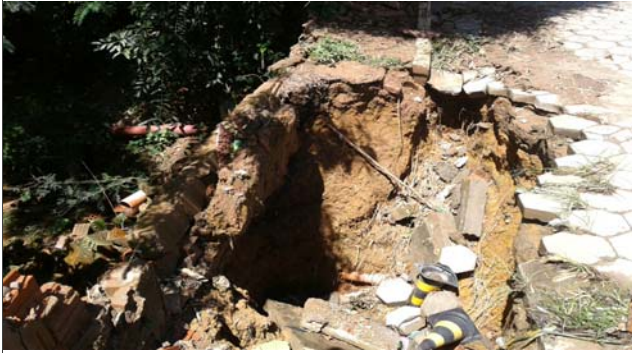
Foto: 1639053660661.jpg ID: 32

Detalhe para processo de solapamento no talude, Evidência de movimentação em estruturas

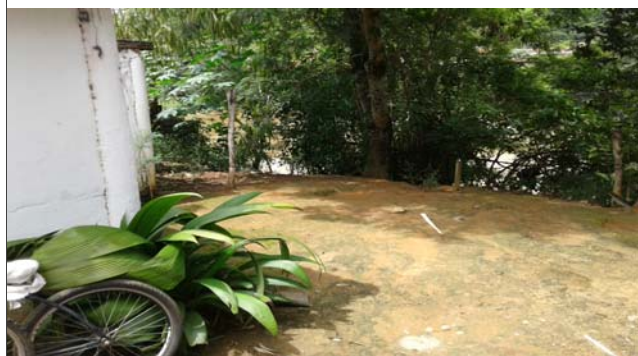
Foto: 1638976875137.jpg ID: 32
Visão geral do setor

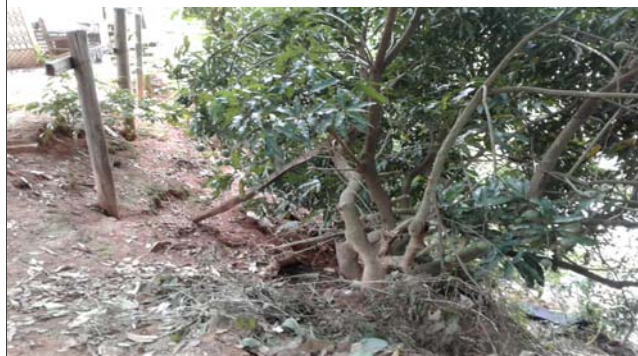
Foto: 1638976907794.jpg ID: 33
Visão geral do setor

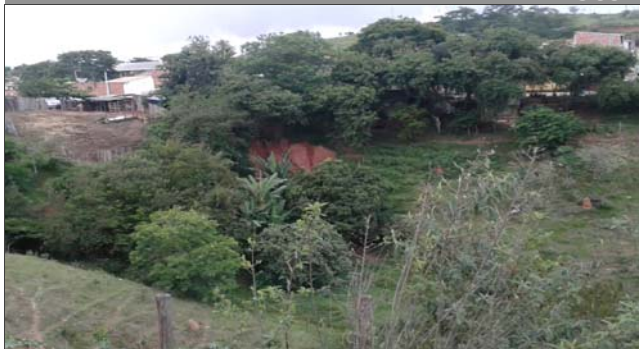
Foto: 1638987044479.jpg ID: 11

Visão geral do setor, Detalhe para processo de ravinamento, Presença de cicatriz de escorregamento pretérito, Formação de processo erosivo

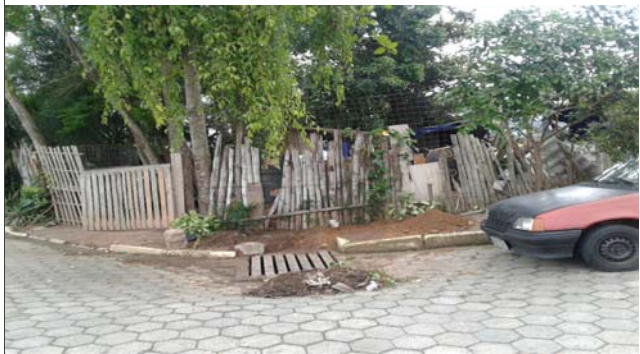
Foto: 1638987745203.jpg ID: 12

Moradia sujeita a processos de erosão

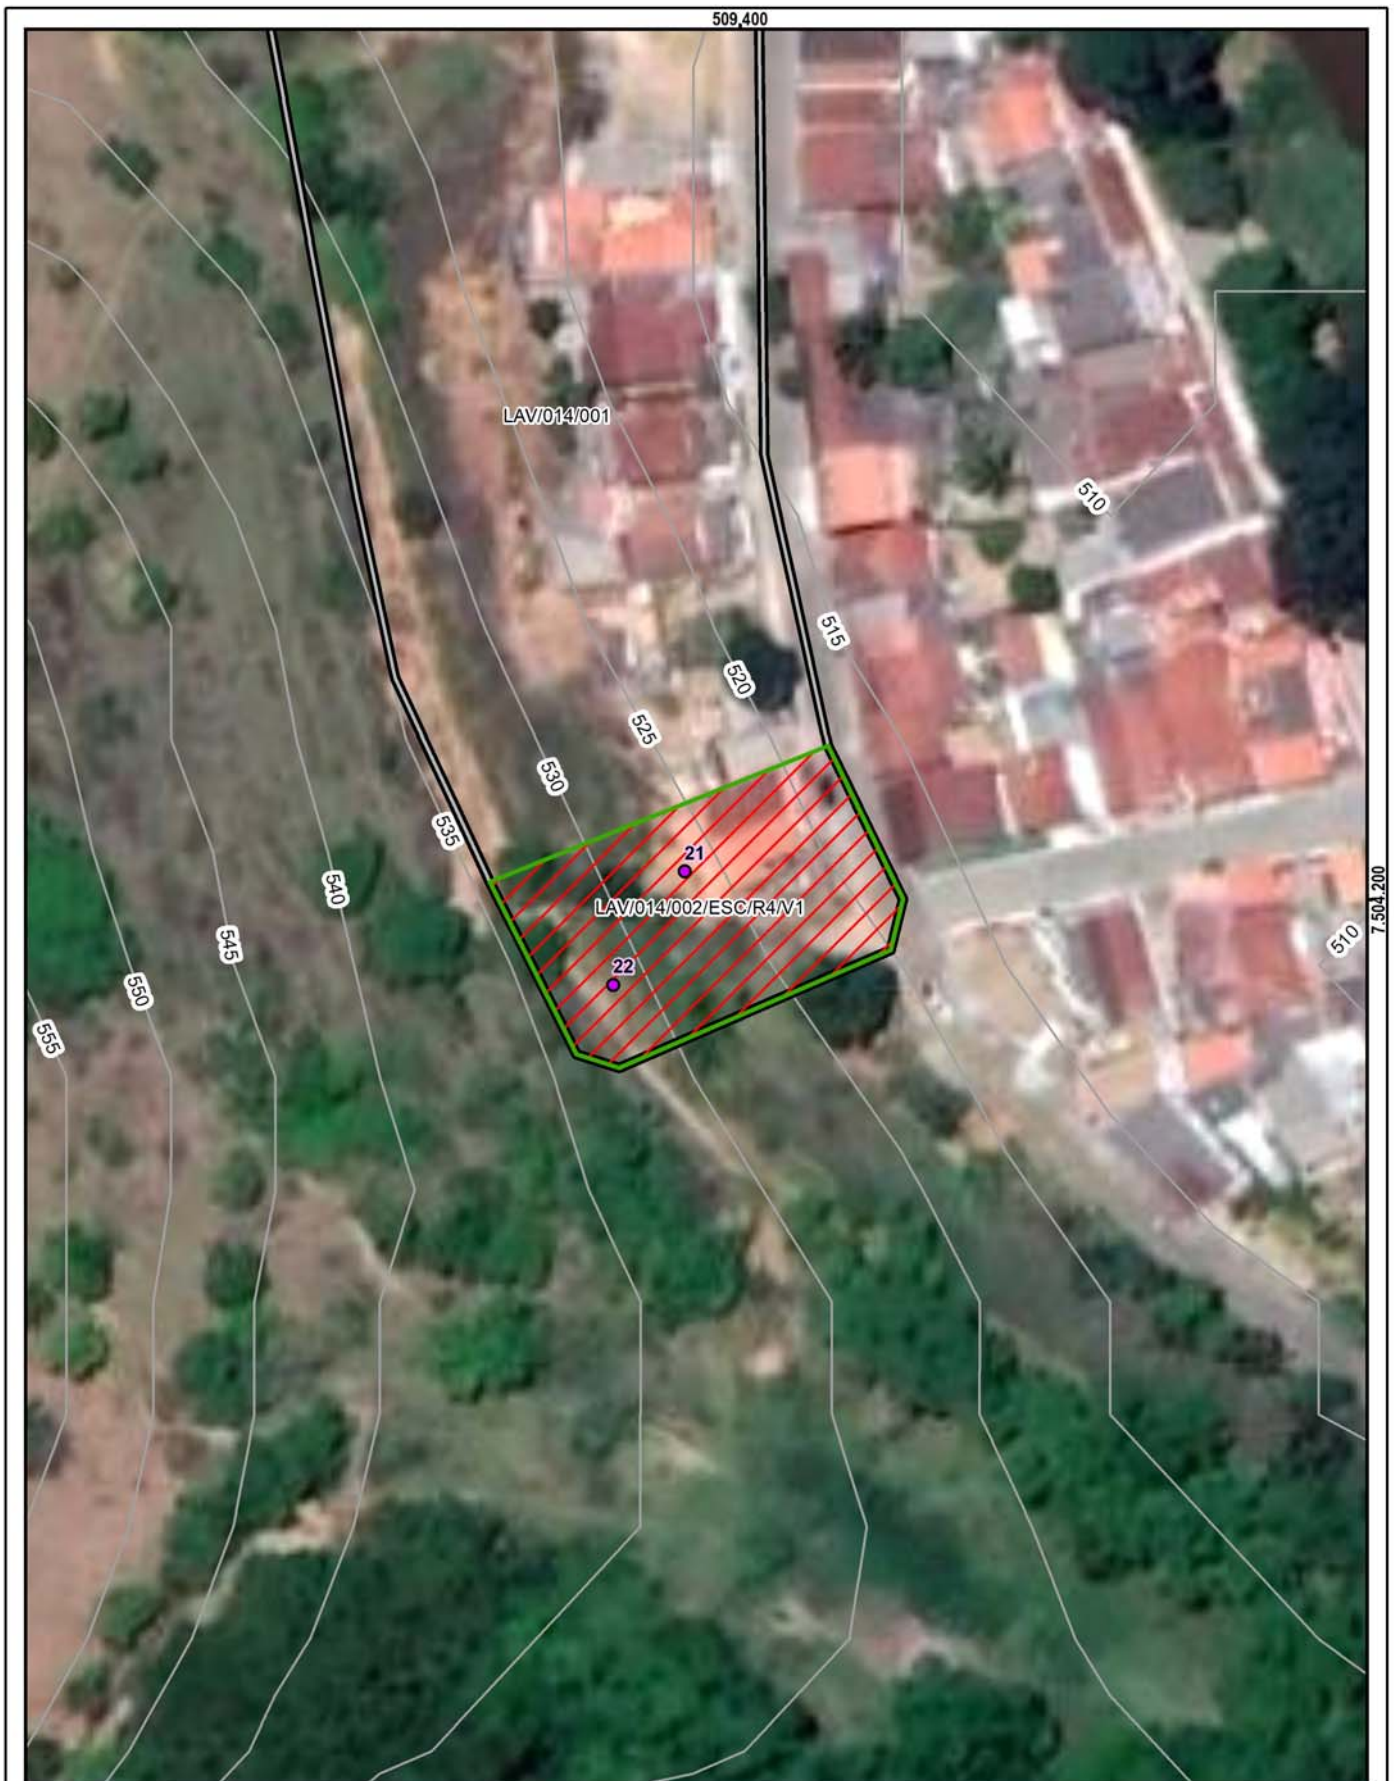
Setor mapeado
LAV/014/002/ESC/R4/V1

Grau de risco: R4 - Muito Alto Nº de moradias em risco: 1 Nº de moradores em risco: 4
 Perigo: P3 - Alto Vulnerabilidade: V1 - Baixa
Obs.:

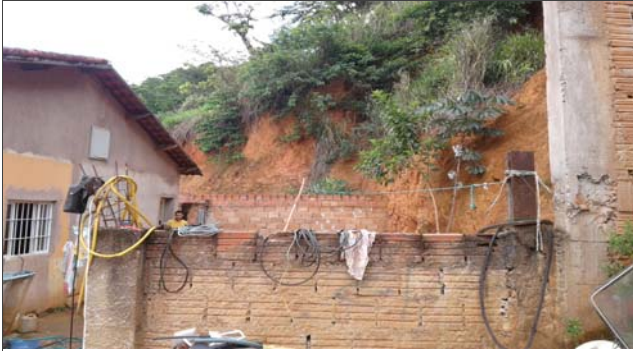
Foto: 1638968430217.jpg ID: 21

Formação de processo erosivo, Moradia sujeita a risco de escorregamento, Presença de cicatriz de escorregamento pretérito, Talude de corte com solo exposto

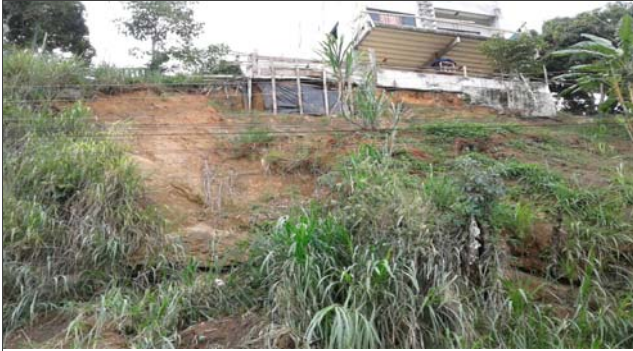
Foto: 1638983060504.jpg ID: 51

Visão geral do setor, Formação de processo erosivo, Moradia sujeita a risco de escorregamento, Presença de cicatriz de escorregamento pretérito, Talude de corte com solo exposto

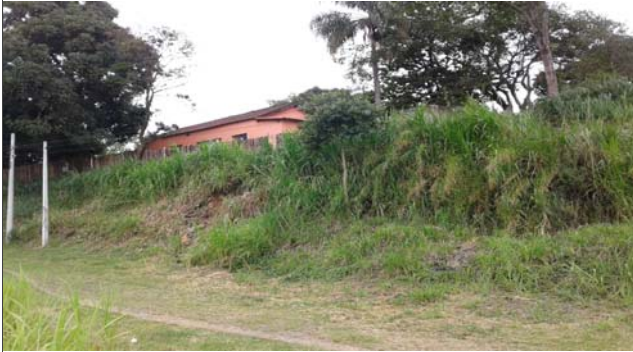
Foto: 1638983338187.jpg ID: 62
Visão geral do setor

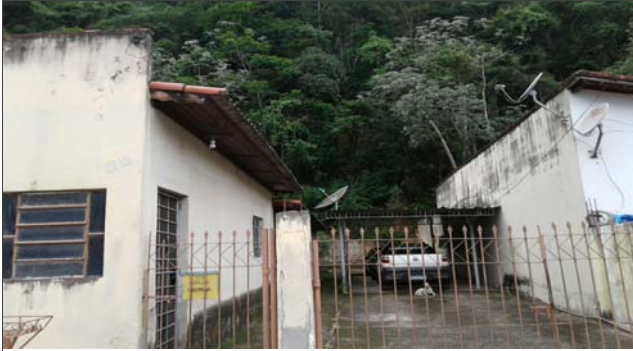
Foto: 1638980349611.jpg ID: 41
Visão geral do setor

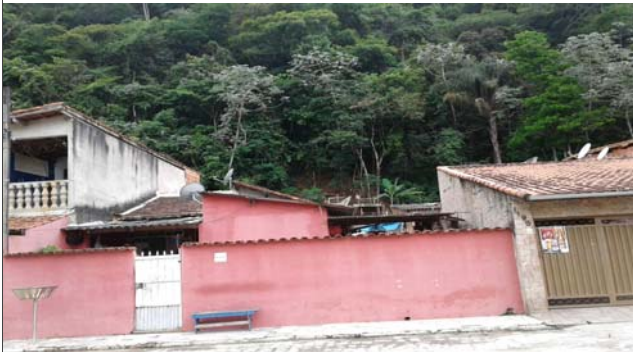
Foto: 1638980500029.jpg ID: 42
Visão geral do setor

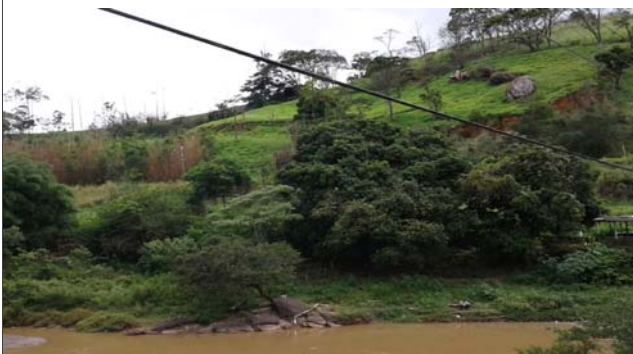
Foto: 1638981796895.jpg ID: 44
Visão geral do setor

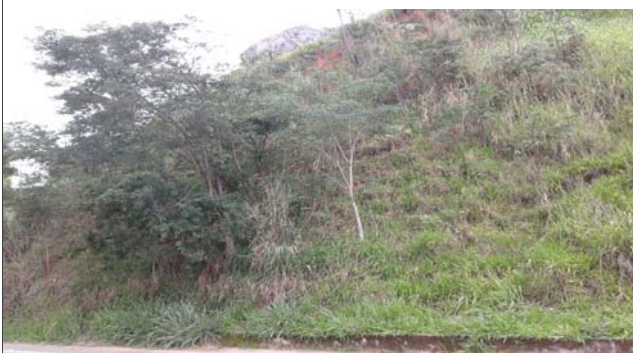
Foto: 1638981815784.jpg ID: 45
Visão geral do setor

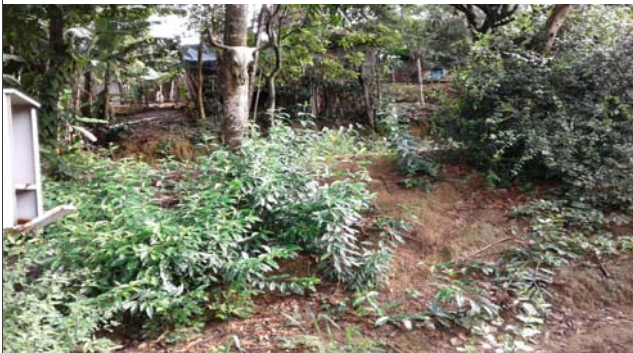
Foto: 1638899047685.jpg ID: 53
Visão geral do setor

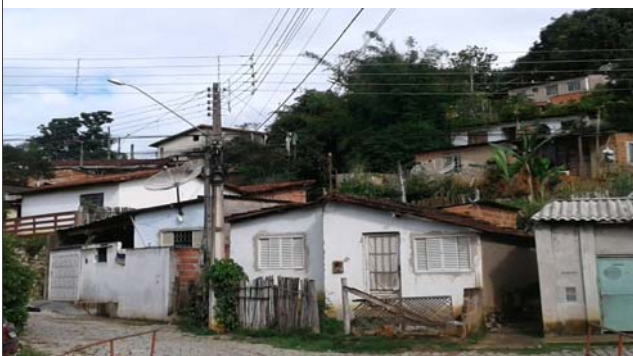
Foto: 1638899089281.jpg ID: 54
Visão geral do setor

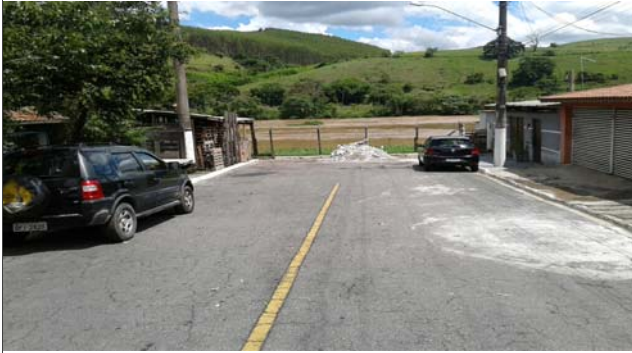
Foto: 1639063986299.jpg ID: 12
Visão geral da área

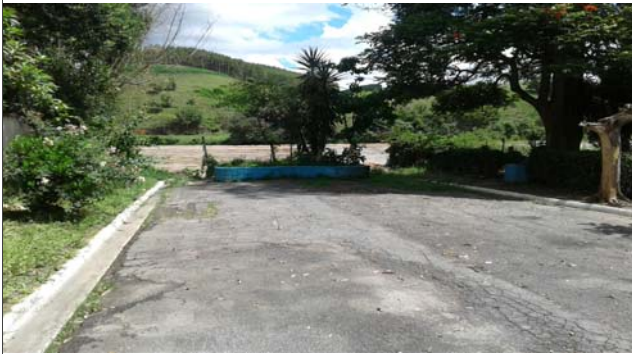
Foto: 1639064026218.jpg ID: 13
Visão geral da área
