IDENTIFICAÇÃO E LOCALIZAÇÃO

Município: Lorena **Nome da área:** LOR/001 **Setor de Risco:** LOR/001/001/INU/R2/V1
Endereço: Rua Vila Esperança **Bairro:** Horto Florestal
Condições de acesso: Com veículos de tipo 1.0 **Data:** 03/12/2021
Equipe: Mario Rubens, Mikhael **Latitude:** 7486689 **Longitude:** 490506 **Sirgas 2000/UTM 23S**
Município fronteira: Lorena 100%

Setor mapeado
LOR/001/001/INU/R2/V1

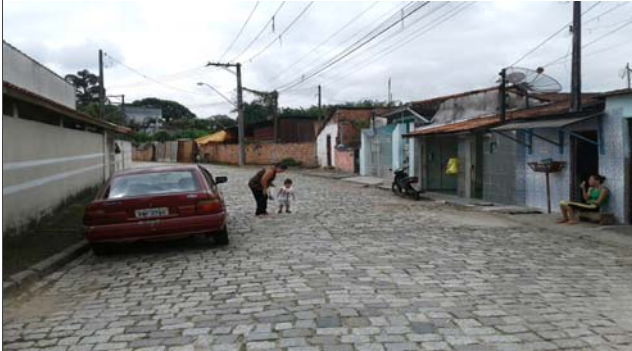
Foto: 1638531619790.jpg ID: 32
Limite da área atingida pelo processo

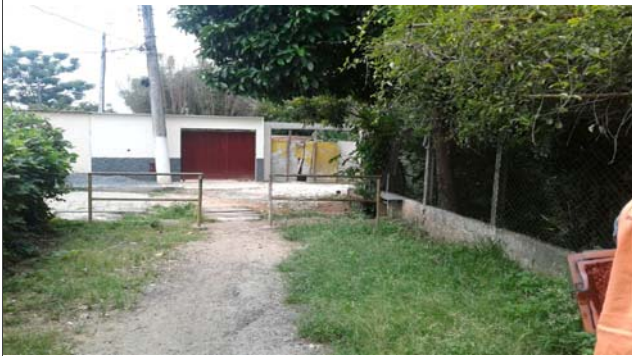
Foto: 1638449491433.jpg ID: 33
Visão geral da área

- Controle da drenagem superficial e erosão do solo (melhoria na infiltração, disciplinamento das águas, estabilização de taludes)
- Intervenções no canal para redução da vazão (recomposição do canal ou modificações na forma e trajeto; exige estudos hidrológicos e projetos específicos)

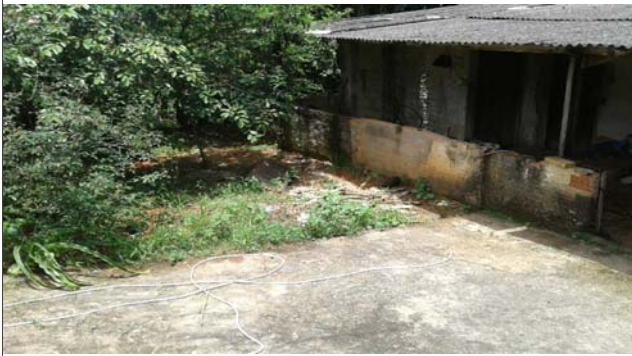
Foto: 1638451822933.jpg ID: 42
Visão geral da área, Imóveis afetados pelo processo

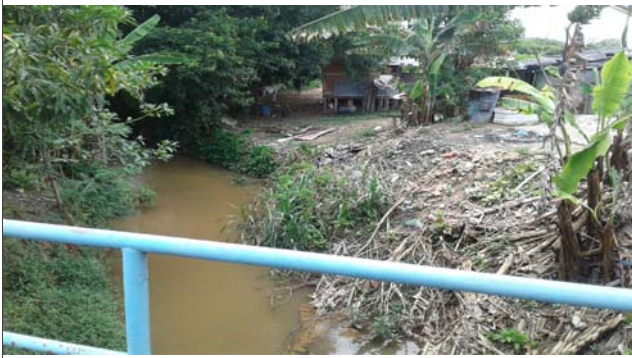
Foto: 1638451861431.jpg ID: 43
Visão geral da área, Visão geral da drenagem, Imóveis afetados pelo processo

- Controle da drenagem superficial e erosão do solo (melhoria na infiltração, disciplinamento das águas, estabilização de taludes)
- Intervenções no canal para redução da vazão (recomposição do canal ou modificações na forma e trajeto; exige estudos hidrológicos e projetos específicos)

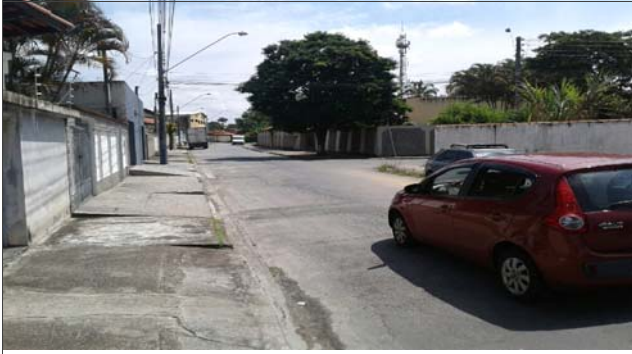
Foto: 1638459413093.jpg ID: 51
Visão geral da área

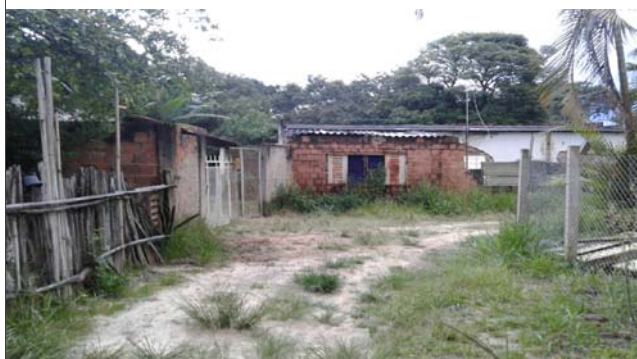
Foto: 1638389823376.jpg ID: 64

Visão geral da área, Imóveis afetados pelo processo

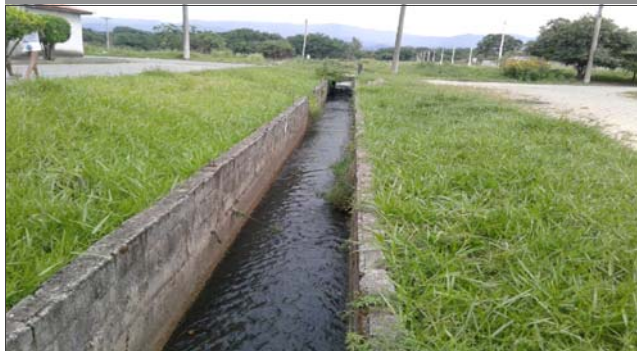
Foto: 1638470682657.jpg ID: 71

Visão geral da drenagem, Vista para jusante

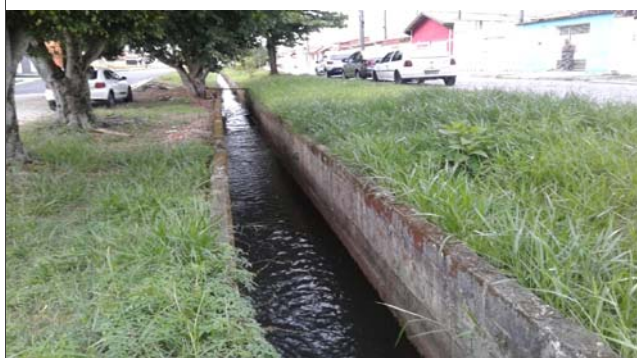
Foto: 1638470804612.jpg ID: 72

Visão geral da drenagem,

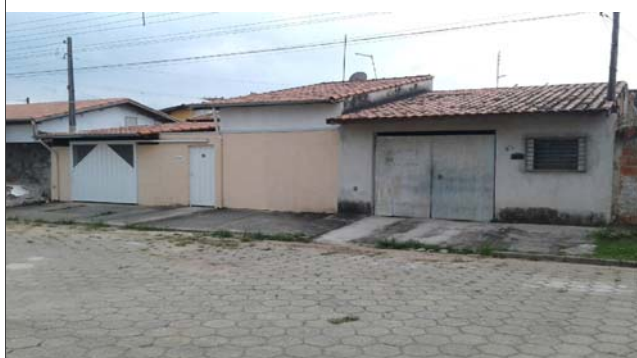
Foto: 1638470853707.jpg ID: 73

Visão geral da área, Imóveis afetados pelo processo

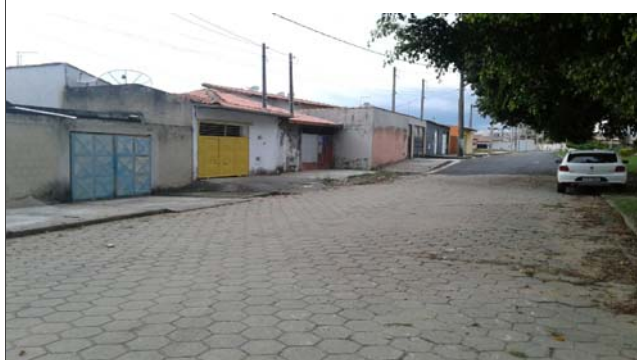
Foto: 1638470942543.jpg ID: 74

Limite da área atingida pelo processo

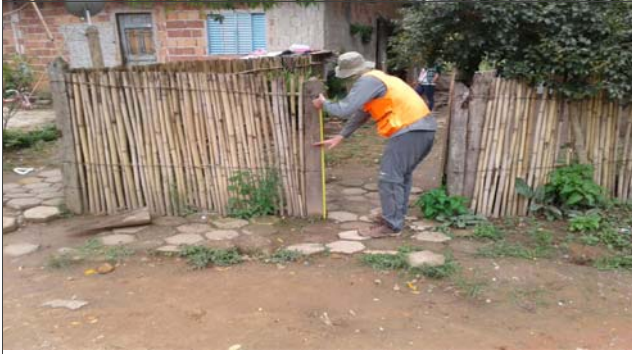
Foto: 1638272291722.jpg ID: 11
Detalhe para nível de atingimento

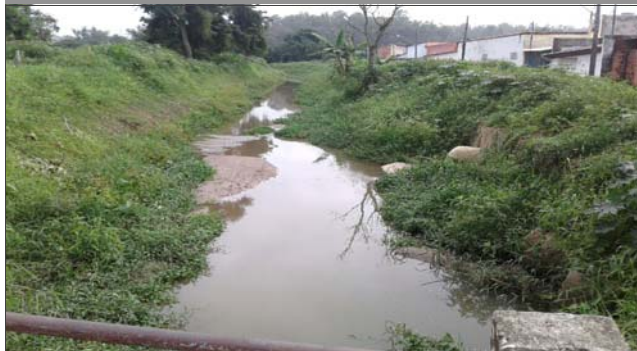
Foto: 1638358025081.jpg ID: 11

Visão geral da drenagem, Vista para jusante

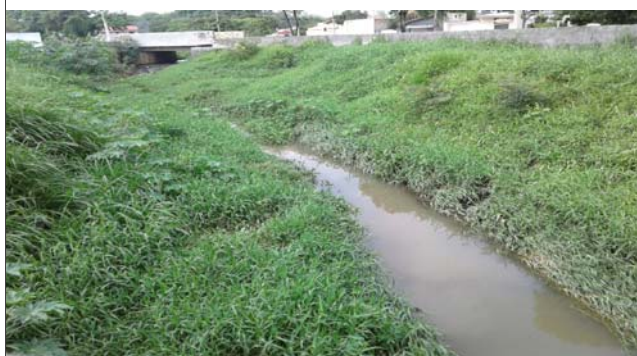
Foto: 1638359353072.jpg ID: 12

Visão geral da drenagem,

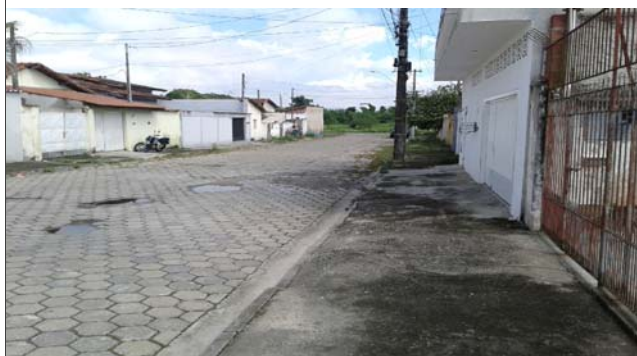
Foto: 1638359497820.jpg ID: 15

Visão geral da área, Imóveis afetados pelo processo

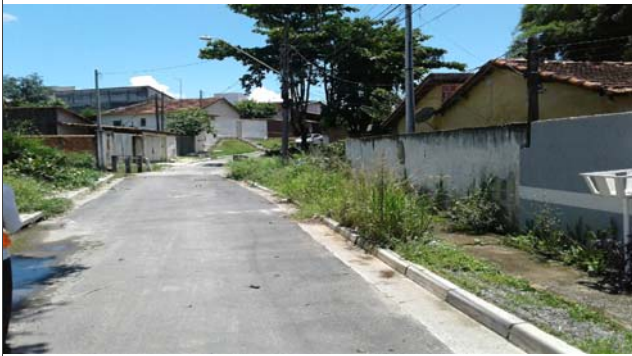
Foto: 1638365739962.jpg ID: 34
Visão geral da área, Limite da área atingida pelo processo, Imóveis afetados pelo processo

- Controle da drenagem superficial e erosão do solo (melhoria na infiltração, disciplinamento das águas, estabilização de taludes)
- Intervenções no canal para redução da vazão (recomposição do canal ou modificações na forma e trajeto; exige estudos hidrológicos e projetos específicos)

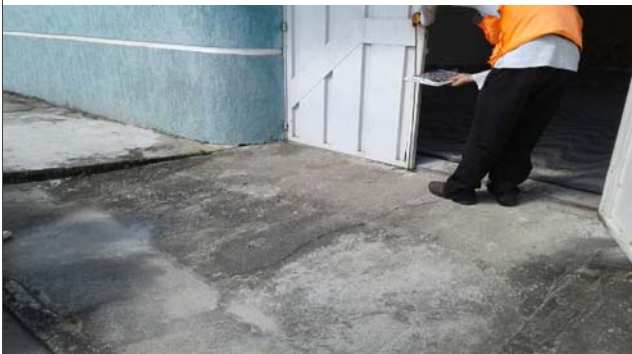
Foto: 1638376196050.jpg ID: 43
Detalhe para nível de atingimento

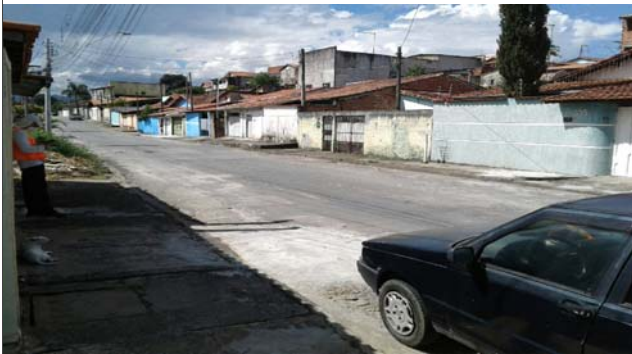
Foto: 1638376249298.jpg ID: 44
Visão geral da área, Imóveis afetados pelo processo

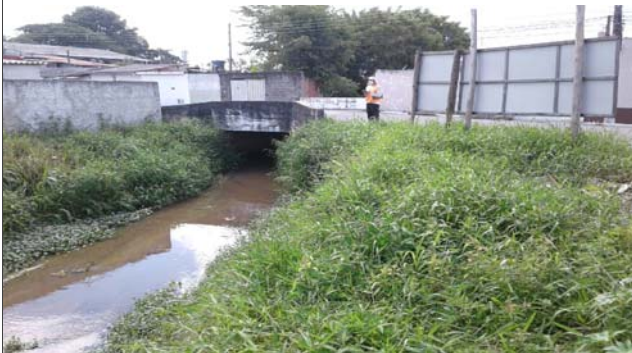
Foto: 1638376499586.jpg ID: 45
Ponto de estreitamento de canal

- Controle da drenagem superficial e erosão do solo (melhoria na infiltração, disciplinamento das águas, estabilização de taludes)
- Intervenções no canal para redução da vazão (recomposição do canal ou modificações na forma e trajeto; exige estudos hidrológicos e projetos específicos)

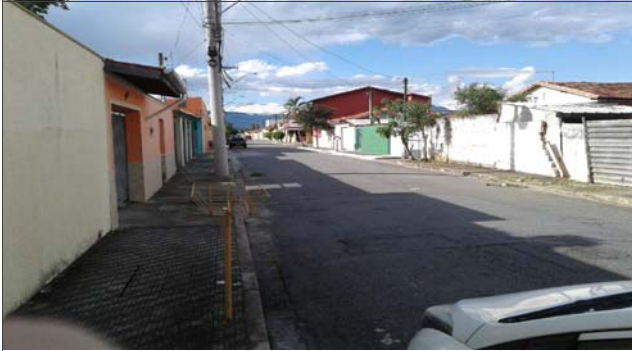
Foto: 1638383909718.jpg ID: 51

Visão geral da área, Imóveis afetados pelo processo

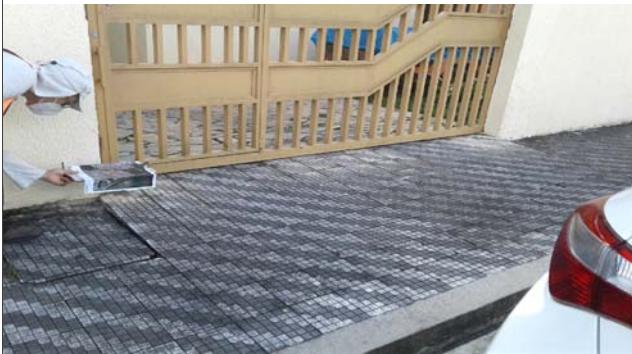
Foto: 1638383996518.jpg ID: 52

Detalhe para nível de atingimento

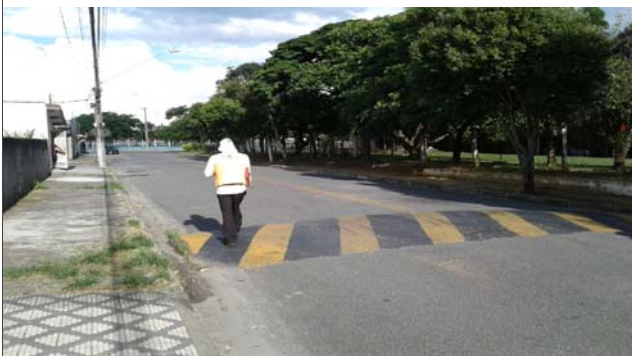
Foto: 1638384062043.jpg ID: 53

Visão geral da área, Imóveis afetados pelo processo

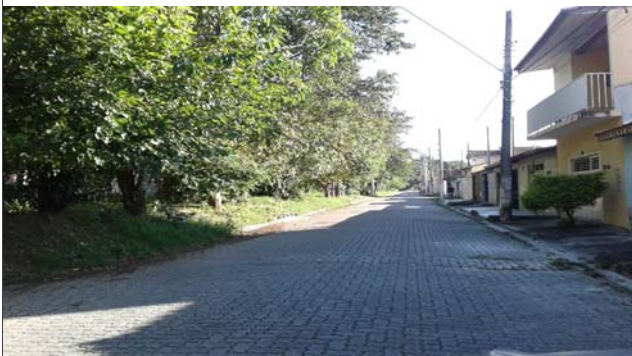
Foto: 1638384145584.jpg ID: 54

Visão geral da área, Imóveis afetados pelo processo

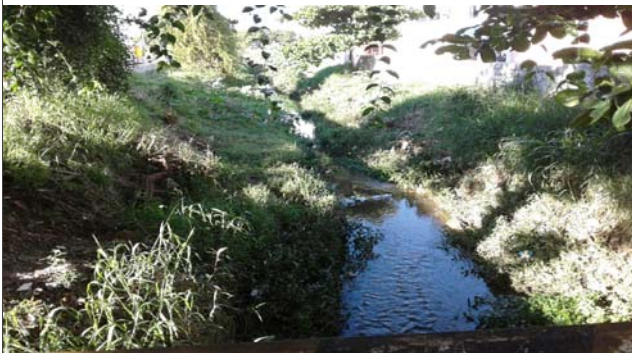
Foto: 1638384197273.jpg ID: 55

Visão geral da drenagem,

- Controle da drenagem superficial e erosão do solo (melhoria na infiltração, disciplinamento das águas, estabilização de taludes)
- Intervenções no canal para redução da vazão (recomposição do canal ou modificações na forma e trajeto; exige estudos hidrológicos e projetos específicos)

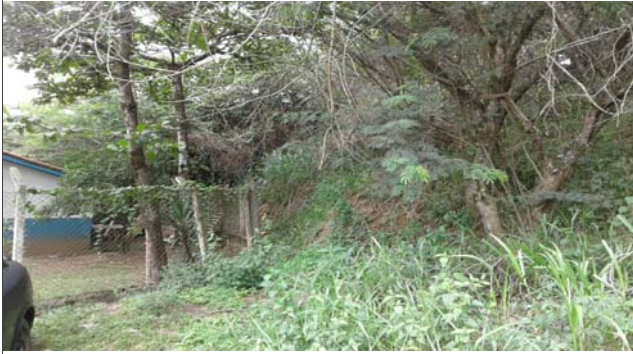
Foto: 1638537512830.jpg ID: 12
Visão geral do setor
