IDENTIFICAÇÃO E LOCALIZAÇÃO

Município: Monteiro Lobato **Nome da área:** MTL/001 **Setor de Risco:** MTL/001/001/INU/R1/V1
Endereço: Rua Ezair Pacheco de Menezes **Bairro:** Jardim Iracema
Condições de acesso: Livre para ambulância, ônibus e caminhões **Data:** 20/01/2022
Equipe: Mario Rubens, Mikhael **Latitude:** 7460579 **Longitude:** 414297 **Sirgas 2000/UTM 23S**
Município fronteira: Monteiro Lobato 100%

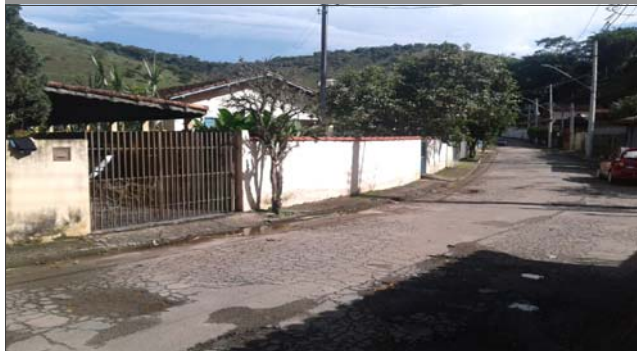
Foto: 1642700860688.jpg ID: 21

Visão geral da área, Imóveis afetados pelo processo

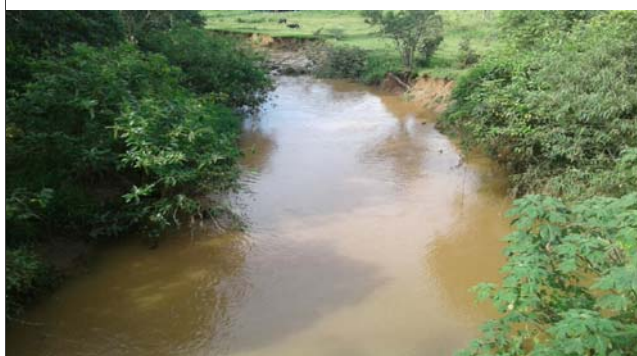
Foto: 1642701816289.jpg ID: 25

Visão geral da drenagem,

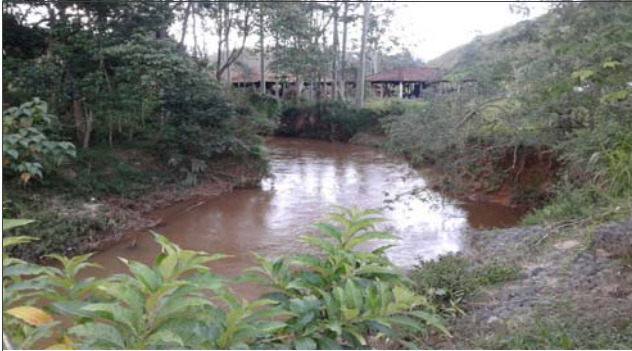
Foto: 1643311500974.jpg ID: 11
Visão geral da área

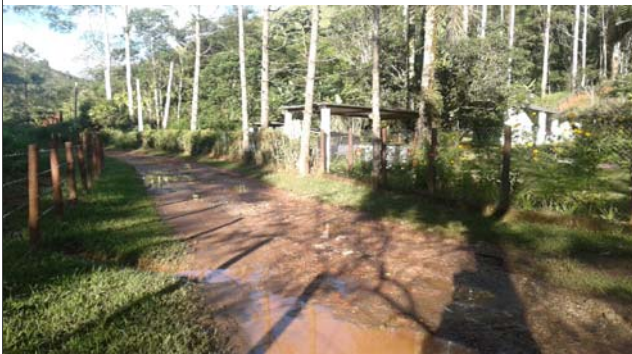
Foto: 1642706912657.jpg ID: 33
Visão geral da área

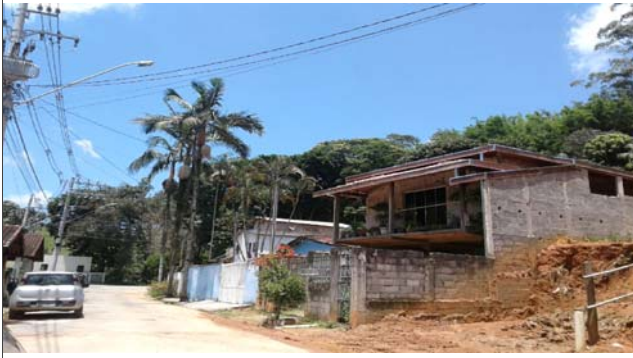
Foto: 1642772096521.jpg ID: 12
Visão geral do setor

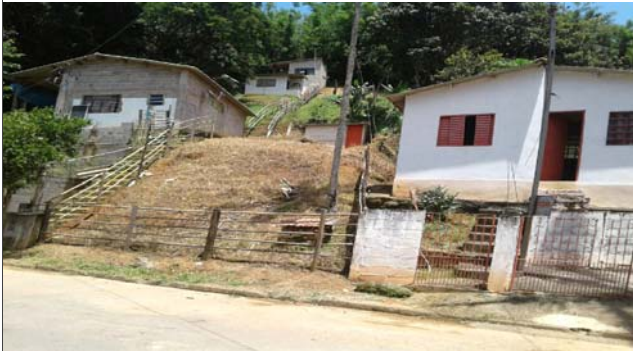
Foto: 1642771936312.jpg ID: 13
Visão geral do setor, Formação de processo erosivo

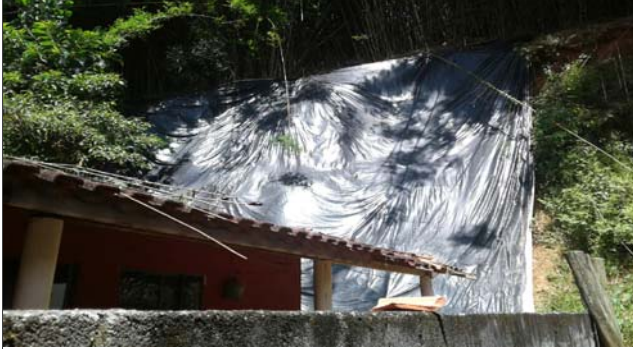
Foto: 1642770410295.jpg ID: 41

Depósito de escorregamento pretérito, Presença de cicatriz de escorregamento pretérito

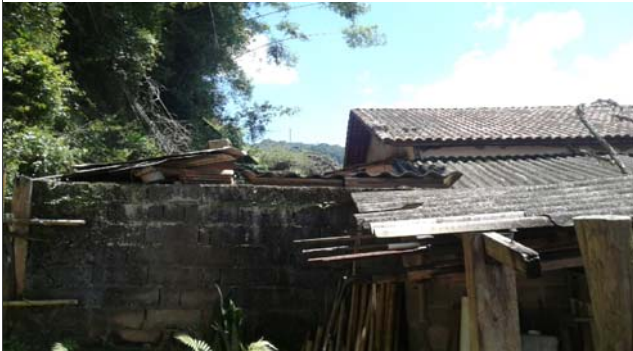
Foto: 1642770817860.jpg ID: 43

Moradia sujeita a risco de escorregamento, Detalhe para distância das moradias até o talude.

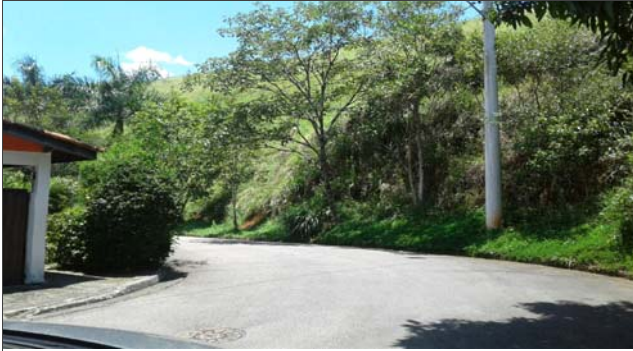
Foto: 1642774271628.jpg ID: 11
Visão geral do setor,

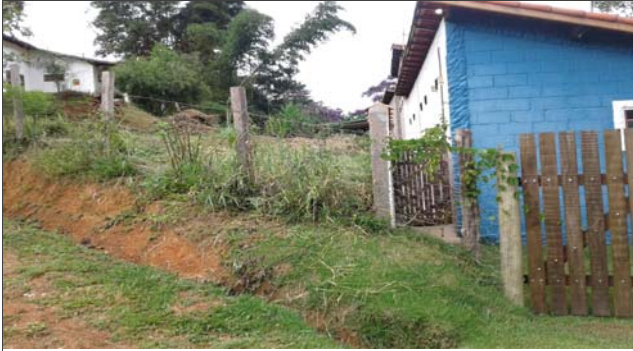
Foto: 1643370117238.jpg ID: 11
Visão geral do setor

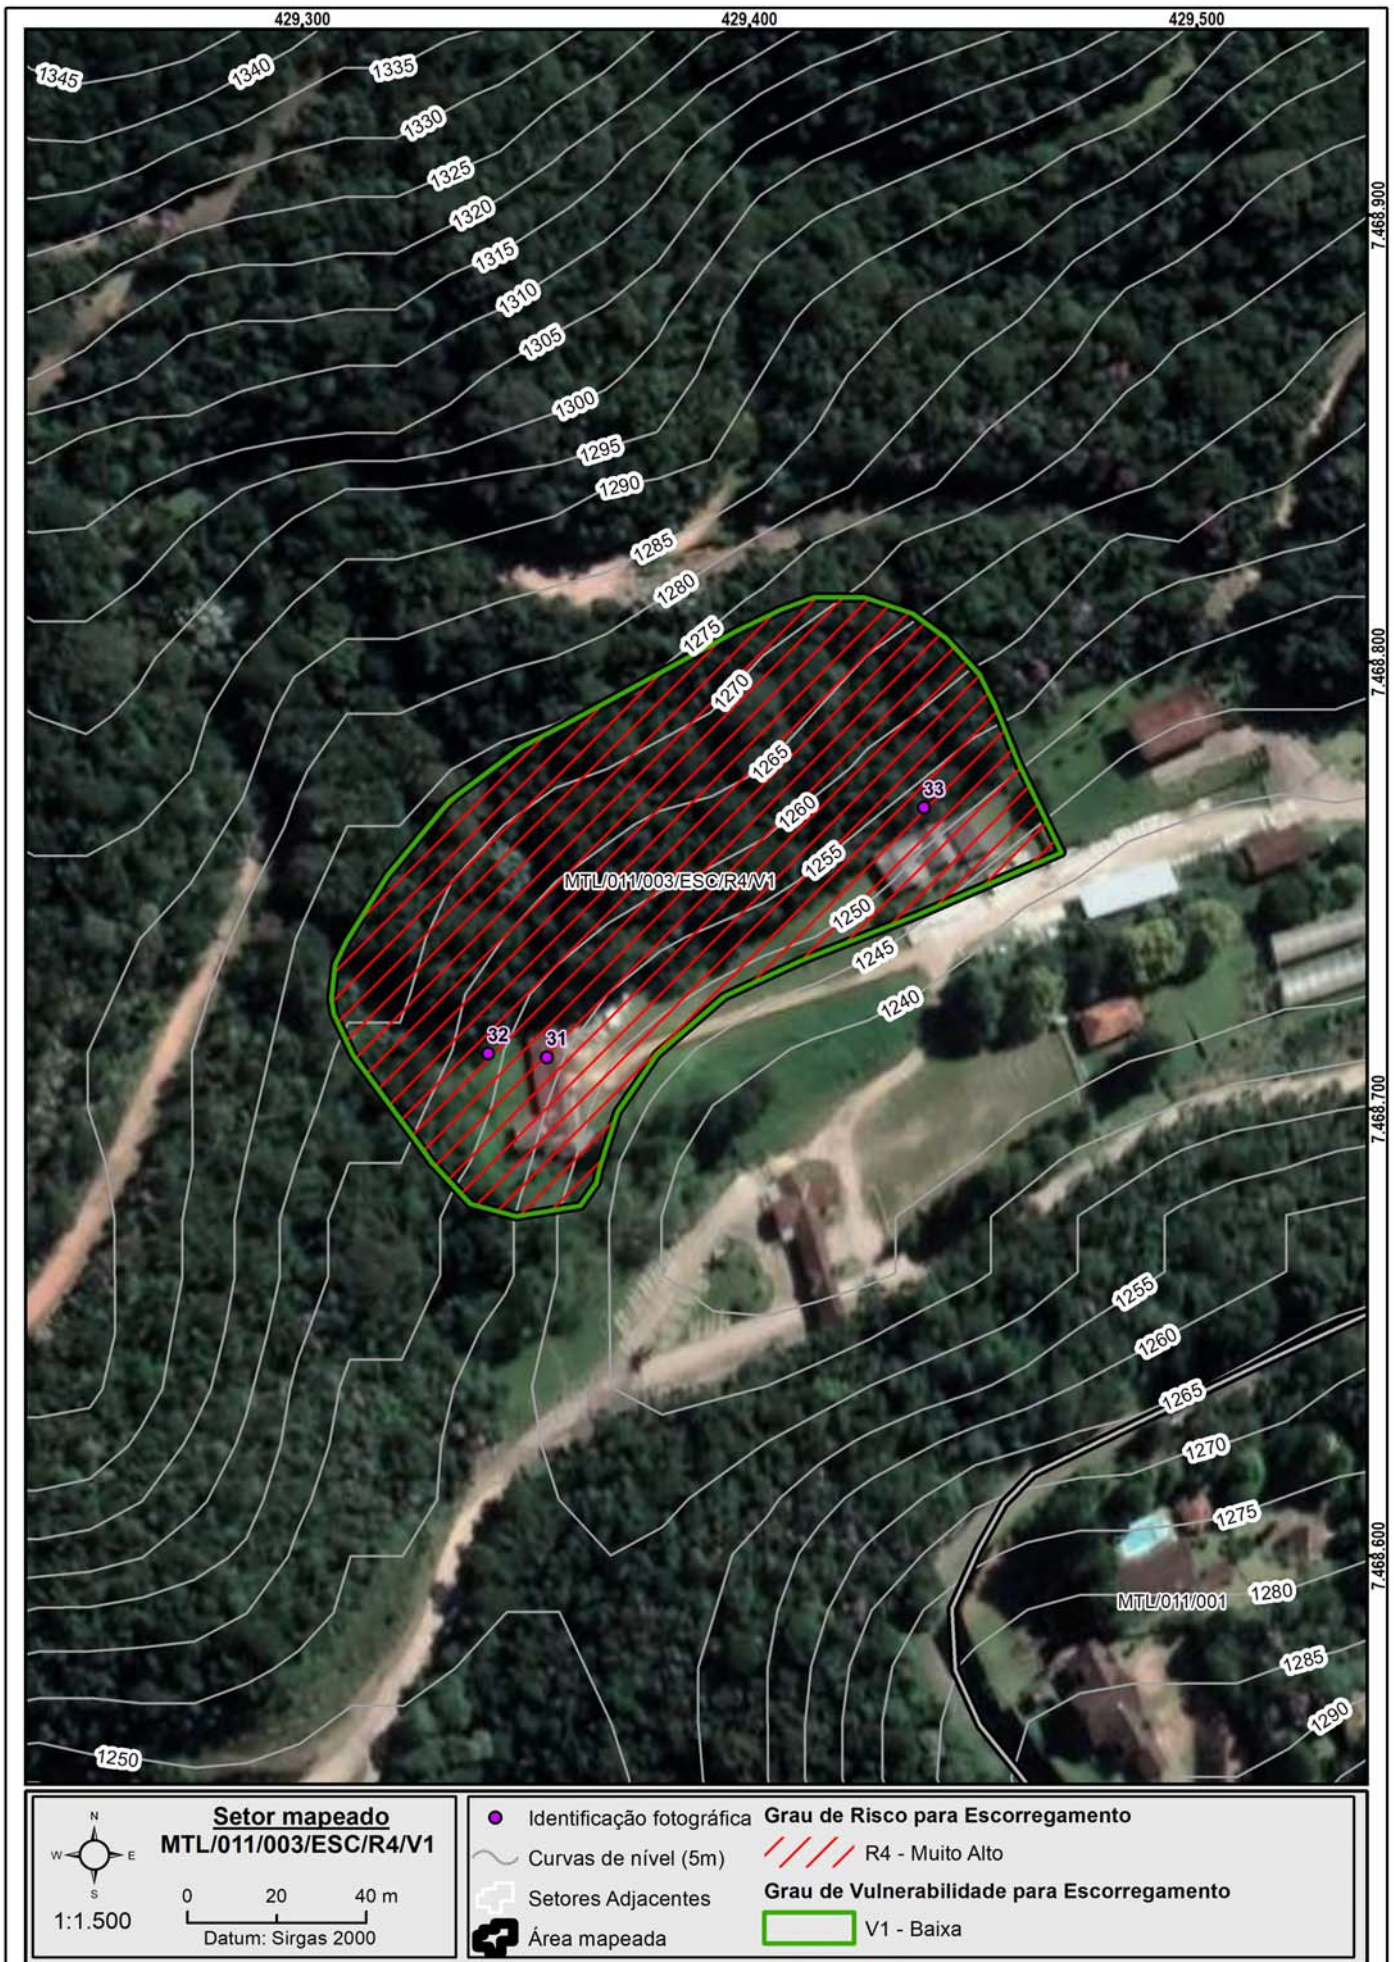
Setor mapeado
MTL/011/003/ESC/R4/V1

ANÁLISE DE RISCO
 Grau de risco: R4 - Muito Alto **Nº de moradias em risco: 4** **Nº de moradores em risco: 12**
 Perigo: P3 - Alto **Vulnerabilidade: V1 - Baixa**
Obs.:

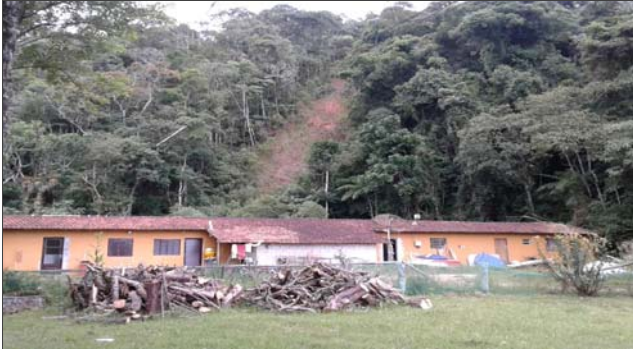
Foto: 1643218382204.jpg ID: 31

Formação de processo erosivo, Moradia sujeita a risco de escorregamento, Presença de cicatriz de escorregamento pretérito

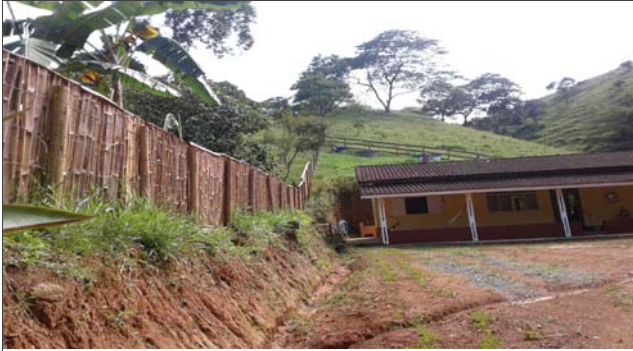
Foto: 1643282193519.jpg ID: 21

Talude de corte com solo exposto

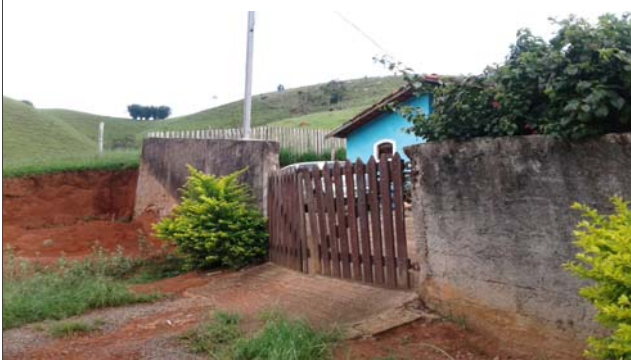
Foto: 1643224741246.jpg ID: 23
Visão geral do setor

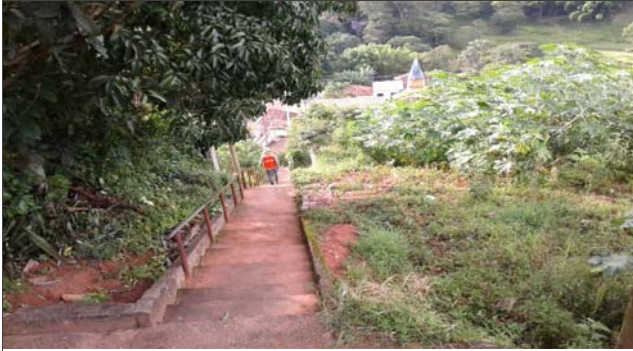
Foto: 1643224982102.jpg ID: 31
Visão geral do setor

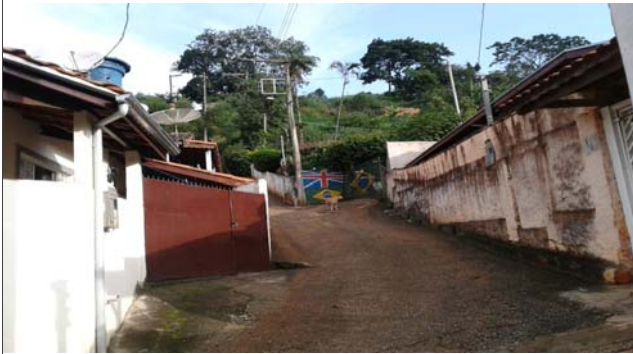
Foto: 1643225160352.jpg ID: 32
Visão geral do setor

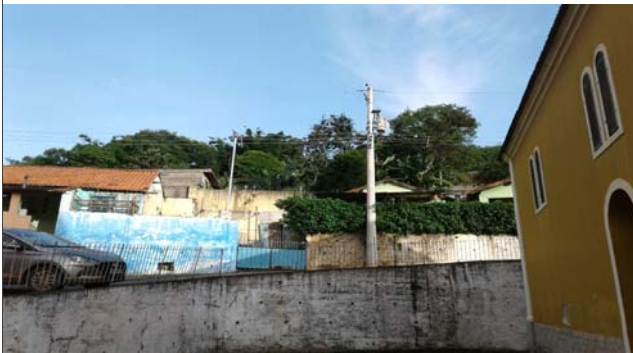
Foto: 1643225754798.jpg ID: 33
Visão geral do setor
