**IDENTIFICAÇÃO E LOCALIZAÇÃO**

**Município:** Natividade da Serra      **Nome da área:** NTS/001      **Setor de Risco:** NTS/001/001/INU/R1/V1  
**Endereço:** Rua Paulo Timóteo Santana      **Bairro:** Vargem Grande  
**Condições de acesso:** Com veículos de tipo 1.0      **Data:** 07/06/2022  
**Equipe:** Leonardo Dias, Mario Rubens      **Latitude:** 7408945      **Longitude:** 473766      **Sirgas 2000/UTM 23S**  
**Município fronteira:** Natividade da Serra 100%

**Setor mapeado**  
**NTS/001/001/INU/R1/V1**

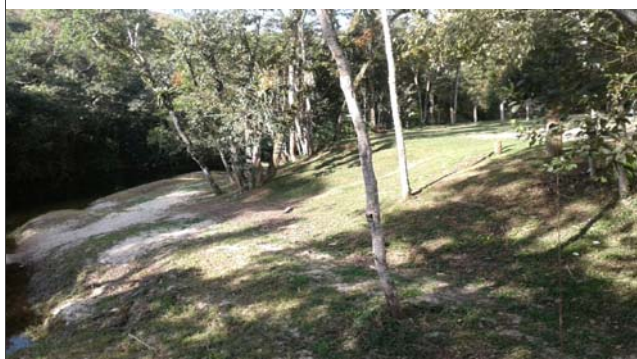
Foto: 1654623174063.jpg ID: 14  
Visão geral da área

- Proteção superficial das margens (intervenções de pequeno porte; gabião, manta, impermeabilização asfáltica, solo-cimento, argamassa, tela ou outros métodos)

- Controle da drenagem superficial e erosão do solo (melhoria na infiltração, disciplinamento das águas, estabilização de taludes)
- Intervenções no canal para redução da vazão (recomposição do canal ou modificações na forma e trajeto; exige estudos hidrológicos e projetos específicos)

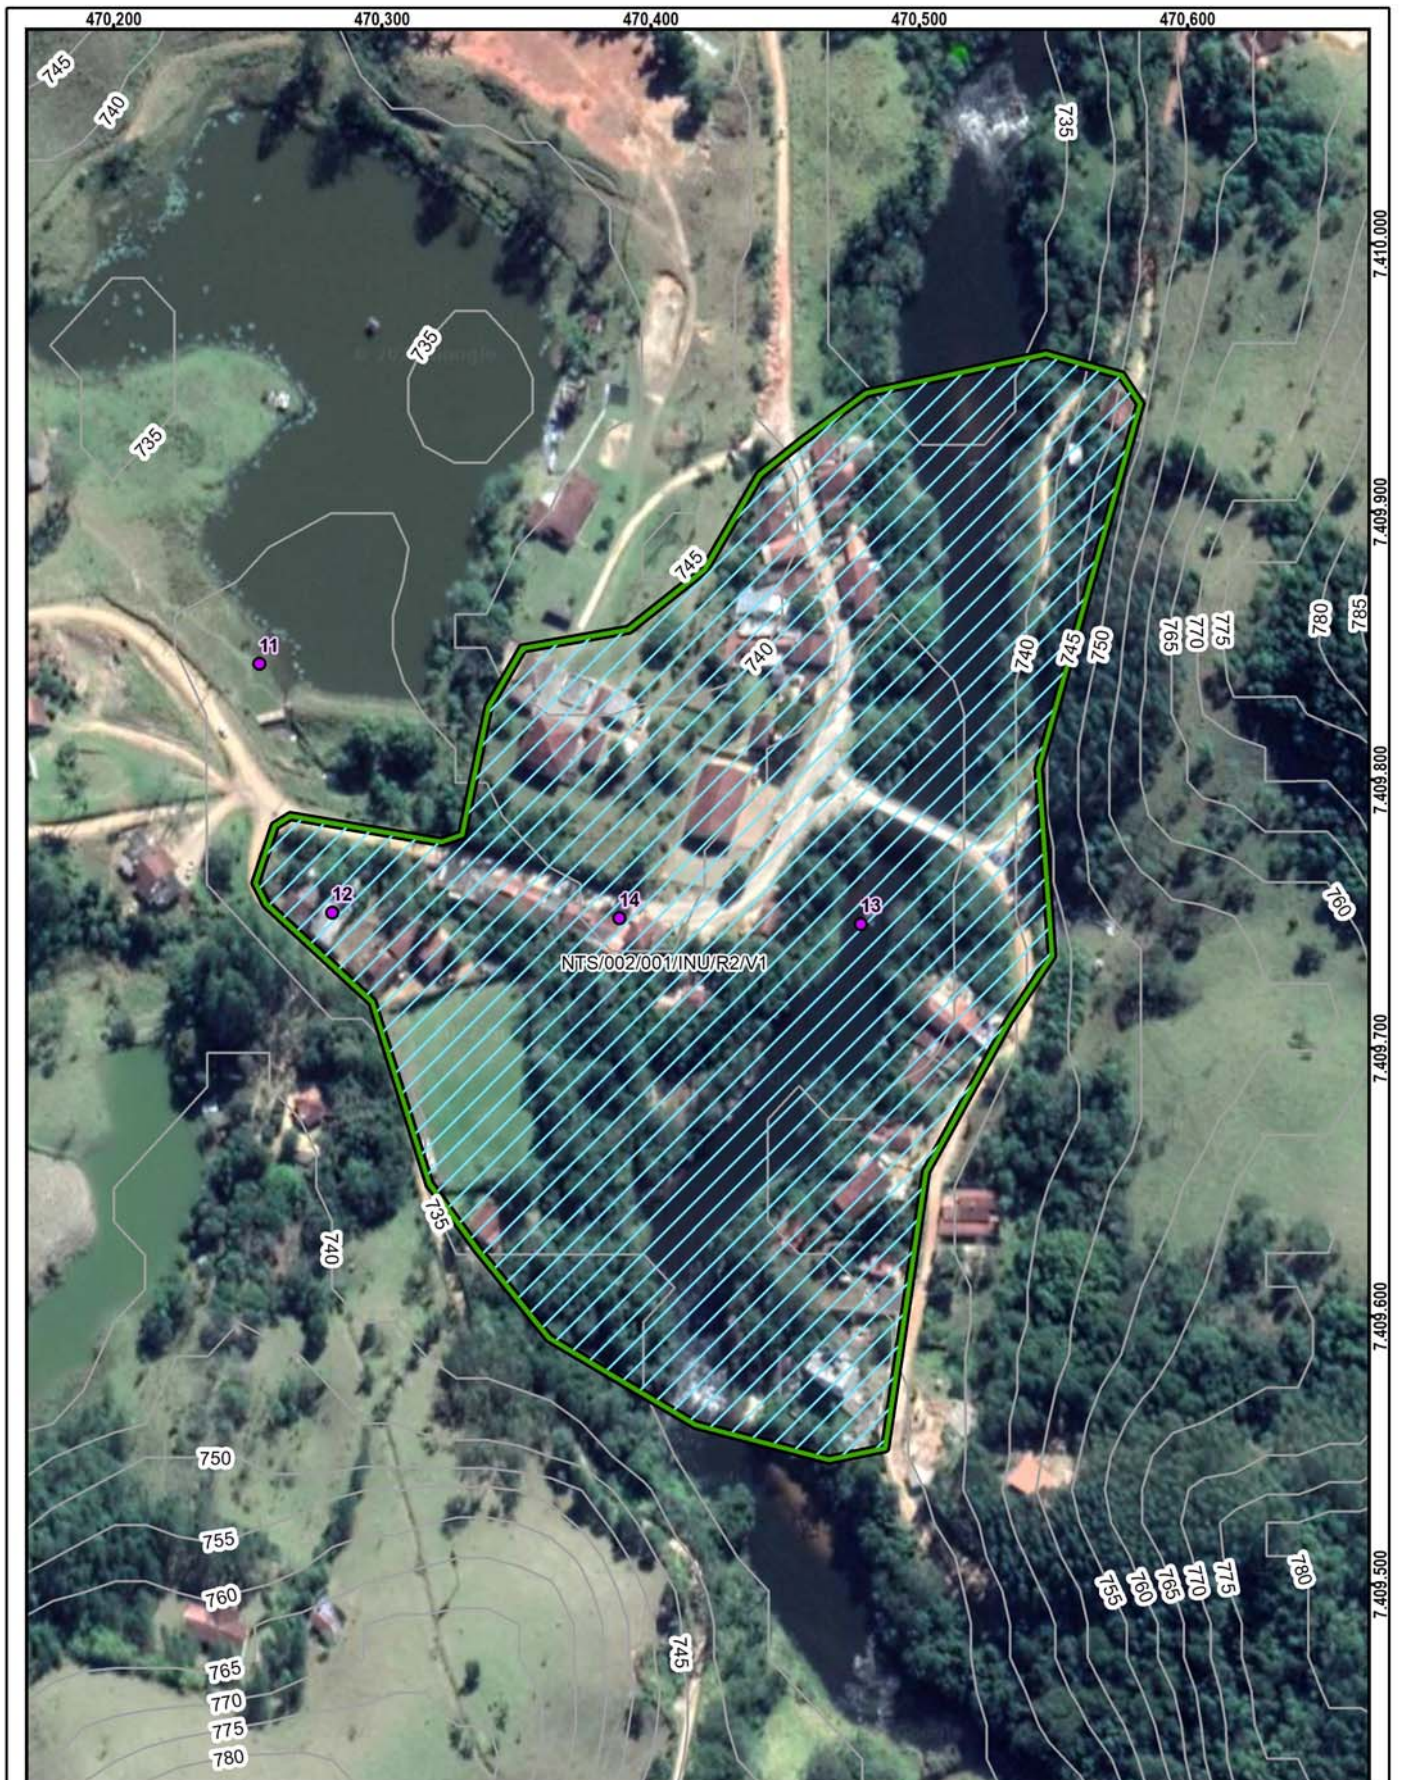
**Setor mapeado**  
**NTS/002/001/INU/R2/V1**

**Grau de risco:** R2 - Risco Médio **Moradias:** **Vias de acesso (%):**  
**Vulnerabilidade:** VO2 (Médio a bom padrão construtivo) **Há moradias em risco?** Sim **Pavimentadas:** 0  
**Periculosidade:** PI1 (Alta possibilidade de impacto) **Nº de moradias:** 40 **Não pavimentadas:** 100  
**Processo Hidrológico:** PH2 (alta energia cinética) **Nº de moradores:** 111

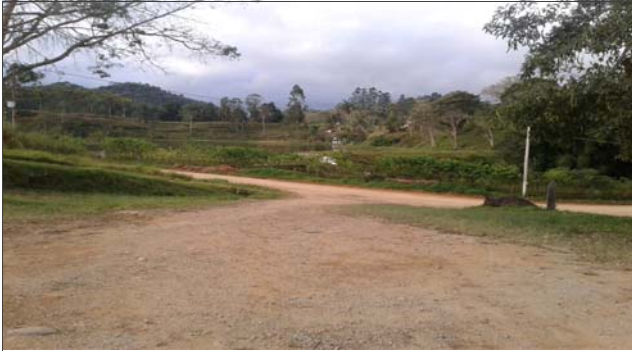
Foto: 1654629671691.jpg ID: 11  
Visão geral da área

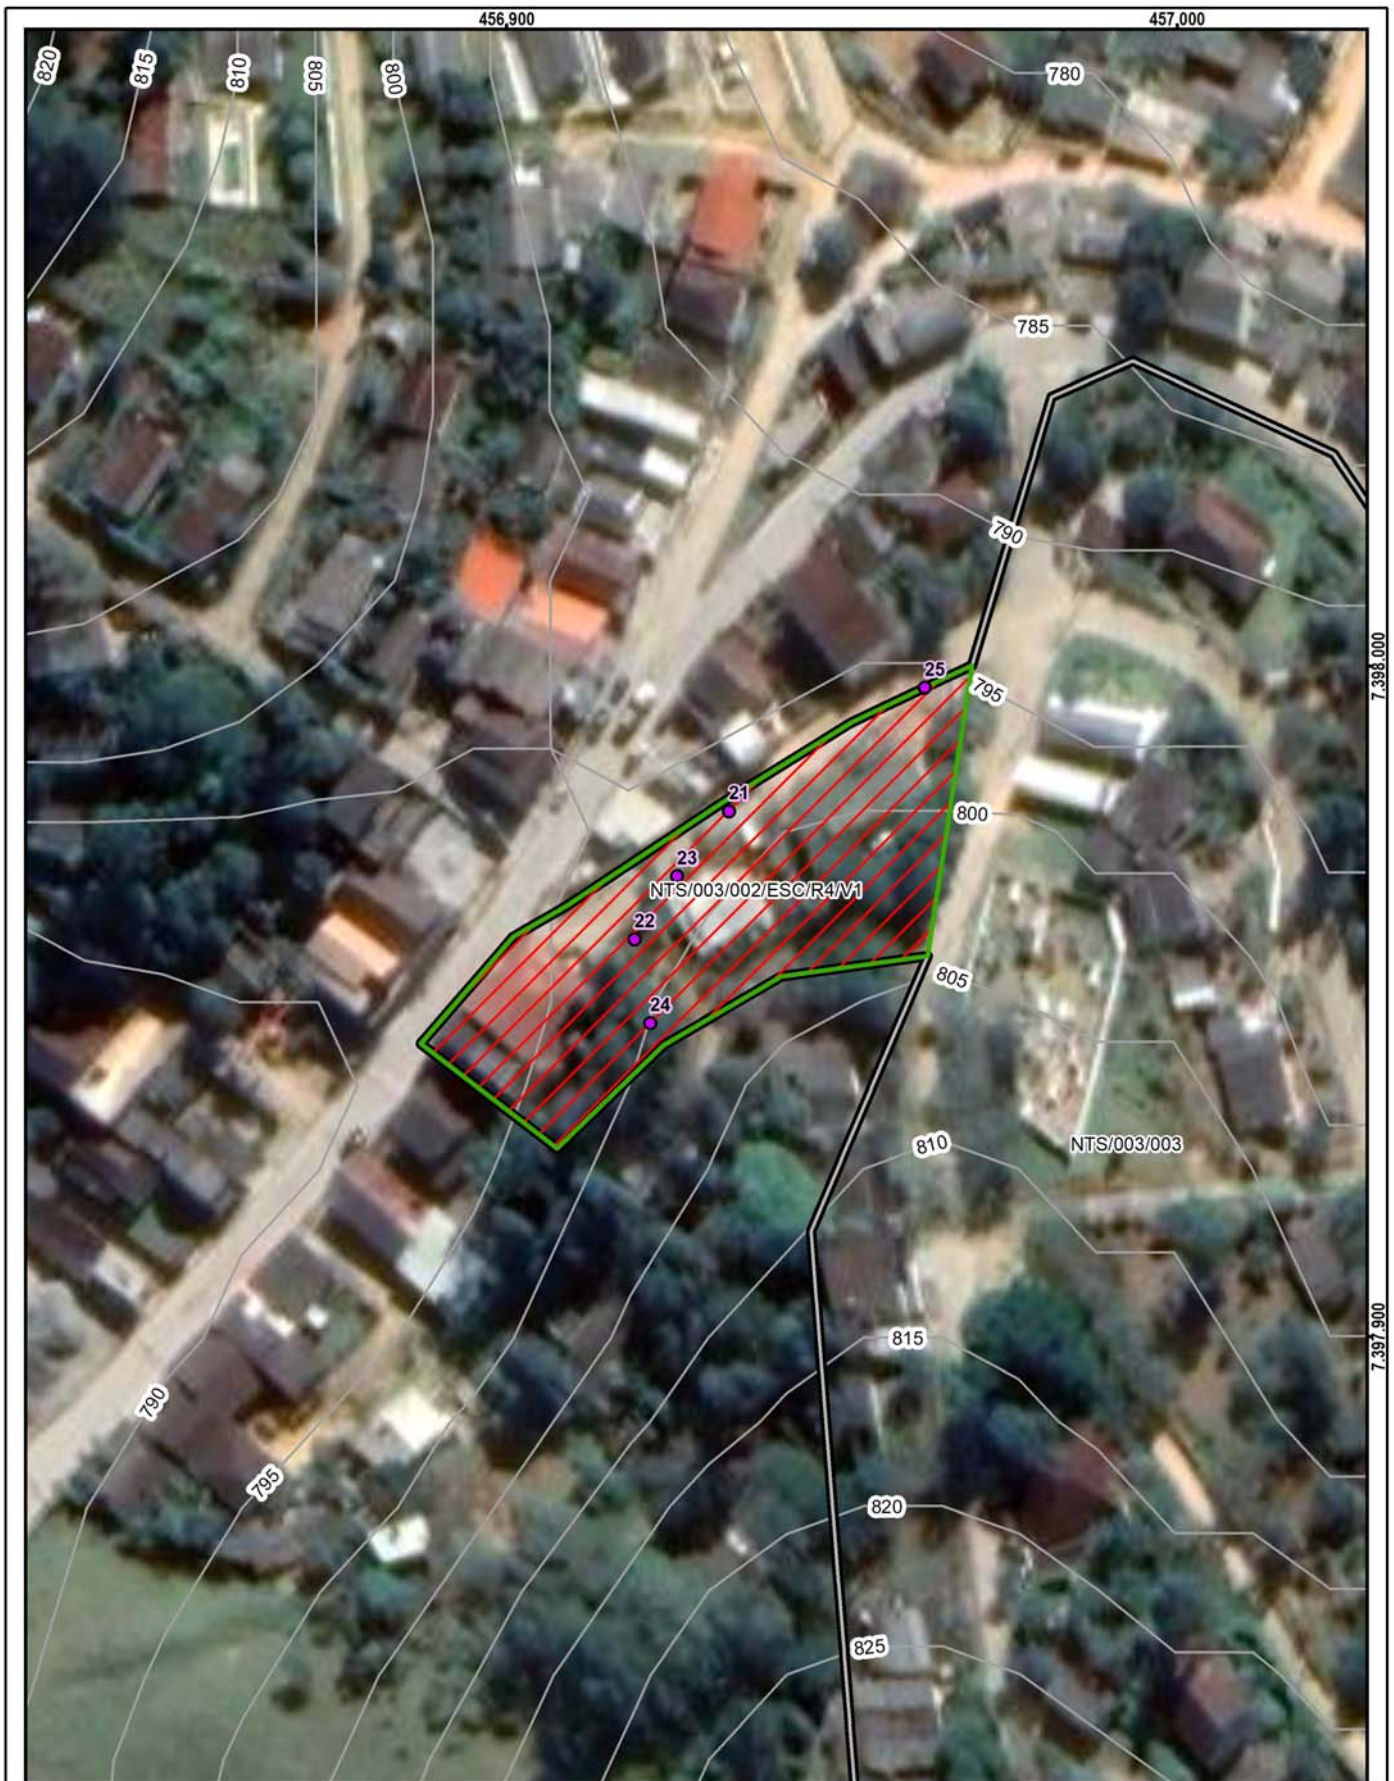
**Setor mapeado**  
**NTS/003/002/ESC/R4/V1**

Grau de risco: R4 - Muito Alto Nº de moradias em risco: 6 Nº de moradores em risco: 18  
 Perigo: P3 - Alto Vulnerabilidade: V1 - Baixa  
**Obs.:**

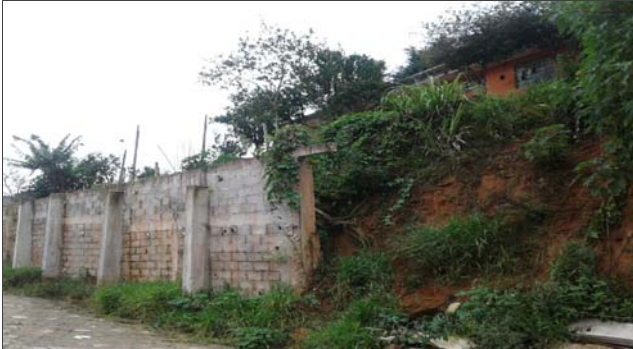
Foto: 1654710896944.jpg ID: 21

Depósito de escorregamento pretérito, Detalhe para intervenção estrutural realizada para mitigação do risco, Evidência de movimentação em estruturas e no terreno, Moradia sujeita a risco de escorregamento, Talude de corte com solo exposto

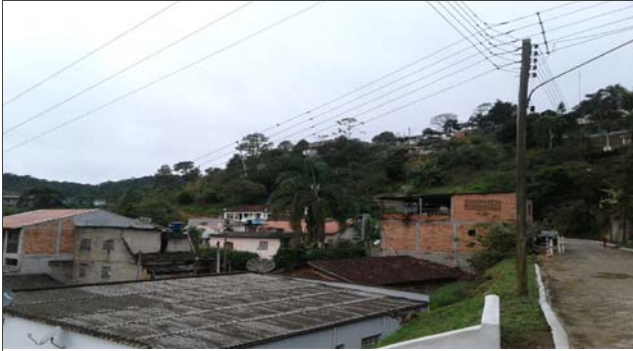
Foto: 1654711712094.jpg ID: 31  
Visão geral do setor

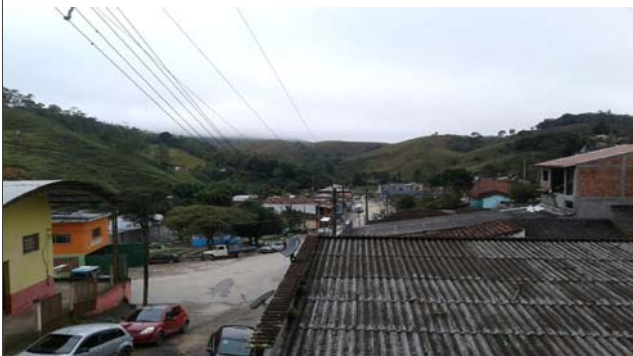
Foto: 1654711741246.jpg ID: 32  
Visão geral do setor

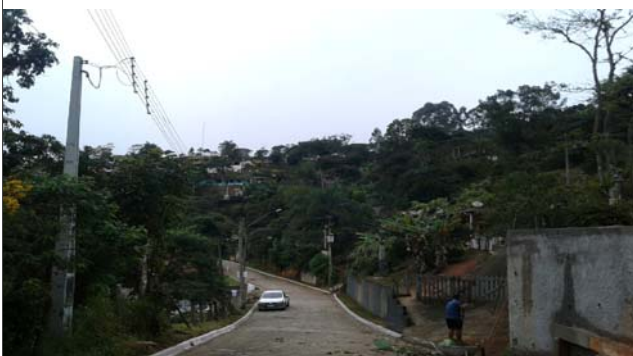
Foto: 1654711764868.jpg ID: 33  
Visão geral do setor

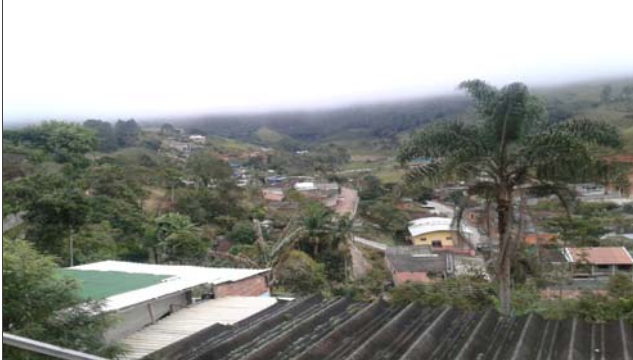
Foto: 1654713733189.jpg ID: 34  
Visão geral do setor

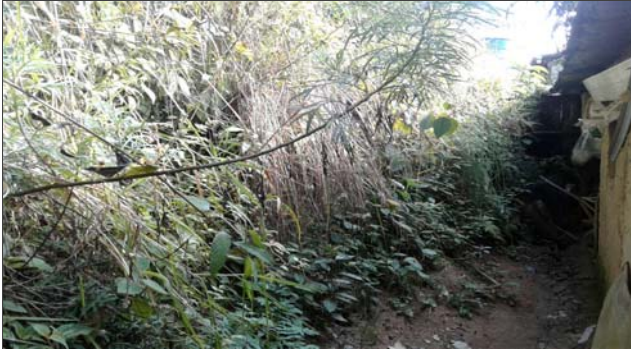
Foto: 1654624232043.jpg ID: 11

Formação de processo erosivo, Moradia sujeita a risco de escorregamento, Presença de cicatriz de escorregamento pretérito

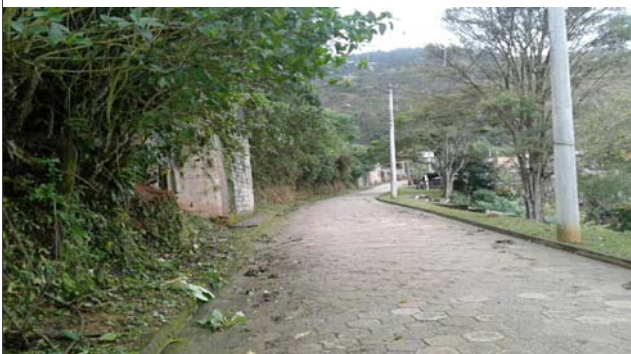
Foto: 1654699144326.jpg ID: 13  
Visão geral do setor

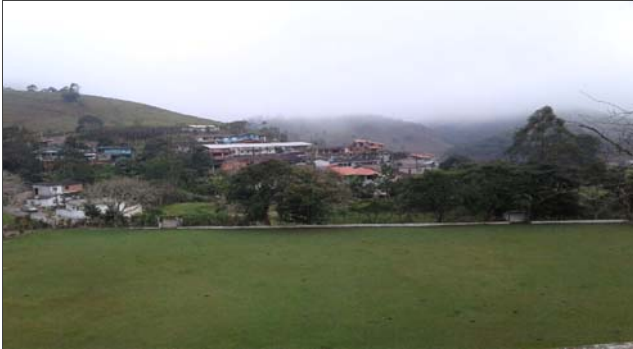
Foto: 1654701939338.jpg ID: 31

Visão geral do setor

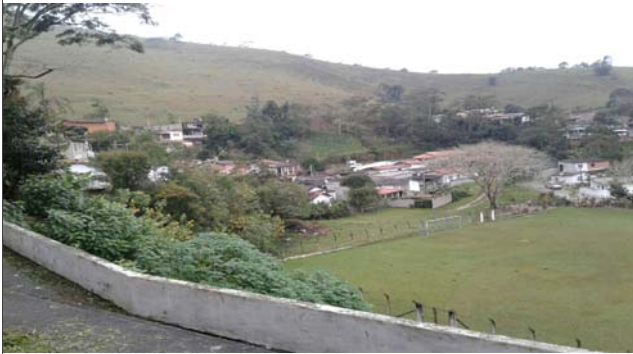
Foto: 1654701977566.jpg ID: 32

Visão geral do setor

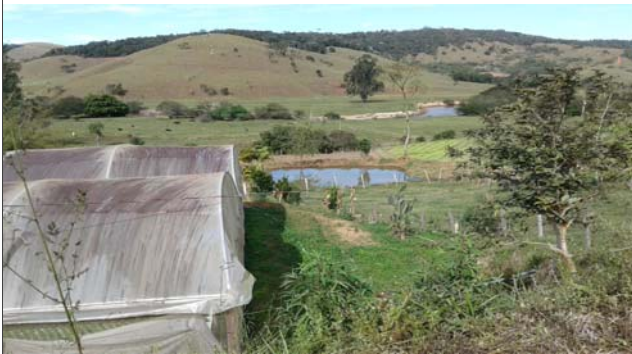
Foto: 1655130543162.jpg ID: 12  
Visão geral da área

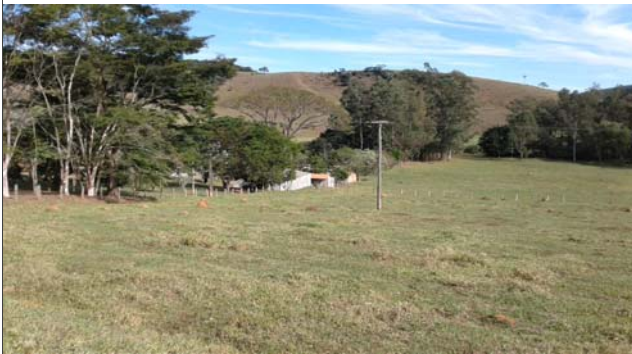
Foto: 1655131541485.jpg ID: 14  
Visão geral da área, Imóveis afetados pelo processo
