IDENTIFICAÇÃO E LOCALIZAÇÃO

**Município:** Pindamonhangaba **Nome da área:** PIN/001 **Setor de Risco:** PIN/001/001/INU/R2/V1  
**Endereço:** Avenida Castro Alves **Bairro:** Vila Prado  
**Condições de acesso:** Livre para ambulância, ônibus e caminhões **Data:** 03/05/2022  
**Equipe:** Leonardo Dias, Mario Rubens **Latitude:** 7463145 **Longitude:** 454094 **Sirgas 2000/UTM 23S**  
**Município fronteira:** Pindamonhangaba 100%

**Setor mapeado**  
**PIN/001/001/INU/R2/V1**

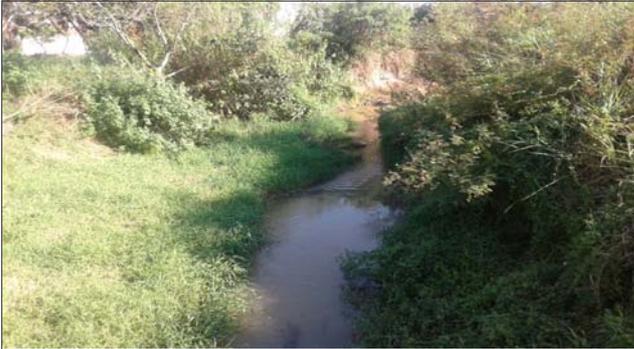
Foto: 1651579970116.jpg ID: 11  
Visão geral da drenagem

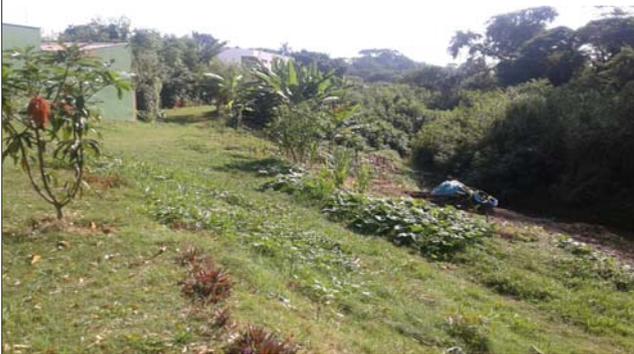
Foto: 1651582230669.jpg ID: 14  
Visão geral da área

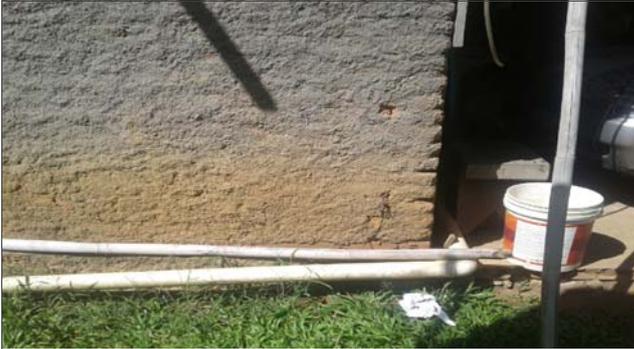
Foto: 1651502262016.jpg ID: 11  
Imóveis afetados pelo processo, Detalhe para marca de água

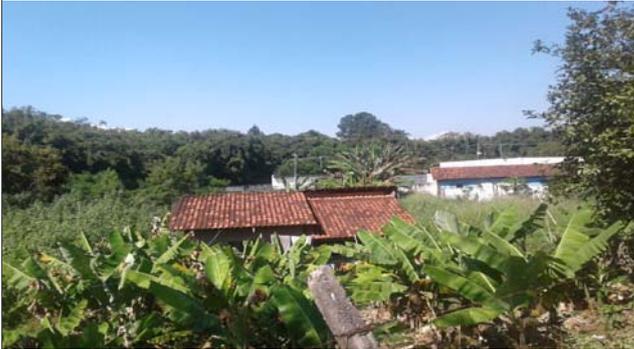
Foto: 1651502475247.jpg ID: 12  
Visão geral da área, Imóveis afetados pelo processo

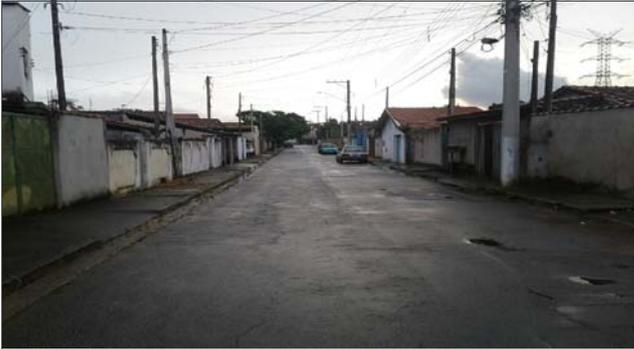
Foto: 1651692313458.jpg ID: 11

Visão geral da área, Limite da área atingida pelo processo, Imóveis afetados pelo processo

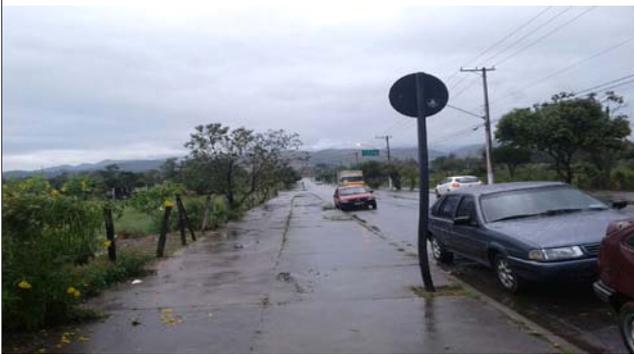
Foto: 1651692439890.jpg ID: 14

Visão geral da área, Limite da área atingida pelo processo

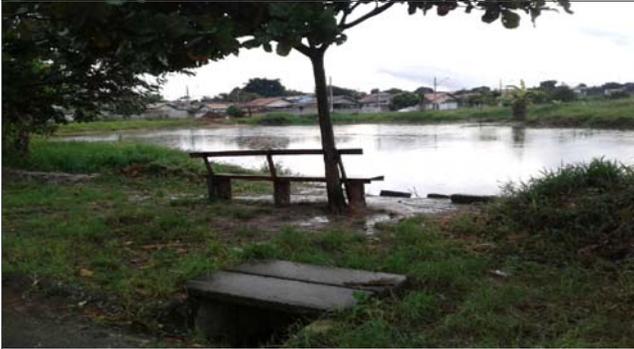
Foto: 1651693879571.jpg ID: 11

Visão geral da drenagem, Detalhe do canal

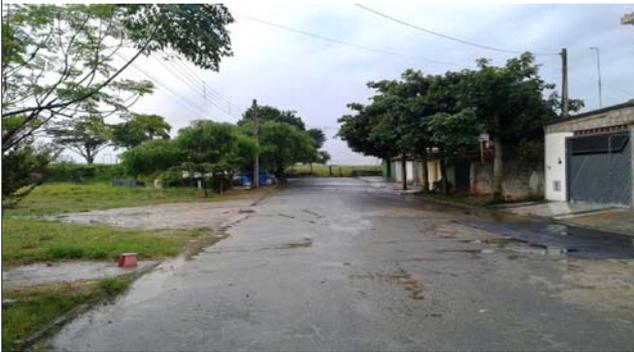
Foto: 1651693927088.jpg ID: 12

Visão geral da área, Limite da área atingida pelo processo, Imóveis afetados pelo processo

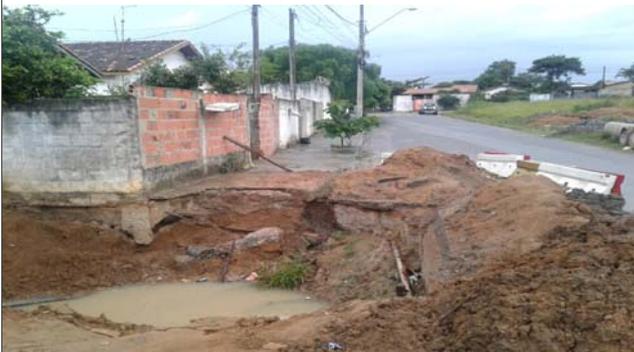
Foto: 1651694377913.jpg ID: 13

Visão geral da área, Imóveis afetados pelo processo

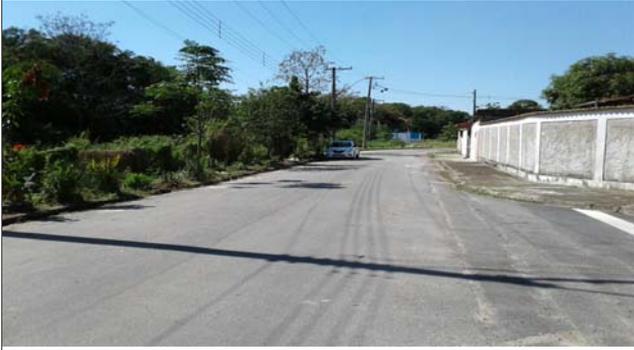
Foto: 1651763364100.jpg ID: 11

Visão geral da área

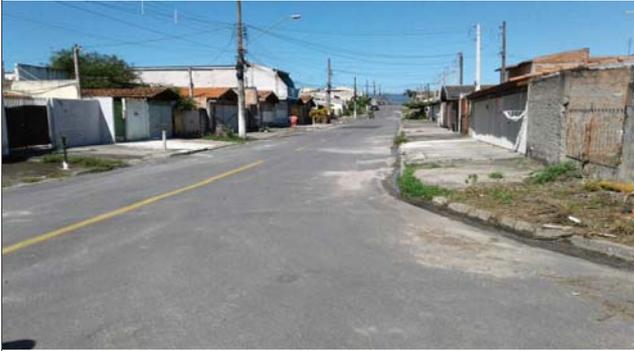
Foto: 1651763418951.jpg ID: 12

Limite da área atingida pelo processo

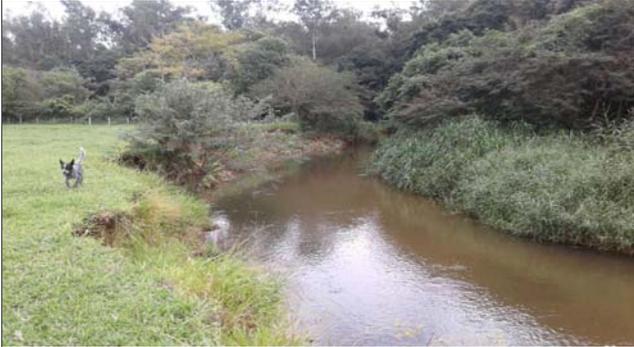
Foto: 1652099859932.jpg ID: 11

Visão geral da drenagem, Detalhe do canal

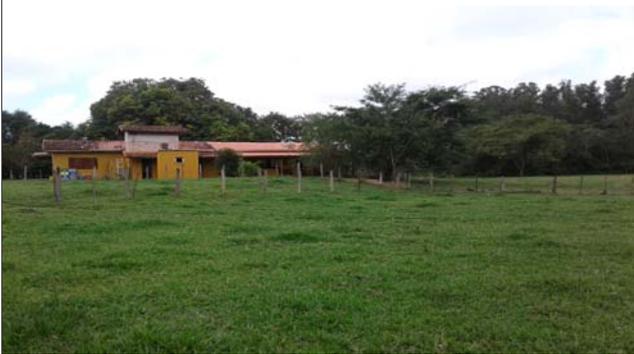
Foto: 1652099768520.jpg ID: 12

Visão geral da área, Imóveis afetados pelo processo

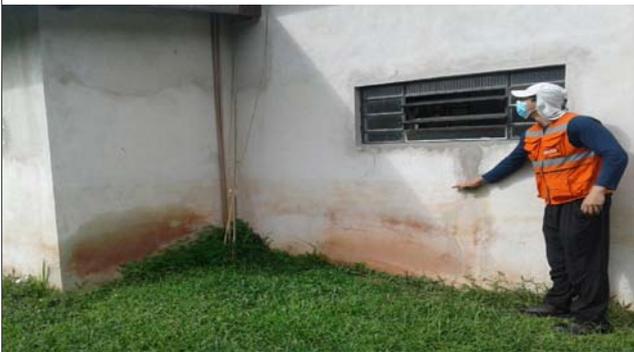
Foto: 1652100820038.jpg ID: 13

Imóveis afetados pelo processo, Detalhe para marca de água

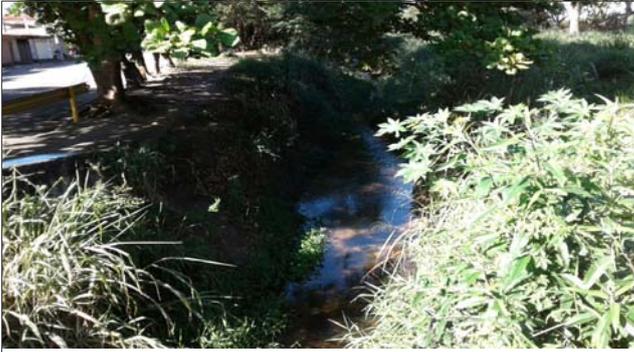
Foto: 1651752339951.jpg ID: 11  
Visão geral da drenagem

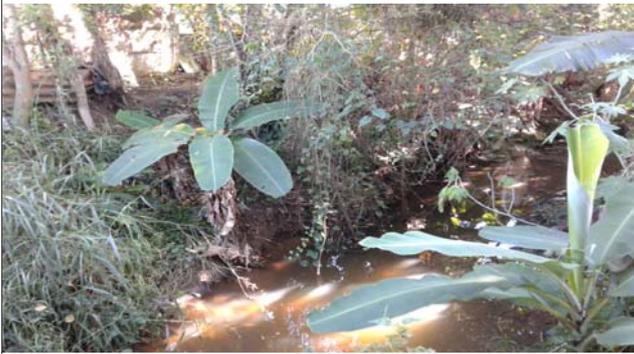
Foto: 1651753632447.jpg ID: 12  
Detalhe do canal

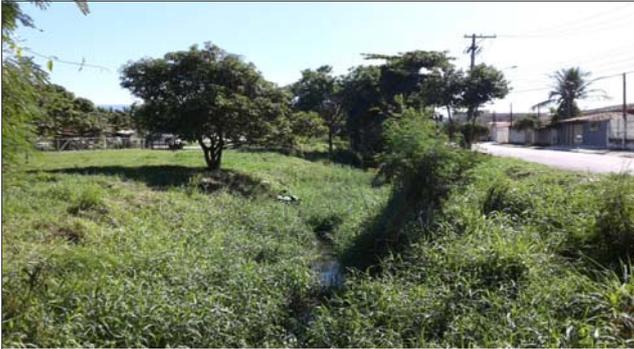
31

Visão geral da drenagem

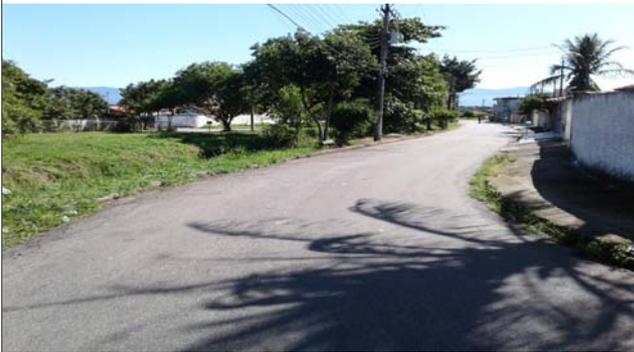
32

Visão geral da área

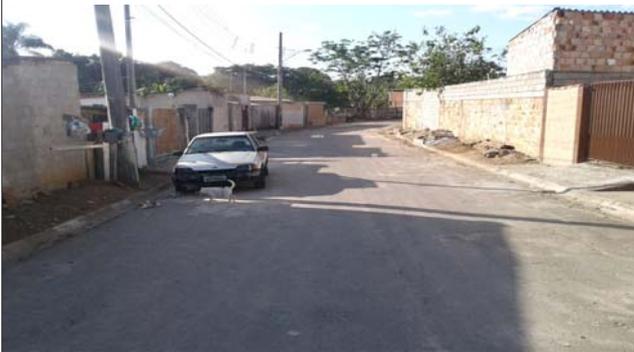
Foto: 1651603606533.jpg ID: 13  
Imóveis afetados pelo processo

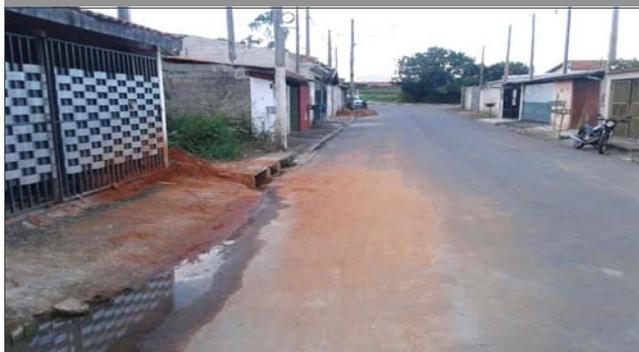
Foto: 1651606305063.jpg ID: 11

Visão geral da área

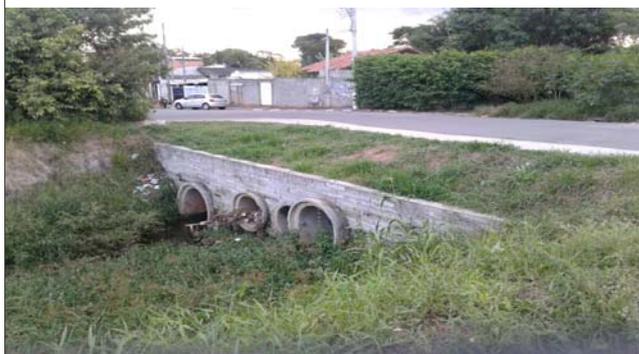
Foto: 1651606967450.jpg ID: 12

Detalhe do canal

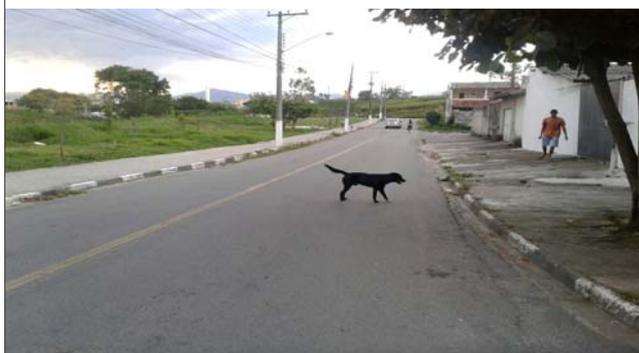
Foto: 1651607843268.jpg ID: 13

Imóveis afetados pelo processo

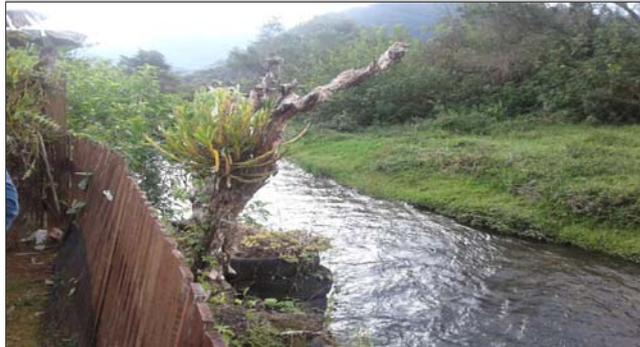
Foto: 1651668719426.jpg ID: 11

Visão geral da drenagem, Detalhe do canal

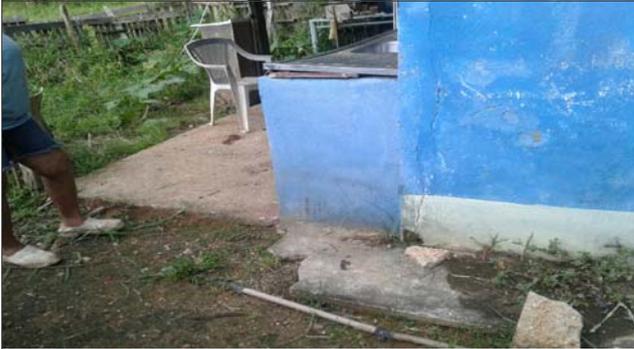
Foto: 1651670012220.jpg ID: 21

Imóveis afetados pelo processo, Detalhe para marca de água

- Controle da drenagem superficial e erosão do solo (melhoria na infiltração, disciplinamento das águas, estabilização de taludes)
- Intervenções no canal para redução da vazão (recomposição do canal ou modificações na forma e trajeto; exige estudos hidrológicos e projetos específicos)

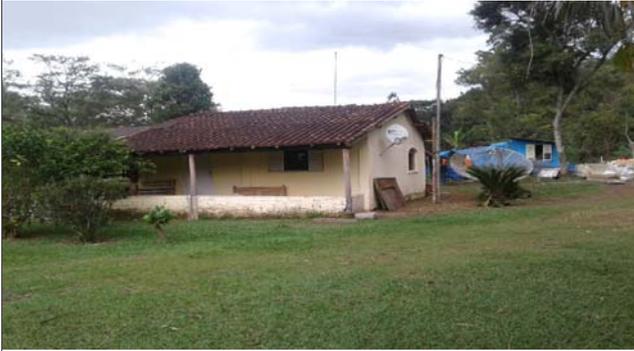
Foto: 1651670057316.jpg ID: 22

Visão geral da área, Limite da área atingida pelo processo, Imóveis afetados pelo processo

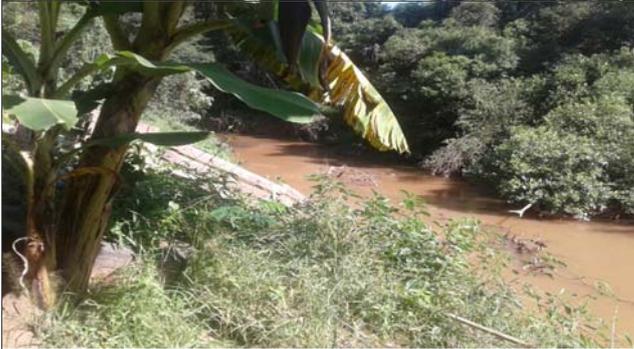
Foto: 1652114101173.jpg ID: 11

Visão geral da drenagem, Detalhe do canal

- Controle da drenagem superficial e erosão do solo (melhoria na infiltração, disciplinamento das águas, estabilização de taludes)
- Intervenções no canal para redução da vazão (recomposição do canal ou modificações na forma e trajeto; exige estudos hidrológicos e projetos específicos)

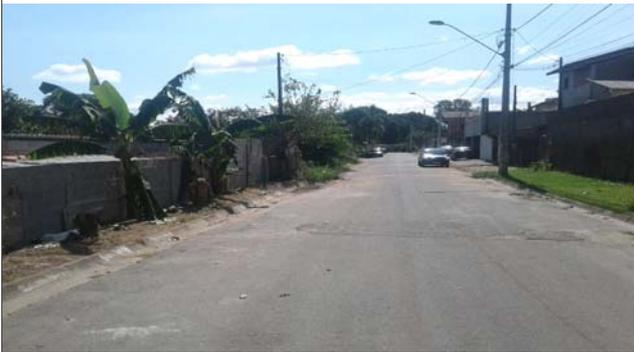
Foto: 1652114259735.jpg ID: 12

Visão geral da área, Limite da área atingida pelo processo

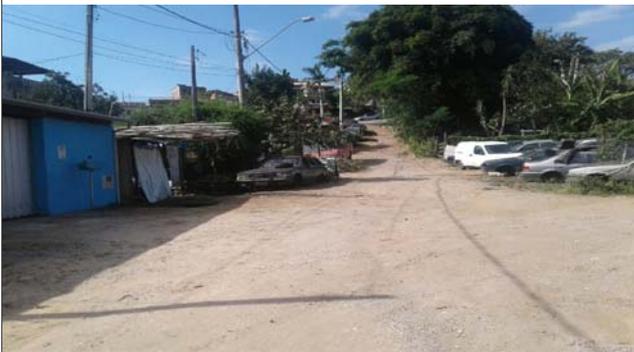
Foto: 1652114299697.jpg ID: 13

Visão geral da área, Limite da área atingida pelo processo, Imóveis afetados pelo processo

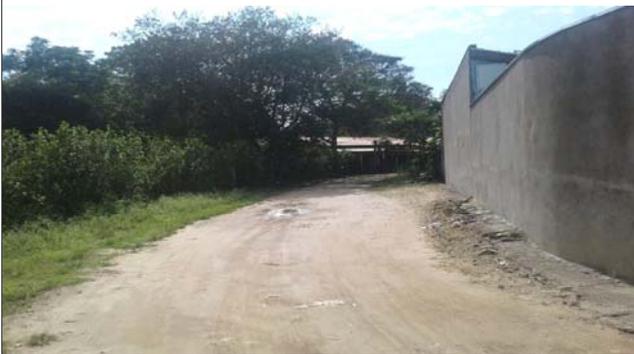
Foto: 1652114334849.jpg ID: 14

Visão geral da área, Limite da área atingida pelo processo, Imóveis afetados pelo processo

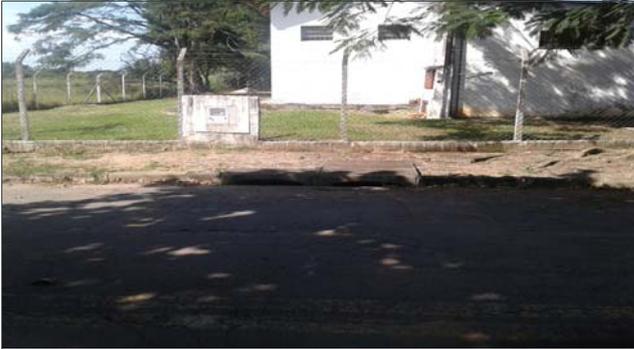
Foto: 1651596150590.jpg ID: 31  
detalhe para intervenções no canal

- Controle da drenagem superficial e erosão do solo (melhoria na infiltração, disciplinamento das águas, estabilização de taludes)
- Intervenções no canal para redução da vazão (recomposição do canal ou modificações na forma e trajeto; exige estudos hidrológicos e projetos específicos)

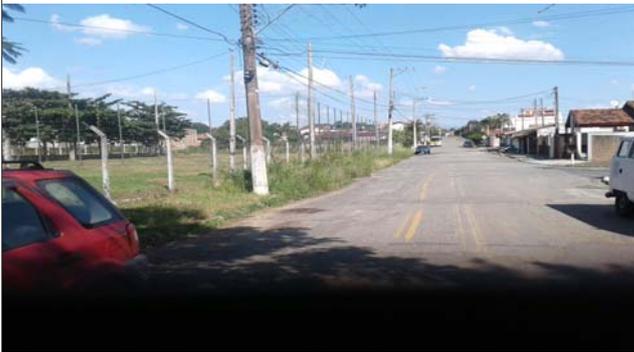
Foto: 1651596333848.jpg ID: 32  
Imóveis afetados pelo processo

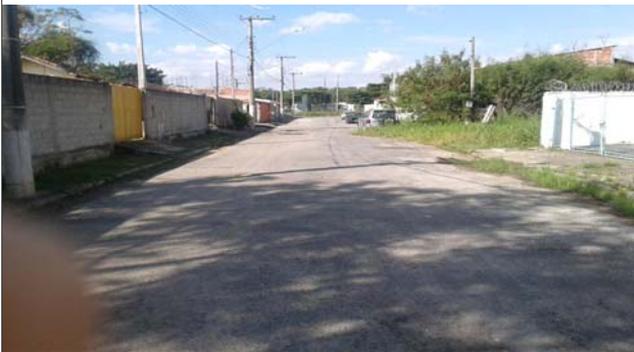
Foto: 1651597256457.jpg ID: 33  
Imóveis afetados pelo processo

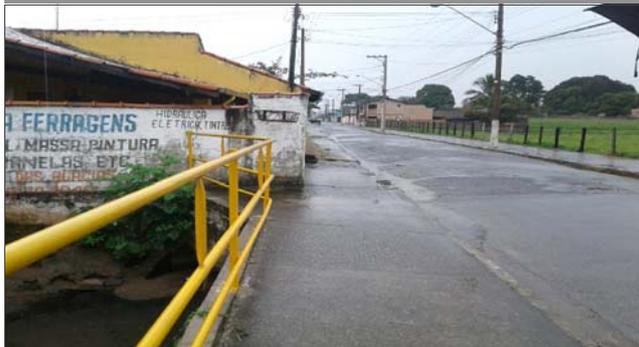
Foto: 1651686865235.jpg ID: 11

Visão geral da área, Imóveis afetados pelo processo

- Controle da drenagem superficial e erosão do solo (melhoria na infiltração, disciplinamento das águas, estabilização de taludes)
- Intervenções no canal para redução da vazão (recomposição do canal ou modificações na forma e trajeto; exige estudos hidrológicos e projetos específicos)

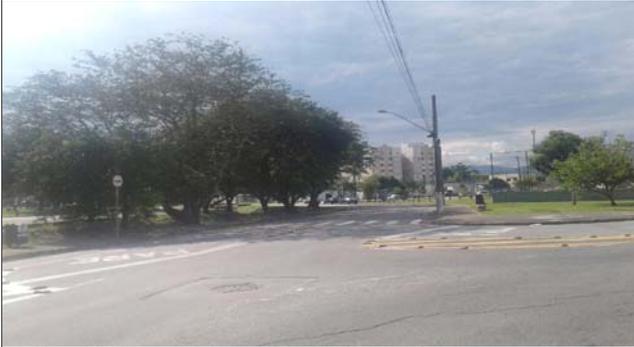
Foto: 1651511364299.jpg ID: 11  
Visão geral da área

- Controle da drenagem superficial e erosão do solo (melhoria na infiltração, disciplinamento das águas, estabilização de taludes)
- Intervenções no canal para redução da vazão (recomposição do canal ou modificações na forma e trajeto; exige estudos hidrológicos e projetos específicos)

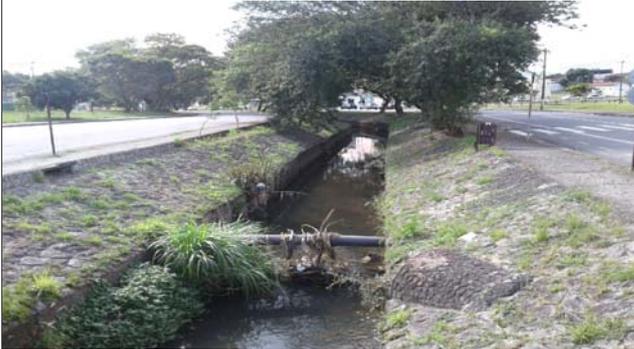
Foto: 1651511456011.jpg ID: 12  
Visão geral da drenagem, Detalhe do canal, detalhe para intervenções no canal

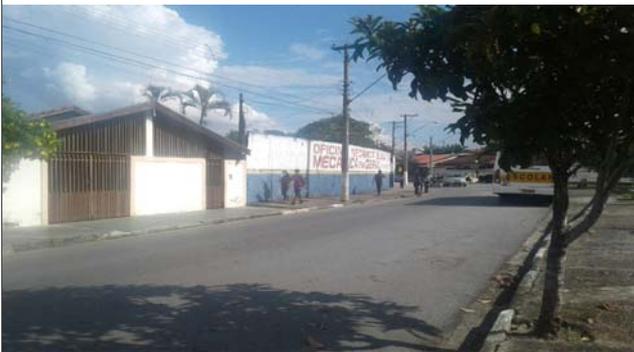
Foto: 1651511162545.jpg ID: 13  
Limite da área atingida pelo processo, Imóveis afetados pelo processo

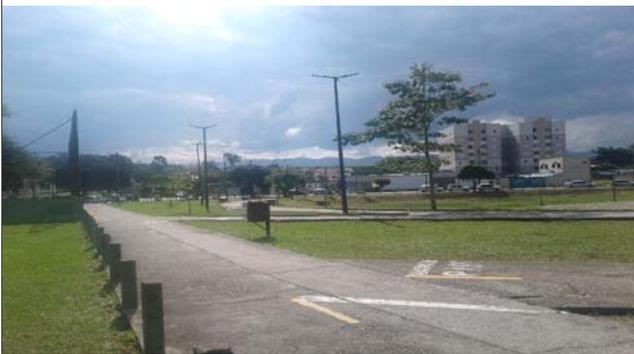
Foto: 1651511232963.jpg ID: 14  
Limite da área atingida pelo processo, Imóveis afetados pelo processo

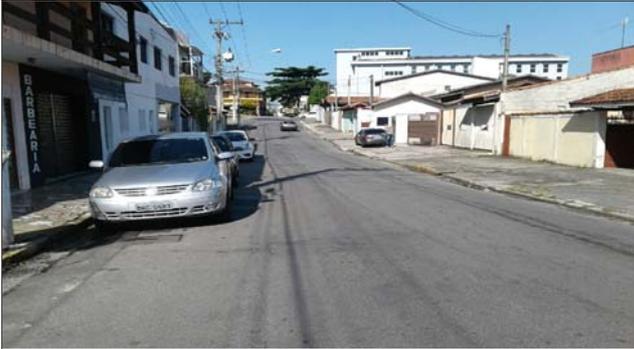
Foto: 1651494388038.jpg ID: 11  
Visão geral da área, Limite da área atingida pelo processo, Imóveis afetados pelo processo

- Controle da drenagem superficial e erosão do solo (melhoria na infiltração, disciplinamento das águas, estabilização de taludes)
- Intervenções no canal para redução da vazão (recomposição do canal ou modificações na forma e trajeto; exige estudos hidrológicos e projetos específicos)

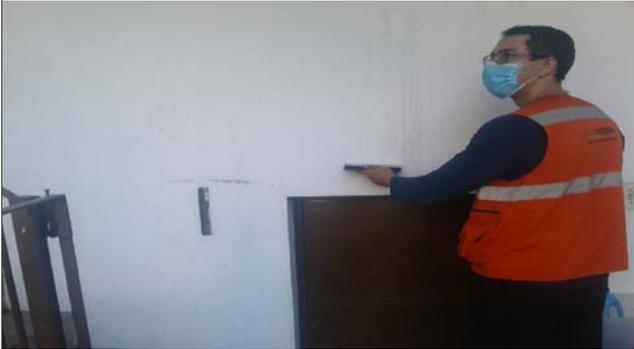
Foto: 1651496179970.jpg ID: 12  
Imóveis afetados pelo processo, Detalhe para marca de água

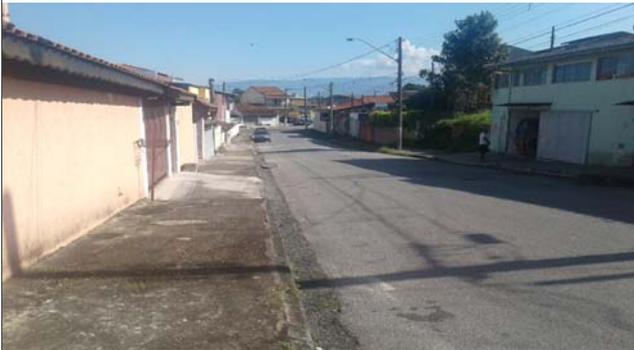
Foto: 1651496233843.jpg ID: 13  
Visão geral da área, Limite da área atingida pelo processo, Imóveis afetados pelo processo

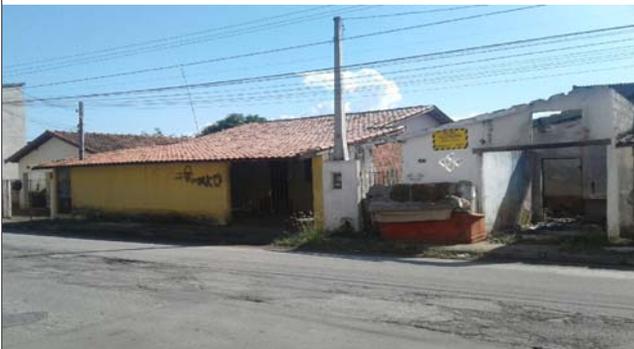
Foto: 1651497794598.jpg ID: 15  
Visão geral da área, Limite da área atingida pelo processo, Imóveis afetados pelo processo

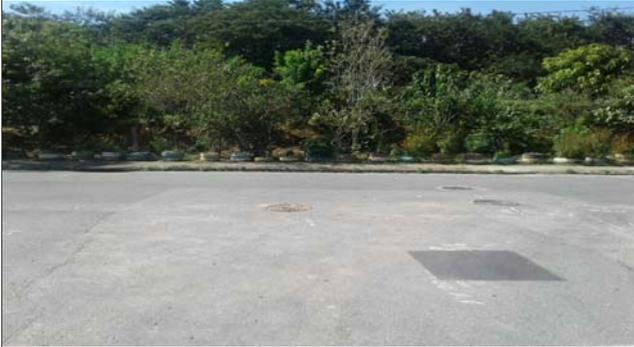
Foto: 1651586225982.jpg ID: 11  
Visão geral da área

- Controle da drenagem superficial e erosão do solo (melhoria na infiltração, disciplinamento das águas, estabilização de taludes)
- Intervenções no canal para redução da vazão (recomposição do canal ou modificações na forma e trajeto; exige estudos hidrológicos e projetos específicos)

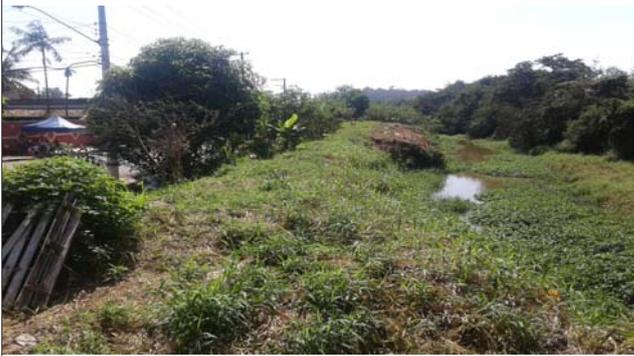
Foto: 1651586311947.jpg ID: 12  
Visão geral da drenagem

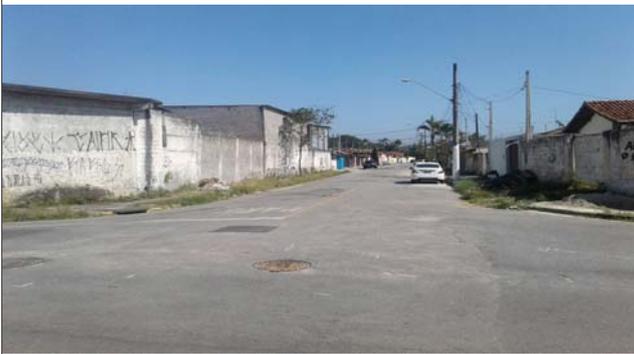
Foto: 1651586430169.jpg ID: 13  
Imóveis afetados pelo processo

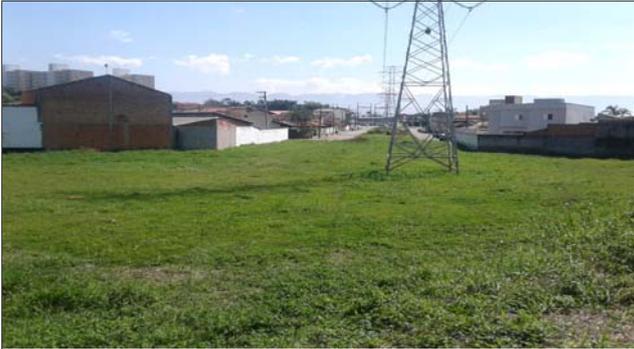
Foto: 1651588039379.jpg ID: 21  
Visão geral da área

- Controle da drenagem superficial e erosão do solo (melhoria na infiltração, disciplinamento das águas, estabilização de taludes)
- Intervenções no canal para redução da vazão (recomposição do canal ou modificações na forma e trajeto; exige estudos hidrológicos e projetos específicos)

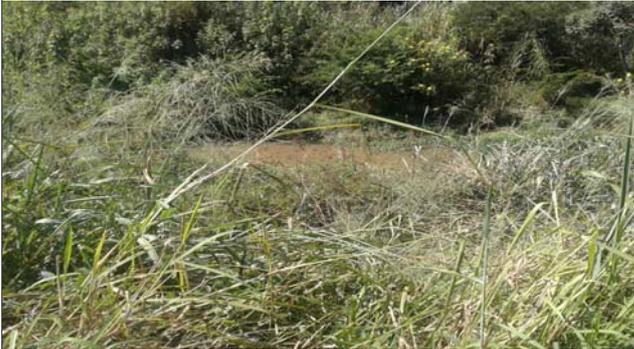
Foto: 1651588134737.jpg ID: 22  
Detalhe do canal

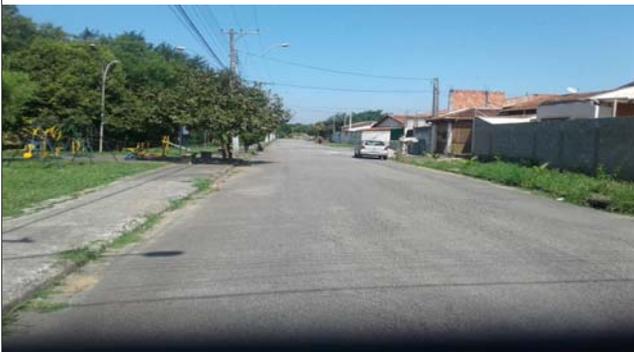
Foto: 1651589467667.jpg ID: 23  
Imóveis afetados pelo processo

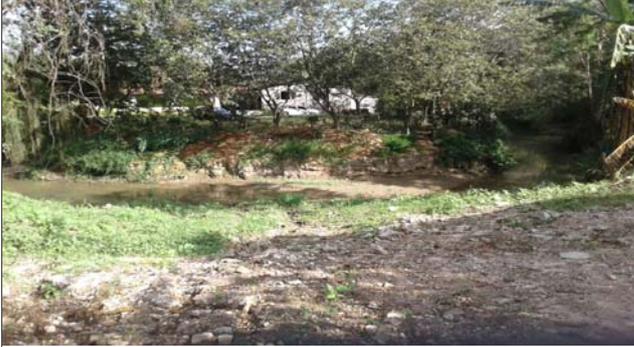
Foto: 1651599142477.jpg ID: 11

Visão geral da drenagem, Presença de cicatriz de escorregamento pretérito, Formação de processo erosivo

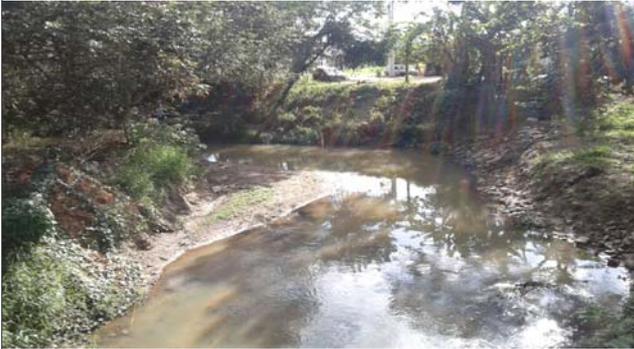
Foto: 1651599644693.jpg ID: 12

Detalhe para processo de solapamento no talude, Presença de cicatriz de escorregamento pretérito, Formação de processo erosivo

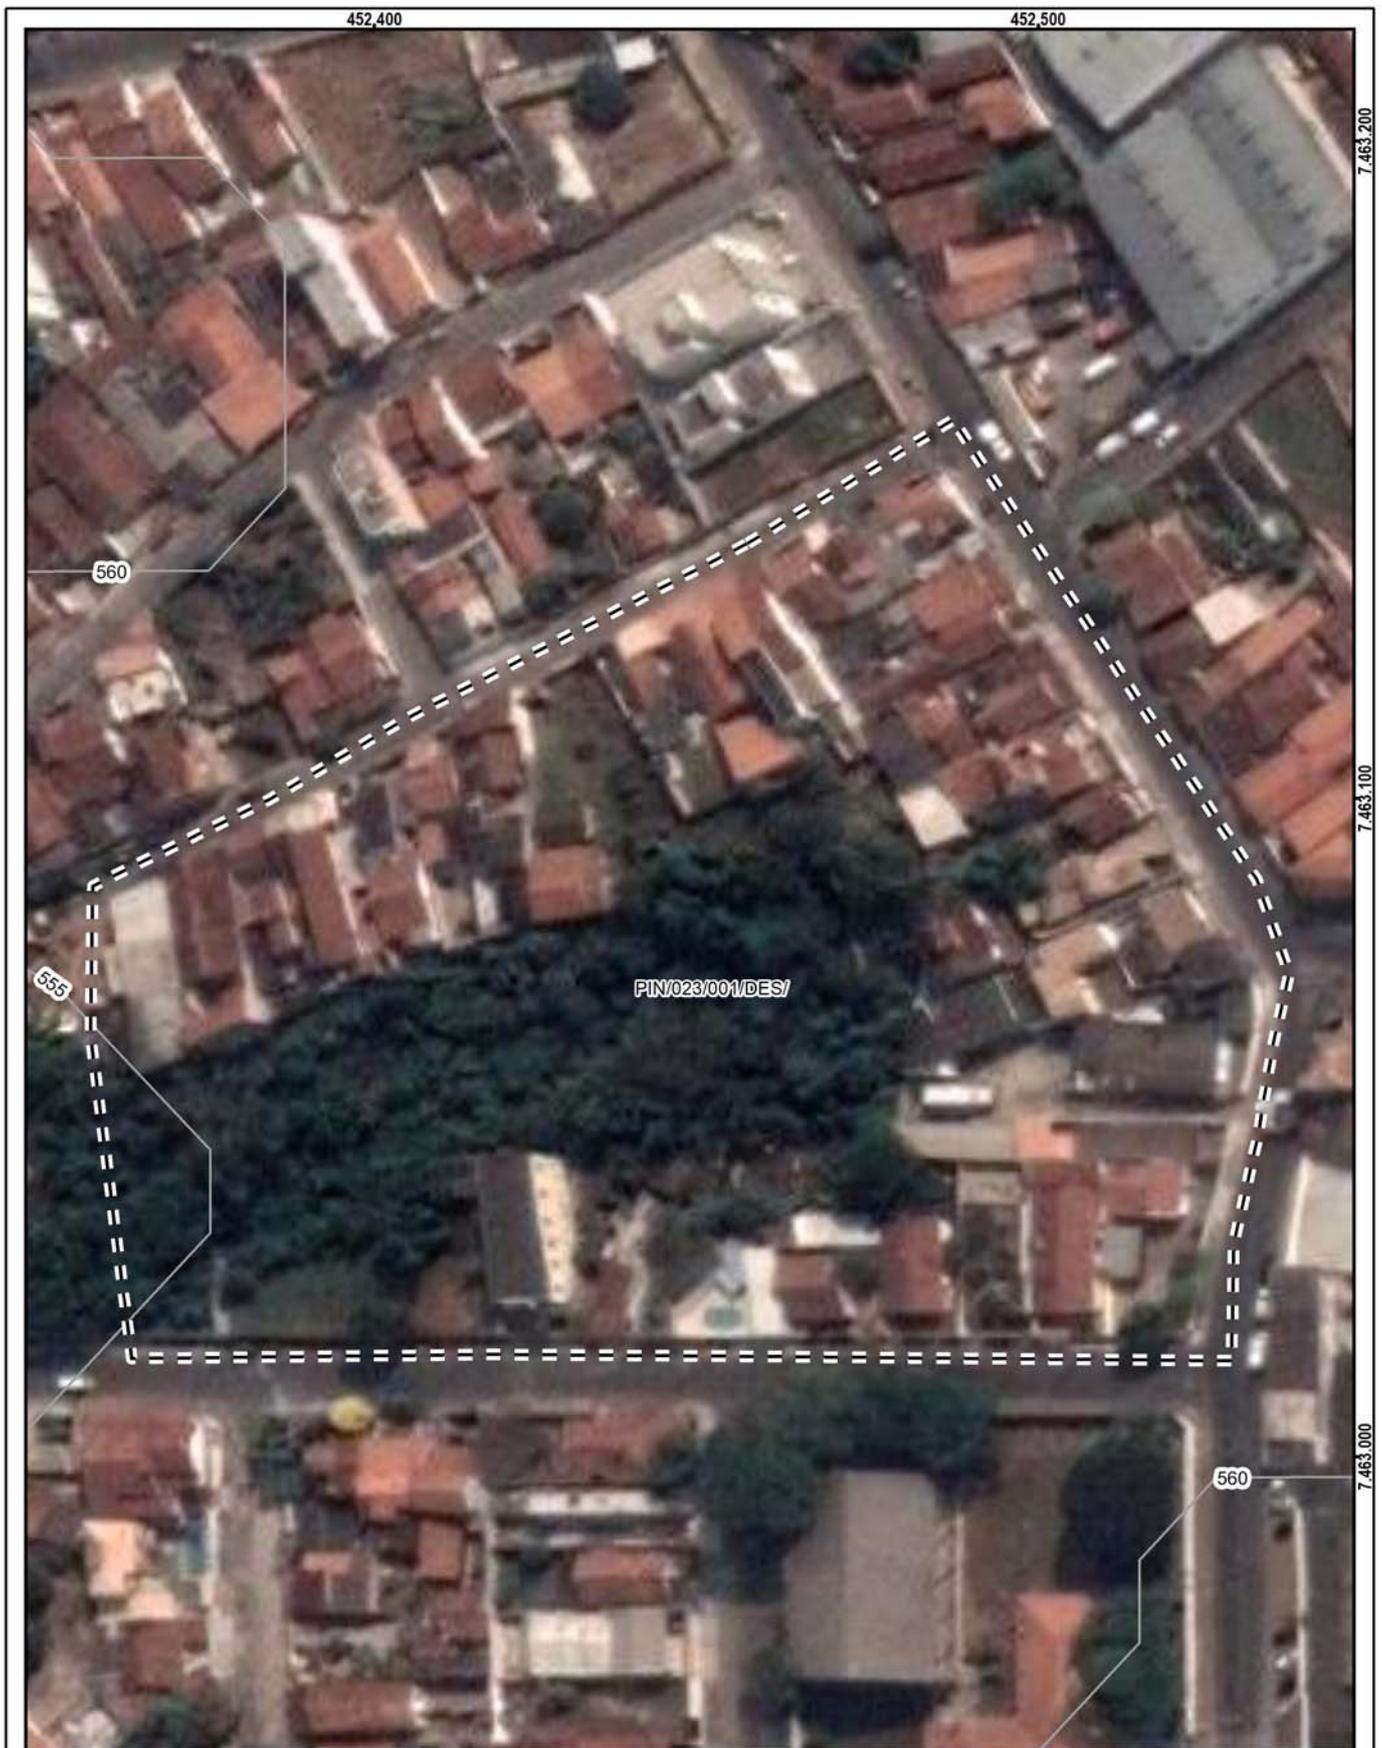
Área  
PIN/023/001/DES

**Observação:** Área de declividade menor que 10 graus, com taludes de corte menores de 2 metros e distâncias maiores de 5 metros. Área sujeita a solapamento em evento pretérito (foto 2).

Obras executadas (aterro e contenção) mitigaram por completo o risco de solapamento.

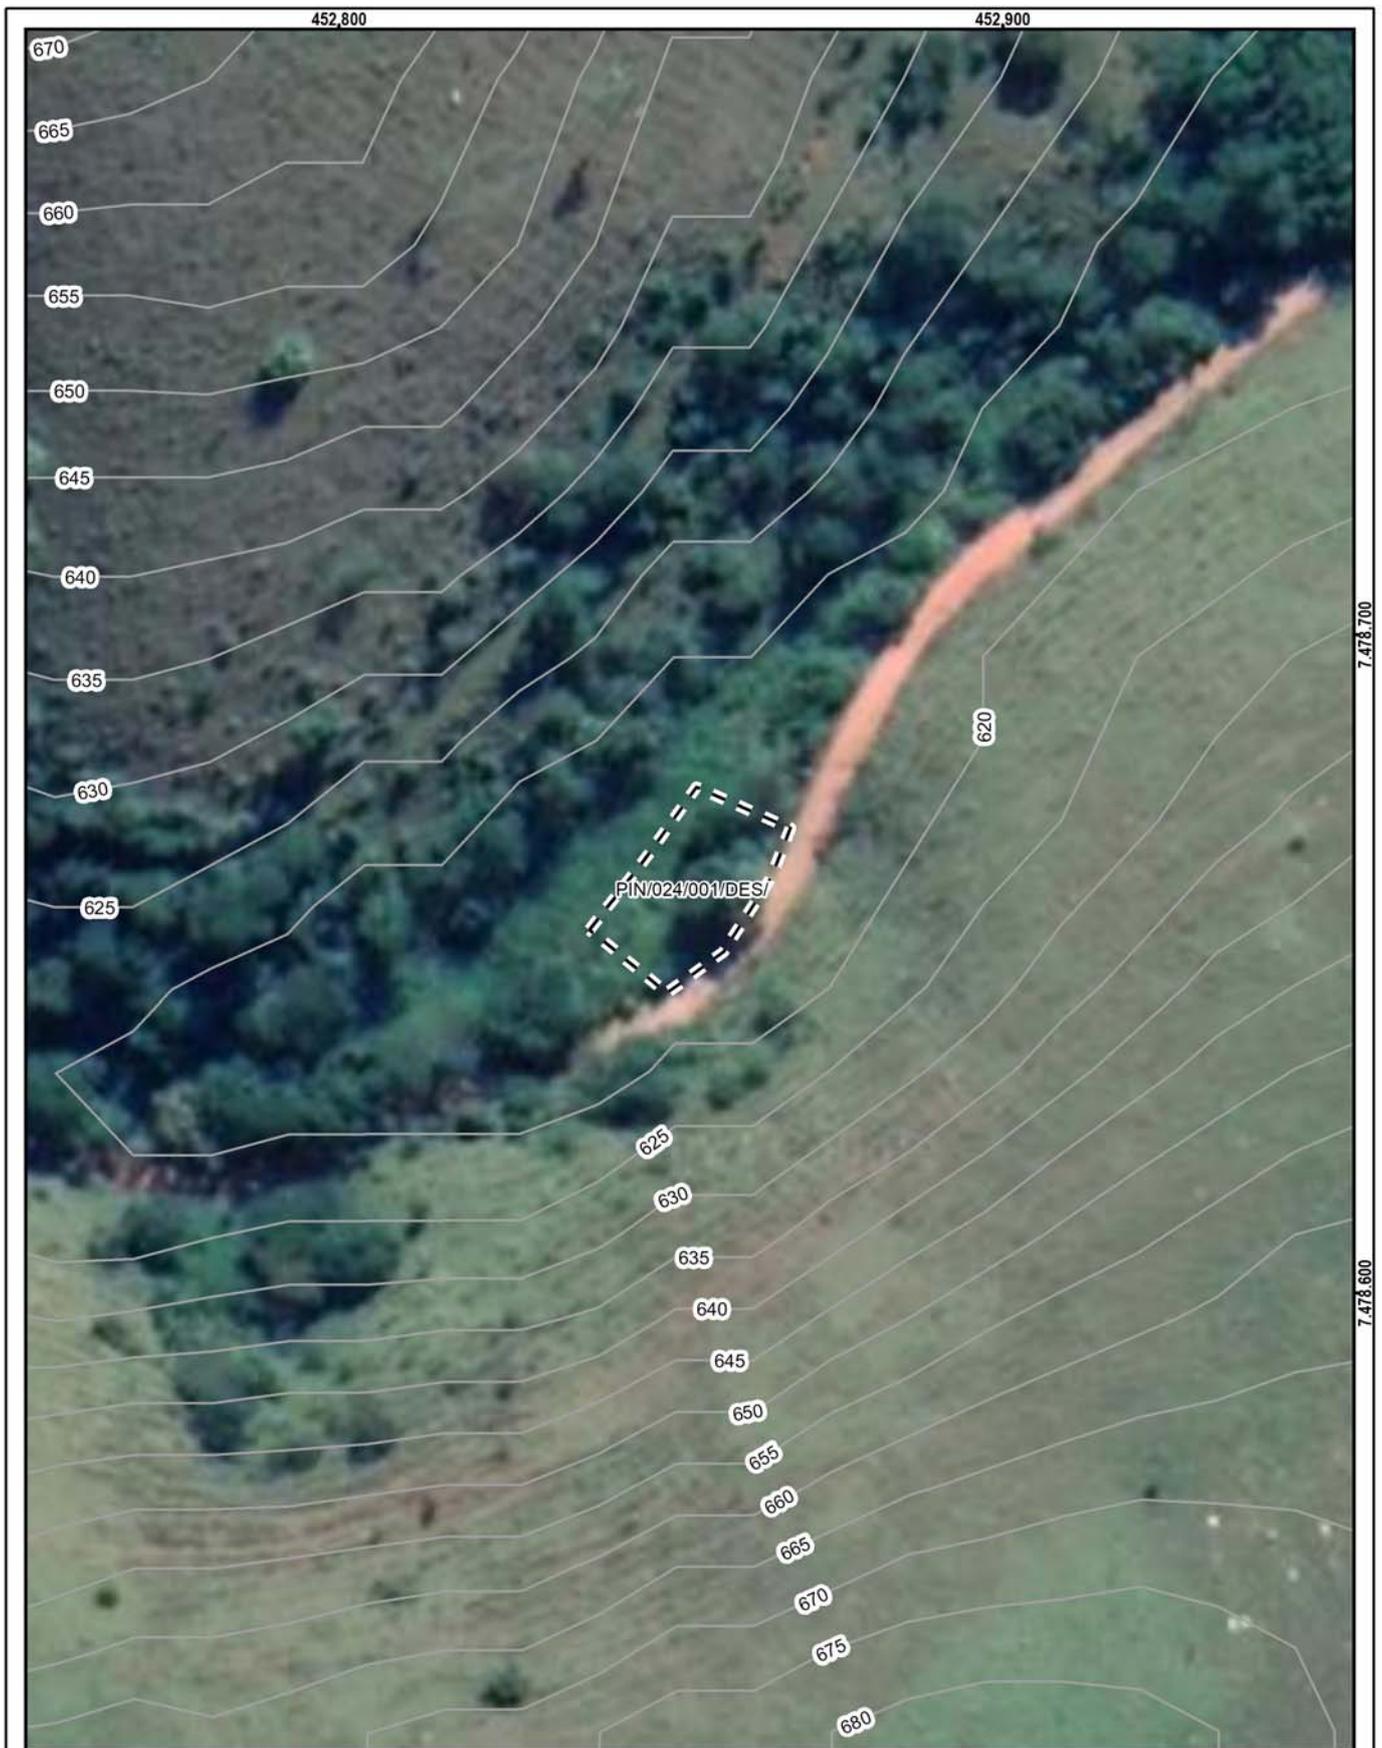
**Área**  
**PIN/024/001/DES**

**Observação:** Presença de cicatriz e feições erosivas de alta frequência. Solo residual de alteração de gnaiss, úmido com presença de drenagem perene.

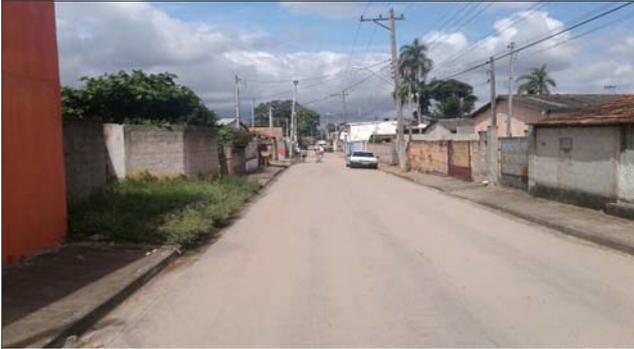
Foto: 1652366845419.jpg ID: 11  
Limite da área atingida pelo processo

- Controle da drenagem superficial e erosão do solo (melhoria na infiltração, disciplinamento das águas, estabilização de taludes)
- Intervenções no canal para redução da vazão (recomposição do canal ou modificações na forma e trajeto; exige estudos hidrológicos e projetos específicos)

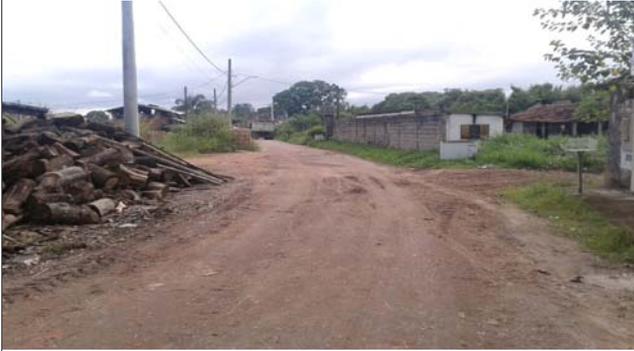
Foto: 1652366927060.jpg ID: 12  
Visão geral da drenagem

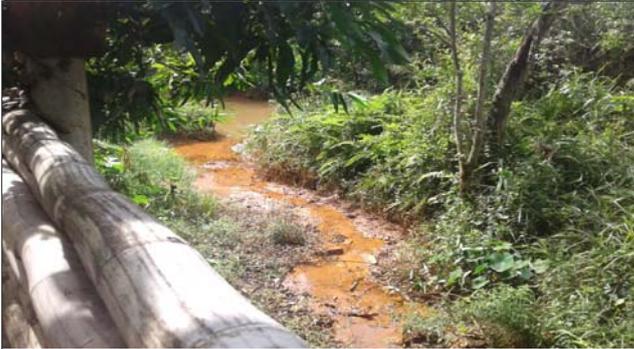
Foto: 1652367666542.jpg ID: 21  
Detalhe do canal

- Controle da drenagem superficial e erosão do solo (melhoria na infiltração, disciplinamento das águas, estabilização de taludes)
- Intervenções no canal para redução da vazão (recomposição do canal ou modificações na forma e trajeto; exige estudos hidrológicos e projetos específicos)

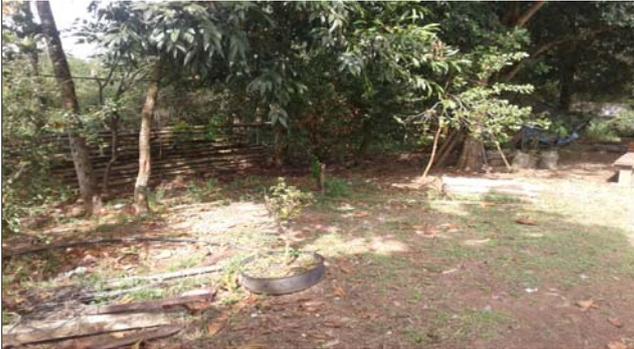
Foto: 1652367742591.jpg ID: 22  
Visão geral da área

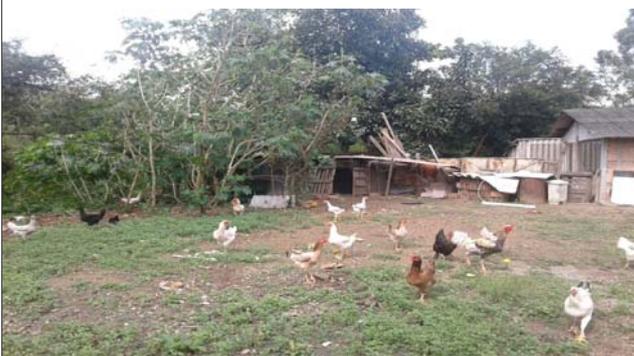
Foto: 1652367836033.jpg ID: 23  
Visão geral da área
