**IDENTIFICAÇÃO E LOCALIZAÇÃO**

**Município:** Piquete **Nome da área:** PIQ/001 **Setor de Risco:** PIQ/001/001/INU/R1/V1  
**Endereço:** Rua Doutor Gama Rodrigues **Bairro:** Centro  
**Condições de acesso:** Livre para ambulância, ônibus e caminhões **Data:** 11/01/2022  
**Equipe:** Mario Rubens, Mikhael **Latitude:** 7499856 **Longitude:** 480812 **Sirgas 2000/UTM 23S**  
**Município fronteira:** Piquete 100%

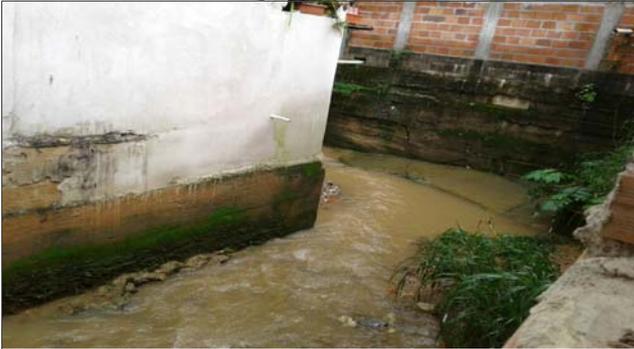
Foto: 1641926400926.jpg ID: 11  
Imóveis afetados pelo processo, Detalhe do canal

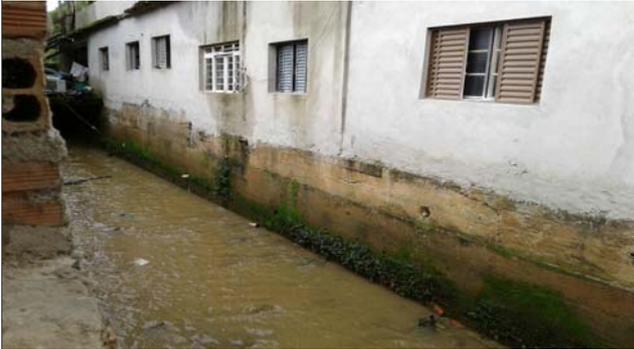
Foto: 1641926385336.jpg ID: 12  
Detalhe do canal

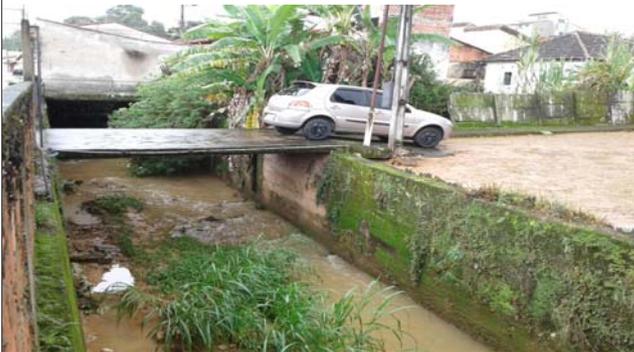
Foto: 1641926364768.jpg ID: 13  
Detalhe do canal

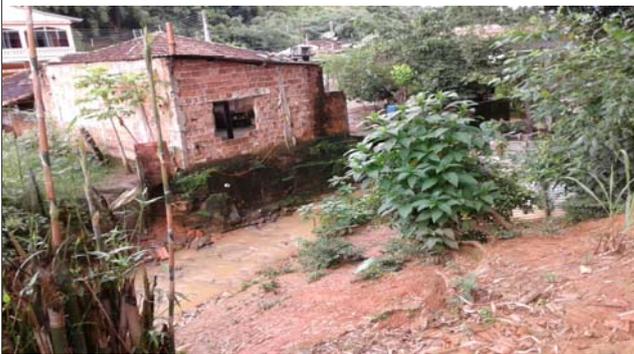
Foto: 1641926327783.jpg ID: 14  
Visão geral da drenagem

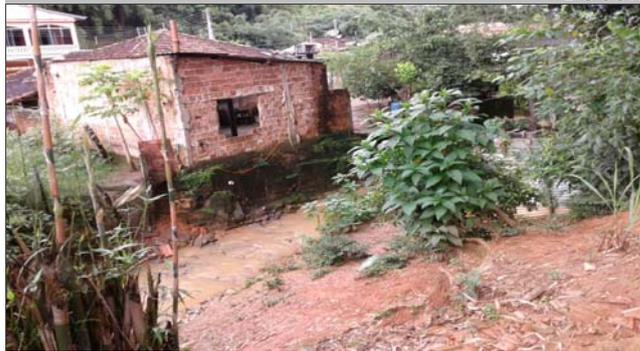
Foto: 1641926476460.jpg ID: 21  
Detalhe para processo de solapamento no talude, Formação de processo erosivo, Moradia sujeita a risco de solapamento

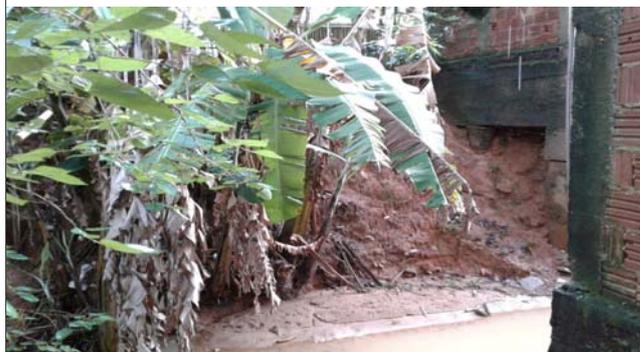
Foto: 1641927266149.jpg ID: 23  
Detalhe para processo de solapamento no talude, Presença de cicatriz de escorregamento pretérito, Formação de processo erosivo

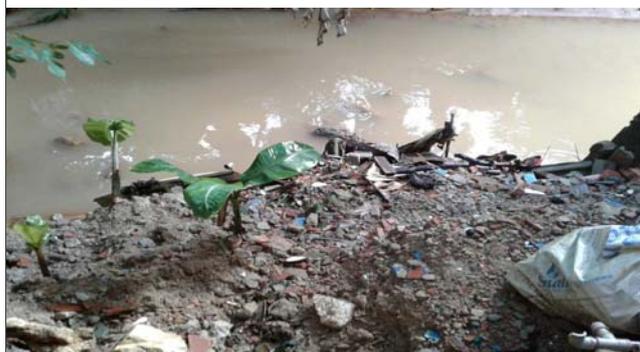
Foto: 1641927327598.jpg ID: 24  
Presença de cicatriz de escorregamento pretérito, Formação de processo erosivo

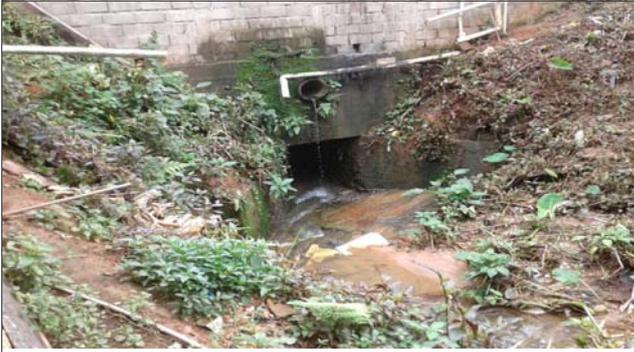
Foto: 1641821476015.jpg ID: 11  
Detalhe do canal

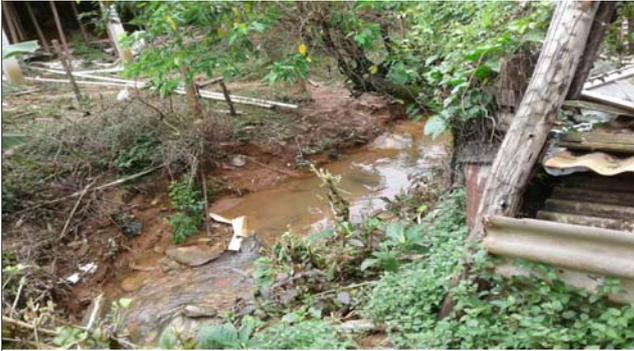
Foto: 1641821731898.jpg ID: 12  
Visão geral da drenagem

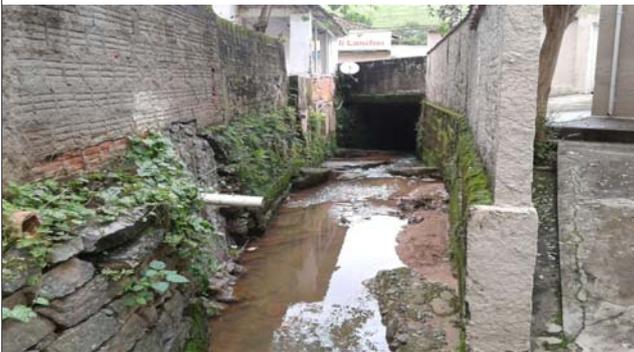
Foto: 1641821786604.jpg ID: 13  
Detalhe do canal

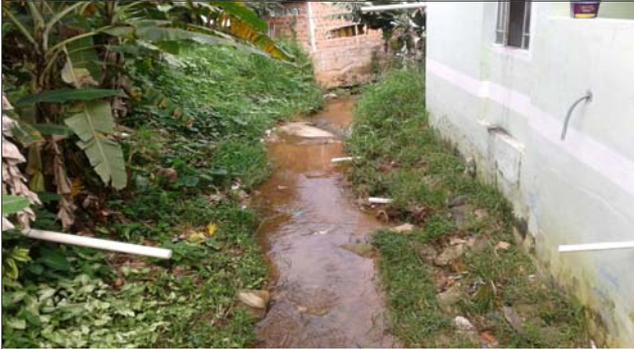
Foto: 1642091454332.jpg ID: 41  
Visão geral da drenagem

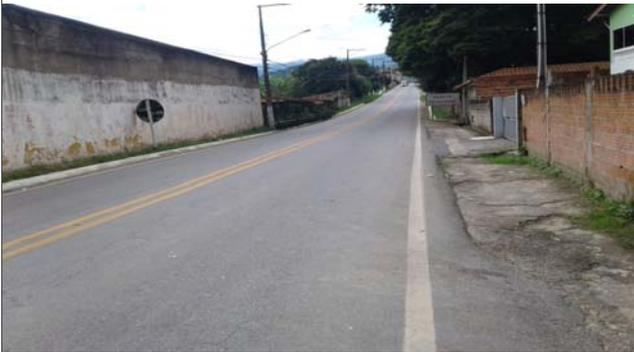
Foto: 1642091517226.jpg ID: 42  
Imóveis afetados pelo processo

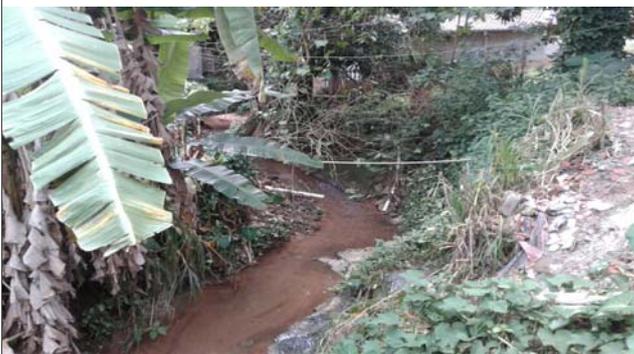
Foto: 1642092076343.jpg ID: 43  
Imóveis afetados pelo processo

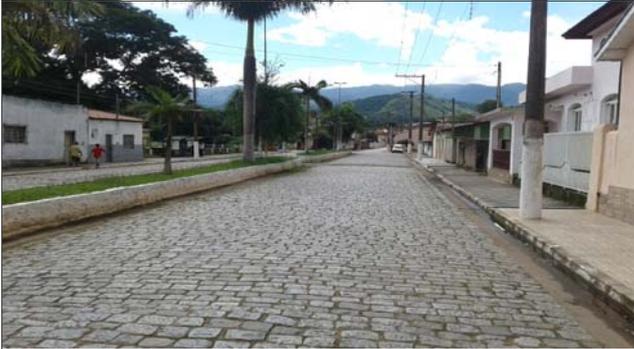
Foto: 1642092542154.jpg ID: 51  
Imóveis afetados pelo processo

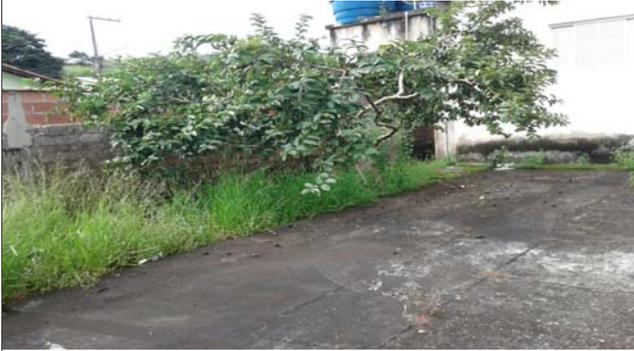
Foto: 1642092589711.jpg ID: 52  
Detalhe do canal

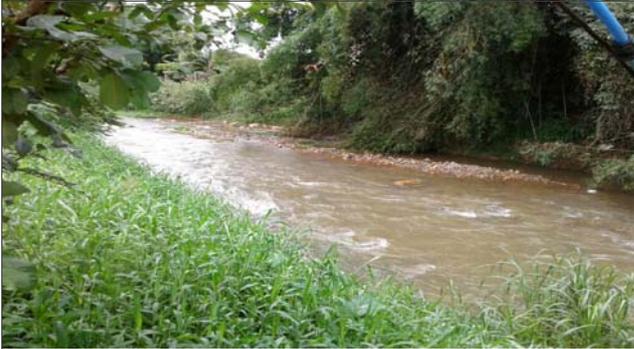
Foto: 1641898521120.jpg ID: 21  
Visão geral da drenagem

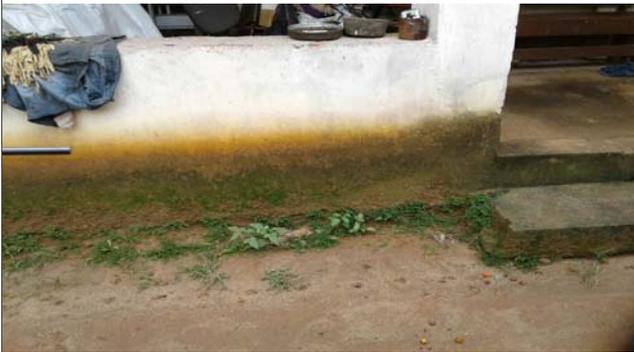
Foto: 1641898587913.jpg ID: 22  
Detalhe para nível de atingimento

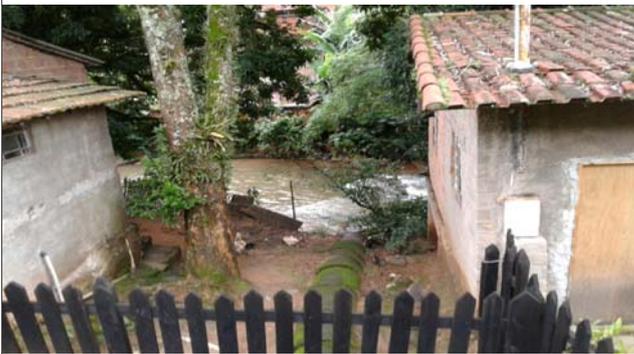
Foto: 1641898624089.jpg ID: 23  
Visão geral da drenagem

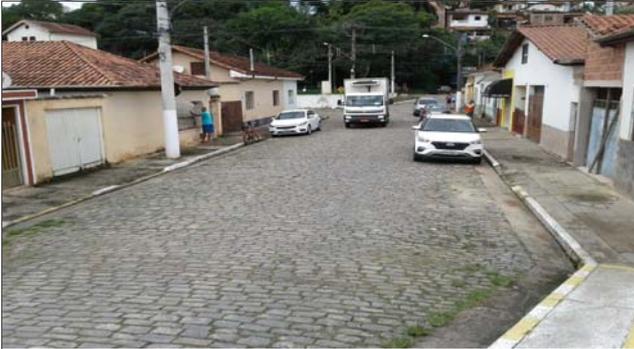
Foto: 1641902381661.jpg ID: 31  
Imóveis afetados pelo processo

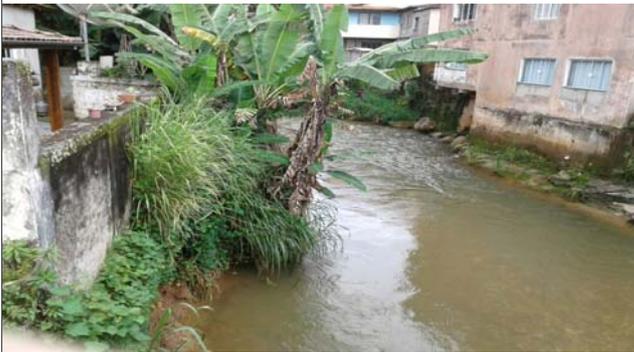
Foto: 1641902462929.jpg ID: 32  
Visão geral da drenagem

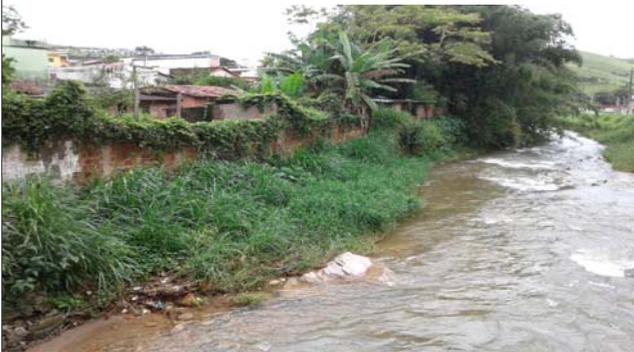
Foto: 1641903619045.jpg ID: 33  
Visão geral da área

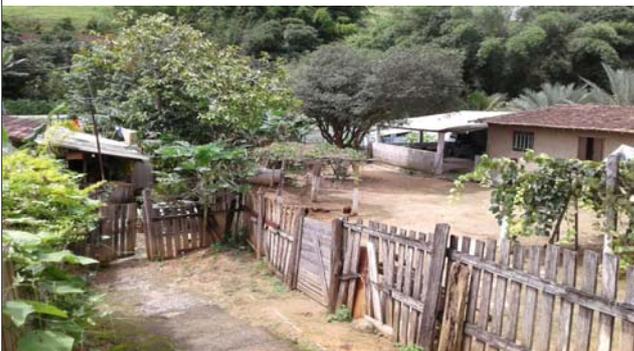
Foto: 1641904841900.jpg ID: 34  
Imóveis afetados pelo processo

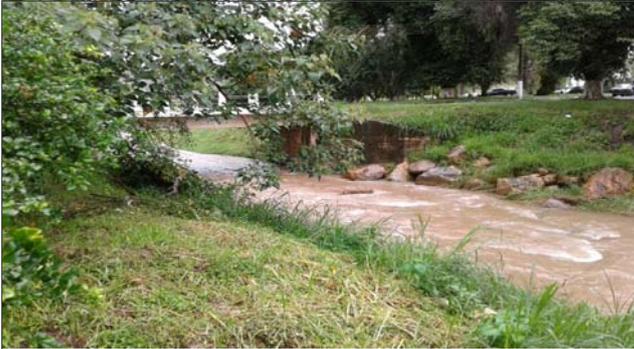
Foto: 1641916585910.jpg ID: 41  
Visão geral da drenagem

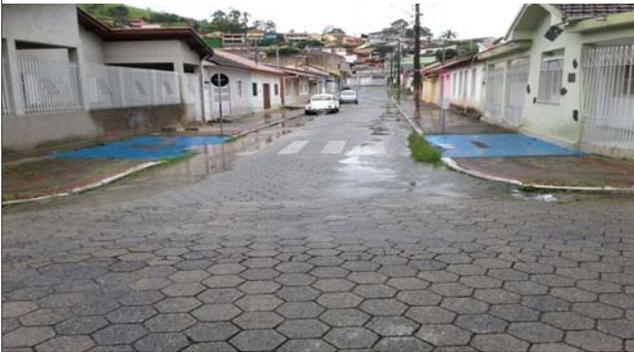
Foto: 1641916633665.jpg ID: 42  
Imóveis afetados pelo processo

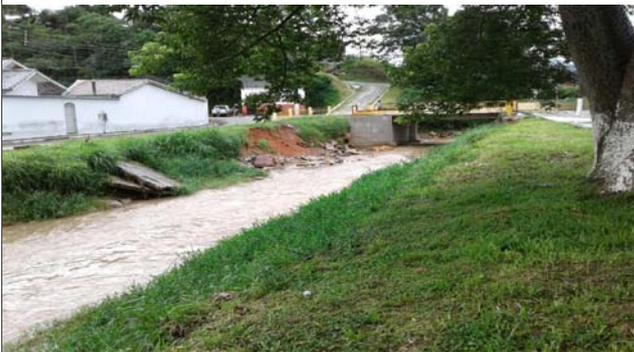
Foto: 1641916699020.jpg ID: 43  
Visão geral da drenagem

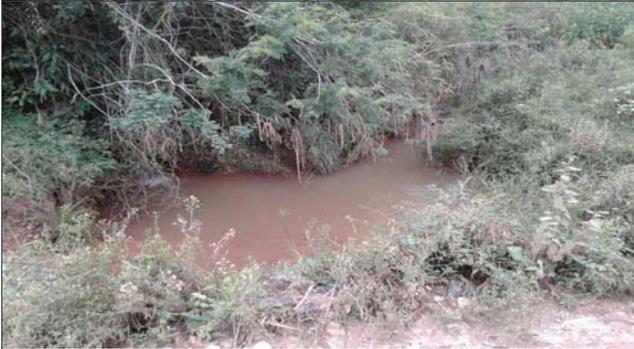
Foto: 1641838106533.jpg ID: 11  
Detalhe do canal

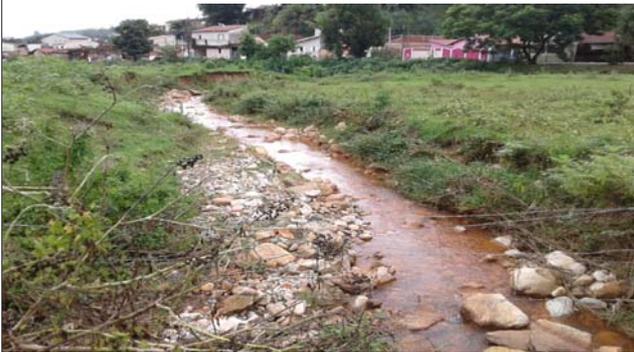
Foto: 1641838153495.jpg ID: 12  
Visão geral da drenagem

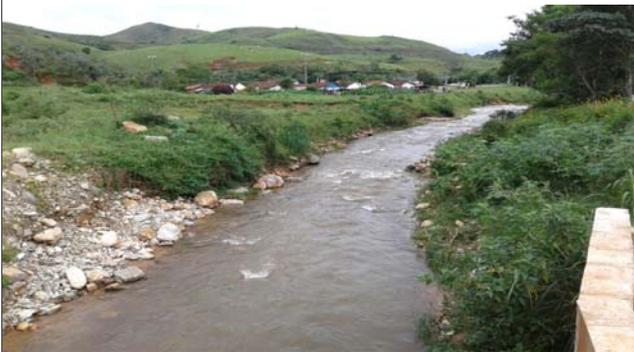
Foto: 1641838256030.jpg ID: 13  
Visão geral da drenagem

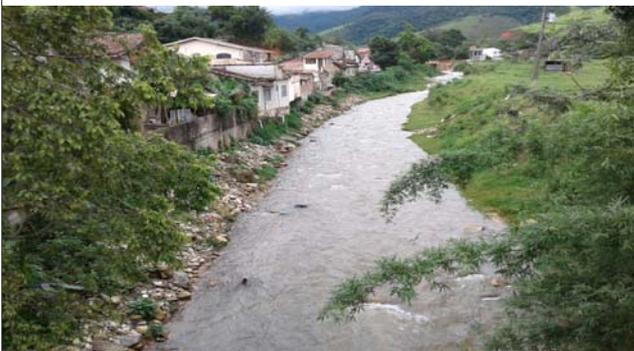
Foto: 1641839287827.jpg ID: 14  
Visão geral da drenagem

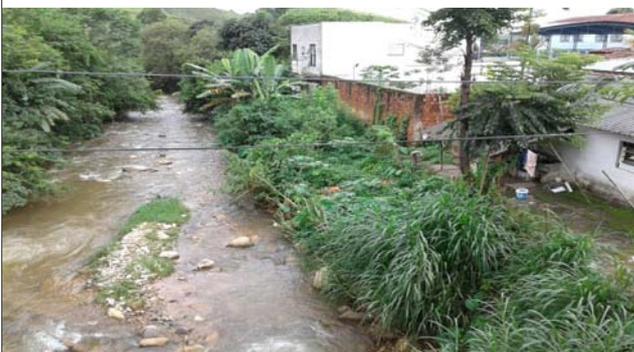
Foto: 1641839332927.jpg ID: 15  
Visão geral da drenagem

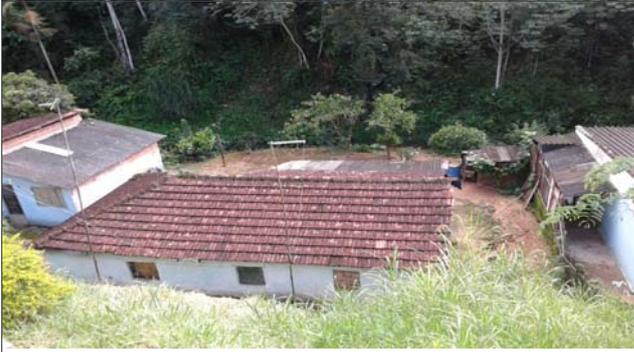
Foto: 1642072966840.jpg ID: 21  
Visão geral da área

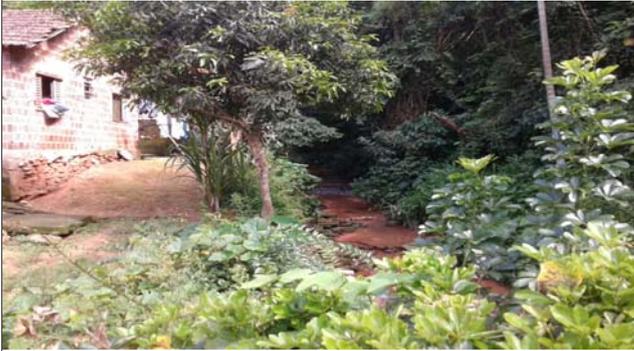
Foto: 1642073001658.jpg ID: 22  
Visão geral da drenagem

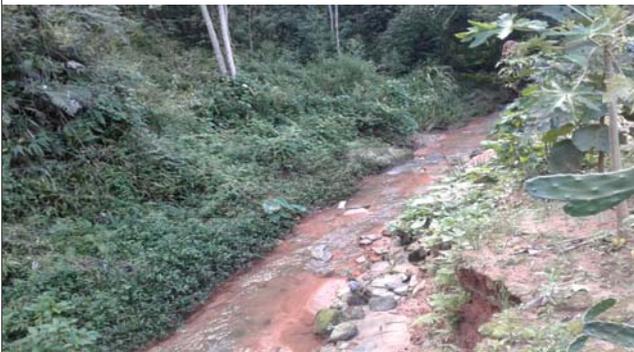
Foto: 1642073040592.jpg ID: 23  
Visão geral da drenagem

- Controle da drenagem superficial e erosão do solo (melhoria na infiltração, disciplinamento das águas, estabilização de taludes)
- Intervenções no canal para redução da vazão (recomposição do canal ou modificações na forma e trajeto; exige estudos hidrológicos e projetos específicos)

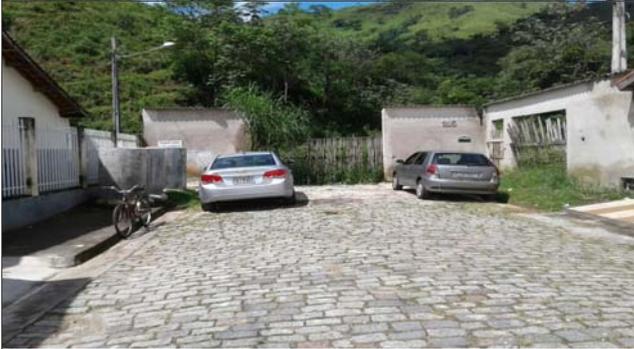
Foto: 1642076714620.jpg ID: 31  
Imóveis afetados pelo processo

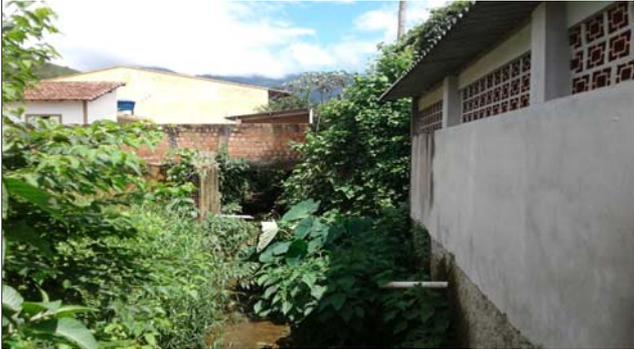
Foto: 1642076857528.jpg ID: 32  
Detalhe do canal

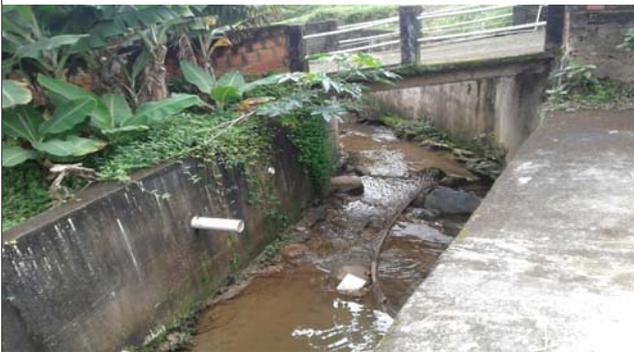
Foto: 1642077029888.jpg ID: 33  
Detalhe do canal

- Controle da drenagem superficial e erosão do solo (melhoria na infiltração, disciplinamento das águas, estabilização de taludes)
- Intervenções no canal para redução da vazão (recomposição do canal ou modificações na forma e trajeto; exige estudos hidrológicos e projetos específicos)

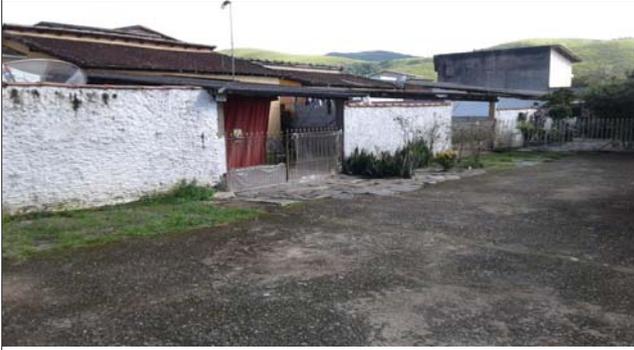
Foto: 1642069993433.jpg ID: 11

Imóveis afetados pelo processo

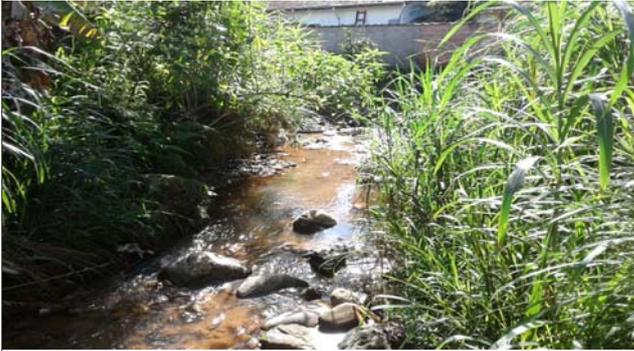
Foto: 1642070056755.jpg ID: 12

Detalhe do canal

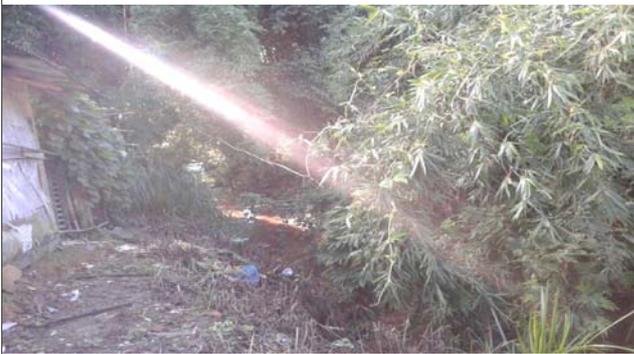
Foto: 1642070090378.jpg ID: 13

Detalhe do canal

- Controle da drenagem superficial e erosão do solo (melhoria na infiltração, disciplinamento das águas, estabilização de taludes)
- Intervenções no canal para redução da vazão (recomposição do canal ou modificações na forma e trajeto; exige estudos hidrológicos e projetos específicos)

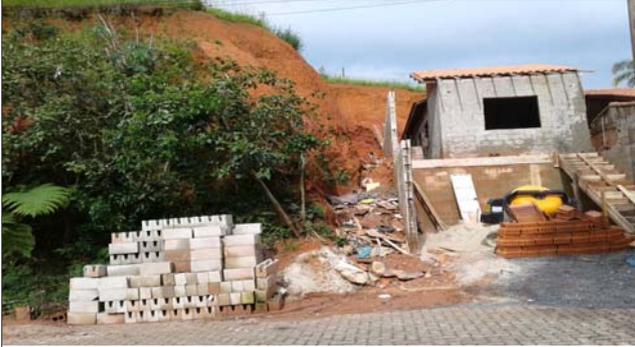
Foto: 1642097487478.jpg ID: 21  
Formação de processo erosivo, Talude de corte com solo exposto

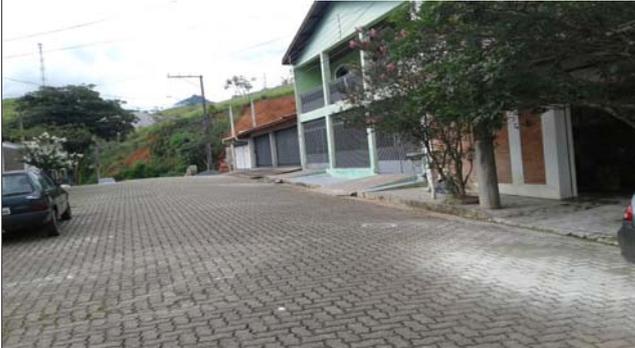
Foto: 1642097720619.jpg ID: 22  
Visão geral do setor

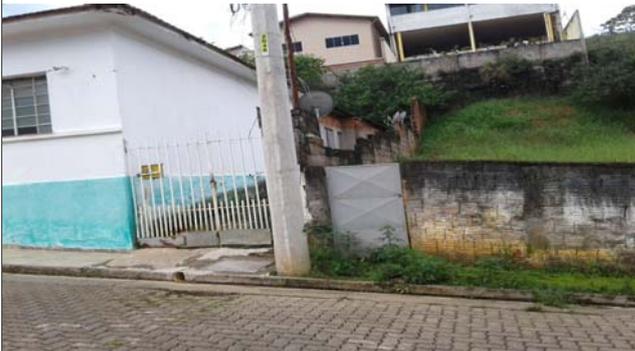
Foto: 1642098523695.jpg ID: 23  
Visão geral do setor

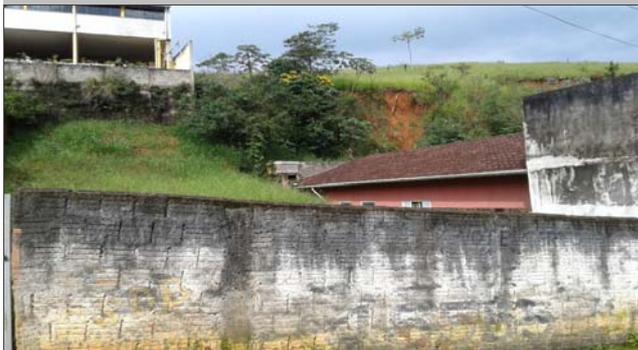
Foto: 1642097819610.jpg ID: 31

Formação de processo erosivo, Moradia sujeita a risco de escorregamento, Presença de cicatriz de escorregamento pretérito, Talude de corte com solo exposto

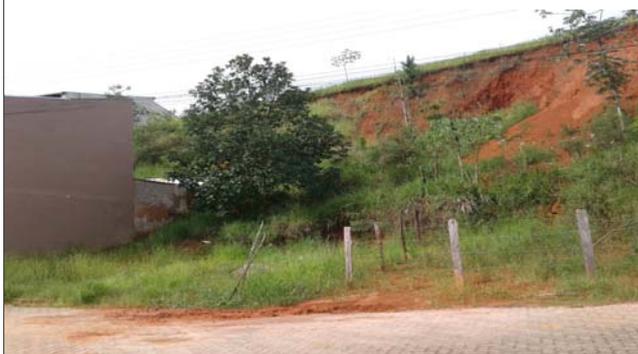
Foto: 1642097851454.jpg ID: 32

Formação de processo erosivo, Moradia sujeita a risco de escorregamento, Presença de cicatriz de escorregamento pretérito, Talude de corte com solo exposto

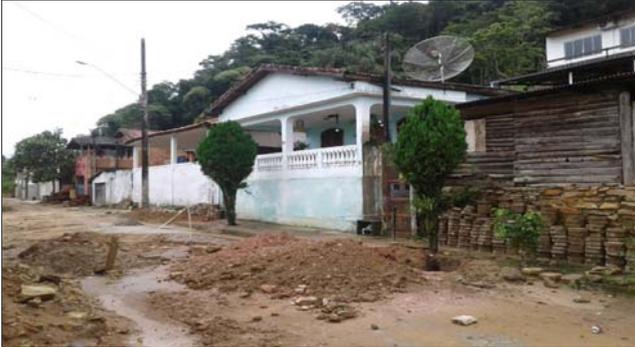
Foto: 1641552551677.jpg ID: 31  
Visão geral do setor

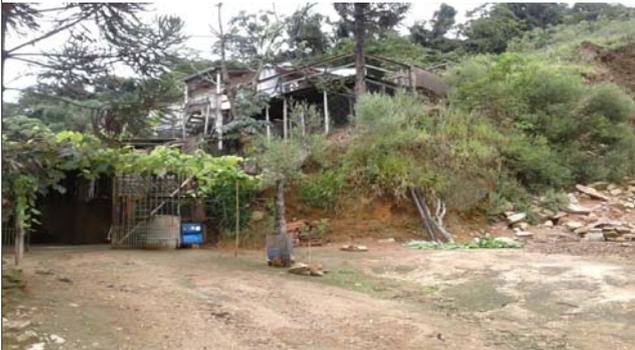
Foto: 1641552633156.jpg ID: 32  
Formação de processo erosivo, Moradia sujeita a risco de escorregamento, Talude de corte com solo exposto

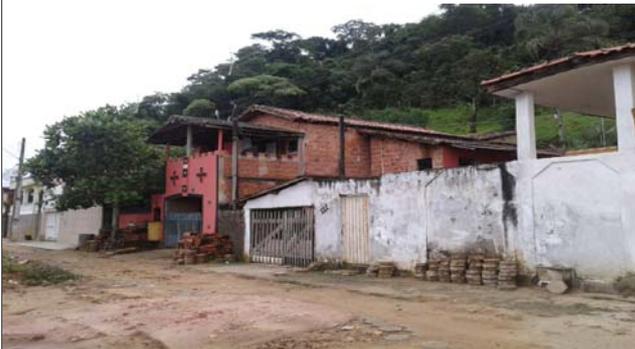
Foto: 1641552769327.jpg ID: 33  
Moradia sujeita a risco de escorregamento, Talude natural

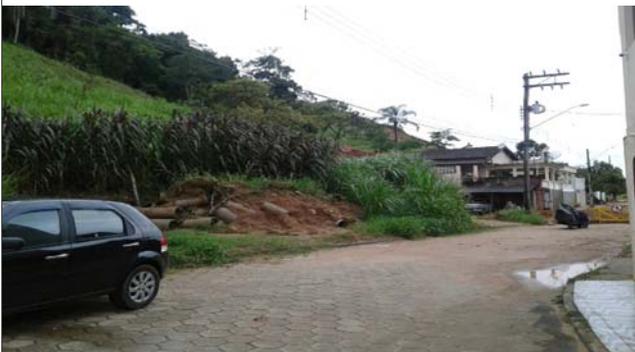
Foto: 1641553475553.jpg ID: 34  
Visão geral do setor, Talude natural

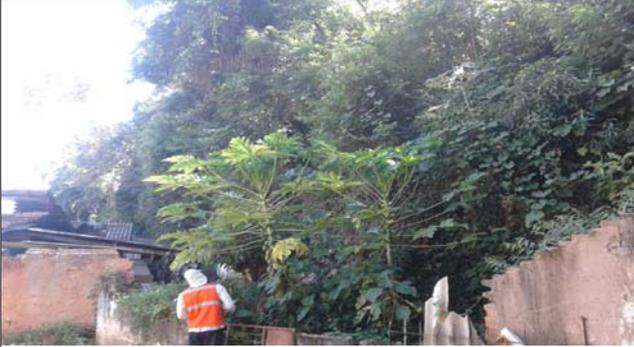
Foto: 1646917501692.jpg ID: 11  
Moradia sujeita a risco de escorregamento,

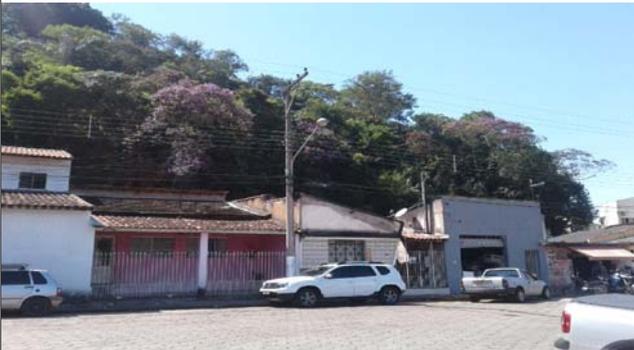
Foto: 1646917978157.jpg ID: 12  
Visão geral do setor, Moradia sujeita a risco de escorregamento

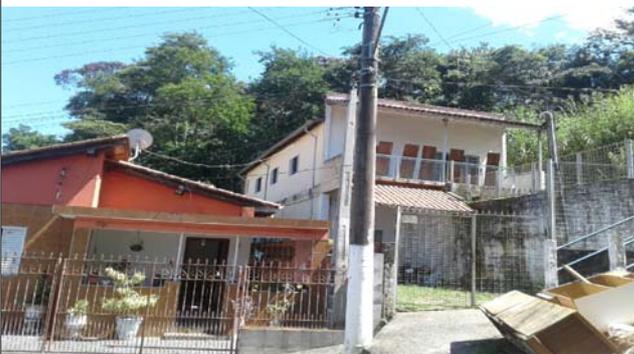
Foto: 1646919613953.jpg ID: 13  
Visão geral do setor, Moradia sujeita a risco de escorregamento, Talude natural

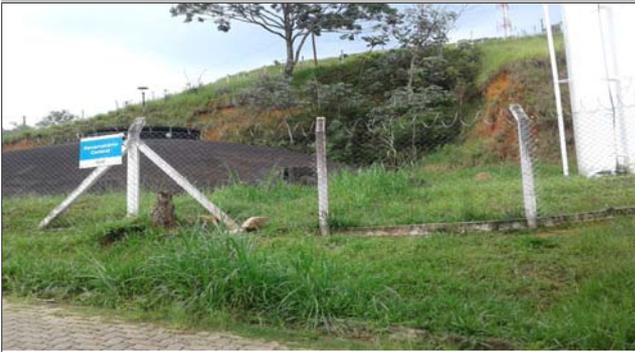
Foto: 1642095305997.jpg ID: 11  
Talude de corte com solo exposto

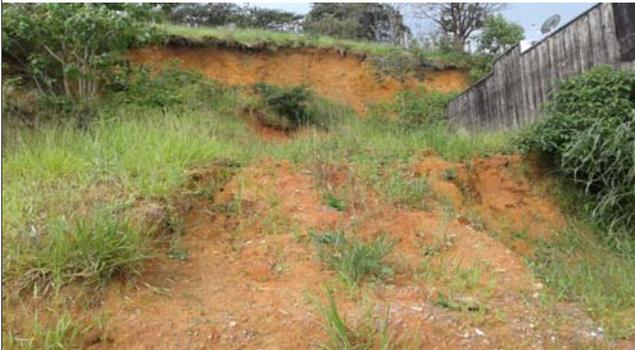
Foto: 1642095423641.jpg ID: 12  
Formação de processo erosivo, Talude de corte com solo exposto

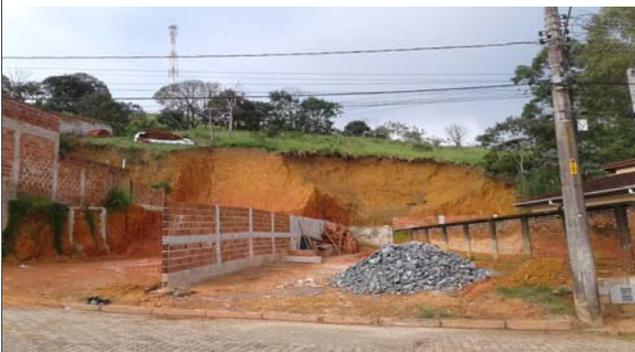
Foto: 1642095454799.jpg ID: 13  
Formação de processo erosivo, Talude de corte com solo exposto

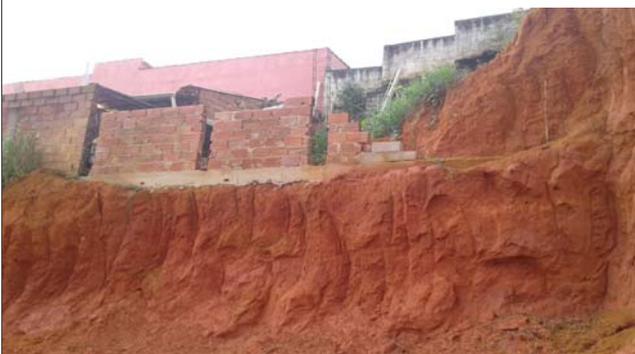
Foto: 1642095493304.jpg ID: 14  
Formação de processo erosivo, Talude de corte com solo exposto

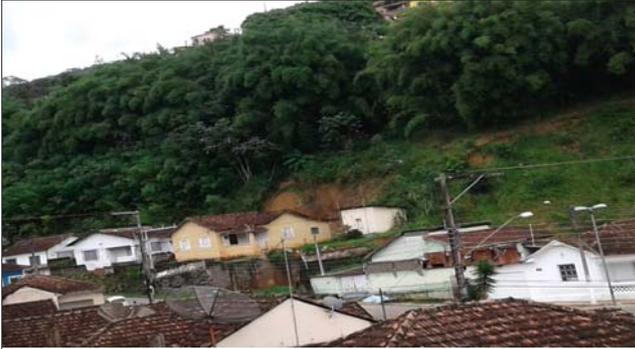
Foto: 1641982257231.jpg ID: 11  
Moradia sujeita a risco de escorregamento, Presença de cicatriz de escorregamento pretérito, Talude de corte com solo exposto

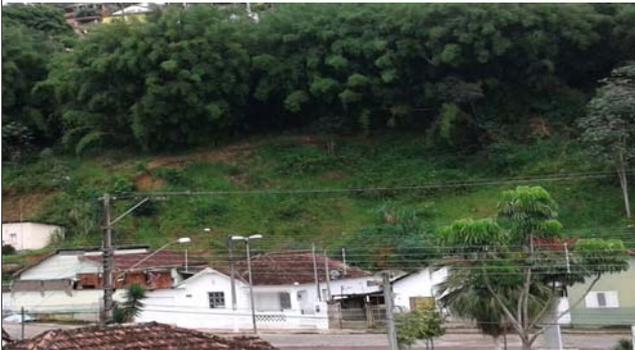
Foto: 1641982362666.jpg ID: 12  
Moradia sujeita a risco de escorregamento, Presença de cicatriz de escorregamento pretérito

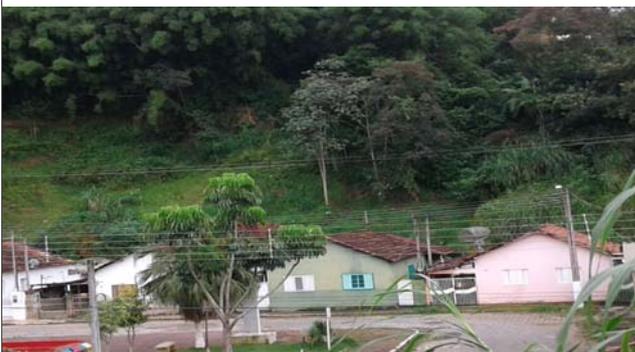
Foto: 1641982396441.jpg ID: 13  
Moradia sujeita a risco de escorregamento, Presença de cicatriz de escorregamento pretérito

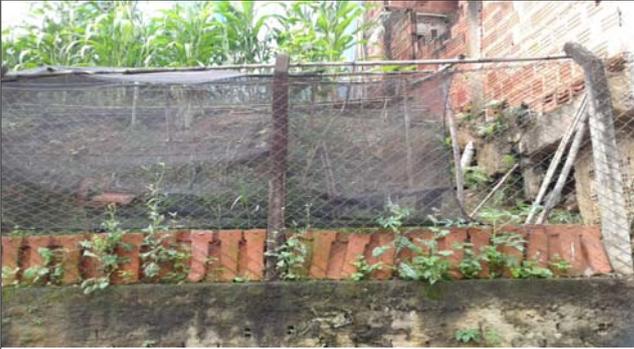
Foto: 1641985713696.jpg ID: 21  
Formação de processo erosivo, Talude de corte com solo exposto

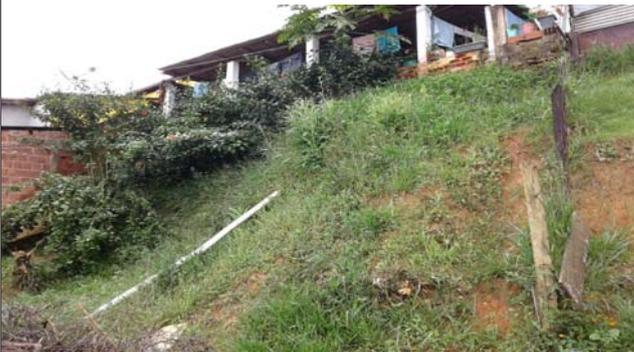
Foto: 1641985764951.jpg ID: 22  
Formação de processo erosivo, Lançamento de águas/esgoto na superfície,  
Talude de corte com solo exposto

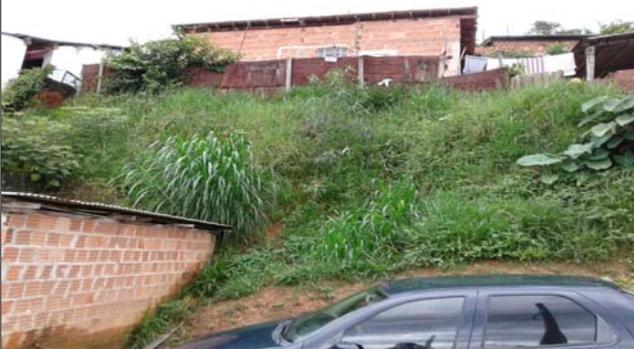
Foto: 1641985835877.jpg ID: 23  
Formação de processo erosivo, Talude de corte com solo exposto

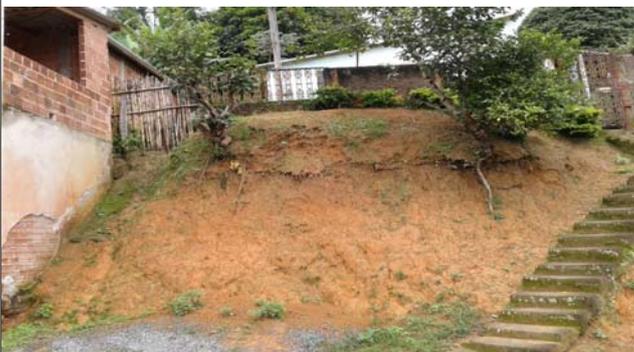
Foto: 1641986086871.jpg ID: 25  
Talude de corte com solo exposto

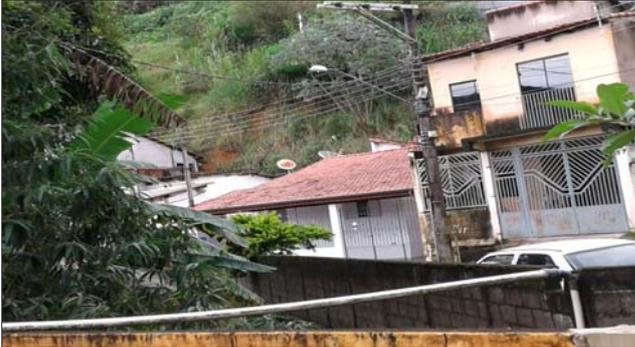
Foto: 1641990344934.jpg ID: 41

Moradia sujeita a risco de escorregamento, Presença de cicatriz de escorregamento pretérito, Talude de corte com solo exposto

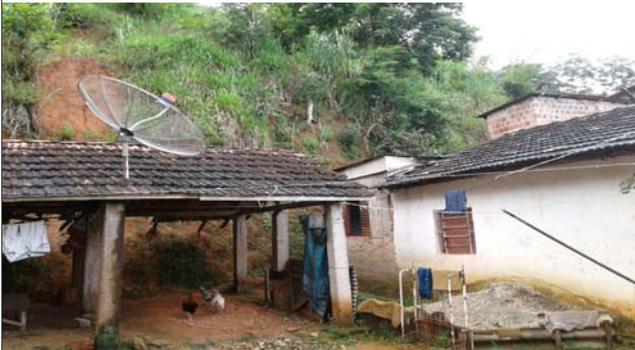
Foto: 1641990388843.jpg ID: 42

Presença de cicatriz de escorregamento pretérito, Talude de corte com solo exposto

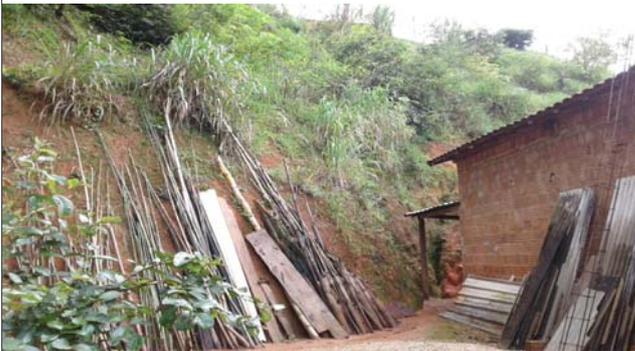
Foto: 1641990730925.jpg ID: 43

Formação de processo erosivo, Presença de cicatriz de escorregamento pretérito, Talude de corte com solo exposto

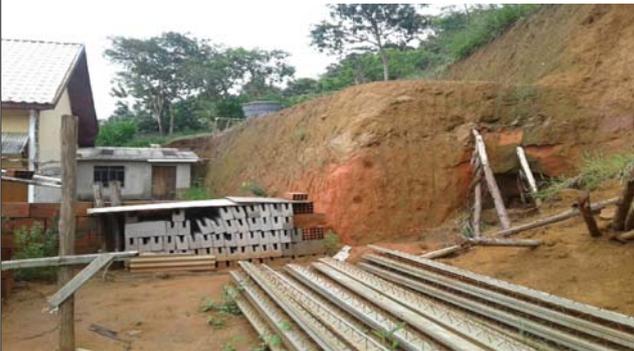
Foto: 1641559134290.jpg ID: 63  
Moradia sujeita a risco de escorregamento, Talude de corte com solo exposto

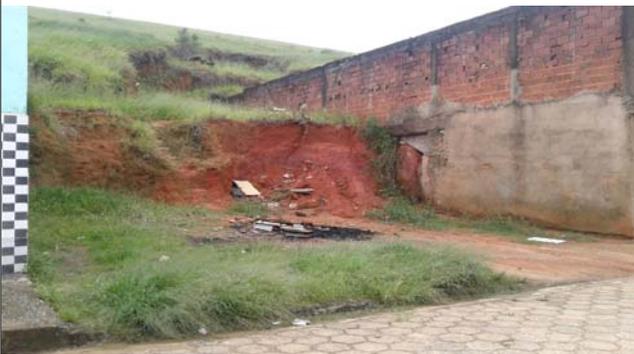
Foto: 1641559868761.jpg ID: 64  
Visão geral do setor, Talude de corte com solo exposto

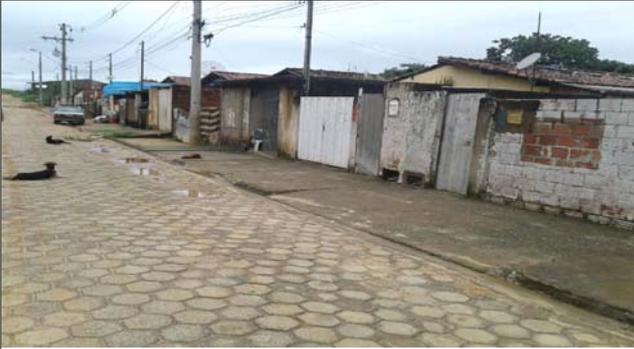
Foto: 1641559970179.jpg ID: 71  
Visão geral do setor, Moradia sujeita a risco de escorregamento

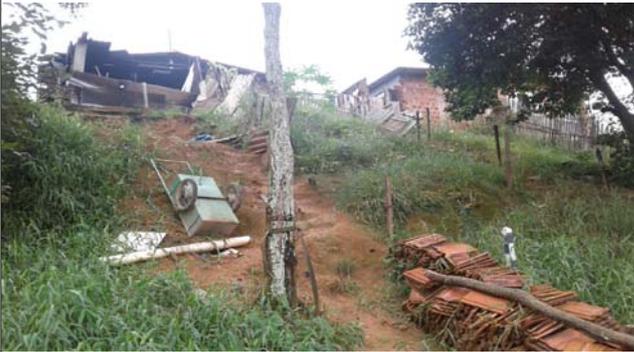
Foto: 1641560486280.jpg ID: 72  
Moradia sujeita a risco de escorregamento, Talude de corte com solo exposto

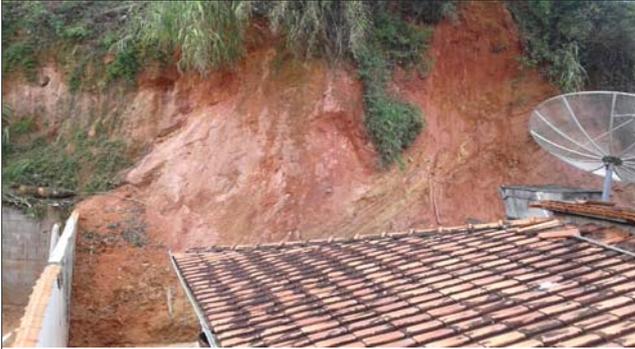
Foto: 1642435742520.jpg ID: 31  
Depósito de escorregamento pretérito, Presença de cicatriz de escorregamento pretérito, Talude de corte com solo exposto

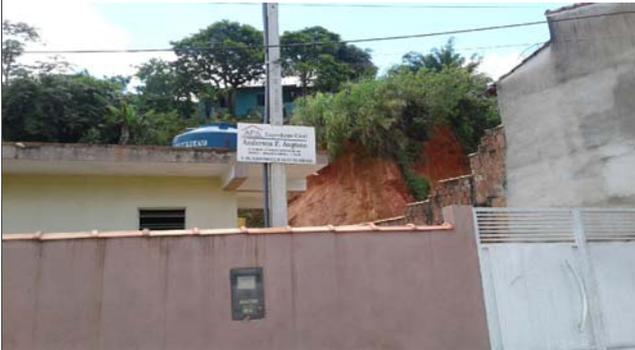
Foto: 1642435875179.jpg ID: 32  
Moradia sujeita a risco de escorregamento, Presença de cicatriz de escorregamento pretérito

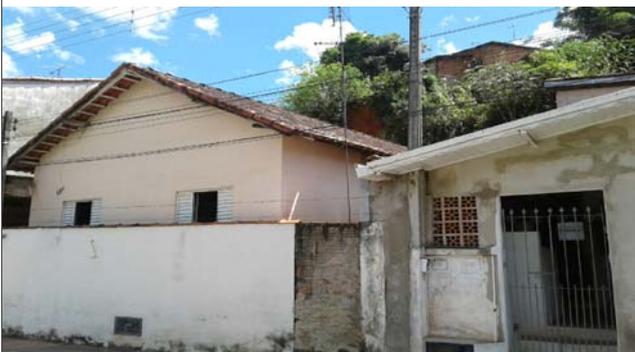
Foto: 1642435945908.jpg ID: 33  
Moradia sujeita a risco de escorregamento

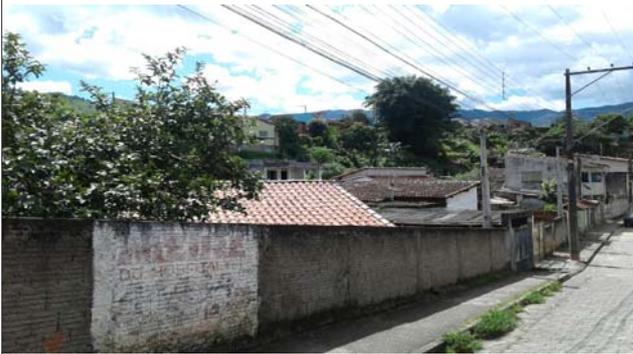
Foto: 1642437391788.jpg ID: 42  
Visão geral do setor, Moradia sujeita a risco de escorregamento, Taludes de corte

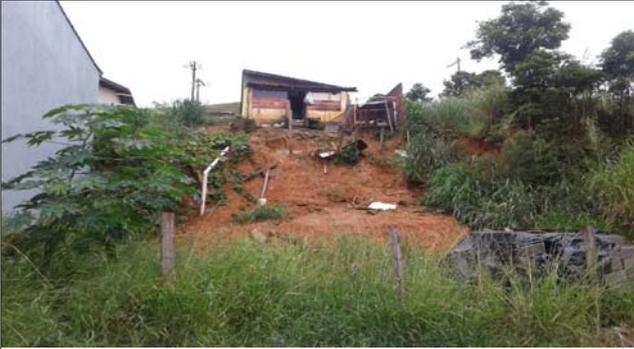
Foto: 1641554948537.jpg ID: 41

Visão geral do setor, Depósito de escorregamento pretérito, Processo erosivo, Moradia sujeita a risco de escorregamento, Presença de cicatriz de escorregamento pretérito e de vazamento de tubulação de água/esgoto, Talude de corte com solo exposto

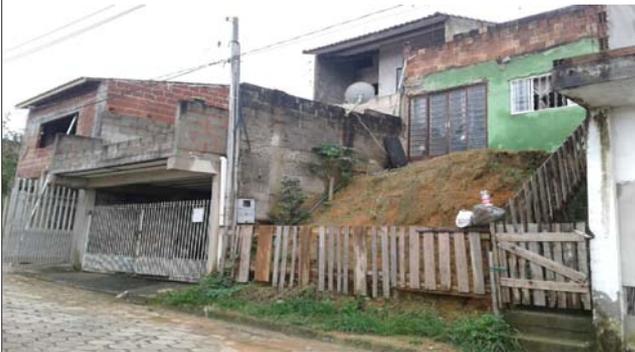
51

Formação de processo erosivo, Moradia sujeita a risco de escorregamento, Talude de corte com solo exposto

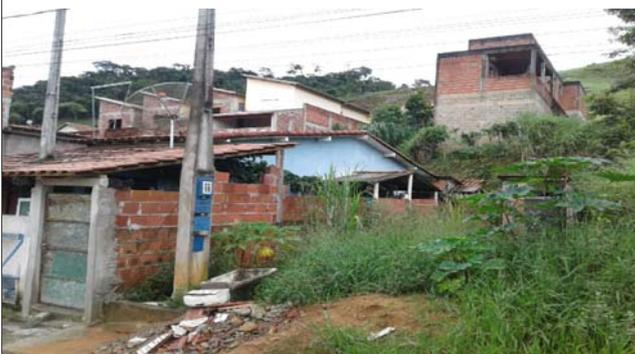
52

Moradia sujeita a risco de escorregamento, Talude de corte com solo exposto

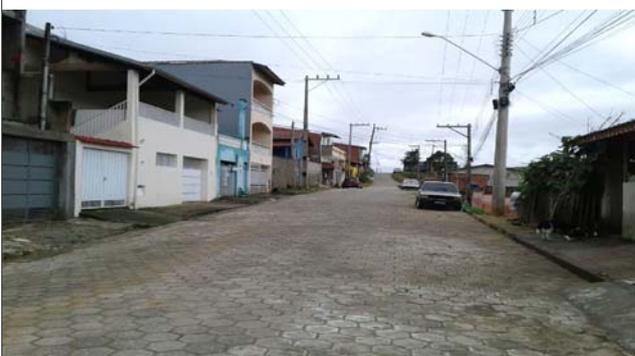
53

Moradia sujeita a risco de escorregamento, Talude de corte com solo exposto

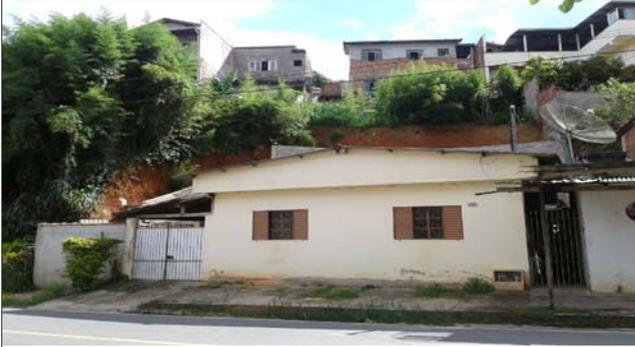
Foto: 1642440246303.jpg ID: 51

Moradia sujeita a risco de escorregamento, Talude de corte com solo exposto

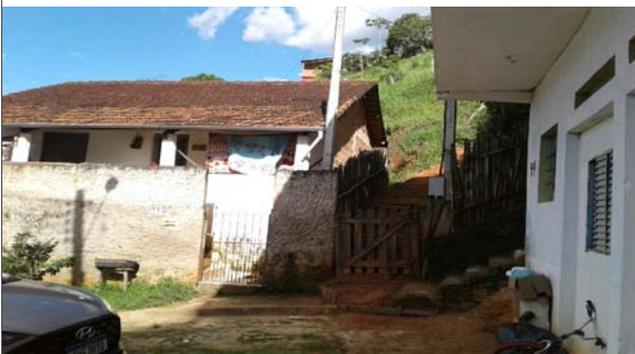
Foto: 1642443811737.jpg ID: 53

Moradia sujeita a risco de escorregamento, Talude de corte com solo exposto

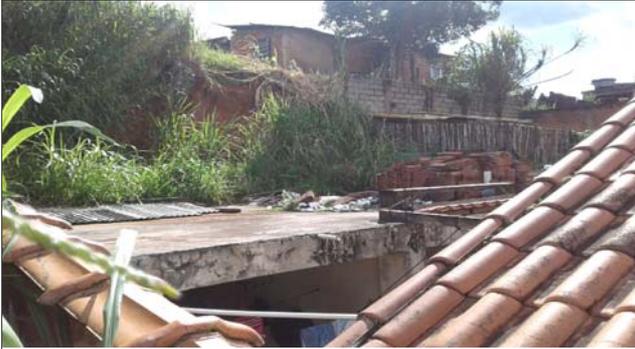
Foto: 1642441363402.jpg ID: 61

Presença de cicatriz de escorregamento pretérito

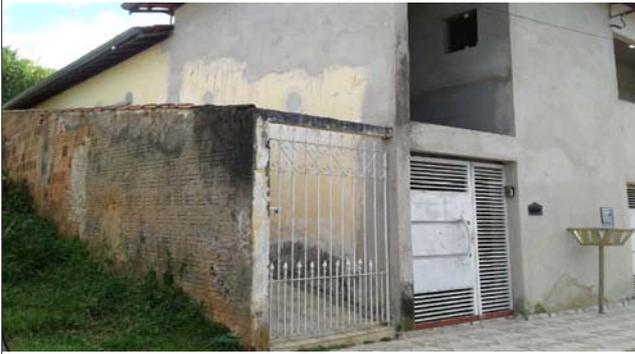
Foto: 1642441949446.jpg ID: 62

Moradia sujeita a risco de escorregamento

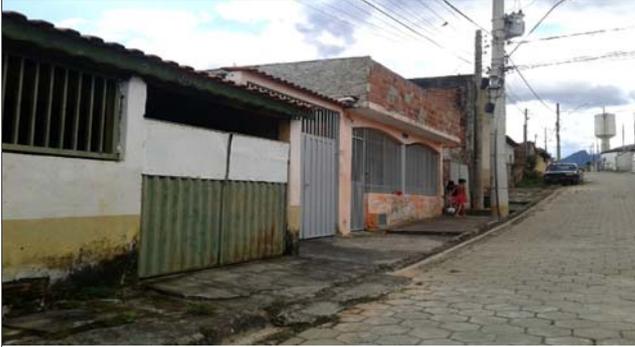
Foto: 1642444009026.jpg ID: 71

Visão geral do setor, Moradia sujeita a risco de escorregamento

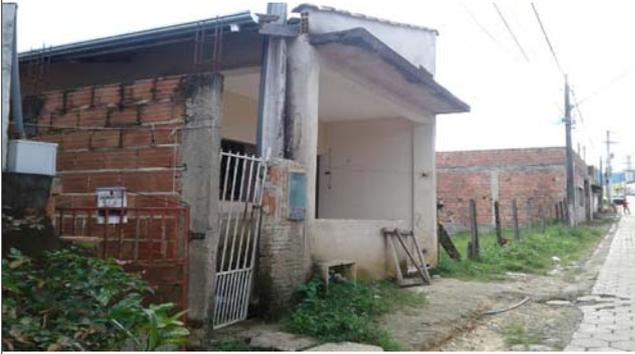
Foto: 1642444040193.jpg ID: 72

Visão geral do setor, Moradia sujeita a risco de escorregamento

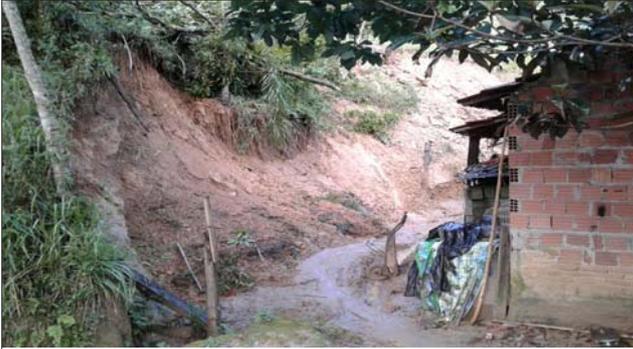
Foto: 1642013349595.jpg ID: 11

Depósito de escorregamento pretérito, Formação de processo erosivo, Moradia sujeita a risco de escorregamento, Presença de cicatriz de escorregamento pretérito, Talude de corte com solo exposto

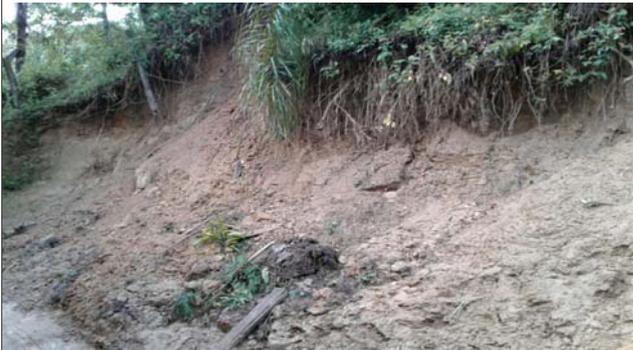
Foto: 1642013410655.jpg ID: 12

Depósito de escorregamento pretérito, Formação de processo erosivo, Moradia sujeita a risco de escorregamento, Presença de cicatriz de escorregamento pretérito, Talude de corte com solo exposto

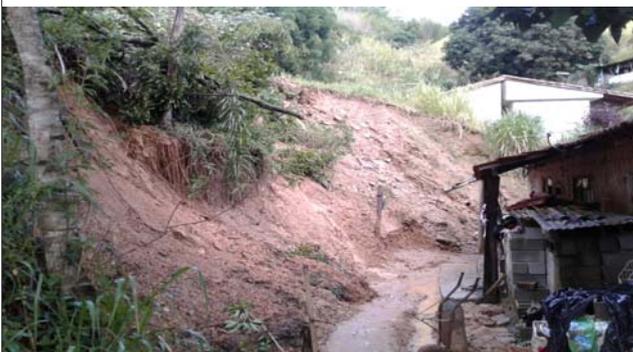
Foto: 1642014127923.jpg ID: 13

Depósito de escorregamento pretérito, Formação de processo erosivo, Moradia sujeita a risco de escorregamento, Presença de cicatriz de escorregamento pretérito, Talude de corte com solo exposto

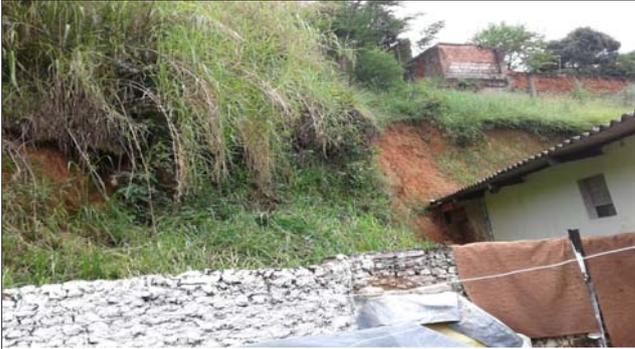
81

Formação de processo erosivo, Moradia sujeita a risco de escorregamento, Presença de cicatriz de escorregamento pretérito, Talude de corte com solo exposto

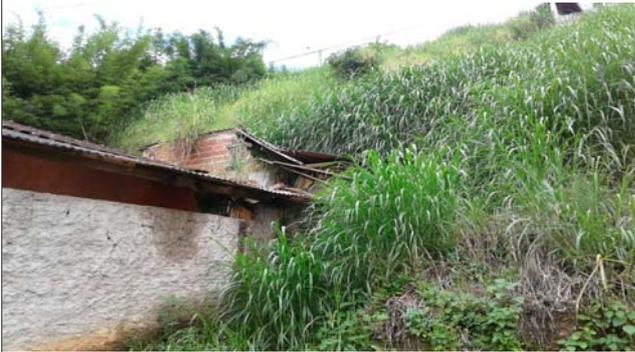
82

Formação de processo erosivo, Moradia sujeita a risco de escorregamento, Presença de cicatriz de escorregamento pretérito

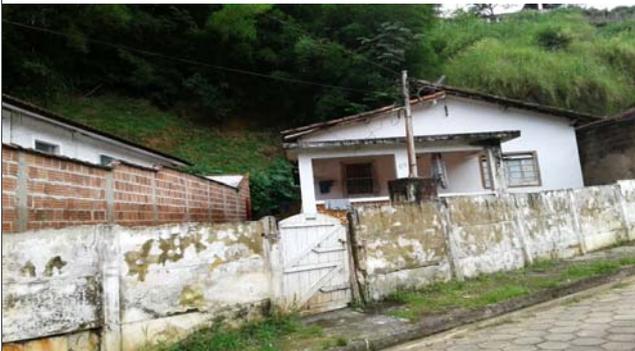
83

Formação de processo erosivo, Moradia sujeita a risco de escorregamento, Presença de cicatriz de escorregamento pretérito, Talude de corte com solo exposto

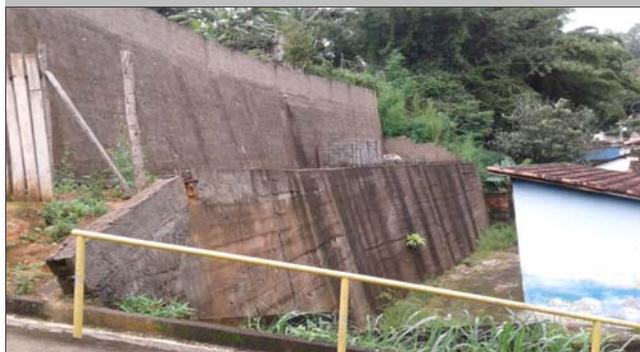
Foto: 1642002472745.jpg ID: 91  
Depósito de escorregamento pretérito

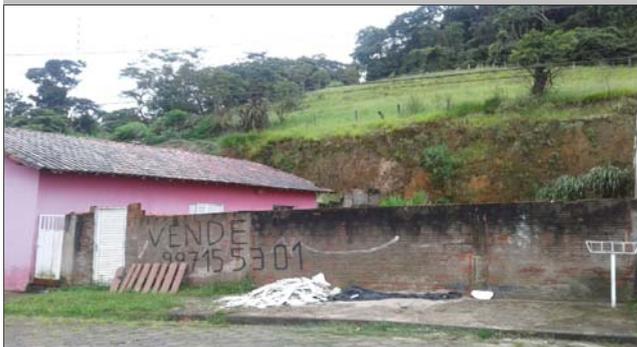
Foto: 1641549818243.jpg ID: 11  
Talude de corte com solo exposto
