**IDENTIFICAÇÃO E LOCALIZAÇÃO**

**Município:** Piquete **Nome da área:** PIQ/001 **Setor de Risco:** PIQ/001/001/INU/R1/V1  
**Endereço:** Rua Doutor Gama Rodrigues **Bairro:** Centro  
**Condições de acesso:** Livre para ambulância, ônibus e caminhões **Data:** 11/01/2022  
**Equipe:** Mario Rubens, Mikhael **Latitude:** 7499856 **Longitude:** 480812 **Sirgas 2000/UTM 23S**  
**Município fronteira:** Piquete 100%

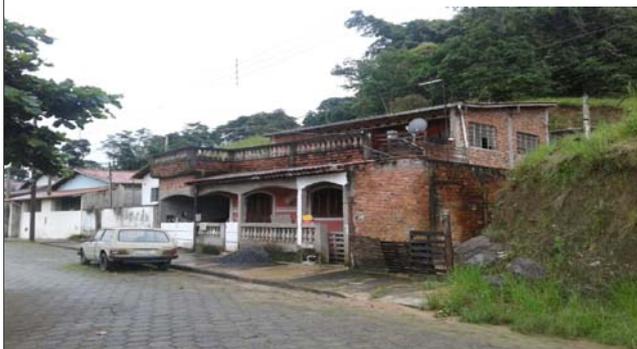
Foto: 1641549928421.jpg ID: 12  
Visão geral do setor, Talude de corte com solo exposto

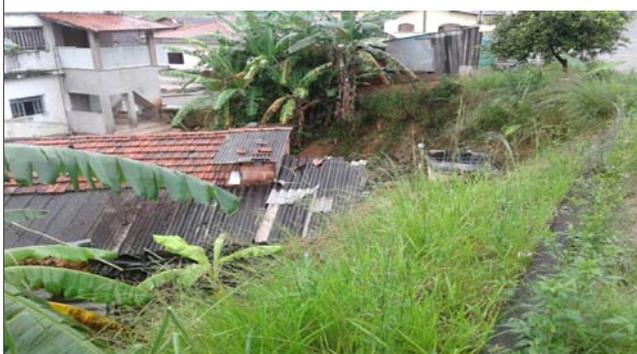
Foto: 1641549981197.jpg ID: 13  
Moradia sujeita a risco de escorregamento, Talude de corte com solo exposto

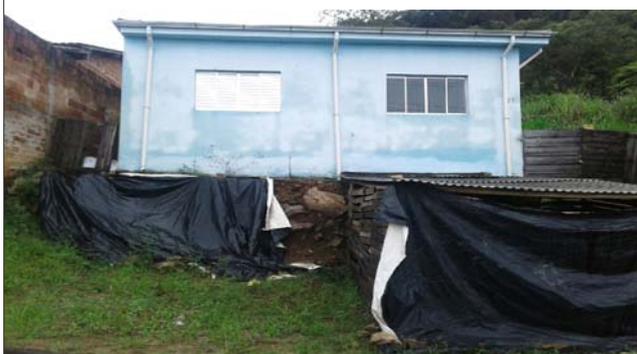
Foto: 1641550159569.jpg ID: 14  
Moradia sujeita a risco de escorregamento, Talude de corte com solo exposto

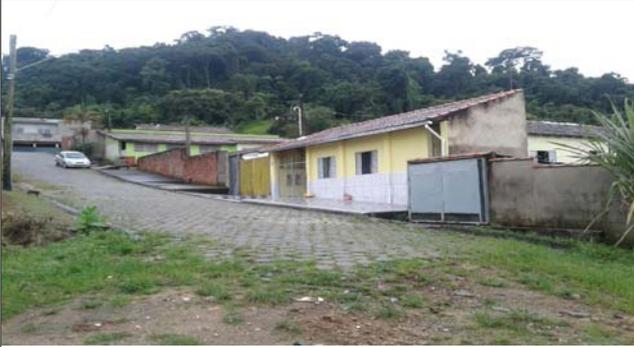
Foto: 1641550625620.jpg ID: 21

Visão geral do setor, Moradia sujeita a risco de escorregamento

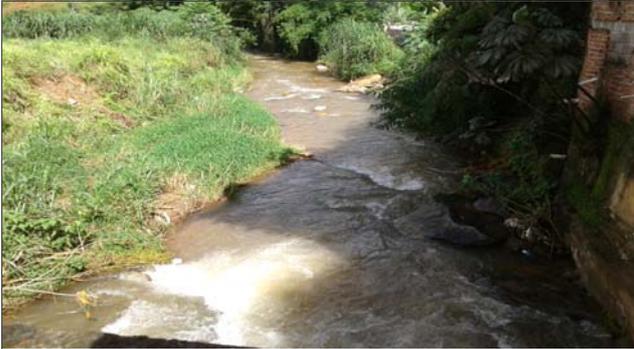
Foto: 1642010891924.jpg ID: 11  
Visão geral da drenagem

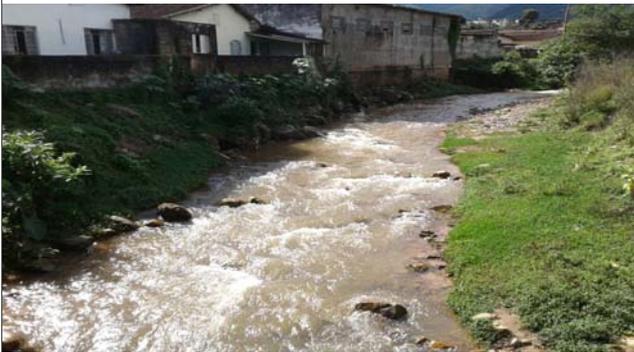
Foto: 1642010917336.jpg ID: 12  
Visão geral da drenagem

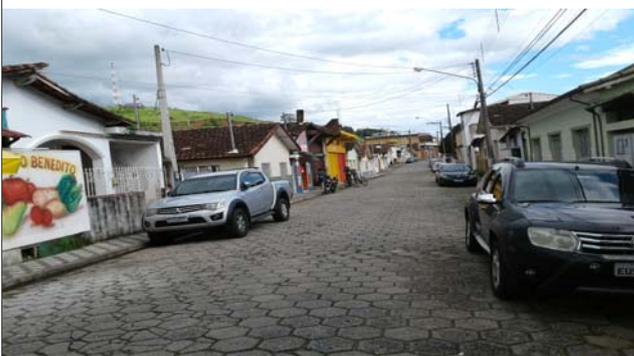
Foto: 1642010944687.jpg ID: 13  
Imóveis afetados pelo processo

- Controle da drenagem superficial e erosão do solo (melhoria na infiltração, disciplinamento das águas, estabilização de taludes)
- Intervenções no canal para redução da vazão (recomposição do canal ou modificações na forma e trajeto; exige estudos hidrológicos e projetos específicos)

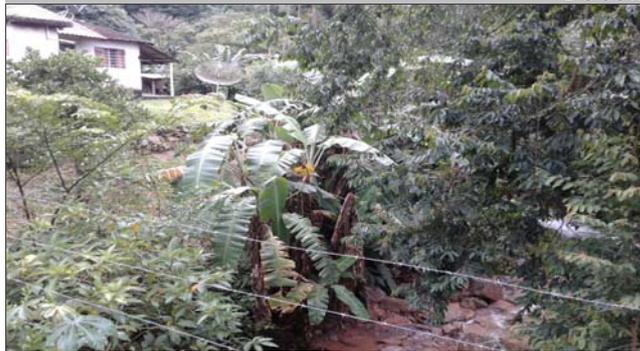
Foto: 1641832382229.jpg ID: 11  
Visão geral do setor, Formação de processo erosivo, Moradia sujeita a risco de solapamento

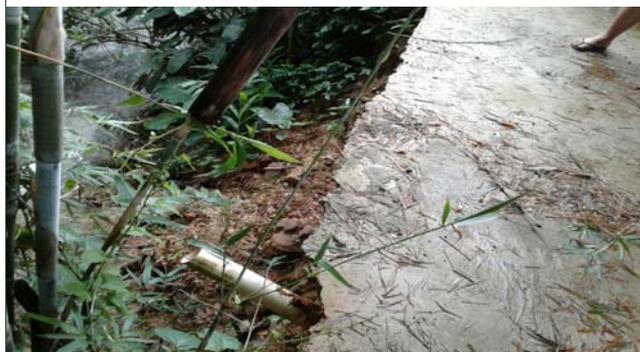
Foto: 1641832573416.jpg ID: 13  
Presença de cicatriz de escorregamento pretérito, Evidência de movimentação em estruturas, Formação de processo erosivo, Moradia sujeita a risco de solapamento

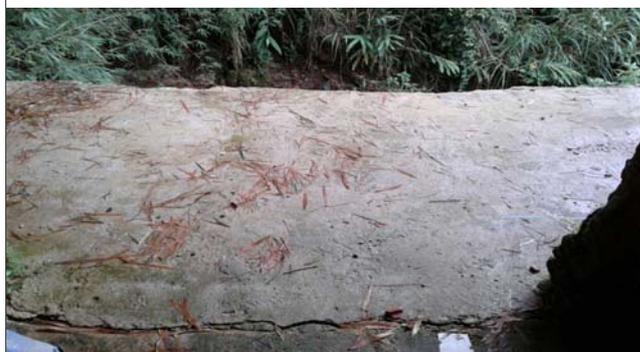
Foto: 1641832701238.jpg ID: 14  
Evidência de movimentação em estruturas, Moradia sujeita a risco de solapamento

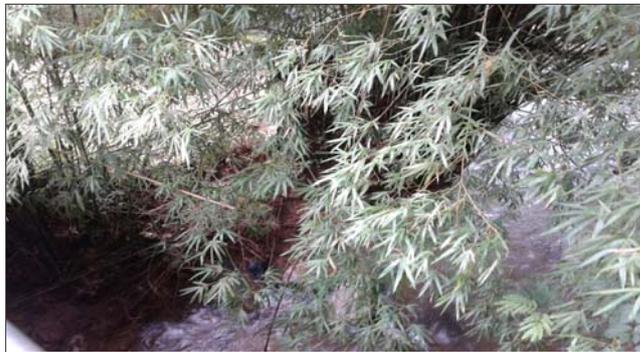
Foto: 1641835083156.jpg

Formação de processo erosivo Presença de cicatriz de escorregamento pretérito

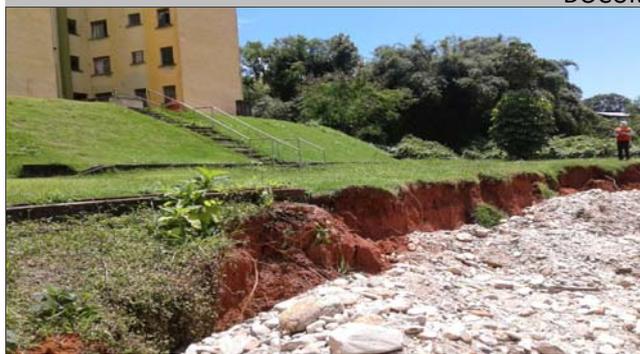
Foto: 1642424757544.jpg ID: 11  
Detalhe do canal, Detalhe para intervenções no canal, Detalhe para processo de solapamento no talude marginal, Moradia sujeita a risco de solapamento

- Serviço de limpeza e recuperação dos canais; disciplinamento de águas pluviais  
 Proteção superficial contra erosão e estabilização das margens de canais (recuperação e proteção vegetal)  
 Proteção superficial das margens (intervenções de pequeno porte; gabião, manta, impermeabilização asfáltica, solo-cimento, argamassa, tela ou outros métodos)
- Intervenções no canal para redução da vazão (recomposição do canal ou modificações na forma e trajeto; exige estudos hidrológicos e projetos específicos)  
 Monitoramento de áreas de risco  
 Outra:

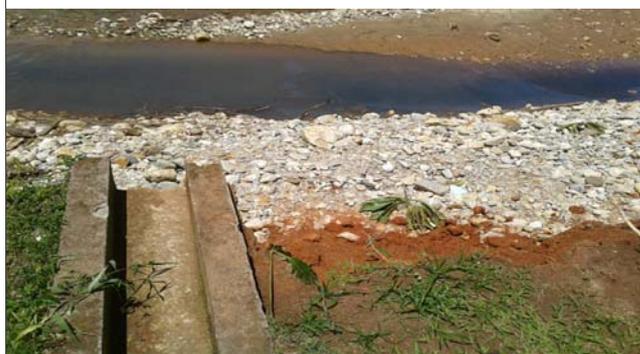
Foto: 1642424926826.jpg ID: 13  
Detalhe para sistema de drenagem superficial

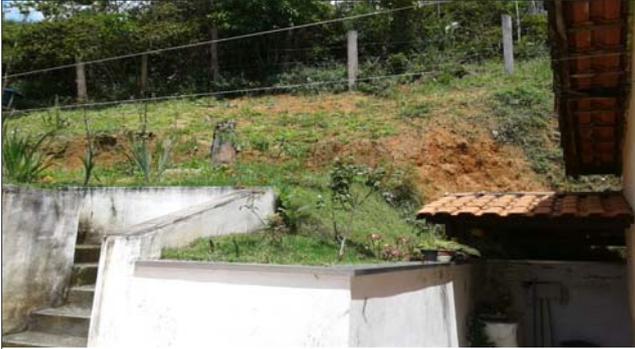
Foto: 1642165428715.jpg ID: 11  
Talude de corte com solo exposto

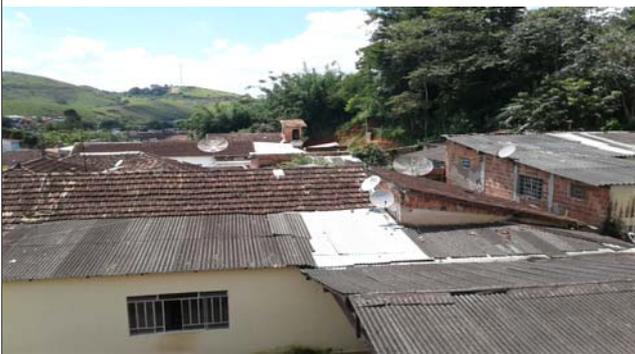
Foto: 1642165811118.jpg ID: 13  
Visão geral do setor, Talude de corte com solo exposto

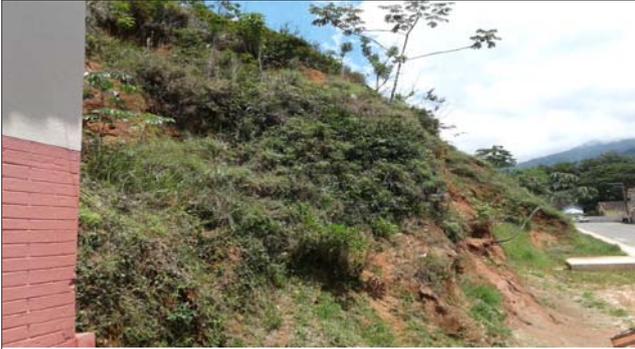
Foto: 1642165924856.jpg ID: 21

Formação de processo erosivo, Presença de cicatriz de escorregamento pretérito, Talude de corte com solo exposto

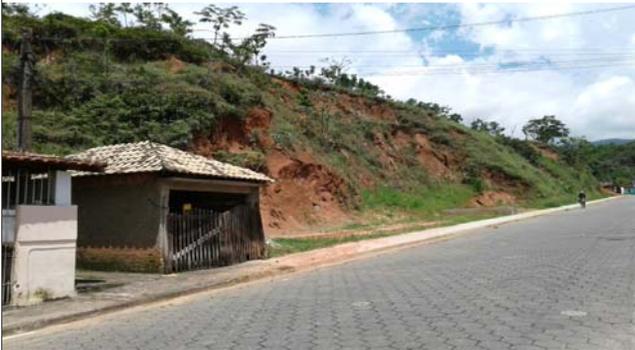
Foto: 1642165947795.jpg ID: 22

Formação de processo erosivo, Moradia sujeita a risco de escorregamento, Presença de cicatriz de escorregamento pretérito, Talude de corte com solo exposto

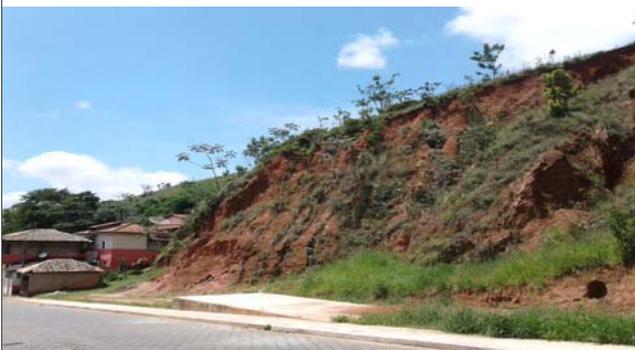
Foto: 1642166690914.jpg ID: 23

Formação de processo erosivo, Presença de cicatriz de escorregamento pretérito, Talude de corte com solo exposto

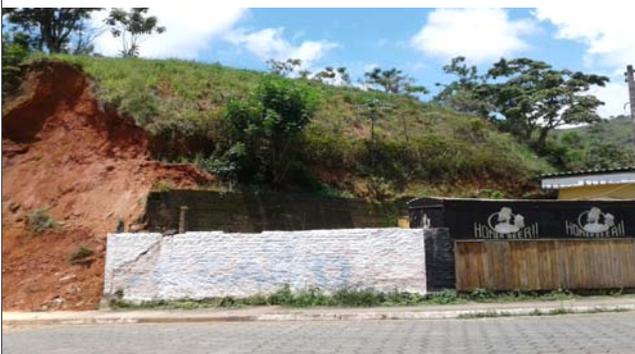
Foto: 1642166726357.jpg ID: 24

Depósito de escorregamento pretérito, Formação de processo erosivo, Moradia sujeita a risco de escorregamento, Presença de cicatriz de escorregamento pretérito, Talude de corte com solo exposto

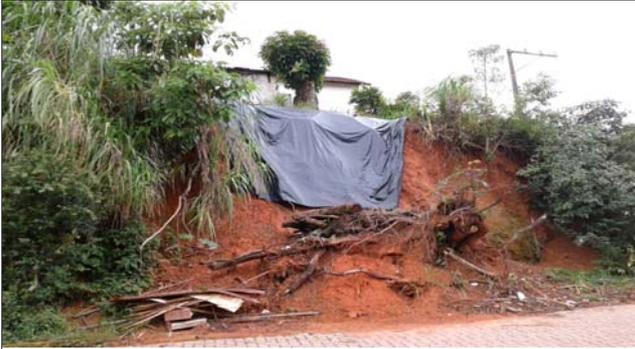
Foto: 1641993731474.jpg ID: 61

Depósito de escorregamento pretérito, Formação de processo erosivo, Presença de cicatriz de escorregamento pretérito, Talude de corte com solo exposto

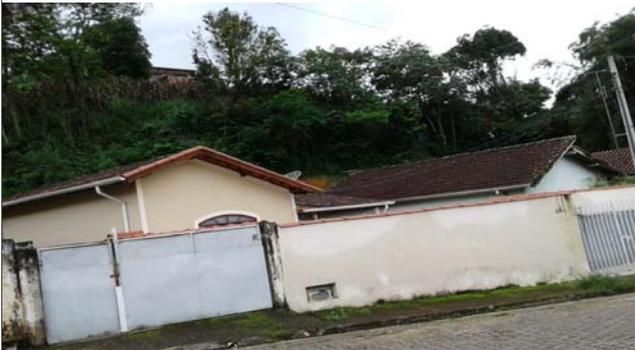
Foto: 1641993767287.jpg ID: 62

Formação de processo erosivo, Moradia sujeita a risco de escorregamento, Presença de cicatriz de escorregamento pretérito, Talude de corte com solo exposto

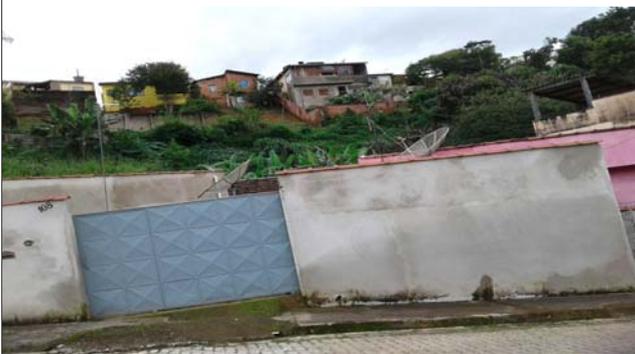
Foto: 1641993825065.jpg ID: 63

Formação de processo erosivo, Presença de cicatriz de escorregamento pretérito, Talude de corte com solo exposto

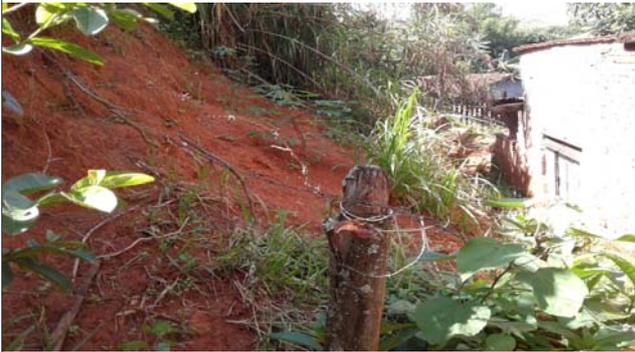
Foto: 1642161883921.jpg ID: 42  
Formação de processo erosivo, Talude de corte com solo exposto

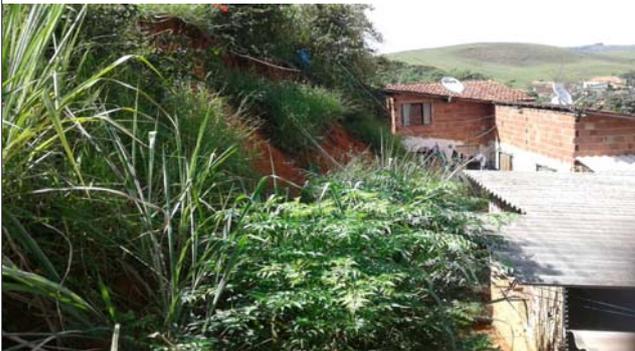
Foto: 1642161947931.jpg ID: 43  
Formação de processo erosivo, Talude de corte com solo exposto

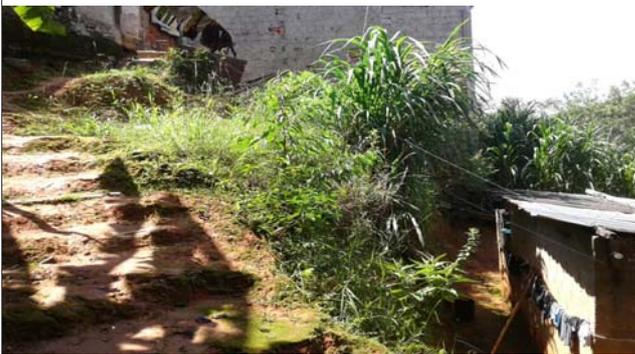
Foto: 1642163891669.jpg ID: 44  
Talude de corte com solo exposto
