IDENTIFICAÇÃO E LOCALIZAÇÃO

Município: Queluz **Nome da área:** QLZ/001 **Sector de Risco:** QLZ/001/001/ENX/R1/V1
Endereço: Rua Orilia Maria Leite **Bairro:** União
Condições de acesso: Com veículos de tipo 1.0 **Data:** 24/11/2021
Equipe: Mario Rubens, Mikhael **Latitude:** 7519903 **Longitude:** 526668 **Sirgas 2000/UTM 23S**
Município fronteira: Queluz 100%

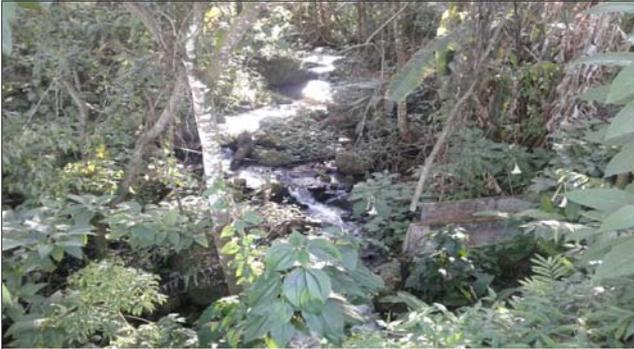
Foto: 1637778658029.jpg ID: 51
Visão geral da drenagem, Detalhe do canal

- Controle da drenagem superficial e erosão do solo (melhoria na infiltração, disciplinamento das águas, estabilização de taludes)
- Intervenções no canal para redução da vazão (recomposição do canal ou modificações na forma e trajeto; exige estudos hidrológicos e projetos específicos)

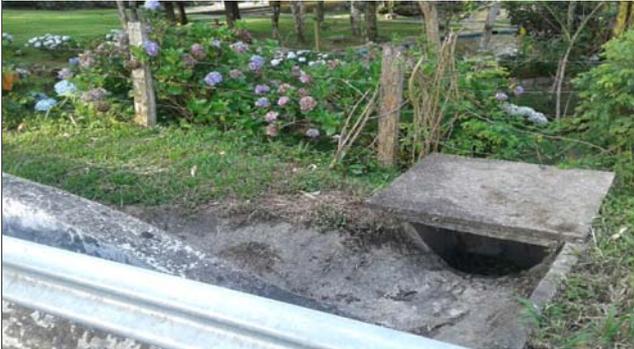
Foto: 1637778794405.jpg ID: 52
Drenagem superficial

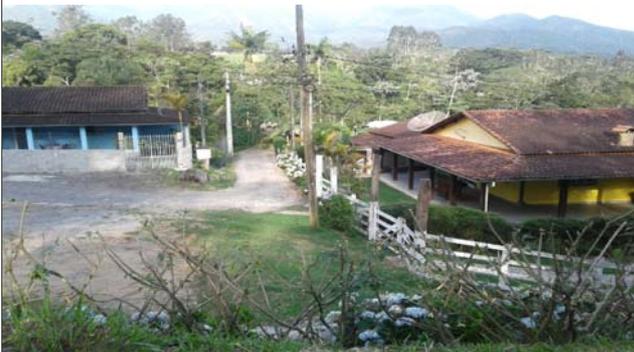
Foto: 1637779206595.jpg ID: 53
Visão geral da área, Imóveis afetados pelo processo

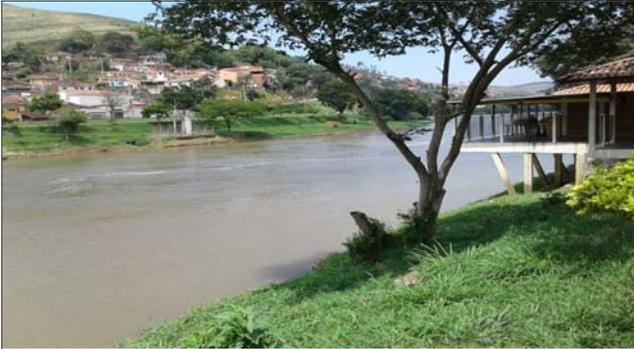
Foto: 1637843990685.jpg ID: 21
Visão geral da drenagem

- Controle da drenagem superficial e erosão do solo (melhoria na infiltração, disciplinamento das águas, estabilização de taludes)
- Intervenções no canal para redução da vazão (recomposição do canal ou modificações na forma e trajeto; exige estudos hidrológicos e projetos específicos)

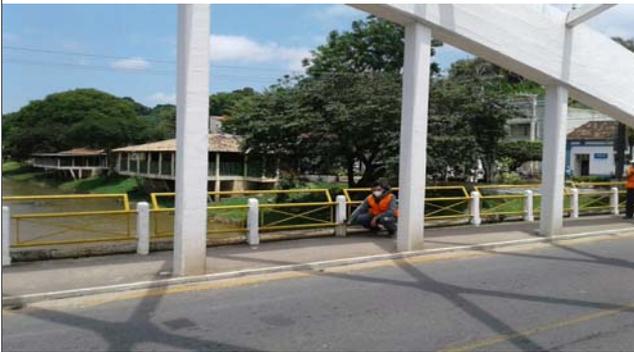
Foto: 1637844243544.jpg ID: 22
Detalhe para nível de atingimento

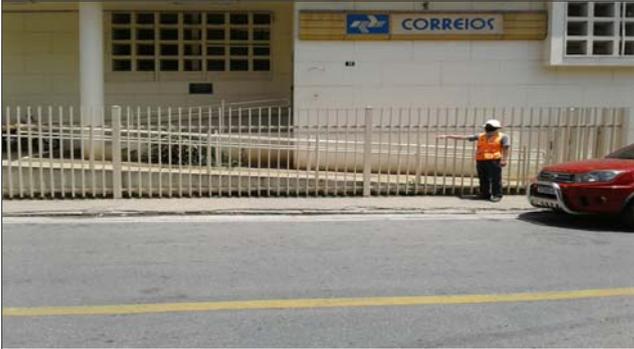
Foto: 1637845520304.jpg ID: 31
Detalhe para nível de atingimento

- Controle da drenagem superficial e erosão do solo (melhoria na infiltração, disciplinamento das águas, estabilização de taludes)
- Intervenções no canal para redução da vazão (recomposição do canal ou modificações na forma e trajeto; exige estudos hidrológicos e projetos específicos)

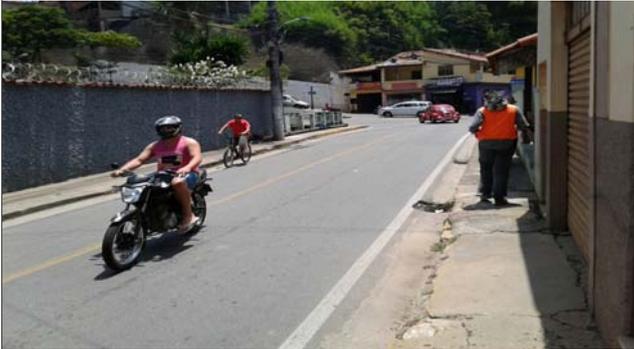
Foto: 1637845540432.jpg ID: 32
Imóveis afetados pelo processo

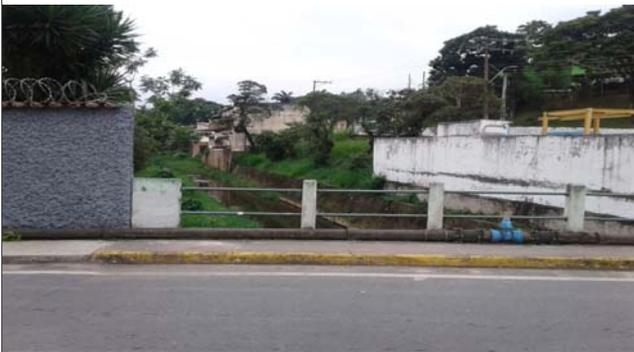
Foto: 1637846380150.jpg ID: 33
Visão geral da drenagem

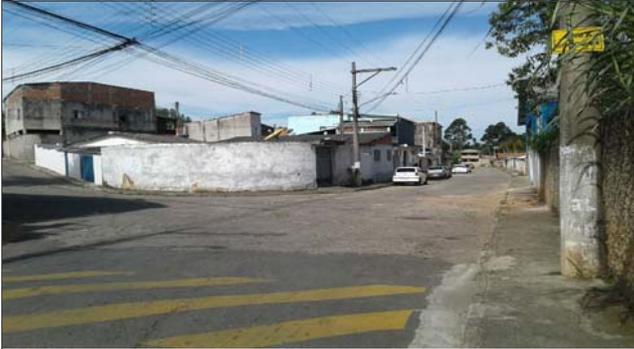
Foto: 1638205082766.jpg ID: 51
Visão geral da área, Imóveis afetados pelo processo

- Controle da drenagem superficial e erosão do solo (melhoria na infiltração, disciplinamento das águas, estabilização de taludes)
- Intervenções no canal para redução da vazão (recomposição do canal ou modificações na forma e trajeto; exige estudos hidrológicos e projetos específicos)

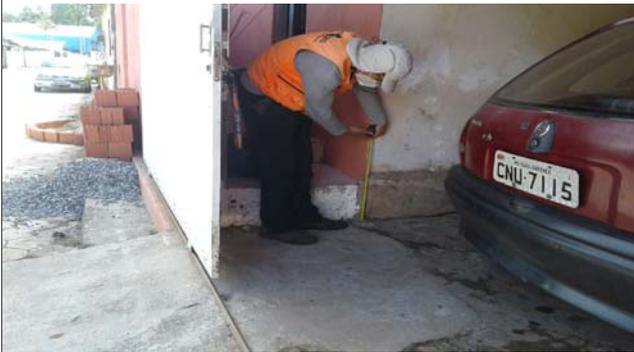
Foto: 1638205143212.jpg ID: 52
Detalhe para nível de atingimento

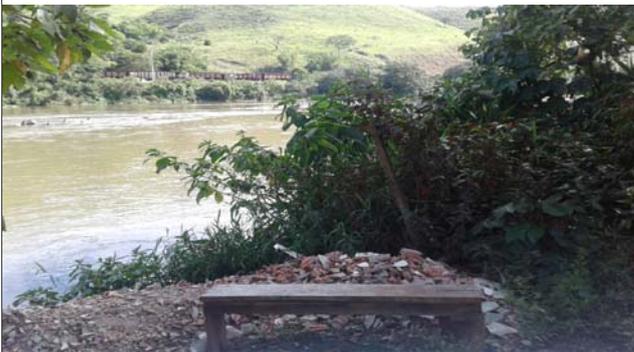
Foto: 1638205278242.jpg ID: 53
Visão geral da drenagem

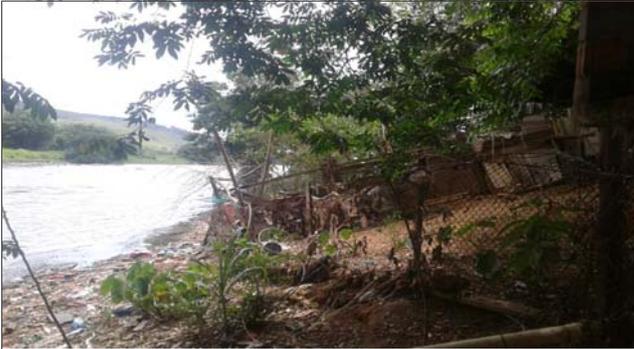
Foto: 1638201400490.jpg ID: 11

Visão geral da drenagem, Imóveis afetados pelo processo

- Controle da drenagem superficial e erosão do solo (melhoria na infiltração, disciplinamento das águas, estabilização de taludes)
- Intervenções no canal para redução da vazão (recomposição do canal ou modificações na forma e trajeto; exige estudos hidrológicos e projetos específicos)

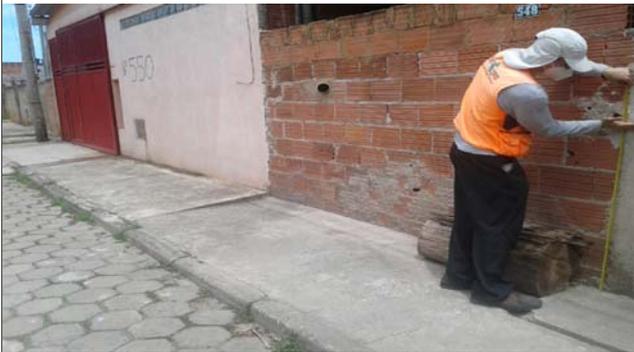
Foto: 1638201439539.jpg ID: 12

Detalhe para nível de atingimento

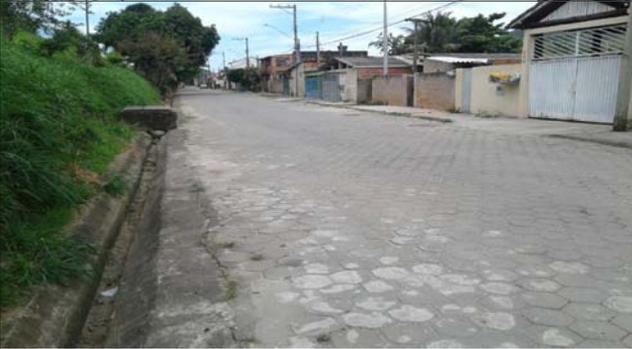
Foto: 1638201103411.jpg ID: 21

Visão geral da área, Imóveis afetados pelo processo, Drenagem superficial

- Controle da drenagem superficial e erosão do solo (melhoria na infiltração, disciplinamento das águas, estabilização de taludes)
- Intervenções no canal para redução da vazão (recomposição do canal ou modificações na forma e trajeto; exige estudos hidrológicos e projetos específicos)

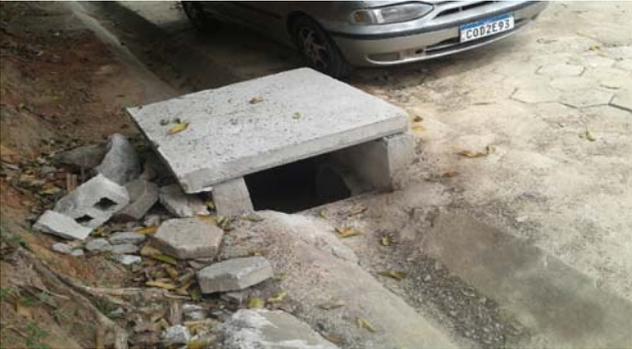
Foto: 1638201274489.jpg ID: 22

detalhe para intervenções no canal,

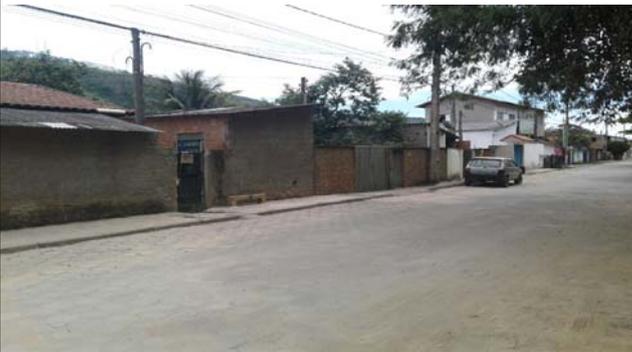
Foto: 1638201337508.jpg ID: 23

Imóveis afetados pelo processo

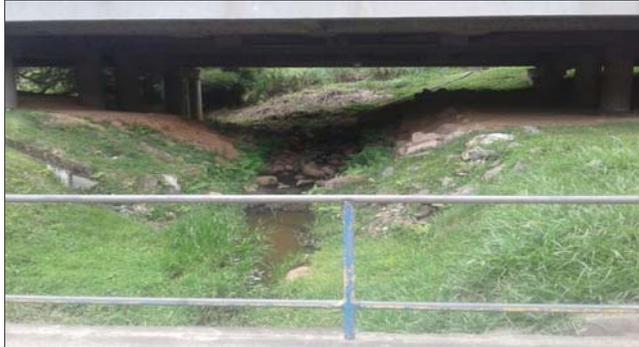
Foto: 1638201580328.jpg ID: 31

Visão geral da drenagem, Vista para montante

- Serviço de limpeza e recuperação dos canais; disciplinamento de águas pluviais
 Proteção superficial contra erosão e estabilização das margens de canais (recuperação e proteção vegetal)
 Proteção superficial das margens (intervenções de pequeno porte; gabião, manta, impermeabilização asfáltica, solo-cimento, argamassa, tela ou outros métodos)
- Intervenções no canal para redução da vazão (recomposição do canal ou modificações na forma e trajeto; exige estudos hidrológicos e projetos específicos)
 Monitoramento de áreas de risco
 Outra:

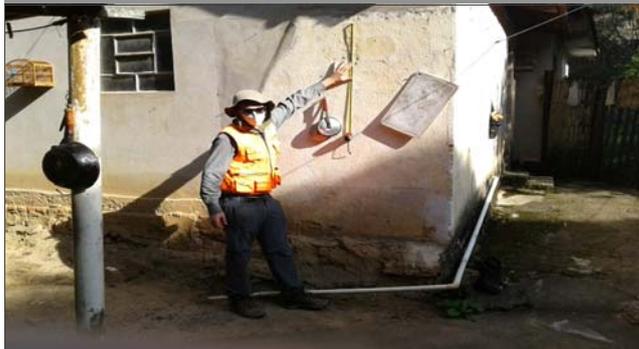
Foto: 1637863263364.jpg ID: 41
Detalhe para marca de água, Detalhe para nível de atingimento

- Controle da drenagem superficial e erosão do solo (melhoria na infiltração, disciplinamento das águas, estabilização de taludes)
- Intervenções no canal para redução da vazão (recomposição do canal ou modificações na forma e trajeto; exige estudos hidrológicos e projetos específicos)

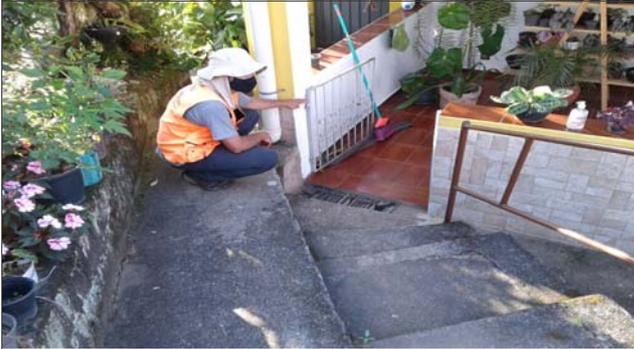
Foto: 1637867279414.jpg ID: 51
Detalhe para nível de atingimento

- Controle da drenagem superficial e erosão do solo (melhoria na infiltração, disciplinamento das águas, estabilização de taludes)
- Intervenções no canal para redução da vazão (recomposição do canal ou modificações na forma e trajeto; exige estudos hidrológicos e projetos específicos)

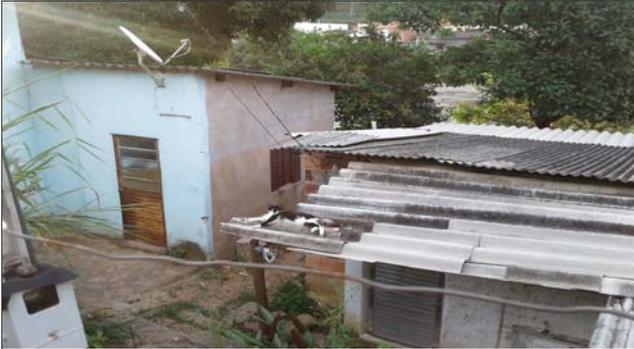
Foto: 1637869333475.jpg ID: 61
Imóveis afetados pelo processo, Detalhe para marca de água

- Controle da drenagem superficial e erosão do solo (melhoria na infiltração, disciplinamento das águas, estabilização de taludes)
- Intervenções no canal para redução da vazão (recomposição do canal ou modificações na forma e trajeto; exige estudos hidrológicos e projetos específicos)

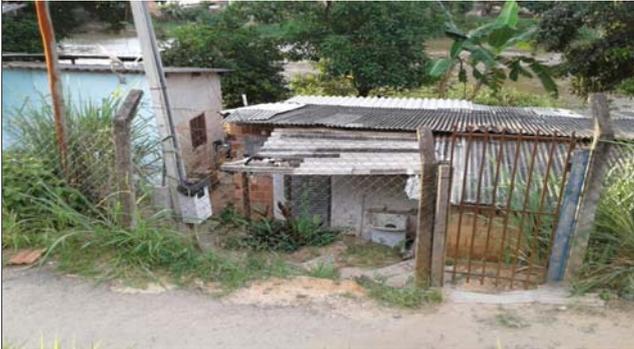
Foto: 1637869380496.jpg ID: 62
Visão geral da área

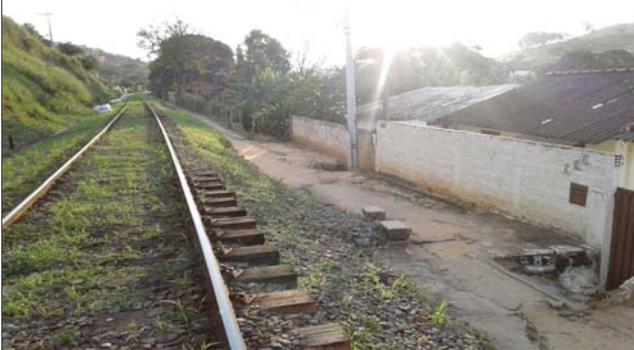
Foto: 1637869413820.jpg ID: 63
Imóveis afetados pelo processo

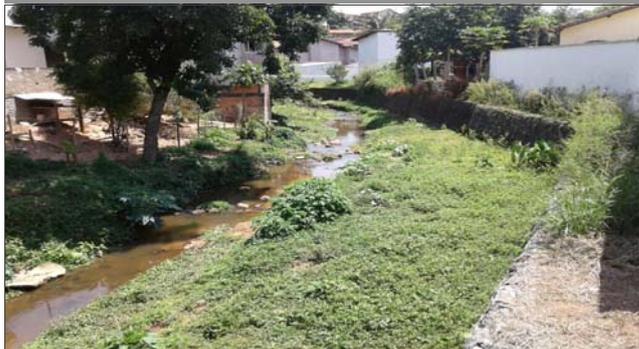
Foto: 1637855893693.jpg ID: 11
Visão geral da drenagem

- Controle da drenagem superficial e erosão do solo (melhoria na infiltração, disciplinamento das águas, estabilização de taludes)
- Intervenções no canal para redução da vazão (recomposição do canal ou modificações na forma e trajeto; exige estudos hidrológicos e projetos específicos)

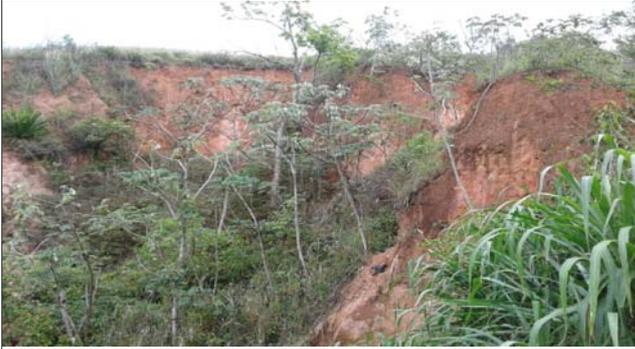
Foto: 1637932666077.jpg ID: 61
Detalhe para processo de erosão, Detalhe para processo de ravinamento,
Formação de processo erosivo

| <input checked="" type="checkbox"/> Obras de terraplanagem de médio a grande porte (retaludamento, reconformação de bermas, aterros compactados) | <input type="checkbox"/> Outra: |

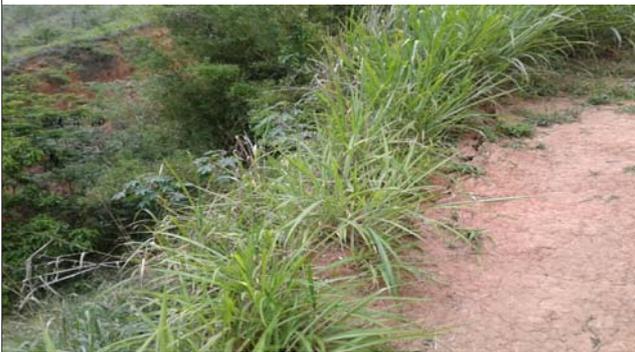
Foto: 1637932747398.jpg ID: 62
Evidência de movimentação no terreno

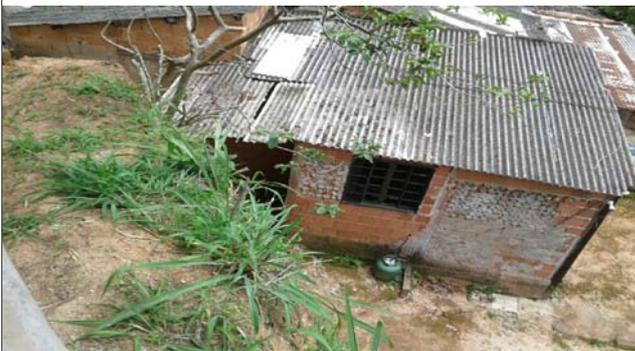
Foto: 1637932805160.jpg ID: 63
Moradia sujeita a processos de erosão

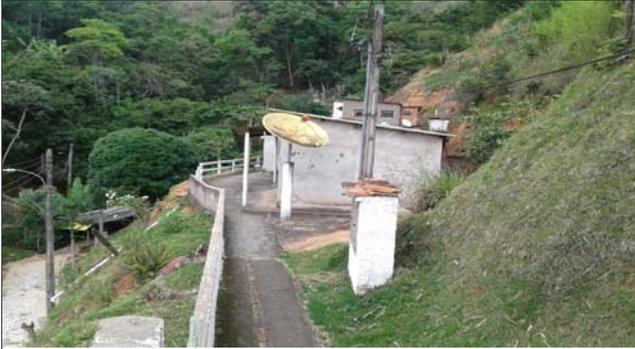
Foto: 1637928177895.jpg ID: 31
Formação de processo erosivo, Moradia sujeita a risco de escorregamento,
Talude de corte com solo exposto

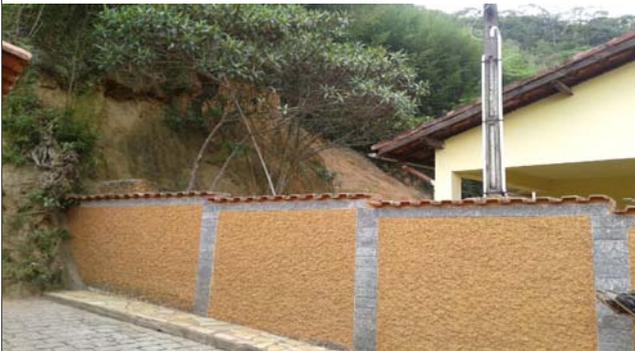
Foto: 1637928890265.jpg ID: 33
Moradia sujeita a risco de escorregamento, Talude de corte com solo
exposto

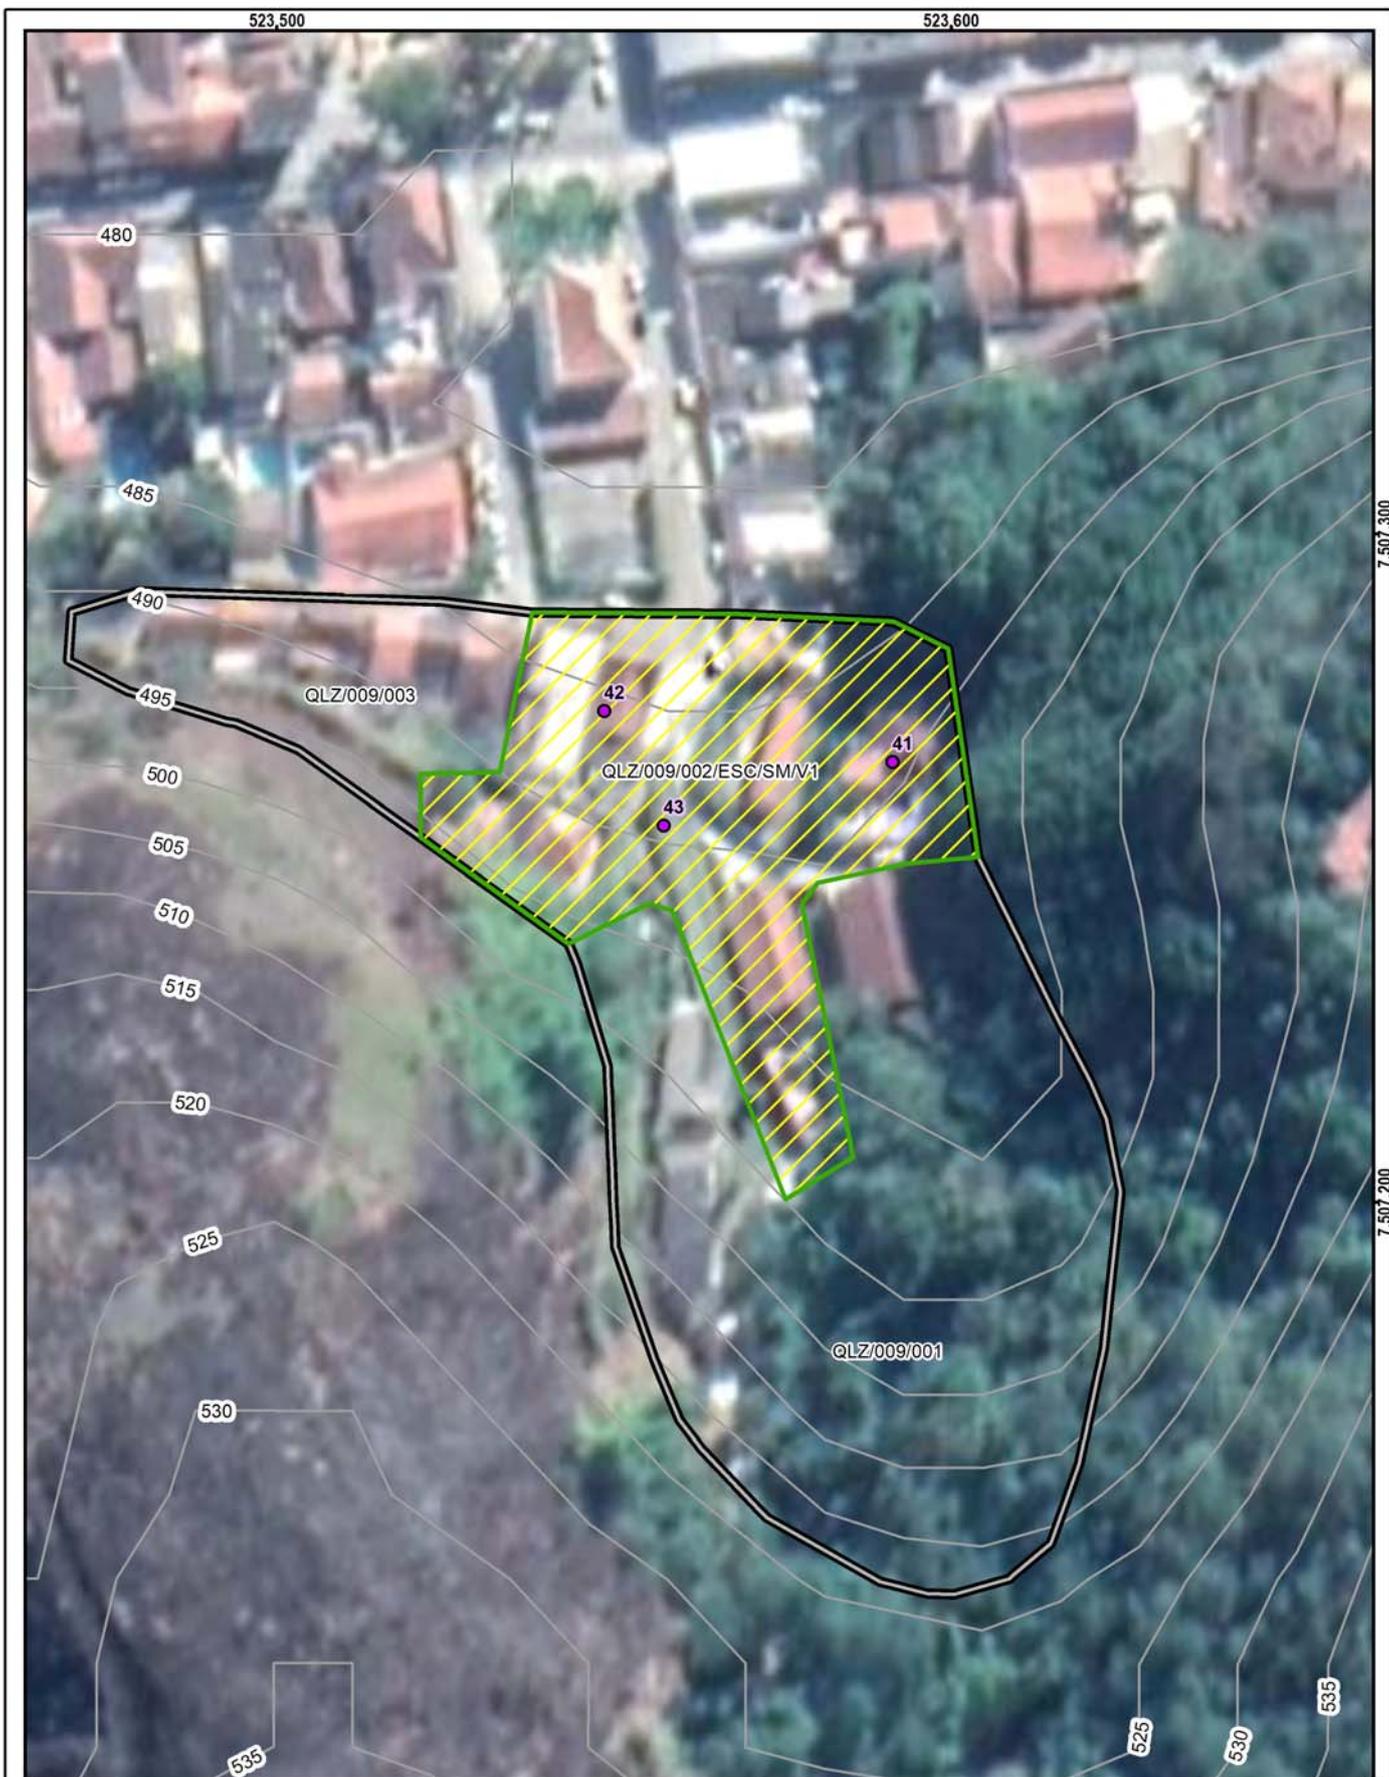
Setor mapeado
QLZ/009/002/ESC/SM/V1

Grau de risco: R2 - Médio Nº de moradias em risco: 6 Nº de moradores em risco: 24
 Perigo: P3 - Alto Vulnerabilidade: V1 - Baixa
Obs.:

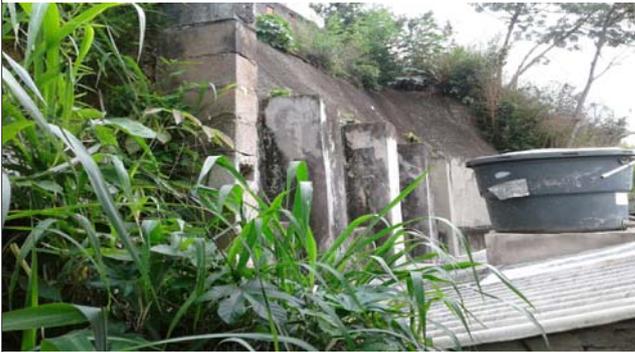
Foto: 1637929113354.jpg ID: 42
Detalhe para intervenção estrutural realizada para mitigação do risco

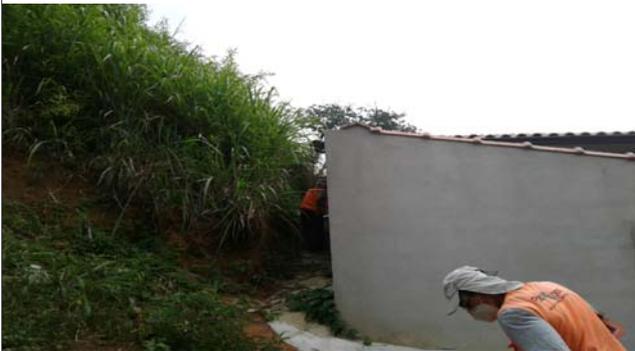
Foto: 1637929194195.jpg ID: 43
Moradia sujeita a risco de escorregamento, Talude de corte com solo exposto

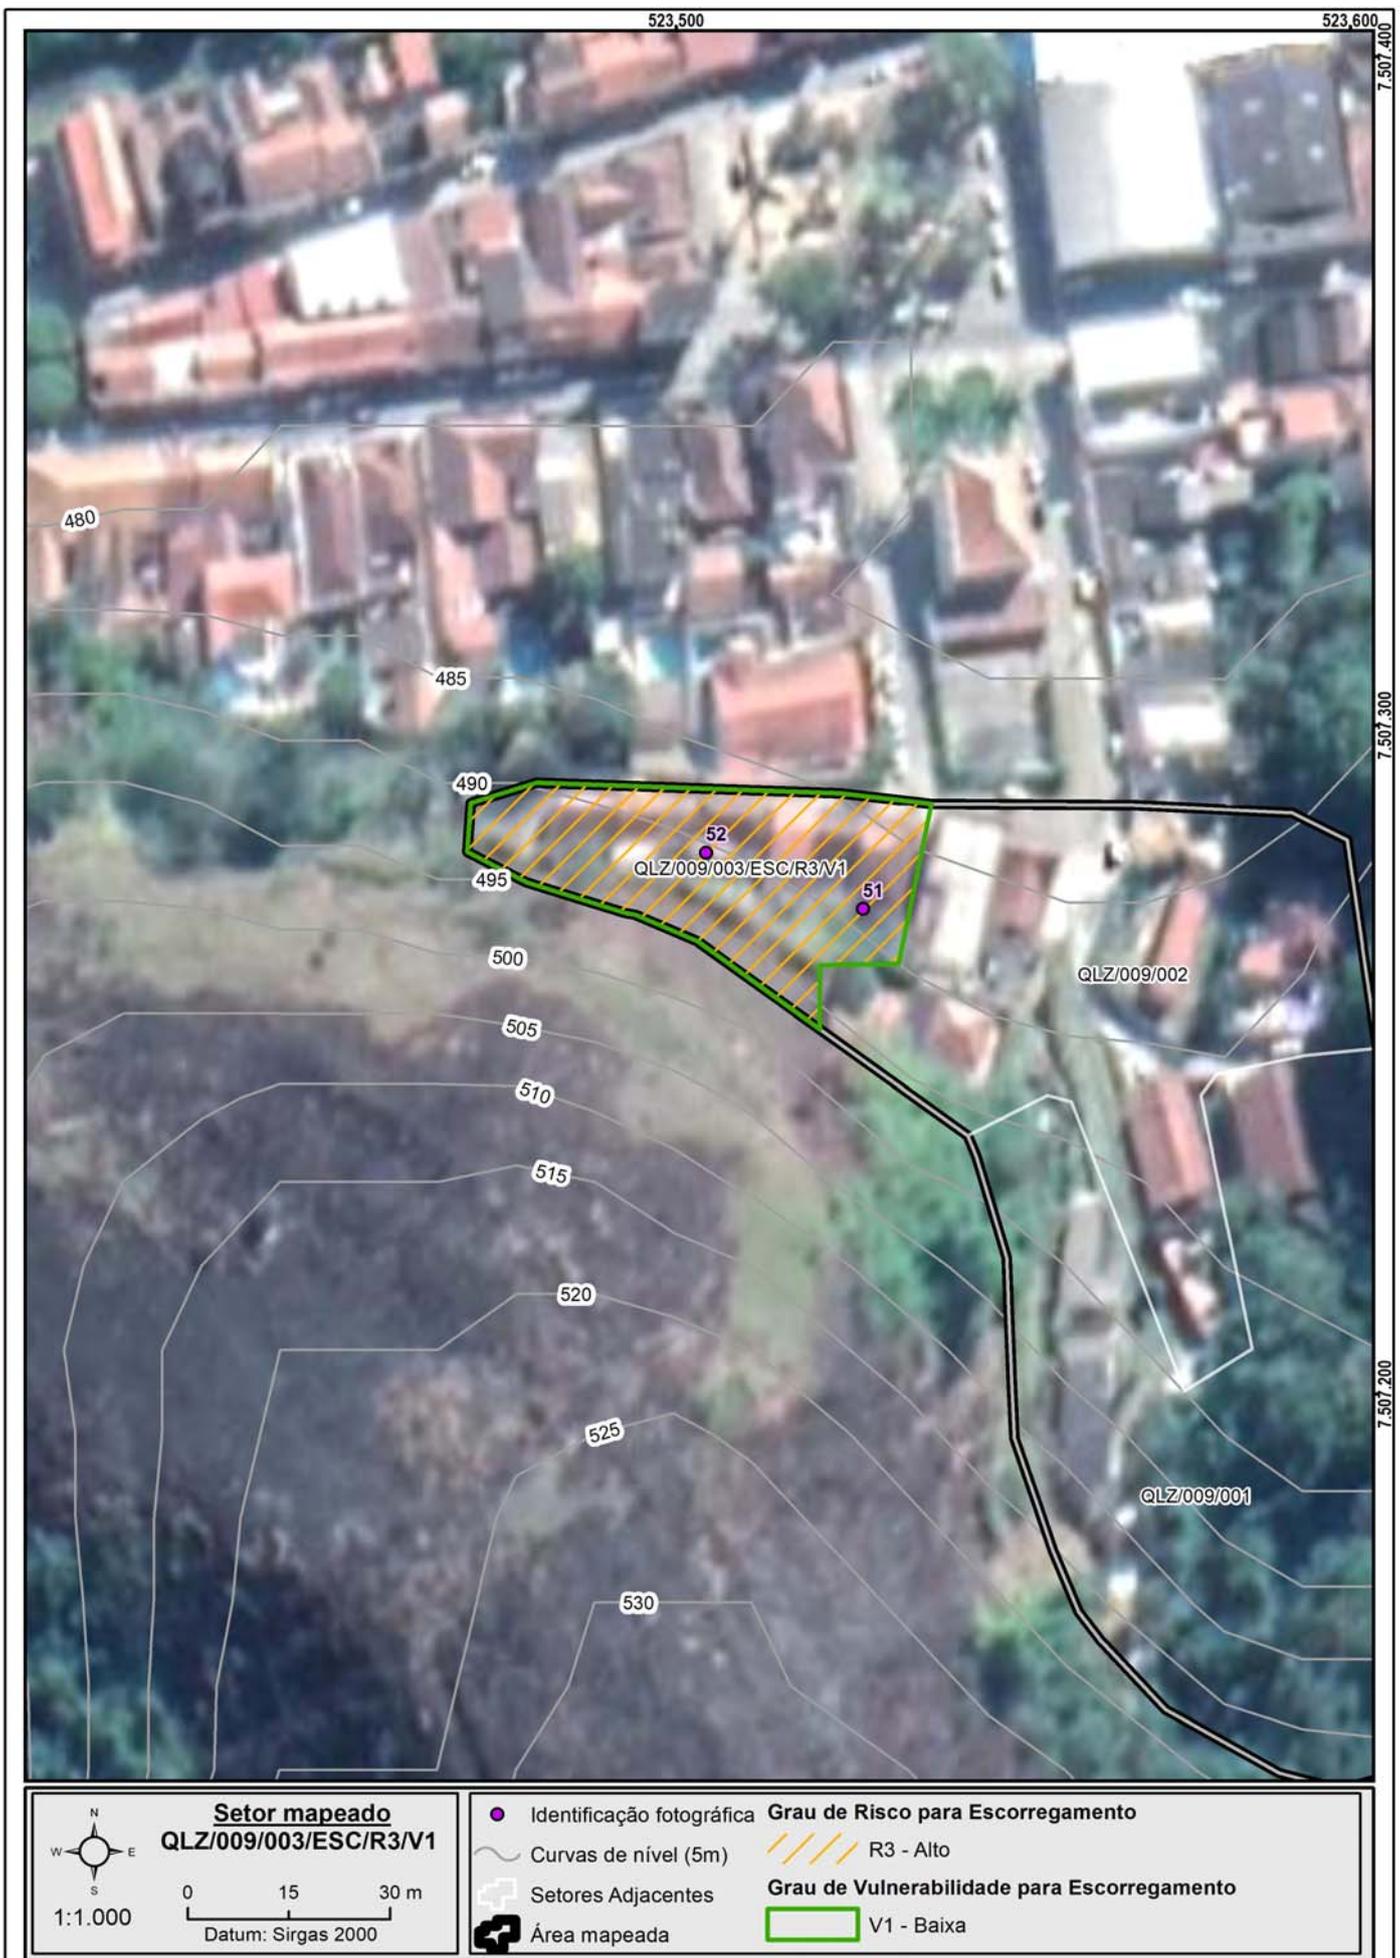
Setor mapeado
QLZ/009/003/ESC/R3/V1

Grau de risco: R3 - Alto Nº de moradias em risco: 6 Nº de moradores em risco: 24
 Perigo: P3 - Alto Vulnerabilidade: V1 - Baixa
Obs.:

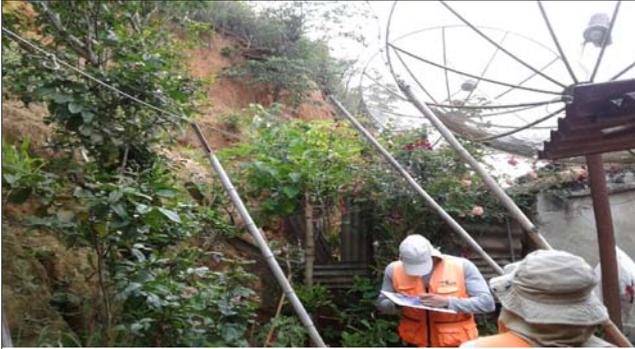
Moradia sujeita a risco de escorregamento, Presença de cicatriz de escorregamento pretérito, Talude de corte com solo exposto

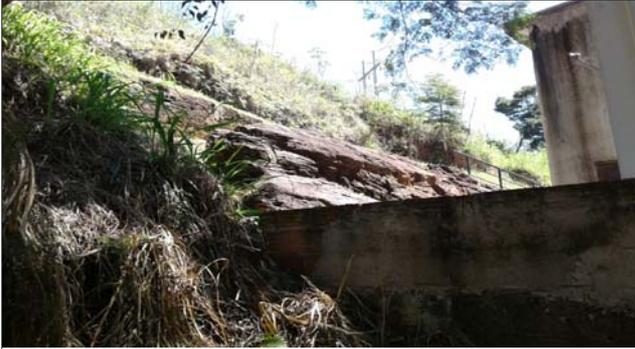
Foto: 1638188906259.jpg ID: 11
Talude de corte com rocha sã e berma

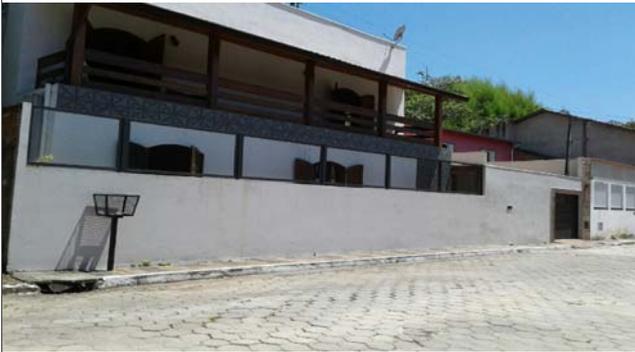
Foto: 1638189076170.jpg ID: 12
Visão geral do setor, Moradia sujeita a risco de escorregamento

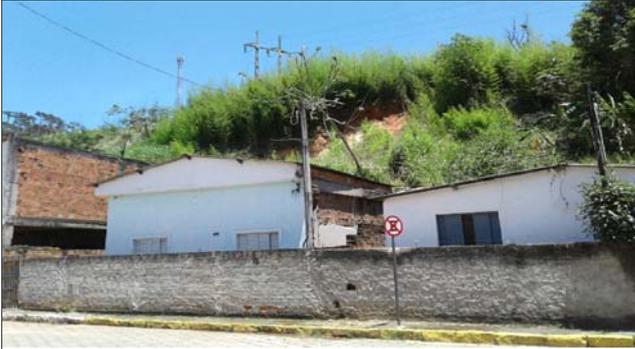
Foto: 1638190526163.jpg ID: 21
Depósito de escorregamento pretérito, Formação de processo erosivo, Moradia sujeita a risco de escorregamento, Presença de árvore inclinada, Presença de cicatriz de escorregamento pretérito, Talude de corte com solo exposto

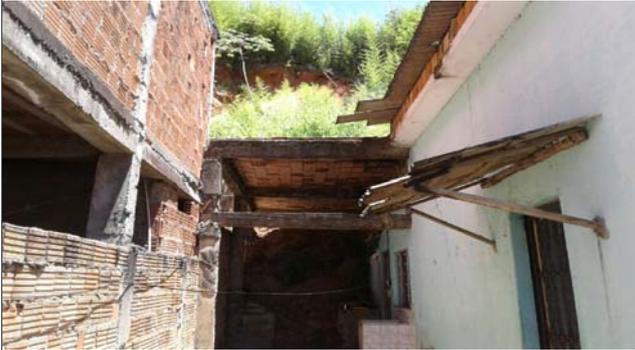
Foto: 1638190609944.jpg ID: 22
Depósito de escorregamento pretérito, Moradia sujeita a risco de escorregamento

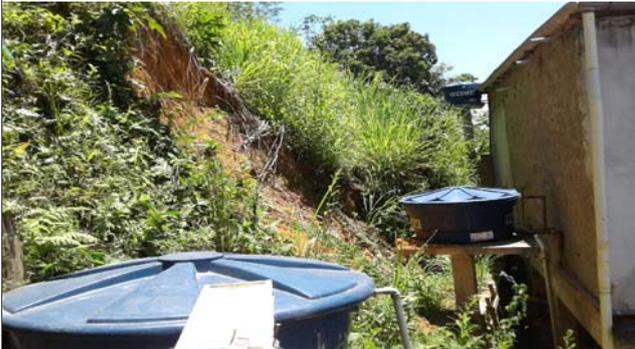
Foto: 1638190672476.jpg ID: 23
Presença de cicatriz de escorregamento pretérito

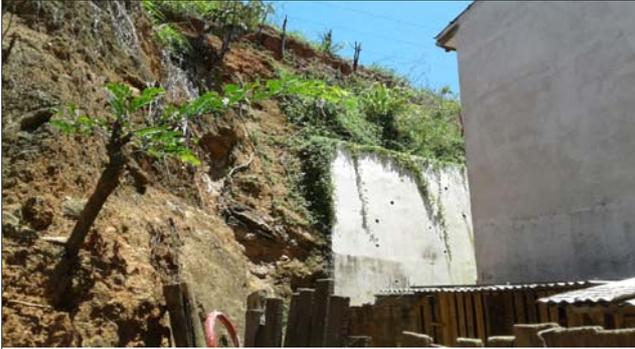
Foto: 1638191462172.jpg ID: 31
Detalhe para intervenção estrutural realizada para mitigação do risco

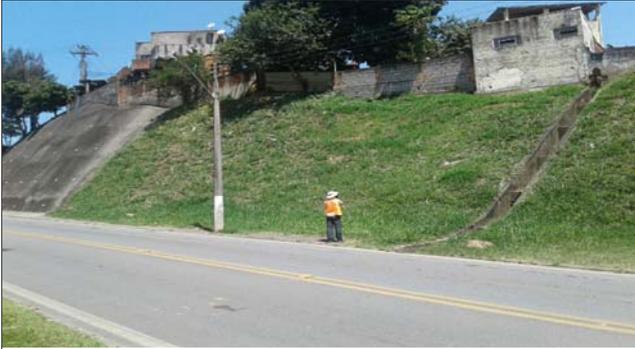
Foto: 1637768118557.jpg ID: 11
Detalhe para intervenção estrutural realizada para mitigação do risco, Concreto projetado e escada d'água

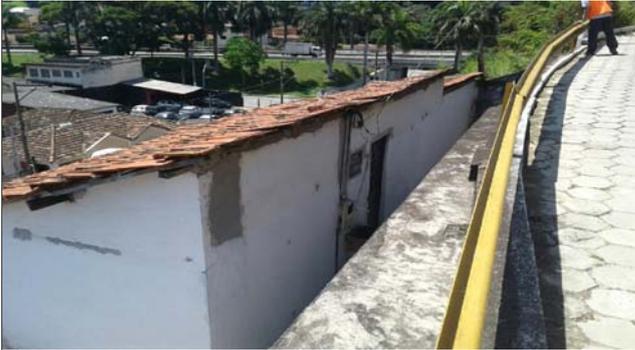
Foto: 1637768262834.jpg ID: 12
Visão geral do setor, Moradia sujeita a risco de escorregamento

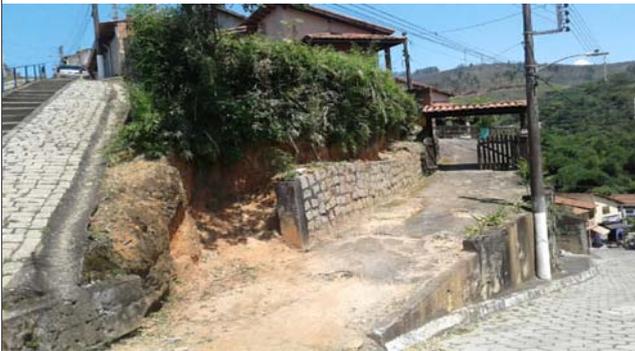
Foto: 1637768290009.jpg ID: 13
Talude de corte com solo exposto

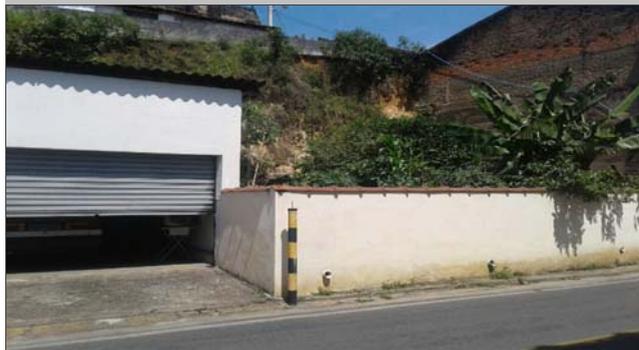
Foto: 1637768403438.jpg ID: 21
Visão geral do setor, Moradia sujeita a risco de escorregamento, Talude de corte com solo exposto

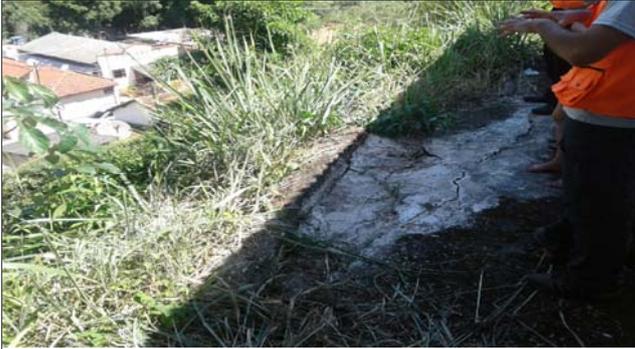
Foto: 1637771342012.jpg ID: 31

Evidência de movimentação no terreno, Moradia sujeita a risco de escorregamento, Talude de corte com solo exposto

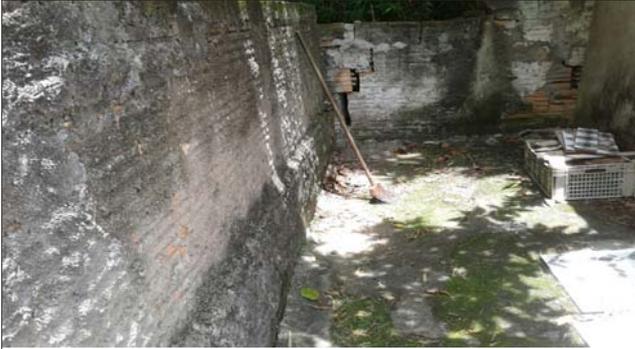
14

Evidência de movimentação em estruturas, Evidência de movimentação no terreno, Moradia sujeita a risco de escorregamento

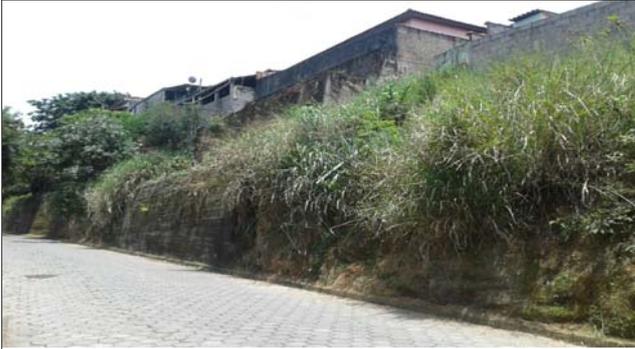
Foto: 1637758892509.jpg ID: 11
Visão geral do setor, Moradia sujeita a risco de escorregamento

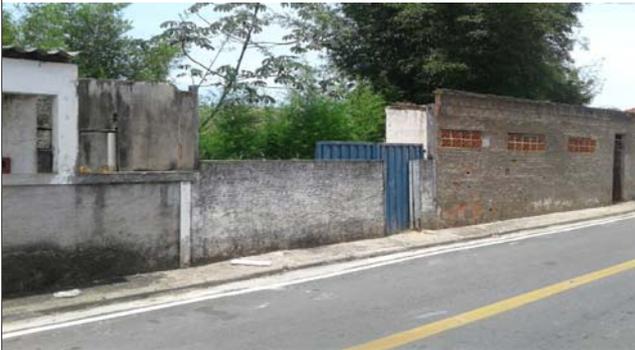
Foto: 1637762528064.jpg ID: 13
Moradias removidas

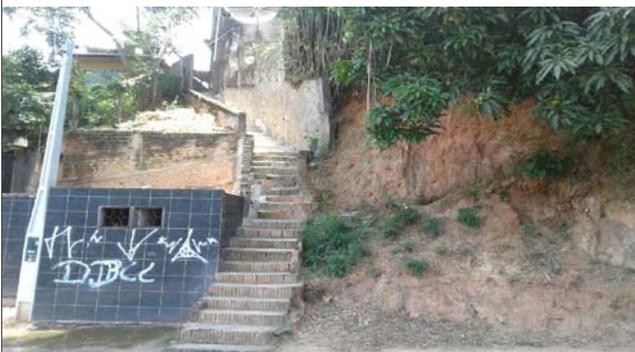
Foto: 1637762665866.jpg ID: 15
Formação de processo erosivo, Moradia sujeita a risco de escorregamento,
Talude de corte com solo exposto

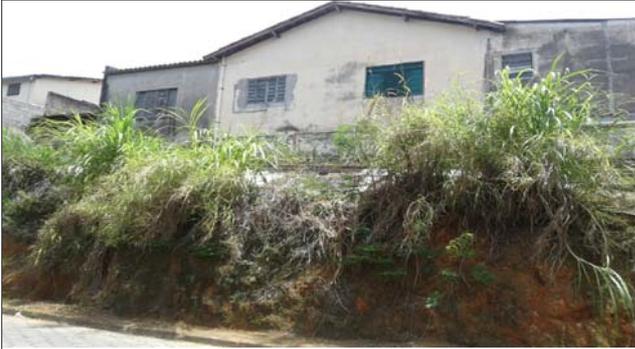
Foto: 1637761973714.jpg ID: 12

Visão geral do setor, Evidência de movimentação em estruturas, Moradia sujeita a risco de escorregamento

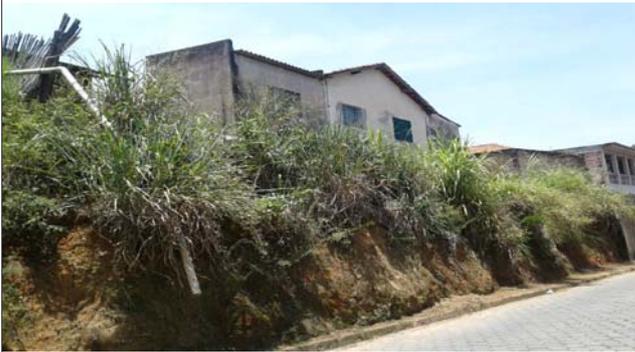
Foto: 1637763101370.jpg ID: 18

Formação de processo erosivo, Lançamento de águas/esgoto na superfície, Talude de corte com solo exposto

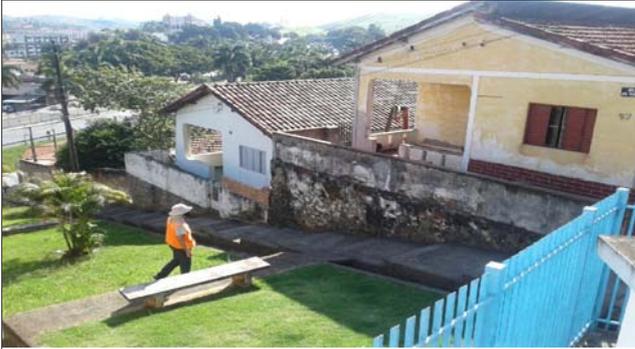
Foto: 1637774761826.jpg ID: 41
Visão geral do setor

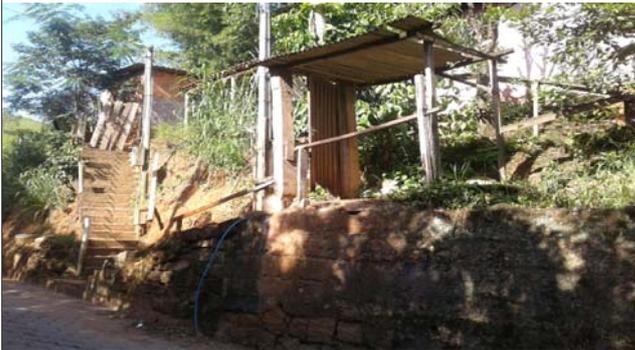
Foto: 1637775026191.jpg ID: 42
Visão geral do setor, Moradia sujeita a risco de escorregamento, Talude de corte com solo exposto

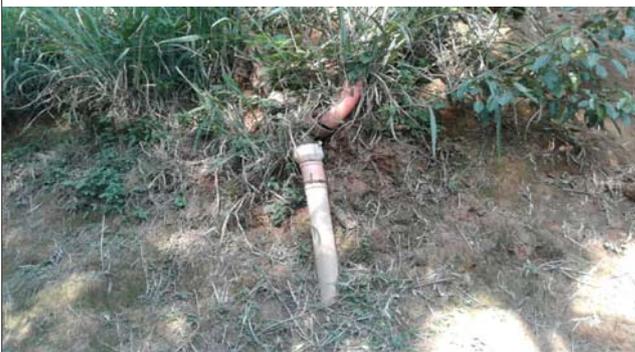
Foto: 1637775074986.jpg ID: 43
Presença de vagamento de tubulação de água/esgoto

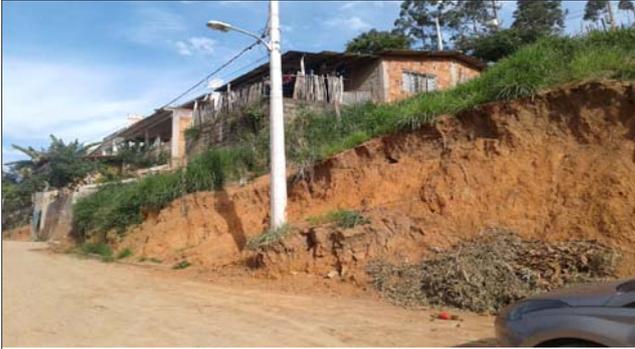
Foto: 1638212278554.jpg ID: 61
Visão geral do setor, Formação de processo erosivo, Talude de corte com solo exposto

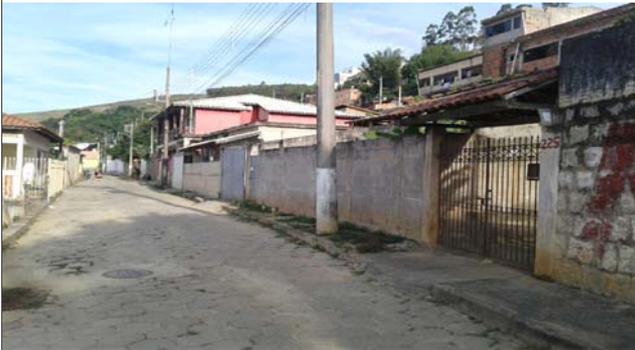
Foto: 1638212477300.jpg ID: 62
Visão geral do setor

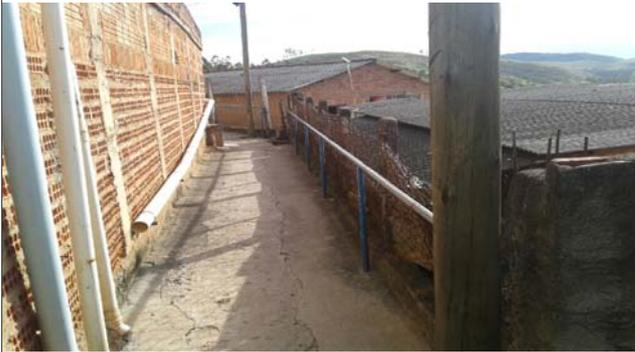
Foto: 1638210802759.jpg ID: 42
Visão geral do setor, Moradia sujeita a risco de escorregamento

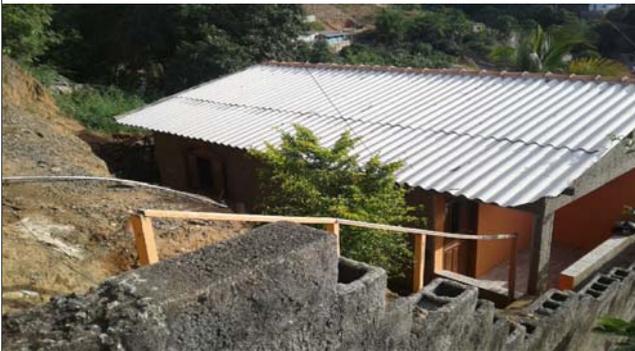
Foto: 1638211291955.jpg ID: 43
Visão geral do setor, Moradia sujeita a risco de escorregamento, Talude de corte com solo exposto

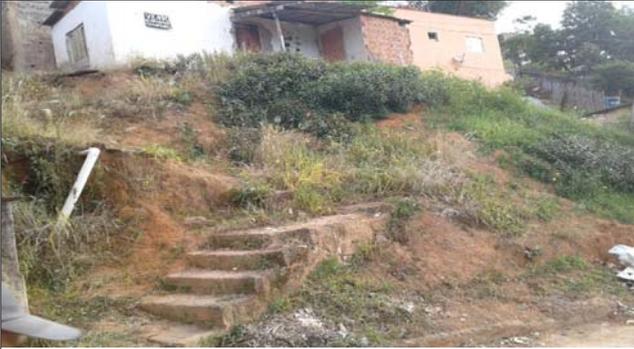
Foto: 1638213262642.jpg ID: 71

Formação de processo erosivo, Moradia sujeita a risco de escorregamento, Talude de corte com solo exposto

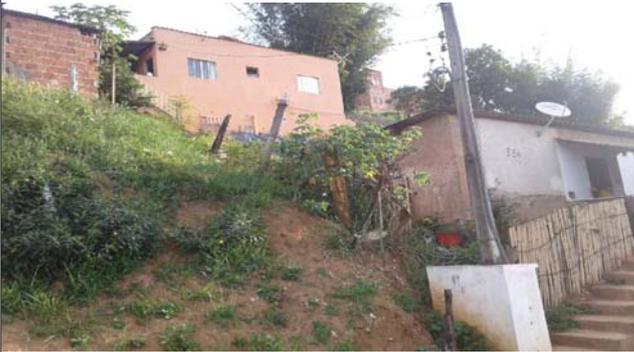
Foto: 1638213304068.jpg ID: 72

Presença de cicatriz de escorregamento pretérito, Talude de corte com solo exposto

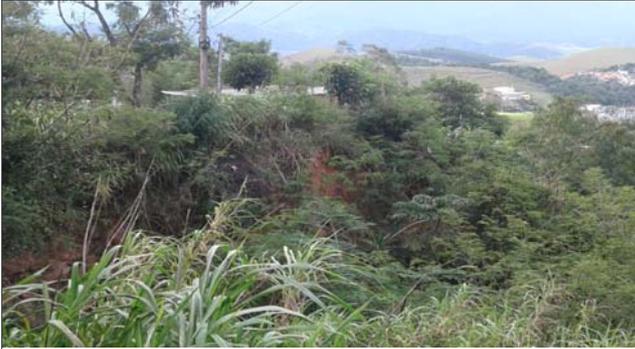
Foto: 1638214104657.jpg ID: 81

Visão geral do setor, Moradia sujeita a risco de escorregamento, Presença de árvore inclinada, Presença de cicatriz de escorregamento pretérito

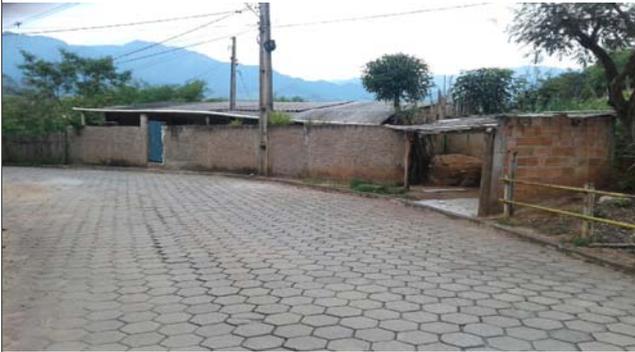
Foto: 1638214161303.jpg ID: 82

Visão geral do setor, Moradia sujeita a risco de escorregamento

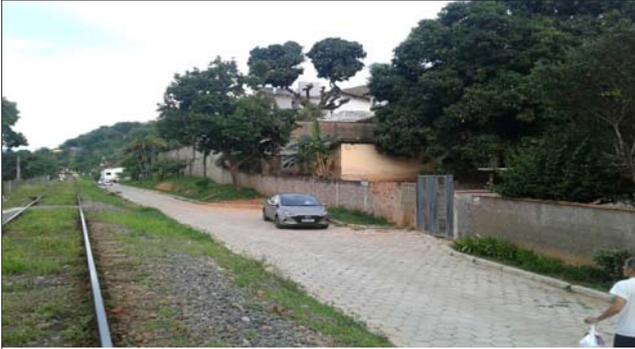
Foto: 1638215768230.jpg ID: 91
Visão geral do setor, Moradia sujeita a risco de escorregamento

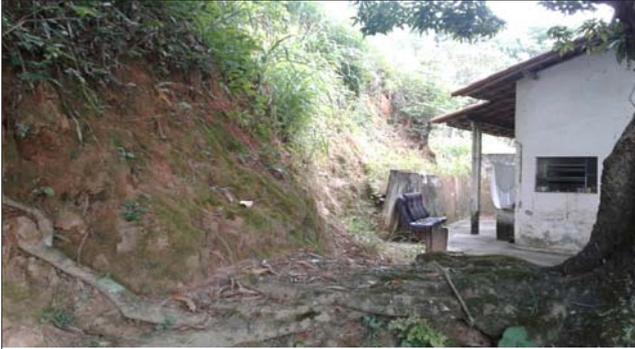
Foto: 1637923549135.jpg ID: 11
Formação de processo erosivo, Moradia sujeita a risco de escorregamento, Presença de cicatriz de escorregamento pretérito, Talude de corte com solo exposto

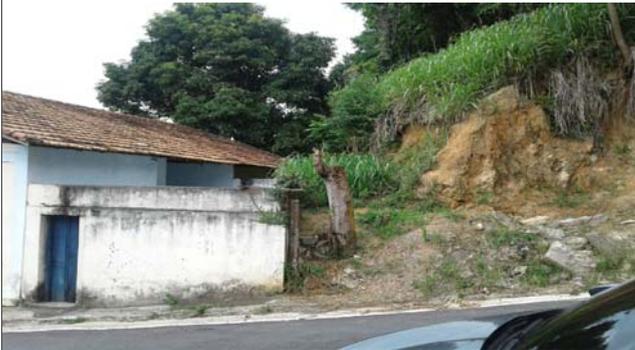
Foto: 1637923864939.jpg ID: 12
Formação de processo erosivo, Moradia sujeita a risco de escorregamento, Talude de corte com solo exposto

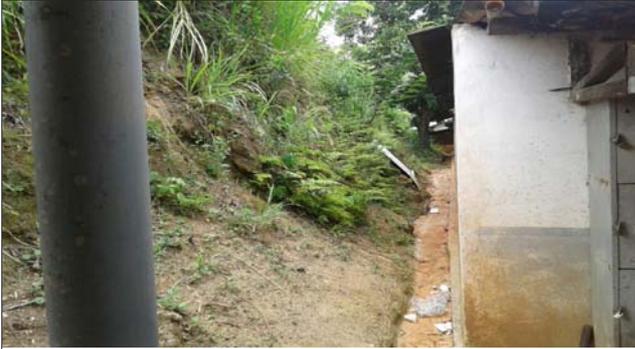
Foto: 1637925195745.jpg ID: 21
Formação de processo erosivo, Moradia sujeita a risco de escorregamento,
Talude de corte com solo exposto

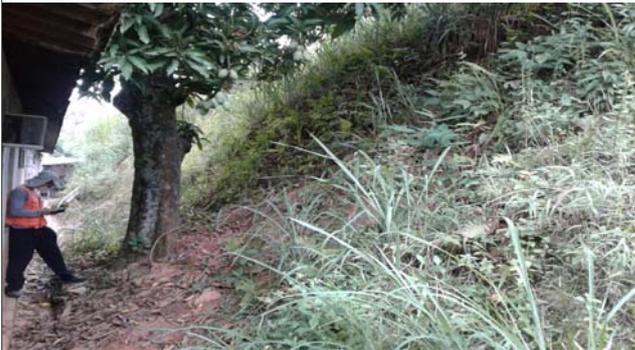
Foto: 1637925269499.jpg ID: 22
Depósito de escorregamento pretérito, Formação de processo erosivo,
Presença de cicatriz de escorregamento pretérito

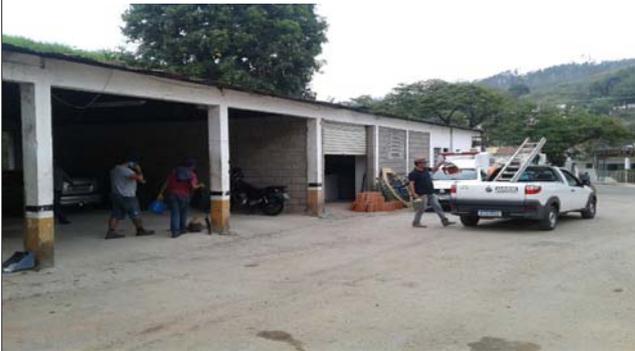
Foto: 1637925439466.jpg ID: 23
Visão geral do setor

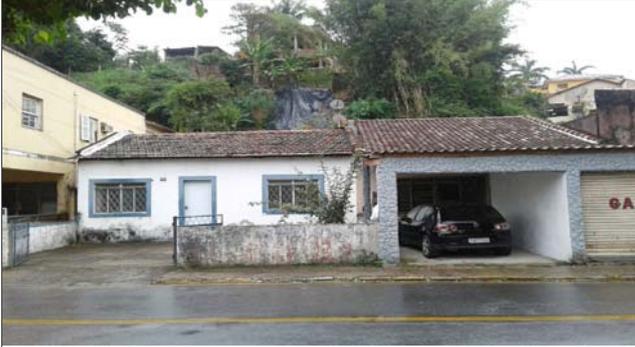
Foto: 1637934666445.jpg ID: 71

Moradia sujeita a risco de escorregamento, Presença de cicatriz de escorregamento pretérito
