IDENTIFICAÇÃO E LOCALIZAÇÃO

Município: Queluz **Nome da área:** QLZ/001 **Sector de Risco:** QLZ/001/001/ENX/R1/V1
Endereço: Rua Orilia Maria Leite **Bairro:** União
Condições de acesso: Com veículos de tipo 1.0 **Data:** 24/11/2021
Equipe: Mario Rubens, Mikhael **Latitude:** 7519903 **Longitude:** 526668 **Sirgas 2000/UTM 23S**
Município fronteira: Queluz 100%

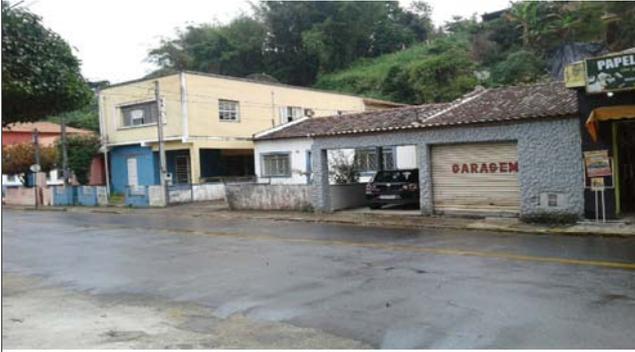
Foto: 1637934761272.jpg ID: 72

Visão geral do setor, Moradia sujeita a risco de escorregamento

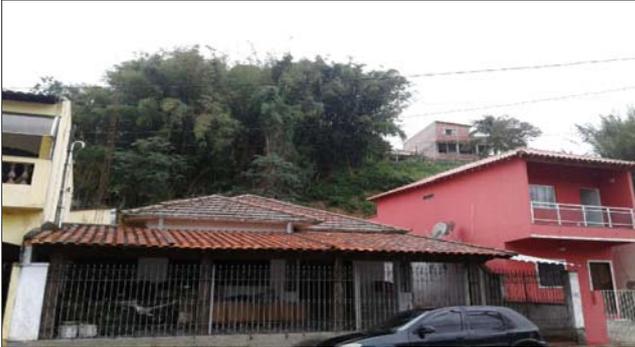
Foto: 1637935663194.jpg ID: 81

Visão geral do setor, Moradia sujeita a risco de escorregamento, Talude de corte com solo exposto, Talude natural

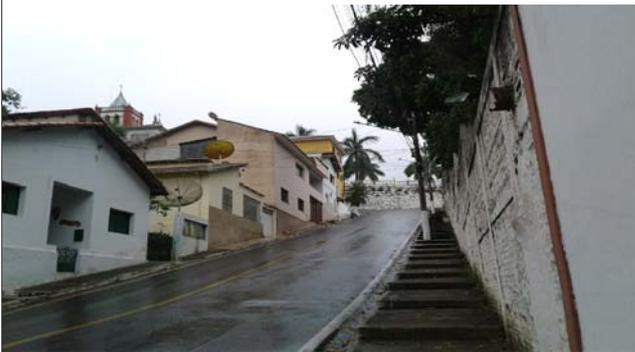
Foto: 1637936042300.jpg ID: 82

Visão geral do setor

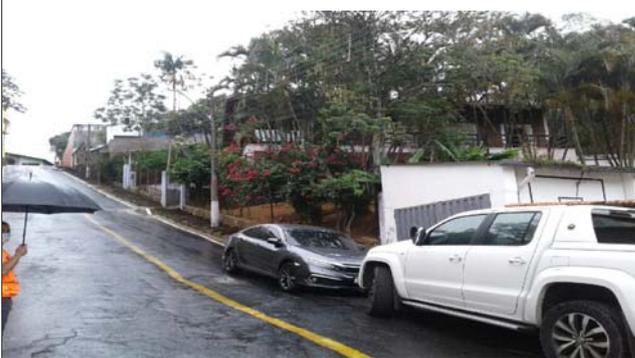
Foto: 1637935849029.jpg ID: 83

Visão geral do setor, Moradia sujeita a risco de escorregamento
