**IDENTIFICAÇÃO E LOCALIZAÇÃO**

**Município:** Santa Branca **Nome da área:** STB/001 **Setor de Risco:** STB/001/001/INU/R2/V1  
**Endereço:** Rua Capitão Cândido Siqueira Porto **Bairro:** Centro  
**Condições de acesso:** Livre para ambulância, ônibus e caminhões **Data:** 31/01/2022  
**Equipe:** Mario Rubens, Mikhael **Latitude:** 7412536 **Longitude:** 409281 **Sirgas 2000/UTM 23S**  
**Município fronteira:** Santa Branca 100%

**Setor mapeado**  
**STB/001/001/INU/R2/V1**

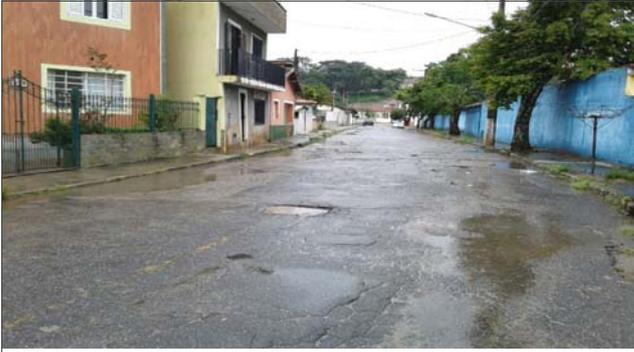
Foto: 1643628764244.jpg ID: 11

Visão geral da área, Imóveis afetados pelo processo

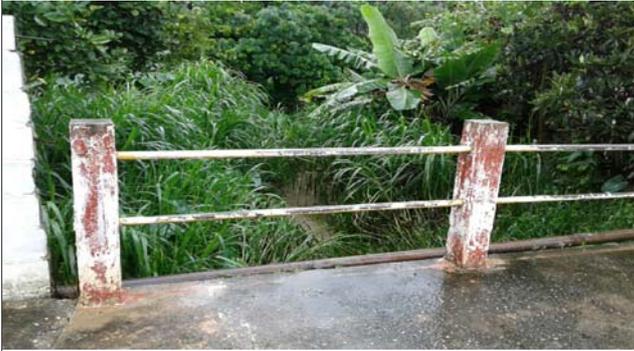
Foto: 1643628975962.jpg ID: 12

Visão geral da drenagem, detalhe para intervenções no canal,

- Controle da drenagem superficial e erosão do solo (melhoria na infiltração, disciplinamento das águas, estabilização de taludes)
- Intervenções no canal para redução da vazão (recomposição do canal ou modificações na forma e trajeto; exige estudos hidrológicos e projetos específicos)

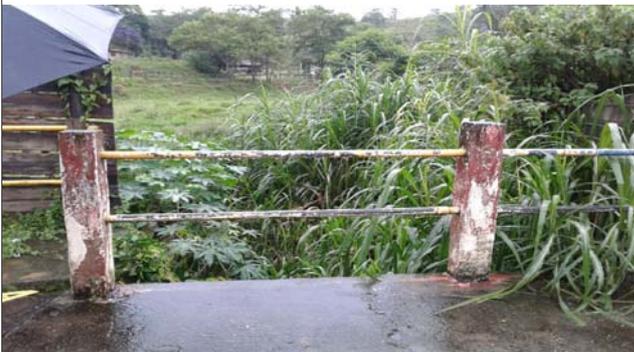
Foto: 1643629059491.jpg ID: 13

Visão geral da drenagem,

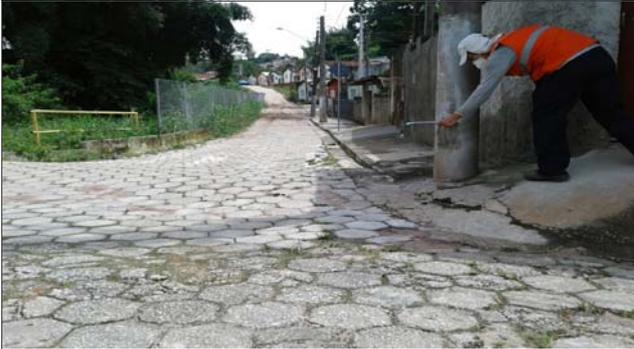
Foto: 1643891248199.jpg ID: 11  
Detalhe para nível de atingimento

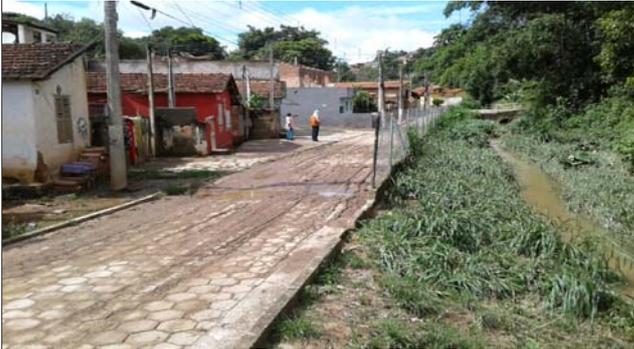
Foto: 1643888980772.jpg ID: 12  
Visão geral da área, Visão geral da drenagem, Imóveis afetados pelo processo,

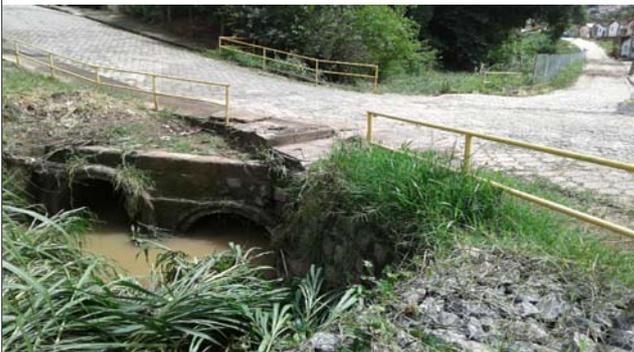
Foto: 1643890831524.jpg ID: 13  
detalhe para intervenções no canal,

- Controle da drenagem superficial e erosão do solo (melhoria na infiltração, disciplinamento das águas, estabilização de taludes)
- Intervenções no canal para redução da vazão (recomposição do canal ou modificações na forma e trajeto; exige estudos hidrológicos e projetos específicos)

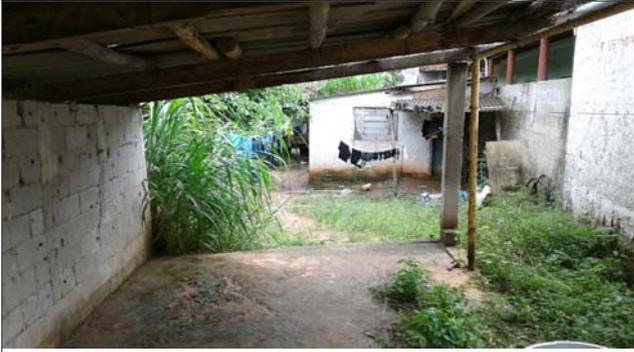
Foto: 1643892306426.jpg ID: 11  
Visão geral da área

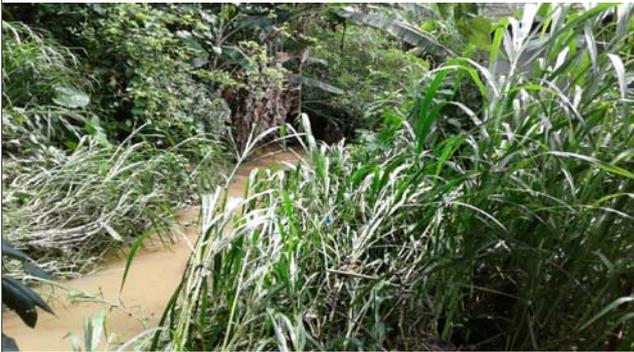
Foto: 1643892415774.jpg ID: 13  
Visão geral da drenagem,

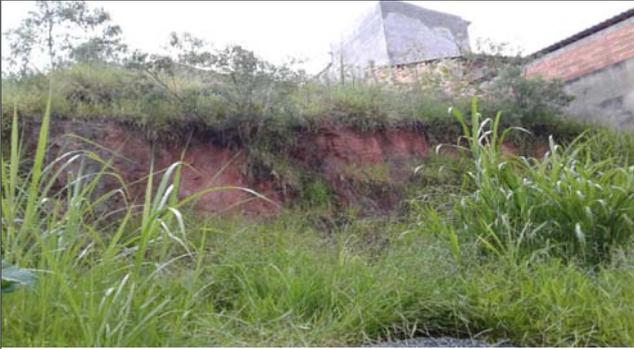
Foto: 1643656152997.jpg ID: 81  
Talude de corte com solo exposto

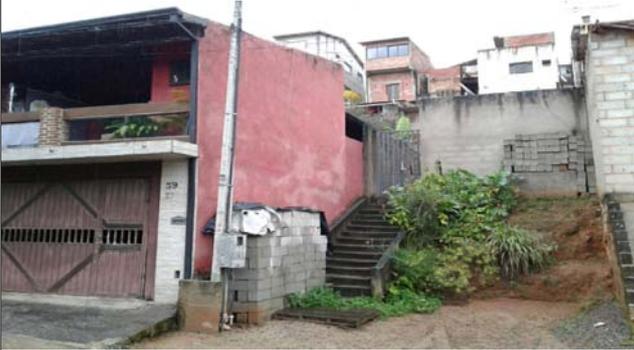
Foto: 1643654224739.jpg ID: 82  
Visão geral do setor, Formação de processo erosivo, Talude de corte com solo exposto

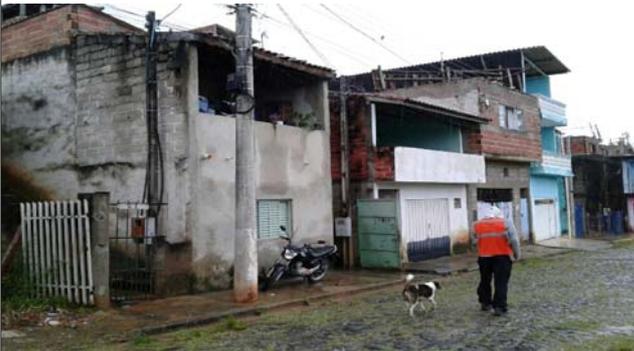
Foto: 1643654469263.jpg ID: 83  
Visão geral do setor

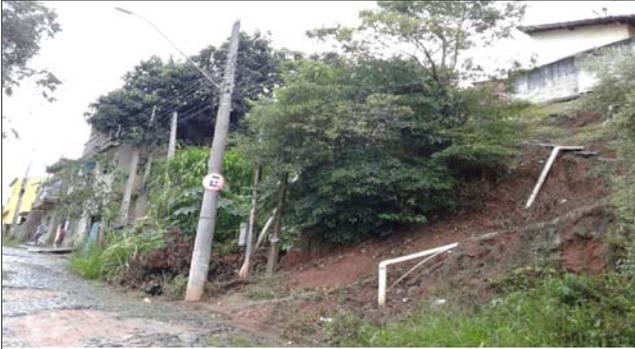
Foto: 1643653573956.jpg ID: 91

Visão geral do setor Formação de processo erosivo Talude de corte com solo exposto Moradia sujeita a risco de escorregamento

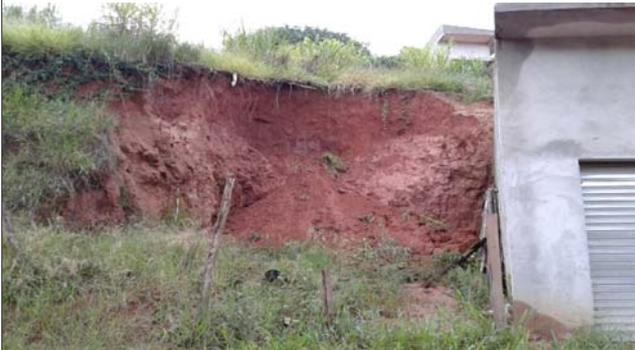
Foto: 1643652867801.jpg ID: 92

Talude de corte com solo exposto Presença de cicatriz de escorregamento pretérito Moradia sujeita a risco de escorregamento Depósito de escorregamento pretérito Formação de processo erosivo

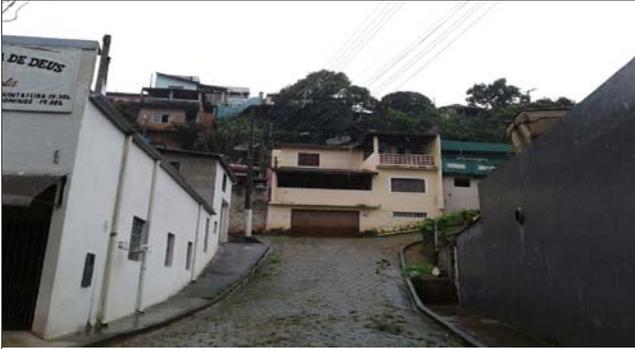
Foto: 1643643495064.jpg ID: 61

Visão geral do setor

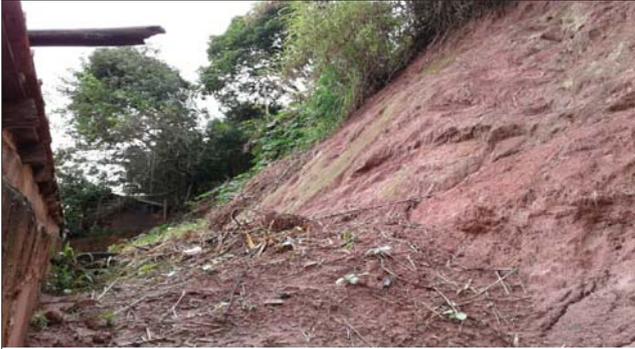
Foto: 1643647316397.jpg ID: 71  
Talude de corte com solo exposto

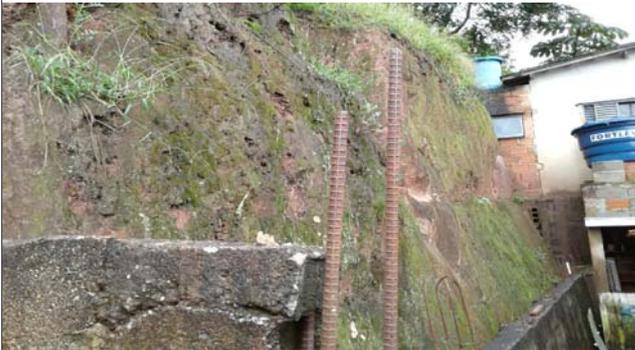
Foto: 1643647508197.jpg ID: 72  
Talude de corte com solo exposto

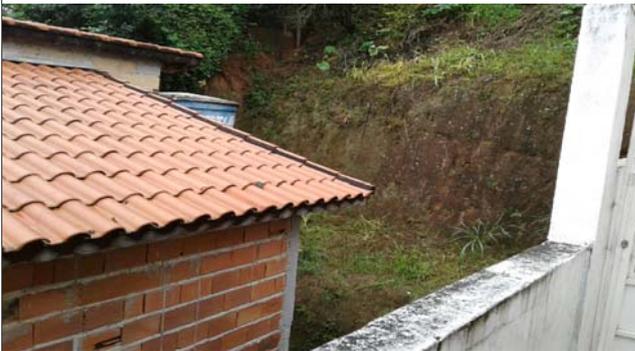
Foto: 1643647676632.jpg ID: 73  
Talude de corte com solo exposto

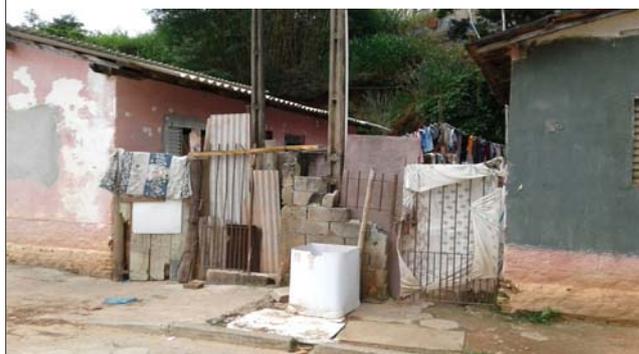
Foto: 1644428265500.jpg ID: 85

Formação de processo erosivo, Moradia sujeita a risco de escorregamento, Presença de cicatriz de escorregamento pretérito, Talude de corte com solo exposto

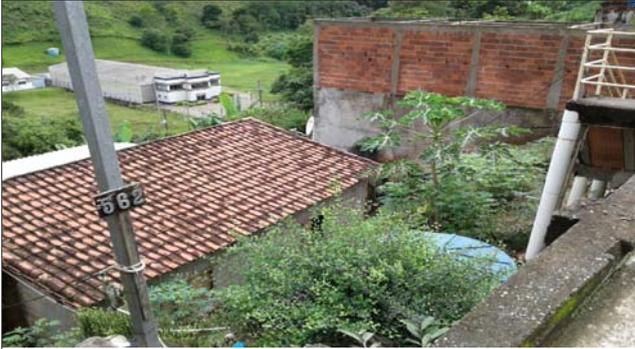
Foto: 1643718652081.jpg ID: 11  
Talude de corte com solo exposto

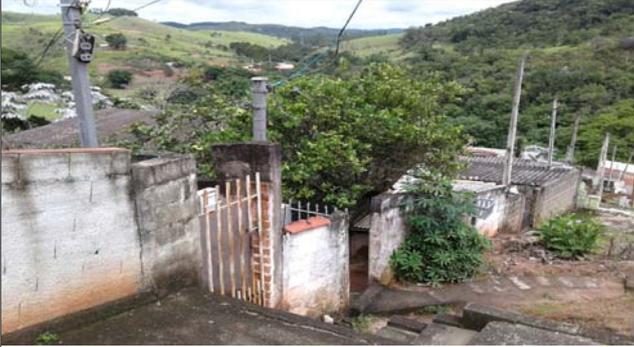
Foto: 1643719504313.jpg ID: 21  
Visão geral do setor, Moradia sujeita a risco de escorregamento

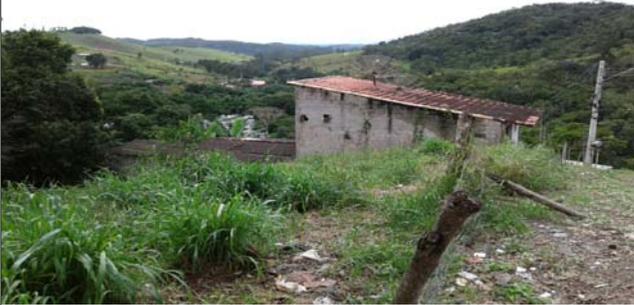
Foto: 1643732445305.jpg ID: 22  
Talude natural

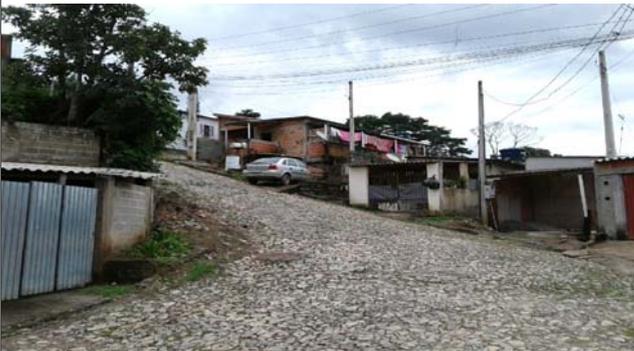
Foto: 1643732650509.jpg ID: 23  
Visão geral do setor

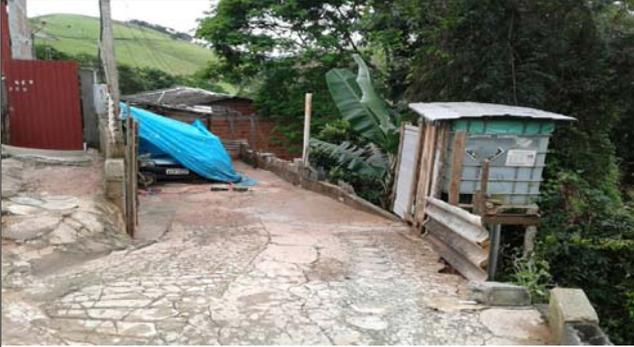
Foto: 1643732720642.jpg ID: 31  
Visão geral do setor, Moradia sujeita a risco de escorregamento

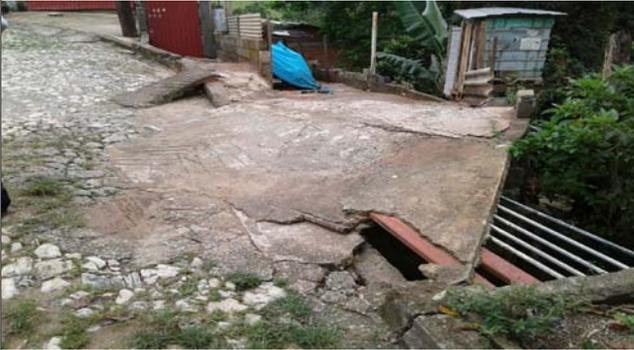
Foto: 1643732777946.jpg ID: 32  
Detalhe para sistema de drenagem superficial

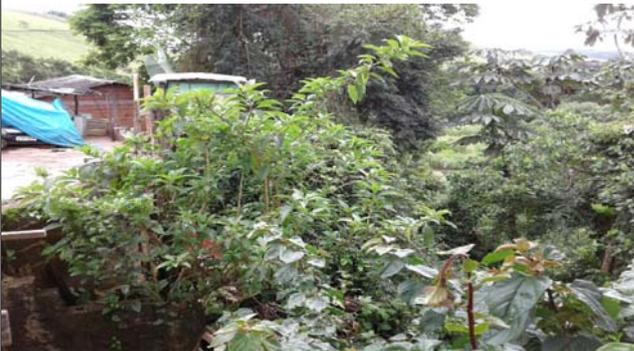
Foto: 1643732853875.jpg ID: 33  
Moradia sujeita a risco de escorregamento, Talude de corte

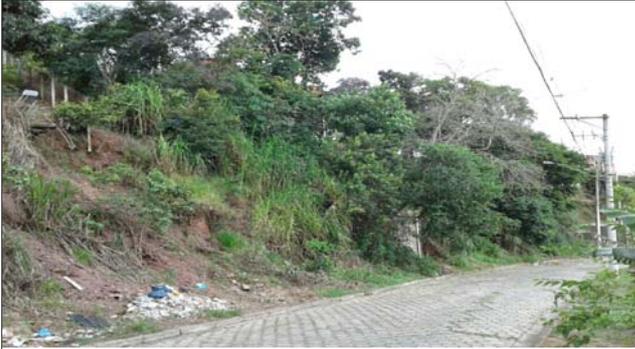
Foto: 1643730642517.jpg ID: 41

Visão geral do setor, Formação de processo erosivo, Talude de corte com solo exposto

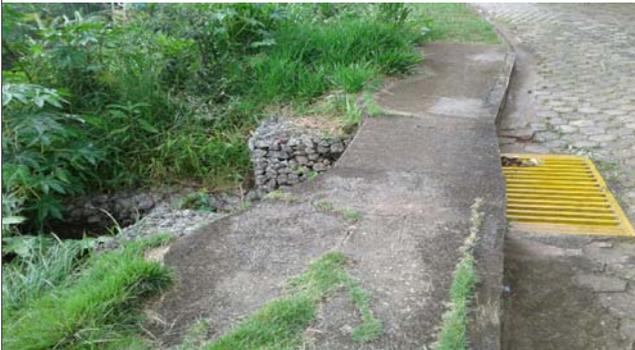
Foto: 1643731140070.jpg ID: 42

Detalhe para sistema de drenagem superficial

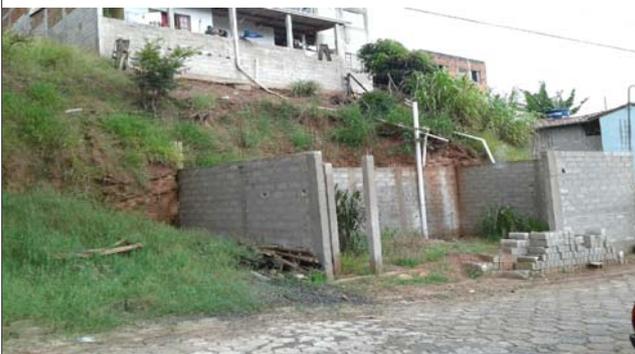
Foto: 1643731350635.jpg ID: 44

Moradia sujeita a risco de escorregamento

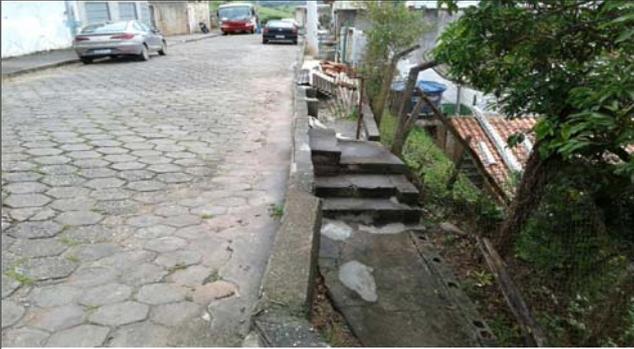
Foto: 1643731862921.jpg ID: 51  
Visão geral do setor, Detalhe para sistema de drenagem superficial, Evidência de movimentação em estruturas, Evidência de movimentação no terreno, Moradia sujeita a risco de escorregamento

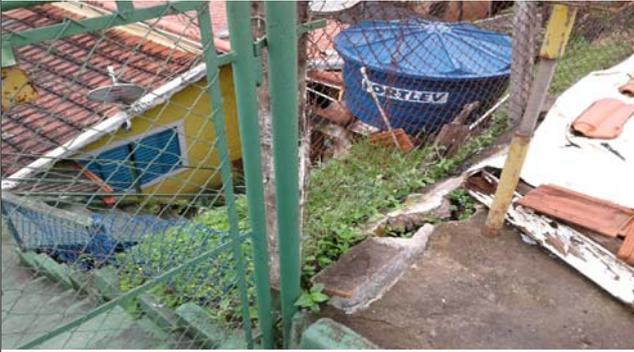
Foto: 1643731932647.jpg ID: 52  
Evidência de movimentação no terreno

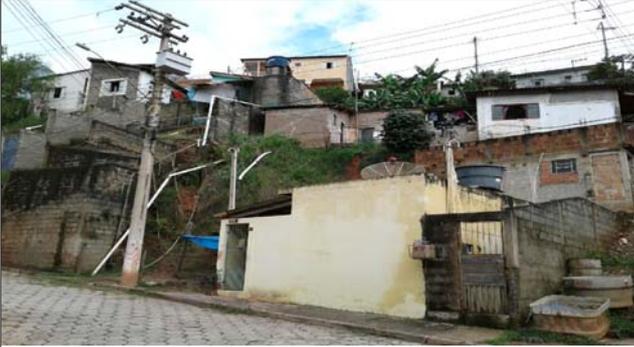
Foto: 1643734943913.jpg ID: 61  
Visão geral do setor, Moradia sujeita a risco de escorregamento

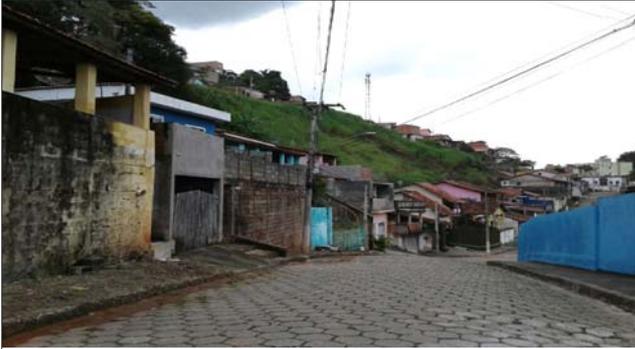
Foto: 1643737365467.jpg ID: 61  
Visão geral do setor

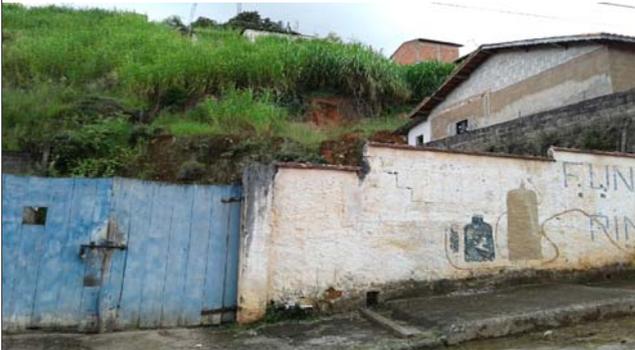
Foto: 1643737697864.jpg ID: 62  
Talude de corte com solo exposto

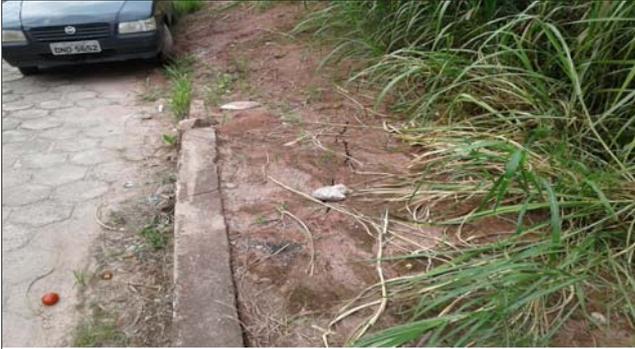
Foto: 1644430325337.jpg ID: 71  
Evidência de movimentação no terreno

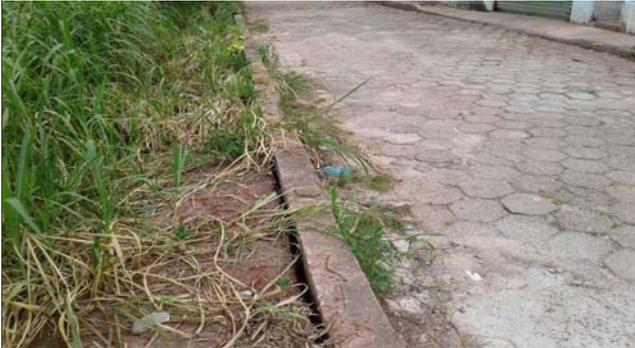
Foto: 1644430445816.jpg ID: 72  
Evidência de movimentação no terreno

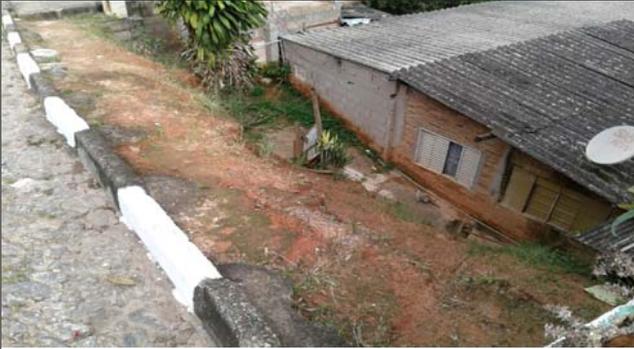
Foto: 1643914110543.jpg ID: 31  
Talude de corte com solo exposto

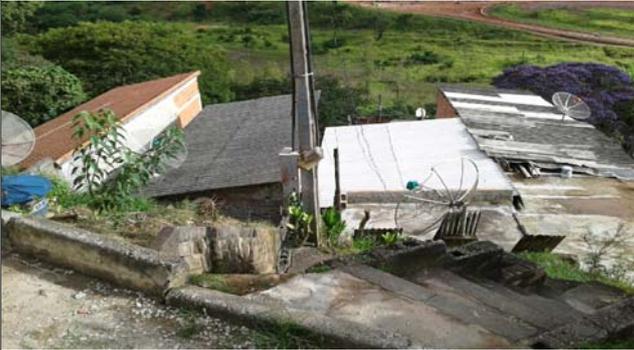
Foto: 1643914253242.jpg ID: 32  
Visão geral do setor, Moradia sujeita a risco de escorregamento

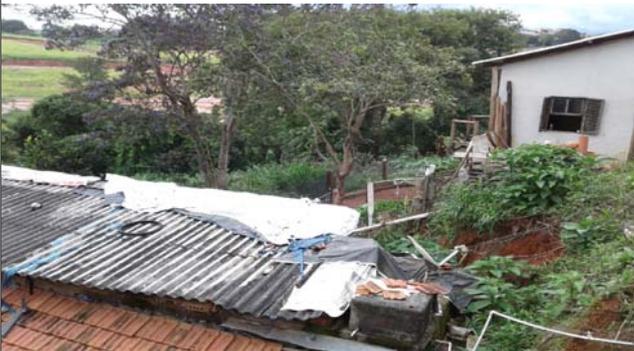
Foto: 1643914637547.jpg ID: 33  
Moradia sujeita a risco de escorregamento, Talude natural

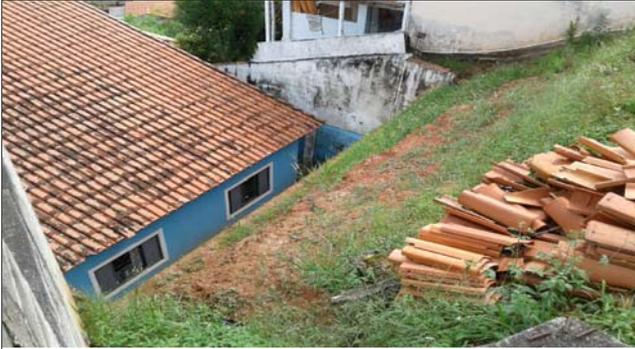
Foto: 1643904774930.jpg ID: 81  
Talude de corte com solo exposto,

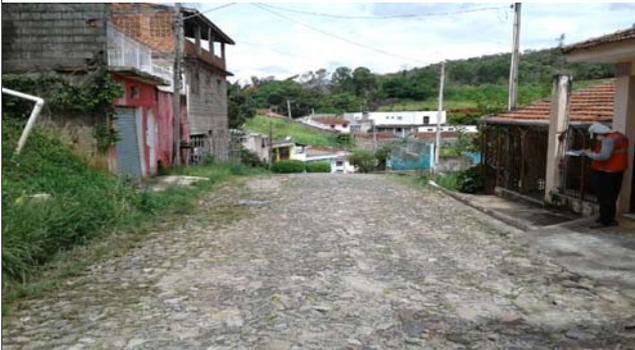
Foto: 1643904888380.jpg ID: 82  
Visão geral do setor

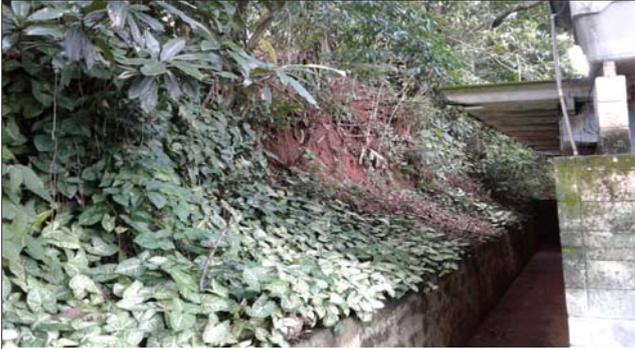
Foto: 1643906375713.jpg ID: 91

Presença de cicatriz de escorregamento pretérito

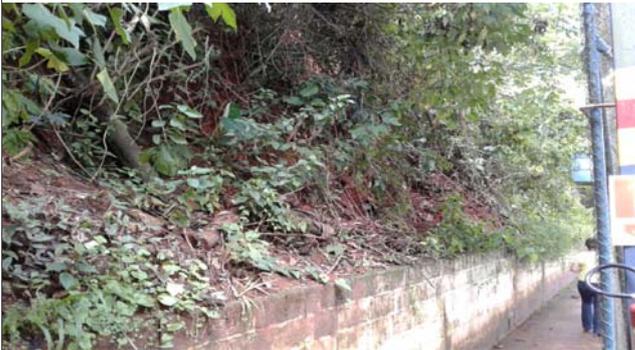
Foto: 1643906439101.jpg ID: 92

Depósito de escorregamento pretérito, Presença de cicatriz de escorregamento pretérito

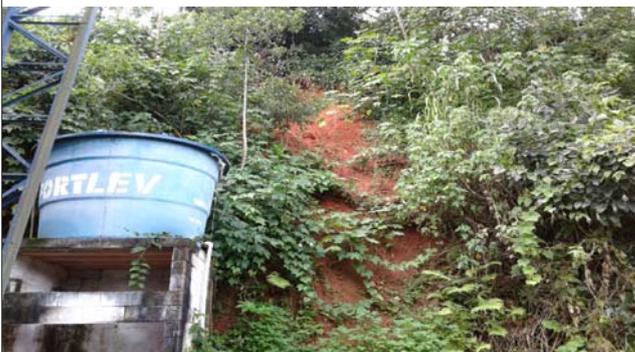
Foto: 1643906631587.jpg ID: 93

Presença de cicatriz de escorregamento pretérito

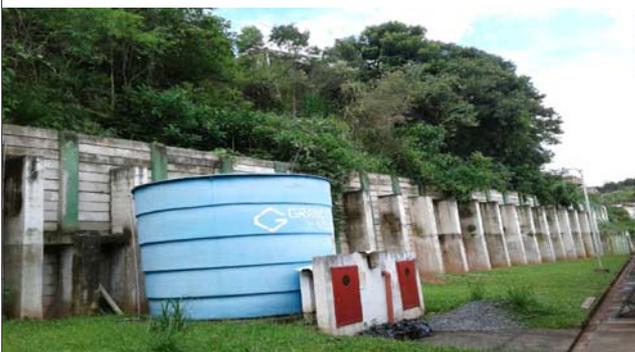
Foto: 1643906662383.jpg ID: 94

Detalhe para intervenção estrutural realizada para mitigação do risco, Muro de arrimo feito à 6 anos protege parcialmente o talude

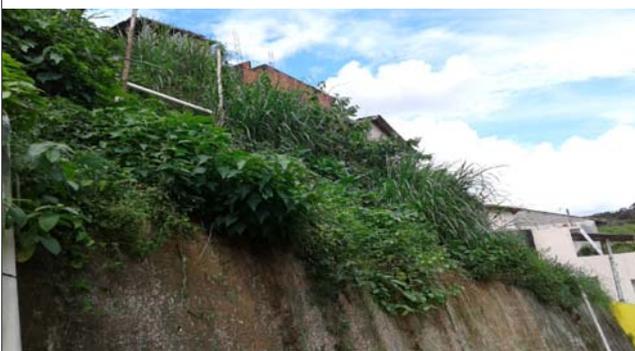
Foto: 1643907054115.jpg ID: 95

Moradia sujeita a risco de escorregamento

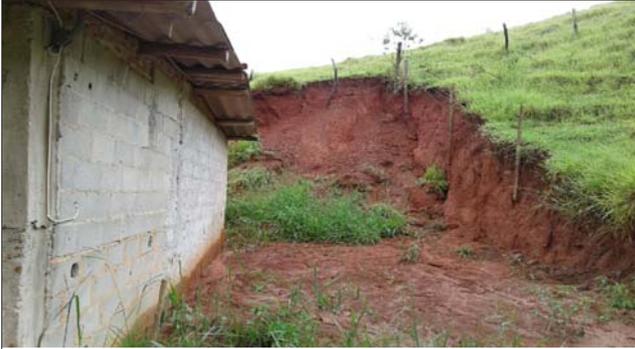
Foto: 1643635537364.jpg ID: 41

Depósito de escorregamento pretérito, Presença de cicatriz de escorregamento pretérito, Talude de corte com solo exposto

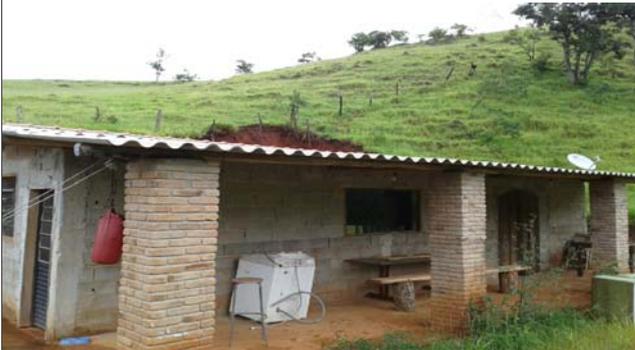
Foto: 1643635813866.jpg ID: 42

Moradia sujeita a risco de escorregamento

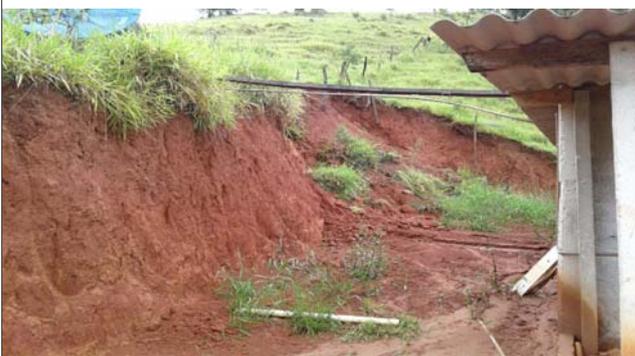
Foto: 1643635919228.jpg ID: 43

Presença de cicatriz de escorregamento pretérito, Talude de corte com solo exposto

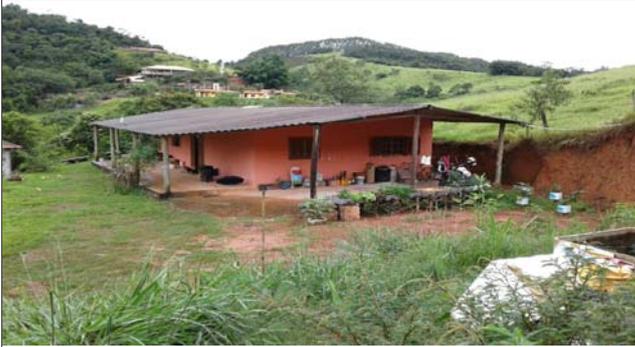
Foto: 1643636137954.jpg ID: 51  
Visão geral do setor, Talude de corte com solo exposto

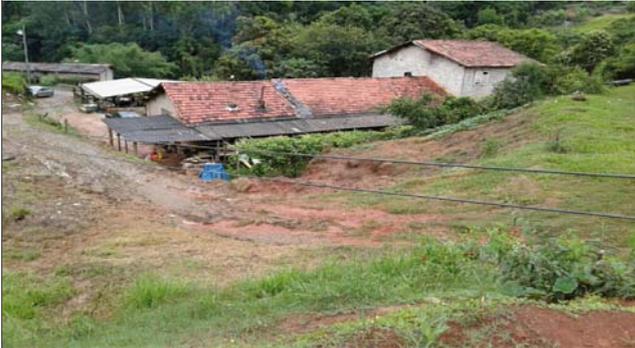
Foto: 1643636235588.jpg ID: 52  
Visão geral do setor, Moradia sujeita a risco de escorregamento, Talude de corte com solo exposto

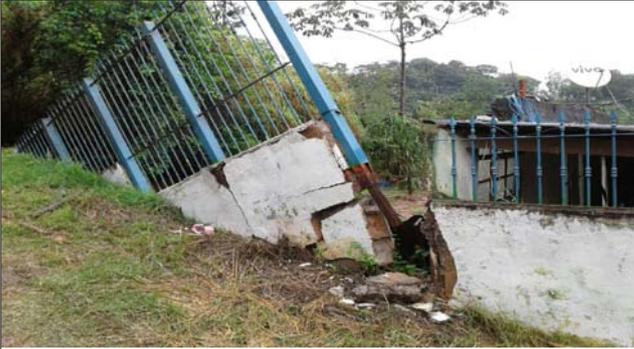
Foto: 1643631743492.jpg ID: 21

Evidência de movimentação em estruturas

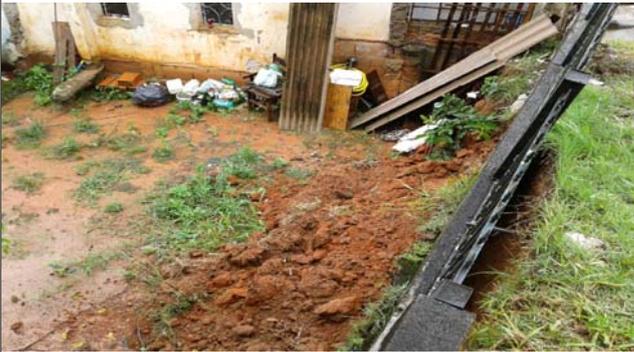
Foto: 1643632168605.jpg ID: 22

Depósito de escorregamento pretérito, Presença de cicatriz de escorregamento pretérito

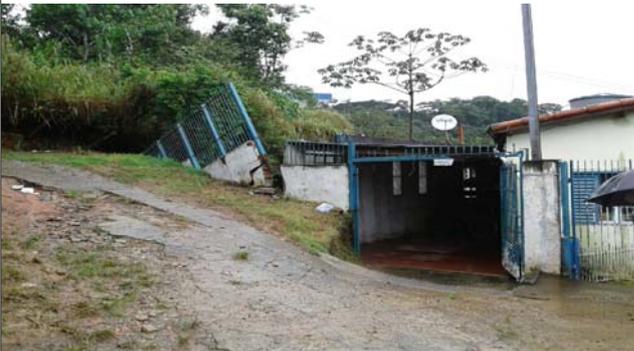
Foto: 1643632275382.jpg ID: 23

Visão geral do setor, Moradia sujeita a risco de escorregamento

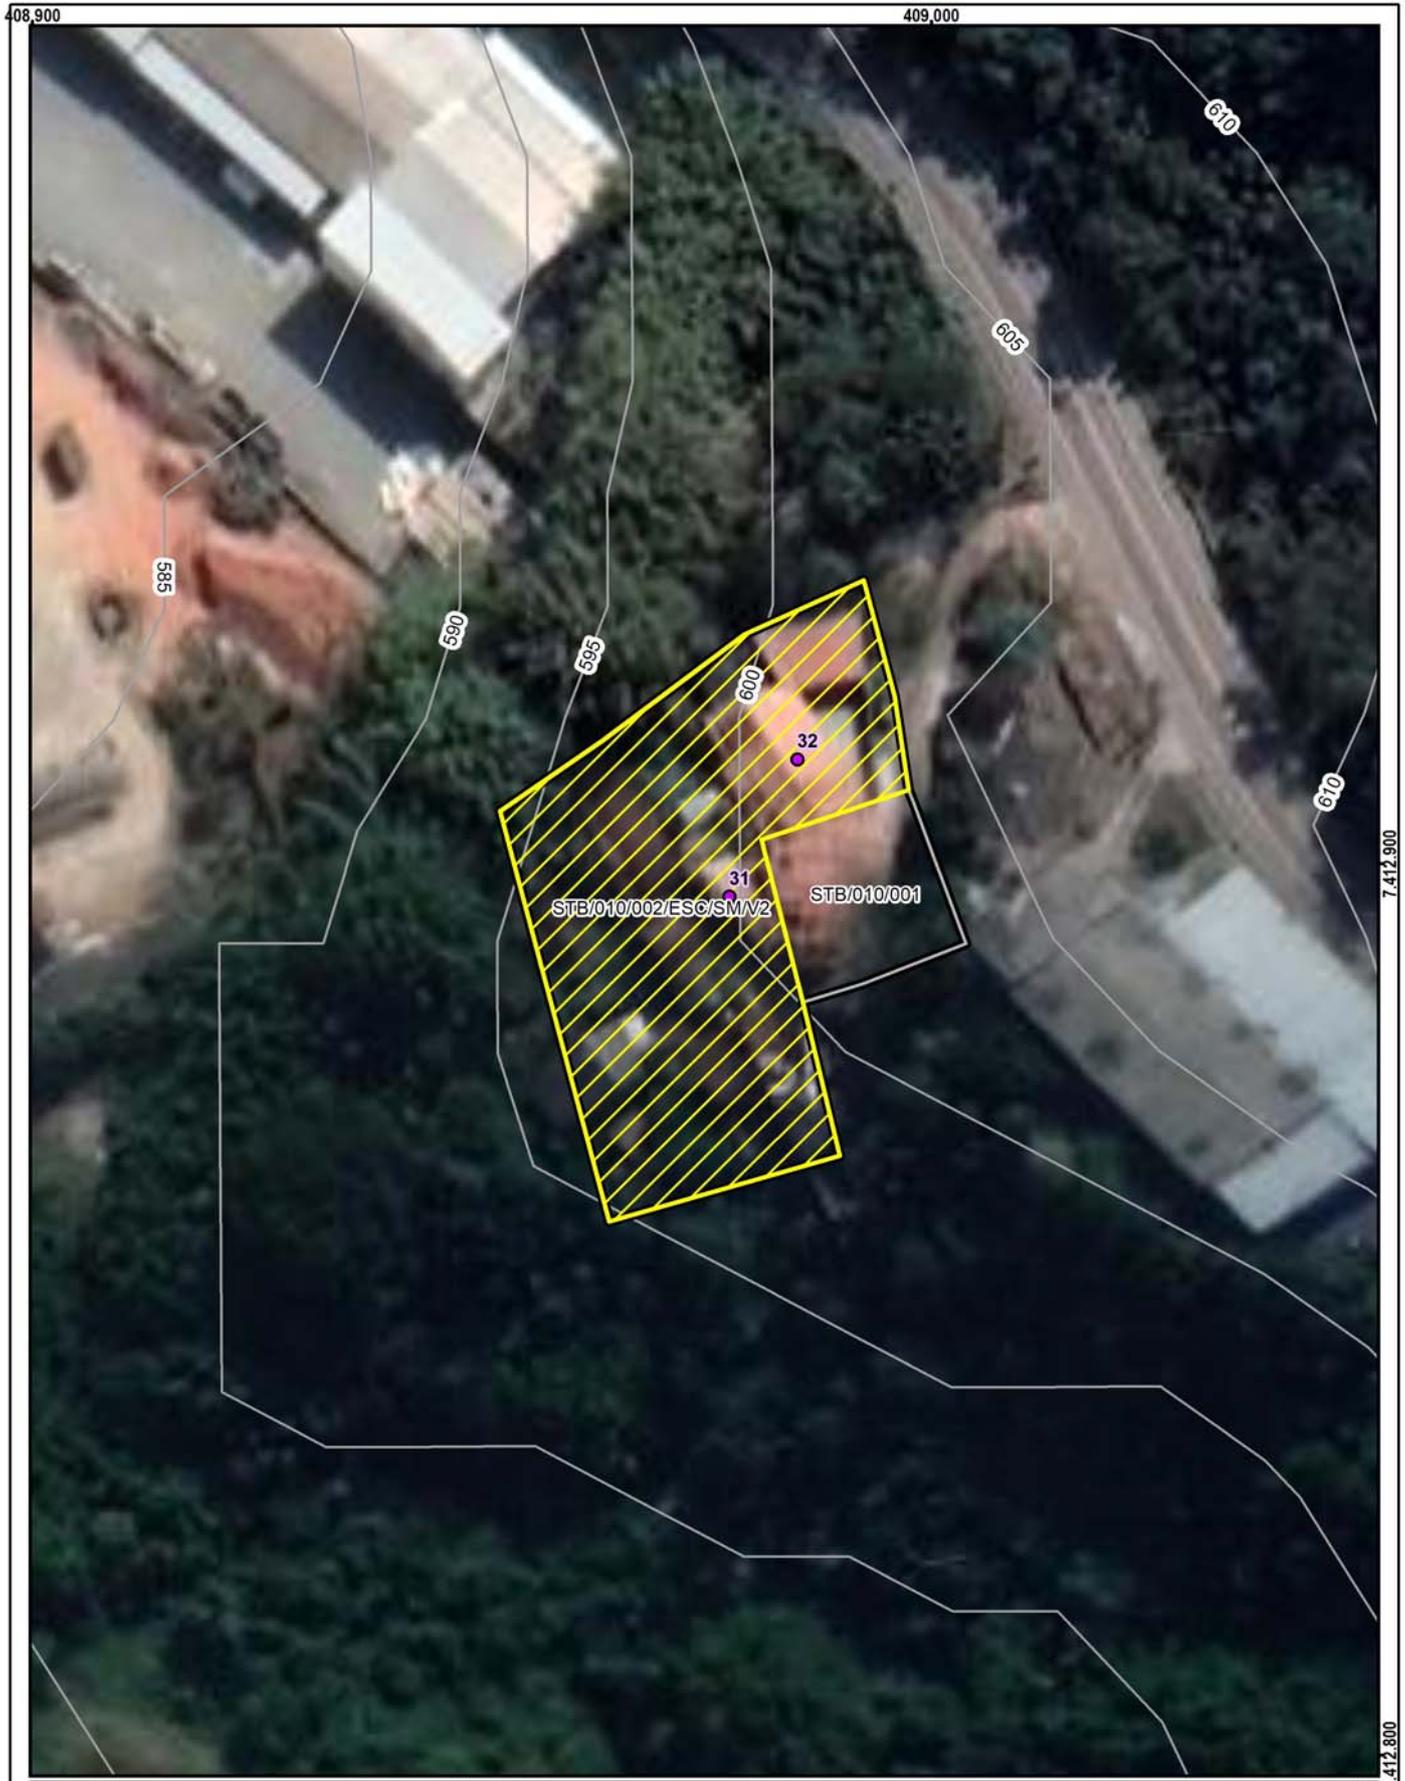
**Setor mapeado**  
**STB/010/002/ESC/SM/V2**

Grau de risco: R1 - Muito Baixo e Baixo Nº de moradias em risco: 5 Nº de moradores em risco: 15  
 Perigo: P1 - Muito Baixo e Baixo Vulnerabilidade: V2 - Moderada  
**Obs.:**

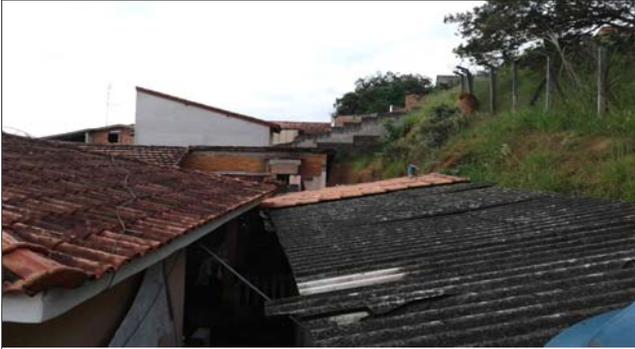
Foto: 1644433648251.jpg ID: 11  
Visão geral do setor, Talude de corte com solo exposto

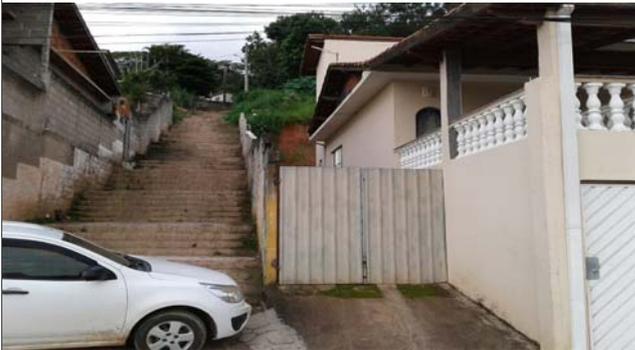
Foto: 1644433680755.jpg ID: 12  
Talude de corte com solo exposto

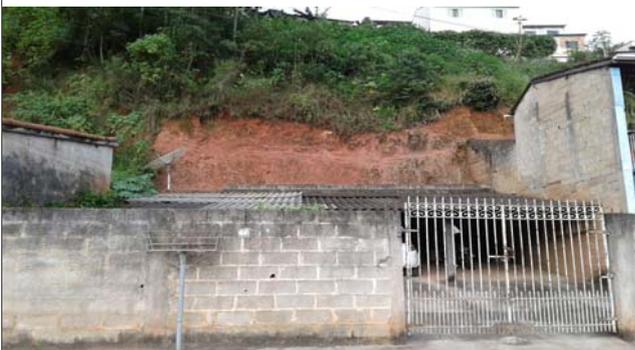
Foto: 1644434104477.jpg ID: 13  
Formação de processo erosivo, Talude de corte com solo exposto

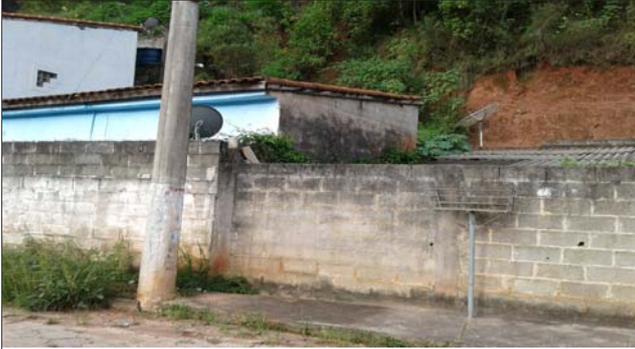
Foto: 1644434950422.jpg ID: 21  
Formação de processo erosivo, Moradia sujeita a risco de escorregamento, Presença de cicatriz de escorregamento pretérito, Talude de corte com solo exposto

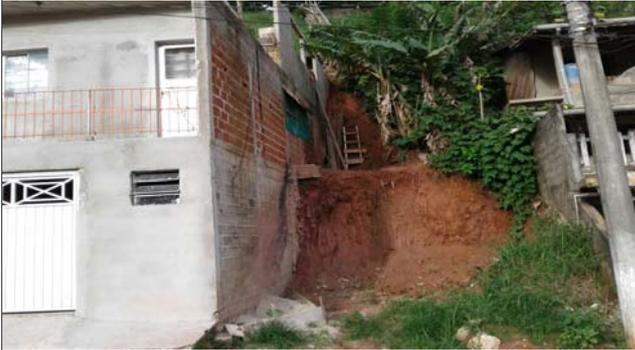
Foto: 1644435016401.jpg ID: 22  
Moradia sujeita a risco de escorregamento, Presença de cicatriz de escorregamento pretérito, Talude de corte com solo exposto

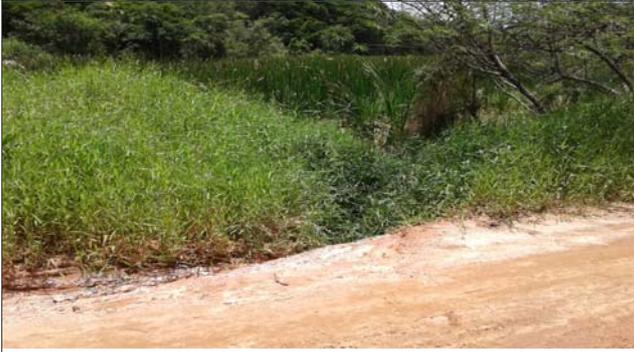
Foto: 1644414996461.jpg ID: 11  
Detalhe do canal

- Controle da drenagem superficial e erosão do solo (melhoria na infiltração, disciplinamento das águas, estabilização de taludes)
- Intervenções no canal para redução da vazão (recomposição do canal ou modificações na forma e trajeto; exige estudos hidrológicos e projetos específicos)

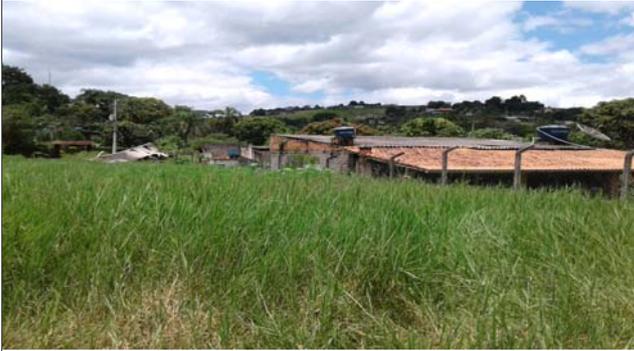
Foto: 1644415044330.jpg ID: 12  
Imóveis afetados pelo processo
