IDENTIFICAÇÃO E LOCALIZAÇÃO

Município: Santa Isabel Nome da área: STI/001 Setor de Risco: STI/001/001/ESC/SM/V2
Equipe: Cleilson Lopes, Vital Assano Latitude: 7422255 Longitude: 375306 Sirgas 2000/ UTM 23S Data: 26/07/2022
Endereço: Rua Prefeito Osvaldo Dias da Silva, Eldorado Condições da via/Tipo de pavimentação: Pavimentada
Condições de acesso: Livre para ambulância, ônibus e caminhões/ Asfalto Município Fronteira: Santa Isabel 100%

Setor mapeado
STI/001/001/ESC/SM/V2

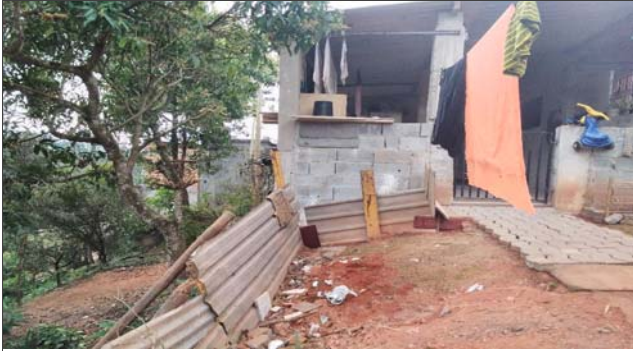
Foto: 1658928645335.jpg ID: 22

Evidência de movimentação no terreno, Formação de processo erosivo, Moradia sujeita a risco de escorregamento

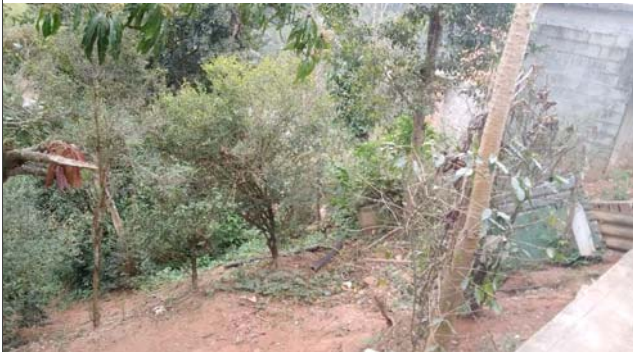
Foto: 1658928900484.jpg ID: 23

Depósito de escorregamento pretérito, Evidência de movimentação em estruturas e no terreno, Formação de processo erosivo, Lançamento de águas/esgoto na superfície, Moradia sujeita a risco de escorregamento, Talude de corte com solo exposto

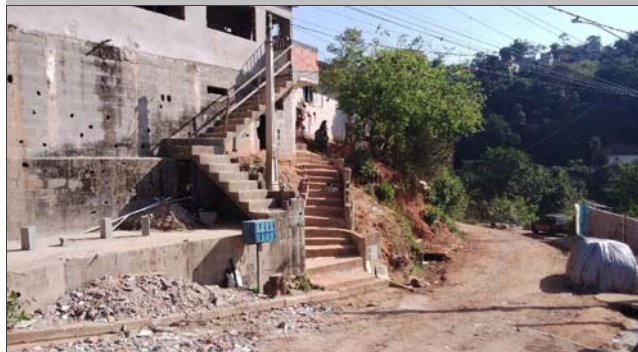
Foto: 1658943114483.jpg ID: 42

Moradia sujeita a risco de escorregamento, Talude de corte com solo exposto

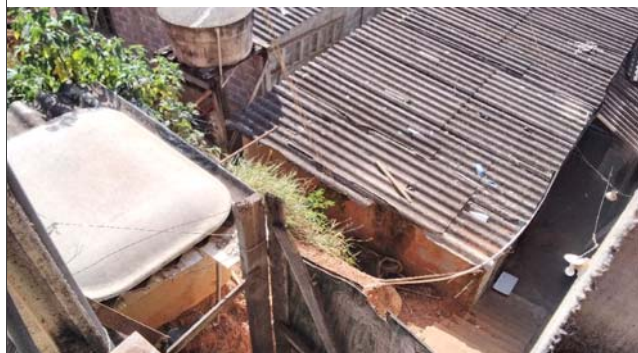
Foto: 1658943309372.jpg ID: 43

Moradia sujeita a risco de escorregamento, Talude de corte com solo exposto

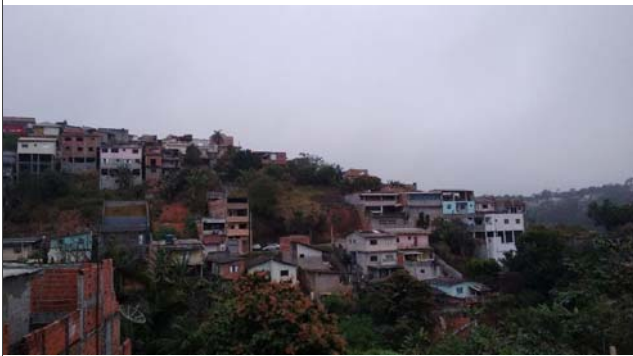
Foto: 1659358300119.jpg ID: 12

Visão geral do setor, Talude de corte com solo exposto

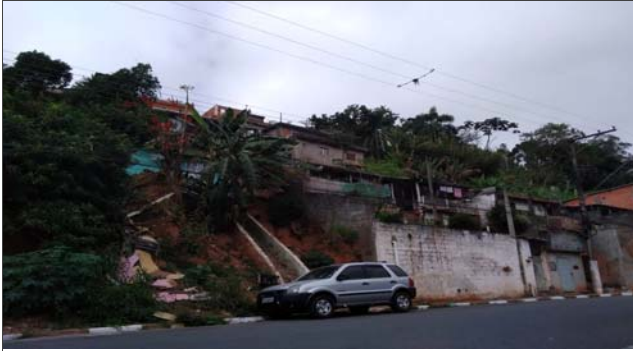
Foto: 20220719_105045-13_14_3 ID: 31

Formação de processo erosivo Moradia sujeita a risco de escorregamento
Talude de corte com solo exposto, Presença de bananeiras, lixo e entulhos

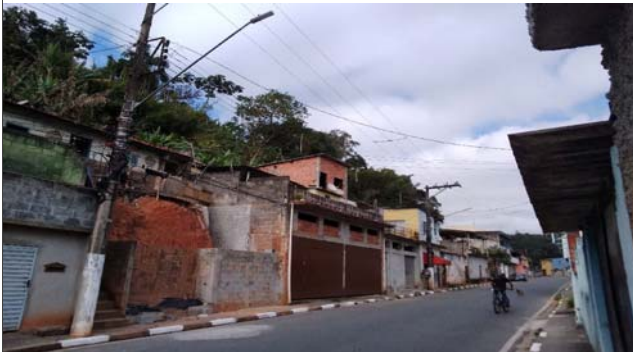
Foto: 1658239537230.jpg ID: 32

Visão geral do setor, Depósito de escorregamento pretérito, Detalhe para sistema de drenagem superficial, Detalhe para intervenção estrutural realizada para mitigação do risco, Moradia sujeita a risco de escorregamento, Talude de corte com solo exposto

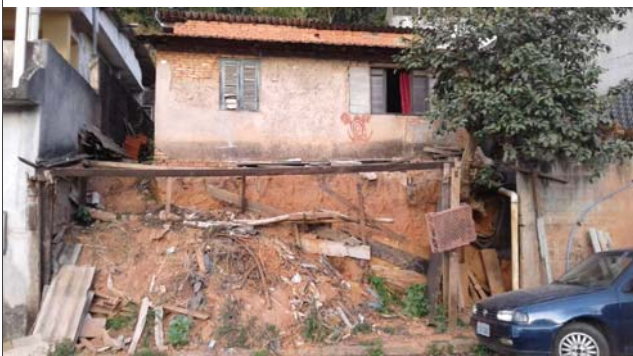
Foto: 1658239922046.jpg ID: 33

Moradia sujeita a risco de escorregamento, Talude de corte com solo exposto

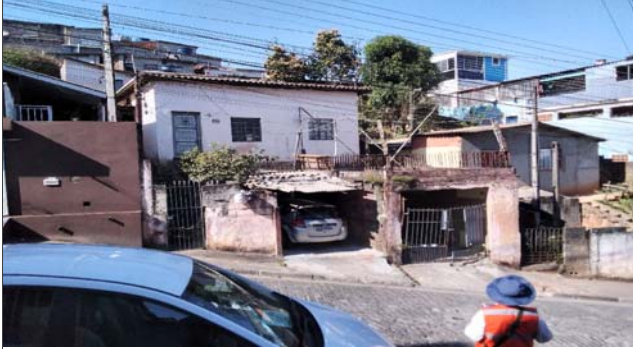
Foto: 1658754622133.jpg ID: 22

Visão geral do setor

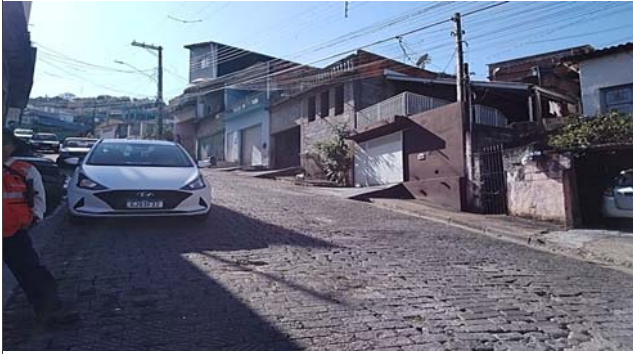
Foto: 1658754793468.jpg ID: 23

Detalhe para sistema de drenagem superficial

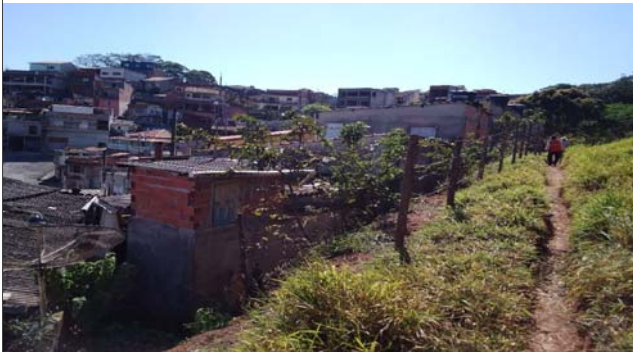
Foto: 1658762461085.jpg ID: 12
Visão geral do setor

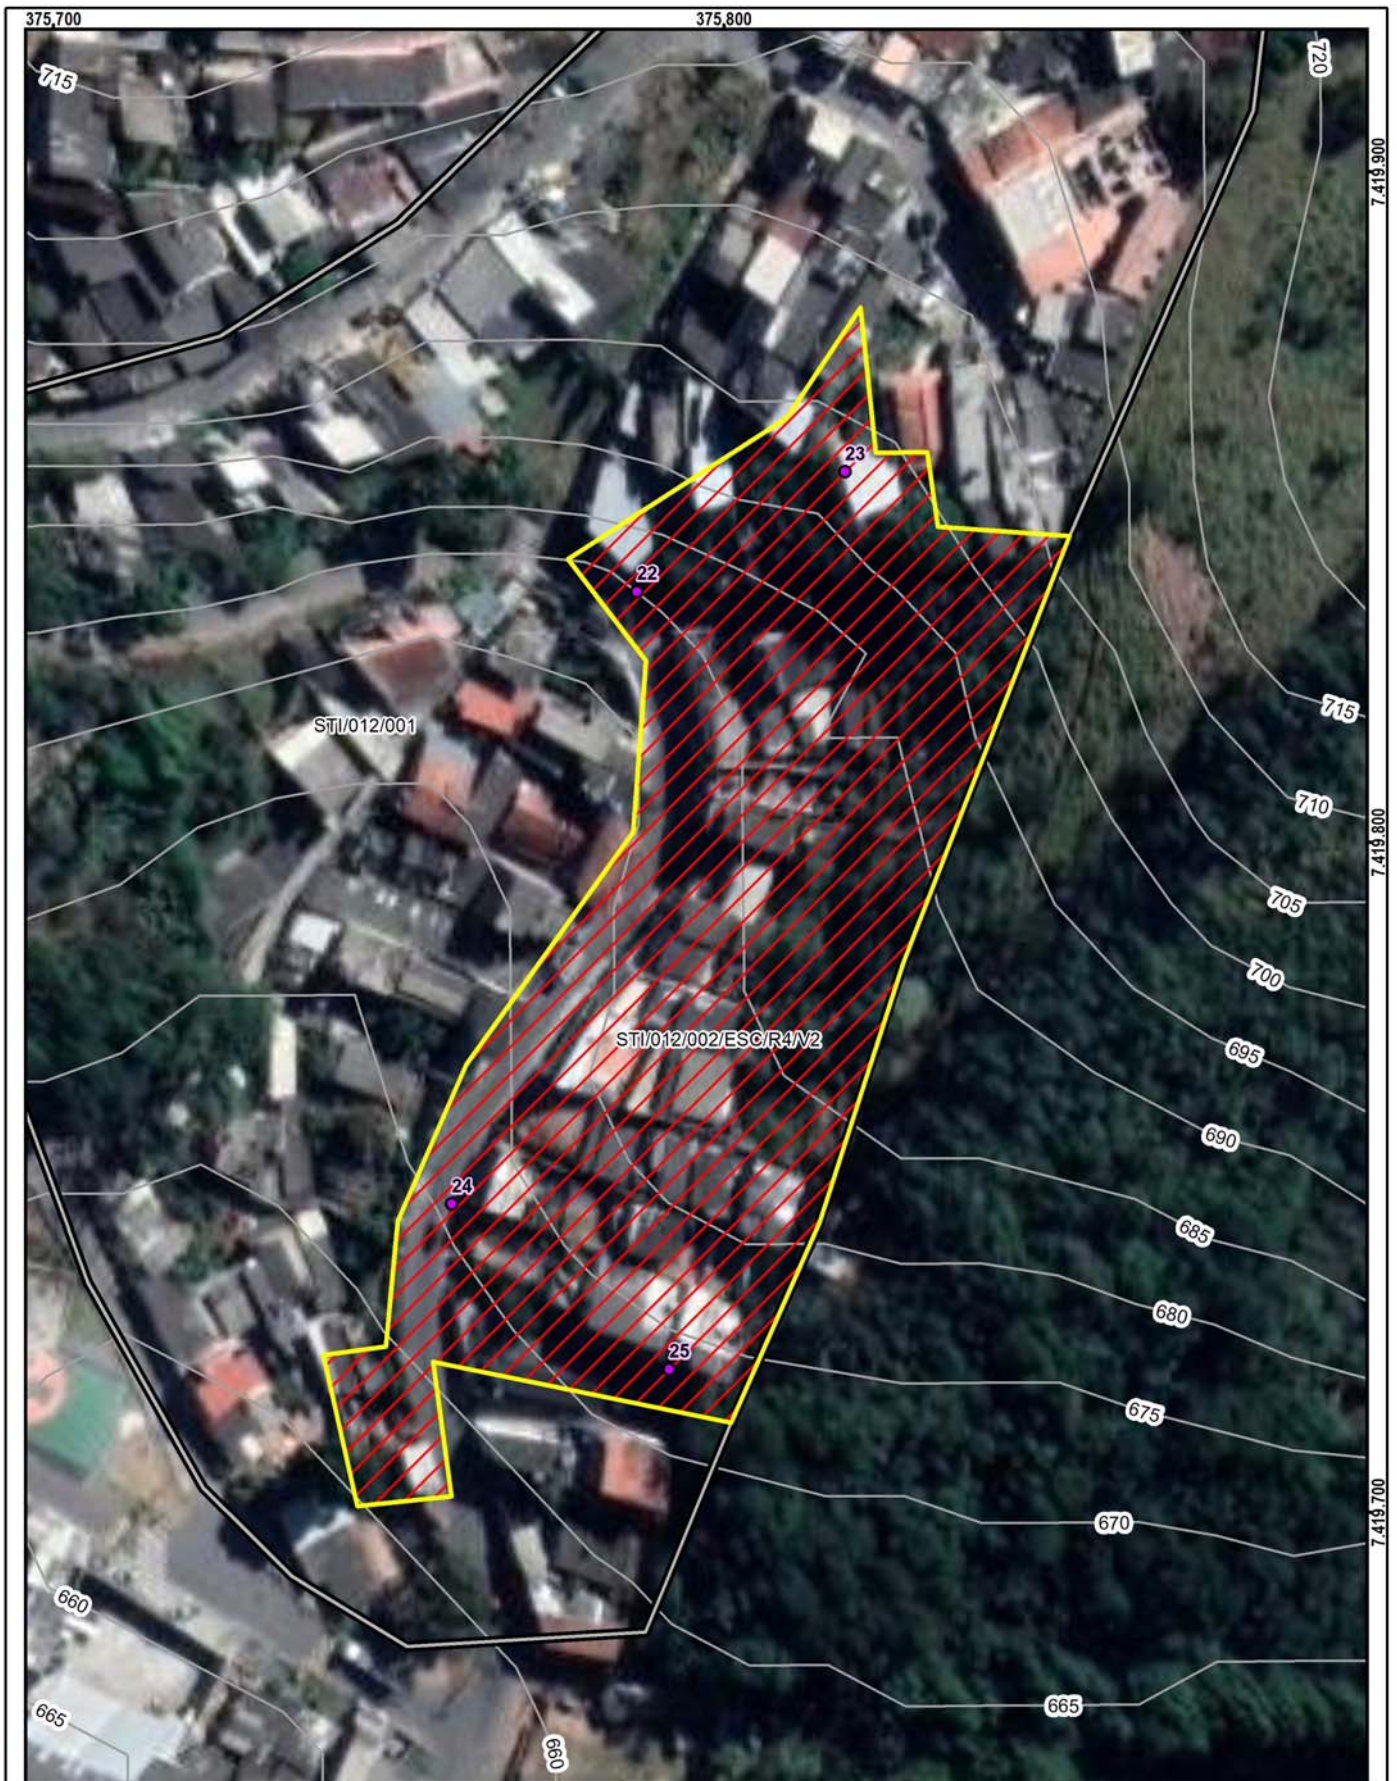
Setor mapeado
STI/012/002/ESC/R4/V2

Grau de risco: R4 - Muito Alto **Nº de moradias em risco: 15** **Nº de moradores em risco: 45**
 Perigo: P4 - Muito Alto **Vulnerabilidade: V2 - Moderada**
Obs.:

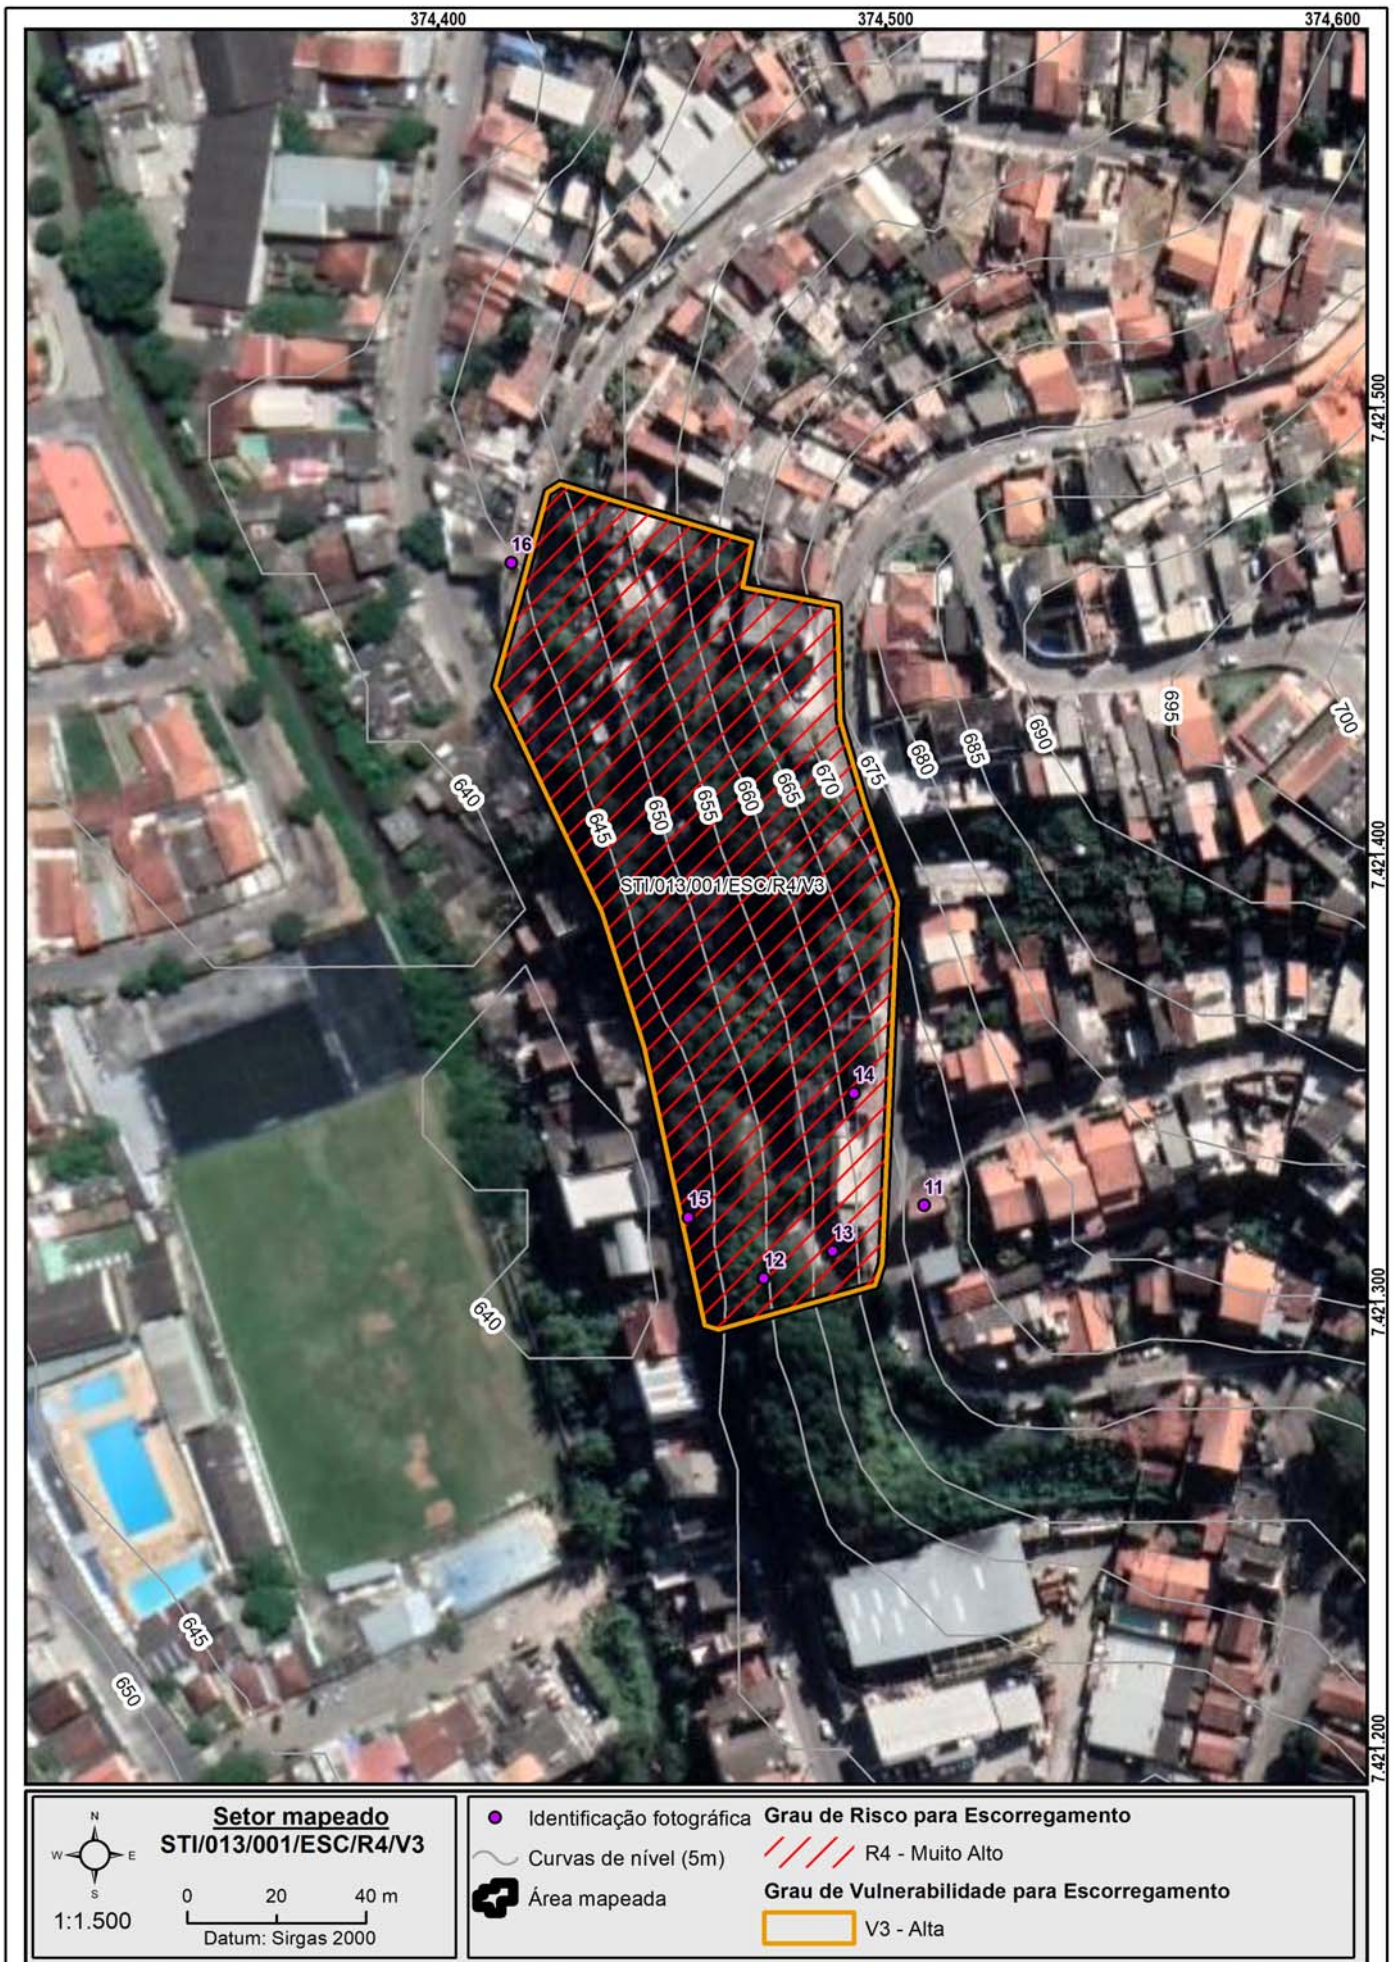
Setor mapeado
STI/013/001/ESC/R4/V3

Grau de risco: R4 - Muito Alto Nº de moradias em risco: 20 Nº de moradores em risco: 60
 Perigo: P4 - Muito Alto Vulnerabilidade: V3 - Alta
Obs.:

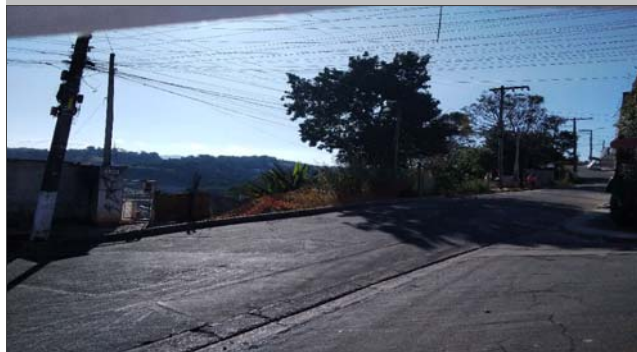
Foto: 1658254393277.jpg ID: 11
Visão geral do setor

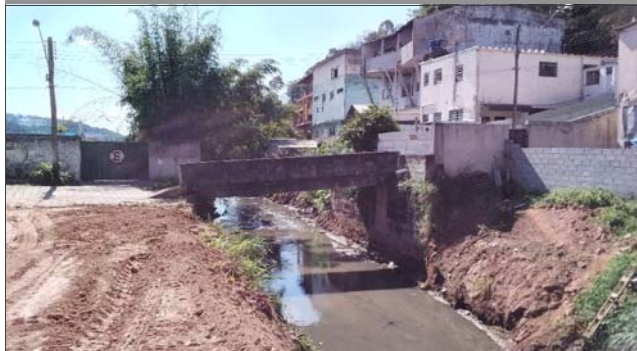
Foto: 1659371053256.jpg ID: 11

Visão geral da área, Visão geral da drenagem, Detalhe do canal, detalhe para intervenções no canal

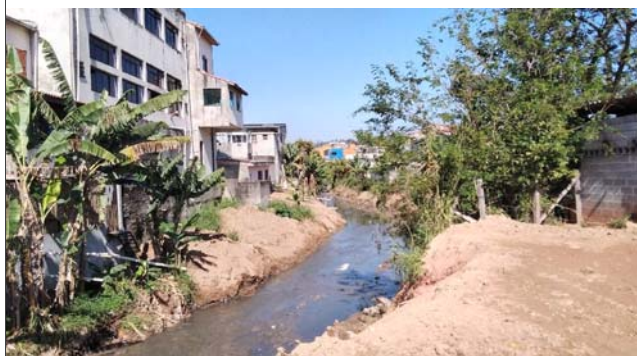
Foto: 1659371369365.jpg ID: 12

Visão geral da área, Detalhe do canal

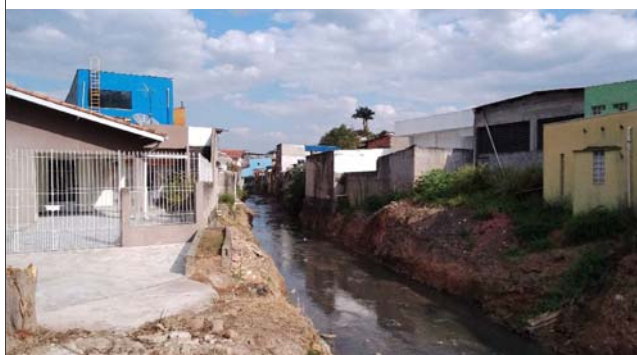
Foto: 1659376035706.jpg ID: 13

Visão geral da área, Visão geral da drenagem, detalhe para intervenções no canal

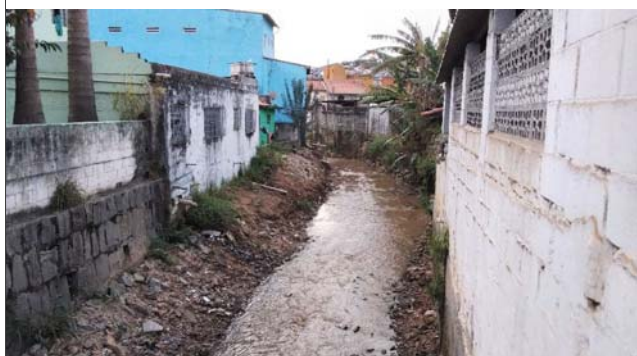
Foto: 1659379644212.jpg ID: 14

Visão geral da área, Detalhe do canal

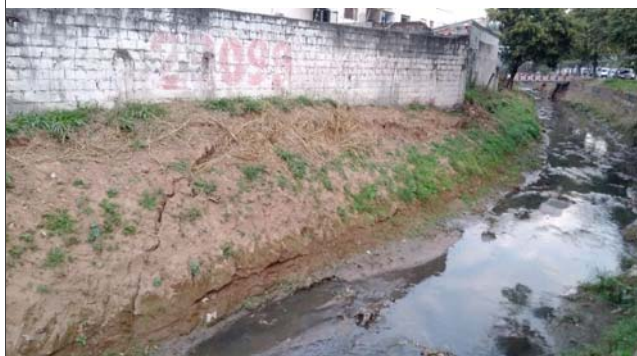
Foto: 1659385519199.jpg ID: 15

Detalhe do canal

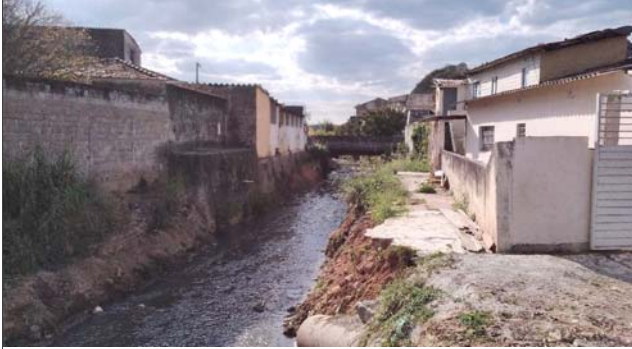
Foto: STA_014_002_021_SOL_R2.j ID: 21

Visão geral do setor, Detalhe para processo de solapamento no talude marginal, Formação de processo erosivo, Moradia sujeita a risco de solapamento, Presença de cicatriz de escorregamento pretérito

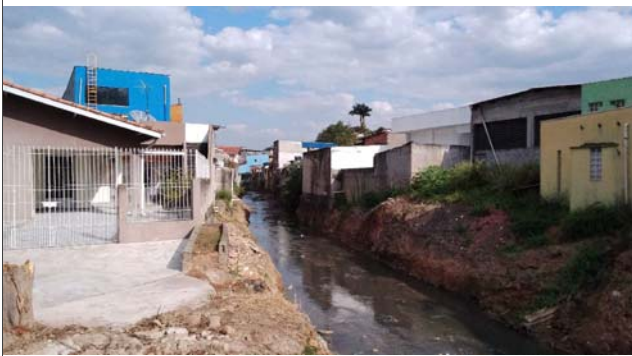
Foto: STA_014_002_022_SOL_R2.j ID: 22

Visão geral da drenagem, Formação de processo erosivo, Moradia sujeita a risco de solapamento

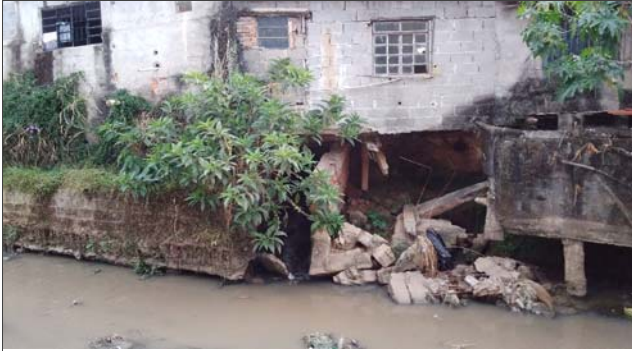
Foto: STA_014_003_031_SOL_R4.j ID: 31

Detalhe do canal, Detalhe para processo de solapamento no talude marginal, Formação de processo erosivo, Moradia sujeita a risco de solapamento, Evidência de movimentação em estruturas

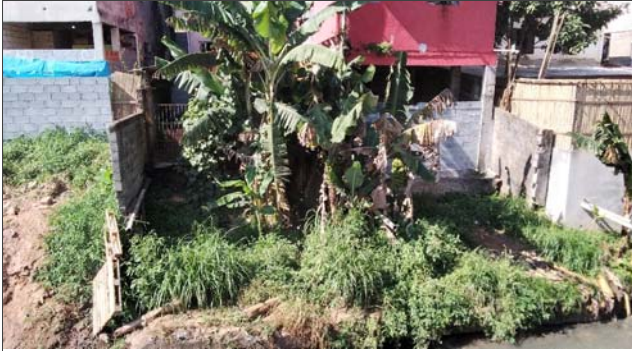
Foto: STA_014_001_011_SOL_R3.j ID: 11

Detalhe do canal, Detalhe para processo de solapamento no talude marginal, Moradia sujeita a risco de solapamento

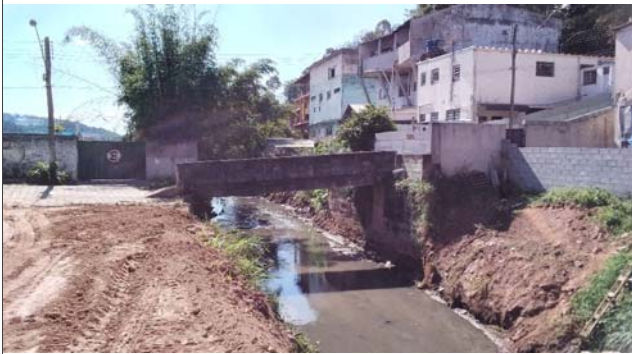
Foto: STA_014_001_012_SOL_R3.j ID: 12

Visão geral do setor, Visão geral da drenagem, Detalhe para processo de solapamento no talude marginal, Detalhe do canal, Formação de processo erosivo

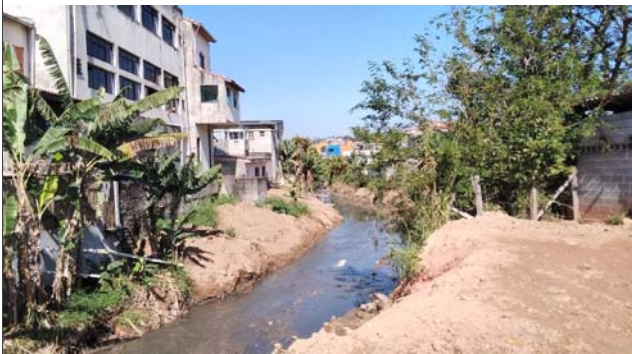
Foto: STA_014_001_013_SOL_R3.j ID: 13

Visão geral do setor, Visão geral da drenagem, Detalhe do canal

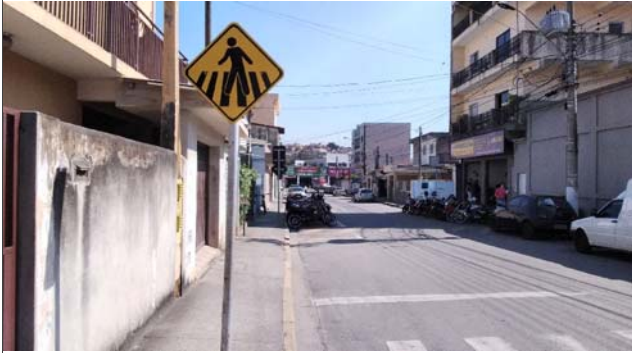
Foto: 1659448232180.jpg ID: 23
Visão geral da área

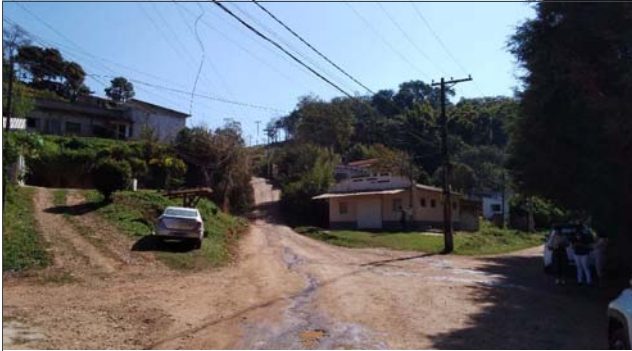
Foto: 1663790352300.jpg ID: 11
Visão geral da área

- Controle da drenagem superficial e erosão do solo (melhoria na infiltração, disciplinamento das águas, estabilização de taludes)
- Intervenções no canal para redução da vazão (recomposição do canal ou modificações na forma e trajeto; exige estudos hidrológicos e projetos específicos)
