IDENTIFICAÇÃO E LOCALIZAÇÃO

Município: São José do Barreiro **Nome da área:** SJB/001 **Setor de Risco:** SJB/001/001/ENX/R2/V1
Endereço: Rodovia dos Tropeiros **Bairro:** Formoso
Condições de acesso: Livre para ambulância, ônibus e caminhões **Data:** 16/11/2021
Equipe: Mario Rubens, Mikhael **Latitude:** 7496310 **Longitude:** 550558 **Sirgas 2000/UTM 23S**
Município fronteira: São José do Barreiro 7.45%

Setor mapeado
SJB/001/001/ENX/R2/V1

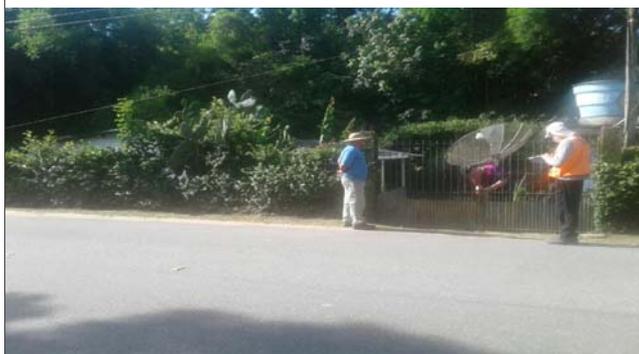
Foto: 1637083316557.jpg ID: 42
Visão geral da área

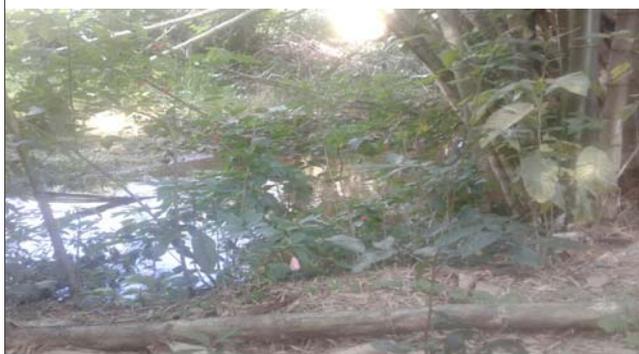
Foto: 1637083482816.jpg ID: 44
Visão geral da drenagem

- Controle da drenagem superficial e erosão do solo (melhoria na infiltração, disciplinamento das águas, estabilização de taludes)
- Intervenções no canal para redução da vazão (recomposição do canal ou modificações na forma e trajeto; exige estudos hidrológicos e projetos específicos)

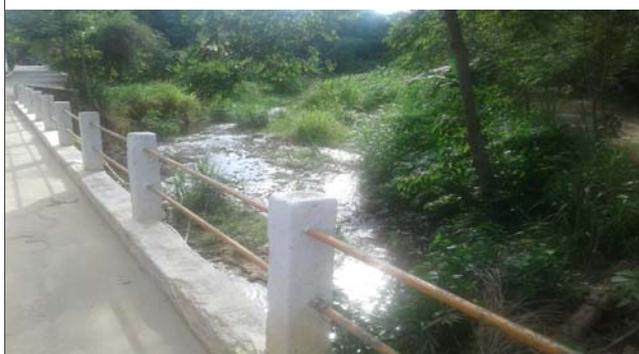
Foto: 1637084860421.jpg ID: 52
Visão geral da drenagem

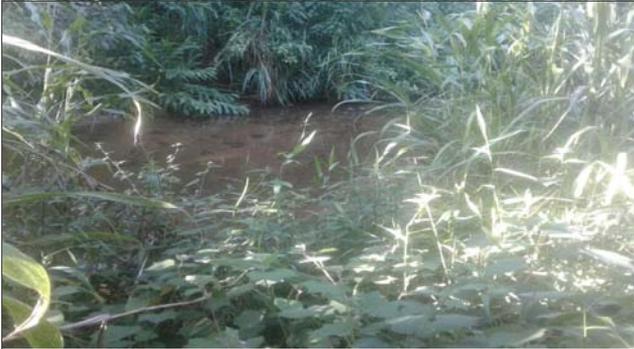
Foto: 1637086491067.jpg ID: 61
Visão geral da drenagem

- Controle da drenagem superficial e erosão do solo (melhoria na infiltração, disciplinamento das águas, estabilização de taludes)
- Intervenções no canal para redução da vazão (recomposição do canal ou modificações na forma e trajeto; exige estudos hidrológicos e projetos específicos)

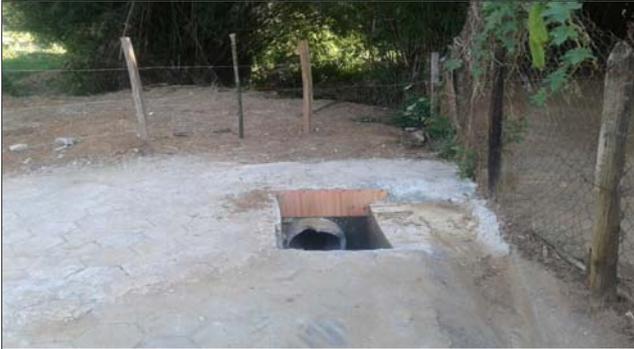
Foto: 1637175715189.jpg ID: 11
Visão geral da área

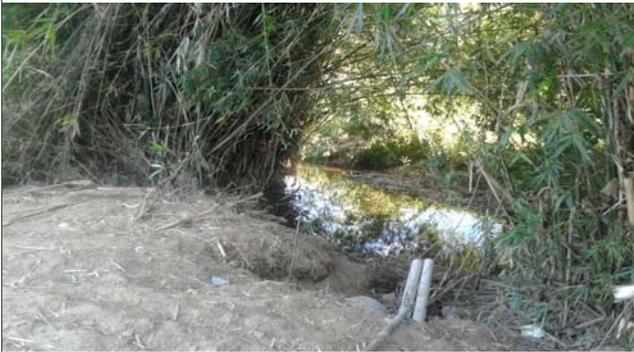
Foto: 1637175827156.jpg ID: 13
Visão geral da drenagem

- Controle da drenagem superficial e erosão do solo (melhoria na infiltração, disciplinamento das águas, estabilização de taludes)
- Intervenções no canal para redução da vazão (recomposição do canal ou modificações na forma e trajeto; exige estudos hidrológicos e projetos específicos)

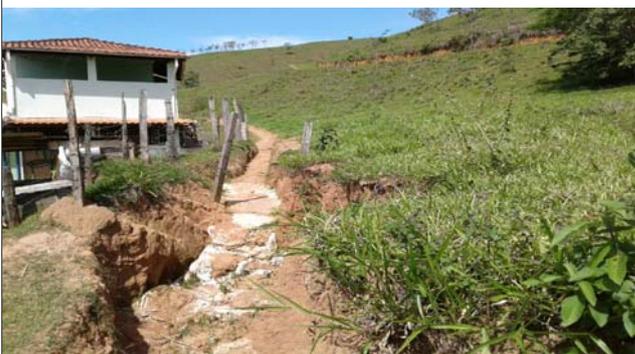
Detalhe para sistema de drenagem superficial

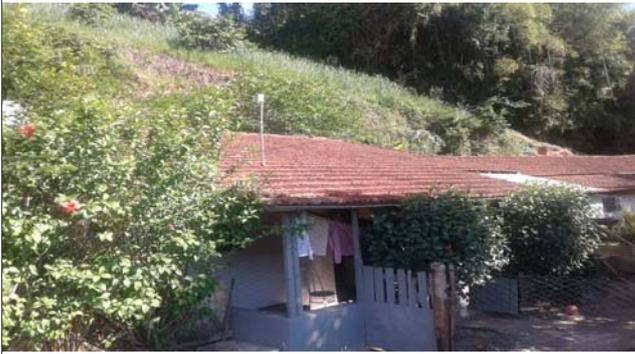
Formação de processo erosivo, Moradia sujeita a risco de escorregamento,
Talude de corte com solo exposto

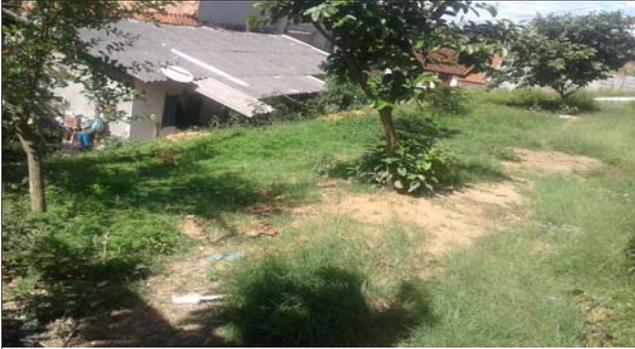
Foto: 1637165979837.jpg ID: 11
Visão geral do setor

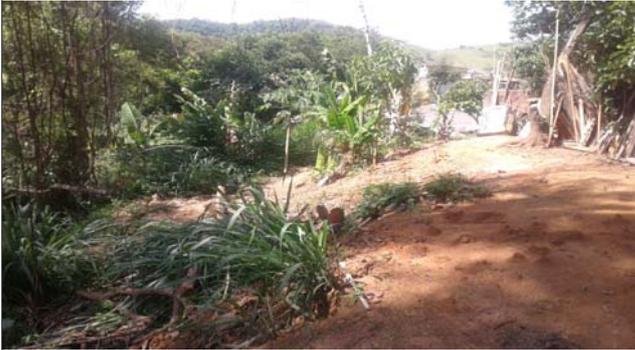
Foto: 1637166046939.jpg ID: 12
Visão geral do setor

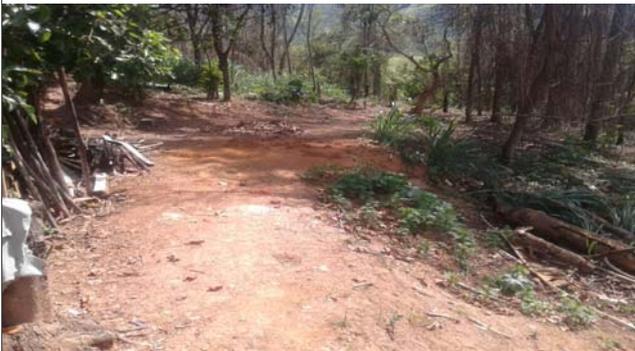
Foto: 1637166070455.jpg ID: 13
Visão geral do setor

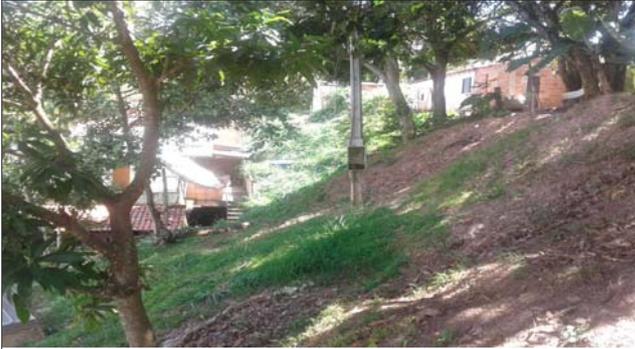
Foto: 1637166945148.jpg ID: 21
Visão geral do setor

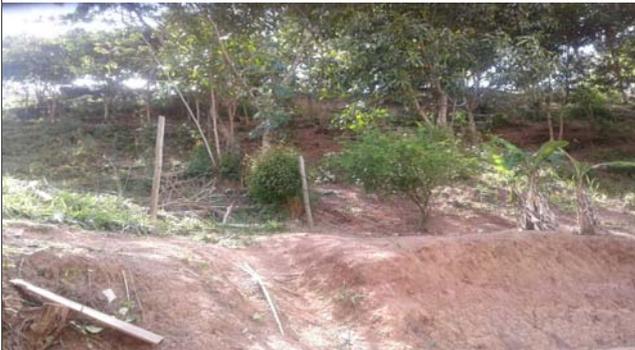
Foto: 1637167562948.jpg ID: 22
Visão geral do setor

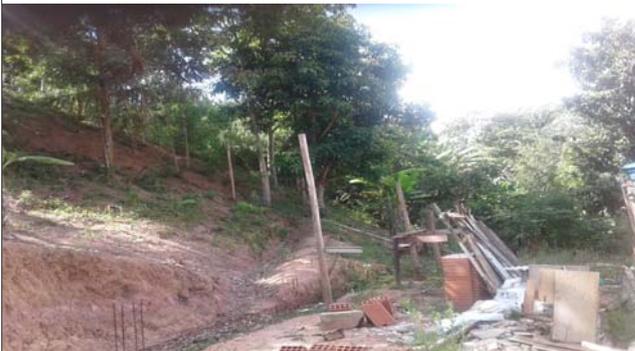
Foto: 1637167605140.jpg ID: 23
Visão geral do setor

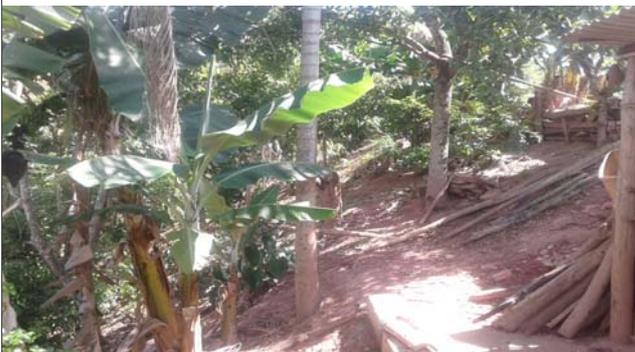
Foto: 1637167655936.jpg ID: 24
Visão geral do setor

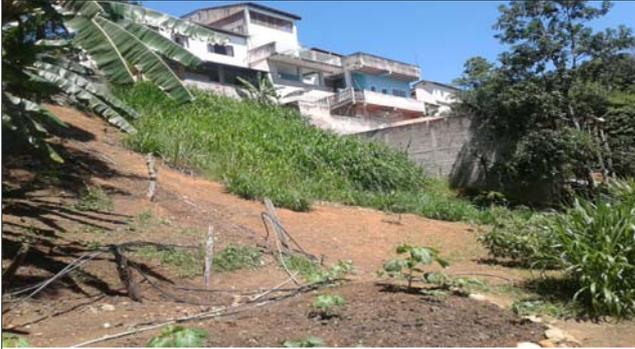
Foto: 1637150991432.jpg ID: 31
Visão geral do setor

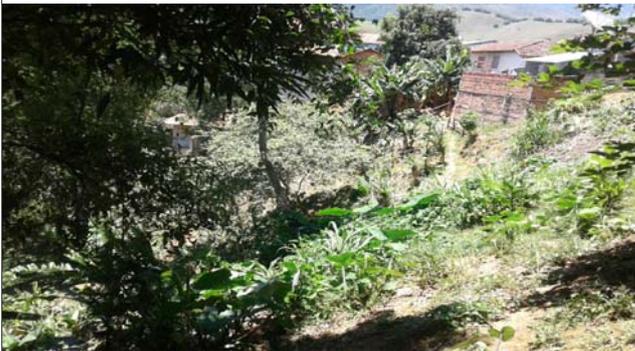
Foto: 1637154623037.jpg ID: 33
Visão geral do setor

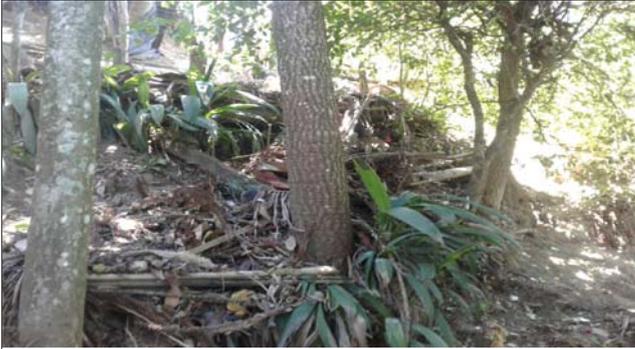
Foto: 1637154553636.jpg ID: 41
Visão geral do setor, Formação de processo erosivo, Presença de árvore inclinada

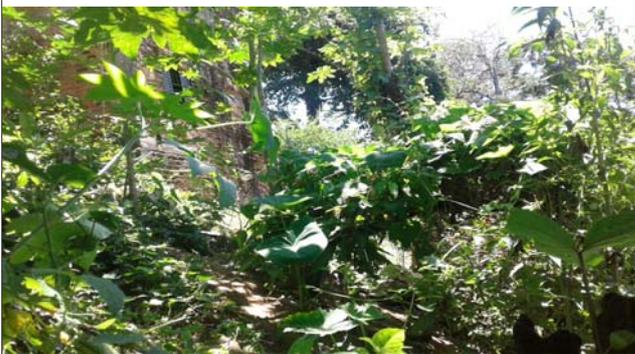
Foto: 1637154166607.jpg ID: 43
Visão geral do setor

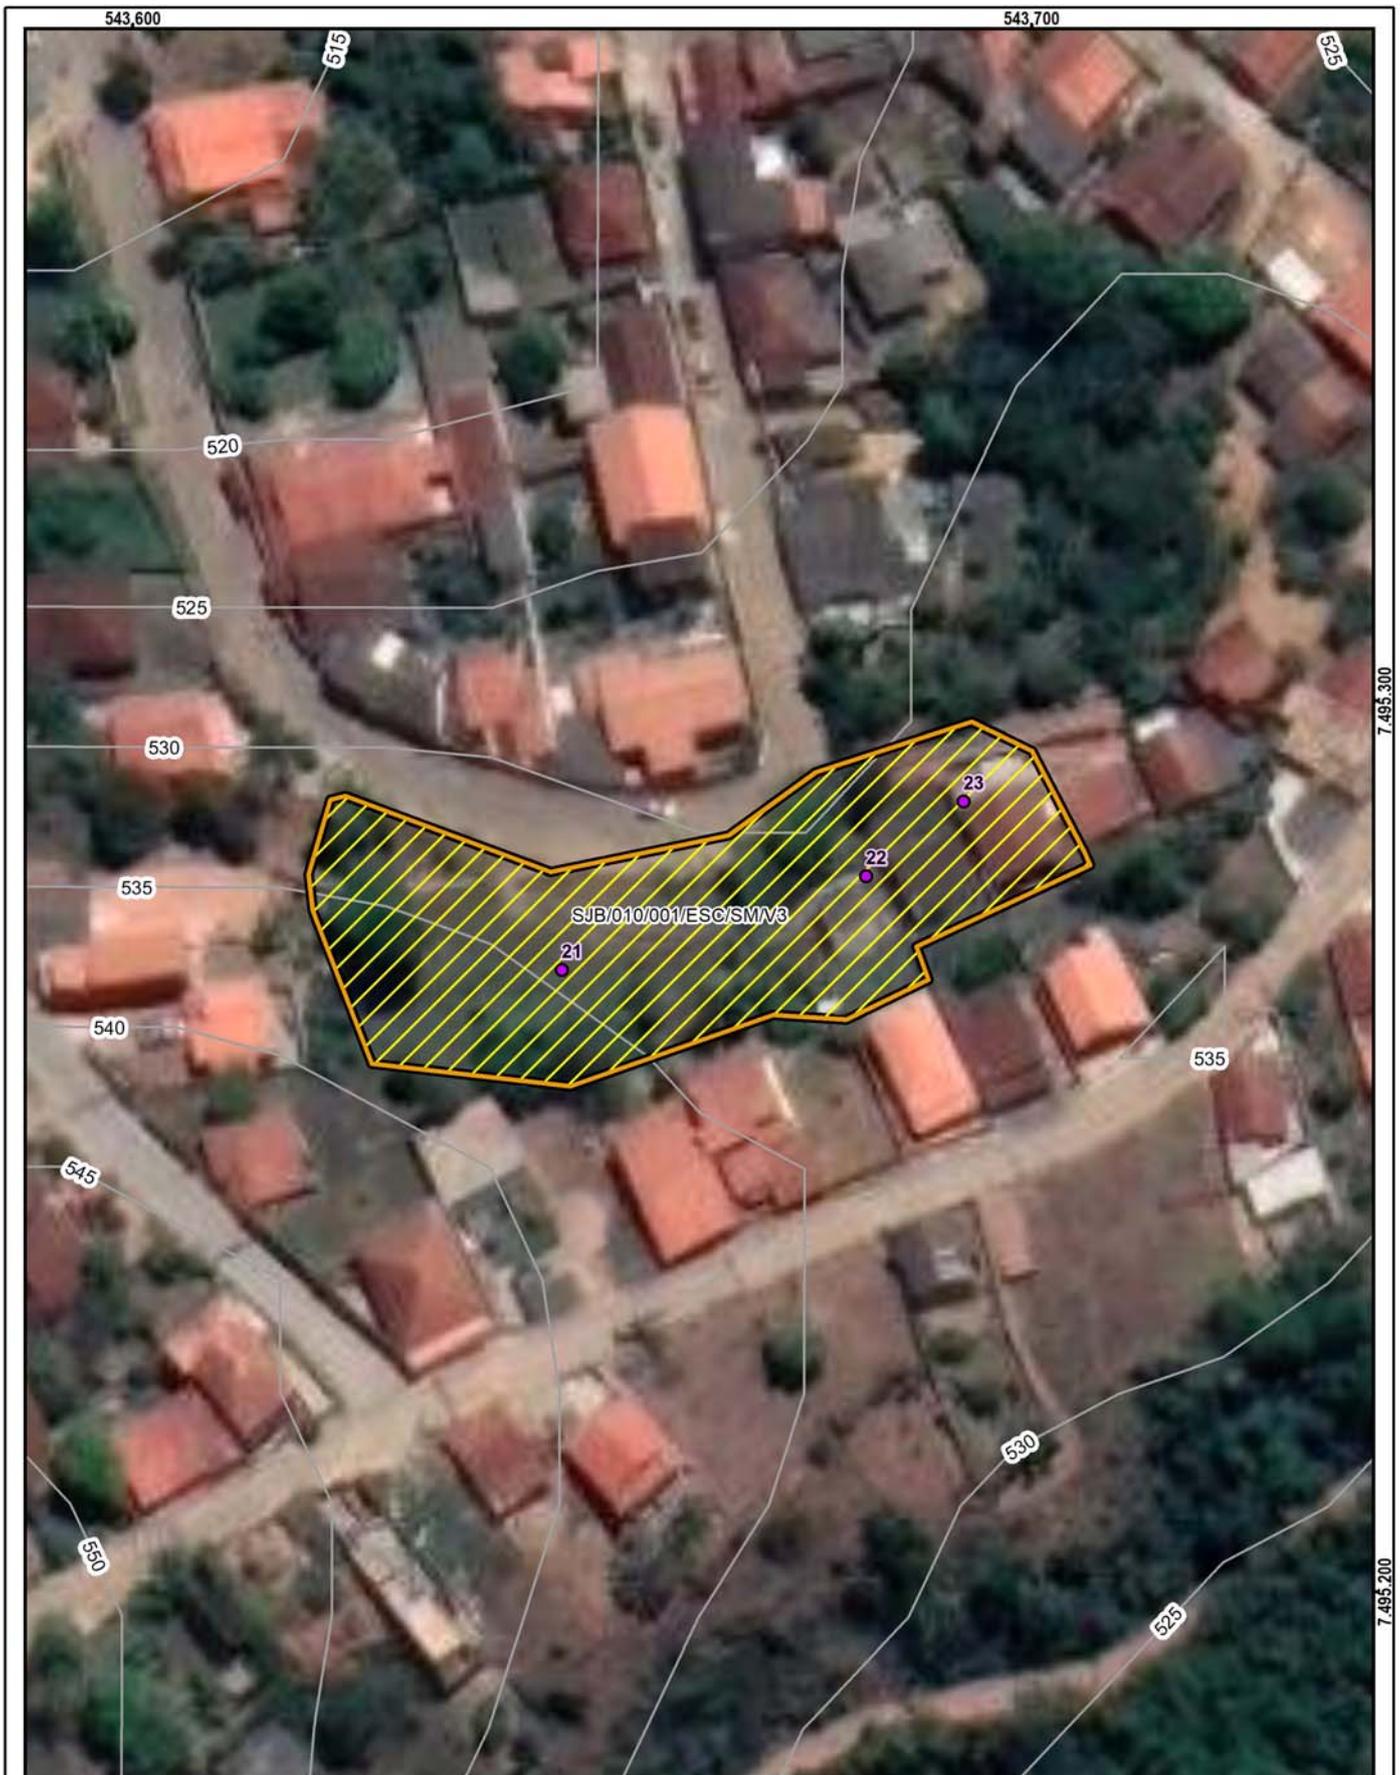
Setor mapeado
SJB/010/001/ESC/SM/V3

Vulnerabilidade: V3 - Alta

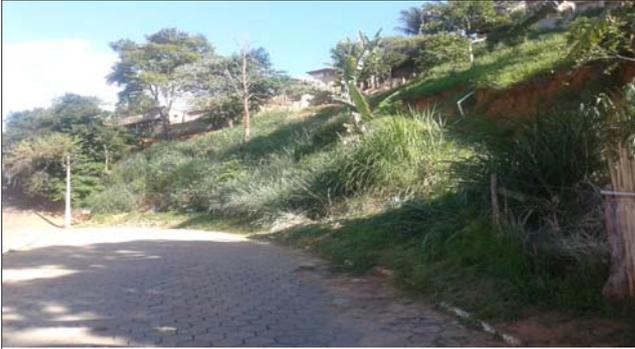
Foto: 1637172430575.jpg ID: 21
Visão geral do setor
