IDENTIFICAÇÃO E LOCALIZAÇÃO

Município: Taubaté

Equipe: Leonardo Dias, Mario Rubens

Data: 16/05/2022

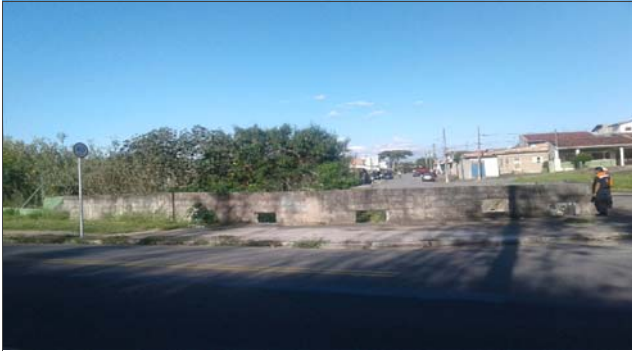
Foto: 1652813418717.jpg ID: 11
Visão geral da área

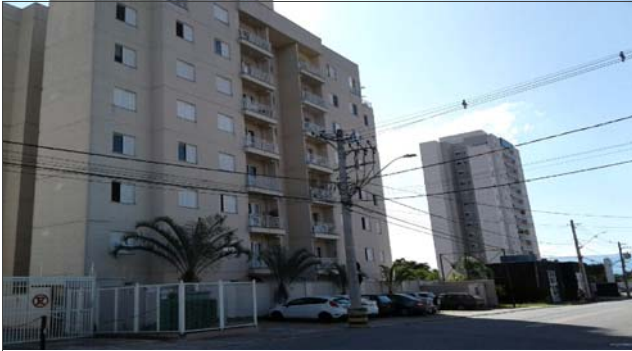
Foto: 1652807059634.jpg ID: 11

Visão geral da área

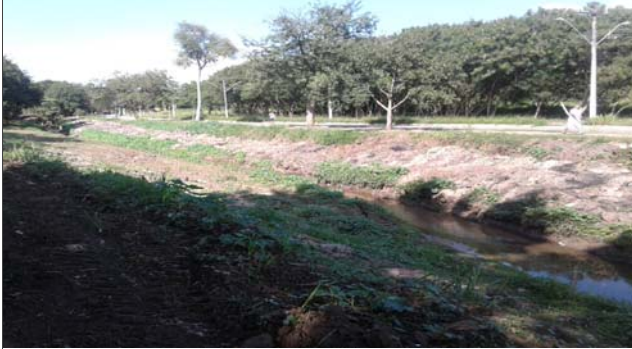
Foto: 1652792817459.jpg ID: 11
Visão geral da área, Visão geral da drenagem, Detalhe do canal

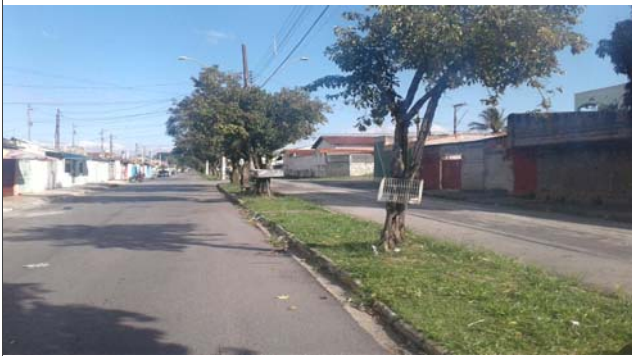
Foto: 1652896133893.jpg ID: 13
Visão geral da área

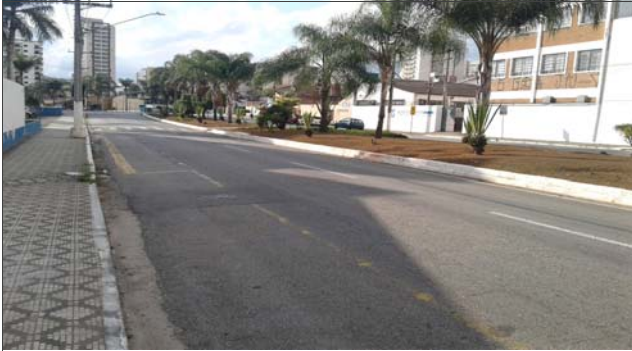
Foto: 1652724575533.jpg ID: 11
Visão geral da área

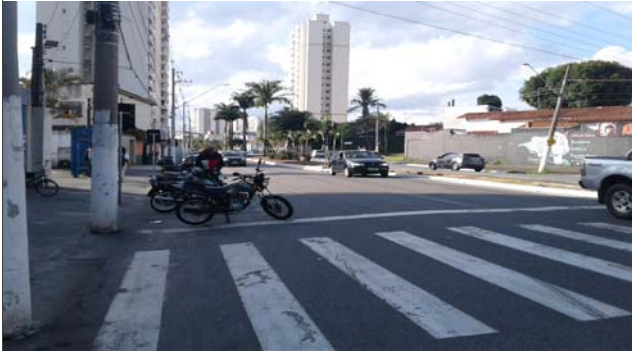
Foto: 1652725793595.jpg ID: 12
Visão geral da área

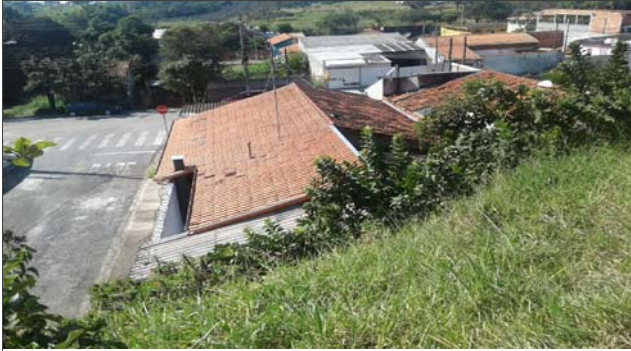
Foto: 1652797155295.jpg ID: 11

Visão geral do setor, Depósito de escorregamento pretérito, Moradia sujeita a risco de escorregamento, Presença de árvore inclinada

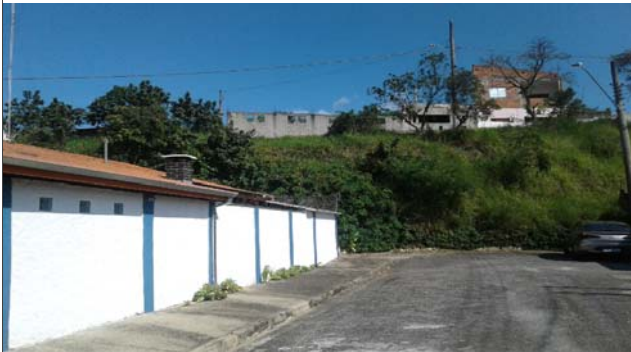
Foto: 1652797386490.jpg ID: 12

Visão geral do setor, Depósito de escorregamento pretérito, Evidência de movimentação no terreno, Formação de processo erosivo, Moradia sujeita a risco de escorregamento, Presença de cicatriz de escorregamento pretérito, Talude de corte com solo exposto

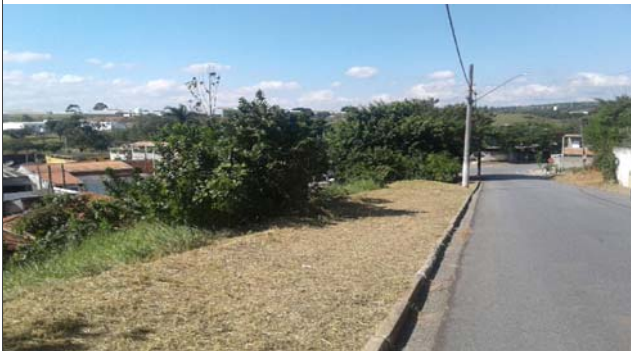
Foto: 1652797511717.jpg ID: 13

Visão geral do setor

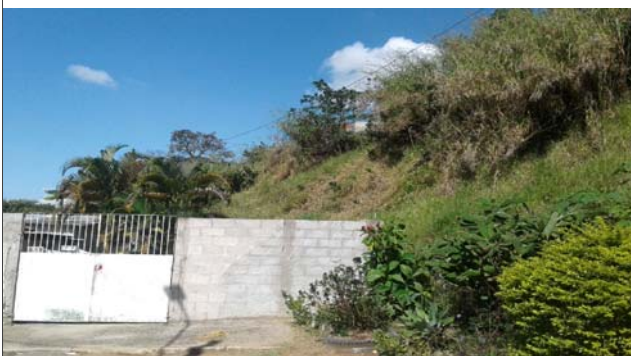
Foto: 1652797756222.jpg ID: 14

Evidência de movimentação no terreno, Formação de processo erosivo, Moradia sujeita a risco de escorregamento, Presença de árvore inclinada

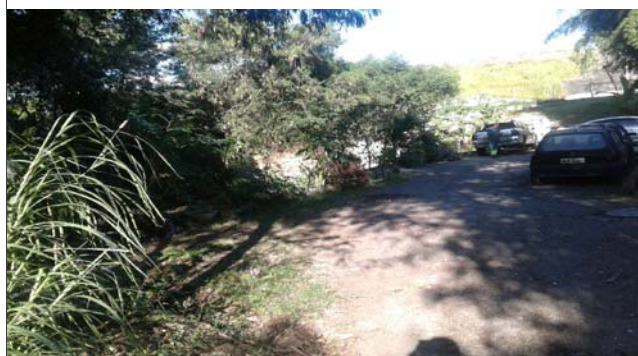
Foto: 1652811101583.jpg ID: 13
Visão geral do setor

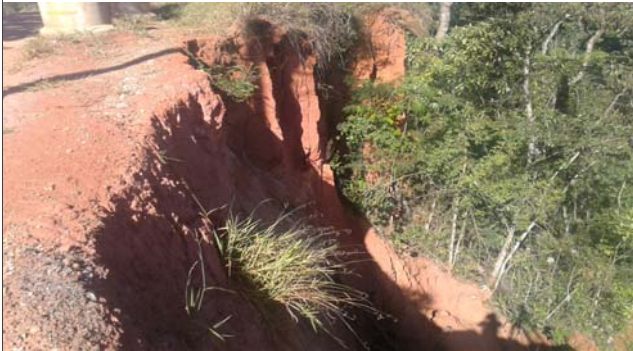
Foto: 1652878064287.jpg ID: 13

Evidência de movimentação no terreno, Formação de processo erosivo,
Presença de cicatriz de escorregamento pretérito

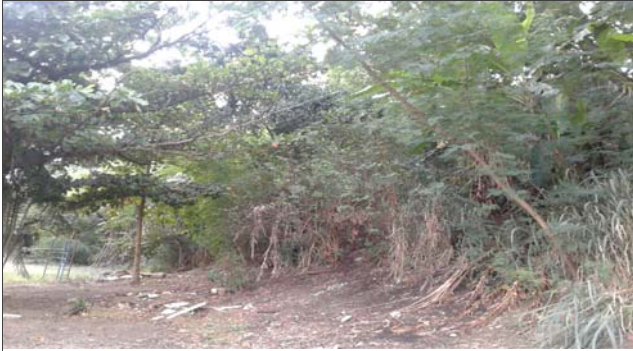
Foto: 1652449438756.jpg ID: 11

Visão geral do setor, Depósito de escorregamento pretérito, Evidência de movimentação no terreno, Moradia sujeita a risco de escorregamento, Presença de árvore inclinada, Presença de cicatriz de escorregamento pretérito

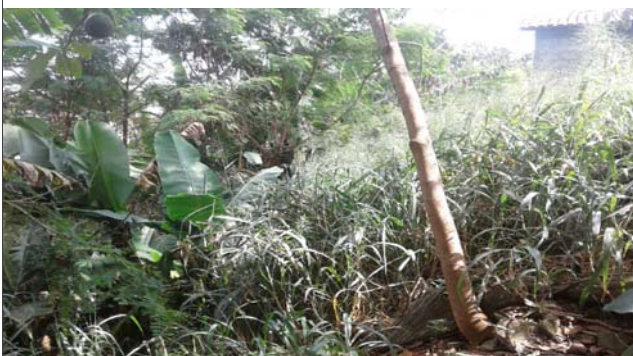
Foto: 1652451972220.jpg ID: 14

Visão geral do setor, Depósito de escorregamento pretérito, Evidência de movimentação no terreno, Formação de processo erosivo, Moradia sujeita a risco de escorregamento, Presença de árvore inclinada, Presença de cicatriz de escorregamento pretérito

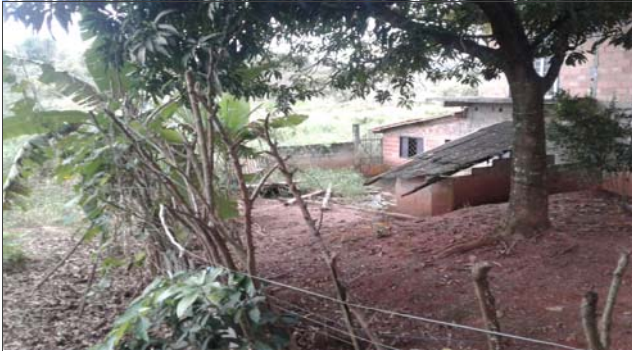
Foto: 1652707313628.jpg ID: 11
Visão geral da área, Imóveis afetados pelo processo

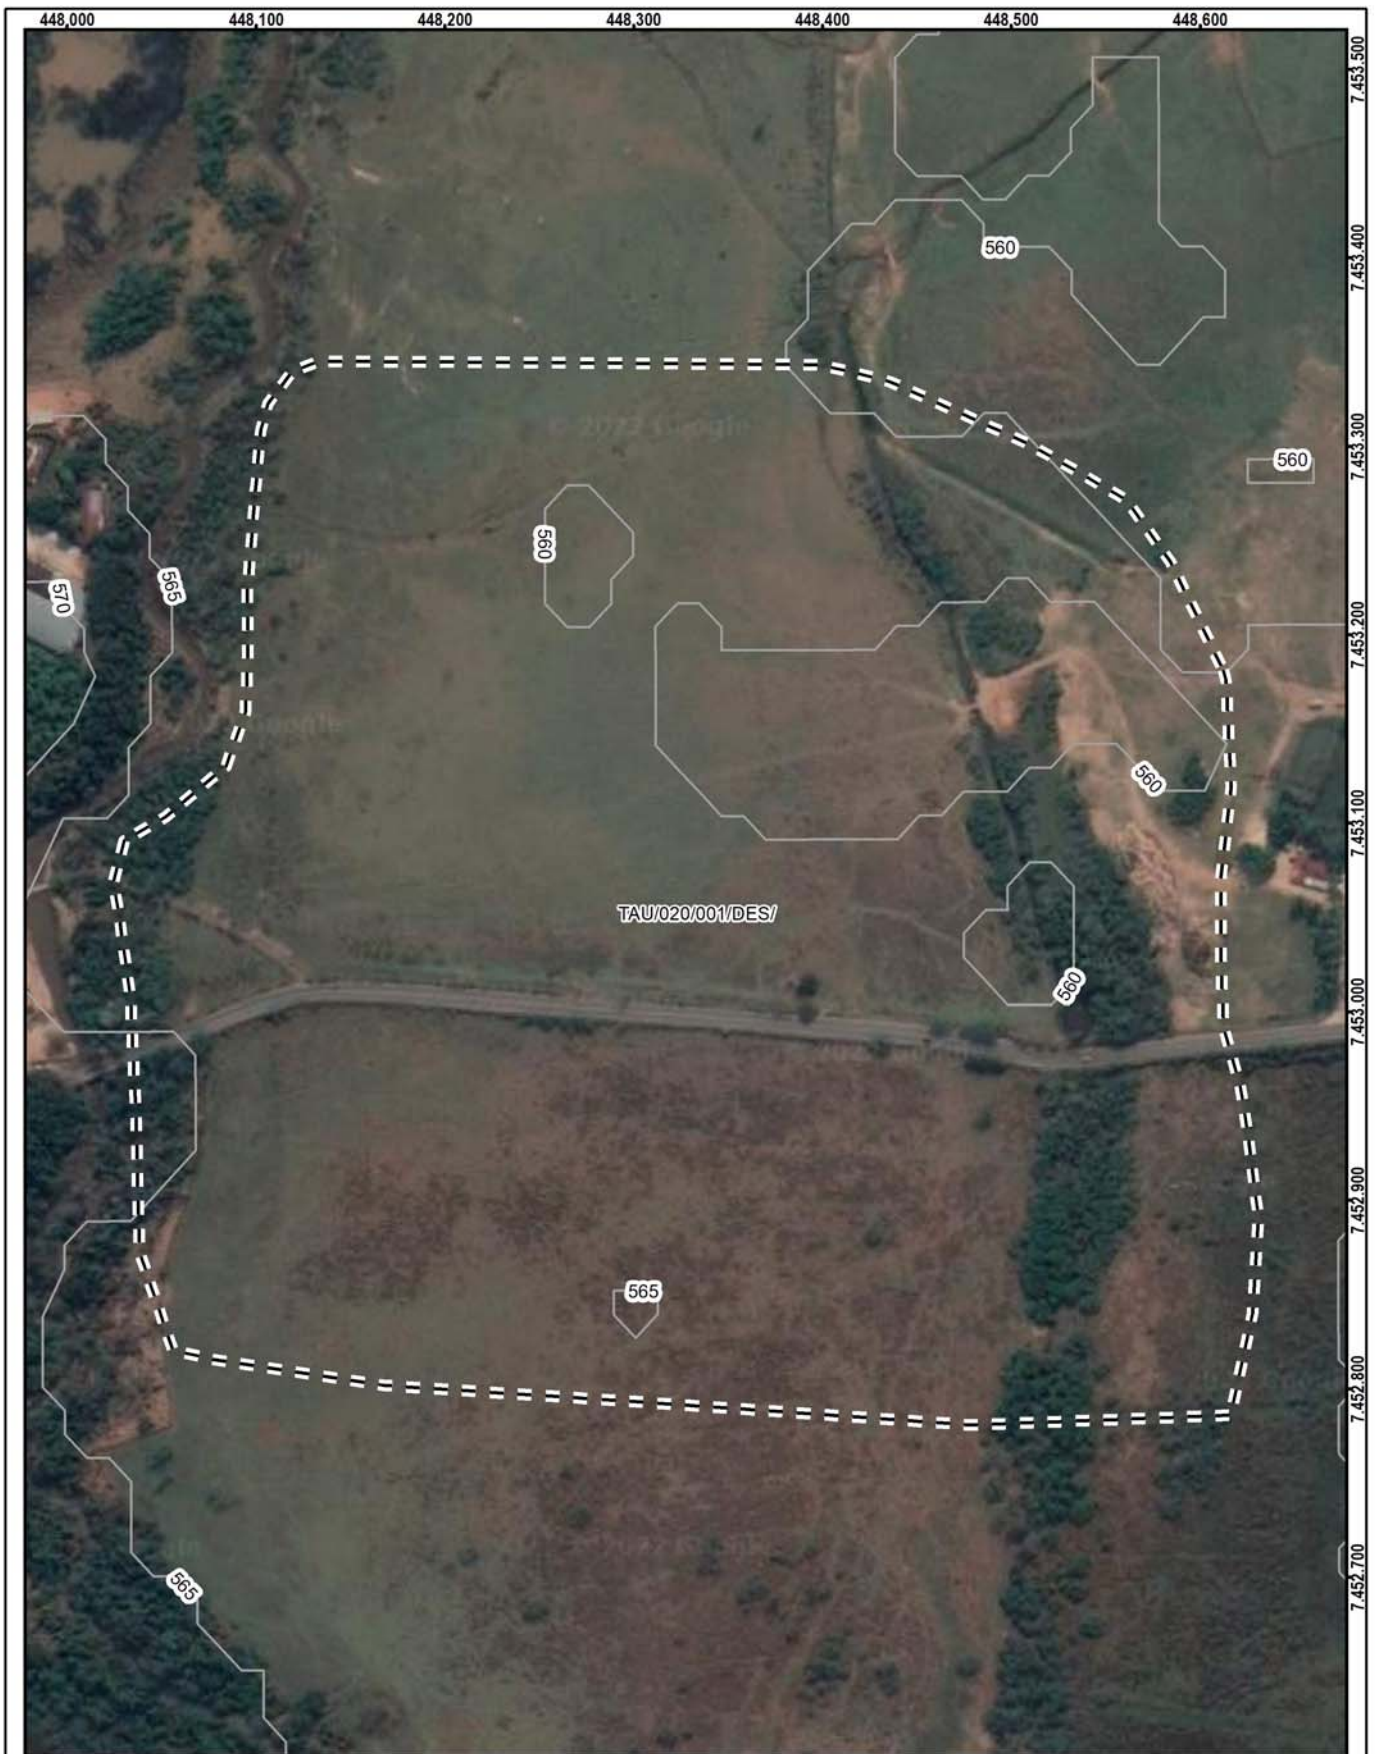
Área
TAU/020/001/DES

Observação: Processo de inundação lenta (PH1) afeta o acesso à estrada Doutor Professor José Luis Sebranel e acesso a região Sete Voltas, Remédios e Ipiranga. O Rio Una apresenta-se assoreado, portanto, indica-se limpeza e desassoreamento.

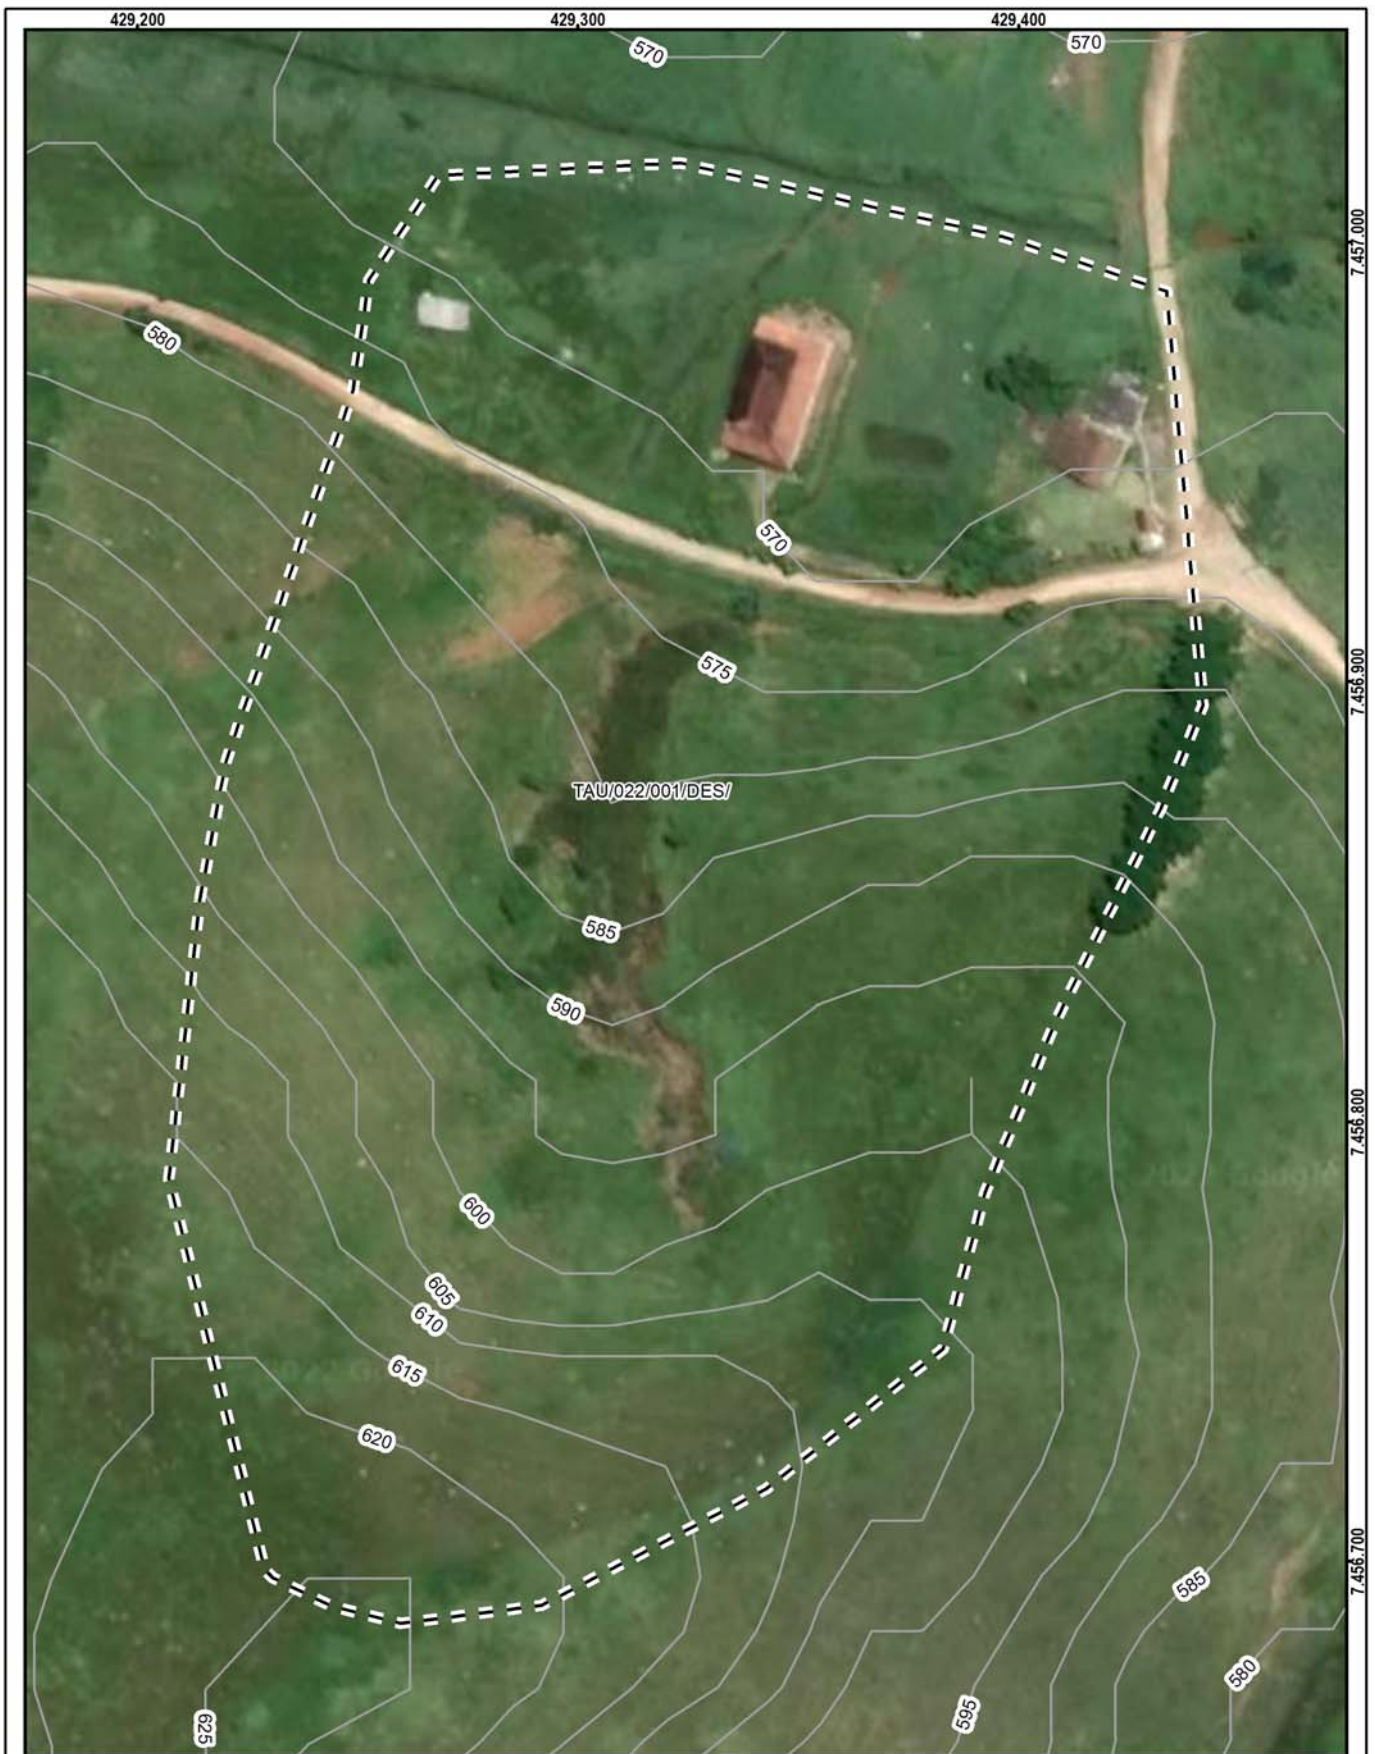
Área
TAU/022/001/DES

Observação: A área apontada estava indicada como pertencente ao município de Caçapava, porém estava dentro do limite municipal de Taubaté. Entretanto, nenhum dos dois municípios reconheceram a área e seu histórico de ocorrências ou presença de risco.

Além disso, o acesso à área era quase inviável. Com isso, em acordo com os coordenadores de Caçapava e Taubaté não foi realizado o mapeamento dessa área, sendo a mesma descaracterizada.
