IDENTIFICAÇÃO E LOCALIZAÇÃO

Município: Tremembé **Nome da área:** TRE/001 **Setor de Risco:** TRE/001/001/INU/R1/V1
Endereço: Rua Osvaldo Teodoro da Silva **Bairro:** Aterrado
Condições de acesso: Livre para ambulância, ônibus e caminhões **Data:** 10/05/2022
Equipe: Leonardo Dias, Mario Rubens **Latitude:** 7460693 **Longitude:** 441743 **Sirgas 2000/UTM 23S**
Município fronteira: Tremembé 100%

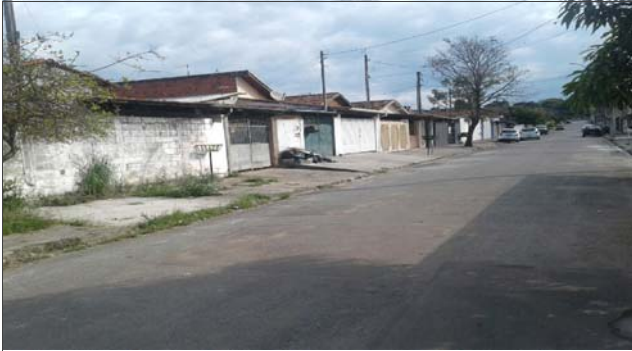
Foto: 1652291114004.jpg ID: 11
Visão geral da área, Limite da área atingida pelo processo, Imóveis afetados pelo processo

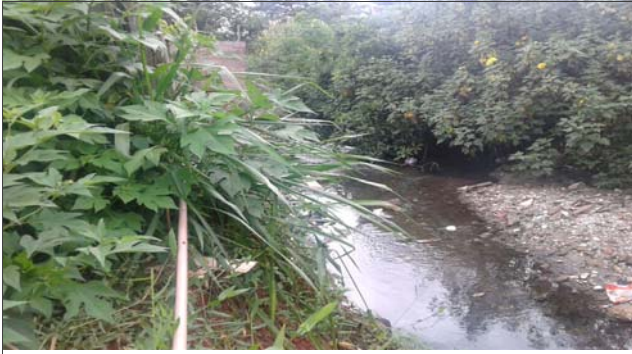
Foto: 1652359468203.jpg ID: 11
Imóveis afetados pelo processo, Detalhe do canal

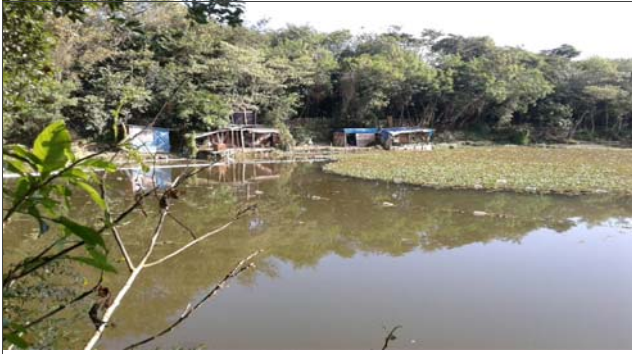
Foto: 1652205426210.jpg ID: 41

Visão geral da drenagem, Imóveis afetados pelo processo

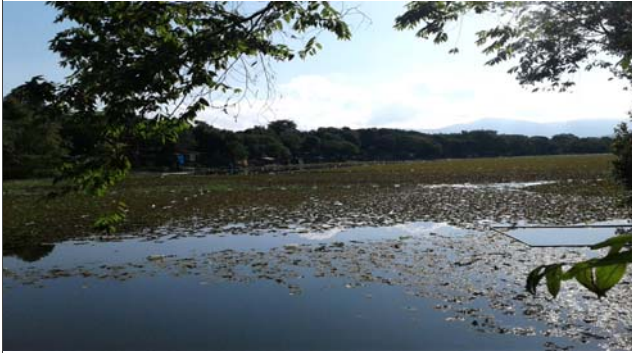
Foto: 1652205549507.jpg ID: 42

Visão geral da drenagem, Imóveis afetados pelo processo

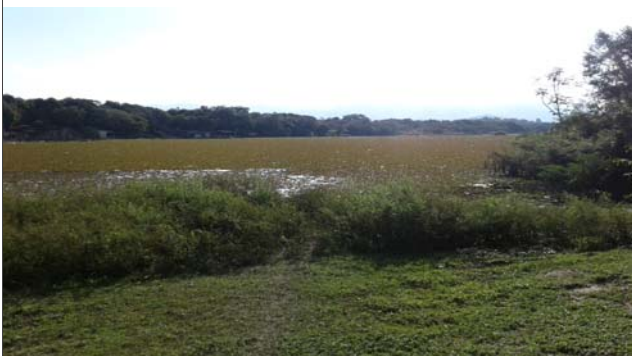
Foto: 1652206155525.jpg ID: 43

Visão geral da drenagem, Imóveis afetados pelo processo

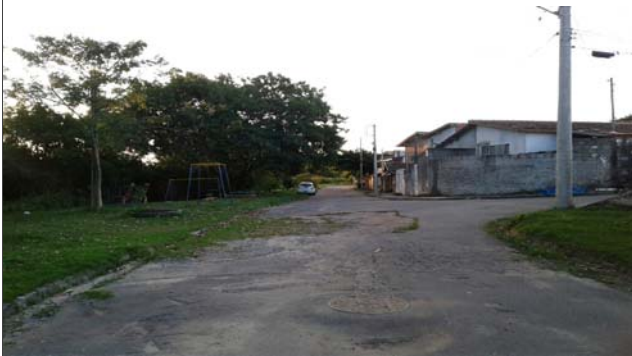
Foto: 1652127396188.jpg ID: 12

Visão geral da área, Limite da área atingida pelo processo, Imóveis afetados pelo processo

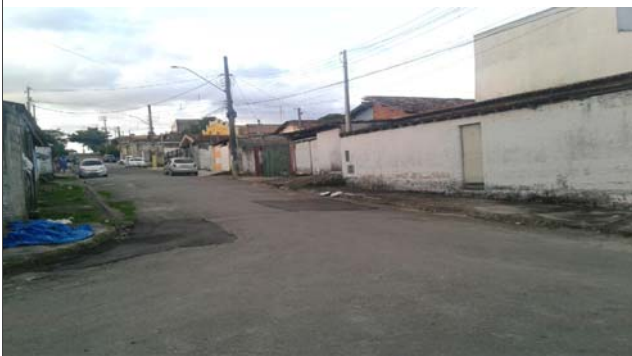
Foto: 1652127440177.jpg ID: 13

Visão geral da área, Limite da área atingida pelo processo, Imóveis afetados pelo processo

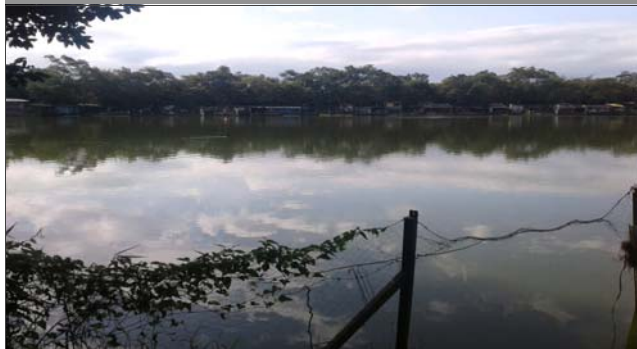
Foto: 1652374407775.jpg ID: 11

Visão geral da área, Imóveis afetados pelo processo

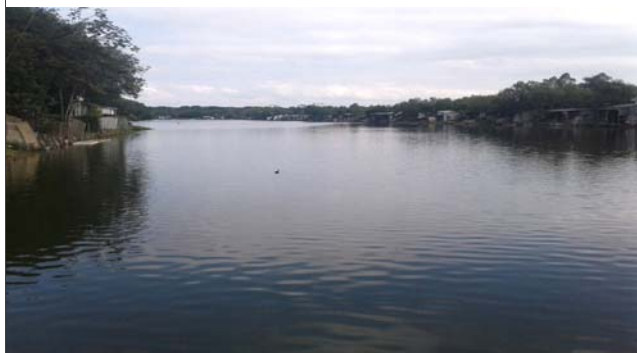
Foto: 1652374677501.jpg ID: 12

Visão geral da área, Imóveis afetados pelo processo

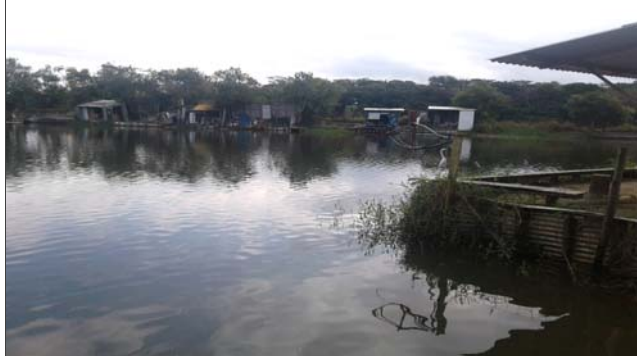
Foto: 1652374973076.jpg ID: 13

Visão geral da área, Imóveis afetados pelo processo

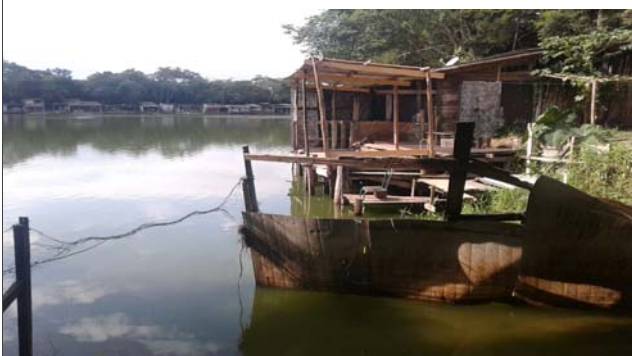
Foto: 1652381695316.jpg ID: 14

Imóveis afetados pelo processo, Detalhe do canal

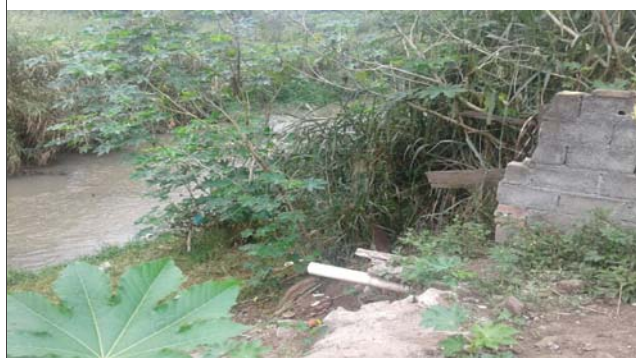
Foto: 1652271159615.jpg ID: 12

Detalhe para processo de erosão e solapamento, Depósito e cicatriz de escorregamento pretérito, Evidência de movimentação em estrutura no terreno, Processo erosivo, Lançamento de águas/esgoto na superfície, Moradia sujeita a risco de solapamento e erosão

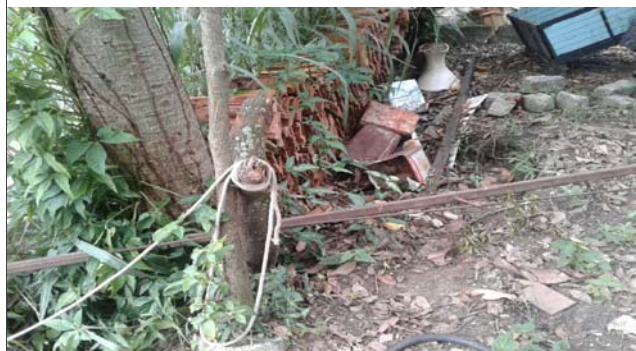
Foto: 1652271998908.jpg ID: 13

Detalhe para processo de erosão, Detalhe para processo de solapamento no talude marginal, Depósito de escorregamento pretérito, Presença de cicatriz de escorregamento pretérito, Evidência de movimentação no terreno, Formação de processo erosivo

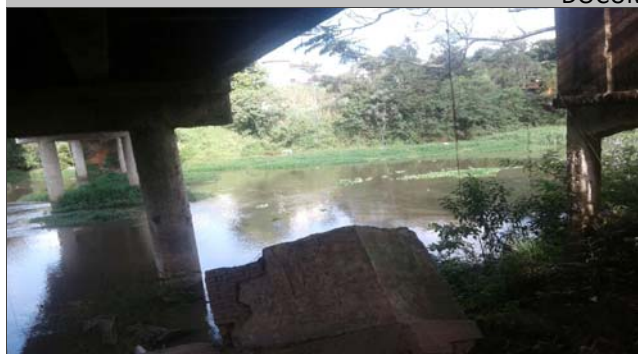
Foto: 1652120030712.jpg ID: 11

Visão geral da drenagem, Detalhe do canal

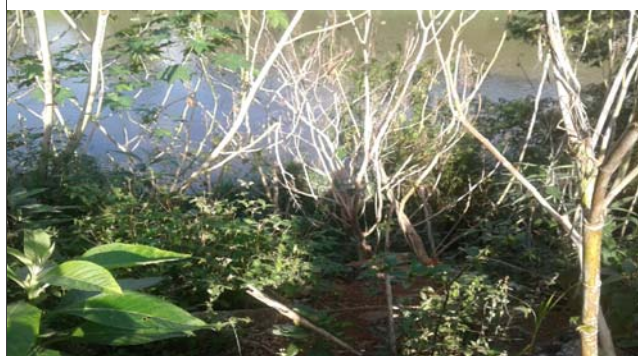
Foto: 1652120165990.jpg ID: 12

Detalhe para processo de erosão, Detalhe para processo de solapamento no talude marginal, Presença de cicatriz de escorregamento pretérito, Evidência de movimentação no terreno, Formação de processo erosivo

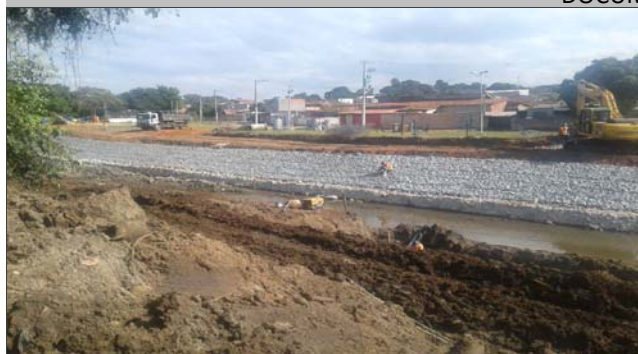
Foto: 1652289139443.jpg ID: 11

Visão geral do setor, Visão geral da drenagem, Detalhe do canal, Detalhe para intervenções no canal

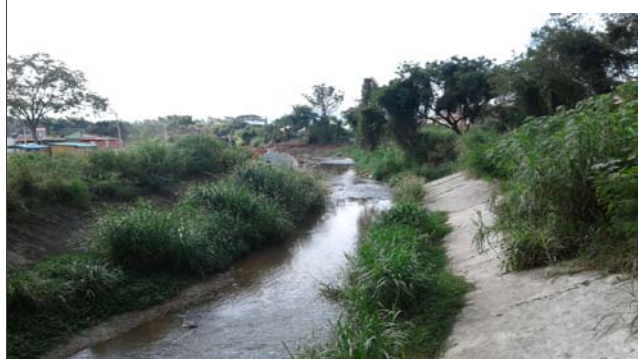
Foto: 1652289252253.jpg ID: 12

Visão geral da drenagem, Detalhe do canal, Detalhe para intervenções no canal

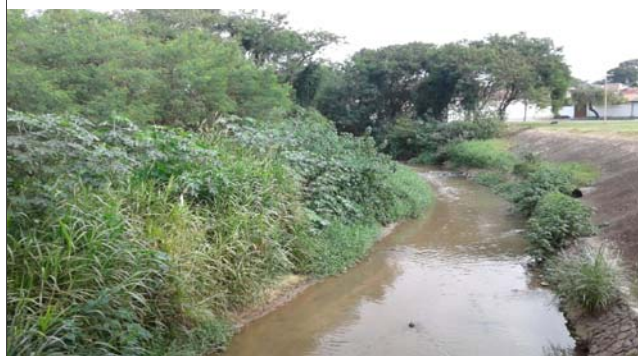
Foto: 1652289303381.jpg ID: 13

Visão geral da drenagem, Detalhe do canal, Detalhe para intervenções no canal

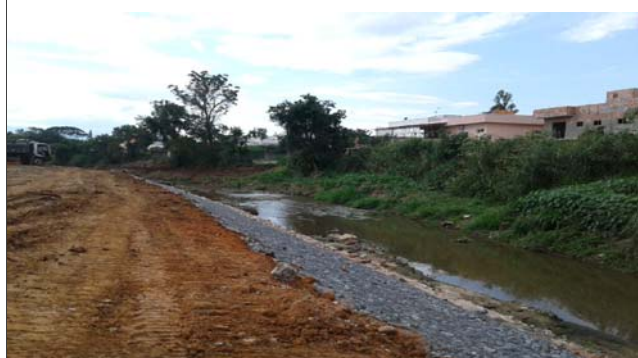
Foto: 1652289350402.jpg ID: 14

Visão geral do setor, Visão geral da drenagem, Detalhe do canal, Detalhe para intervenções no canal

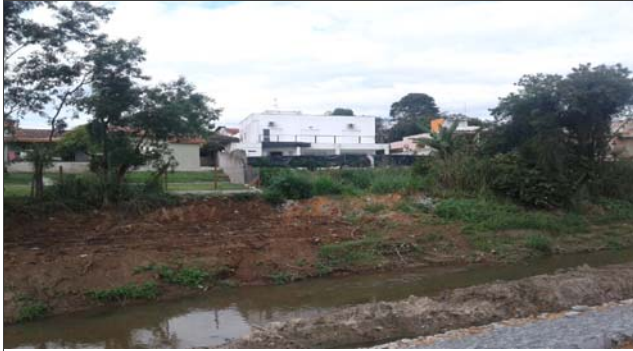
Foto: 1652290076257.jpg ID: 21

Visão geral do setor, Detalhe do canal, Depósito de escorregamento pretérito, Presença de cicatriz de escorregamento pretérito, Evidência de movimentação em estruturas e no terreno, Processo erosivo, Moradia sujeita a risco de solapamento e erosão

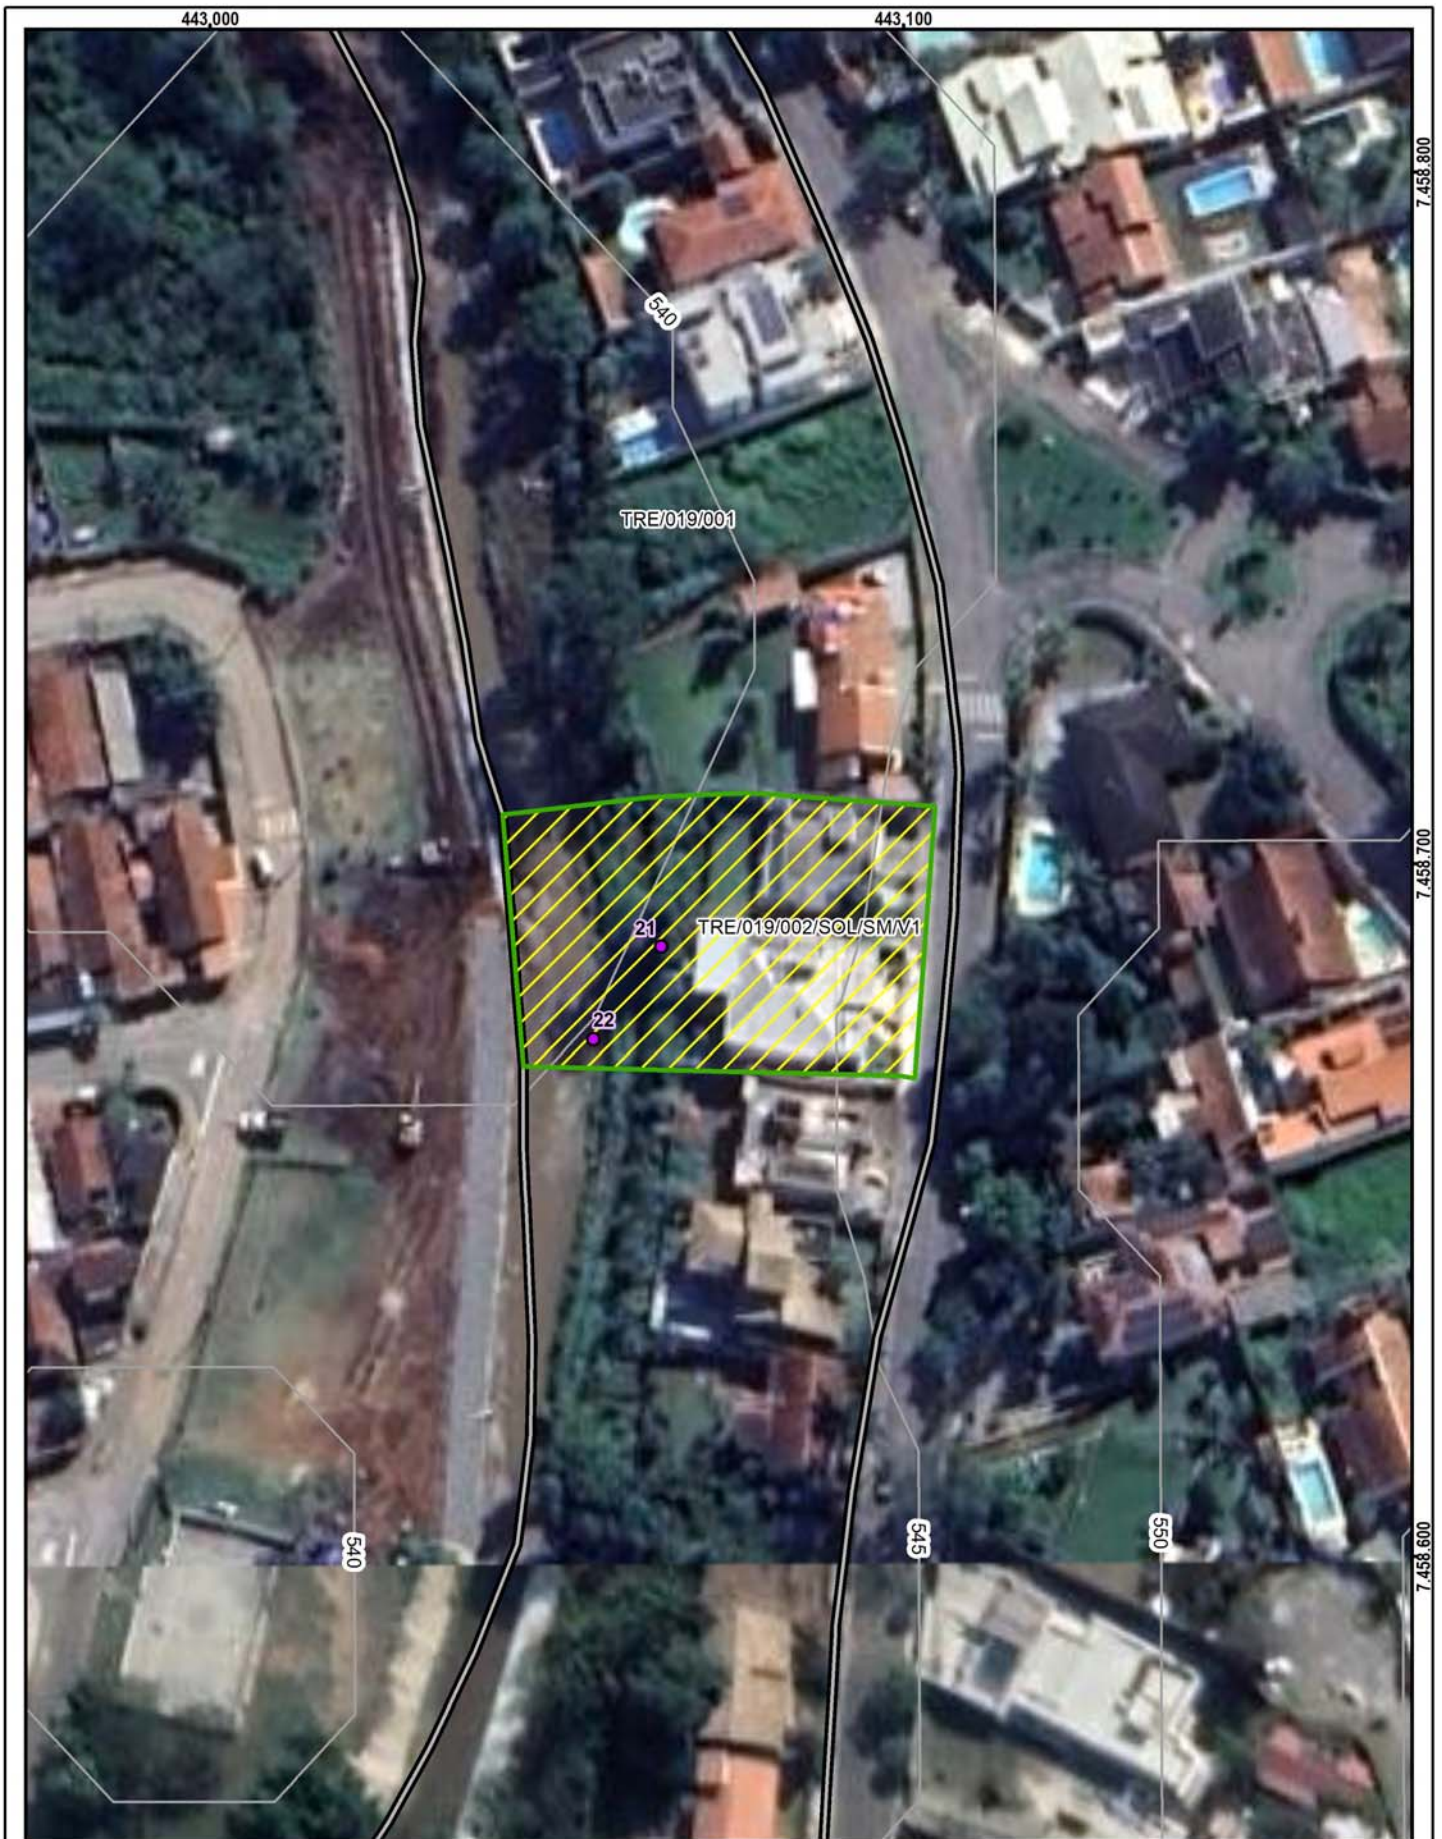
Foto: 1652290186679.jpg ID: 22

Visão geral da drenagem, Detalhe do canal, Detalhe para intervenções no canal

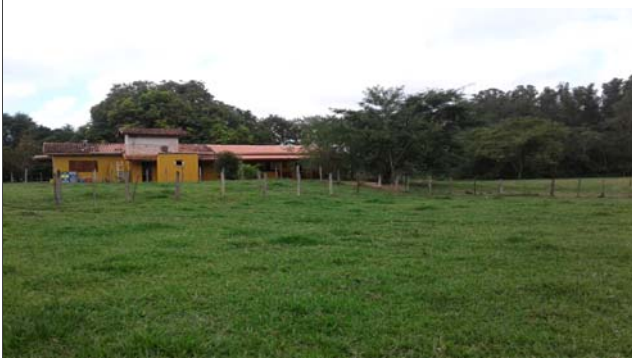
Foto: 1652099768520.jpg ID: 12

Visão geral da área, Imóveis afetados pelo processo

- Controle da drenagem superficial e erosão do solo (melhoria na infiltração, disciplinamento das águas, estabilização de taludes)
- Intervenções no canal para redução da vazão (recomposição do canal ou modificações na forma e trajeto; exige estudos hidrológicos e projetos específicos)

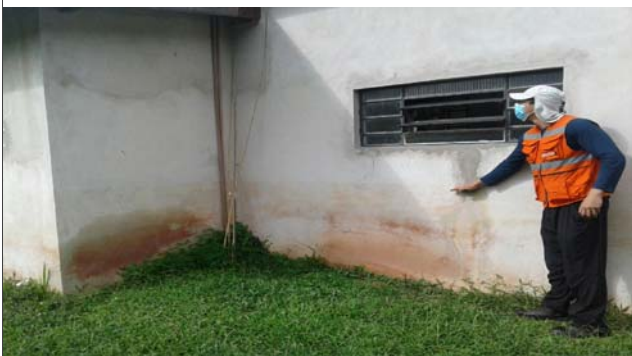
Foto: 1652100820038.jpg ID: 13

Imóveis afetados pelo processo, Detalhe para marca de água

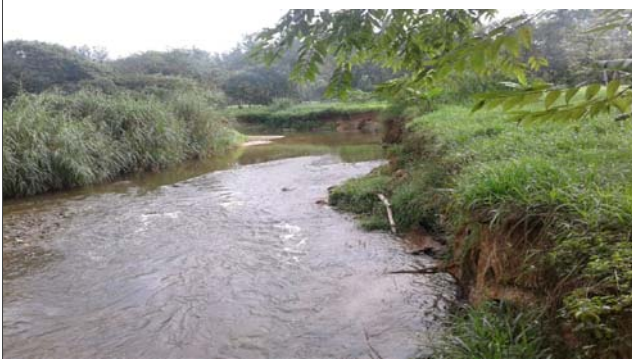
Foto: 1652101051685.jpg ID: 14

Visão geral da drenagem, Detalhe do canal
